Projecte tècnic per a la reparació puntual de façana

Comunicat diferit d'obres
PDF 3: ANNEXOS

EMPLAÇAMENT:
Gran Via Corts Catalanes, 635
Cp: 08010 Barcelona

PROMOTOR:
Institut Català de Finances
Q5855055I

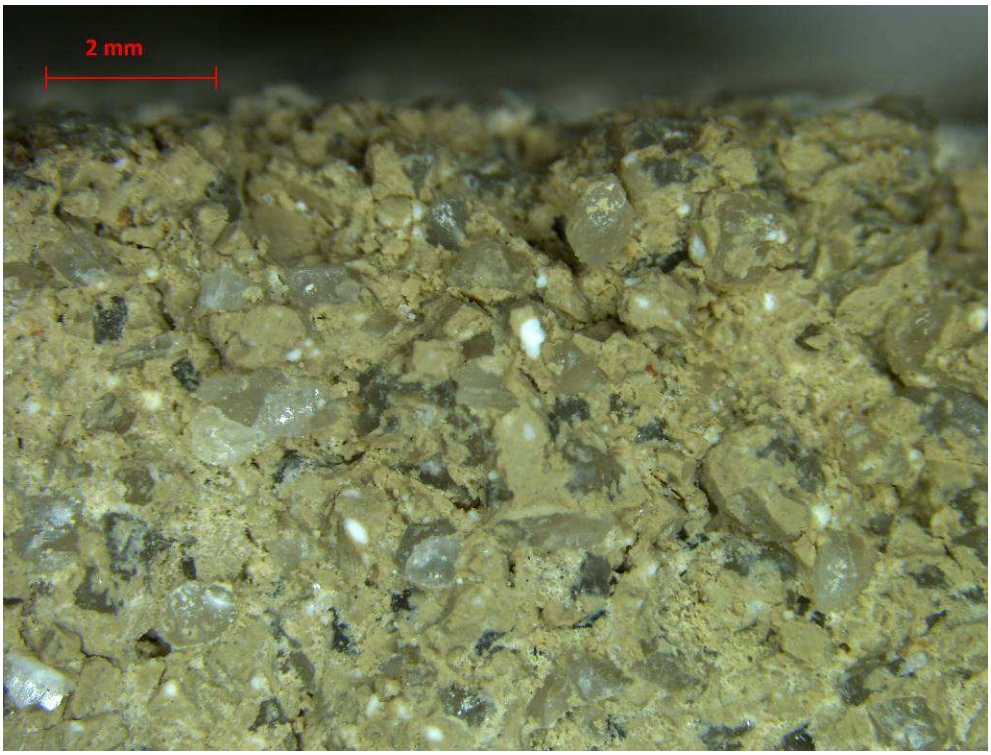
Micrografia a 10X de la mostra nº1: parament. Estuc preconfeccionat de calç i marbre, tenyit en massa acabat raspat i del Color A.

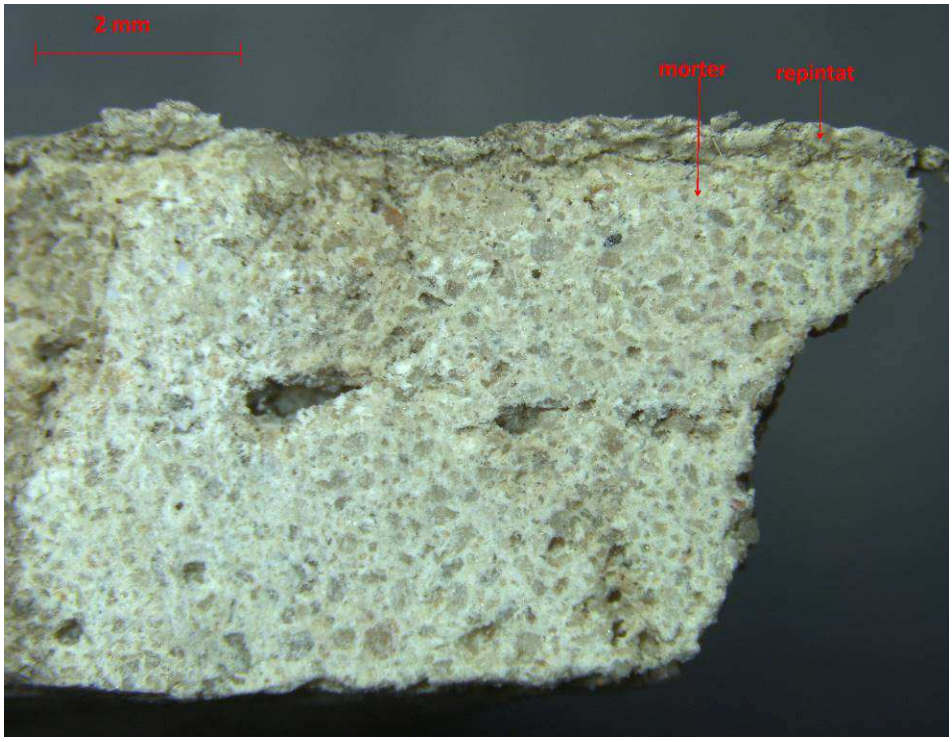
Micrografia de la mostra nº6 a 12,5X: frontal balcó. Morter d'aglomerant hidràulic i àrid fi amb un repintat sobreposat.

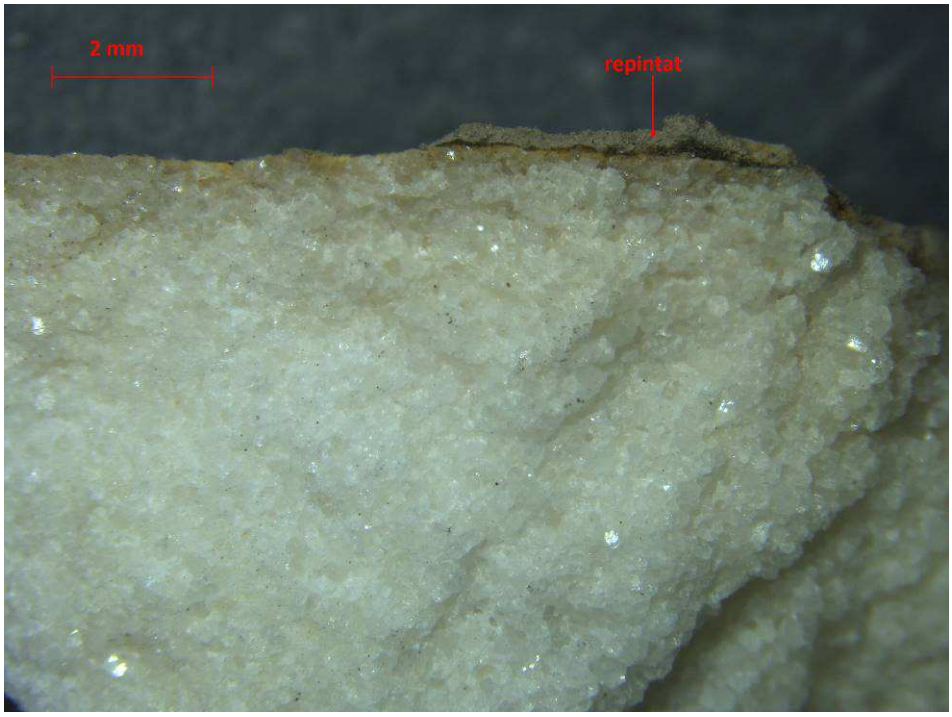
Micrografia de la mostra nº3 a 10X: balustrada. Marbre blanc amb repintat sobreposat.
