Expedient núm.: 2026/2469

Proposta del Servei: Actuació d'emergència per a la reparació del tram de col·lector LA09_036-037 del sistema de sanejament la Llagosta, al TM de Sant Fost de Campsentelles.

Assumpte: Execució de la Reparació del tram de col·lector LA09_036-037 del sistema de sanejament la Llagosta, al TM de Sant Fost de Campsentelles.

PROPOSTA DEL SERVEI

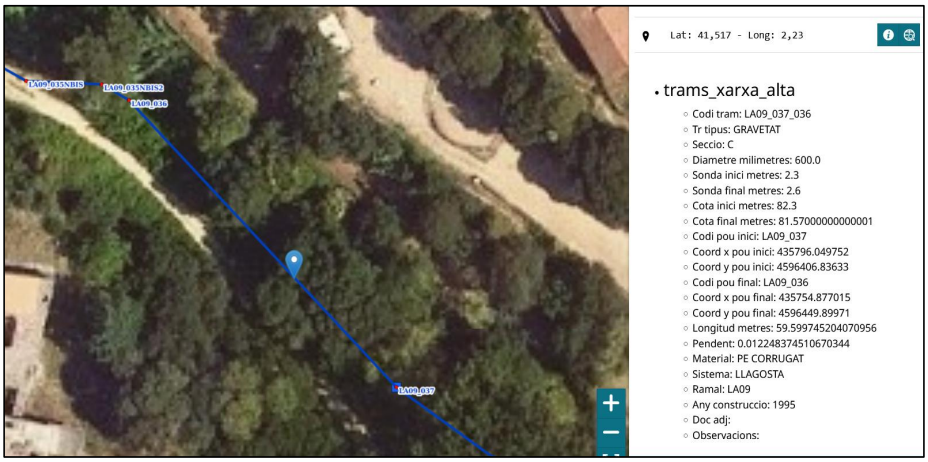
LA09_037-038. Col·lector trencat i desplaçat

S'observa que el tram de col·lector entre els pous LA09_037 i el LA09_036, degut a una esllavissada del terreny s'ha trencat, quedant el tram entre els dos pous sense connexió.

L'esllavissada ha deixat el pou LA09_036 descalçat.
