Expedient núm.: 2026/2570

Proposta del Servei: Actuació d'emergència per a la reparació del tram de col·lector LA09_036-037 del sistema de sanejament la Llagosta, al TM de Sant Fost de Campsentelles.

Assumpte: Direcció d'obra i coordinació de seguretat i salut de l'execució de la Reparació del tram de col·lector LA09_036-037 del sistema de sanejament la Llagosta, al TM de Sant Fost de Campsentelles.

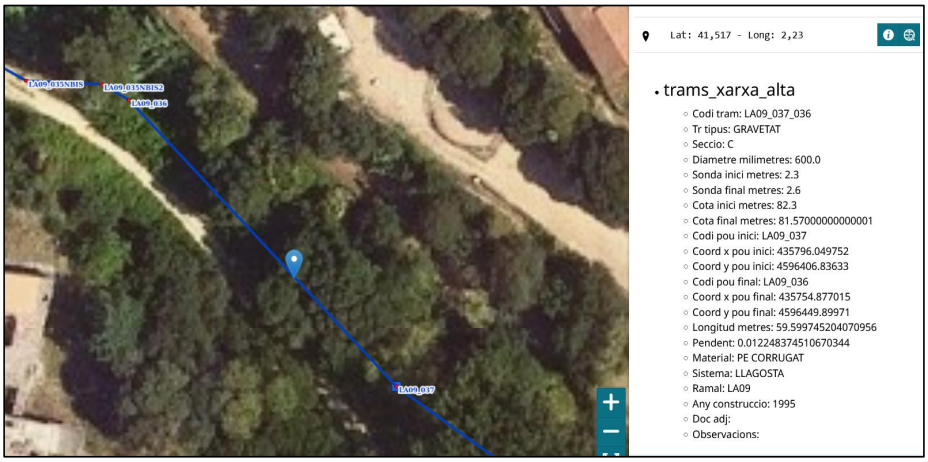
Les crescudes fluvials extraordinàries produïdes a la conca del riu Besòs i els seus afluents (Mogent, Congost, Tenes, Riera de Caldes i Ripoll), registrant-se cabals d'uns 937 m³/s al tram final del Besòs, van provocar greus danys i afeccions a les infraestructures i sistemes de sanejament gestionats pel Consorci Besòs Tordera (CBT), com ara trencaments de col·lectors, descalçaments, erosions, enfonsaments, inundacions de recintes, obturacions per graves, fangs i arbres, i avaries en equips electromecànics, quadres elèctrics i instrumentació. És de destacar que gran part dels col·lectors dels sistemes de sanejament que gestiona el Consorci Besòs Tordera circulen pel marge o per la llera dels cursos fluvials, concretament un 61%.
