25007_Pe

PROJECTE DE REHABILITACIÓ INTEGRAL DEL PAVELLÓ DE NOSTRA SENYORA DE MONTSERRAT DEL RECINTE MODERNISTA DE L'HOSPITAL DE LA SANTA CREU I SANT PAU

PROJECTE EXECUTIU

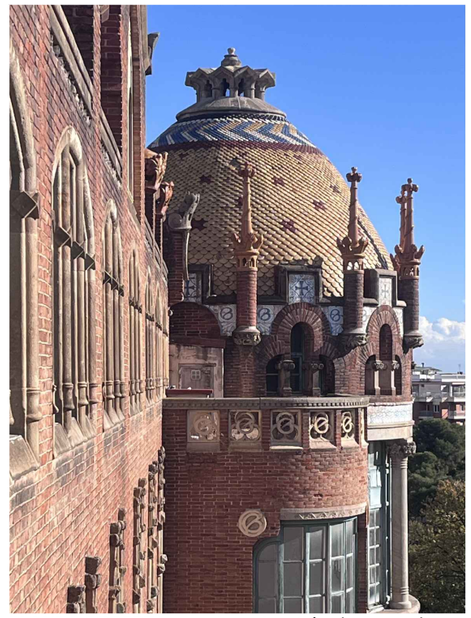
PLANTA COBERTA. Cos Anterior. Volum i elements disconformes
Font: GAA 2025

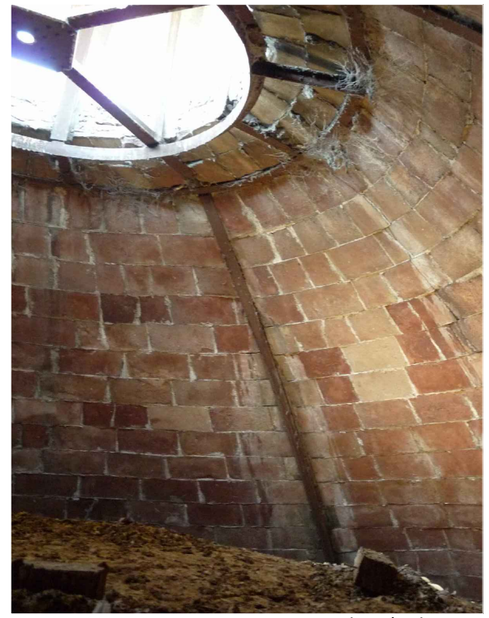
PLANTA COBERTA. Cos Anterior. Volum i elements disconformes
Font: GAA 2025

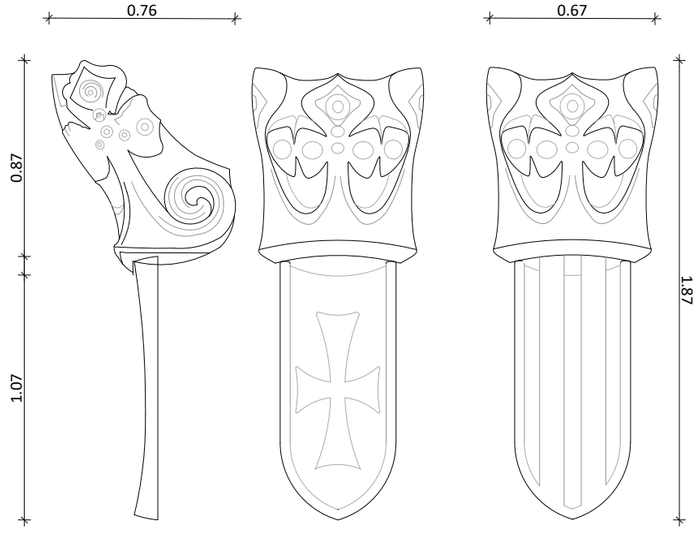
O-07
C-PC

ESCUTS ACROTERIS FRONTONS ANTERIOR I POSTERIOR
(4UNITATS) 76 x 67 x 187 cm
*Manca 1/4
-Ornament de pedra de Montjuïc compos per escut i cornament i cornament ornamental associats a frontons façanes posterior i anterior.
-Actualment estan en risc de depreniments i manca una d'elles en la façana sud posteiror.

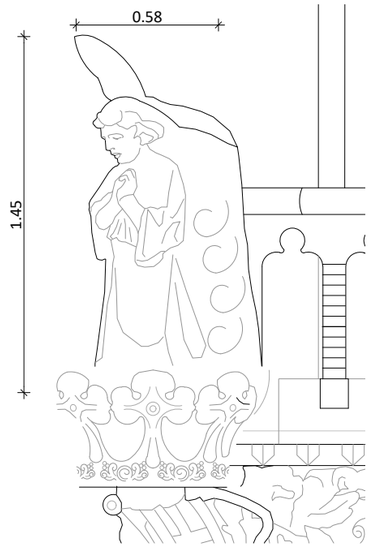
ELEMENT SINGULAR ORNAMENTAL CO-01 E 1:25 Cos Anterior
-Escultura Angel conjunt escultòric façana est de pedra natural de Montjuïc.
-Llacuna ala esquerra del àngel.

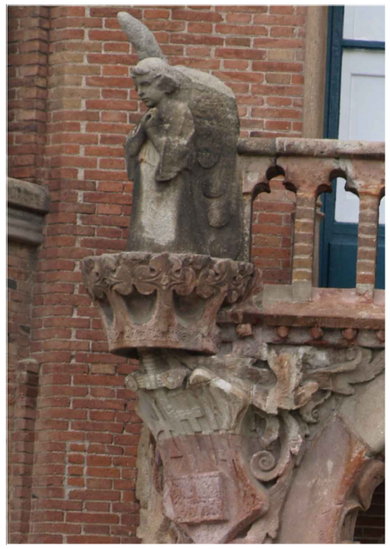
CO-03 P-PB **ELEMENT SINGULAR ORNAMENTAL ESCUT BALCÓ** CO-03 E 1:25
-Escut de pedra natural de Montjuïc amb degradació i mancances.

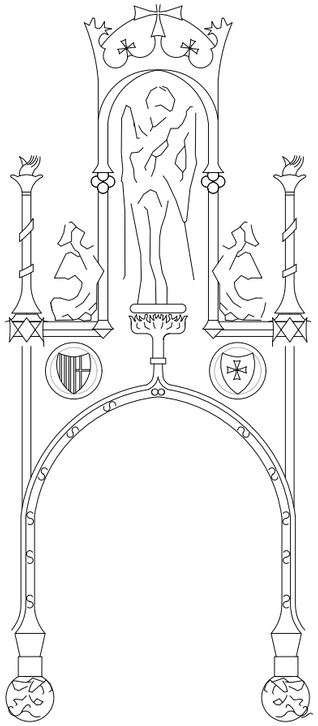
CONJUNT ESCULTÒRIC EST.
- Conjunt de pedra natural de Montjuïc.
-Presenta elements singulars en risc de despreniment com **l'àngel** a l'esquerra i a la dreta la **base** de pedra de Montjuïc de la balustrada de totxo.

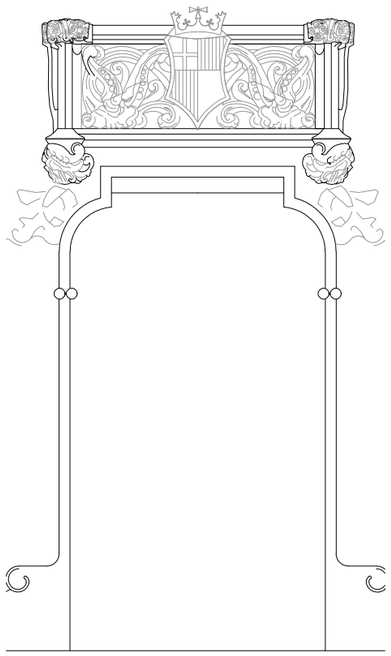
CO-03 P-

BALCÓ I ENMARCAT
CONJUNT ESCULTÒRIC OEST.
-Balcó de pedra natural de Montjuïc.Escut amb alta degradació

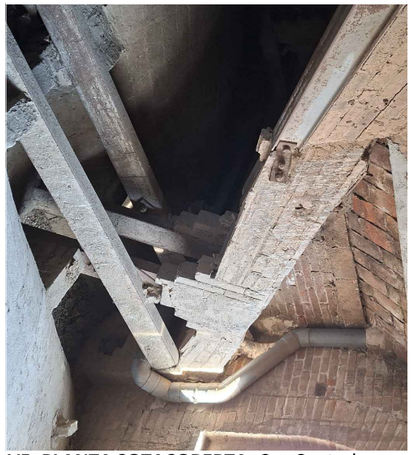
V4. PLANTA SOTACOBERTA. Cos Central, estructura pòrtics nau central.
Font: GAA. 2026

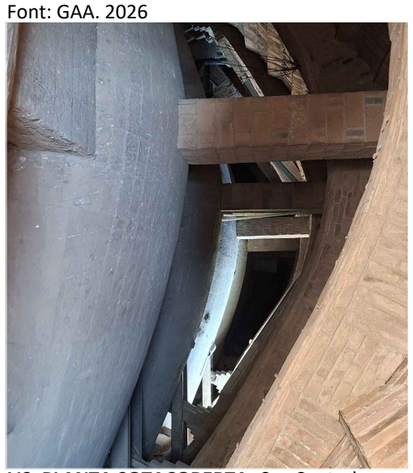
V5. PLANTA SOTACOBERTA. Cos Central, estructura pòrtics nau central.
Font: GAA. 2026

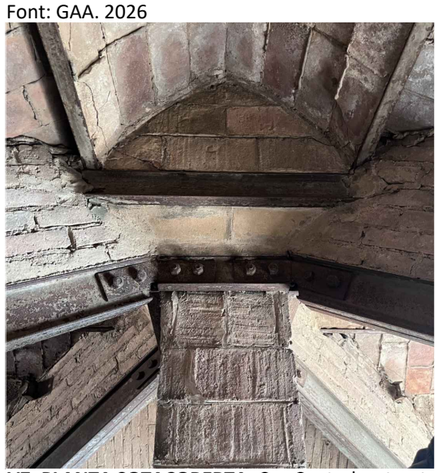
V6. PLANTA SOTACOBERTA. Cos Central, arcs ceràmics pòrtics nau central.
Font: GAA. 2026

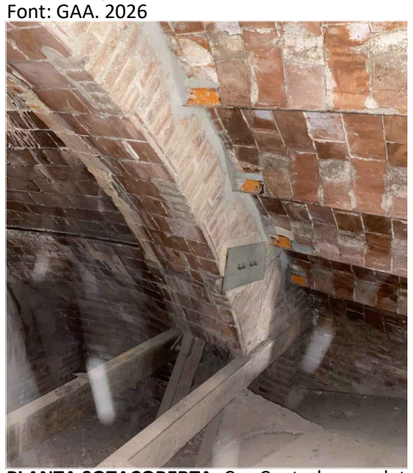
PLANTA SOTACOBERTA. Cos Central, esquelet semicúpula.
Font: GAA. 2026

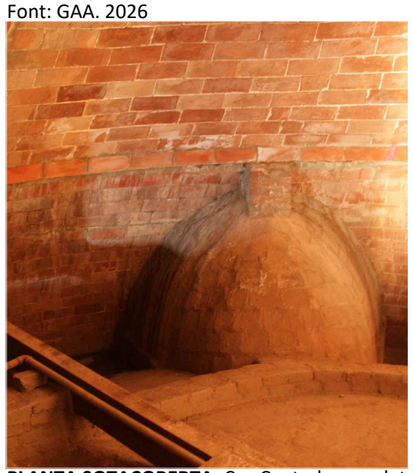
PLANTA SOTACOBERTA. Cos Central, esquelet semicúpula. Pletina metàl·lica subjecció.
Font: GAA. 2026

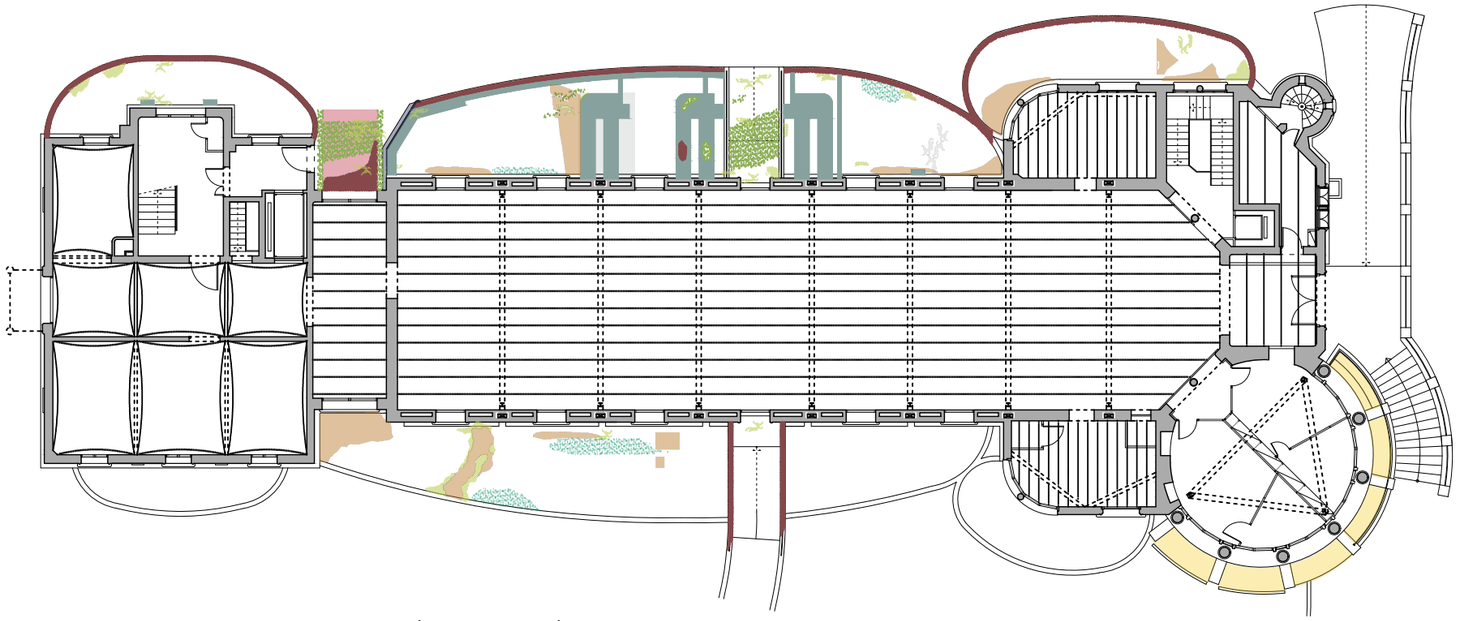
PLANTA COBERTA. NIVELL +21,76m. IDENTIFICACIÓ I LOCALITZACIÓ DE PATOLOGIES. DANYS, LESIONS, DEGRADACIONS I DESPERFECTES VISIBLES
E 1:250

Degradacions Pedres naturals
- Perduda de volum per erosió
- Eflorescència (sals solubles)
- Alteracions per perduda de morter en juntes
- Detritus coloms
- Ornaments inestables
- Llacunes (despreniments ornaments)
- Capil·laritat
- Rentada diferencial (humitats)

Degradacions Maò Massís manual
- Antigues restauracions
- Eflorescència (sals solubles)
- Escrostonament
- Perduda de volum per erosió
- Detritus coloms
- Rentada diferencial (humitats)

Degradacions estructurals i constructives
- Esquerdes i fissures
- Oxidació armadura interior
- Discontinuitat en les fabriques (pedra i ceràmica)

Altres degradacions visibles
- Degradació de revestiments ceràmics
- Degradació de paviments
- Degradació de fusteries
- Brutícia superficial sobre fabriques (pedra, ceràmica)
- Presencia de vegetació i plantes
- Presencia de líquenes i fongs

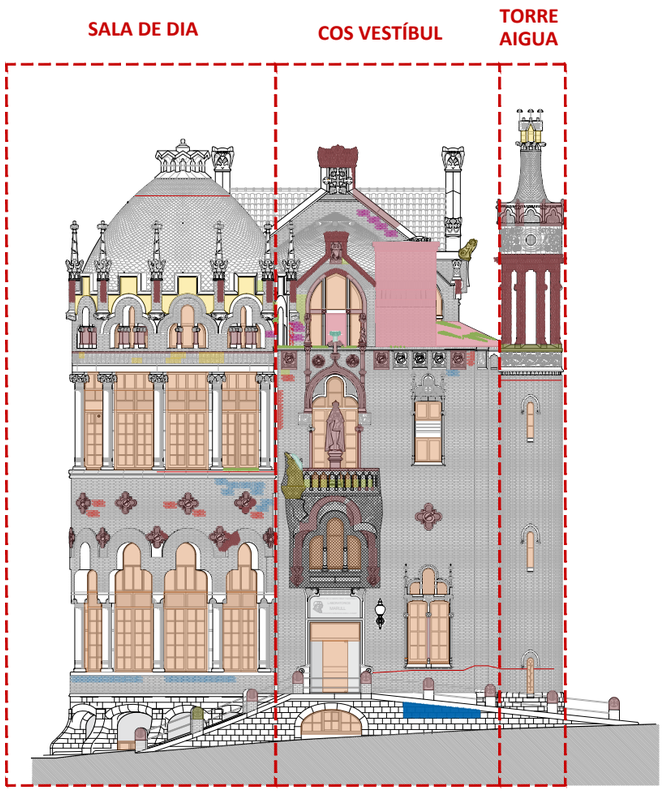
ALÇAT EST. IDENTIFICACIÓ I LOCALITZACIÓ DE PATOLOGIES. DANYS, LESIONS, DEGRADACIONS I DESPERFECTES VISIBLES.
E 1:250 |0 |1 |2 |4 |8m

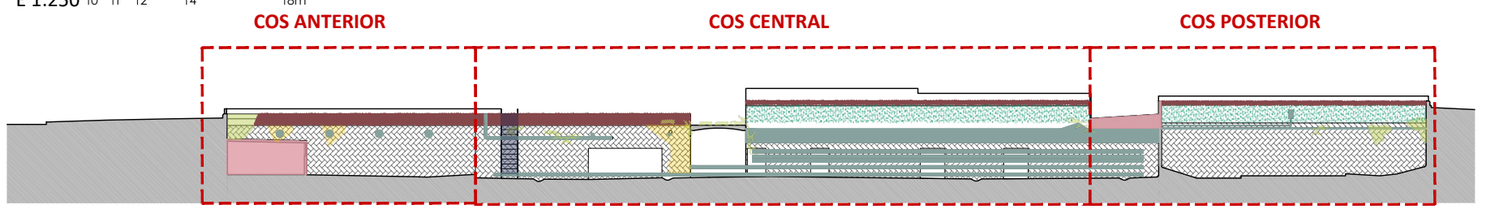
ALÇAT PATI ANGLÈS NORD. IDENTIFICACIÓ I LOCALITZACIÓ DE PATOLOGIES. DANYS, LESIONS, DEGRADACIONS I DESPERFECTES VISIBLES.
E 1:250 |0 |1 |2 |4 |8m

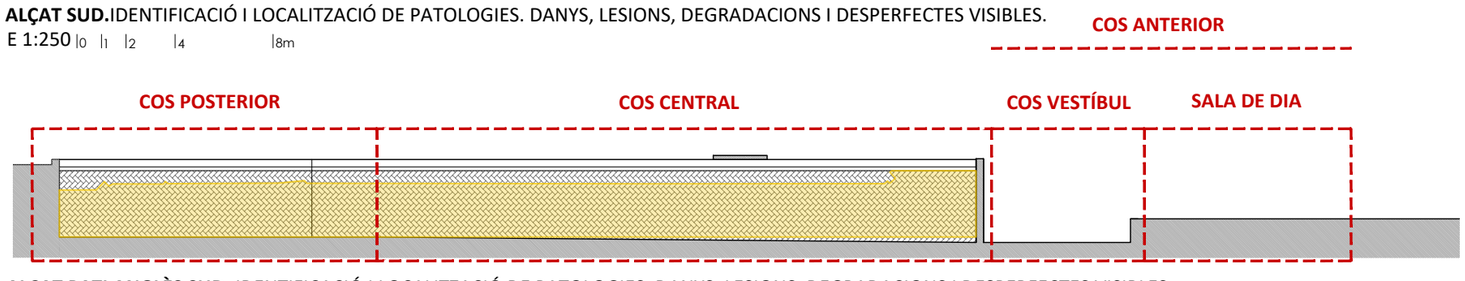
ALÇAT PATI ANGLÈS SUD. IDENTIFICACIÓ I LOCALITZACIÓ DE PATOLOGIES. DANYS, LESIONS, DEGRADACIONS I DESPERFECTES VISIBLES.
E 1:250 |0 |1 |2 |4 |8m

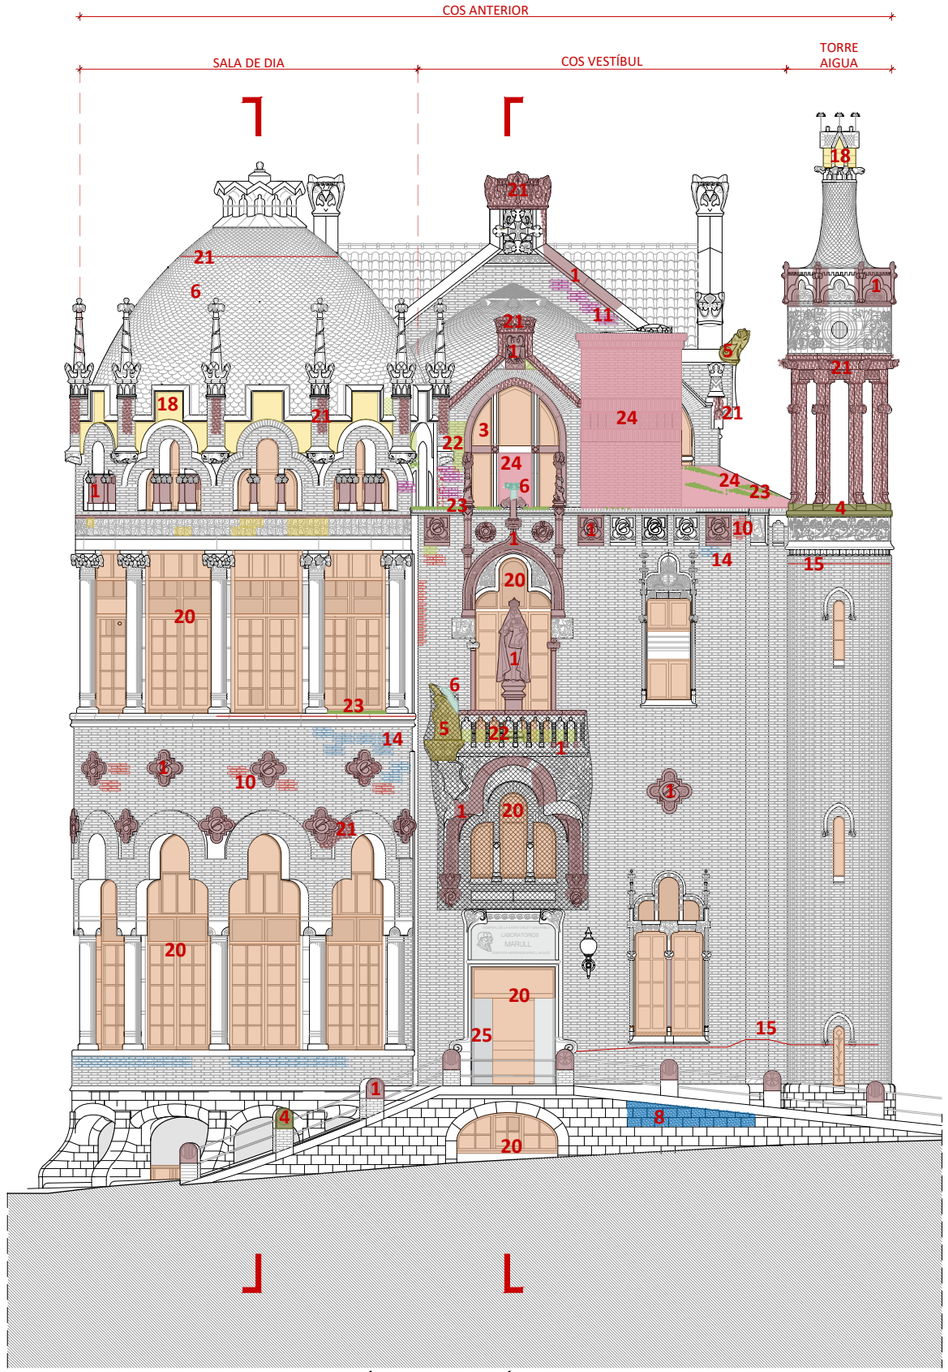
COS ANTERIOR. ALÇAT EST.IDENTIFICACIÓ I LOCALITZACIÓ DE PATOLOGIES. DANYS, LESIONS, DEGRADACIONS I DESPERFECTES VISIBLES.
E 1:150 |0 |1 |2 |4 |8m

Degradacions Pedres naturals
1 Perduda de volum per erosió
2 Eflorescència (sals solubles)
3 Alteracions per perduda de morter en juntes
4 Detritus coloms
5 Ornaments inestables
6 Llacunes (despreniments ornaments)
7 Capil·laritat
8 Rentada diferencial (humitats)

Degradacions Maò Massís manual
9 Antigues restauracions
10 Eflorescència (sals solubles)
11 Escrostonament
12 Perduda de volum per erosió
13 Detritus coloms
14 Rentada diferencial (humitats)

Degradacions estructurals i constructives
15 Esquerdes i fissures
16 Oxidació armadura interior
17 Discontinuitat en les fabriques (pedra i ceràmica)

Altres degradacions visibles
18 Degradació de revestiments ceràmics
19 Degradació de paviments
20 Degradació de fusteries
21 Brutícia superficial sobre fabriques (pedra, ceràmica)
22 Presencia de vegetació i plantes
23 Presencia de líquenes i fongs

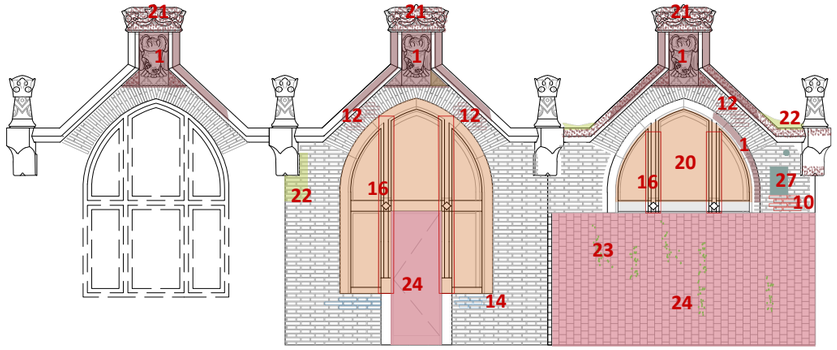
ALÇAT EST A1.IDENTIFICACIÓ I LOCALITZACIÓ DE PATOLOGIES. DANYS, LESIONS, DEGRADACIONS I DESPERFECTES VISIBLES.
E 1:100 |0 |1 |2 |4m

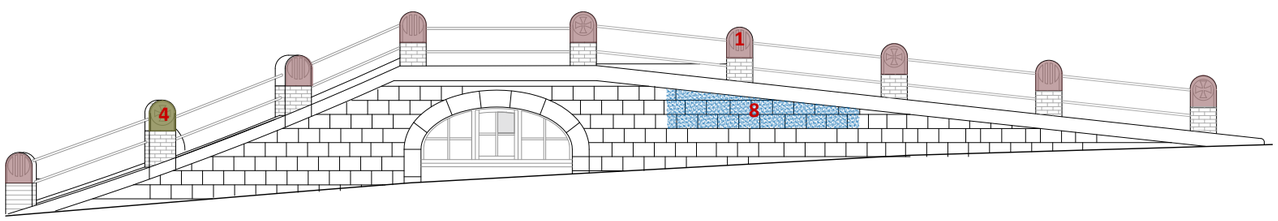
ALÇAT EST A2-A3-A3'. IDENTIFICACIÓ I LOCALITZACIÓ DE PATOLOGIES.DANYS, LESIONS, DEGRADACIONS I DESPERFECTES VISIBLES.
E 1:100 |0 |1 |2 |4m

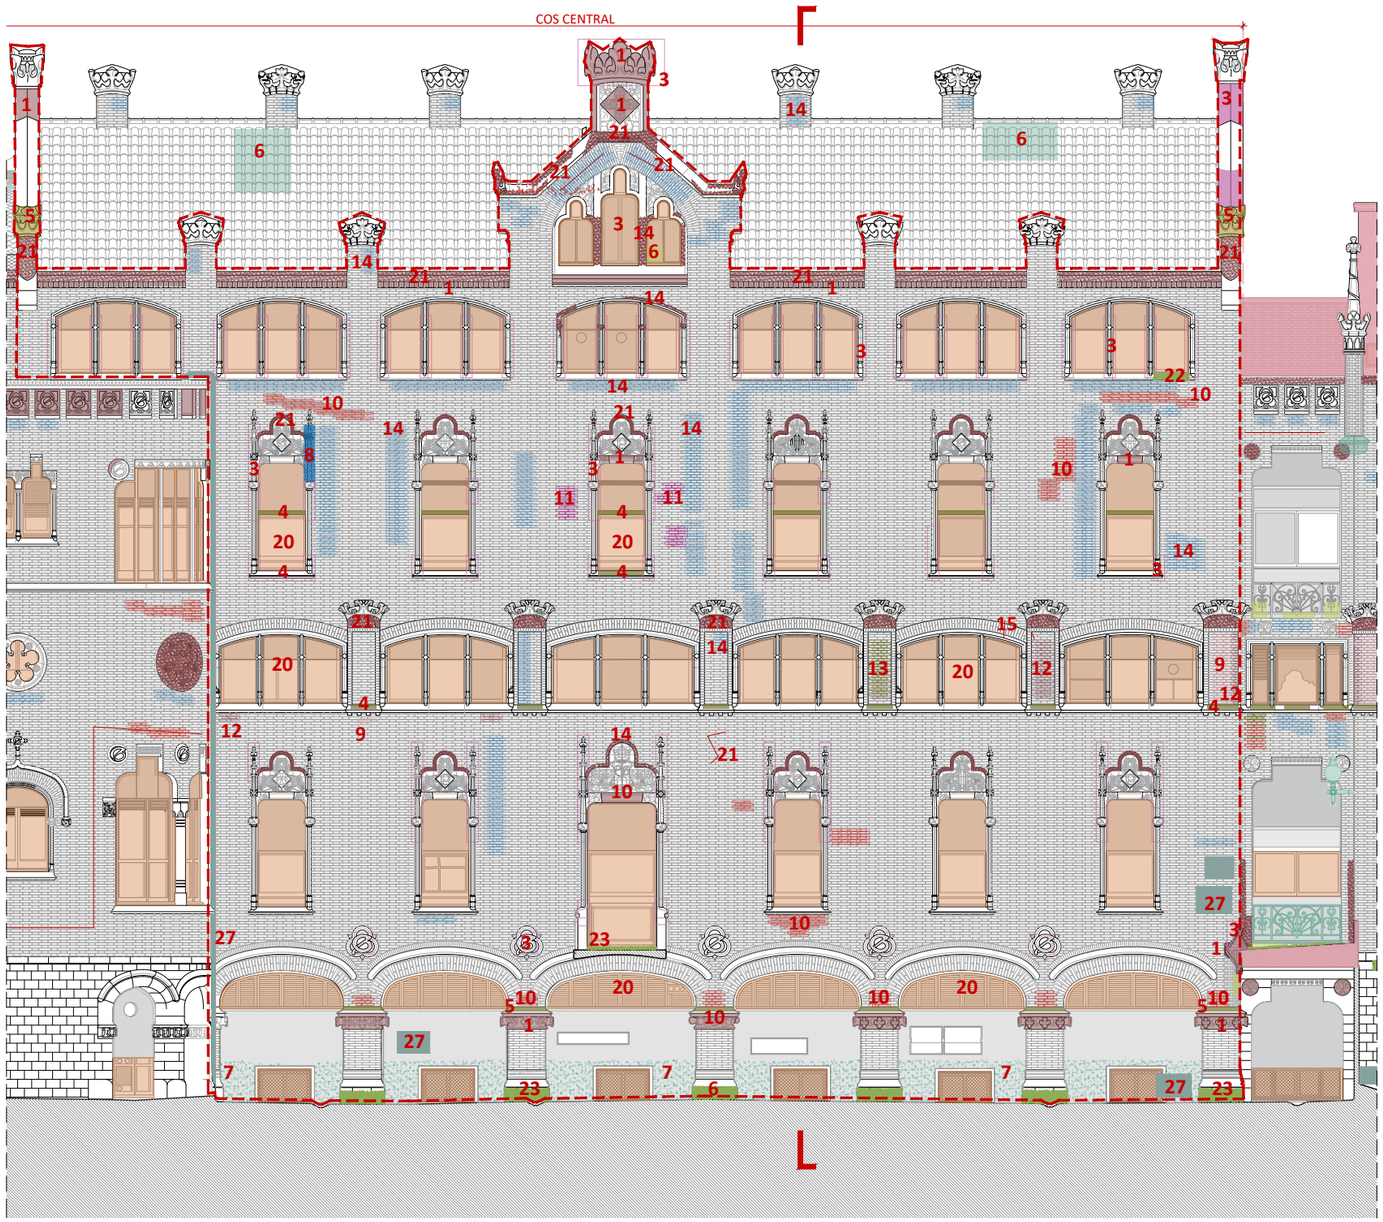
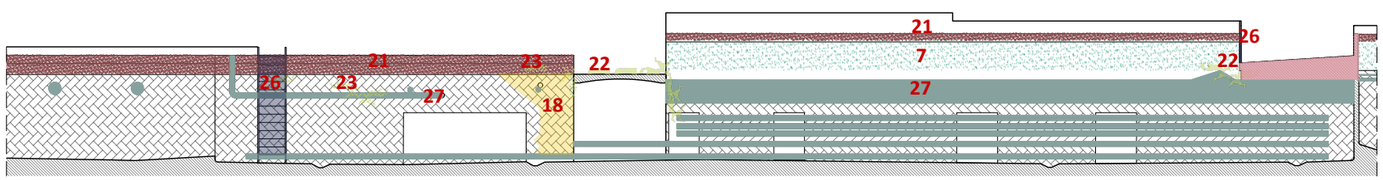
COS CENTRAL. ALÇAT NORD. IDENTIFICACIÓ I LOCALITZACIÓ DE PATOLOGIES. DANYS, LESIONS, DEGRADACIONS I DESPERFECTES VISIBLES.
E 1:150 |0 |1 |2 |4 |8m

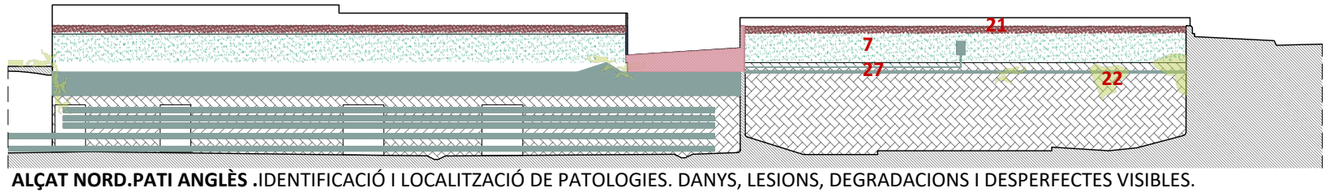
COS POSTERIOR.ALÇAT NORD. IDENTIFICACIÓ I LOCALITZACIÓ DE PATOLOGIES. DANYS, LESIONS, DEGRADACIONS I DESPERFECTES VISIBLES.
E 1:150 |0 |1 |2 |4 |8m

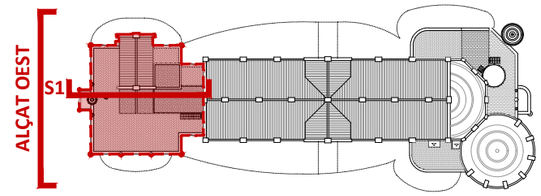
COS POSTERIOR. ALÇAT OEST. IDENTIFICACIÓ I LOCALITZACIÓ DE PATOLOGIES. DANYS, LESIONS, DEGRADACIONS I DESPERFECTES VISIBLES.
E 1:150 |0 |1 |2 |4 |8m

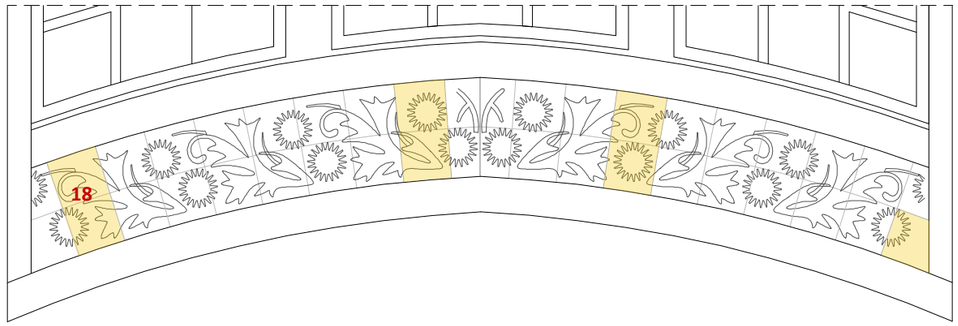
ALÇAT OEST A11. IDENTIFICACIÓ I LOCALITZACIÓ DE PATOLOGIES.
DANYS, LESIONS, DEGRADACIONS I DESPERFECTES VISIBLES.
E 1:100 |0 |1 |2 |4m

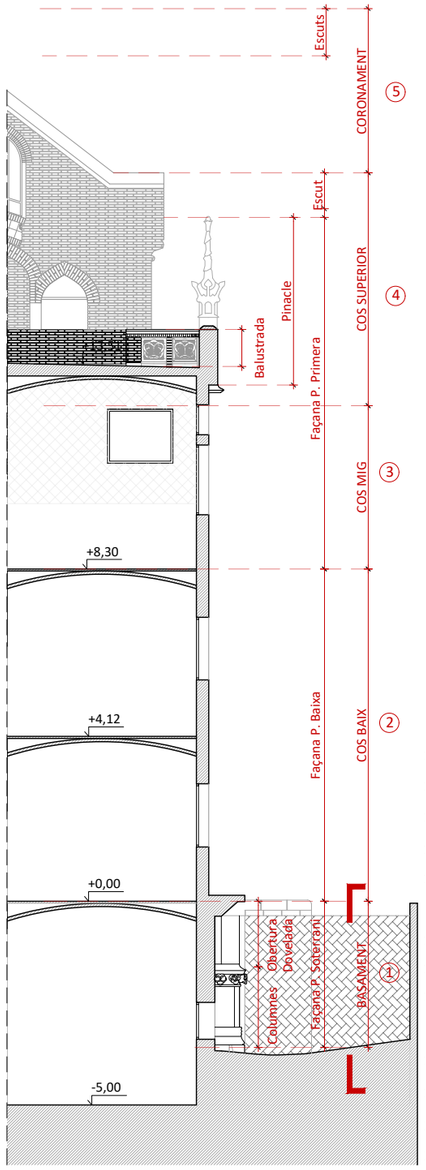
ALÇAT SUD.PATI ANGLÈS. IDENTIFICACIÓ I LOCALITZACIÓ DE PATOLOGIES. DANYS, LESIONS, DEGRADACIONS I DESPERFECTES VISIBLES.
E 1:150 |0 |1 |2 |4 |8m

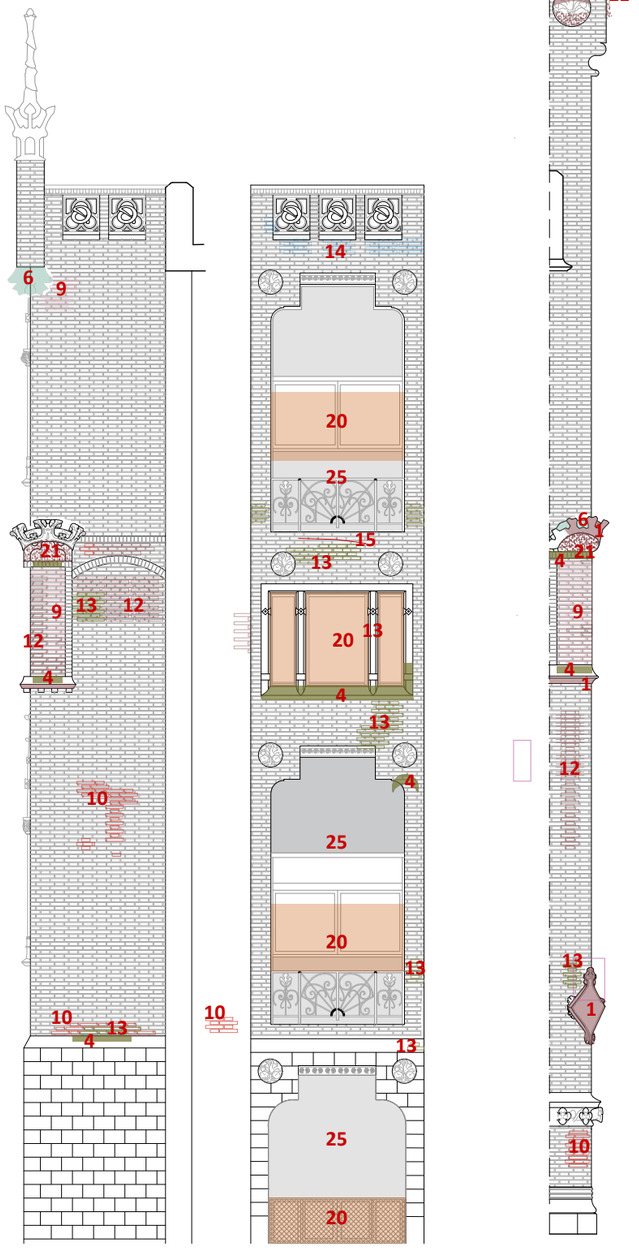
COS POSTERIOR.ALÇAT SUD.A16.IDENTIFICACIÓ I LOCALITZACIÓ DE PATOLOGIES.
DANYS, LESIONS, DEGRADACIONS I DESPERFECTES VISIBLES.
E 1:100 |0 |1 |2 |4m

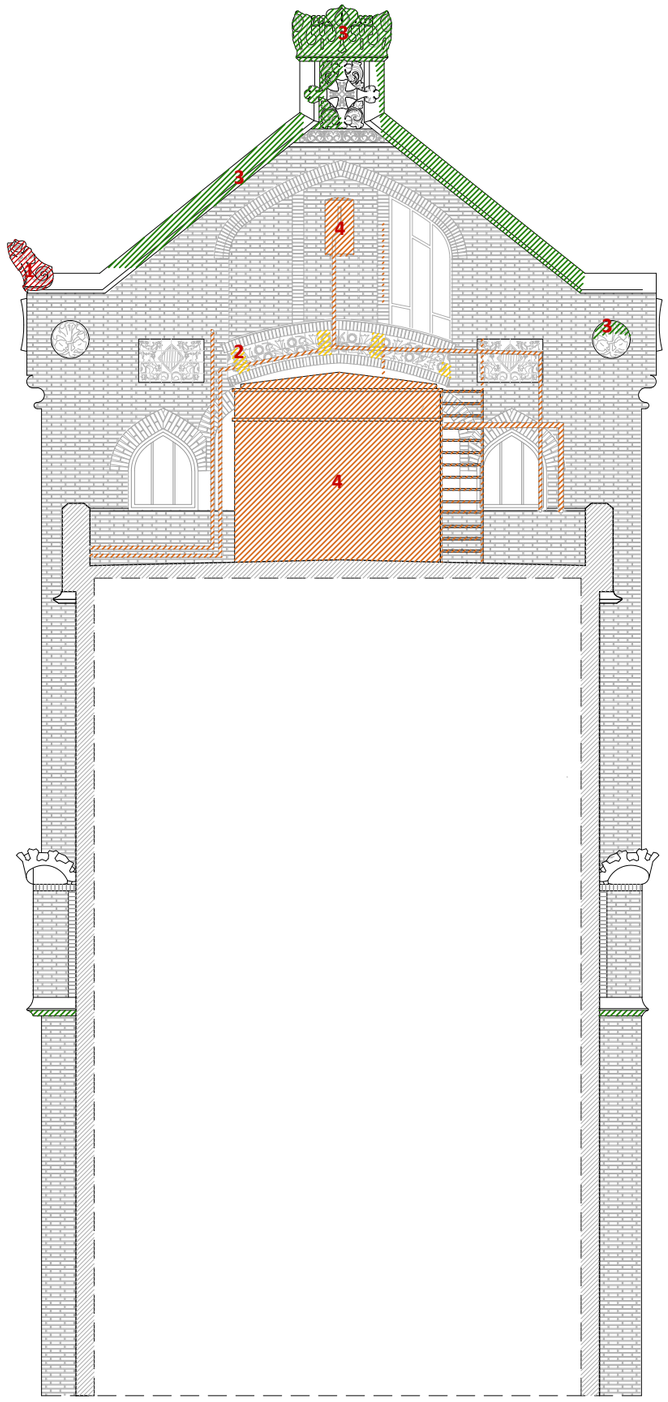
Número
2.13 IE-IC

COS POSTERIOR. ALÇAT OEST. ELEMENTS I MATERIALS AMB RISC DE DESPRENIMENT
E 1:150

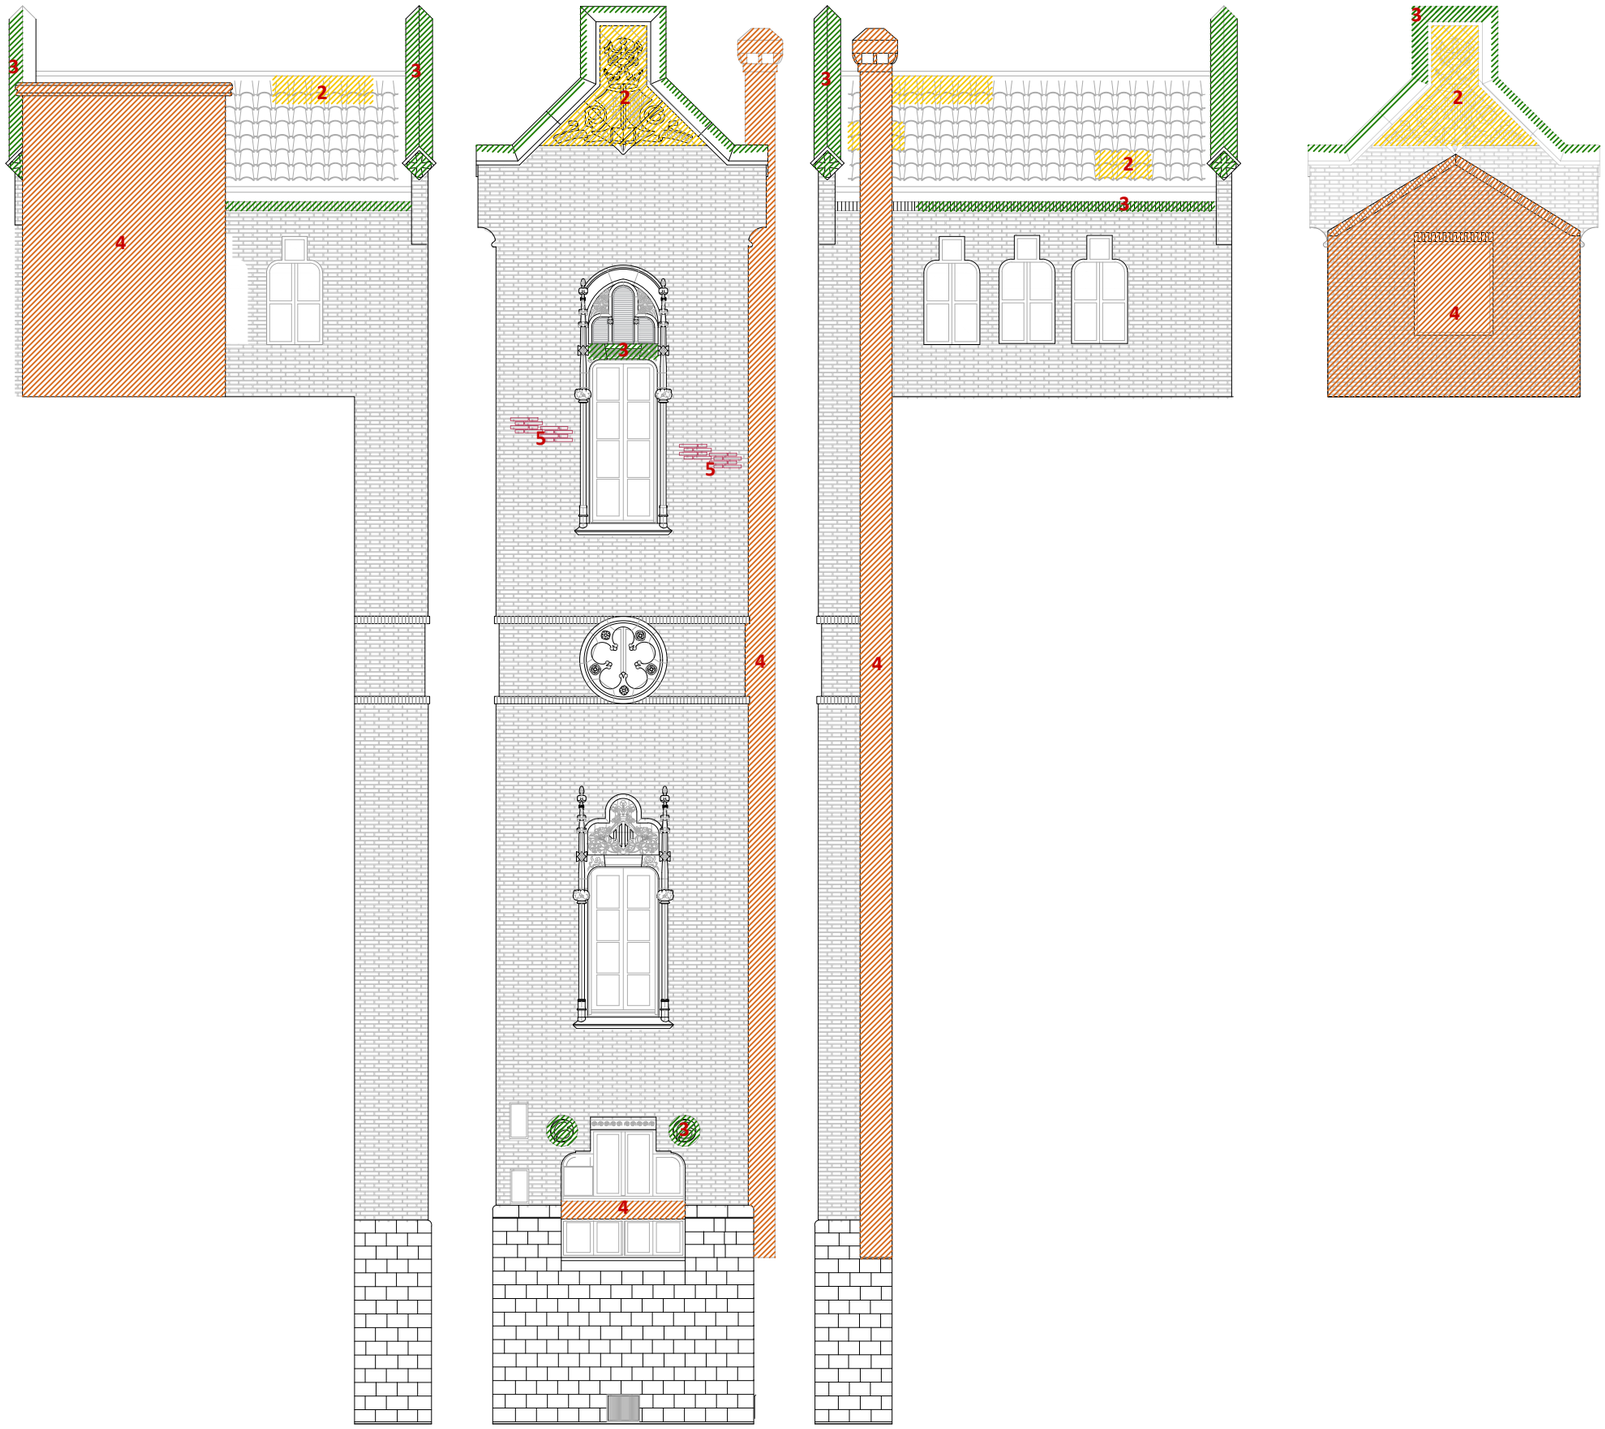
Número
2.14 IE-IC

COS PSOTERIOR. ALÇAT OEST. A12-A13-A14-A15. ELEMENTS I MATERIALS AMB RISC DE DESPRENIMENTS
E 1:100 |0 |1 |2 |4m
