Projecte
PROJECTE DE REHABILITACIÓ INTEGRAL DEL PAVELLÓ DE NOSTRA SENYORA DE MONTSERRAT DEL RECINTE MODERNISTA DE L'HOSPITAL DE LA SANTA CREU I SANT PAU
PROJECTE EXECUTIU

Expedient
25007

Plànol
ESTAT DE CONSERVACIÓ - ELEMENTS AMB RISC DE DESPRENIMENTS
Cos Posterior. Alçat Sud.
Elements amb risc de despreniments

Número
2.16 IE-IC

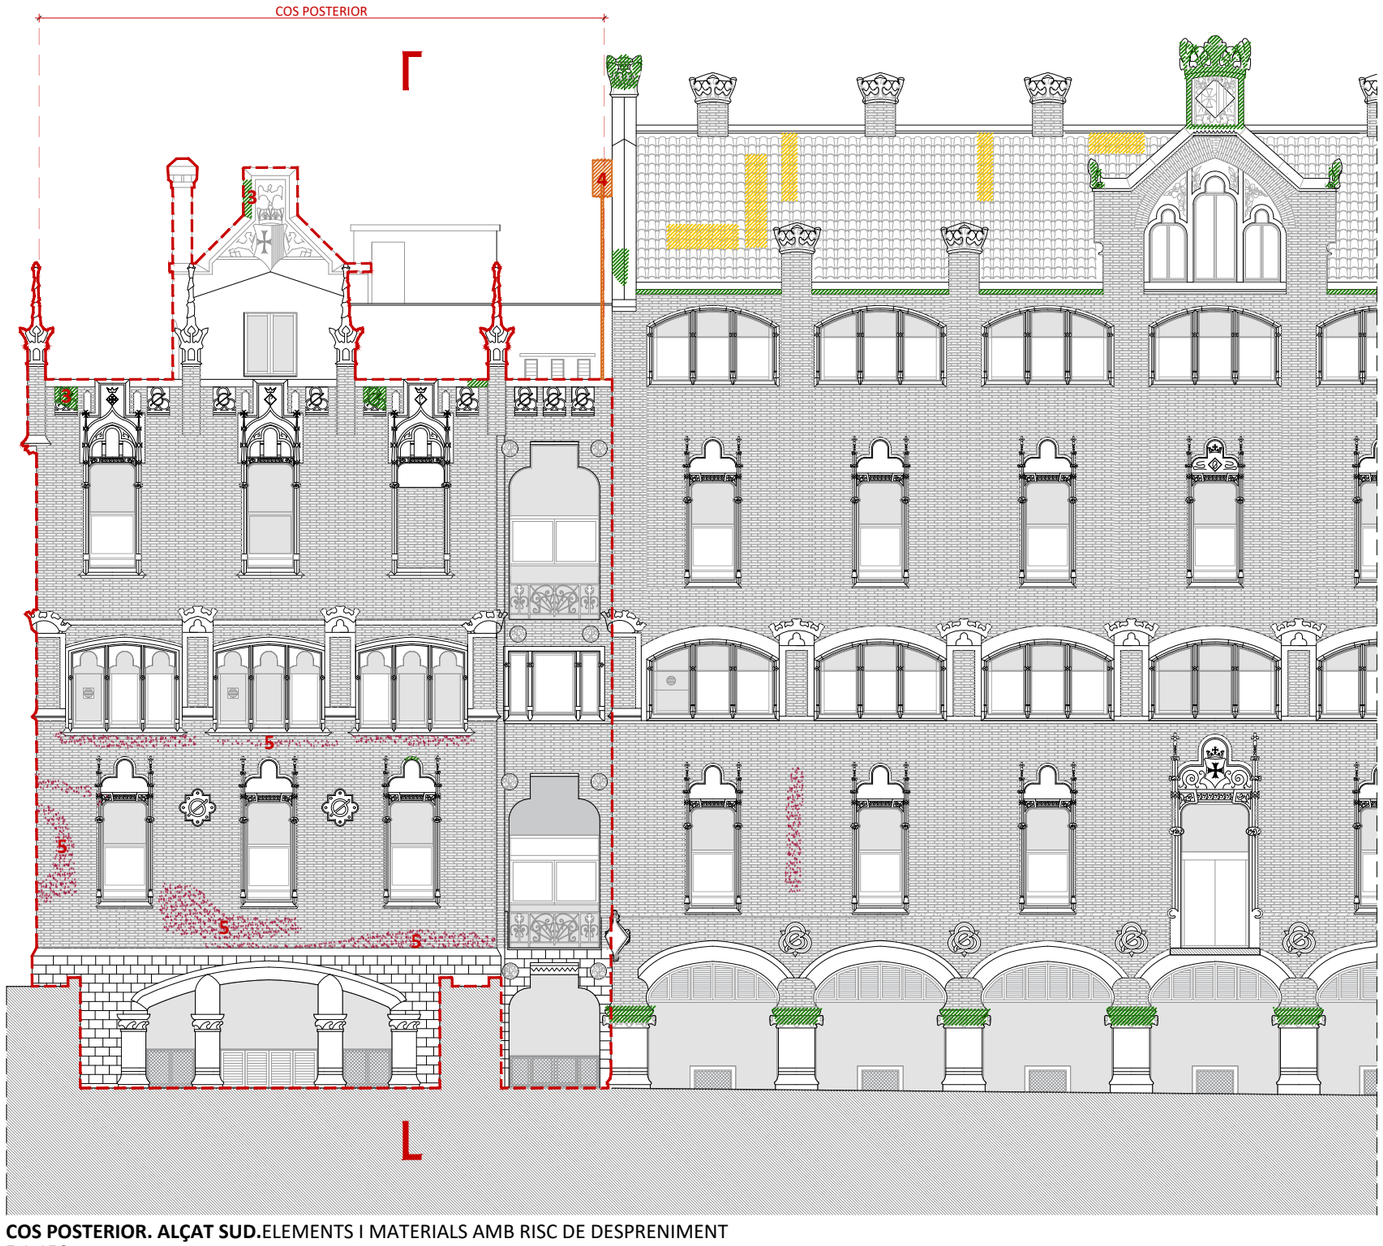
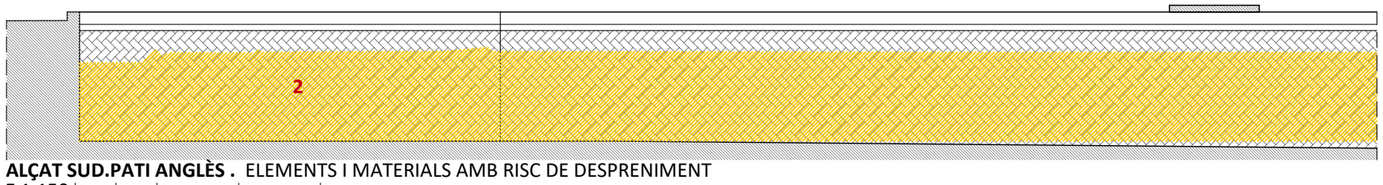
COS POSTERIOR. ALÇAT SUD.ELEMENTS I MATERIALS AMB RISC DE DESPRENIMENT
E 1:150 |0 |1 |2 |4 |8m

ALÇAT SUD.PATI ANGLÈS . ELEMENTS I MATERIALS AMB RISC DE DESPRENIMENT
E 1:150 |0 |1 |2 |4 |8m

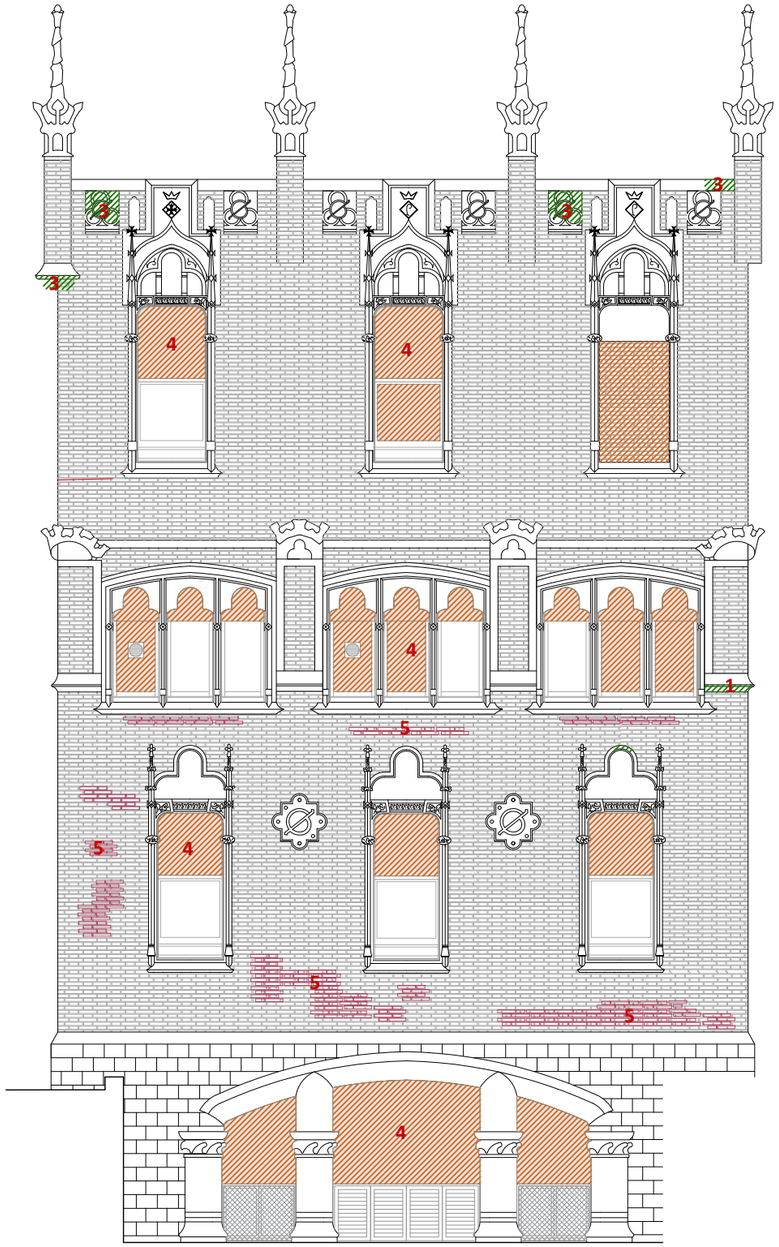
COS POSTERIOR. ALÇAT SUD.A16.ELEMENTS I MATERIALS AMB RISC DE DESPRENIMENTS
E 1:100 |0 |1 |2 |4m

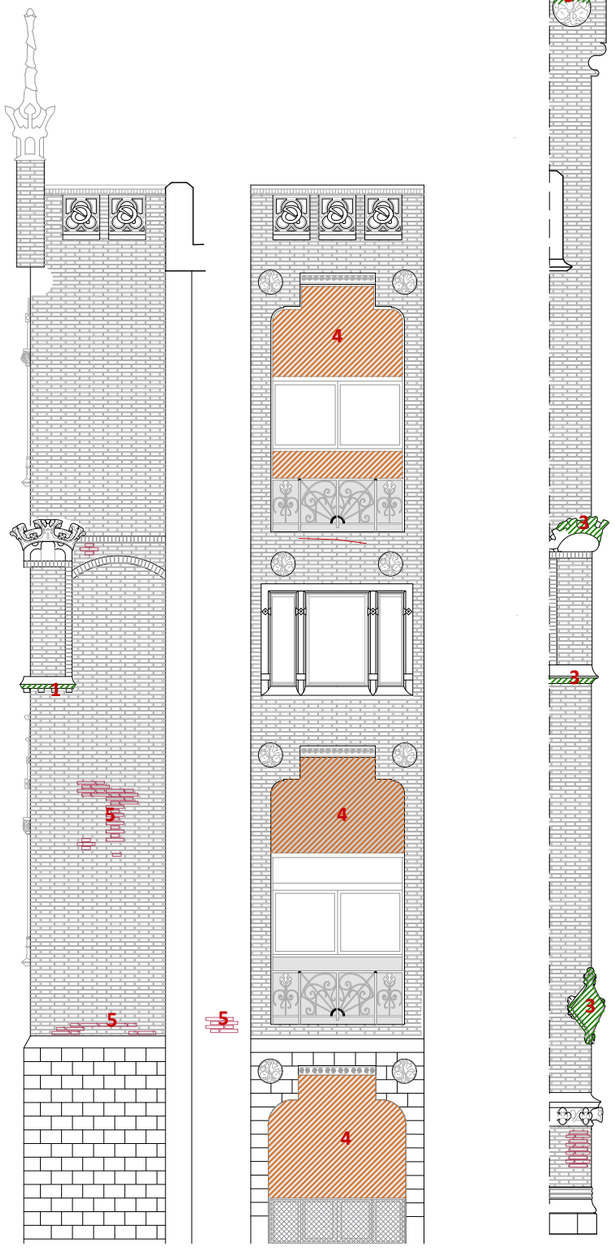
COS POSTERIOR. ALÇAT SUD.A17-18-19.ELEMENTS I MATERIALS AMB RISC DE DESPRENIMENTS
E 1:100 |0 |1 |2 |4m

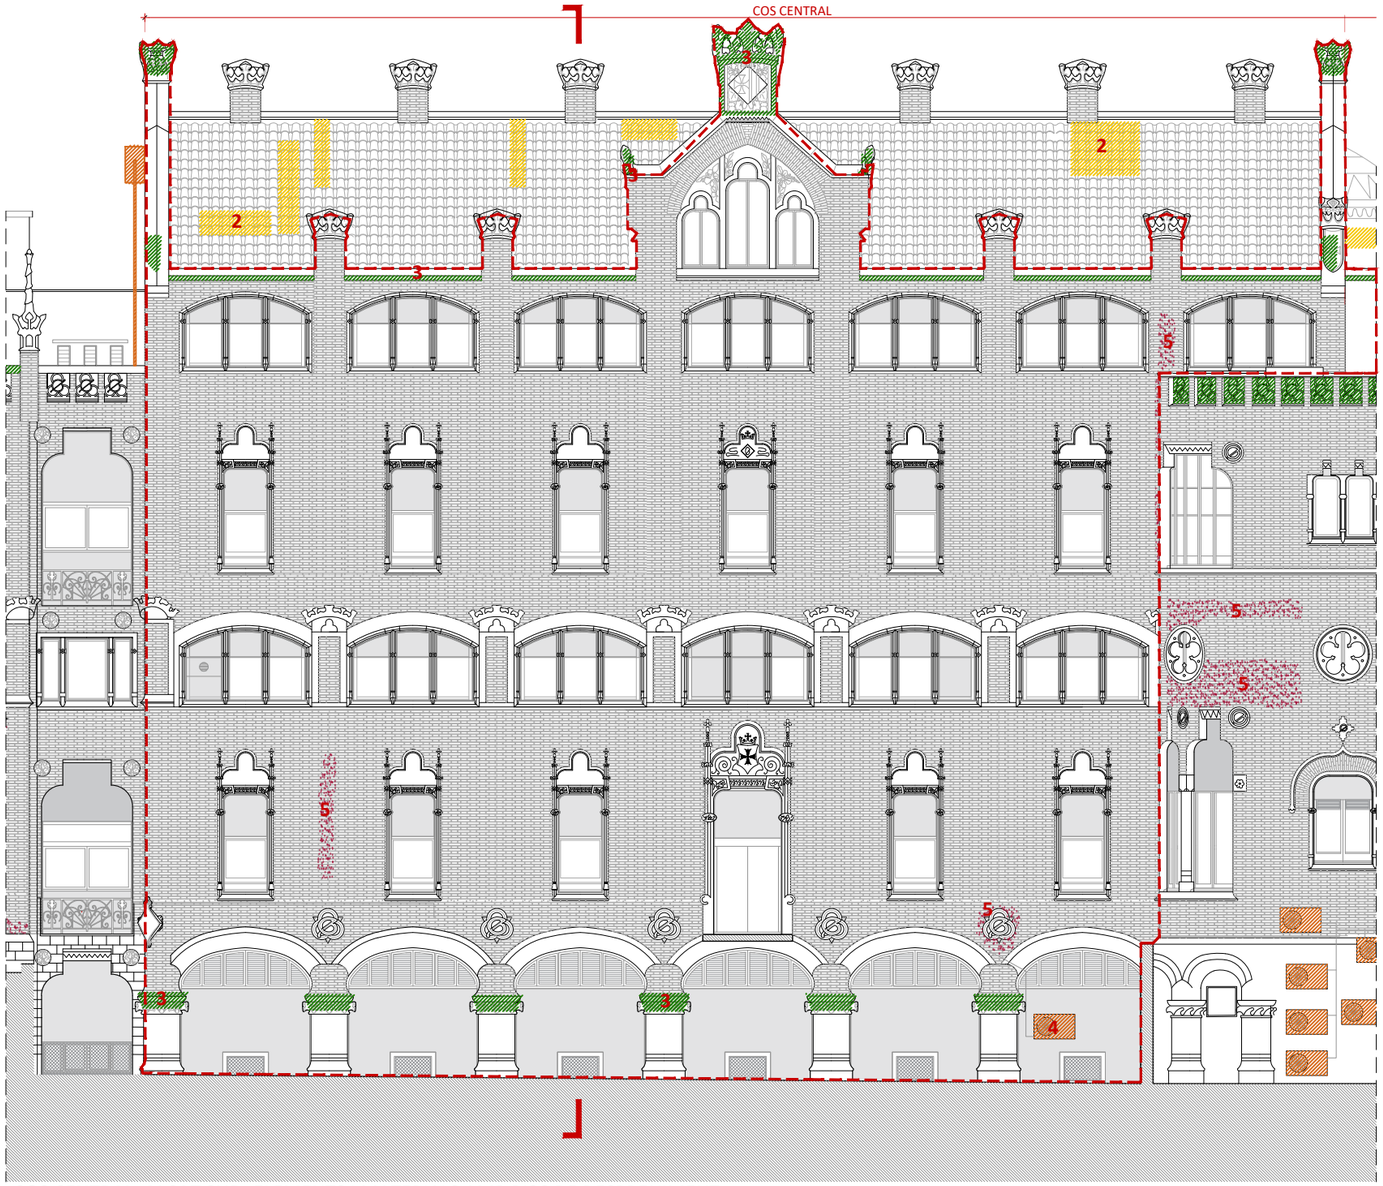
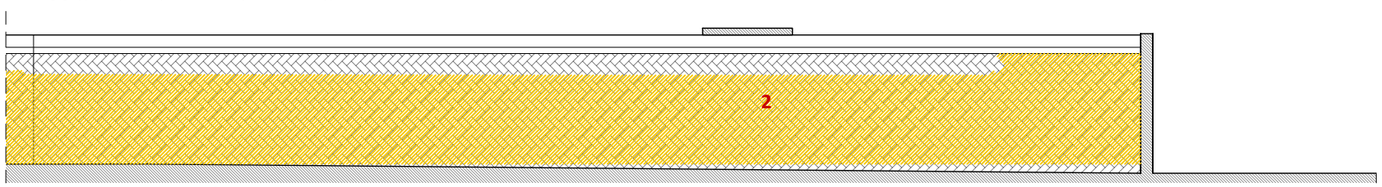
COS CENTRAL. ALÇAT SUD. ELEMENTS I MATERIALS AMB RISC DE DESPRENIMENT
E 1:150 |0 |1 |2 |4 |8m

ALÇAT SUD.PATI ANGLÈS . ELEMENTS I MATERIALS AMB RISC DE DESPRENIMENT
E 1:150 |0 |1 |2 |4 |8m

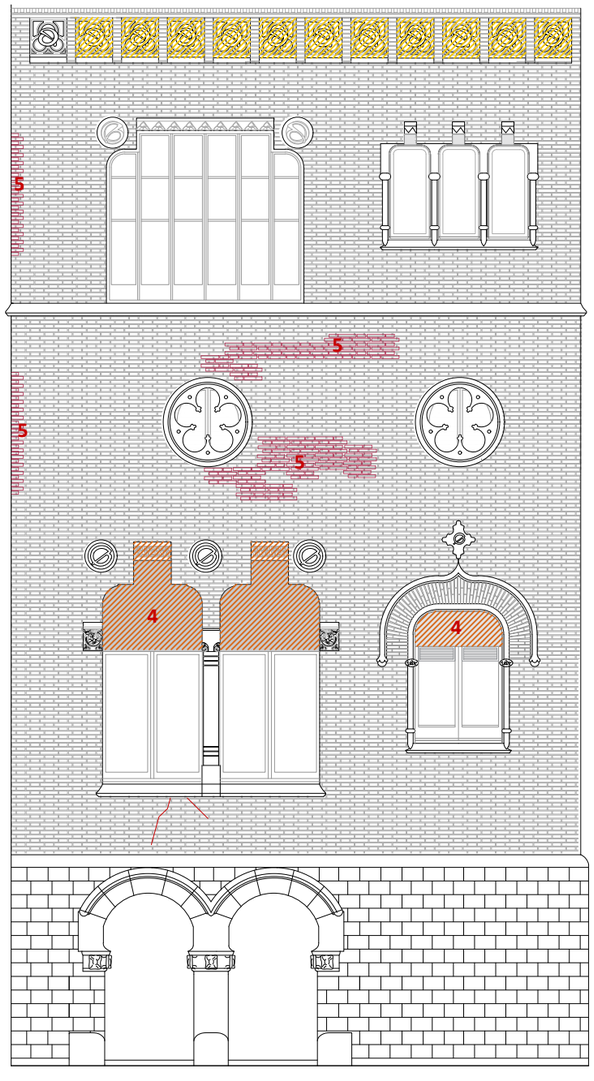
COS ANTERIOR. ALÇAT SUD.A20. ELEMENTS I MATERIALS AMB RISC DE DESPRENIMENTS

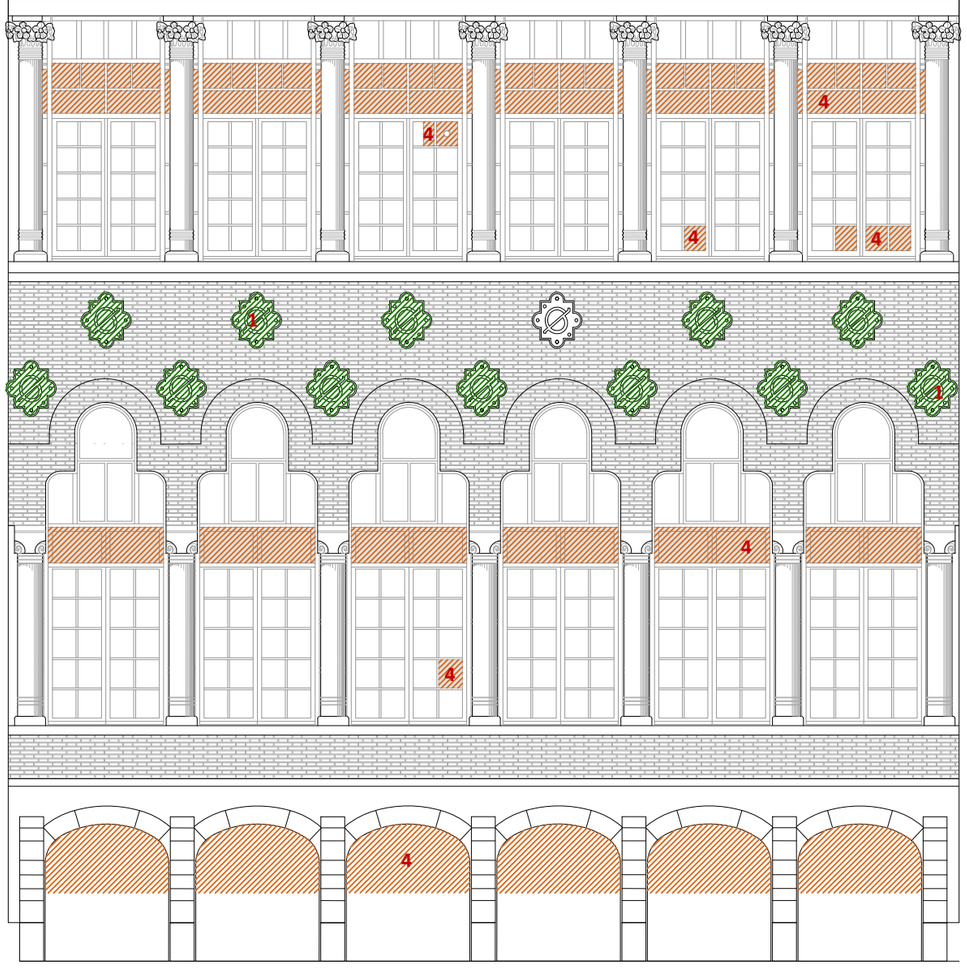
ROTONDA. ALÇAT SUD.A21.ELEMENTS I MATERIALS AMB RISC DE DESPRENIMENTS

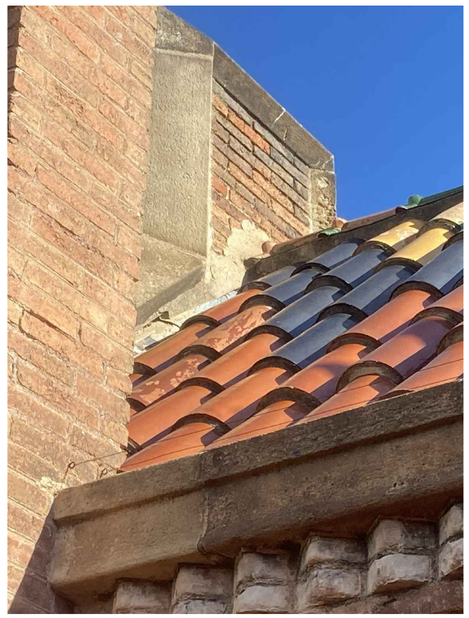
PLANTA COBERTA. Cos Posterior. Imatge estat actual de la composició de les teules vidriades coberta inclinada badalot escales.
Font: GAA 2006

PLANTA COBERTA. Cos Posterior. Imatge estat actual detall trobada parament vertical amb la coberta inclinada badalot escales.
Font: GAA 2006

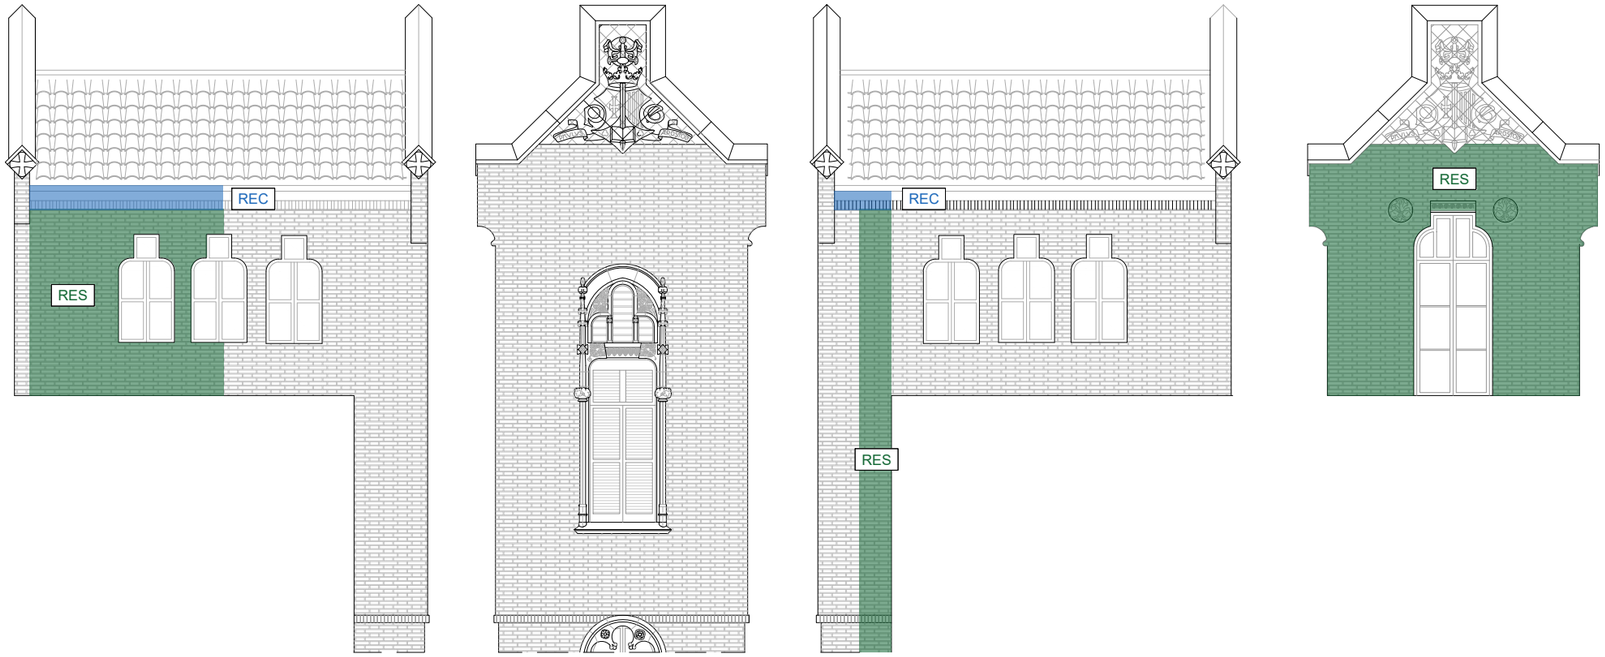
ALÇATS CAIXA D'ESCALES. A12-A13-A14-A15.

IDENTIFICACIÓ I QUANTIFICACIÓ DE PARAMENTS A RECONSTRUIR O RESTITUIR.

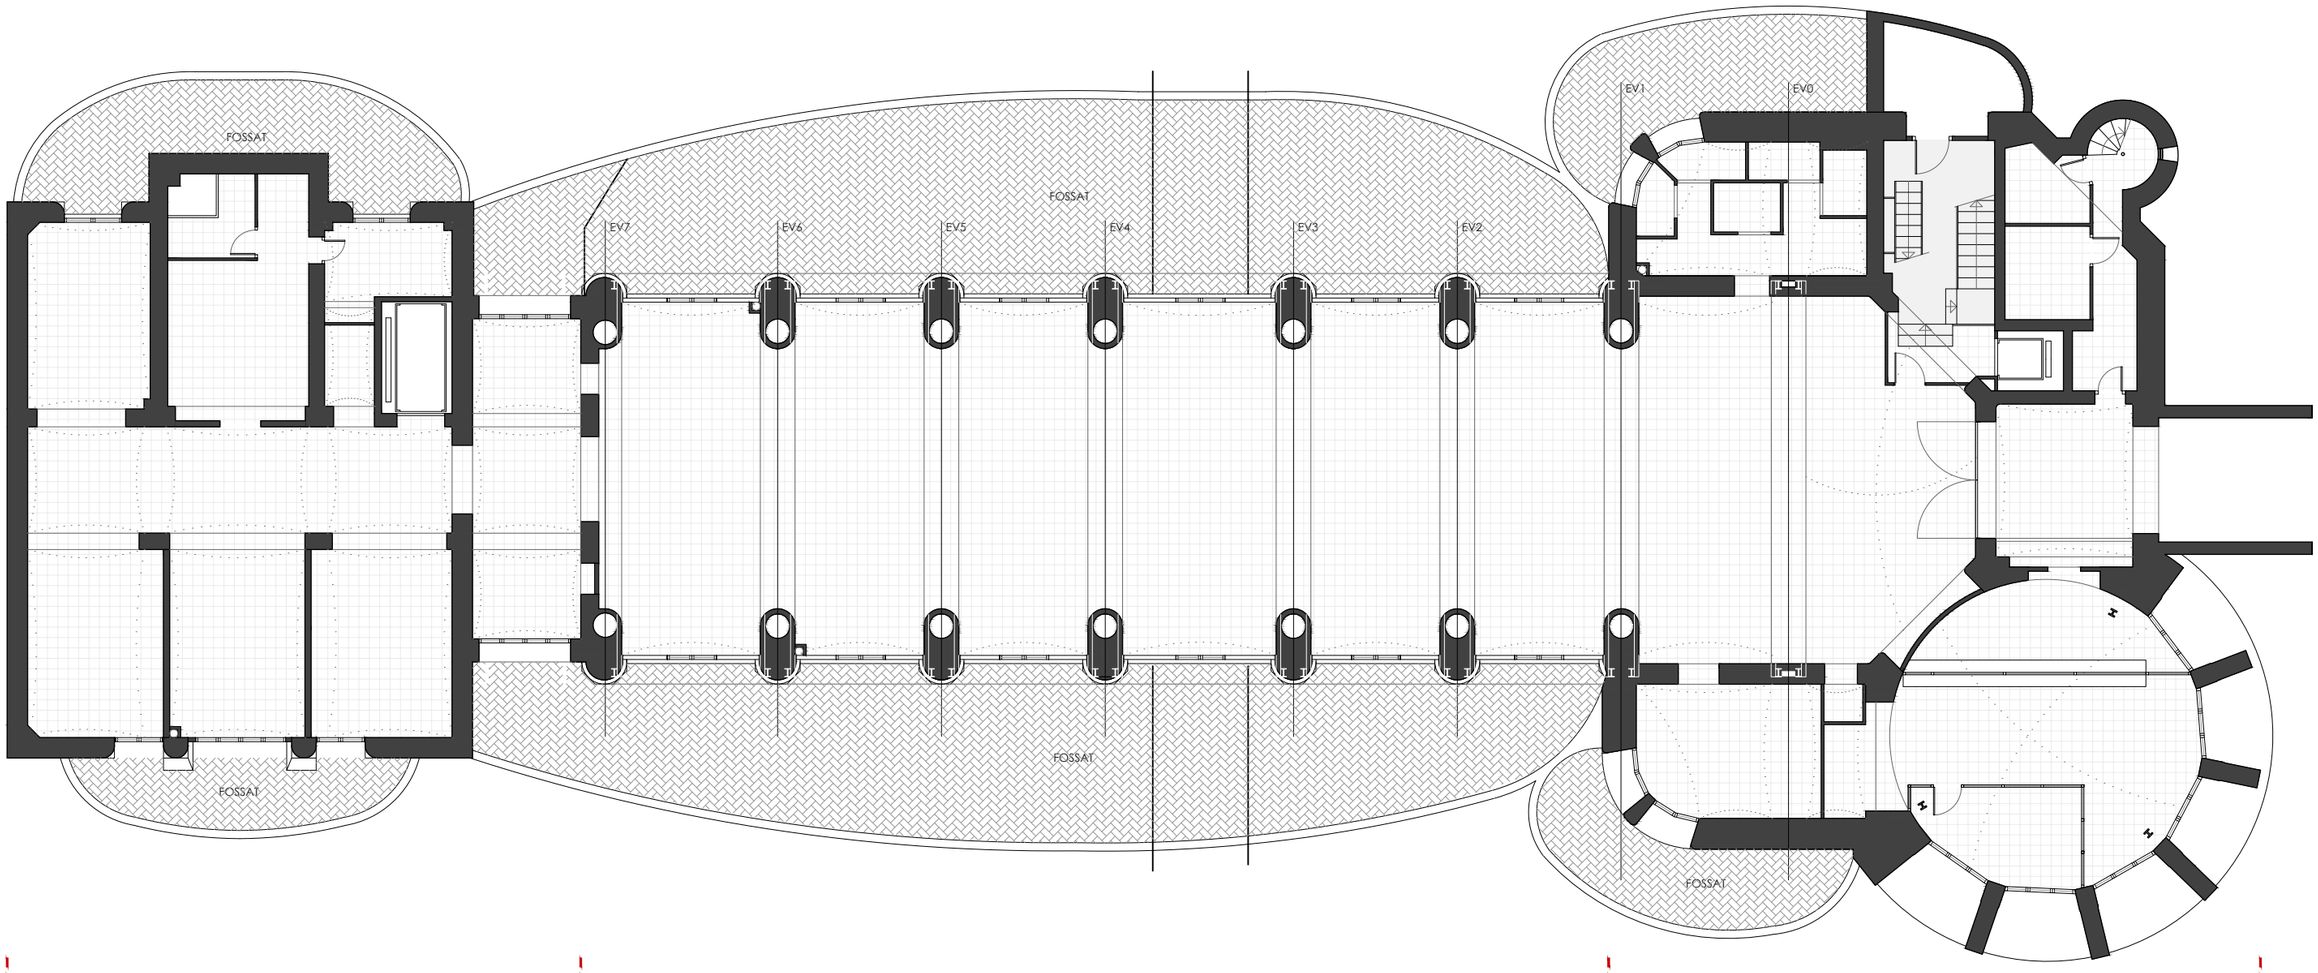
Número
1.01 II-EC

PLANTA SOTERRANI -5,17m. ESTAT DE CONSERVACIÓ
E 1:150

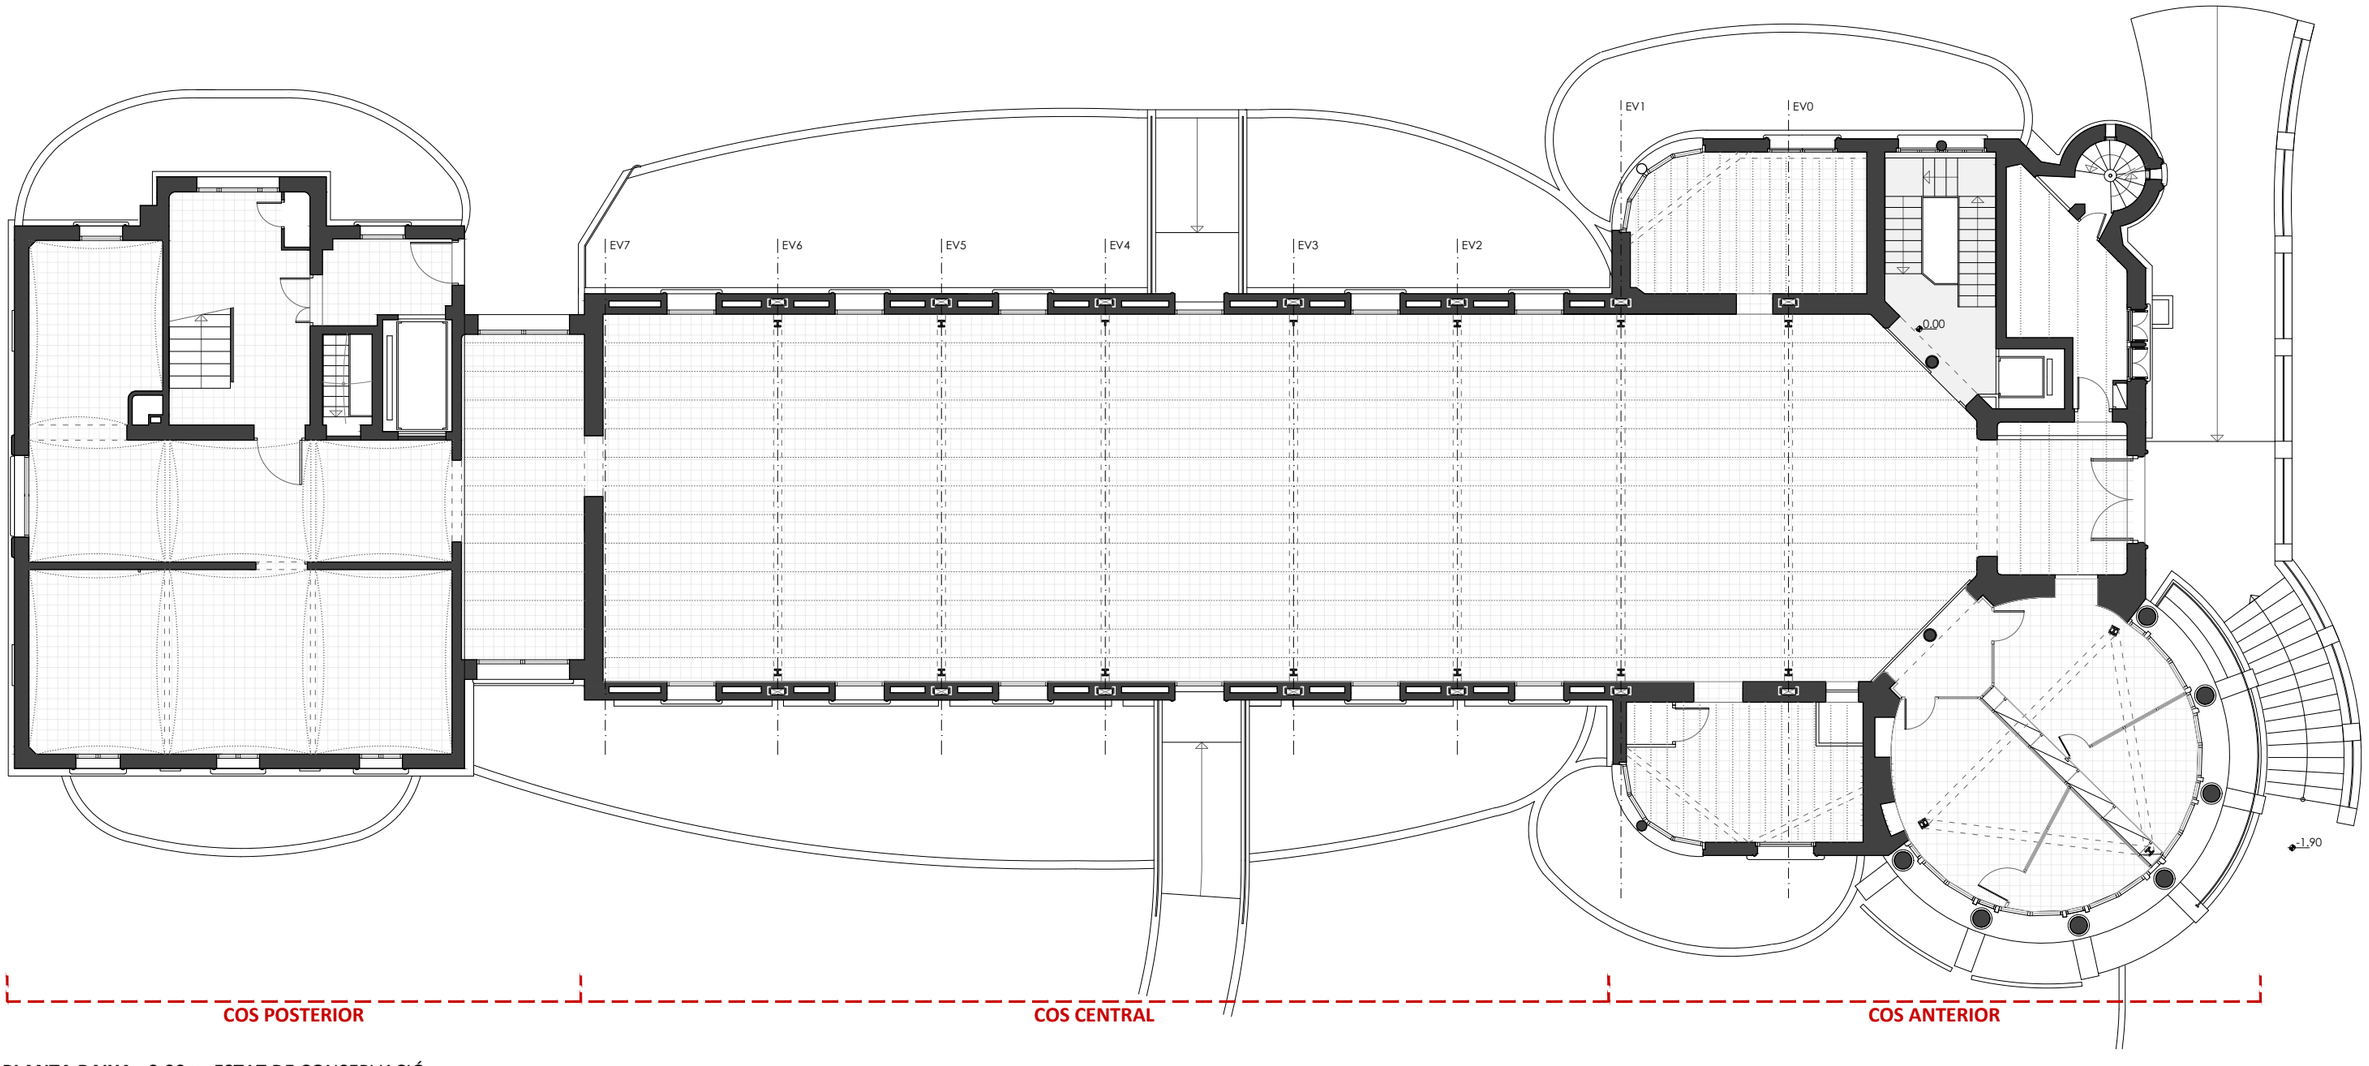
Número
1.02 II-EC

PLANTA BAIXA +0,00m. ESTAT DE CONSERVACIÓ
E 1:150

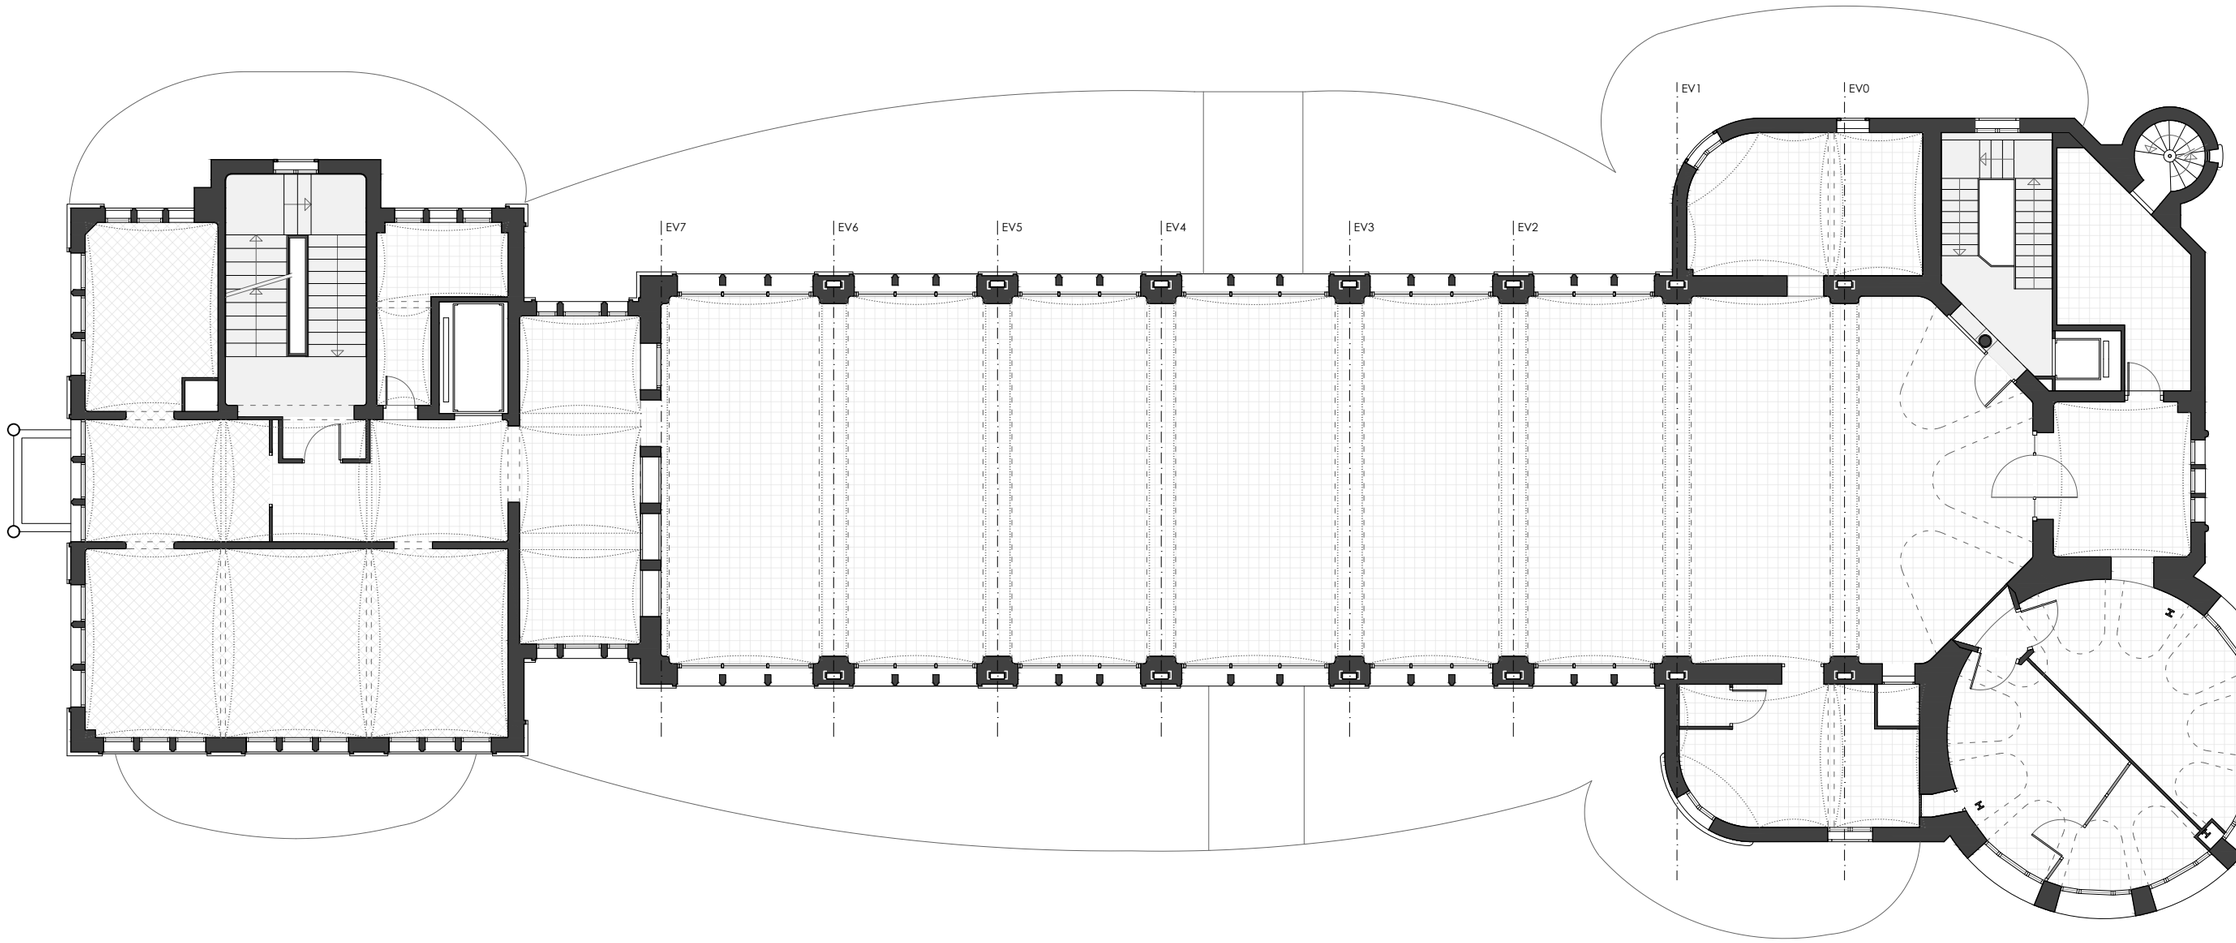
Número
1.03 II-EC

PLANTA BAIXA ALTELL +4,13m. ESTAT DE CONSERVACIÓ
E 1:150
0 1 2 4 8m

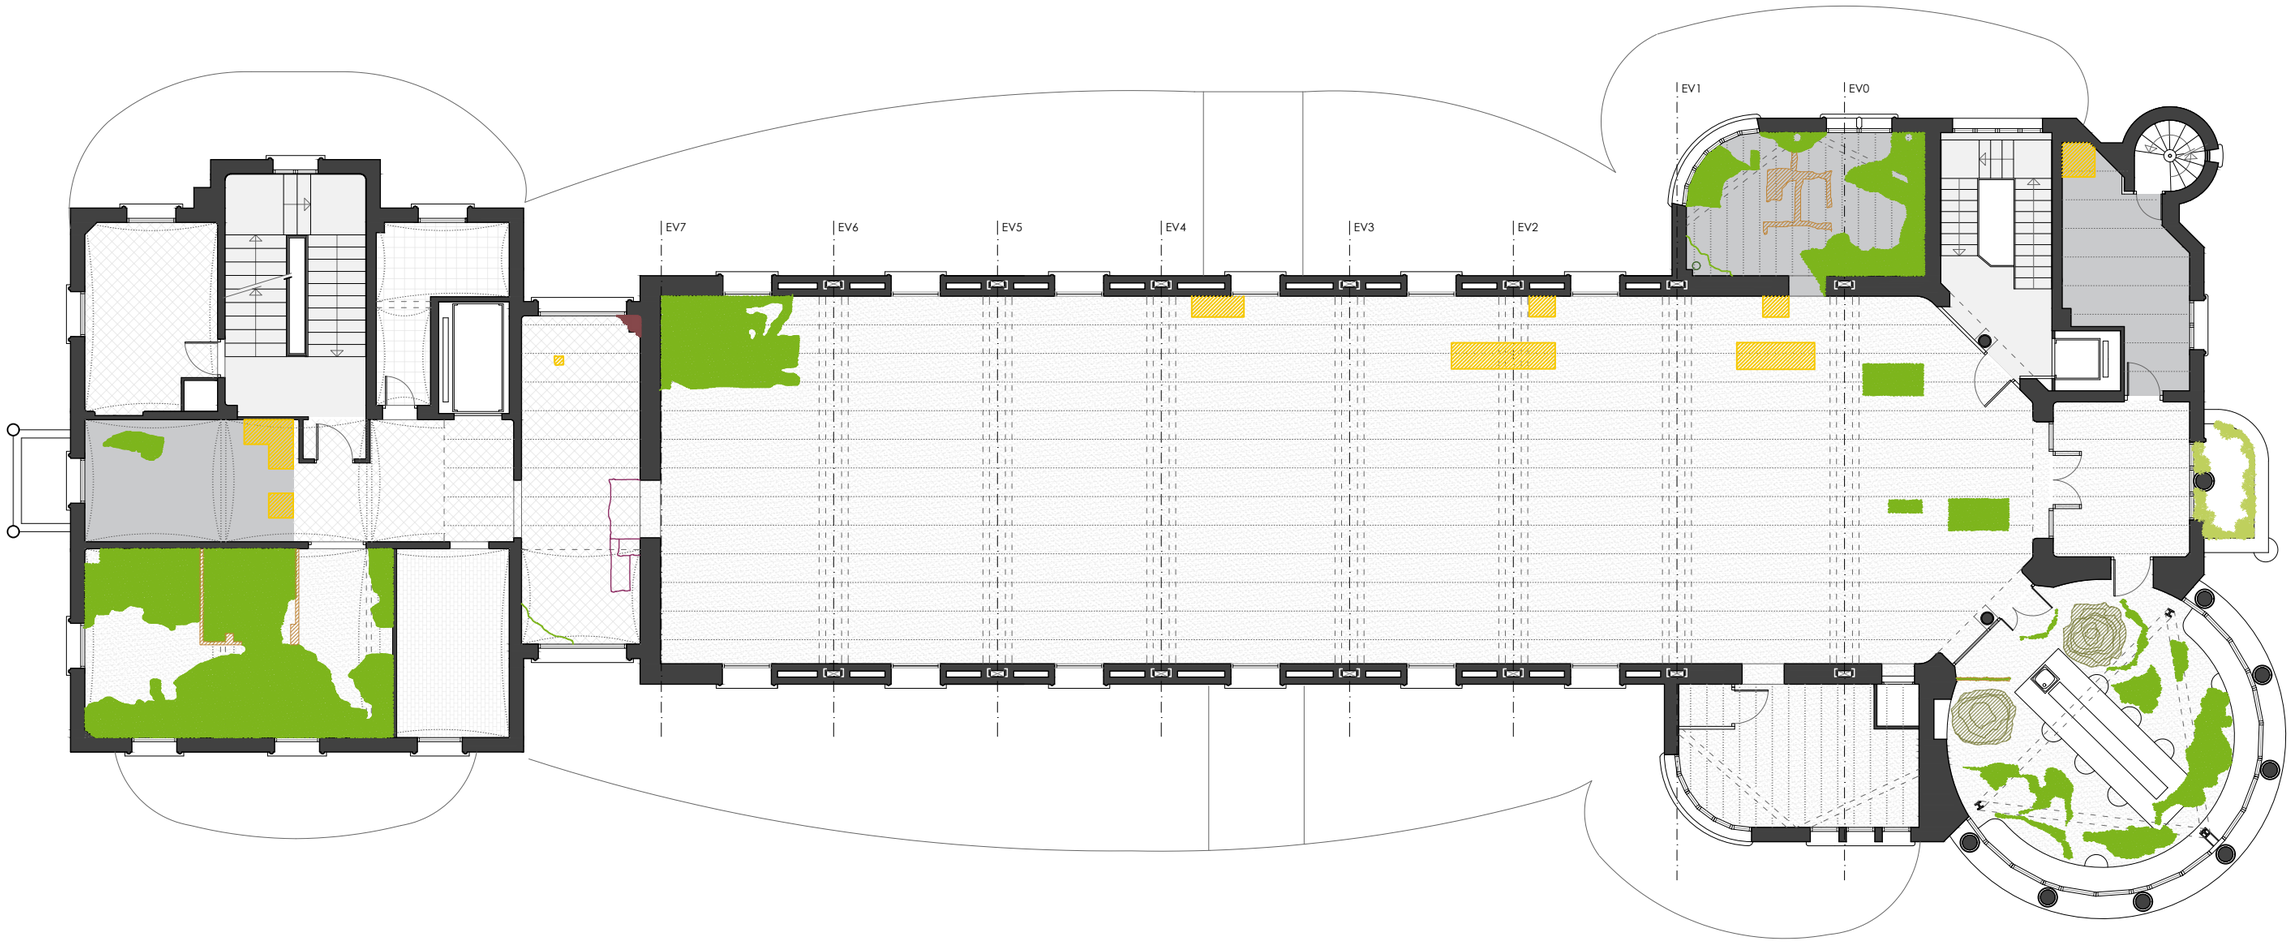
Número
1.04 II-EC

PLANTA PRIMERA +8,22m. ESTAT DE CONSERVACIÓ
E 1:150

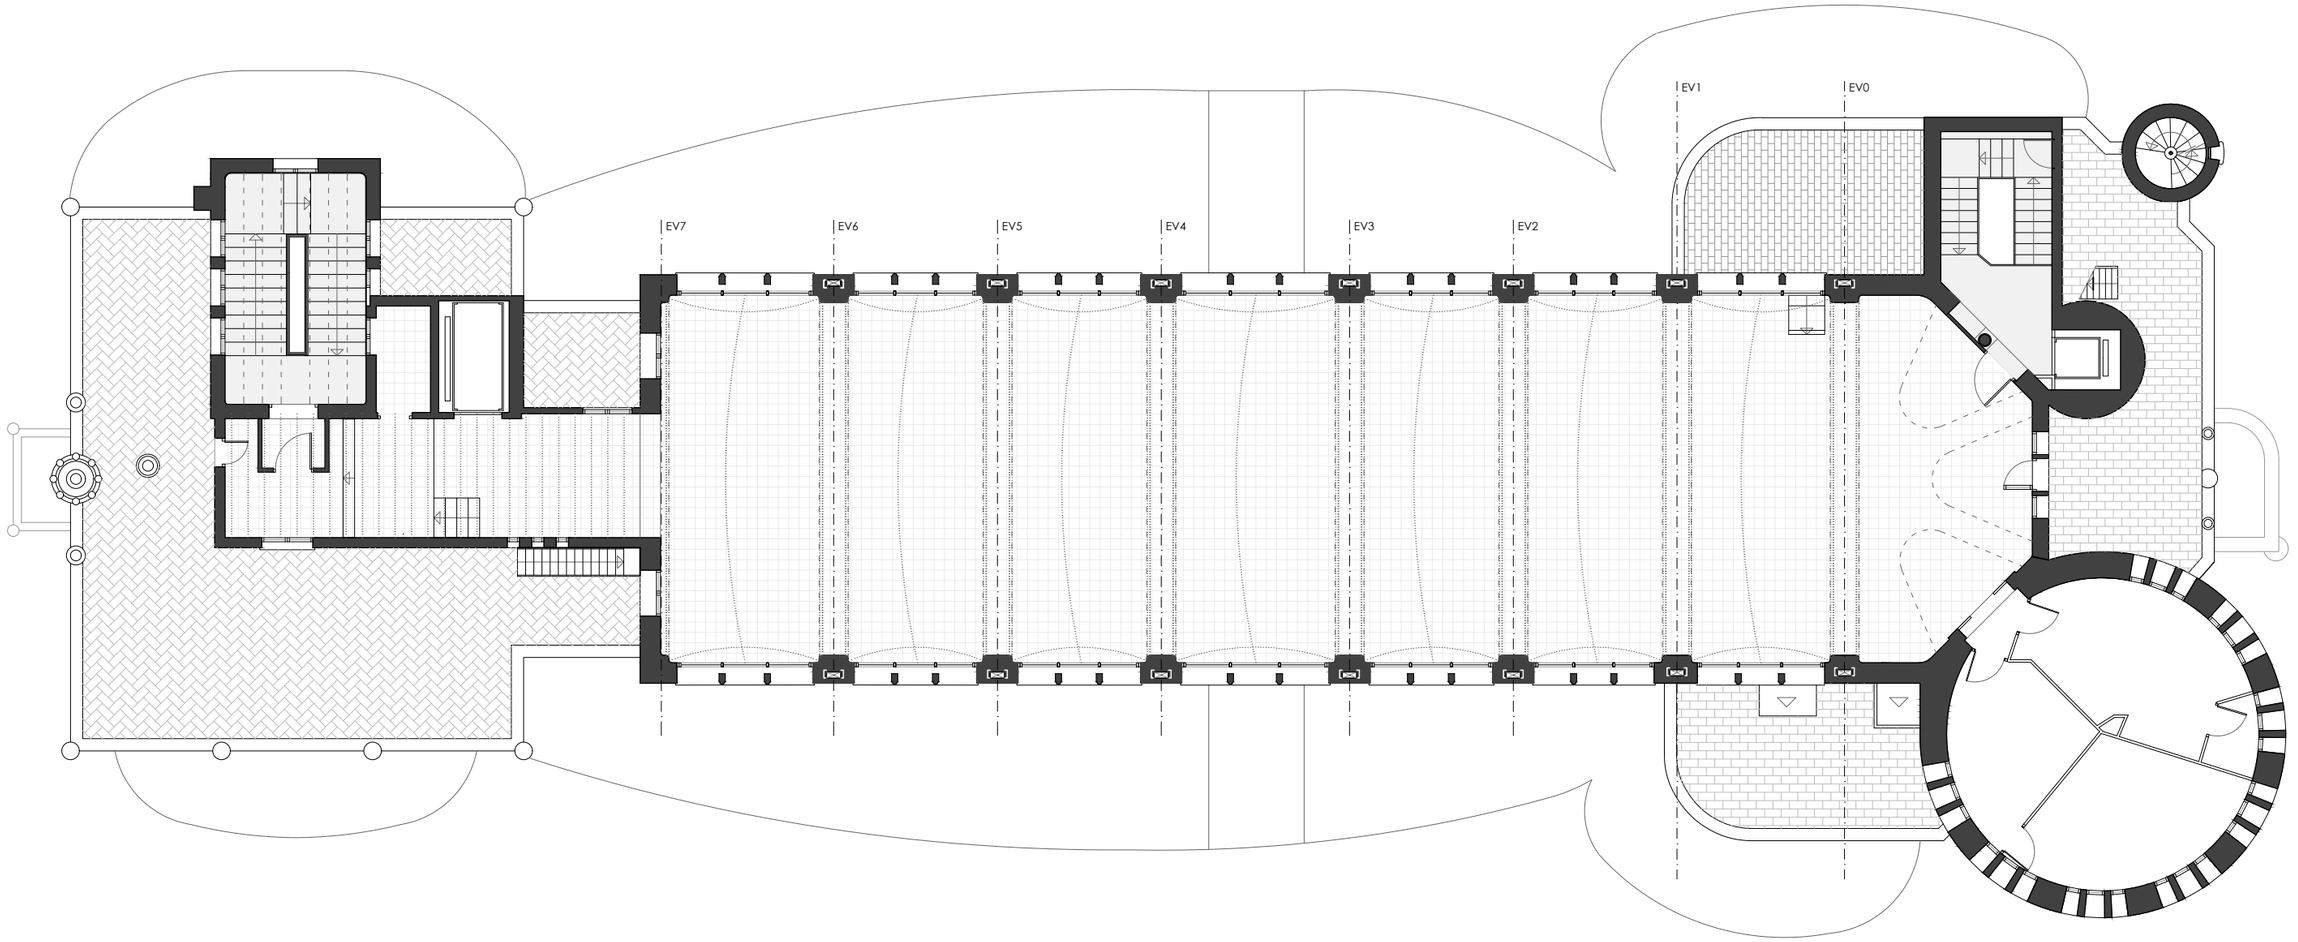
PLANTA PRIMERA ALTELL +12,34m. ESTAT DE CONSERVACIÓ
E 1:150

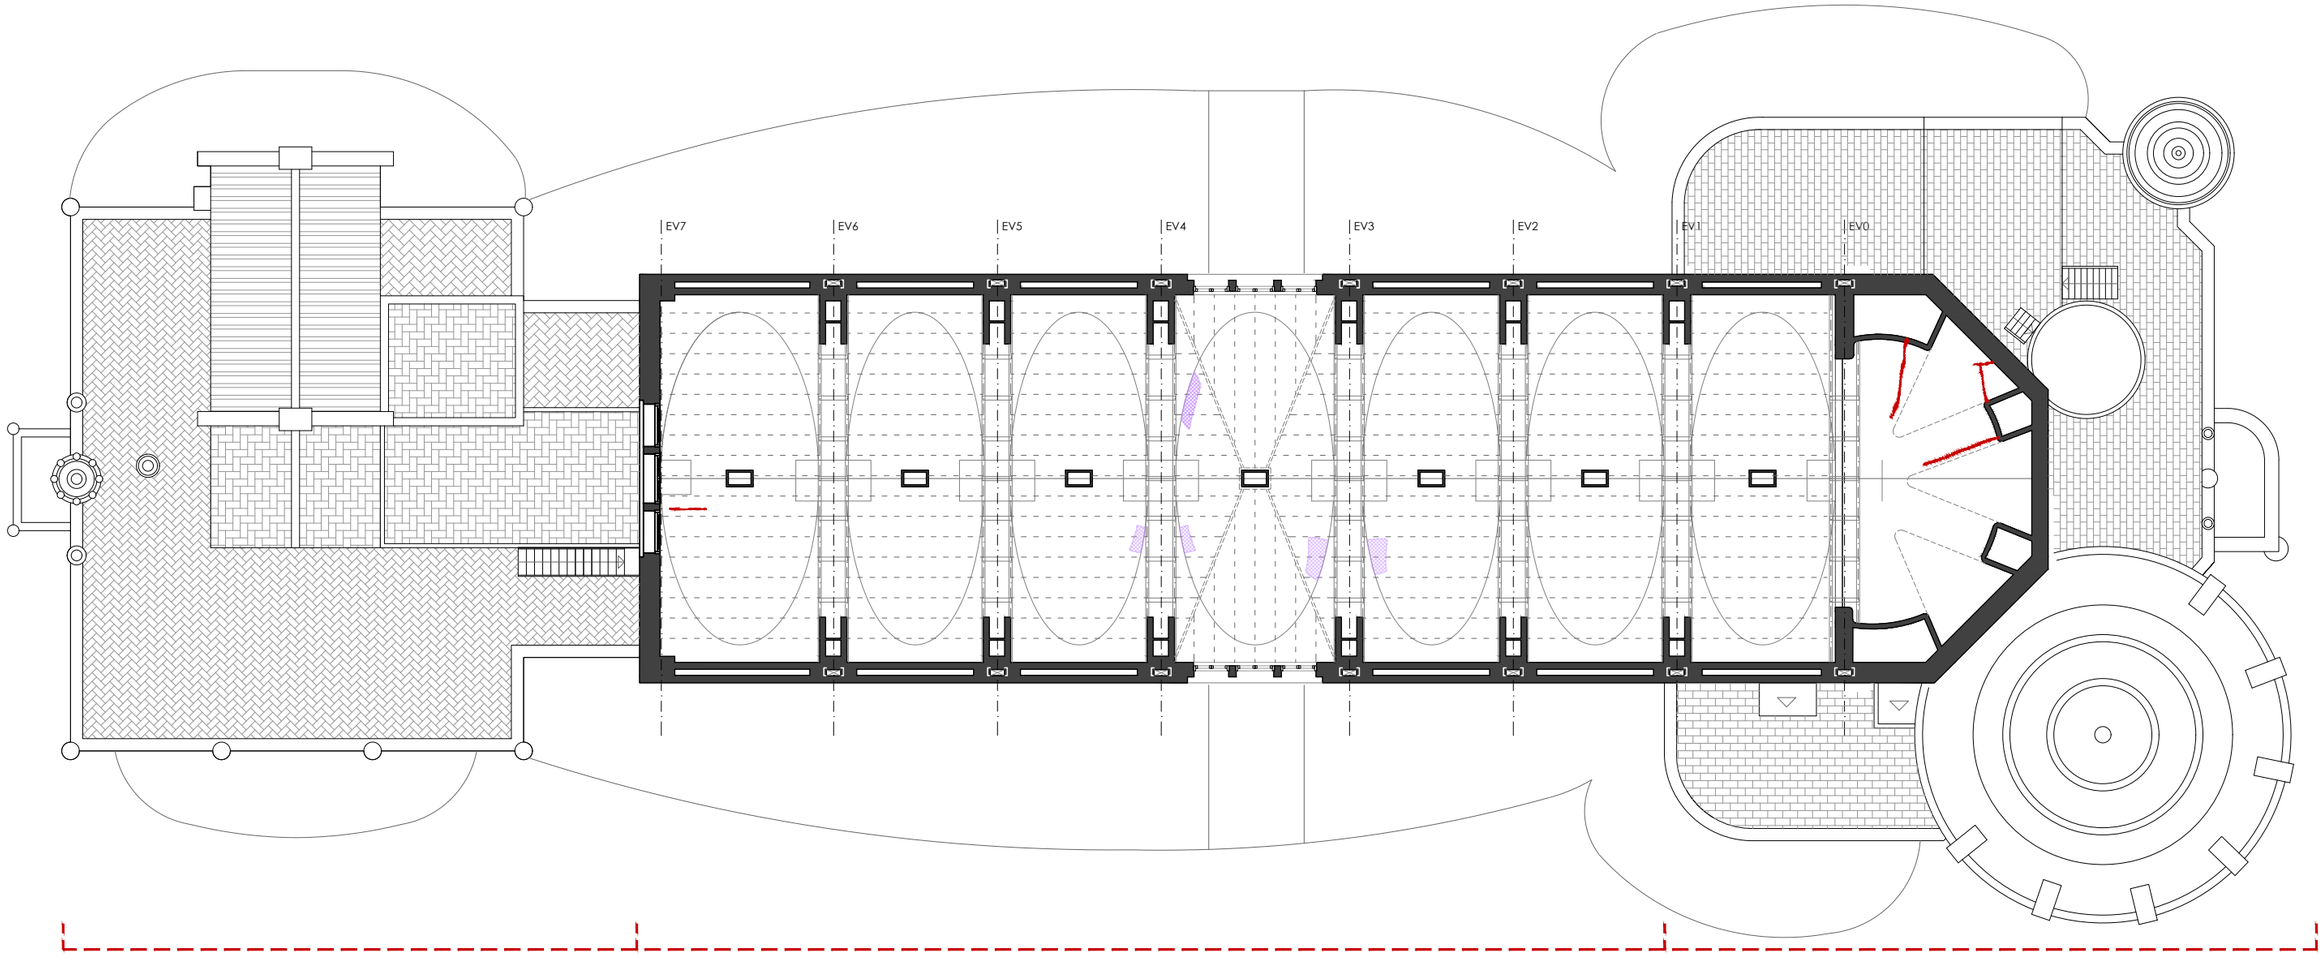
Número
1.06 II-EC

PLANTA SOTACOBERTA. ESTAT DE CONSERVACIÓ
E 1:150
