Projecte
PROJECTE DE REHABILITACIÓ INTEGRAL DEL PAVELLÓ DE NOSTRA SENYORA DE MONTSERRAT DEL RECINTE MODERNISTA DE L'HOSPITAL DE LA SANTA CREU I SANT PAU
PROJECTE EXECUTIU

Expedient
25007

Plànol
ESTAT DE CONSERVACIÓ - ELEMENTS AMB RISC DE DESPRENIMENTS
Cos Posterior. Alçat Sud.
Elements amb risc de despreniments

Número
2.16 IE-IC

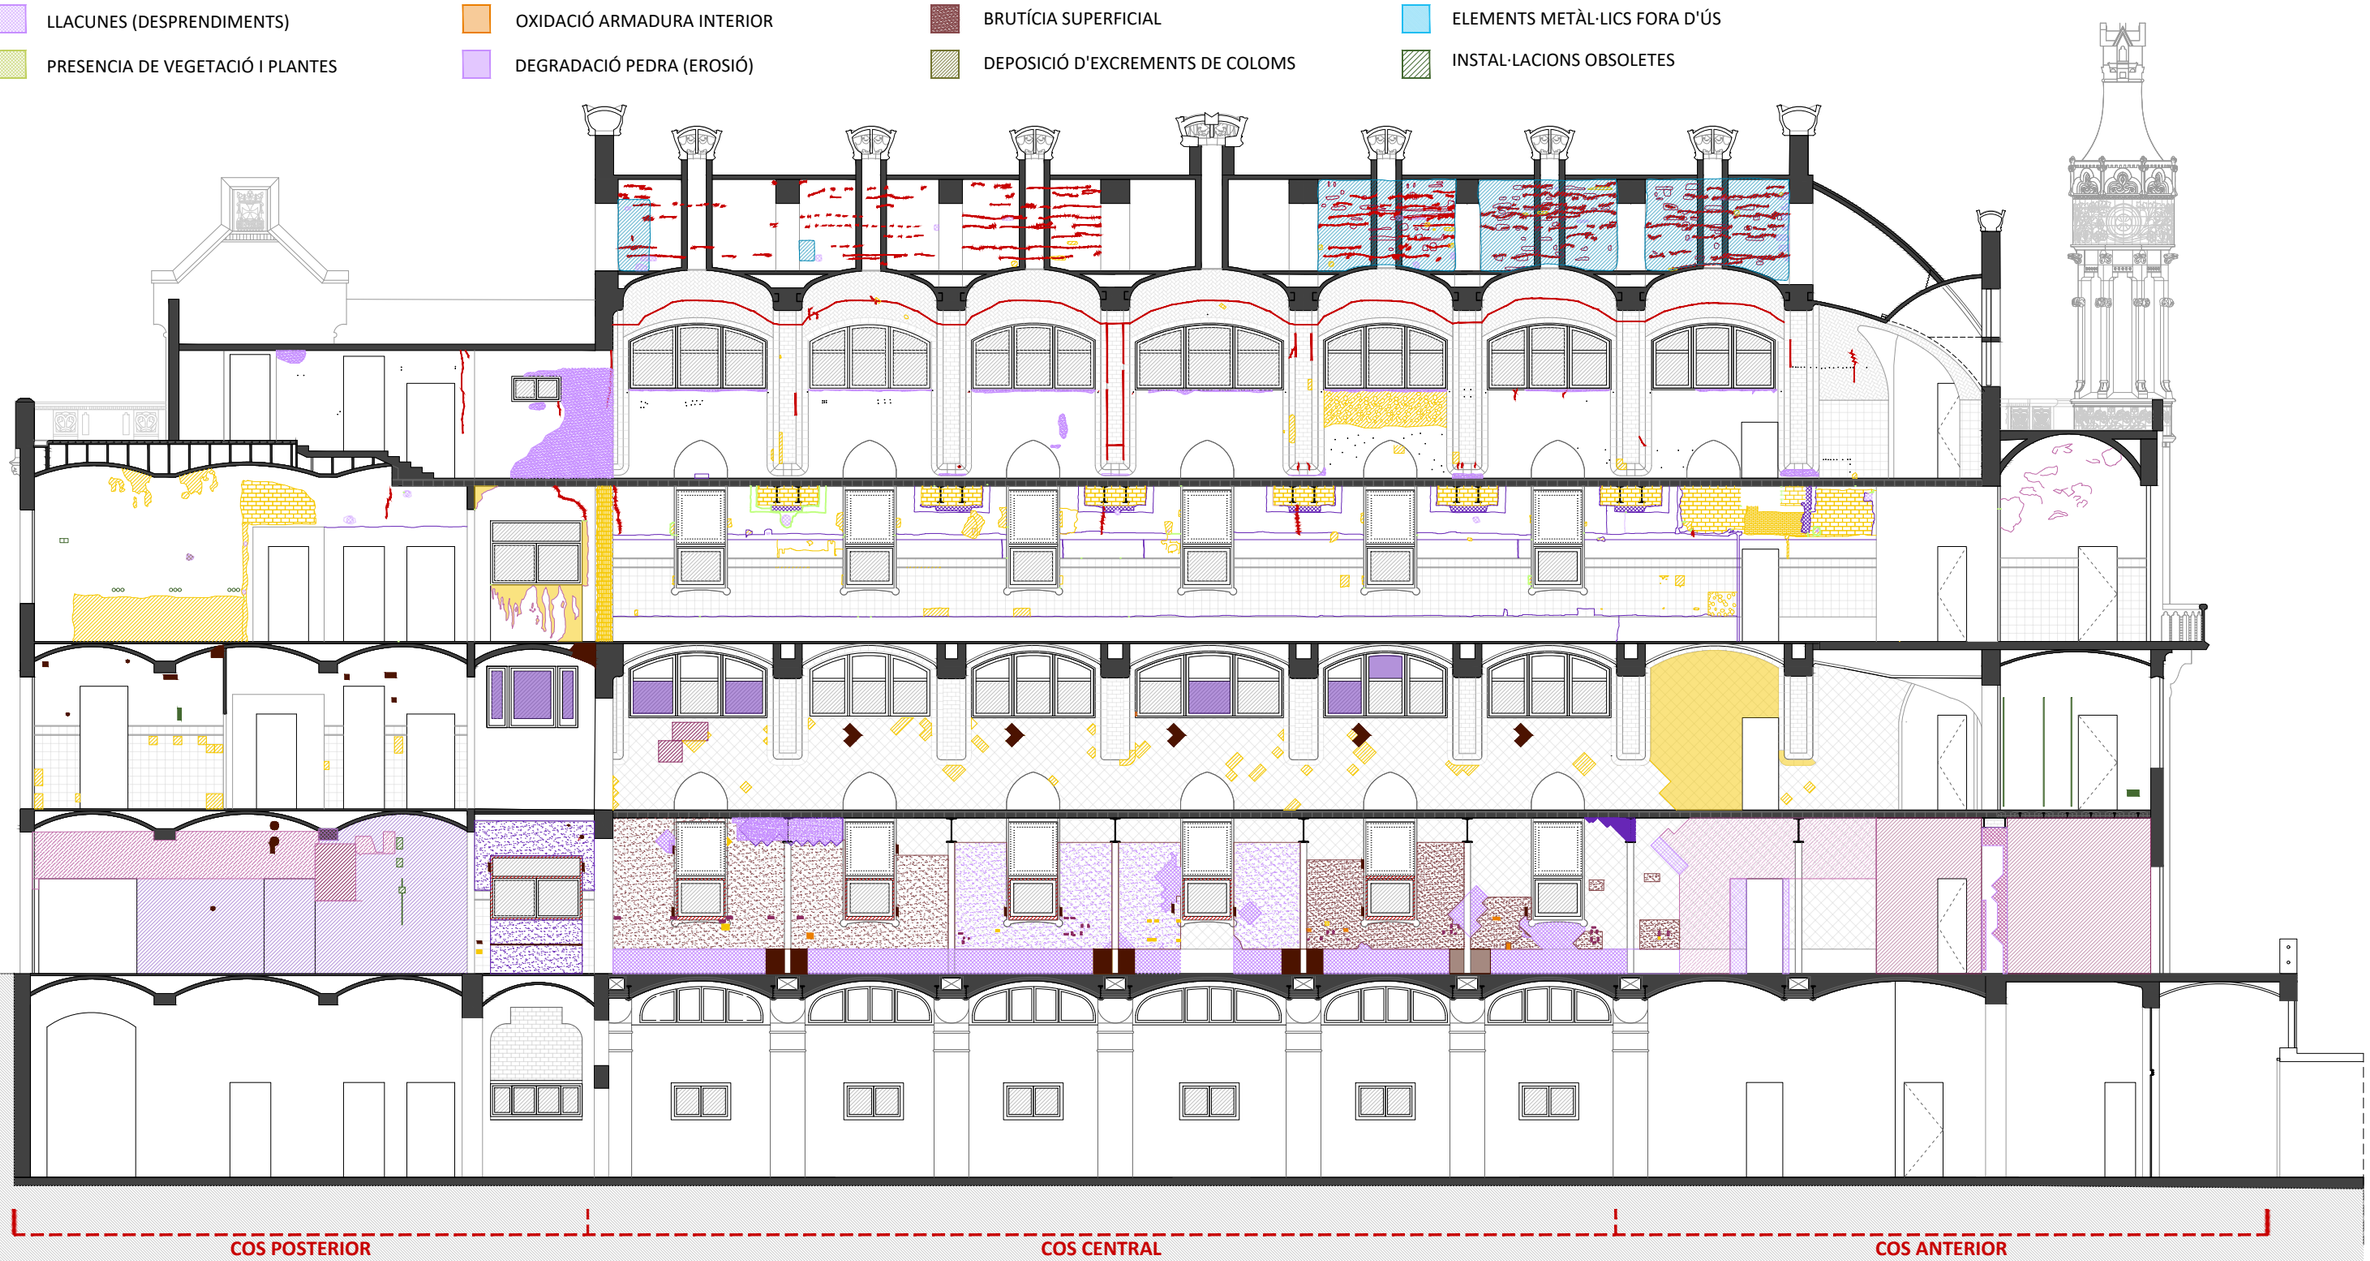
Número
1.07 II-EC

SECCIÓ 01. LESIONS
E 1:150

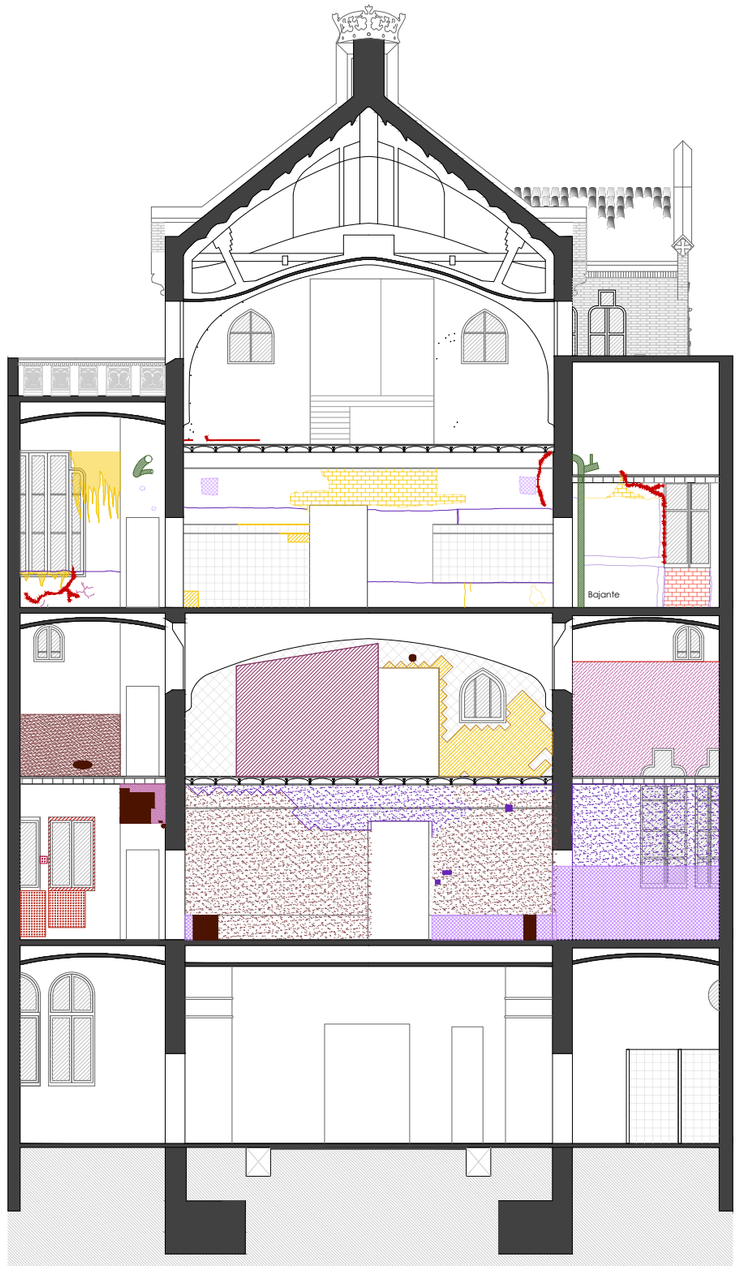
SECCIÓ 04. ESTADO DE CONSERVACIÓ
E 1:150

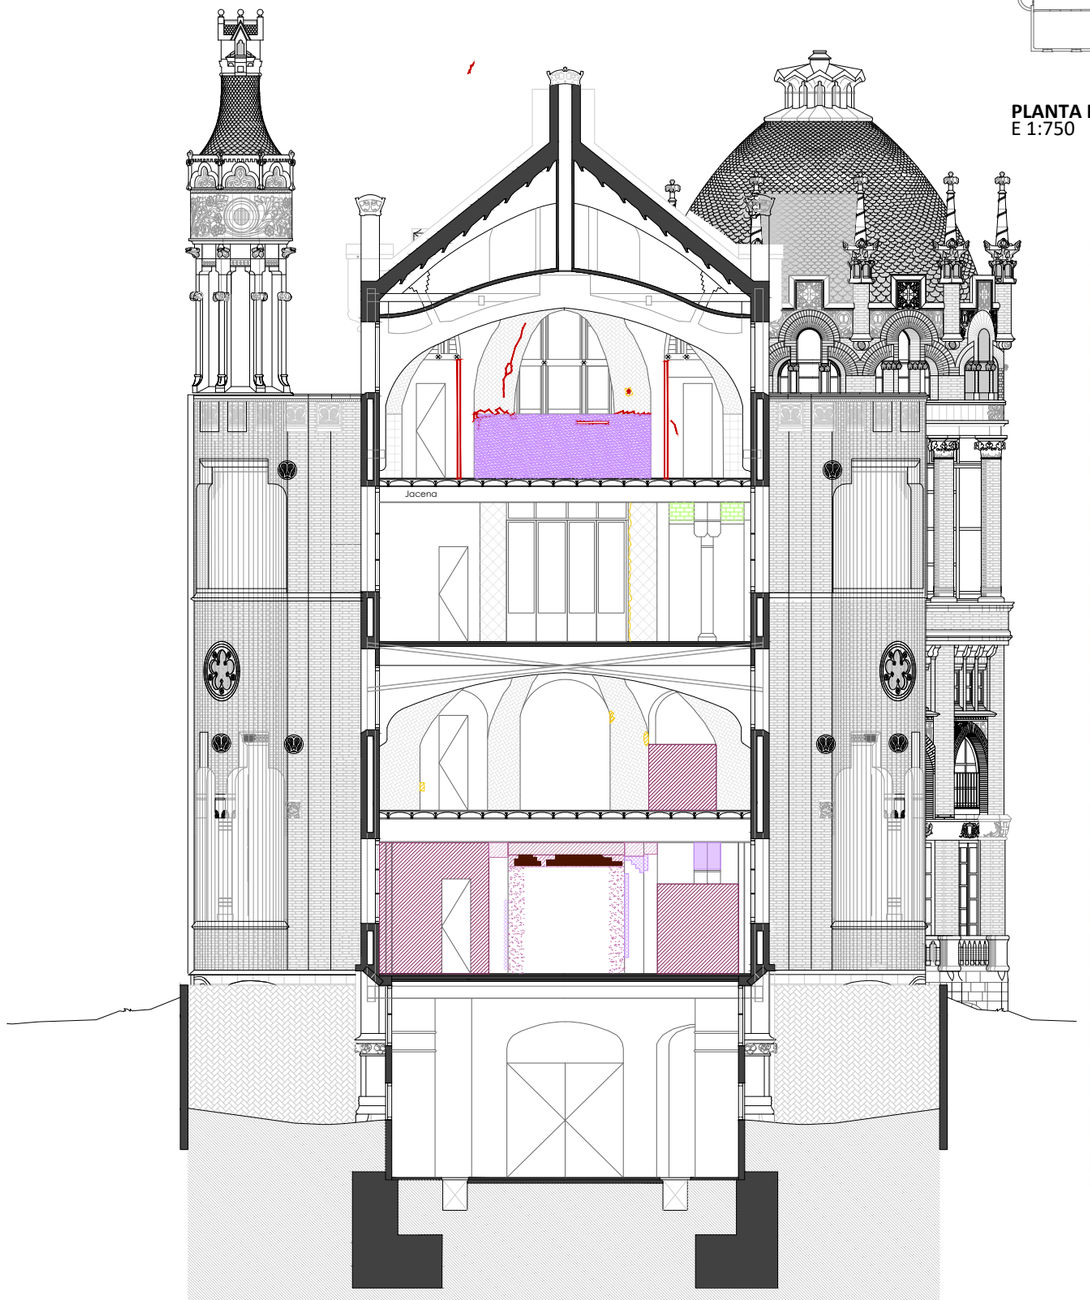
SECCIÓ 05. ESTADO DE CONSERVACIÓ
E 1:150

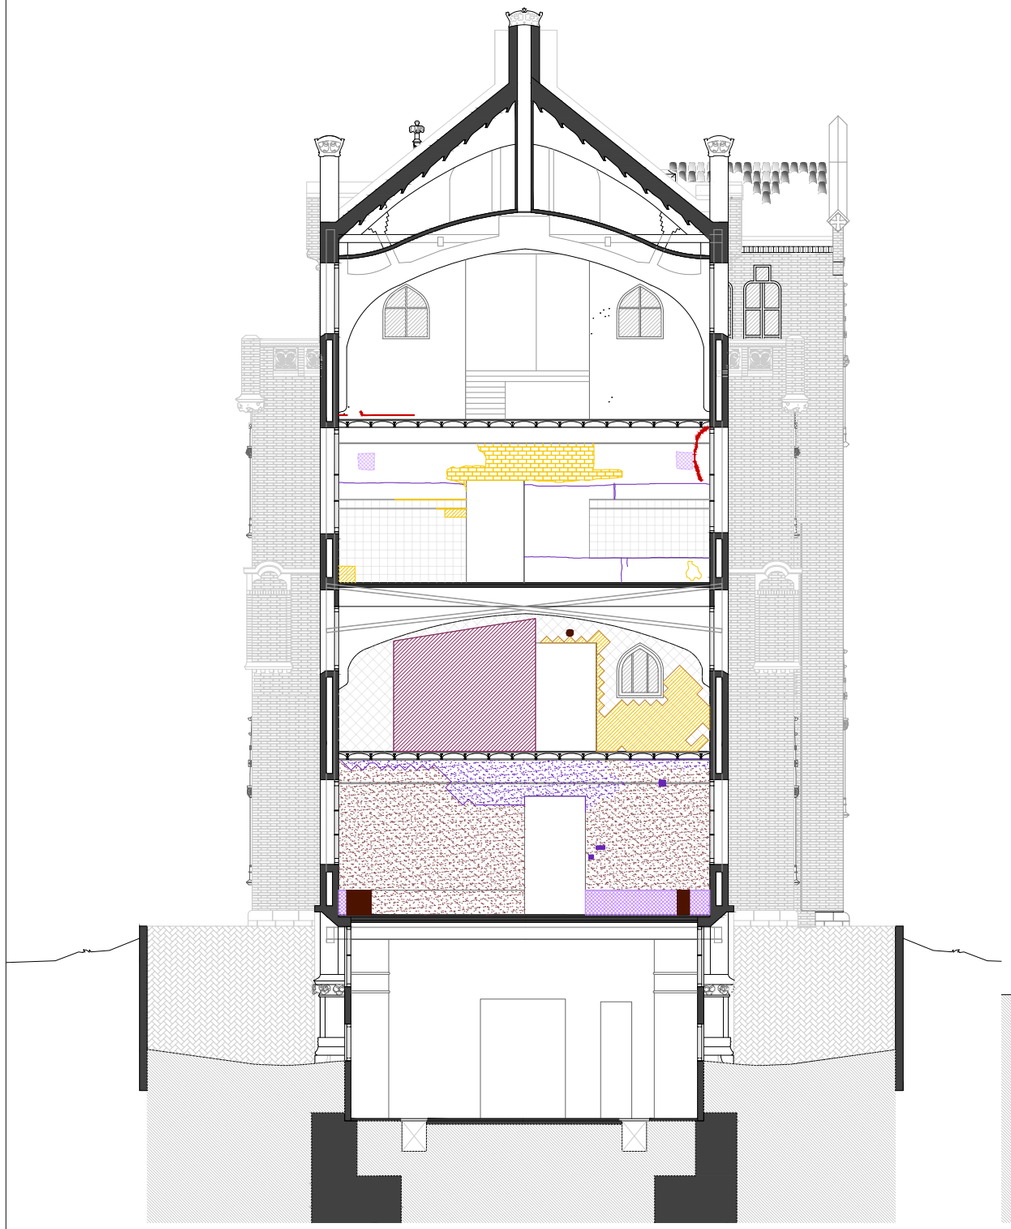
SECCIÓ 06. ESTADO DE CONSERVACIÓ
E 1:150
