INFORME JUSTIFICATIU DE LA TRAMITACIÓ D'EMERGÈNCIA PER A LA NECESSITAT DE CONTRACTACIÓ PER A LA CONSOLIDACIÓ DE LA CAPA D'ANIVELLACIÓ O ASSENTAMENT I DE LA CAPA DE SOLERA O BASE INFERIOR A L2 ARTIGUES|SANT ADRIÀ

EXPEDIENT: 16157898 (execució de l'obra d'injeccions) / 16157896 (execució de l'obra de renovació de llosa i via) / 16157899 (direcció d'obra i coordinació de seguretat i salut)
TIPUS: Obres
DATA: 09/11/2026
PODER ADJUDICADOR:
FERROCARRIL METROPOLITÀ DE BARCELONA, SA

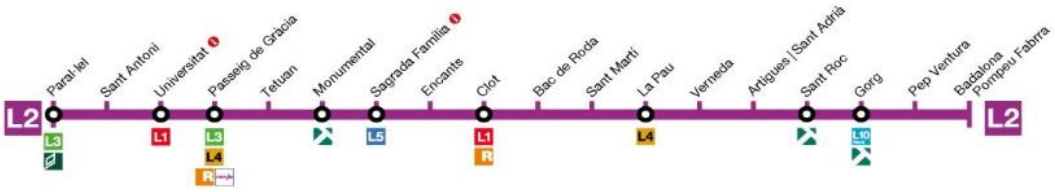
El túnel entre les estacions de Sant Roc i Artigues es va construir durant la dècada dels anys vuitanta com a part del tram La Pau - Pep Ventura de la L4. Posteriorment, aquest tram es va integrar a la L2, mantenint-se la infraestructura original.

La construcció del túnel es va executar principalment mitjançant excavació a cel obert entre pantalles, incorporant contravolta en aquells sectors on les condicions geològiques així ho requerien.

La proximitat de l'estació al riu Besòs, juntament amb la presència d'un nivell freàtic situat aproximadament entre 5 i 6 metres per sota de la cota de carrer, i les característiques del sistema constructiu original, que no garanteix una estanquitat completa, afavoreixen l'aparició recurrent de filtracions d'aigua a través de les juntes entre les pantalles i la contravolta.

La circulació continuada d'aigua sota la superestructura provoca la degradació progressiva dels materials de suport de la via. Aquesta situació es manifesta superficialment mitjançant fissures i esquerdes a la llosa de via.

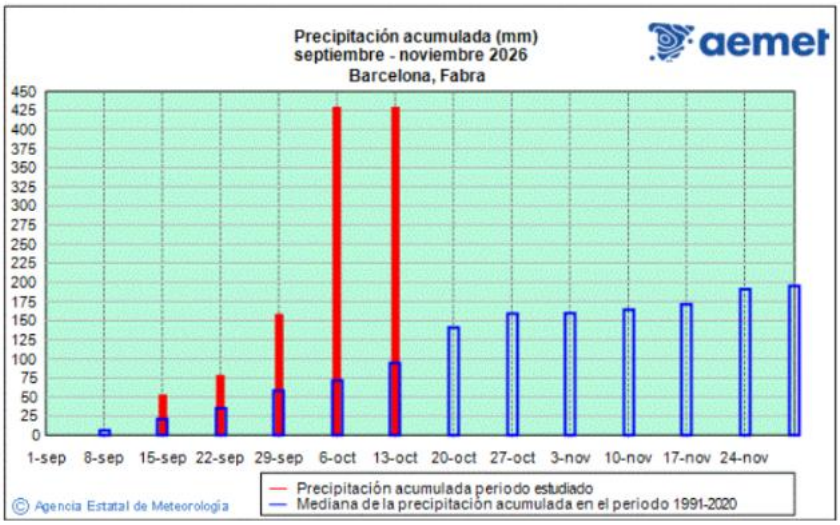
A principis d'octubre de 2026, s'han produït a Barcelona i a la seva àrea metropolitana episodis de pluges torrencials en curts espais de temps, i s'ha acumulat gran quantitat d'aigua segons es registra a la base de dades de l'AEMET (Agència Estatal de Meteorologia de l'Estat Espanyol). El dissabte 3 d'octubre ha estat el dia més plujós a Barcelona des que hi ha registres, amb una precipitació màxima de 206 litres per metre quadrat. La precipitació acumulada mitjana ha estat de 152,3 litres per metre quadrat.

Imatge 1. Precipitació acumulada setembre a novembre de 2026 amb dades històriques. Font: aemet https://www.aemet.es/es/serviciosclimaticos/vigilancia_clima/analisis_estacional?w=4&datos=prec&l=0200E

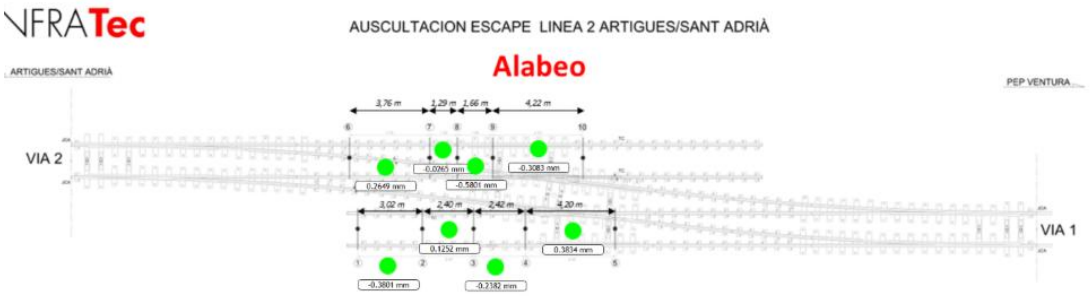
El mateix dia 08/10, es procedeix a realitzar una estintolament de la via per poder assegurar l'ample de la mateixa així com reforç i reparació de desperfectes amb morters d'alta resistència a les zones més compromeses i limitant la velocitat de pas a 15km/h.

Foto 3.Estintolament de via i sensors/monitorització de via

S'inicia una monitorització de la via contínua (11/10) per poder controlar els guerxaments, establint límits d'alarma i avisos en cas de detectar-se moviments importants. Donant avis als tècnics de via i guàrdia de via si s'excedeixen els límits establerts

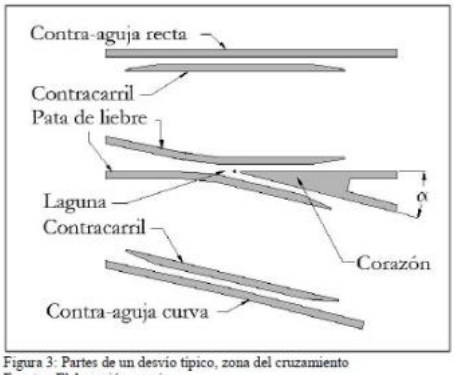
La nit del 18-19/10 es retiren els creuaments de l'aparell per tal d'evitar el cop ocasionat per les circulacions al pas del tren per la llacuna dels cors, reduint l'impacte sobre la llosa de via.

Foto 4.Zona de creuers retirats

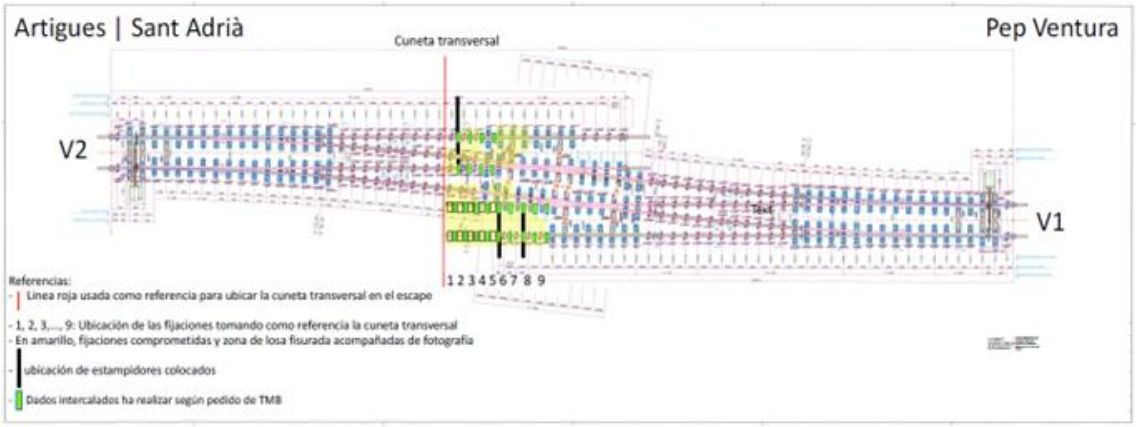
Tan mateix s'inicia l'execució d'un ancoratge provisional de la via al formigó de neteja existent per sota de la llosa de via que es troba fissurada, assegurant d'aquesta manera en tot moment els paràmetres de via necessaris per la circulació.

Foto 5 i 6.Treballs ancoratges provisionals de la via

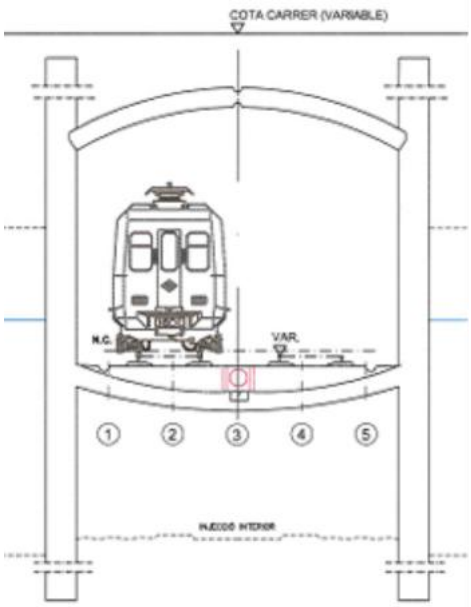
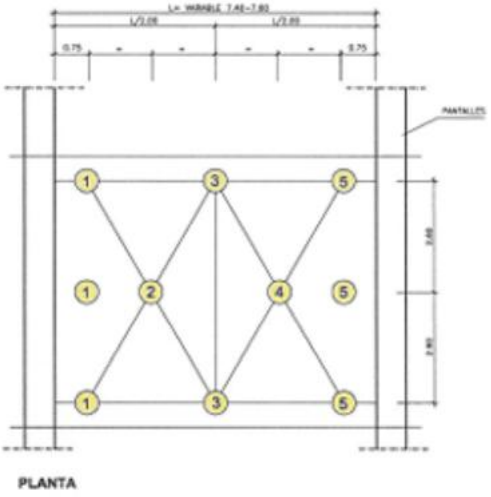
L'objecte dels treballs del present expedient d'emergència és la consolidació de les capes que formen la base per la circulació del metro amb assegurant i incrementant la capacitat portant del conjunt de la infraestructura per absorbir les sol·licitacions i càrregues del pas dels tren mitjançant la injecció per omplir els vuits per on circula l'aigua a la vegada que per impermeabilitzar la zona inferior del túnel del metro per evitar la circulació de l'aigua i el deteriorament de les diferents capes estructurals per arrossegament, transformar aquestes capes en una sola mitjançant el cosit d'aquestes amb el material injectat i reduir la supressió del terreny contra la volta del túnel.

Amb aquesta actuació s'elimina el risc de trencament de llosa de la superestructura de via, l'entrada d'aigua i arrossegament d'àrids, com també de les capes inferiors eliminant el risc de d'aixecaments, desplaçaments del carril o guerxaments (anivellació) o l'obertura o tancament de l'ample nominal de la via.

Per aquest motiu, es planteja una primera fase d'injeccions de lletada de ciment amb l'objectiu de:

- Reduir i controlar les filtracions existents.
- Millorar la impermeabilització del conjunt estructural.
- Consolidar el terreny natural situat sota la contravolta.
- Regenerar les zones degradades de la fàbrica de formigó existent.
