**ESTUDIS I SERVEIS  
D'ASSISTÈNCIA TÈCNICA**

**INFORME DE SEGUIMENT DELS DANYS SIGNIFICATIUS EN  
10 EDIFICIS NO REHABILITATS DE L'HOSPITAL DE LA  
SANTA CREU I SANT PAU A DATA D'INSPECCIÓ  
MARÇ 2023**

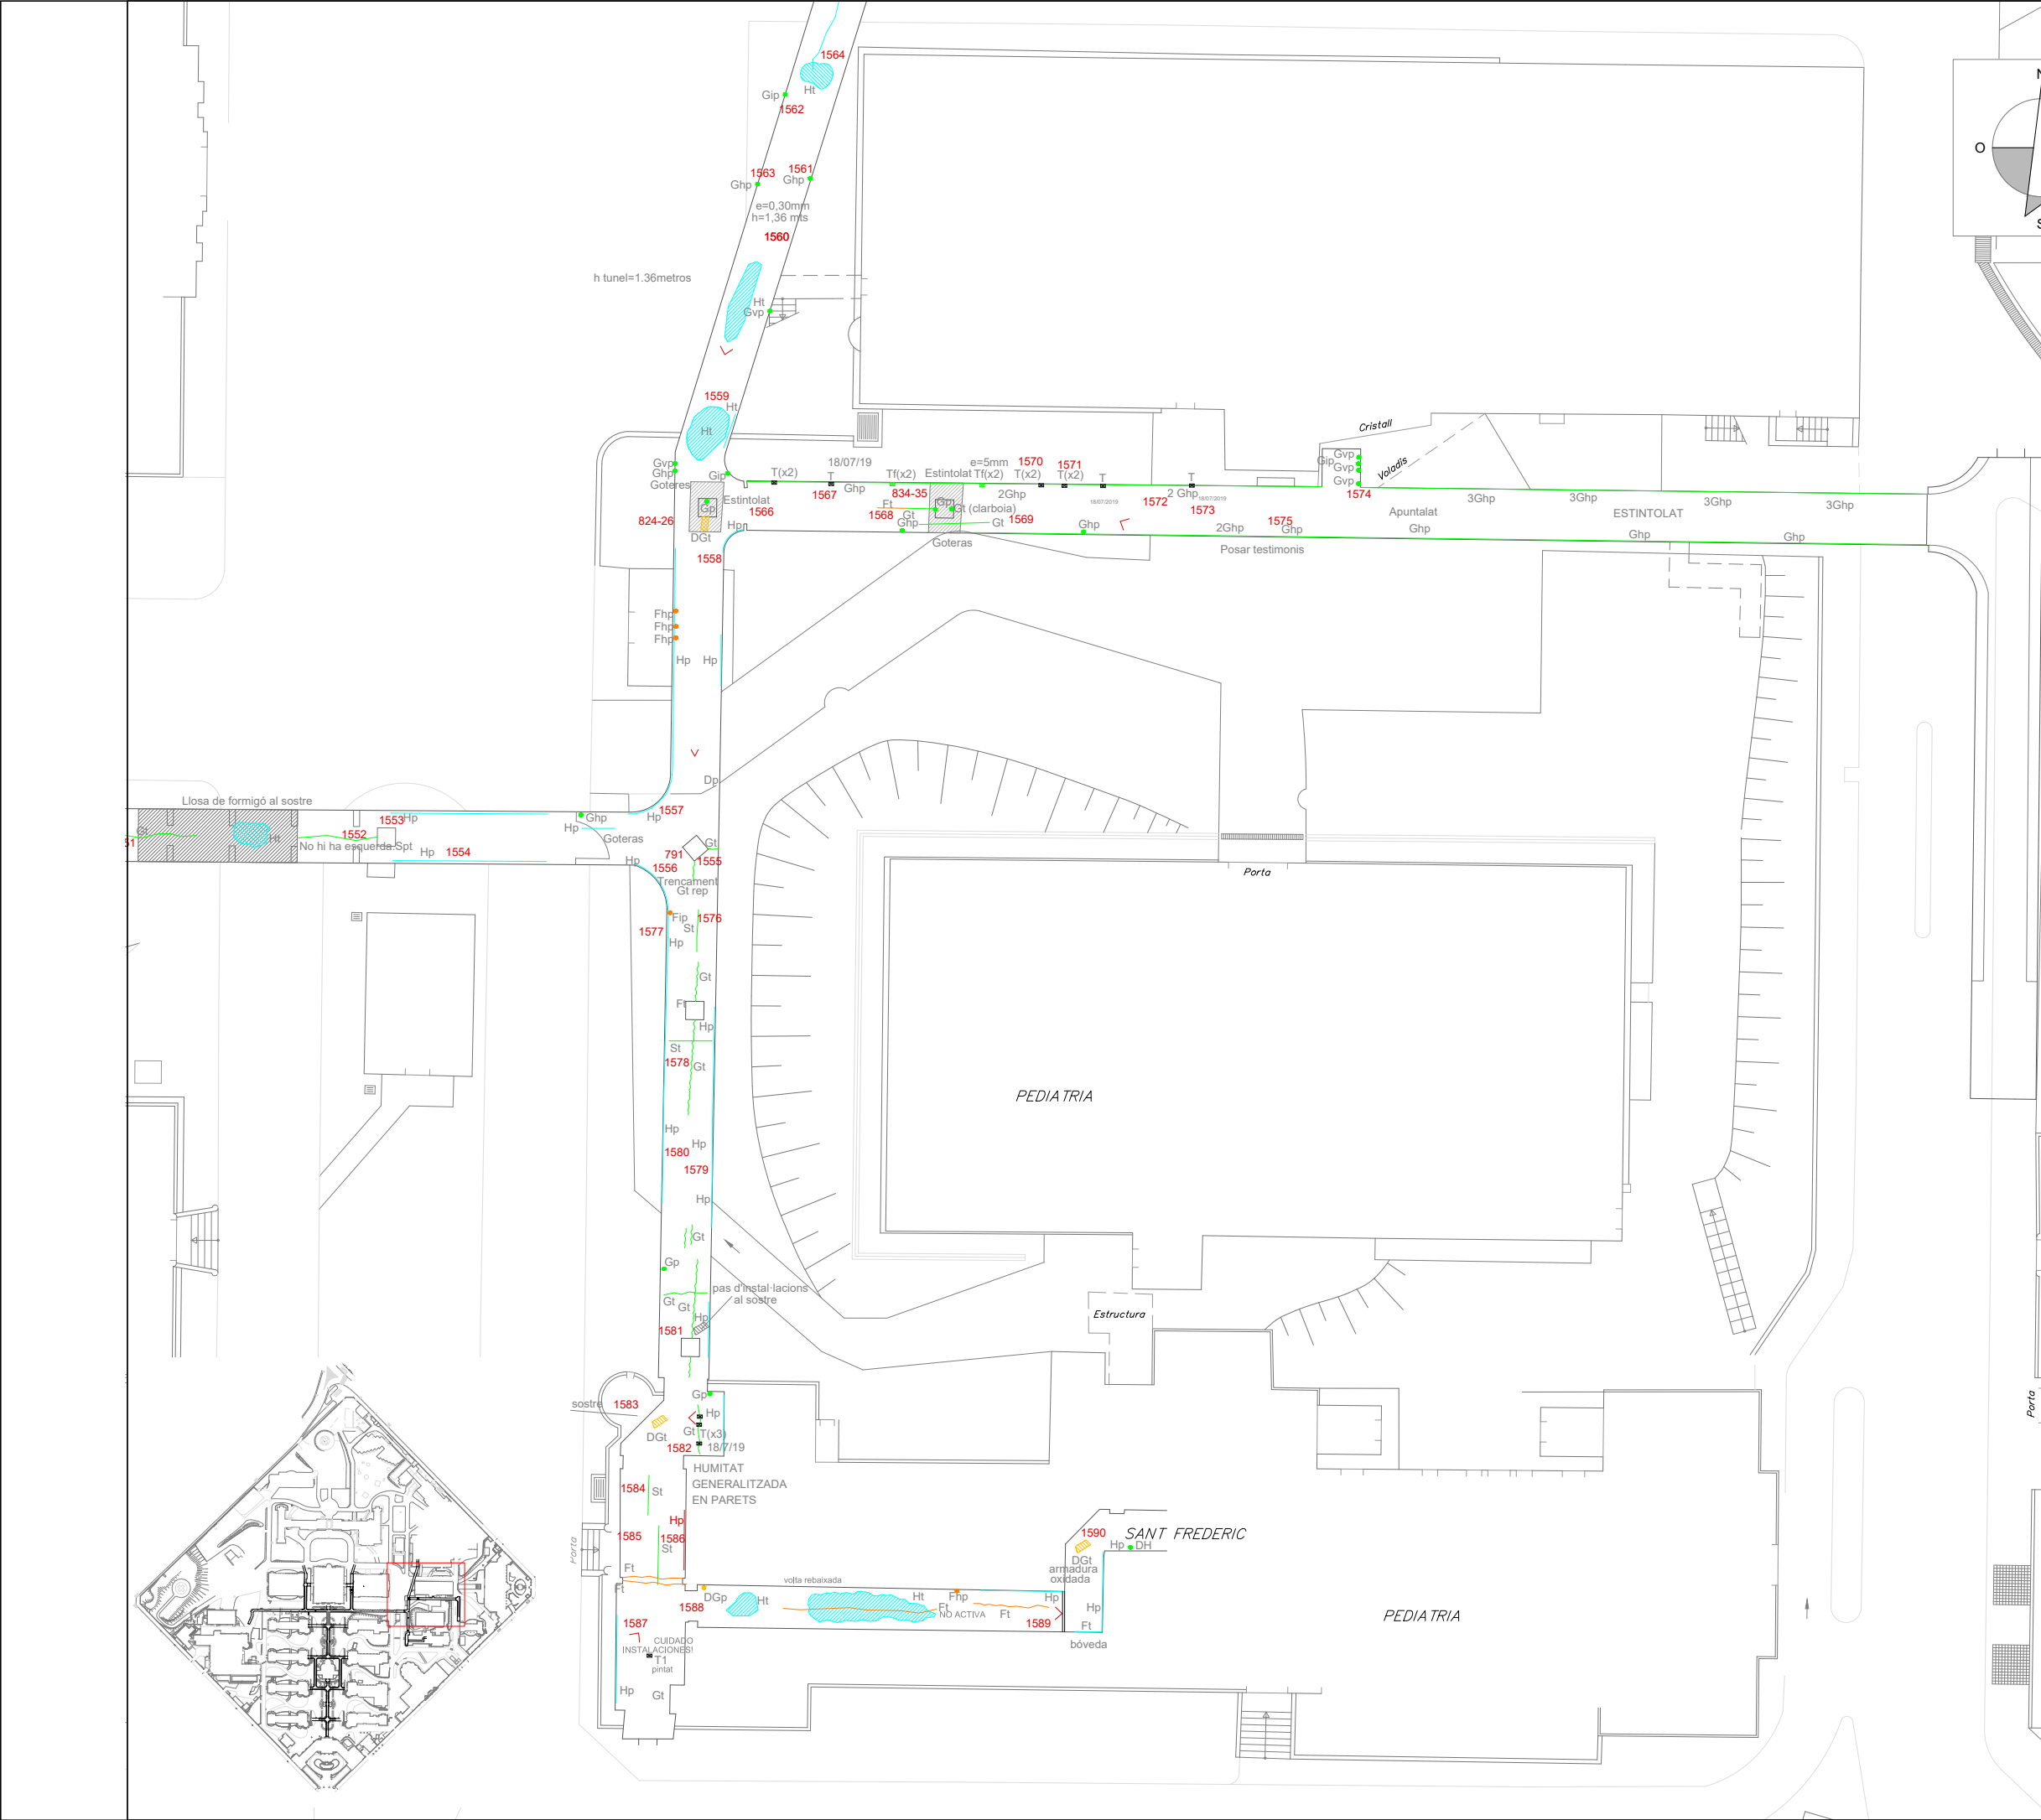
| ESCALA: sense escala | TÚNELS Lesions en Túnels 1 | Nº TU1 | |

- **Tram 1**
  - Esquerda longitudinal en sostre de maó plà (1489).
- **Tram 2**
  - No s'han detectat noves lesions
- **Tram 3**
  - No s'han detectat noves lesions

- Esquerdes en el tram 1, on es recomana posar testimonis (1489).
- **En relació a la durabilitat:**
  - Humitats i eflorescències a la base de les parets, a banda i banda, i al llarg de tota la longitud dels túnels. Amb les pluges d'anys anteriors s'ha pogut indicar que claraboies, esquerdes en la clau i parets, tenen humitats actives (1416, 1418, 1436 de març de 2020) que travessen a l'interior i no s'aprecien en l'actualitat. Es va desprendre el revestiment de les parets humides i cau al terra.

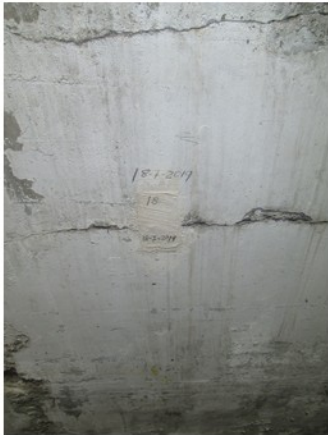
IMG\_1571

| Ubicació lesió | Planta | Descripció lesió | Nivell de risc (alt, mig, baix) | Comunicat / Última Actualització | Actuació a fer | Estat | Foto* |
|---|---|---|---|---|---|---|---|
| 5. Túnels | Tram 3 | Esquerdes horitzontals | Mig | Juny 2021 | Recol·locar testimonis fissurats. | Pendent | 1570 |
