RESTAURACIÓ DE LES FAÇANES I LA COBERTA DE L'IMMOBLE AL CARRER DE LA RAMBLA, 2, DE BARCELONA

## PROJECTE BÀSIC I D'EXECUCIÓ

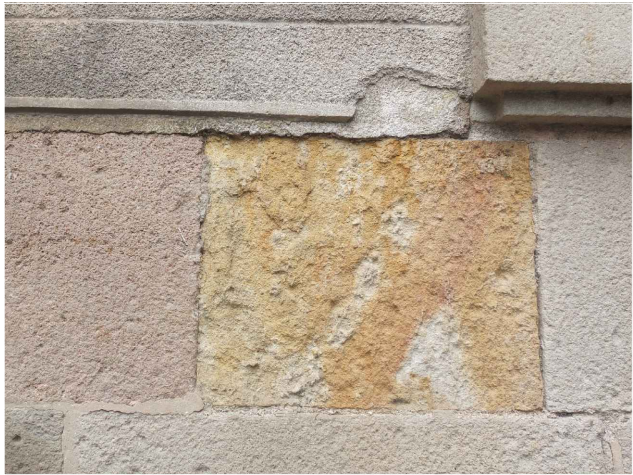
Despeniment del revestiment de ciment pòrtland. A sota es pot observar l'arrebossat original de morter de calç. Font: GAA 04/08/2021

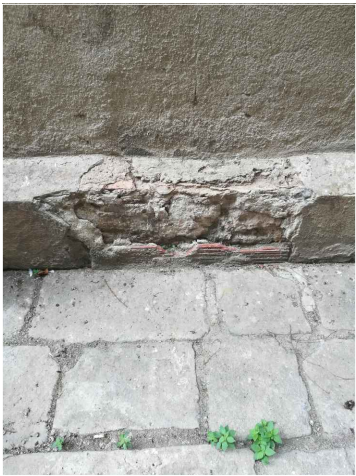
Pèrdua del revestiment de la socolada. Font: GAA 04/08/2021
