## Plec de prescripcions tècniques particulars que ha de regir la contractació dels serveis d'arranjament i millora de la cúpula de la Tàrraco Arena Plaça, TAP, propietat de la DIPUTACIÓ DE TARRAGONA

### Rotura de cristales en la cúpula de la Tàrraco Arena Plaça TAP

ENG153 Decennal cúpula TAP

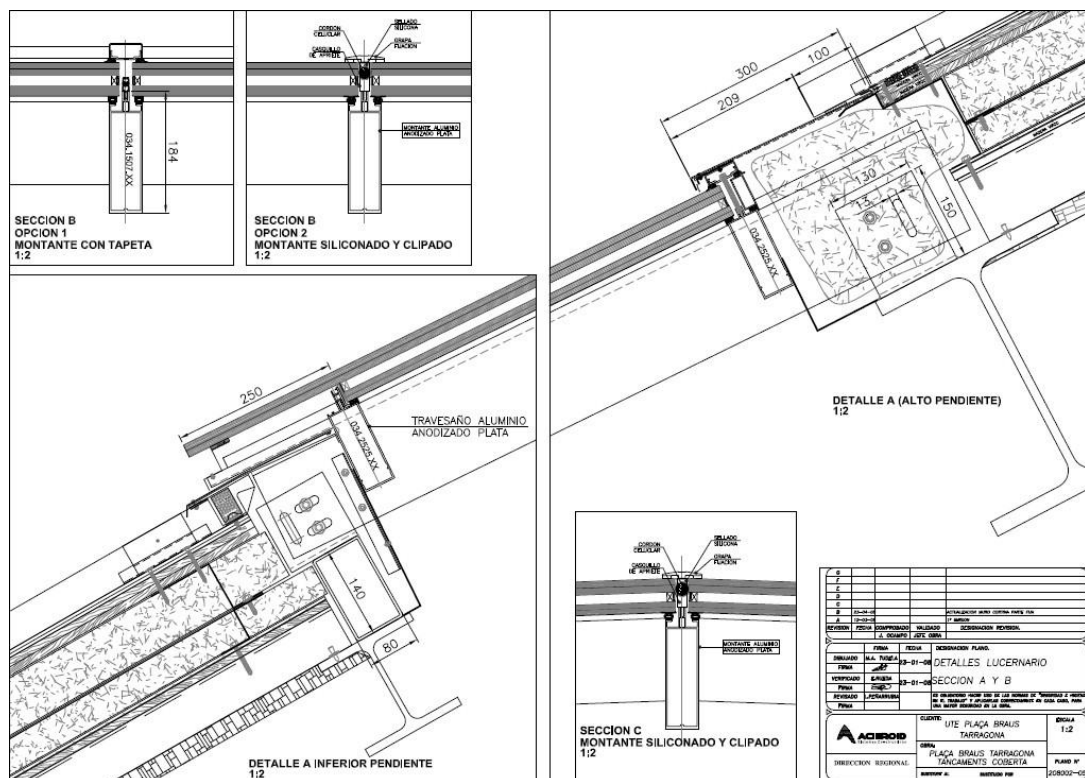
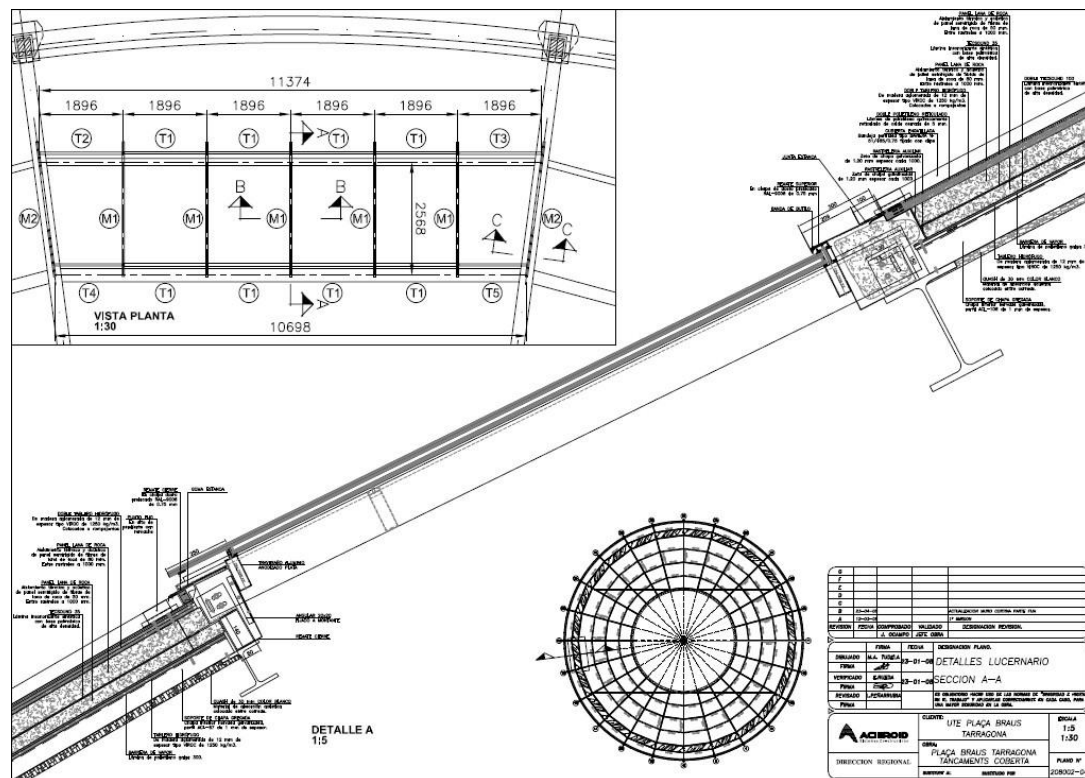
Corona:

Antecedentes: En agosto de 2010 se procedió al cambio de un cristal del óculo, que, aunque era del mismo tipo, forma y estaba situado en el mismo semioculo, no era el mismo que ahora ha roto. La rotura era también diferente, ya que presentaba fisuras cortas en las esquinas.
