# OBRES DE RENOVACIÓ DE LA IMPERMEABILITZACIÓ DE LES COBERTES DELS EDIFICIS DEL BAR I DELS VESTIDORS DE LA PISCINA MUNICIPAL

**T.M. CORBERA DE LLOBREGAT**

**SETEMBRE 2023**

# CONDICIONS D'EXECUCIÓ PER A LA RENOVACIÓ DE LA IMPERMEABILITZACIÓ DE LES COBERTES DELS EDIFICIS DEL BAR I DELS VESTIDORS DE LA PISCINA MUNICIPAL DE CORBERA DE LLOBREGAT

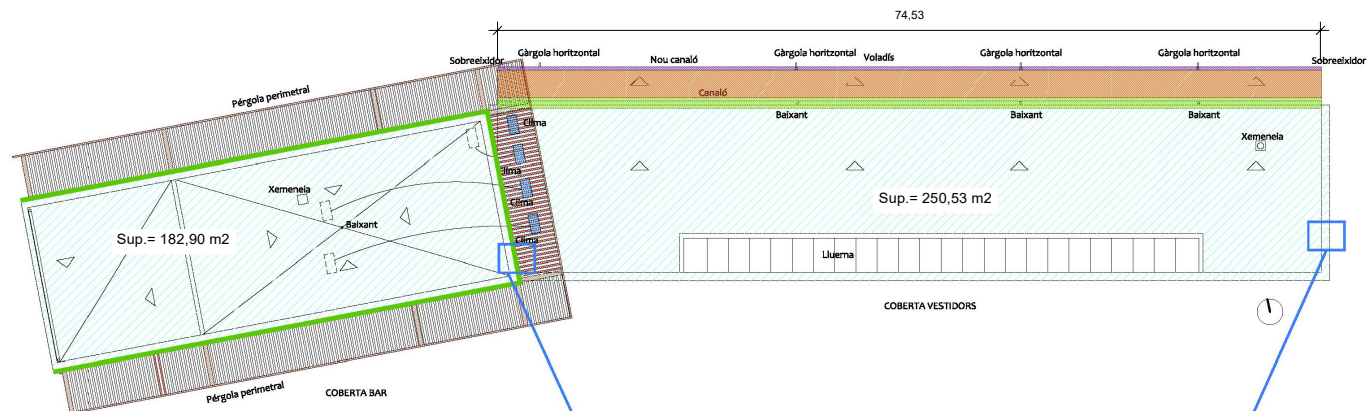
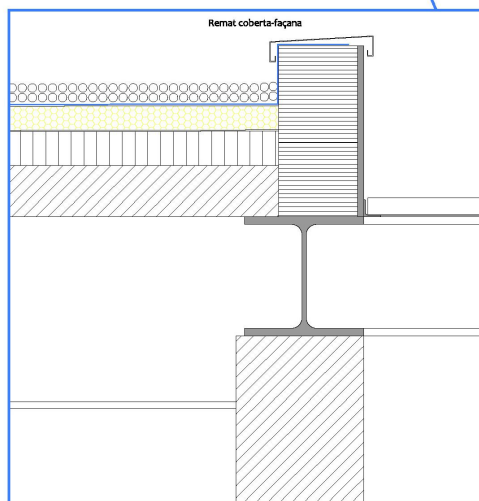
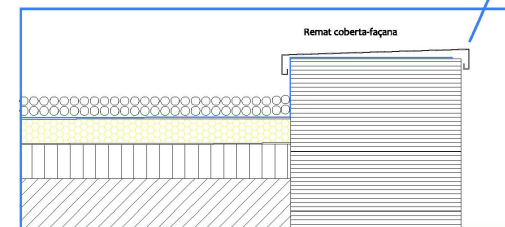
- Picat i extracció de revestiment de morter de ciment d'empit de coberta amb esquerdes i desprendiments de material. Nou revestiment de morter de ciment amb col·locació de maia de polietilè als canvis de material. Pintura apta per a exteriors, una capa de base i dues d'acabat

- Renovació integral de cobertes: Retirada per trams de remats de coberta, graves, geotextil, aïllament tèrmic i làmines impermeabilitzants fins a base de formació de pendents. Aplicació de nova impermeabilització remuntant fins a coronament amb façanes, xemeneies i trobades amb elements verticals, reposició d'aïllament tèrmic (renovació d'elements en mal estat), nou geotextil de protecció i recol·locació de graves. Nous remats coberta-façana
