CODI EXPEDIENT: EME230405

**INFORME TÈCNIC PER A LA CONTRACTACIÓ PEL PROCEDIMENT  
D'EMERGÈNCIA (art. 120 LCSP) DE LA REPARACIÓ DELS DANYS CAUSATS  
PER LES AVARIES ALS GRUPS SANT LLORENÇ.**

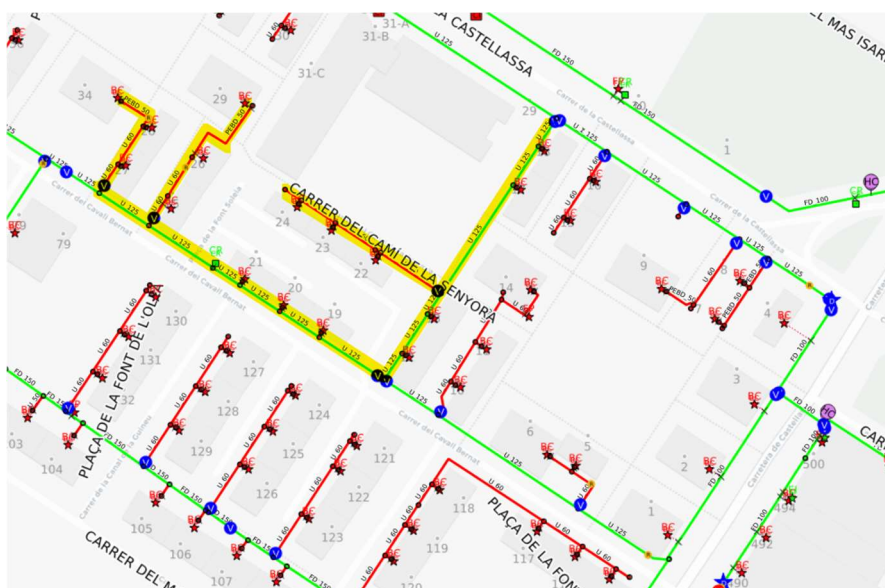
- a. La primera, anomenada *step testing*: Aquesta tècnica permet pre-localitzar la fuga i consisteix en sistematitzar ordenadament el tancament de polígons de tall del sector. Una vegada s'ha realitzat el tancament d'un polígon de tall, es comprova si s'ha reduït el cabal instantani aportat al sector; en cas negatiu es descarta la fuga dins del polígon; en cas afirmatiu es realitza un nou polígon de tall dins del mateix per anar estrenyent el cercle. Per recolzar aquestes tasques –i degut a la seva gran experiència– es va incorporar el Cap del Servei de Distribució de TAIGUA. El *step testing* es va iniciar a les 19:00 hores i va donar un primer fruit sobre les 23:00 hores. Això va permetre reduir el nombre de blocs afectats de 95 a 27. Posteriorment, circa 24:00 hores, encara es va poder reduir més el polígon de tall passant a 16 blocs afectats.

8. Posteriorment i davant de la impossibilitat de localitzar exactament la fuga, es va decidir executar una canonada provisional i connectar progressivament els 7 blocs que restaven. Per la realització d'aquesta obra es va disposar de 4 Oficials, 4 Peons, una màquina retroexcavadora i Maquinista, Encarregat d'Obres i Cap del Servei d'Obres. A les 18:23 es va donar servei al darrer bloc.
