**SERVEI DE MEDI AMBIENT  
CONSELL COMARCAL DE LA CONCA DE BARBERÀ**

**PLEC DE CLÀUSULES TÈCNIQUES PARTICULARS**

**Contracte d'obres: "REPARACIÓ DE L'ESPESSIDOR DE LA  
DEPURADORA D'AIGÜES RESIDUALS DE MONTBLANC"**

**EXPEDIENT: 2024\_MA0390**

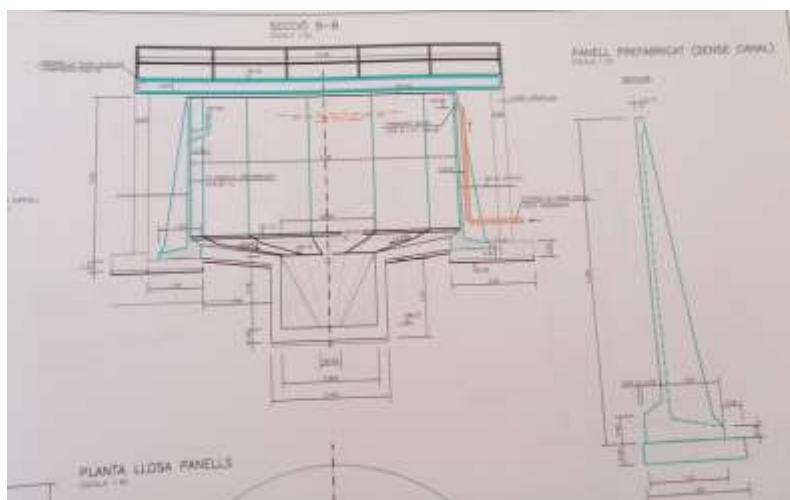
Figura 1: Plànol del disseny de l'espessidor.

L'espessidor de fangs és de 162 m<sup>3</sup> de volum, diàmetre de 7 metres i una profunditat cilíndrica de 4 metres. L'obra civil de l'espessidor és amb prefabricat de formigó, segons indica el plànol:

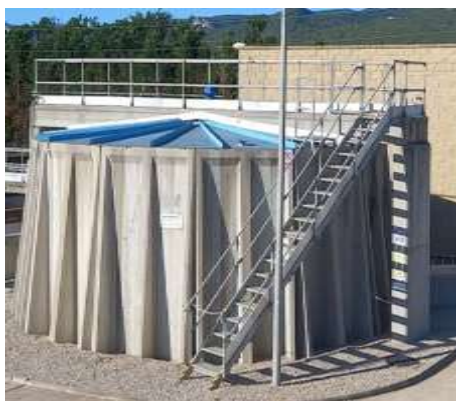
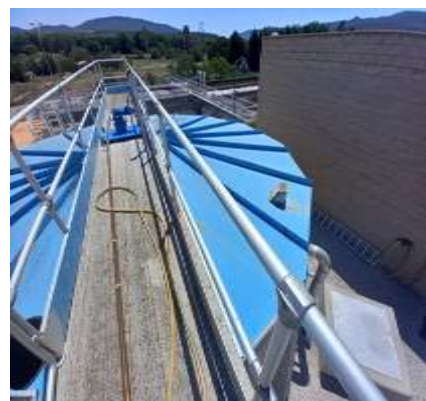
Figura 2: Recull fotogràfic de l'espessidor en funcionament.

En intentar accionar el sistema saltava per limitador de parell, això indica que un dels reductors treballa forçat i el reductor quadrat del mig presenta un soroll important, i s'opta per desmuntar el conjunt d'aquest reductor acoblat a l'inferior. Les dents del pinyó d'acoblament estan completament desgastats per tant no permeten correctament l'engrenatge. Es recarrega amb soldadura a planta i es lima i es torna a muntar el conjunt.

S'intenta posar en funcionament el conjunt però les pales no giren ja que no s'aprecia que l'eix doni voltes, i finalment s'ha de desmuntar el conjunt de la reductora d'esforç cicloïdal, llavors s'aprecia tots els rodaments i retens trencats i per això s'havia desacoblat de l'eix de les pales.

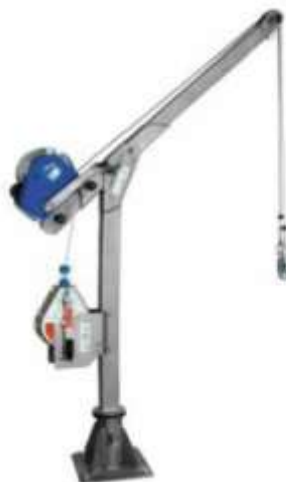
*Figura 8: Esquema del punt d'ancoratge per a la baixada dels treballadors.*

Montblanc. S'hauria d'accedir a l'interior de l'espessidor, per retirar el suport de les pales ancorat al fons. Degut a què és un espai confinat i no hi ha accés des de l'exterior, s'instal·la una bastida penjant que permet l'accés a l'interior amb seguretat i es col·loca un equip de rescat amb anticaigudes per protegir als treballadors: s'adquireix un equip tipus cantilever, amb base certificada que també permetrà elevar els materials i les eines que es necessitin a l'interior de l'espessidor, amb base certificada.
