Juny 2021

**Contracte de serveis per a l'Estudi Energètic de l'envolvent de l'Edifici del CAP Sant Ildefons, de Cornellà de Llobregat. Clau: E1.CAP-19266.**

ED2110005\_Informe Cap Sant Ildefons

**Estudi energètic de l'envolvent de l'Edifici del CAP Sant Ildefons, a Cornellà de Llobregat (Barcelona).**

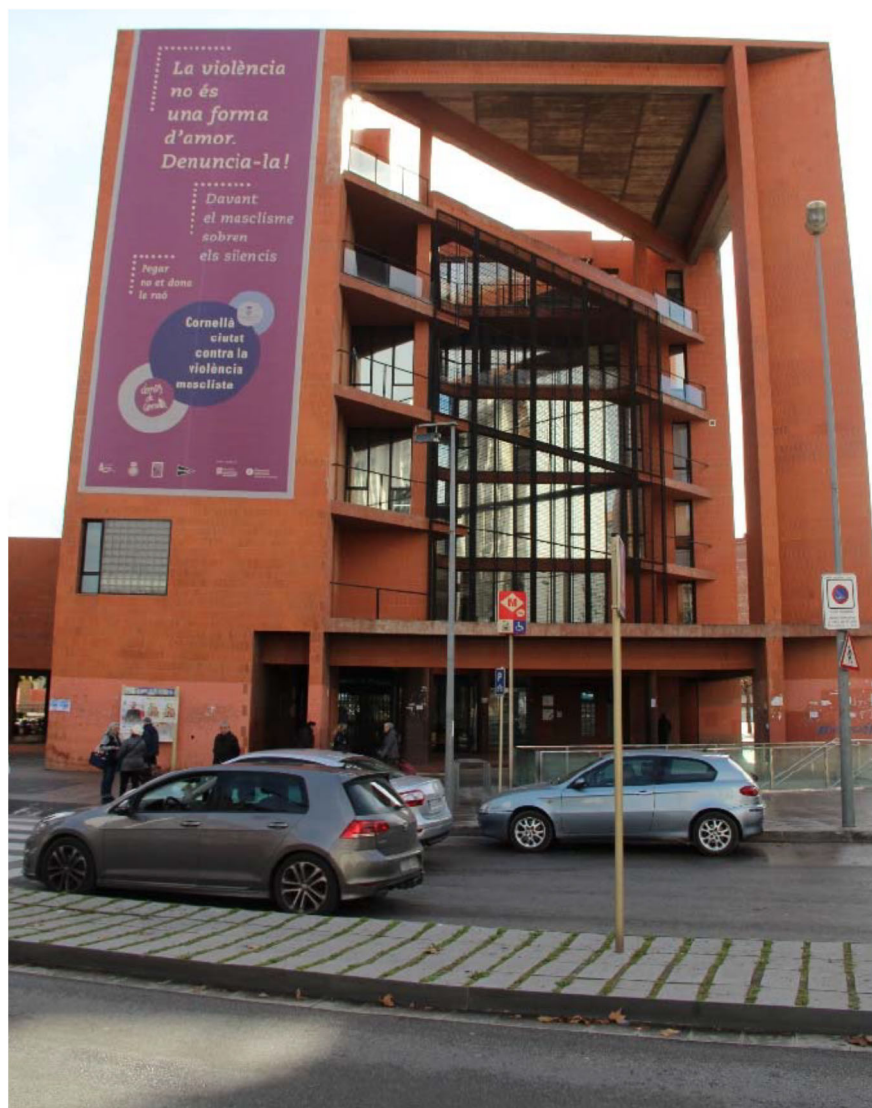
*Imatge nº1. Vista de l'edifici des de la seva zona d'accés, extreta de l'informe de l'Arquitecte Tècnic Xavier Fernández Moreno*

Pot apreciar-se en la imatge que s'acaba d'incloure que l'edifici té una volumetria molt singular, ja que disposa d'un gran porxo a tota l'alçada sobre el que s'obre la façana principal, que és la que presenta un grau de transparència més elevat. De fet, en realitat consta de dos blocs, el segon dels quals s'estén entre una i dues alçades, però que en aquesta vista queda pràcticament ocult pel primer i només s'intueix més que es veu al costat esquerra de la imatge.

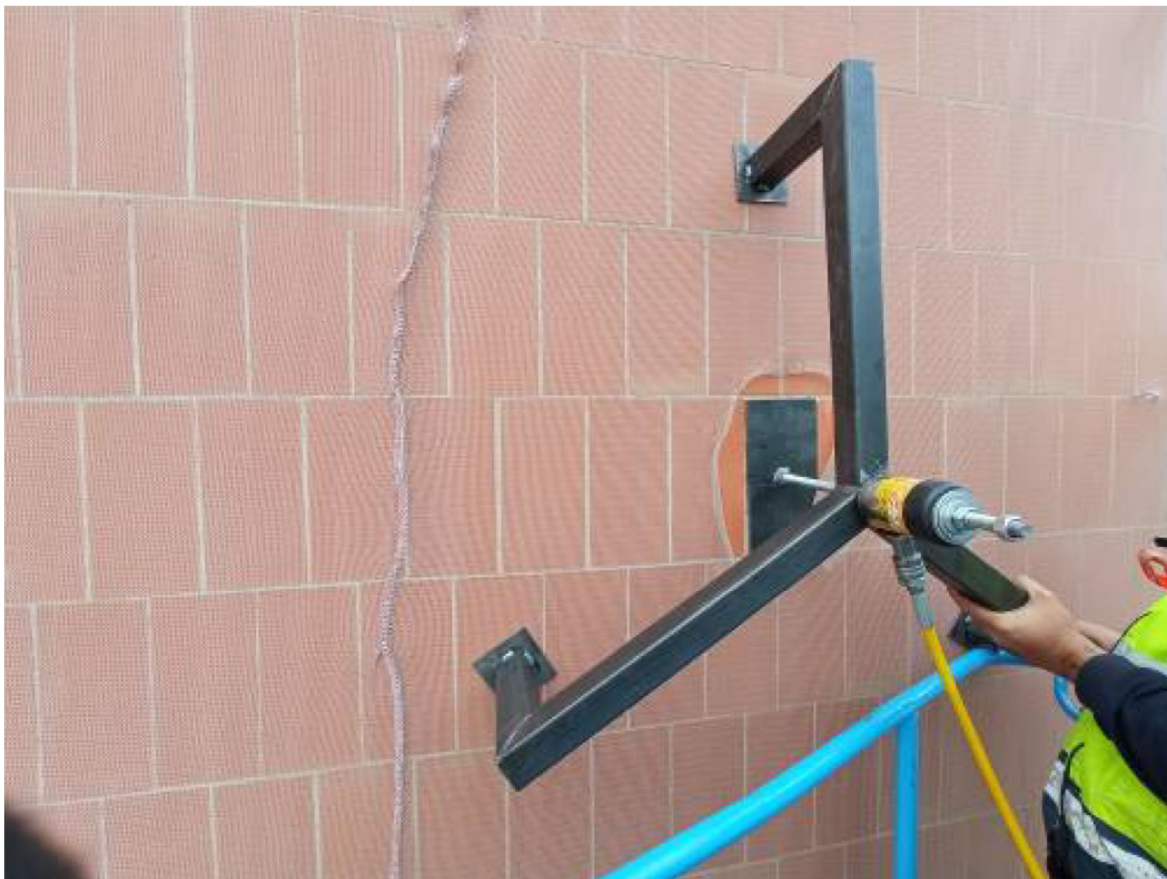
*Imatge nº 2. Mecanisme emprat per a la realització dels assaig d'extracció.*

El mecanisme utilitzat per l'assaig és el que es mostra a la figura nº 2 superior. Consisteix en un trípod que té una perforació al punt on es creuen les tres potes, a través de la qual s'insereix un rodó d'acer que ve soldat a una placa tanmateix d'acer d'identiques dimensions que la placa ceràmica que s'assaja i a la que prèviament s'ha fixat amb un adhesiu de base epoxídica. Un cop enfilat el rodó pel forat del trípod (tenint bona cura de que quedi totalment exempt respecte les parets del propi forat per evitar fregaments que distorsionin els resultats de l'assaig) se li acobla un gat hidràulic proveït del corresponent manòmetre, i es fa pujar la pressió del circuit fins que es produeix el trencament. Com pot apreciar-se en el conjunt d'imatges de la pàgina següent, les formes de trencament que es presenten són mol variades, depenent de quin era el grau de fixació, en el moment de l'assaig, de la placa ceràmica al mur de façana.

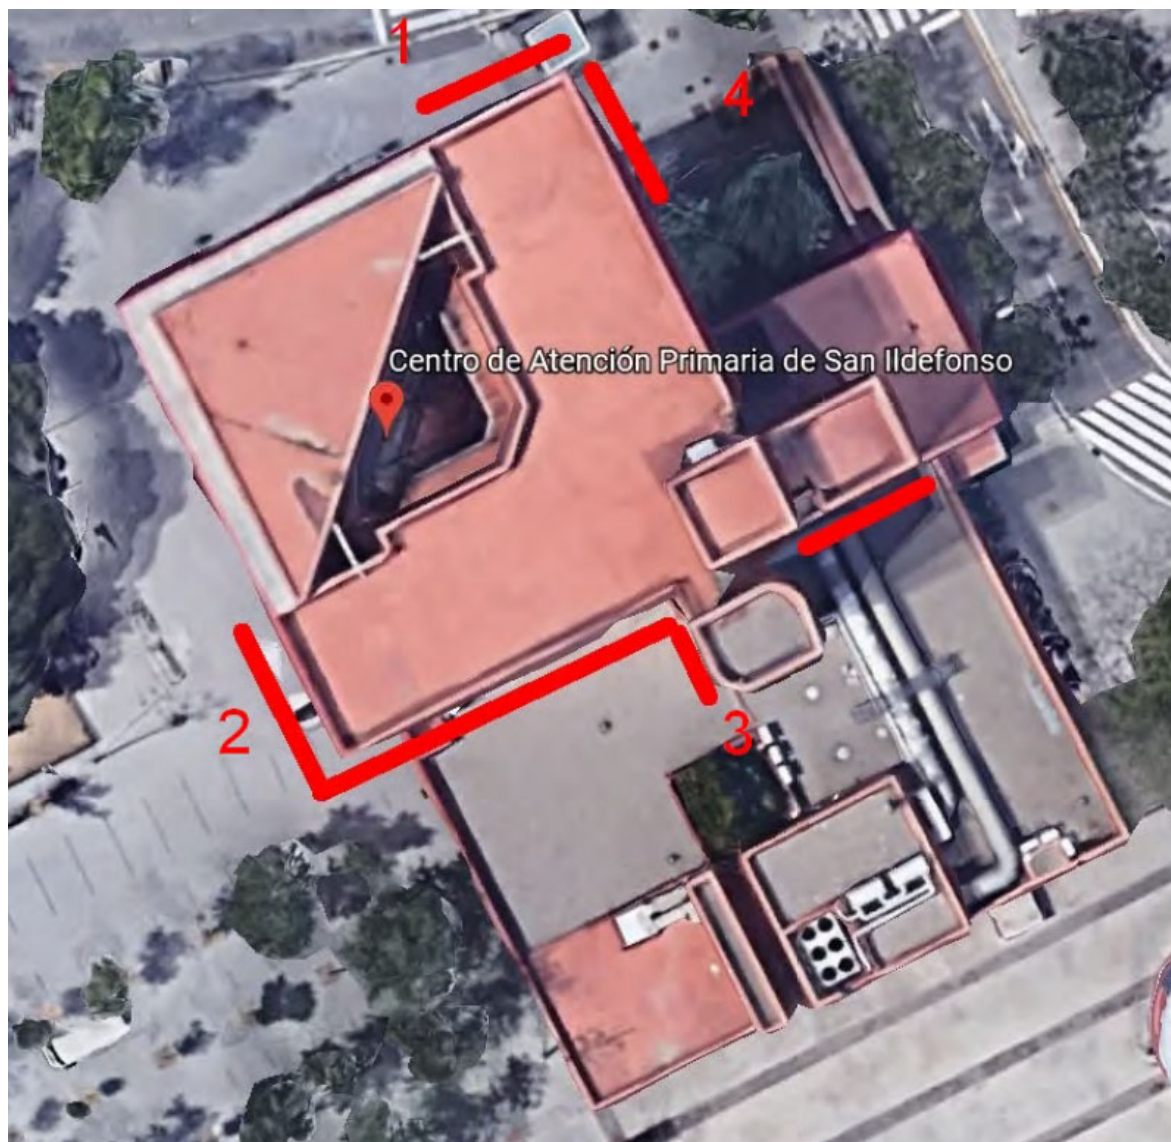
Cal fer notar que, de les dues primeres façanes, que delimiten lateralment el gran porxo a tota alçada, de planta triangular, d'accés a l'edifici, només resulta possible investigar amb aquesta tècnica els trams que tenen costat exterior i interior. Els paraments de la cantonada d'aquest porxo que estan exempts en tota la seva alçada, i que per tant estan exposats a l'ambient exterior en tota la seva superfície, no es poden veure afectats per fenòmens de conducció de calor a través d'ells, i per tant no poden experimentar els canvis de temperatura superficials dels que es val la termografia per a la realització de la diagnosi.

*Imatge nº 4. Fotografia en planta de l'edifici en la que es posiciona cadascuna de les quatre façanes del bloc en alçada.*
