Juliol 2022

Referència: 17436-07

## **Projecte Bàsic i Executiu de la Restauració dels enteixinats i paviments de fusta a l'Institut Verdaguer**

Parc de la Ciutadella de Barcelona s/n  
08003 Barcelona

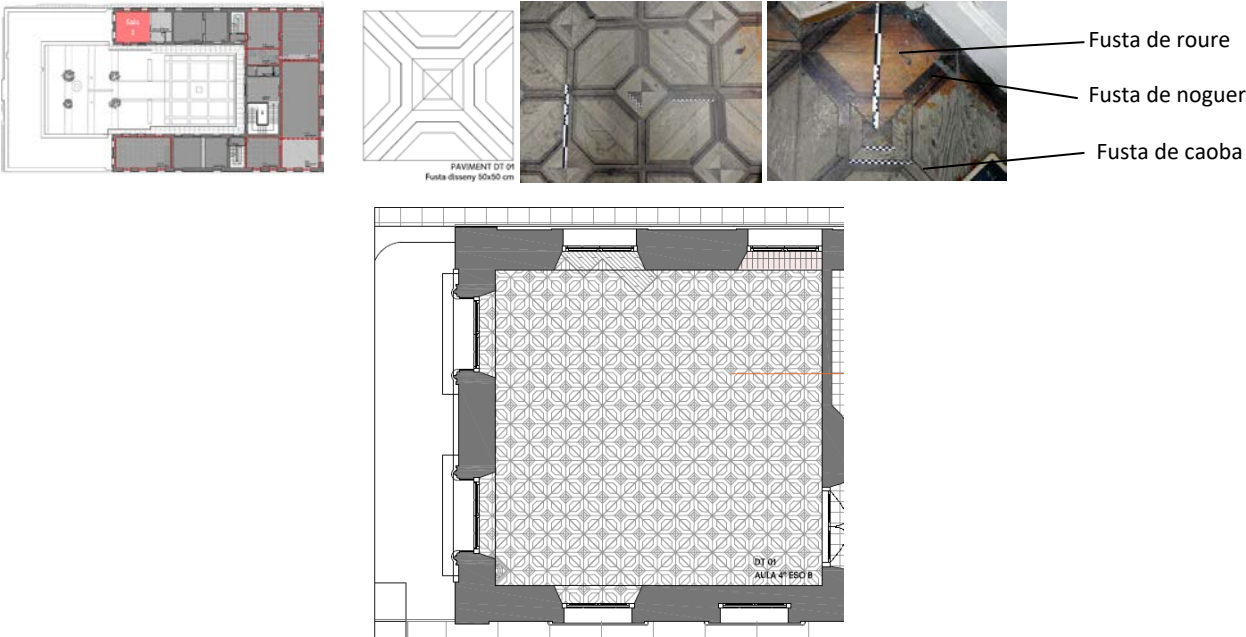
Paviment DT1 Planta Primera

*Materials i acabats* Aquest tipus de disseny de parquet està format per la combinació de les tres fustes anteriorment descrites, una més clara i més abundant (roure), una fosca (noguer) i una molt fosca de color xocolata negra (caoba americana) que es troba en forma de petits llistonets. En el cas de la sala 1, en alguns racons es conserva una capa de vernís el qual fa pujar la saturació dels colors; a la resta, aquesta capa ha desaparegut, ja sigui pel desgast de passar-hi o per l’actuació amb un polit mecànic força agressiu.

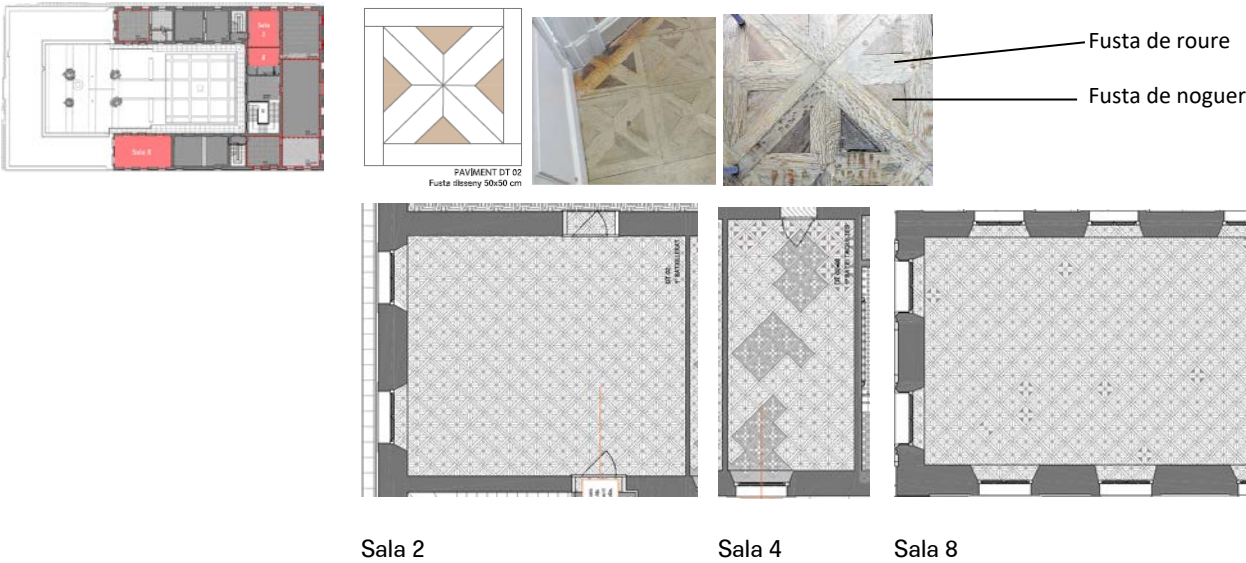
Paviment DT2 Planta Primera

*Materials i acabats* El paviment està format per un parquet constituït per la combinació de dues fustes, una clara (roure) i una més fosca (noguer), tal i com s’explica en les imatges. En el cas de la **sala 2**, només hi persisteixen restes d’una capa de vernís als racons, la qual, molt probablement, fou eliminada amb un polit mecànic i/o pel desgast de passar-hi. Altrament, es detecta que algunes peces triangulars de fusta presenten un color marró més fosc que la majoria, fet que suggereix que algunes peces van ser substituïdes en algun moment. En el cas de la **Sala 4** el vernís es troba més desgastat i no s’aprecien tant els canvis de color de les diferents espècies arbòries.

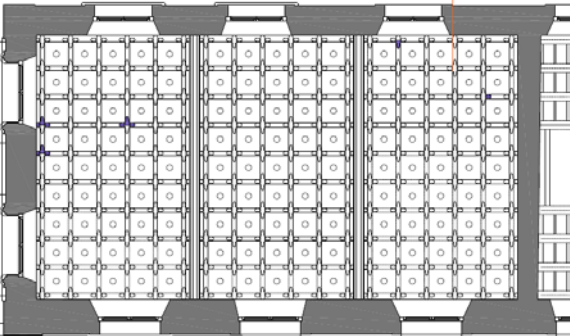
S'observa que 3 pinyes i fins a 9 fulles han desaparegut. En la imatge s'identifiquen marcades en lila, les decoracions perdudes. La hipòtesi sobre aquest despreniment no recau sobre la subjecció, sinó sobre l'acció antròpica. Haurien caigut com a conseqüència de l'impacte d'objectes (esborradors de pissarra, dels que es veu la marca que han deixat). Aquests impactes haurien causat el trencament de la peça d'escaiola i el despreniment de petits fragments.

Plànol de la ubicació dels elements despresos. Font Arquitectura Genís Planelles

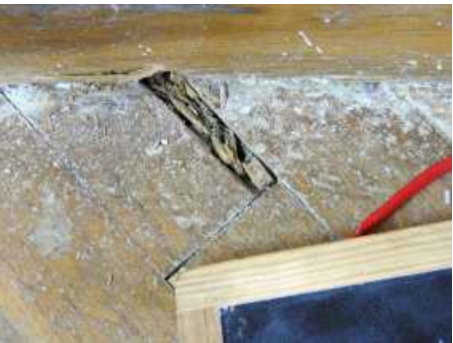
En totes les sales de la planta primera s'observen pèrdues puntuals de petits fragments d'alguna de les tres fustes que conformen els diferents tipus de paviments de fusta descrits en l'apartat anterior. En alguns casos aquestes pèrdues afecten a una part important de la composició quadrada que configura el mosaic.

Imatges d'una de les pèrdues de material Font Patrimoni 2.0

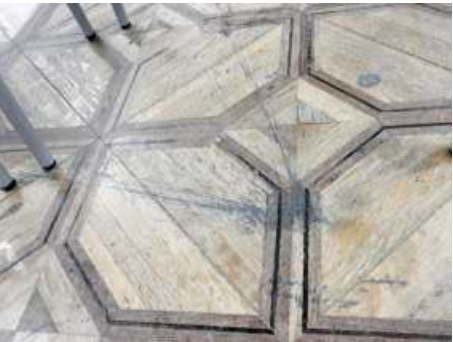
S'han detectat en les sales 1, 3 i 4 de la primera planta. Es tracta de sales en les que s'hi han efectuat diverses reparacions com a conseqüència de la pèrdua puntual de material. Els moviments provocats per aquestes pèrdues i reparacions serien la causa més probable per aquesta lesió.

Imatges d'una zona bombada del paviment. Font Arquitectura Genís Planelles.

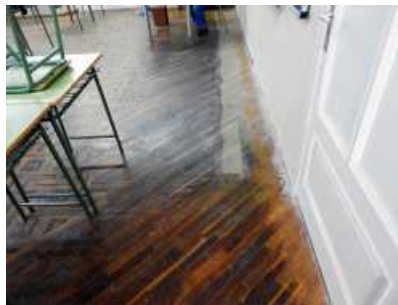
Algunes zones del paviment de les sales 1, 3 i la totalitat de la sala 6 han estat substituïdes per un paviment més senzill format per llates d'un sol tipus de fusta. Aquestes zones que són fruit de reparacions parcials de diferents etapes, es consideren una excrecència ja que han fet que es perdi la retícula compositiva del mosaic.

Imatges del paviment substituït. Font: Arquitectura Genís Planelles.

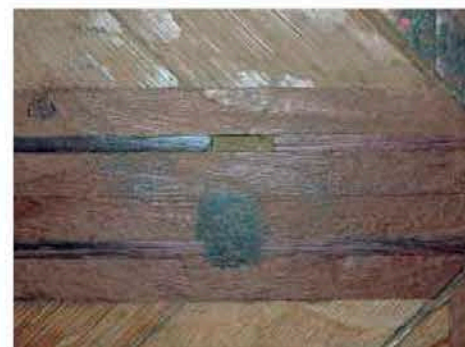
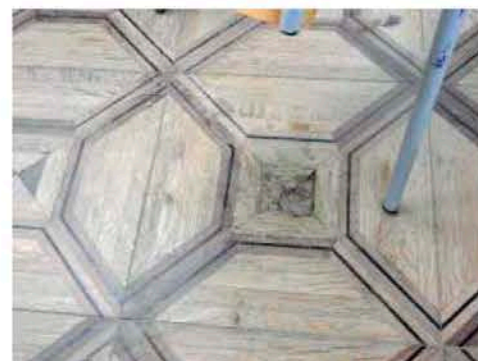
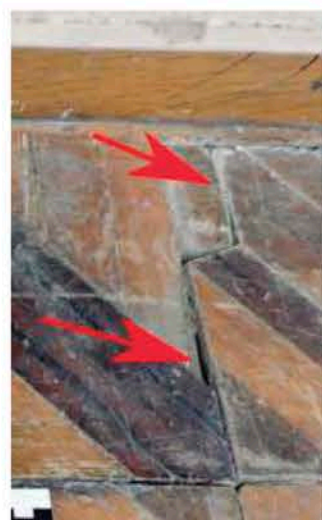
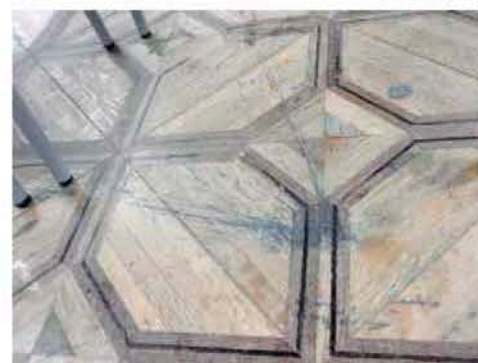
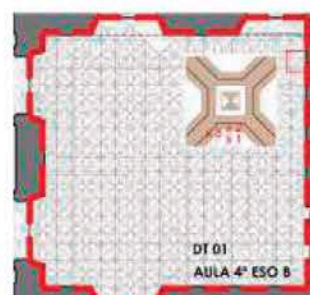
#### DT01 (Sala 1)

És sols als racons on es conserva una capa de vernís el qual fa pujar la saturació dels colors; a la resta, aquesta capa ha desaparegut, ja sigui pel desgast de passar-hi o per l'actuació amb un polit mecànic força agressiu. D'altra banda, pel que fa a l'estat de conservació s'observen,

principalment, algunes taques de tinta, xiclets enganxats, pèrdues d'alguns petits fragments de fusta, bombaments i obertura de juntes.

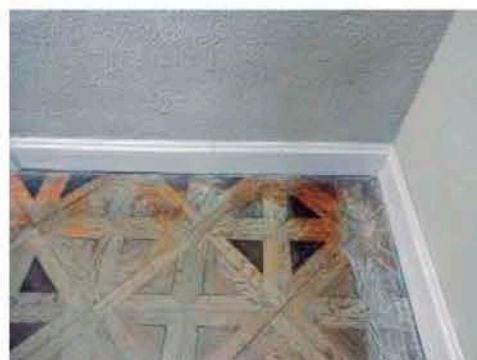
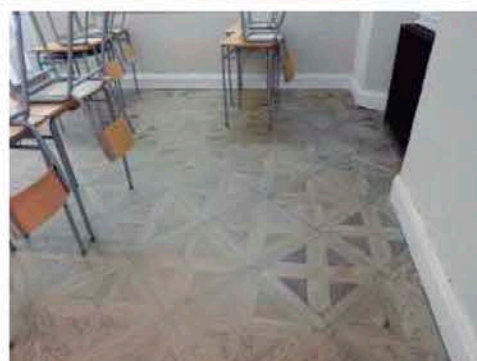
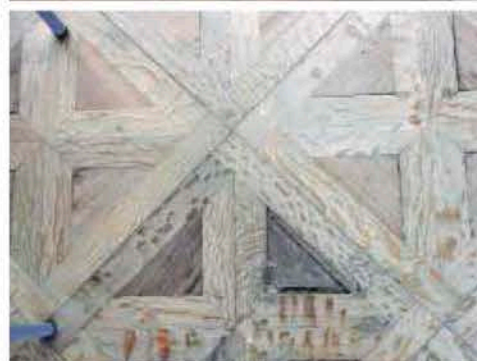
#### DT 02 (Sala 2)

Aquesta sala de 1a planta actualment allotja una de les classes de 1r de batxillerat. El paviment està format per un parquet constituït per la combinació de dues fustes, una clara (roure) i una més fosca (noguer). També s'observa que només persisteixen restes d'una capa de vernís als racons, la qual, molt probablement, fou eliminada amb un polit mecànic i/o pel desgast de passar-hi. Altrament, es detecta que algunes peces triangulars de fusta presenten un color marró més fosc que la majoria, fet que suggereix que algunes peces van ser substituïdes en algun moment.

L'estat de conservació general és força bo. No obstant això, es detecten algunes pèrdues de peces de fusta (totals o parcials).

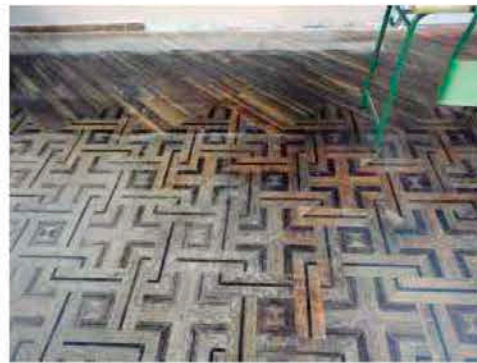
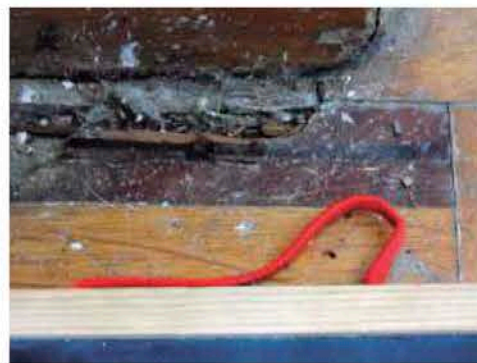
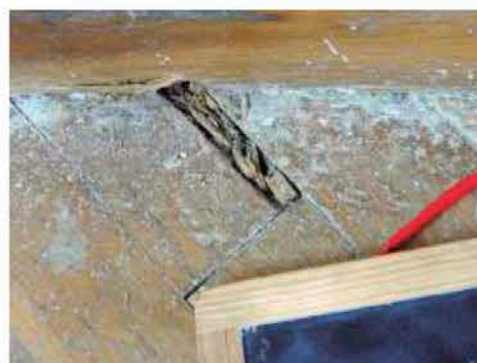
# DT 04 (Sala 3)

Actualment, aquesta sala allotja l'altra de les classes de 1r de batxillerat. En aquest cas, existeixen dos tipus de paviments: la major part de l'aula està coberta per un parquet que combina les tres tipologies de fusta, mentre que la zona pròxima a la pissarra (on antigament hi havia una tarima) mostra un paviment més senzill format per llates d'un sol tipus de fusta. Novament, només les zones més protegides o arraconades presenten una capa de vernís que fa pujar la saturació dels colors.

L'estat de conservació del paviment és bo. Nogensmenys, es detecten algunes peces amb pèrdua parcial de material, sobretot als límits de la sala, alguns petits bombaments i ratllades, segurament producte d'arrossegar taules, cadires... Finalment cal esmentar les diferències de color de les fustes a la zona de la pissarra, provocat per la presència o absència dels dos vernissos superficials que es poden observar.

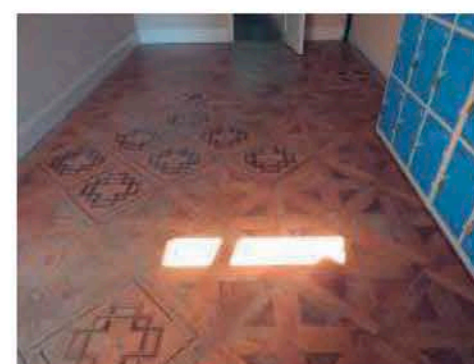
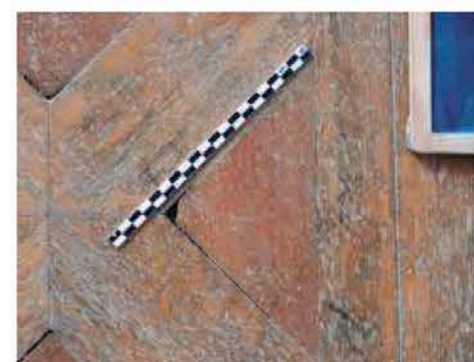
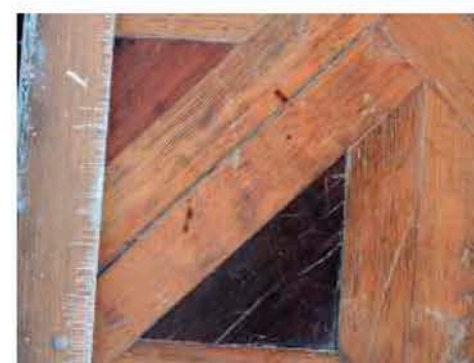
### DT 02-03 (Sala 4)

Aquesta sala allotja les taquilles dels alumnes de 1r de batxillerat. En aquest cas, el paviment està format per combinació d'unitats quadrades de dos dissenys de parquet diferents i distribuïts aleatòriament. Es tracta d'unitats quadrades aprofitades dels paviments existents a la sala DT 04 (Sala 3) i a la DT 03 (Sala 5), motiu per el qual no han estat mostrejats.

No s'observen importants desperfectes, sols desgast de la capa de vernís, ratllades i algunes petites pèrdues de material. Es detecta la presència de peces triangulars amb dues tonalitats de fusta. Aquest es deu a la substitució d'algunes d'aquestes peces per altres d'una fusta de color més fosc, com també passa a la sala DT 02.

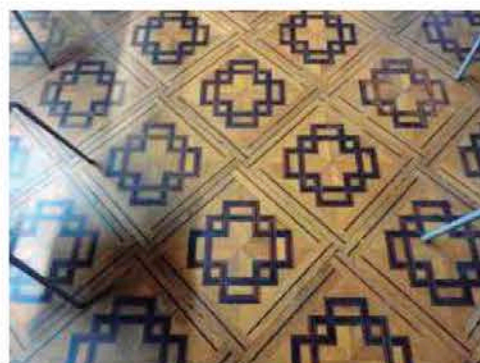
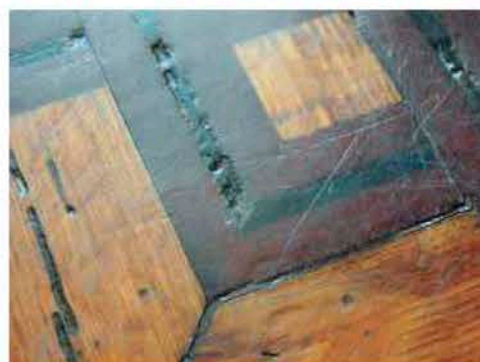
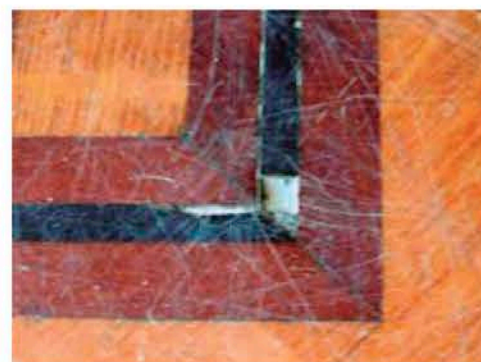
### DT 03 (Sala 5)

un disseny en el qual es combinen les tres fustes, roure (clara), noguer (fosca) i caoba (molt fosca). En aquest cas, el parquet es troba en bones condicions, conservant en la seva totalitat una capa protectora de vernís. No obstant això, s'observen petites pèrdues de material, sobretot en el cas dels llistons de fusta de caoba.

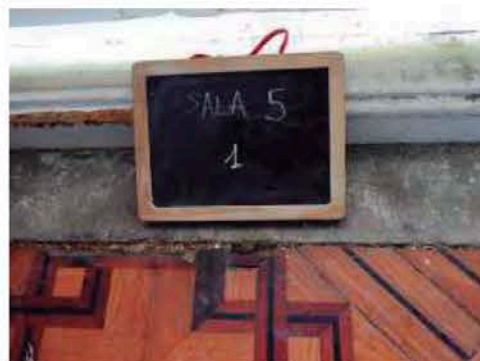
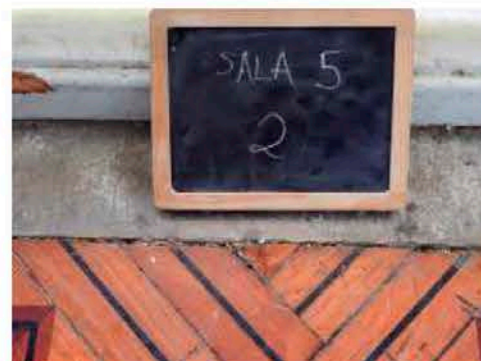
Adicionalment, en els límits del parquet amb les portes del balcons, es detecten petits bombaments, pèrdues de material i juntes obertes plenes de brutícia entre la fusta i la pedra.

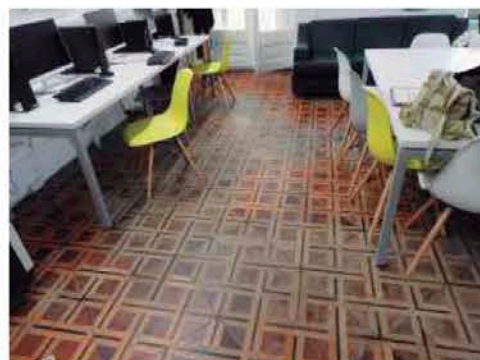
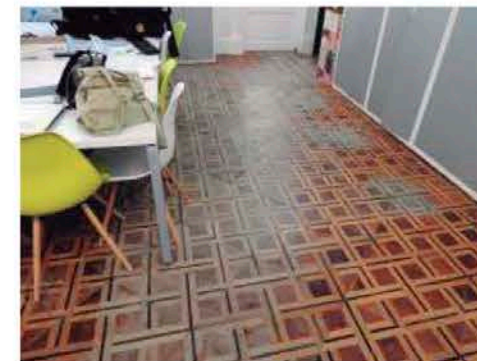
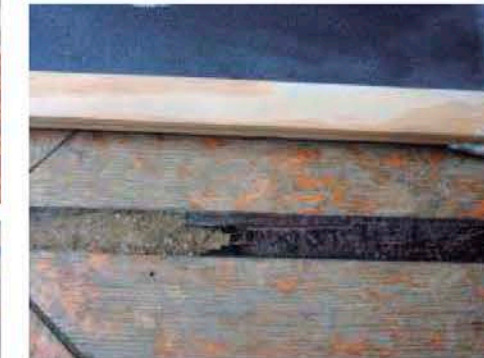
**DT 05 (Sala 7)**

És la sala professors. El disseny del parquet és format per combinació de les tres fustes, roure, noguer i caoba. En aquest cas és evident que la capa de vernís s'ha desgastat, sobretot a les zones de pas o en

zones on sovint les potes de les cadires hi freguen. D'altra banda, es detecten petites pèrdues de fusta.

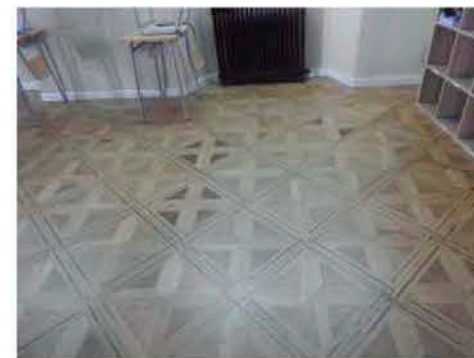
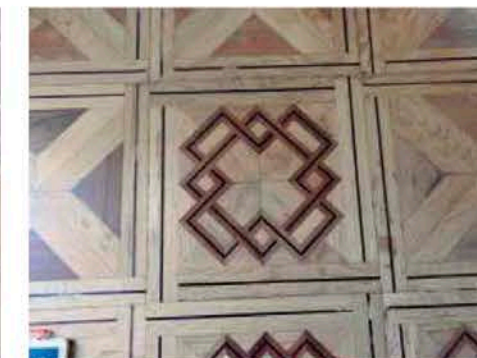
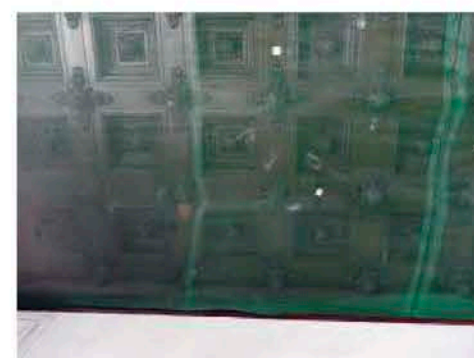
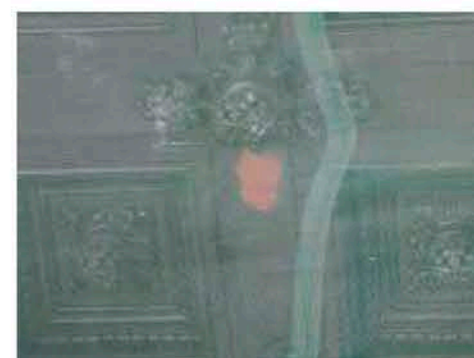
que corresponen al mateix disseny que el del parquet de la sala d'actes (DT 03). En aquest cas doncs, al ser dos tipus de parquets ja estudiats en sales anteriors no s'ha mostrejat. L'estat de conservació és bo i no es detecten danys significatius, a excepció d'alguna petita pèrdua de fusta i ratllades.

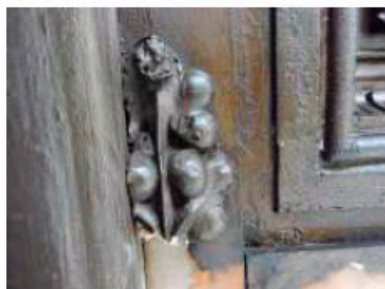
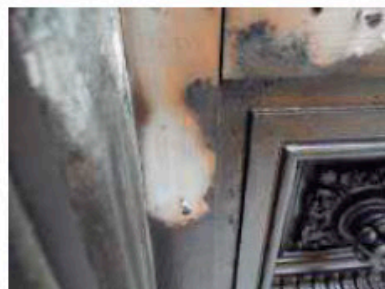
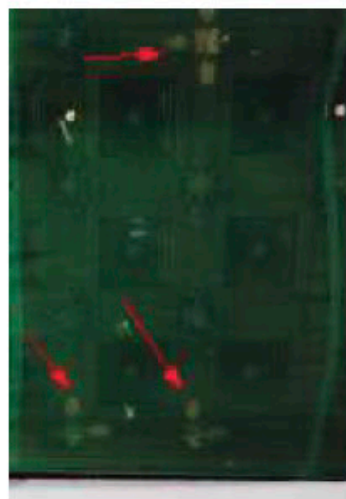
A part de les bigues de fusta que forma l'entramat, el material formador dels elements decoratius és escaiola. Durant la inspecció efectuada s'ha pogut veure que, almenys les pinyes situades als encreuaments, estan subjectes amb cargols amb cabota plana; n'hi ha un a cada una de les 4 fulles de cada element.

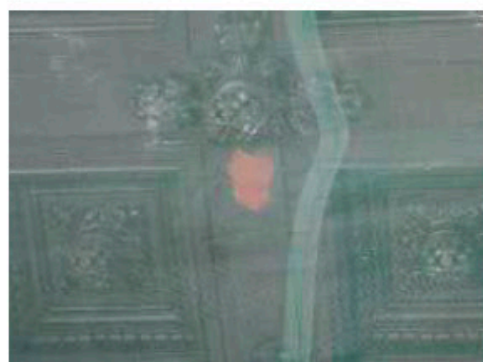
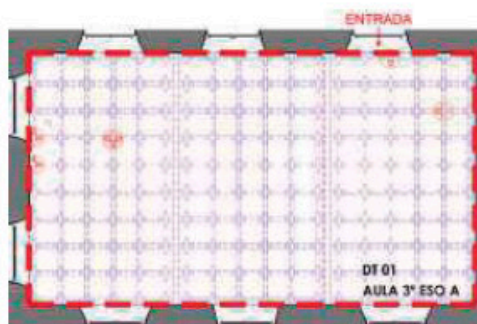
S'observa que 3 pinyes i fins a 9 fulles han desaparegut. A la figura adjunta es poden observar, marcades en vermell, les decoracions perdudes. En principi, aquests elements són estables i el perill de desprendiment espontani sembla raonablement baix. No obstant això, si un objecte és llençat amb certa energia i impacta amb algun d'ells (per exemple un esborrador de pissarra), és possible que la peça d'escaiola es trenqui i que se'n desprenguin alguns fragments. Probablement, això és el que va passar amb les peces desaparegudes abans de col·locar la xarxa protectora que hi ha actualment.

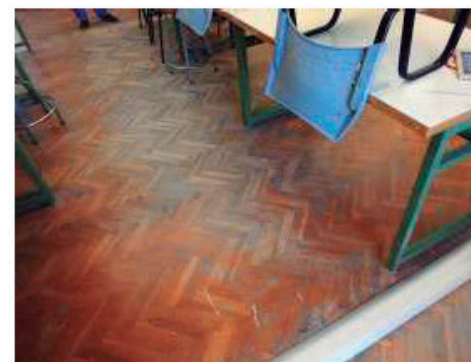
## DT08 (Planta 2)

En aquesta planta s'hi allotgen tres sales (un magatzem, un laboratori i la sala de música) totes elles amb el mateix paviment. Es tracta d'una sola tipologia de fusta, de color clar amb llatges de fusta en forma d'espiga. El color del paviment és força saturat degut a la presència d'un vernís aplicat a la superfície que en contraposició amb les zones on ha patit un desgast superficial, la fusta és mate.

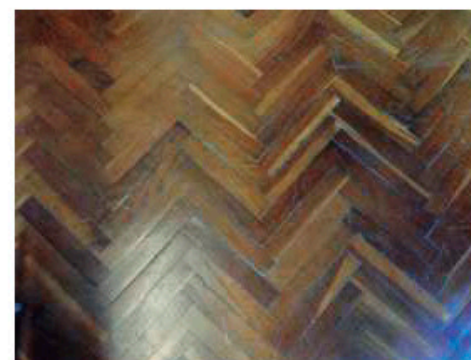
En general el parquet és força continu al llarg dels diferents àmbits que enllaça aquest paviment, a excepció de la falta d'algun dels llistons.

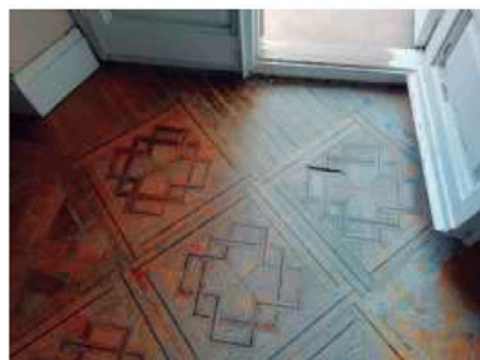
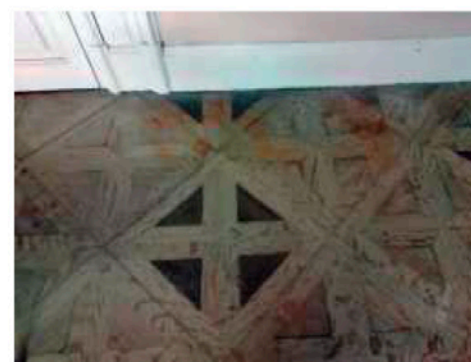
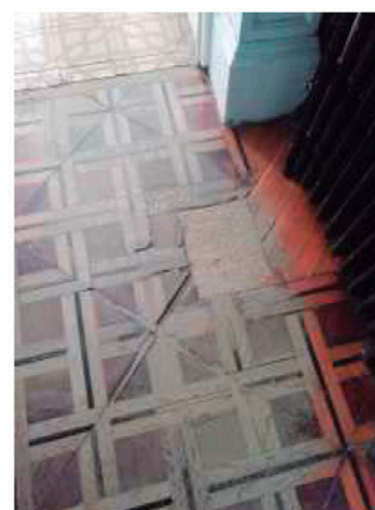
Com s'ha comprovat, en general, es distingeixen 4 patologies principals en els diferents paviments: pèrdua de petits fragments d'alguna de les tres fustes descrites, zones amb bombaments, juntes obertes i ratllades (més visibles en els parquets que conserven la capa de vernís) i taques (sobretot quan no existeix la capa de vernís). Llevat d'aquestes incidències,

l'estat de conservació és acceptable i els paviments són utilitzables per als usos previstos.

buits de paviment. Per aquesta raó, no es proposa la reubicació dels paviments a la recerca de patrons de distribució uniformes i es recomana mantenir l'estat actual tot millorant-ne les condicions d'ús. Amb aquest criteri, seguidament es proposen possibles solucions a seguir durant la restauració dels referits paviments.

En el cas de pèrdua de petits fragments, es proposa la restitució del volum perdut amb el mateix tipus de fusta amb les dimensions requerides. A poder ser aquestes substitucions s'haurien de dur a terme amb la que correspongui de les tres espècies arbòries anteriorment esmentades. Si això no fos possible, és altament recomanable utilitzar fusta de característiques organolèptiques, texturals i mecàniques semblants. La col·locació d'aquests empelts de fusta es farà havent sanejat prèviament el lloc de col·locació i fixant al seu lloc amb una cola adhesiva apte per a tal fi com cola animal per exemple.

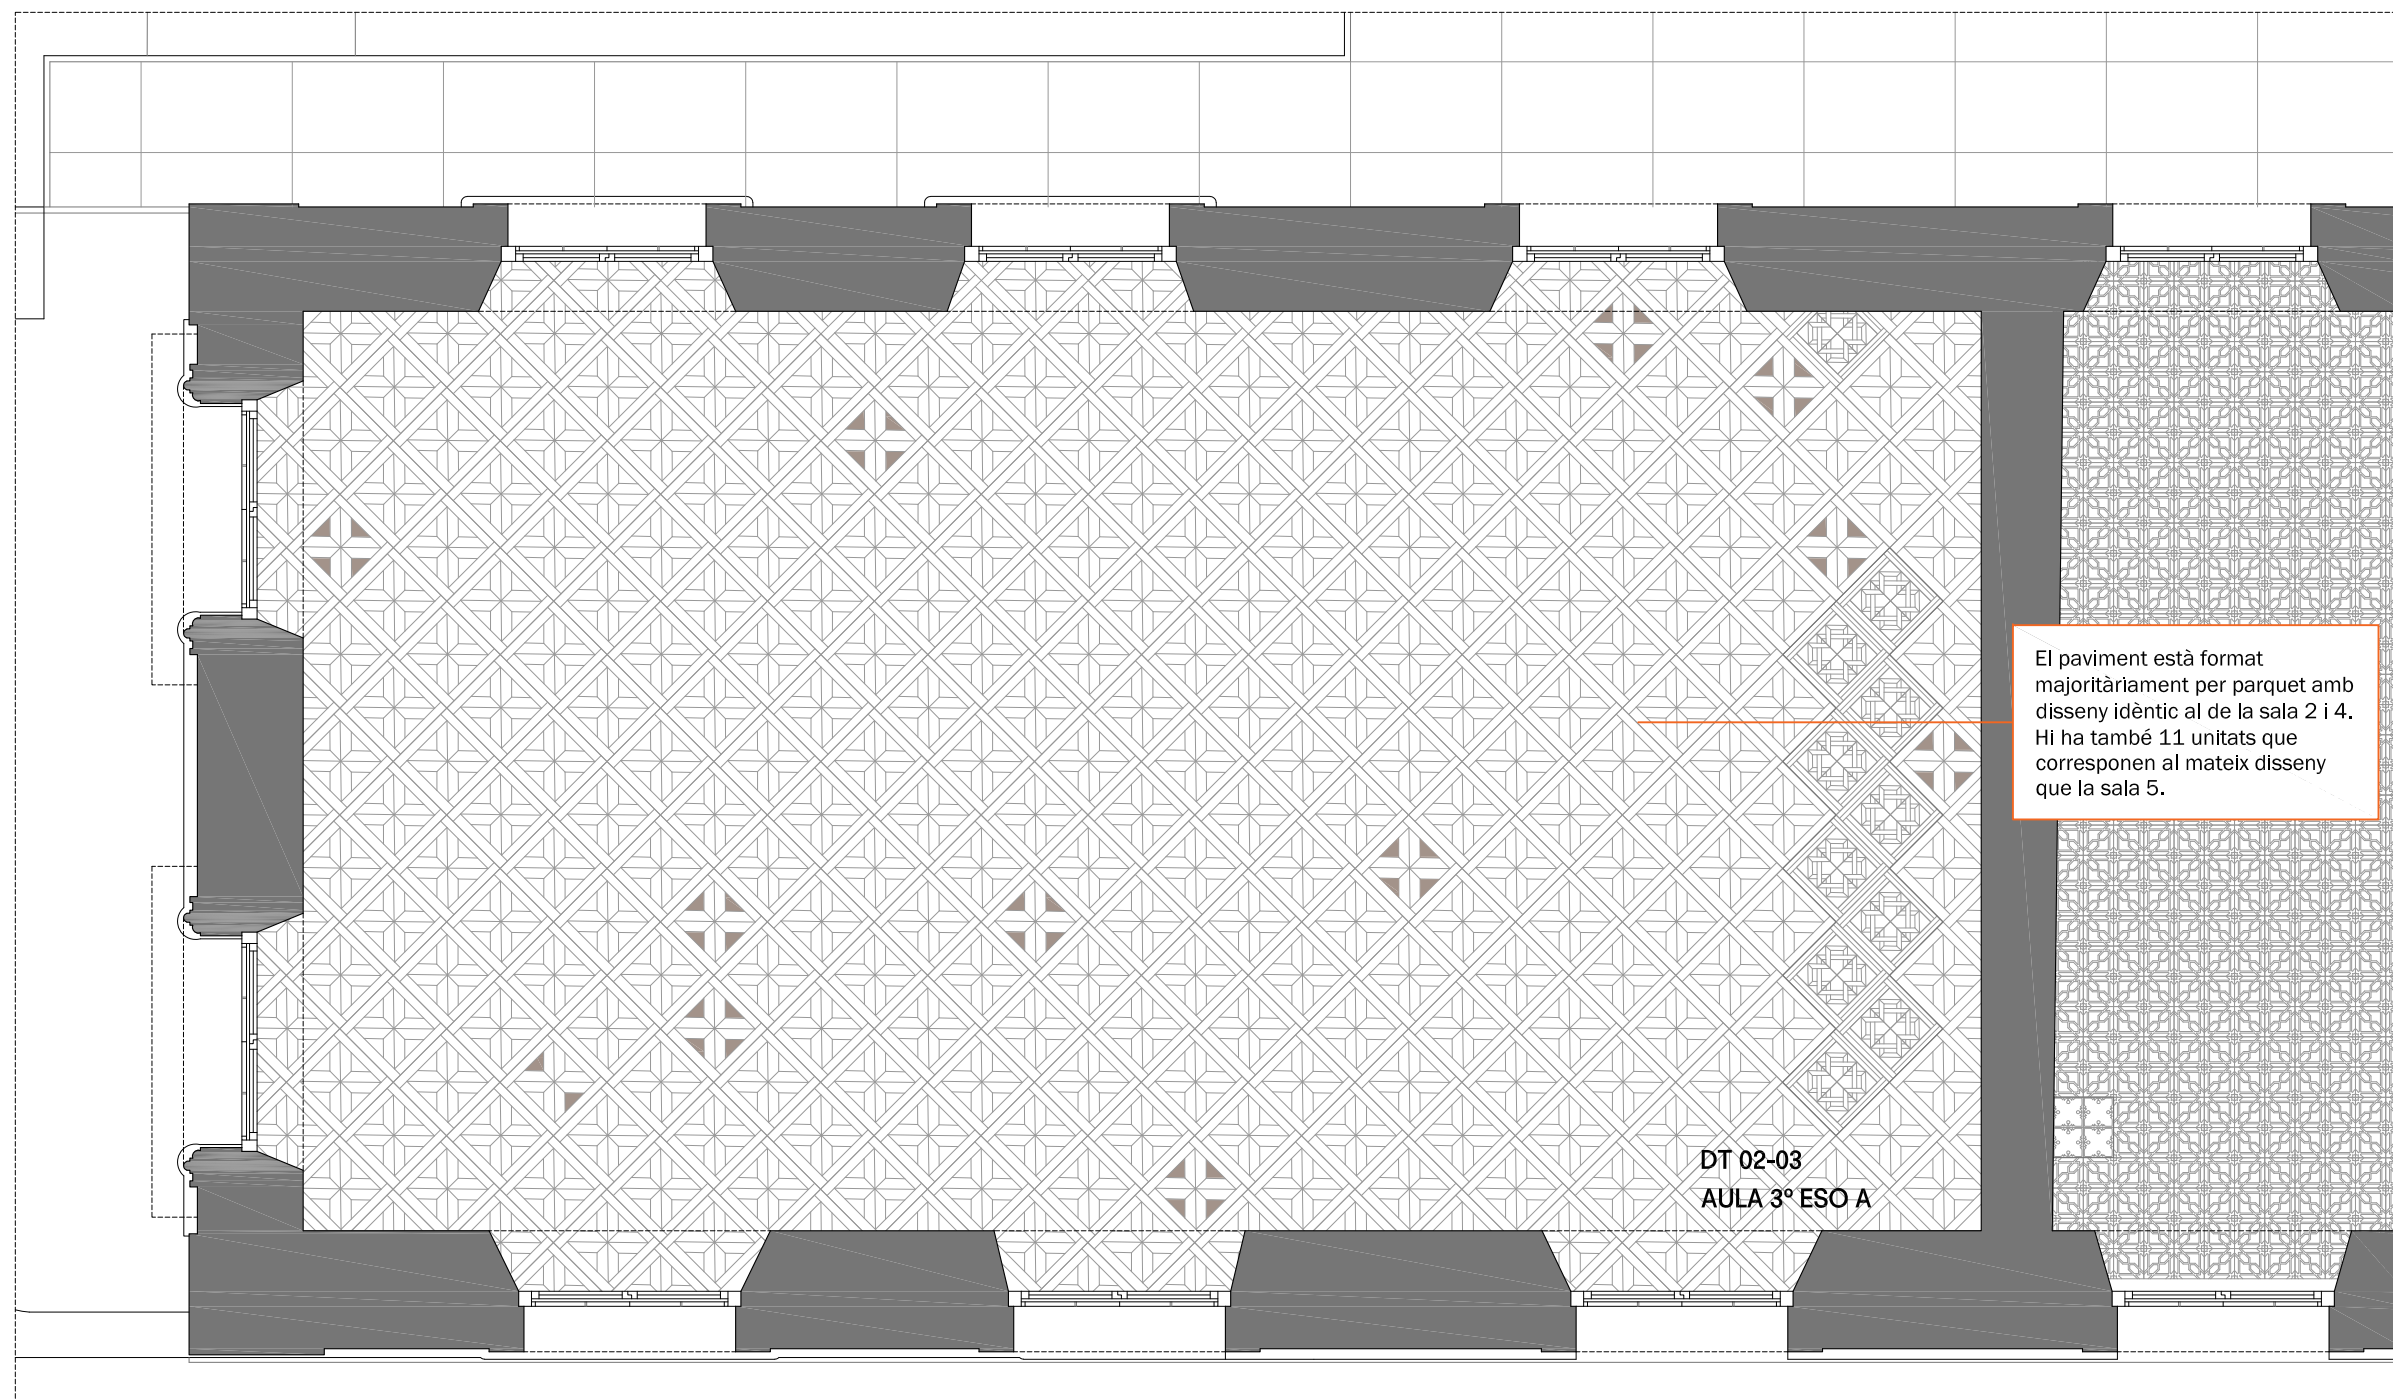
El paviment està format  
majoritàriament per parquet amb  
disseny idèntic al de la sala 2 i 4.  
Hi ha també 11 unitats que  
corresponen al mateix disseny  
que la sala 5.

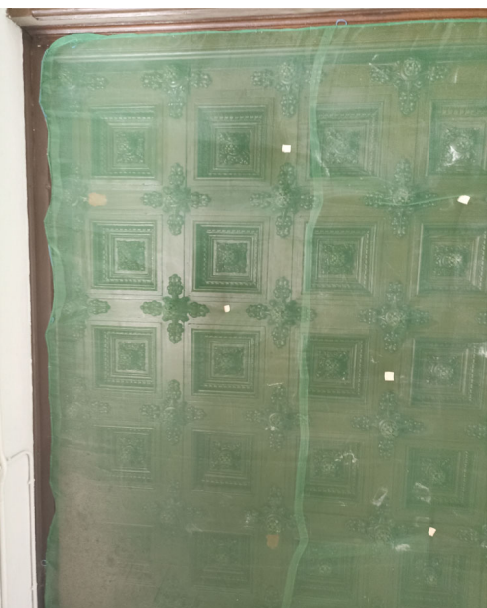
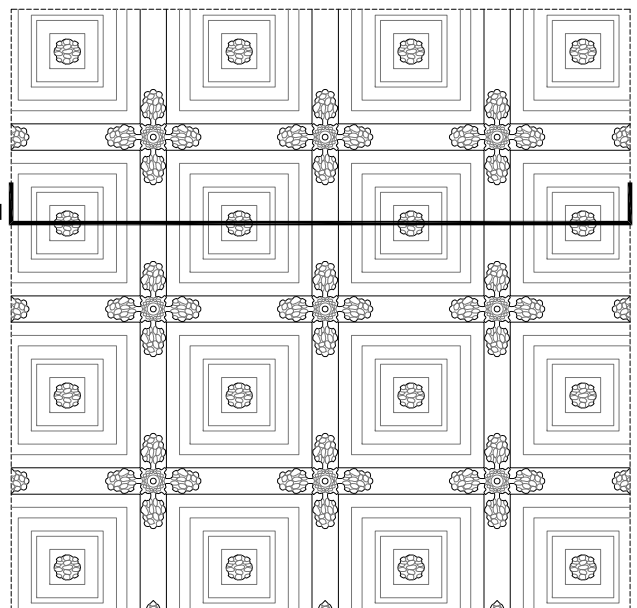
SC01

El sostre està format per un teginat de color fosc i uniforme. Consta d'una estructura de bigues de fusta formant un entramat quadrícula on cada requadre està ocupat per plafons enfonats, decorats i amb una pinya que penja del centre. En cada intersecció entre dues bigues perpendiculars també hi ha ancorada una pinya amb 4 fulles disposades cada 90°.

El material formador dels elements decoratius és escaiola. Les pinyes situades als encreuaments, estan subjectes amb cargols amb cabota plana.

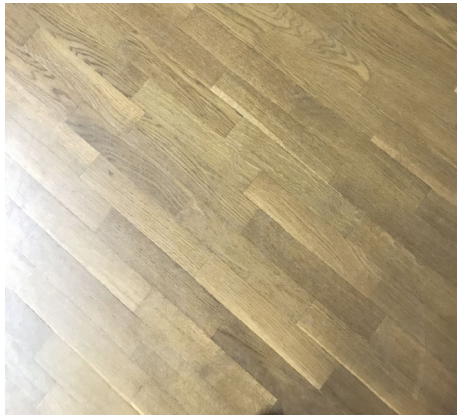
El paviment de parquet és relativament modern i es troba en molt bon estat de conservació.

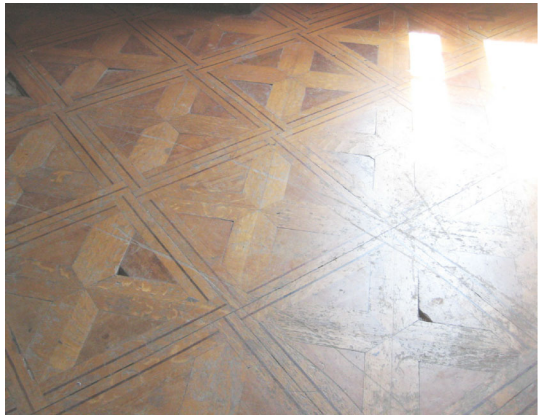
L'estat de conservació és bo i no es detecten danys significatius, a excepció d'alguna petita pèrdua de fusta i ratllades.

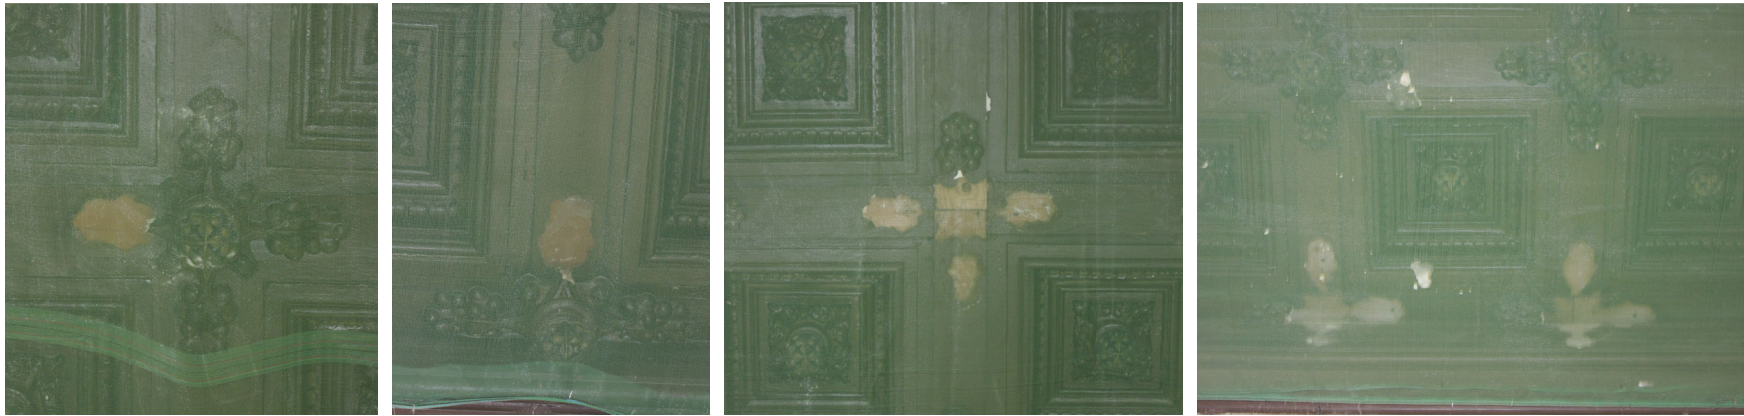
S'observa que han desaparegut pinyes i fulles.  
A les imatges adjuntes es poden observar les decoracions perdudes.
