**Estudi de la viabilitat tècnica i econòmica de la rehabilitació de l'estructura i la impermeabilització de l'edifici del Mercat Municipal de Vic**

**Data:** 11/12/2023

**Emplaçament:** Vic, Osona (BARCELONA)

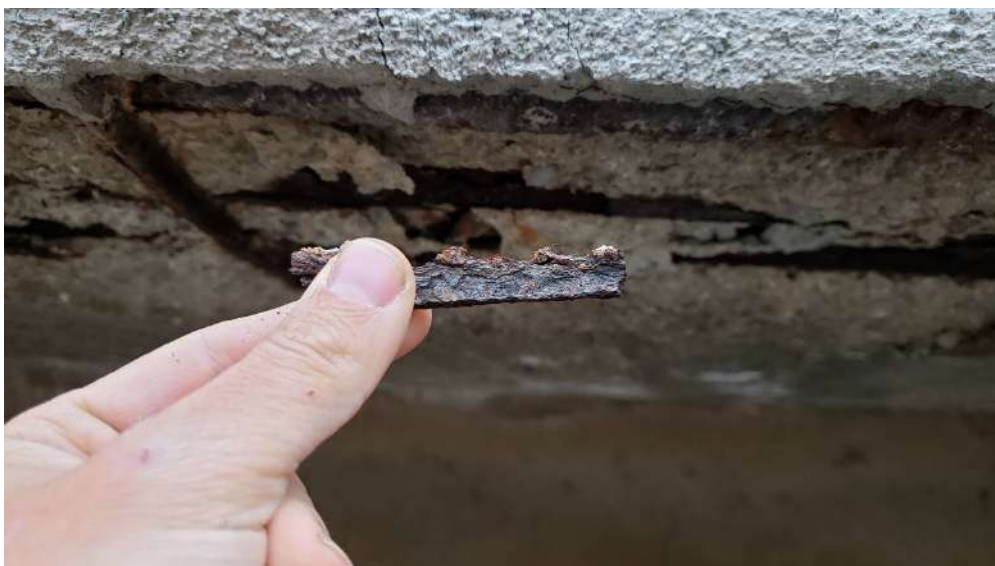
*Armadura completament oxidada rampa est forjat inferior primer tram*

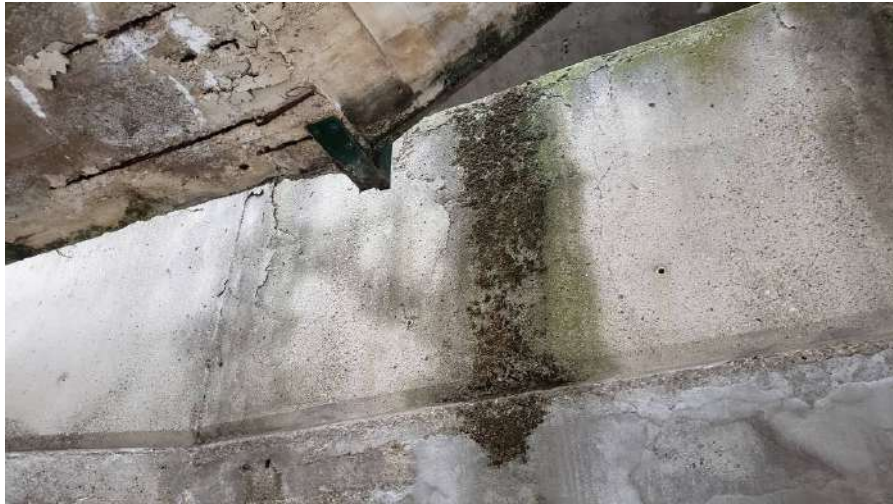
*Oxidació i caiguda recobriments llosa escala est*

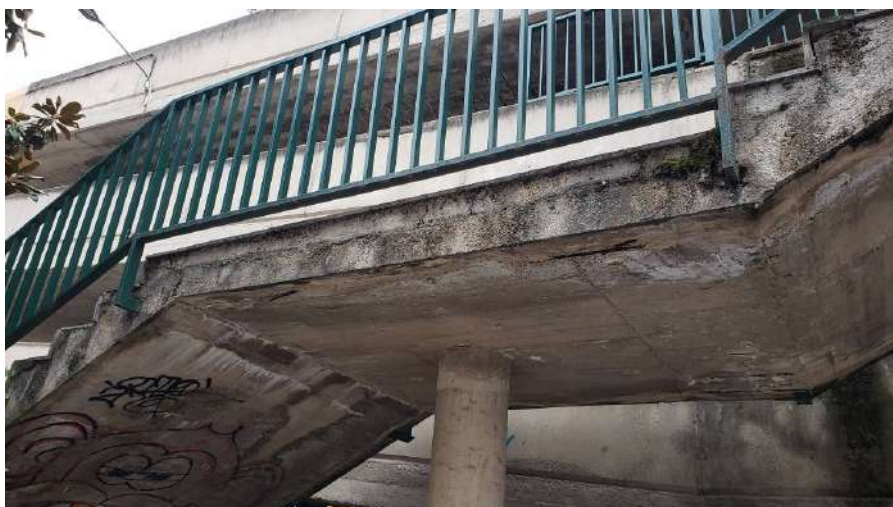
*Oxidació armadures i humitats escala est*

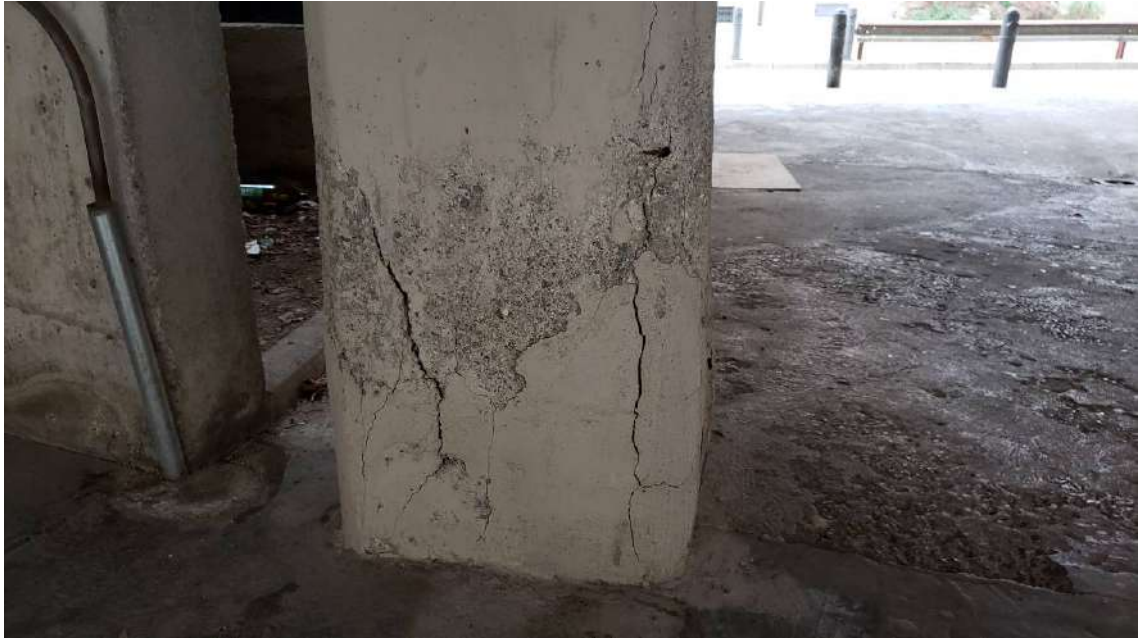
*Oxidació armat longitudinal l'arrencada pilar zona est*

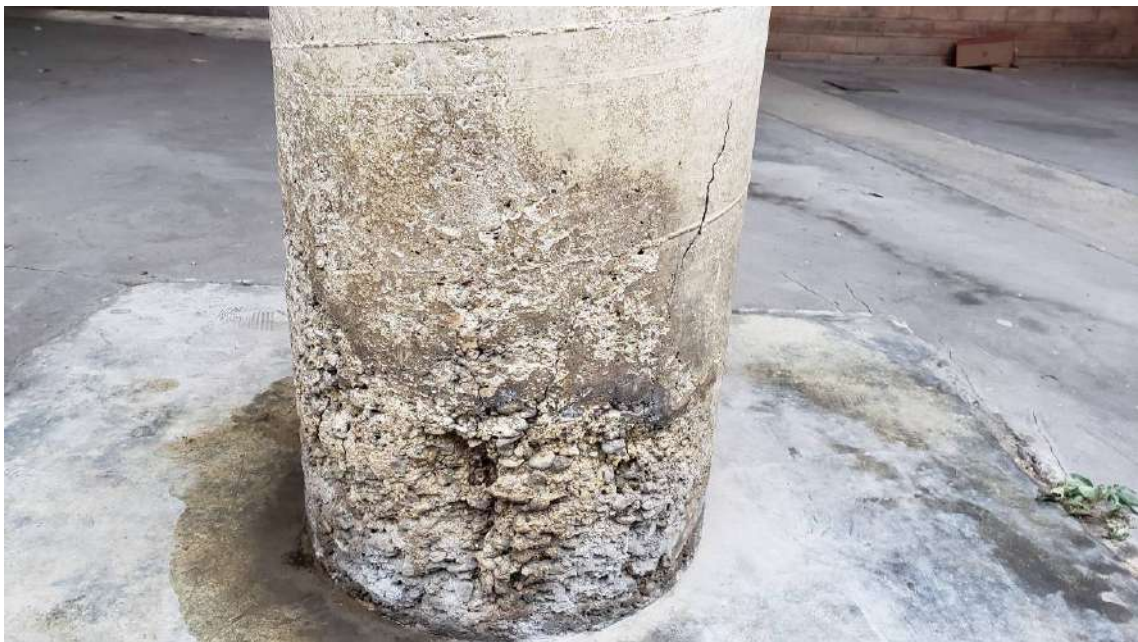
*Disgregació formigó original pilar i oxidació armadures pilar escala est*

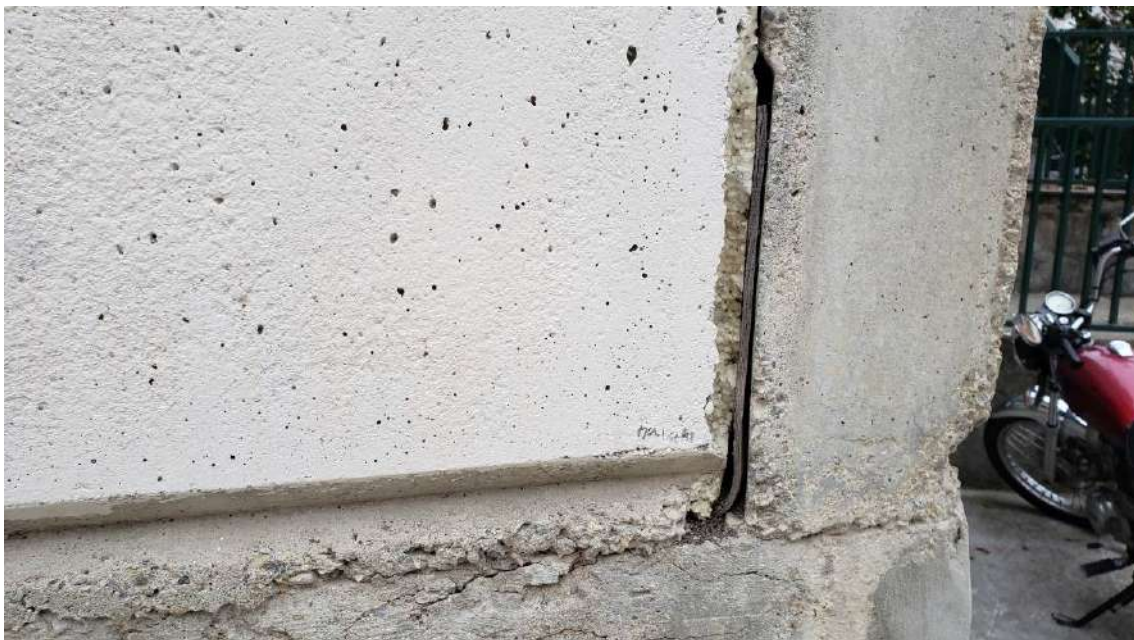
Puntualment existeix en el primer tram de rampa un paviment de formigó afegit que amaga possiblement una làmina impermeable que es va posar a posterior, però que no es va estendre a la resta de la rampa probablement per no incrementar la càrrega morta:

*Detall làmina rampa de vianants est primer tram reparat*

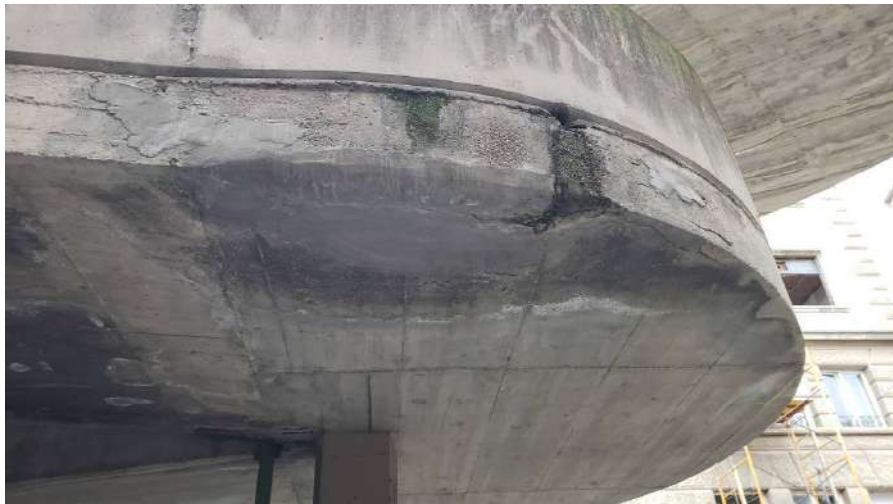
*Oxidació i humitats rampa oest de vianants i reparacions antigues*

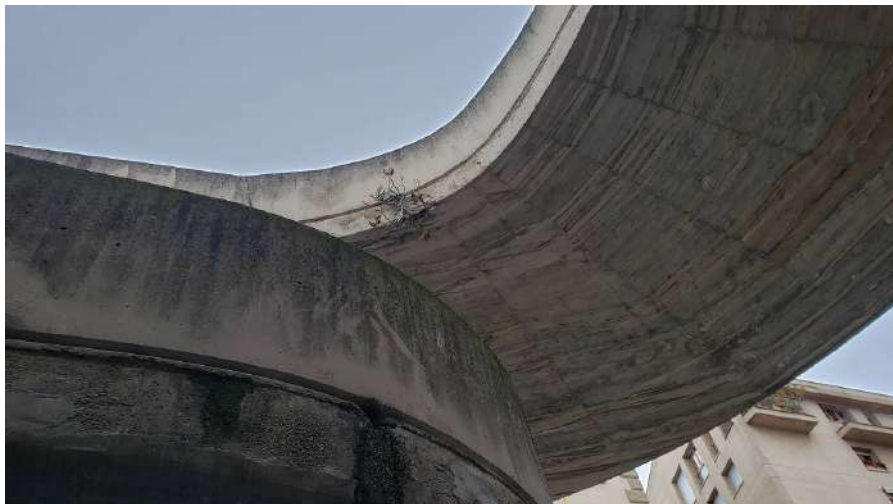
*Oxidació i humitats rampa oest de vianants, inclòs vegetació*

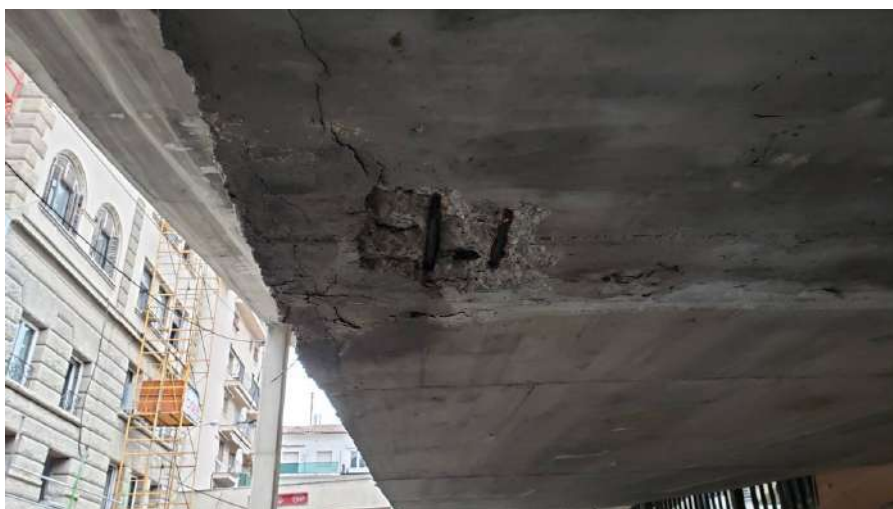
*Oxidació armat inferior llosa rampa de vianants oest*

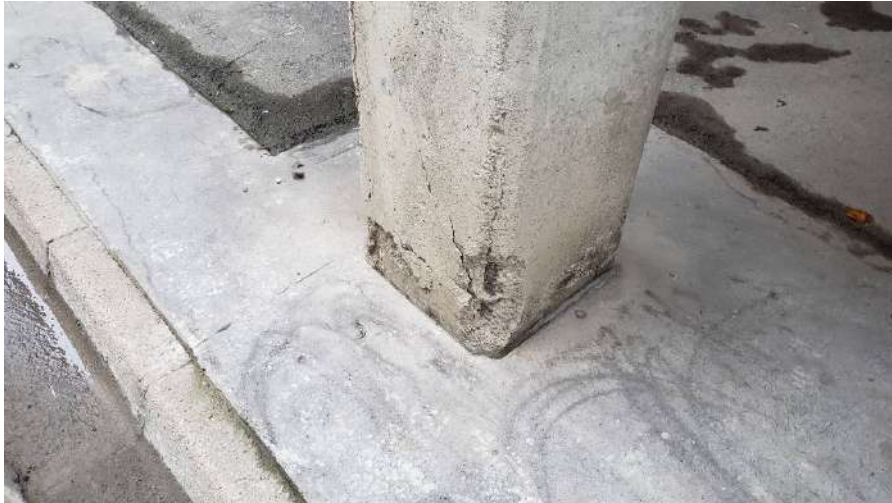
*Oxidació armat longitudinal i estrebat l'arrencada pilar zona oest*

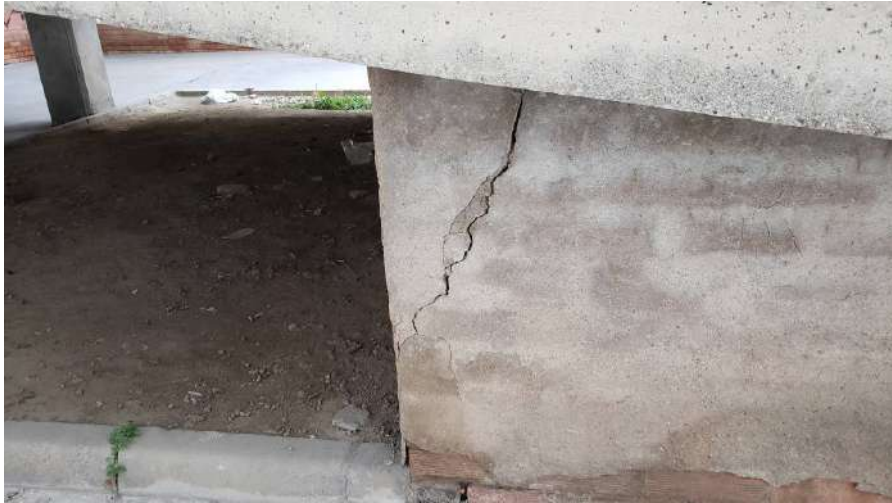
*Esquerdas en tancaments obra de fàbrica rampa de vianants est inferior*

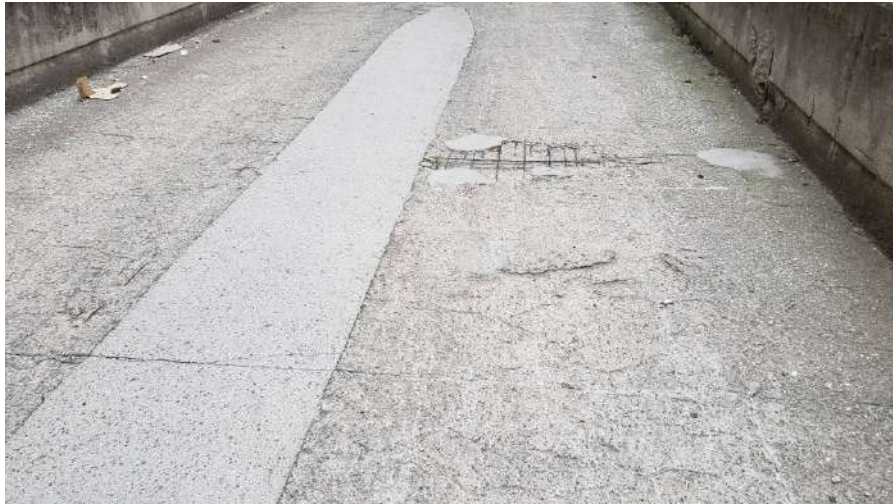
*Armatures vistes en rampa cotxes oest per abrasió i escàs recobriment.*

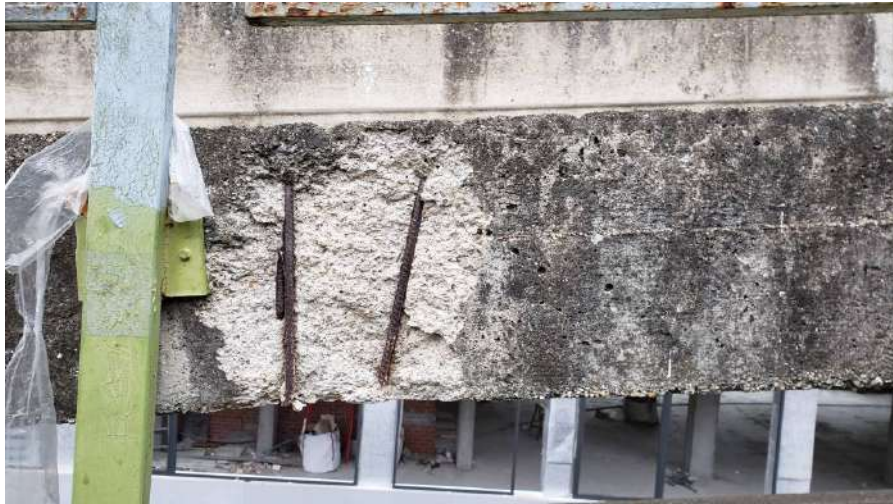
*Oxidacions armat inferior llosa rampa de vianants oest*

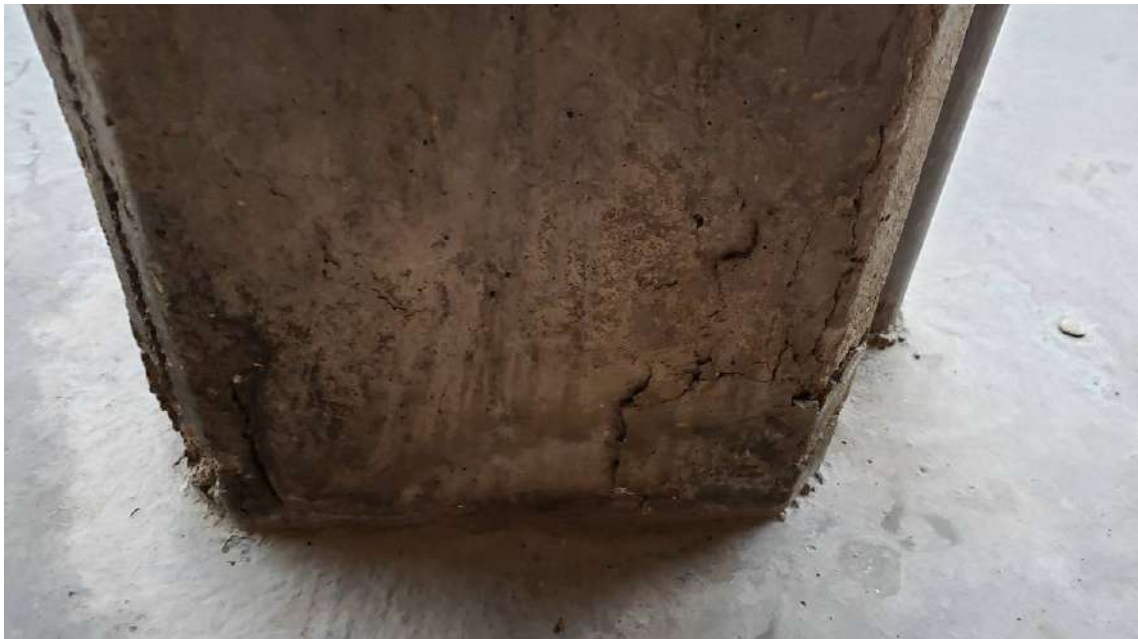
*Oxidació armat longitudinal pilar zona nord*

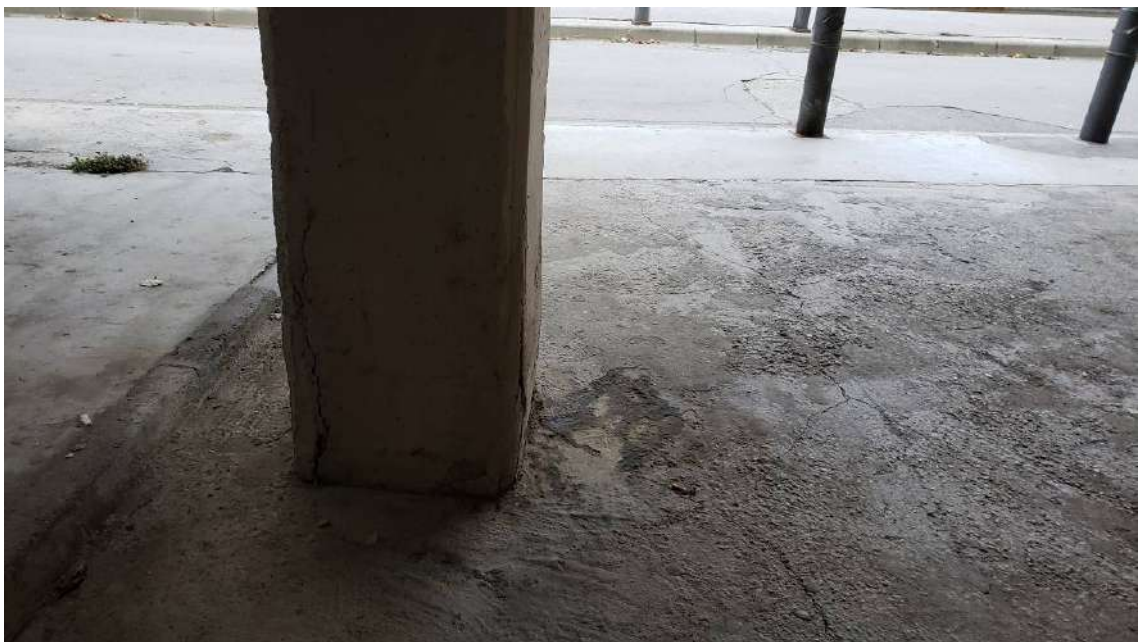
*Oxidació armat longitudinal l'arrencada pilar zona est*

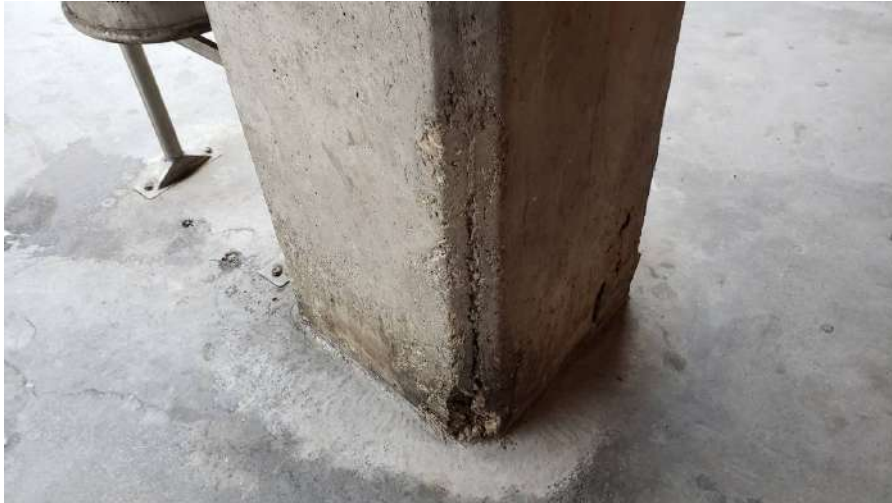
*Oxidació armat longitudinal l'arrencada pilar zona nord*

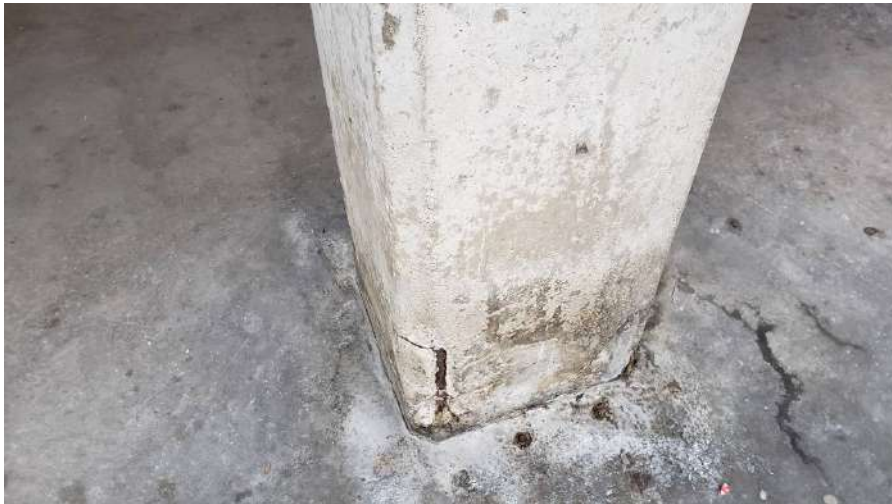
*Oxidació armat longitudinal l'arrencada pilar zona nord*

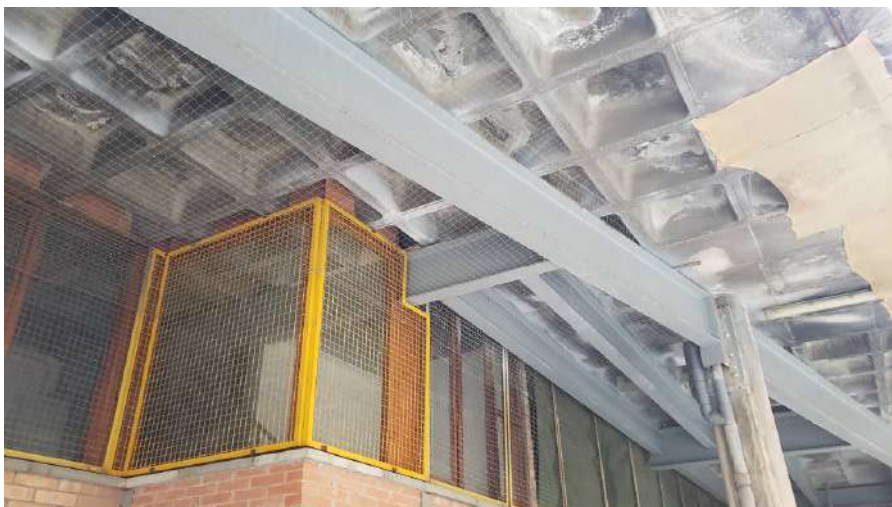
*Reforç metàl·lic sostre planta baixa zona nord exterior*

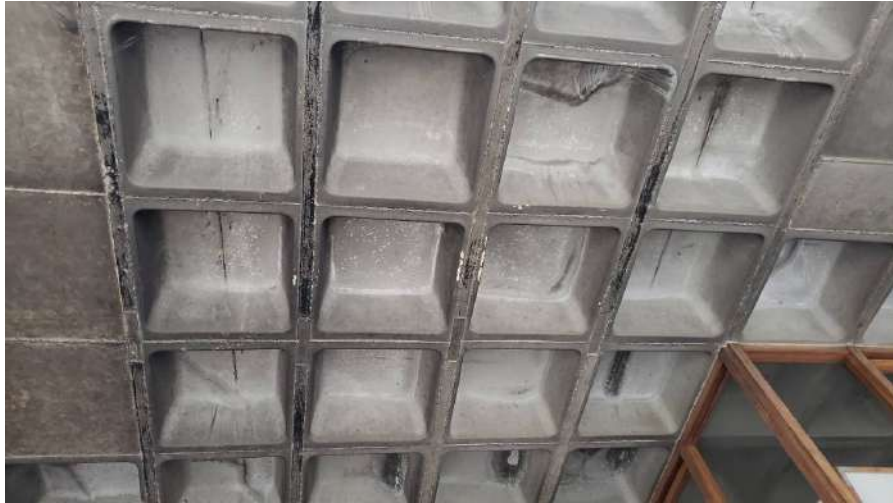
*Armatures sense recobriment zona exterior sostre planta baixa*

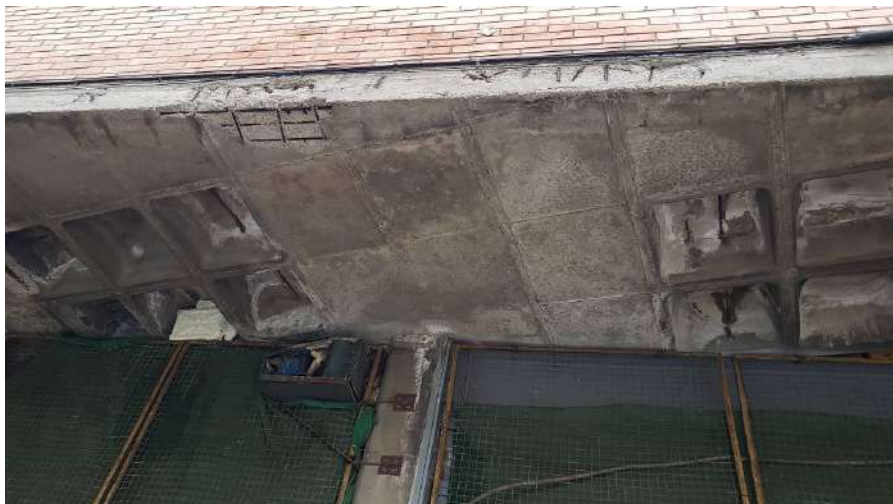
*Oxidació i humitats zona sud sostre planta baixa*

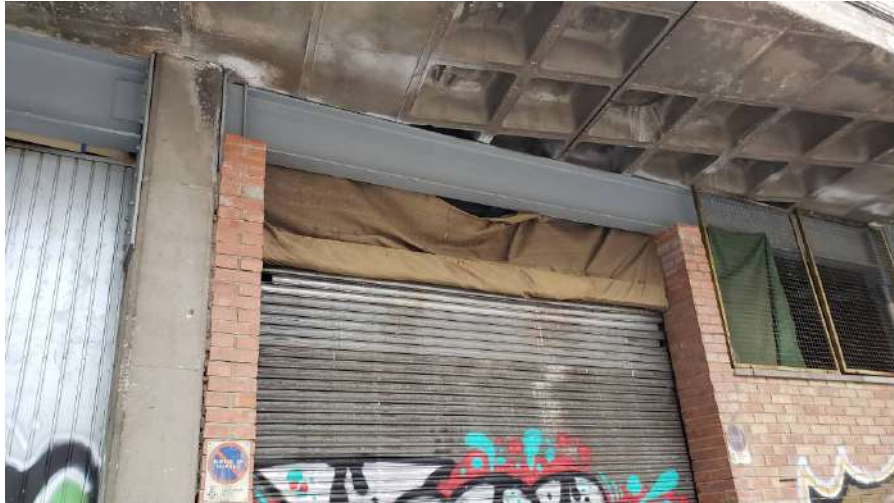
*Reforç metàl·lic sostre planta baixa zona sud*

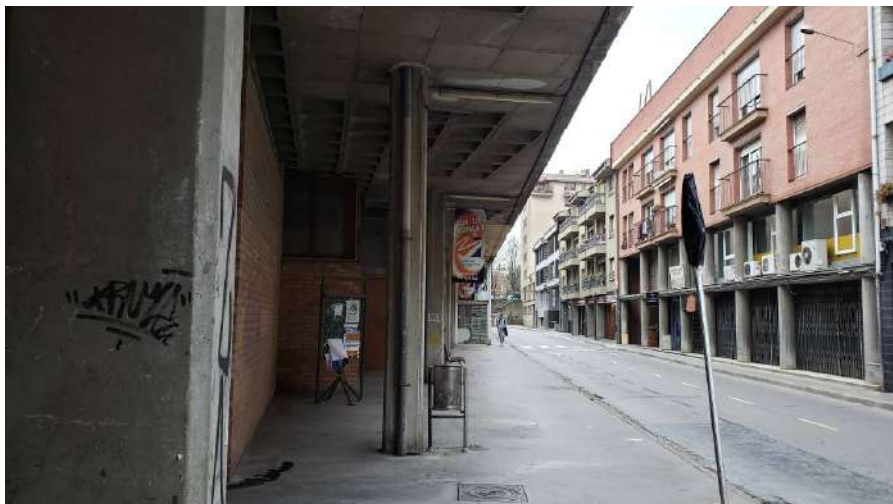
*Lleugers desploms pilars exteriors, probablement constructius.*

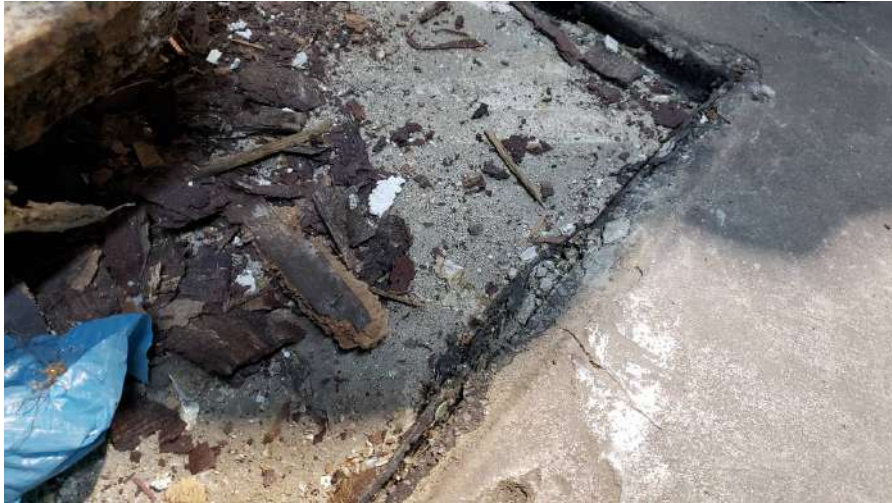
*Làmina impermeable zona canal parades*

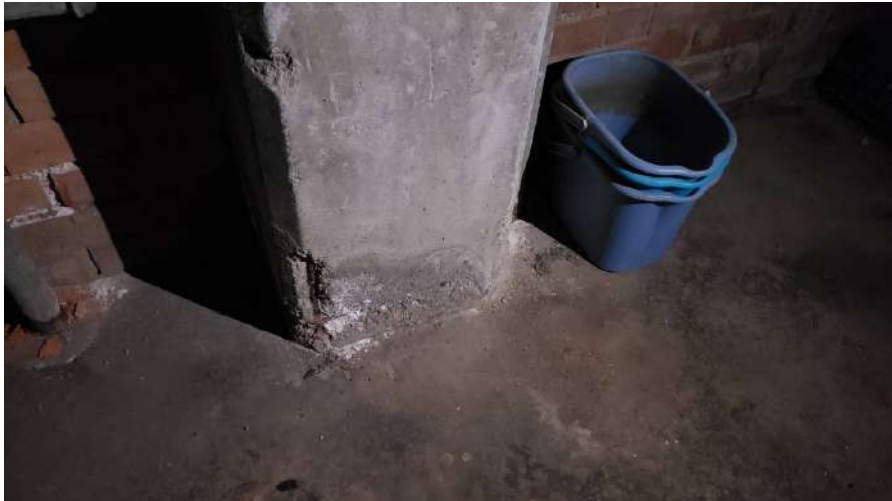
*Oxidació armat longitudinal i estrobat l'arrencada pilar planta baixa interior*

- Pilars carbonatats sense fissures ni caiguda de recobriment a 39,37 €/m2.
- Pilars amb fissures verticals i/o caiguda de recobriment a 89,99 €/m2.

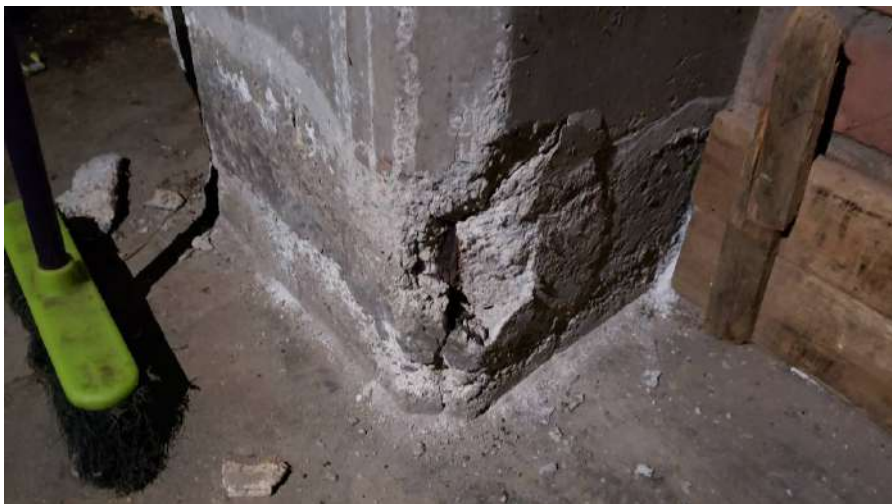
*Oxidació armat longitudinal i estrobat l'arrencada pilar planta baixa interior*

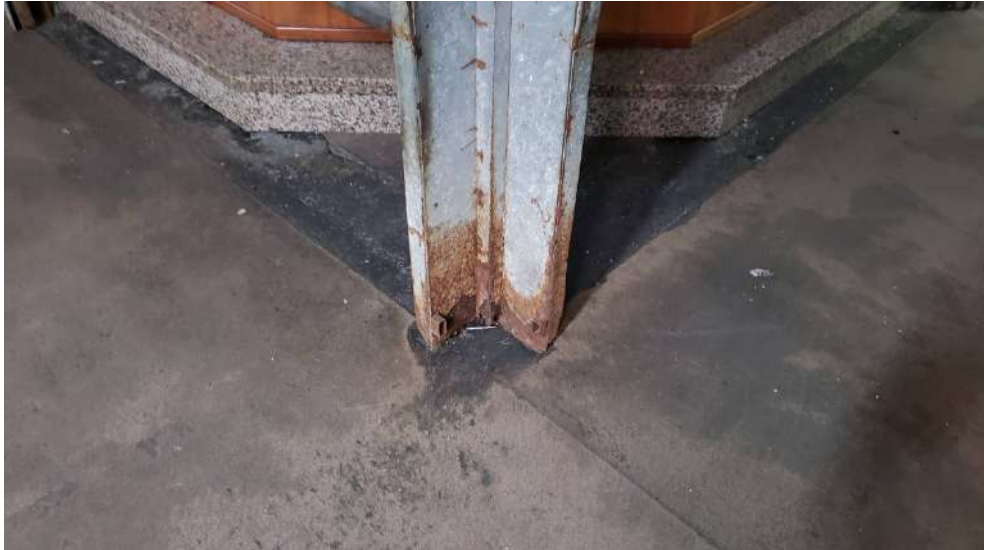
*Oxidacions d'elements metàl·lics secundaris zona parades*

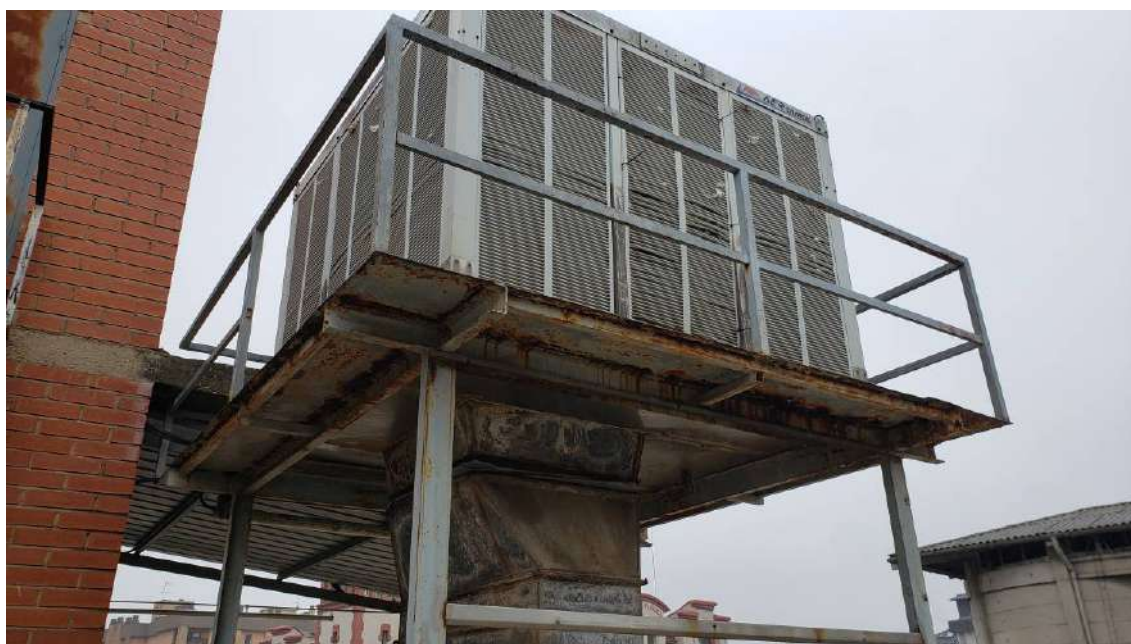
També existeixen a la coberta estructures metàl·liques oxidades sense rellevància, així com els cossos sortints dels ascensors de maó ceràmic, en general en estat de conservació acceptable.

*Elements oxidats estructures metàl·liques exteriors*

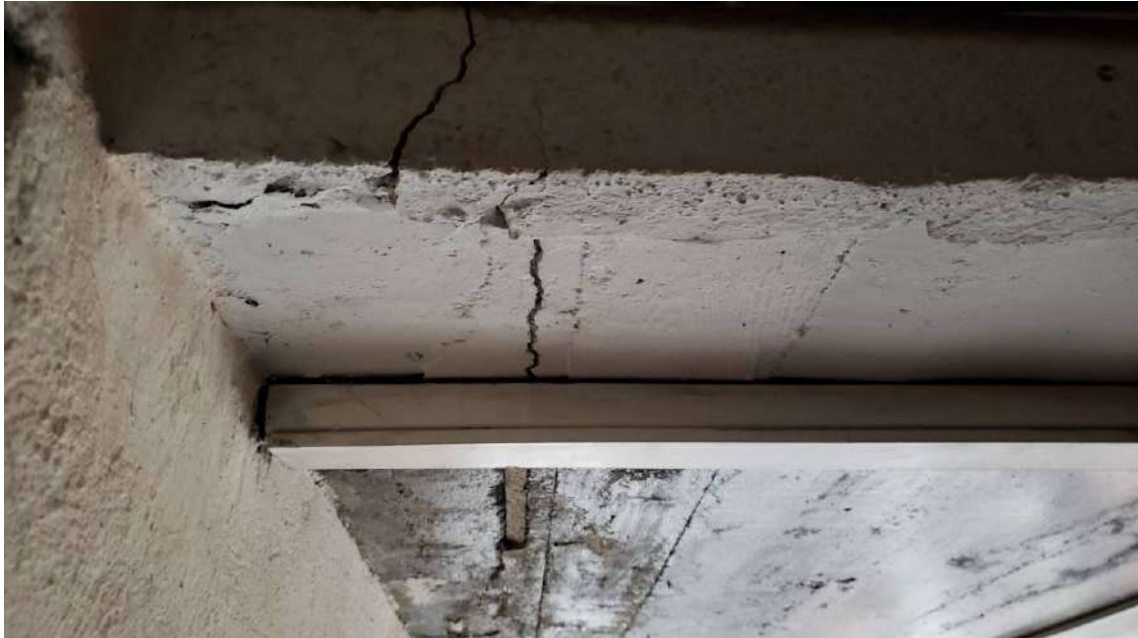
*Trencaments en zona junta dilatació sostre planta primera zona nord*

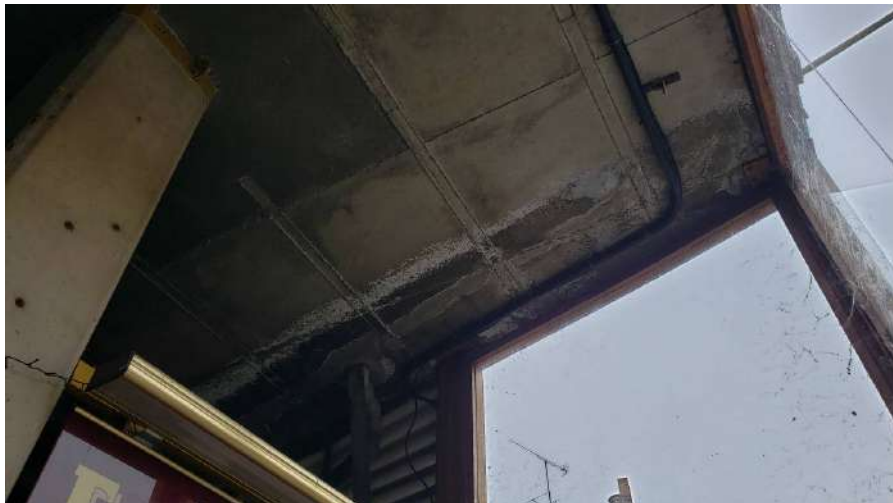
*Sostre planta primera en zona humitats derivades de la coberta, especialment perimetrals.*

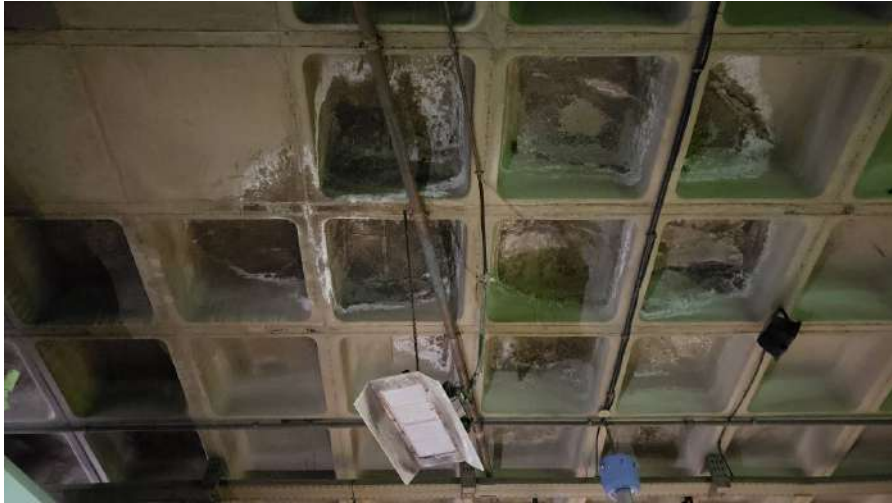
Sostre planta primera en zona humitats derivades de la coberta, zona junta dilatació.

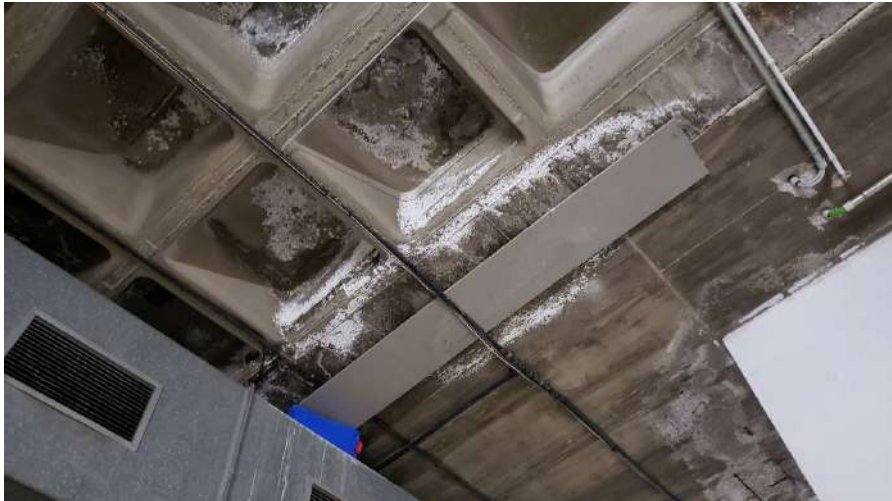
Sostre planta primera en zona humitats derivades de la coberta, zona junta dilatació.

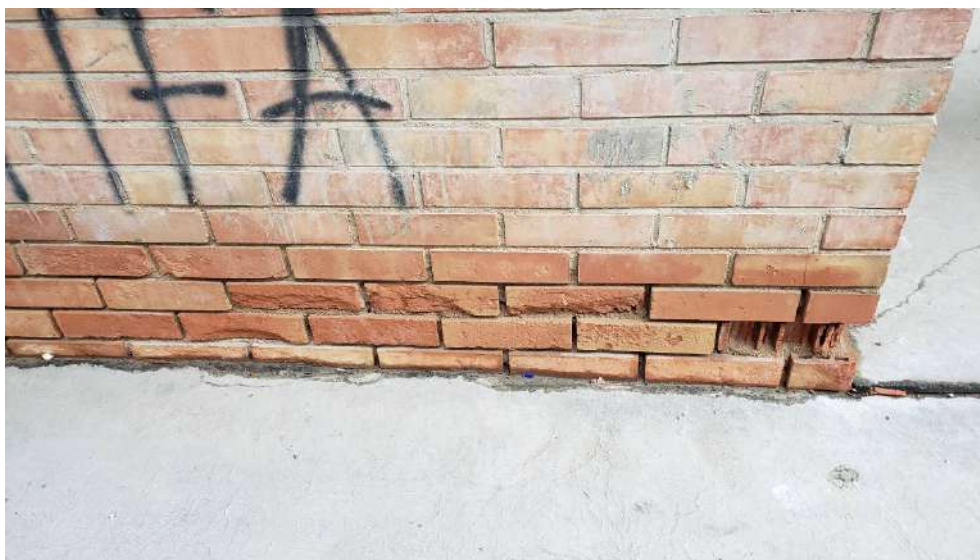
*Erosió i desgast obra de fàbrica planta baixa zona sud-oest*

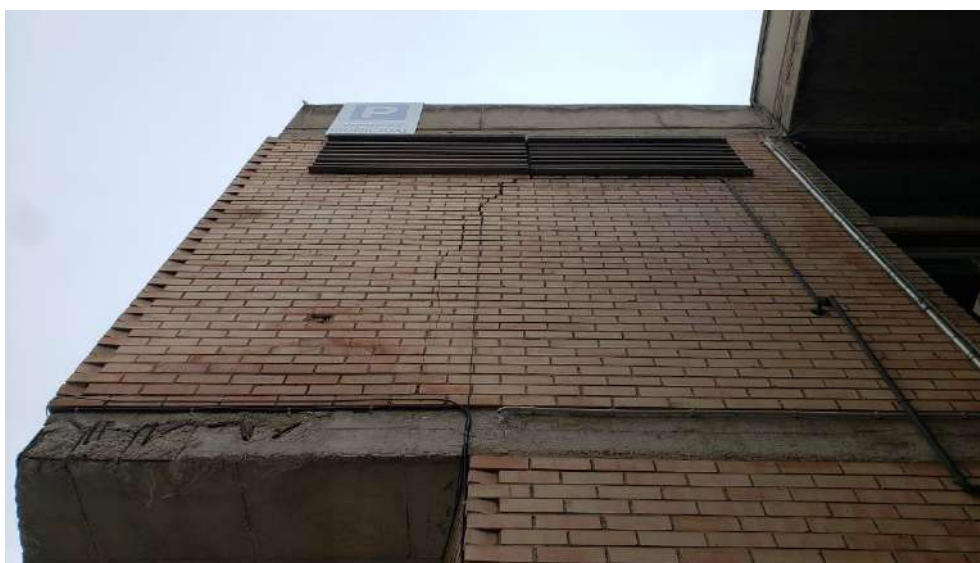
- trencament vertical a la planta primera, zona sud-est, on el voladís del forjat de formigó s'ha deformat degut al pes de la façana d'obra de fàbrica mostrant la deformació i el trencament al punt on fa el retorn.

*Trencament de les façanes laterals i desplom de les frontals per deformació forjat*

i desplom de les façanes cap a via pública degut a la fletxa dels forjats, que n'ha trencat l'entrega a la part superior, essent un punt delicat i perillós en cas de succió del vent. Caldria doncs assegurar amb malla o bé amb ancoratges inoxidables la part superior de la façana per tal de retenir-la, encara que sigui provisionalment.

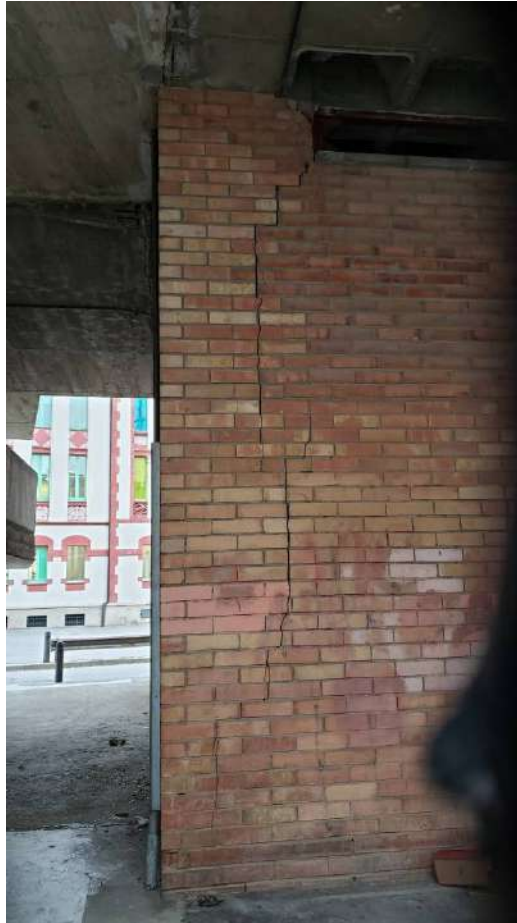
*Esquerdes per compressió tancaments planta baixa zona est*

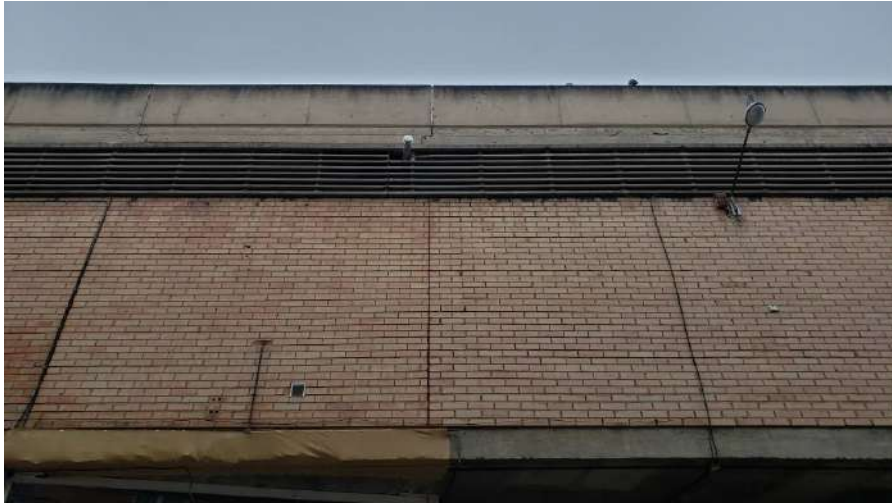
*Junta dilatació façana nord*

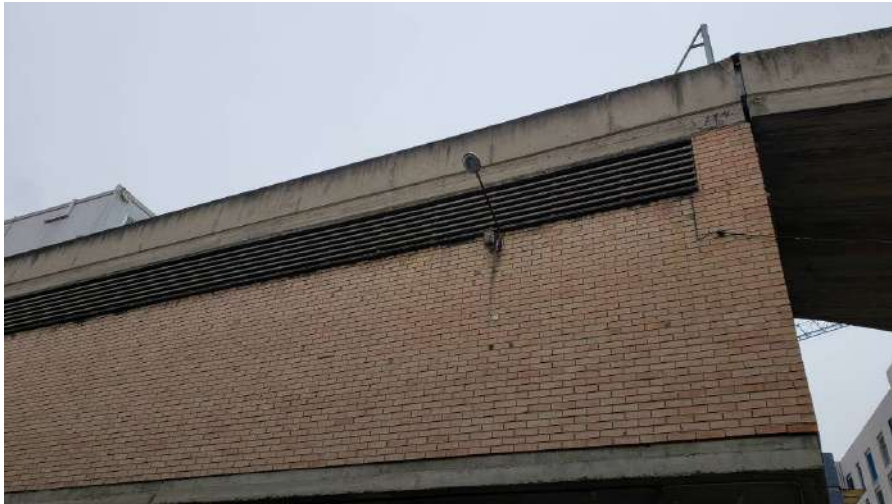
*Junta dilatació rampa cotxes-façana nord*

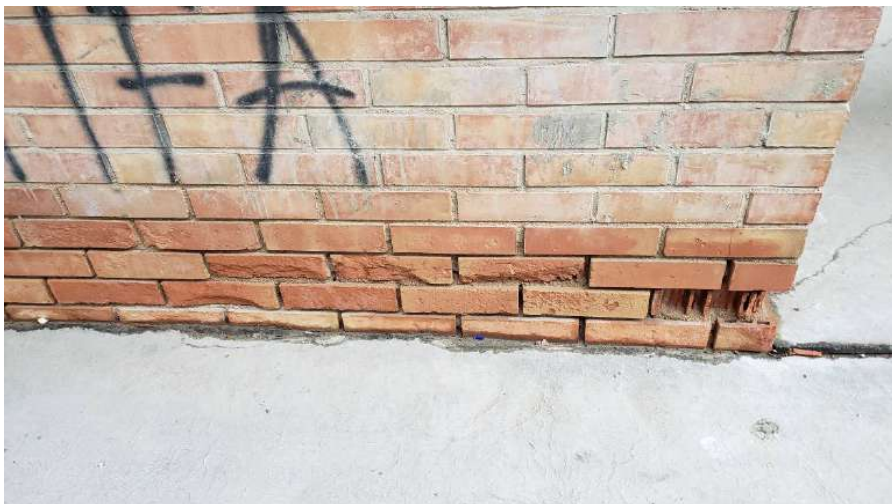
*Desgast obra ceràmica planta baixa zona sud-oest*

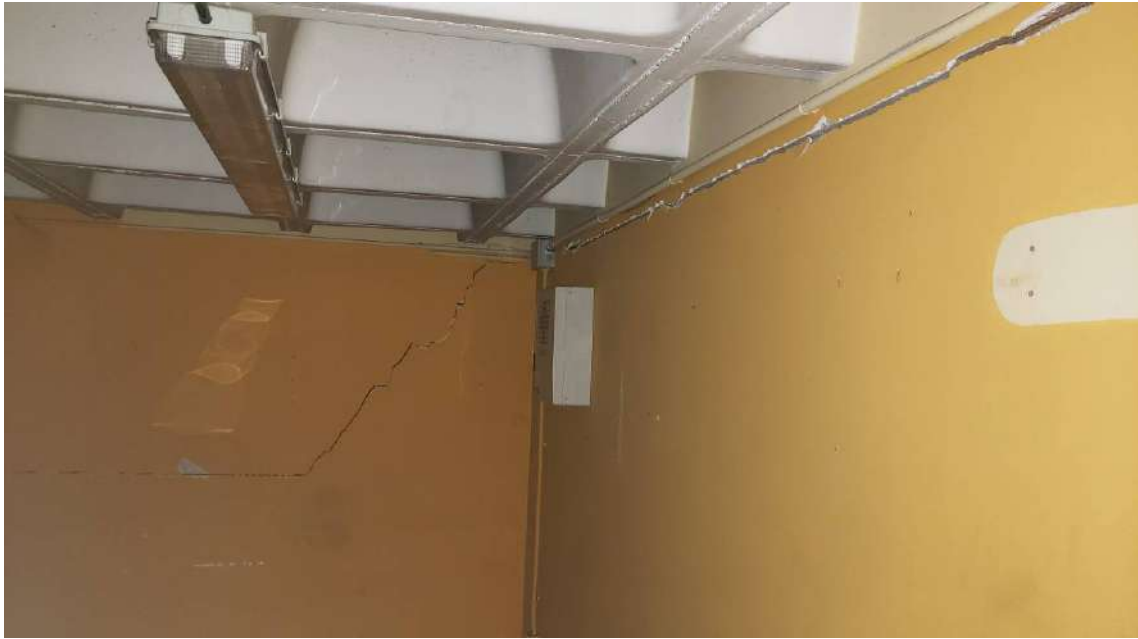
*Trencament d'envans altell oest local Ajuntament per flexió forjat altell i sostre planta baixa*
