## **Estudi dels elements del patrimoni cultural del recinte industrial de la Colònia Güell i prospecció arqueològica visual de l'entorn de la Colònia Güell en els termes municipals de Santa Coloma de Cervelló i Sant Boi de Llobregat.**

Santa Coloma de Cervelló i Sant Boi de Llobregat (Baix Llobregat)

## INFORME TÈCNIC

ANÀLISI DE L'ESTAT CONSTRUCTIU DEL RECINTE INDUSTRIAL DE LA COLÒNIA GÜELL. SANTA COLOMA DE CERVELLÓ.

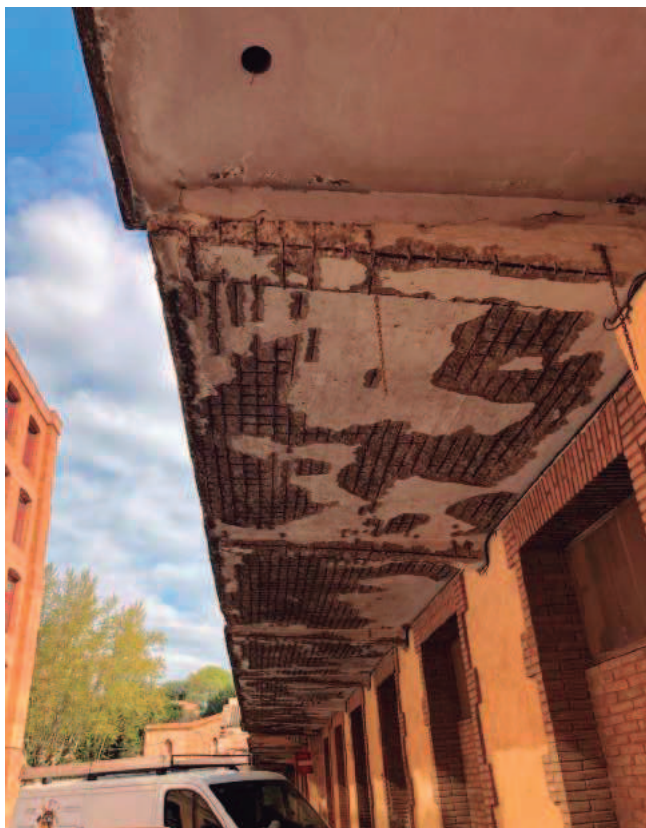
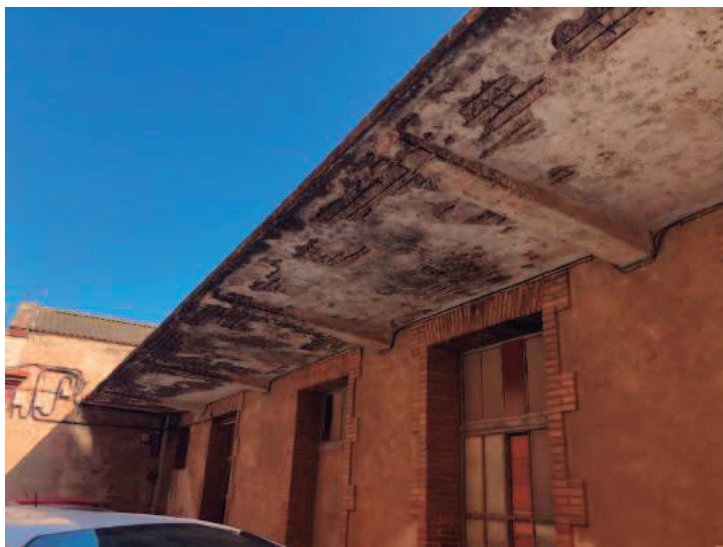
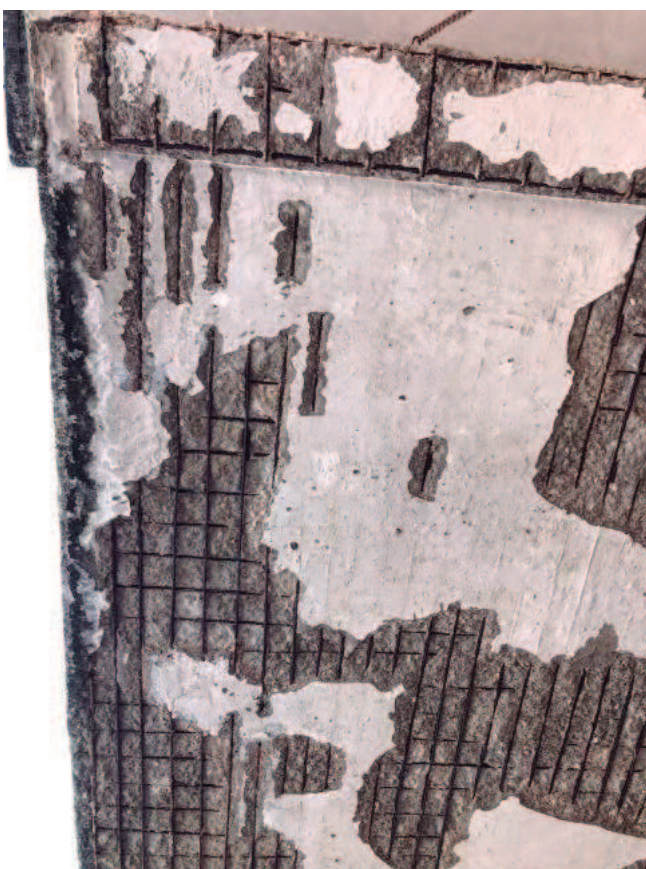
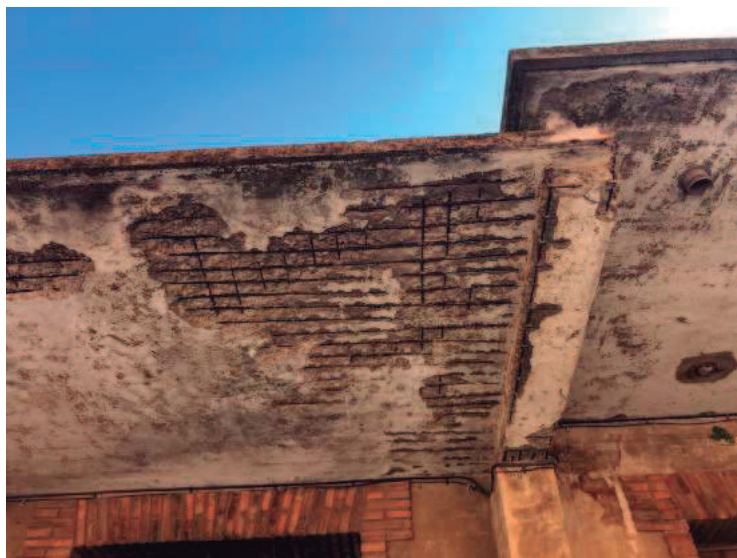
## FOTOGRAFIES

S'observa el fenomen de corrosió de l'armat del formigó, a mesura que augmenta el volum de l'acer per efecte de les filtracions d'aigua provinents de la coberta, es va fissurant el formigó en contacte amb les barres. El trencament de l'element estructural s'està produint per falta de secció o per la pèrdua d'adherència quan falta el recobriment. En varies zones es veu pràcticament la totalitat de l'armat inferior de la llosa.

L'estat de deteriorament és avançat i per tant es proposa realitzar la substitució d'aquest element estructural i impermeabilitzant la part superior del mateix per tal de que la incidència de l'aigua no continuï deteriorant l'element. L'altra opció és l'enderroc del voladís.

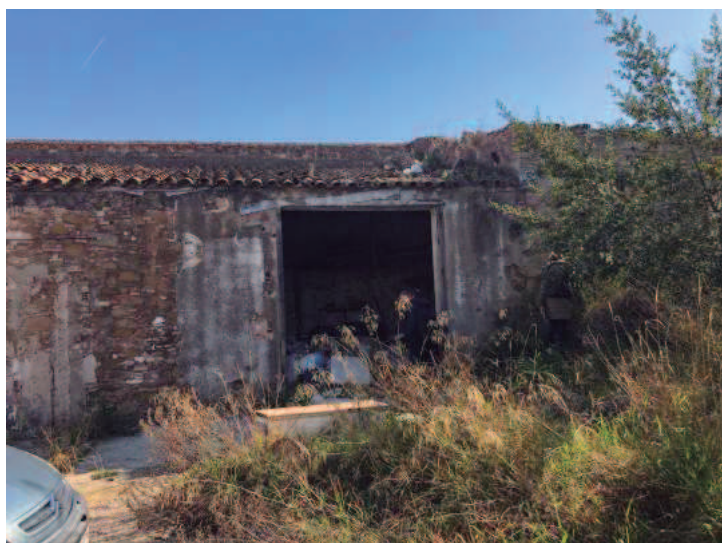
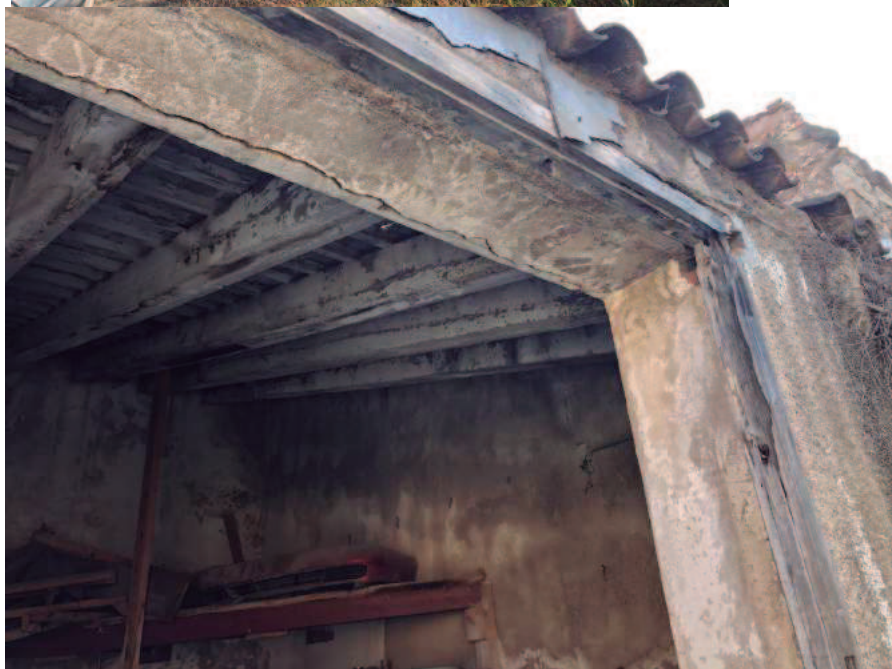
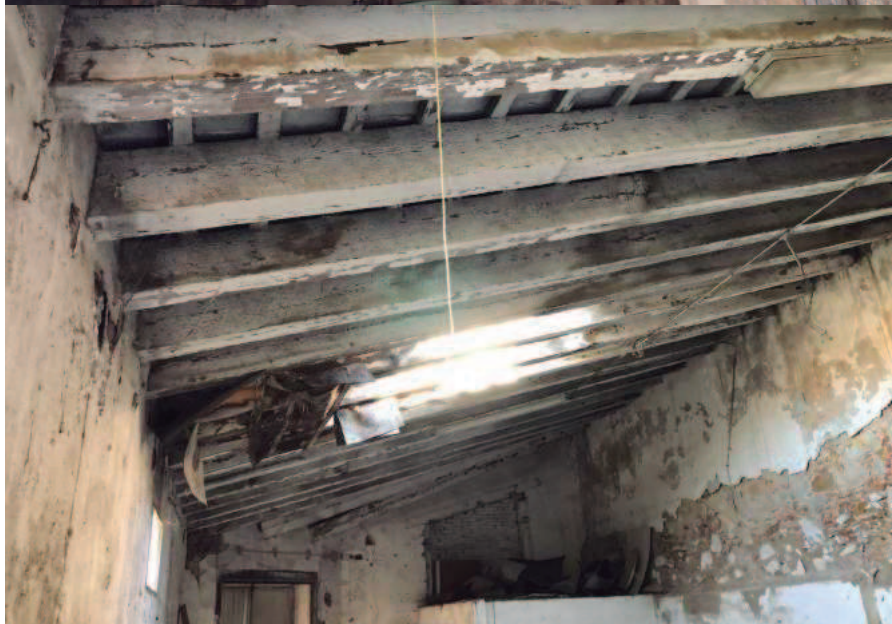
S'observa el deteriorament de la coberta amb l'esfondrament parcial en un punt que provoquen l'entrada d'aigua. Els murs de l'edificació es troben també amb un estat de degradació avançat i s'observen algunes esquerdes, desprendiment del revestiment, i taques importants d'humitat.

L'estat de deteriorament de l'edifici és avançat i per tant es proposa la substitució de la coberta i la rehabilitació dels tancaments de l'edifici o bé l'enderroc del mateix.

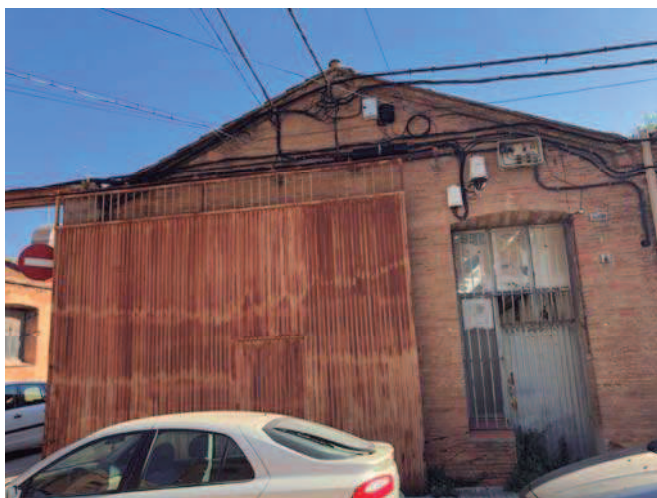
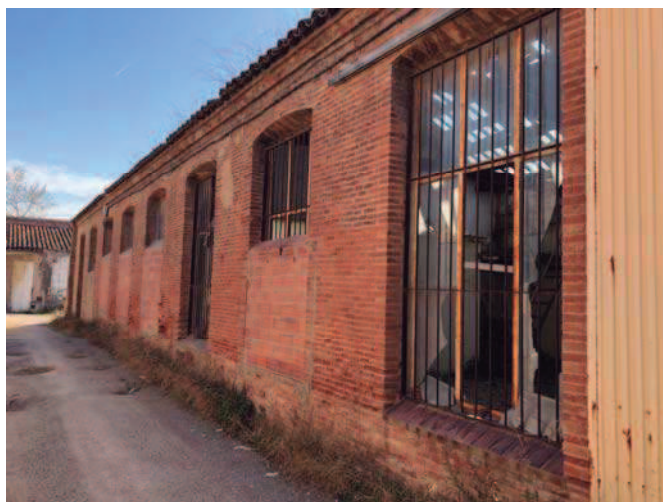
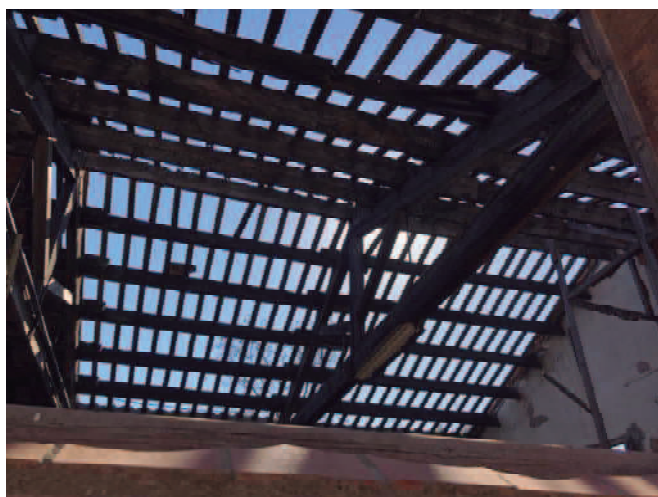
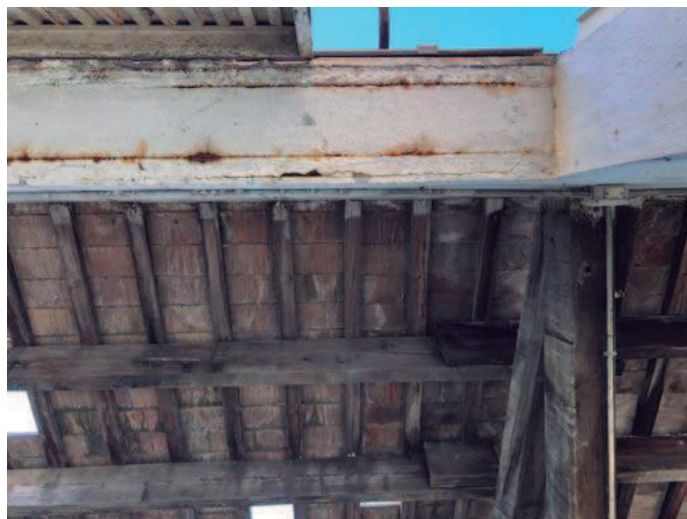
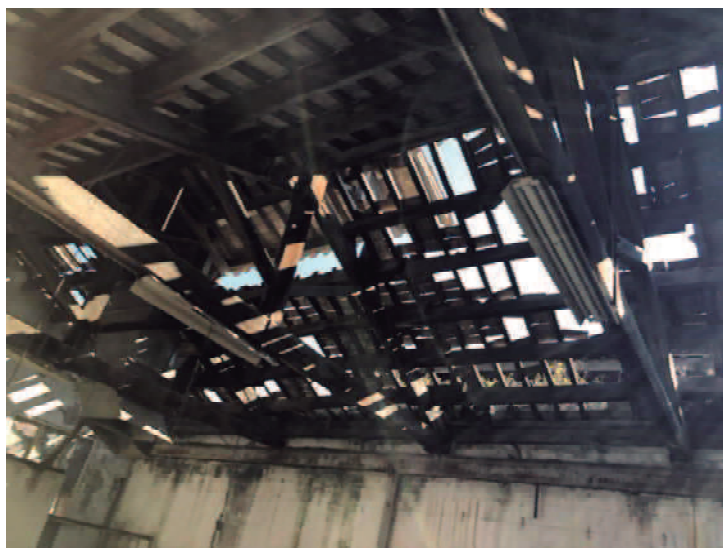
S'observa el deteriorament de la coberta amb l'esfondrament de gran part de les teules i toves, que provoquen l'entrada directa d'aigua. S'observa una jàssera d'acer laminat, amb oxidació, i les encavallades de fusta i llates amb patologies afectades per filtracions d'aigua.

L'estat de deteriorament de l'edifici és avançat i per tant es proposa la substitució de la coberta i la rehabilitació dels tancaments de l'edifici o bé l'enderroc del mateix.

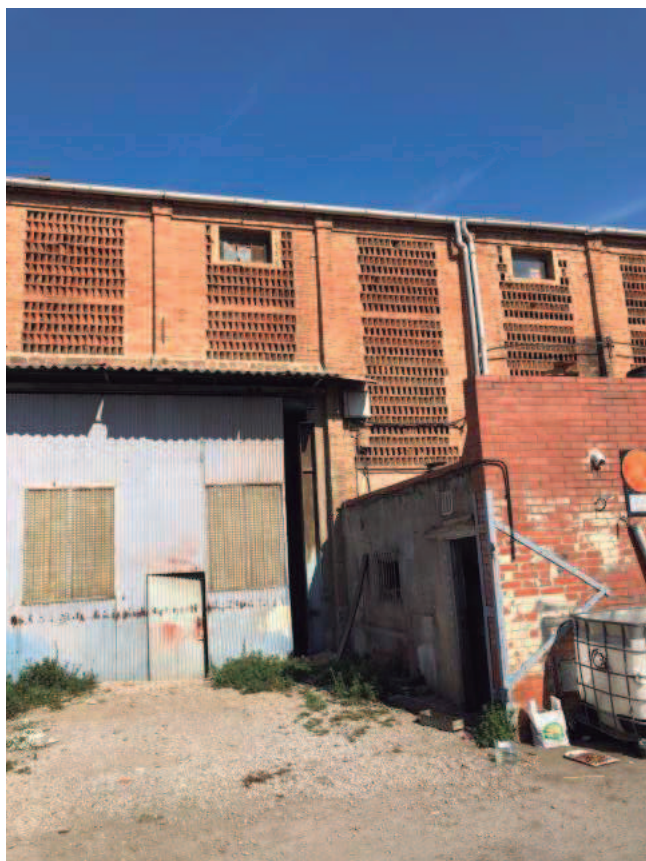
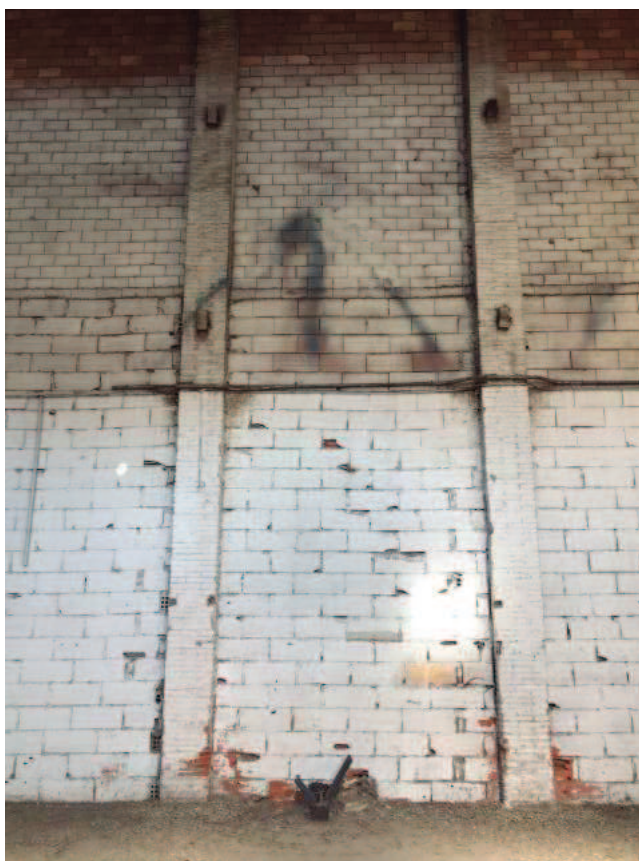
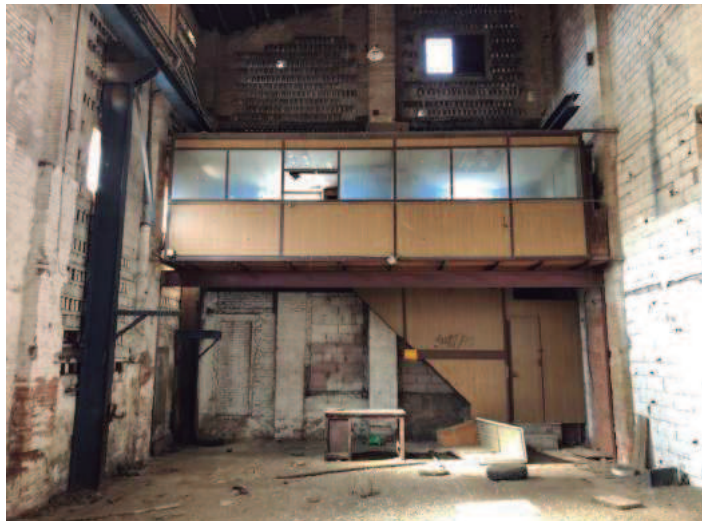
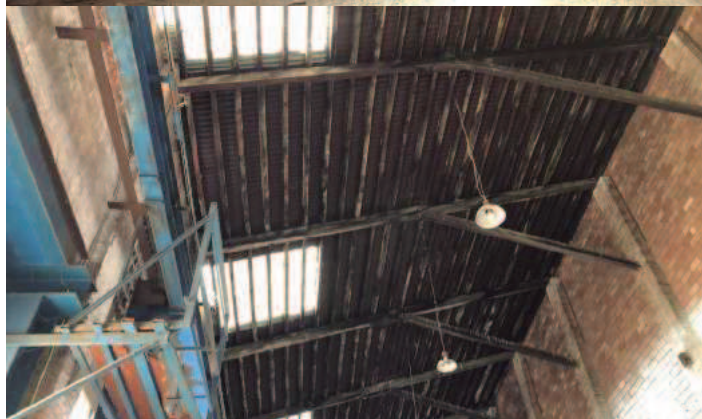
S'observa el deteriorament de la coberta amb l'esfondrament parcial en varies zones que provoquen l'entrada directa d'aigua.

Els murs de l'edificació es troben també amb un estat de degradació avançat i s'observen algunes esquerdes, revestiments deteriorats i/o falta de revestiment, llindes d'estructura metàl·lica amb perfils oxidats.

L'estat de deteriorament de l'edifici és avançat i per tant es proposa la substitució total de la coberta, i la rehabilitació dels tancaments de l'edifici o bé l'enderroc de tot el volum mateix.

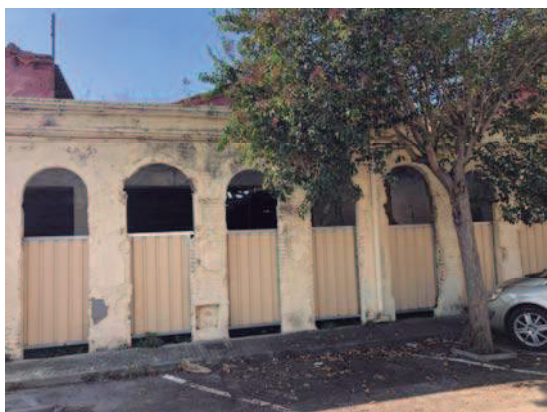
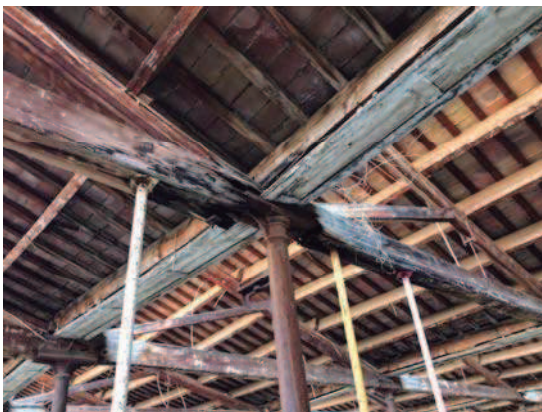
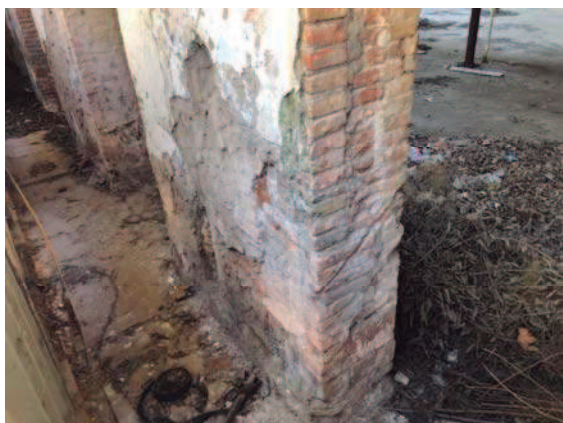
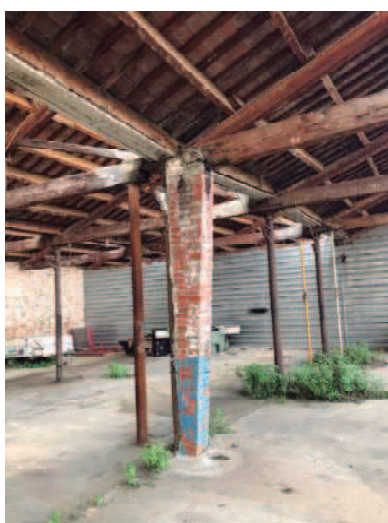
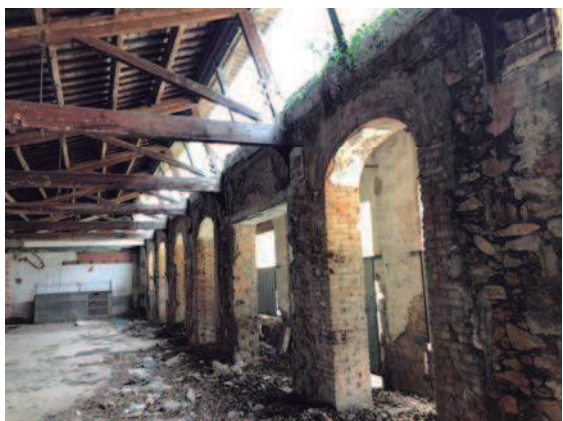
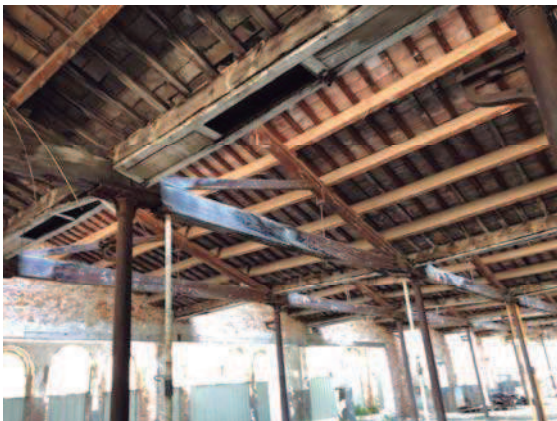
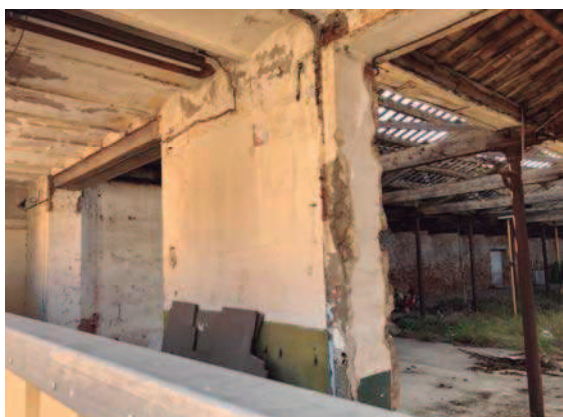
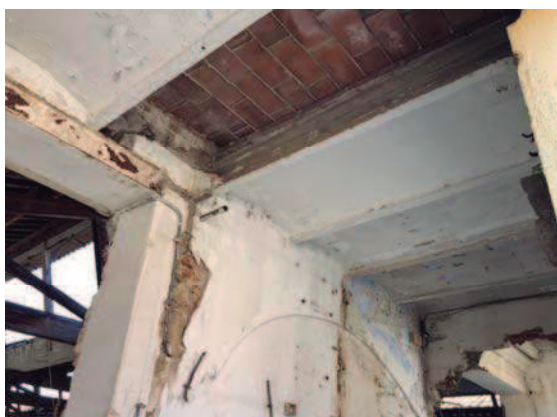
Fals sostre amb fissures i esquerdes, que fa sospitar d'alguna afectació de filtracions d'aigua

Parets perimetrals amb fissures, desprendiments de pintura, i taques d'humitat.

L'estat estructural sembla correcte, i sense deficiències importants, no obstant caldria fer cales i potser proves, per deteriorament si l'edifici requereix alguna intervenció.

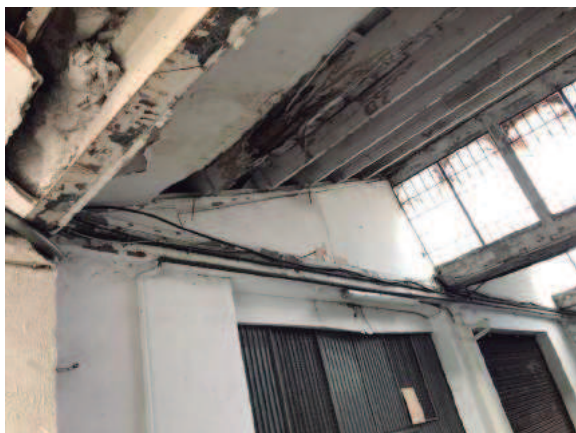
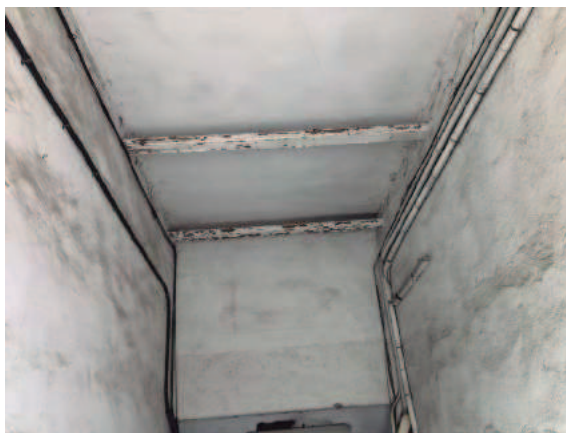
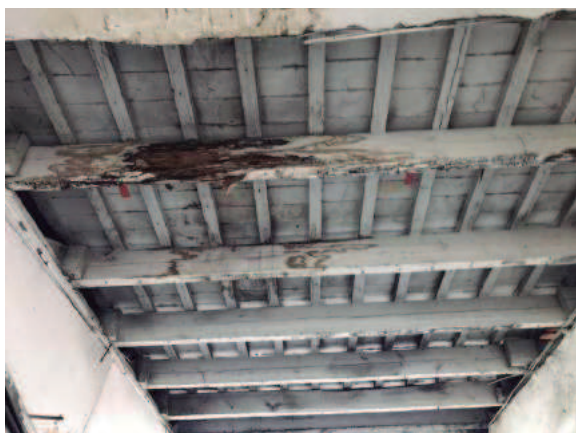
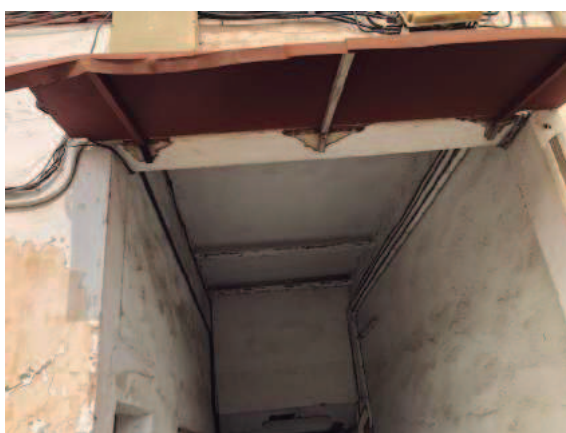
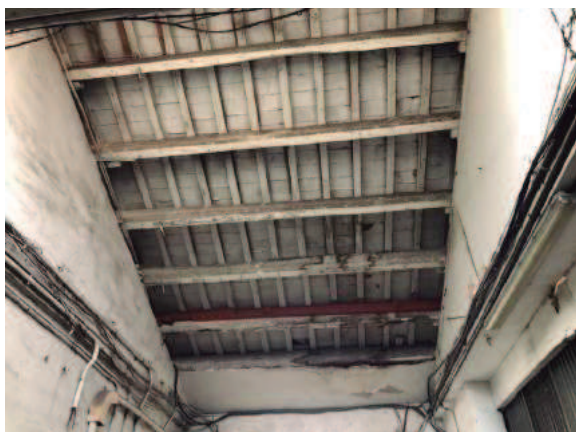
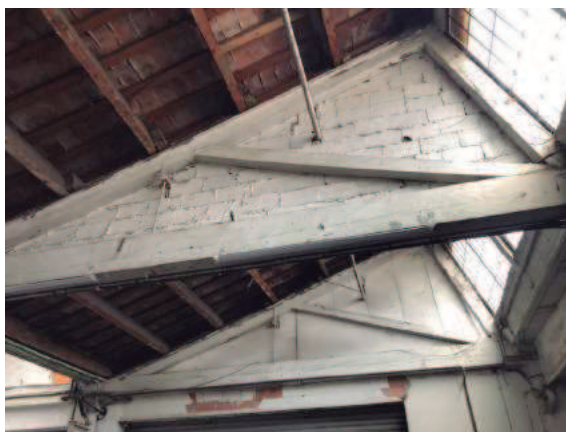
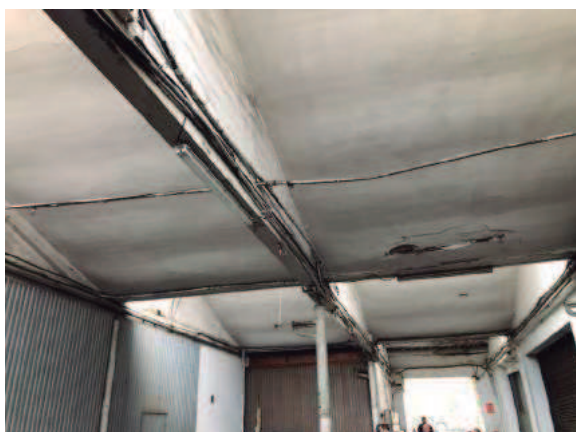
S'observa el deteriorament de la coberta amb afectació de les bigues, en concret n'hi ha una amb estat de podridició. En general s'observen taques d'humitat i desperfectes per l'entrada d'aigua. A les parets també s'observen taques d'humitat, especialment a les parts baixes, per tant, humitats per capil·laritat.

En unes zones hi ha falç sostre, amb defectes, parts amb esquerdes i abombaments i part està caigut.

- Enderrocament de les divisions internes existents.
- El projecte constructiu haurà de definir el tractament de les façanes col·locant el nombre d'obertures necessàries pel bon funcionament de l'edifici que interiorment podrà tornar a ser subdividit.

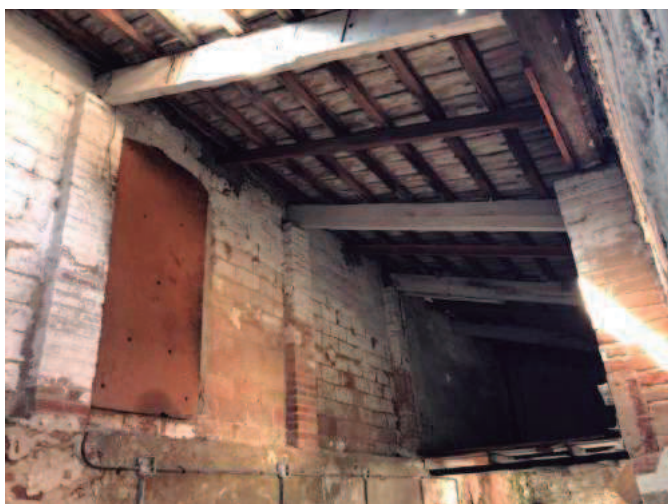
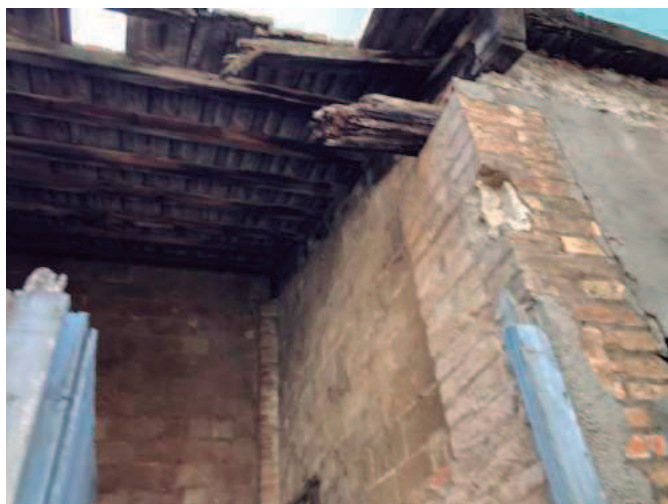
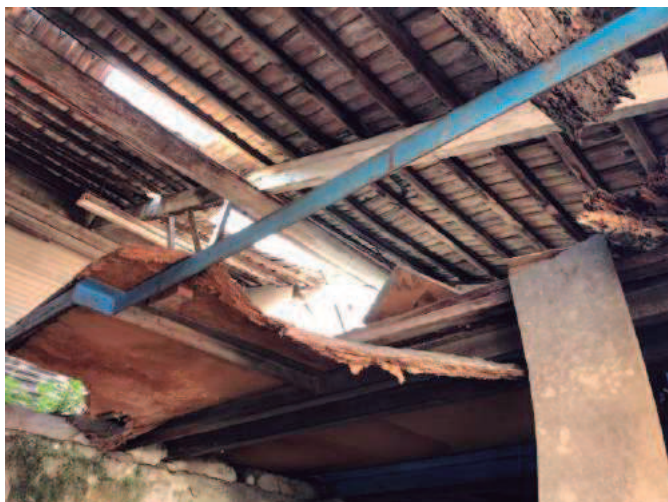
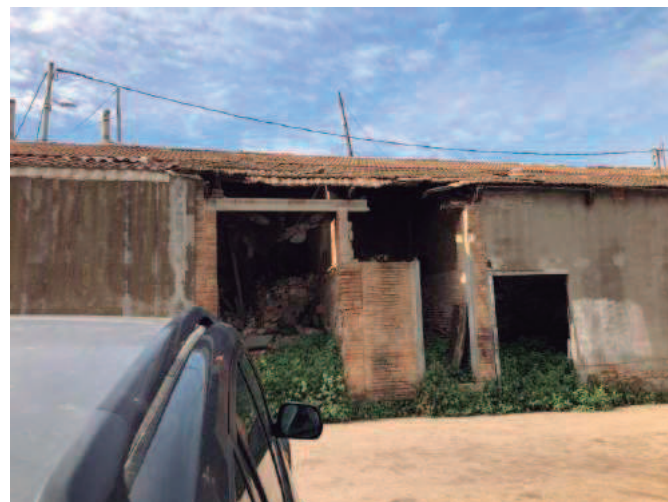
En una part visible des de l'exterior (segons fotos adjuntes) S'observa el deteriorament de la coberta amb l'esfondrament parcial d'alguns punts que provoquen l'entrada d'aigua. Hi ha bigues de fusta totalment podrides, inclús s'observa el trencament de bigues, per la podridió, degut a filtracions d'aigua.

Revestiments de façanes amb falta de manteniment, taques importants d'humitat, fissures, falta de revestiment.

L'estat de deteriorament de l'edifici és avançat i per tant es proposa la substitució de la coberta i la rehabilitació dels tancaments de l'edifici o l'enderroc total.

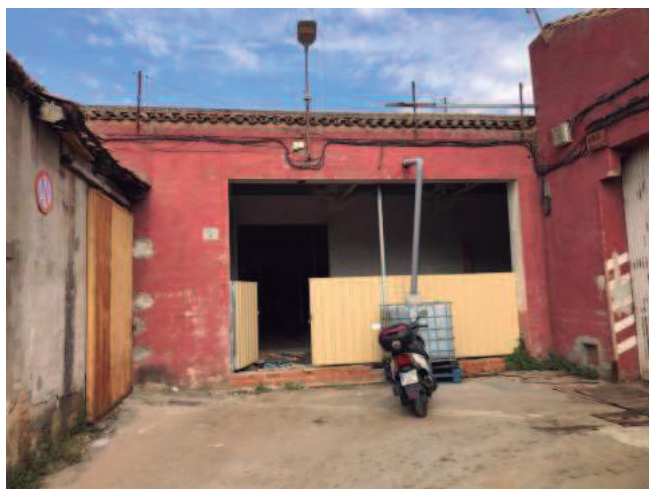
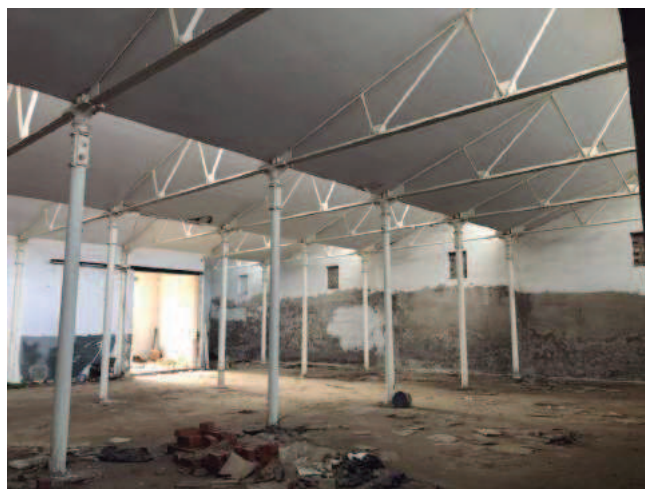
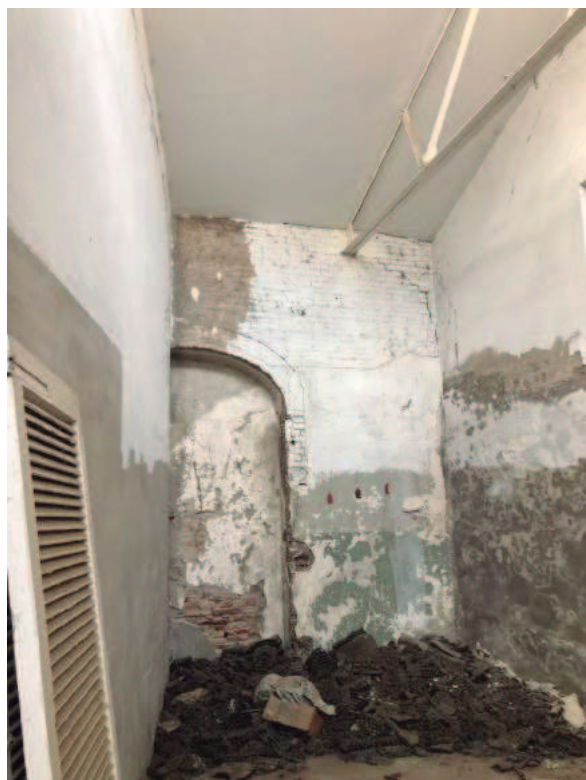
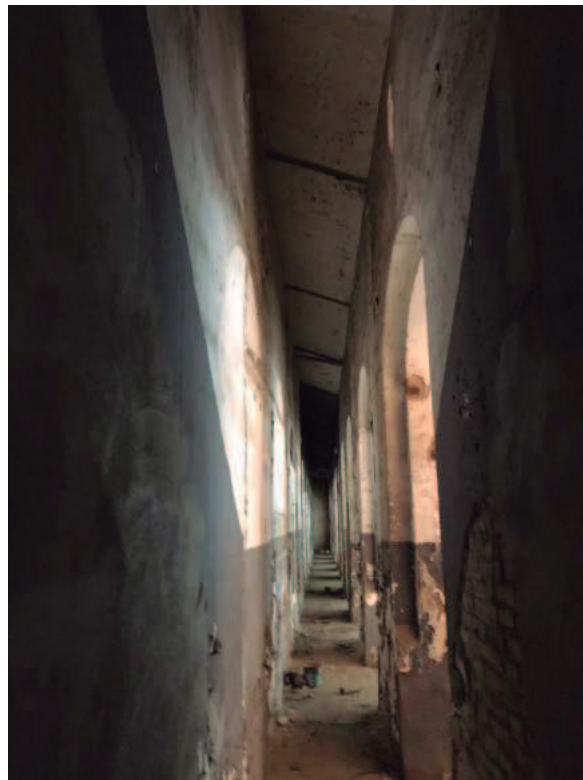
S'observa el deteriorament en els murs de l'edificació, s'observen fissures i algunes esquerdes i taques d'humitat, sobretot per capil·laritat

- Enderrocament de les divisions internes existents a excepció del passadís perimetral.
- El projecte constructiu haurà de definir el tractament de les façanes col·locant el nombre d'obertures necessàries pel bon funcionament de l'edifici que interiorment podrà tornar a ser subdividit.
- Manteniment de les columnes de forja i de la coberta amb dents de serra.

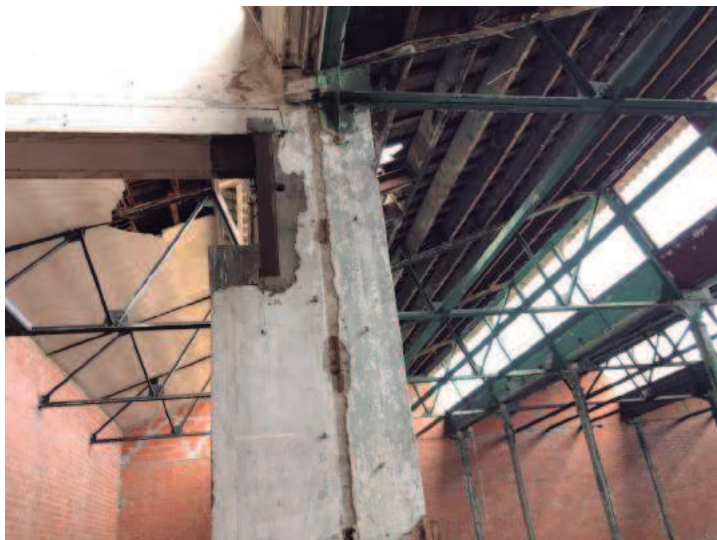
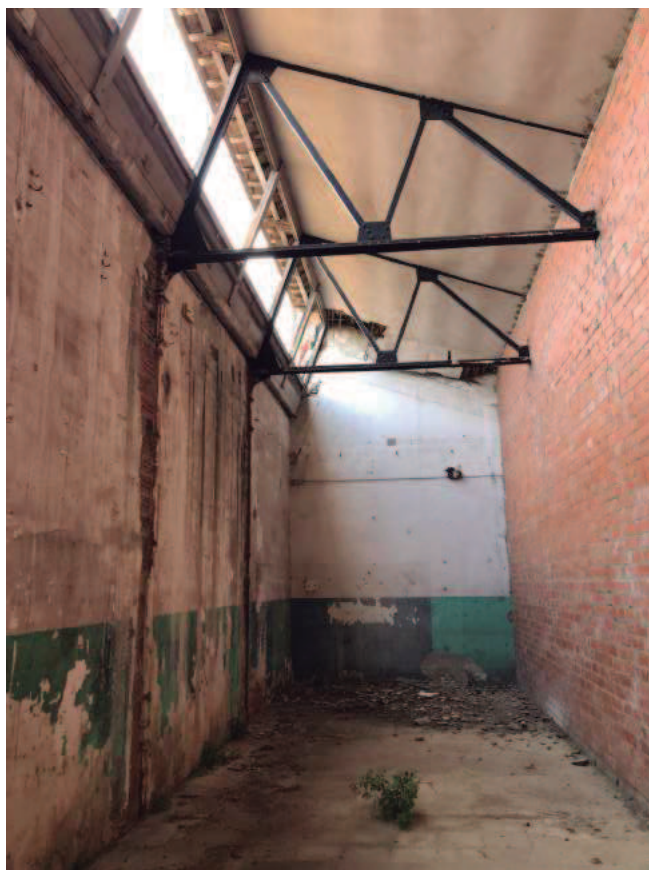
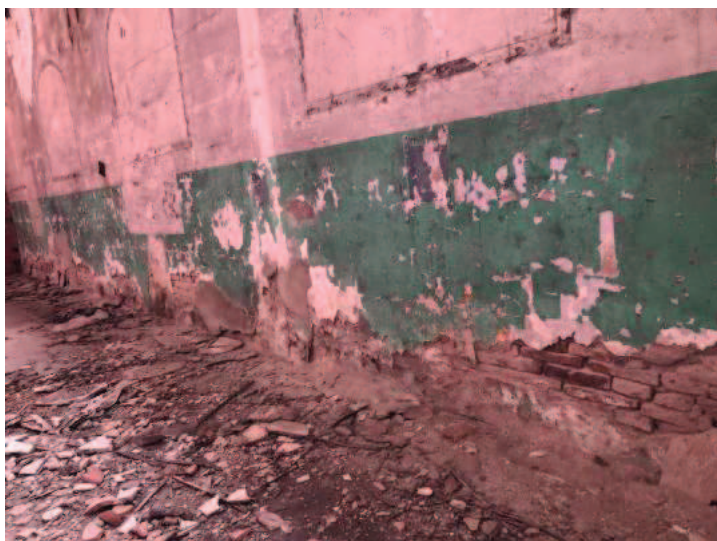
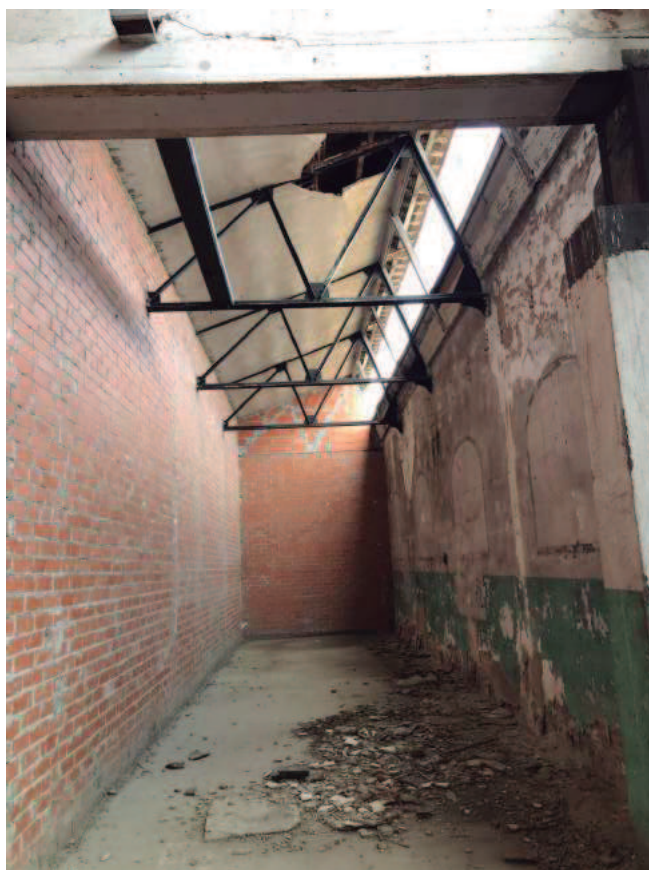
S'observa el deteriorament en els murs de l'edificació, s'observen fissures i algunes esquerdes i taques d'humitat, sobretot per capil·laritat

- Enderrocament de les divisions internes existents.
- El projecte constructiu haurà de definir el tractament de les façanes col·locant el nombre d'obertures necessàries pel bon funcionament de l'edifici que interiorment podrà tornar a ser subdividit.
- Manteniment de les columnes de forja i de la coberta amb dents de serra.

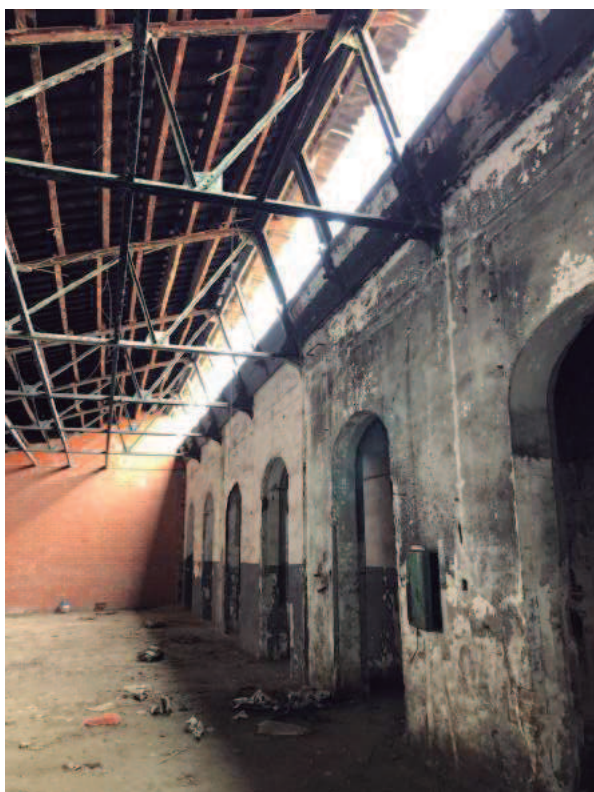
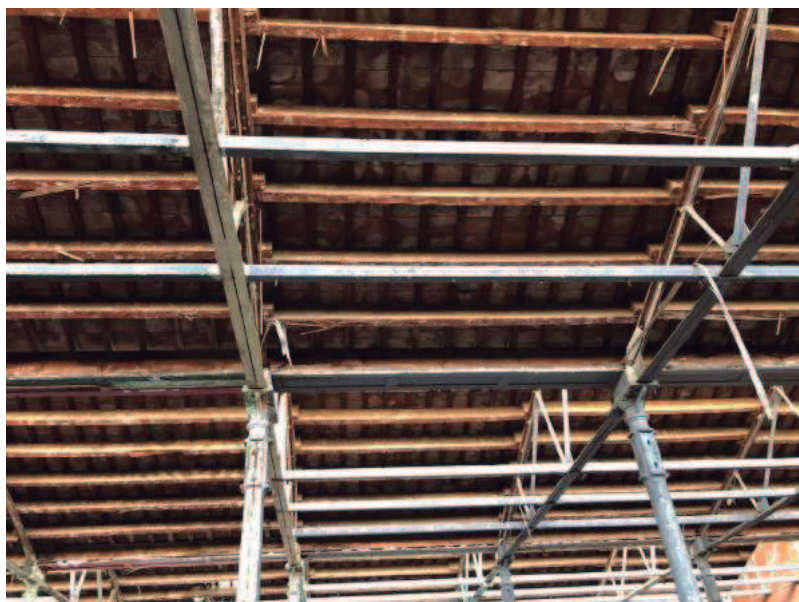
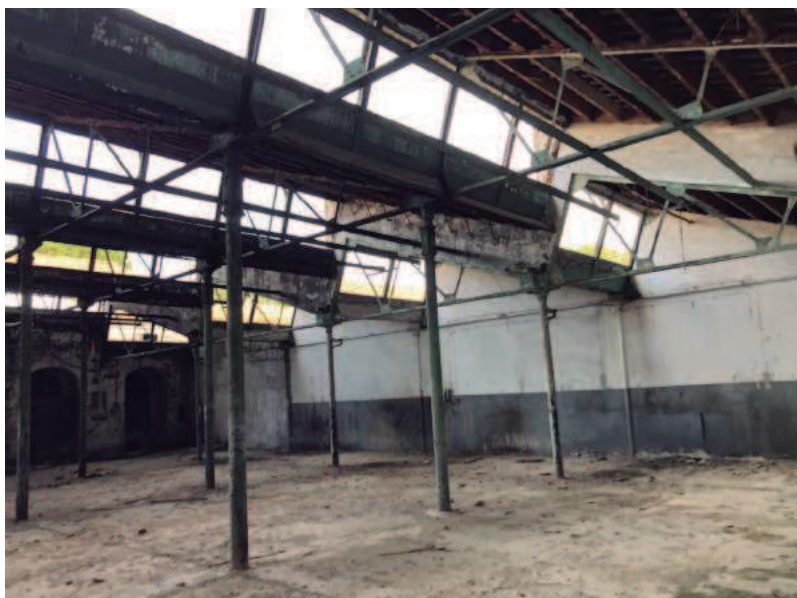
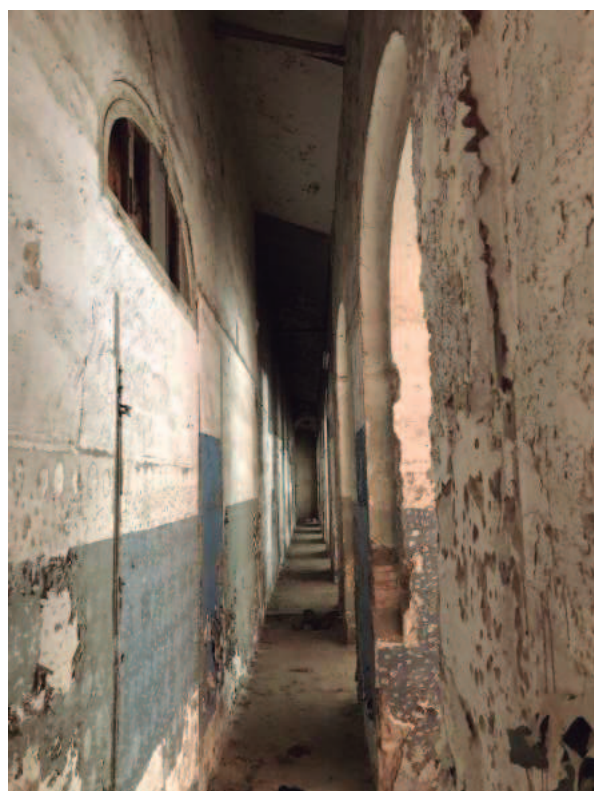
S'observa el deteriorament en els murs de l'edificació, s'observen fissures i algunes esquerdes i taques d'humitat, sobretot per capil·laritat.

- Enderrocament de les divisions internes existents a excepció del passadís perimetral.
- El projecte constructiu haurà de definir el tractament de les façanes col·locant el nombre d'obertures necessàries pel bon funcionament de l'edifici que interiorment podrà tornar a ser subdividit.
- Manteniment de les columnes de forja i de la coberta amb dents de serra.

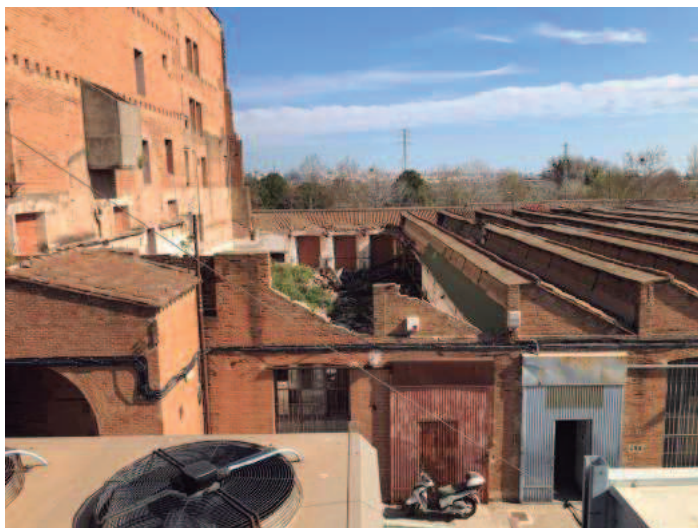
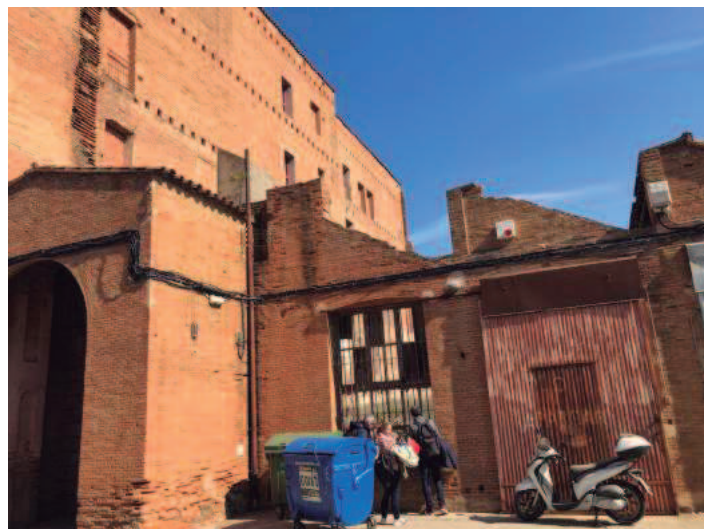
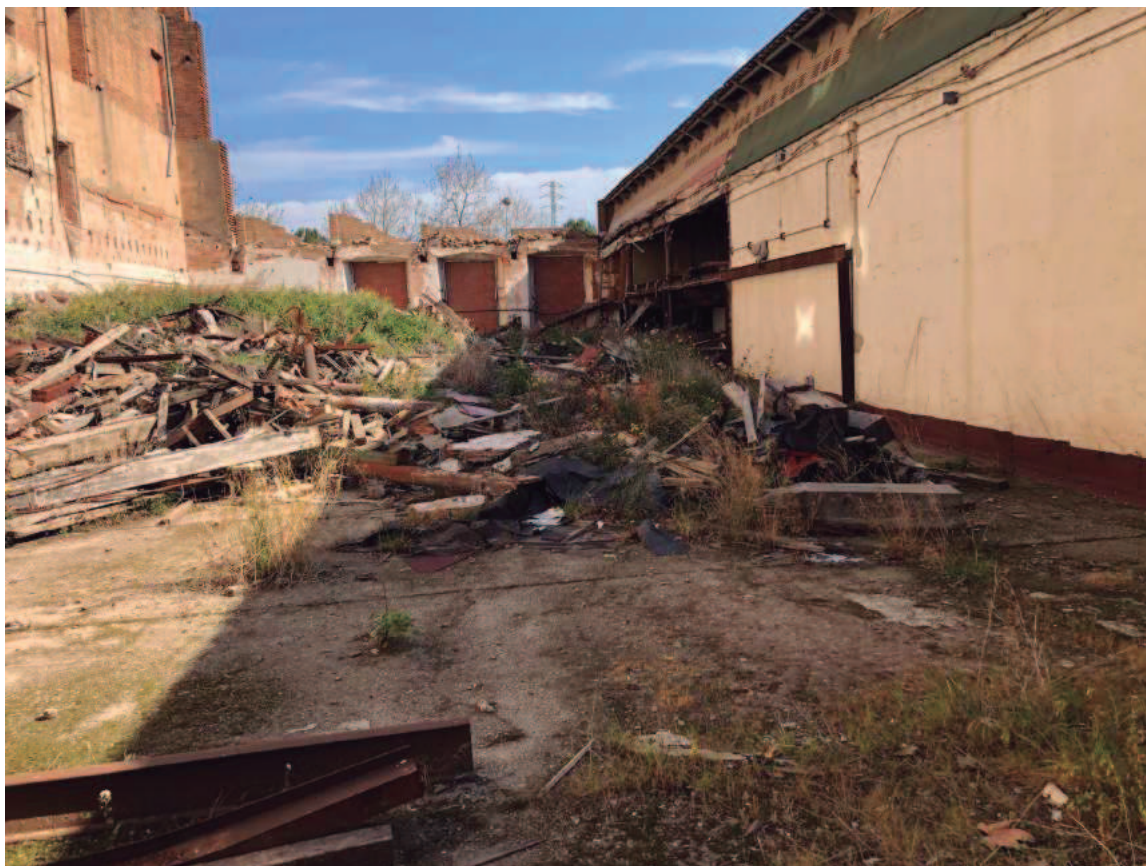
S'observa el deteriorament de la part exterior dels murs de l'edificació i s'observen algunes esquerdes.

Val a dir que els murs perimetrals d'aquest cos sud tenen un gruix de vora 2 m amb reforçaments amb contraforts a les cantonades sud-oest i sud-est, de manera que van ser dissenyats per a sustentar un major pes, suposem que com la meitat nord de l'edifici (nau 12) format per planta baixa +4, de manera que el projecte constructiu original preveia un edifici simètric que, per un motiu que desconexem, no va ser conclòs.

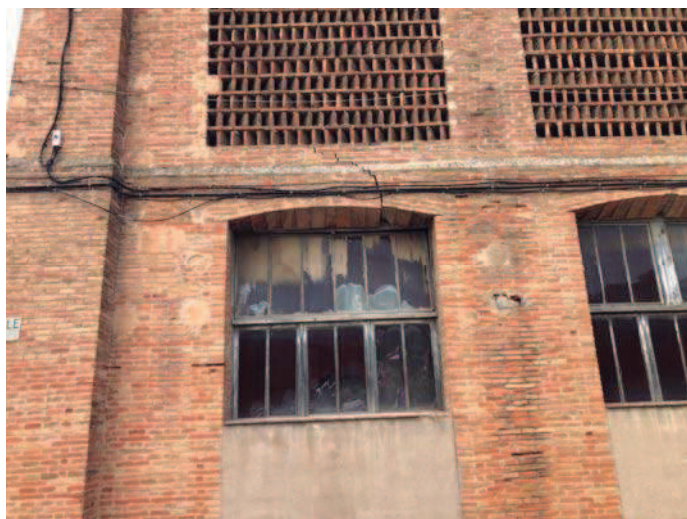
FOTO 17A

S'observa el deteriorament de la coberta amb l'esfondrament parcial en una gran zona, inclús de l'encavallada, i que també ha provocat esquerdes importants a les façanes, principalment en les zones de recolzament de l'encavallada enfonsada, això, provoca l'entrada directa d'aigua.

Els murs de tancament de l'edificació es troben també amb un estat de degradació avançat degut a les esquerdes, i maons en varies zones molt desgastats. Els murs i pilastres estructurals, també tenen esquerdes, i en una zona inferior maons desgastats amb pèrdua important de secció.

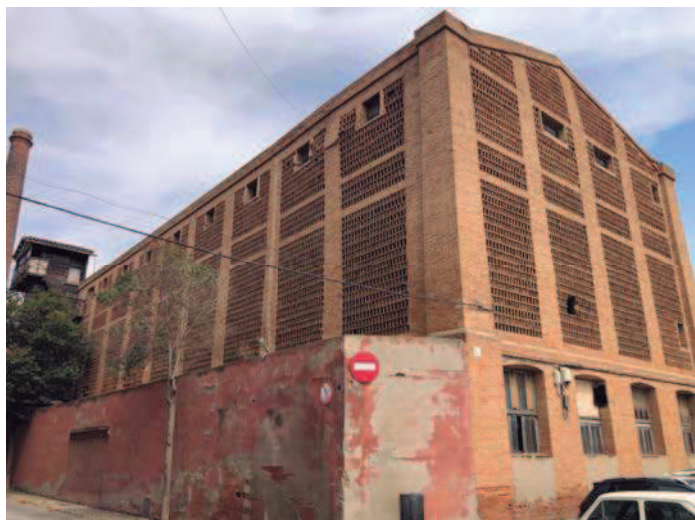
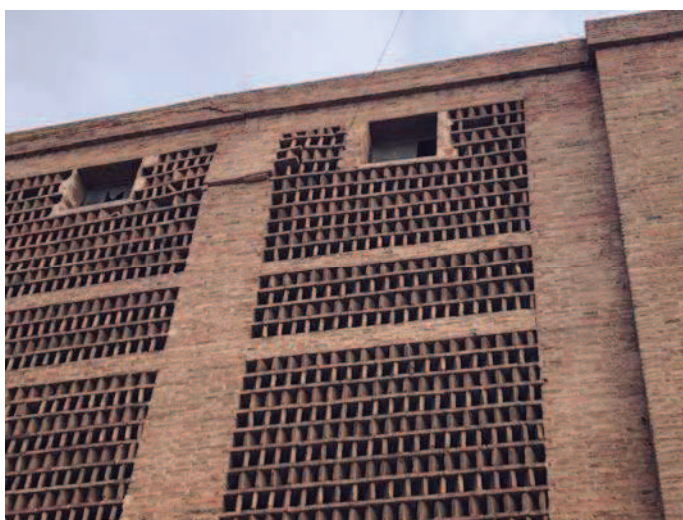
FOTOS 17C

L'estat de deteriorament de l'edifici és avançat i per tant es proposa la substitució de la zona esfondrada i la rehabilitació dels tancaments de l'edifici. Actualment a s'ha realitzat la intervenció per consolidar el tram sud de coberta que es trobava esfondrat i amb perill de desprendiments. (foto 17C)
