## **Estudi dels elements del patrimoni cultural del recinte industrial de la Colònia Güell i prospecció arqueològica visual de l'entorn de la Colònia Güell en els termes municipals de Santa Coloma de Cervelló i Sant Boi de Llobregat.**

Santa Coloma de Cervelló i Sant Boi de Llobregat (Baix Llobregat)

## INFORME TÈCNIC

ANÀLISI DE L'ESTAT CONSTRUCTIU DEL RECINTE INDUSTRIAL DE LA COLÒNIA GÜELL. SANTA COLOMA DE CERVELLÓ.

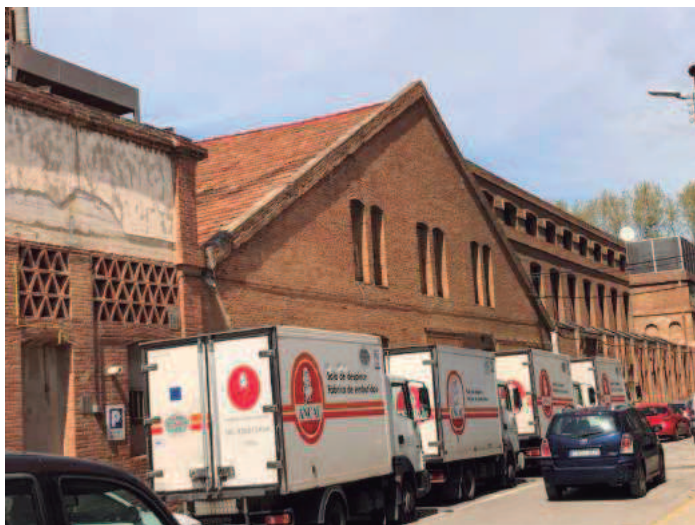
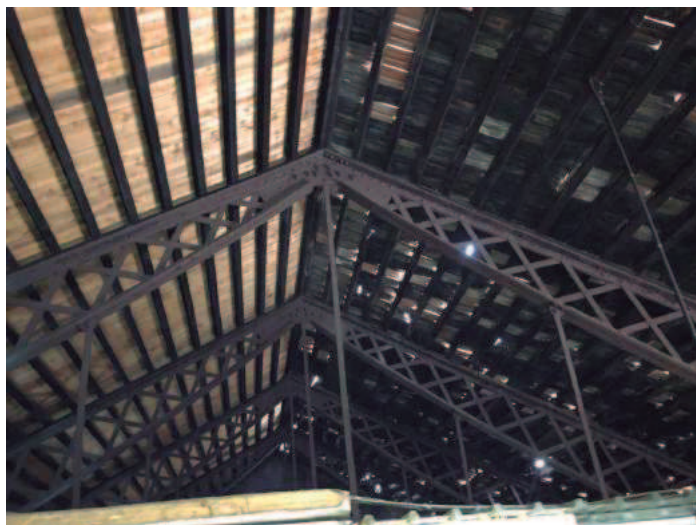
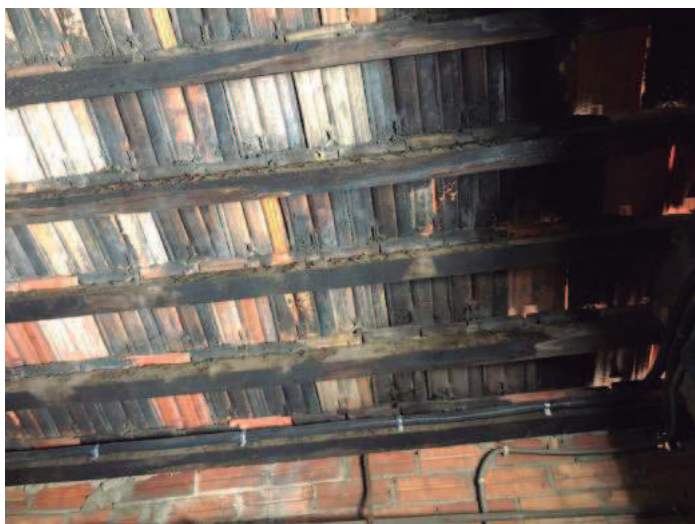
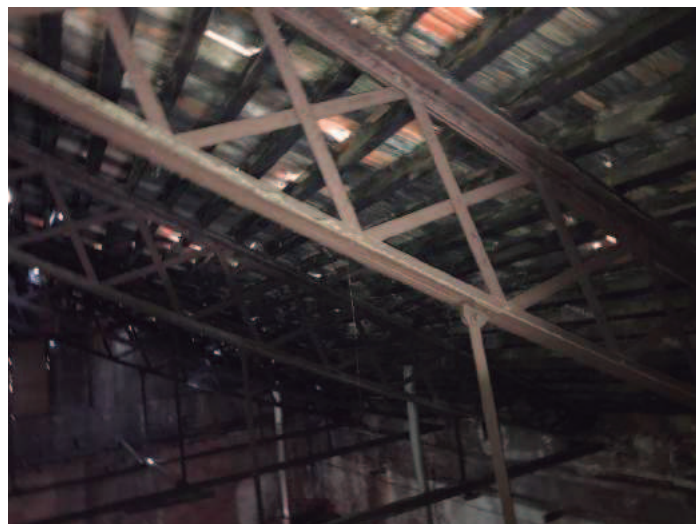
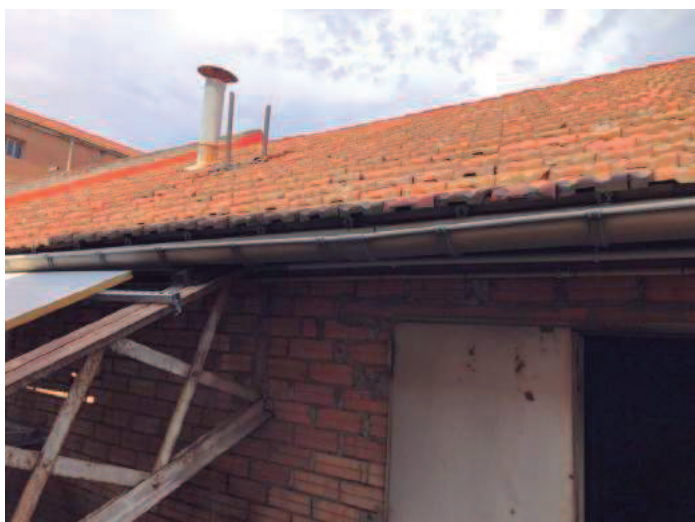
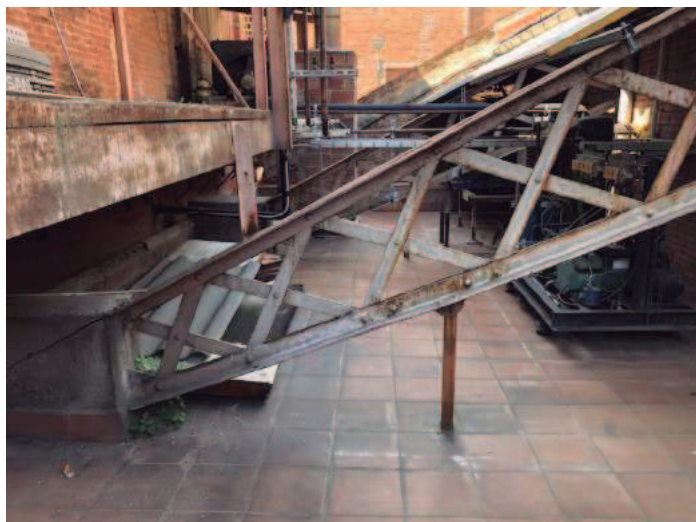
La vessant més vella, s'observen llates deteriorades per filtracions d'aigua, i petits espais buits, per on entra clarament la llum, entre teules, i per tant, hi ha entrada d'aigua.

Els murs de l'edificació es troben també amb un estat de degradació avançat i s'observen algunes esquerdes a la façana principal.

- Preservació volumètrica.
- A la façana de ponent Es permetrà el manteniment de la porta existent, adaptant-la a l'amplada i formalització de les finestres així com la regularització de les obertures del cos central.
- A la façana de C proposem la reducció del nombre de portes del cos de la planta baixa i pis i regularització de les obertures del cos central.
- Substitució dels elements de l'embigat de fusta, per elements del mateix material i factura.
- Restauració i conservació dels embigats i estructures de forja.
- Manteniment de l'acabat exterior de la coberta (recuperació de teules).

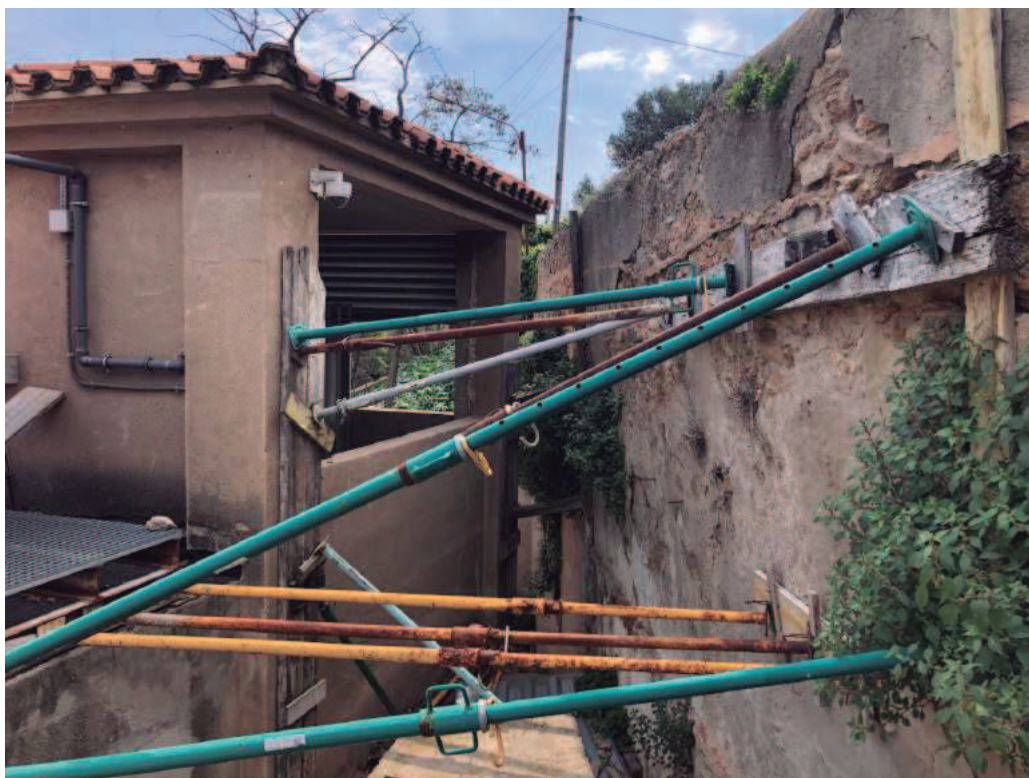
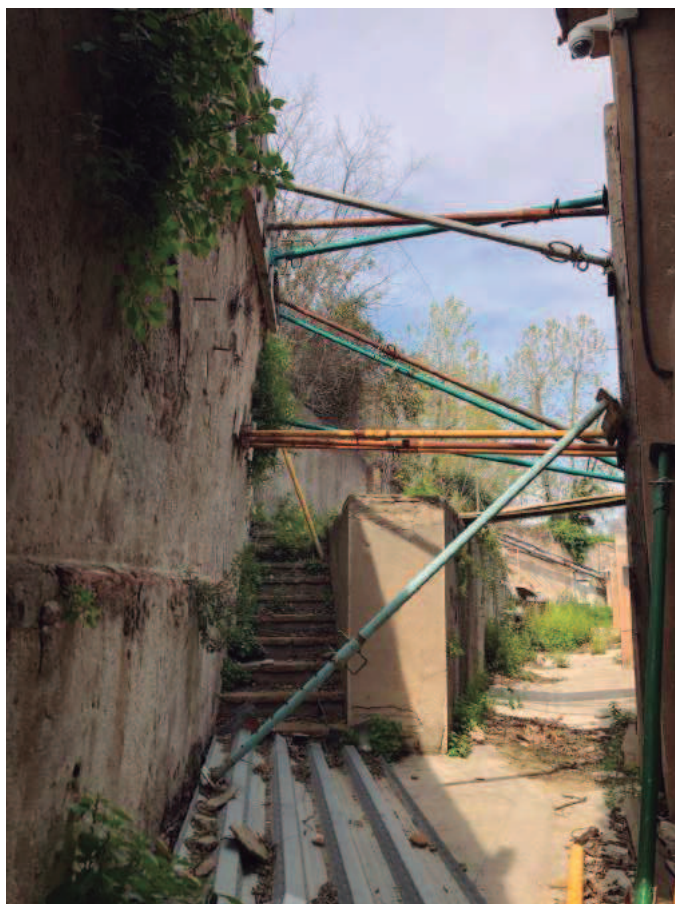
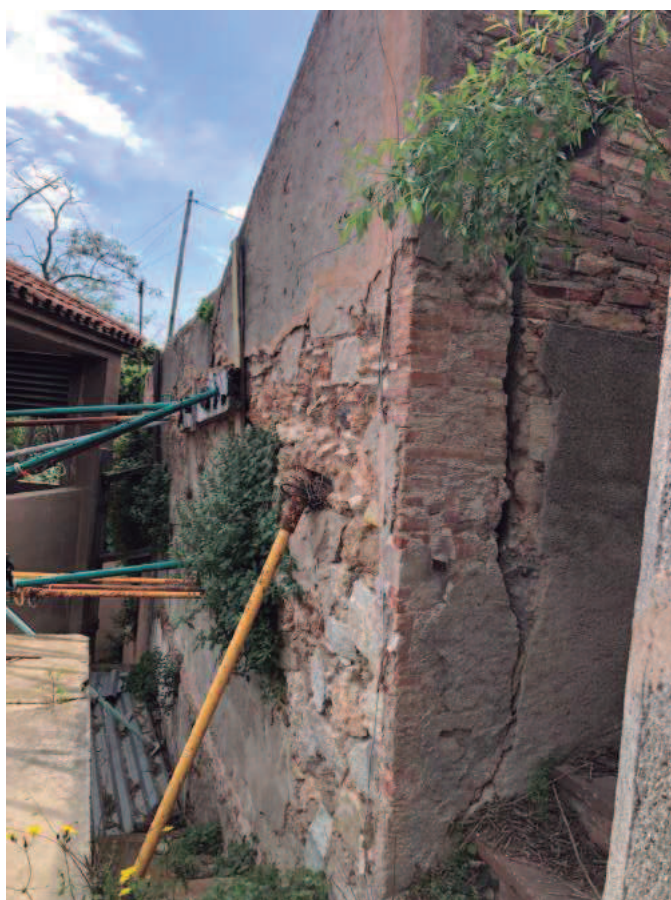
L'estat de deteriorament del mur és avançat i per tant, cal actuar el més aviat possible. Cal fer un estudi a fons per determinar la millor sol·lució per deixar el mur estable, mitjançant reforços, com per exemple: contraforts, afegir un mur paral·lel, ancoratges, etc. O bé enderrocar el mur i reconstruir-lo.

- Enderroc del mur i substitució per un de nova fàbrica seguint el mateix traçat, amb enlluït de morter de calç.

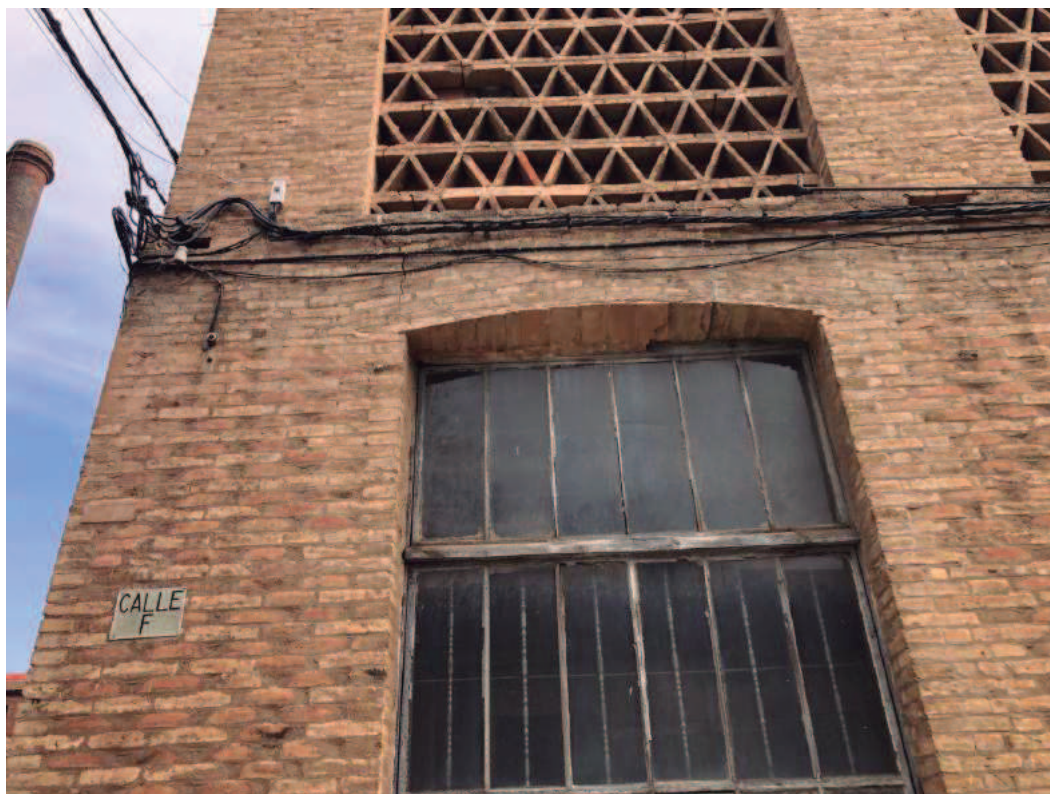
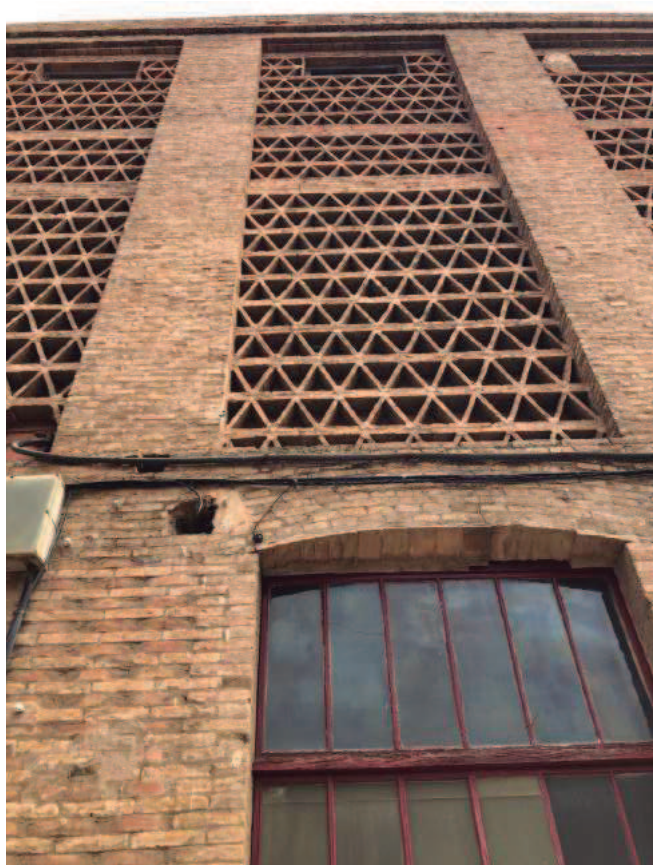
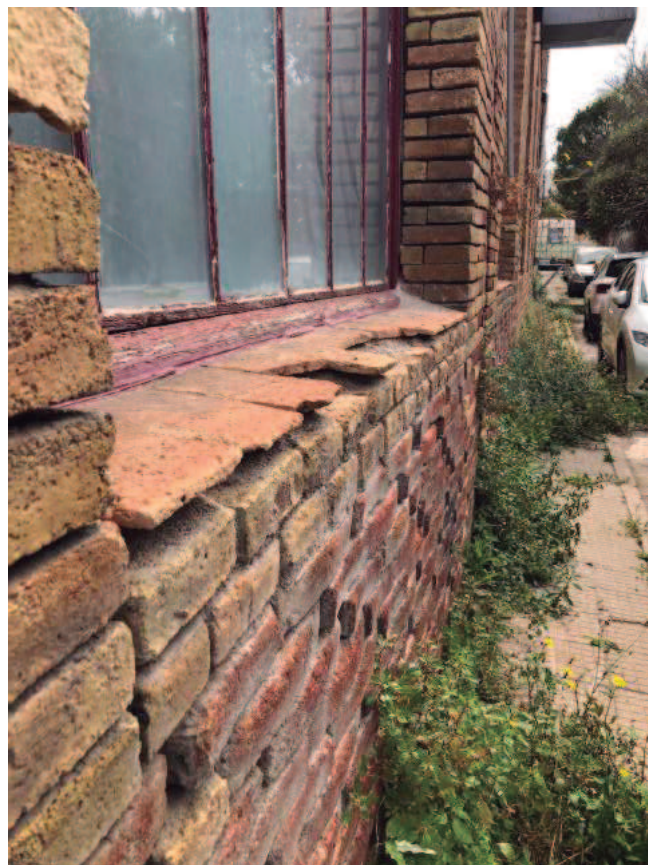
S'observa el deteriorament de l'estructura de la coberta per filtracions d'aigua, amb taques d'humitat a l'estructura de fusta. S'observen teules trencades.

Els murs de l'edificació es troben també amb patologies, concretament maons molt desgastats i/o trencants, junts entre maons amb pèrdua de material, replanells de finestres sense trencaigües ni goteró, i parcialment trencats, llindes amb esquerdes. Fusteria molt deteriorada per falta de manteniment.

- Preservació volumètrica.
- Manteniment dels acabats exteriors i de les obertures així com de les gelosies de les plantes superiors.
- Es permeten noves obertures a la planta baixa sempre mantenint la simetria i la forma de les ja existents.
- Substitució dels elements de l'embigat malmès, per elements del mateix material i factura.
- Manteniment de l'acabat exterior de la coberta (recuperació de teules).

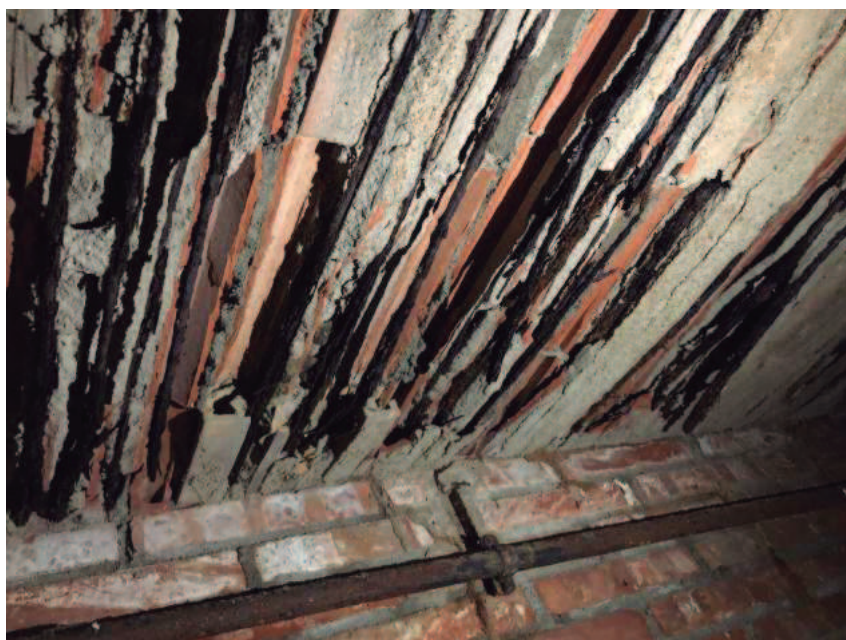
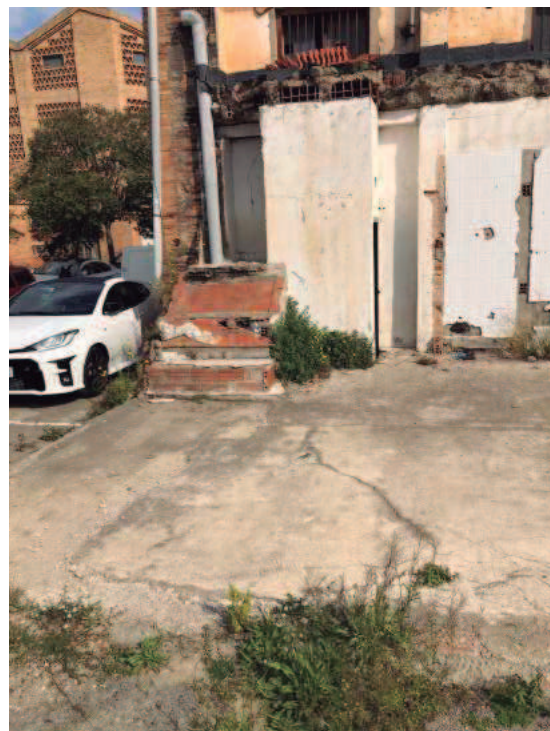
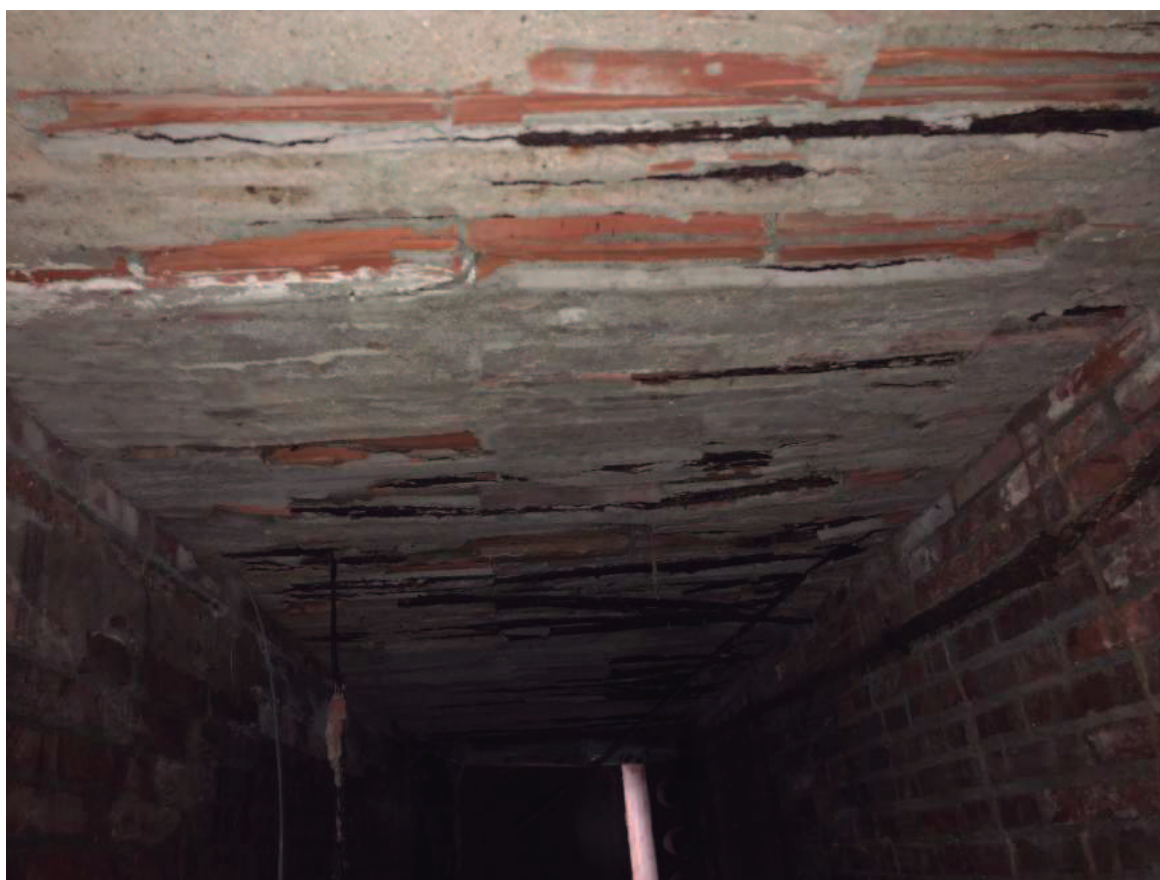
S'observa el deteriorament avançat dels nervis de formigó armat, amb la major part de l'armat inferior vist i oxidat. Suposadament per filtracions d'aigua i humitat.

L'estat de deteriorament de la zona és avançat i cal un reforç i/o substitució funcional dels nervis.

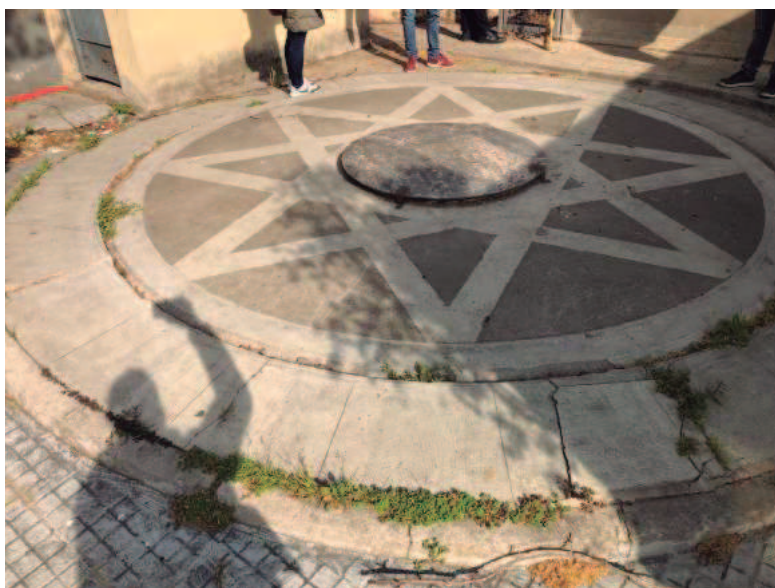
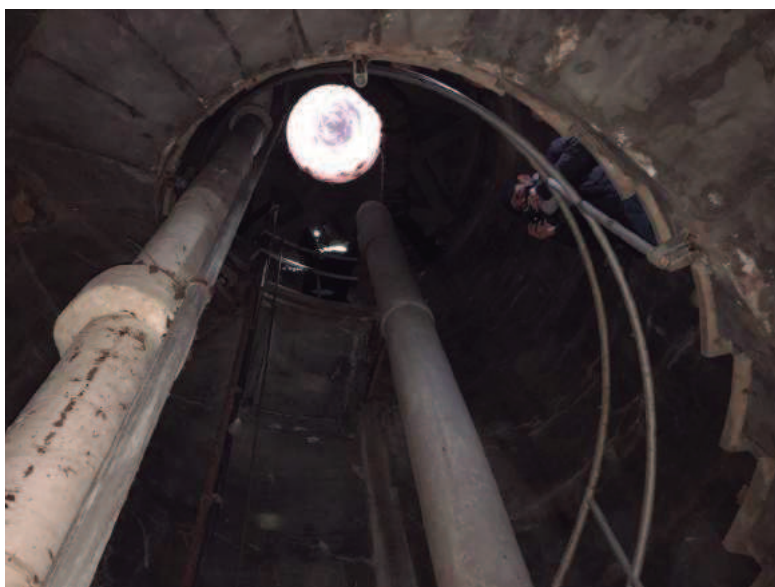
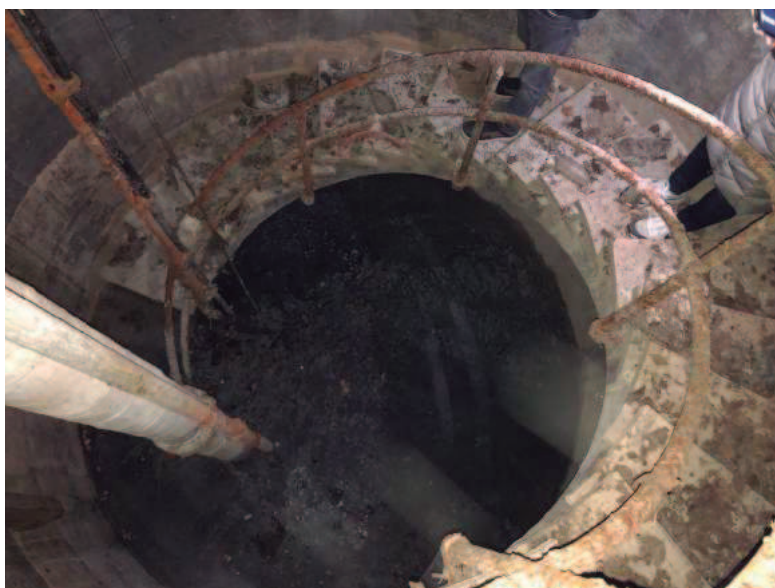
S'observa el deteriorament de la barana metàl·lica amb oxidació. S'observen taques d'humitat a la part inferior de l'estructura de la llosa d'escala. Esquerdas a la part superior, vistes des de l'exterior, per les arrels dels arbres.

- Preservació volumètrica.
- Manteniment dels acabats interiors i de la barana que seran substituïbles per materials similars en cas de ser necessari.

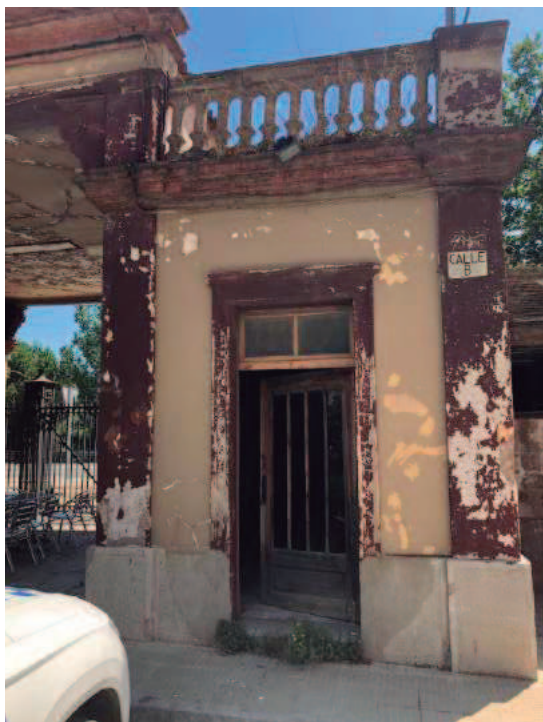
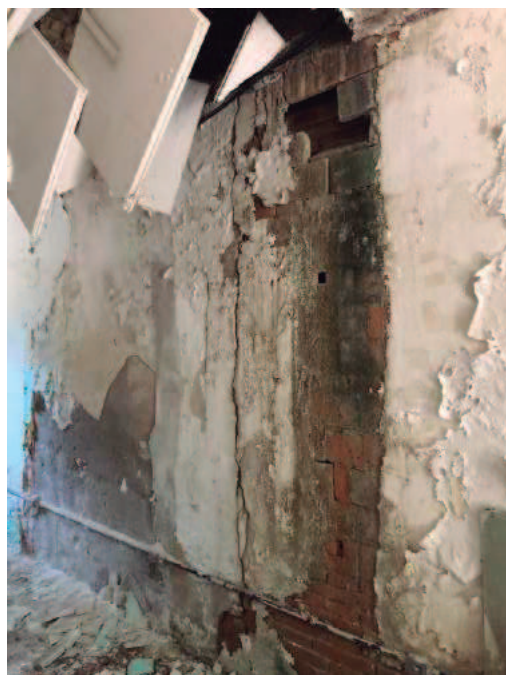
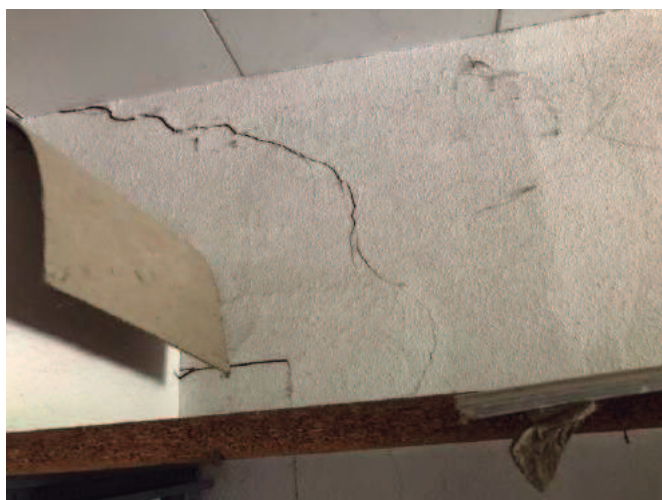
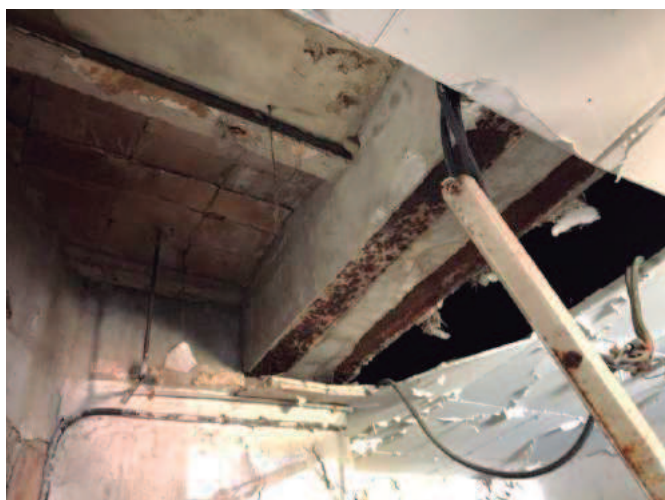
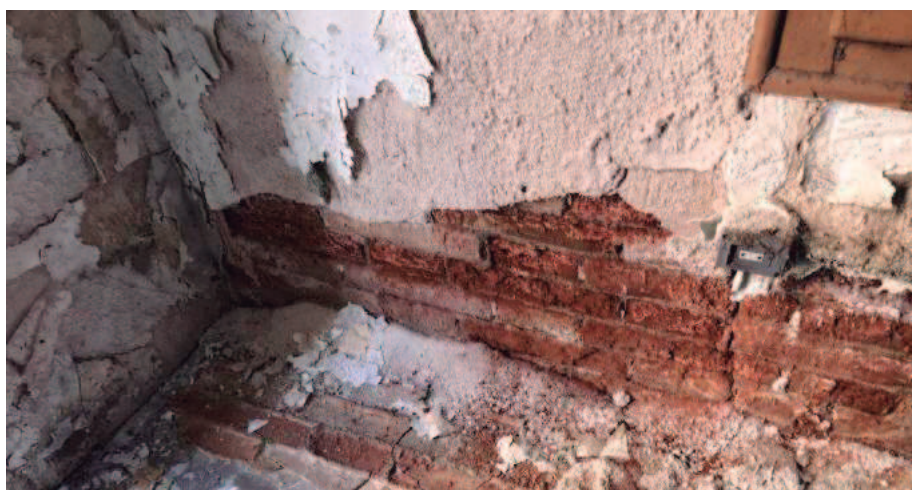
S'observa el deteriorament de l'estructura de la coberta per filtracions d'aigua, amb taques d'humitat amb afectacions a l'estructura de formigó arma, amb esquerdes importants, estructura metàl·lica amb oxidacions. Fals sostre de guix laminat, amb taques d'humitat, inclús part trencat i/o després. Els murs de l'edificació es troben també amb patologies, concretament maons desgastats i/o trencants, desprendiment de revestiment, fusteria molt deteriorada i amb vidres trencats. Hi ha esquerdes en alguna paret.

- Preservació volumètrica.
- Manteniment de les textures de les façanes.
- Substitució de materials malmesos per materials similars.

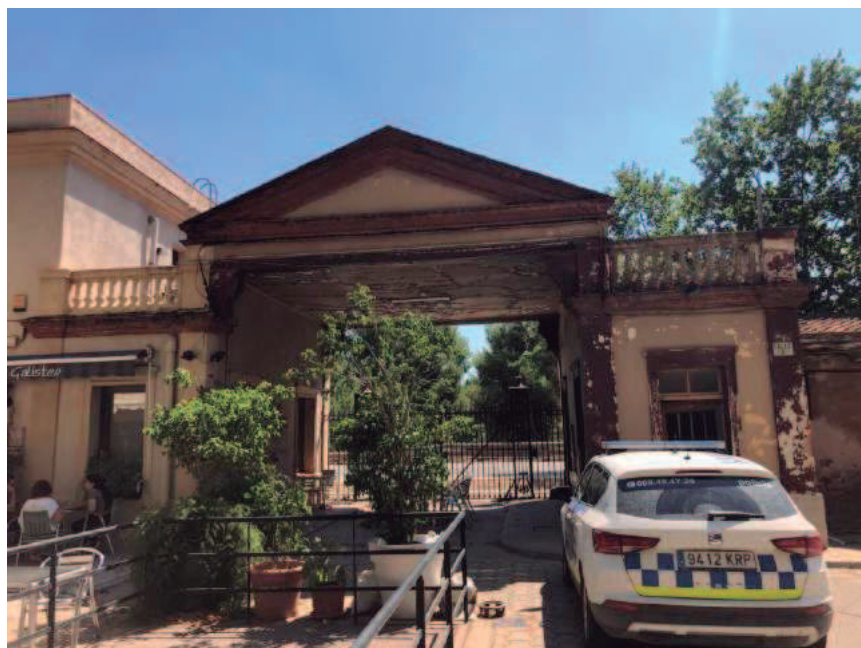
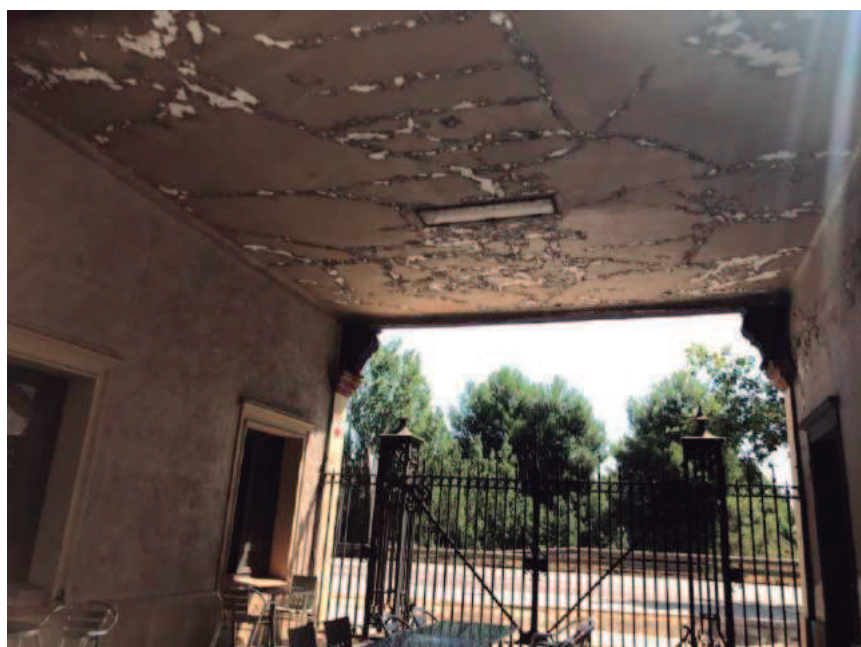
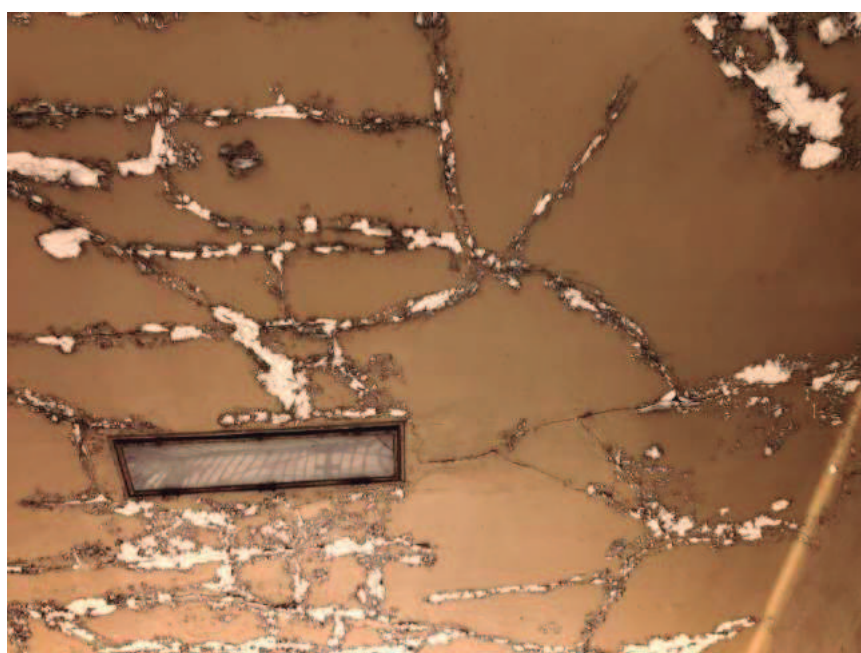
S'observen gran quantitat de fissures i esquerdes en el falç sostre, algunes de les quals estan tapades amb algun material, que a anat caient. Es suposa que el deteriorament d'aquest falç sostre es per filtracions d'aigua. S'observen taques d'humitat. També s'observen fissures, esquerdes i taques d'humitat en les part superiors dels murs laterals.

- Preservació volumètrica.
- Manteniment de les textures de les façanes

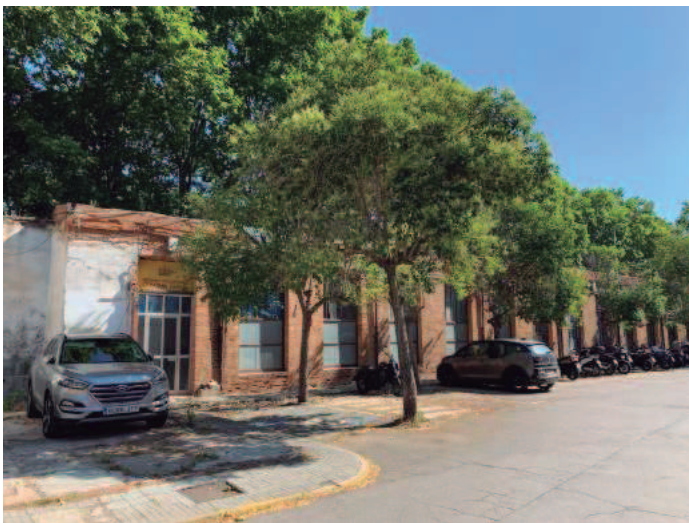
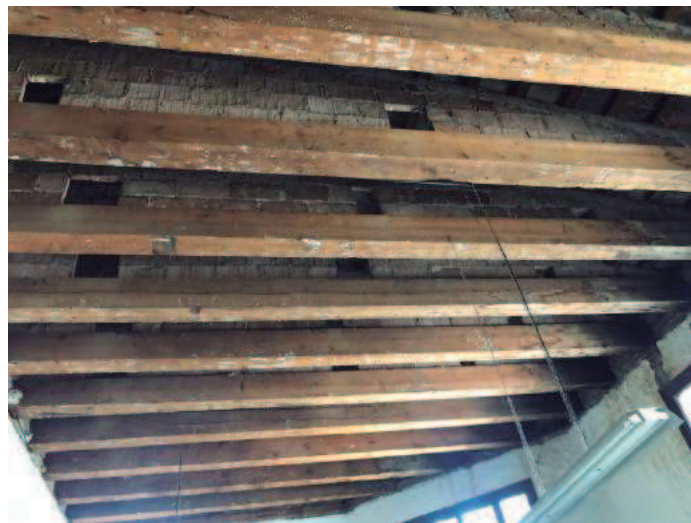
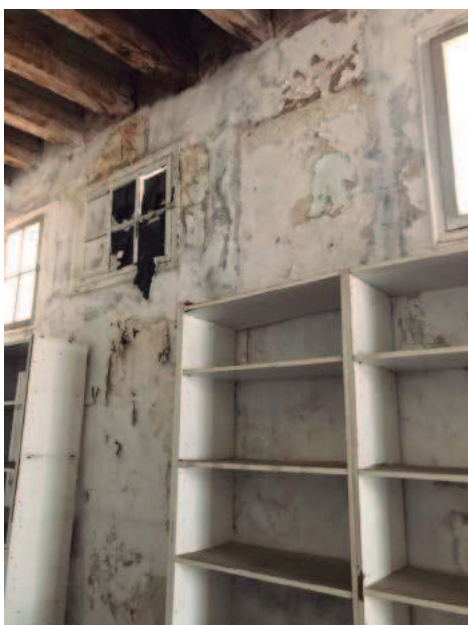
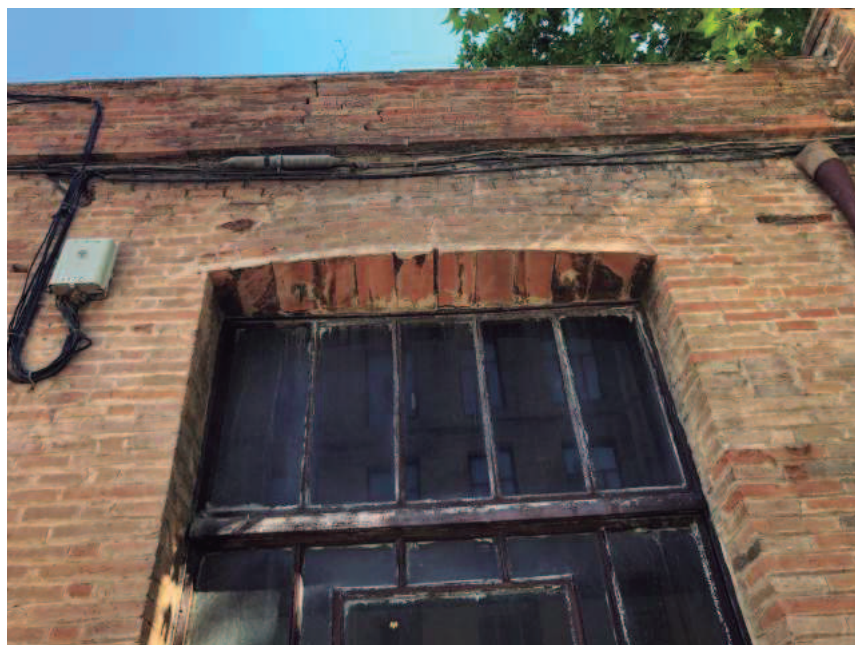
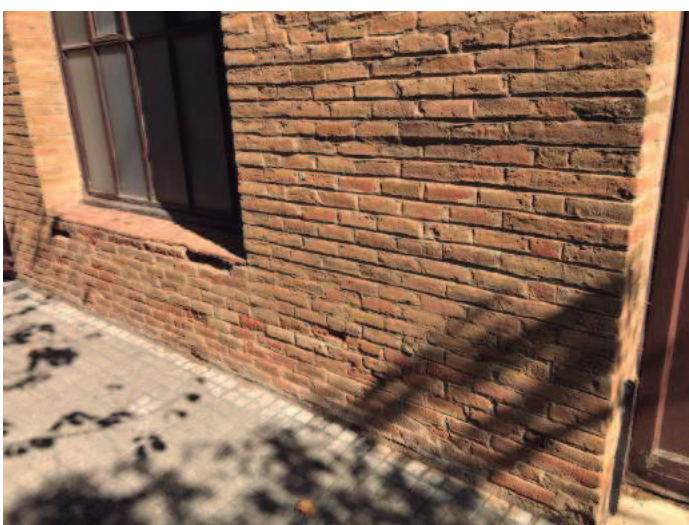
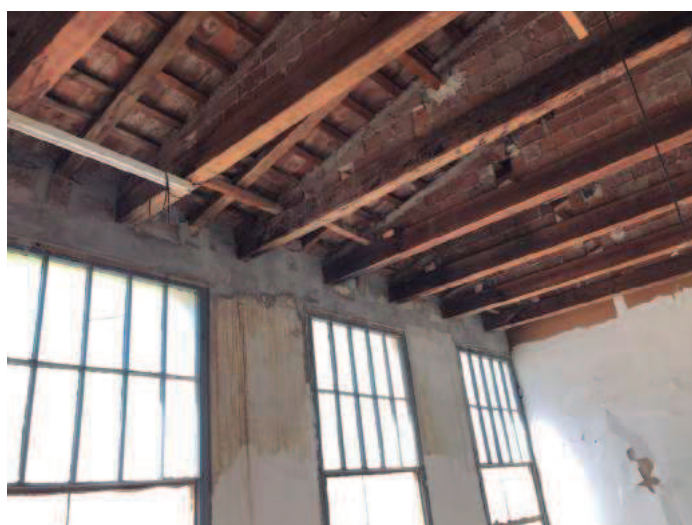
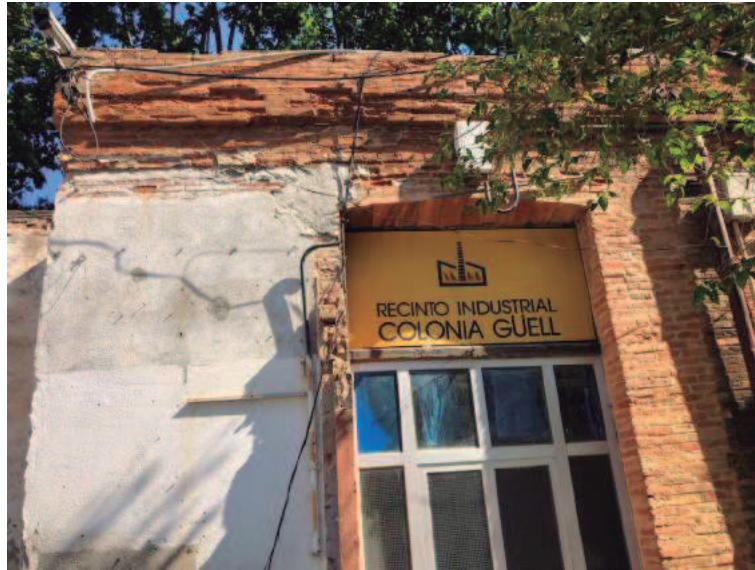
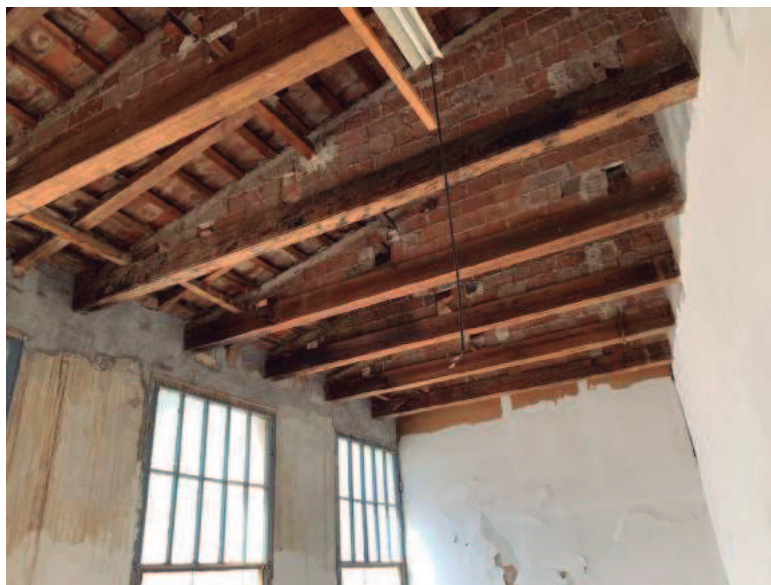
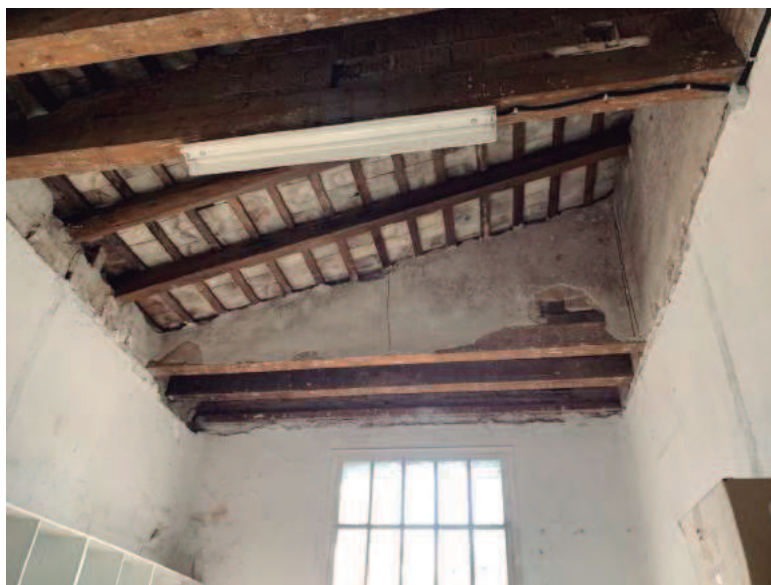
S'observa el deteriorament de la coberta amb afectació de les bigues, en una de les visites inicials ja es va veure com reparaven tota la coberta. En general s'observen taques d'humitat i desperfectes per l'entrada d'aigua, tant a l'estructura de fusta com a les toves. A les parets també s'observen clarament les deficiències, amb grans taques per filtracions d'aigua, revestiments esquerdatats i/o caiguts.

Els murs de l'edificació, per la cara exterior, s'observen també amb patologies, concretament esquerdes, maons molt desgastats i/o trencants, especialment a les parts baixes i altres, replanells de finestres sense trencaaigües ni goteró, i parcialment trencat. Fusteria deteriorada, per falta de manteniment.

- Preservació volumètrica.
- El projecte constructiu haurà de definir la formalització dels tancaments de les obertures.

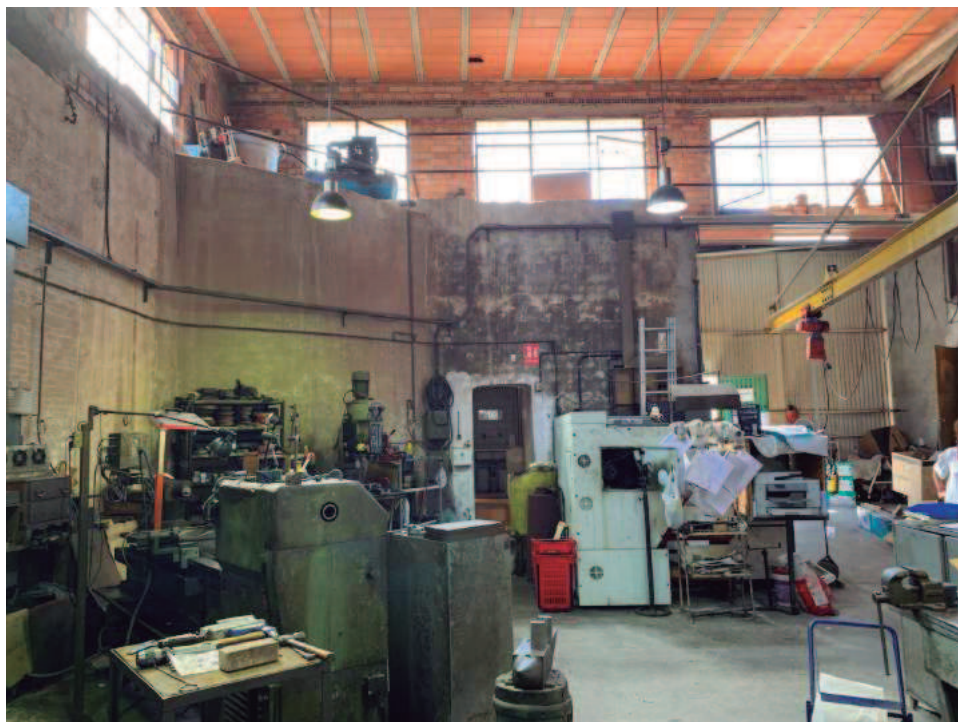
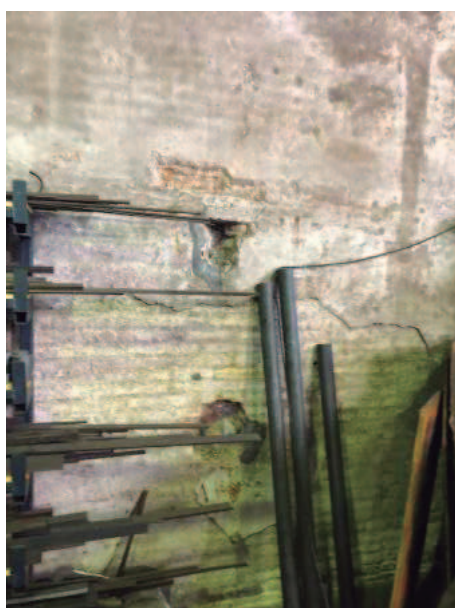
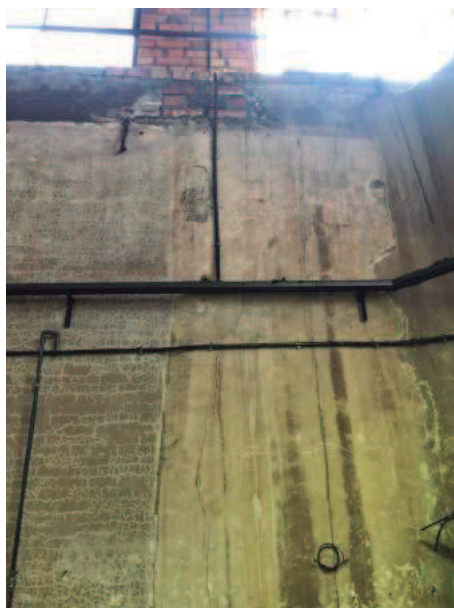
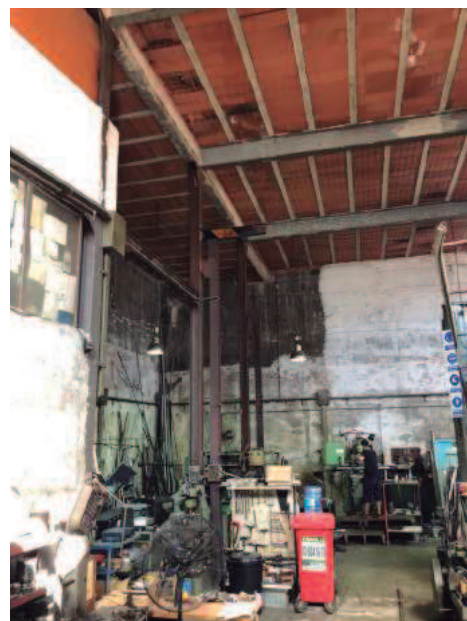
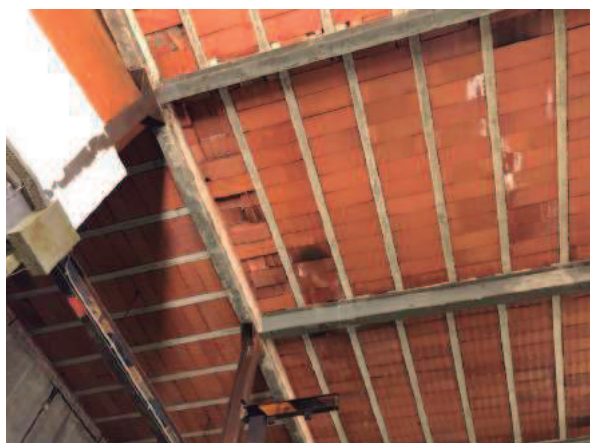
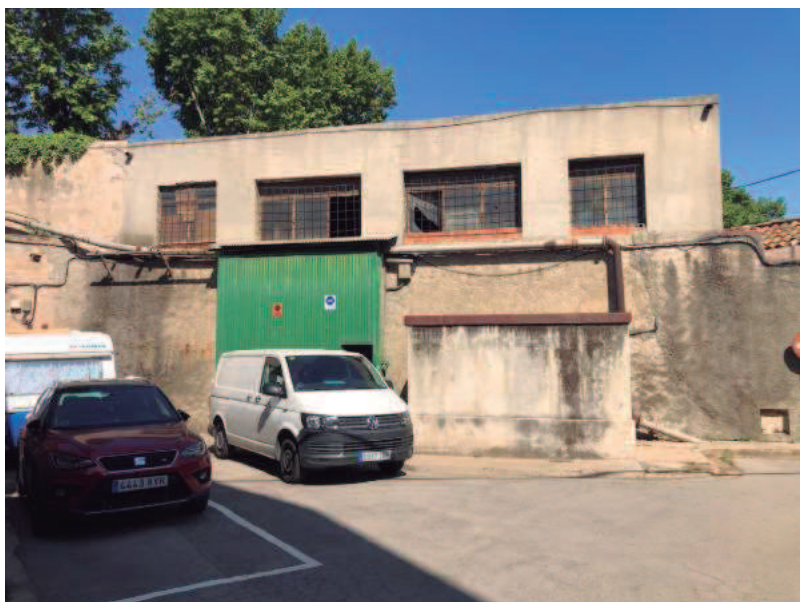
Els murs de l'edificació, per la cara exterior, s'observen algunes fissures i esquerdes, especialment a la part superior de les llindes. Per la part interior també s'observen fissures i esquerdes, amb trams de revestiment després. La fusteria d'acer oxidada, i amb vidres trencats. L'estructura metàl·lica te oxidació
