## **Estudi dels elements del patrimoni cultural del recinte industrial de la Colònia Güell i prospecció arqueològica visual de l'entorn de la Colònia Güell en els termes municipals de Santa Coloma de Cervelló i Sant Boi de Llobregat.**

Santa Coloma de Cervelló i Sant Boi de Llobregat (Baix Llobregat)

## INFORME TÈCNIC

ANÀLISI DE L'ESTAT CONSTRUCTIU DEL RECINTE INDUSTRIAL DE LA COLÒNIA GÜELL. SANTA COLOMA DE CERVELLÓ.

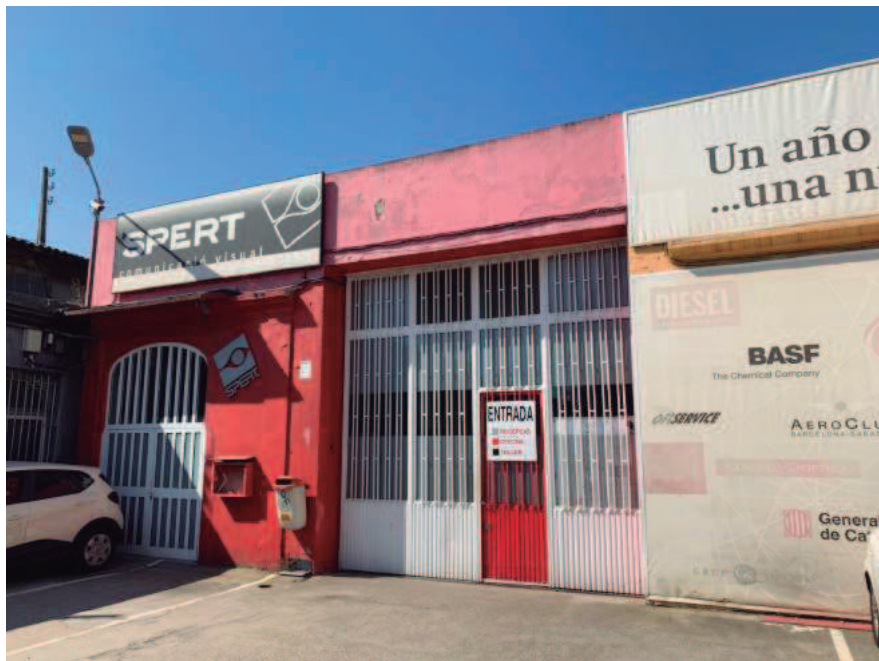
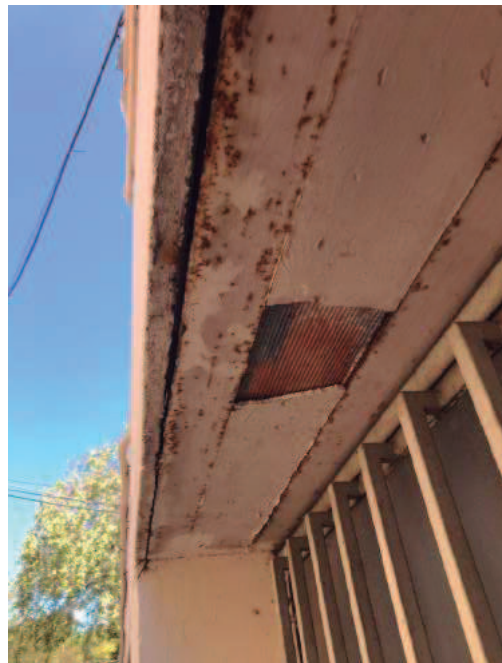
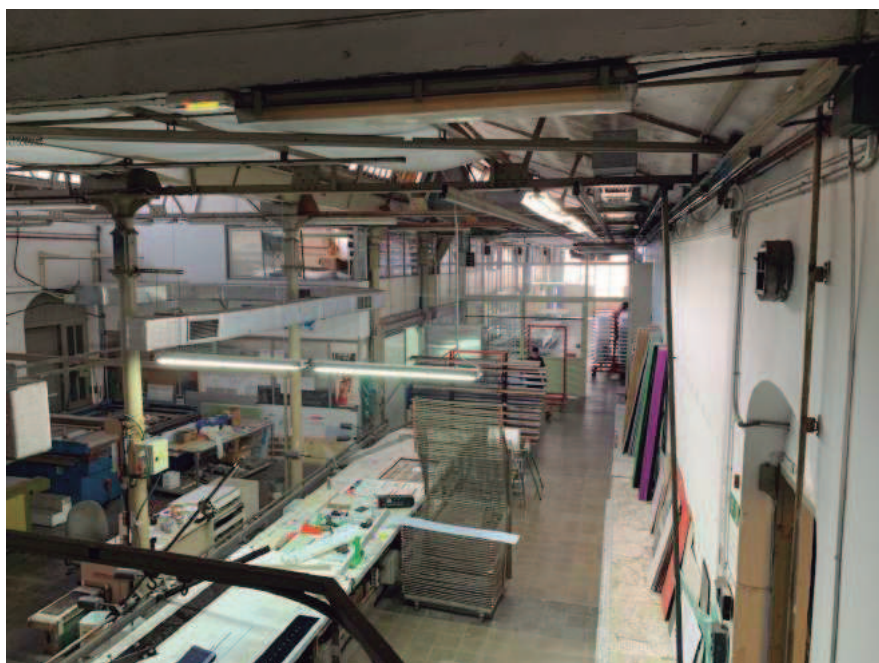
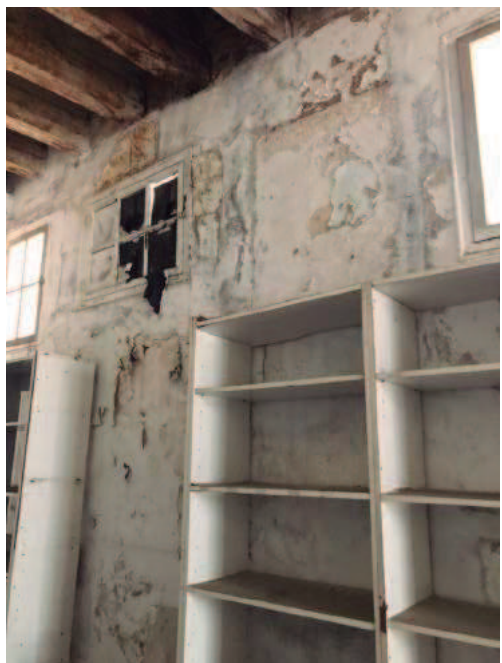
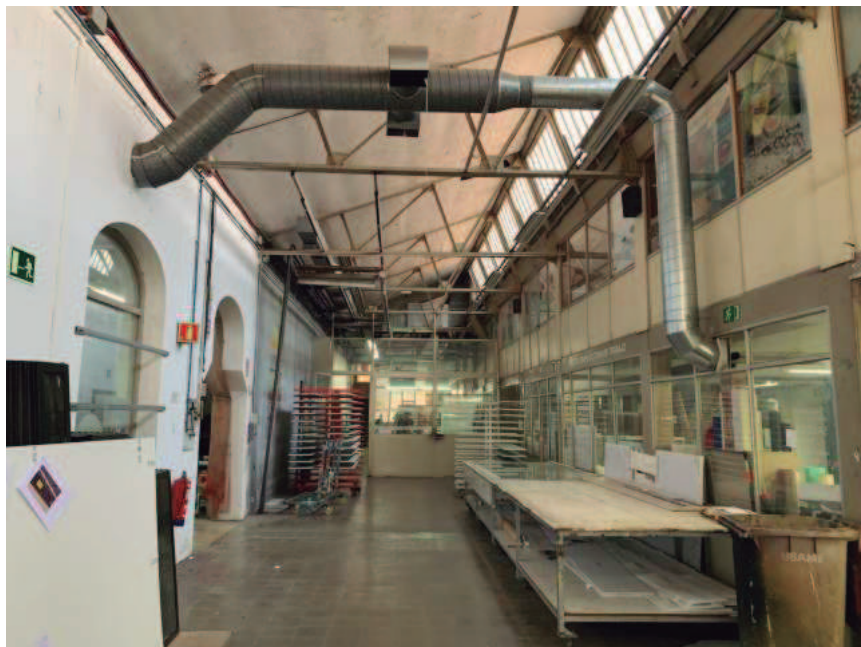
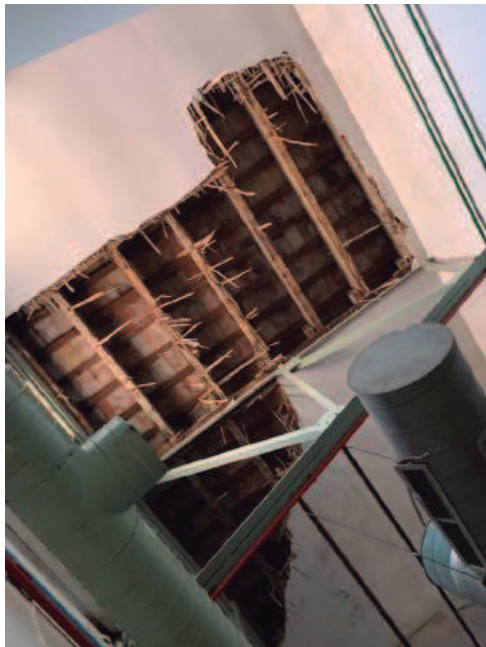
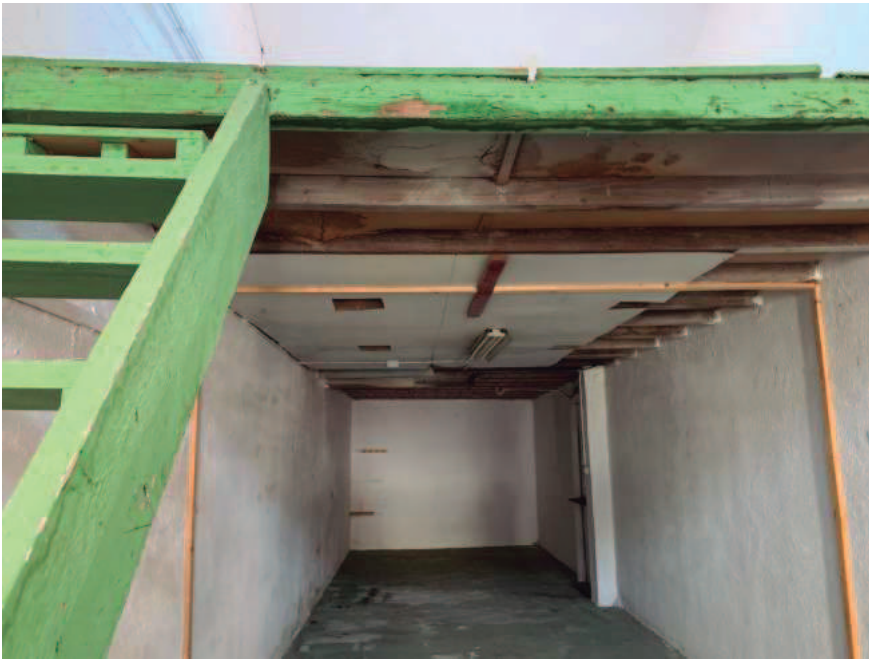
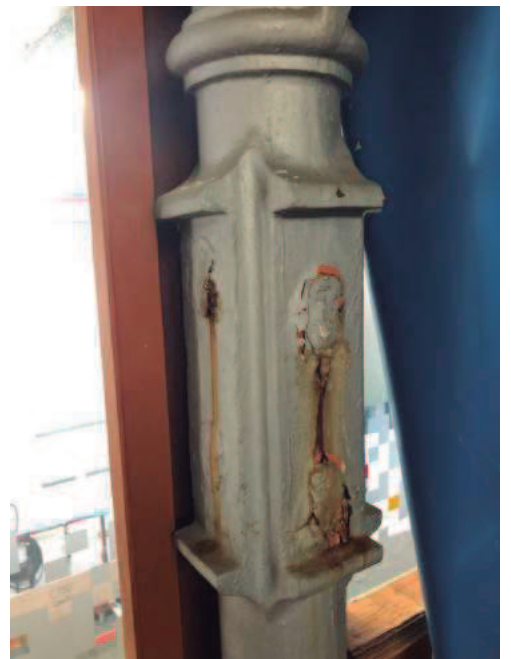
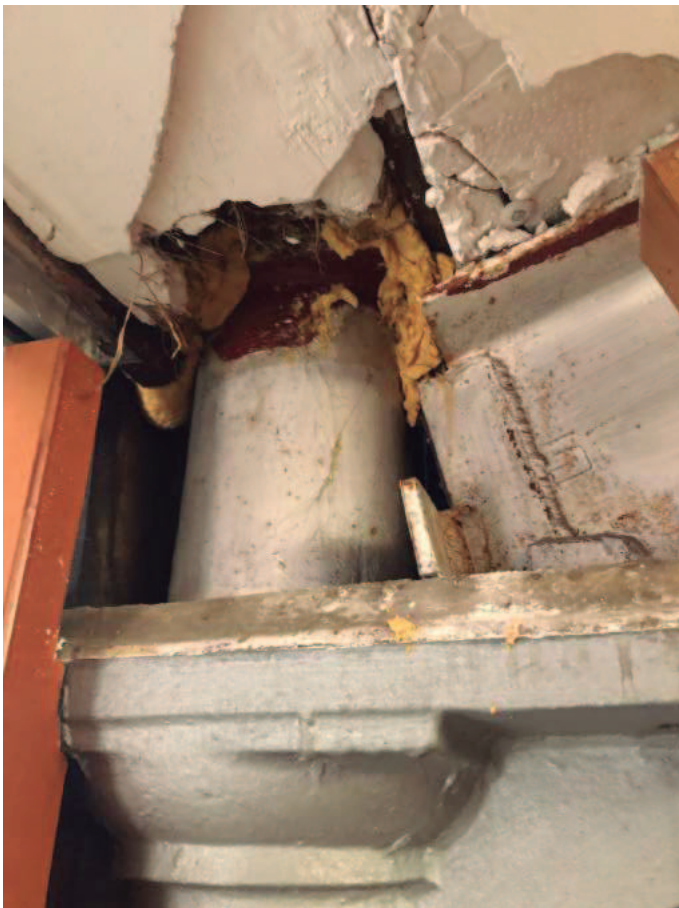
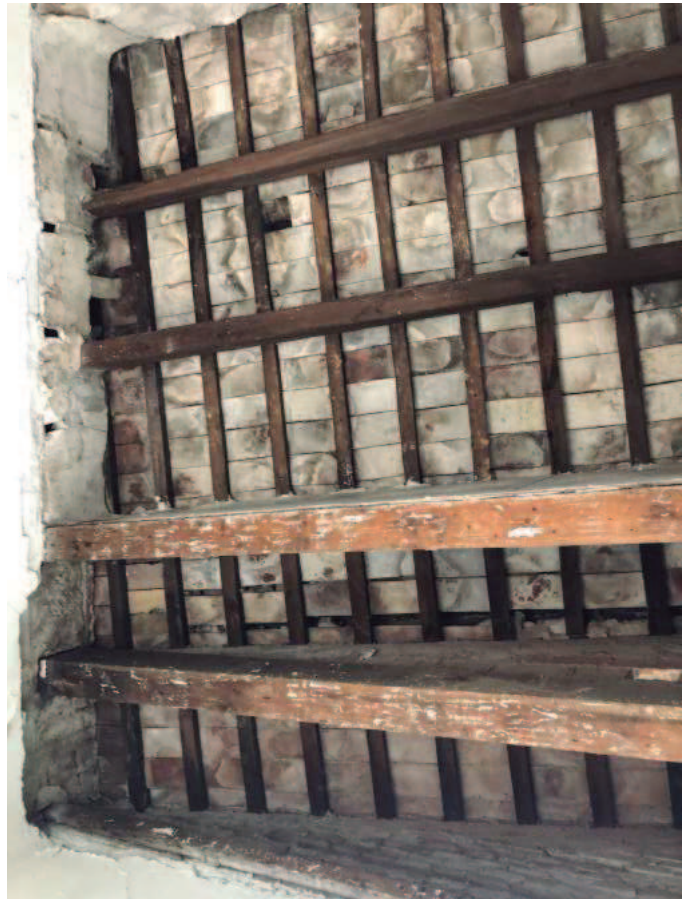
S'observa el deteriorament de la coberta amb afectació de les bigues. En general s'observen taques d'humitat i desperfectes per l'entrada d'aigua, tant a l'estructura de fusta com a les toves, i també en alguns cel ras. A les parets de manera puntual i a la part més superior, també s'observen taques per filtracions d'aigua, revestiments esquerdat i/o caiguts.

Els murs de l'edificació, per la cara exterior, s'observen també amb patologies, concretament algunes esquerdes. Fusteria deteriorada, per falta de manteniment.

Taques d'humitat i desprendiment de revestiment en parets i falç sostre, amb zones amb fissures i esquerdes, inclús, una petita part de falç sostre caigut.

- Enderrocament de les divisions internes existents a excepció del passadís perimetral.
- El projecte constructiu haurà de definir el tractament de les façanes col·locant el nombre d'obertures necessàries pel bon funcionament de l'edifici que interiorment podrà tornar a ser subdividit.
- Manteniment de les columnes de forja i de la coberta amb dents de serra.

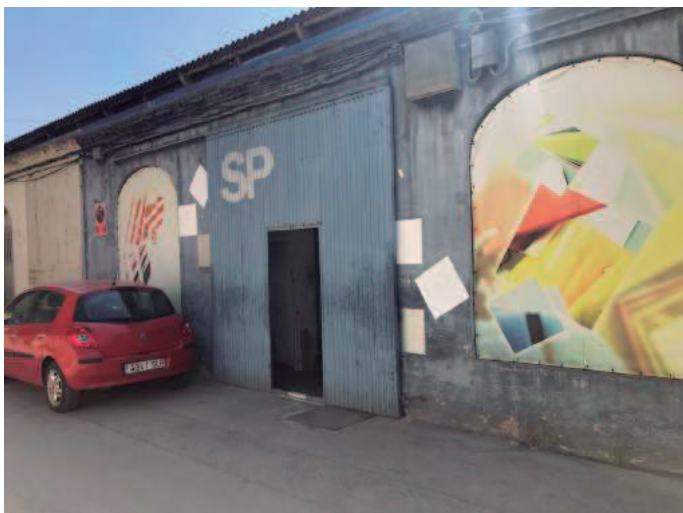
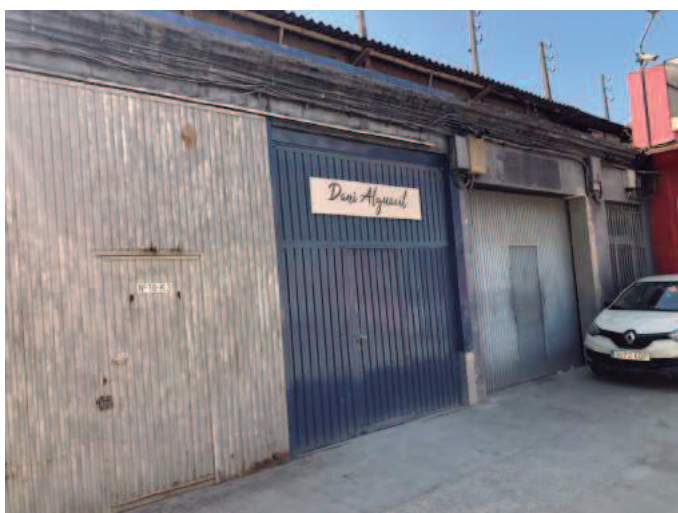
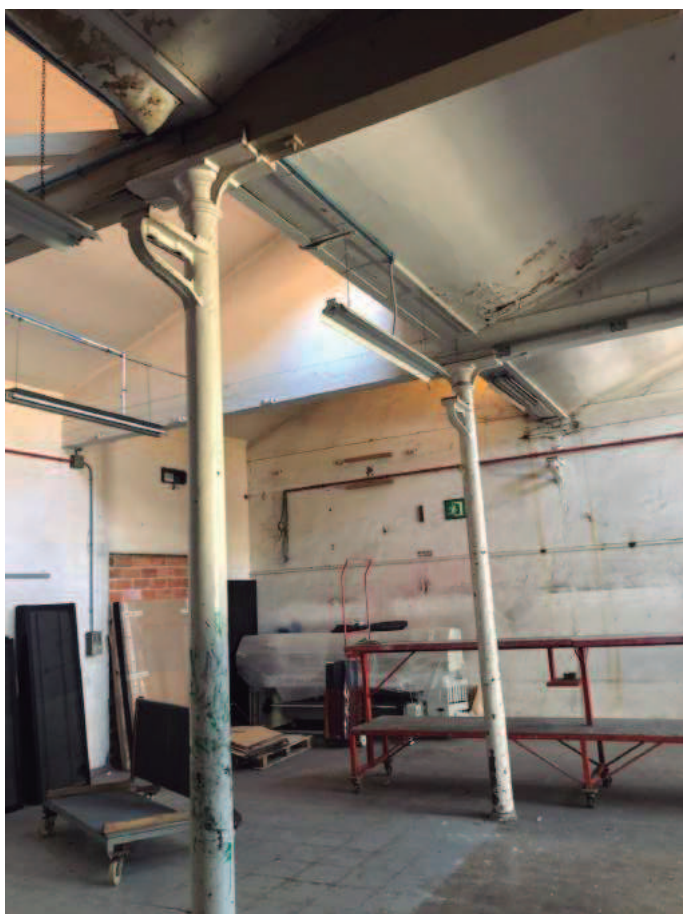
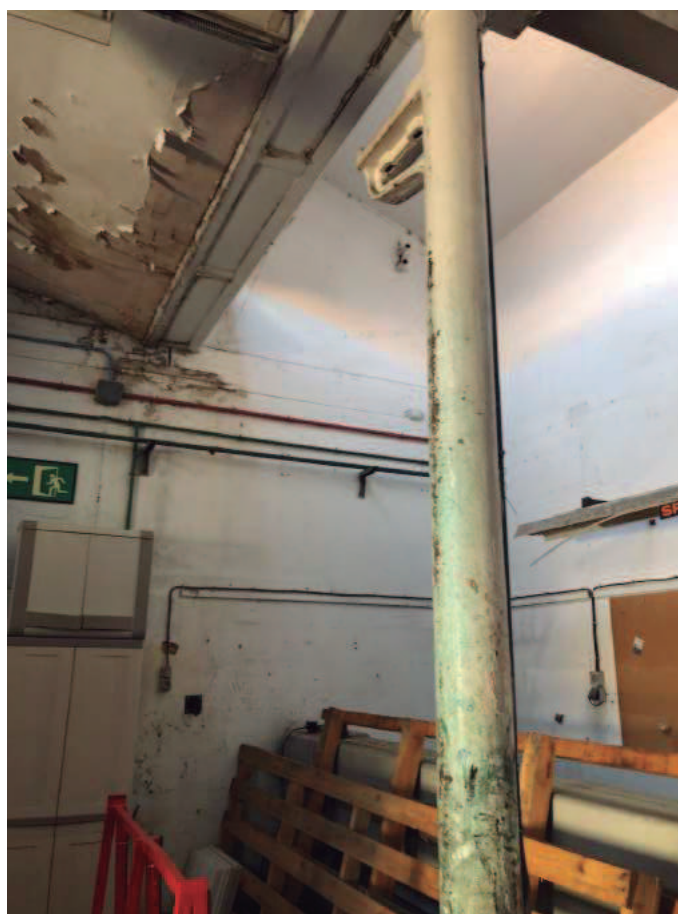
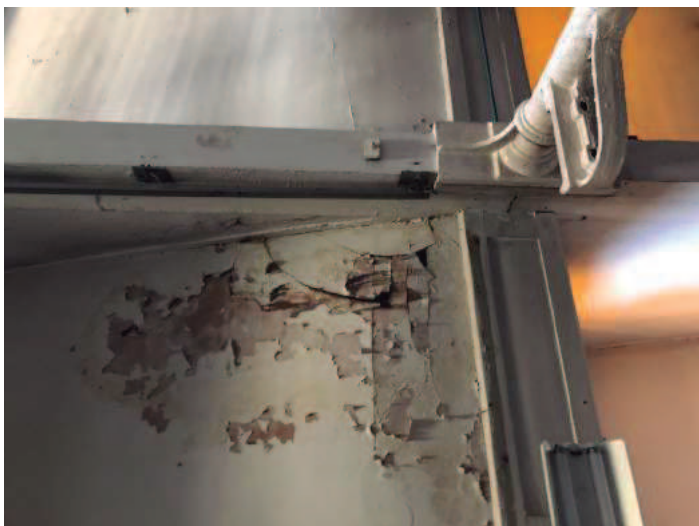
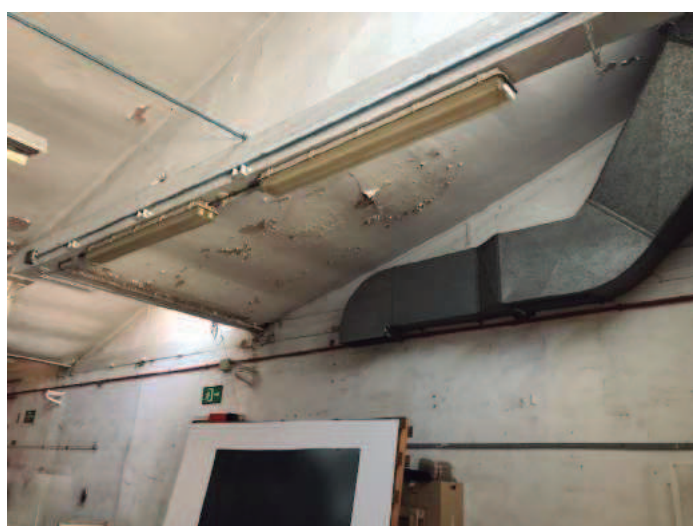
Al cel ras s'hi observen taques d'humitat amb zones bombades, fissures i desprendiment de la pintura, que fa sospitar d'alguna clara afectació per filtracions d'aigua

- Enderrocament de les divisions internes existents.
- El projecte constructiu haurà de definir el tractament de les façanes col·locant el nombre d'obertures necessàries pel bon funcionament de l'edifici que interiorment podrà tornar a ser subdividit.
- Manteniment de les columnes de forja i de la coberta amb dents de serra.

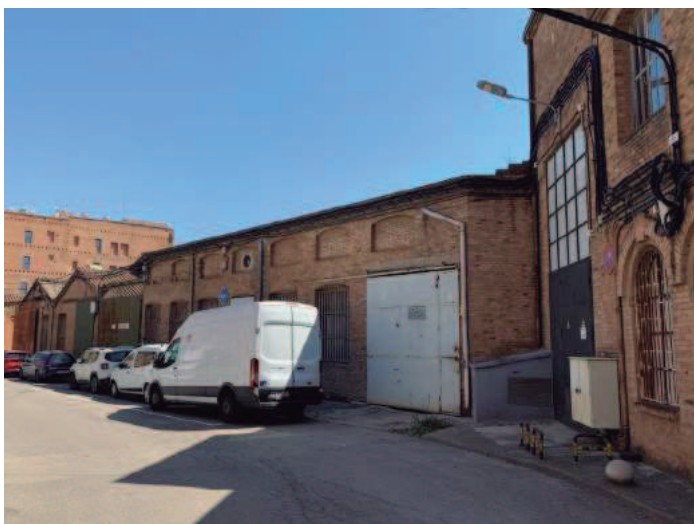
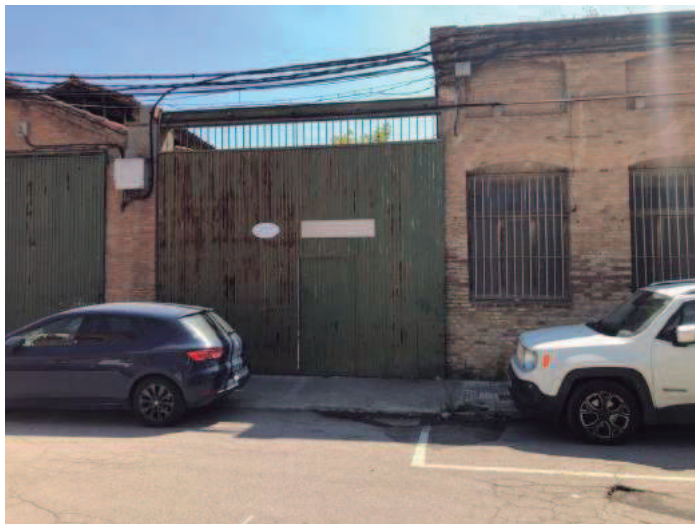
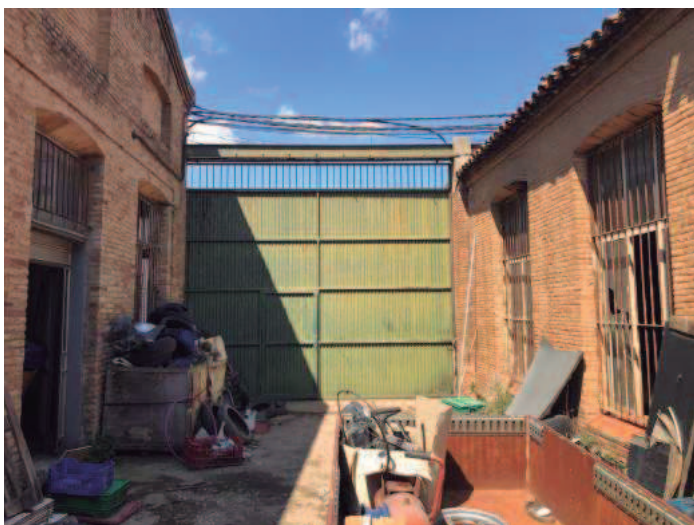
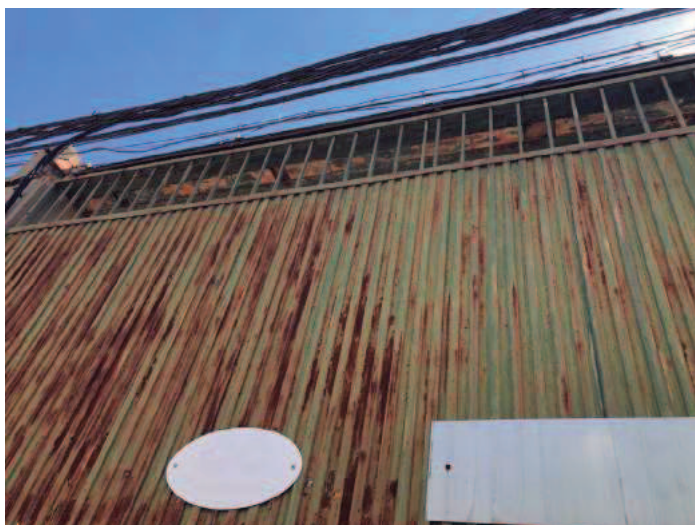
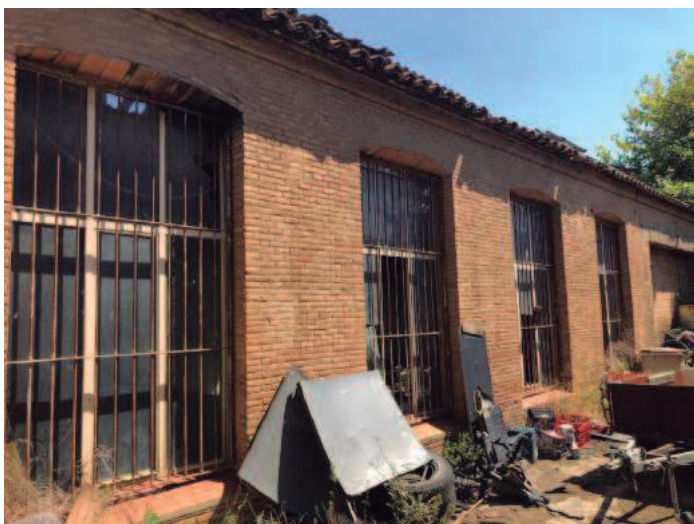
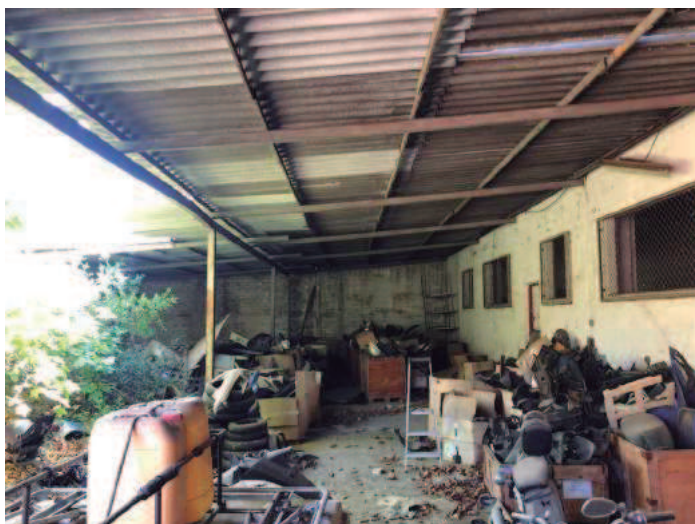
S'observa el deteriorament de la coberta amb afectació de les bigues. En general s'observen taques d'humitat i desperfectes per l'entrada d'aigua, tant a l'estructura de fusta com a les toves ceràmiques. A les parets també s'observen clarament les deficiències, amb grans taques per filtracions d'aigua, revestiments fissurats i/o caiguts. L'estructura metàl·lica amb està en procés d'oxidació. La coberta és amb plaques de fibrociment amb amiant, puntualment trencades.

- Eliminació del porxo.
- Recuperació dels acabats exteriors i de les obertures originals.
- Substitució dels elements de sustentació de la coberta malmesos, per elements del mateix material i factura.
- Manteniment de l'acabat exterior de la coberta (recuperació de teules).

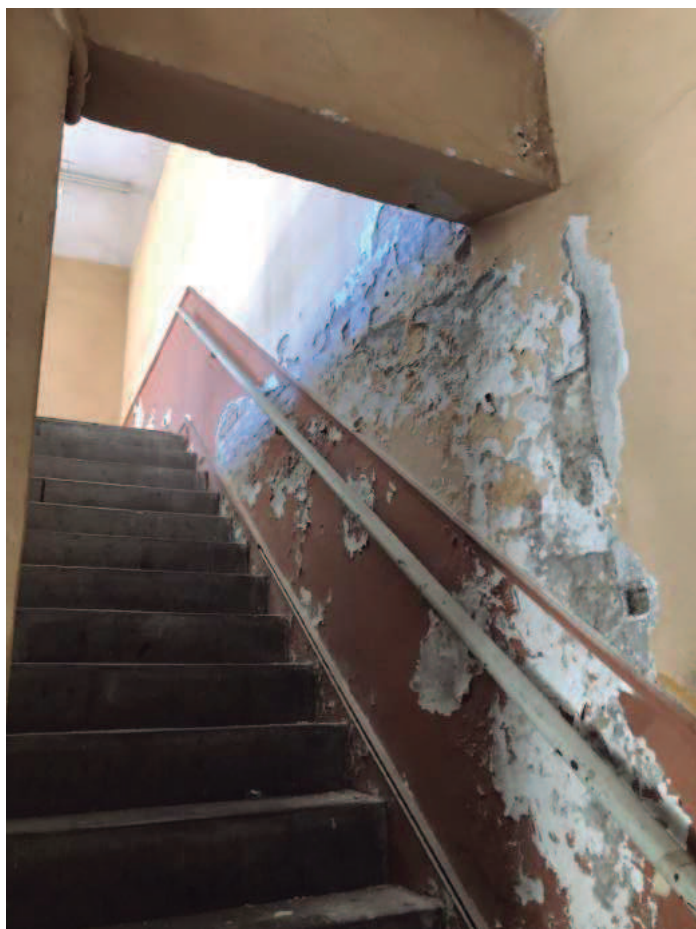
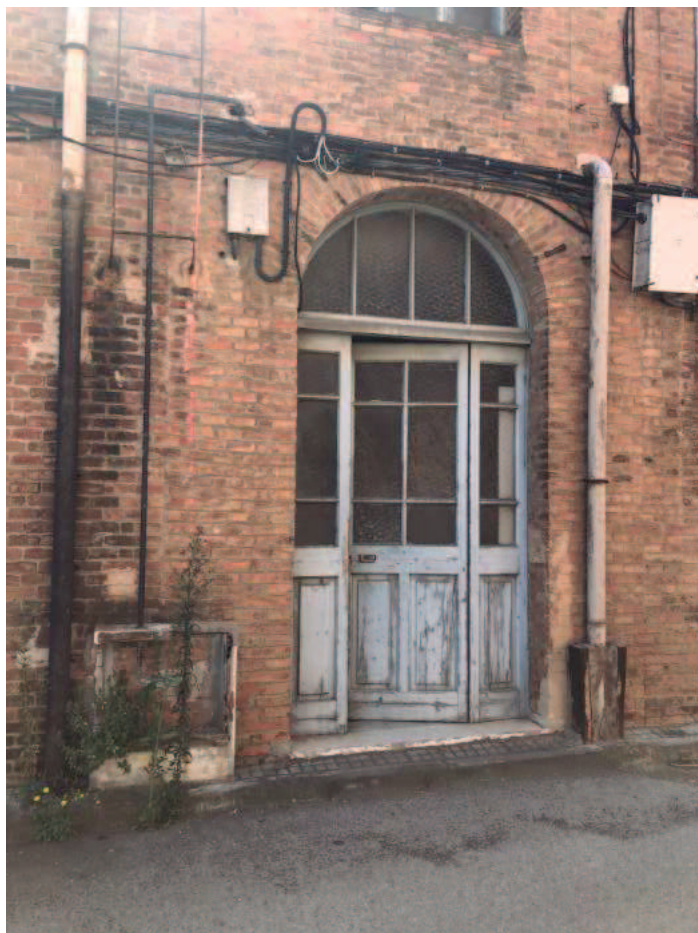
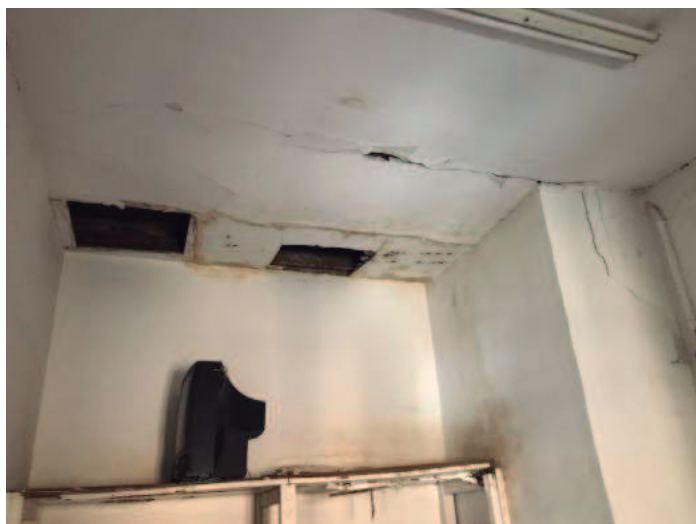
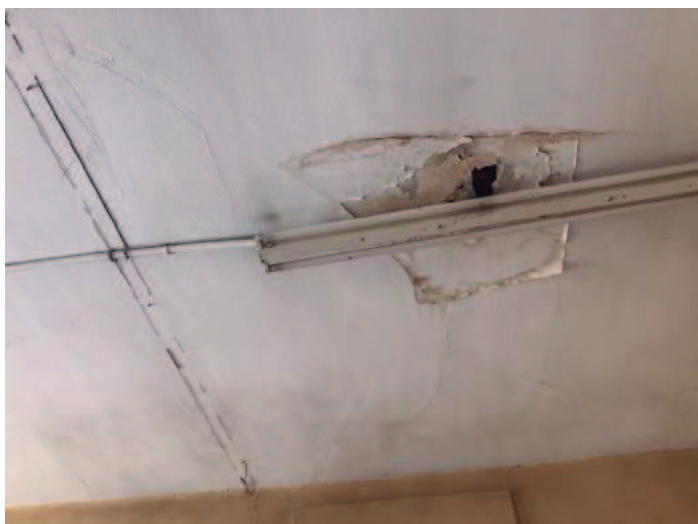
S'observa el deteriorament del cel ras, amb forats, esquerdes, fissures i taques d'humitat

A les parets també s'observen clarament les deficiències, amb grans taques d'humitat per filtracions d'aigua, i revestiments fissures i/o caiguts.

- Preservació volumètrica.
- Manteniment de la simetria de les obertures de la façana septentrional i dels acabats exteriors.
