## **RESOLUCIÓ DE DECLARACIÓ D'EMERGÈNCIA**

### **Títol: Protecció mitjançant escullera de la infraestructura portuària i estabilització de la platja del Cavaíó al port d'Arenys de Mar**

**Informe justificatiu sobre la necessitat de contractació d'emergència  
Contracte d'obres**

**Títol: Obres de protecció de la infraestructura portuària a la platja del Cavaíó**

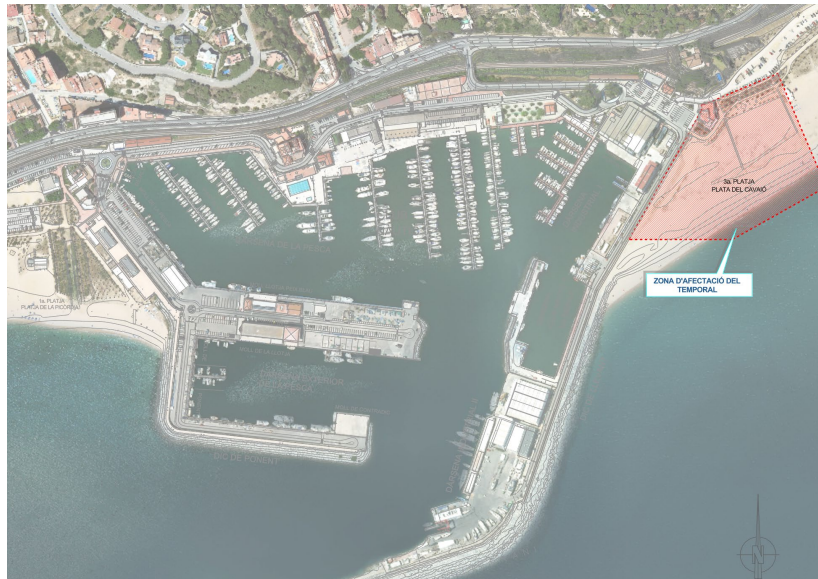
*Imatge 1: Ubicació zona afectació del temporal al port d'Arenys de Mar.*

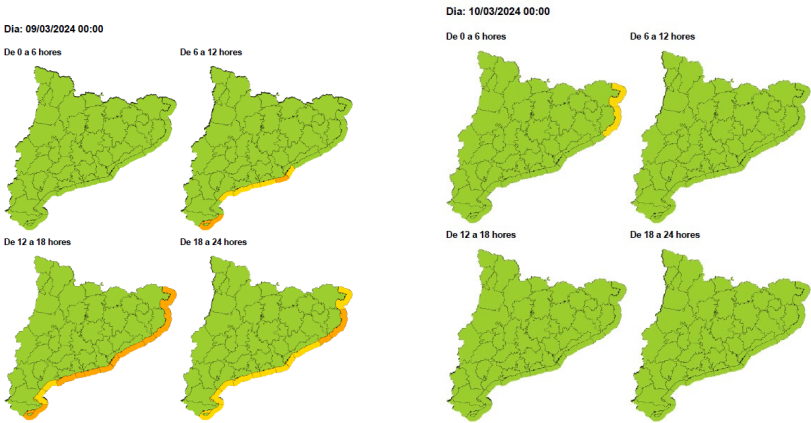
En aquest sentit, per part del PROCICAT es va activar l'estat de prealerta per onatge del dia 09.03.2024 fins a la matinada del dia 10.03.2024.

Imatge 2: Mapes de Protecció Civil 09.03.2024 a 10.03.2024, prealerta de PROCICAT.

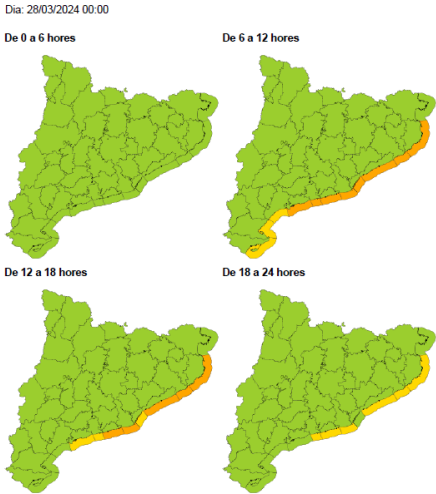
De la mateixa manera, el dia 27.03.2024 es va activar l'estat d'alerta per fort onatge, amb previsió d'onades superiors a 2,5 metres (maregassa), de component sud i amb un notable mar de fons, en el marc del temporal Nelson.

Imatge 3: Mapes de Protecció Civil 28.03.2024, alerta de PROCICAT.

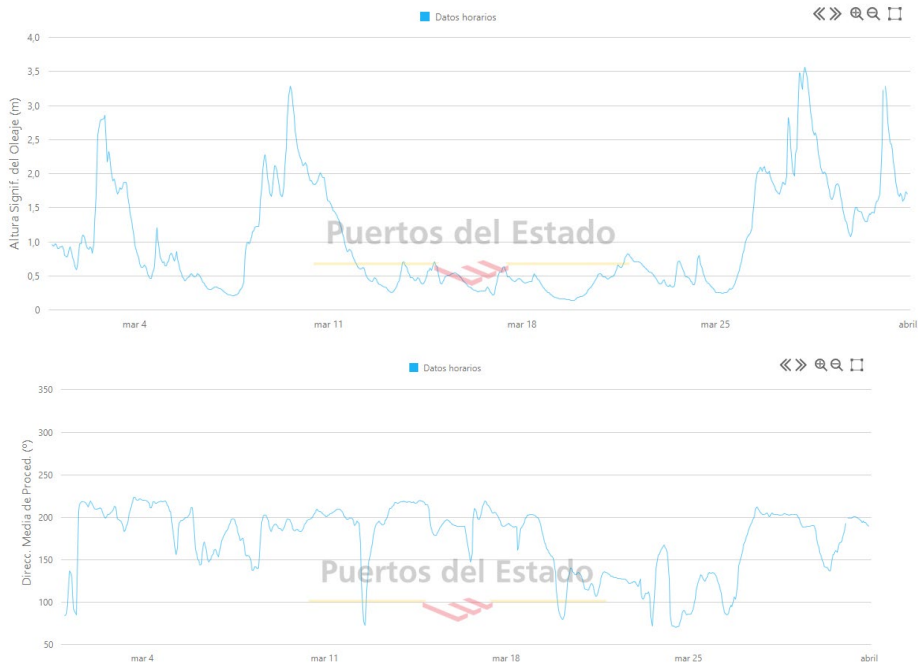
Al llarg del mes de març, tal i com s'observa de les dades del punt SIMAR, la direcció predominant de l'onatge ha estat de component sud – sud-oest, produint-se quatre episodis de temporal marítim amb onades de fins a 3,5 metres d'altura significant (la mitjana del 33% de les onades més elevades).

Imatge 4: Dades punt SIMAR. Altura onatge i direcció. Març 2024. Font: Puertos del Estado.

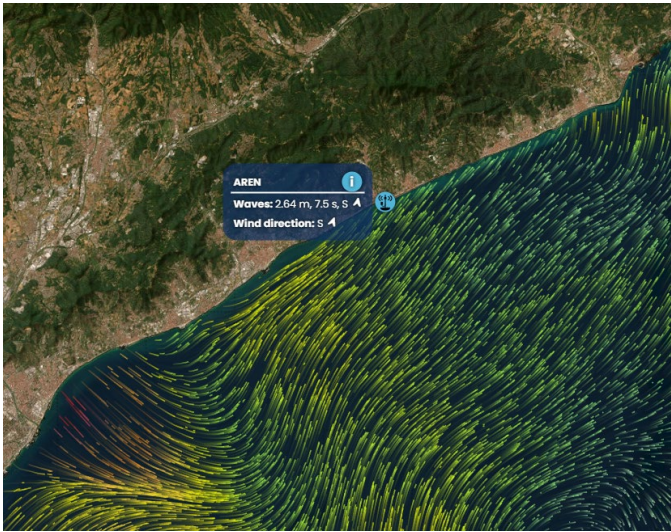
A la zona més propera a la línia de la costa, i a través del radar HF instal·lat al port d'Arenys de Mar per part de la Direcció General de Política Marítima i Pesca Sostenible, també s'han pogut conèixer les altures d'ones i les seves direccions als dies dels temporals. D'aquesta forma, a continuació es presenta la mitjana horària de les altures d'ona registrades a la zona d'Arenys de mar, on es van produir ones amb altures mitges de 2,64 metres i de component sud - sud-oest.

Imatge 5: Mapes onatge 09.03.2024. Font: Direcció General de Política Marítima i Pesca Sostenible.

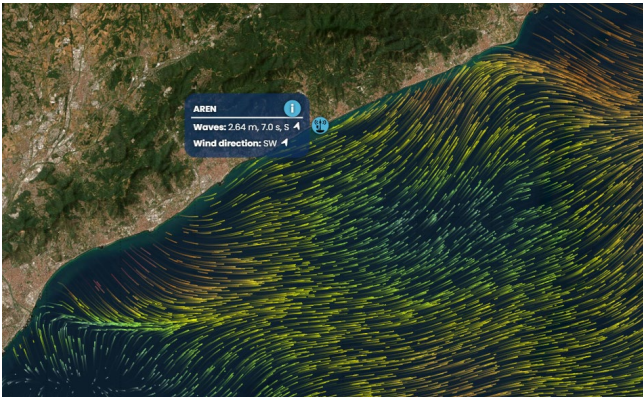
Imatge 6: Mapes onatge 28.03.2024. Font: Direcció General de Política Marítima i Pesca Sostenible.
