Ajuntament de Bagà

# Memòria valorada dels treballs de consolidació i restauració del Pont de la Vila a Bagà

maig de 2022

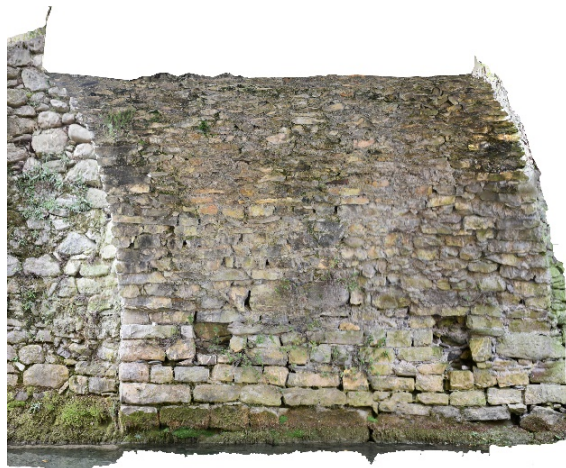
La situació actual del pont en què només un dels dos ulls rep el cabdal de l'aigua del riu Bastareny provoca l'efecte de erosió sobre la pilastra central i sobre tot l'estrep de migdia, fet que es manifesta amb la desaparició del morter a la zona on actua l'aigua.

Erosió dels junts per l'acció de l'aigua del riu.

En tots els punts i sectors on s'hagi perdut material o estigui degradat i/o disgregat, deixant els junts similars als existents, recuperant i significant les juntes constructives i altres elements evidenciats en la lectura de paraments, amb morter de calç hidràulica NHL 3,5 elaborat a obra, compatible amb la fàbrica i de composició i de color similar a l'original. Es realitzaran proves d'acabat a verificar per la Direcció Facultativa.

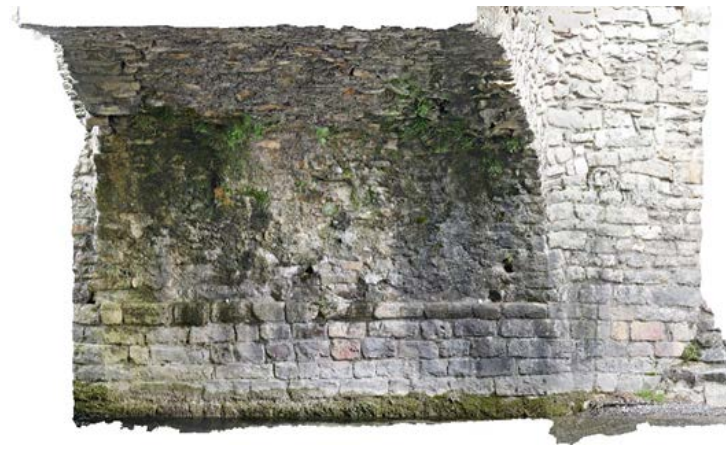
Arc de migdia, pilastra central i volta, afectada per les filtracions del paviment

El paviment no desguassa correctament i els sobreeixidors fan la seva funció. Això es transforma en eflorescències, regalims i dipòsits de material biòtic en les zones nodrides constantment per la humitat. La presència d'aigua és determinant en l'aparició de la majoria de les alteracions. L'aigua mobilitza les sals solubles, congela, dissol els minerals, afavoreix la implantació i l'activitat dels organismes vius, modifica les propietats mecàniques, i és la principal responsable del deteriorament estructural del pont.

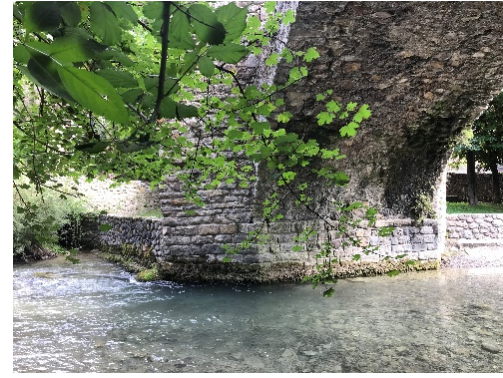
Especialment la vegetació arbustiva i enfiladissa fa que es desenvolupin sistemes d'arrels que exploten les parts més debilitades de les pedres i afavoreixen a l'eixamplament de les fissures preexistents i la seva fragmentació. A més a més, generen i acumulen molta humitat, la qual cosa afebleix el material. És per aquestes raons, que la seva eliminació i un manteniment de manera regular és molt recomanat. Prèviament a la intervenció de consolidació d'urgència es va dur a terme una neteja i desbrossada de la zona. Tot i així en diferents zones dels paraments i de les voltes, s'hi observen herbes i vegetació crescuda en els junts que provoca la pèrdua del material de cohesió.

Intradós de la volta amb arrels

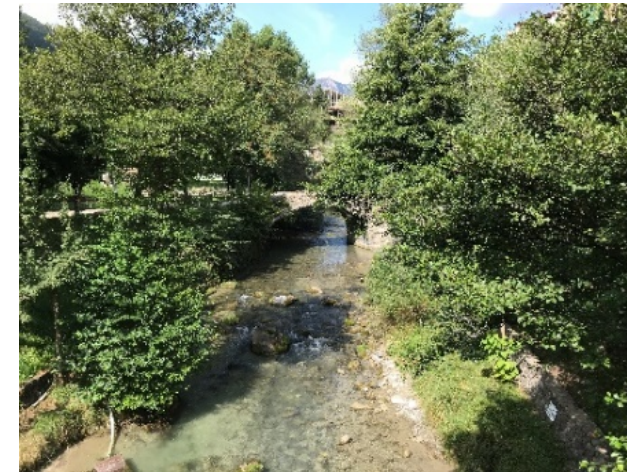
Vegetació riu amunt

- S'ha de procurar mantenir neta la llera del riu, retirant la vegetació per afavorir el curs de l'aigua i millorar la visió completa del pont.

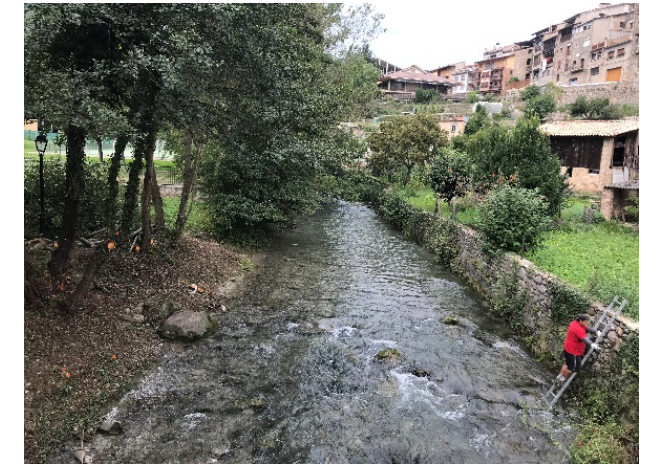
Vegetació riu amunt

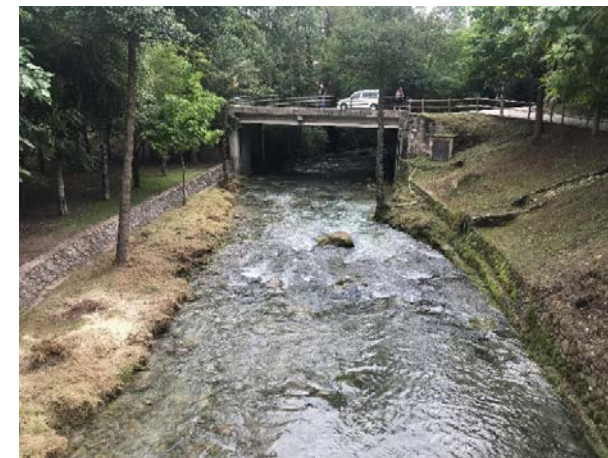
Vegetació riu avall

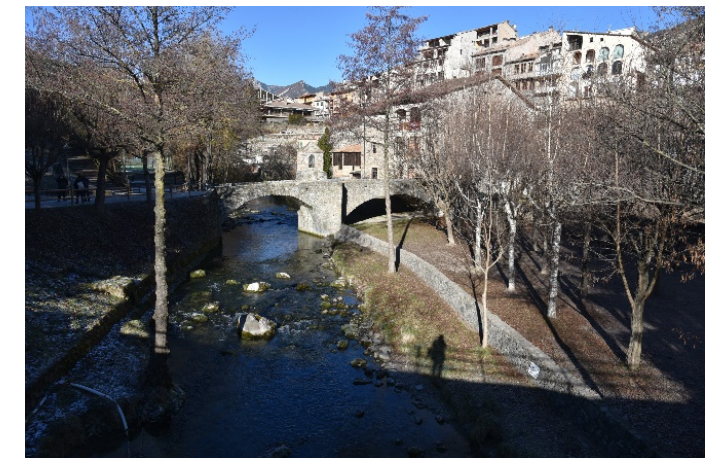
Vegetació riu avall

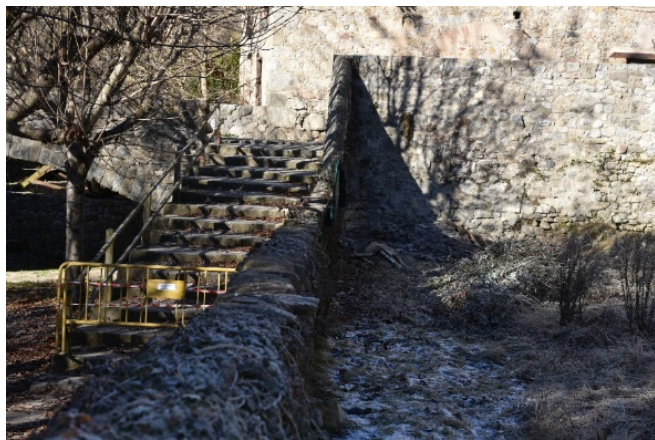
Escala i murs que amaguen una part del primer ull del pont, pilastra i tallamar entre el primer i segon ull

- Establir una estratègia d'actuació per a facilitar la lectura del monument i les seves fases constructives.
  - Recuperar i/o reinterpretar les estructures en mal estat
- En aquest cas s'ha d'assenyalar la importància d'actuar en el desmuntatge de l'escala i dels murs que limiten la zona i que amaguen part de les estructures.

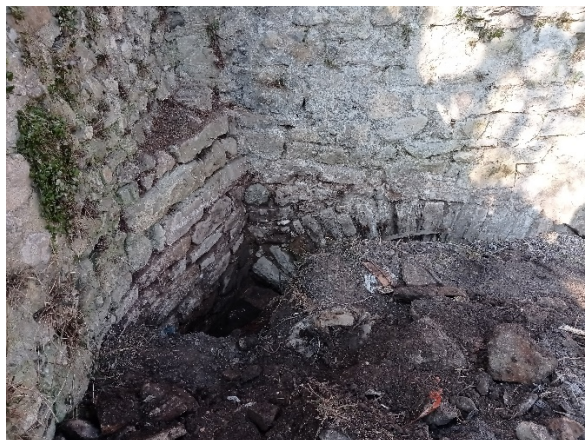
Vista parcial del tallamar i arc corresponent a l'arc de la volta de l'ull ocult

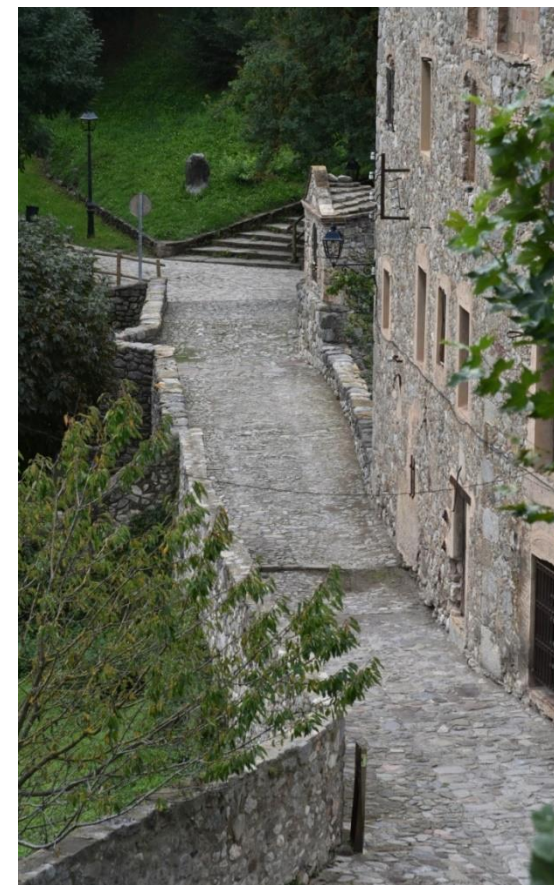
Estat inicial del pont abans de la intervenció. Arxiu: SPAL

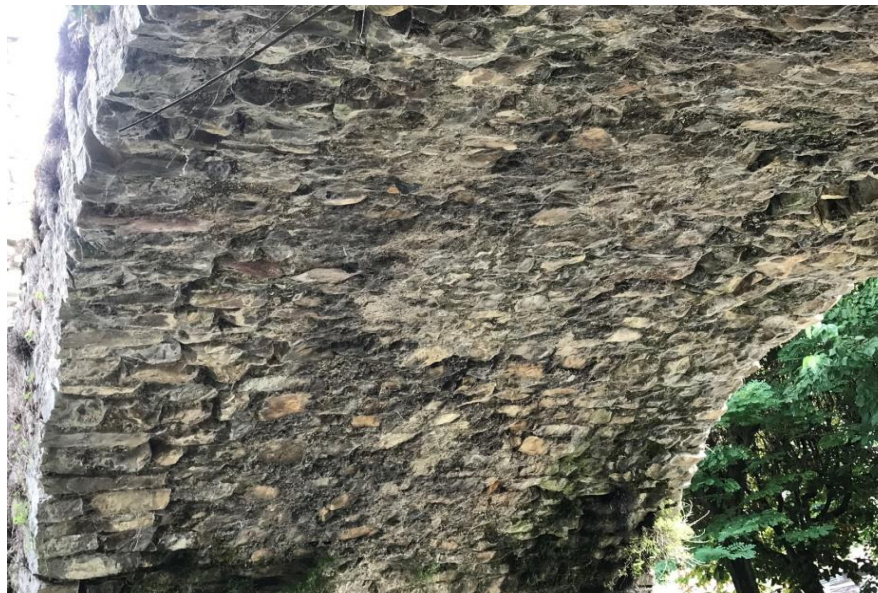
Detall Fisura entre arc i volta. Ull sobre terreny. Arxiu SPAL

Mitjançant injecció d'aglomerant hidràulic en base calç al seu interior, exempt de ciment i resistent als sulfats. Ompliment de les juntes entre pedres i de les fissures amb morter de calç hidràulica NHL 3,5, elaborat en obra, compatible amb la fàbrica i de composició i color similar a l'original. Saturació de les cavitats internes del mur amb injecció de la beurada d'aglomerant amb bomba o bé per abocament directe. Rejuntat dels forats i l'esquerda amb morter de calç hidràulica NHL 3,5 elaborat a obra. Inclou mitjans necessaris per a la seva correcta execució i el suminisre i col·locació de malla i barres de fibra de vidre o carboni si es creu necessari, segons indicacions de la Direcció Facultativa.

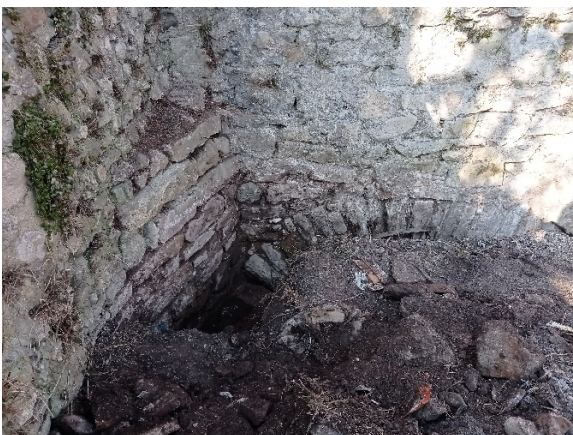
Tallamar i arc del ull ocult en els murs lateral i frontal

Segons aquestes recomanacions, amb la descoberta del pilar i tallamars ocults sota l'escala i els murs comentats anteriorment, en l'alçat de riu avall, es podria actuar per aconseguir una visió frontal del pont amb els tres ulls tal i con figura en el plànol confeccionat l'any 1855, amb motiu de la restauració i realització de la volta del ull mes propera a la zona esportiva.
