## **Nota tècnica amb relació a la incidència per desprendiments al talús T08 darrera l'habitatge del Pg. dels Garrofers 2bis al municipi de Castelldefels (Baix Llobregat).**

El dia 19 de gener de 2024, l'ajuntament de Castelldefels va sol·licitar una vista d'inspecció a l'Institut Cartogràfic i Geològic de Catalunya, a través del SIEMT per la valoració del perill al que està sotmès l'habitatge del passeig dels Garrofers 2bis després que una caiguda de roca l'afectés. L'objectiu de la present nota tècnica és resumir l'incident i establir les recomanacions d'accions a emprendre.

El talús precursor de la incidència s'identifica al catàleg de seguiment geològic-geotècnic com a Talús T08.

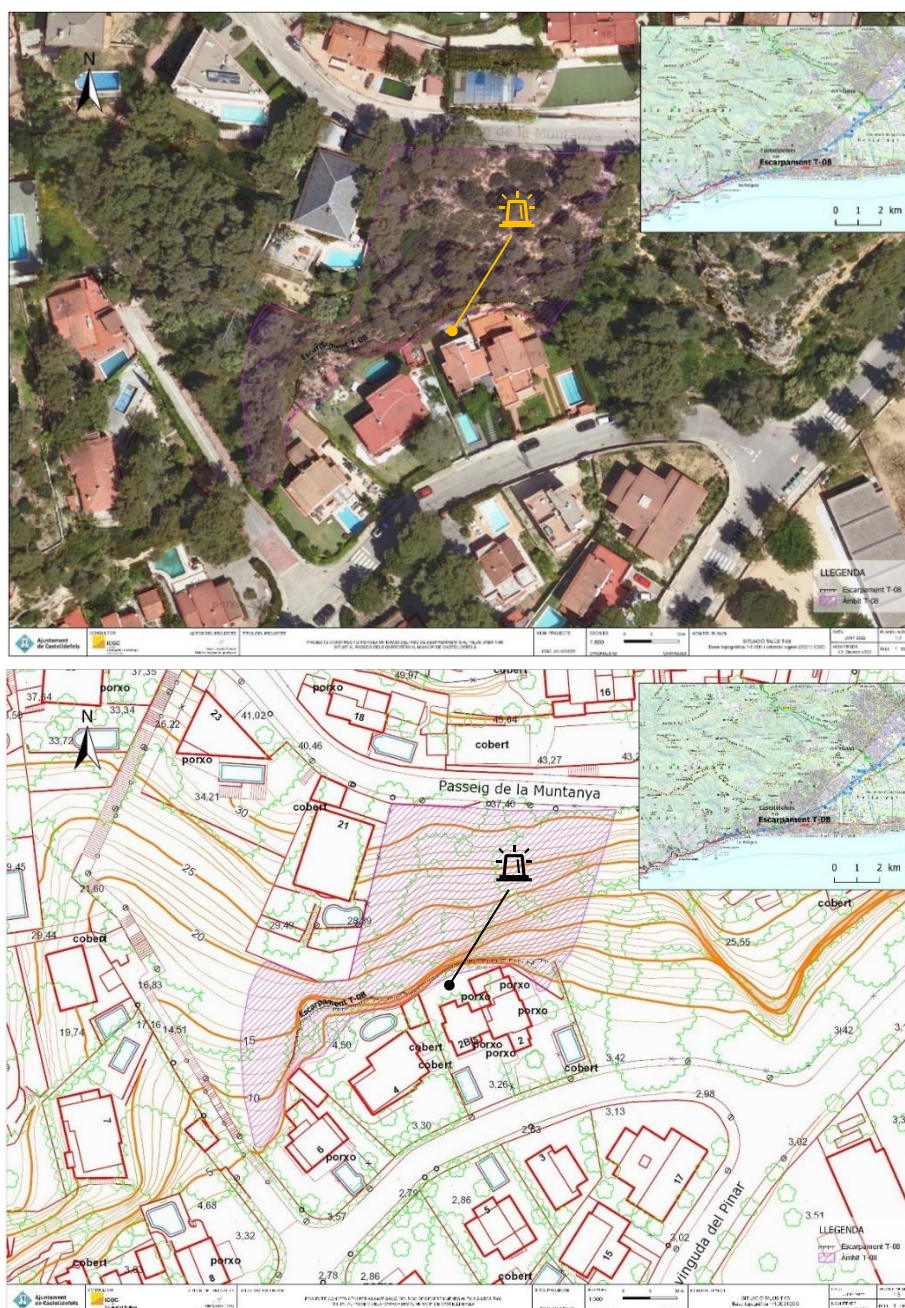
La incidència es localitza al pati de darrera de l'habitatge del Passeig dels Garrofers núm. 2 bis, al terme municipal de Castelldefels (Figura 1).

Figura 1: Localització de l'àmbit del talús T08 i la zona d'incidència. Ortofoto i base topogràfica 1/1.000, ICGC.
