## EDIFICI JUDICIAL ARENYS DE MAR. STA CLARA-CR AUTERIVE SN 05656

Resum fotogràfic

## INFORME TÈCNIC RISC DE CAIGUDA EN ALÇADA A LA SEU JUDICIAL D'ARENYS DE MAR

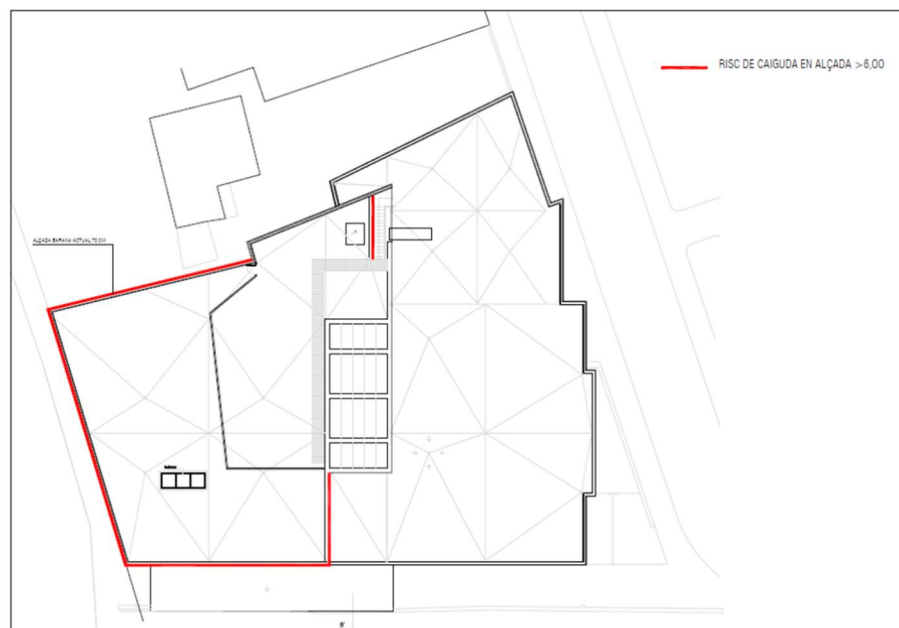
Plànol:

L'edifici te cobertes planes a dos nivells i en el més alt tenim risc de caiguda en alçada perquè l'ampit existent de coberta té 70 cm d'alçada i no compleix les mides mínimes establertes en el RD 486/1997 sobre disposicions mínimes de seguretat i salut als llocs de treball. El nostre servei de prevenció va detectar aquesta incidència en el informe d'avaluació de riscos amb data 22/11/2017.

Aquesta problemàtica afecta 72 metres lineals d'ampit.

Per resoldre el problema tenim dues solucions, o bé instal·lar una barana a l'alçada i característiques constructives indicades a les normes o bé disposar de punts d'ancoratge i/o línies de vida que hauran de complementar-se amb senyalització d'obligació d'ús i seria molt recomanable dotar a l'edifici de l'una taquilla amb clau amb els EPIS necessaris per fer un ús adient del sistema instal·lat.
