Client
AJUNTAMENT DE VALLCEBRE

Projecte
RESTAURACIÓ DE L'ESGLÉSIA DE SANT JULIÀ DE FRÉIXENS

Localització
Veinat de St. Julià de Fréixens

Municipi i comarca
Vallcebre - Berguedà

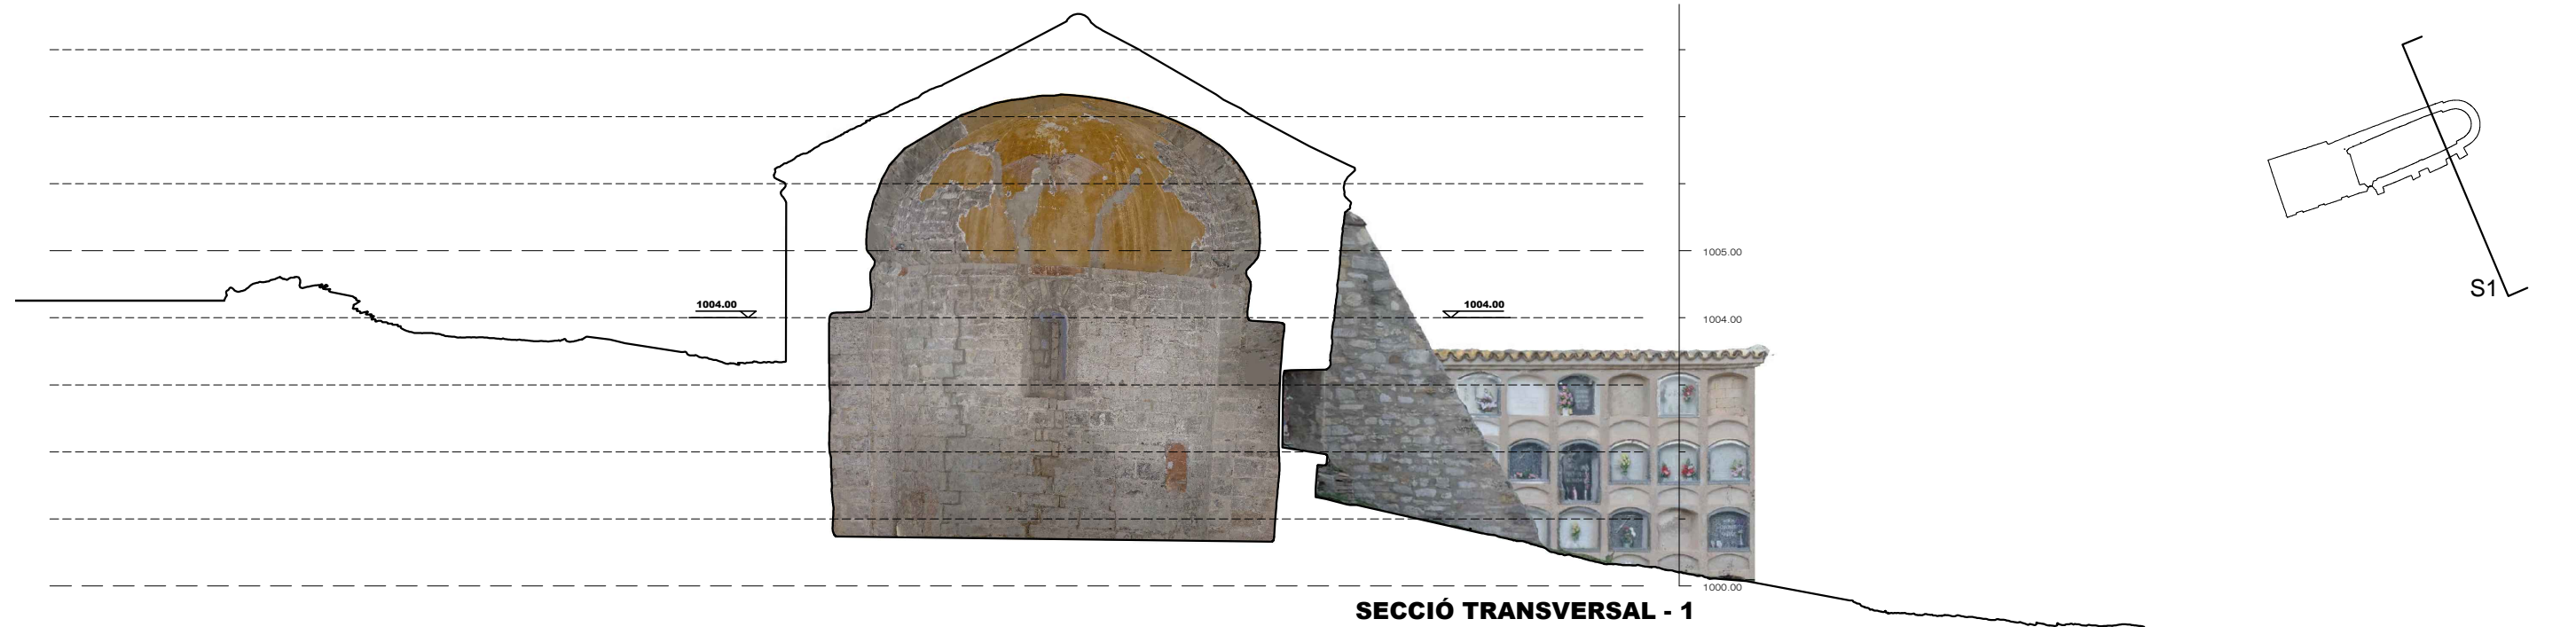
SECCIÓ TRANSVERSAL - 1

1. Restes parcials de revestiment de l'absis. S'extreuran mostres per restaurador-conservador per valorar si hi ha restes de pintures històriques susceptibles de ser conservades
2. Fusteria degradada
3. Regularització de brancals i escopidor per dissimular la inclinació de la paret, que desvirtua la forma original del mur
4. Existència de cambra ventilada a la façana nord, possiblement amb volta de pedra, a identificar i consolidar
5. Finestra central de l'absis tapiada

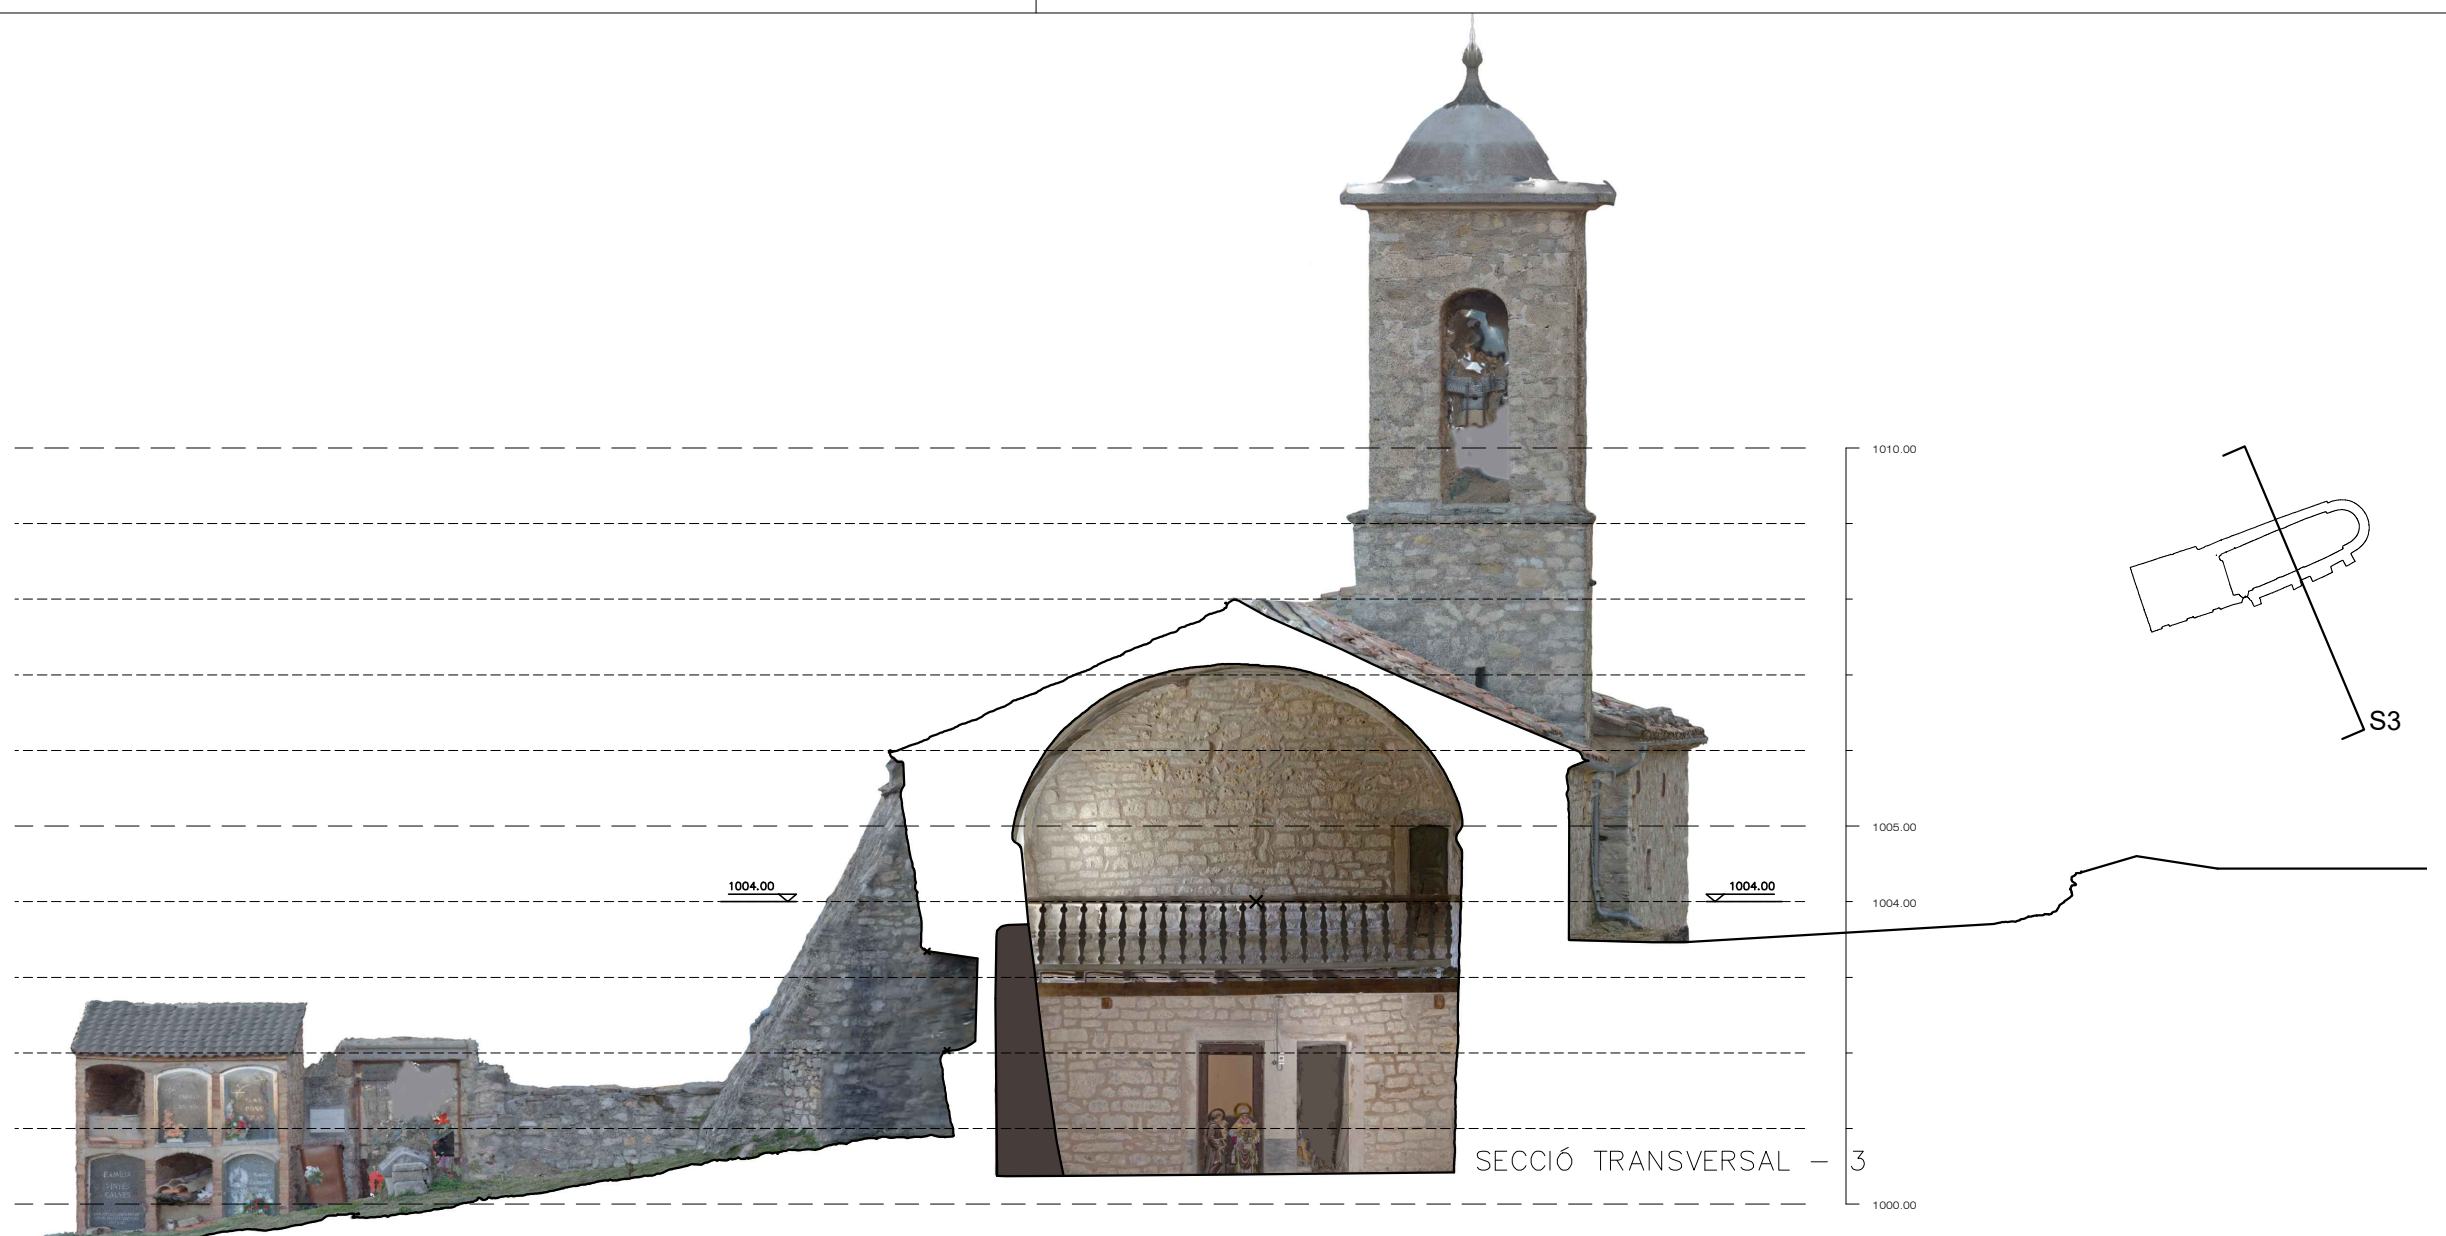
SECCIÓ TRANSVERSAL - 3

1. Restes parcials de revestiment de l'absis. S'extreuran mostres per restaurador-conservador per valorar si hi ha restes de pintures històriques susceptibles de ser conservades
2. Frontal de plataforma elevada de l'absis amb peces degradades
3. Graó de plataforma amb paviment trencat
4. Barana de ferro amb manteniment deficient (no inclosa a la fotogrametria)
5. Existència de cambra ventilada a la façana nord, possiblement amb volta de pedra, a identificar i consolidar

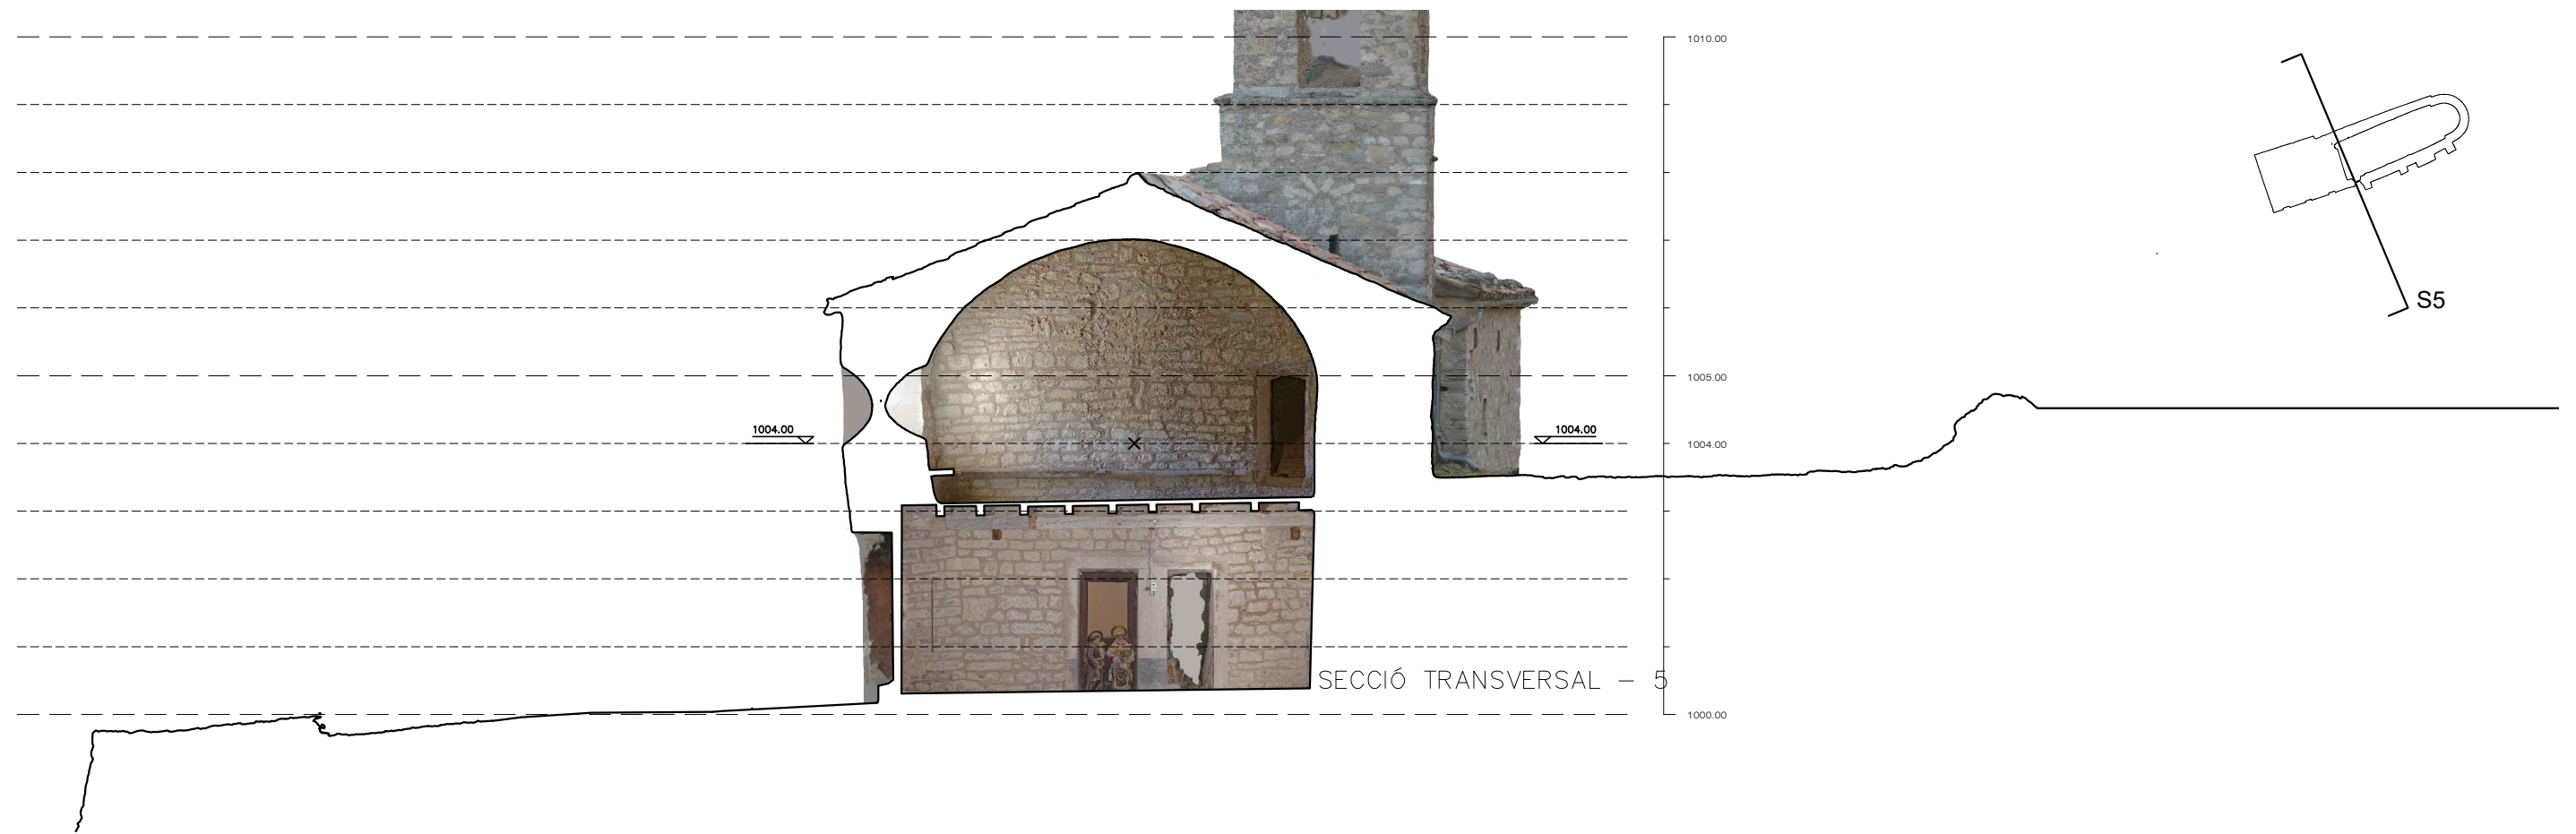
SECCIÓ TRANSVERSAL - 5

1. Manca de fixació de la barana als murs laterals i a la base
2. Manca de manteniment als taulers del paviment del cor
3. Manca d'escala de comunicació amb el cor
4. Comunicació entre l'església i la rectoria, no necessària en l'actualitat
5. Existència de cambra ventilada a la façana nord, possiblement amb volta de pedra, a identificar i consolidar
6. Remat de coberta amb campanar degradat, amb teules trencades i mogudes

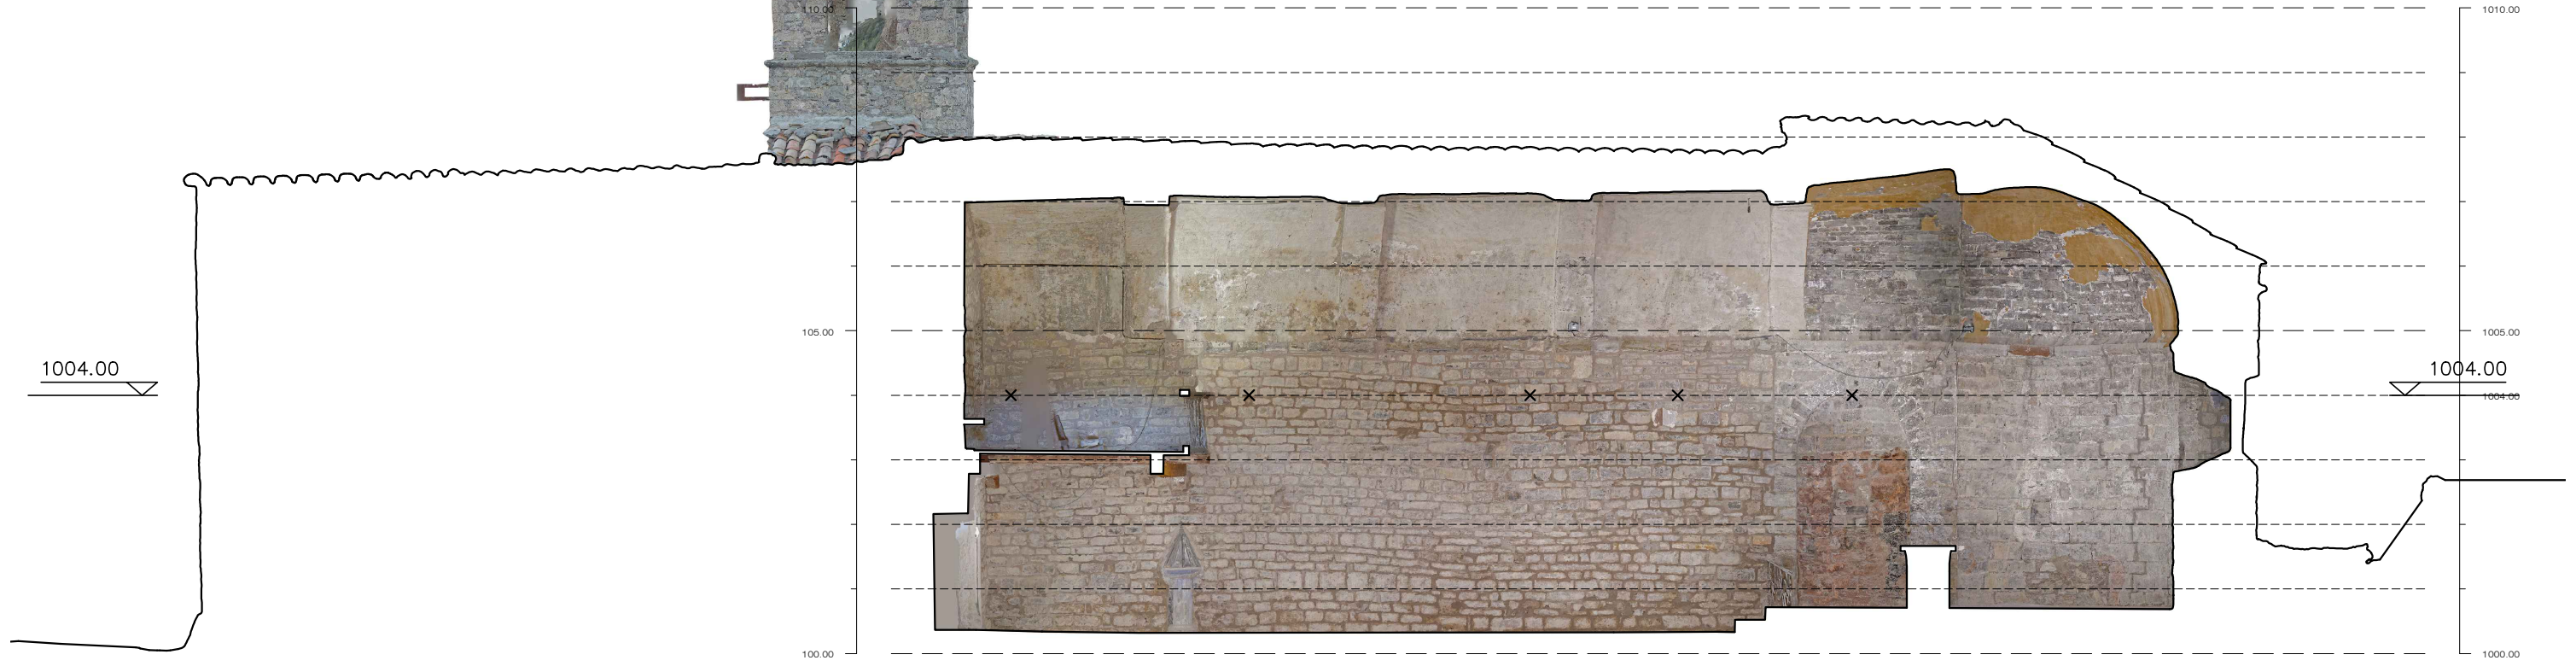
SECCIÓ LONGITUDINAL 6

1. Manca de fixació de la barana als murs laterals i a la base
2. Manca de manteniment als taulers del paviment del cor
3. Manca d'escala de comunicació amb el cor
4. Comunicació entre l'església i la rectoria, no necessària en l'actualitat
5. Restes parcials de revestiment de l'absis. S'extreuran mostres per restaurador-conservador per valorar si hi ha restes de pintures històriques susceptibles de ser conservades
6. Paviment de morter esquerdat, amb escrostonaments i bufaments (15m2 aprox)
7. Paviment de rajola hidràulica amb trencament de peces al perímetre i bufaments al centre (15m2, rajola aprofitable 10m2 aprox.)

8. Zona de fixació de barana amb manca de peces o trencades (1,5m2)
9. Barana de ferro amb manca de manteniment
10. Paviment del graó degradat
11. Despreniment de l'arrebossat del lateral de la capella
12. Degradació de les peces de fusta de la part inferior de la porta
13. Paviment de tova manual amb cert grau de desgast i amb zones amb peces trencades, principalment davant de la porta
14. Fornícula tapiada. Es destapiarà per valorar la possibilitat de recuperar-la
15. Remat de coberta amb campanar degradat, amb teules trencades i mogudes

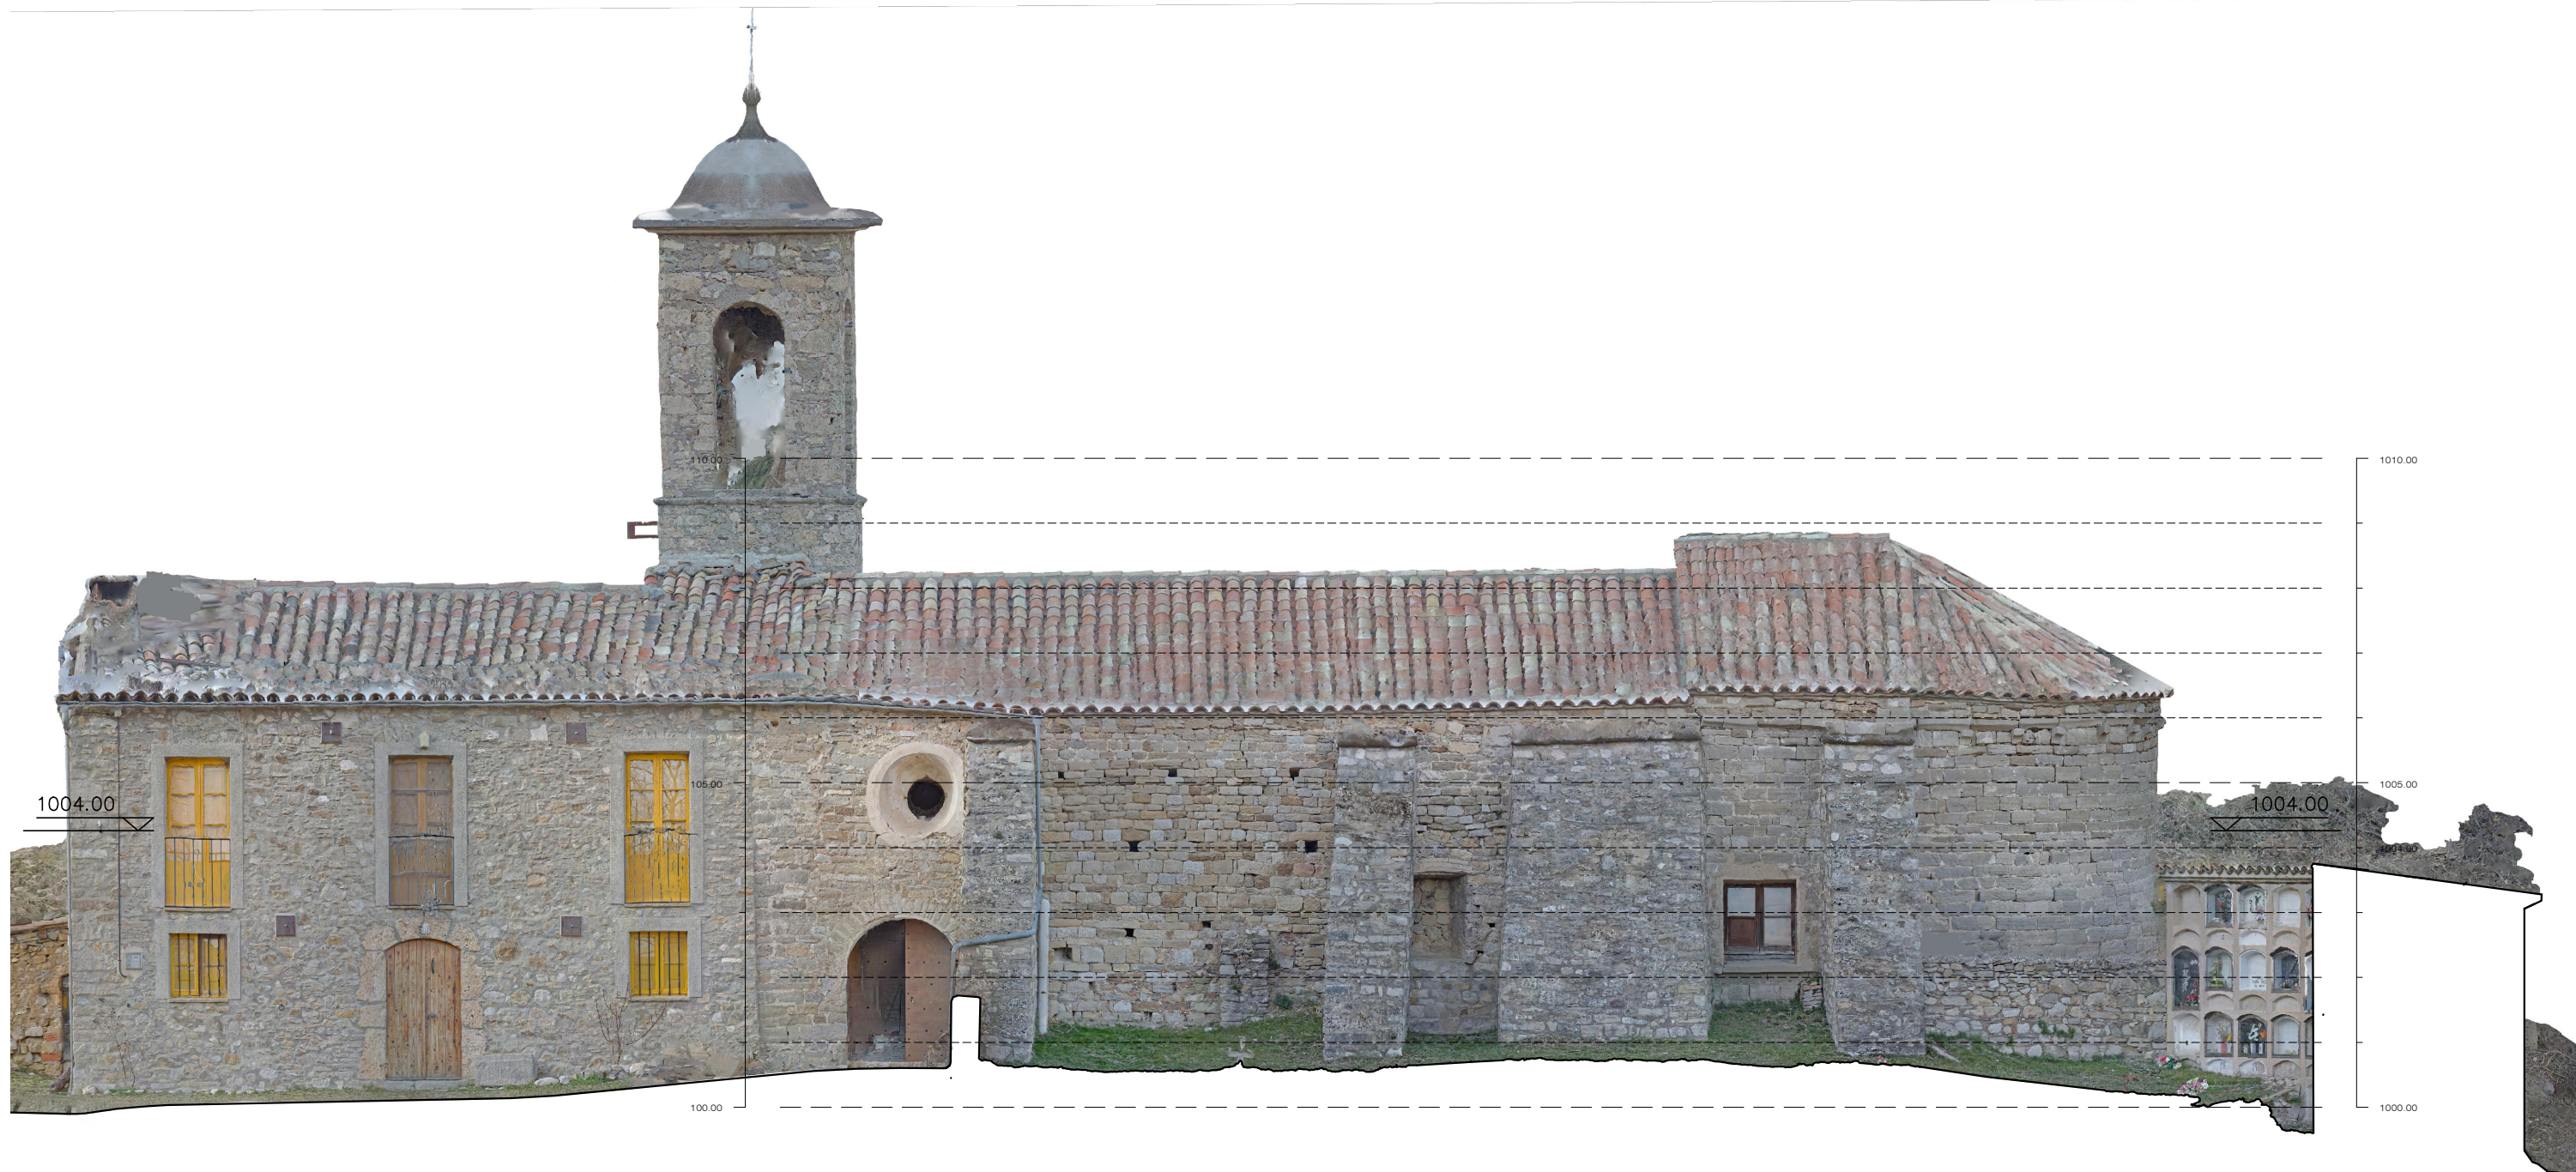
FAÇANA SUD

1. Finestra afegida en època moderna i posteriorment tapiada. amb revestiment de ciment als brancals i sense revestiment al fons.
2. Dintell en forma d'arc de maó massís rebaixat trencant l'antic arc de mig punt
3. Finestra afegida en època moderna amb fusteria degradada
4. Regularització dels brancals i ampit de finestra per dissimular la inclinació de la paret
5. Revestiment de l'òcul esquerdat i bugat
6. Òcul sense tancament
7. Remat de coberta amb campanar degradat, amb teules trencades i mogudes
8. Baixant de recollida d'aigua de la rectoria amb recorregut erràtic travessant un contrafort

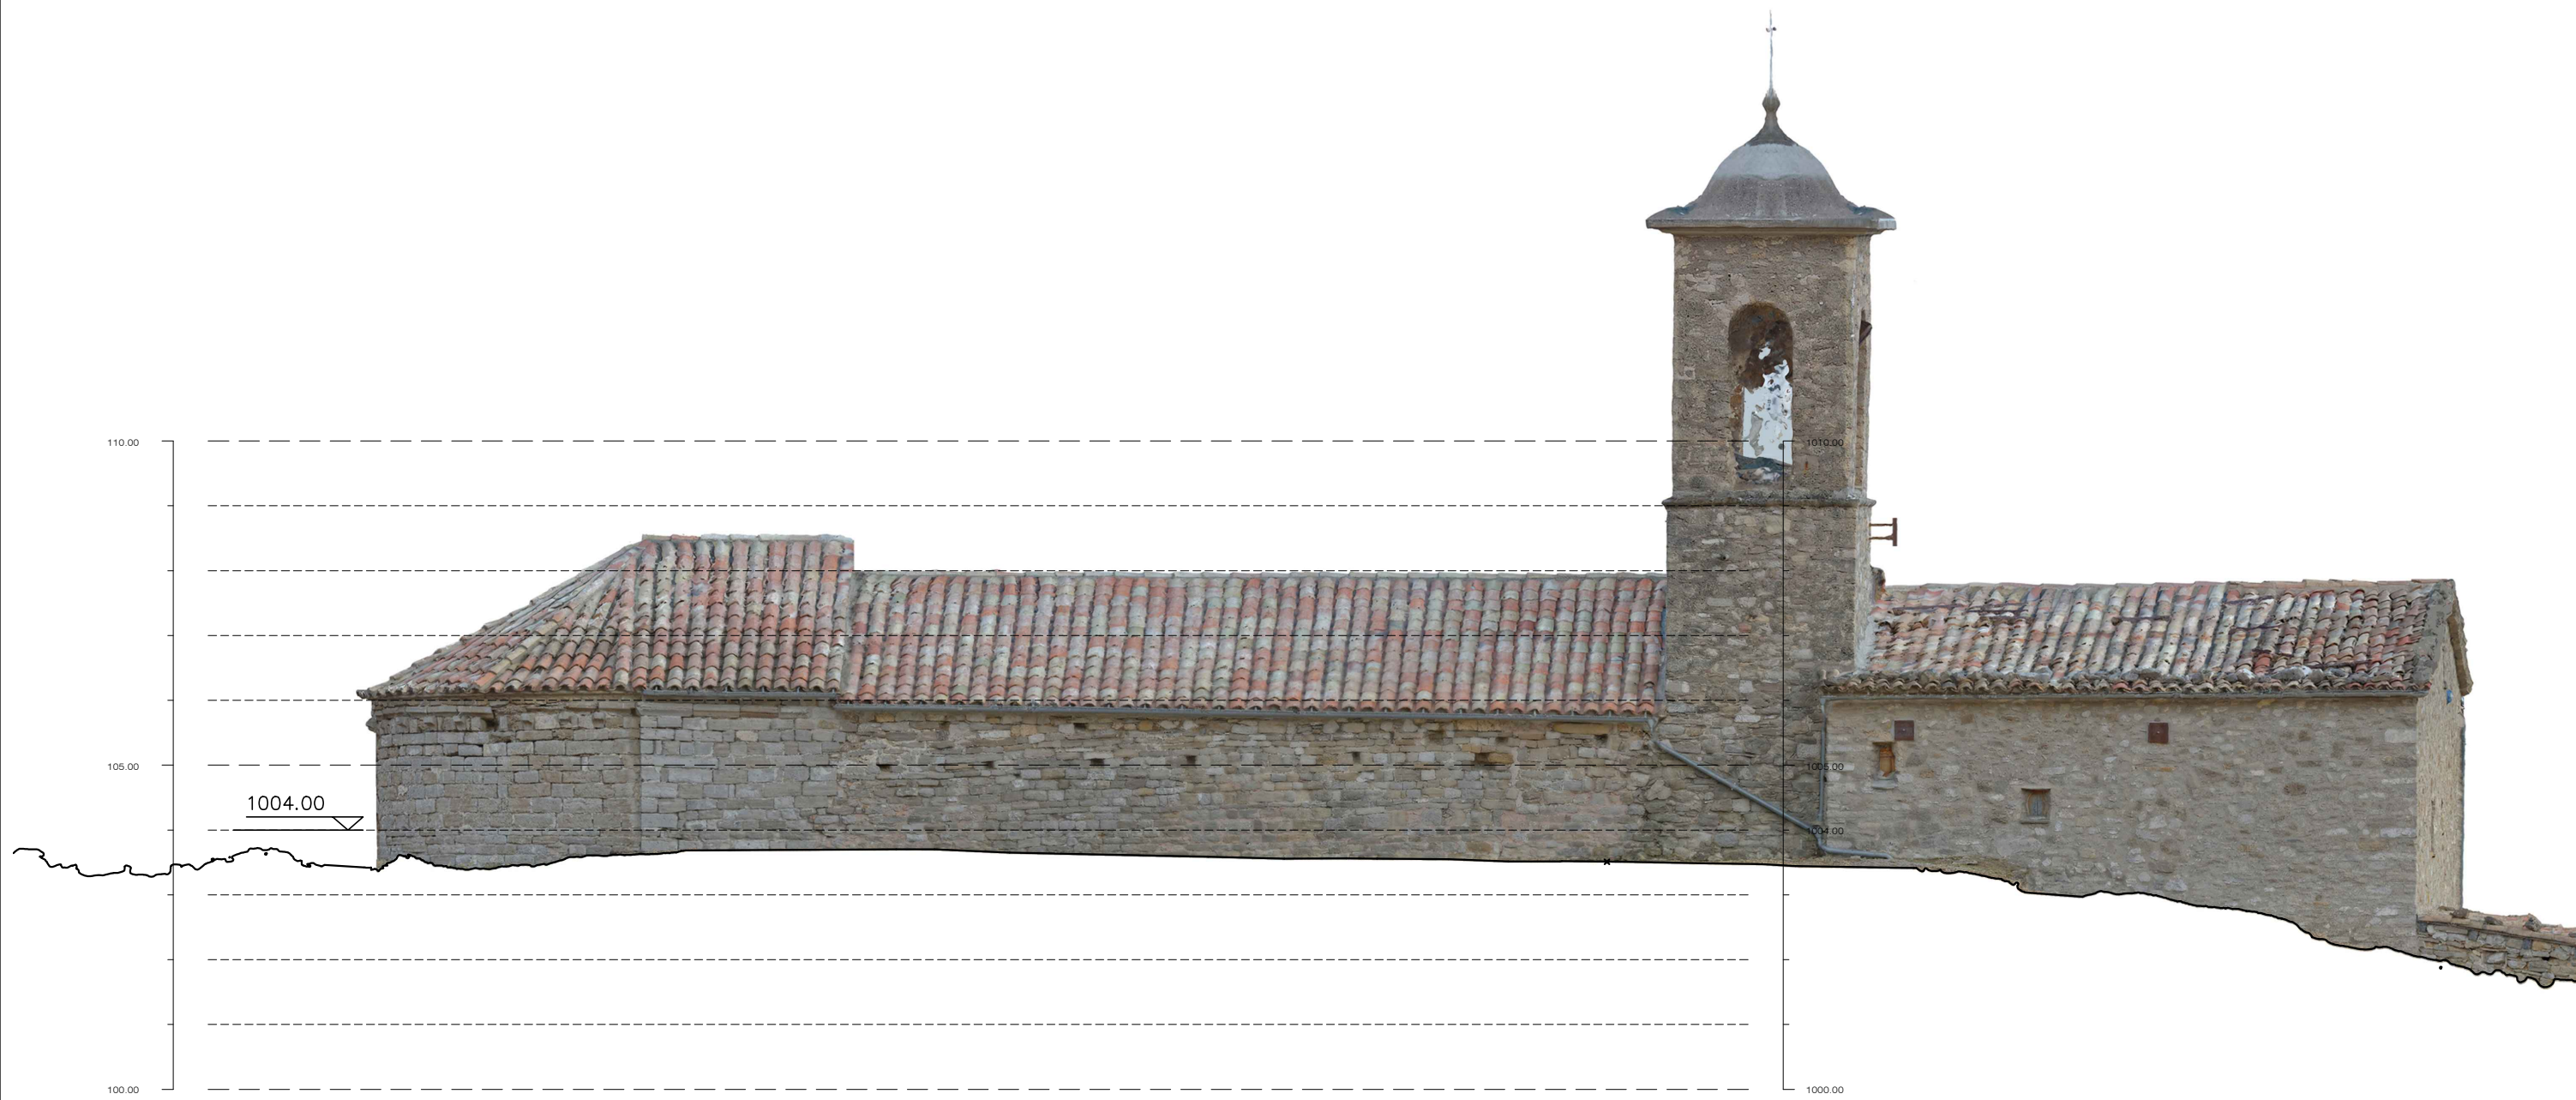
FAÇANA NORD

1. Remat de coberta amb campanar degradat, amb teules trencades i mogudes
2. Baixant de recollida d'aigua de la rectoria amb recorregut erràtic inclinat per davant del campanar
3. Existència de cambra ventilada a la façana nord, possiblement amb volta de pedra, a identificar i consolidar

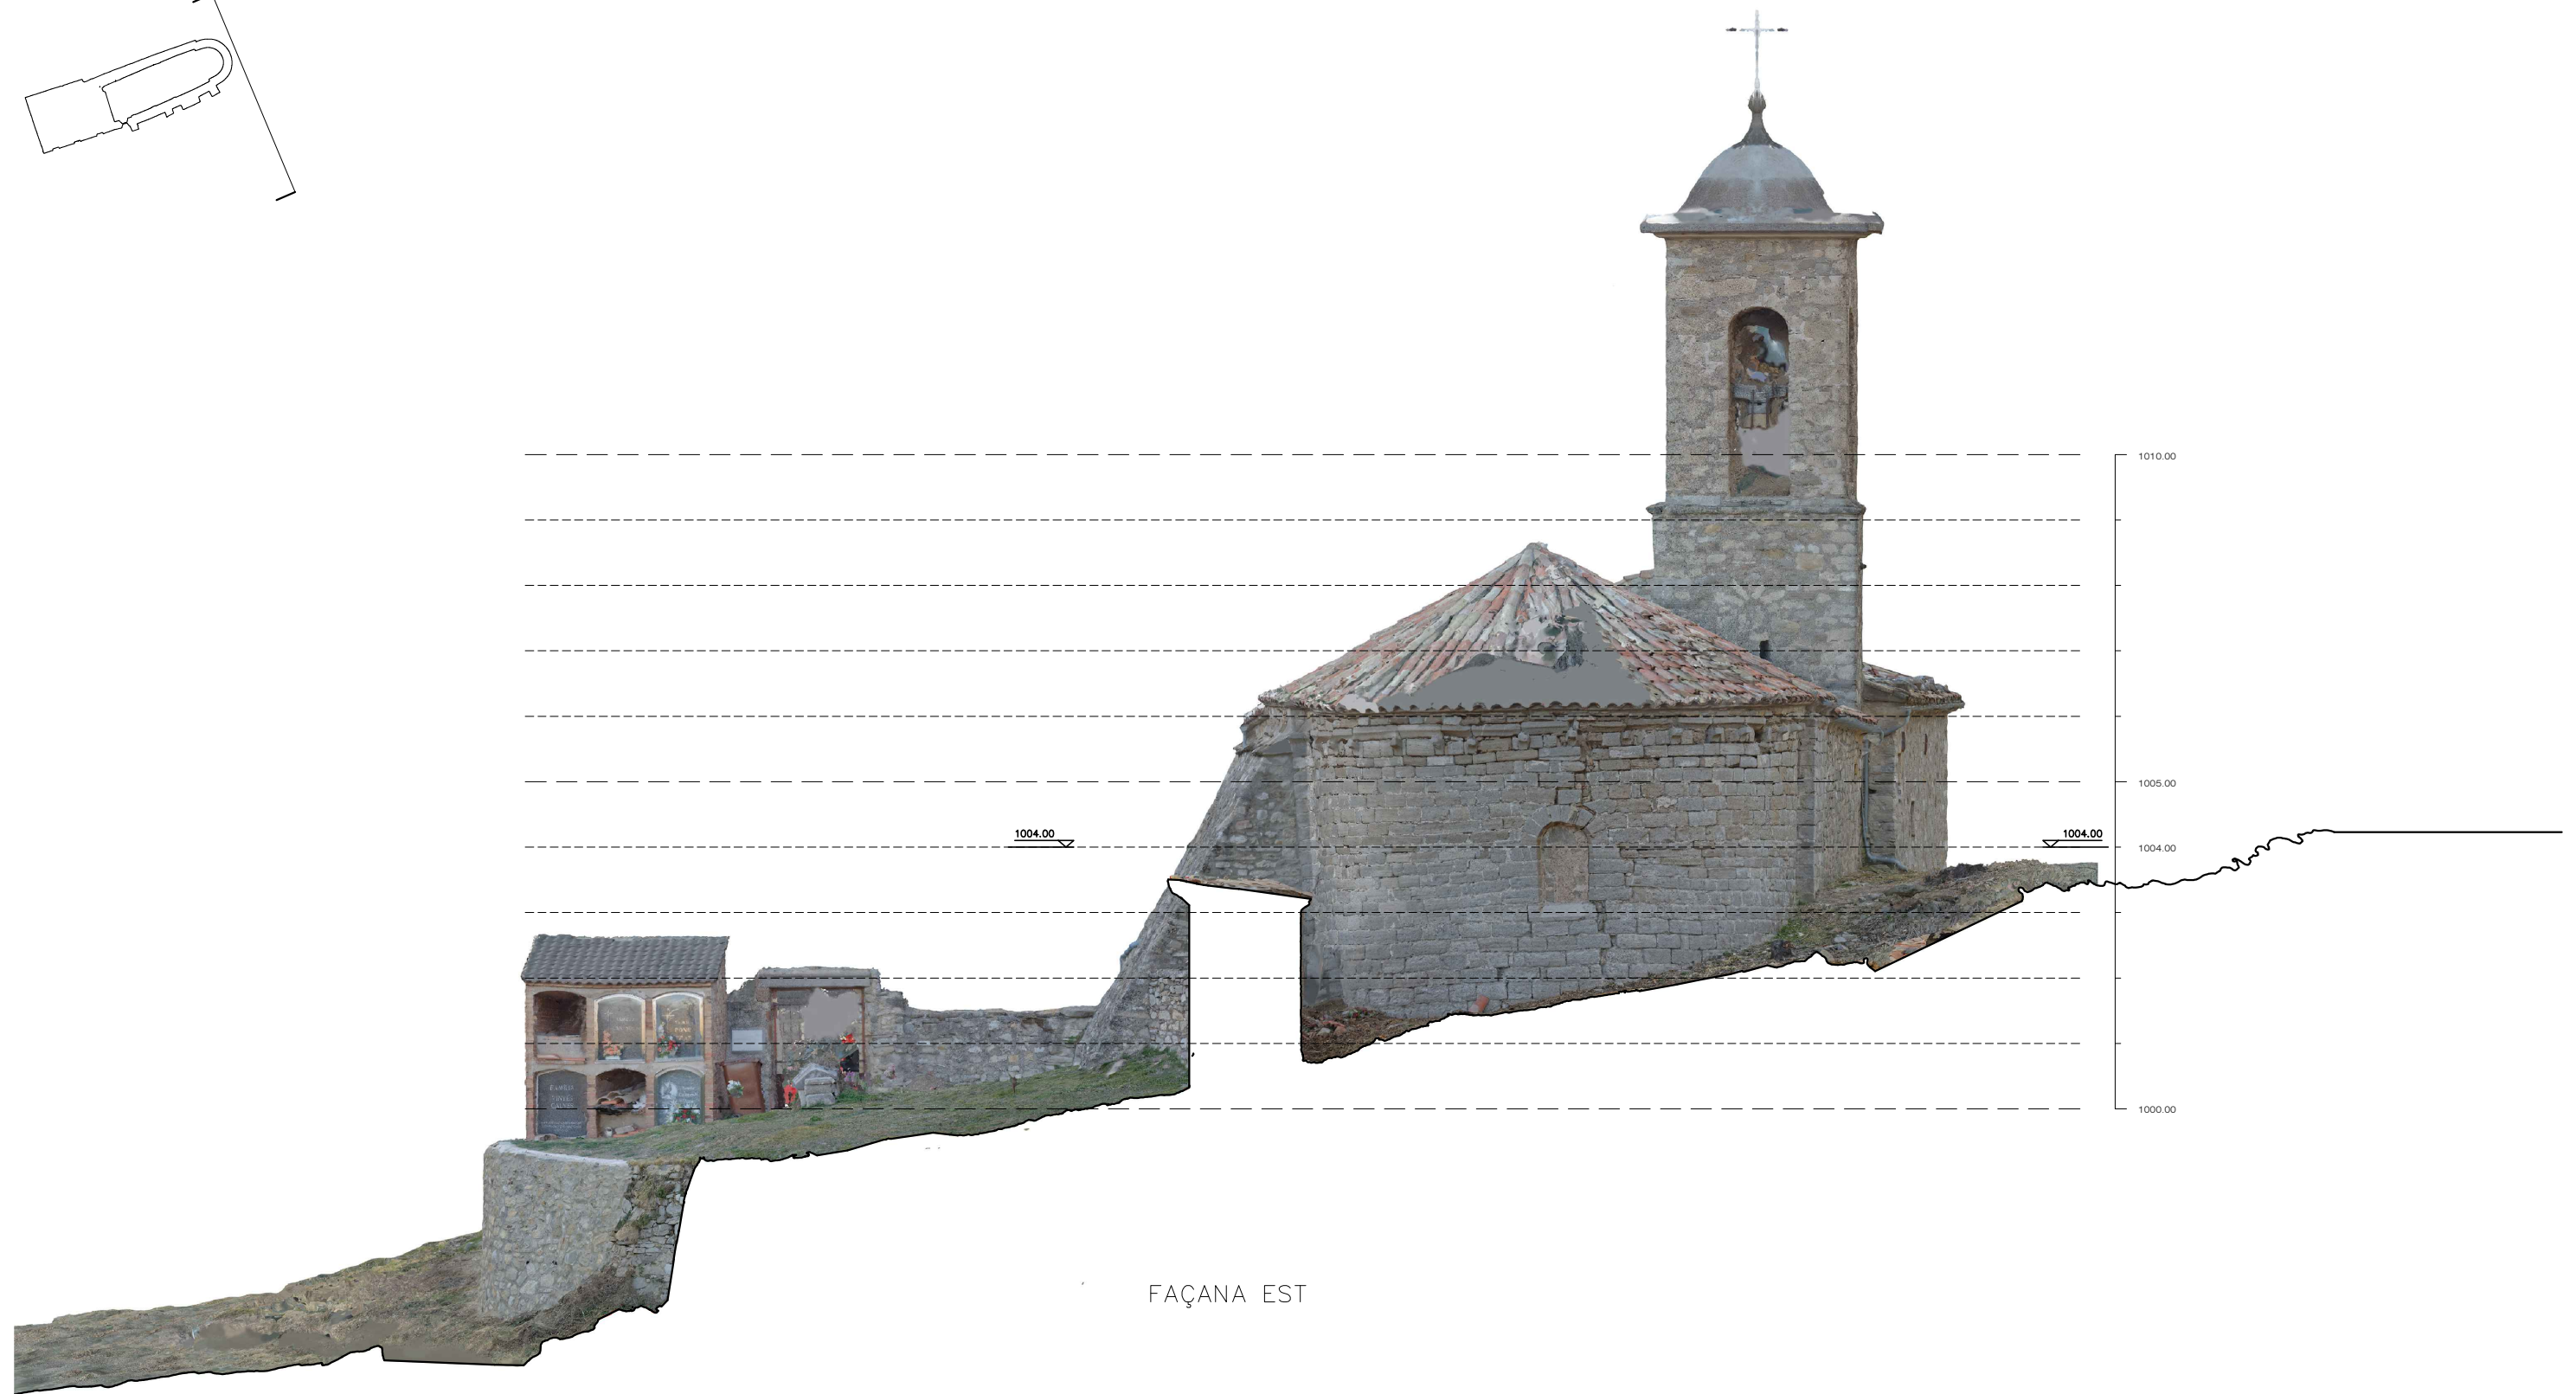
FAÇANA EST

1. Remat de coberta amb campanar degradat, amb teules trencades i mogudes
2. Baixant de recollida d'aigua de la rectoria amb recorregut erràtic inclinat per davant del campanar
3. Existència de cambra ventilada a la façana nord, possiblement amb volta de pedra, a identificar i consolidar
4. Finestra central de l'àbsis tapiada

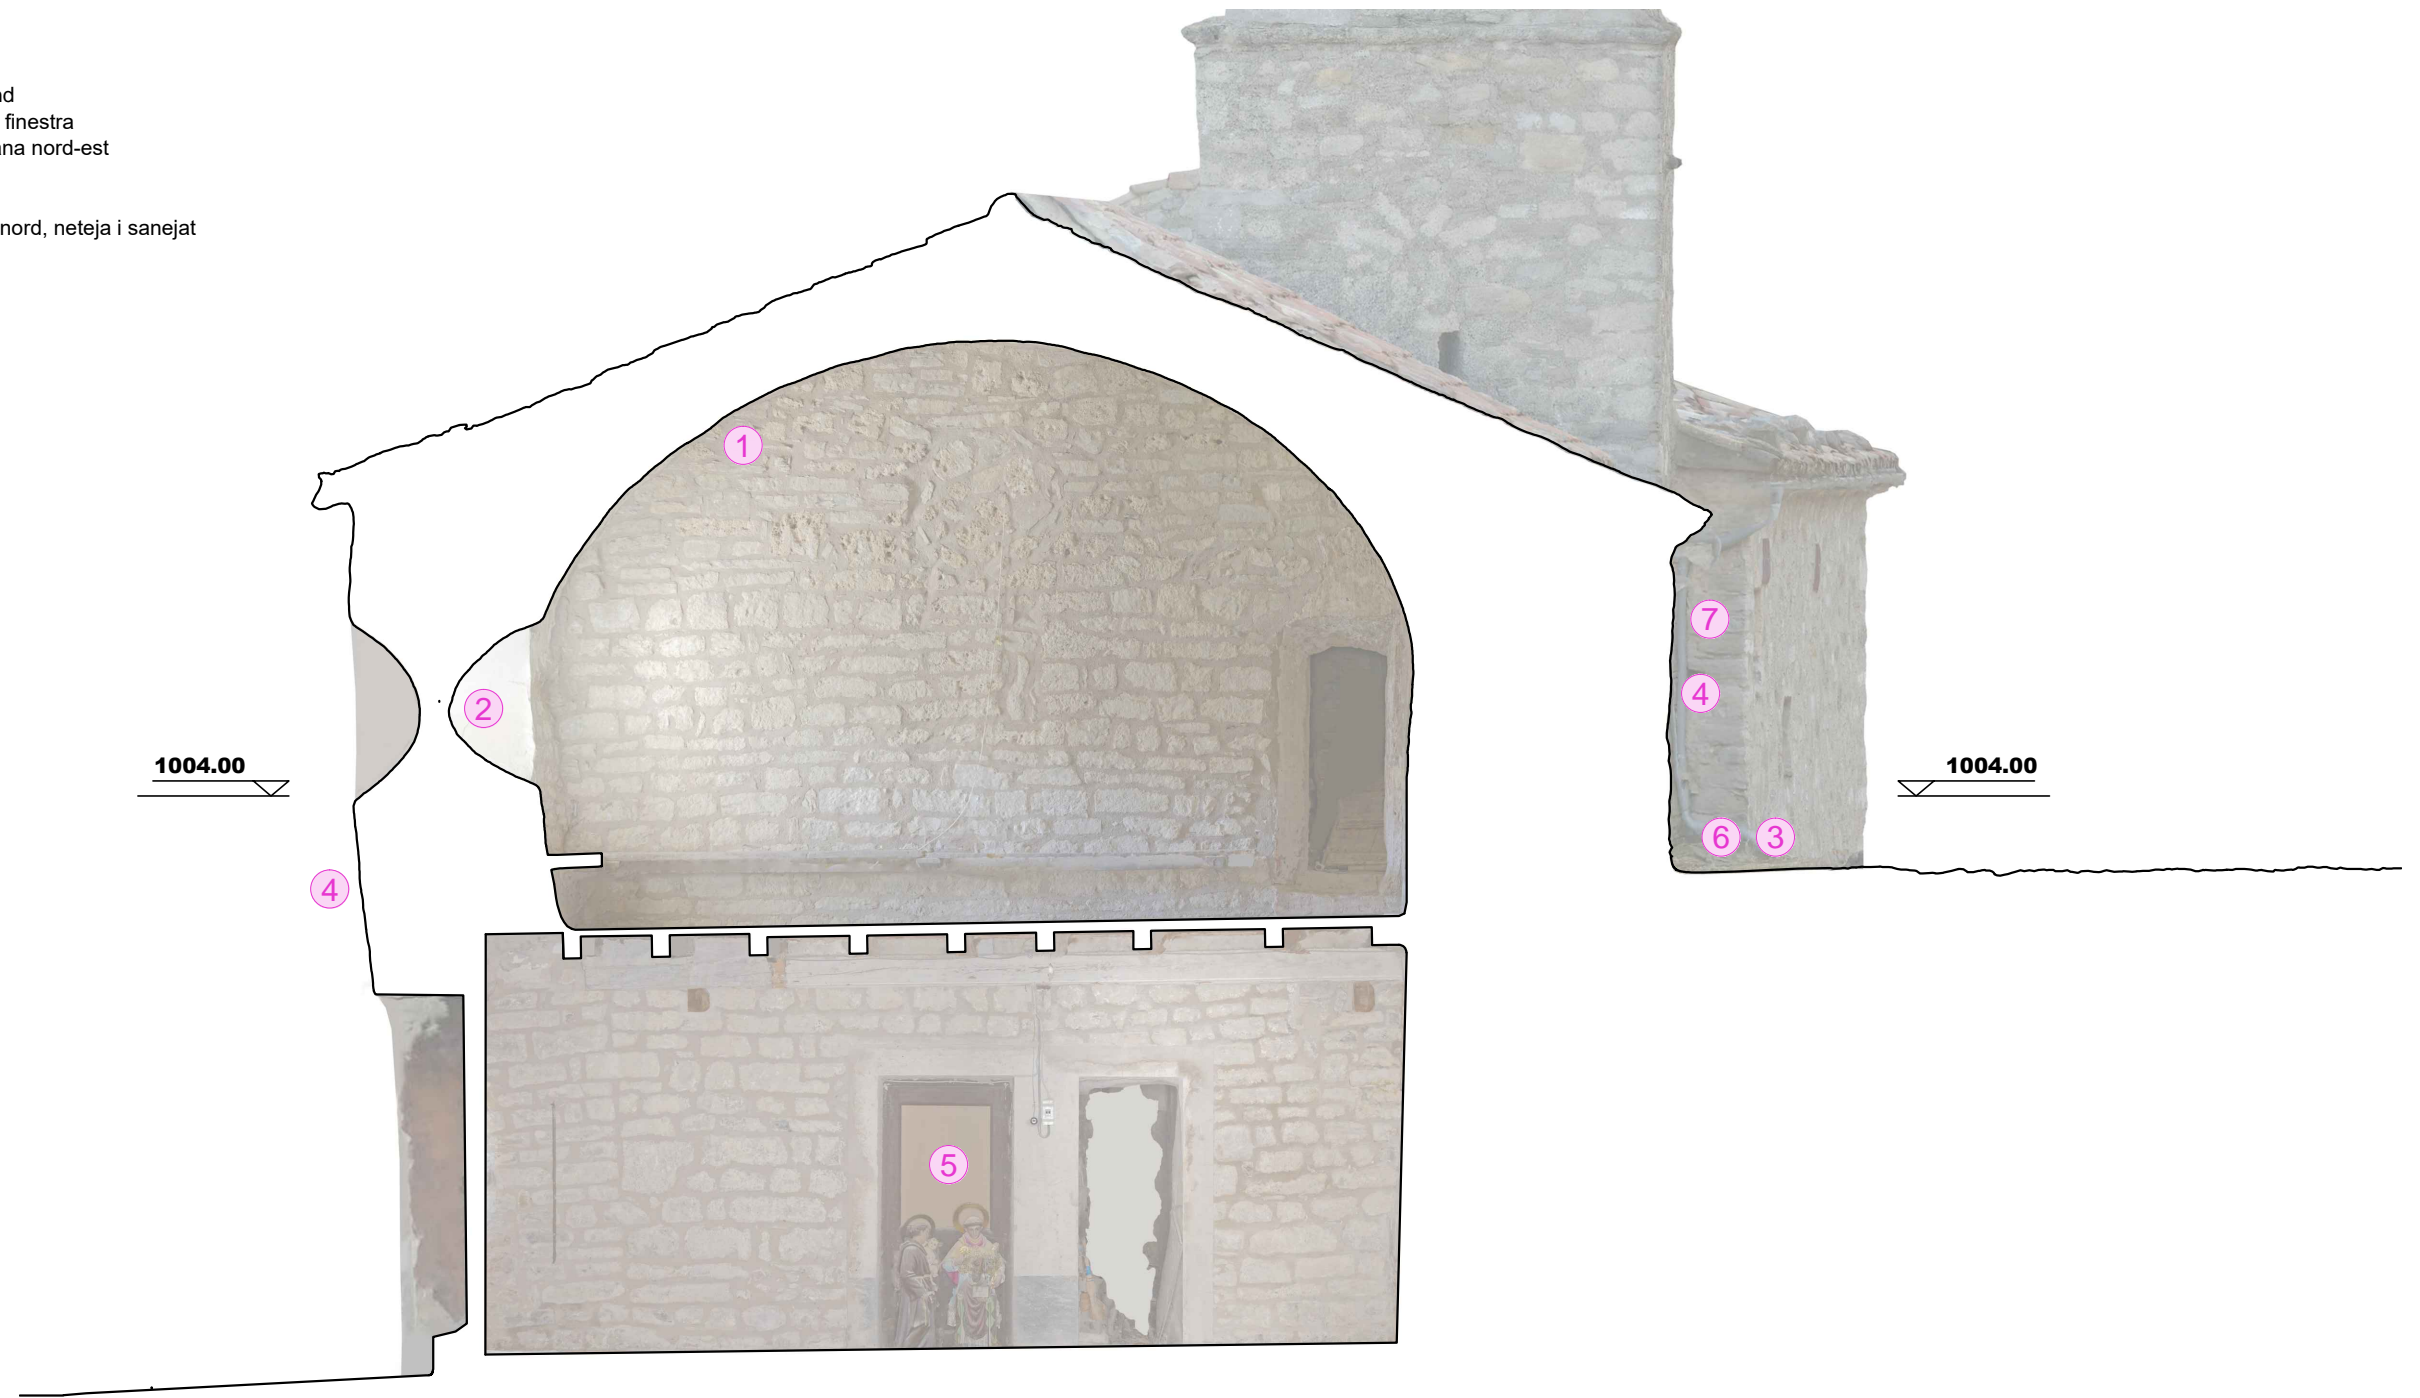
SECCIÓ TRANSVERSAL - 5

Esquerdes reparades el 2004 per la clau de la volta, amb alguns punts on torna a obrir-se

ENDERROCS

1. Repicat d'arrebossat de l'absis i volta presbiterial, prèvia comprovació per restaurador conservació de si hi ha restes d'antigues pintures
2. Repicat segellat d'esquerdes amb ciment portland
3. Esbrossada de vegetació i reblert perímetre façana nord-est
4. Neteja d'elements biòtics de façana
5. Retirada porta rectoria
6. Retirada de l'altar
7. Enderroc de paviment i recrescut del presbiteri amb seguiment arqueològic
8. Desmuntatge de barana per posterior restauració (no representada a la fotogrametria)
9. Enderroc de graó per posterior reconstrucció
