Informe inspección

Planta de secado de Iodos Rubí

2710560, HDC 450, VDC 60
Order no.: S-01-G66086-562
Rev.: 0

Date: 27.05.2021

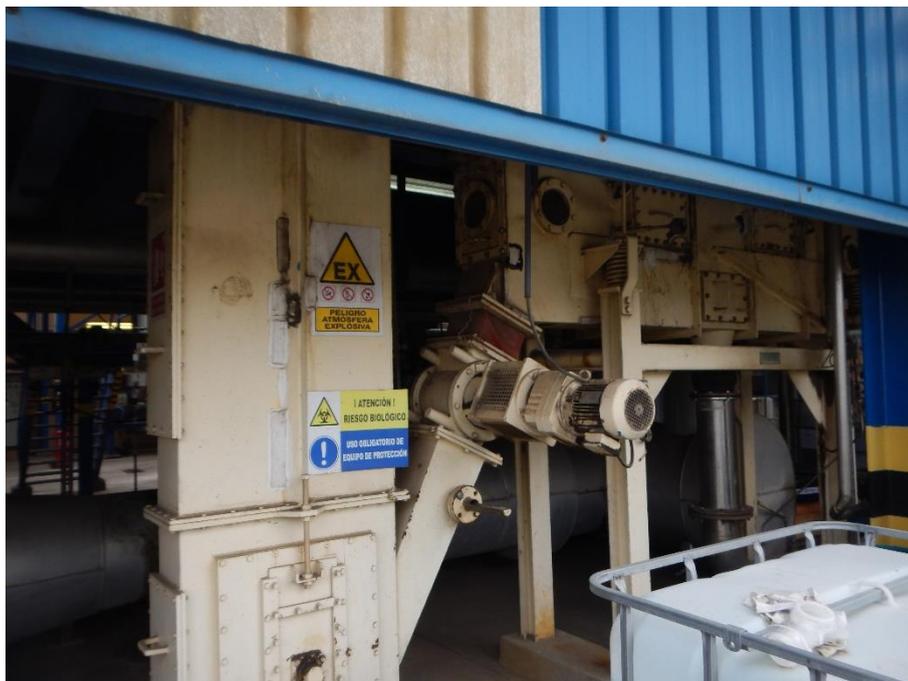
Vlvula rotativa X1120

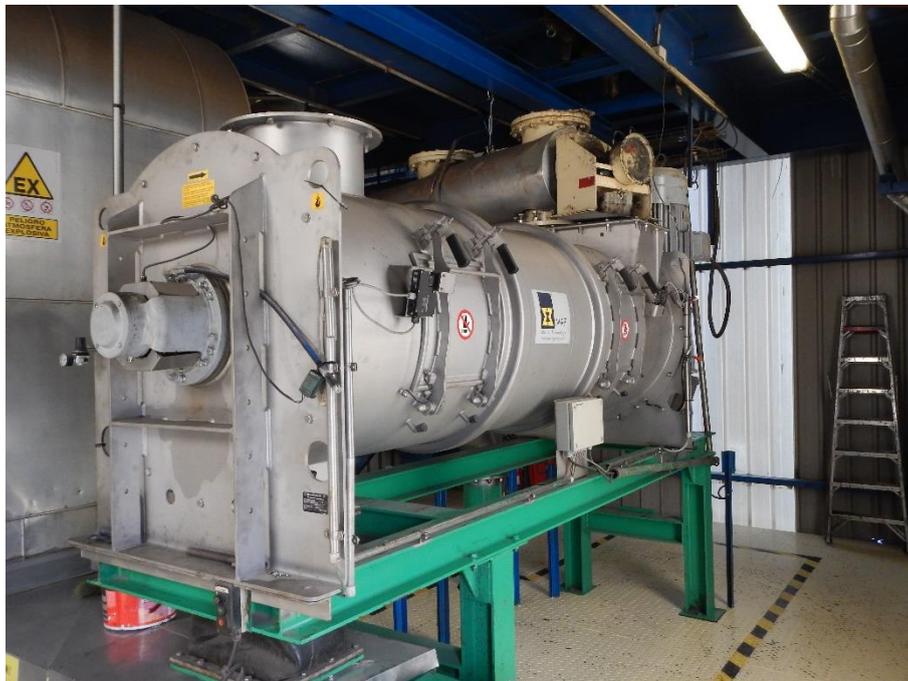
El eje de la mezcladora con las 8 palas de arado de reparto y los dos rascadores de pared no muestra ningún desgaste ni daño.

Mezcladora R1250

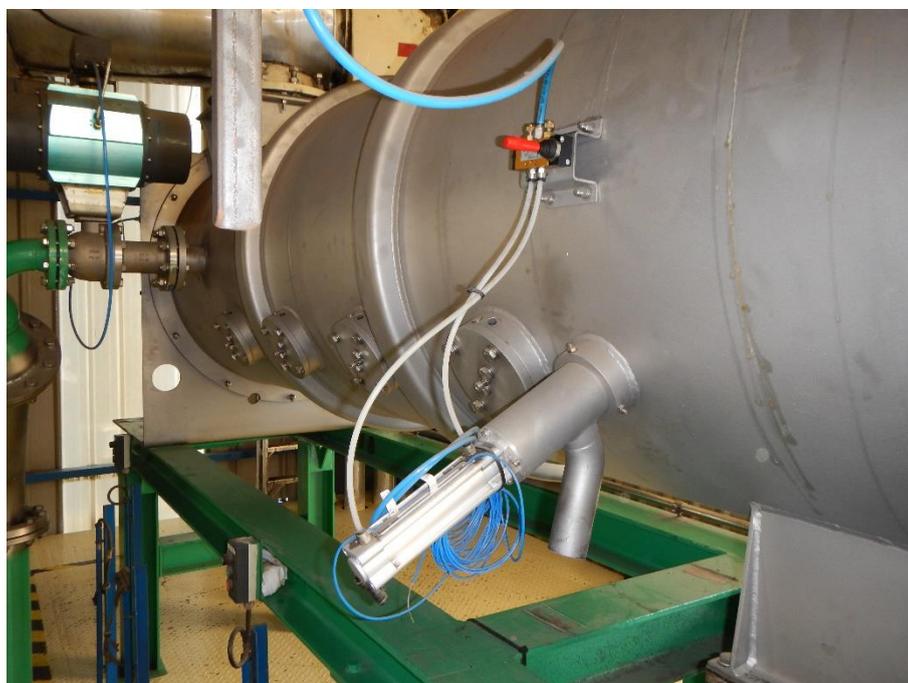
No hay cortadores adicionales instalados. Se ha instalado un punto de muestreo con accionamiento neumático cerca de la salida.

Mezcladora, punto de muestreo

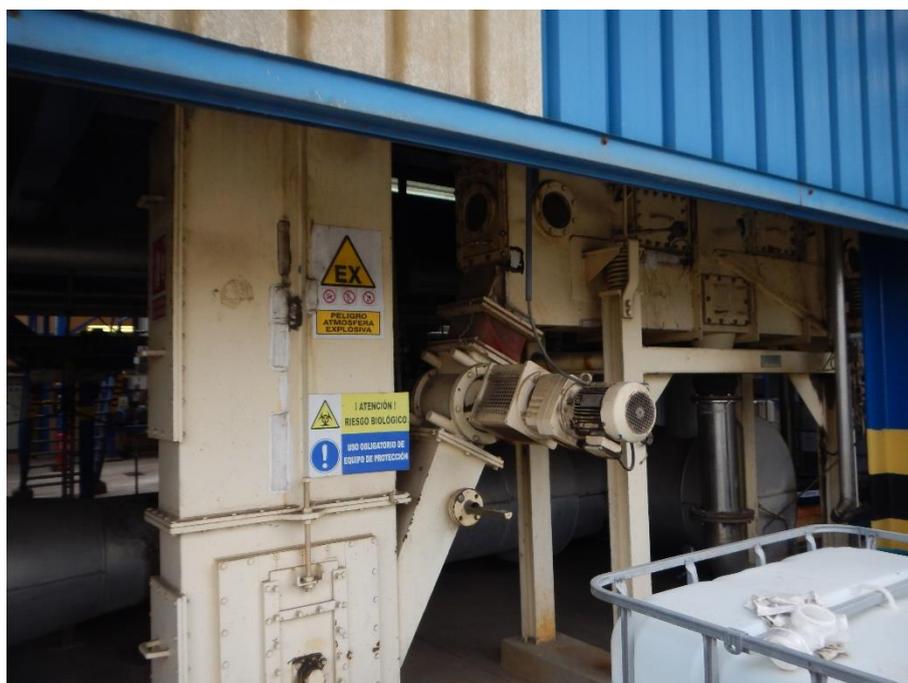
El elevador H1410 se ve bien al menos la primera sección junto al segmento base. Algunos agujeros han sido reparados con placas de goma y pegamento de silicona. Este elevador debería ser inspeccionado con más precisión durante una próxima parada para comprobar si una reparación del segmento descrito es suficiente o si hay más indicaciones que recomienden cambiar este segmento por uno nuevo.

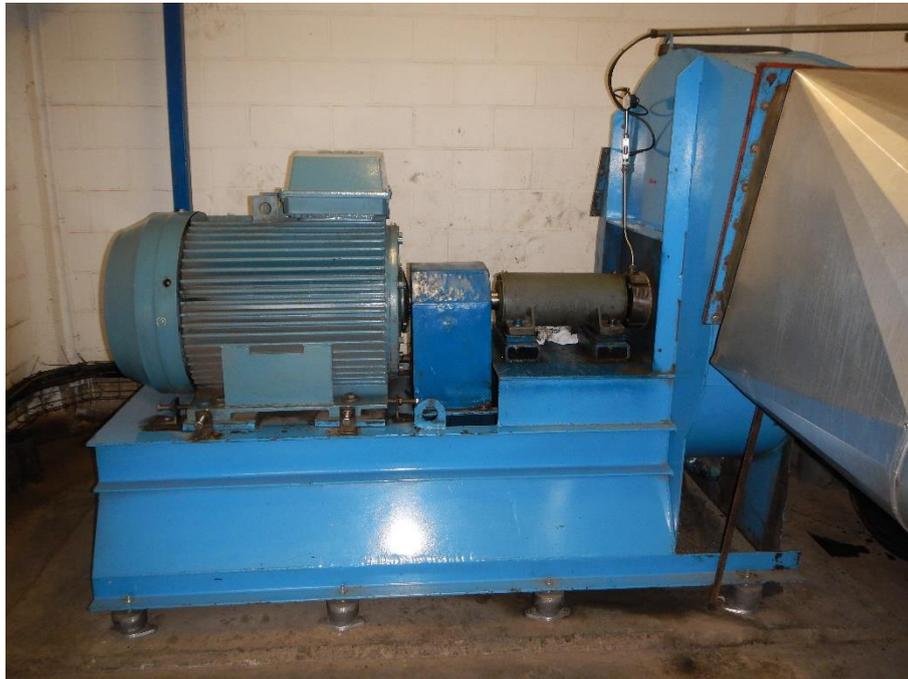
El alojamiento de los cojinetes ha sido cambiado en el pasado y las grietas en el soporte del ventilador/motor (por las vibraciones) han sido soldadas.

Ventilador de proceso V1030

Como estas reparaciones son una solución temporal, recomendamos cambiar este ventilador por uno nuevo.

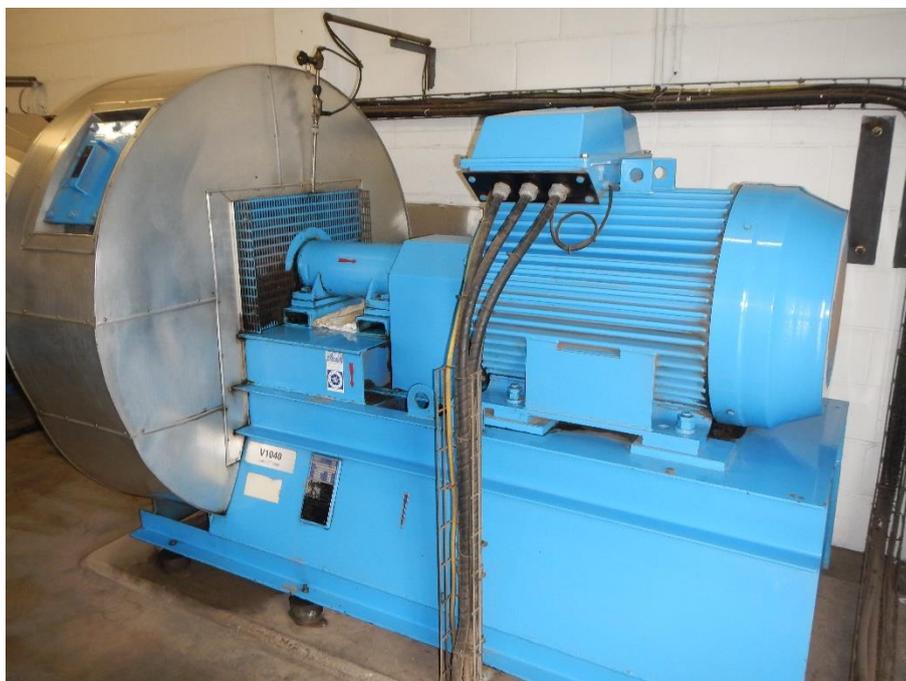
El ventilador V1040 no fue abierto para su inspección, pero durante la visita se comentó que no hay problemas con este ventilador.
No es necesaria ninguna acción.

Ventilador de proceso V1040

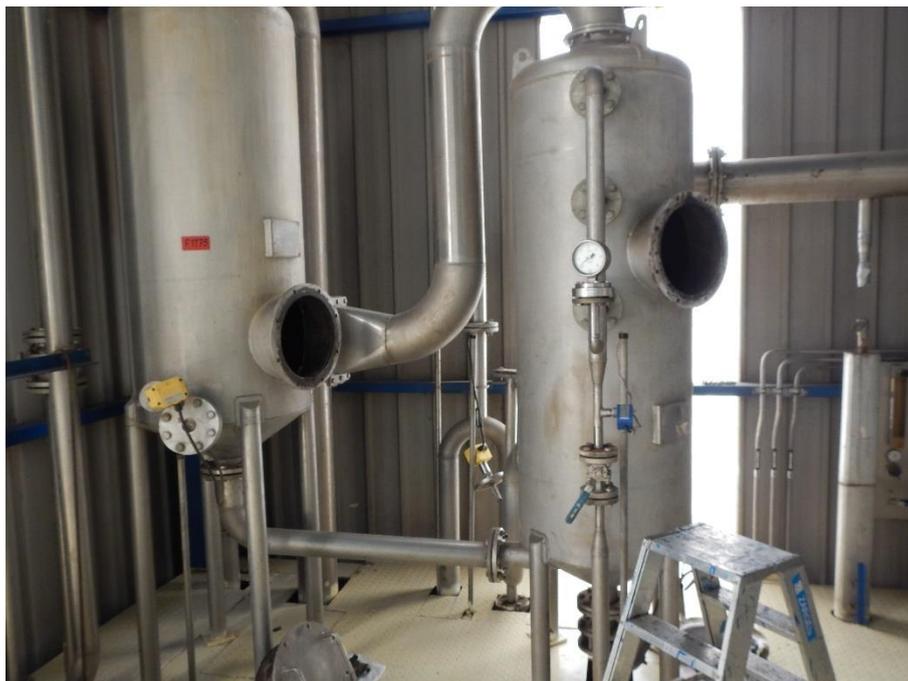
El tubo de entrada de gas estaba cerrado en un 50% aproximadamente con polvo y fibras. Las boquillas tienen buen aspecto y están libres de suciedad. Algunos depósitos de polvo en la parte superior del recipiente.

El sensor de control de nivel está ¡desconectado!

Lavador W1160 – separador F1175

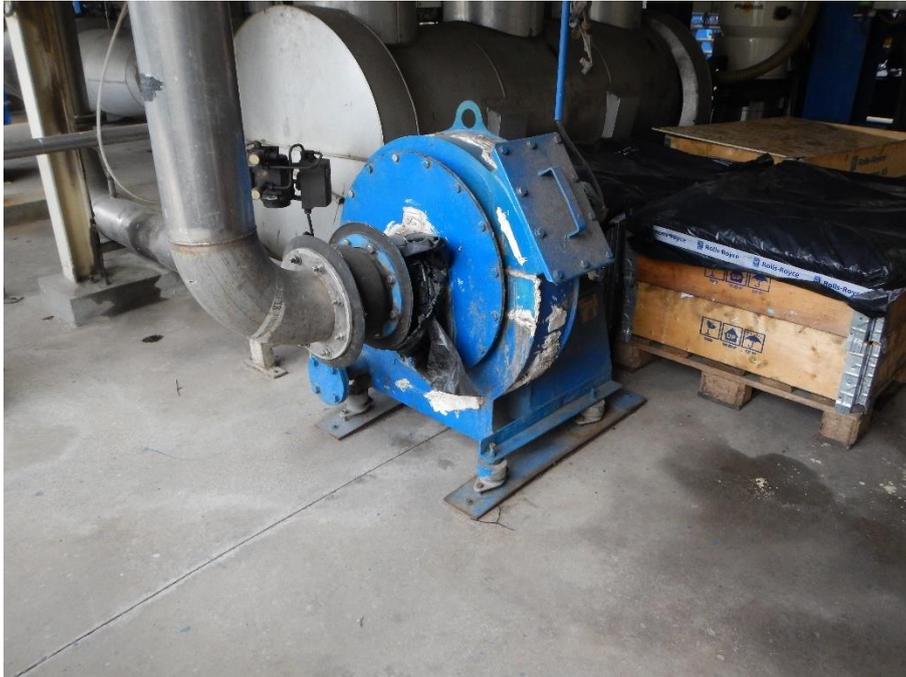
La carcasa del ventilador muestra muchos agujeros reparados causados por la corrosión. Todavía funciona, no es aconsejable realizar más reparaciones.

Ventilador V1140, refrigeración de producto

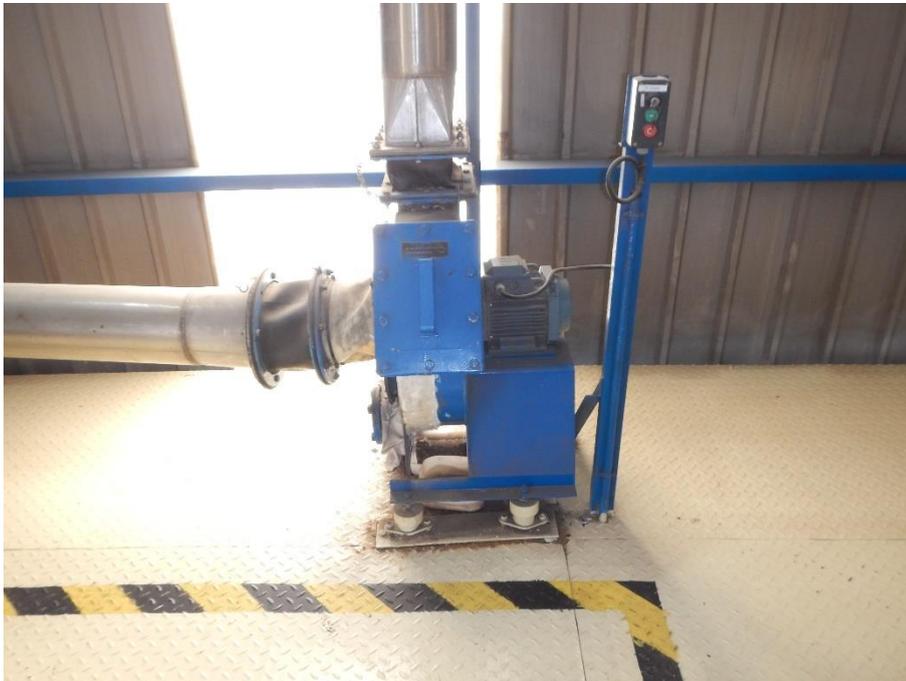
Ventilador de aspiración V0460

Por favor haga esto durante uno de los próximos mantenimientos que están programando si es necesario. El separador debe ser cambiado en un futuro próximo. Se está reduciendo la humedad en el gas de aspiración que va al ventilador V0460.

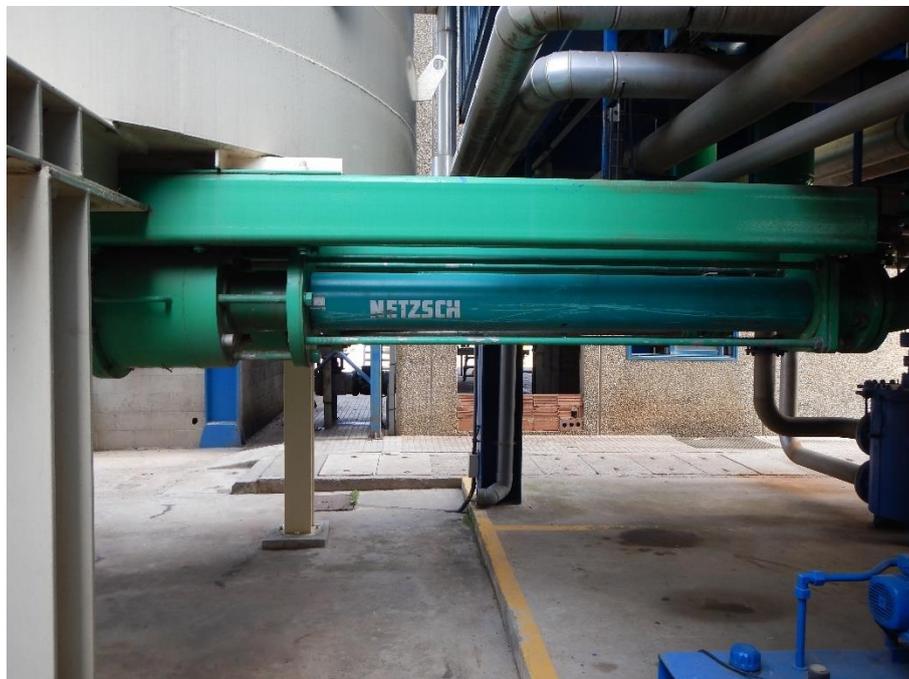
Los silos han sido inspeccionados visualmente desde el exterior. No se han detectado fugas ni anomalías. Una de las tres bombas de lodos se ha reparado soldando placas dobladas en el canal de la bomba helicoidal.

Silo B1710 con bomba de lodos

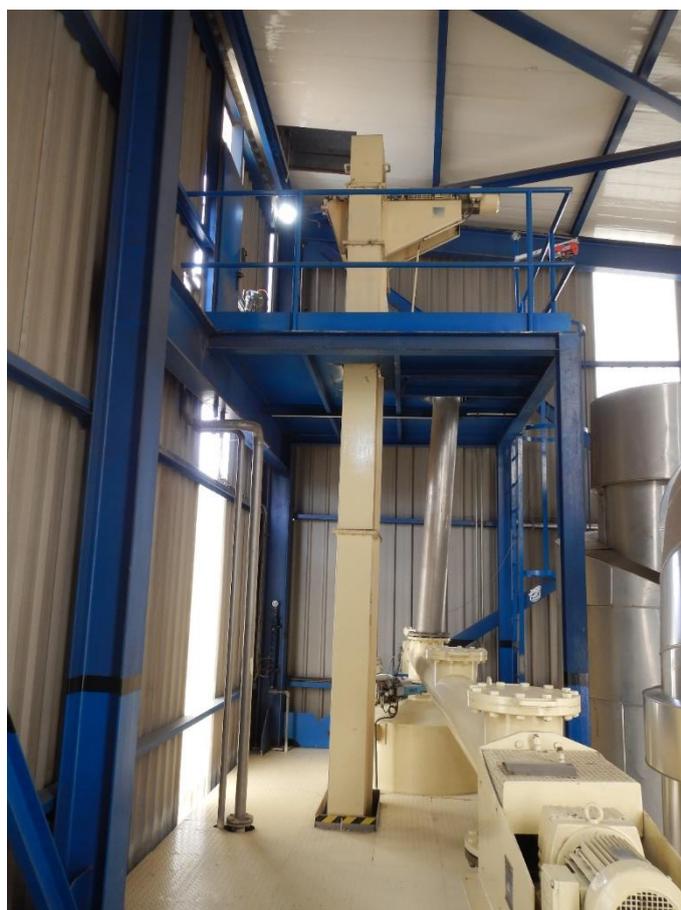
Los sinfines reversibles H1420 y H1425 y el sinfín H1440 debajo del silo de puesta en marcha B1430 están en buen estado. Únicamente en la zona de entrada del producto desde el H1420, donde los gránulos secos caen desde el elevador de cangilones H1410 a la canal hay un agujero reparado por abrasión. Todos los puntos de engrase son accesibles y están en uso.

Transportador sinfin H1425, elevador de cangilones H1410

No se requiere acción alguna.
