## **MEMÒRIA DESCRIPTIVA**

### **PROJECTE REFORMA DE LA CAFETERIA DE L'HJ23**

## MQ. MEMÒRIA DESCRIPTIVA DE LES PROPOSTES DE MILLORES DE LA CAFETERIA DE L'HJ23

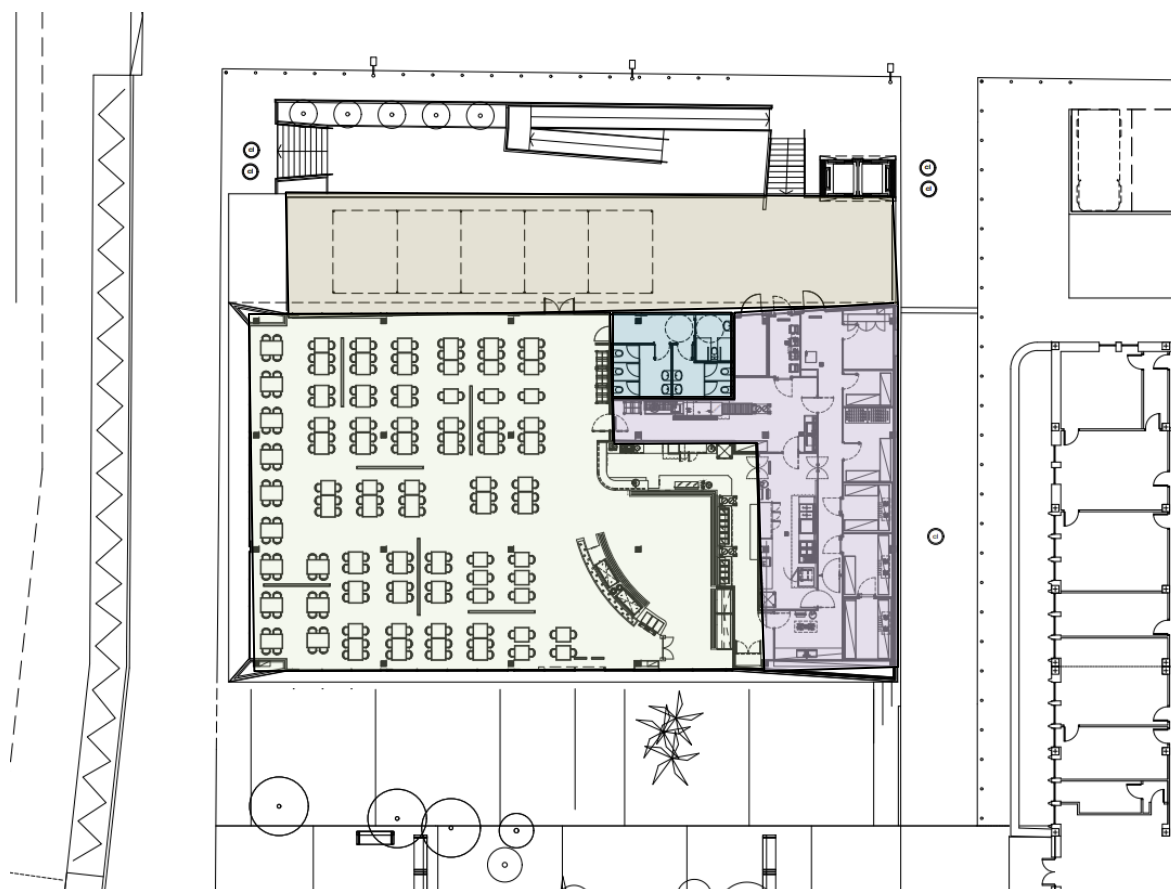
## Cafeteria – Estat actual

- Terrassa cafeteria
- Menjador cafeteria
- Banys cafeteria
- Cuina cafeteria

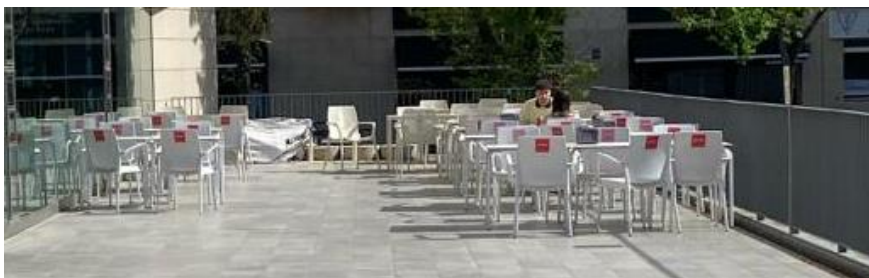
*Imatge del mobiliari i equipament existent a la terrassa de la cafeteria.*

### 2.3 Renovació del mobiliari d'exterior amb la terrassa interna de cafeteria.

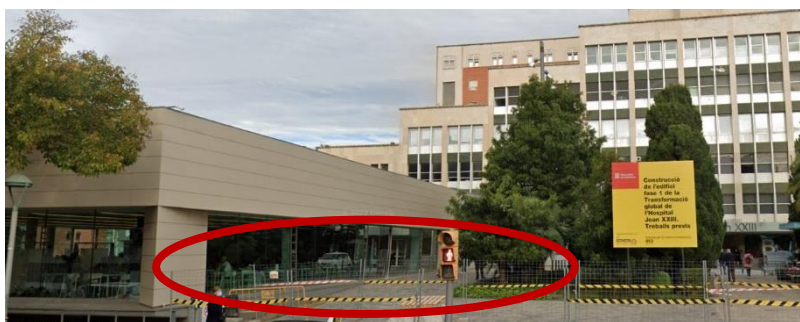
*Imatge de l'exterior de l'entrada principal de la cafeteria on podria ubicar-se una terrassa amb taules i cadires. Cal destacar que al costat hi ha un quiosc en desús que podria donar algú ús complementari per al servei d'usuaris i treballadors.*

2.4 Estudiar proposta d'ampliació de la zona de terrassa habilitant mobiliari a la part de l'entrada de la cafeteria.
