# PLEC DE PRESCRIPCIONS TÈCNIQUES PARTICULARS PER LA REPARACIÓ I POSADA EN MARXA DEL COTXE MOTOR 1 DE LA UNITAT 213/42

Febrer 2024

L'actual plec de prescripcions tècniques té per objecte definir el servei de reparació i posta en marxa del cotxe motor 1 de la unitat 213/42 propietat de Ferrocarrils de la Generalitat de Catalunya (FGC).

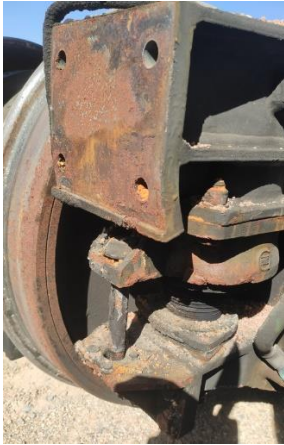
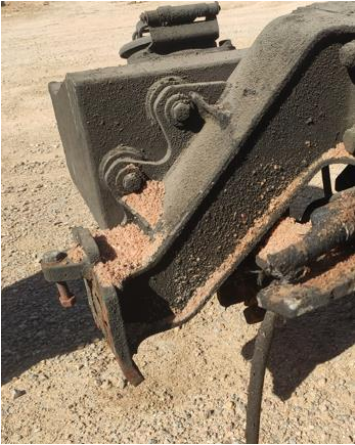
| 05 | <p><b>Otros</b></p> <p>Para determinar el alcance de la reparación, es necesario realizar un overhaul general en el bogie, desmontando y revisando todos sus componentes (motor tracción, eje, reductora, caja de grasa, rodamientos, disco y timonería de freno, etc) este overhaul será realizado por FGC. Además es necesario realizar verificaciones dimensionales del bastidor y de la viga pivote según Plan de Control de fabricación del Bogie.</p> <p>Revisar y ver posibilidad de recuperación de las zonas afectadas en el siniestro.</p> <p>En la foto de la derecha se aprecia deformación de la placa. Sera necesario sustituirla y evaluar que no haya afectación estructural.</p> <p>Los daños visibles se encuentran en el BM1 2M-063. Es recomendable realizar un Overhaul en el Bogie trasero para descartar daños ocultos, este Overhaul será realizado por FGC.</p> | <div style="display: flex; justify-content: space-around;"> </div> |

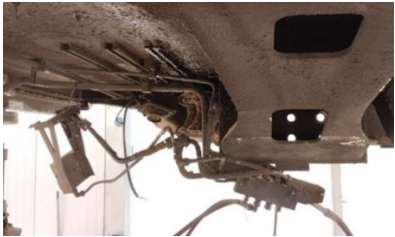
| N.º | DESCRIPCION / ESTADO | IMAGEN/OBSERVACIONES |
|---|---|---|
| 01 | Siniestro completo del sistema: deposito de lubricante, bancada, tubería, soporteria, conectores, adaptadores, codos, etc. | <div></div> |

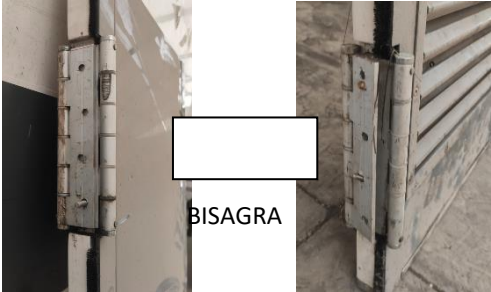
| N.º | DESCRIPCION / ESTADO | IMAGEN/OBSERVACIONES |
|---|---|---|
| 01 | <p><b>Puerta cabina: (C.54.36.000.01).</b></p> <p>Puerta recuperable</p> <ul style="list-style-type: none"><li>• Retoques estéticos y limpieza.</li><li>• Revisar funcionamiento de bisagras</li><li>• Revisar funcionamiento de cerradura.</li></ul> <p><b>Tope de puerta (C.54.36.000.04).</b></p> <p>Sistema siniestrado</p> | <div><p>HOJA DE PUERTA</p></div> <div><p>BISAGRA</p></div> <div><p>CERRADURA</p></div> |

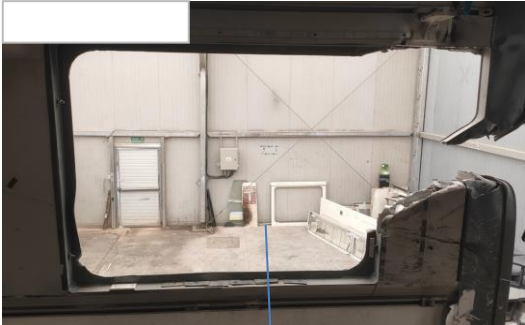
| N.º | DESCRIPCION / ESTADO | IMAGEN/OBSERVACIONES |
|---|---|---|
| 01 | <p><b>Ventanas: C.54.40.001.01</b></p> <p>Primera ventana costado izquierdo: Siniestrada</p> <ul style="list-style-type: none"><li>Rehacer ventana costado lado izquierdo completa</li></ul> <p>Primera ventana costado derecho: Ventana faltante</p> | <p>VISTA</p> |

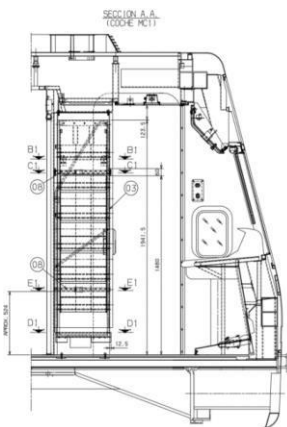
| N.º | DESCRIPCION / ESTADO | IMAGEN/OBSERVACIONES |
|---|---|---|
| 01 | <p><b>Estribos y escaleras plano C.54.43.000.01</b></p> <ul style="list-style-type: none"> <li><b>Escalera dotación C.54.43.020.01:</b></li> </ul> <p>No se localizan ni la escalera de dotación ni sus fijaciones que debería estar depositada en el habitáculo lateral del armario AE.</p> | |

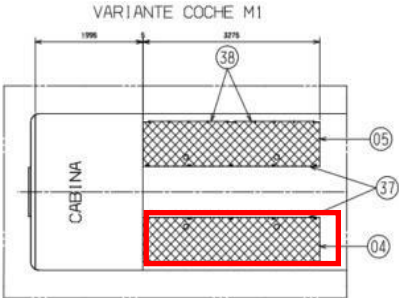
| N.º | DESCRIPCION / ESTADO | IMAGEN/OBSERVACIONES |
|---|---|---|
| 01 | <p><b>Revestimiento lateral techo s. plano montaje C.54.48.011.01:</b></p> <p>El revestimiento del techo lateral izquierdo tiene algún golpe en la fibra, se considera reutilizable.</p> <p>Pieza según plano C.54.48.218.01</p> | <br> |

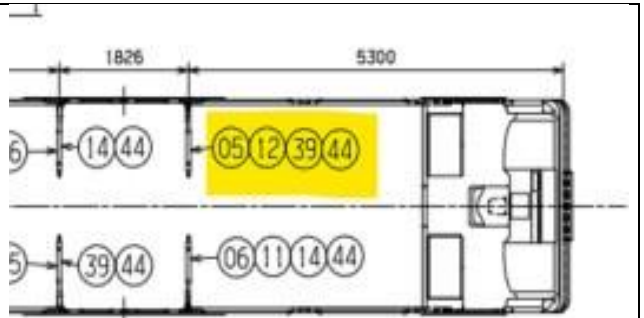
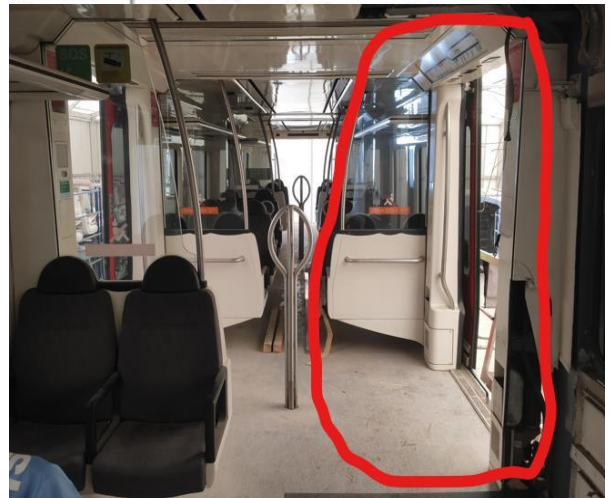
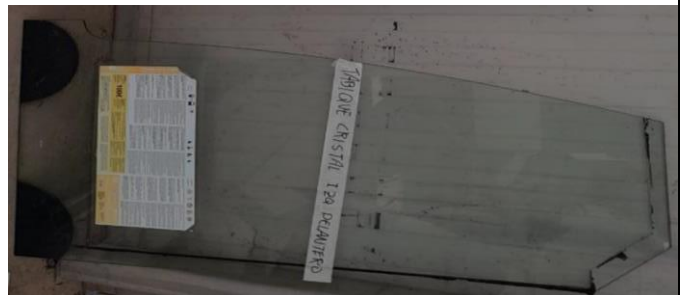
El estado de los tabiquillos es el siguiente:

- **Tabique normal s/plano:** Montado en coche en buen estado
- **Cierre techo tabique:** Montado en coche en buen estado
- **Vidrio tabique:** Desmontado, en buen estado
- **Conjunto pasamanos normal:** Desmontado, en buen estado.

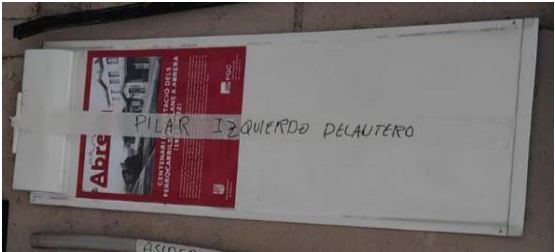
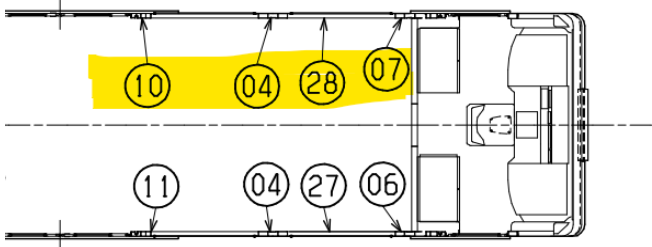
| 05 | <p><b>REVESTIMIENTO INTERIOR Y ENTRE VENTANAS</b><br/><b>C.54.48.156:</b></p> <ul style="list-style-type: none"> <li>• <b>Revest. En ventana (C.54.48.208.02)</b><br/>Montado en coche en buen estado</li> <li>• <b>Revest. Lateral Costado simétrico (C.54.48.010.00)</b><br/>Siniestro</li> <li>• <b>Revest. Lateral Costado s/dibujo (C.54.48.221.01)</b><br/>Recuperable</li> <li>• <b>Revest. Costado inferior (C.54.48.207.02)</b><br/>Recuperable</li> </ul> | |

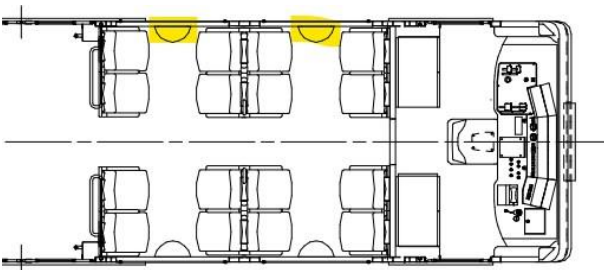
| 06 | <p><b>Mesitas en revestimiento lateral inferior:</b><br/><b>C.54.48.130.01</b></p> <ul style="list-style-type: none"> <li>• Las mesitas son recuperables. Una de ellos necesita reconstrucción de la placa superior.</li> </ul> | |

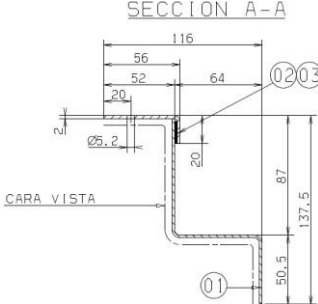
| 06 | <p><b>Zócalo puerta: C.54.49.025.00</b></p> <p>Pieza no localizada</p> | <p>SECCION A-A</p> |

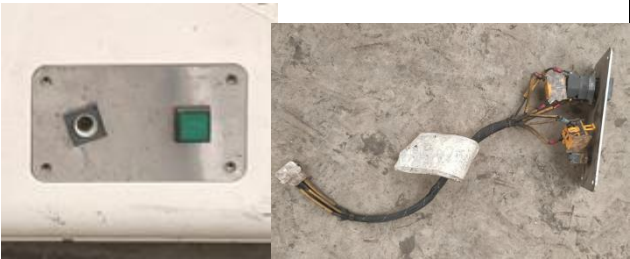
**Pulsadores puerta: C.54.49.012.00**

Pieza a revisar funcionalidad para recuperación.

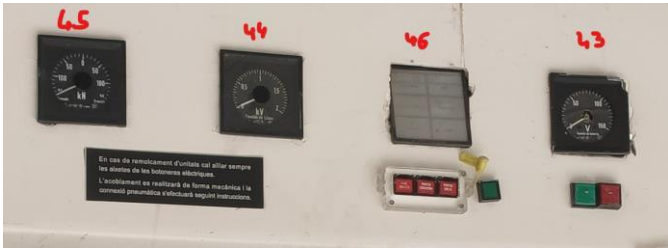
| 14 | <p><b>Aparellaje trampilla central:</b></p> <p>Voltímetro de batería (Pos. 43) C.39.76.119.00<br/>Siniestrado</p> <p>Voltímetro de línea (Pos. 44) C.39.76.124.00</p> <p>Esfuercimetro (Pos. 45) C.39.76.125.00</p> <p>Caja de lámparas (Pos. 46) C.39.76.133.00</p> <p>Pulsador conexión batería (Pos. 47) C.39.75.213.00<br/>Siniestrado</p> <p>Pulsador desconexión batería (Pos. 48) C.39.75.214.00</p> <p>Pulsador prueba lámparas (Pos. 49) C.39.75.231.00</p> <p>Pulsador anulación lazo de tracción (Pos. 51) C.39.75.233.00</p> <p>Pulsador anulación puertas izquierda (Pos. 52).39.75.234.00</p> <p>Pulsador anulación puertas derecha (Pos. 53) C.39.75.235.00</p> <p><b>Altavoz (Pos. 55) C.39.78.059.00</b><br/>Revisar funcionalidad</p> <p><b>Rejilla altavoz (Pos. 56) C.54.78.067.01</b></p> <p><b>Difusor regulable (Pos 81)</b><br/>Falta pieza derecha</p> | <p>Hacer análisis de funcionalidad.</p> |

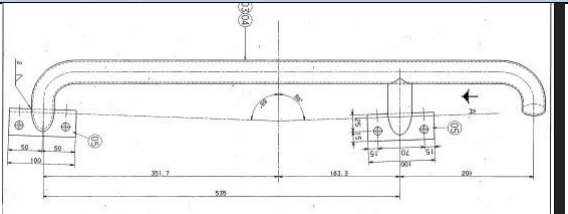
| N.º | DESCRIPCION / ESTADO | IMAGEN/OBSERVACIONES |
|---|---|---|
| 01 | <p><b>Montaje pasamanos cabina C.54.55.001</b></p> <p><b>Conjunto pasamanos s/p (Pos 1) C.39.55.017.01</b><br/>Pieza recuperable</p> <p><b>Conjunto pasamanos sim (Pos 2) C.39.55.017.02</b><br/>Pieza siniestrada</p> | |

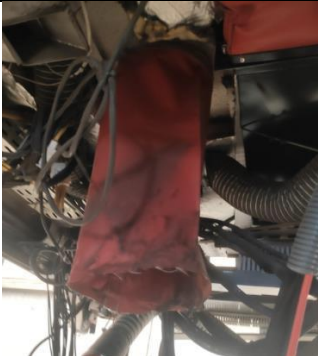
| N.º | DESCRIPCION / ESTADO | IMAGEN/OBSERVACIONES |
|---|---|---|
| 01 | <p><b>Montaje extractor en cubierta (Pos 17)</b><br/> <b>C.54.66.052.01</b><br/> Abrazadera SAFLEX (Pos 8) X.78.00011.16<br/> Lona (Pos 9) C.54.66.073.00<br/> Soporte agujero (Pos 10) C.54.66.072.01</p> <p><b>Mont. baj. calef. tabique cabina MC1 (Pos 22)</b><br/> <b>C.54.66.068.01</b><br/> Recuperable. Revisar instalación</p> | |

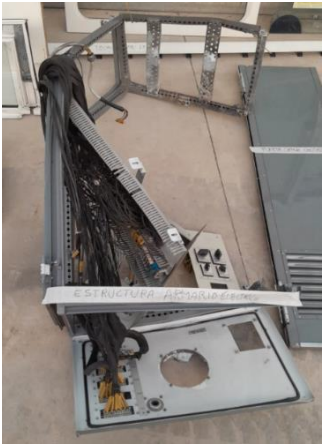
| 09 | <p><b>CABLEADO ARMARIO AE:</b></p> <p>Siniestrado. El cableado del armario AE esta muy dañado por lo que es necesario rehacer todo el cableado</p> | |

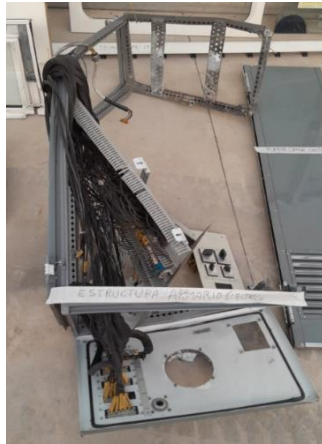
| 10 | <p><b>ARMARIO AE: (equipos)</b></p> <p><b>Siniestrado.</b> Consultar el estado de los componentes del armario en el apartado análisis grupo 76.</p> | |

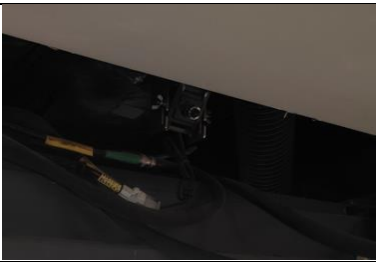
| N.º | DESCRIPCION / ESTADO | IMAGEN/OBSERVACIONES |
|---|---|---|
| 02 | <p>Montaje cámaras TV C.54.78.070.01</p> <p>Recuperable. Cámara montada en coche.<br/>Pendiente verificar su funcionalidad</p> | |

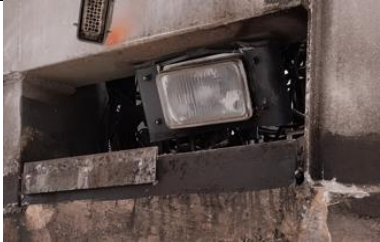
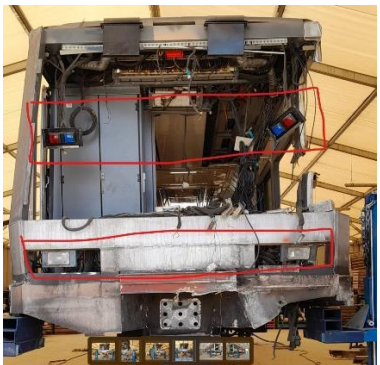
| N.º | DESCRIPCION / ESTADO | IMAGEN/OBSERVACIONES |
|---|---|---|
| 01 | <p><b>Montaje indicó. Frontal faros y pilotos (Pos 1) C.39.80.002.00</b></p> <p>Luna S/Plano (Pos 1) LUNA TEMPLADA (SPA0886110901)<br/> Sinistral</p> <p>Luna simétrica (Pos 2) LUNA TEMPLADA (SPA0886110902)<br/> Sinistral</p> <p>Deflector (Pos 3) C.39.80.017<br/> Sinistral</p> <p>Soporte Faro (Pos 4) C.39.80.018<br/> Recuperable</p> <p>Placa 1.5X120 L=242 (Pos 5) C.39.80.019<br/> Recuperable</p> <p><b>Pendiente verificar funcionalidad</b></p> <p><b>Montaje faros inferiores (Pos 2) C.54.80.001.00</b></p> <p>Faro (Pos 3) X.61.00021.01<br/> Recuperable</p> <p>Pendiente verificar su funcionalidad</p> | |

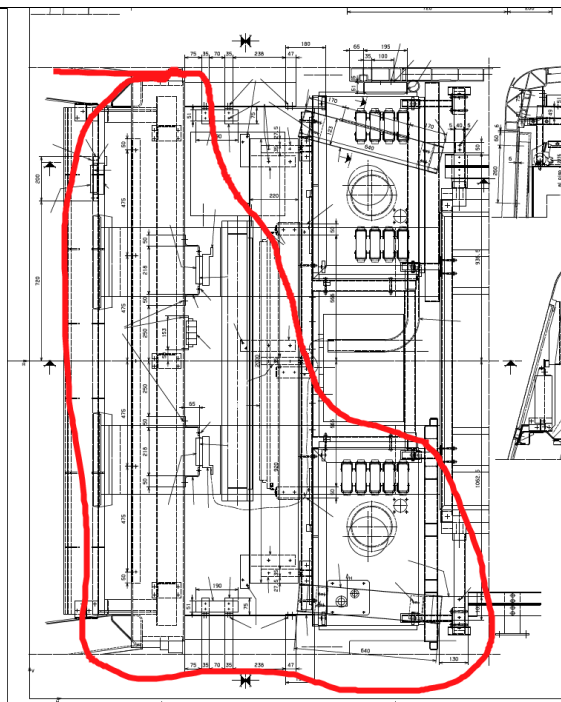
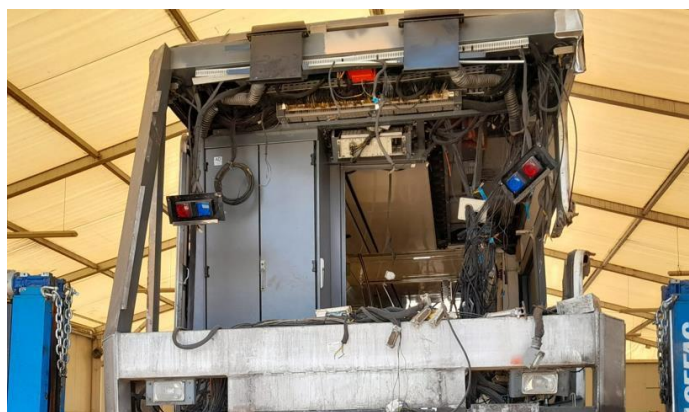
**Los materiales a reconstruir son según plano C54.84.091.00:**

- Pos.01 Regleta de bornas
- Pos.03 Soporte
- Pos.06 Soporte
- Pos.08 Soporte
- Pos.10 Soporte
- Pos.11 Soporte
- Pos.12 Soporte
- Pos.14 Tapa
- Pos.15 Pieza de montaje panel
- Pos.19 Canal 51 x51
- Pos.20 Canal 123x51
- Pos.24 Protector canal
- Pos.25 Protector canal
- Pos.26 Protector canal
- Pos.39 Soporte según plano
- Pos.45 Canal 100 x 100
- Pos.46 Canal 40x40

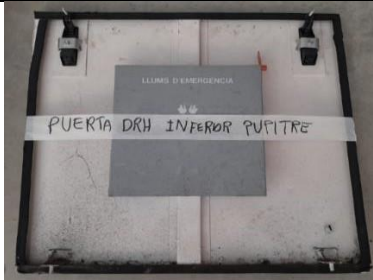
| N.º | DESCRIPCION / ESTADO | IMAGEN/OBSERVACIONES |
|---|---|---|
| 03 | <p><b>Mont. Revestimiento base pupitre (Pos 3)</b><br/> <b>C.54.86.004.00</b><br/> Recuperable. Revisar piezas. Daños estéticos, aparente sin daños críticos. Interruptores de pedal Pos.22 y 36 ver funcionalidad.</p> | |
