**ACTUACIONS DE REPARACIÓ I  
REHABILITACIÓ AL CONJUNT “UA1”  
NUCLI URBÀ DE LES ROQUETES**

PROJECTE  
I ESTUDI DE SEGURETAT I SALUT

SANT PERE DE RIBES

ESTUDI DE DANYS I PATOLOGIES PRESENTS A LES EDIFICACIONS AÏLLADES  
DEL CONJUNT "UA1" DEL NUCLI URBÀ DE LES ROQUETES.

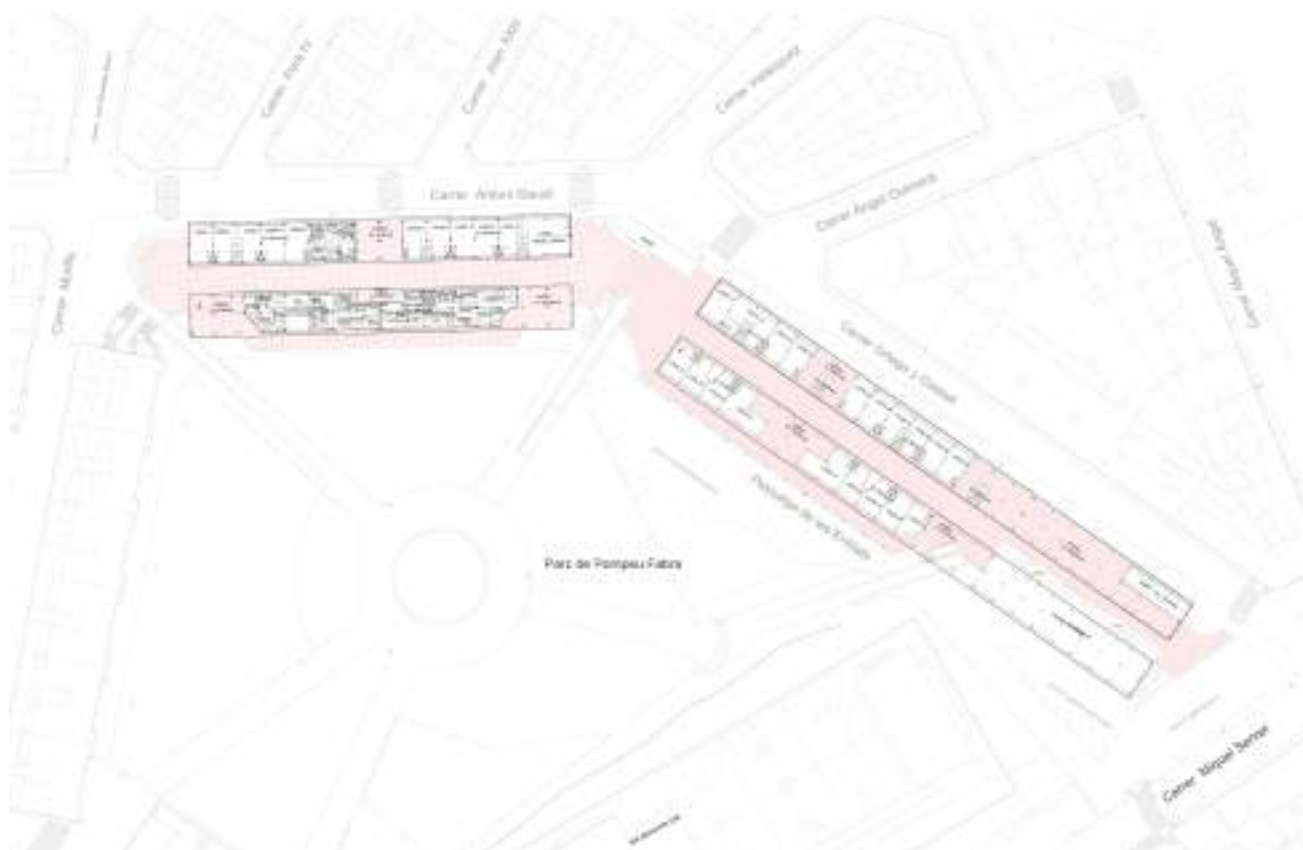
A continuació s'annexa un esquema de la identificació d'aquest sistema envoltant objecte d'aquesta diagnosi, marcant en color vermell la superfície del sistema envoltant.

S'inspecciona un mal estat de conservació generalitzat, sobretot al comprovar les nombroses filtracions que es manifesten al sostres de les entitats.

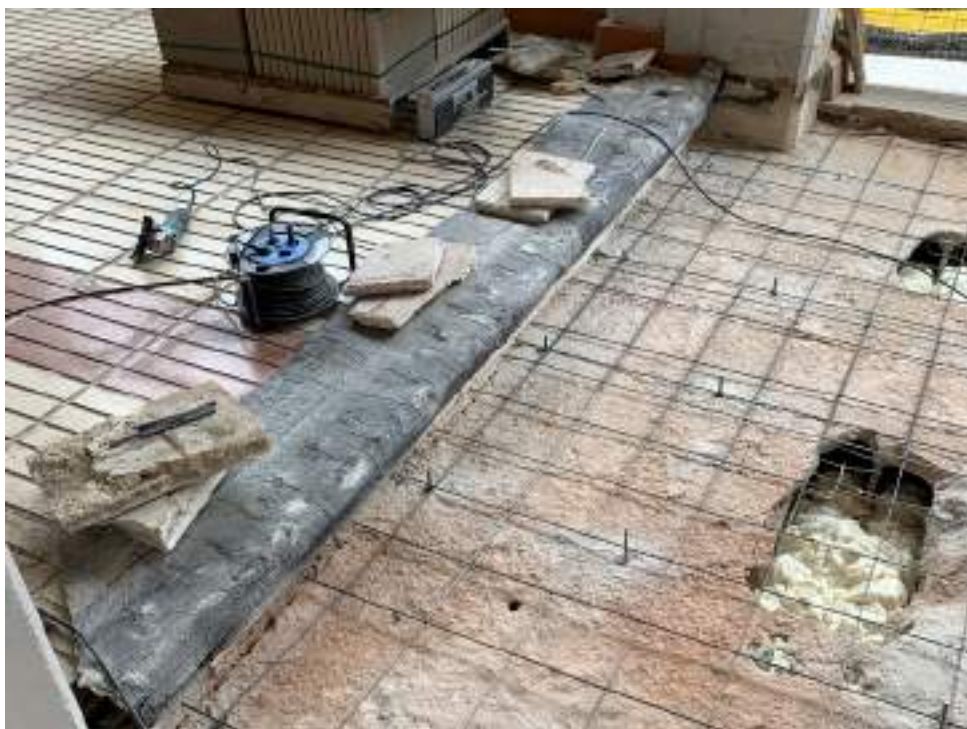
Zona on s'han efectuat la catades i comprovacions

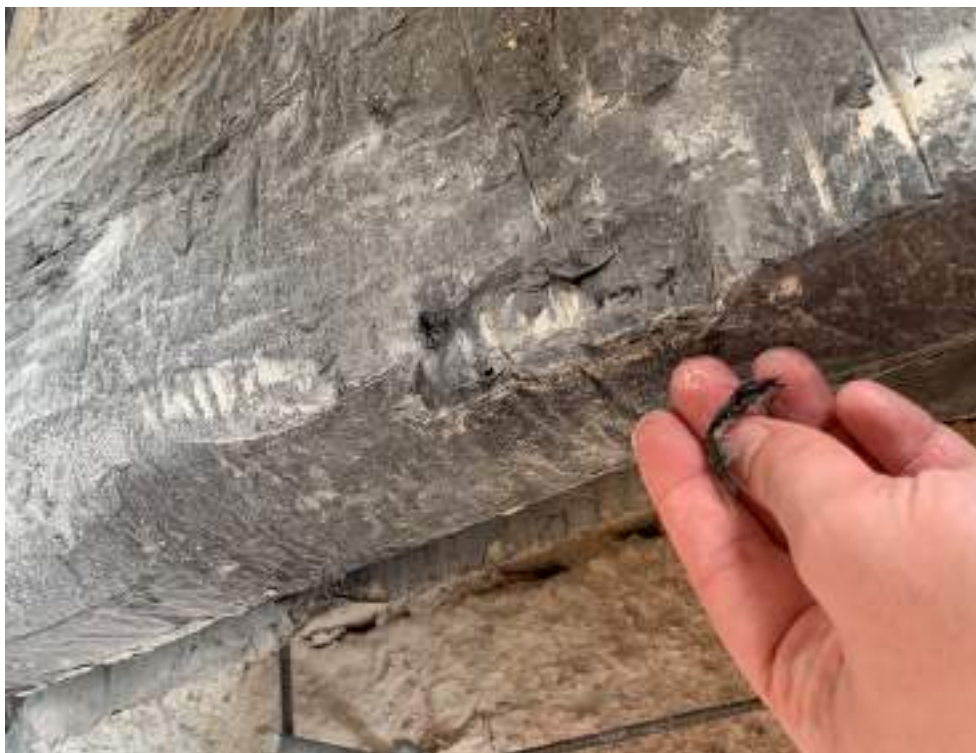
Estat de conservació tela asfàltica a trobada amb parament

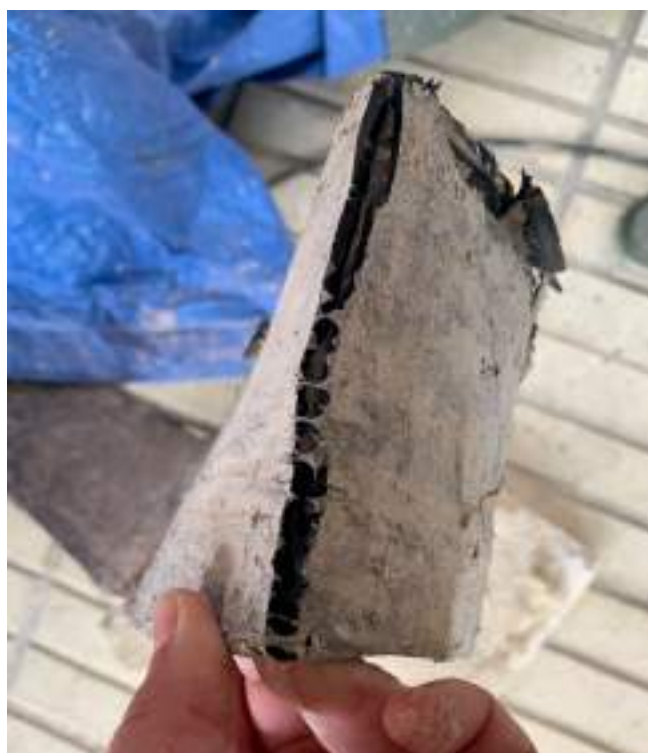
Estat de conservació tela asfàltica

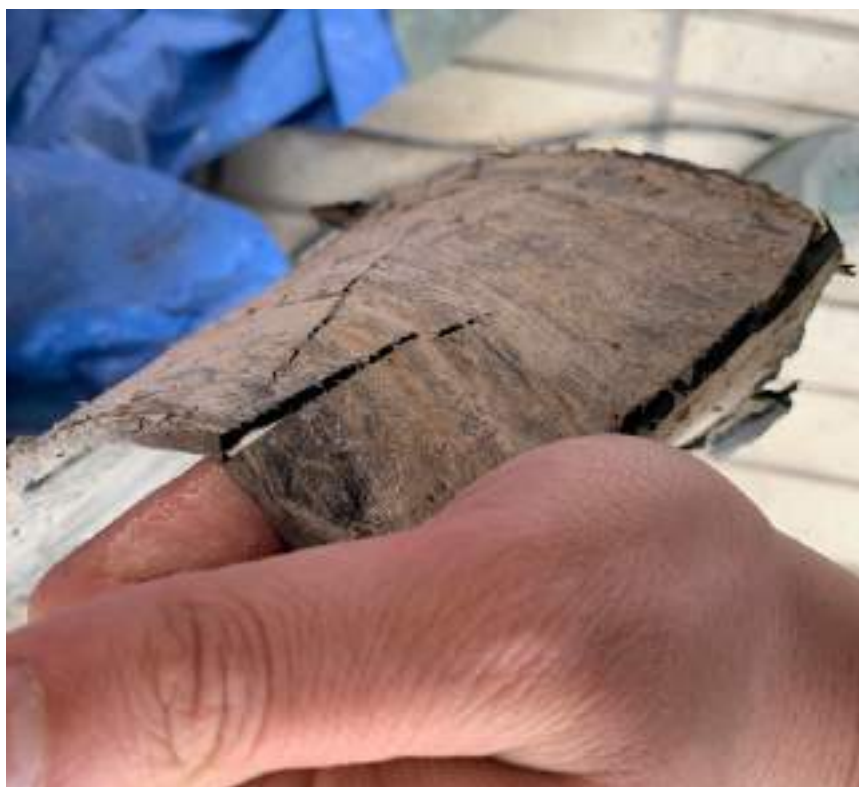
Prova de ruptura de tela asfàtica pressionant amb les mans

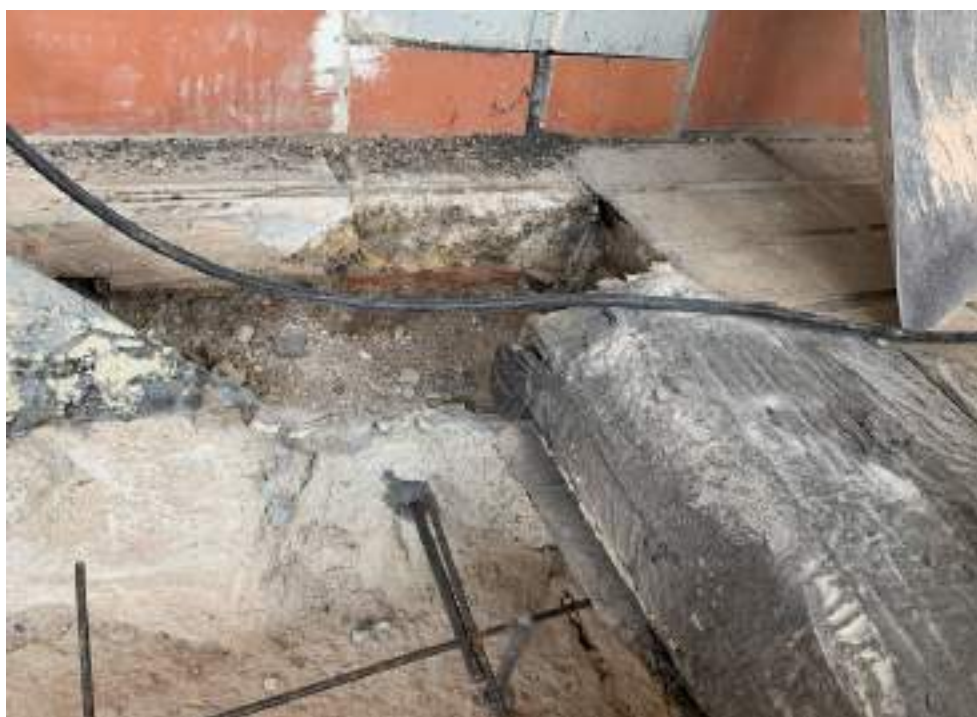
Remat tela asfàtica i paviment

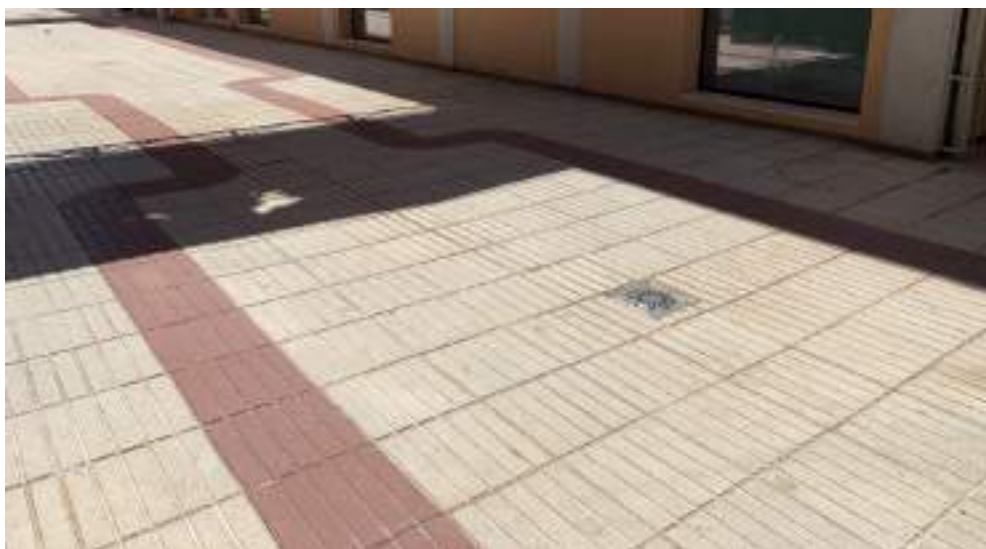
Aspecte general de coberta

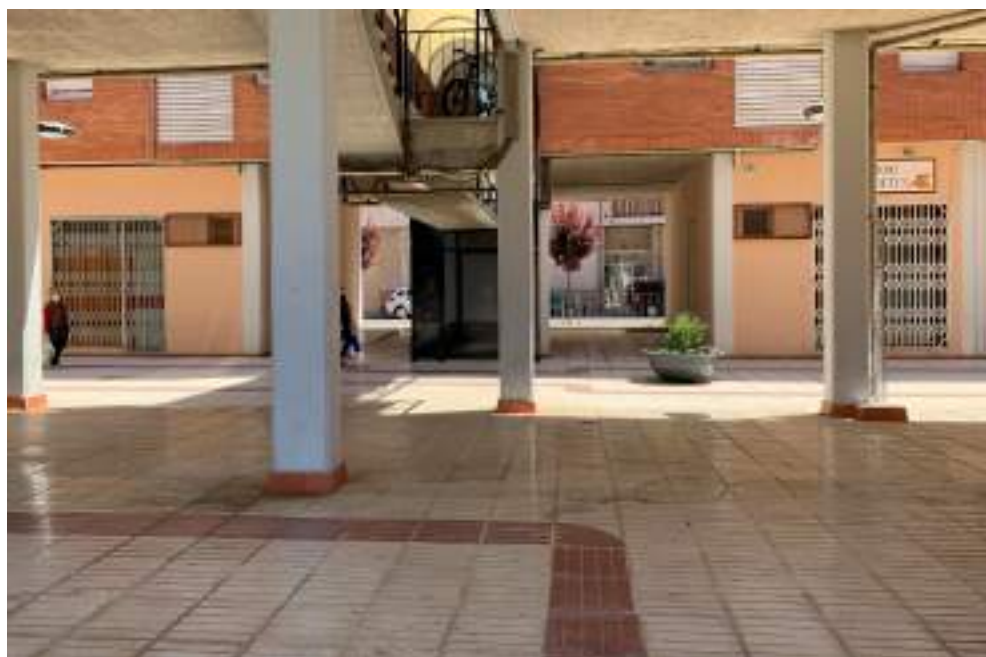
Aspecte general de coberta

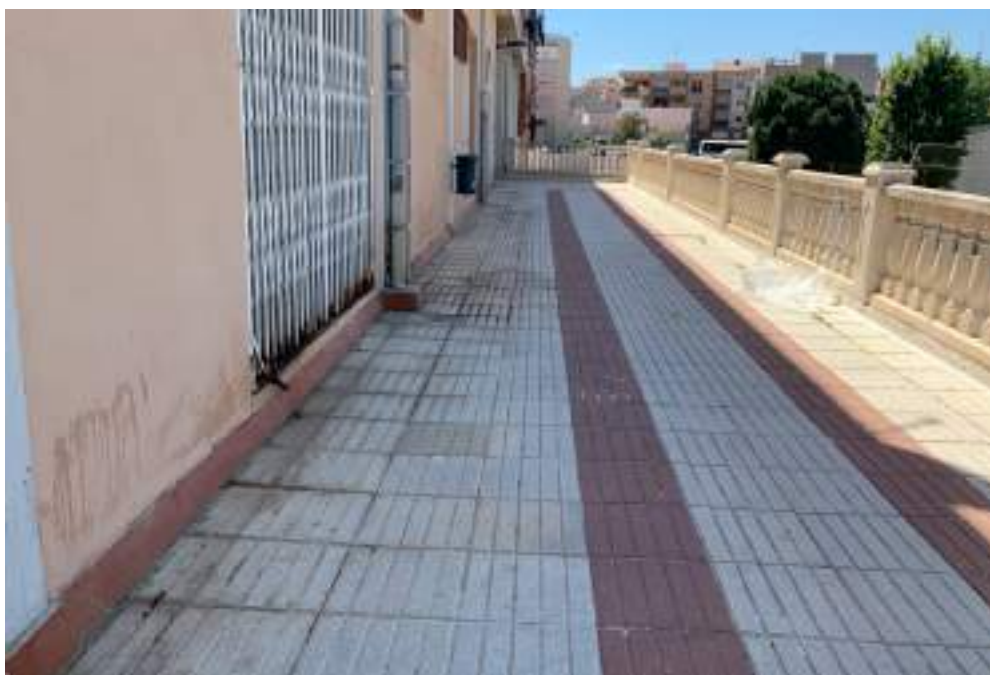
Aspecte general de coberta

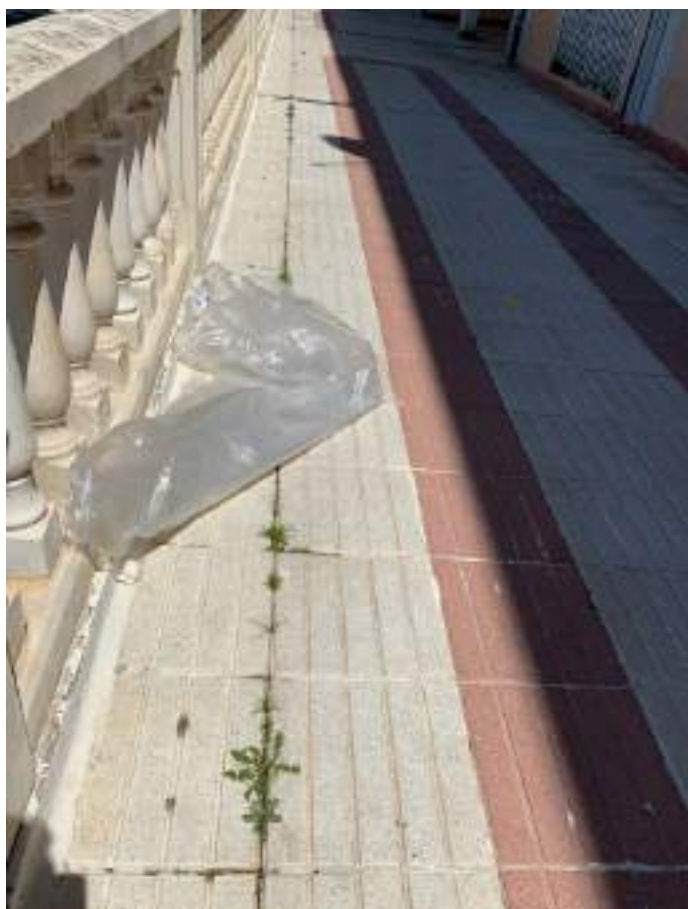
Vegetació i microorganismes a juntes de paviment de coberta

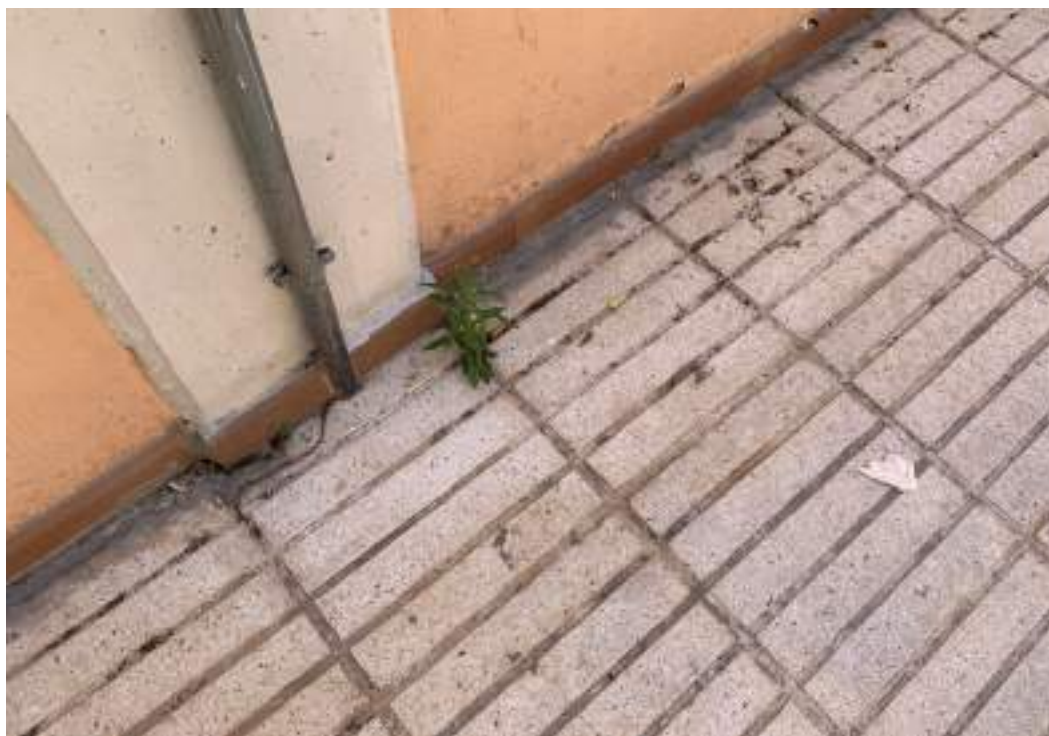
Trobada de coberta amb parament vertical

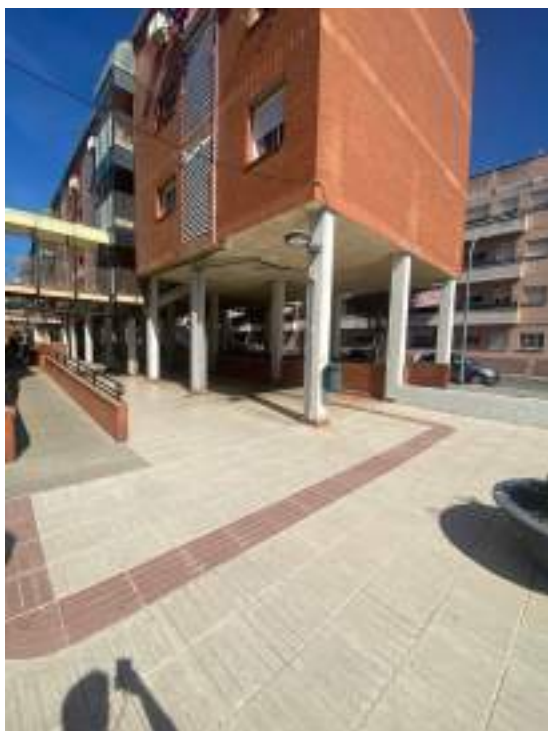
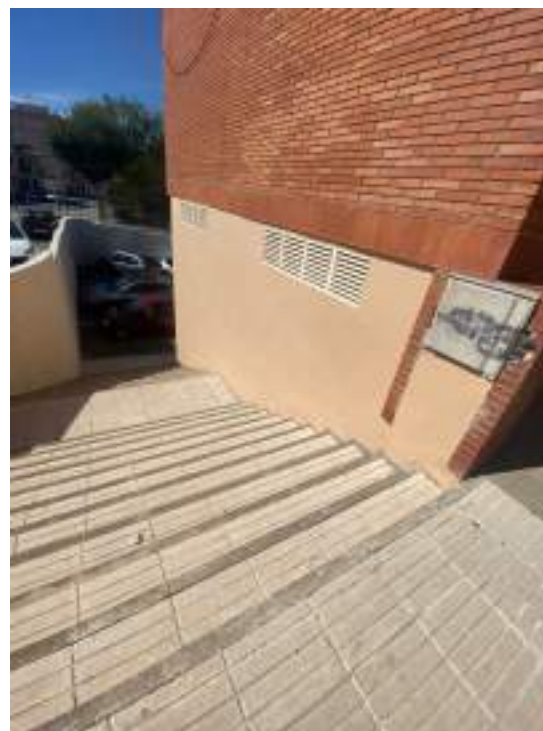
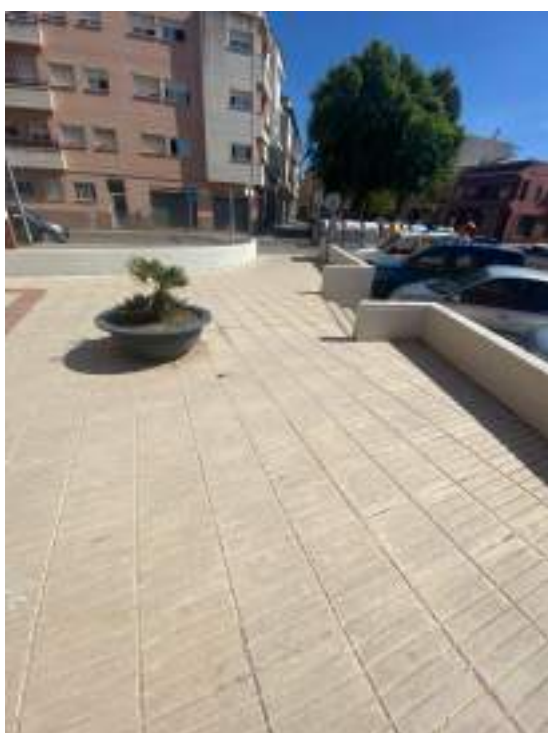
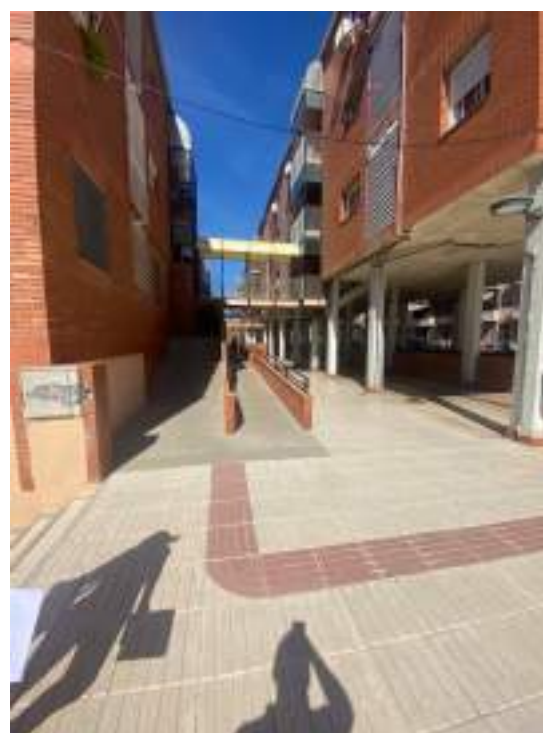
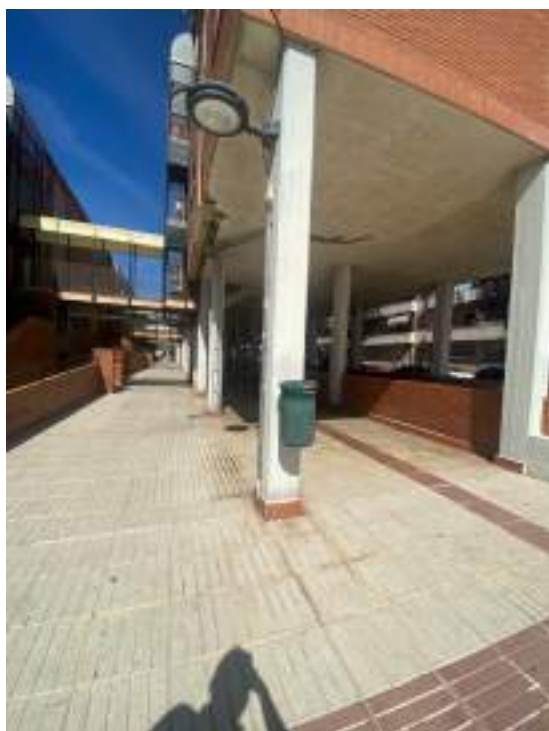
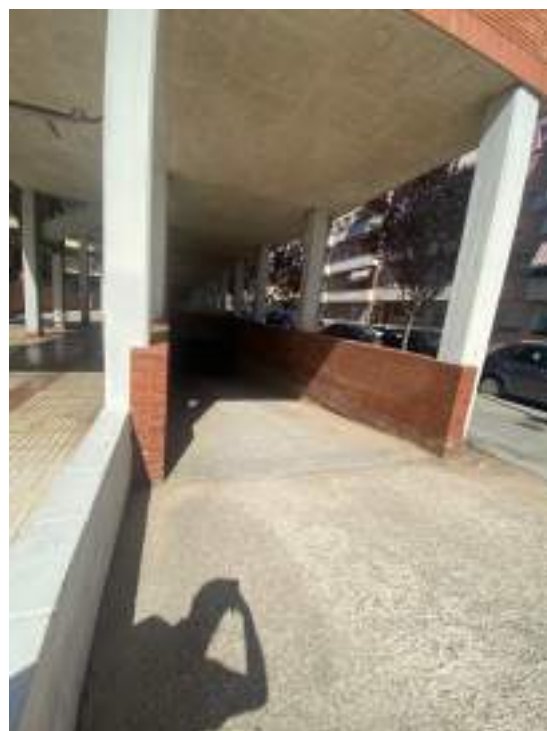
*A continuació s'adjunten fotografies de l'estat de la coberta a setembre de 2.023.*

*Al tram central on s'uneixen els dos blocs i també l'escala que connecta els dos nivells s'estan duent a terme obres. L'Ajuntament de Sant Pere de Ribes ha encarregat la reforma i millora d'un tram de la barana, on s'ha eliminat la barana de balaustra i s'està construint una nova opaca de blocs de formigó prefabricat.*

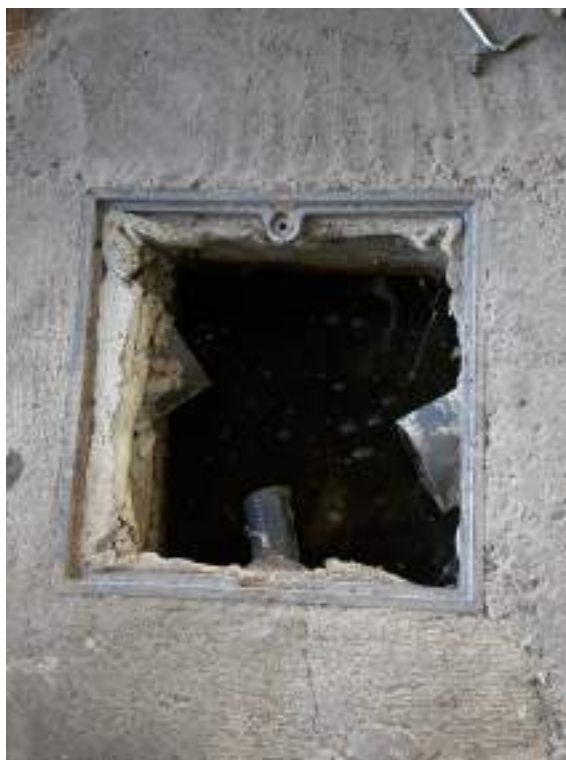
Arqueta de pas inspeccionada

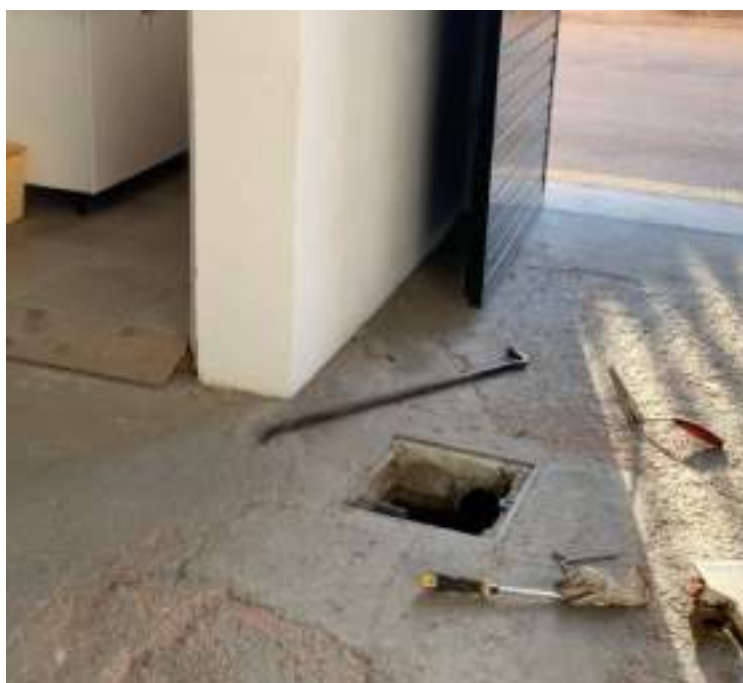
Exemple de situació d'arqueta de pas

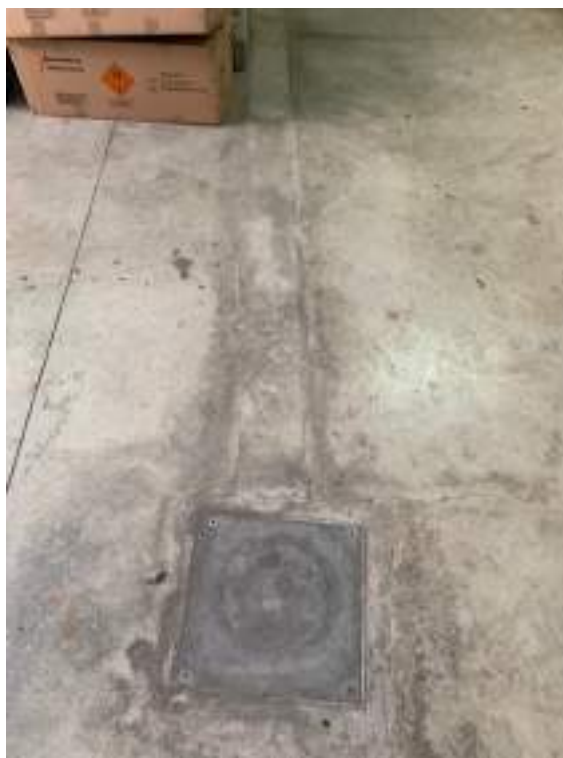
Arqueta de pas creada per reparar un embús al col·lector

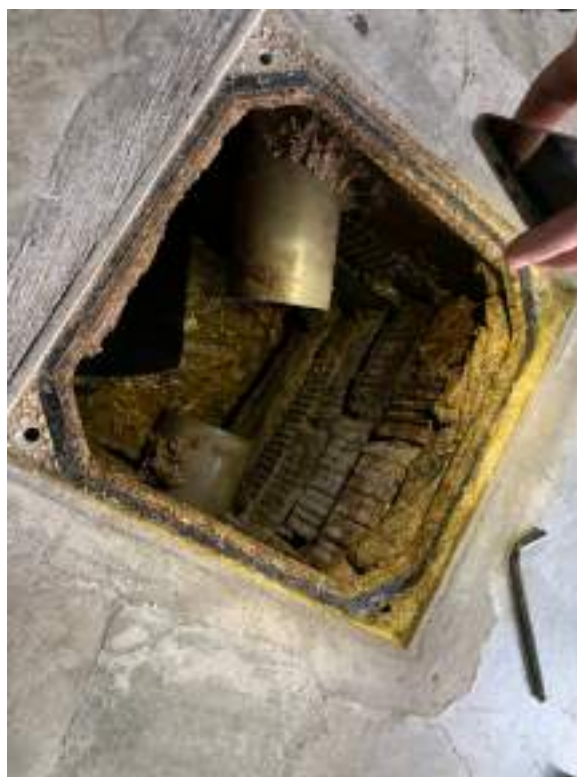
Arqueta de pas inspeccionada

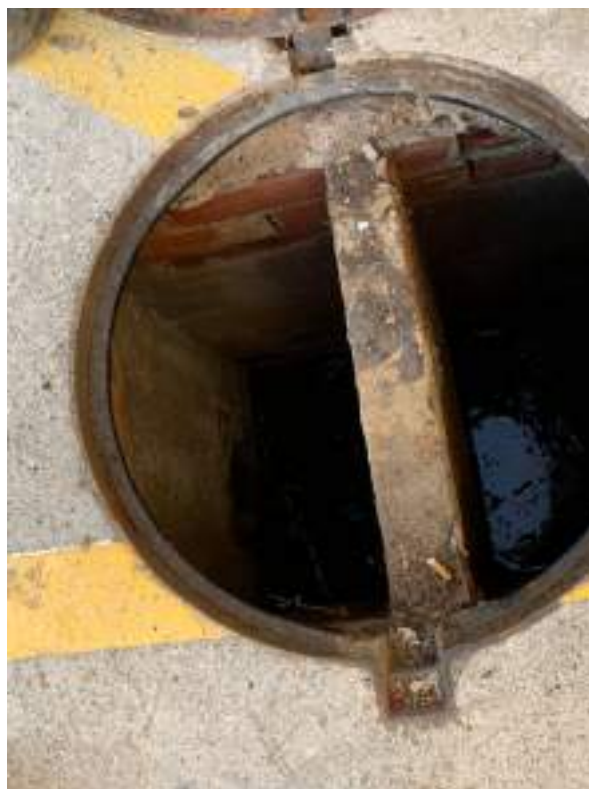
A les inspeccions que s'han dut a terme s'han trobat arquetes totalment obturades, altres en procés de degradació i altres amb l'envà intermedi trencat, de tal forma que l'arqueta no executava la funció sifònica.

Arqueta sifònica inspeccionada

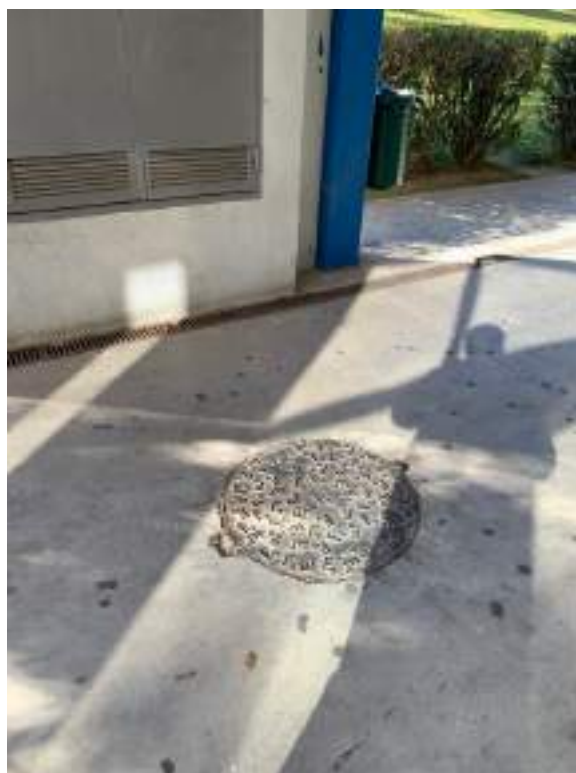
Exemple de la situació d'una arqueta sifònica

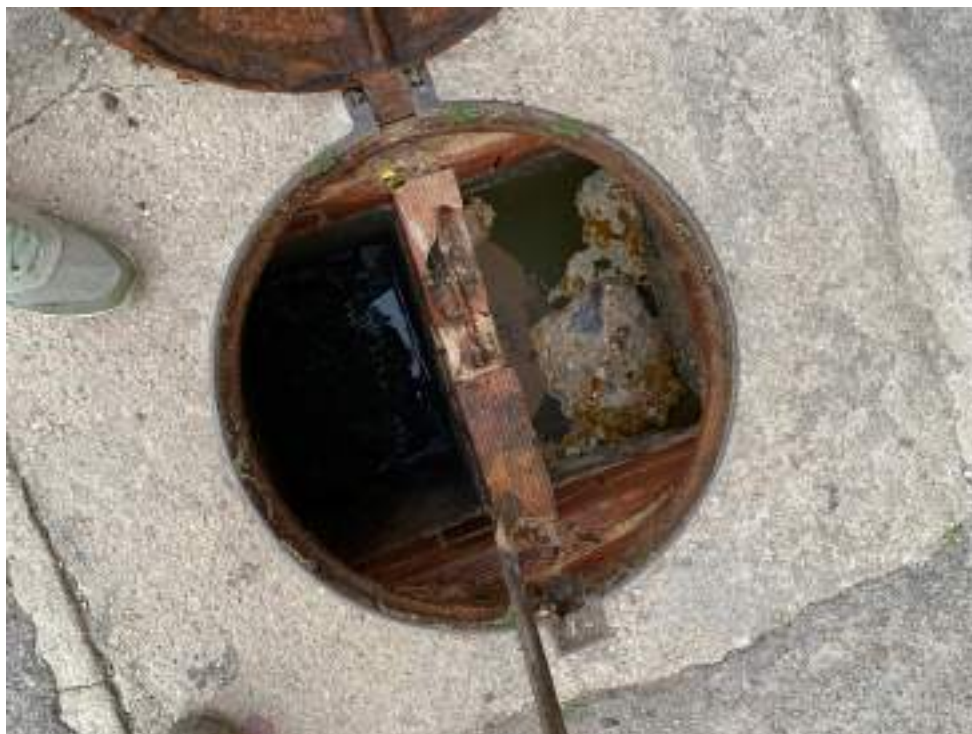
Arqueta sifònica inspeccionada

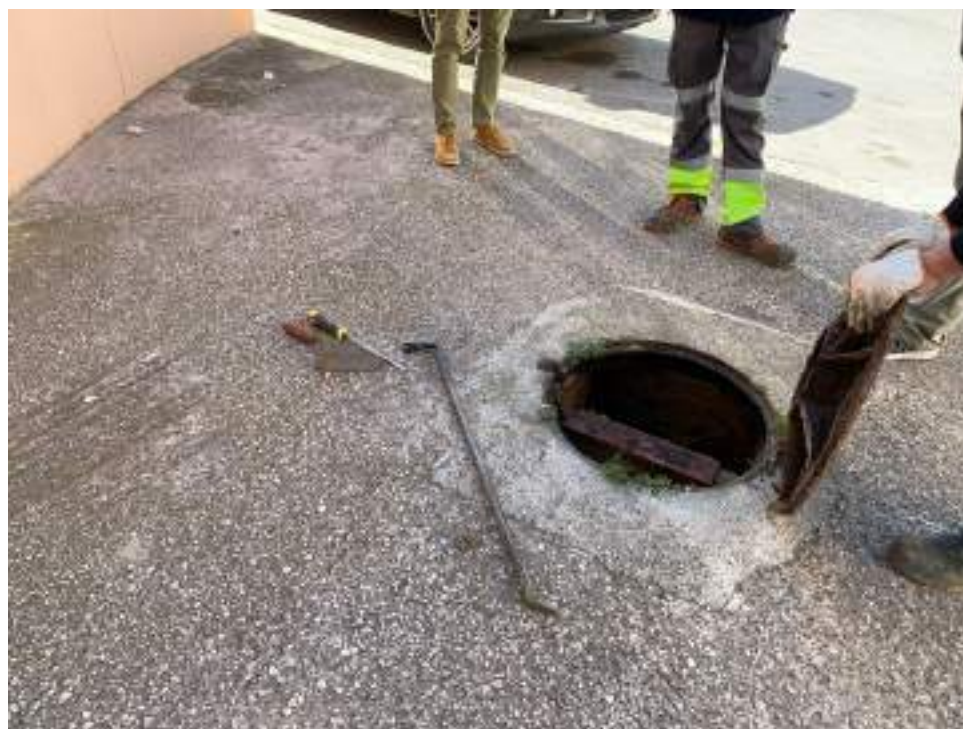
Arqueta sifònica inspeccionada

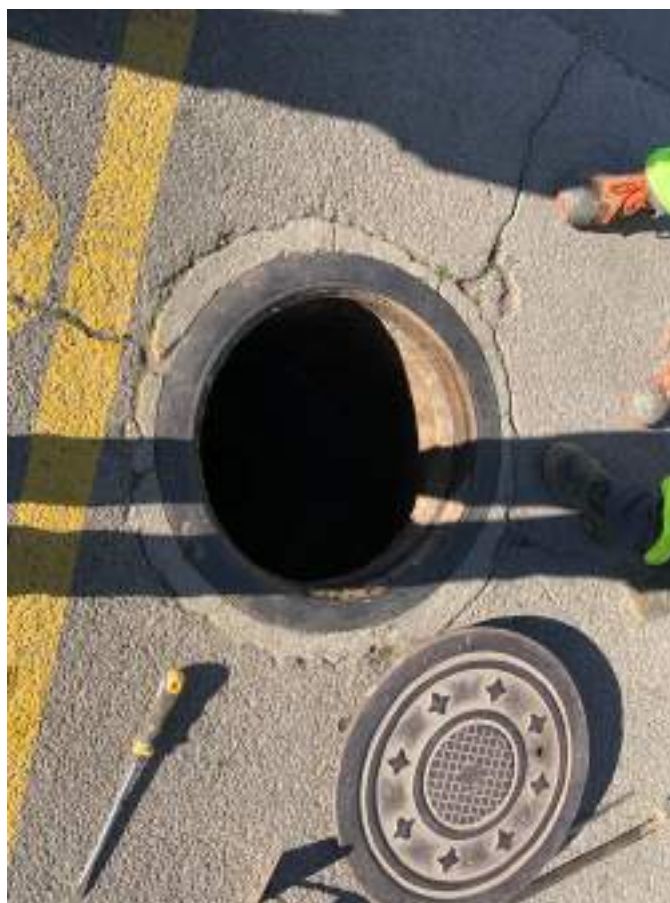
Com a factor destacable es determina que en cap cas s'ha inspeccionat que a les arquetes de registre sigui visible la connexió entre la xarxa de clavegueram de l'edifici UA-1 i la xarxa de clavegueram pública.

Exemple de la situació d'una arqueta de clavegueram públic

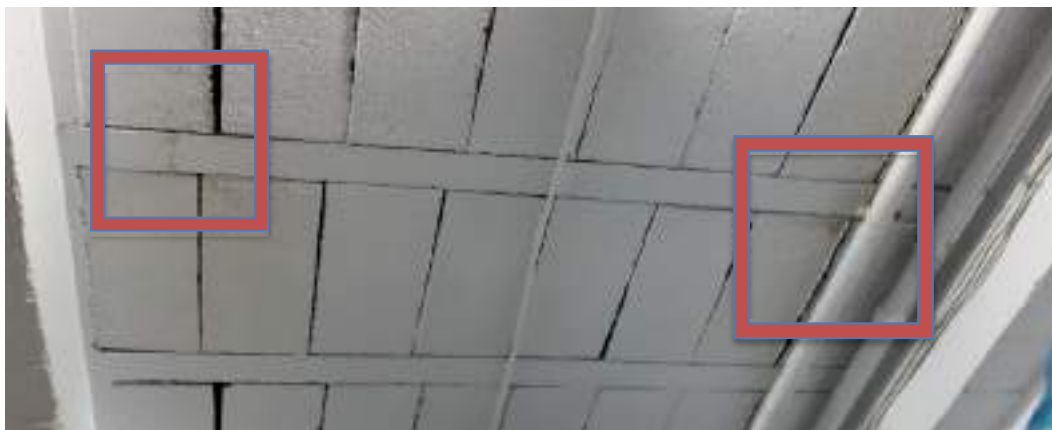
- c) Filtració a sostre: Es localitzen dos filtracions puntuals al sostre de l'entitat, corresponent a la coberta plana transitable de la planta superior.

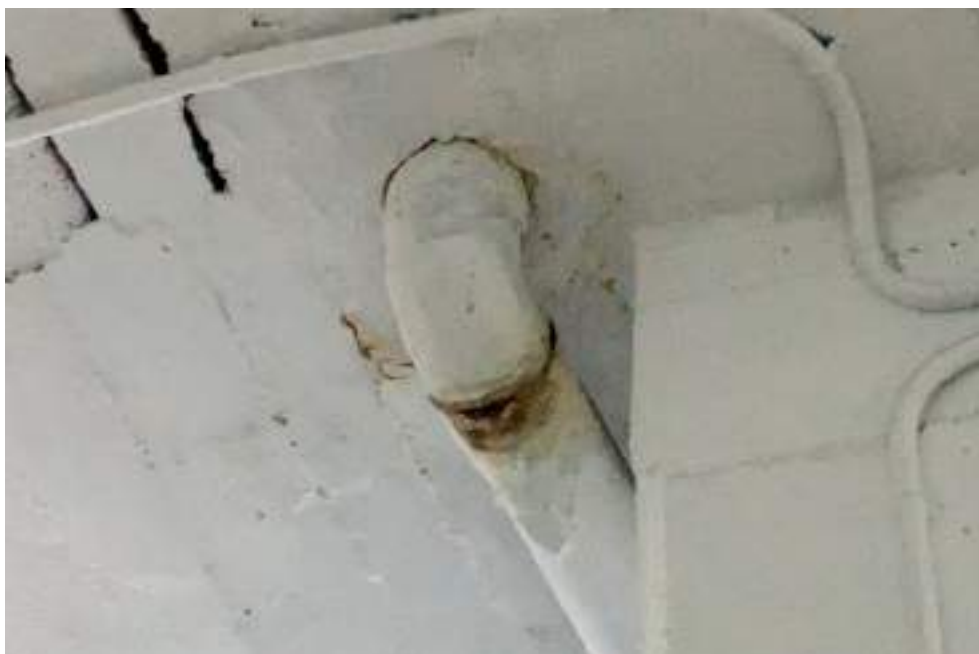
- d) Filtracions i desperfectes a la xarxa de sanejament: S'inspecciona un colze de la xarxa de sanejament que presenta filtracions. La junta o trobada amb el sostre també presenta marques de filtracions.

- **Les ruptures, trencaments i filtracions que provenen de la xarxa de sanejament vista al sostre de la planta semisoterrani** (capítol 2) **requereixen una reparació relativament senzilla**, al present document es recull una estimació de les actuacions i pressupost orientatiu.

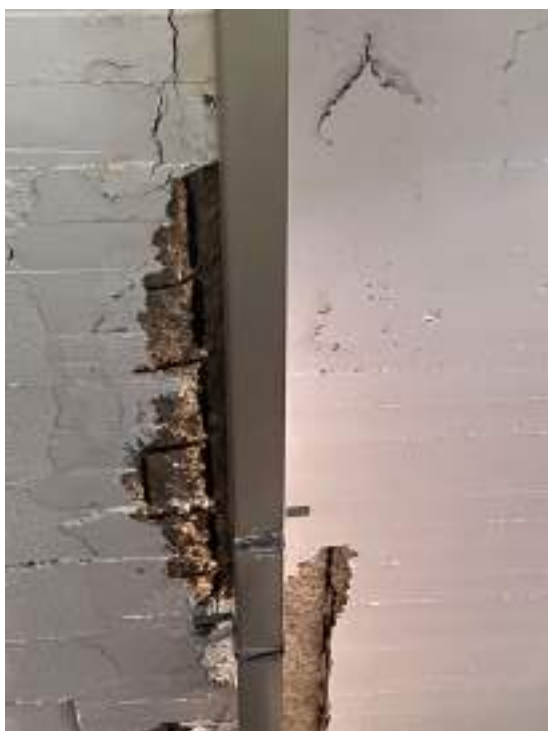
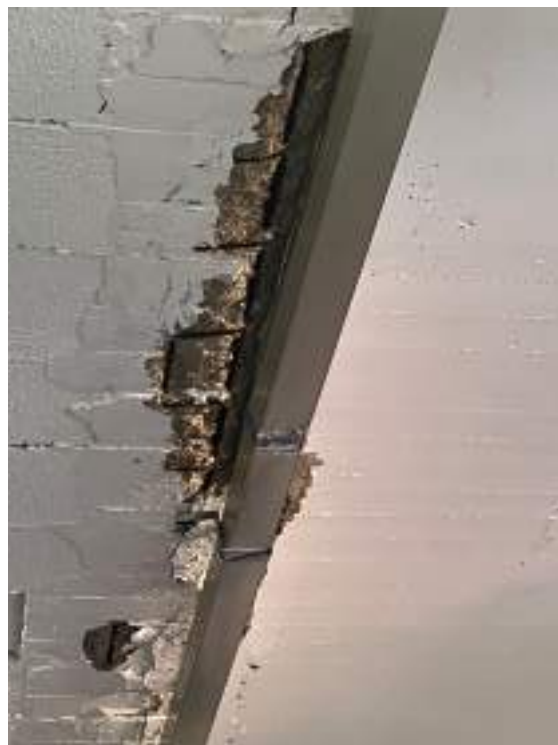
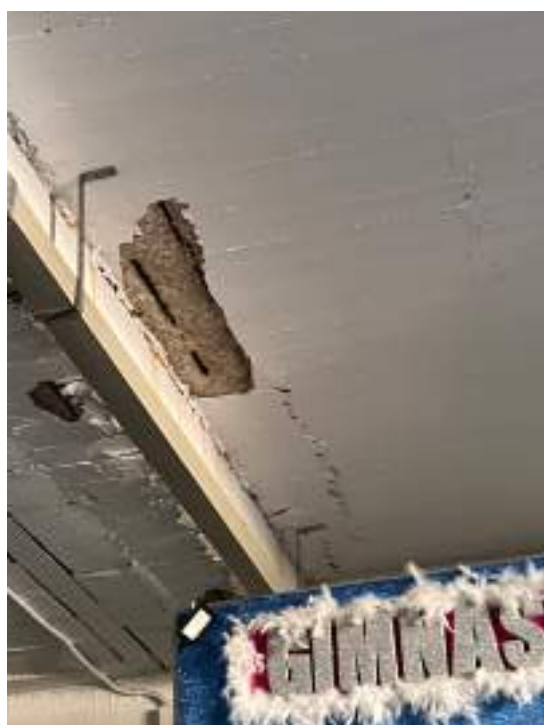
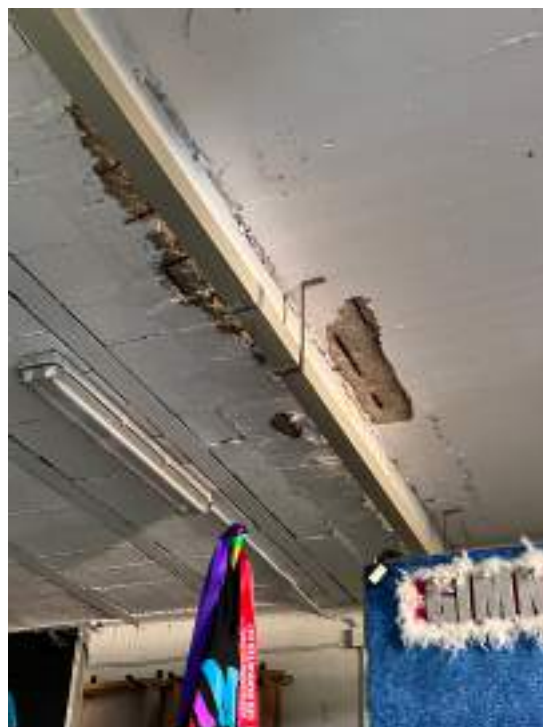
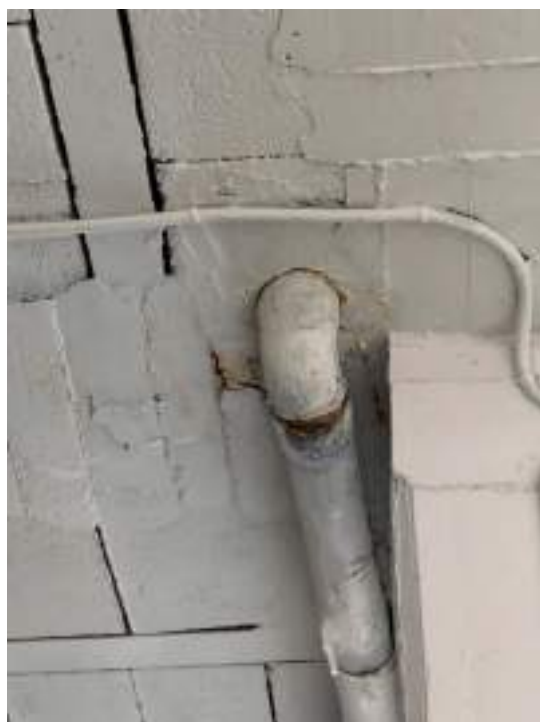
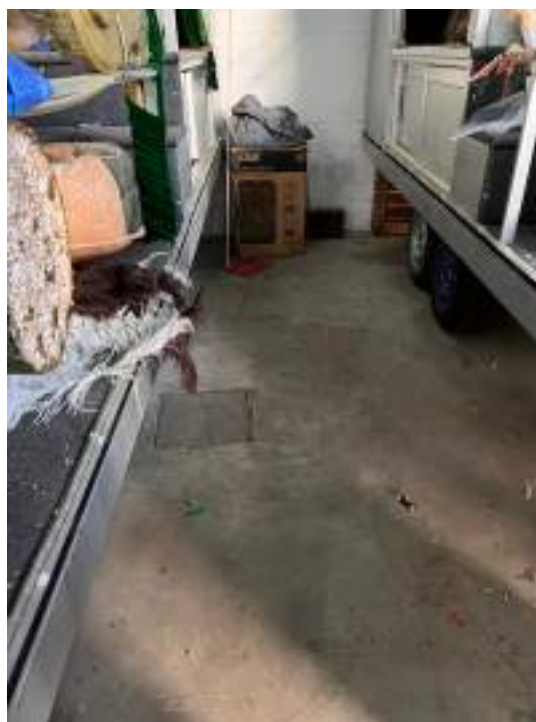
*Després de les visites efectuades a setembre de 2023 es constata que la problemàtica no s'ha resolt, i alguns dels danys ocasionats per filtracions han empitjorat sobretot els danys que es manifesten als forjats que conformen part de l'estructura horitzontal de l'edifici, s'ha ampliat la superfície amb formigó disgregat i després i de l'armat d'acer oxidat i malmès.*

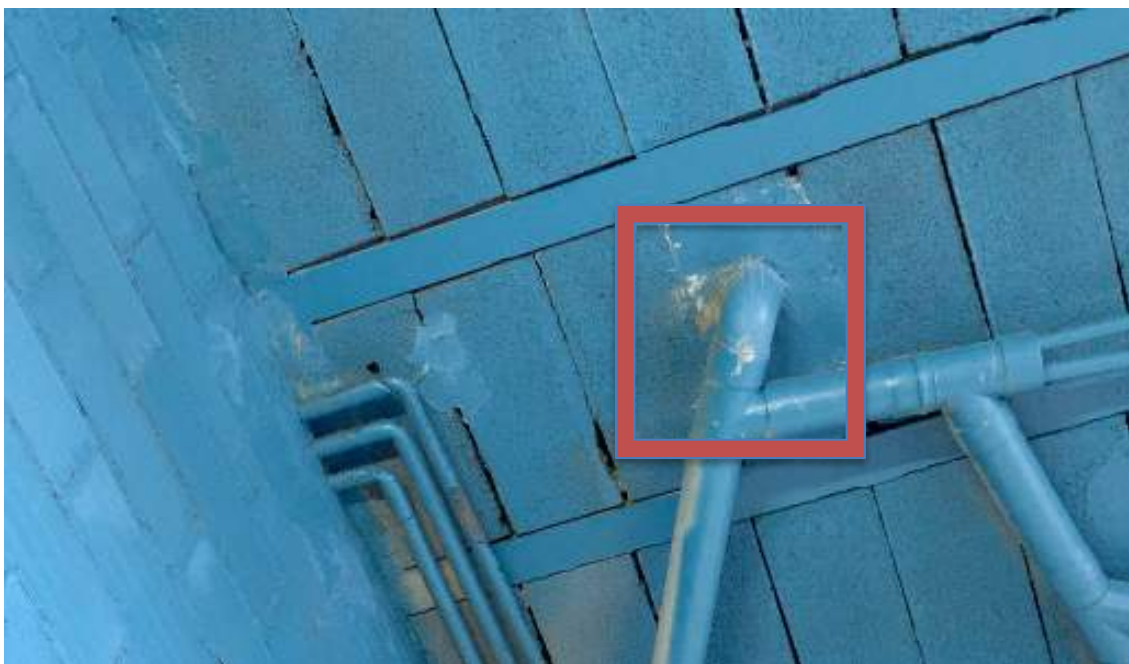
- b) Filtració a sostre: Es localitza una filtració a sostre que coincideix amb la connexió del embornal de coberta.

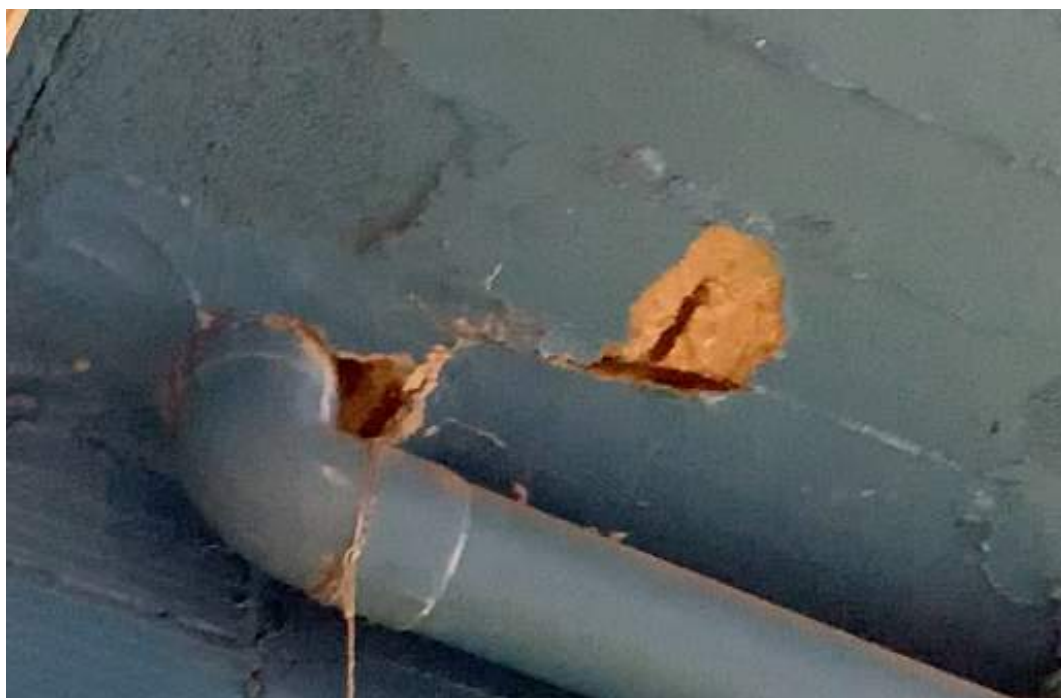
- c) Sostre de formigó armat en mal estat de conservació: una petita zona del sostre (a causa de les filtracions descrites al punt anterior) ha patit disgregació i part de l'armat es troba a la vista en procés d'oxidació.
