**ACTUACIONS DE REPARACIÓ I  
REHABILITACIÓ AL CONJUNT “UA1”  
NUCLI URBÀ DE LES ROQUETES**

PROJECTE  
I ESTUDI DE SEGURETAT I SALUT

SANT PERE DE RIBES

ESTUDI DE DANYS I PATOLOGIES PRESENTS A LES EDIFICACIONS AÏLLADES  
DEL CONJUNT "UA1" DEL NUCLI URBÀ DE LES ROQUETES.

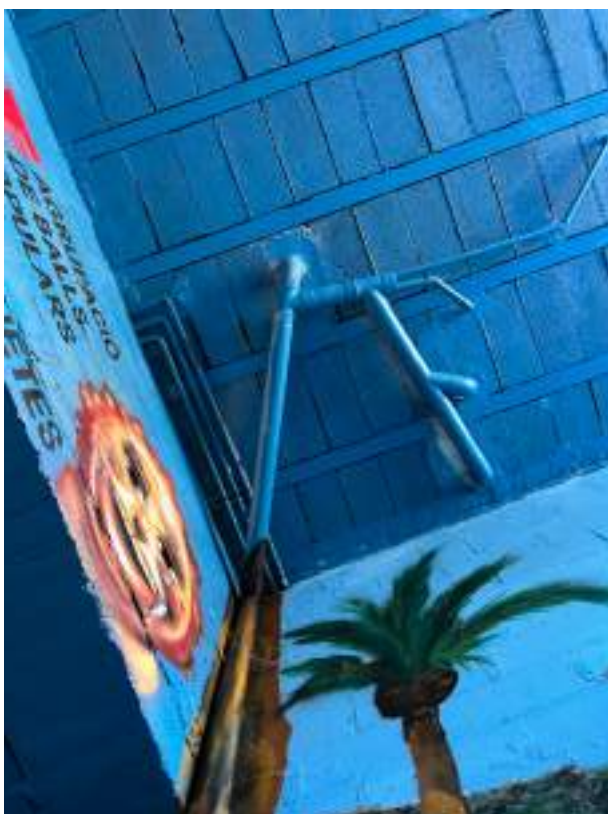
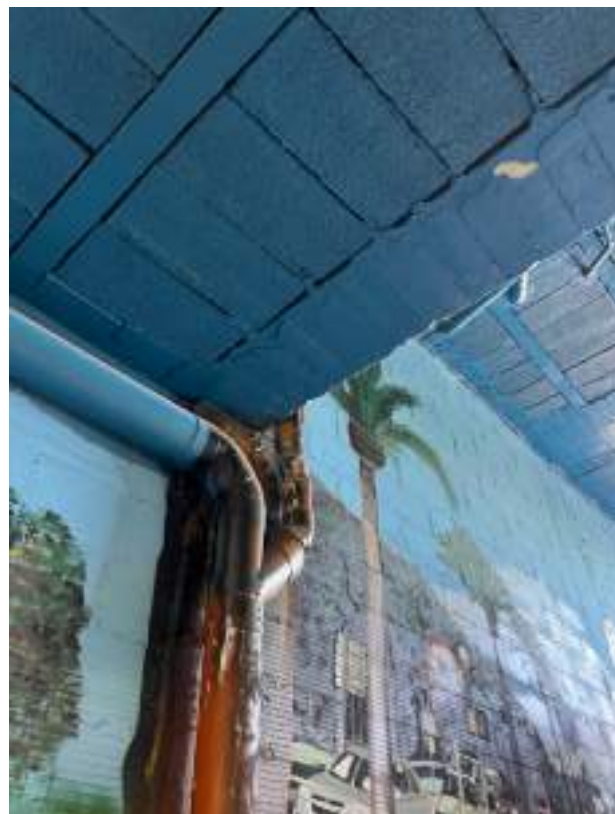
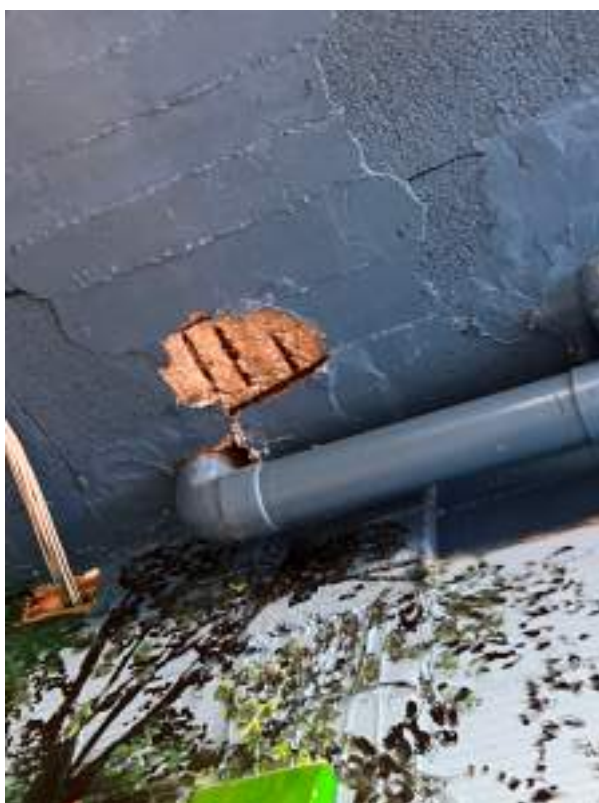
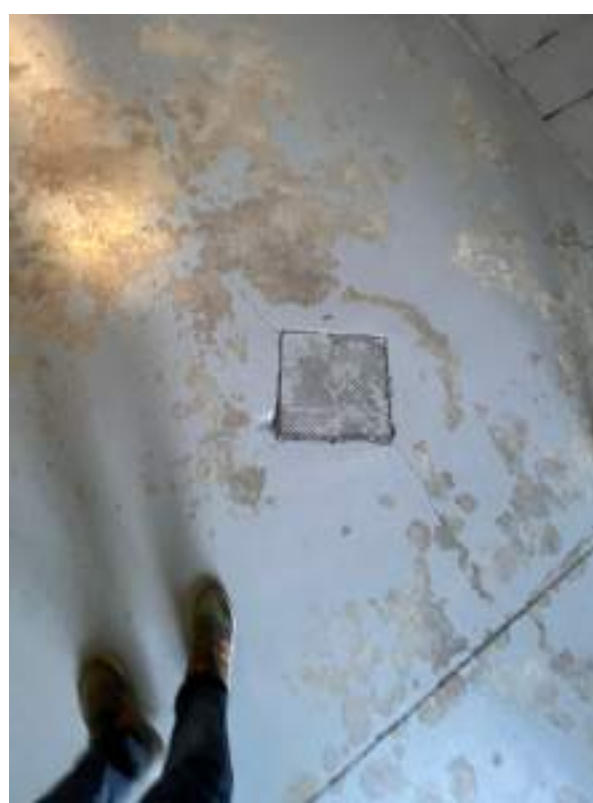
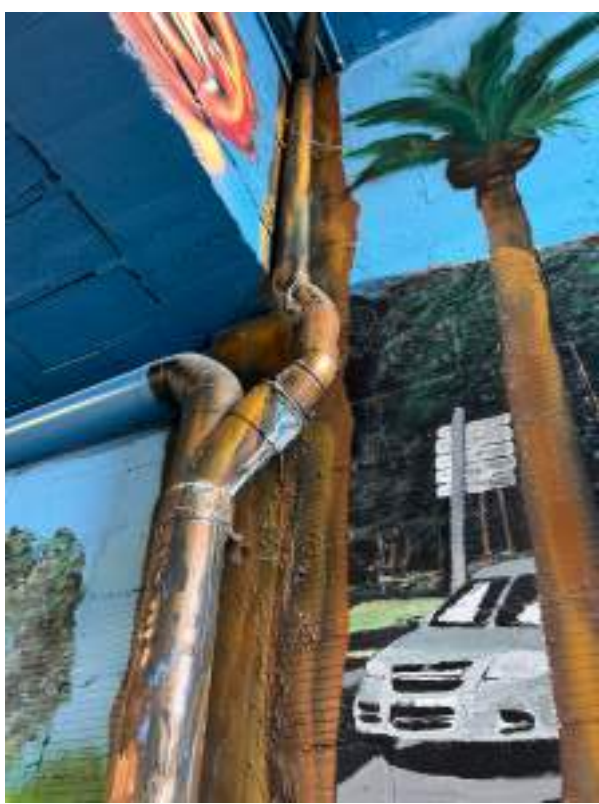
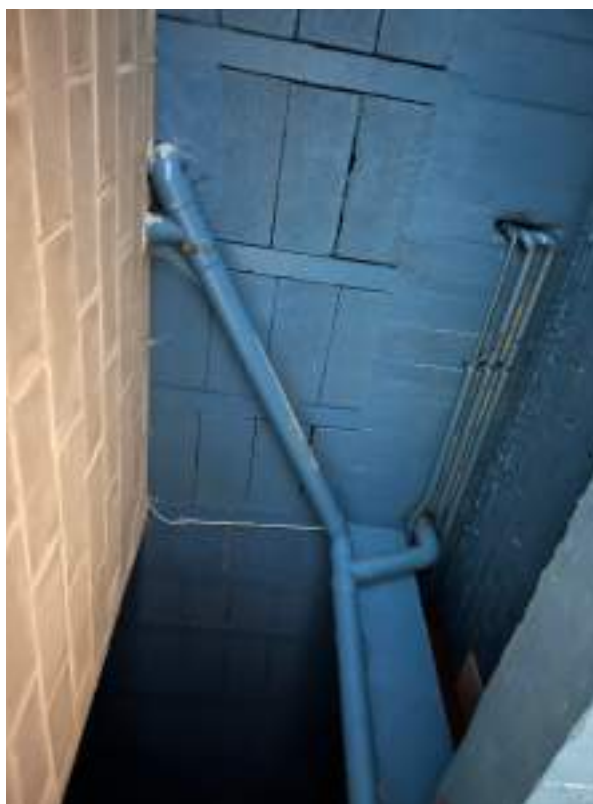
*Després de les visites efectuades a setembre de 2023 es constata que la problemàtica no s'ha resolt, i alguns dels danys ocasionats per filtracions han empitjorat sobretot els danys que es manifesten als forjats que conformen part de l'estructura horitzontal de l'edifici, s'ha ampliat la superfície amb formigó disgregat i després i de l'armat d'acer oxidat i malmès.*

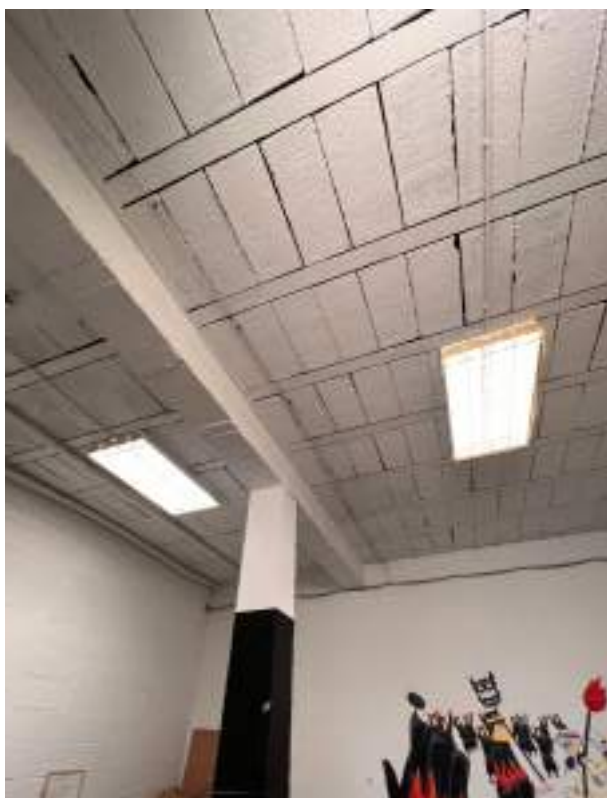
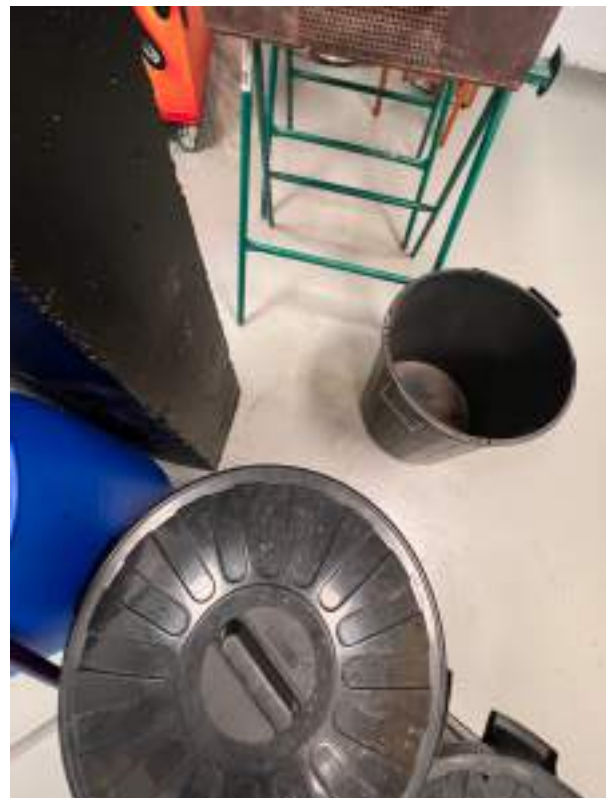
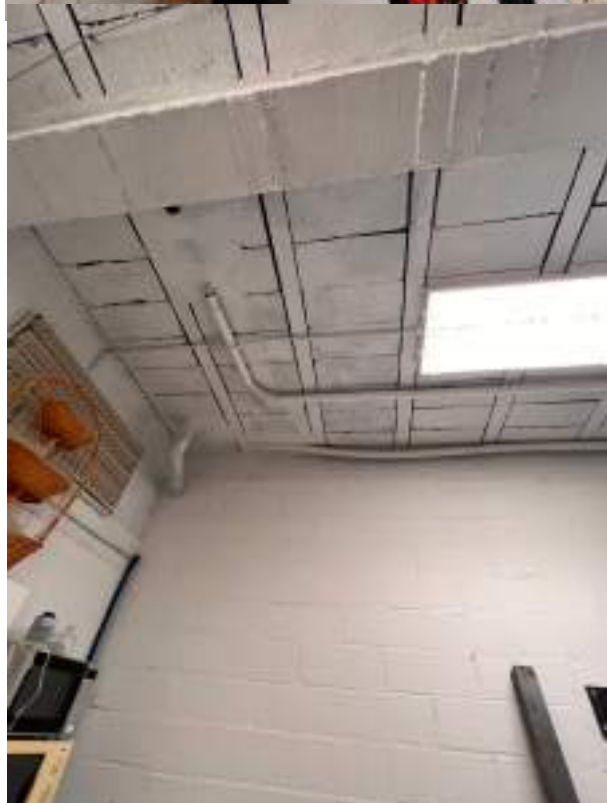
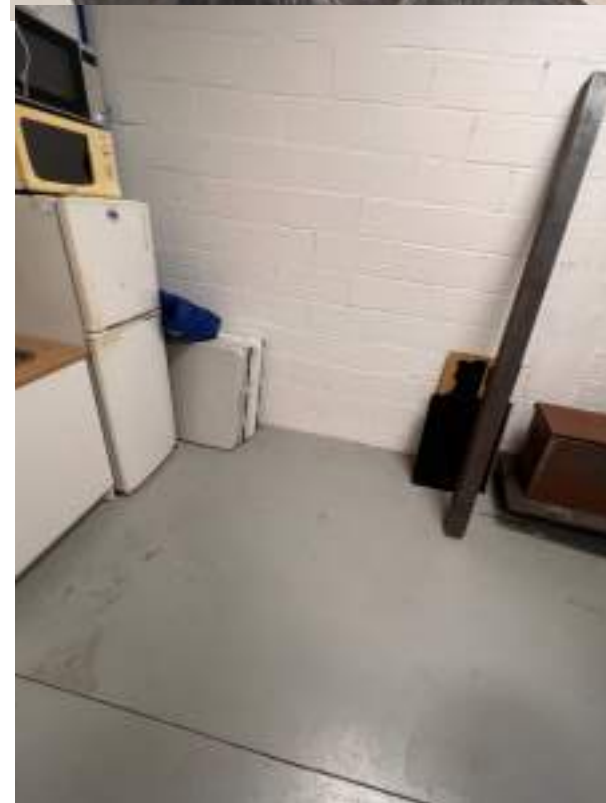
*Durant la visita de setembre de 2.023 es localitzen dos punts de filtració d'aigua que provenen de la coberta / sostre superior. També exposen que hi han problemes d'embossament de l'arqueta de sanejament. A continuació s'adjunten fotografies de la inspecció.*

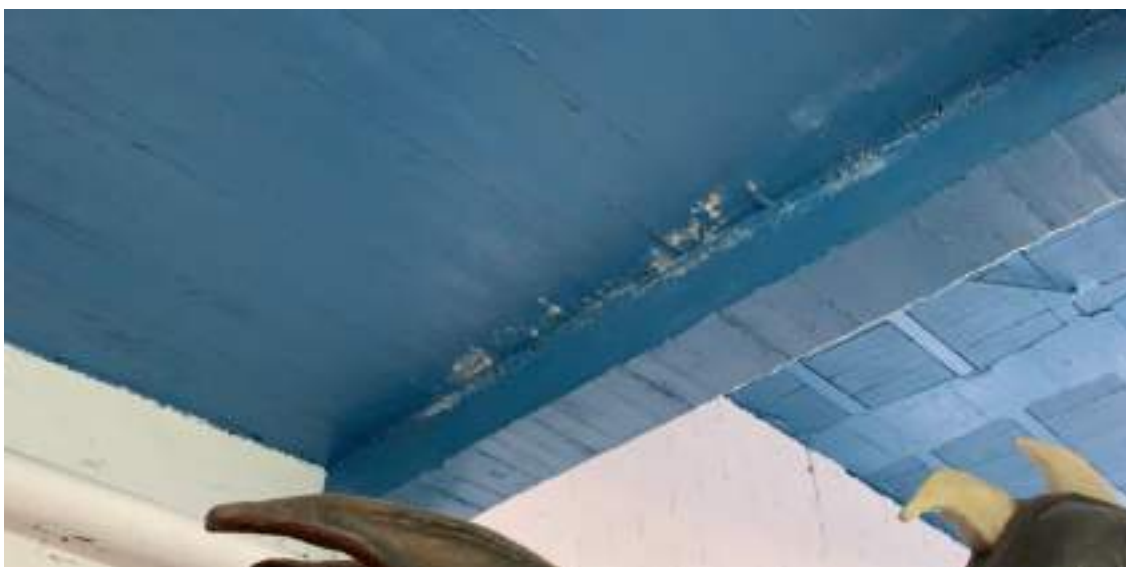
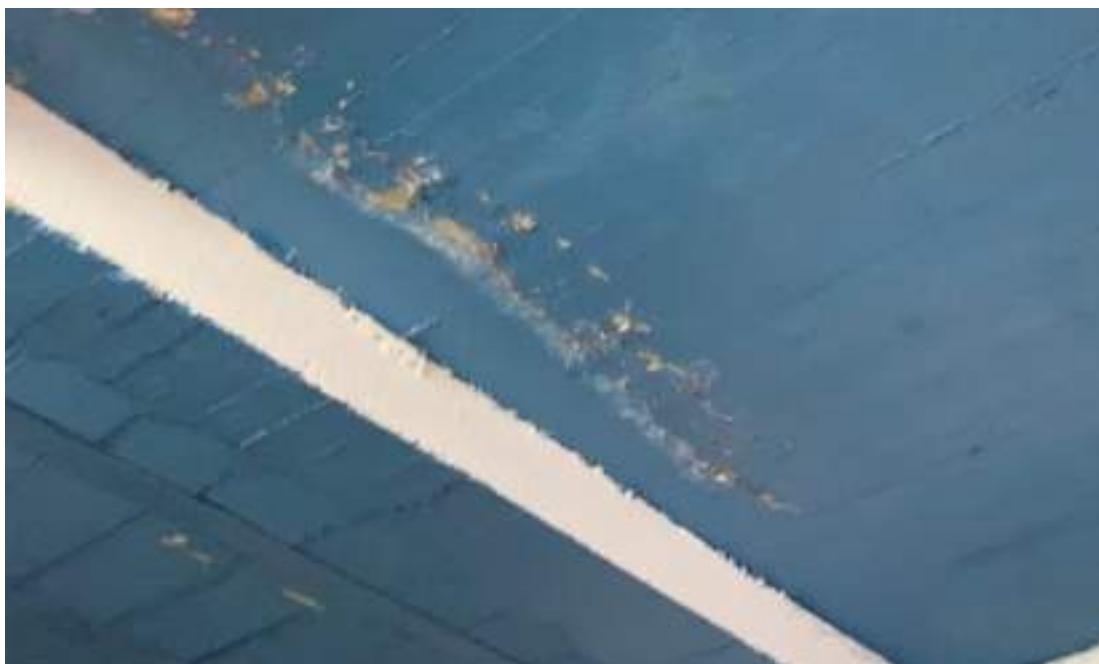
- a) Filtració a sostre: Es localitzen filtracions al sostre que es situa sota la coberta plana transitable de planta baixa.

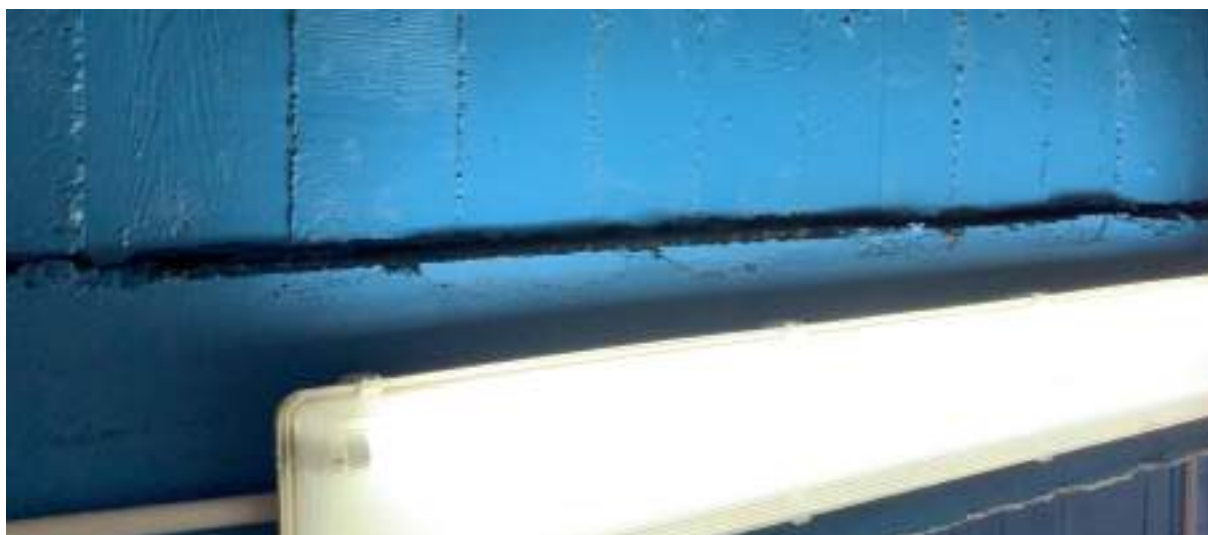
- b) Filtració a sostre: Es localitzen filtracions al sostre que es situa sota la coberta plana transitable de planta baixa, concretament a la junta estructural de l'edifici.

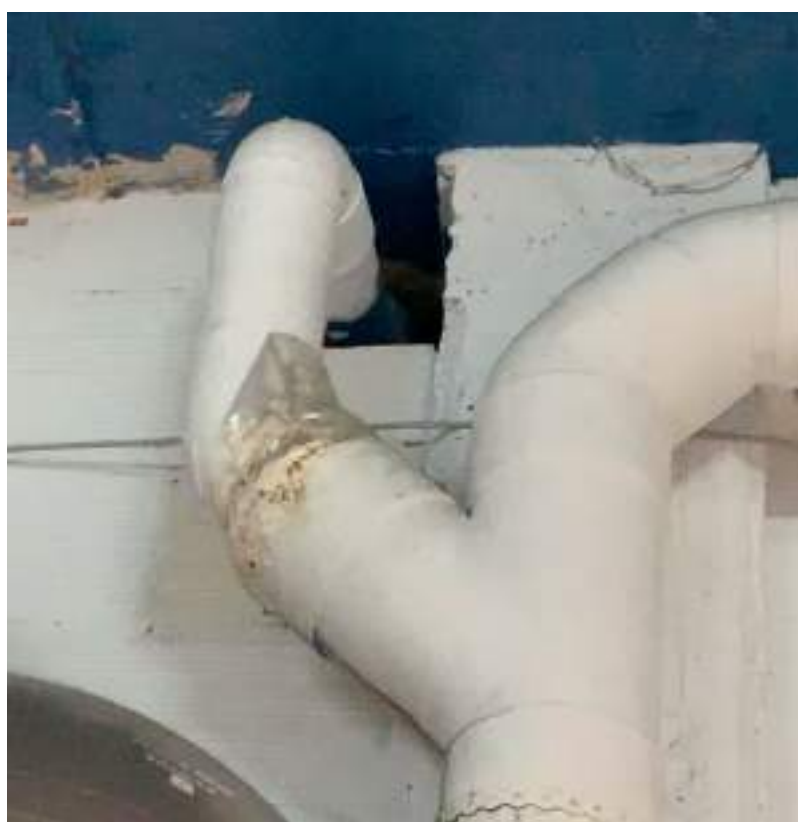
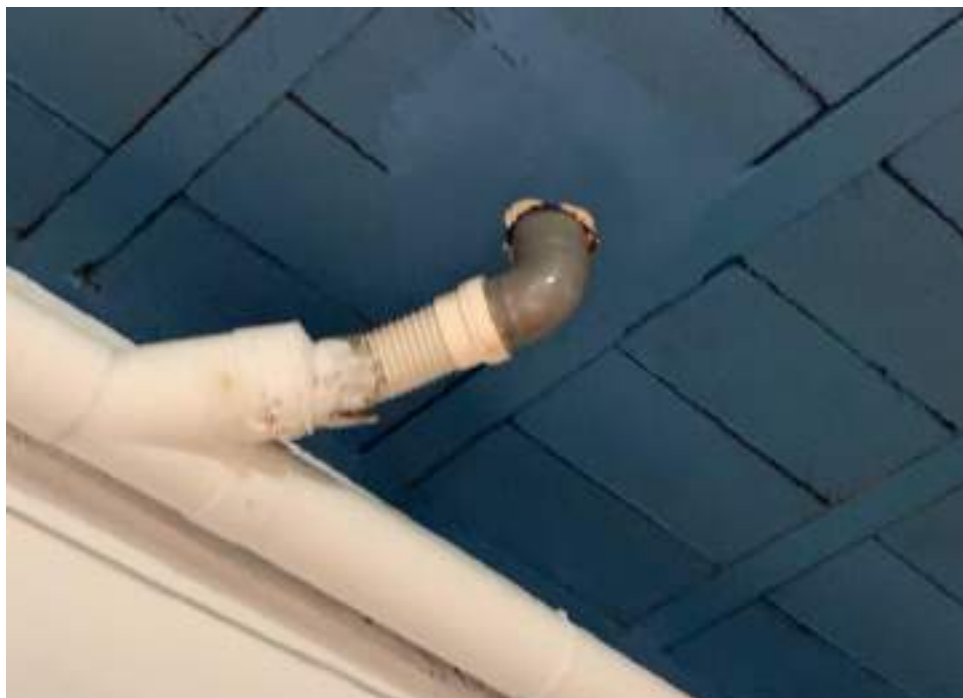
- c) Filtracions i desperfectes a la xarxa de sanejament: S'inspeccionen diferents punts febles i desperfectes a la xarxa de sanejament, on s'han fet reparacions puntuals amb cintes, plàstics, i altres elements.

- **Les ruptures, trencaments i filtracions que provenen de la xarxa de sanejament vista al sostre de la planta semisoterrani** (capítol 2) **requereixen una reparació relativament senzilla**, al present document es recull una estimació de les actuacions i pressupost orientatiu.

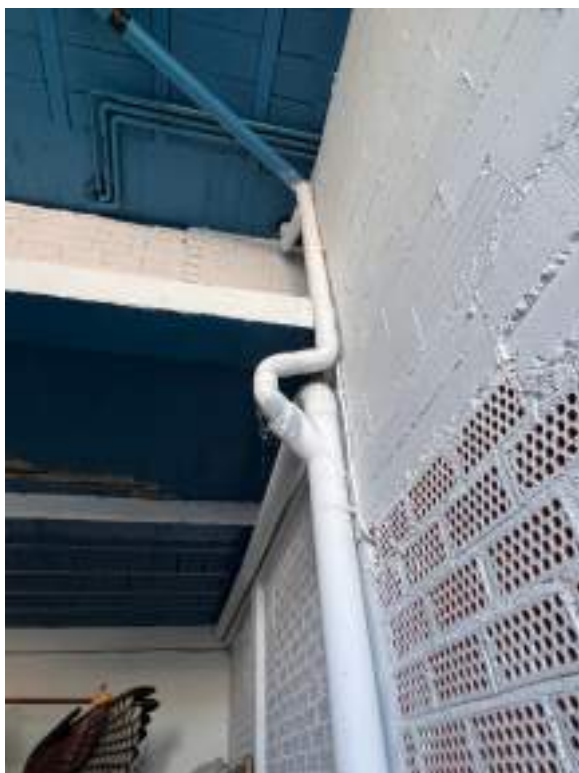
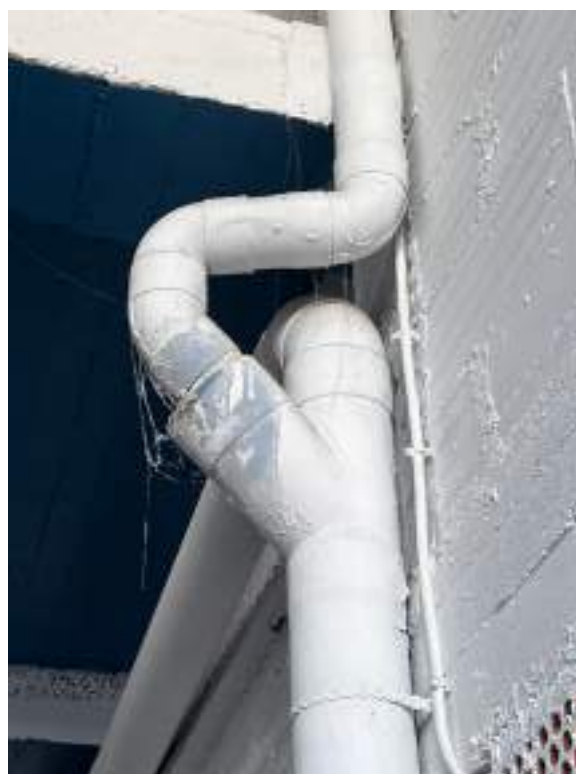
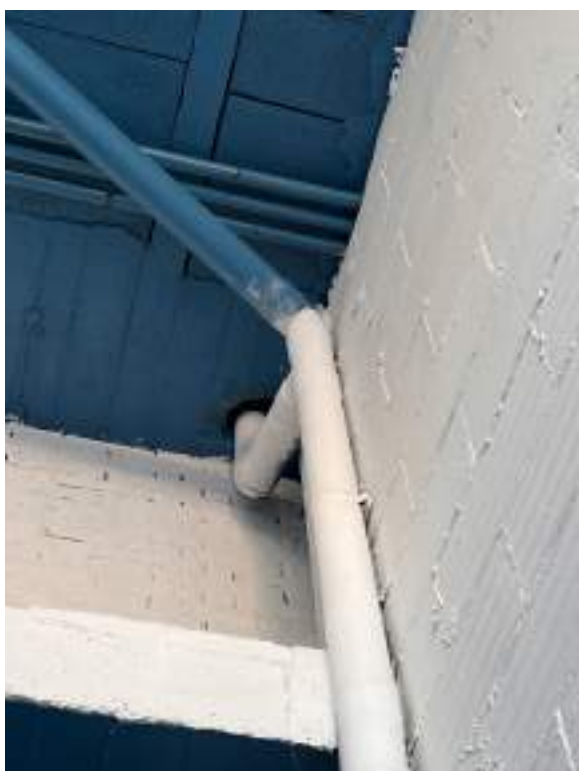
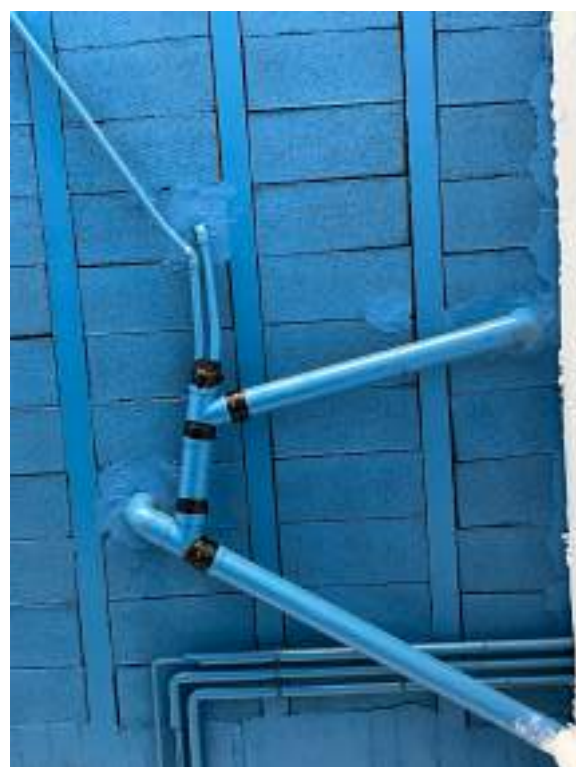
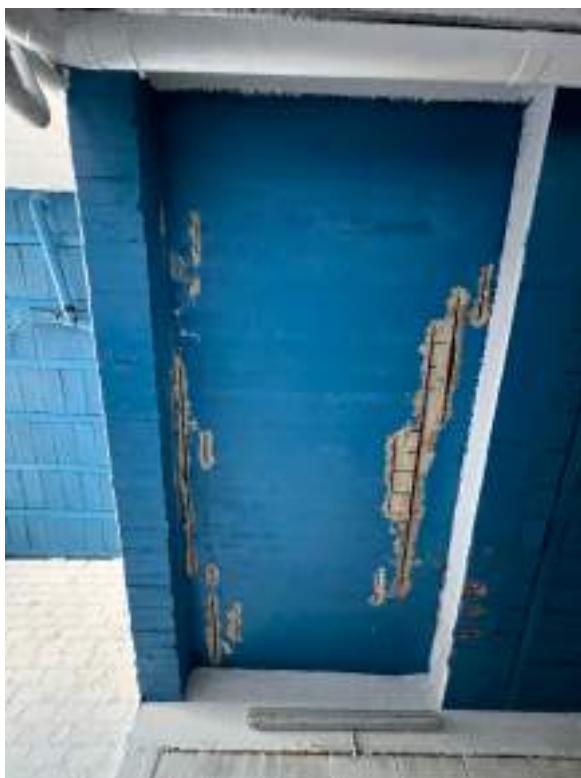
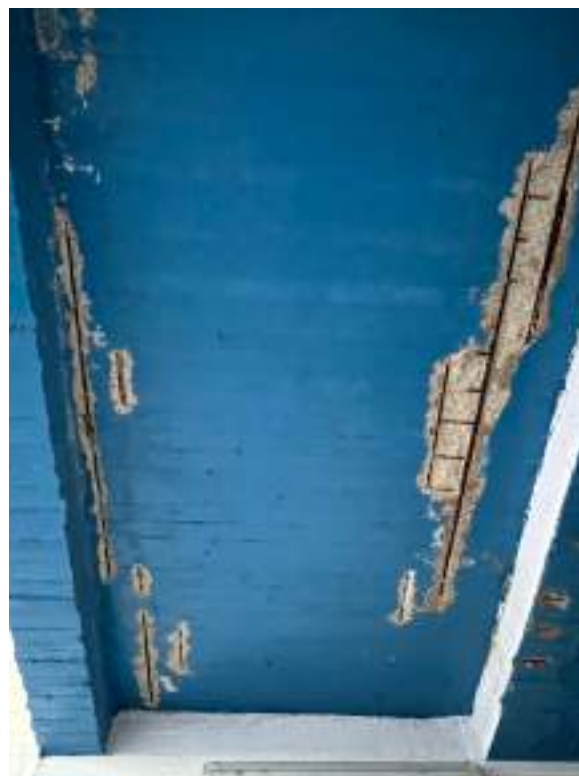
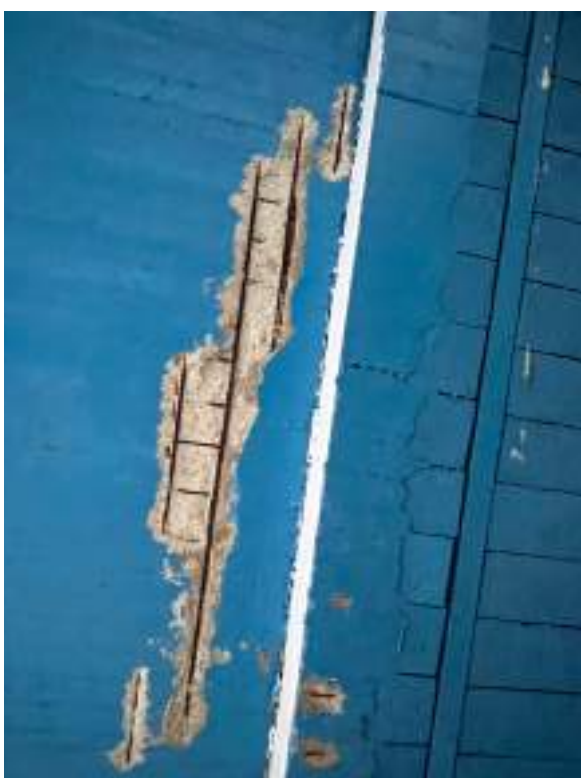
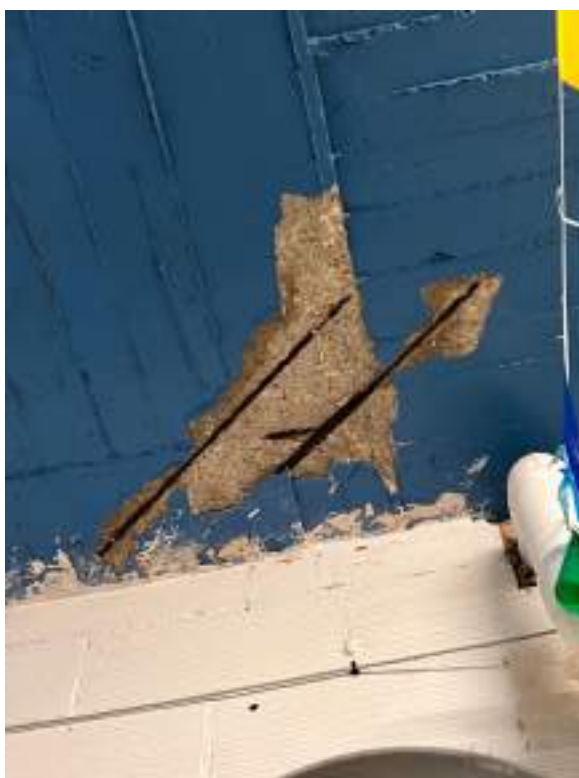
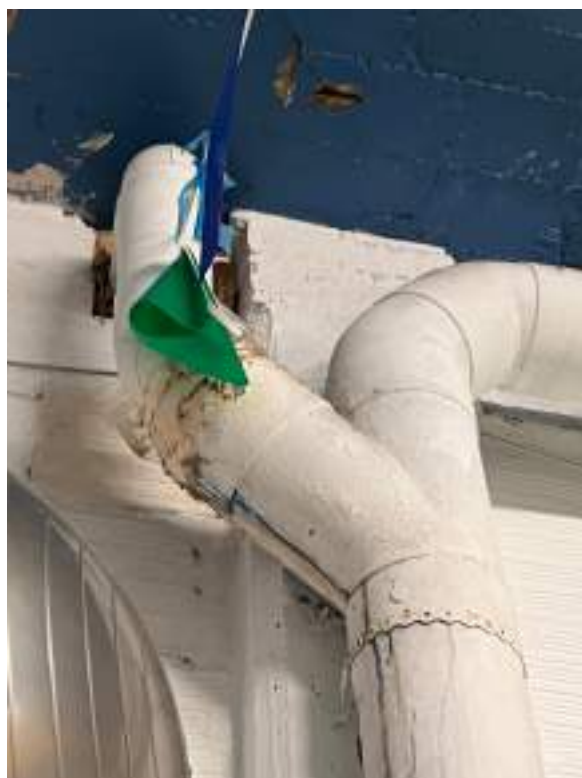
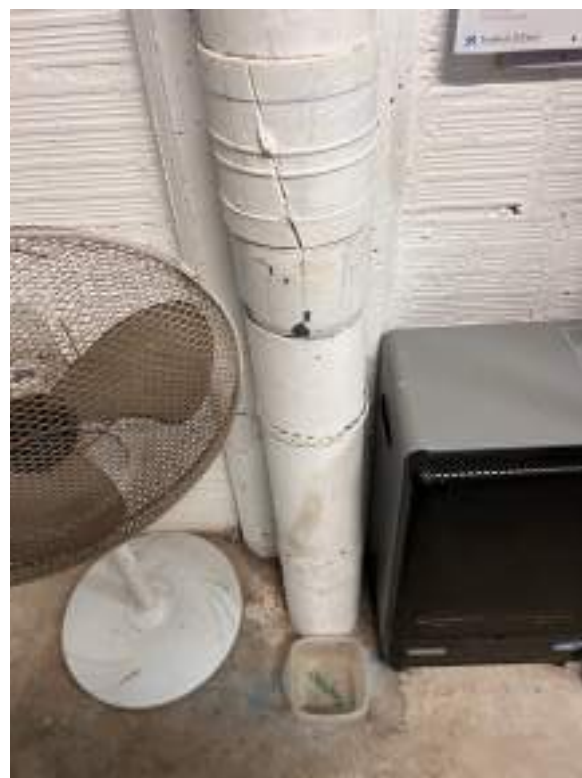
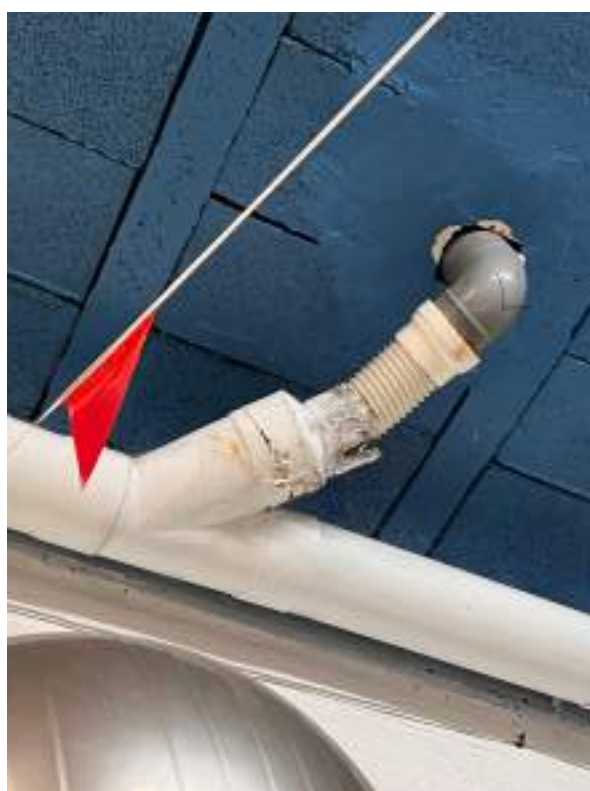
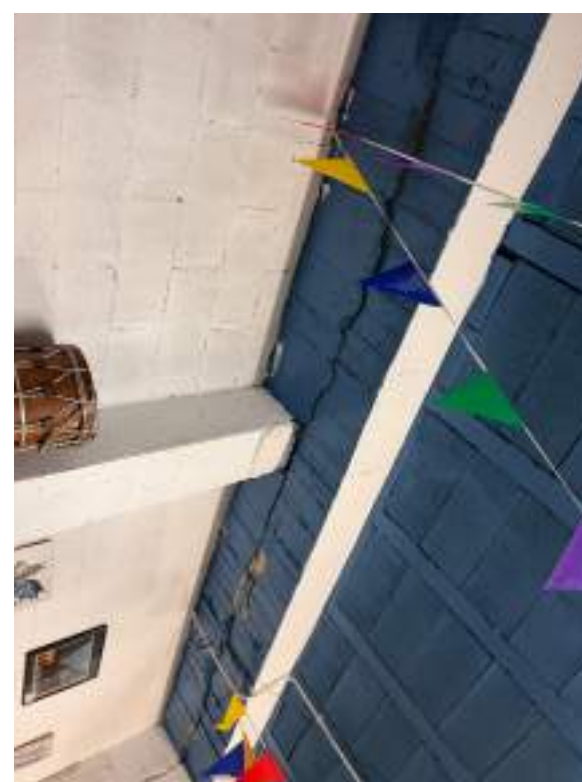
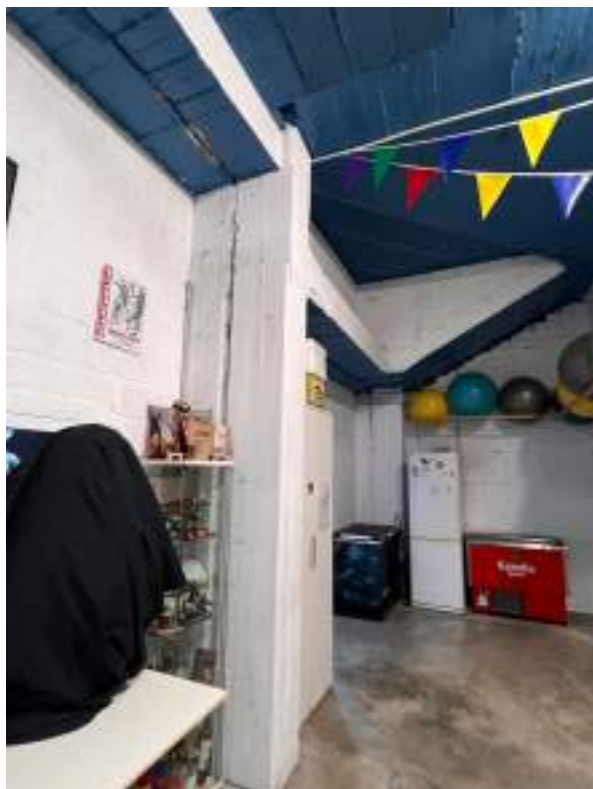
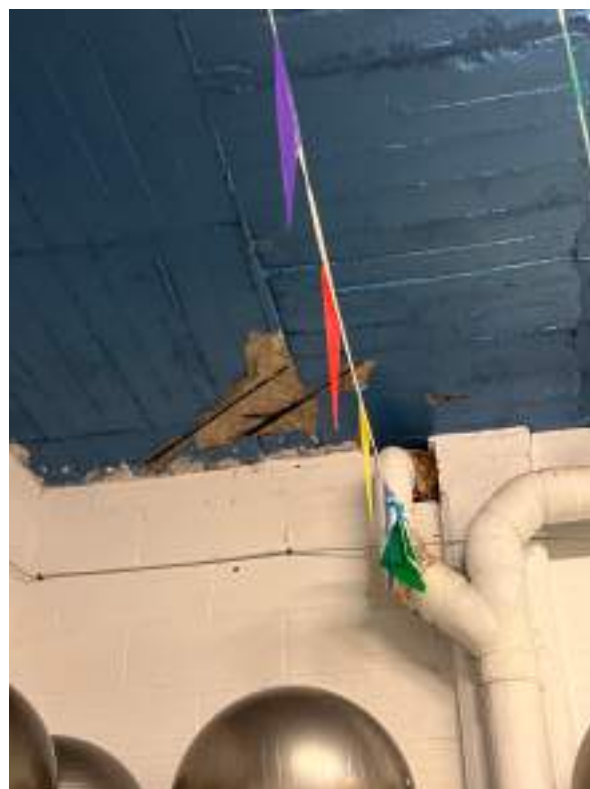
*Després de les visites efectuades a setembre de 2023 es constata que la problemàtica no s'ha resolt, i alguns dels danys ocasionats per filtracions han empitjorat sobretot els danys que es manifesten als forjats que conformen part de l'estructura horitzontal de l'edifici. Aquests han empitjorat notablement, ampliant la superfície amb formigó disgregat i després i de l'armat d'acer oxidat i malmès.*

*A continuació s'adjunten fotografies de la inspecció.*

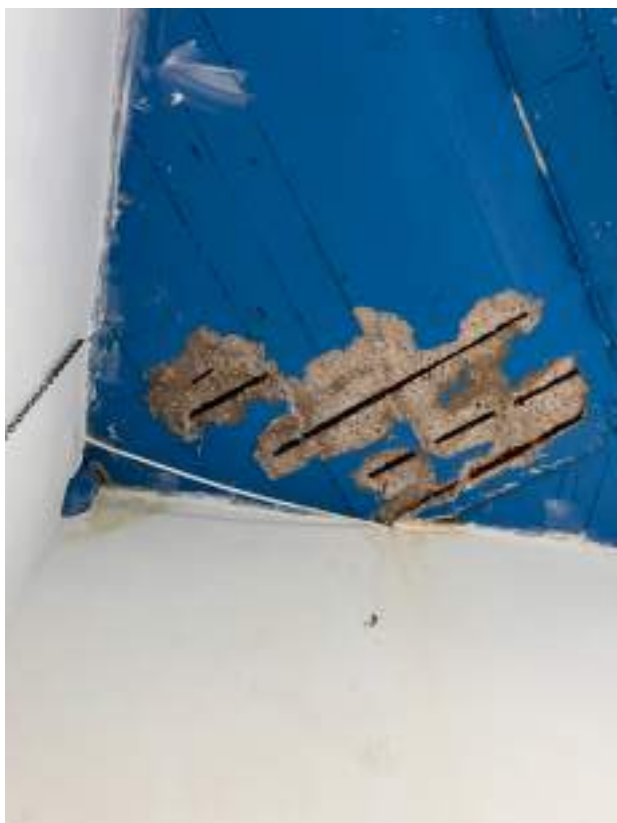
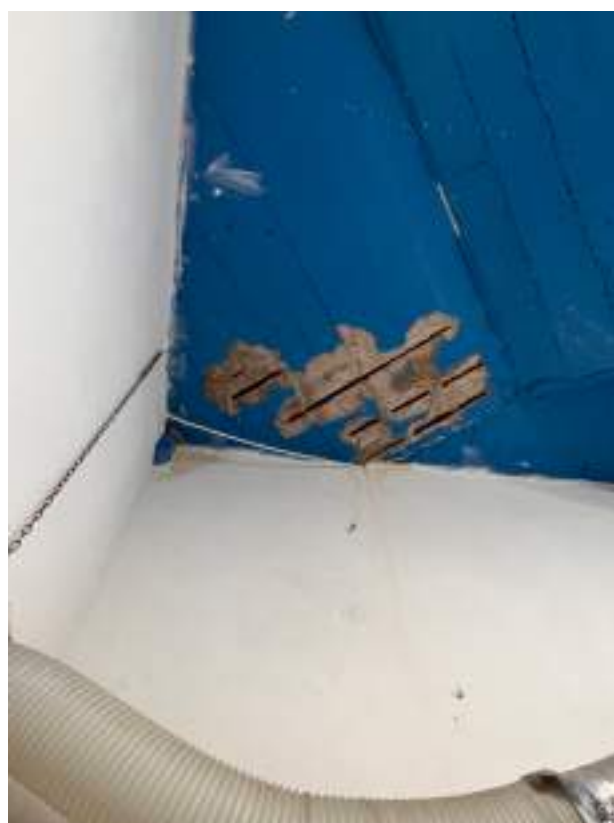
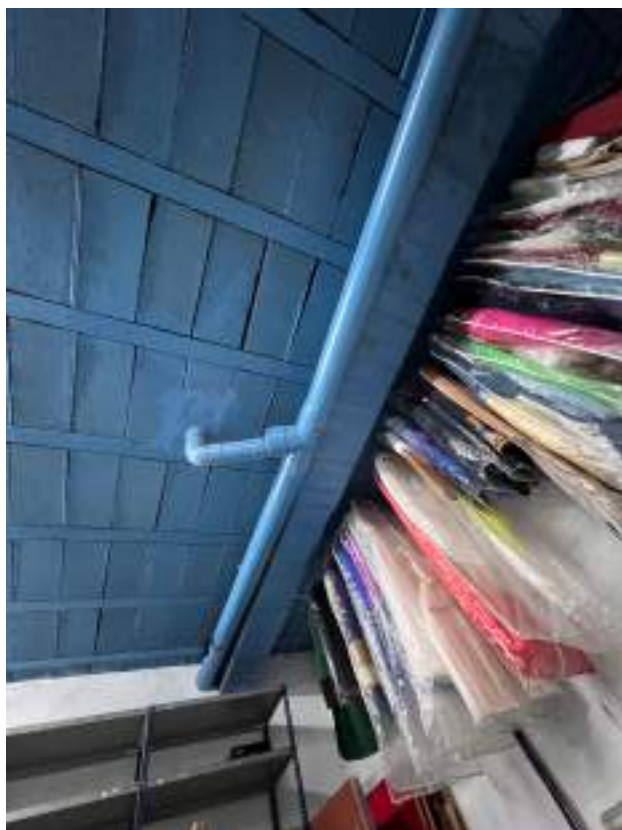
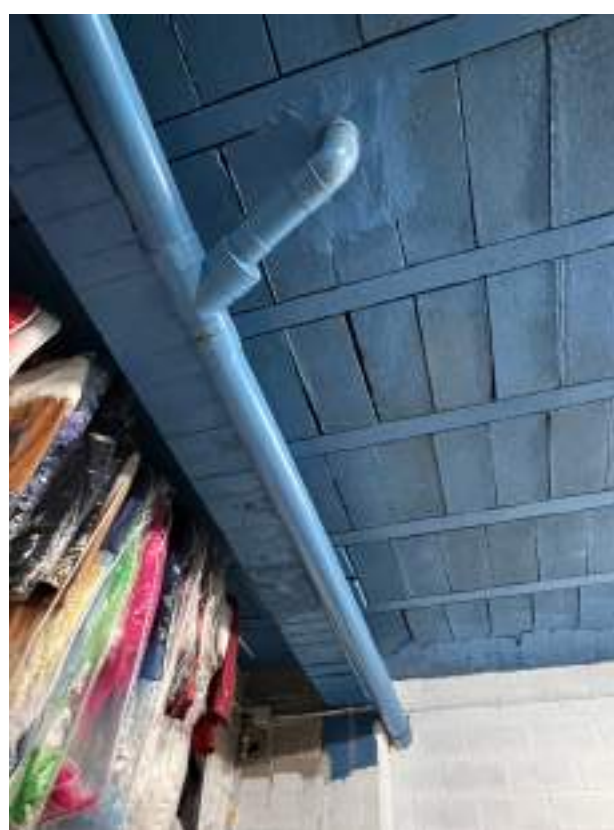
## 6.- ENTITAT: MILENIUM (LOCAL 10)

- Llosa de formigó armat malmesa: S'han inspeccionat desprendiments, disgregació i un mal estat de conservació a una zona puntual del sostre corresponent a la llosa de l'escala (exterior). S'inspecciona part de l'armat amb presència d'òxid i corrosió.

b) Filtracions i desperfectes a la xarxa de sanejament: S'inspeccionen diferents punts de fuga i filtracions a la xarxa de sanejament, concretament al col·lector penjat del sostre de l'entitat.

*Després de les visites efectuades a setembre de 2023 es constata que la problemàtica no s'ha resolt, i alguns dels danys ocasionats per filtracions han empitjorat sobretot els danys que es manifesten als forjats que conformen part de l'estructura horitzontal de l'edifici, s'ha ampliat la superfície amb formigó disgregat i després i de l'armat d'acer oxidat i malmès.*

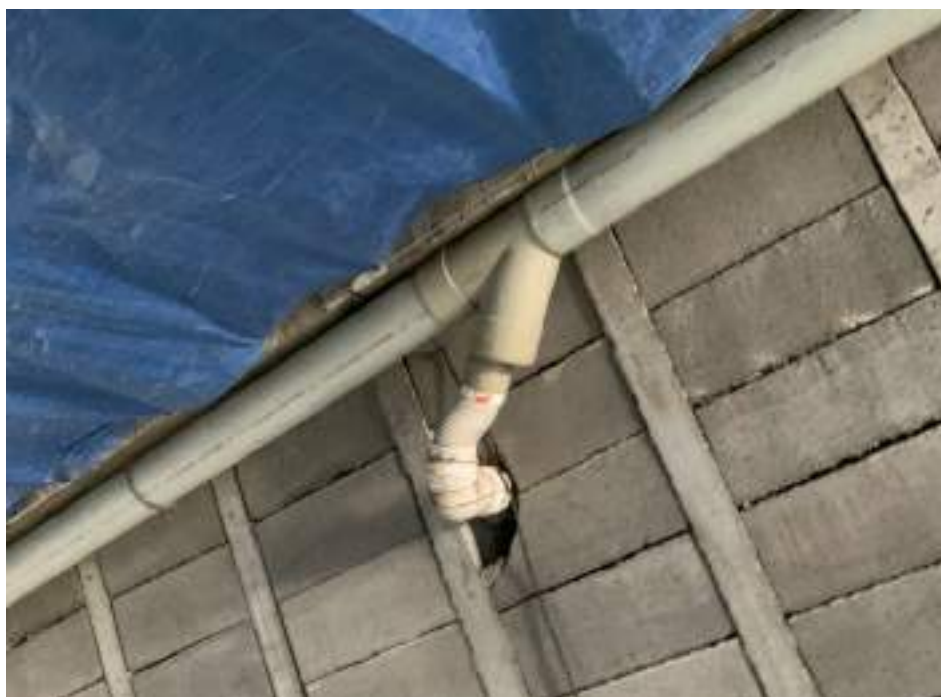
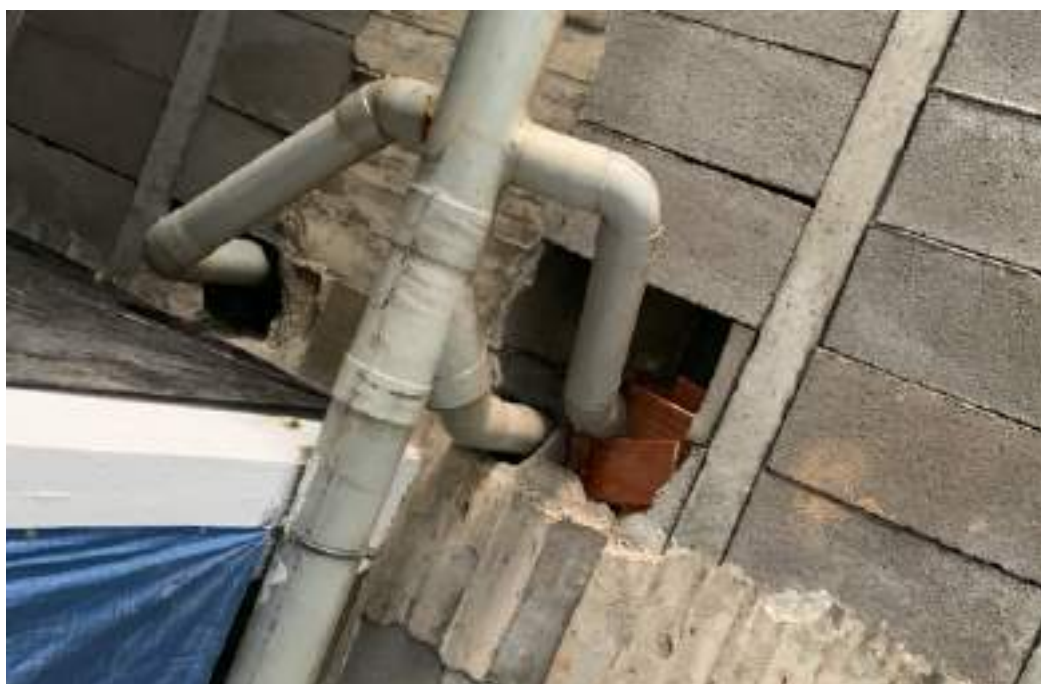
## 8.- ENTITAT: HERMANDAD DE SANTO CRISTO (LOCAL 7)

- a) Filtracions i desperfectes a la xarxa de sanejament: S'inspeccionen diferents punts febles i desperfectes a la xarxa de sanejament, on s'han fet reparacions puntuals amb plàstics i tubs flexibles.

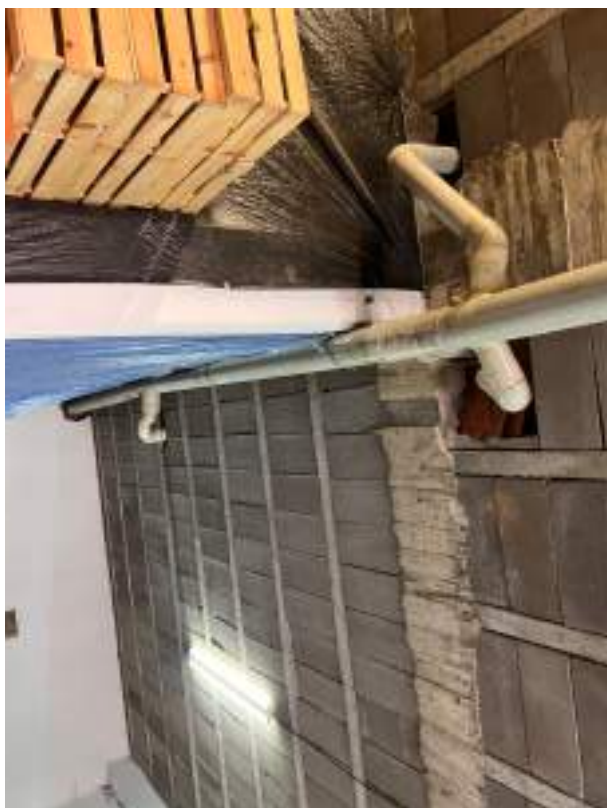
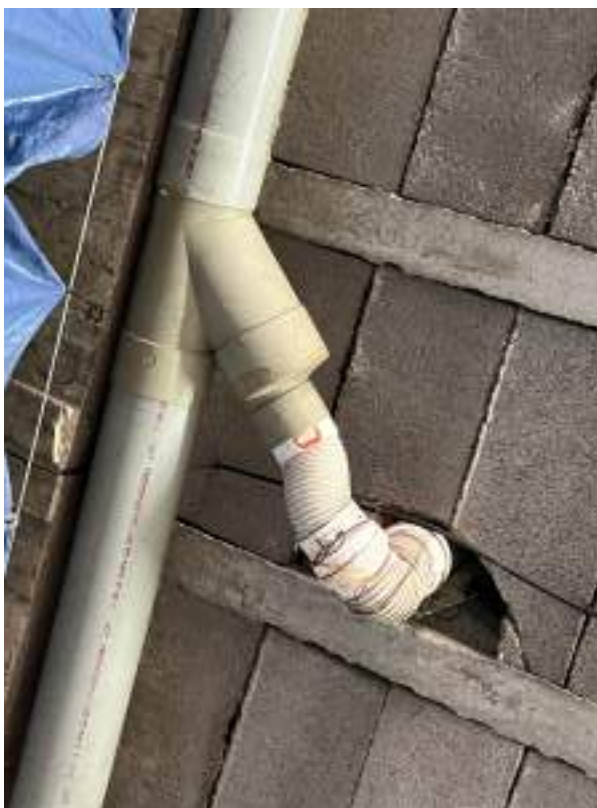
*S'ha realitzat una visita / inspecció a setembre de 2.023 i segons informació proporcionada pels ocupants del local, hi han filtracions puntuals que provenen d'una de les recollides de xarxa de sanejament visibles al sostre. Es poden veure trams efectuats mitjançant peces no normatives amb conducte extensible (no original de l'edifici) i rastres de filtració a diferents unions de les peces de pvc d'aquesta xarxa.*

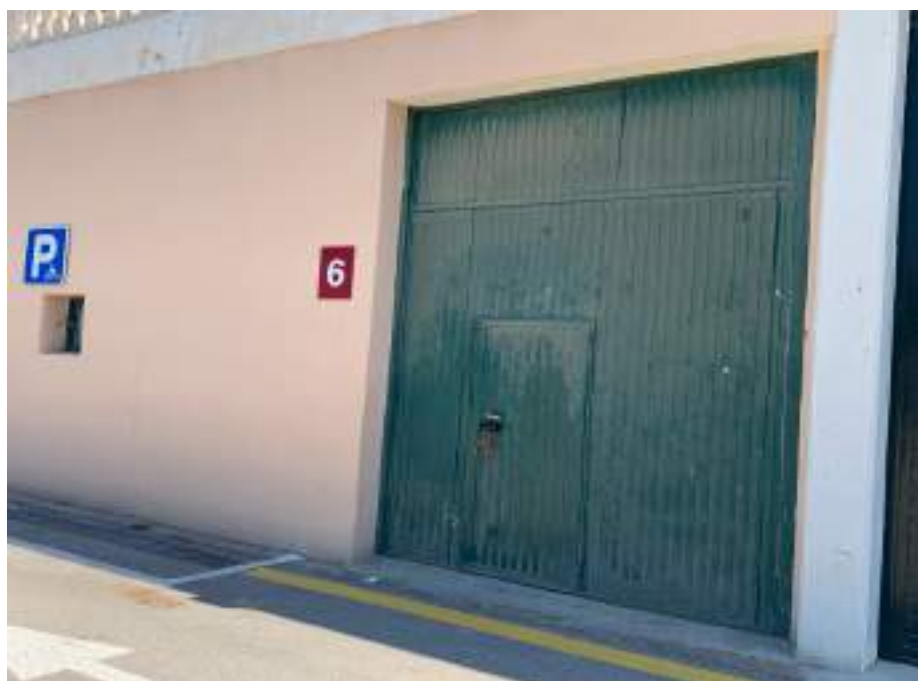
### 9.- ENTITAT: BALL DE DIABLES (LOCAL 6)

- a) Manca d'estanqueïtat entre el carrer i l'interior del local: El responsable de l'entitat explica que en dies de pluja, l'aigua del carrer entra cap a l'interior del local.

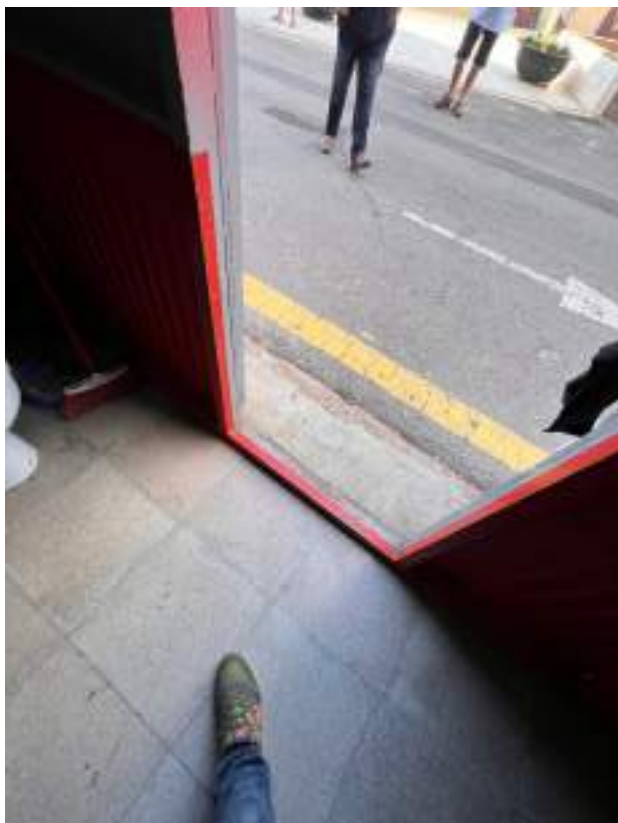
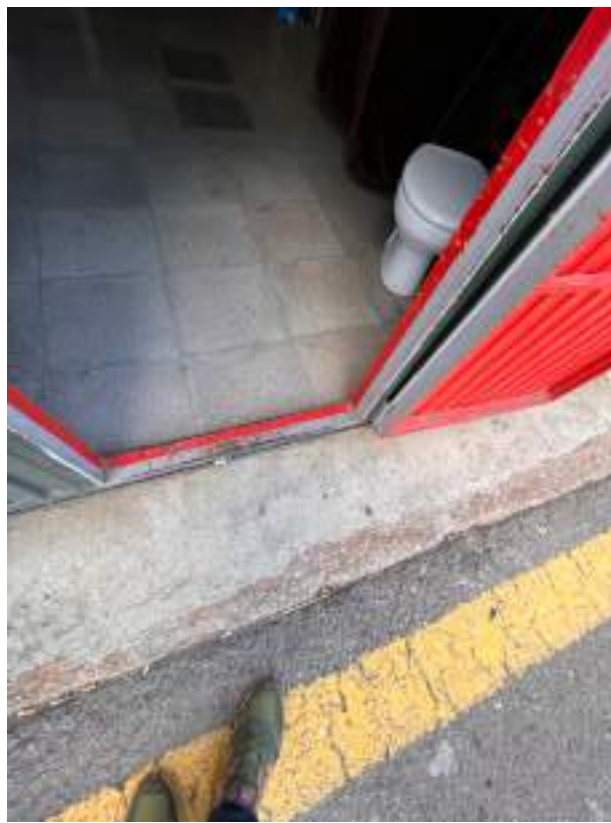
*Segons informació proporcionada pel l'associació de Balls de Diables la problemàtica persisteix i en episodis de pluja l'aigua filtra cap a l'interior.*

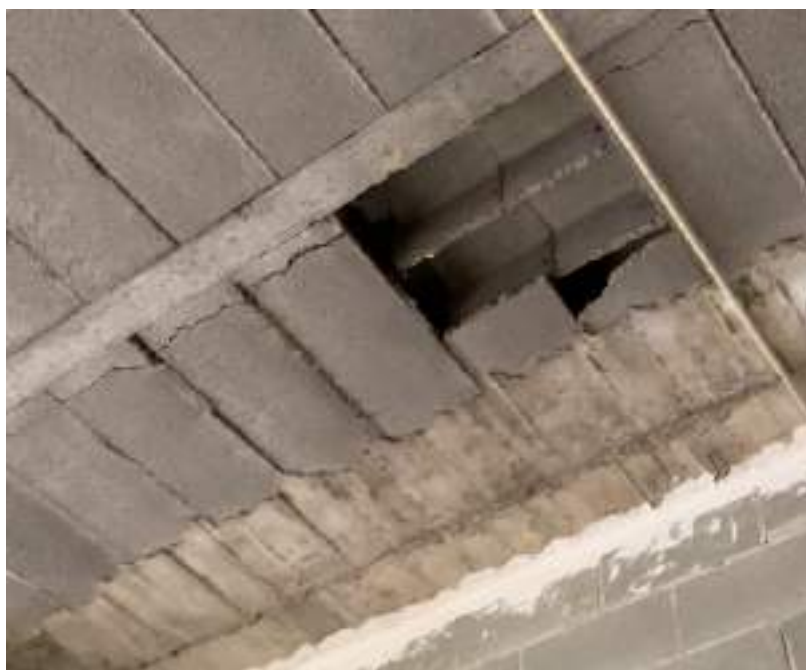
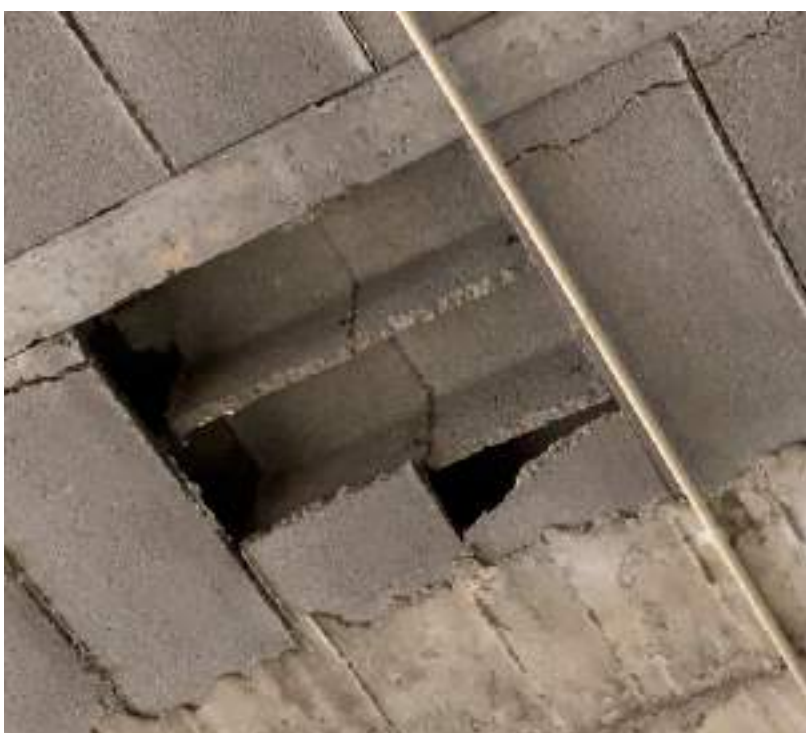
- Revoltos de formigó armat trencats: S'inspeccionen revoltos de formigó armat trencats i fisurats al sostre del local. Es recomana la reparació i extracció per tal d'evitar el despreniment de l'element. Aquesta patologia no té afectació estructural.

Es preveu l'extracció i reparació del sostre en mal estat de conservació que presenta revoltos prefabricats trencats o fissurats, repicant les parts no adherides, extraient-los i/o rejuntant-los amb morter de ciment en cas que sigui necessari per evitar despreniments.
