**ACTUACIONS DE REPARACIÓ I  
REHABILITACIÓ AL CONJUNT “UA1”  
NUCLI URBÀ DE LES ROQUETES**

PROJECTE  
I ESTUDI DE SEGURETAT I SALUT

SANT PERE DE RIBES

ESTUDI DE DANYS I PATOLOGIES PRESENTS A LES EDIFICACIONS AÏLLADES  
DEL CONJUNT "UA1" DEL NUCLI URBÀ DE LES ROQUETES.

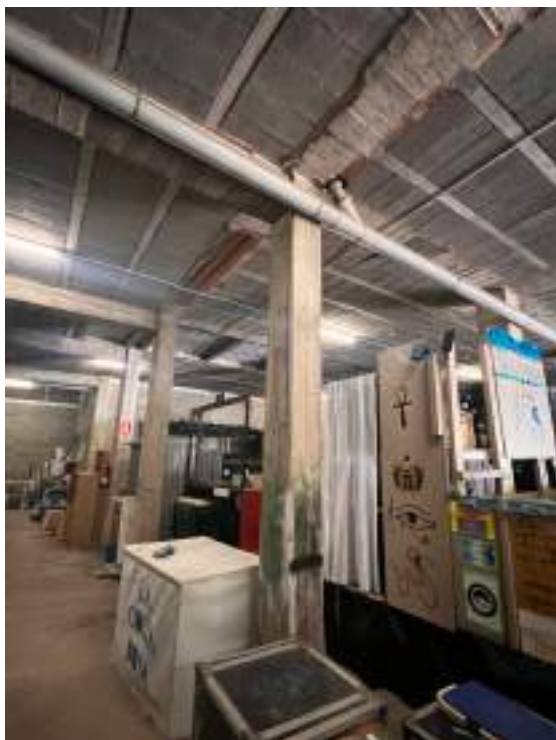
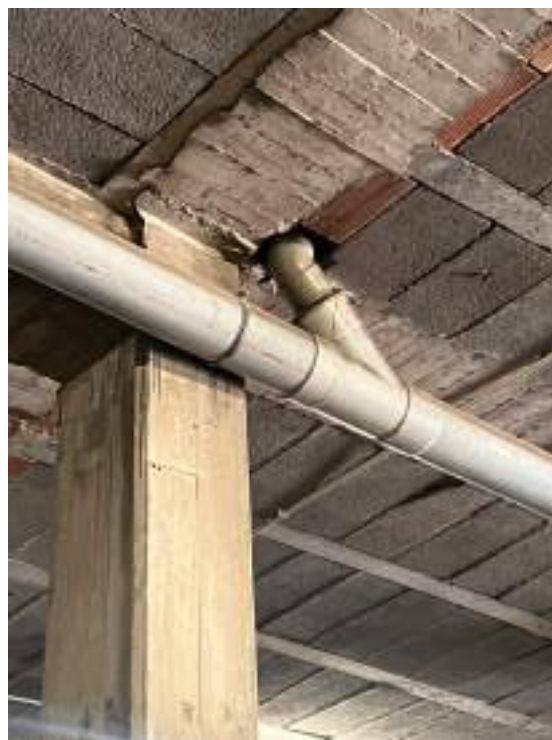
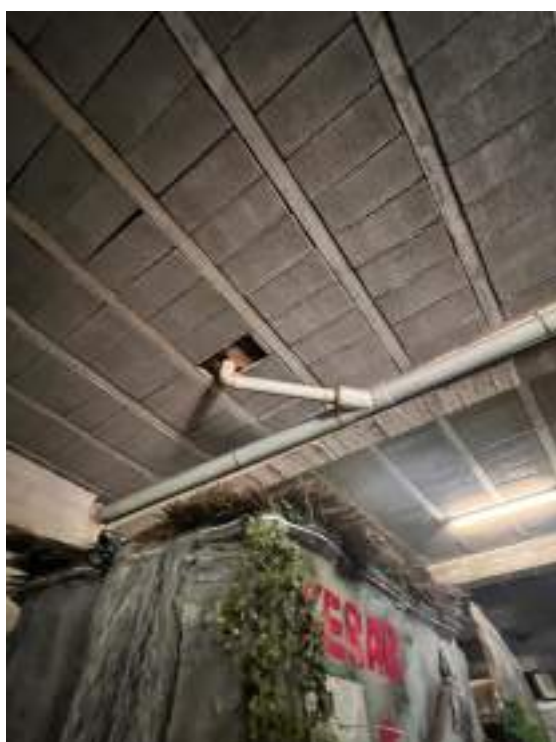
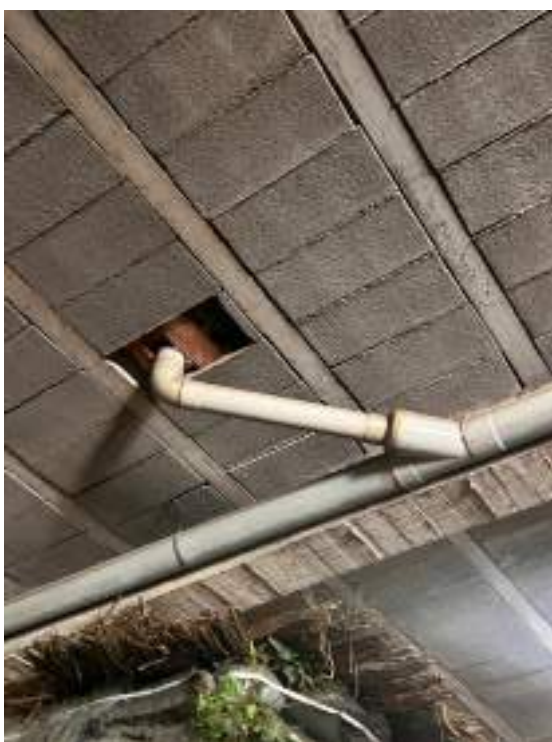
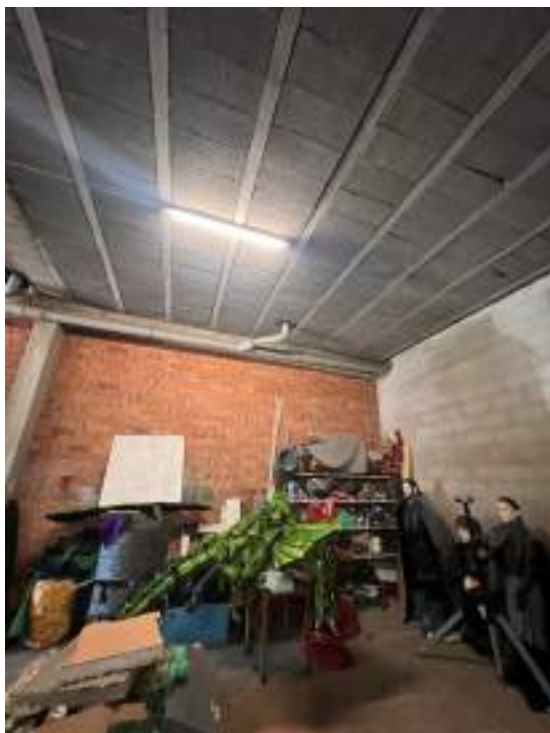
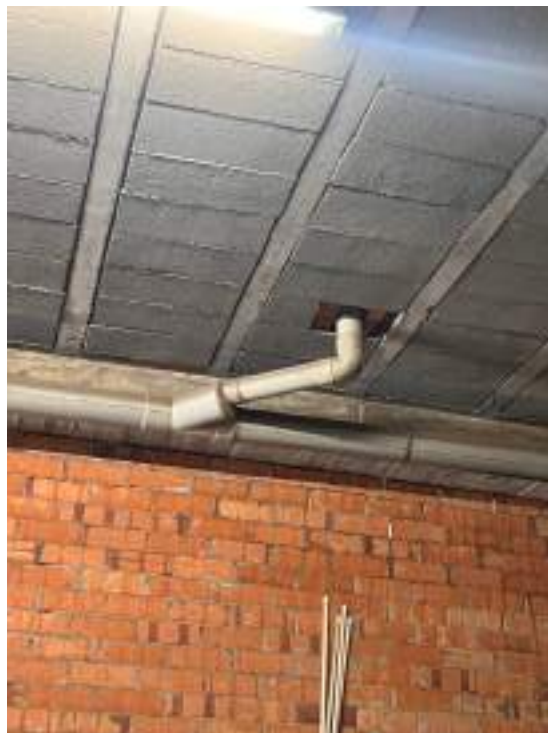
### LOCAL 5 CARROSAIRES

*Segons informació dels usuaris del local, pateixen filtracions provinents de la xarxa de sanejament /connexió dels baixants a la zona on travessen el forjat (sostre planta baixa).*

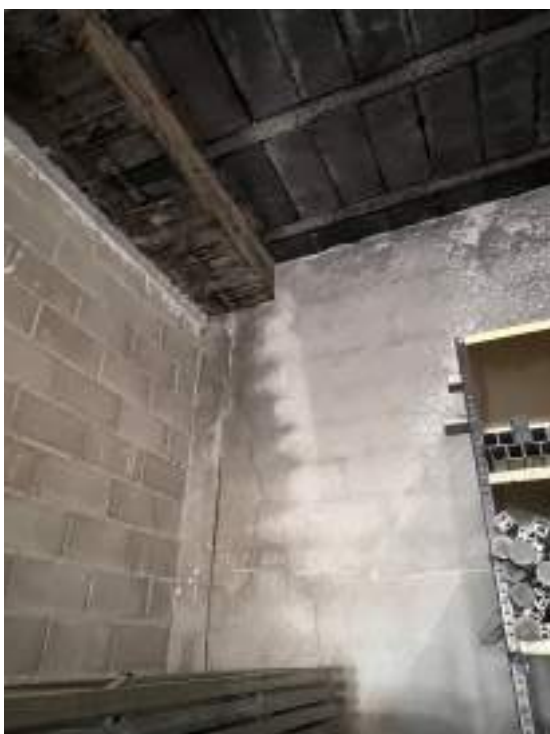
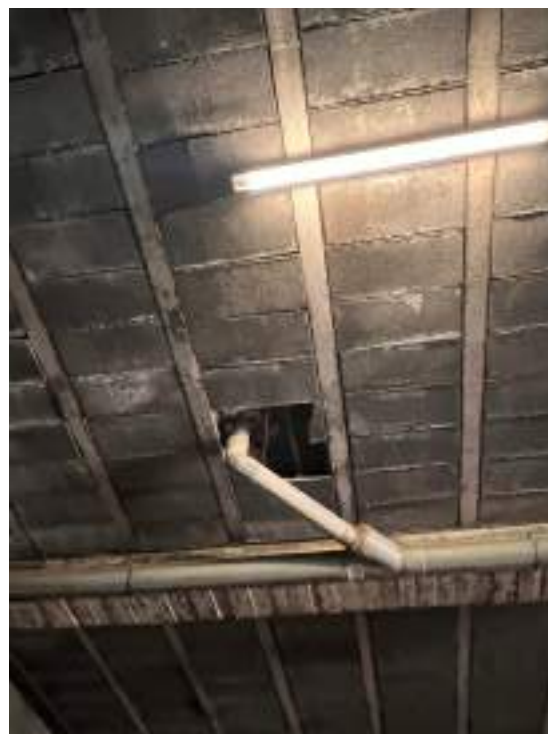
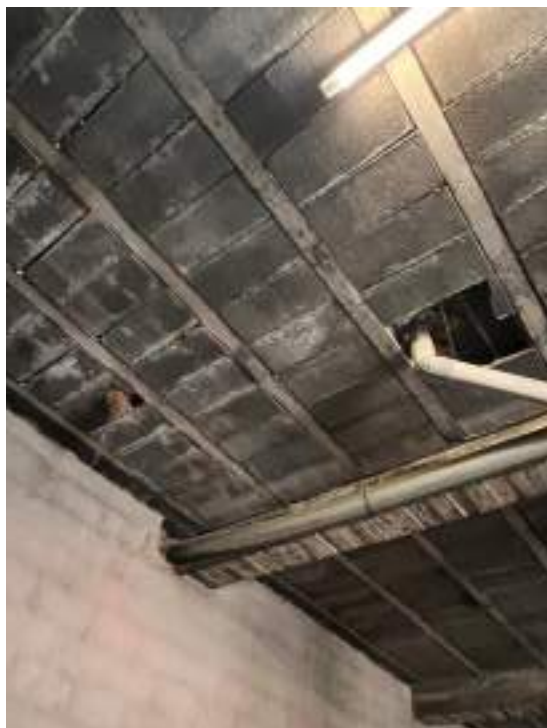
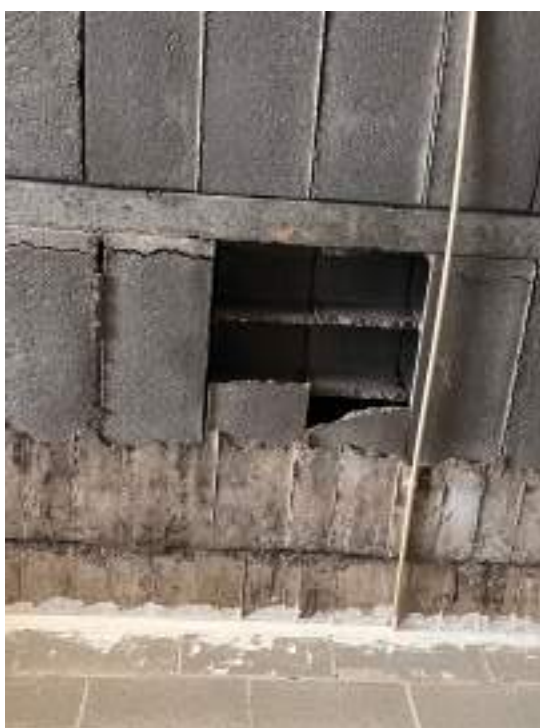
LOCAL 5a MAGATZEM DEPARTAMENT CULTURA MUNICIPAL

*Es detecten les mateixes patologies ja descrites a l'informe de 2.019.*

L'actuació al local de magatzem cultura de l'ajuntament es preveu l'extracció i reparació del sostre en mal estat de conservació que presenta revoltos prefabricats trencats o fissurats, repicant les parts no adherides, i rejuntant-los amb morter de ciment en cas que sigui necessari per evitar despreniments.

Es repararan puntualment les fissures de gruix inferior a 8 mm que es detectin a partir del repicat puntual i obertura d'aquesta, amb formació de tapat i rejuntat amb morter de reparació tixotropic R4 Sika Monotop o similar. A l'interior del locals es preveu reparar els colzes, connexions i trams de la xarxa de sanejament que presenten filtracions a partir del tall i desmuntatge del tram afectat, instal·lant nou tram de baixant de PVC-U de paret massissa, de 110 mm o inferior, fixat mecànicament amb brides.

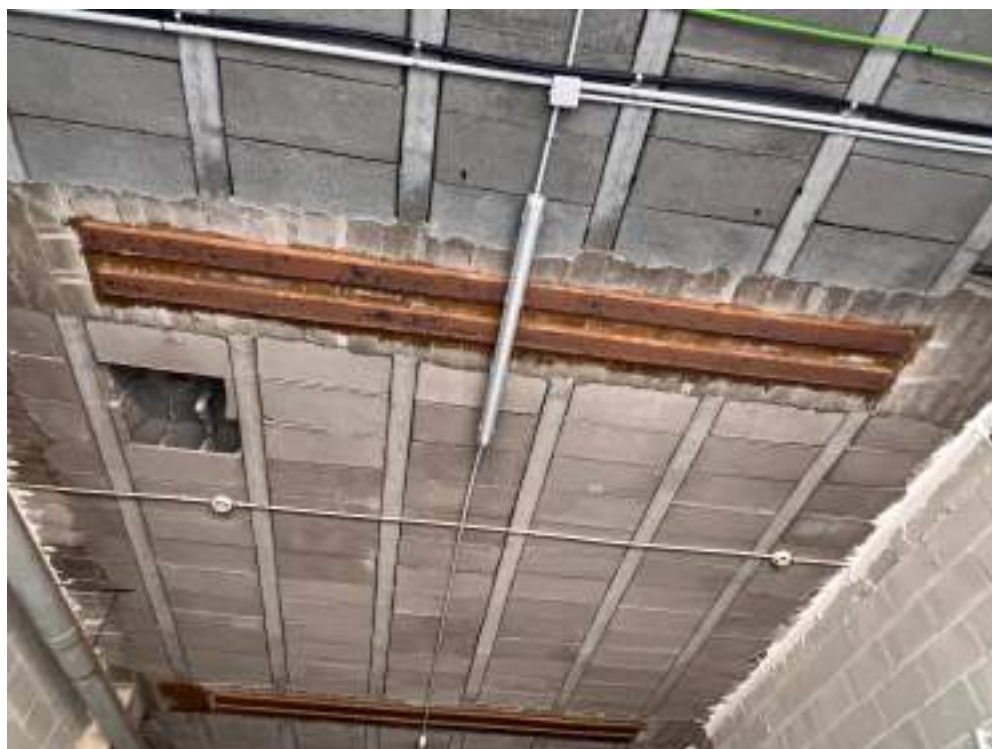
*OCAL 5bis MAGATZEM BRIGADA MUNICIPAL*

*Només es detecta una zona amb revoltons trencats. Es recomana també dur a terme manteniment de pintura pasivadora sobre els perfils metàl·lics.*

Es preveu l'extracció i reparació del sostre en mal estat de conservació que presenta revoltos prefabricats trencats o fissurats, repicant les parts no adherides, extraient-los i/o rejuntant-los amb morter de ciment en cas que sigui necessari per evitar despreniments.

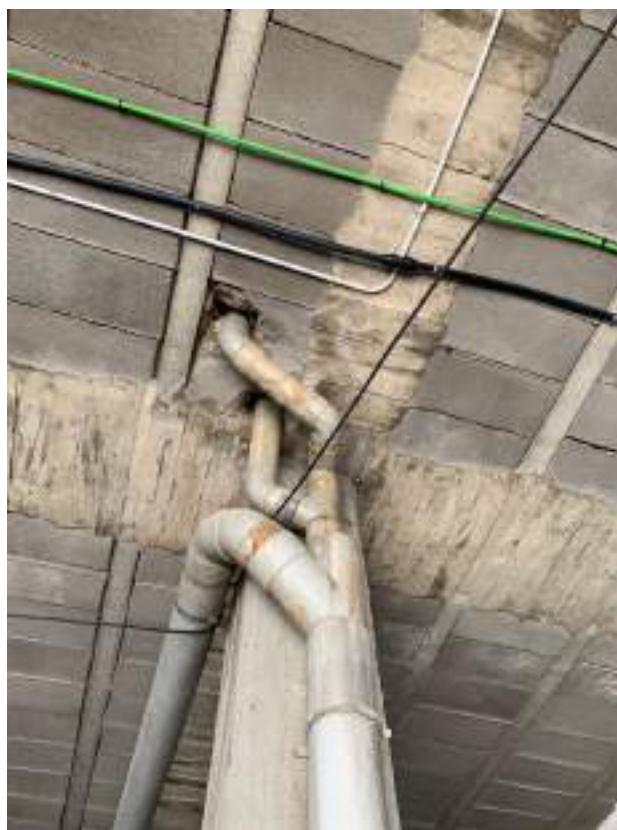
- a) Filtracions i desperfectes a la xarxa de sanejament: S'inspeccionen diferents punts febles i desperfectes a la xarxa de sanejament, on s'han fet reparacions puntuals.

L'actuació al magatzem de jardineria s'iniciarà amb l'extracció i reparació del sostre en mal estat de conservació que presenta revoltos prefabricats trencats o amb fissures. S'executarà el repicat, desmuntatge i extracció de les parts no adherides, extraient-les o rejuntant-les amb morter de ciment. Es procedirà a reparar els colzes de la xarxa de sanejament que presentin filtracions a partir del tall i desmuntatge del tram de xarxa afectat, subministrant i instal·lant un tram nou de baixant de PVC-U de paret massissa de 110 mm o inferior.

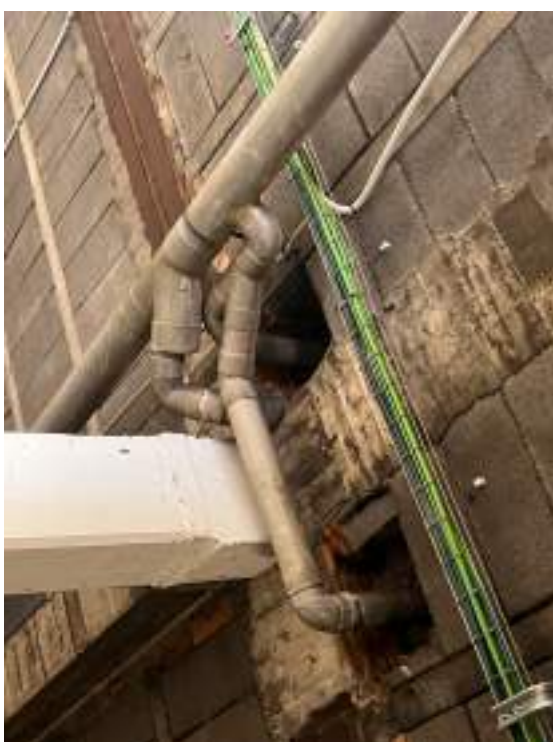
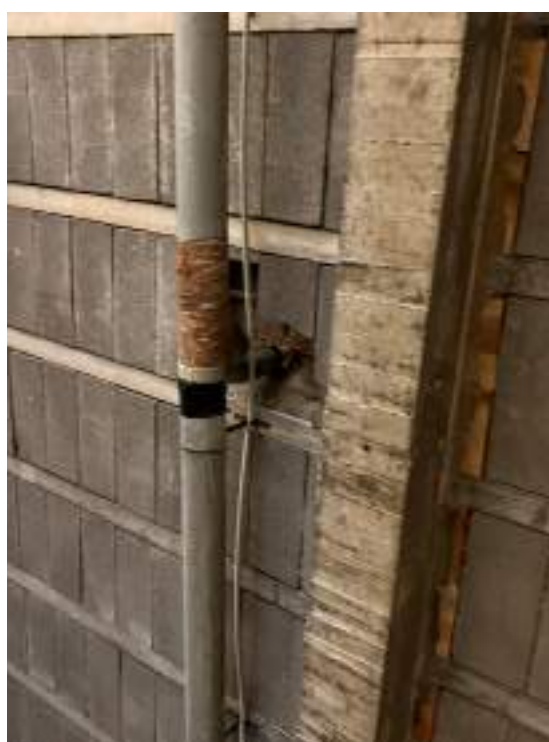
*A la visita de setembre de 2.023 es constata que les filtracions s'han agreujat i s'han a dut a terme altres reparacions puntuals no efectives. També es localitzen revoltons trencats al sostre, aparentment els mateixos que es van detectar a l'informe de 2.019.*

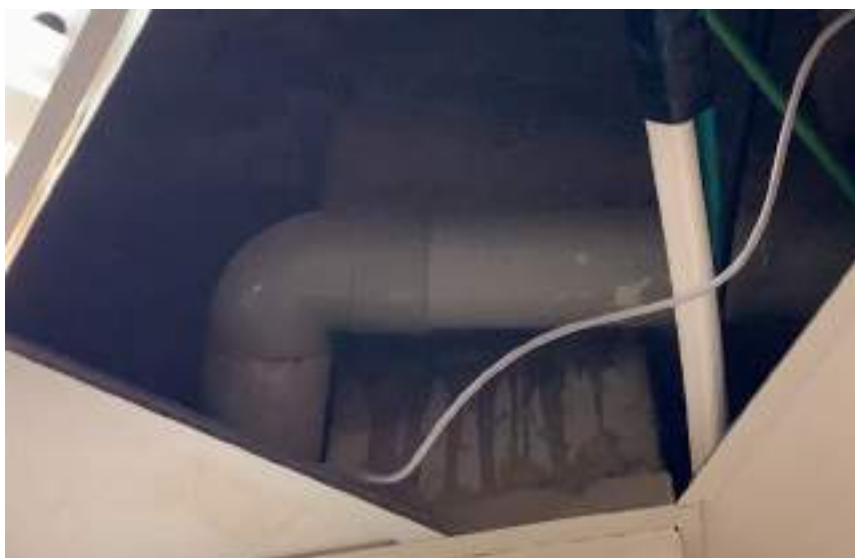
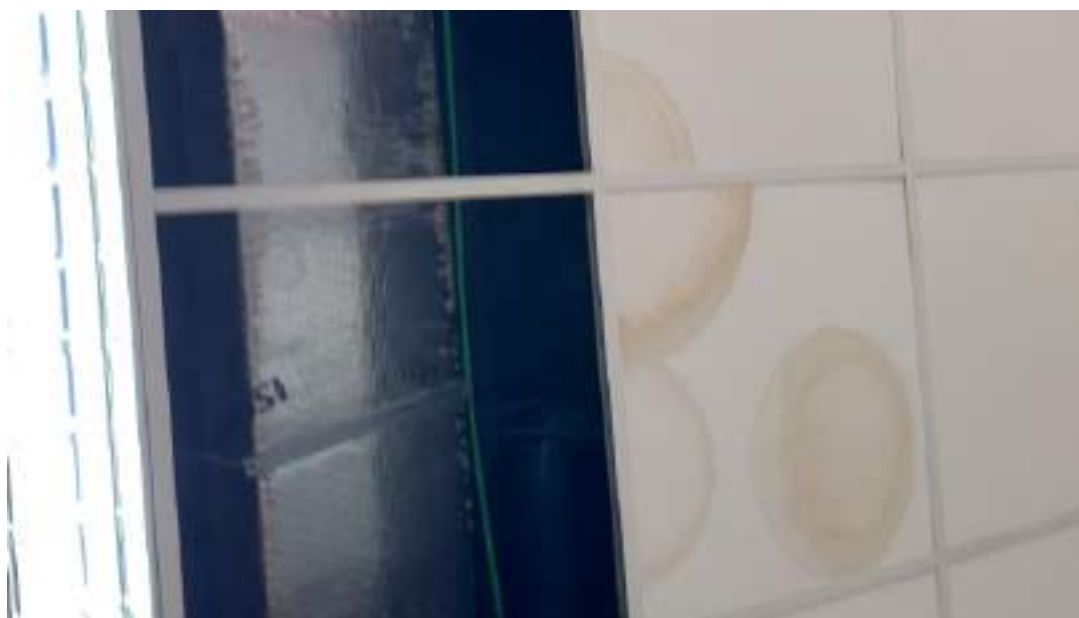
- Filtracions i desperfectes a la xarxa de sanejament: S'inspeccionen diferents punts febles i desperfectes a la xarxa de sanejament que provoquen filtracions a l'interior del local.

- **Les ruptures, trencaments i filtracions que provenen de la xarxa de sanejament vista al sostre de la planta semisoterrani** (capítol 2) **requereixen una reparació relativament senzilla**, al present document es recull una estimació de les actuacions i pressupost orientatiu.

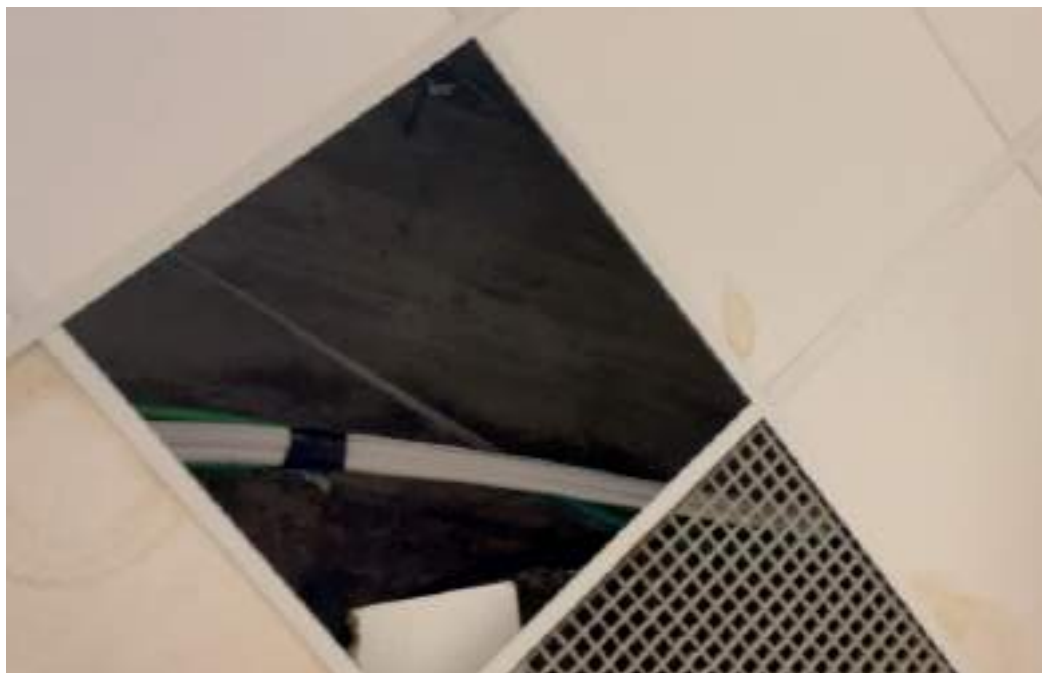
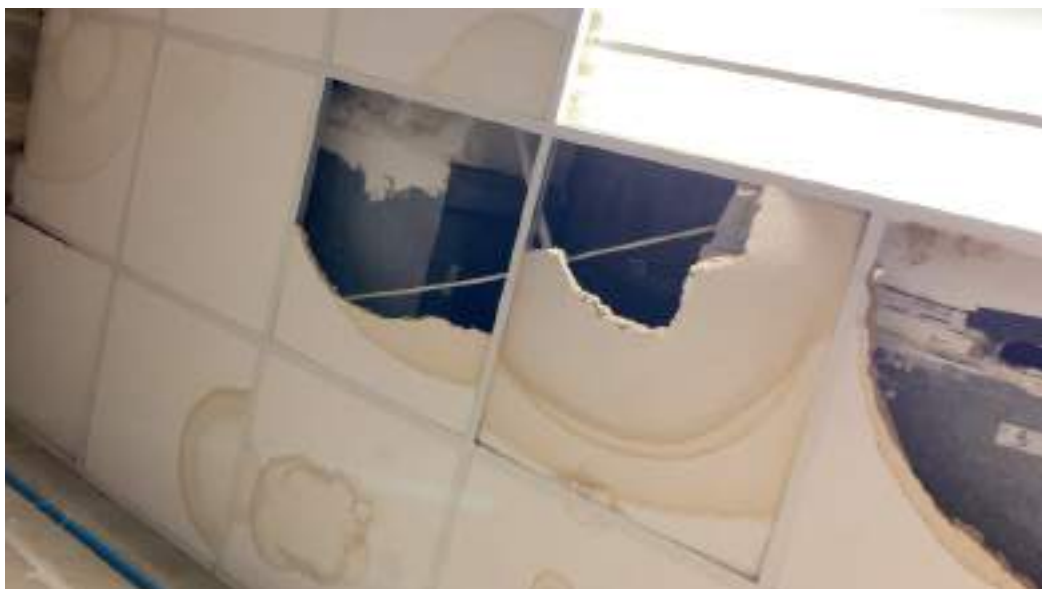
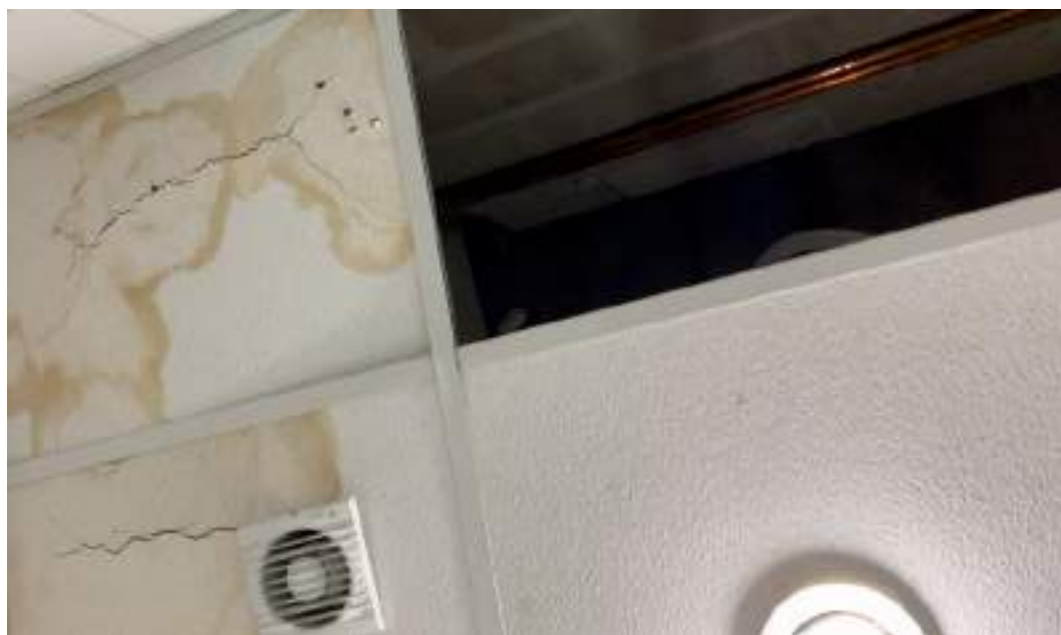
- b) Filtració a sostres: Es localitzen filtracions abundants de forma generalitzada al sostre de les diferents estances i aules del centre cívic. Aquestes son degudes a la manca d'estanqueïtat de la coberta de planta baixa.

Les sales més afectades son: Sala sol, sala mercuri, magatzem del bar, banys del bar i sala d'actes.

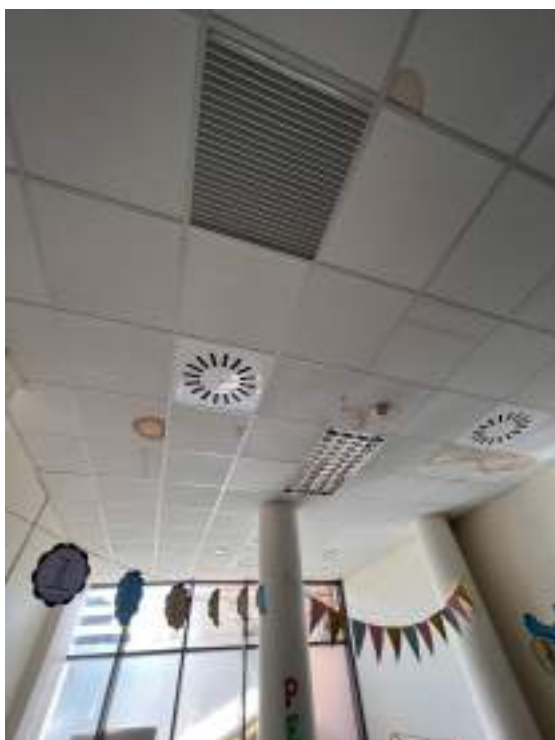
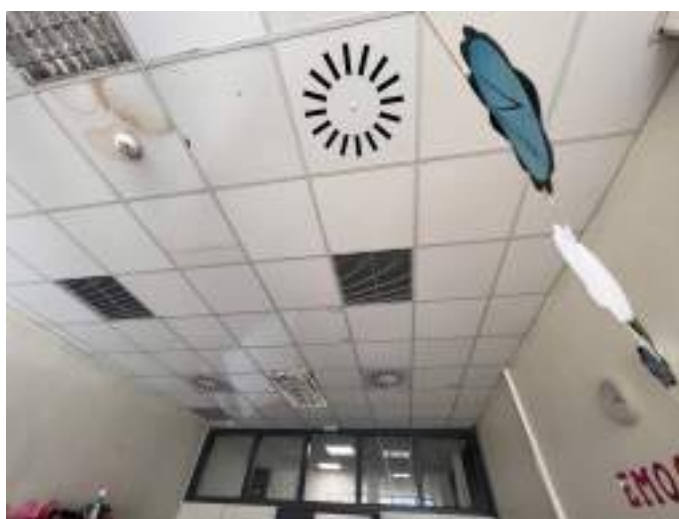
### 1.- Sala Saturn

*A la visita de setembre de 2.023 es constata que la majoria de les filtracions no s'han resolt i algunes s'han agreujat. A continuació s'adjunten fotografies de la inspecció, separant-les per aules/zones del local.*

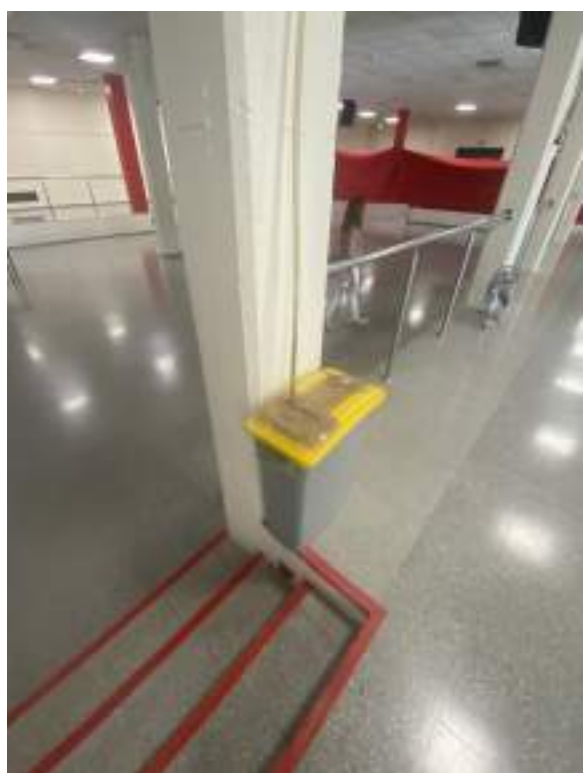
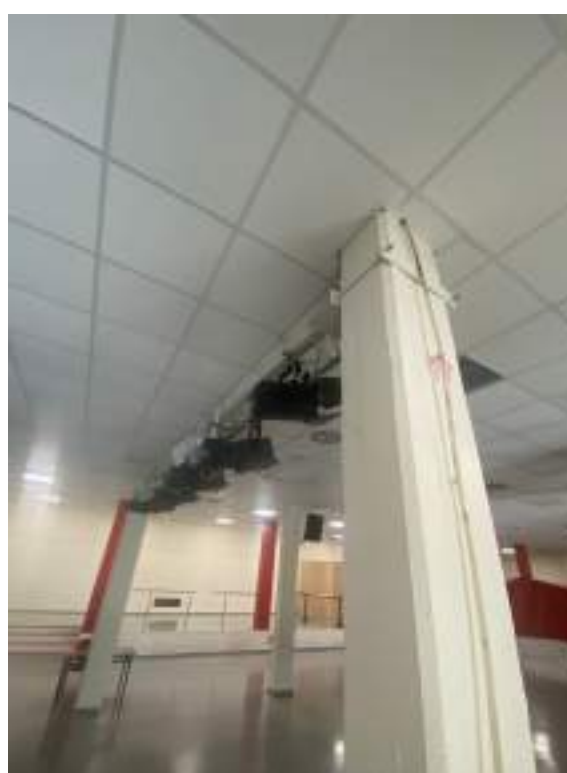
6.- Sol: S'ha instal·lat una safata entre el cel ras i el sostre, que recull l'aigua i la direcciona a un cubell.

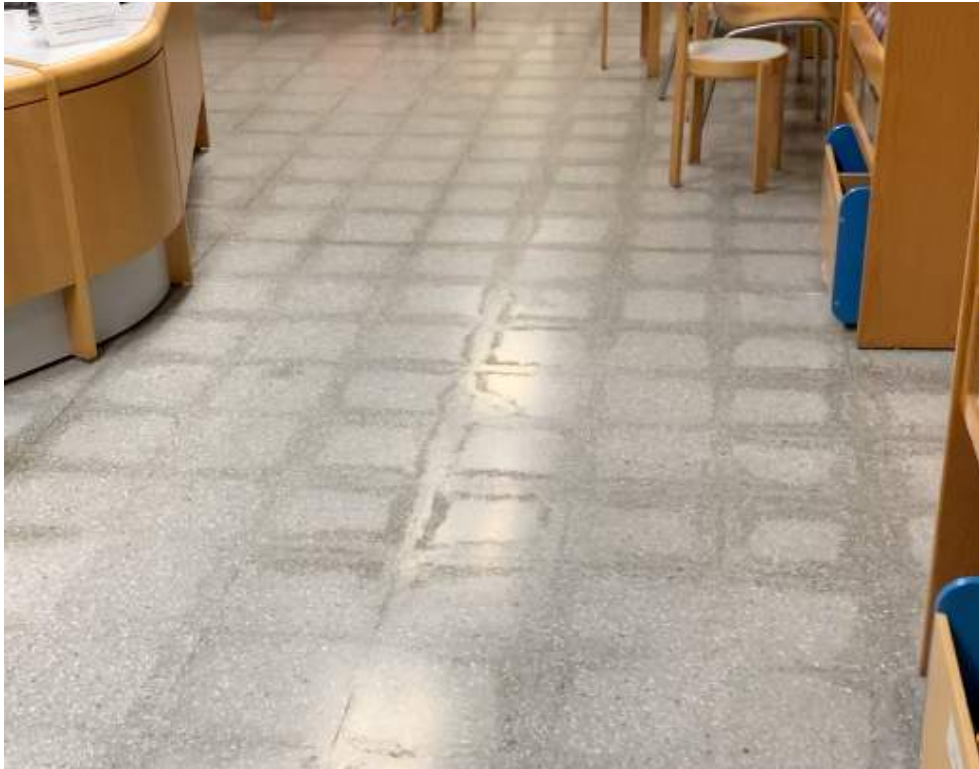
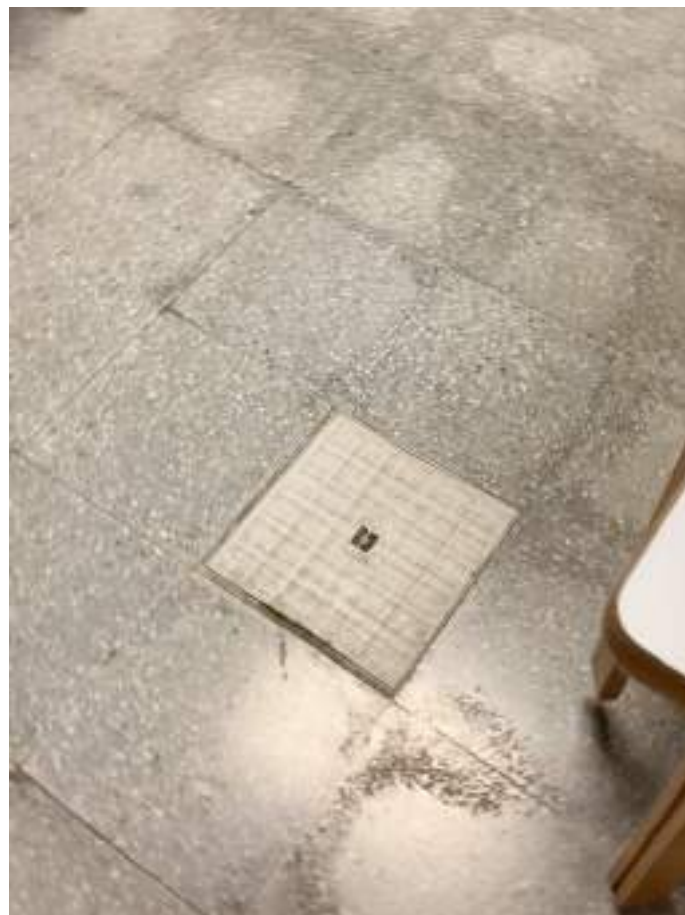
- a) Hi va haver-hi un problema de filtracions d'aigua que van accedir a la cambra sanitària (sota el paviment general de la biblioteca). Quan va aparèixer la patologia, a més de les taques característiques a les juntes, va sortir salitre. Es va passar una càmera per inspeccionar (es va crear una arqueta de registre) i es va finalitzar l'obra de l'espai públic confrontant. Posteriorment la patologia no es va repetir.

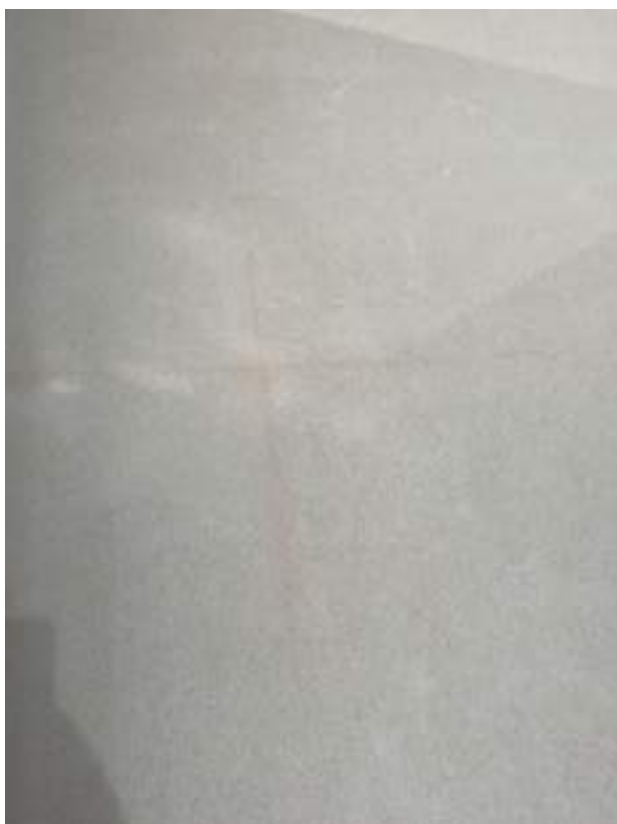
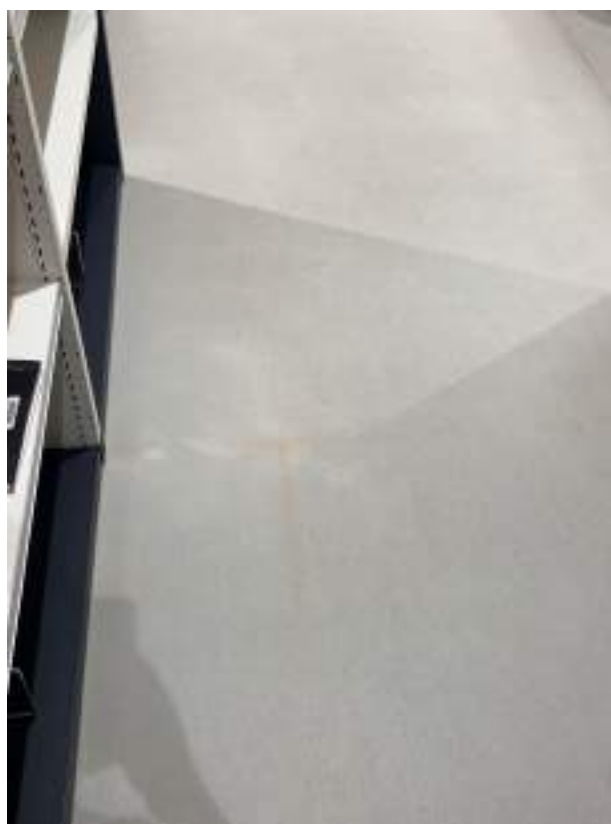
*En el moment de la visita la directora del centre exposa que tenen alguns desperfectes d'acabats de les obres de reforma i rehabilitació de la recent nova biblioteca. La més destacable correspon a les marques de les juntes de paviment tipus linòleum instal·lat sobre el paviment original. Sembla que la solució efectuada a l'obra no es la més encertada, i no s'ha executat una càmera o aïllament per separar el paviment acabat respecte la solera pavimentada original. Essent causa-efecte de la recent reforma integral de la biblioteca, no s'inclou aquesta patologia dins el resum del present informe tècnic, tot i que s'expliqui i detalli a continuació amb fotografies.*

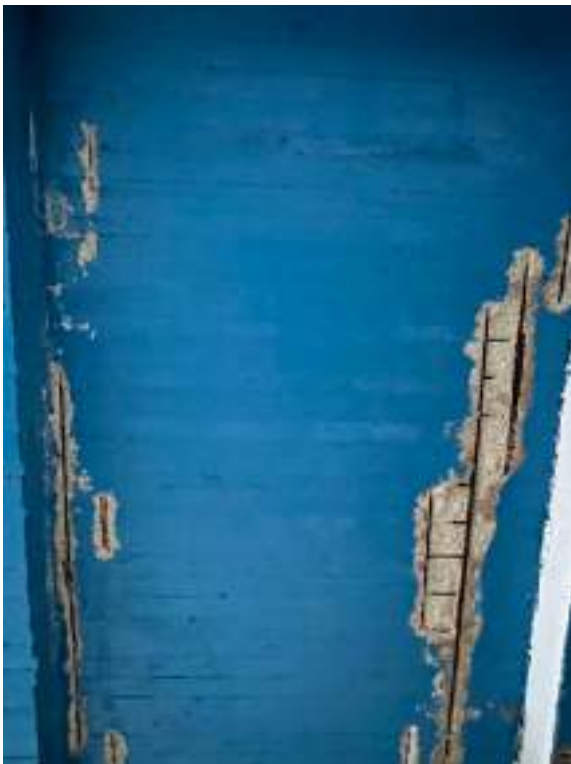
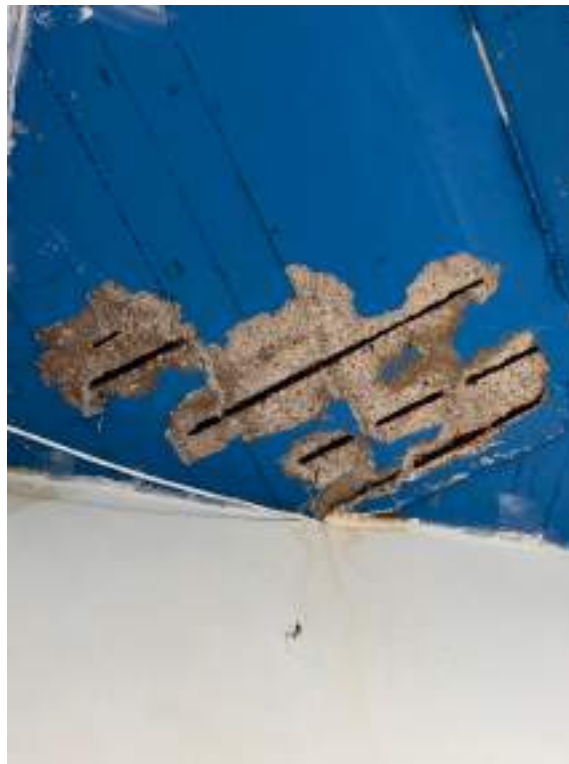
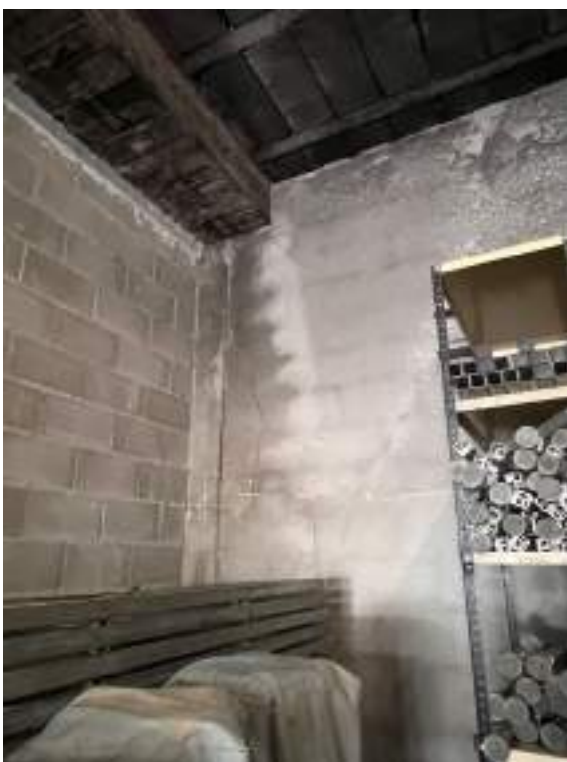
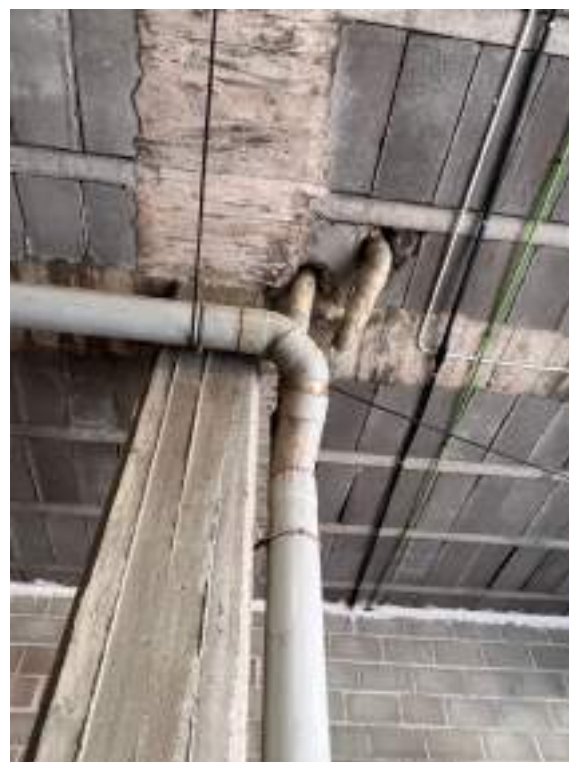
Cantells de forjat a rehabilitar

Es procedirà a rehabilitar el revestiment del cantell de forjat de la façana orientada al parc, a la trobada de totes les tribunes, que actualment presenten mal estat de conservació, fissures i altres danys. Es prescriuen les actuacions necessàries per rehabilitar-ho, a partir del repicat i extracció de revestiment existent, posterior emparxat i sanejat de cantell de forjat, passivant i protegint els armats que restin visibles, posterior arrebossat de morter de remolinat, i pintat de tota la superfície.

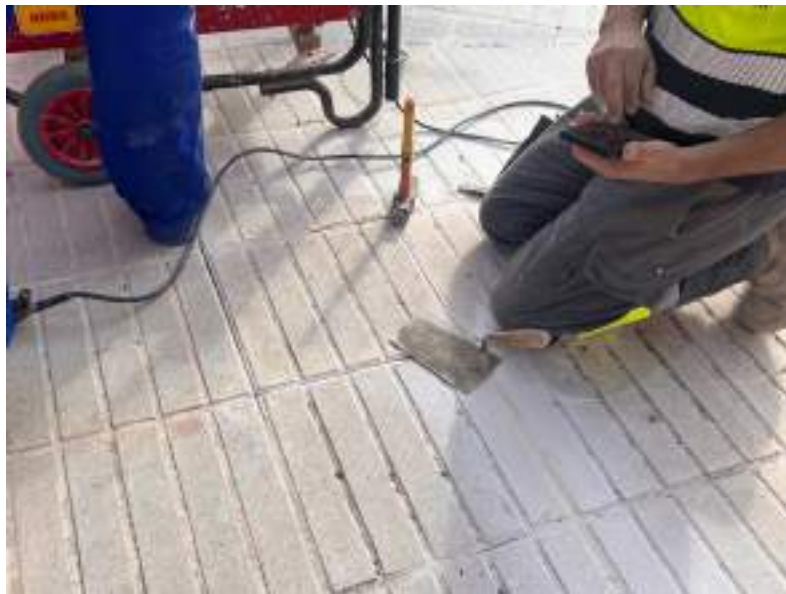
1.- Paviment de panot prefabricat

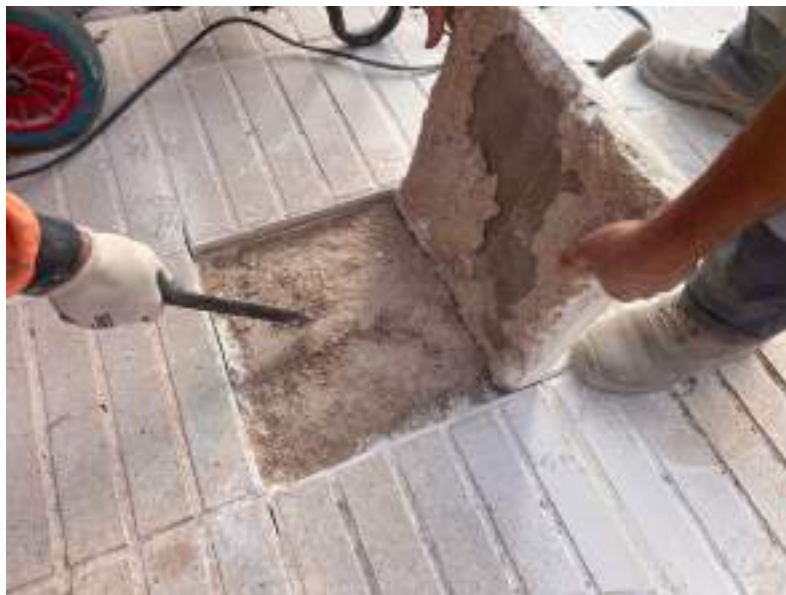
2.- Morter adherit a panot

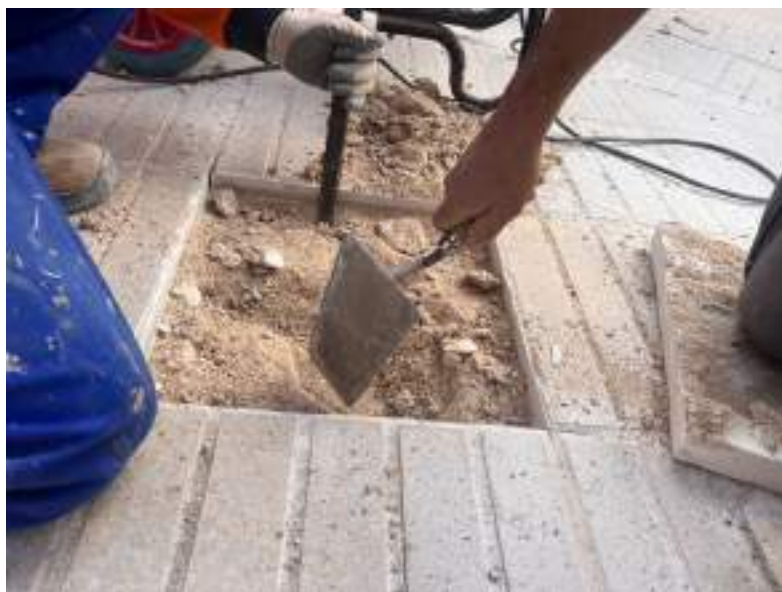
3.- Morter pobre barrejat amb sorra

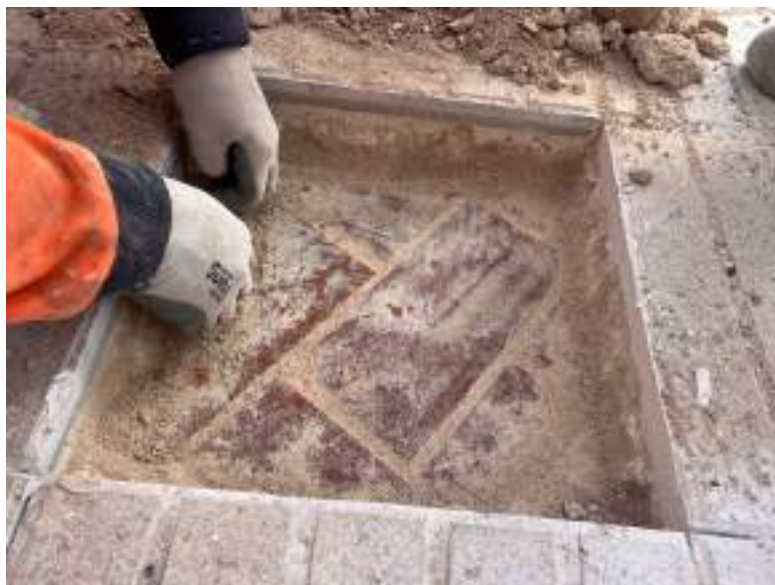
4.- Paviment de rasella ceràmica

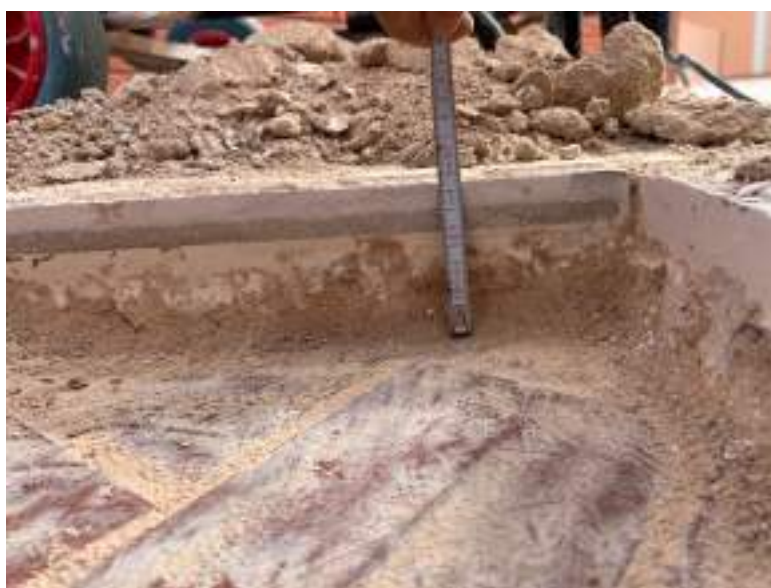
5.- Detall de guix de morter i panot

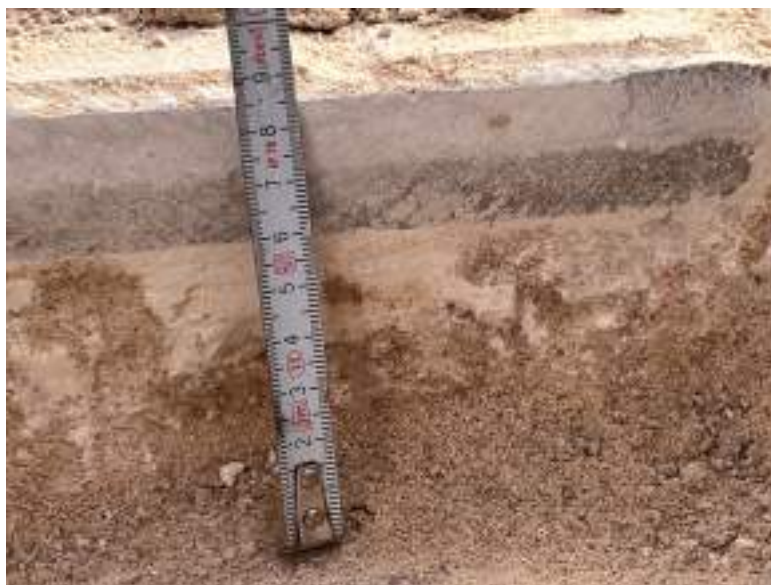
6.- Detall de gruixos de morter i panot

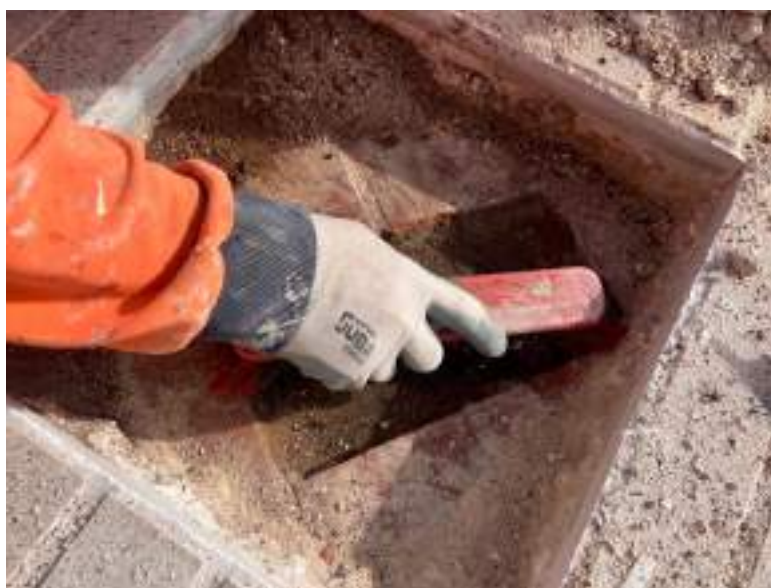
7.- Tela asfàltica bituminosa sota rasella ceràmica

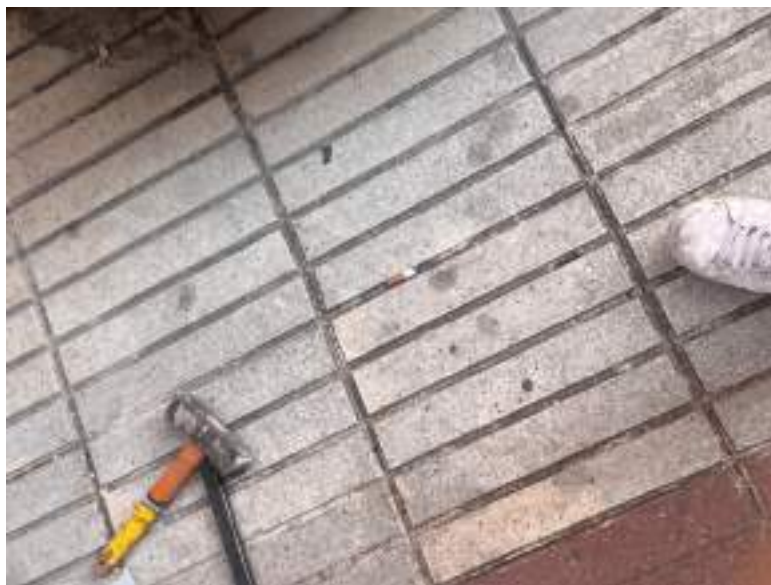
1.- Paviment de panot prefabricat

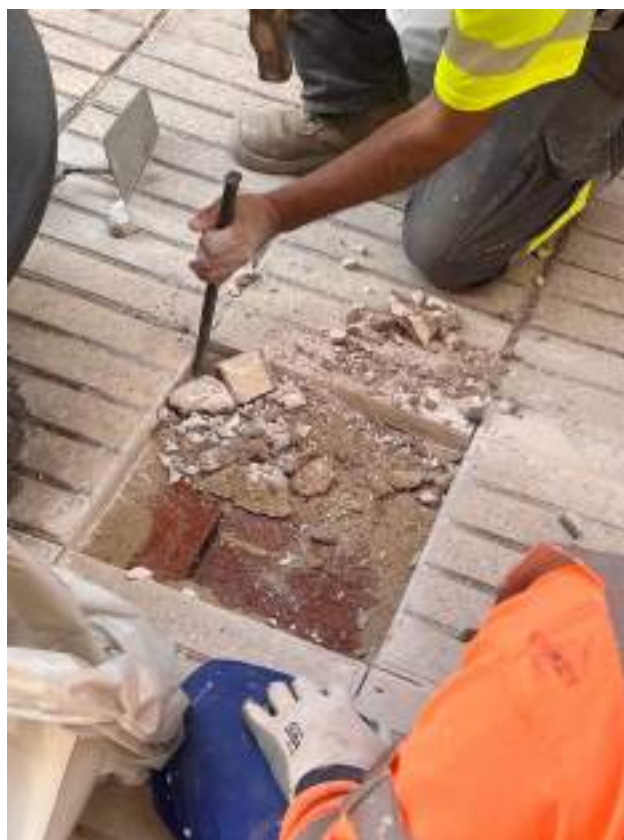
2.- Morter adherit a panot

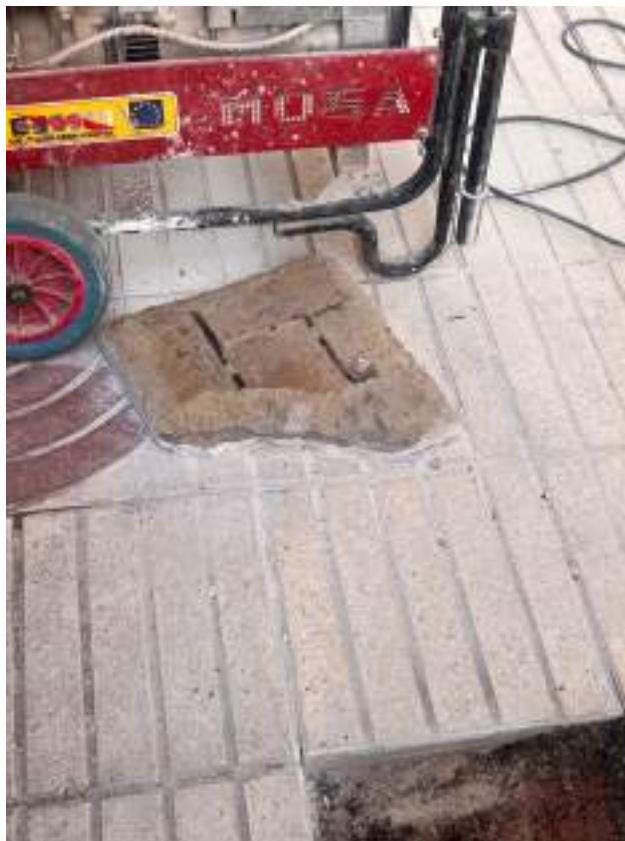
3.- Morter adherit a panot

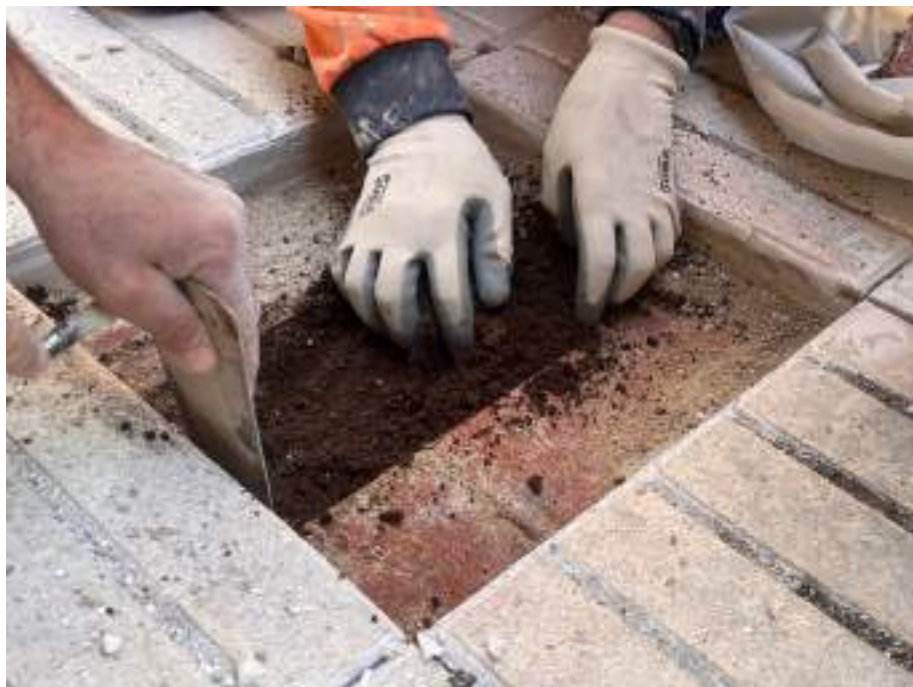
4.- Sorra i tela asfàltica sota rasella ceràmica

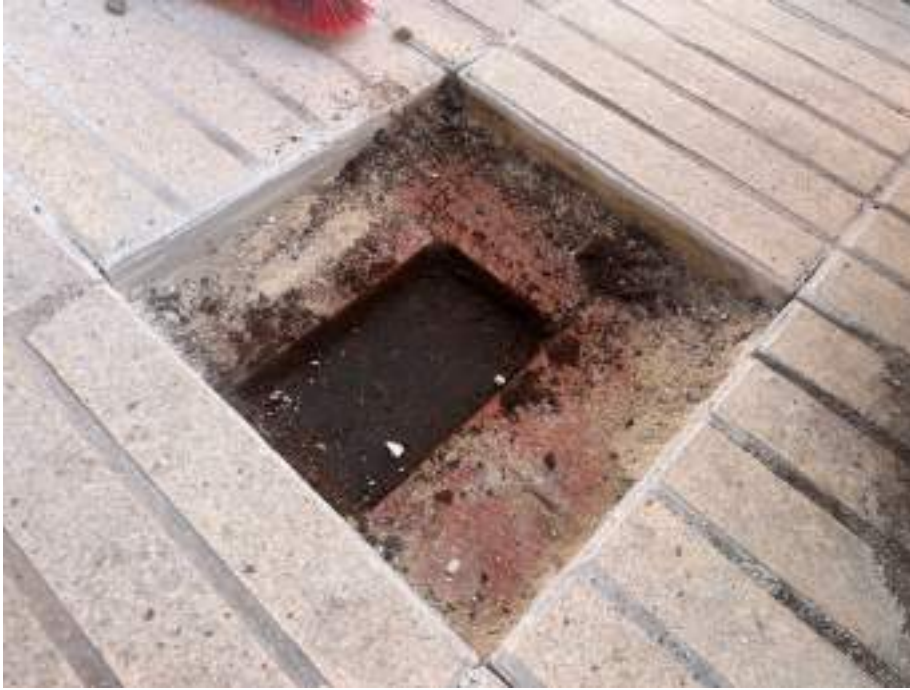
5.- Tela asfàltica sota sota rasella ceràmica
