**PROJECTE CONSTRUCTIU PER SOLUCIONAR  
LA PROBLEMÀTICA D'INFILTRACIONS D'AIGÜES  
SALINES A LA XARXA DE SANEJAMENT DE SANTA  
MARGARIDA I SALATAR**

PROJECTE EXECUTIU

JUNY 2024

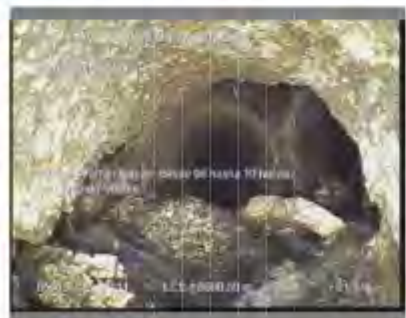
Figura 6: Falla estructural del col·lector. Tram Inspecció 45 entre pous de registre 712 - 773

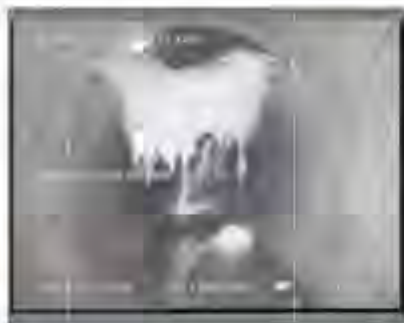
Figura 12: Entrada d'aigua blanca dins la xarxa. Tram 78 entre els pous de registre 65E i 65F

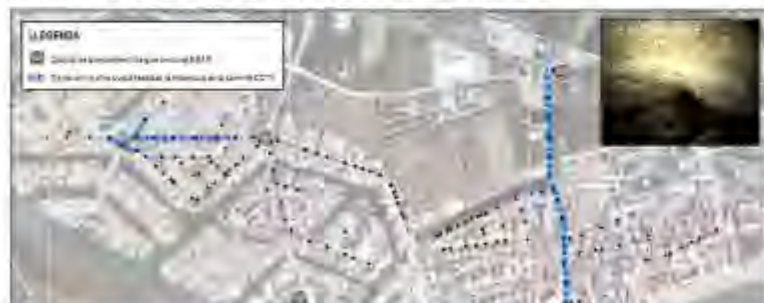
Durant les jornades d'inspecció amb càmera, les EBAR'S (que no depenen dels serveis municipals de Roses) no es trobaven en funcionament, fent impossible una correcta inspecció d'aquest tram. En la següent imatge es poden observar els punts de la xarxa de col·lectors afectats per aquest fet.

Figura 13: Trams de la xarxa de sanejament del municipi de Roses on no es va poder realitzar la inspecció amb càmera CCTV. Pou de registre 40B.

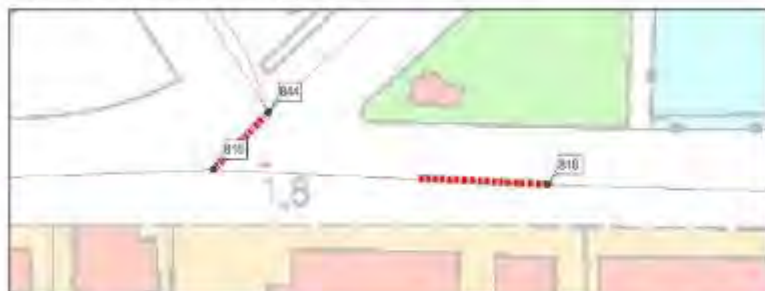
El col·lector existent de formigó entre els pous 844 – 816 presenta un estat de deteriorament elevat. S'observa una forta erosió de la solera en el tram final en connexió amb el pou de registre 816. A més a més s'observa un canvi de diàmetre en el seu punt mig, es sospita la falta d'estanquitat de la junta.

Figura 18: Actuació 1.1. Reposició dels col·lectors entre els pous de registre 844 – 816 – 818

La solució proposada és la reposició del col·lector existent amb un col·lector DN 300 mm de materials PEAD SN8.

Apart també es substituiran els pous de registre 844, 816 i 818 per pous de registre prefabricats de formigó armat.

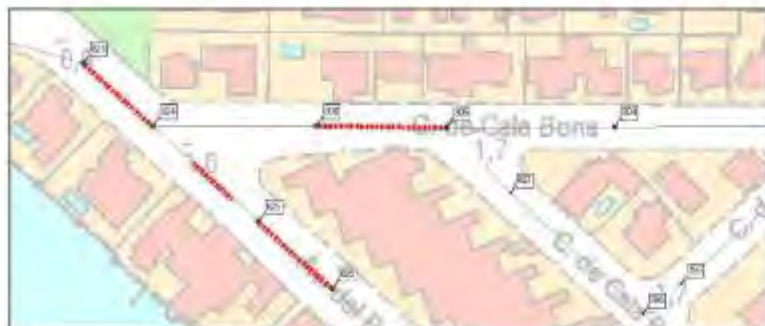
El col·lector existent de formigó entre els pous 826 – 823 presenta un estat de deteriorament elevat. S'observa una forta erosió de la solera amb falles estructurals del col·lector. A més a més s'observa un canvi de diàmetre i materials en el seu punt mig, es sospita la falta d'estanquitat de la junta.

Figura 22: Actuació 1.2. Reposició dels col·lectors entre els pous de registre 826 – 823 i 805 – 806.

- Tram entre pous de registre 805 – 806. DN 300 mm PEAD SN8.
- Tram entre pous de registre 826 – 825. DN 300 mm PEAD SN8.
- Tram entre pous de registre 825 – 824. DN 400 mm PEAD SN8.
- Tram entre pous de registre 824 – 823. DN 400 mm PEAD SN8.

Apart també es substituiran els pous de registre 826, 825, 824, 823, 805 i 806 per pous de registre prefabricats de formigó armat.

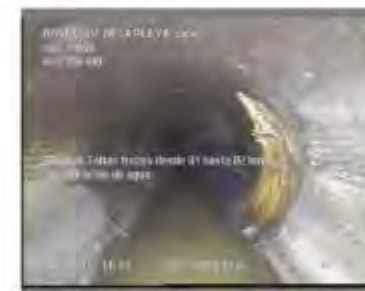
El col·lector existent de PVC entre els pous de registre 662 - 660 presenta una rotura estructural en el seu tram central.

Figura 30: Erosió de la solera entre pous de registre 662 – 660

La solució proposada és la reposició del col·lector existent amb un col·lector DN 400 PEAD SN8.

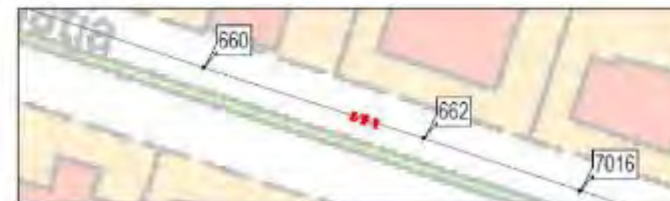
Figura 31: Actuació 1.5. Reposició del col·lector entre els pous de registre 662 - 660

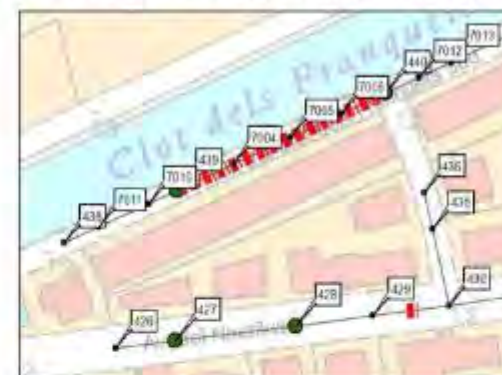
El col·lector existent de formigó entre els pous de registre 662 - 660 un elevat estat d'envelliment, no es pot assegurar l'estanquitat entre els mòduls del col·lector. A més a més i han 4 escomeses o més mal connectades en el tram central de col·lector, convertint-se en possibles punts d'infiltració d'aigües salines.

Figura 34: Actuació 1.6. Reposició del col·lector entre els pous de registre 439 – 440 i 429 - 430

- Tram entre pous de registre 439 – 430. DN 300 mm PEAD SN8.
- Tram entre pous de registre 429 – 430. DN 300 mm PEAD SN8.

Apart també es substituiran els pous de registre 439 i 440 i es construiran els pous 7004, 7005, 7006 sent pous de registre prefabricats de formigó armat.

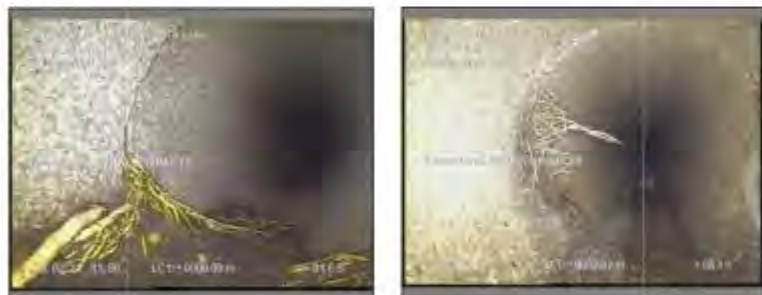
El tram superior entre els pous de registre 802- 803 presenta arrels en la seves juntes, mostrant una clara espaiament entre els diferents mòduls que conformen el tub.

Figura 42. Col·lector amb arrels a les seves juntes entre pous de registre – 802. Col·lector amb arrels a les seves juntes entre pous de registre 802 - 803

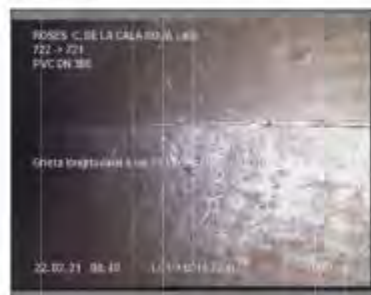
Entre els pous de registre 722 - 721 el col·lector de PVC presenta una fissura en un lateral d'aproximadament 7 metres, a més a més s'observen juntes deteriorades.

Figura 46: Fissura longitudinal entre els pous de registre 722 - 721

La solució proposada és la reposició del col·lector existent amb mànega.

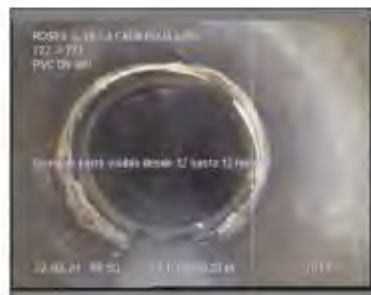
Figura 47: Falla estructural de junta entre els pous de registre 722 - 721

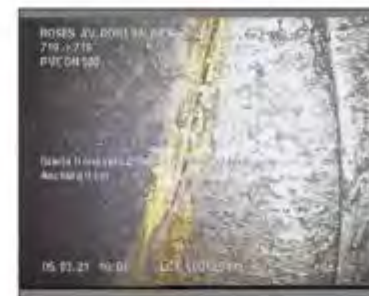
Entre els pous de registre 719 - 718 - 717 s'observen diferents punts amb fissures longitudinals, aixafament del tub i espaïament entre diversos mòduls del col·lector.

Figura 48: Fissura longitudinal entre els pous de registre 719 - 715

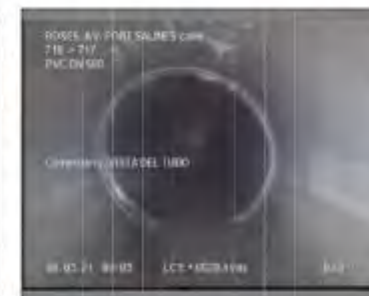
Figura 49: Aixafament del tub amb espaïament de les juntes entre els pous de registre 715 - 717

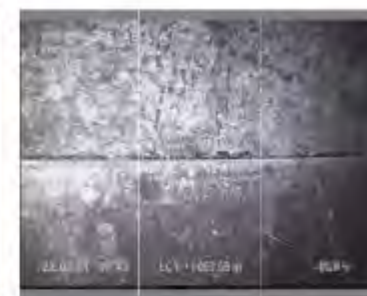
Entre els pous de registre 7016 - 662 el col·lector de PVC presenta una fissura en un lateral d'aproximadament 7 metres, a més a més s'observen juntes deteriorades.

Figura 53: Fissura lateral entre els pous de registre 7016 - 662

La solució proposada és la reposició del col·lector existent amb mànega.

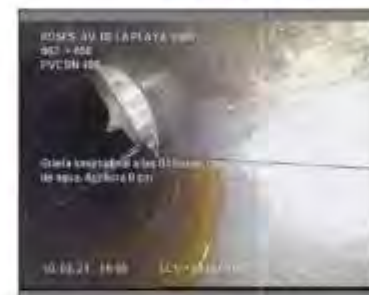
Entre els pous de registre 660 - 658 s'observen diferents punts amb fissures longitudinals, aixafament del tub i espaïament entre diversos mòduls del col·lector.

Figura 54: Fissura longitudinal entre els pous de registre 660 - 658

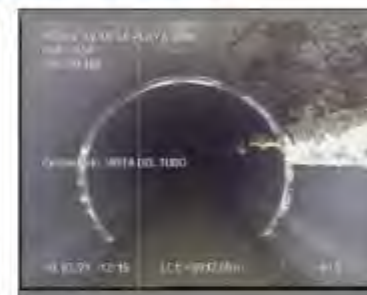
Entre els pous de registre 651 - 676 s'observen juntes amb espaïament i aixafament del col·lector.

Figura 55: Aixafament del tub amb espaïament de les juntes entre els pous de registre 651 - 676

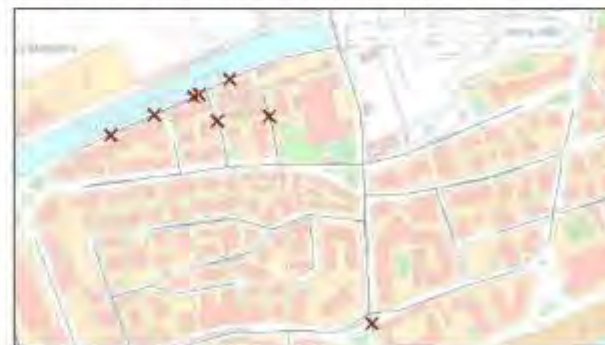
Figura 82: Escomeses mal connectades o amb desgast de les juntes de connexió

S'han detectat 14 escomeses mal connectades.

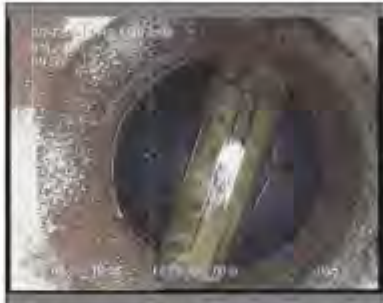
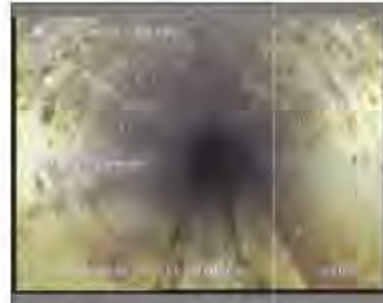
| Código: R0565 | | | | |
|---|---|---|---|---|
| <p>Foto: 1_1_1_16022021_103922_A.JPG<br/>0m, inicio de la inspección</p> <p>Foto: 1_1_1_16022021_104046_B.JPG<br/>0m, inicio de la inspección</p> <p>Foto: 1_1_2_16022021_104226_A.JPG<br/>6m, Acometida desde 01 hasta 02 horas</p> <p>Foto: 1_1_2_16022021_104237_B.JPG<br/>6m, Acometida desde 01 hasta 02 horas</p> | | | | |

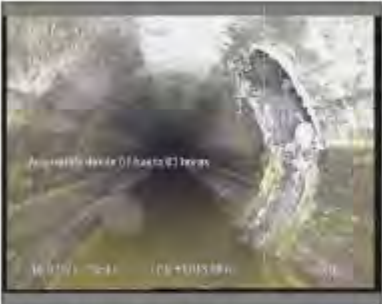
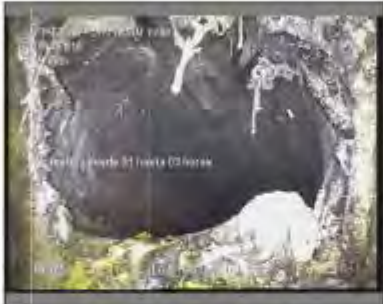
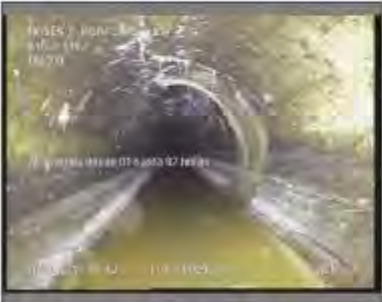
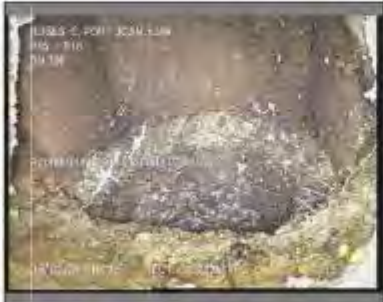
| Ciudad: ROSES | | | | |
|---|---|---|---|---|
| <p>Foto: 1_1_3_16022021_104327_A.JPG<br/>14,3m, Acometida desde 01 hasta 03 horas</p> <p>Foto: 1_1_3_16022021_104338_B.JPG<br/>14,3m, Acometida desde 01 hasta 03 horas</p> <p>Foto: 1_1_4_16022021_104431_A.JPG<br/>25,9m, Acometida desde 01 hasta 02 horas</p> <p>Foto: 1_1_4_16022021_104443_B.JPG<br/>25,9m, Acometida desde 01 hasta 02 horas</p> | | | | |

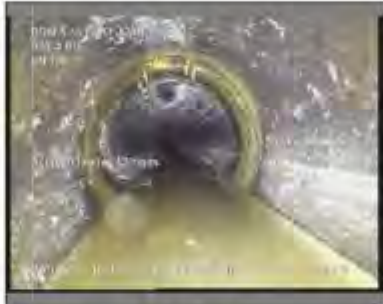
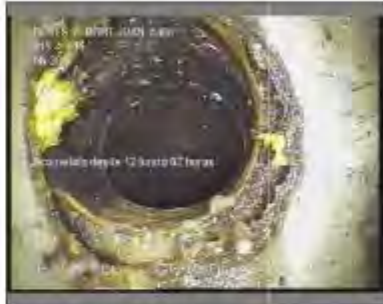
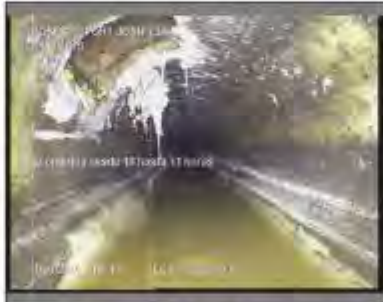
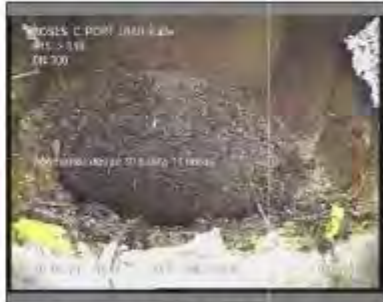
| Ciudad: ROSES | | | | |
|---|---|---|---|---|
| <p>Foto: 1_1_5_16022021_104511_A.JPG<br/>25,1m, Acometida desde 12 hasta 02 horas</p> <p>Foto: 1_1_5_16022021_104532_B.JPG<br/>25,1m, Acometida desde 12 hasta 02 horas</p> <p>Foto: 1_1_6_16022021_104617_A.JPG<br/>37,8m, Acometida desde 10 hasta 11 horas</p> <p>Foto: 1_1_6_16022021_104628_B.JPG<br/>37,8m, Acometida desde 10 hasta 11 horas</p> | | | | |

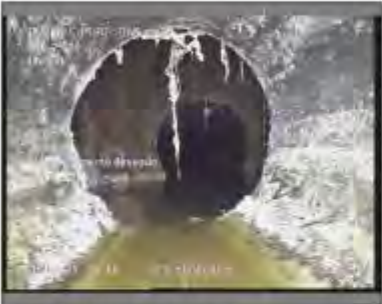
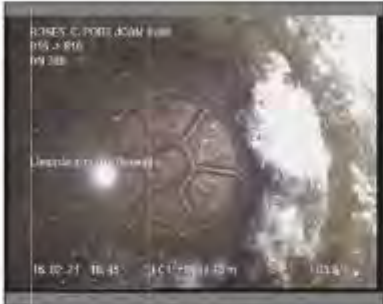
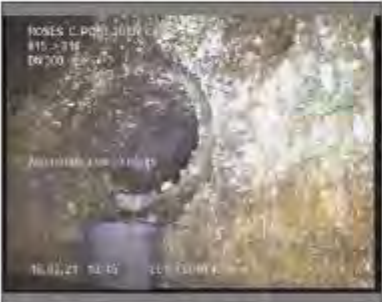
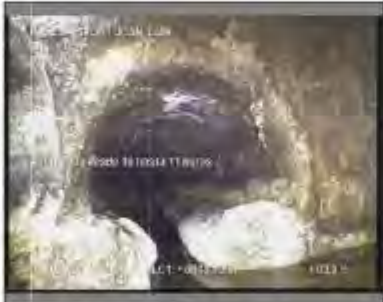
| Ciudad: ROSES | | Agbar | |
|---|---|---|---|
| <p>Foto: 1_1_7_16022021_104732_A.JPG<br/>48,4m, Llegada al punto deseado</p> <p>Foto: 1_1_7_16022021_104738_B.JPG<br/>48,4m, Llegada al punto deseado</p> <p>Foto: 1_1_8_16022021_104752_A.JPG<br/>48,4m, Acometida a las 03 horas</p> <p>Foto: 1_1_9_16022021_104808_A.JPG<br/>48,4m, Acometida desde 10 hasta 11 horas</p> | | | |

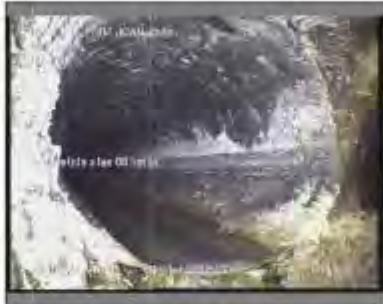
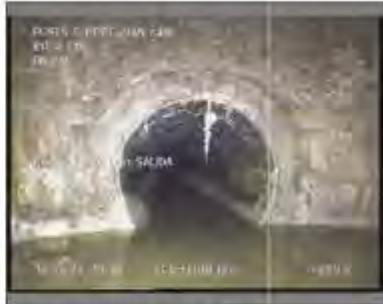
| Ciudad: ROSES | | Agbar | |
|---|---|---|---|
| <p>Foto: 1_1_10_16022021_104820_A.JPG<br/>48,4m, Acometida a las 08 horas</p> <p>Foto: 1_1_11_16022021_104836_A.JPG<br/>48,4m, Fin de la inspección</p> | | | |

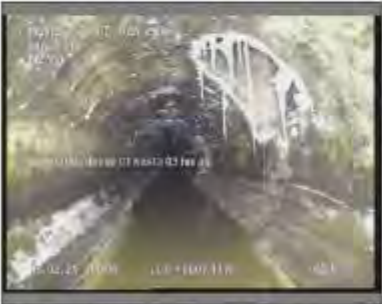
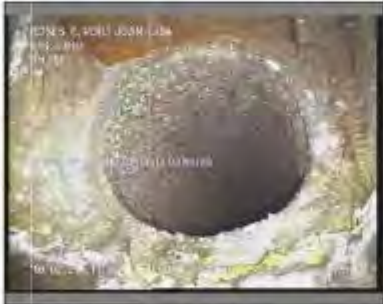
Foto: 2\_1\_2\_16022021\_110842\_A.JPG  
7,6m, Acometida desde 01 hasta 03 horas

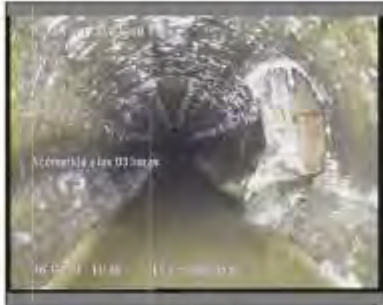
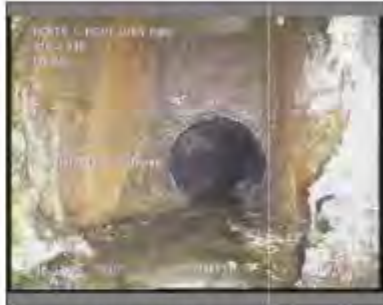
Foto: 2\_1\_3\_16022021\_110910\_A.JPG  
8,9m, Acometida a las 03 horas

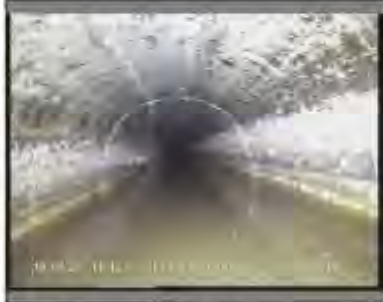
Foto: 3\_1\_3\_16022021\_114427\_A.JPG  
11.9m, Retención de agua 0 m

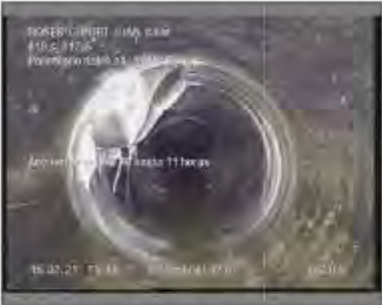
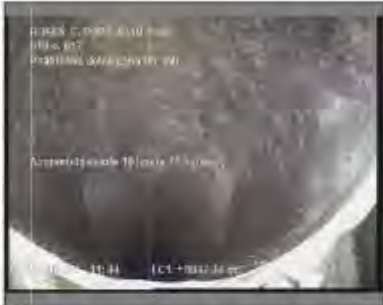
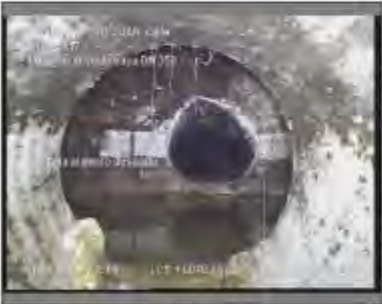
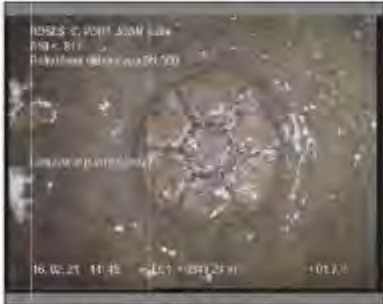
| Ciudad: ROSES | | Agbar | |
|---|---|---|---|
| <div style="display: flex; justify-content: space-around;"> <div style="text-align: center;"> <p>Foto: 3_1_4_16022021_114651_A.JPG<br/>42,4m, Acometida desde 10 hasta 11 horas</p> </div> <div style="text-align: center;"> <p>Foto: 3_1_4_16022021_114704_B.JPG<br/>42,4m, Acometida desde 10 hasta 11 horas</p> </div> </div> <div style="display: flex; justify-content: space-around; margin-top: 20px;"> <div style="text-align: center;"> <p>Foto: 3_1_8_16022021_114747_A.JPG<br/>49,2m, Llegada al punto deseado</p> </div> <div style="text-align: center;"> <p>Foto: 3_1_8_16022021_114804_B.JPG<br/>49,2m, Llegada al punto deseado</p> </div> </div> | | | |

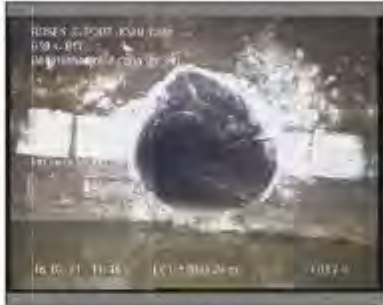
| Ciudad: ROSES | | Agbar | |
|---|---|---|---|
| <div style="display: flex; justify-content: center; align-items: center;"> <p>Foto: 3_1_8_16022021_114825_A.JPG<br/>49,2m, Fin de la inspección</p> </div> | | | |

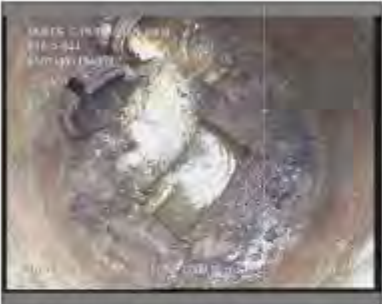
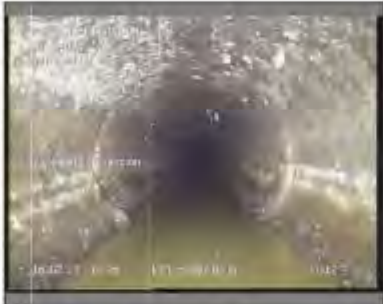
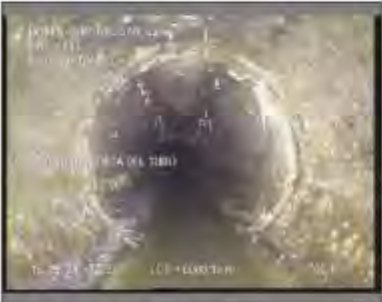
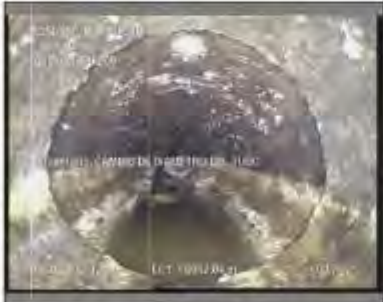
| Ciudad: ROSES | | | | |
|---|---|---|---|---|
| <p>Foto: 4_1_1_16022021_122729_A.JPG<br/>0m, Inicio de la inspección</p> <p>Foto: 4_1_1_16022021_122841_B.JPG<br/>0m, Inicio de la inspección</p> <p>Foto: 4_1_2_16022021_123008_A.JPG<br/>8,1m, Comentario</p> <p>Foto: 4_1_3_16022021_123400_A.JPG<br/>12m, Comentario</p> | | | | |

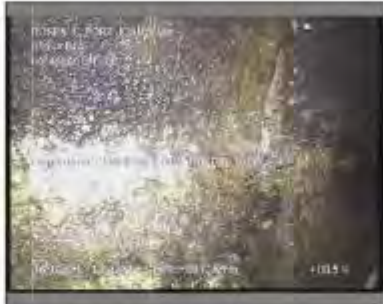
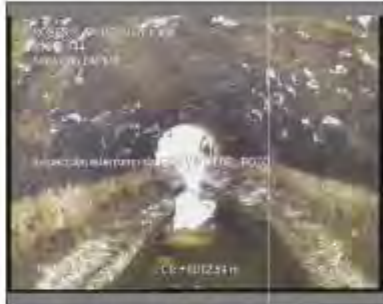
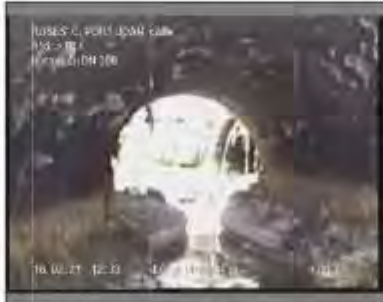
| Ciudad: ROSES | | | | |
|---|---|---|---|---|
| <p>Foto: 4_1_3_16022021_123430_B.JPG<br/>12m, Comentario</p> <p>Foto: 4_1_4_16022021_123541_A.JPG<br/>12,5m, Inspección interrumpida</p> <p>Foto: 4_1_4_16022021_123607_B.JPG<br/>12,5m, Inspección interrumpida</p> | | | | |

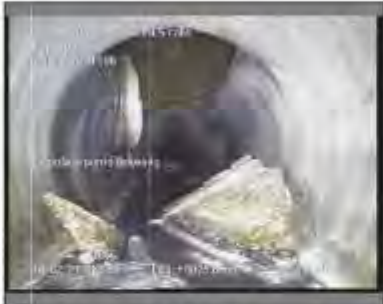
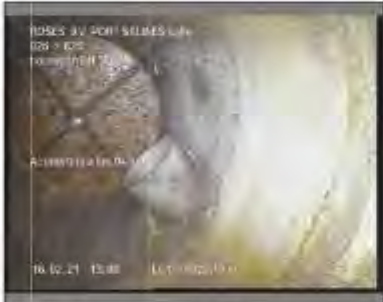
| Ciudad: ROSES | | | | |
|---|---|---|---|---|
| <div style="display: flex; justify-content: space-around;"> <div style="text-align: center;"> <p>Foto: S_1_S_16022021_130135_B.JPG<br/>24,7m, Camilo del material de la tubería a ningún dato.</p> </div> <div style="text-align: center;"> <p>Foto: S_1_S_16022021_130203_A.JPG<br/>25,1m, Llegada al punto deseado.</p> </div> </div> <div style="display: flex; justify-content: space-around; margin-top: 20px;"> <div style="text-align: center;"> <p>Foto: S_1_S_16022021_130223_B.JPG<br/>25,1m, Llegada al punto deseado.</p> </div> <div style="text-align: center;"> <p>Foto: S_1_S_16022021_130238_A.JPG<br/>26,1m, Acometida a las 04 horas.</p> </div> </div> | | | | |

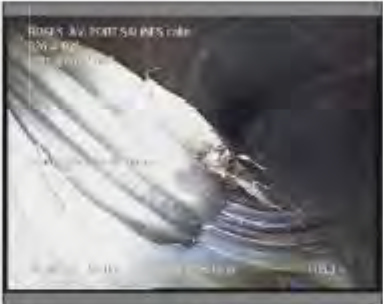
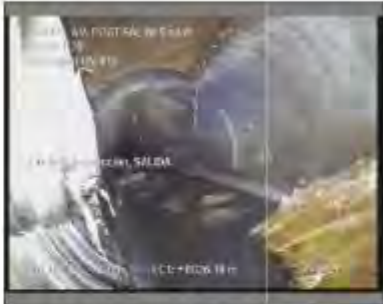
| Ciudad: ROSES | | | | |
|---|---|---|---|---|
| <div style="display: flex; justify-content: space-around;"> <div style="text-align: center;"> <p>Foto: S_1_S_16022021_130258_A.JPG<br/>26,1m, Acometida a las 08 horas.</p> </div> <div style="text-align: center;"> <p>Foto: S_1_S_16022021_130318_A.JPG<br/>26,1m, Fin de la inspección.</p> </div> </div> | | | | |

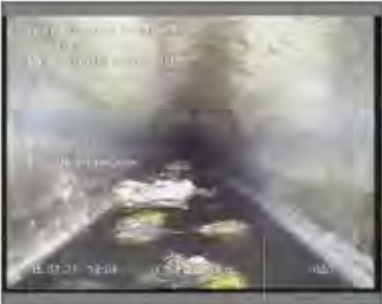
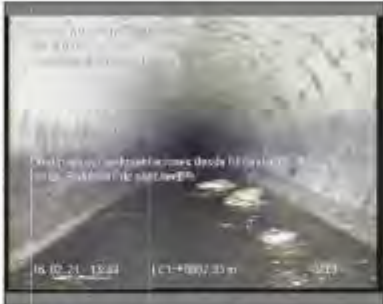
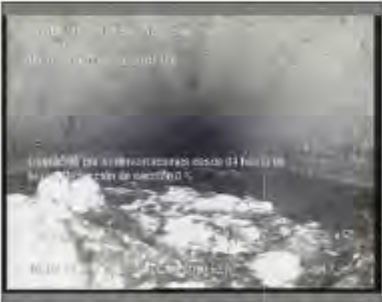
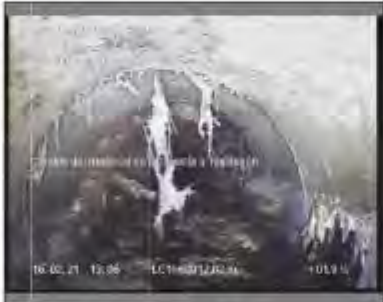
| Ciudad: ROSES | | | | |
|---|---|---|---|---|
| <p>Foto: E_1_1_16022021_130634_A.JPG<br/>0m, Inicio de la inspección</p> <p>Foto: E_1_2_16022021_130721_A.JPG<br/>7,3m, Obstáculo por sedimentaciones desde 04 hasta 08 horas.<br/>Reducción de sección 0 %</p> <p>Foto: E_1_2_16022021_130748_B.JPG<br/>7,3m, Obstáculo por sedimentaciones desde 04 hasta 08 horas.<br/>Reducción de sección 0 %</p> <p>Foto: E_1_3_16022021_130851_A.JPG<br/>13,4m, Camello del material de la tubería e hormigón</p> | | | | |

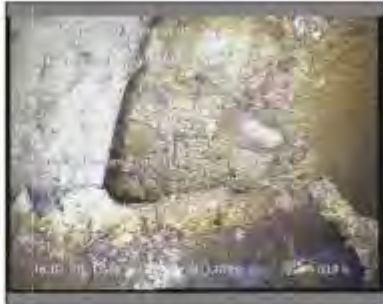
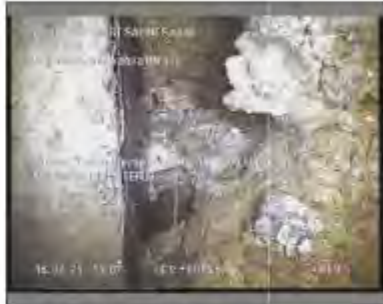
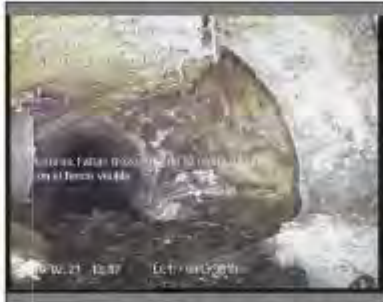
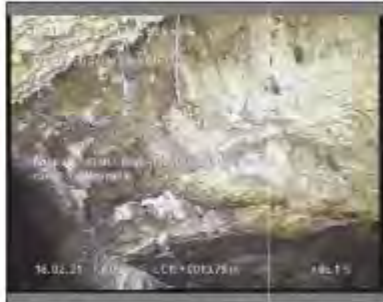
Roturas. Falta trazo desde 02 hasta 04 horas, con el  
fondo visible

| Ciudad: ROSES | | | | |
|---|---|---|---|---|
| <p>Foto: E_1_3_16022021_130908_B.JPG<br/>13,4m, Camello del material de la tubería e hormigón</p> <p>Foto: E_1_4_16022021_130942_A.JPG<br/>13,5m, Roturas. Faltan trozos desde 05 hasta 03 horas</p> <p>Foto: E_1_3_16022021_131018_A.JPG<br/>13,7m, Roturas. Faltan trozos desde 02 hasta 04 horas, con el fondo visible</p> <p>Foto: E_1_3_16022021_131048_B.JPG<br/>13,7m, Roturas. Faltan trozos desde 02 hasta 04 horas, con el fondo visible</p> | | | | |

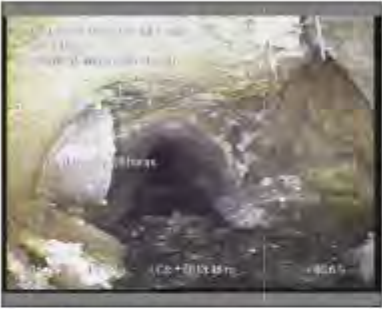
Foto: 6\_1\_6\_16022021\_131026\_A.JPG  
13,9m, Acometida a las 08 horas

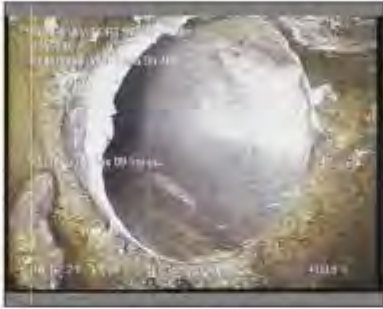
Foto: 6\_1\_6\_16022021\_131124\_B.JPG  
13,9m, Acometida a las 08 horas

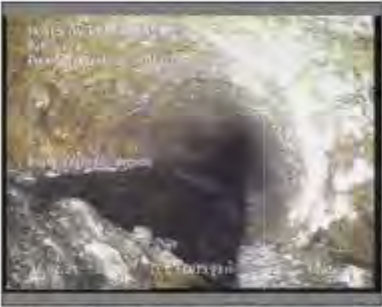
Foto: 6\_1\_7\_16022021\_131147\_A.JPG  
13,9m, Inspección interrumpida

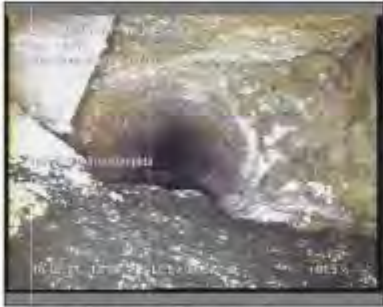
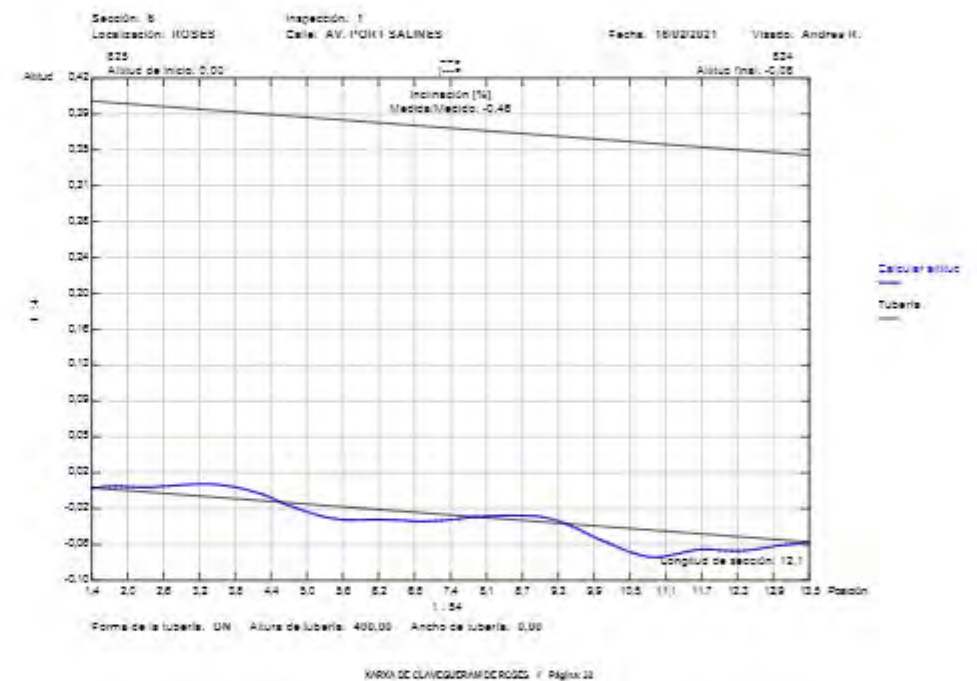
Foto: 6\_1\_7\_16022021\_131156\_B.JPG  
13,9m, Inspección interrumpida

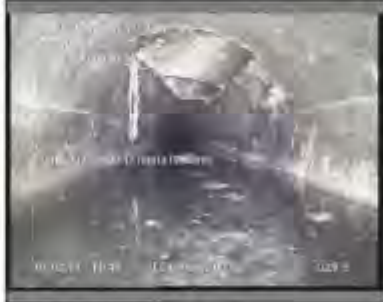
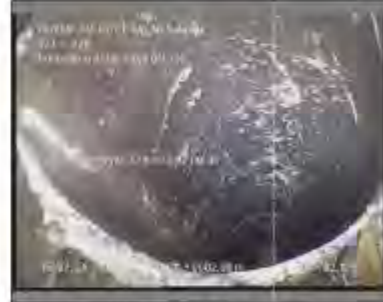
| Código: R0565 | | | | |
|---|---|---|---|---|
| <p>Foto: T_1_2_18022021_144540_A.JPG<br/>2,5m, Acometida desde 12 hasta 02 horas</p> <p>Foto: T_1_2_18022021_144602_B.JPG<br/>2,5m, Acometida desde 12 hasta 02 horas</p> | | | | |

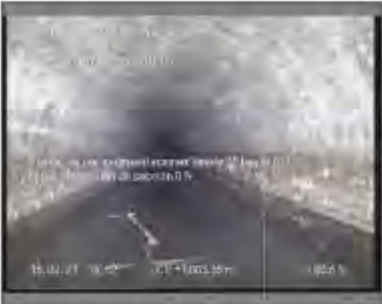
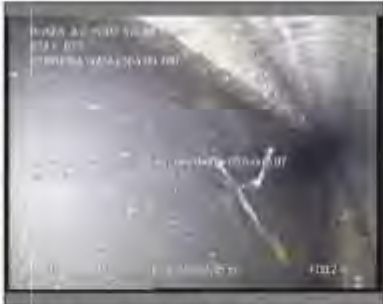
Foto: 7\_1\_3\_16022021\_145427\_A.JPG  
3,3m. Obstáculo por sedimentaciones desde 05 hasta 07 horas.  
Reducción de sección 0 %

Foto: 7\_1\_3\_16022021\_145435\_B.JPG  
3,3m. Obstáculo por sedimentaciones desde 05 hasta 07 horas.  
Reducción de sección 0 %

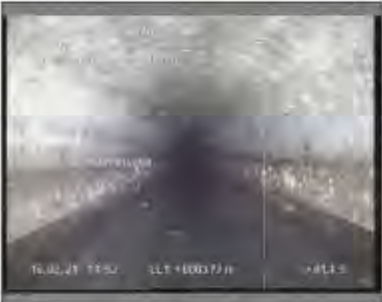
Foto: 7\_1\_4\_16022021\_145447\_A.JPG  
3,7m. Inspección interrumpida.

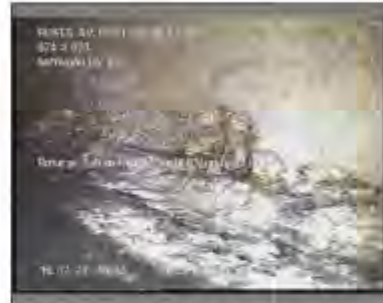
| Agbar | | Ciudad: ROSSES | | ID: 002AR | |
|---|---|---|---|---|---|
| | 1,00 | Roturas. Falta trozos desde 03 hasta 04 horas | | | S_2A |

Foto: S\_1\_2\_16022021\_145849\_A.JPG  
1m, Roturas. Falta trozos desde 03 hasta 04 horas

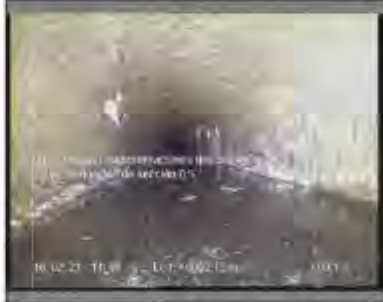
Foto: S\_1\_3\_16022021\_150146\_A.JPG  
2.1m, Obstáculo por sedimentaciones desde 04 hasta 08 horas. Reducción de sección 0 %

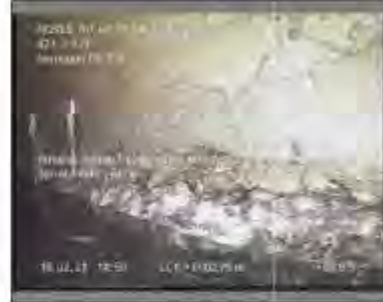
| Agbar | | Ciudad: ROSSES | | ID: 002AR | |
|---|---|---|---|---|---|
| | 2,70 | Roturas. Falta trozos desde 03 hasta 04 horas, con el fondo visible | | | S_4A, S_4B |

Foto: S\_1\_4\_16022021\_150216\_A.JPG  
2.7m, Roturas. Falta trozos desde 03 hasta 04 horas, con el fondo visible

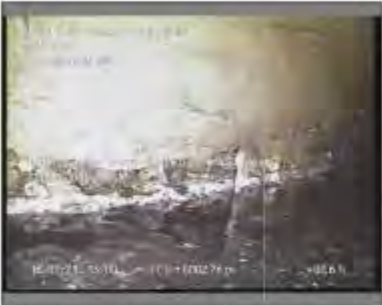
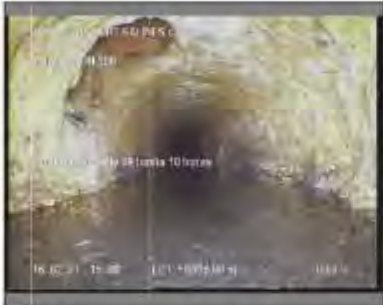
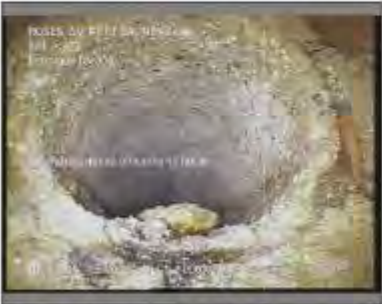
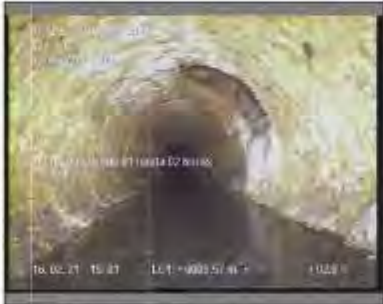
| Ciudad: ROSÉS | | AGBAR | |
|---|---|---|---|
| <p>Foto: S_1_4_16022021_150326_B.JPG<br/>2,7m, Roturas. Falta trazo desde 03 hasta 04 horas, con el fondo visible</p> <p>Foto: S_1_5_16022021_150310_A.JPG<br/>7,2m, Acometida desde 09 hasta 10 horas</p> <p>Foto: S_1_6_16022021_150335_B.JPG<br/>9,2m, Acometida desde 01 hasta 02 horas</p> <p>Foto: S_1_7_16022021_150429_A.JPG<br/>12,2m, Corrosión interior desde 04 hasta 08 horas</p> | | | |

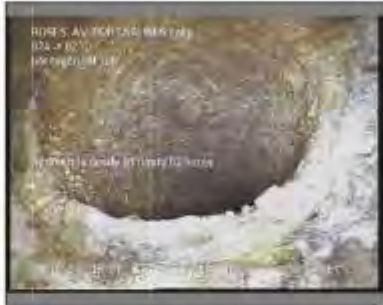
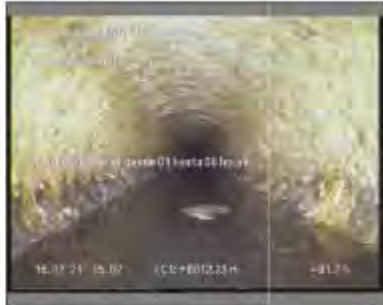
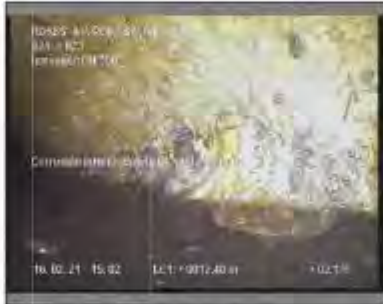
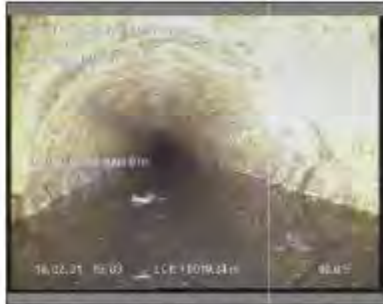
| Ciudad: ROSÉS | | AGBAR | |
|---|---|---|---|
| <p>Foto: S_1_6_16022021_150335_B.JPG<br/>9,2m, Acometida desde 01 hasta 02 horas</p> <p>Foto: S_1_7_16022021_150429_A.JPG<br/>12,2m, Corrosión interior desde 04 hasta 08 horas</p> <p>Foto: S_1_6_16022021_150332_B.JPG<br/>7,2m, Acometida desde 09 hasta 10 horas</p> <p>Foto: S_1_8_16022021_150555_A.JPG<br/>19,3m, Retención de agua 0 m</p> | | | |

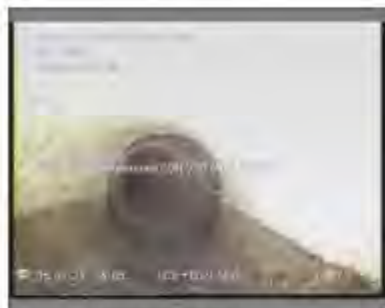
Foto: S\_1\_9\_16022021\_150713\_A.JPG  
24.5m, inspección interrumpida CON VISTA DEL POZO

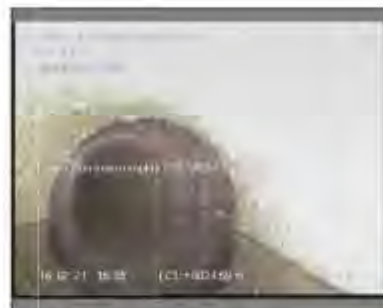
Foto: 8\_f\_9\_16022021\_150736\_B.JPG  
24.5m, Inspección interrumpida CON VISTA DEL POZO

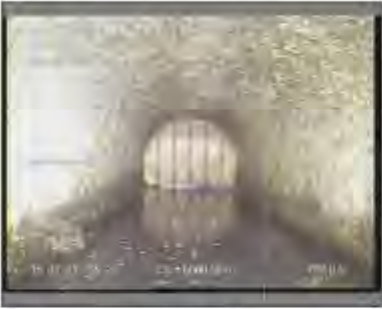
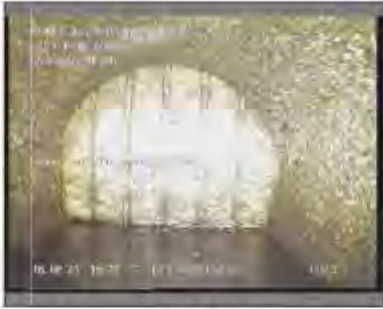
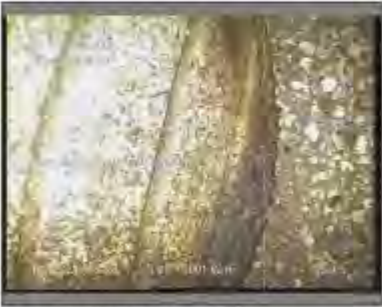
| Código: ROS65 | | 10024 | |
|---|---|---|---|
| <div style="display: flex; justify-content: space-around;"> <div> <p>Foto: 10_1_1_18022021_18024_A.JPG<br/>0m, inicio de la inspección</p> </div> <div> <p>Foto: 10_1_2_18022021_18065_A.JPG<br/>1.5m, inspección interrumpida</p> </div> </div> <div style="display: flex; justify-content: space-around; margin-top: 20px;"> <div> <p>Foto: 10_1_2_18022021_18120_B.JPG<br/>1.5m, inspección interrumpida</p> </div> </div> | | | |

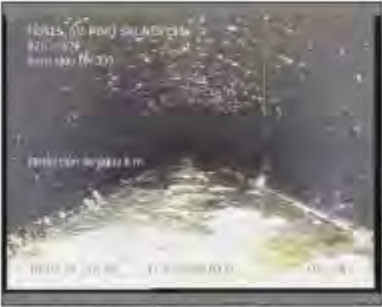
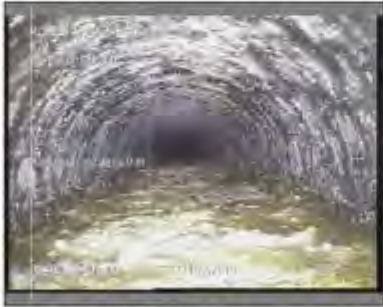
| Ciudad: ROSES | | AGBAR | |
|---|---|---|---|
| <p>Foto: 11_1_1_16022021_153516_A.JPG<br/>0m, Inicio de la inspección</p> <p>Foto: 11_1_1_16022021_154101_B.JPG<br/>0m, Inicio de la inspección</p> <p>Foto: 11_1_2_16022021_154249_A.JPG<br/>10,9m, Retención de agua 0 m</p> <p>Foto: 11_1_3_16022021_154355_B.JPG<br/>10,9m, Retención de agua 0 m</p> | | | |

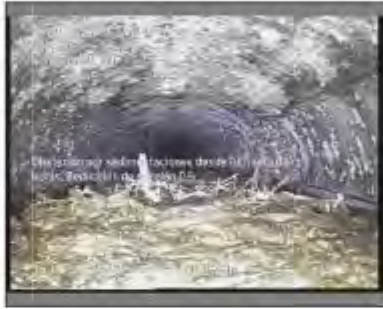
| Ciudad: ROSES | | AGBAR | |
|---|---|---|---|
| <p>Foto: 11_1_3_16022021_154455_A.JPG<br/>28,7m, Obstrucción por sedimentaciones desde 04 hasta 08 horas. Reducción de sección 0 %</p> <p>Foto: 11_1_4_16022021_154711_A.JPG<br/>30,1m, Inspección interrumpida</p> | | | |

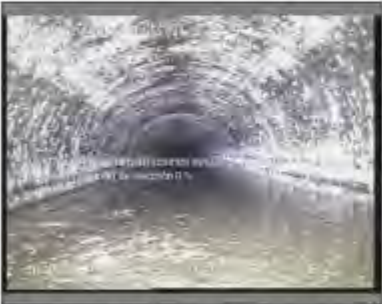
Foto: 12\_1\_2\_16022021\_160634\_A.JPG  
4.8m, Obstrucción por sedimentaciones desde 0.4 hasta 0.8 metros.  
Reducción de sección 0 %

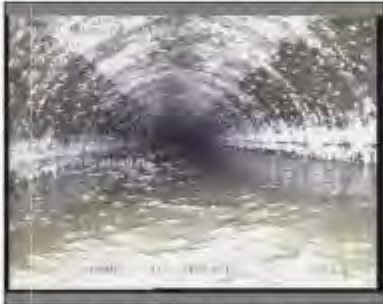
Foto: 12\_1\_3\_16022021\_160623\_A.JPG  
6.8m, Retención de agua 0 m

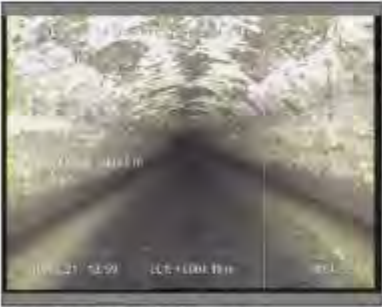
| Ciudad: ROSES | | AGBAR | |
|---|---|---|---|
| <p>Foto: 13_1_1_18022021_105955_A.JPG<br/>0m, Inicio de la inspección</p> <p>Foto: 13_1_1_18022021_110100_B.JPG<br/>0m, Inicio de la inspección</p> <p>Foto: 13_1_2_18022021_110214_A.JPG<br/>4.1m, Retención de agua 0 m</p> <p>Foto: 13_1_3_18022021_110252_A.JPG<br/>10.9m, Acometida desde 01 hasta 03 horas</p> | | | |

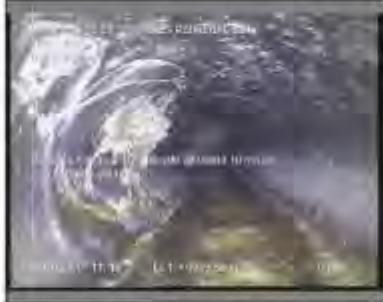
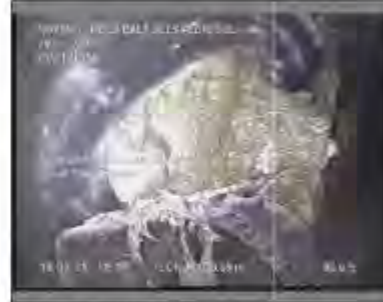
| Código: R0565 | | | | | |
|---|---|---|---|---|---|
| 33,80 | | Roturas. Faltan trozos desde 08 hasta 10 horas, con el fondo visible | 15_3A, 15_3B | | |

| Código: R0565 | | | | |
|---|---|---|---|---|
| 33,8m, Roturas. Faltan trozos desde 08 hasta 10 horas, con el fondo visible | | 33,8m, Roturas. Faltan trozos desde 08 hasta 10 horas, con el fondo visible | | |

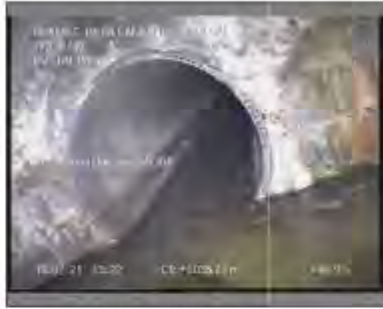
Foto: 15\_1\_8\_18022021\_112425\_A.JPG  
35,7m, Fin de la inspección

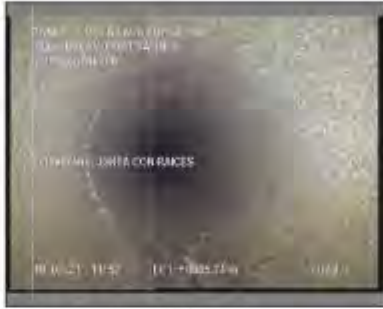
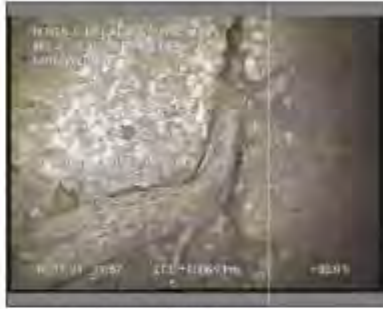
| Ciudad: ROSES | | 0024R | |
|---|---|---|---|
| <p>Foto: 16_1_3_18022021_115951_A.JPG<br/>6,2m, Comentario</p> <p>Foto: 16_1_3_18022021_120006_B.JPG<br/>6,2m, Comentario</p> <p>Foto: 16_1_4_18022021_120131_A.JPG<br/>17m, Cambio del material de la tubería a PVC</p> <p>Foto: 16_1_4_18022021_120142_B.JPG<br/>17m, Cambio del material de la tubería a PVC</p> | | | |

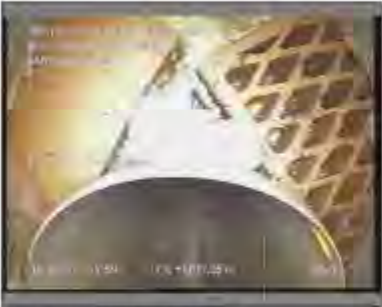
| <p>Foto: 16_1_8_18022021_120201_A.JPG<br/>17m, inspección interrumpida</p> | | | |

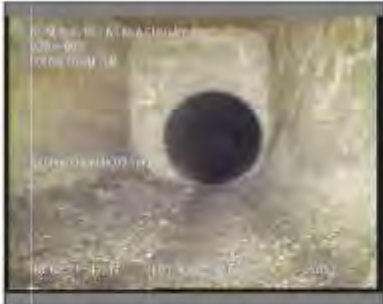
| Ciudad: ROSES | | AGBAR | |
|---|---|---|---|
| <p>Foto: 17_1_4_18022021_121650_A.JPG<br/>22,3m, Acometida a las 03 horas</p> <p>Foto: 17_1_4_18022021_121701_B.JPG<br/>22,3m, Acometida a las 03 horas</p> <p>Foto: 17_1_5_18022021_121735_A.JPG<br/>27,9m, Comentario</p> <p>Foto: 17_1_5_18022021_121745_B.JPG<br/>27,9m, Comentario</p> | | | |

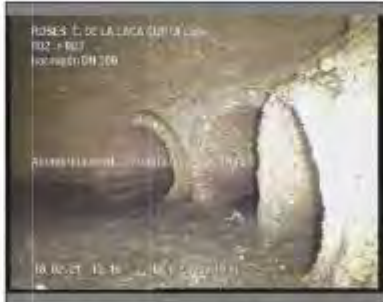
| Ciudad: ROSES | | AGBAR | |
|---|---|---|---|
| <p>Foto: 17_1_6_18022021_121826_A.JPG<br/>36,1m, Llegada al punto deseado</p> <p>Foto: 17_1_6_18022021_121839_B.JPG<br/>36,1m, Llegada al punto deseado</p> <p>Foto: 17_1_7_18022021_121858_A.JPG<br/>36,1m, Acometida desde 03 hasta 05 horas</p> <p>Foto: 17_1_8_18022021_121921_A.JPG<br/>36,1m, Fin de la inspección</p> | | | |

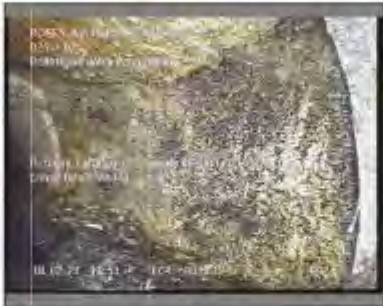
| Agbar | | C/da: ROSÉS | | :00000 | |
|---|---|---|---|---|---|
| | 13,10 | Roturas. Faltan trozos desde 03 hasta 03 horas, con el fondo visible | | 19_4A, 19_4B | |

| Ciudad: ROSES | | | | |
|---|---|---|---|---|
| <div> </div> <p>Foto: 19_1_A_18022021_145601_A.JPG<br/>13,1m, Roturas. Faltan trozos desde 09 hasta 03 horas, con el fondo visible.</p> <p>Foto: 19_1_4_18022021_145612_B.JPG<br/>13,1m, Roturas. Faltan trozos desde 09 hasta 03 horas, con el fondo visible.</p> <div> </div> <p>Foto: 19_1_3_18022021_145626_A.JPG<br/>13,4m, Acometida a las 09 horas.</p> <p>Foto: 19_1_4_18022021_145631_B.JPG<br/>13,4m, Acometida a las 09 horas.</p> | | | | |

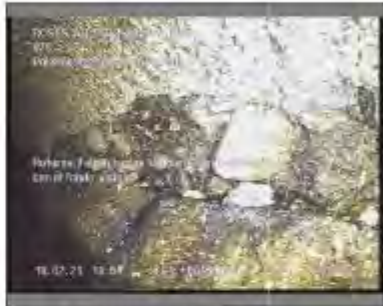
| Agbar | | C/da: ROSÉS | | :00000 | |
|---|---|---|---|---|---|
| | 15,00 | Roturas. Faltan trozos desde 03 hasta 04 horas, con el fondo visible | | 19_5A, 19_5B | |

| Ciudad: ROSES | | | | |
|---|---|---|---|---|
| <div> </div> <p>Foto: 19_1_5_18022021_145652_A.JPG<br/>15m, Roturas. Faltan trozos desde 03 hasta 04 horas, con el fondo visible.</p> <p>Foto: 19_1_6_18022021_145704_B.JPG<br/>15m, Roturas. Faltan trozos desde 03 hasta 04 horas, con el fondo visible.</p> <div> </div> <p>Foto: 19_1_6_18022021_145751_A.JPG<br/>22,9m, Roturas. Faltan trozos desde 02 hasta 03 horas, con el fondo visible.</p> <p>Foto: 19_1_8_18022021_145804_B.JPG<br/>22,9m, Roturas. Faltan trozos desde 02 hasta 03 horas, con el fondo visible.</p> | | | | |

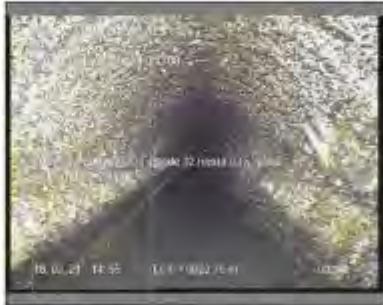
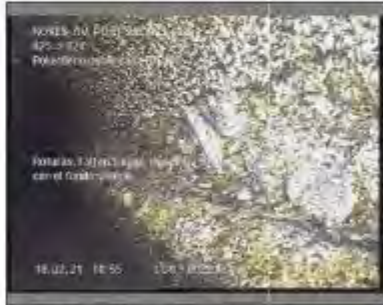
| Agbar | | C/da: ROSÉS | | :00000 | |
|---|---|---|---|---|---|
| | 22,50 | Roturas. Faltan trozos desde 02 hasta 03 horas, con el fondo visible | | 19_6A, 19_6B | |

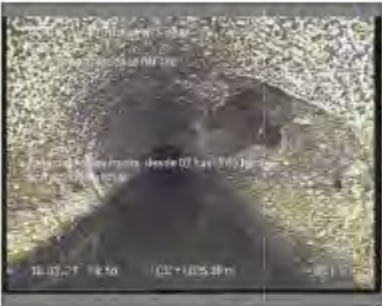
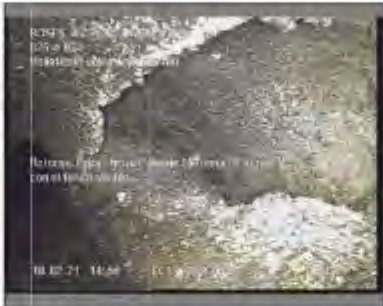
| Agbar | | C/da: ROSÉS | | :00000 | |
|---|---|---|---|---|---|
| | 25,00 | Roturas. Faltan trozos desde 02 hasta 03 horas, con el fondo visible | | 19_7A, 19_7B | |

| Ciudad: ROSÉS | | IDGGR | |
|---|---|---|---|
| <p>Foto: 15_1_7_18022021_148945_A.JPG<br/>28m, Roturas. Falitan trozos desde 02 hasta 03 horas, con el fondo visible.</p> <p>Foto: 15_1_7_18022021_148946_B.JPG<br/>28m, Roturas. Falitan trozos desde 02 hasta 03 horas, con el fondo visible.</p> <p>Foto: 15_1_8_18022021_148948_A.JPG<br/>28,2m, Roturas. Falitan trozos desde 09 hasta 03 horas, con el fondo visible.</p> <p>Foto: 15_1_8_18022021_148947_B.JPG<br/>28,2m, Roturas. Falitan trozos desde 09 hasta 03 horas, con el fondo visible.</p> | | | |

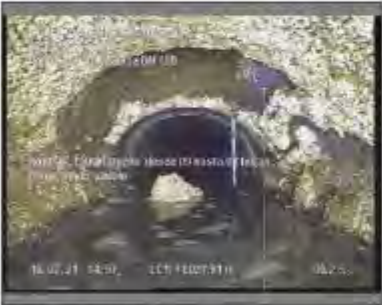
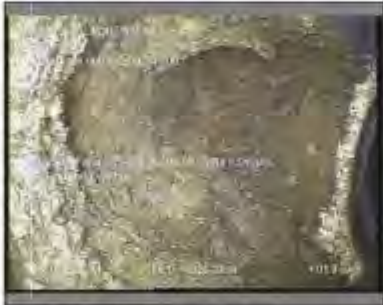
| Agbar | | C/da: ROSÉS | | :00000 | |
|---|---|---|---|---|---|
| | 28,20 | Roturas. Faltan trozos desde 03 hasta 03 horas, con el fondo visible | | 19_8A, 19_8B | |

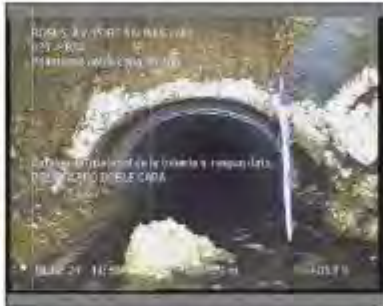
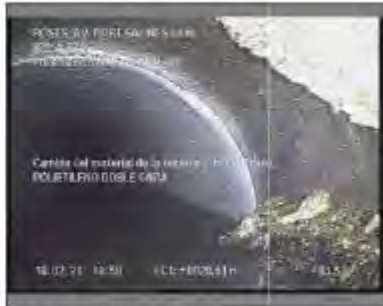
| Ciudad: ROSÉS | | IDGGR | |
|---|---|---|---|
| <p>Foto: 15_1_9_18022021_150024_A.JPG<br/>28,6m, Cambio del material de la tubería a ningún dato.</p> <p>Foto: 15_1_9_18022021_150038_B.JPG<br/>28,6m, Cambio del material de la tubería a ningún dato.</p> <p>Foto: 15_1_10_18022021_150150_A.JPG<br/>34,5m, Acometide desde 10 hasta 12 horas.</p> <p>Foto: 15_1_10_18022021_150207_B.JPG<br/>34,5m, Acometide desde 10 hasta 12 horas.</p> | | | |

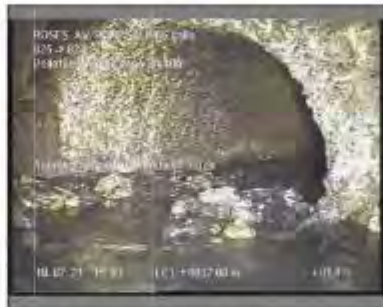
| Ciudad: ROSES | | AGBAR | |
|---|---|---|---|
| <p>Foto: 18_1_13_18022021_180531_A.JPG<br/>37m, Acometida desde 04 hasta 05 horas</p> <p>Foto: 18_1_14_18022021_180553_A.JPG<br/>37m, Fin de la inspección</p> | | | |

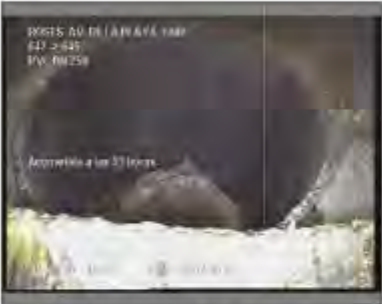
Foto: 20\_1\_E\_18022021\_155730\_A.JPG  
37m, Acometida a las 03 horas

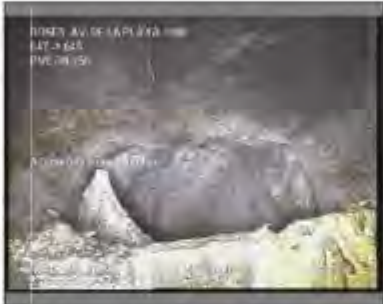
Foto: 20\_1\_E\_18022021\_155742\_A.JPG  
37m, Acometida a las 09 horas

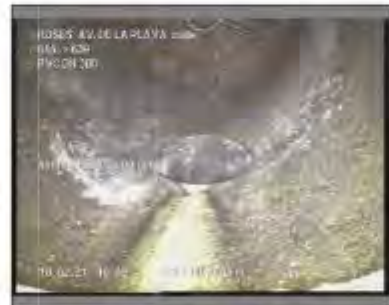
| Ciudad: ROSES | | AGBAR | |
|---|---|---|---|
| <p>Foto: 21_1_10_18022021_160731_A.JPG<br/>54m, Pozo Intermedio</p> <p>Foto: 21_1_10_18022021_160744_B.JPG<br/>54m, Pozo Intermedio</p> <p>Foto: 21_1_11_18022021_160753_A.JPG<br/>54m, Acometida a las 03 horas</p> <p>Foto: 21_1_12_18022021_160943_A.JPG<br/>54,9m, Grieta longitudinal a las 12 horas. Ancho 0 cm</p> | | | |

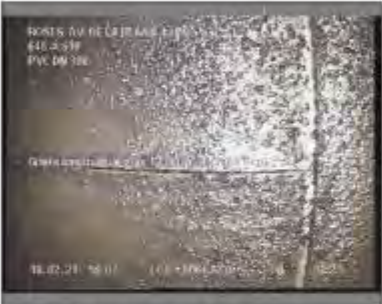
| Ciudad: ROSES | | Agbar | |
|---|---|---|---|
| <p>Foto: 21_1_12_18022021_160955_B.JPG<br/>64,5m, Grieta longitudinal a las 12 horas. Anchura 0 cm</p> <p>Foto: 21_1_13_18022021_161025_A.JPG<br/>67,5m, Grieta longitudinal a las 12 horas. Anchura 0 cm</p> <p>Foto: 21_1_13_18022021_161043_B.JPG<br/>67,5m, Grieta longitudinal a las 12 horas. Anchura 0 cm</p> <p>Foto: 21_1_14_18022021_161055_A.JPG<br/>69,6m, Llegada al punto deseado</p> | | | |

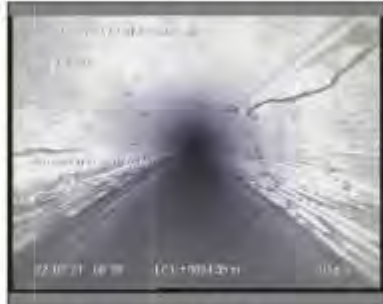
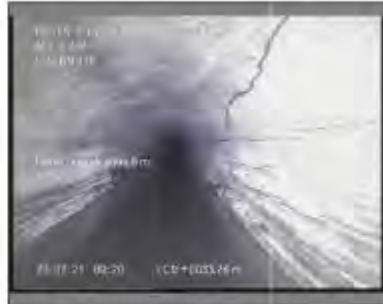
| Ciudad: ROSES | | AGBAR | |
|---|---|---|---|
| <p>Foto: 22_1_3_22022021_082235_A.JPG<br/>24,3m, Retención de agua 0 m</p> <p>Foto: 22_1_3_22022021_082316_B.JPG<br/>24,3m, Retención de agua 0 m</p> <p>Foto: 22_1_4_22022021_082424_A.JPG<br/>47,1m, Llegada al punto deseado</p> <p>Foto: 22_1_4_22022021_082442_B.JPG<br/>47,1m, Llegada al punto deseado</p> | | | |

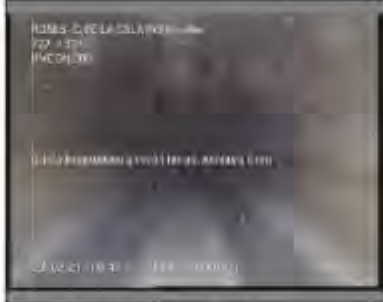
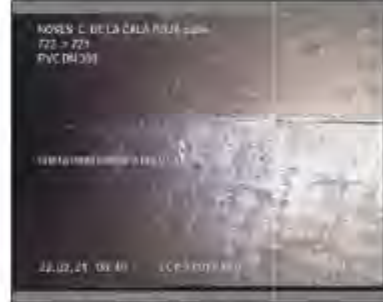
| Código: R0565 | | | | | |
|---|---|---|---|---|---|
| 14,70 | | Grieta longitudinal a las 01 horas. Anchura 0 cm | 24_3A, 24_3B | | |

| Código: R0565 | | | | |
|---|---|---|---|---|
| <p>Foto: 24_1_3_22022021_085135_A.JPG<br/>14,7m, Grieta longitudinal a las 01 horas. Anchura 0 cm</p> <p>Foto: 24_1_3_22022021_085151_B.JPG<br/>14,7m, Grieta longitudinal a las 01 horas. Anchura 0 cm</p> | | | | |

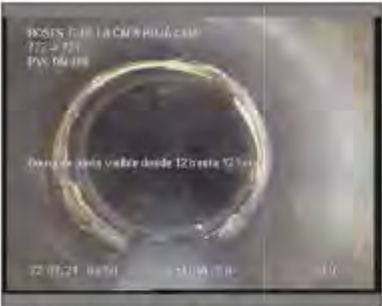
| Ciudad: ROSES | | Agbar | |
|---|---|---|---|
| <p>Foto: 24_1_4_22022021_085226_A.JPG<br/>16,7m, Goma de junta visible desde 12 hasta 12 horas</p> | | | |

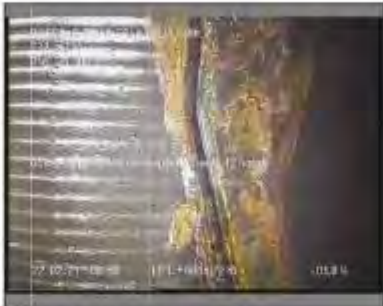
| Ciudad: ROSES | | Agbar | |
|---|---|---|---|
| <p>Foto: 24_1_4_22022021_085246_B.JPG<br/>16,7m, Goma de junta visible desde 12 hasta 12 horas</p> | | | |

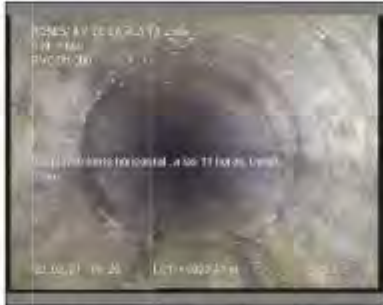
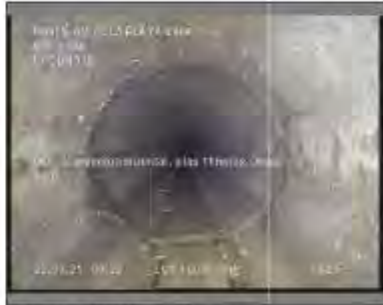
Foto: 25\_1\_6\_22022021\_092231\_A.JPG  
29,4m, Desplazamiento horizontal, a las 11 horas. Despl. 0 cm

Foto: 25\_1\_6\_22022021\_092459\_B.JPG  
29,4m, Desplazamiento horizontal, a las 11 horas. Despl. 0 cm

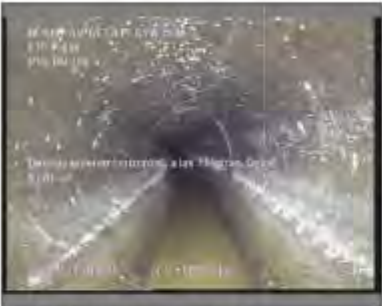
| Ciudad: ROSES | | Agbar | |
|---|---|---|---|
| <p>Foto: 25_1_7_22022021_092659_A.JPG<br/>52,2m, Desplazamiento horizontal, a las 11 horas. Despl. 0 cm</p> | | | |

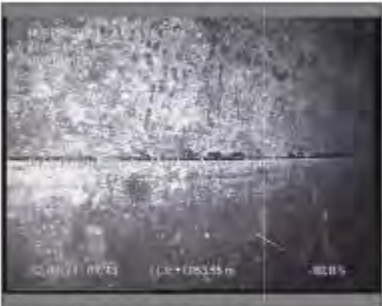
| Agbar | | Informe de inspección | | | |
|---|---|---|---|---|---|
| 53.30 | Grieta longitudinal a las 11 horas. Ancho: 0 cm | 25_10A, 25_10B | | | |

Foto: 26\_1\_10\_22022021\_094607\_B.JPG  
53.5m, Grifo longitudinal a las 11 horas. Anchura 0 cm

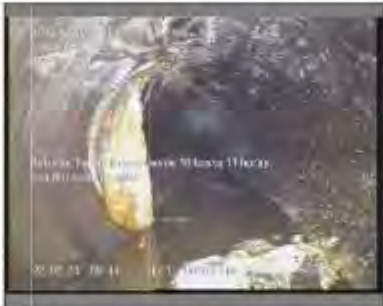
| Agbar | | Informe de inspección | | | |
|---|---|---|---|---|---|
| 56.20 | Roturas. Falta trazo desde 10 hasta 11 horas, con filtración de agua | 25_11A, 25_11B | | | |

Foto: 26\_1\_11\_22022021\_094658\_A.JPG  
56.8m, Roturas. Falta trozos desde 10 hasta 11 horas, con filtración de agua

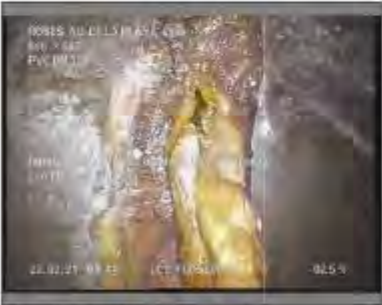
Foto: 26\_1\_11\_22022021\_094711\_B.JPG  
56.8m, Roturas. Falta trozos desde 10 hasta 11 horas, con filtración de agua
