**PROJECTE CONSTRUCTIU PER SOLUCIONAR  
LA PROBLEMÀTICA D'INFILTRACIONS D'AIGÜES  
SALINES A LA XARXA DE SANEJAMENT DE SANTA  
MARGARIDA I SALATAR**

PROJECTE EXECUTIU

JUNY 2024

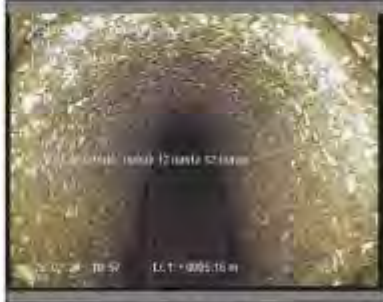
| Código: R0565 | | | | | |
|---|---|---|---|---|---|
| | 5,10 | Corrosión interior desde 12 hasta 12 horas | | | 27_2A |

| Código: R0565 | | | | |
|---|---|---|---|---|
| <p>Foto: 27_1_3_22022021_095315_E.JPG<br/>5,1m, Corrosión interior desde 12 hasta 12 horas</p> <p>Foto: 27_1_3_22022021_110038_A.JPG<br/>10,2m, Comentario</p> | | | | |

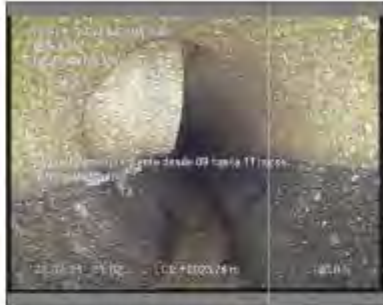
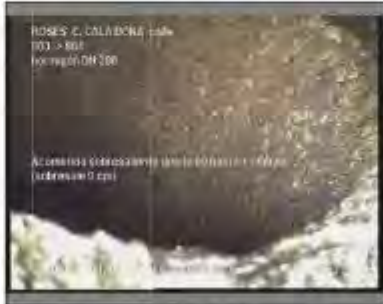
| Código: R0565 | | | | | |
|---|---|---|---|---|---|
| | 24,20 | Acometida sobresaliente desde 09 hasta 11 horas, (sobresale 0 cm) | | | 27_6A, 27_6B |

| Ciudad: ROSES | | | | |
|---|---|---|---|---|
| <p>Foto: 27_1_5_22022021_110354_B.JPG<br/>16,7m, Acometida a las 03 horas</p> <p>Foto: 27_1_6_22022021_110441_A.JPG<br/>24,2m, Acometida sobresaliente desde 09 hasta 11 horas, (sobresale 0 cm)</p> <p>Foto: 27_1_6_22022021_110454_B.JPG<br/>24,2m, Acometida sobresaliente desde 09 hasta 11 horas, (sobresale 0 cm)</p> <p>Foto: 27_1_7_22022021_110507_A.JPG<br/>24,3m, Inspección interrumpida</p> | | | | |

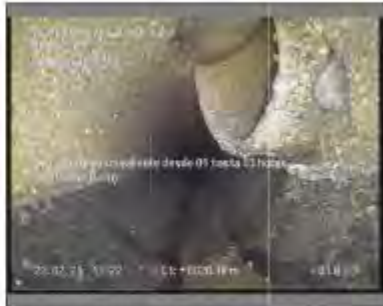
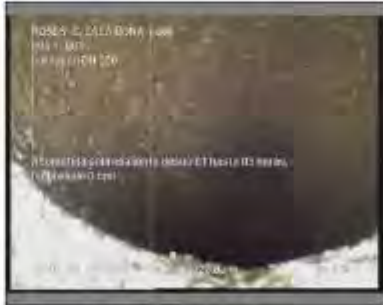
<table><tr> <th>Posición</th> <th>Incidenca, Observaciones</th> <th>Foto</th> </tr><tr> <td>20.30</td> <td>Acometida sobresaliente desde 01 hasta 03 horas. (sobreale 0 cm)</td> <td>28_4A, 28_4B</td> </tr></table>

| Ciudad: ROSES | | Agbar | | |
|---|---|---|---|---|
| <p>Foto: 28_1_3_22022021_112412_A.JPG<br/>17,3m, Comentario</p> <p>Foto: 28_1_4_22022021_112440_A.JPG<br/>20,8m, Acometida sobresaliente desde 01 hasta 03 horas.<br/>(sobresale 0 cm)</p> <p>Foto: 28_1_4_22022021_112452_B.JPG<br/>20,8m, Acometida sobresaliente desde 01 hasta 03 horas.<br/>(sobresale 0 cm)</p> <p>Foto: 28_1_5_22022021_112507_A.JPG<br/>21m, Inspección interrumpida</p> | | | | |

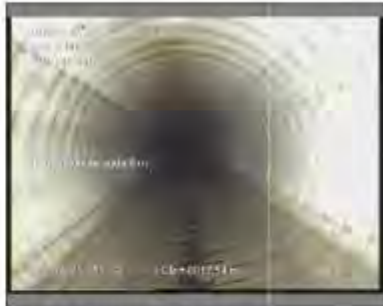
Foto: 28\_1\_4\_22022021\_113423\_A.JPG  
17,5m, Retención de agua 0 m

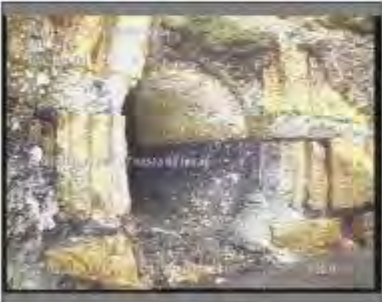
| Código: R0565 | | 2024R | |
|---|---|---|---|
| <div> </div> <div> <p>Foto: 28_1_6_22022021_113647_A.JPG<br/>44,2m, Llegada al punto deseado</p> <p>Foto: 28_1_6_22022021_113703_B.JPG<br/>44,2m, Llegada al punto deseado</p> </div> <div> </div> <div> <p>Foto: 28_1_7_22022021_113721_A.JPG<br/>44,2m, Acometida desde 07 hasta 08 horas</p> <p>Foto: 28_1_8_22022021_113806_A.JPG<br/>44,2m, Fin de la inspección</p> </div> | | | |

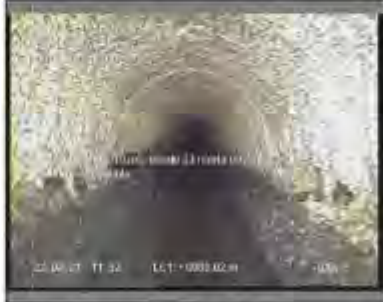
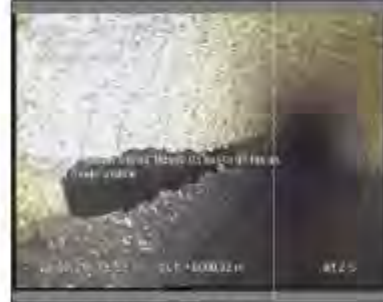
| Agbar | | Código: R0565 | | :00000 | |
|---|---|---|---|---|---|
| 1,50 | | Roturas. Falta trazo desde 03 hasta 09 horas, con el fondo visible | | | 30_2A, 30_2B |

| Agbar | | Código: R0565 | | :00000 | |
|---|---|---|---|---|--|
| <p>Foto: 30_1_1_22022021_115319_A.JPG<br/>0m, inicio de la inspección</p> <p>Foto: 30_1_1_22022021_115409_B.JPG<br/>0m, inicio de la inspección</p> <p>Foto: 30_1_2_22022021_115438_A.JPG<br/>1,5m, Roturas. Falta trazo desde 03 hasta 09 horas, con el fondo visible</p> <p>Foto: 30_1_2_22022021_115453_B.JPG<br/>1,5m, Roturas. Falta trazo desde 03 hasta 09 horas, con el fondo visible</p> | | | | | |

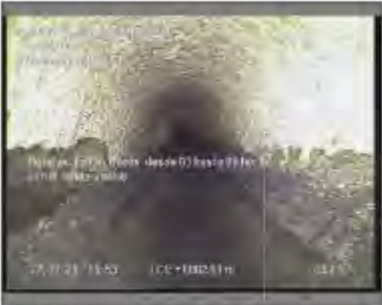
| Agbar | | Código: R0565 | | :00000 | |
|---|---|---|---|---|---|
| 2,00 | | Roturas. Falta trazo desde 03 hasta 09 horas, con el fondo visible | | | 30_3A, 30_3B |

Foto: 30\_1\_3\_22022021\_115558\_A.JPG  
2m, Roturas. Faltan trozos desde 03 hasta 09 horas, con el fondo visible

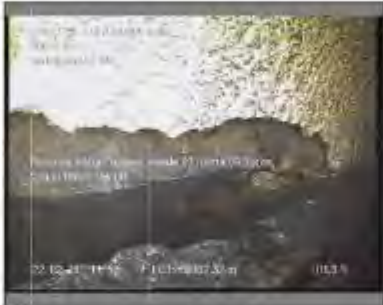
Foto: 30\_1\_3\_22022021\_115609\_B.JPG  
2m, Roturas. Faltan trozos desde 03 hasta 09 horas, con el fondo visible

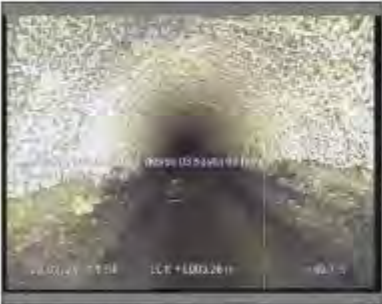
| Agbar | | Código: R0565 | | :00000 | |
|---|---|---|---|---|---|
| 3,20 | | Roturas. Falta trazo desde 03 hasta 09 horas, con el fondo visible | | | 30_4A, 30_4B |

Foto: 30\_1\_4\_22022021\_115630\_A.JPG  
3,2m, Roturas. Faltan trozos desde 03 hasta 09 horas, con el fondo visible

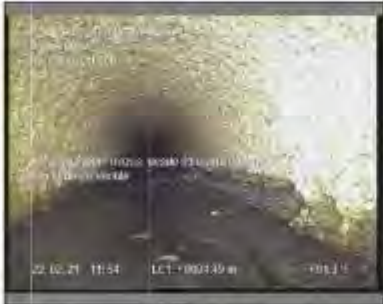
Foto: 30\_1\_4\_22022021\_115644\_B.JPG  
3,2m, Roturas. Faltan trozos desde 03 hasta 09 horas, con el fondo visible

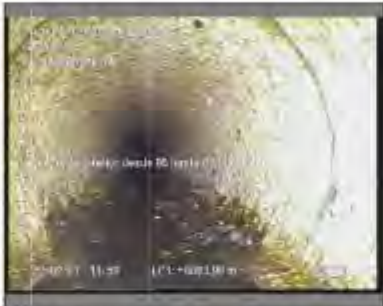
| | 4.20 | Corrosión interior desde 05 hasta 07 horas | 31_2A, 31_2B | | |

Foto: 31\_1\_2\_22022021\_120128\_A.JPG  
4,2m, Corrosión interior desde 05 hasta 07 horas

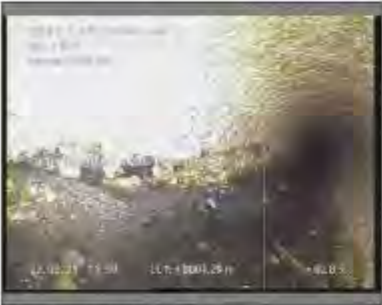
Foto: 31\_1\_3\_22022021\_120135\_B.JPG  
4,2m, Corrosión interior desde 05 hasta 07 horas

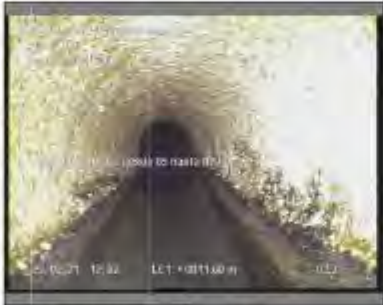
| | 11.80 | Corrosión interior desde 05 hasta 07 horas | 31_3A | | |

Foto: 31\_1\_3\_22022021\_120622\_A.JPG  
11,6m, Corrosión interior desde 05 hasta 07 horas

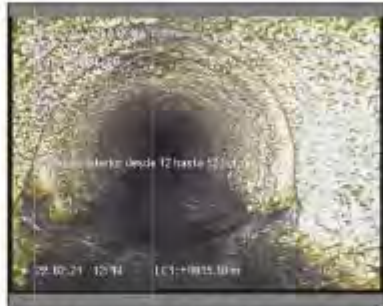
| | 15.10 | Corrosión interior desde 12 hasta 12 horas | 31_4A | | |

Foto: 31\_1\_4\_22022021\_121638\_A.JPG  
15,1m, Corrosión interior desde 12 hasta 12 horas

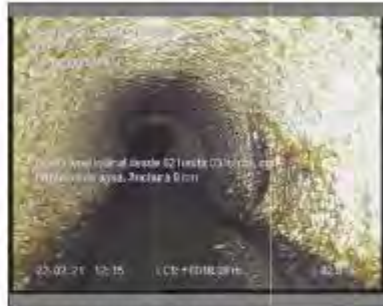
| | 18.20 | Grieta longitudinal desde 02 hasta 03 horas, con filtración de agua. Anchura 0 cm | 31_5A, 31_5B | | |

Foto: 31\_1\_5\_22022021\_121728\_A.JPG  
18,2m, Grieta longitudinal desde 02 hasta 03 horas, con filtración de agua. Anchura 0 cm

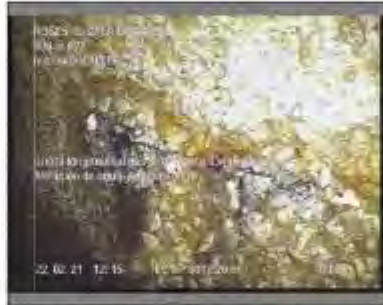
Foto: 31\_1\_6\_22022021\_121737\_B.JPG  
18,2m, Grieta longitudinal desde 02 hasta 03 horas, con filtración de agua. Anchura 0 cm

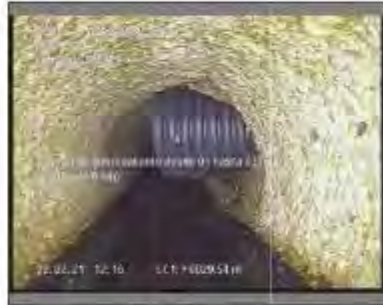
| | 20.00 | Acometida sobresaliente desde 01 hasta 03 horas, (sobre 0 cm) | 31_6A, 31_6B | | |

Foto: 31\_1\_6\_22022021\_121836\_A.JPG  
30m, Acometida sobresaliente desde 01 hasta 03 horas, (sobresale 0 cm)

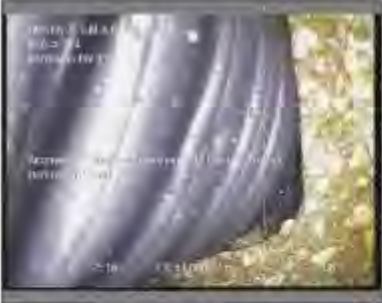
| <div style="display: flex; justify-content: space-around;"> <div style="text-align: center;"> <p>Foto: 31_1_6_22022021_121951_B.JPG<br/>30m, Acometida sobresaliente desde 01 hasta 03 horas, (sobresale 0 cm)</p> </div> <div style="text-align: center;"> <p>Foto: 31_1_7_22022021_121903_A.JPG<br/>30m, Inspección interrumpida</p> </div> </div> | | | |

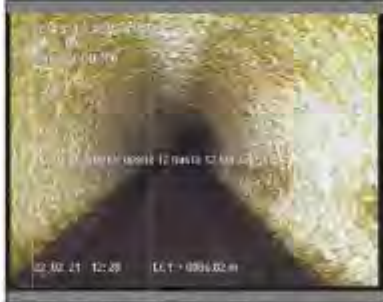
| Ciudad: ROSÉS | | | | | |
|---|---|---|---|---|---|
| 5.80 | | Corrosión interior desde 12 hasta 12 horas | 32_2A | | |

Foto: 32\_1\_3\_22022021\_123038\_A.JPG  
6.3m, Corrosión interior desde 12 hasta 12 horas

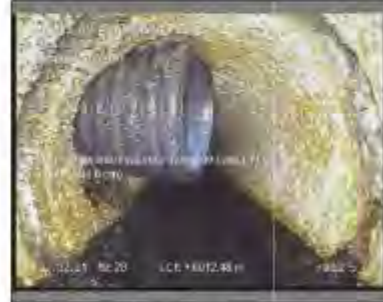
| Ciudad: ROSÉS | | | | | |
|---|---|---|---|---|---|
| 12.70 | | Acometida sobresaliente desde 09 hasta 11 horas, (sobresale 0 cm) | 32_3A, 32_3B | | |

Foto: 32\_1\_3\_22022021\_123111\_A.JPG  
12.7m, Acometida sobresaliente desde 09 hasta 11 horas, (sobresale 0 cm)

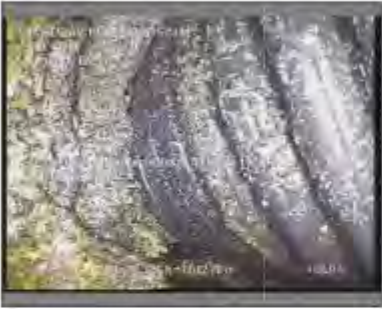
| Código: ROSSES | | 32242 | |
|---|---|---|---|
| <div> </div> <p>Foto: 32_1_3_22022021_123122_B.JPG<br/>12.7m, Acometida sobresaliente desde 09 hasta 11 horas, (sobresale 0 cm)</p> <p>Foto: 32_1_4_22022021_123132_A.JPG<br/>12.7m, Inspección interrumpida</p> | | | |

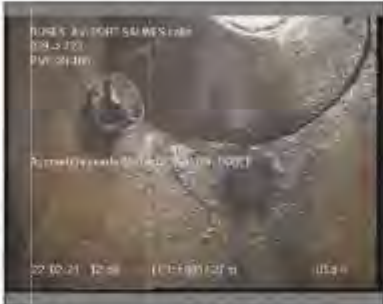
| Código: R0565 | | 8884R | |
|---|---|---|---|
| <div> <p>Foto: 33_1_3_22022021_125217_B.JPG<br/>12,2m, Llegada al punto deseado</p> </div> <div> <p>Foto: 33_1_4_22022021_125240_A.JPG<br/>12,2m, Acometida desde 08 hasta 10 horas</p> </div> <div> <p>Foto: 33_1_6_22022021_125256_A.JPG<br/>12,2m, Fin de la inspección</p> </div> | | | |

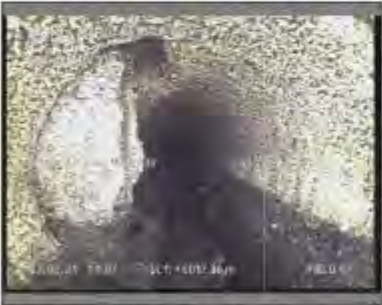
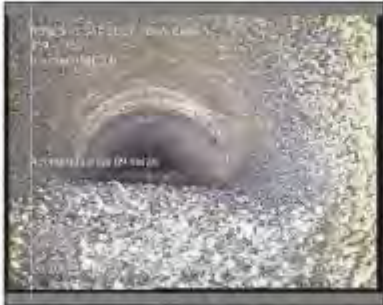
| Código: ROSES | | 00000 | |
|---|---|---|---|
| <p>Foto: 35_1_1_23022021_104330_A.JPG<br/>0m, Inicio de la inspección</p> <p>Foto: 35_1_1_23022021_104628_B.JPG<br/>0m, Inicio de la inspección</p> <p>Foto: 35_1_2_23022021_110941_A.JPG<br/>17,8m, Acometida a las 09 horas</p> <p>Foto: 35_1_3_23022021_110956_B.JPG<br/>17,8m, Acometida a las 09 horas</p> | | | |

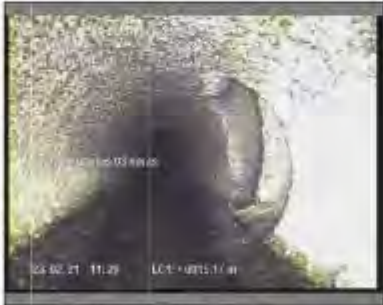
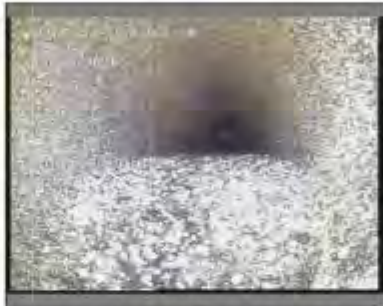
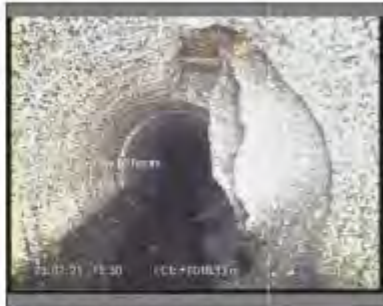
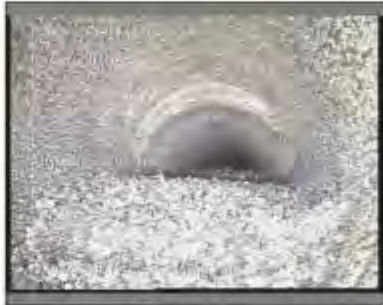
| Agbar | | Código: ROSES | | 00000 | |
|---|--|---|--|---|--|
| <p>Foto: 36_1_3_23022021_113206_A.JPG<br/>15,6m, Acometida a las 03 horas</p> | | | | | |

| Agbar | | Código: ROSES | | 00000 | |
|---|--|---|--|---|--|
| <p>Foto: 36_1_3_23022021_113217_B.JPG<br/>15,6m, Acometida a las 03 horas</p> | | | | | |
| <p>Foto: 36_1_4_23022021_113243_A.JPG<br/>18,7m, Acometida a las 03 horas</p> | | | | | |
| <p>Foto: 36_1_4_23022021_113259_B.JPG<br/>18,7m, Acometida a las 03 horas</p> | | | | | |

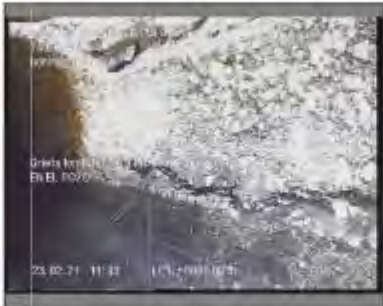
Foto: 37\_1\_2\_23022021\_114559\_A.JPG  
0m, Grieta longitudinal a las 05 horas. Anchura 0 cm

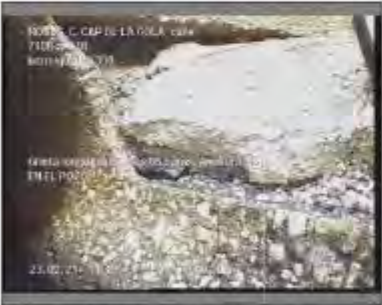
Foto: 37\_1\_3\_23022021\_114614\_B.JPG  
0m, Grieta longitudinal a las 05 horas. Anchura 0 cm

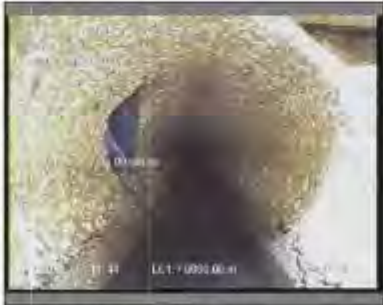
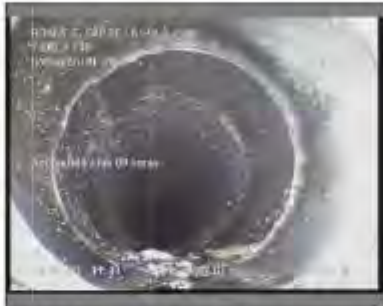
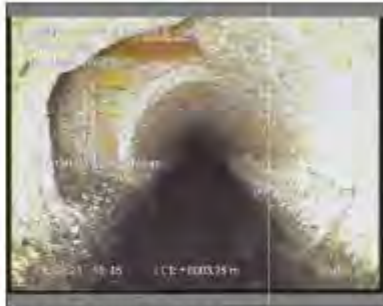
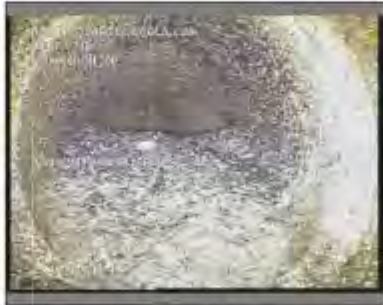
Foto: 37\_1\_4\_23022021\_114628\_A.JPG  
1m, Acometida a las 05 horas

Foto: 37\_1\_3\_23022021\_114641\_B.JPG  
1m, Acometida a las 05 horas

Foto: 37\_1\_4\_23022021\_114742\_A.JPG  
3,8m, Acometida a las 05 horas

Foto: 37\_1\_4\_23022021\_114753\_B.JPG  
3,6m, Acometida a las 05 horas

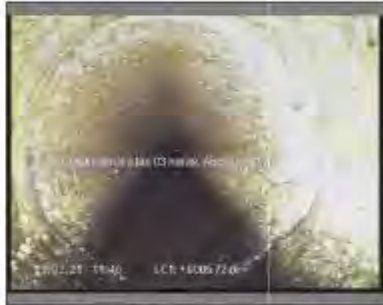
| Kilómetro | Población | Incidenca, Observaciones | Foto |
|---|---|---|---|
| 5,70 | | Grieta longitudinal a las 08 horas - Anchura 0 cm | 37_5A, 37_5B |

Foto: 37\_1\_5\_23022021\_114839\_A.JPG  
5,7m, Grieta longitudinal a las 05 horas. Anchura 0 cm

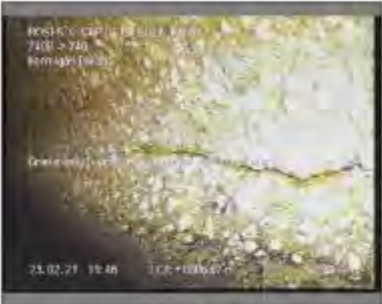
| Ciudad: ROSES | | 002AR | |
|---|---|---|---|
| <p>Foto: 37_1_6_23022021_114844_B.JPG<br/>5,7m, Grieta longitudinal a las 03 horas. Anchura 0 cm</p> | | | |

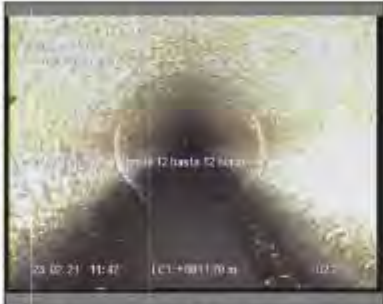
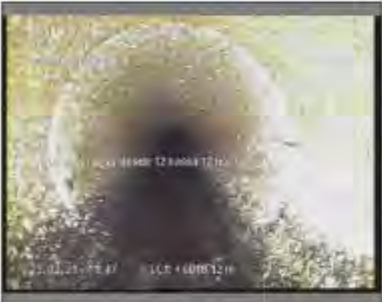
| Kilómetro | Población | Incidenca, Observaciones | Foto |
|---|---|---|---|
| 11,70 | | Corrosión interior desde 12 hasta 12 horas | 37_6A, 37_6B |

| Ciudad: ROSES | | 002AR | |
|---|---|---|---|
| <p>Foto: 37_1_6_23022021_114926_A.JPG<br/>11,7m, Corrosión interior desde 12 hasta 12 horas</p> | | | |
| <p>Foto: 37_1_6_23022021_115001_B.JPG<br/>11,7m, Corrosión interior desde 12 hasta 12 horas</p> | | | |

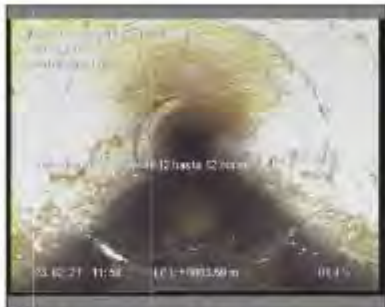
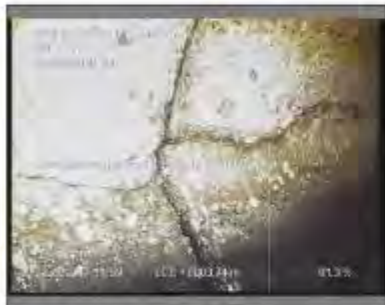
| Ciudad: ROSES | | | | |
|---|---|---|---|---|
| <p>Foto: 38_1_1_23022021_120013_A.JPG<br/>0m, Inicio de la inspección</p> <p>Foto: 38_1_2_23022021_120119_A.JPG<br/>3.5m, Corrosión interior desde 12 hasta 12 horas</p> <p>Foto: 38_1_3_23022021_120128_B.JPG<br/>3.5m, Corrosión interior desde 12 hasta 12 horas</p> <p>Foto: 38_1_3_23022021_120140_A.JPG<br/>4.5m, Acometida a las 09 horas</p> | | | | |

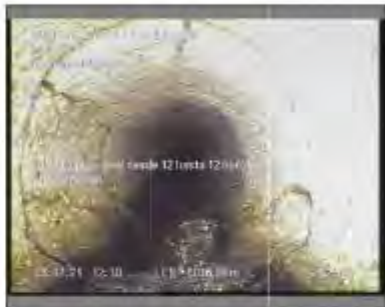
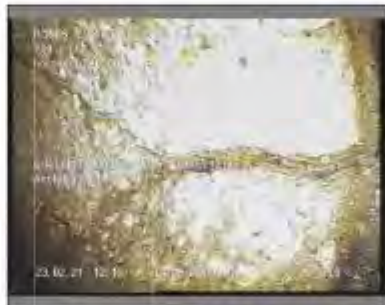
| Ciudad: ROSES | | | | |
|---|---|---|---|---|
| <p>Foto: 38_1_3_23022021_120151_B.JPG<br/>4.5m, Acometida a las 09 horas</p> <p>Foto: 38_1_4_23022021_121258_A.JPG<br/>16.2m, Grieta longitudinal desde 12 hasta 12 horas. Anchura 0 cm</p> <p>Foto: 38_1_4_23022021_121317_B.JPG<br/>16.2m, Grieta longitudinal desde 12 hasta 12 horas. Anchura 0 cm</p> <p>Foto: 38_1_5_23022021_121358_A.JPG<br/>24.9m, Acometida a las 09 horas</p> | | | | |

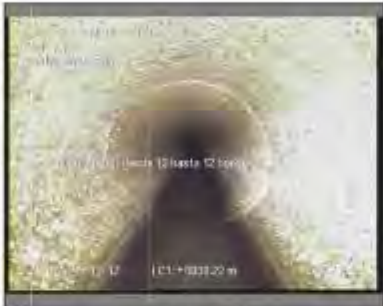
| Código: ROSES | | AGBAR | |
|---|---|---|---|
| <p>Foto: 38_1_5_23022021_121409_B.JPG<br/>24,9m, Acometida a las 09 horas</p> <p>Foto: 38_1_6_23022021_121508_A.JPG<br/>38,2m, Corrosión interior desde 12 hasta 12 horas</p> <p>Foto: 38_1_7_23022021_121651_A.JPG<br/>48,1m, Acometida a las 09 horas</p> <p>Foto: 38_1_7_23022021_121604_B.JPG<br/>48,1m, Acometida a las 09 horas</p> | | | |

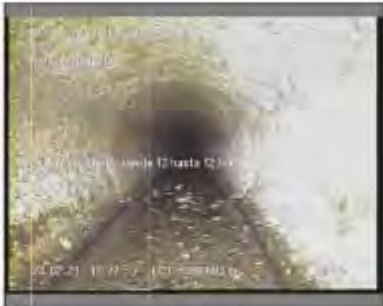
| Ciudad: ROSÉS | | Agbar | |
|---|---|---|---|
| <p>Foto: 38_1_1_23022021_122837_A.JPG<br/>0m, Inicio de la inspección</p> <p>Foto: 38_1_2_23022021_122945_A.JPG<br/>4,8m, Corrosión interior desde 12 hasta 12 horas</p> <p>Foto: 38_1_3_23022021_123032_A.JPG<br/>14,4m, Acometida a las 09 horas</p> <p>Foto: 38_1_3_23022021_123049_B.JPG<br/>14,4m, Acometida a las 09 horas</p> | | | |

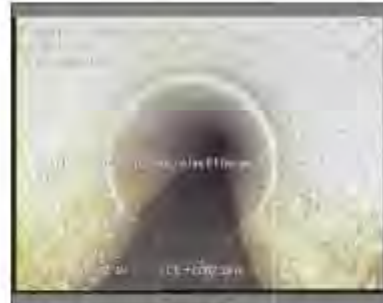
| Código: ROS65 | | | | |
|---|---|---|---|---|
| Foto: 40_1_1_23022021_124952_A.JPG<br>0m, Inicio de la inspección | | Foto: 40_1_2_23022021_125133_A.JPG<br>2,3m, Desplazamiento horizontal, a las 01 horas. Despl. 0 cm | | |

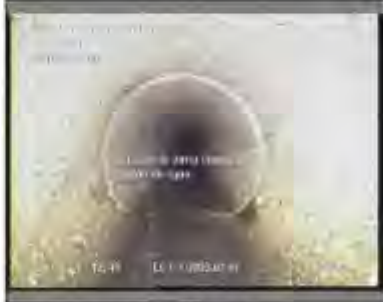
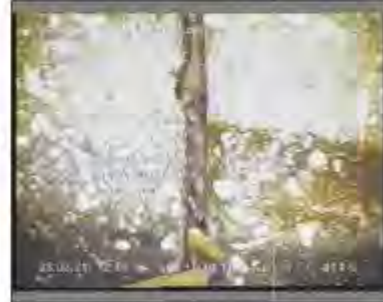
| Código: ROS65 | | | | |
|---|---|---|---|---|
| Foto: 40_1_3_23022021_125209_A.JPG<br>4,1m, Falta de estanqueidad en la junta desde 04 hasta 05 horas, con filtración de agua | | Foto: 40_1_3_23022021_125222_B.JPG<br>4,1m, Falta de estanqueidad en la junta desde 04 hasta 05 horas, con filtración de agua | | |

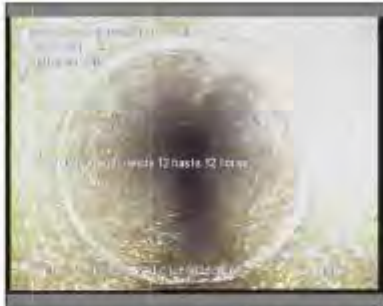
| Código: ROS65 | | | | | |
|---|---|---|---|---|---|
| | 26,30 | Corrosión interior desde 12 hasta 12 horas | | | 40_6A |

| Ciudad: ROSES | | AGBAR | |
|---|---|---|---|
| <p>Foto: 40_1_6_23022021_125501_A.JPG<br/>26,3m, Corrosión interior desde 12 hasta 12 horas</p> <p>Foto: 40_1_7_23022021_125540_A.JPG<br/>35m, Acometida a las 09 horas</p> <p>Foto: 40_1_7_23022021_125552_B.JPG<br/>35m, Acometida a las 09 horas</p> <p>Foto: 40_1_8_23022021_125646_A.JPG<br/>42,5m, Comentario</p> | | | |

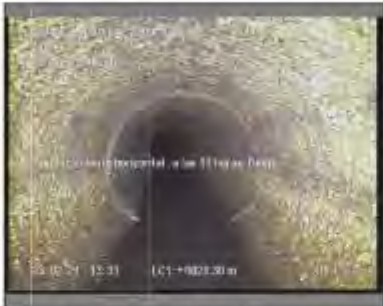
| Ciudad: ROSES | | 00000 | |
|---|---|---|---|
| <p>Foto: 41_1_3_23022021_133306_B.JPG<br/>24,4m, Acometida desde 02 hasta 03 horas</p> <p>Foto: 41_1_4_23022021_133335_A.JPG<br/>28,3m, Desplazamiento horizontal, a las 11 horas. Despl. 0 cm</p> <p>Foto: 41_1_5_23022021_133442_A.JPG<br/>42,5m, Comentario</p> <p>Foto: 41_1_6_23022021_133518_A.JPG<br/>50,3m, Llegada al punto deseado</p> | | | |

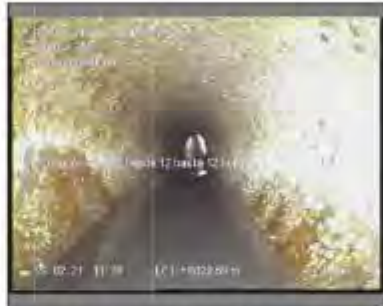
Foto: 42\_1\_3\_24022021\_113124\_A.JPG  
28,5m, Corrosión Interior desde 12 hasta 12 horas

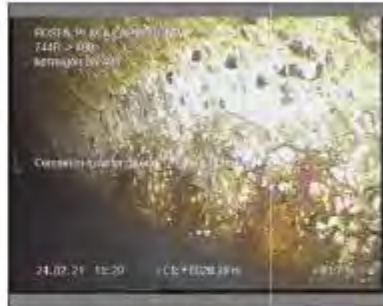
Foto: 42\_1\_3\_24022021\_113134\_B.JPG  
28,5m, Corrosión Interior desde 12 hasta 12 horas

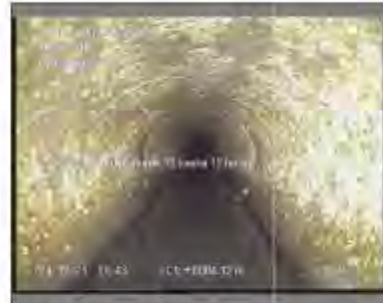
| Ciudad: ROSÉS | | 00000 | |
|---|---|---|---|
| | 4,10 | Corrosión interior desde 12 hasta 12 horas | 43_2A, 43_2B |

| Ciudad: ROSÉS | | 00000 | |
|---|---|---|---|
| Foto: 43_1_1_24022021_114443_A.JPG<br>0m, Inicio de la inspección | | Foto: 43_1_2_24022021_114553_A.JPG<br>4,1m, Corrosión interior desde 12 hasta 12 horas | |

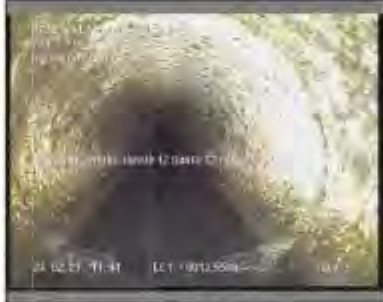
| Ciudad: ROSÉS | | 00000 | |
|---|---|---|---|
| Foto: 43_1_3_24022021_114623_B.JPG<br>4,1m, Corrosión interior desde 12 hasta 12 horas | | Foto: 43_1_3_24022021_114714_A.JPG<br>20,4m, Comentario | |

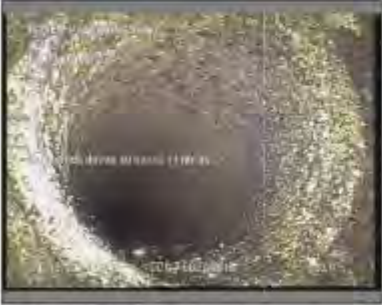
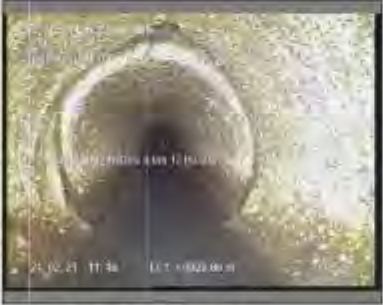
| Ciudad: ROSÉS | | 00000 | |
|---|---|---|---|
| | 29,40 | Roturas. Falta trozo a las 12 horas | 43_6A, 43_6B |

| Ciudad: ROSES | | Agbar | |
|---|---|---|---|
| <div style="display: flex; justify-content: space-around;"> <div style="text-align: center;"> <p>Foto: 43_1_4_24022021_114749_A.JPG<br/>27,3m, Acometida desde 01 hasta 02 horas</p> </div> <div style="text-align: center;"> <p>Foto: 43_1_4_24022021_114802_B.JPG<br/>27,3m, Acometida desde 01 hasta 02 horas</p> </div> </div> <div style="display: flex; justify-content: space-around; margin-top: 20px;"> <div style="text-align: center;"> <p>Foto: 43_1_5_24022021_114915_A.JPG<br/>27,3m, Acometida desde 10 hasta 11 horas</p> </div> <div style="text-align: center;"> <p>Foto: 43_1_6_24022021_114941_A.JPG<br/>29,4m, Roturas. Falitan trozos a las 12 horas</p> </div> </div> | | | |

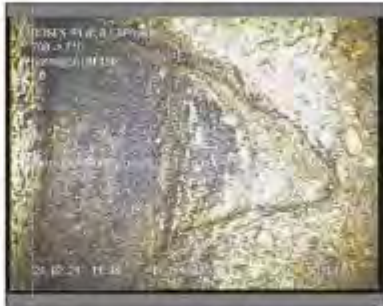
| Ciudad: ROSES | | Agbar | |
|---|---|---|---|
| <div style="display: flex; justify-content: space-around;"> <div style="text-align: center;"> <p>Foto: 43_1_6_24022021_114952_B.JPG<br/>29,4m, Roturas. Falitan trozos a las 12 horas</p> </div> <div style="text-align: center;"> <p>Foto: 43_1_7_24022021_114940_A.JPG<br/>37,8m, Acometida desde 12 hasta 02 horas</p> </div> </div> <div style="display: flex; justify-content: space-around; margin-top: 20px;"> <div style="text-align: center;"> <p>Foto: 43_1_7_24022021_114953_B.JPG<br/>37,8m, Acometida desde 12 hasta 02 horas</p> </div> <div style="text-align: center;"> <p>Foto: 43_1_8_24022021_115023_A.JPG<br/>41,8m, Composición interior desde 12 hasta 12 horas</p> </div> </div> | | | |

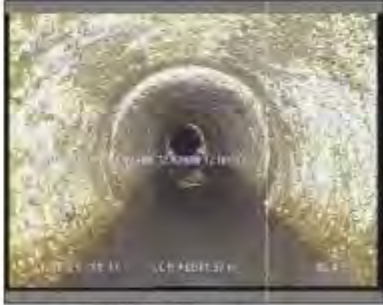
| Ciudad: ROSÉS | | 00000 | |
|---|---|---|---|
| | 41,90 | Corrosión interior desde 12 hasta 12 horas | 43_8A |

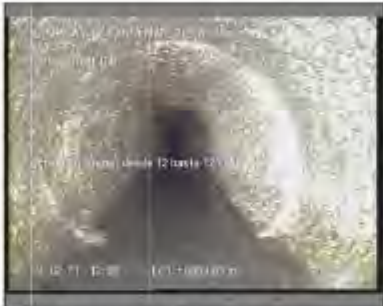
| 1420 | Posición | Incidenca, Observaciones | Foto |
|---|---|---|---|
| | 4.60 | Corrosión interior desde 12 hasta 12 horas | 44_2A |

Foto: 44\_1\_2\_24022021\_120748\_A.JPG  
4,6m, Corrosión interior desde 12 hasta 12 horas

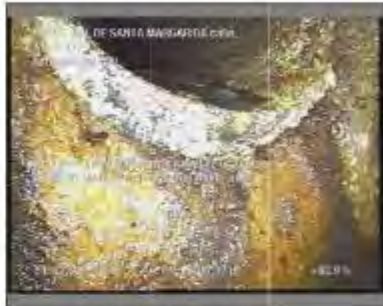
Foto: 44\_1\_5\_24022021\_121419\_A.JPG  
17m, Falta de estanqueidad en la pared de la tubería desde 08 hasta 09 horas, con el fondo visible

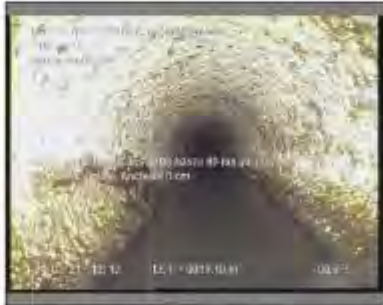
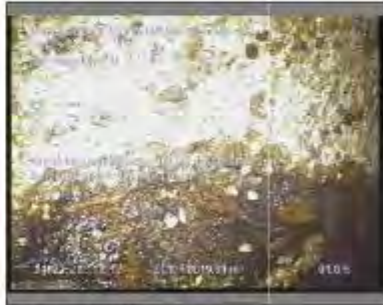
| 1420 | Posición | Incidenca, Observaciones | Foto |
|---|---|---|---|
| | 19.80 | Grieta longitudinal desde 08 hasta 09 horas, con humedad visible. Anchura 0 cm | 44_6A, 44_6B |

Foto: 44\_1\_6\_24022021\_121503\_A.JPG  
19,8m, Grieta longitudinal desde 08 hasta 09 horas, con humedad visible. Anchura 0 cm

Foto: 44\_1\_6\_24022021\_121516\_B.JPG  
19,8m, Grieta longitudinal desde 08 hasta 09 horas, con humedad visible. Anchura 0 cm

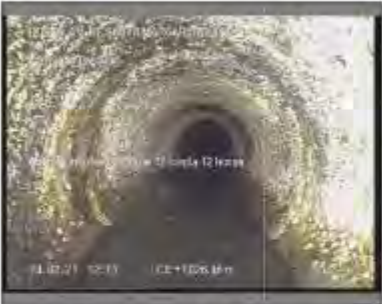
| 1420 | Posición | Incidenca, Observaciones | Foto |
|---|---|---|---|
| | 26.10 | Corrosión interior desde 12 hasta 12 horas | 44_7A |

| Ciudad: ROSES | | Agbar | |
|---|---|---|---|
| <p>Foto: 44_1_7_24022021_121658_A.JPG<br/>26,1m, Corrosión interior desde 12 hasta 12 horas</p> <p>Foto: 44_1_8_24022021_121646_A.JPG<br/>37,2m, Acometida desde 12 hasta 02 horas</p> <p>Foto: 44_1_9_24022021_121658_B.JPG<br/>37,2m, Acometida desde 12 hasta 02 horas</p> <p>Foto: 44_1_9_24022021_121806_A.JPG<br/>52,3m, Llegada al punto deseado</p> | | | |

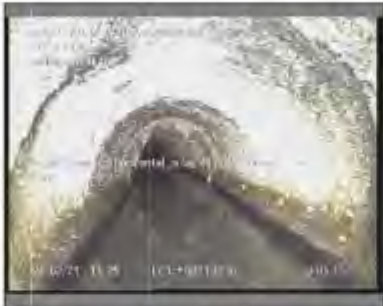
| Código: ROSES | | 00000 | |
|---|---|---|---|
| <p>Foto: 45_1_1_24022021_132420_A.JPG<br/>0m, Inicio de la inspección</p> <p>Foto: 45_1_2_24022021_132727_A.JPG<br/>11,4m, Desplazamiento horizontal, a las 11 horas. Despl. 0 cm</p> <p>Foto: 45_1_3_24022021_132820_A.JPG<br/>12,6m, Obstrucción desde 06 hasta 07 horas</p> <p>Foto: 45_1_3_24022021_132834_B.JPG<br/>12,6m, Obstrucción desde 06 hasta 07 horas</p> | | | |

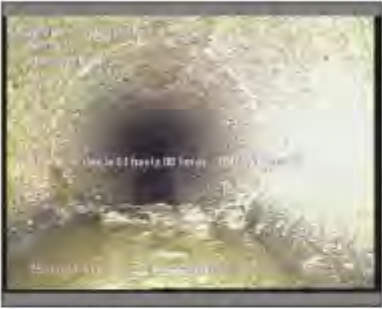
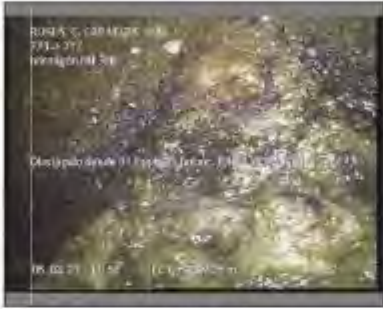
Foto: 48\_1\_3\_05032021\_115914\_A.JPG  
7,2m, Obstrucción desde 04 hasta 08 horas

Foto: 48\_1\_3\_05032021\_115925\_B.JPG  
7,2m, Obstrucción desde 04 hasta 08 horas

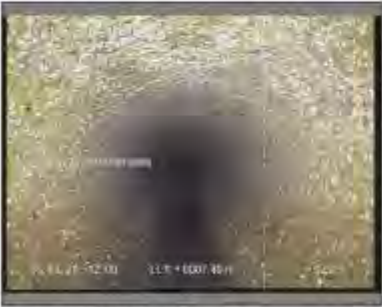
Foto: 48\_1\_4\_05032021\_120242\_A.JPG  
7,4m, Inspección interrumpida

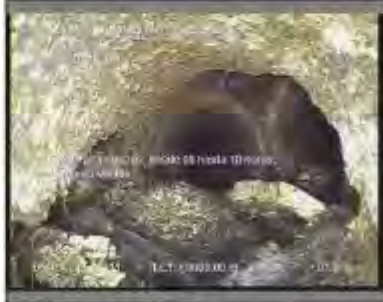
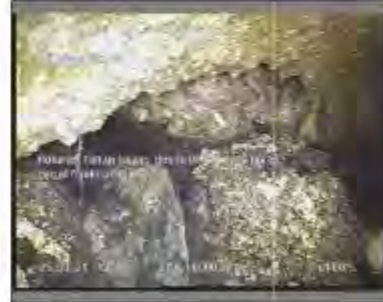
| Ciudad: ROSÉS | | 00000 | |
|---|---|---|---|
| | 1,00 | Roturas. Faltan trozos desde 08 hasta 10 horas, con el fondo visible | 49_2A, 49_2B |

| Ciudad: ROSÉS | | 00000 | |
|---|---|---|---|
| Foto: 49_1_2_05032021_121326_A.JPG<br>1m, Roturas. Faltan trozos desde 08 hasta 10 horas, con el fondo visible | | Foto: 49_1_2_05032021_121336_B.JPG<br>1m, Roturas. Faltan trozos desde 08 hasta 10 horas, con el fondo visible | |

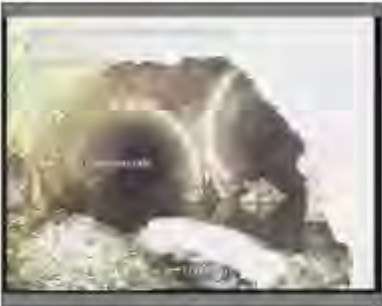
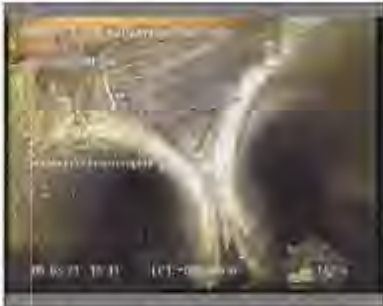
Foto: 48\_1\_3\_06032021\_121403\_A.JPG  
1,2m, inspección interrumpida

Foto: 48\_1\_3\_06032021\_121419\_B.JPG  
1,2m, inspección interrumpida

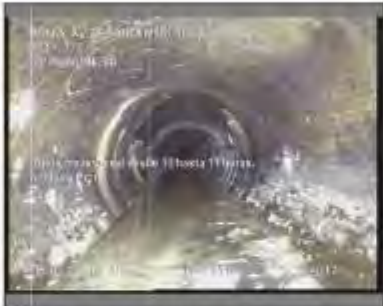
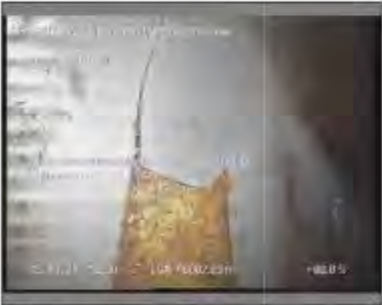
| 2.50 | Grieta transversal desde 10 hasta 11 horas. Anchura 0 cm | 50_2A, 50_2B |

| Ciudad: ROSES | | AGBAR | |
|---|---|---|---|
| <p>Foto: 50_1_2_05032021_122223_A.JPG<br/>2,6m, Grieta transversal desde 10 hasta 11 horas. Anchura 0 cm</p> | | | |
| <p>Foto: 50_1_2_05032021_122240_B.JPG<br/>2,6m, Grieta transversal desde 10 hasta 11 horas. Anchura 0 cm</p> | | | |

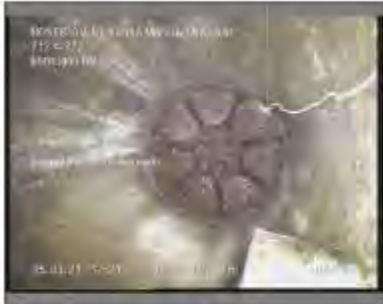
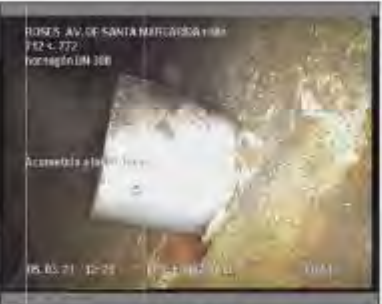
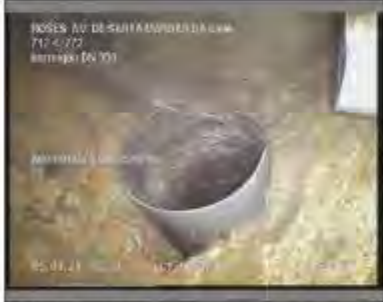
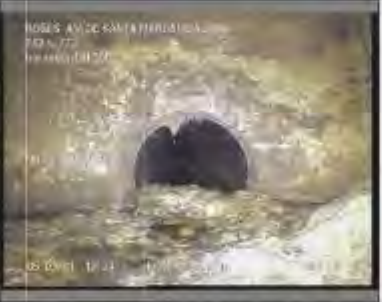
| Ciudad: ROSES | | 22242 | |
|---|---|---|---|
| <div> <div> <p>Foto: 50_1_6_05032021_122657_B.JPG<br/>27,9m, Llegada al punto deseado</p> </div> <div> <p>Foto: 50_1_6_05032021_122608_A.JPG<br/>27,9m, Acometida a las 05 horas</p> </div> </div> <div> <div> <p>Foto: 50_1_7_05032021_122619_A.JPG<br/>27,9m, Acometida a las 03 horas</p> </div> <div> <p>Foto: 50_1_8_05032021_122640_A.JPG<br/>27,9m, Fin de la inspección</p> </div> </div> | | | |

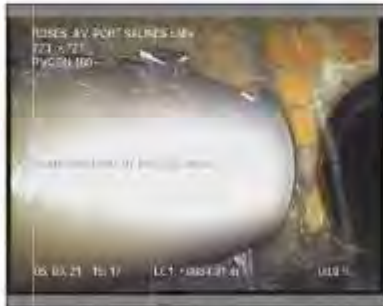
Foto: S1\_1\_5\_06032021\_152003\_A.JPG  
64,3m, Acometida desde 07 hasta 08 horas

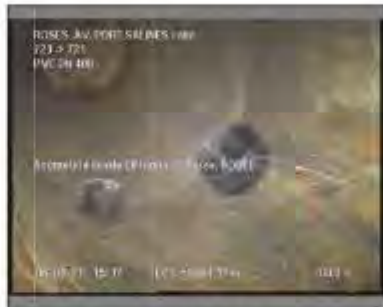
Foto: S1\_1\_6\_06032021\_152026\_A.JPG  
64,3m, Acometida desde 08 hasta 10 horas

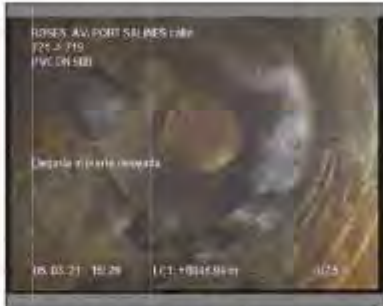
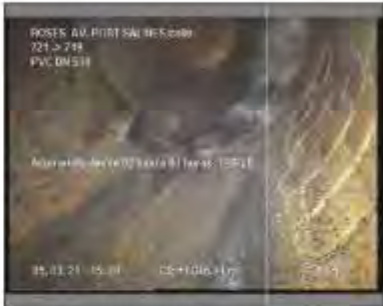
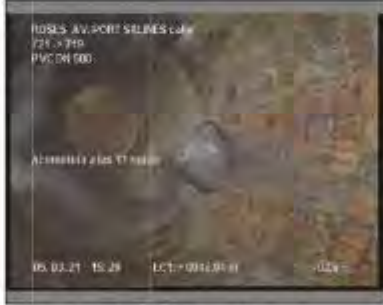
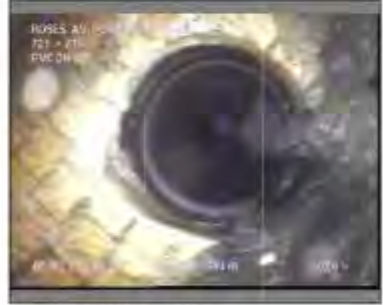
| Código: ROSSES | | Agbar | |
|---|---|---|---|
| <div style="display: flex; justify-content: space-around;"> <div style="text-align: center;"> <p>Foto: S2_1_3_06032021_153134_B.JPG<br/>46,9m, Llegada al punto deseado</p> </div> <div style="text-align: center;"> <p>Foto: S2_1_4_06032021_153147_A.JPG<br/>46,9m, Acometida desde 02 hasta 04 horas</p> </div> </div> <div style="display: flex; justify-content: space-around; margin-top: 20px;"> <div style="text-align: center;"> <p>Foto: S2_1_5_06032021_153204_A.JPG<br/>46,9m, Acometida a las 11 horas</p> </div> <div style="text-align: center;"> <p>Foto: S2_1_6_06032021_153509_A.jpg<br/>46,9m, Fin de la inspección</p> </div> </div> | | | |

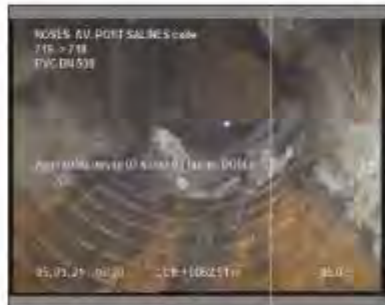
| Ciudad: ROSES | | AGBAR | |
|---|---|---|---|
| <p>Foto: S3_1_8_06032021_162319_A.JPG<br/>52,5m, Acometida desde 02 hasta 04 horas</p> | | | |

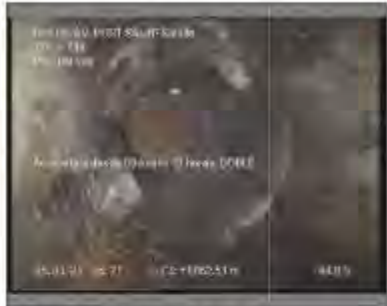
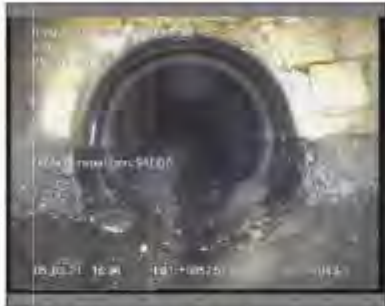
| Código: R0565 | | 1994R | |
|---|---|---|---|
| <div> </div> <p>Foto: S2_1_6_05032021_162340_A.JPG<br/>S2,5m, Acometida desde 08 hasta 10 horas</p> <p>Foto: S2_1_7_05032021_162354_A.JPG<br/>S2,5m, Fin de la inspección</p> | | | |

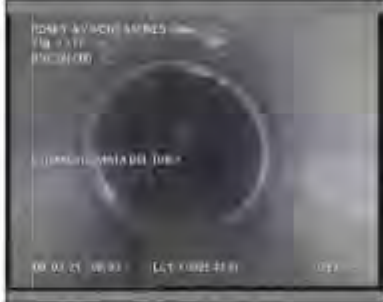
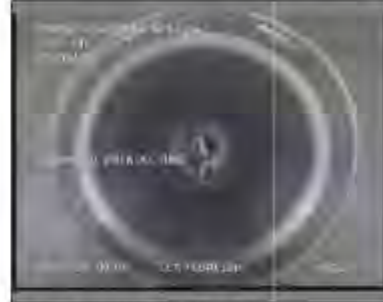
| Agbar | | | | |
|---|---|---|---|---|
| <p>Foto: S4_1_2_08032021_082953_B.JPG<br/>17,1m, Comentario</p> <p>Foto: S4_1_3_08032021_083056_A.JPG<br/>40,3m, Comentario</p> | | | | |

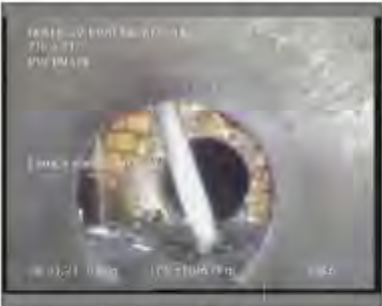
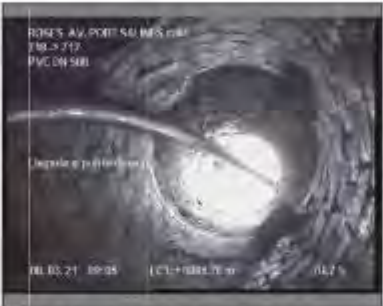
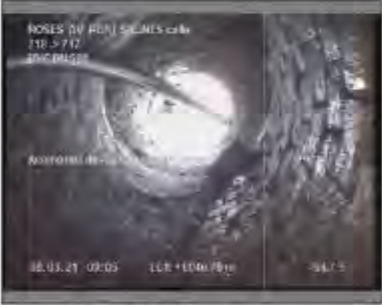
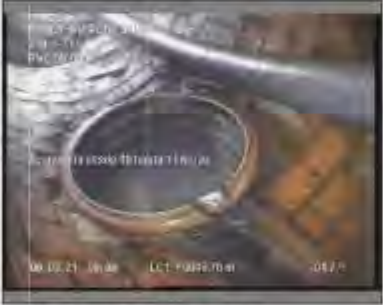
| Ciudad: ROSES | | Agbar | |
|---|---|---|---|
| <p>Foto: S4_1_4_08032021_083131_A.JPG<br/>46,7m, Llegada al punto deseado</p> <p>Foto: S4_1_4_08032021_083143_B.JPG<br/>46,7m, Llegada al punto deseado</p> <p>Foto: S4_1_5_08032021_090818_A.JPG<br/>46,7m, Acometida desde 04 hasta 05 horas</p> <p>Foto: S4_1_6_08032021_090841_A.JPG<br/>46,7m, Acometida desde 10 hasta 11 horas</p> | | | |

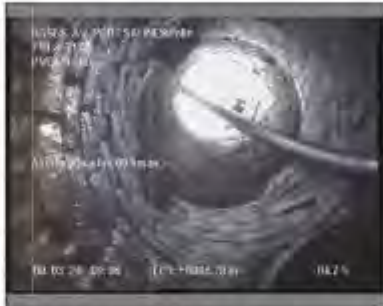
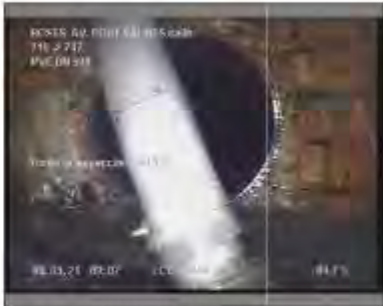
| Ciudad: ROSES | | Agbar | |
|---|---|---|---|
| <p>Foto: S4_1_7_08032021_090858_A.JPG<br/>46,7m, Acometida a las 08 horas</p> <p>Foto: S4_1_8_08032021_090928_A.JPG<br/>46,7m, Fin de la inspección</p> | | | |

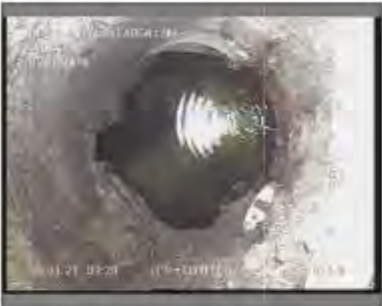
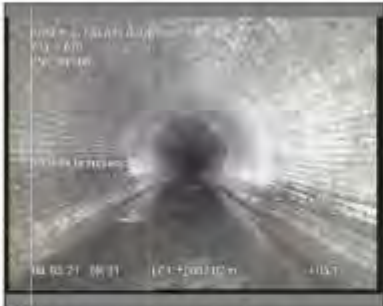
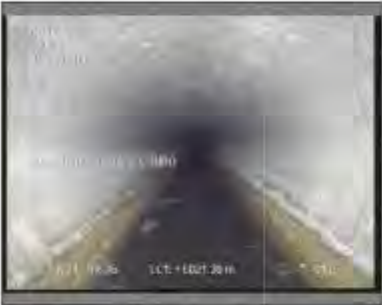
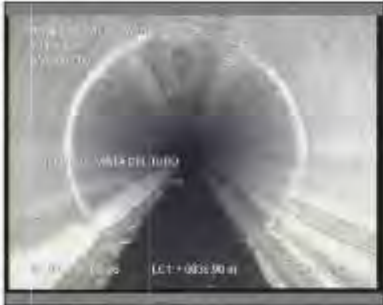
| Ciudad: ROSÉS | | AGBAR | |
|---|---|---|---|
| <p>Foto: SS_1_1_08032021_093139_A.JPG<br/>0m, Inicio de la inspección</p> <p>Foto: SS_1_1_08032021_093411_B.JPG<br/>0m, Inicio de la inspección</p> <p>Foto: SS_1_2_08032021_093713_A.JPG<br/>19,7m, Comentario</p> <p>Foto: SS_1_2_08032021_093843_B.JPG<br/>19,7m, Comentario</p> | | | |

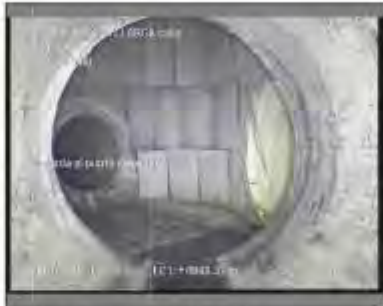
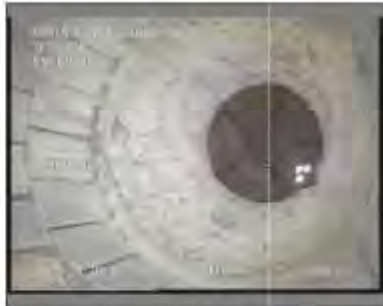
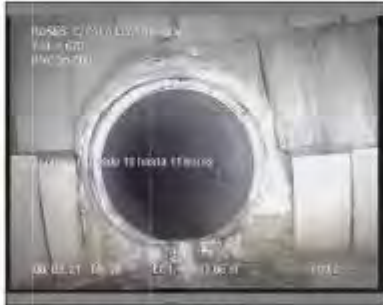
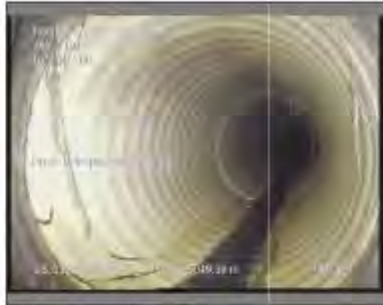
| Ciudad: ROSÉS | | AGBAR | |
|---|---|---|---|
| <p>Foto: SS_1_3_08032021_093933_A.JPG<br/>49m, Llegada al punto deseado</p> <p>Foto: SS_1_3_08032021_093950_B.JPG<br/>49m, Llegada al punto deseado</p> <p>Foto: SS_1_4_08032021_094049_A.JPG<br/>49m, Acometida desde 10 hasta 11 horas</p> <p>Foto: SS_1_5_08032021_094113_A.JPG<br/>49m, Fin de la inspección</p> | | | |

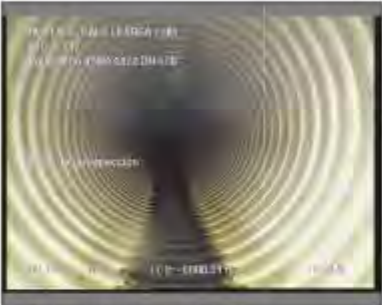
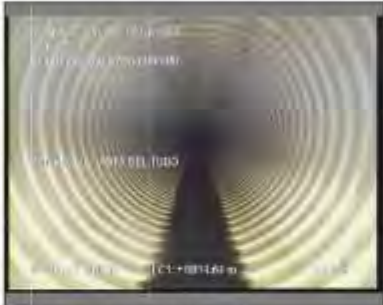
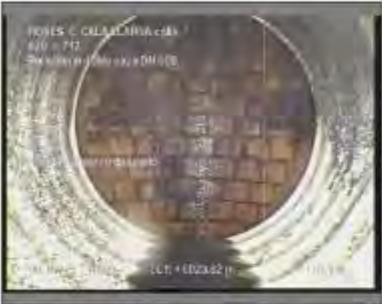
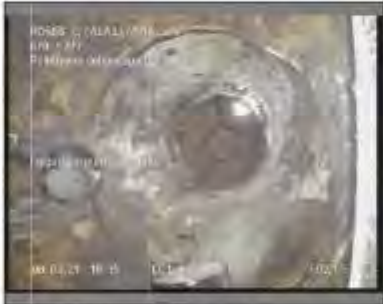
| Ciudad: ROSES | | Agbar | |
|---|---|---|---|
| <div style="display: flex; justify-content: space-around;"> <div style="text-align: center;"> <p>Foto: 57_1_1_08032021_103547_A.JPG<br/>0m, Inicio de la inspección</p> </div> <div style="text-align: center;"> <p>Foto: 57_1_2_08032021_103725_A.JPG<br/>14,6m, Comentario</p> </div> </div> <div style="display: flex; justify-content: space-around; margin-top: 20px;"> <div style="text-align: center;"> <p>Foto: 57_1_3_08032021_103803_A.JPG<br/>24,6m, Llegada al punto deseado</p> </div> <div style="text-align: center;"> <p>Foto: 57_1_3_08032021_103821_B.JPG<br/>24,6m, Llegada al punto deseado</p> </div> </div> | | | |

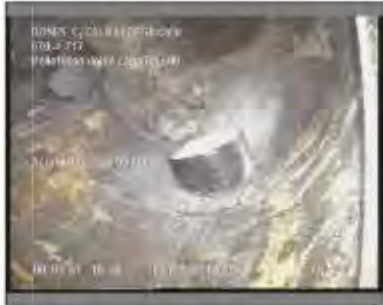
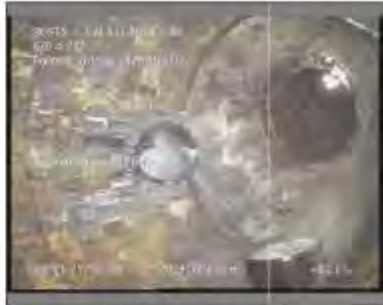
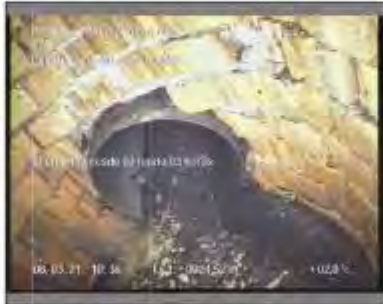
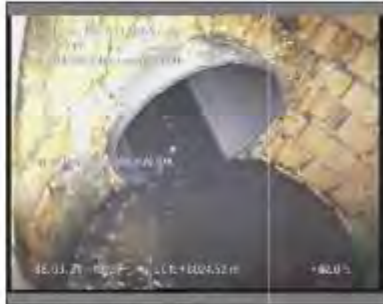
| Ciudad: ROSES | | Agbar | |
|---|---|---|---|
| <div style="display: flex; justify-content: space-around;"> <div style="text-align: center;"> <p>Foto: 57_1_4_08032021_103844_A.JPG<br/>24,6m, Acometida a las 03 horas</p> </div> <div style="text-align: center;"> <p>Foto: 57_1_5_08032021_103855_A.JPG<br/>24,6m, Acometida a las 12 horas</p> </div> </div> <div style="display: flex; justify-content: space-around; margin-top: 20px;"> <div style="text-align: center;"> <p>Foto: 57_1_6_08032021_103916_A.JPG<br/>24,6m, Acometida desde 02 hasta 03 horas</p> </div> <div style="text-align: center;"> <p>Foto: 57_1_7_08032021_103930_A.JPG<br/>24,6m, Fin de la inspección</p> </div> </div> | | | |

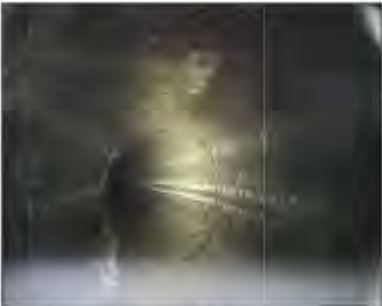
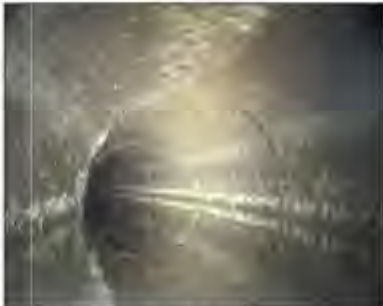
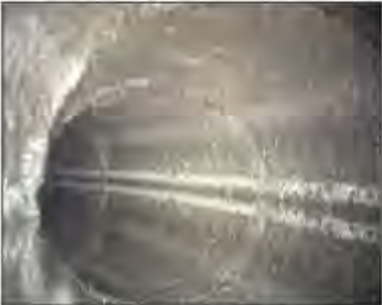
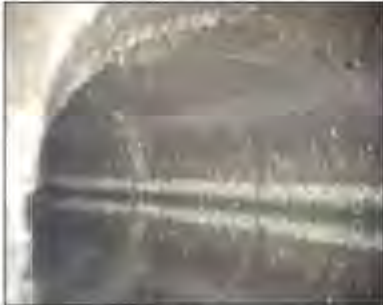
| Agbar | | Código: ROS65 | | 00000 | |
|---|---|---|---|---|--|
| <p>Foto: 68_1_1_08032021_124342_A.jpg<br/>0m, Inicio de la inspección</p> <p>Foto: 68_1_2_08032021_124426_A.jpg<br/>0m, Desplazamiento horizontal, desde 10 hasta 11 horas.<br/>Despl. 0 cm</p> <p>Foto: 68_1_3_08032021_124444_B.jpg<br/>0m, Desplazamiento horizontal, desde 10 hasta 11 horas.<br/>Despl. 0 cm</p> <p>Foto: 68_1_3_08032021_124457_A.jpg<br/>0m, Inspección interrumpida</p> | | | | | |

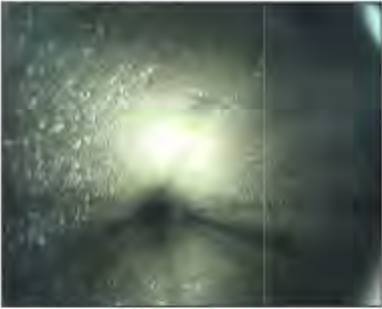
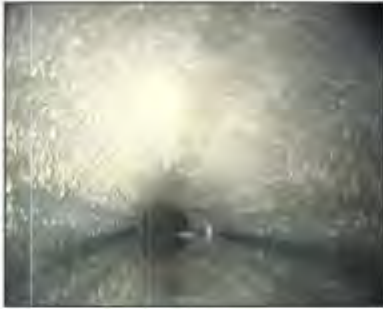
| Ciudad: ROSES | | Agbar | |
|---|---|---|---|
| <p>Foto: 60_1_1_08032021_125224_A.jpg<br/>0m, Inicio de la inspección</p> <p>Foto: 60_1_2_08032021_125257_A.jpg<br/>0m, Comentario</p> | | | |

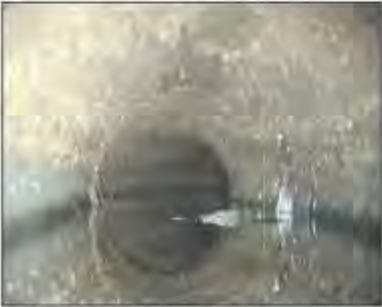
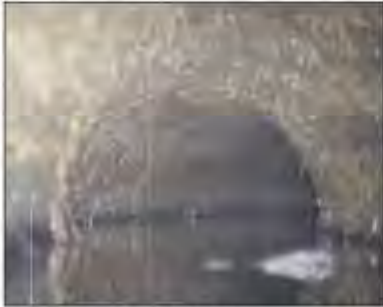
| Ciudad: ROSES | | Agbar | |
|---|---|---|---|
| <p>Foto: 60_1_3_08032021_125354_A.jpg<br/>0m, Desplazamiento horizontal, a las 01 horas. Despl. 0 cm</p> <p>Foto: 60_1_3_08032021_125405_B.jpg<br/>0m, Desplazamiento horizontal, a las 01 horas. Despl. 0 cm</p> | | | |

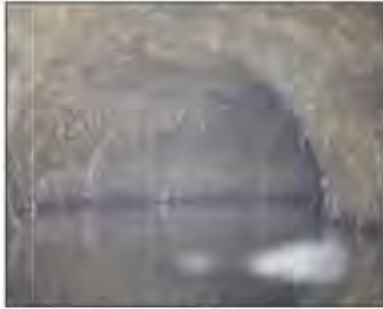
| Ciudad: ROSES | | Agbar | |
|---|---|---|---|
| <p>Foto: 60_1_4_08032021_125424_A.jpg<br/>0m, Inspección interrumpida</p> | | | |

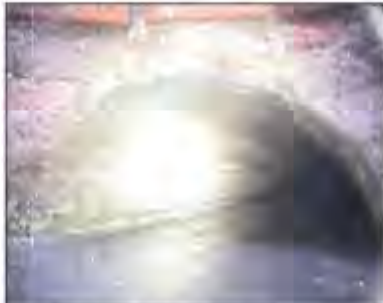
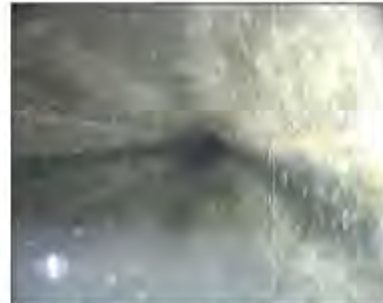
| Agbar | | Código: R0565 | | 00000 | |
|---|---|---|---|---|--|
| Foto: 81_1_1_08032021_125651_A.jpg<br>0m, Inicio de la inspección | | | Foto: 81_1_2_08032021_125738_A.jpg<br>0m, Comentario | | |

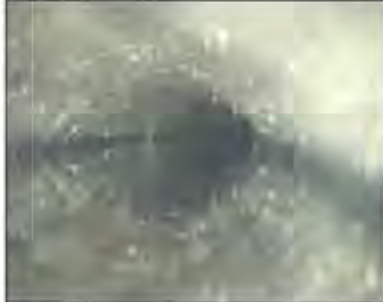
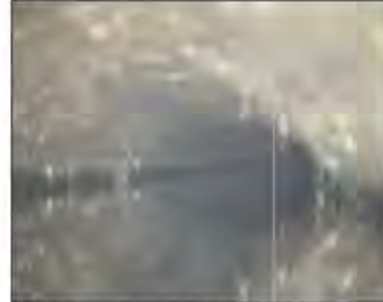
| Agbar | | Código: R0565 | | 00000 | |
|---|---|---|---|---|--|
| Foto: 81_1_2_08032021_125818_B.jpg<br>0m, Comentario | | | Foto: 81_1_3_08032021_125838_A.jpg<br>0m, Inspección interrumpida | | |

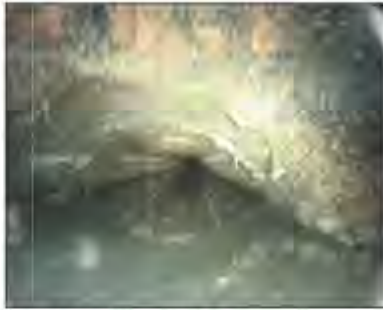
Foto: 62\_1\_1\_08032021\_130304\_A.jpg  
0m, Inicio de la inspección

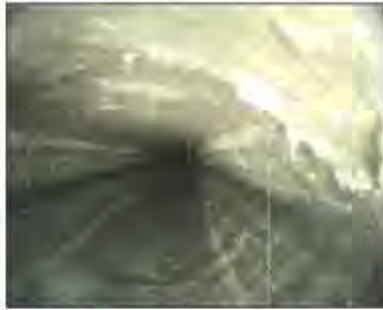
Foto: 62\_1\_2\_08032021\_130352\_A.jpg  
0m, Comentario

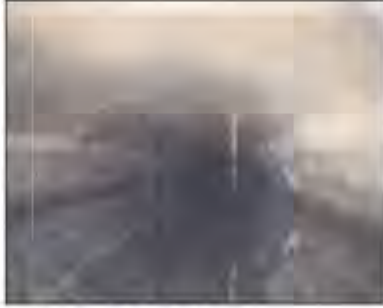
Foto: 62\_1\_2\_08032021\_130407\_B.jpg  
0m, Comentario

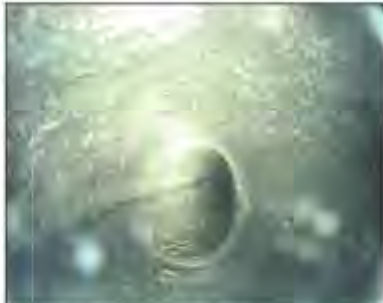
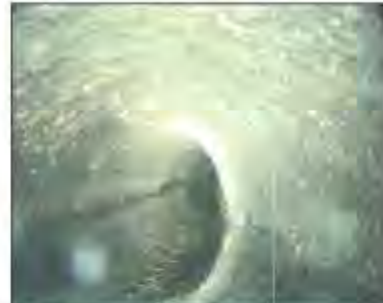
| Agbar | | C/ CALA LLARGA | | 882AR | |
|---|---|---|---|---|--|
| <p>Foto: 63_1_1_08032021_130616_A.jpg<br/>0m, Inicio de la inspección</p> <p>Foto: 63_1_2_08032021_130656_A.jpg<br/>0m, Comentario</p> | | | | | |

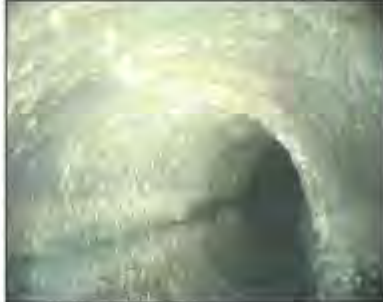
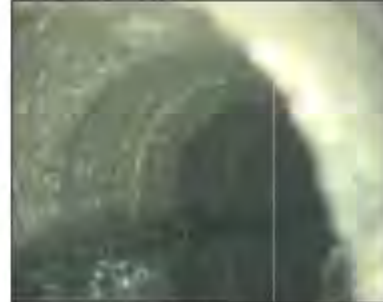
| Agbar | | C/ CALA LLARGA | | 882AR | |
|---|---|---|---|---|--|
| <p>Foto: 63_1_2_08032021_130709_B.jpg<br/>0m, Comentario</p> <p>Foto: 63_1_3_08032021_130722_A.jpg<br/>0m, Inspección interrumpida</p> | | | | | |

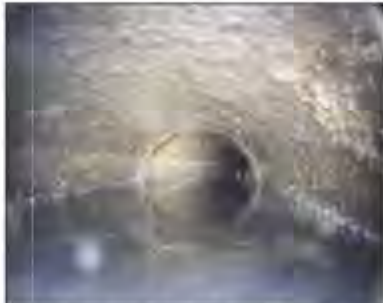
Foto: 64\_1\_1\_08032021\_130911\_A.jpg  
0m, Inicio de la inspección

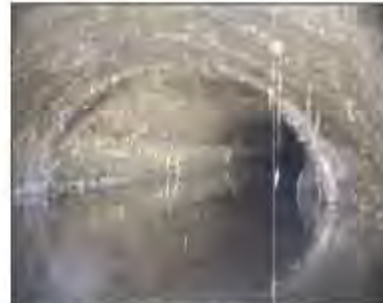
Foto: 64\_1\_2\_08032021\_130940\_A.jpg  
0m, Comentario

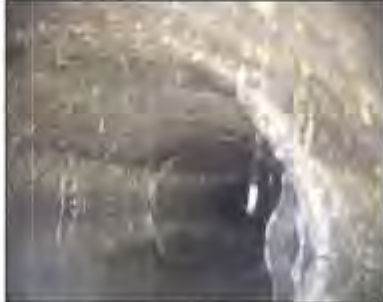
Foto: 64\_1\_2\_08032021\_130956\_B.jpg  
0m, Comentario

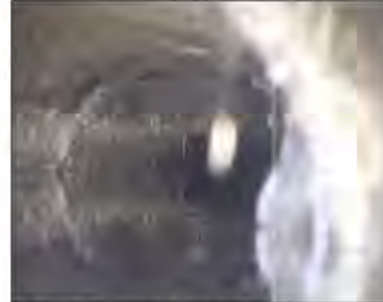
Foto: 64\_1\_3\_08032021\_131008\_A.jpg  
0m, Inspección interrumpida
