**PROJECTE CONSTRUCTIU PER SOLUCIONAR  
LA PROBLEMÀTICA D'INFILTRACIONS D'AIGÜES  
SALINES A LA XARXA DE SANEJAMENT DE SANTA  
MARGARIDA I SALATAR**

PROJECTE EXECUTIU

JUNY 2024

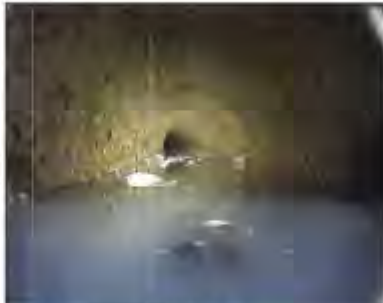
Foto: 65\_1\_1\_08032021\_133313\_A.jpg  
0m, Inicio de la inspección

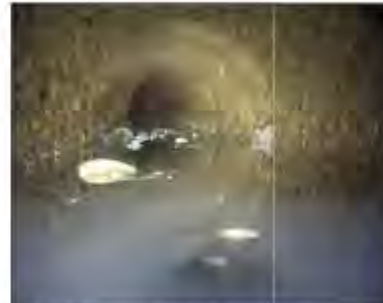
Foto: 65\_1\_2\_08032021\_133344\_A.jpg  
0m, Comentario

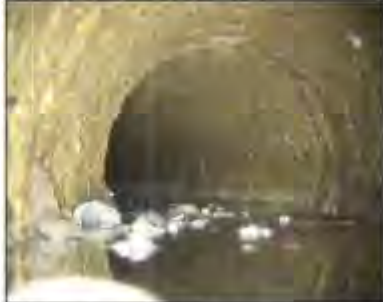
Foto: 65\_1\_2\_08032021\_133359\_B.jpg  
0m, Comentario

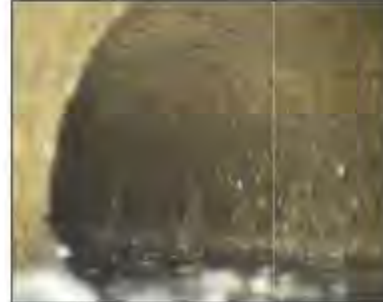
Foto: 65\_1\_3\_08032021\_133417\_A.jpg  
0m, Inspección interrumpida

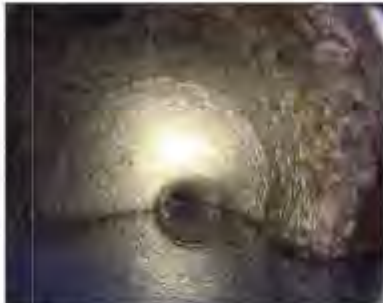
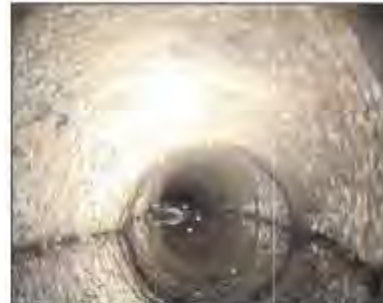
| <p>Foto: 00_1_1_08032021_133700_A.jpg<br/>0m, Inicio de la inspección</p> <p>Foto: 00_1_2_08032021_133734_A.jpg<br/>0m, Comentario</p> | | | | | |

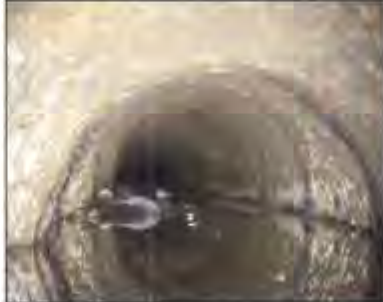
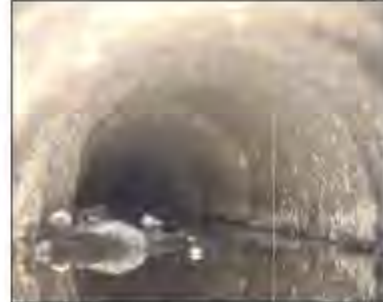
| <p>Foto: 00_1_2_08032021_133747_B.jpg<br/>0m, Comentario</p> <p>Foto: 00_1_3_08032021_133806_A.jpg<br/>0m, Inspección interrumpida</p> | | | | | |

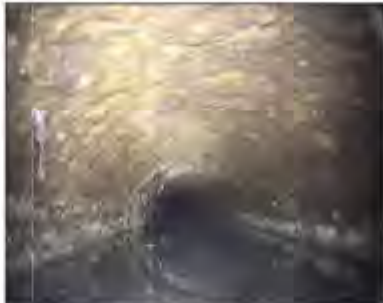
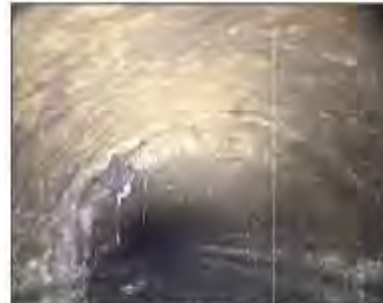
| Agbar | | Código: R0565 | | 882AR | |
|---|---|---|---|---|--|
| Foto: 88_1_1_10032021_093725_A.jpg | | | Foto: 88_1_2_10032021_093745_A.jpg | | |

| Agbar | | Código: R0565 | | 882AR | |
|---|---|---|---|---|--|
| 0m, Inicio de la inspección | | | 0m, Acometida desde 10 hasta 11 horas | | |

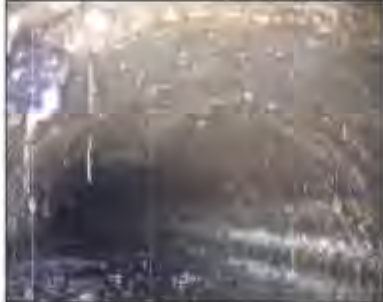
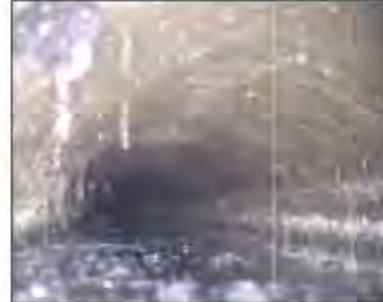
| Agbar | | Código: R0565 | | 882AR | |
|---|---|---|---|---|--|
| Foto: 88_1_2_10032021_093915_B.jpg | | | Foto: 88_1_1_10032021_094155_A.jpg | | |

| Agbar | | Código: R0565 | | 882AR | |
|---|---|---|---|---|--|
| 0m, Acometida desde 10 hasta 11 horas | | | 0m, Inspección interrumpida | | |

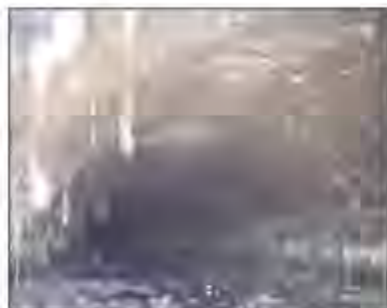
Foto: 68\_1\_1\_10032021\_094208\_B.jpg  
Dm. Inspección Interrumpida

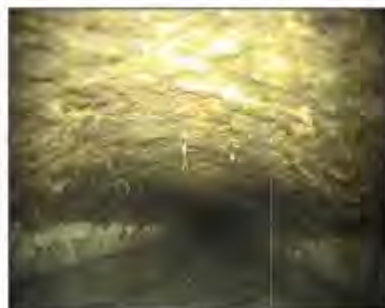
Foto: 69\_1\_1\_10032021\_094455\_A.jpg  
0m, Inicio de la inspección

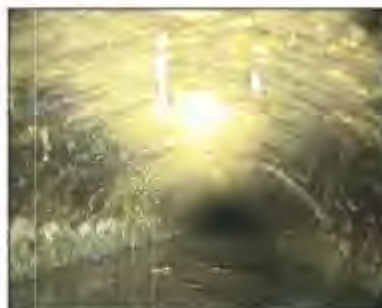
Foto: 69\_1\_2\_10032021\_094520\_A.jpg  
Cm. Comentário

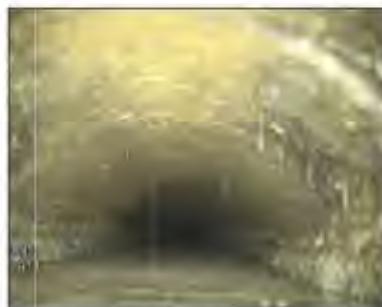
Foto: 69\_1\_3\_10032021\_094601\_A.jpg  
Cm. Inspección Interrumpida

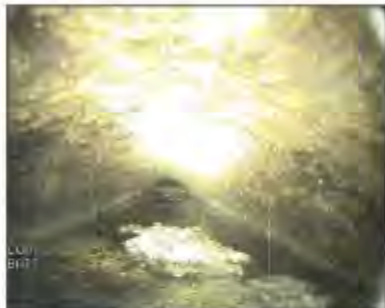
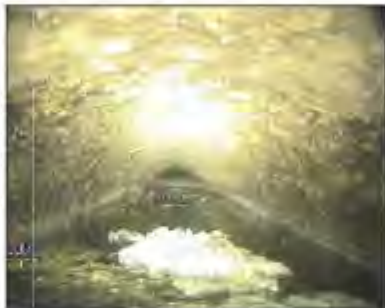
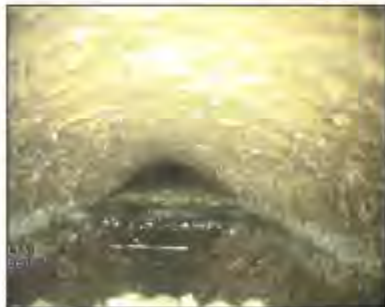
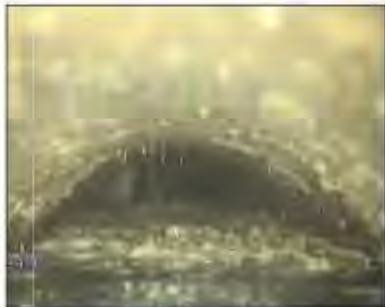
| Agbar | | Código: ROSSES | | 002AR | |
|---|---|---|---|---|--|
| <p>Foto: 70_1_1_10032021_094749_A.jpg<br/>0m, Inicio de la inspección</p> <p>Foto: 70_1_2_10032021_094815_A.jpg<br/>0m, Comentario</p> <p>Foto: 70_1_2_10032021_094846_B.jpg<br/>0m, Comentario</p> <p>Foto: 70_1_3_10032021_094900_A.jpg<br/>0m, Inspección interrumpida</p> | | | | | |

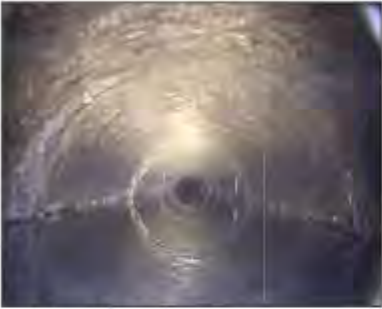
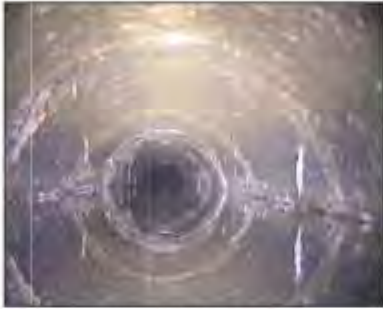
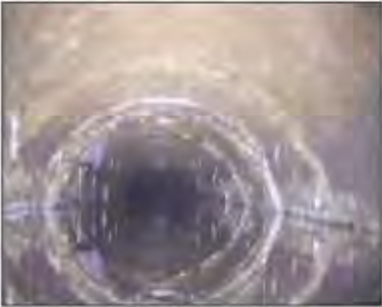
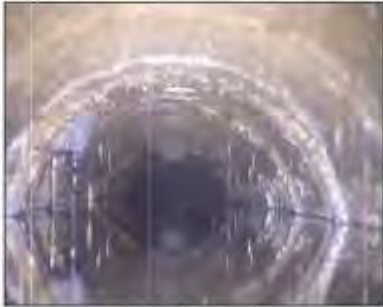
| Ciudad: ROSES | | Agbar | |
|---|---|---|---|
| <p>Foto: 71_1_1_10032021_095428_A.jpg<br/>0m, Inicio de la inspección</p> <p>Foto: 71_1_2_10032021_095502_A.jpg<br/>0m, Comentario</p> <p>Foto: 71_1_2_10032021_095509_B.jpg<br/>0m, Comentario</p> <p>Foto: 71_1_3_10032021_095533_A.jpg<br/>0m, Inspección interrumpida</p> | | | |

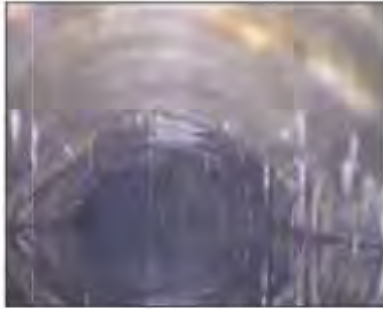
| Ciudad: ROSES | | Agbar | |
|---|---|---|---|
| ROSES | C. CALA LLARGA | 10/03/2021 | 71 |

| Ciudad: ROSES | | Agbar | |
|---|---|---|---|
| <p>Foto: 71_1_3_10032021_095545_B.jpg<br/>0m, Inspección interrumpida</p> | | | |

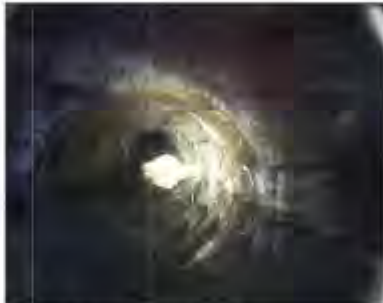
Foto: T3\_1\_1\_10032021\_100117\_A.jpg  
0m, Inicio de la inspección

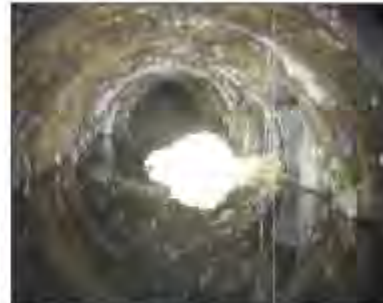
Foto: T3\_1\_1\_10032021\_100859\_A.jpg  
0m, Comentario

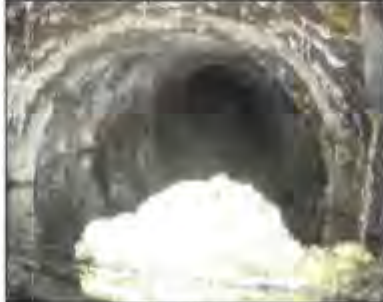
Foto: T3\_1\_1\_10032021\_100925\_B.jpg  
0m, Comentario

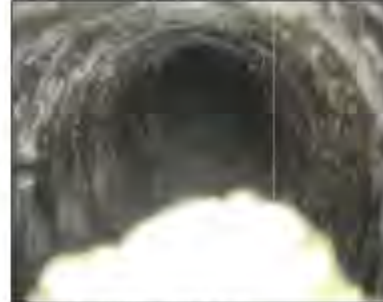
Foto: T3\_1\_3\_10032021\_100942\_A.jpg  
0m, Inspección interrumpida

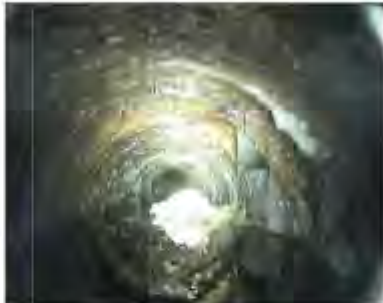
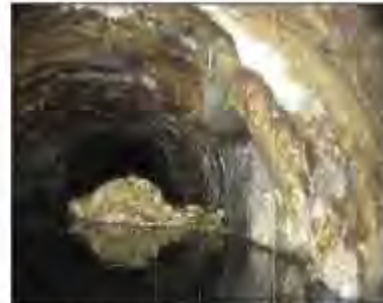
| Agbar | | C/ CALA LLARGA | | ROSES | |
|---|--|---|--|---|--|
| Foto: T4_1_1_10032021_101807_A.jpg<br>0m, Inicio de la inspección | | | | | |
| Foto: T4_1_2_10032021_101828_A.jpg<br>0m, Comentario | | | | | |

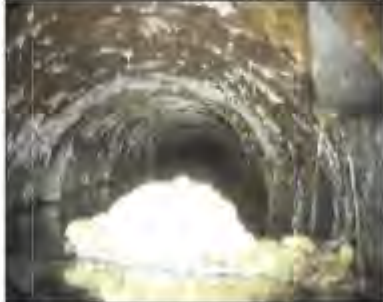
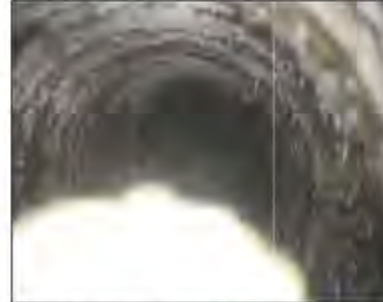
| Agbar | | C/ CALA LLARGA | | ROSES | |
|---|--|---|--|---|--|
| Foto: T4_1_2_10032021_101848_B.jpg<br>0m, Comentario | | | | | |
| Foto: T4_1_3_10032021_102008_A.jpg<br>0m, Inspección interrumpida | | | | | |

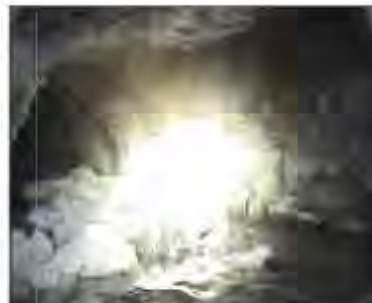
Foto: 75\_f\_f\_10032021\_102824\_A.jpg  
Cm. Inicio de la inspección VISTA DEL BOZO

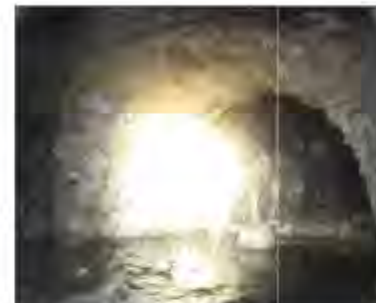
Foto: 75\_1\_1\_10032021\_102925\_A.jpg  
 Del: Inspección Interjurisdiccional VISTA DEL POZO

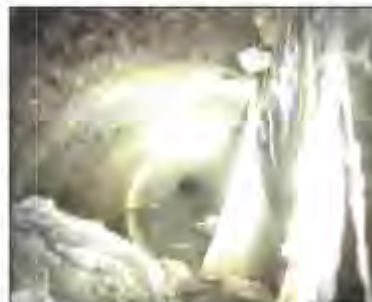
Foto: 75\_1\_2\_10032021\_103110\_E.jpg  
Cm. Inspección Interjurisdiccional VISTA DEL POZO

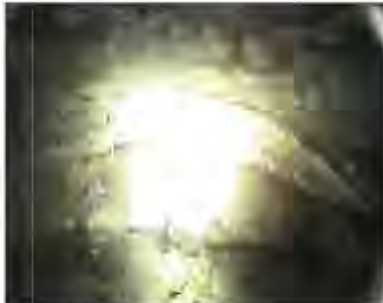
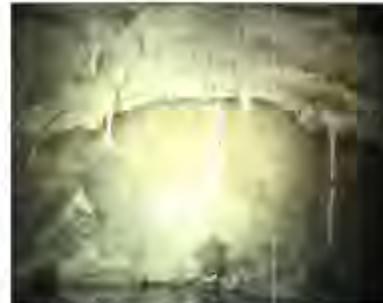
| Agbar | | C/ CALA LLARGA | | 10000 | |
|---|---|---|---|---|---|
| <p>Foto: TT_1_1_10032021_103728_A.jpg<br/>0m, inicio de la inspección</p> <p>Foto: TT_1_2_10032021_103805_A.jpg<br/>0m, inspección interrumpida</p> | | | | | |

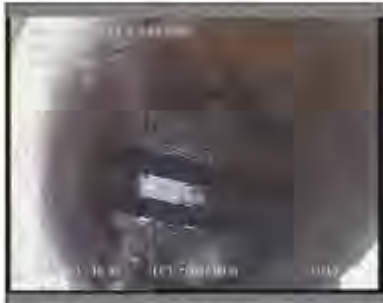
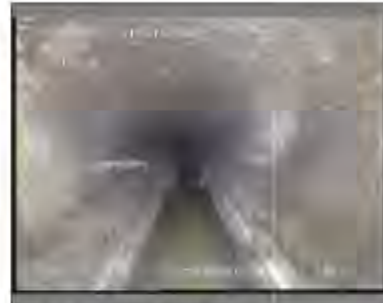
| Agbar | | Código: R0565 | | 1002AR | |
|---|---|---|---|---|--|
| <p>Foto: 78_1_1_10032021_110018_A.JPG<br/>0m, inicio de la inspección</p> <p>Foto: 78_1_1_10032021_110156_B.JPG<br/>0m, inicio de la inspección</p> | | | | | |

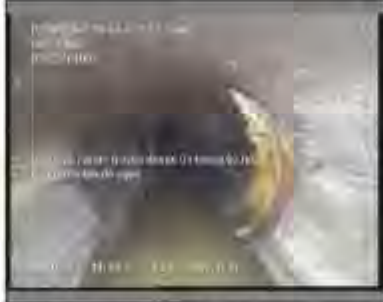
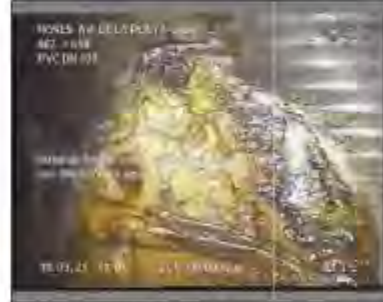
| Agbar | | Código: R0565 | | 1002AR | |
|---|---|---|---|---|---|
| | 3,90 | Roturas, Faltan trozos desde 01 hasta 02 horas, con filtración de agua | | | 78_2A, 78_2B |

| Agbar | | Código: R0565 | | 1002AR | |
|---|---|---|---|---|--|
| <p>Foto: 78_1_2_10032021_110337_A.JPG<br/>3,9m, Roturas, Faltan trozos desde 01 hasta 02 horas, con filtración de agua</p> <p>Foto: 78_1_2_10032021_110352_B.JPG<br/>3,9m, Roturas, Faltan trozos desde 01 hasta 02 horas, con filtración de agua</p> | | | | | |

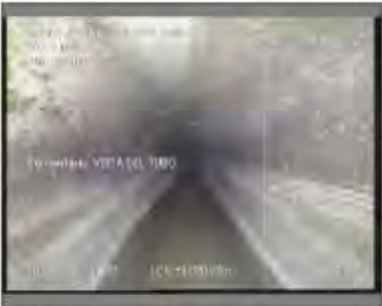
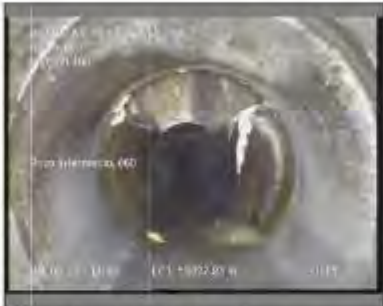
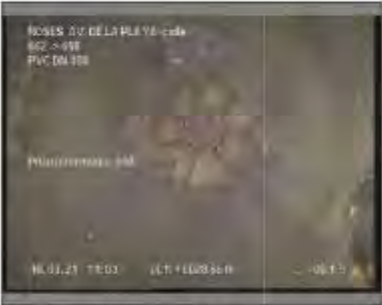
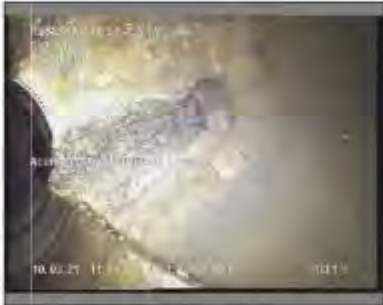
| Ciudad: ROSES | | | | |
|---|---|---|---|---|
| <p>Foto: 78_1_3_10032021_110454_A.JPG<br/>20,7m. Comentario</p> <p>Foto: 78_1_4_10032021_110533_A.JPG<br/>28,6m. Pozo Intermedio</p> <p>Foto: 78_1_4_10032021_110545_B.JPG<br/>28,6m. Pozo Intermedio</p> <p>Foto: 78_1_5_10032021_110557_A.JPG<br/>28,6m. Acometida desde 01 hasta 02 horas</p> | | | | |

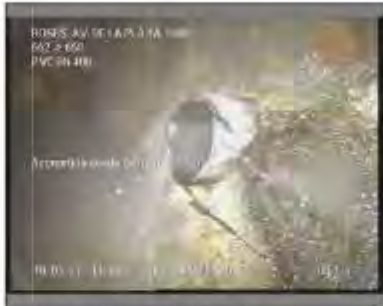
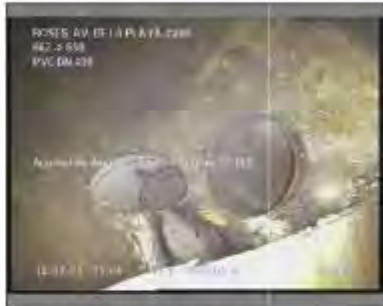
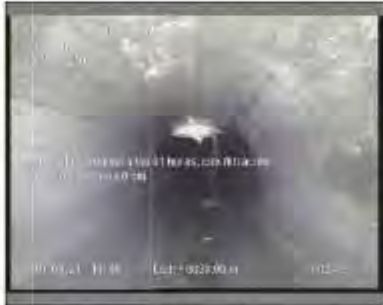
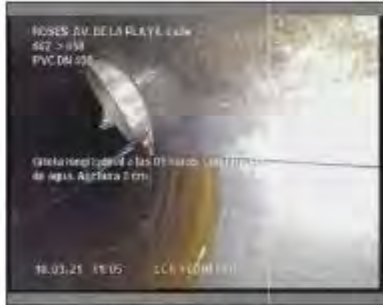
| Agbar | | Código: R0565 | | 1002AR | |
|---|---|---|---|---|---|
| | 40,60 | Grieta longitudinal a las 01 horas, con filtración de agua. Anchura 0 cm | | | 78_8A, 78_8B |

| Ciudad: ROSES | | | | |
|---|---|---|---|---|
| <p>Foto: 78_1_6_10032021_110610_A.JPG<br/>28,6m. Acometida desde 04 hasta 05 horas</p> <p>Foto: 78_1_7_10032021_110631_A.JPG<br/>28,6m. Acometida desde 10 hasta 11 horas</p> <p>Foto: 78_1_8_10032021_110755_A.JPG<br/>40,6m. Grieta longitudinal a las 01 horas, con filtración de agua. Anchura 0 cm</p> <p>Foto: 78_1_8_10032021_110805_B.JPG<br/>40,6m. Grieta longitudinal a las 01 horas, con filtración de agua. Anchura 0 cm</p> | | | | |

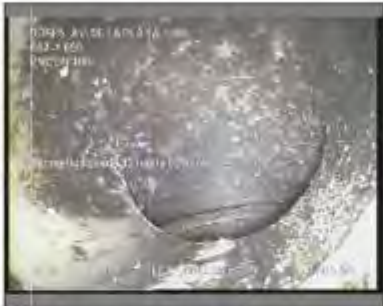
| Ciudad: ROSES | | AGBAR | |
|---|---|---|---|
| <p>Foto: 78_1_9_10032021_110831_B.JPG<br/>41,3m, Acometida desde 12 hasta 02 horas</p> | | | |

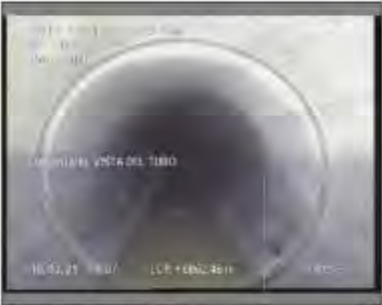
| Ciudad: ROSES | | AGBAR | |
|---|---|---|---|
| <p>Foto: 78_1_10_10032021_110943_A.JPG<br/>62,4m, Comentario</p> | | | |

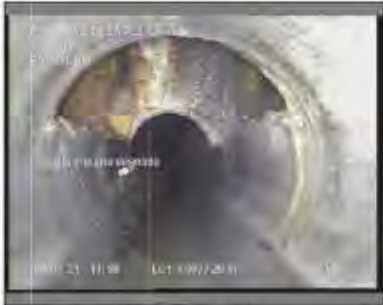
| Ciudad: ROSES | | AGBAR | |
|---|---|---|---|
| <p>Foto: 78_1_11_10032021_111107_A.JPG<br/>78,1m, Llegada al punto deseado</p> | | | |

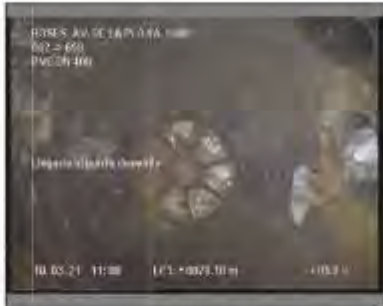
| Ciudad: ROSES | | AGBAR | |
|---|---|---|---|
| <p>Foto: 78_1_11_10032021_111121_B.JPG<br/>78,1m, Llegada al punto deseado</p> | | | |

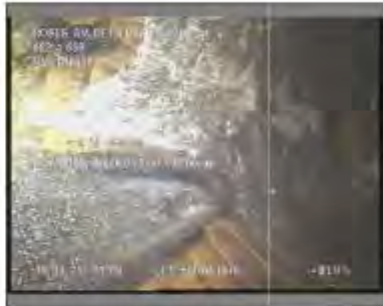
| Ciudad: ROSES | | AGBAR | |
|---|---|---|---|
| <p>Foto: 78_1_12_10032021_111133_A.JPG<br/>78,1m, Acometida desde 01 hasta 02 horas</p> | | | |

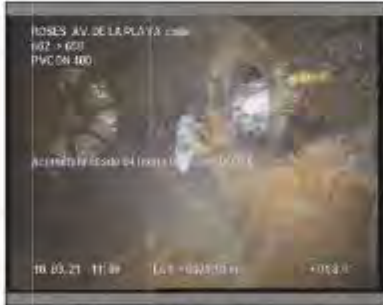
| Ciudad: ROSES | | AGBAR | |
|---|---|---|---|
| <p>Foto: 78_1_13_10032021_111151_A.JPG<br/>78,1m, Acometida desde 04 hasta 05 horas</p> | | | |

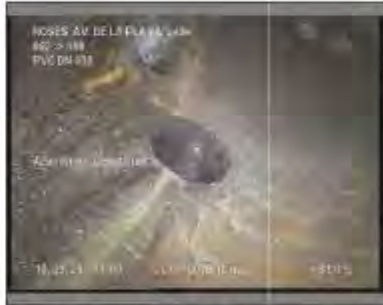
| Ciudad: ROSES | | AGBAR | |
|---|---|---|---|
| <p>Foto: 78_1_14_10032021_111211_A.JPG<br/>78,1m, Acometida a las 07 horas</p> | | | |

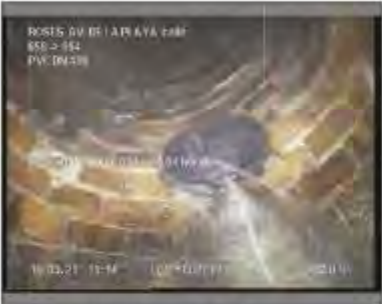
| Ciudad: ROSES | | Agbar | |
|---|---|---|---|
| <p>Foto: 78_1_4_10032021_111624_A.JPG<br/>27,8m, Acometida desde 03 hasta 04 horas</p> | | | |

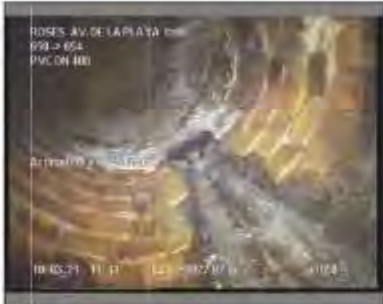
| Ciudad: ROSES | | Agbar | |
|---|---|---|---|
| <p>Foto: 78_1_5_10032021_111639_A.JPG<br/>27,8m, Acometida a las 10 horas</p> | | | |

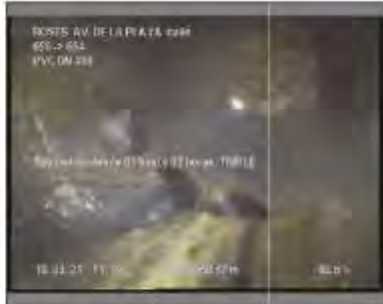
| Ciudad: ROSES | | Agbar | |
|---|---|---|---|
| <p>Foto: 78_1_8_10032021_114126_A.JPG<br/>58,6m, Acometida desde 01 hasta 03 horas</p> | | | |

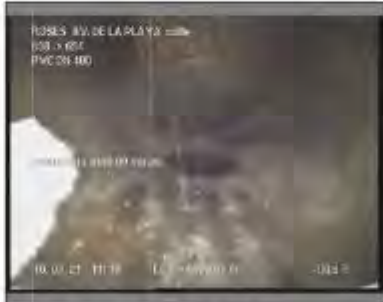
| Ciudad: ROSES | | Agbar | |
|---|---|---|---|
| <p>Foto: 78_1_9_10032021_114146_A.JPG<br/>58,6m, Acometida a las 09 horas</p> | | | |

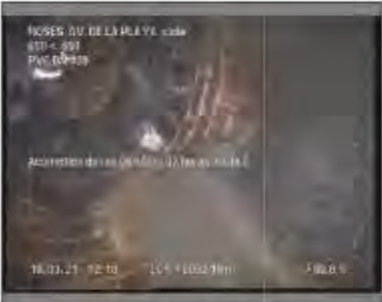
| Código: ROSES | | 002AR | |
|---|---|---|---|
| <p>Foto: S1_1_4_10032021_122026_A.JPG<br/>32,1m, Acometida desde 06 hasta 07 horas</p> | | | |

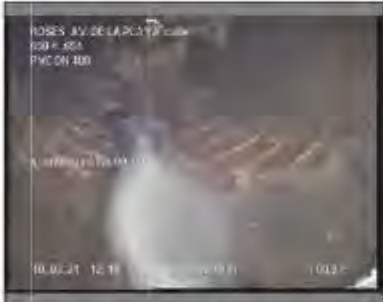
| Código: ROSES | | 002AR | |
|---|---|---|---|
| <p>Foto: S1_1_5_10032021_122044_A.JPG<br/>32,1m, Acometida a las 09 horas</p> | | | |

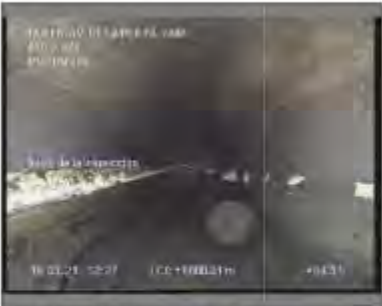
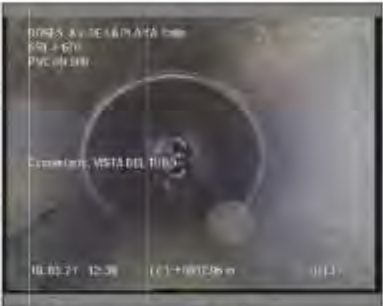
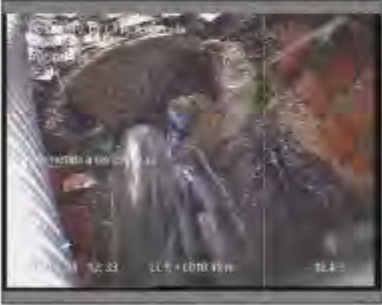
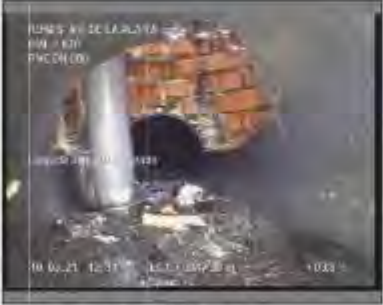
| Ciudad: ROSES | | 00000 | |
|---|---|---|---|
| <p>Foto: 82_1_1_10032021_122941_A.JPG<br/>0m, Inicio de la inspección</p> <p>Foto: 82_1_2_10032021_123231_A.JPG<br/>10,9m, Comentario</p> <p>Foto: 82_1_3_10032021_123535_A.JPG<br/>18,4m, Acometida a las 09 horas</p> <p>Foto: 82_1_3_10032021_123329_A.JPG<br/>18,5m, Llegada al punto deseado</p> | | | |

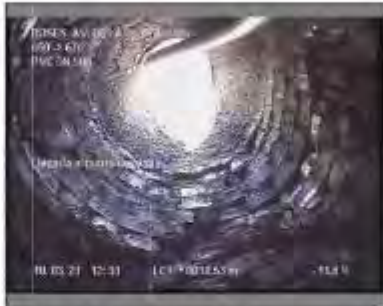
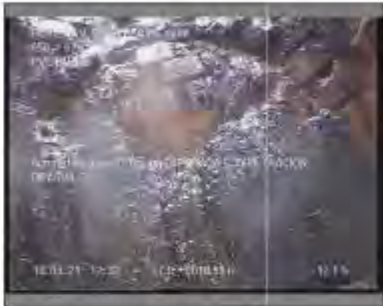
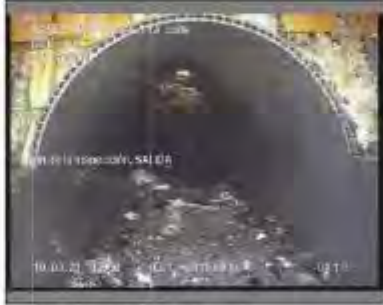
| Ciudad: ROSES | | 00000 | |
|---|---|---|---|
| <p>Foto: 82_1_3_10032021_123344_B.JPG<br/>18,5m, Llegada al punto deseado</p> <p>Foto: 82_1_4_10032021_123518_A.JPG<br/>18,5m, Acometida a las 09 horas</p> <p>Foto: 82_1_6_10032021_123600_A.JPG<br/>18,5m, Fin de la inspección</p> | | | |

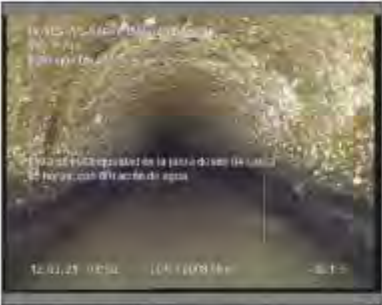
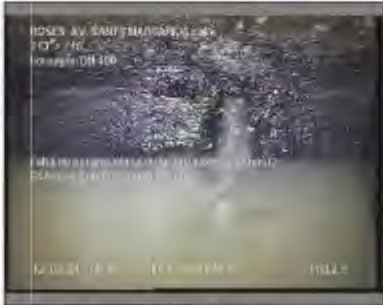
| Código: ROSES | | 00000 | |
|---|---|---|---|
| <p>Foto: 83_1_1_12032021_132250_A.JPG<br/>0m, Inicio de la inspección</p> <p>Foto: 83_1_1_12032021_083828_B.JPG<br/>0m, Inicio de la inspección</p> <p>Foto: 83_1_2_12032021_088906_A.JPG<br/>9,3m, Falta de estanqueidad en la junta desde 04 hasta 06 horas, con filtración de agua</p> <p>Foto: 83_1_3_12032021_088921_B.JPG<br/>9,3m, Falta de estanqueidad en la junta desde 04 hasta 06 horas, con filtración de agua</p> | | | |

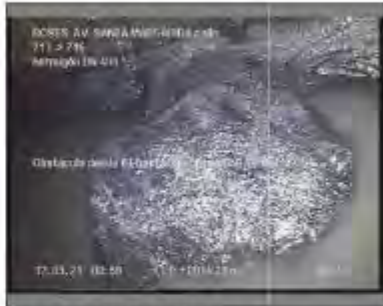
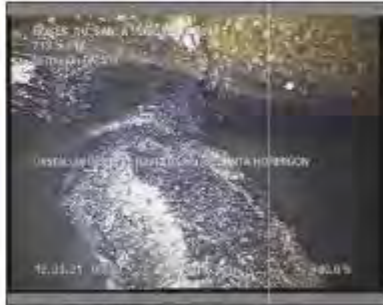
| Código: ROSES | | 00000 | |
|---|---|---|---|
| <p>Foto: 83_1_3_12032021_090040_A.JPG<br/>14,2m, Obstáculo desde 04 hasta 06 horas</p> <p>Foto: 83_1_3_12032021_090050_B.JPG<br/>14,2m, Obstáculo desde 04 hasta 06 horas</p> <p>Foto: 83_1_4_12032021_090128_A.JPG<br/>16,8m, Obstáculo desde 06 hasta 07 horas</p> <p>Foto: 83_1_4_12032021_090138_B.JPG<br/>16,8m, Obstáculo desde 06 hasta 07 horas</p> | | | |

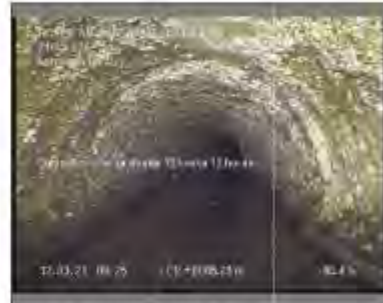
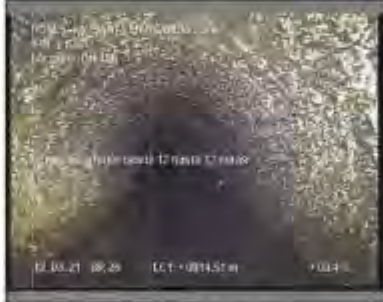
| Ciudad: ROSSES | | | | | |
|---|---|---|---|---|---|
| 5,20 | Corrosión interior desde 12 hasta 12 horas | | | 85_2A, 85_2B | |

| Ciudad: ROSSES | | | | |
|---|---|---|---|---|
| <p>Foto: 85_1_1_12032021_092638_A.JPG<br/>0m, Inicio de la inspección</p> <p>Foto: 85_1_2_12032021_092638_A.JPG<br/>5.2m, Corrosión interior desde 12 hasta 12 horas</p> <p>Foto: 85_1_2_12032021_092638_B.JPG<br/>5.2m, Corrosión interior desde 12 hasta 12 horas</p> <p>Foto: 85_1_3_12032021_092638_A.JPG<br/>28.5m, Llegada al punto deseado</p> | | | | |

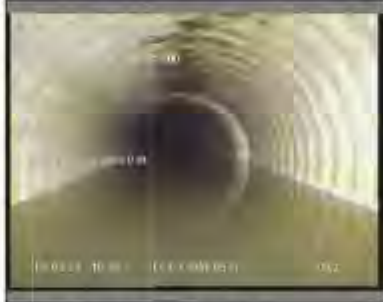
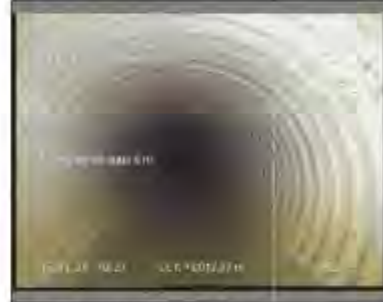
| Código: R0565 | | | | |
|---|---|---|---|---|
| <p>Foto: 90_1_2_15032021_102914_A.JPG<br/>9,9m, Retención de agua 0 m</p> <p>Foto: 90_1_2_15032021_102950_B.JPG<br/>9,9m, Retención de agua 0 m</p> | | | | |

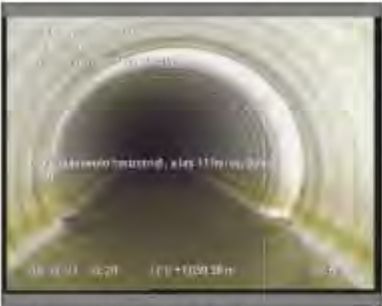
| Ciudad: ROSES | | AGBAR | |
|---|---|---|---|
| <p>Foto: 90_1_3_15032021_103116_A.JPG<br/>39,3m, Desplazamiento horizontal, a las 11 horas. Despl. 0 cm</p> | | | |

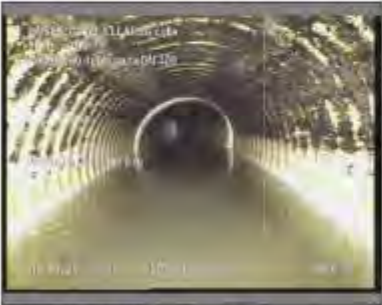
| Ciudad: ROSES | | AGBAR | |
|---|---|---|---|
| <p>Foto: 90_1_5_15032021_103341_A.JPG<br/>74,9m, Retención de agua 0 m</p> | | | |

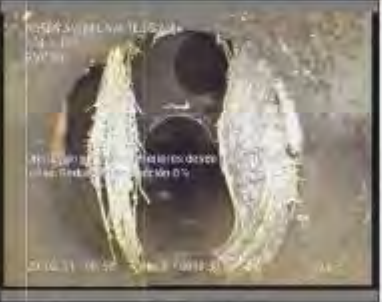
Foto: 1\_1\_3\_23022021\_085480\_A.JPG  
19.7m, Obstrucción por raíces interiores desde 10 hasta 02 horas.  
Reducción de sección 0 %

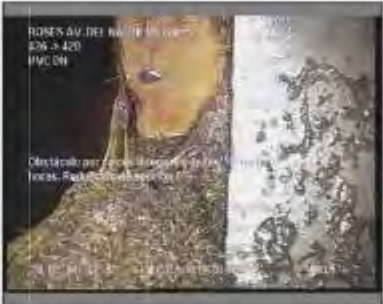
Foto: 1\_1\_3\_23022021\_085503\_B.JPG  
19.7m, Obstrucción por raíces interiores desde 10 hasta 02 horas.  
Reducción de sección 0 %

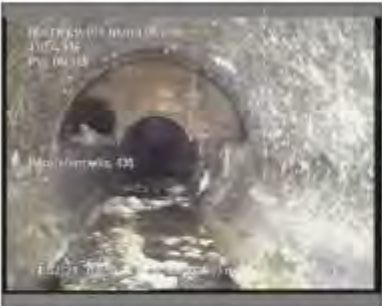
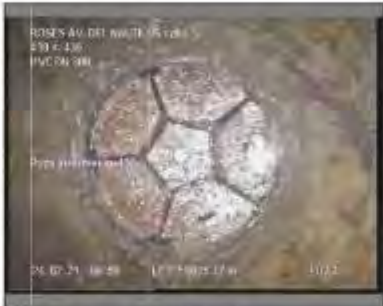
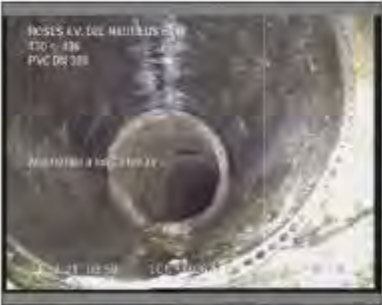
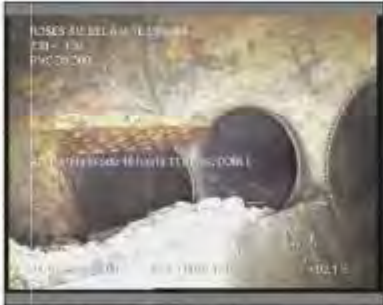
| Ciudad: ROSES | | AGBAR | |
|---|---|---|---|
| <p>Foto: 3_1_3_24022021_090151_A.JPG<br/>26,1m, Pozo Intermedio</p> <p>Foto: 3_1_3_24022021_090208_B.JPG<br/>26,1m, Pozo Intermedio</p> <p>Foto: 3_1_4_24022021_090219_A.JPG<br/>26,1m, Acometido a las 03 horas</p> <p>Foto: 3_1_5_24022021_090248_A.JPG<br/>26,1m, Acometido desde 10 hasta 11 horas</p> | | | |

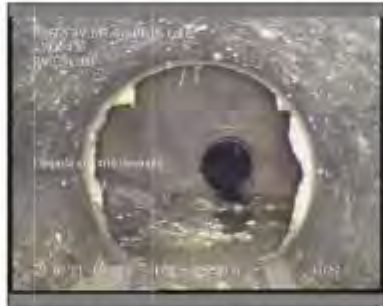
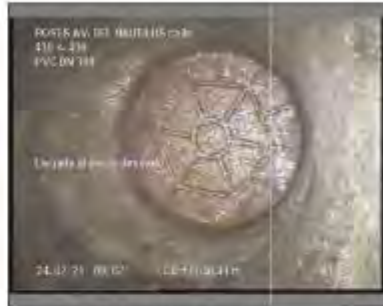
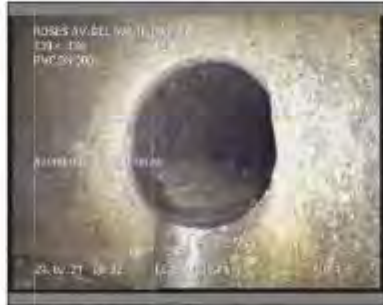
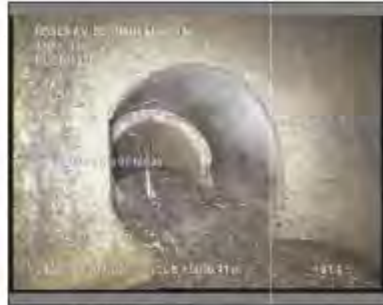
| Ciudad: ROSES | | AGBAR | |
|---|---|---|---|
| <p>Foto: 3_1_6_24022021_090424_A.JPG<br/>38,4m, Llegada al punto deseado</p> <p>Foto: 3_1_6_24022021_090441_B.JPG<br/>38,4m, Llegada al punto deseado</p> <p>Foto: 3_1_7_24022021_090452_A.JPG<br/>38,4m, Acometido a las 03 horas</p> <p>Foto: 3_1_8_24022021_090505_A.JPG<br/>38,4m, Acometido a las 05 horas</p> | | | |

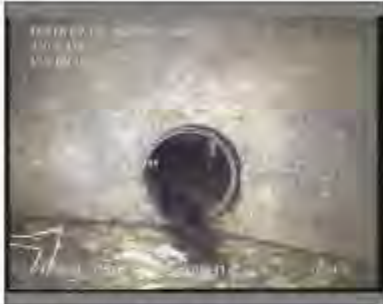
| Foto: 3_1_3_24022021_090518_A.JPG<br>33,4m, Acometida a las 12 horas | | | |

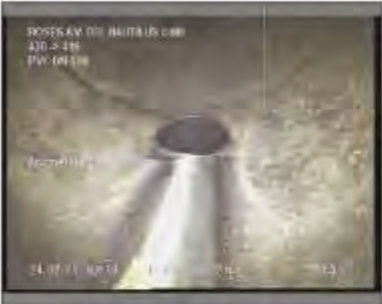
| Ciudad: ROSES | | AGBAR | |
|---|---|---|---|
| <p>Foto: 4_1_4_24022021_092159_A.JPG<br/>32,3m, Acometida a las 03 horas</p> | | | |

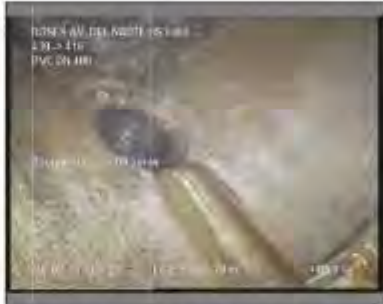
| Ciudad: ROSES | | AGBAR | |
|---|---|---|---|
| <p>Foto: 4_1_7_24022021_092456_A.JPG<br/>52,7m, Acometida a las 03 horas</p> | | | |

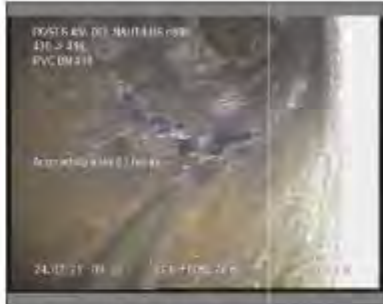
| Ciudad: ROSES | | AGBAR | |
|---|---|---|---|
| <p>Foto: 4_1_8_24022021_092511_A.JPG<br/>52,7m, Acometida a las 03 horas</p> | | | |

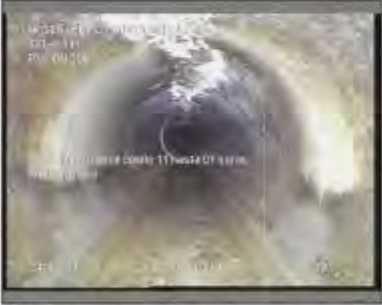
| | 3.00 | Grieta longitudinal desde 11 hasta 01 horas. Anchura 0.1 cm | | | E_2A, E_2B |

Foto: S\_1\_2\_24022021\_100417\_A.JPG  
3m, Grieta longitudinal desde 11 hasta 01 horas. Anchura 0 cm

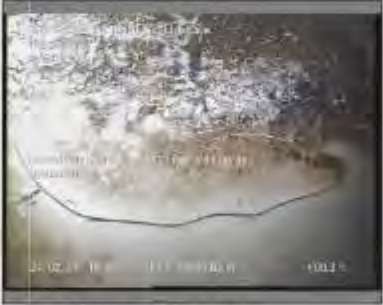
Foto: S\_1\_2\_24022021\_100428\_B.JPG  
3m, Grieta longitudinal desde 11 hasta 01 horas. Anchura 0 cm

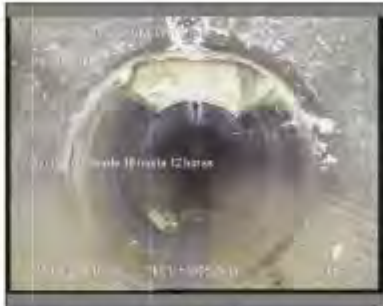
Foto: S\_1\_3\_24022021\_100505\_A.JPG  
6m, Acometida desde 10 hasta 12 horas

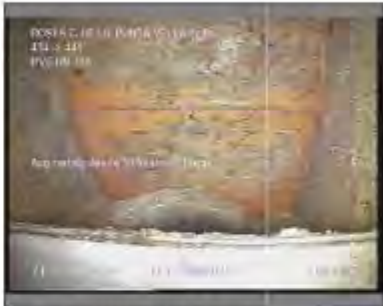
Foto: S\_1\_3\_24022021\_100518\_B.JPG  
6m, Acometida desde 10 hasta 12 horas

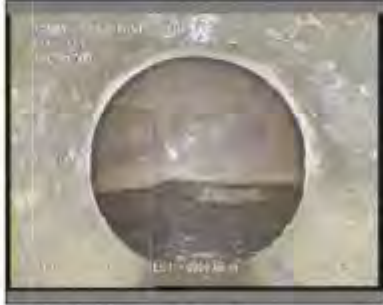
Foto: S\_1\_4\_24022021\_100614\_A.JPG  
10,2m, Pozo oculto

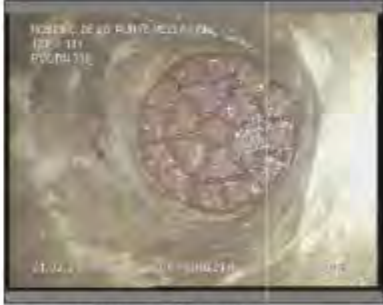
Foto: S\_1\_4\_24022021\_100628\_B.JPG  
10,2m, Pozo oculto

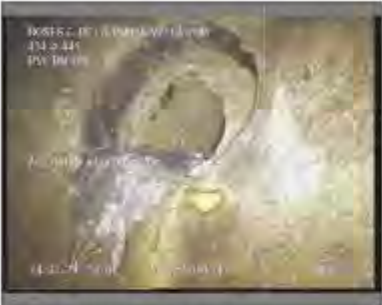
Foto: S\_1\_6\_24022021\_100638\_A.JPG  
10,2m, Acometida a las 03 horas

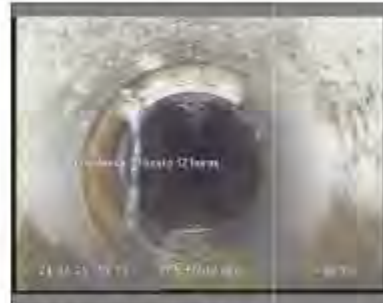
Foto: E\_1\_2\_24022021\_101544\_A.JPG  
12.5m, Acometida desde 10 hasta 12 horas

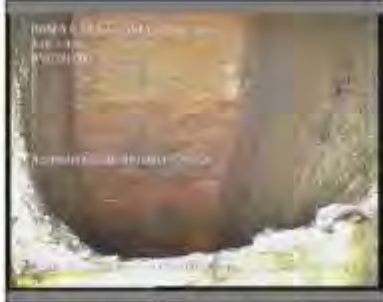
Foto: E\_1\_2\_24022021\_101600\_B.JPG  
12.5m, Acometida desde 10 hasta 12 horas

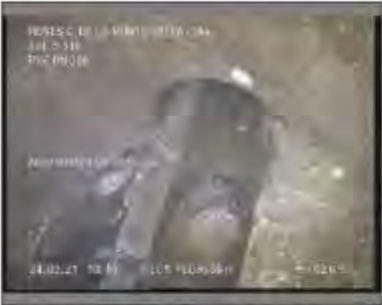
Foto: E\_1\_5\_24022021\_101819\_A.JPG  
36m, Acometida a las 03 horas

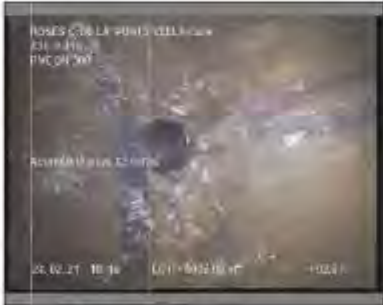
Foto: E\_1\_6\_24022021\_101833\_A.JPG  
36m, Acometida a las 12 horas

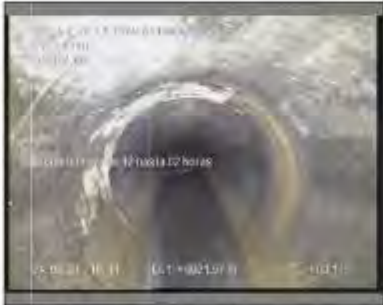
| Ciudad: ROSES | | AGBAR | |
|---|---|---|---|
| <p>Foto: T_1_1_24022021_104015_A.JPG<br/>0m, Inicio de la inspección</p> <p>Foto: T_1_1_24022021_104119_B.JPG<br/>0m, Inicio de la inspección</p> <p>Foto: T_1_2_24022021_104307_A.JPG<br/>16m, Comentario</p> <p>Foto: T_1_3_24022021_104342_A.JPG<br/>22,1m, Acometida desde 12 hasta 02 horas</p> | | | |

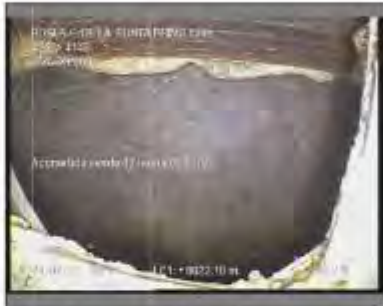
| Ciudad: ROSES | | AGBAR | |
|---|---|---|---|
| <p>Foto: T_1_3_24022021_104359_B.JPG<br/>22,1m, Acometida desde 12 hasta 02 horas</p> <p>Foto: T_1_4_24022021_104454_A.JPG<br/>31,9m, Pozo Intermedio</p> <p>Foto: T_1_4_24022021_104509_B.JPG<br/>31,9m, Pozo Intermedio</p> <p>Foto: T_1_5_24022021_104522_A.JPG<br/>31,9m, Acometida a las 02 horas</p> | | | |

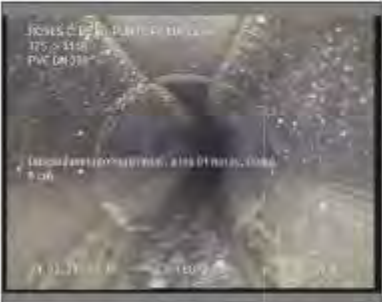
| Ciudad: ROSES | | AGBAR | |
|---|---|---|---|
| <p>Foto: 7_1_7_24022021_104836_A.JPG<br/>72,9m, Desplazamiento horizontal, a las 01 horas. Despl. 0 cm</p> | | | |

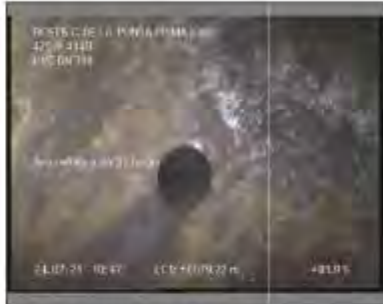
| Ciudad: ROSES | | AGBAR | |
|---|---|---|---|
| <p>Foto: 7_1_9_24022021_104940_A.JPG<br/>79,2m, Acometida a las 12 horas</p> | | | |

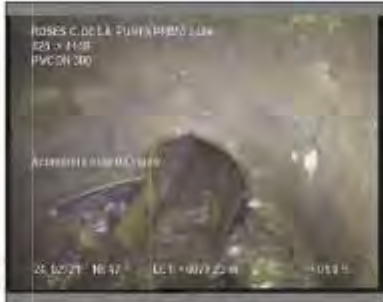
| Ciudad: ROSES | | AGBAR | |
|---|---|---|---|
| <p>Foto: 7_1_10_24022021_105012_A.JPG<br/>79,2m, Acometida a las 03 horas</p> | | | |

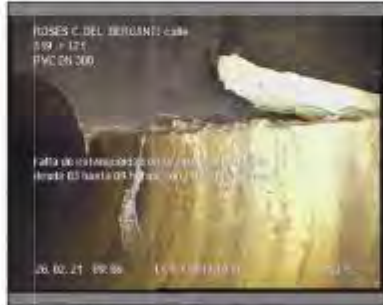
| Ciudad: ROSES | | AGBAR | |
|---|---|---|---|
| <p>Foto: S_1_5_26022021_085747_A.JPG<br/>47,1m, Falta de estanqueidad en la pared de la tubería desde 03 hasta 09 horas, con filtración de agua</p> | | | |

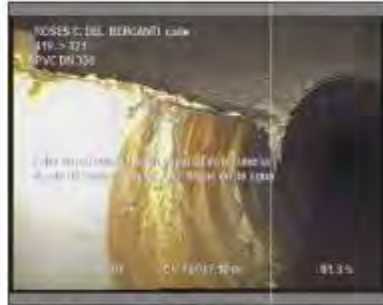
| Ciudad: ROSES | | AGBAR | |
|---|---|---|---|
| <p>Foto: S_1_6_26022021_085759_B.JPG<br/>47,1m, Falta de estanqueidad en la pared de la tubería desde 03 hasta 09 horas, con filtración de agua</p> | | | |

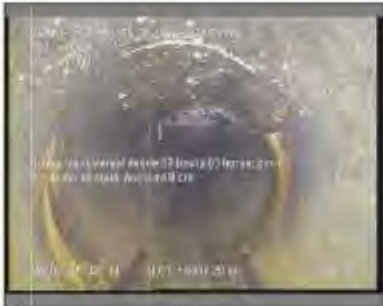
| Agbar | | Informe de inspección | | | |
|---|---|---|---|---|---|
| 16.50 | | Grieta transversal desde 09 hasta 03 horas, con filtración de agua. Anchura 0 cm | 11_2A, 11_2B | | |

| Ciudad: ROSES | | AGBAR | |
|---|---|---|---|
| <p>Foto: 11_1_2_28022021_094718_A.JPG<br/>16,5m, Grieta transversal desde 09 hasta 03 horas, con filtración de agua. Anchura 0 cm</p> | | | |

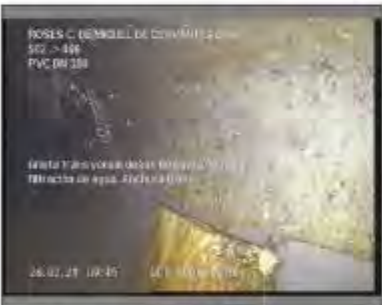
| Ciudad: ROSES | | AGBAR | |
|---|---|---|---|
| <p>Foto: 11_1_3_28022021_094737_B.JPG<br/>16,5m, Grieta transversal desde 09 hasta 03 horas, con filtración de agua. Anchura 0 cm</p> | | | |

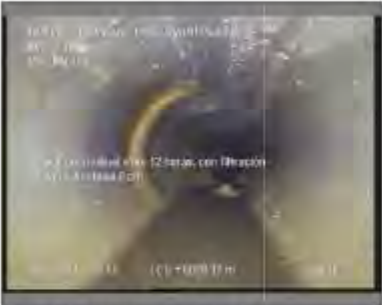
| Agbar | | Informe de inspección | | | |
|---|---|---|---|---|---|
| 25.80 | | Grieta longitudinal a las 12 horas, con filtración de agua. Anchura 0 cm | 11_6A, 11_6B | | |

Foto: 11\_1\_6\_26022021\_101412\_A.JPG  
29,8m, Grieta longitudinal a las 12 horas, con filtración de agua.  
Anchura 0 cm

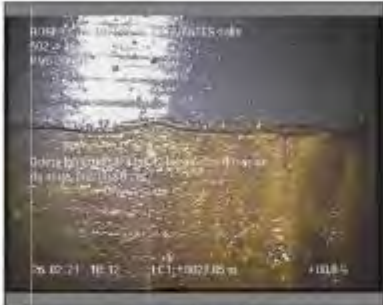
Foto: 11\_1\_6\_26022021\_101427\_B.JPG  
29,8m, Grieta longitudinal a las 12 horas, con filtración de agua.  
Anchura 0 cm

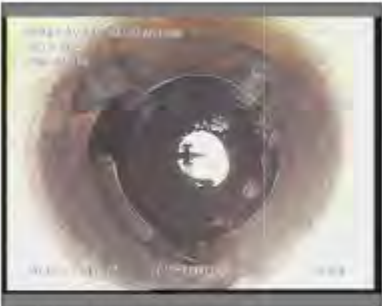
| Ciudad: ROSES | | AGBAR | |
|---|---|---|---|
| <p>Foto: 13_1_1_26022021_112447_A.JPG<br/>0m, Inicio de la inspección</p> | | | |

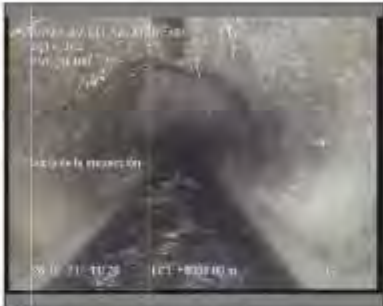
| Ciudad: ROSES | | AGBAR | |
|---|---|---|---|
| <p>Foto: 13_1_1_26022021_113043_B.JPG<br/>0m, Inicio de la inspección</p> | | | |

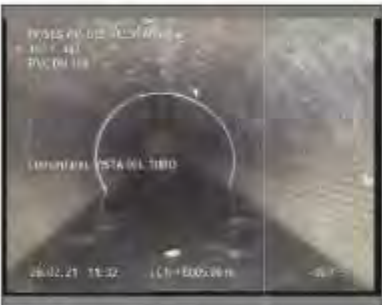
| Ciudad: ROSES | | AGBAR | |
|---|---|---|---|
| <p>Foto: 13_1_2_26022021_113454_A.JPG<br/>5m, Comentario</p> | | | |

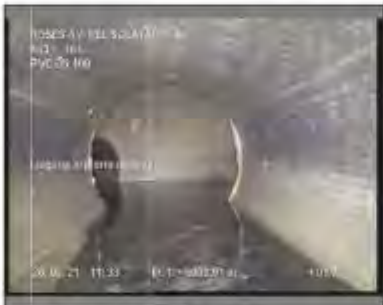
| Ciudad: ROSES | | AGBAR | |
|---|---|---|---|
| <p>Foto: 13_1_3_26022021_113615_A.JPG<br/>9,3m, Llegada al punto deseado</p> | | | |

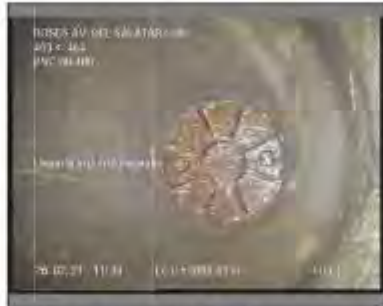
| Ciudad: ROSES | | AGBAR | |
|---|---|---|---|
| <p>Foto: 13_1_3_26022021_113718_B.JPG<br/>9,3m, Llegada al punto deseado</p> | | | |

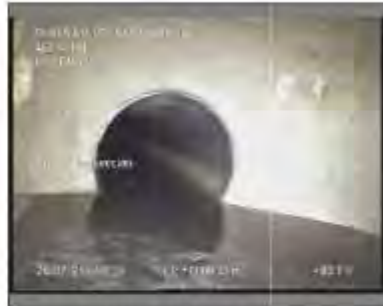
| Ciudad: ROSES | | AGBAR | |
|---|---|---|---|
| <p>Foto: 13_1_4_26022021_113745_A.JPG<br/>9,3m, Fin de la inspección</p> | | | |

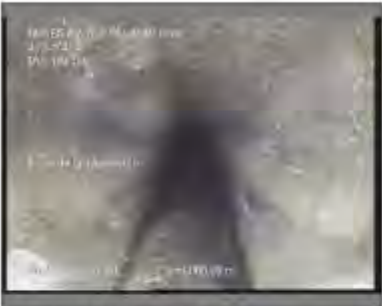
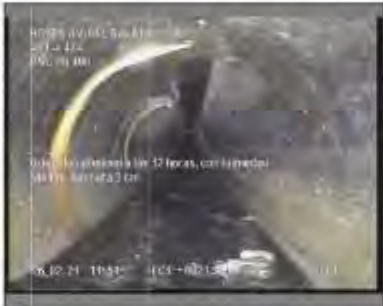
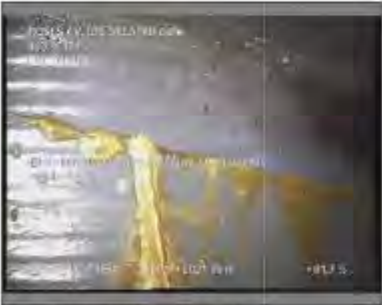
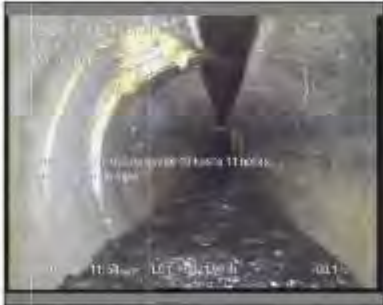
| Agbar | | Informe de inspección | | | |
|---|---|---|---|---|---|
| 21,90 | | Grieta longitudinal a las 12 horas, con humedad visible. Anchura 0 cm | | | 14_2A, 14_2B |
| 22,60 | | Roturas. Falta trazo desde 10 hasta 11 horas, con filtración de agua | | | 14_3A, 14_3B |

| Ciudad: ROSES | | | | |
|---|---|---|---|---|
| <p>Foto: 14_1_1_28022021_115251_A.JPG<br/>0m, Inicio de la inspección</p> <p>Foto: 14_1_2_28022021_115629_A.JPG<br/>21,9m, Grieta longitudinal a las 12 horas, con humedad visible. Anchura 0 cm</p> <p>Foto: 14_1_3_28022021_115645_B.JPG<br/>21,9m, Grieta longitudinal a las 12 horas, con humedad visible. Anchura 0 cm</p> <p>Foto: 14_1_3_28022021_115725_A.JPG<br/>22,6m, Roturas. Falta trozos desde 10 hasta 11 horas, con filtración de agua</p> | | | | |

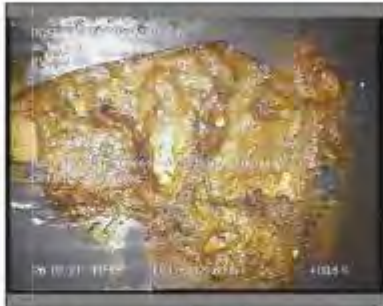
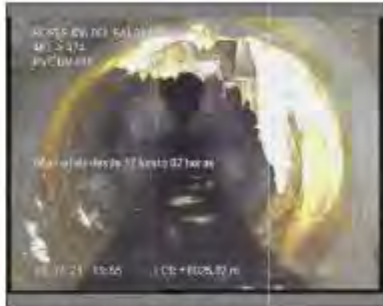
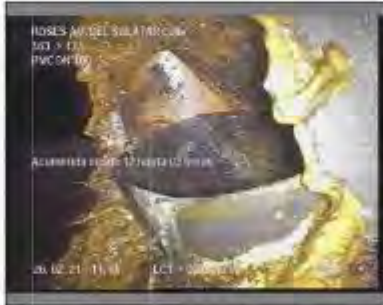
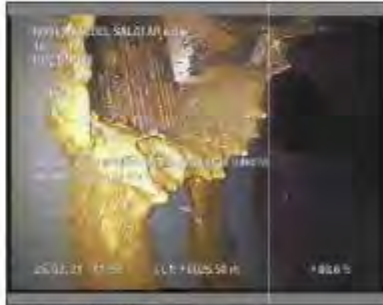
| Ciudad: ROSES | | | | |
|---|---|---|---|---|
| <p>Foto: 14_1_3_28022021_115737_B.JPG<br/>22,6m, Roturas. Falta trozos desde 10 hasta 11 horas, con filtración de agua</p> <p>Foto: 14_1_4_28022021_115804_A.JPG<br/>25,5m, Acometida desde 12 hasta 02 horas</p> <p>Foto: 14_1_4_28022021_115816_B.JPG<br/>25,5m, Acometida desde 12 hasta 02 horas</p> <p>Foto: 14_1_5_28022021_115838_A.JPG<br/>25,5m, Falta de estanqueidad en la pared de la tubería desde 09 hasta 01 horas</p> | | | | |

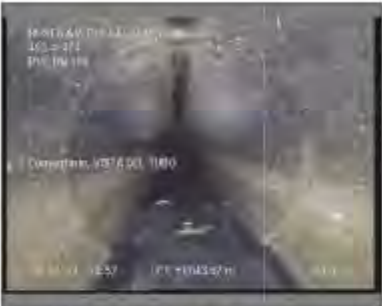
Foto: 14\_1\_6\_28022021\_120002\_A.JPG  
43,6m, Comentario

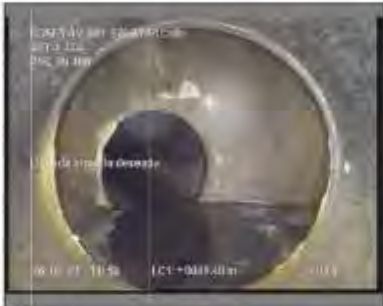
Foto: 14\_1\_7\_28022021\_120036\_A.JPG  
50,1m, Llegada al punto deseado

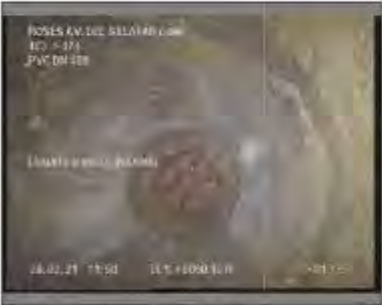
Foto: 14\_1\_7\_28022021\_120051\_B.JPG  
50,1m, Llegada al punto deseado

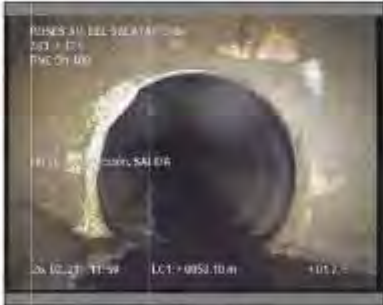
Foto: 14\_1\_8\_28022021\_120134\_A.JPG  
50,1m, Fin de la inspección

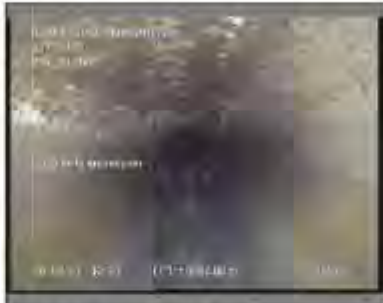
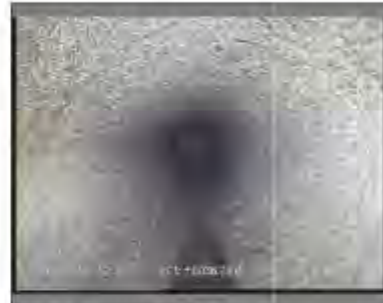
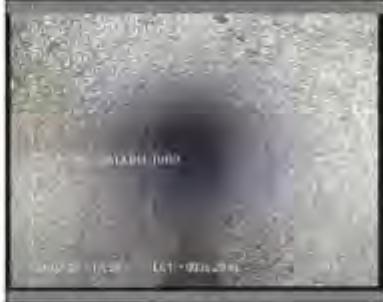
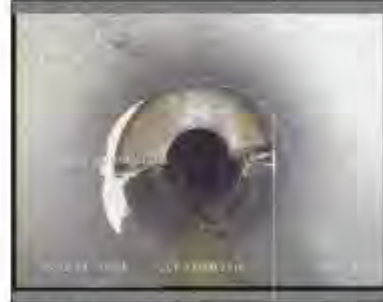
| Ciudad: ROSÉS | | | | |
|---|---|---|---|---|
| <p>Foto: 15_1_1_28022021_120330_A.JPG<br/>0m, Inicio de la inspección</p> <p>Foto: 15_1_2_28022021_120522_A.JPG<br/>21,3m, Comentario</p> <p>Foto: 15_1_3_28022021_122946_B.JPG<br/>21,3m, Comentario</p> <p>Foto: 15_1_3_28022021_125637_A.JPG<br/>51,5m, Llegada al punto deseado</p> | | | | |

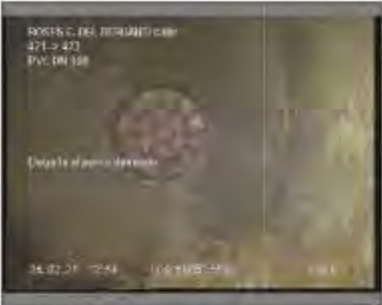
Foto: 15\_1\_3\_28022021\_125650\_B.JPG  
51.5m, Llegada al punto deseado

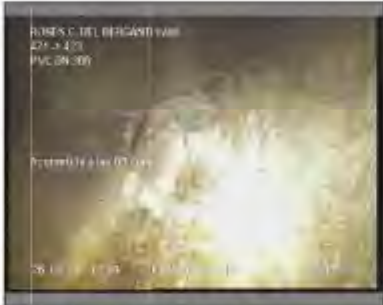
Foto: 15\_1\_4\_28022021\_125703\_A.JPG  
51.5m, Acometida a las 03 horas

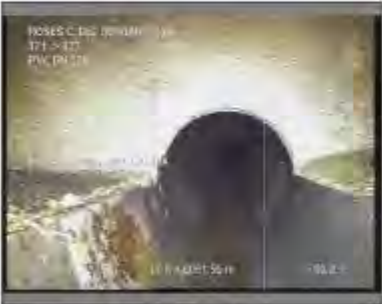
Foto: 15\_1\_5\_28022021\_125736\_A.JPG  
51.5m, Fin de la inspección

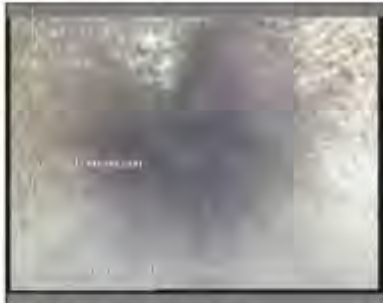
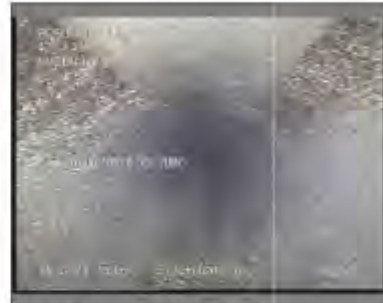
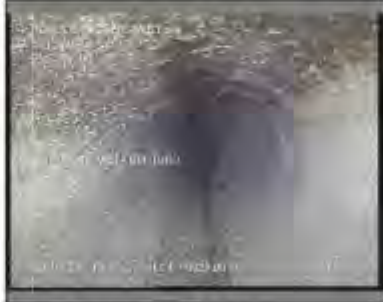
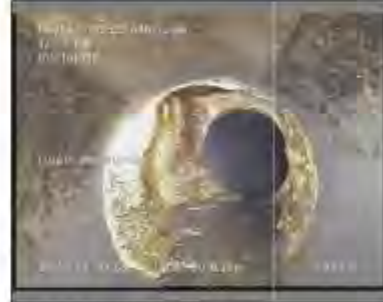
| Ciudad: ROSÉS | | | | |
|---|---|---|---|---|
| <p>Foto: 16_1_1_28022021_130734_A.JPG<br/>0m, Inicio de la inspección</p> <p>Foto: 16_1_2_28022021_130909_A.JPG<br/>20,8m, Comentario</p> <p>Foto: 16_1_3_28022021_130946_B.JPG<br/>36,8m, Comentario</p> <p>Foto: 16_1_4_28022021_131036_A.JPG<br/>36,8m, Pozo oculto (arqueta)</p> | | | | |

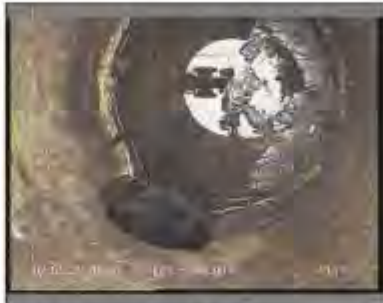
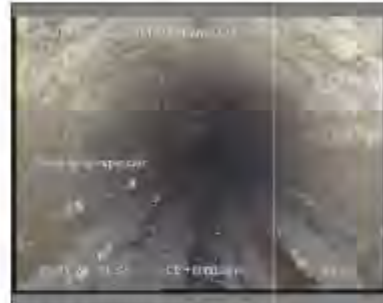
| Ciudad: ROSES | | | | |
|---|---|---|---|---|
| <p>Foto: 17_1_1_02032021_103417_A.JPG<br/>0m, inicio de la inspección</p> <p>Foto: 17_1_1_02032021_103523_B.JPG<br/>0m, inicio de la inspección</p> | | | | |

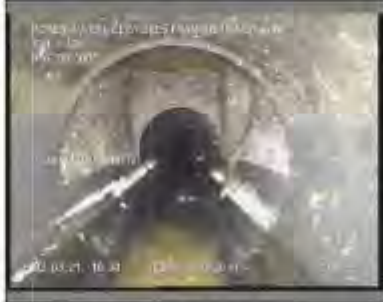
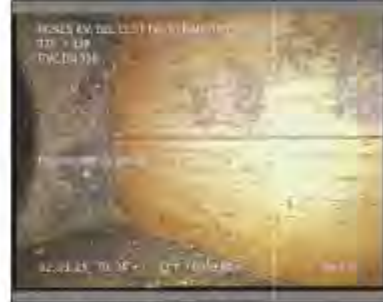
| Ciudad: ROSES | | | | |
|---|---|---|---|---|
| <p>Foto: 17_1_2_02032021_103700_A.JPG<br/>13,9m, Pozo oculto (arqueta)</p> <p>Foto: 17_1_2_02032021_103717_B.JPG<br/>13,9m, Pozo oculto (arqueta)</p> | | | | |

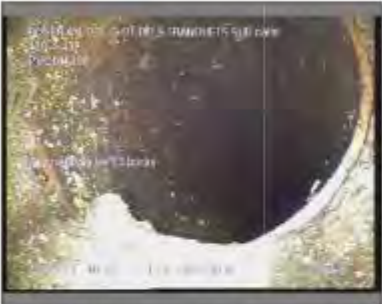
| Ciudad: ROSES | | AGBAR | |
|---|---|---|---|
| <p>Foto: 17_1_3_02032021_103727_A.JPG<br/>13,5m, Acometida a las 03 horas</p> | | | |
