**PROJECTE CONSTRUCTIU PER SOLUCIONAR  
LA PROBLEMÀTICA D'INFILTRACIONS D'AIGÜES  
SALINES A LA XARXA DE SANEJAMENT DE SANTA  
MARGARIDA I SALATAR**

PROJECTE EXECUTIU

JUNY 2024

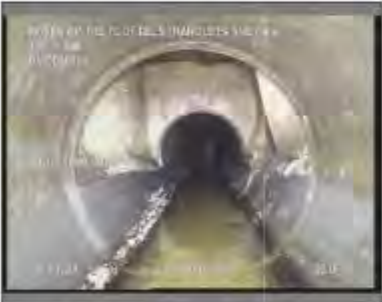
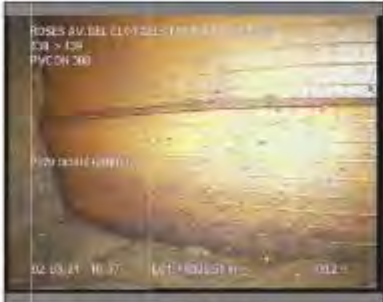
| Ciudad: ROSES | | AGBAR | |
|---|---|---|---|
| <p>Foto: 17_1_5_02032021_103921_A.JPG<br/>35,5m, Pozo oculto (arqueta)</p> | | | |
| <p>Foto: 17_1_6_02032021_103937_B.JPG<br/>35,5m, Pozo oculto (arqueta)</p> | | | |

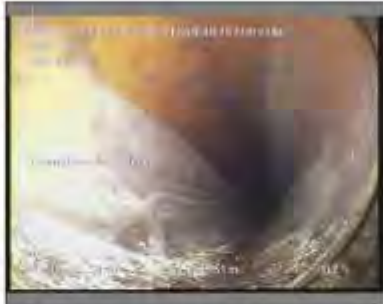
| Ciudad: ROSES | | AGBAR | |
|---|---|---|---|
| <p>Foto: 17_1_6_02032021_103948_A.JPG<br/>35,5m, Acometida a las 04 horas</p> | | | |

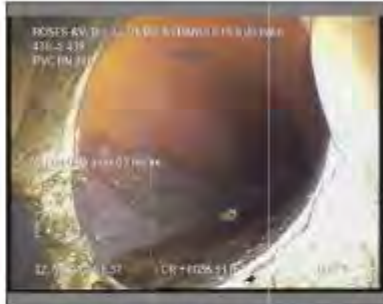
| Ciudad: ROSES | | AGBAR | |
|---|---|---|---|
| <p>Foto: 17_1_7_02032021_103958_A.JPG<br/>35,5m, Acometida a las 02 horas</p> | | | |

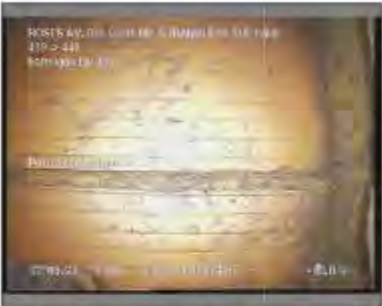
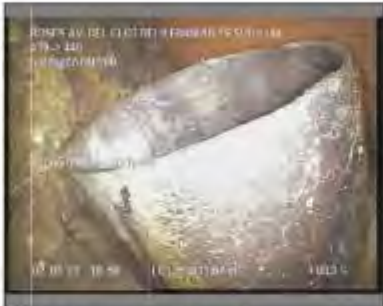
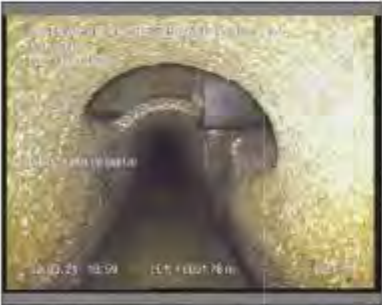
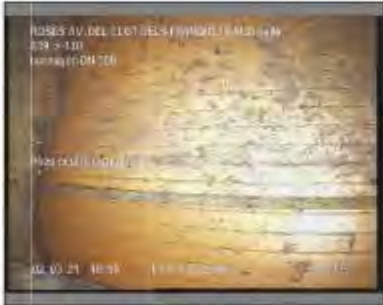
| Ciudad: ROSES | | AGBAR | |
|---|---|---|---|
| <p>Foto: 18_1_3_02032021_110039_B.JPG<br/>13,6m, Pozo oculto (arqueta)</p> <p>Foto: 18_1_4_02032021_110052_A.JPG<br/>13,6m, Acometida a las 03 horas</p> <p>Foto: 18_1_5_02032021_110211_A.JPG<br/>32,3m, Pozo oculto (arqueta)</p> <p>Foto: 18_1_6_02032021_110226_B.JPG<br/>32,3m, Pozo oculto (arqueta)</p> | | | |

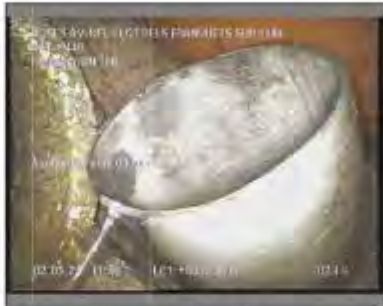
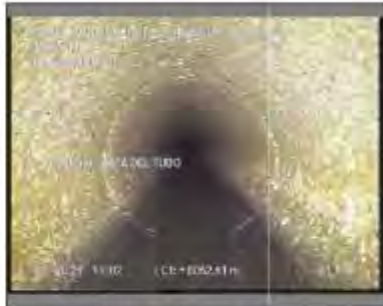
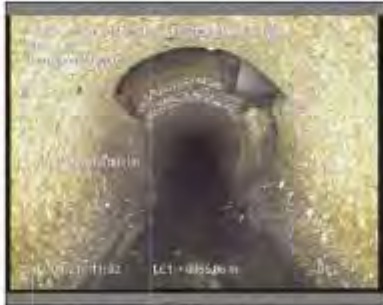
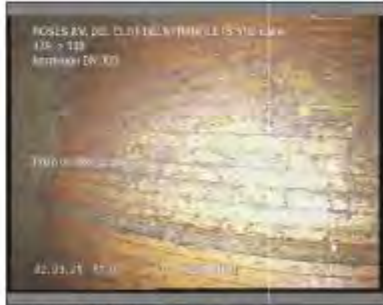
| Ciudad: ROSES | | AGBAR | |
|---|---|---|---|
| <p>Foto: 18_1_6_02032021_110236_A.JPG<br/>32,3m, Acometida a las 03 horas</p> <p>Foto: 18_1_7_02032021_110447_A.JPG<br/>52,6m, Comentario</p> <p>Foto: 18_1_8_02032021_110516_A.JPG<br/>56,4m, Pozo oculto (arqueta)</p> <p>Foto: 18_1_8_02032021_110528_B.JPG<br/>56,4m, Pozo oculto (arqueta)</p> | | | |

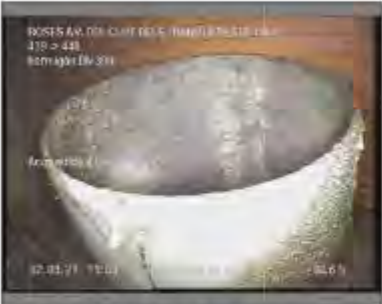
| Ciudad: ROSES | | AGBAR | |
|---|---|---|---|
| <p>Foto: 18_1_9_02032021_110637_A.JPG<br/>56,4m, Acometida a las 03 horas</p> | | | |

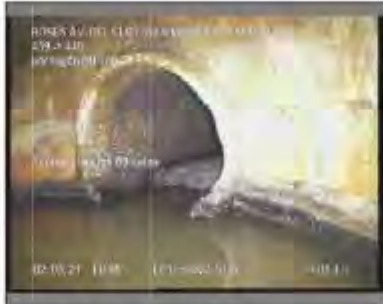
| Ciudad: ROSES | | AGBAR | |
|---|---|---|---|
| <p>Foto: 18_1_12_02032021_110758_A.JPG<br/>77,1m, Acometida a las 03 horas</p> | | | |

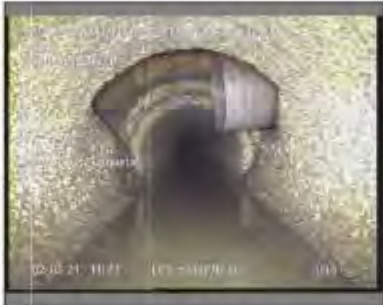
| Ciudad: ROSES | | AGBAR | |
|---|---|---|---|
| <p>Foto: 19_1_2_02032021_112547_A.JPG<br/>17,7m, Pozo oculto (arqueta)</p> | | | |

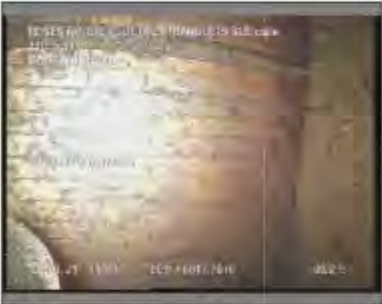
| Ciudad: ROSES | | AGBAR | |
|---|---|---|---|
| <p>Foto: 19_1_3_02032021_112614_A.JPG<br/>17,7m, Acometida a las 03 horas</p> | | | |

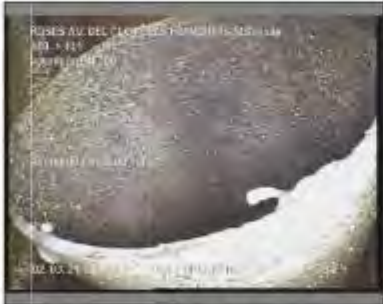
| Ciudad: ROSES | | AGBAR | |
|---|---|---|---|
| <p>Foto: 19_1_4_02032021_112705_A.JPG<br/>27,6m, Pozo oculto (arqueta)</p> | | | |

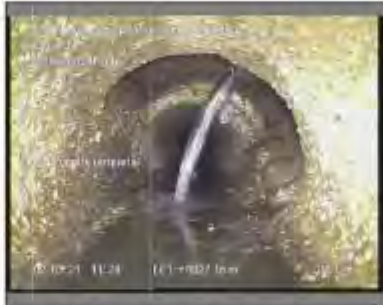
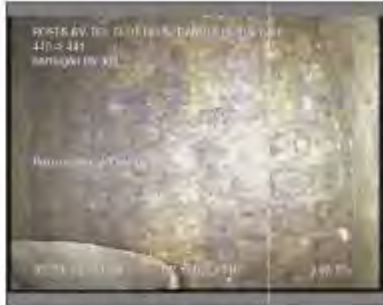
| Ciudad: ROSES | | AGBAR | |
|---|---|---|---|
| <p>Foto: 19_1_4_02032021_112705_A.JPG<br/>27,6m, Pozo oculto (arqueta)</p> | | | |
| <p>Foto: 19_1_5_02032021_112719_B.JPG<br/>27,6m, Pozo oculto (arqueta)</p> | | | |

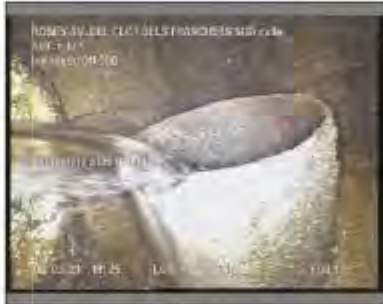
| Ciudad: ROSES | | AGBAR | |
|---|---|---|---|
| <p>Foto: 19_1_6_02032021_112729_A.JPG<br/>27,6m, Acometida a las 03 horas</p> | | | |

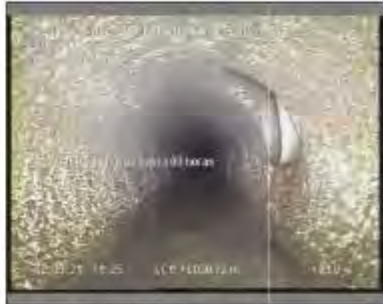
| Ciudad: ROSES | | AGBAR | |
|---|---|---|---|
| <p>Foto: 19_1_7_02032021_112759_A.JPG<br/>31,3m, Acometida desde 02 hasta 03 horas</p> | | | |

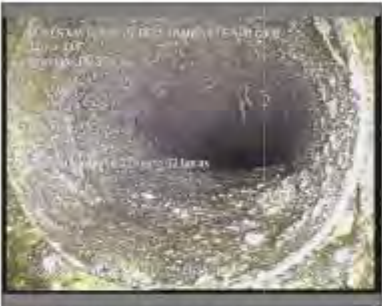
| Ciudad: ROSES | | AGBAR | |
|---|---|---|---|
| <p>Foto: 19_1_6_02032021_112910_B.JPG<br/>31,3m, Acometida desde 02 hasta 03 horas</p> | | | |

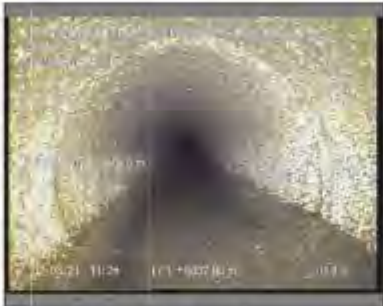
| Ciudad: ROSES | | AGBAR | |
|---|---|---|---|
| <p>Foto: 19_1_7_02032021_112944_A.JPG<br/>37,8m, Retención de agua 0 m</p> | | | |

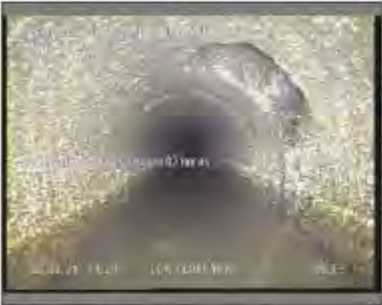
| Ciudad: ROSES | | AGBAR | |
|---|---|---|---|
| <p>Foto: 19_1_8_02032021_112908_A.JPG<br/>41,5m, Acometida desde 01 hasta 02 horas</p> | | | |

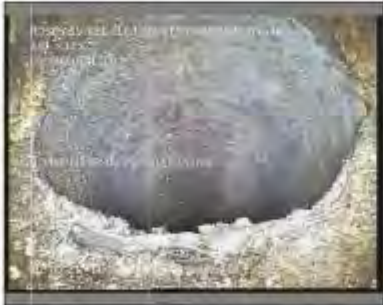
| Ciudad: ROSES | | AGBAR | |
|---|---|---|---|
| <p>Foto: 19_1_8_02032021_112918_B.JPG<br/>41,8m, Acometida desde 01 hasta 02 horas</p> | | | |

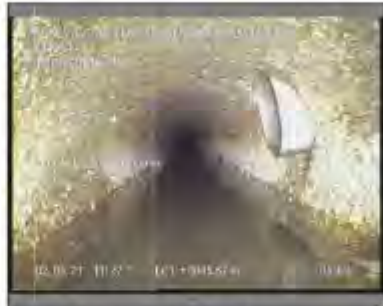
| Ciudad: ROSES | | AGBAR | |
|---|---|---|---|
| <p>Foto: 19_1_9_02032021_112943_A.JPG<br/>46m, Acometida a las 02 horas</p> | | | |

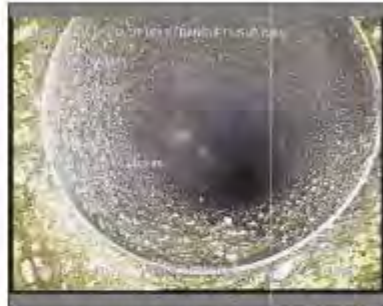
| Ciudad: ROSES | | AGBAR | |
|---|---|---|---|
| <p>Foto: 19_1_9_02032021_112954_B.JPG<br/>46m, Acometida a las 02 horas</p> | | | |

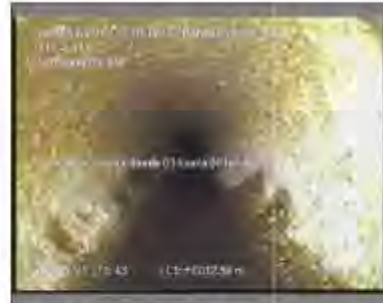
| Ciudad: ROSÉS | | | | | |
|---|---|---|---|---|---|
| | 12,90 | Corrosión interior desde 03 hasta 09 horas | 20_2A, 20_2B | | |

| Ciudad: ROSÉS | | | | |
|---|---|---|---|---|
| <p>Foto: 20_1_1_02032021_114407_A.JPG<br/>0m, Inicio de la inspección</p> <p>Foto: 20_1_2_02032021_114552_A.JPG<br/>12,9m, Corrosión interior desde 03 hasta 09 horas</p> | | | | |

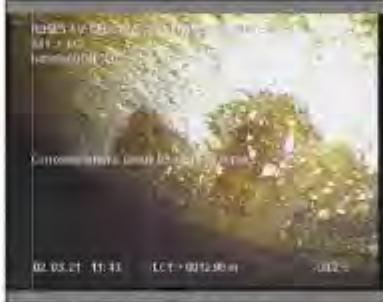
| Ciudad: ROSÉS | | | | |
|---|---|---|---|---|
| <p>Foto: 20_1_2_02032021_114602_B.JPG<br/>12,9m, Corrosión interior desde 03 hasta 09 horas</p> <p>Foto: 20_1_3_02032021_114637_A.JPG<br/>15,8m, Corrosión interior desde 03 hasta 09 horas</p> | | | | |

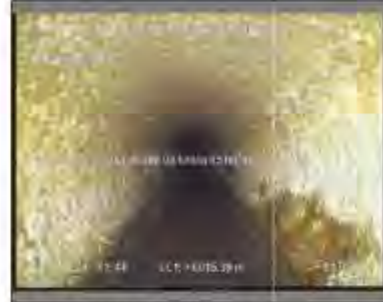
| Ciudad: ROSÉS | | | | | |
|---|---|---|---|---|---|
| | 15,80 | Corrosión interior desde 03 hasta 09 horas | 20_3A, 20_3B | | |

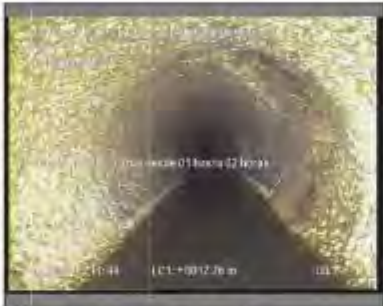
| Ciudad: ROSÉS | | | | | |
|---|---|---|---|---|---|
| | 18,20 | Roturas. Faltan trozos desde 01 hasta 02 horas | 20_4A, 20_4B | | |

| Ciudad: ROSES | | Agbar | |
|---|---|---|---|
| <p>Foto: 20_1_4_02032021_114718_A.JPG<br/>18,2m, Roturas. Falta trozo desde 01 hasta 02 horas</p> | | | |

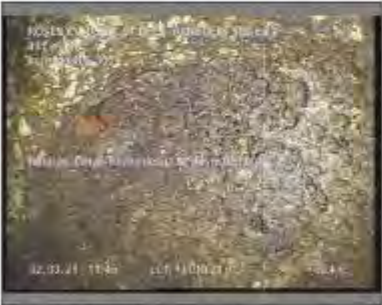
| Ciudad: ROSES | | Agbar | |
|---|---|---|---|
| <p>Foto: 20_1_4_02032021_114732_B.JPG<br/>18,2m, Roturas. Falta trozo desde 01 hasta 02 horas</p> | | | |

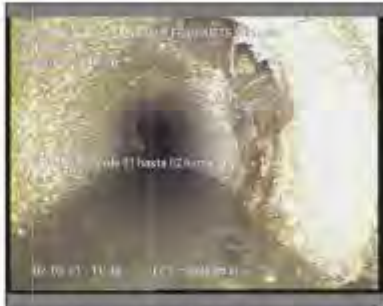
| Ciudad: ROSES | | Agbar | |
|---|---|---|---|
| <p>Foto: 20_1_6_02032021_114922_A.JPG<br/>39,3m, Acometida desde 01 hasta 02 horas</p> | | | |

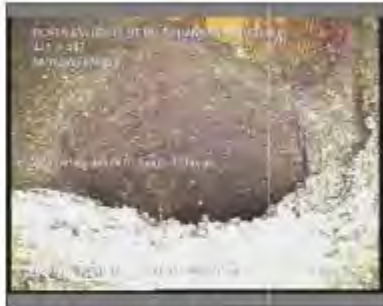
| Ciudad: ROSES | | Agbar | |
|---|---|---|---|
| <p>Foto: 20_1_6_02032021_114933_B.JPG<br/>39,3m, Acometida desde 01 hasta 02 horas</p> | | | |

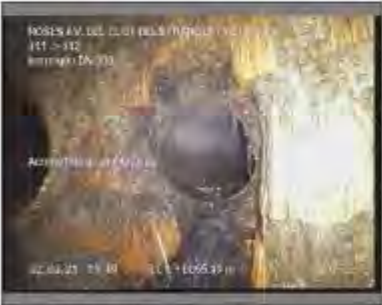
| Ciudad: ROSES | | Agbar | |
|---|---|---|---|
| <p>Foto: 20_1_8_02032021_115205_A.JPG<br/>55,4m, Acometida a las 04 horas</p> | | | |

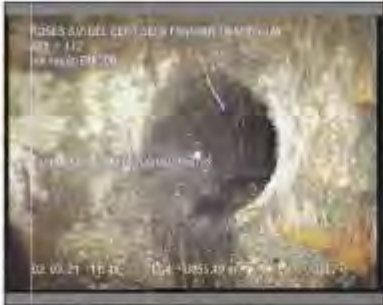
| Ciudad: ROSES | | Agbar | |
|---|---|---|---|
| <p>Foto: 20_1_10_02032021_115217_A.JPG<br/>55,4m, Acometida desde 02 hasta 03 horas</p> | | | |

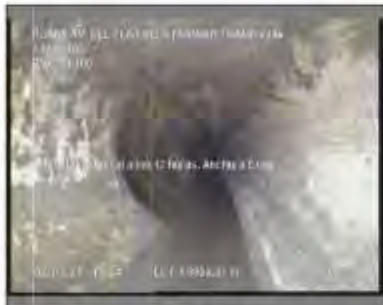
| Agbar | | Informe de inspección | | | |
|---|---|---|---|---|---|
| | 10,10 | Grieta longitudinal a las 12 horas. Anchura 0 cm | | | 21_3A, 21_3B |

| Ciudad: ROSES | | AGBAR | |
|---|---|---|---|
| <p>Foto: 21_1_4_02032021_121017_A.JPG<br/>10,1m, Grieta longitudinal a las 12 horas. Anchura 0 cm</p> | | | |

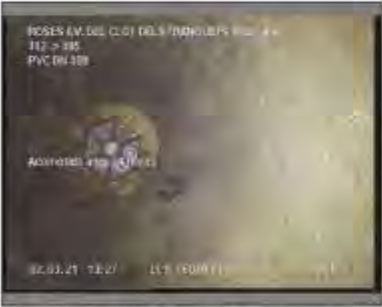
Foto: 21\_1\_7\_02032021\_121402\_A.JPG  
40,9m, Acometida a las 04 horas

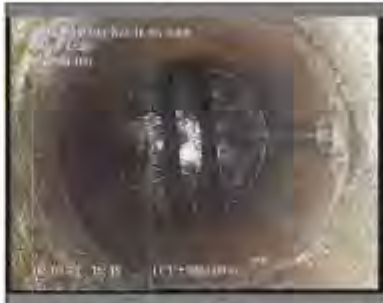
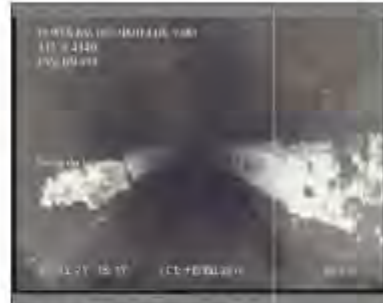
| <div style="display: flex; justify-content: space-between;"> <div> <b>Agbar</b><br/> Ciudad: ROSÉS 08948<br/> Tel: /<br/> Fax: /<br/> Email: / </div> </div> | | | | |
|---|---|---|---|---|
| <div style="display: grid; grid-template-columns: 1fr 1fr; gap: 10px;"> <div> <p>Foto: 22_1_1_02032021_151807_A.JPG<br/>0m, inicio de la inspección</p> </div> <div> <p>Foto: 22_1_1_02032021_151934_B.JPG<br/>0m, inicio de la inspección</p> </div> <div> <p>Foto: 22_1_2_02032021_152217_A.JPG<br/>19,6m, Comentario</p> </div> <div> <p>Foto: 22_1_2_02032021_152343_B.JPG<br/>19,6m, Comentario</p> </div> </div> | | | | |

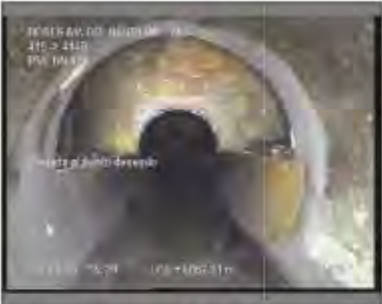
| Ciudad: ROSES | | AGBAR | |
|---|---|---|---|
| <p>Foto: 22_1_3_02032021_153143_A.JPG<br/>57,9m, Llegada al punto deseado</p> | | | |

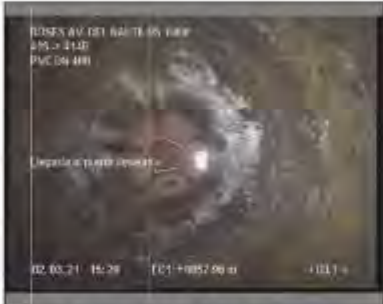
| Ciudad: ROSES | | AGBAR | |
|---|---|---|---|
| <p>Foto: 22_1_3_02032021_153156_B.JPG<br/>57,9m, Llegada al punto deseado</p> | | | |

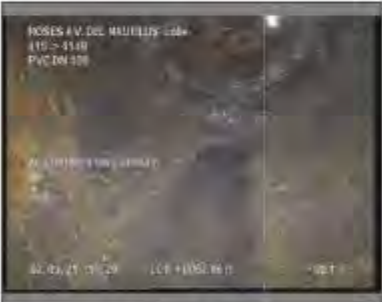
| Ciudad: ROSES | | AGBAR | |
|---|---|---|---|
| <p>Foto: 22_1_4_02032021_153206_A.JPG<br/>57,9m, Acometida a las 03 horas</p> | | | |

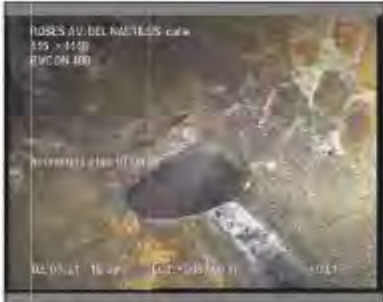
| Ciudad: ROSES | | AGBAR | |
|---|---|---|---|
| <p>Foto: 22_1_5_02032021_153220_A.JPG<br/>57,9m, Acometida a las 10 horas</p> | | | |

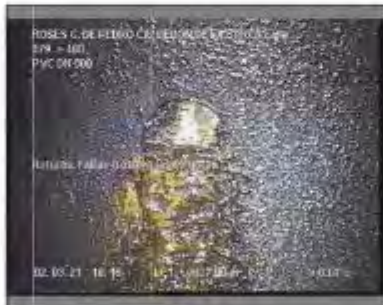
| Agbar | | Informe de inspección | | | |
|---|---|---|---|---|---|
| 27.50 | | Roturas. Fallan trozos a las 02 horas | | | 24_3A, 24_3B |

Foto: 24\_1\_3\_02032021\_161846\_B.JPG  
27,9m, Roturas. Falta trozo a las 02 horas

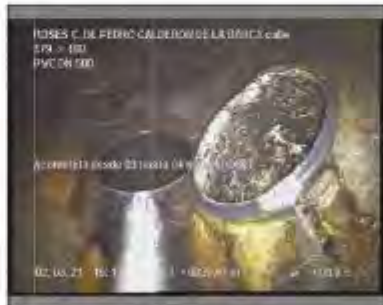
Foto: 24\_1\_5\_02032021\_162019\_A.JPG  
39,9m, Acometida desde 03 hasta 04 horas

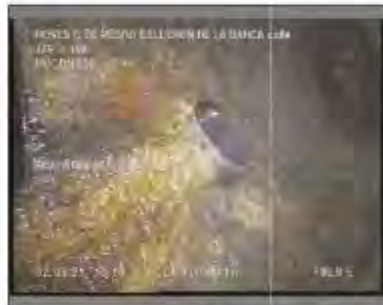
Foto: 24\_1\_5\_02032021\_162035\_A.JPG  
39,9m, Acometida a las 07 horas

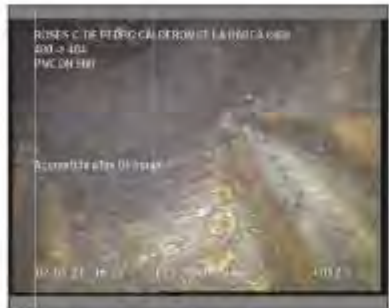
| Ciudad: ROSES | | AGBAR | |
|---|---|---|---|
| <p>Foto: 25_1_4_02032021_162434_A.JPG<br/>40,2m, Acometida a las 04 horas</p> | | | |

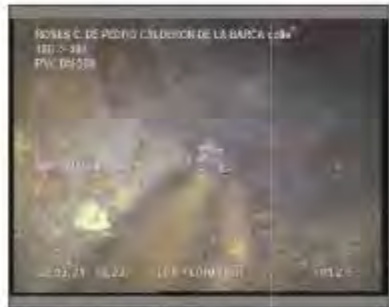
| Ciudad: ROSES | | AGBAR | |
|---|---|---|---|
| <p>Foto: 25_1_5_02032021_162443_A.JPG<br/>40,2m, Acometida a las 02 horas</p> | | | |

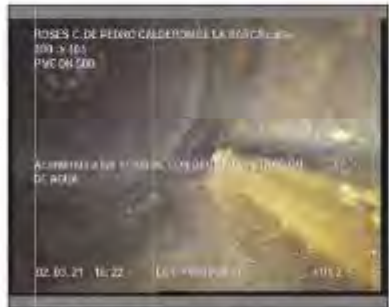
| Ciudad: ROSES | | AGBAR | |
|---|---|---|---|
| <p>Foto: 25_1_6_02032021_162514_A.JPG<br/>40,2m, Acometida a las 11 horas</p> | | | |

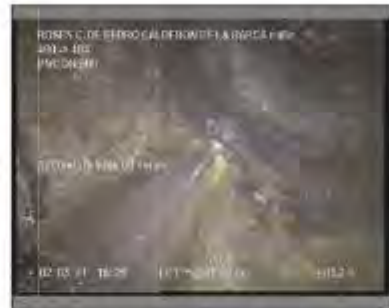
| Ciudad: ROSES | | AGBAR | |
|---|---|---|---|
| <p>Foto: 25_1_7_02032021_162527_A.JPG<br/>40,2m, Acometida a las 08 horas</p> | | | |

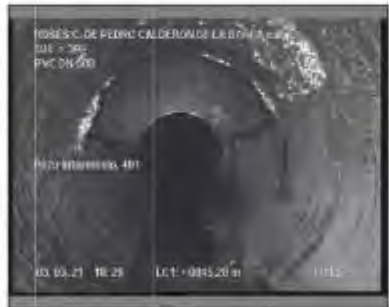
| Ciudad: ROSES | | AGBAR | |
|---|---|---|---|
| <p>Foto: 26_1_3_03032021_103150_A.JPG<br/>46.4m, Pozo Intermedio</p> | | | |

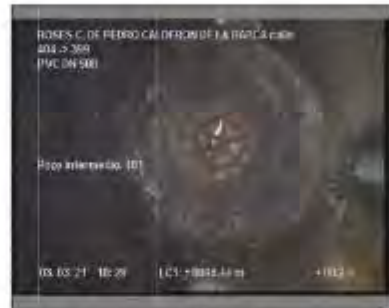
| Ciudad: ROSES | | AGBAR | |
|---|---|---|---|
| <p>Foto: 26_1_3_03032021_103203_B.JPG<br/>46.4m, Pozo Intermedio</p> | | | |

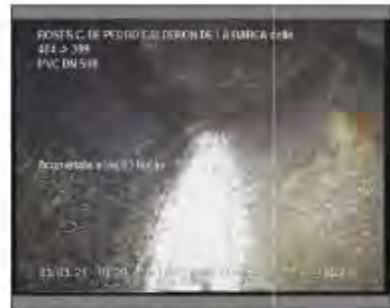
| Ciudad: ROSES | | AGBAR | |
|---|---|---|---|
| <p>Foto: 26_1_4_03032021_103212_A.JPG<br/>46.4m, Acometida a las 03 horas</p> | | | |

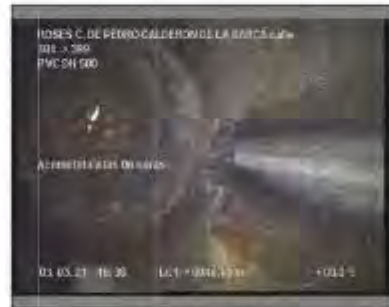
| Ciudad: ROSES | | AGBAR | |
|---|---|---|---|
| <p>Foto: 26_1_5_03032021_103225_A.JPG<br/>46.4m, Acometida a las 06 horas</p> | | | |

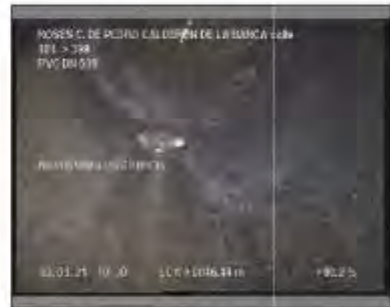
| Ciudad: ROSES | | AGBAR | |
|---|---|---|---|
| <p>Foto: 26_1_6_03032021_103243_A.JPG<br/>46.4m, Acometida a las 09 horas</p> | | | |

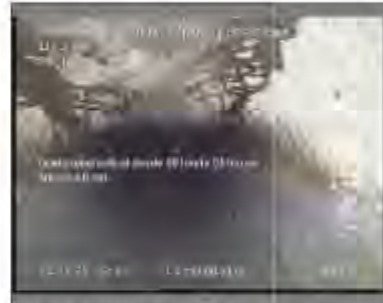
| Ciudad: ROSÉS | | | | | |
|---|---|---|---|---|---|
| | 1,00 | Grieta longitudinal desde 08 hasta 04 horas. Anchura 0 cm | | | 28_2A, 28_2B |

| Ciudad: ROSÉS | | | | |
|---|---|---|---|---|
| <p>Foto: 28_1_1_03032021_124846_A.JPG<br/>0m, Inicio de la inspección</p> <p>Foto: 28_1_2_03032021_125011_A.JPG<br/>1m, Grieta longitudinal desde 08 hasta 04 horas. Anchura 0 cm</p> | | | | |

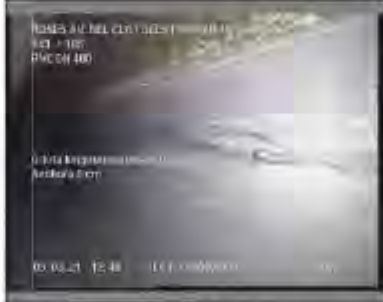
| Ciudad: ROSÉS | | | | |
|---|---|---|---|---|
| <p>Foto: 28_1_2_03032021_125029_B.JPG<br/>1m, Grieta longitudinal desde 08 hasta 04 horas. Anchura 0 cm</p> <p>Foto: 28_1_3_03032021_125243_A.JPG<br/>5,1m, Grieta longitudinal desde 04 hasta 08 horas. Anchura 0 cm</p> | | | | |

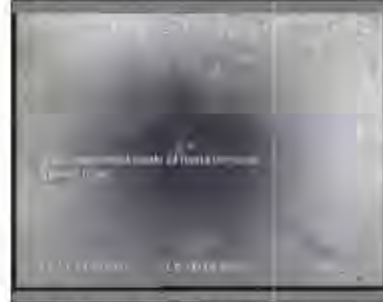
| Ciudad: ROSÉS | | | | | |
|---|---|---|---|---|---|
| | 5,10 | Grieta longitudinal desde 04 hasta 08 horas. Anchura 0 cm | | | 28_3A, 28_3B |

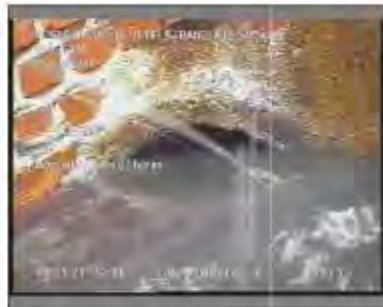
Foto: 28\_1\_6\_03032021\_125637\_A.JPG  
61m, Acometida a las 03 horas

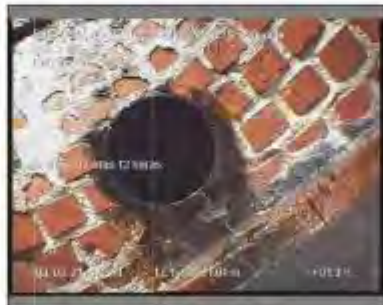
Foto: 28\_1\_7\_03032021\_125648\_A.JPG  
61m, Acometida a las 12 horas

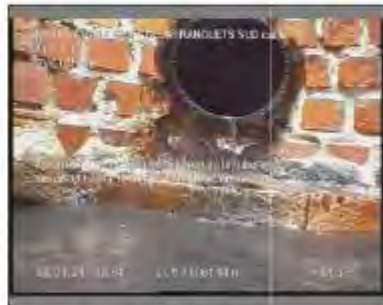
Foto: 28\_1\_8\_03032021\_125708\_A.JPG  
61m, Falta de estanqueidad en la pared de la tubería desde 11 hasta 12 horas, con filtración de agua

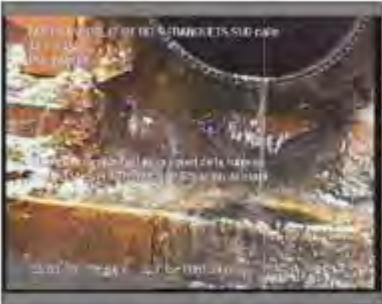
Foto: 28\_1\_8\_03032021\_125715\_B.JPG  
61m, Fuga de estanquidad en la pared de la tubería desde 11 hasta 12 horas, con filtración de agua

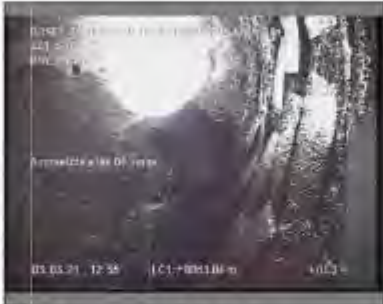
Foto: 28\_1\_9\_03032021\_125734\_A.JPG  
61m, Acometida a las 04 horas

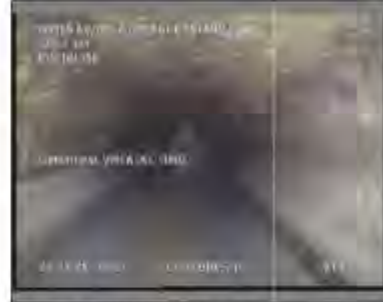
| Ciudad: ROSÉS | | | | |
|---|---|---|---|---|
| <p>Foto: 29_1_2_03032021_152046_A.JPG<br/>12m, Desplazamiento horizontal, a las 01 horas. Despl. 0 cm</p> <p>Foto: 29_1_3_03032021_152526_A.JPG<br/>19,5m, Comentario.</p> | | | | |

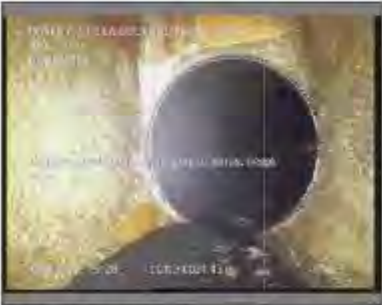
| Ciudad: ROSES | | Agbar | |
|---|---|---|---|
| <p>Foto: 28_1_5_03032021_153031_A.JPG<br/>24,4m, Desplazamiento horizontal, a las 02 horas. Despl. 0 cm</p> | | | |

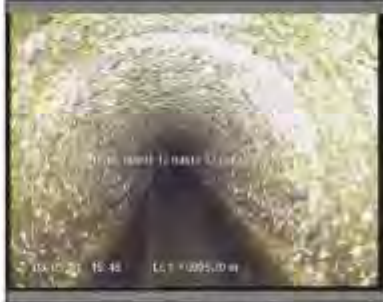
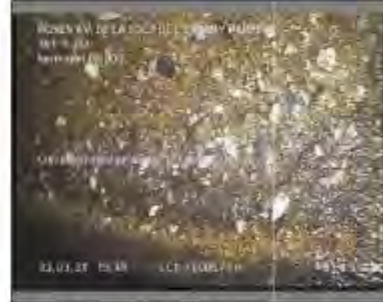
| <div> <div>Agbar</div> <div> Ciudad: ROSÉS      0806R<br/> Tel: /<br/> Fax: /<br/> Email: / </div> </div> | | | | | |
|---|---|---|---|---|---|
| | 5,70 | Corrosión interior desde 12 hasta 12 horas | | | 30_2A, 30_2B |

| <div> <div>Agbar</div> <div> Ciudad: ROSÉS      0806R<br/> Tel: /<br/> Fax: /<br/> Email: / </div> </div> | | | | |
|---|---|---|---|---|
| <div> <p>Foto: 30_1_2_03032021_155115_A.JPG<br/>5,7m, Corrosión interior desde 12 hasta 12 horas</p> <p>Foto: 30_1_2_03032021_155125_B.JPG<br/>5,7m, Corrosión interior desde 12 hasta 12 horas</p> </div> | | | | |

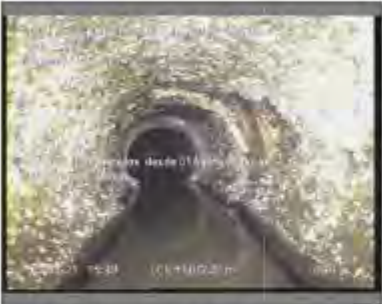
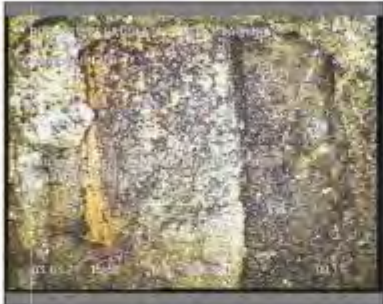
| <div> <div>Agbar</div> <div> Ciudad: ROSÉS      0806R<br/> Tel: /<br/> Fax: /<br/> Email: / </div> </div> | | | | | |
|---|---|---|---|---|---|
| | 12,90 | Roturas. Faltan trozos desde 01 hasta 03 horas, con el fondo visible | | | 30_3A, 30_3B |

| Ciutat: ROSES | | Agbar | |
|---|---|---|---|
| <p>Foto: 30_1_3_03032021_155217_A.JPG<br/>12,9m, Roturas. Falta trozos desde 01 hasta 03 horas, con el fondo visible</p> <p>Foto: 30_1_3_03032021_155238_B.JPG<br/>12,9m, Roturas. Falta trozos desde 01 hasta 03 horas, con el fondo visible</p> <p>Foto: 30_1_4_03032021_155336_A.JPG<br/>13,4m, Cambio del material de la tubería a PVC</p> <p>Foto: 30_1_4_03032021_155347_B.JPG<br/>13,4m, Cambio del material de la tubería a PVC</p> | | | |

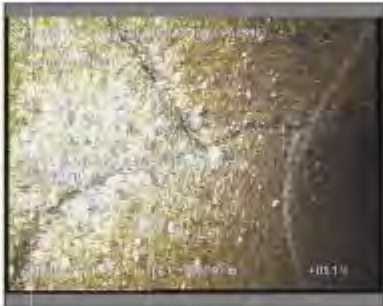
| <div> <div>Agbar</div> <div> Ciudad: ROSÉS      0806R<br/> Tel: /<br/> Fax: /<br/> Email: / </div> </div> | | | | | |
|---|---|---|---|---|---|
| | 22,40 | Grieta longitudinal desde 10 hasta 02 horas. Anchura 0 cm | | | 30_7A, 30_7B |

Foto: 30\_1\_7\_03032021\_155717\_B.JPG  
22,4m, Grieta longitudinal desde 10 hasta 02 horas. Anchura 0 cm

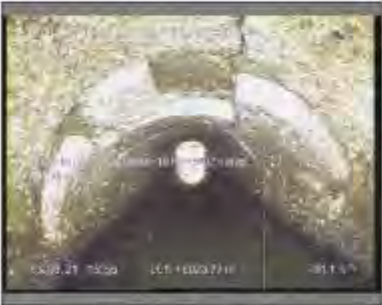
| <div> <div>Agbar</div> <div> Ciudad: ROSÉS      0806R<br/> Tel: /<br/> Fax: /<br/> Email: / </div> </div> | | | | | |
|---|---|---|---|---|---|
| | 24,20 | Grieta longitudinal desde 10 hasta 02 horas. Anchura 0 cm | | | 30_8A, 30_8B |

Foto: 30\_1\_8\_03032021\_155743\_A.JPG  
24,2m, Grieta longitudinal desde 10 hasta 02 horas. Anchura 0 cm

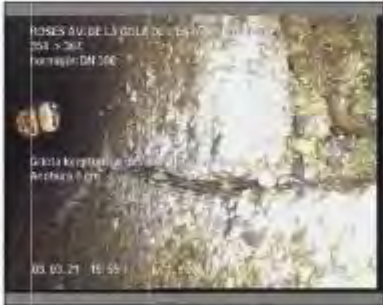
Foto: 30\_1\_8\_03032021\_155758\_B.JPG  
24,2m, Grieta longitudinal desde 10 hasta 02 horas. Anchura 0 cm

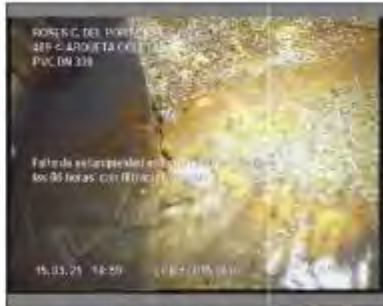
Foto: 31\_1\_5\_15032021\_150147\_A.JPG  
15m, Falta de estanqueidad en la pared de la tubería a las 06 horas, con filtración de agua

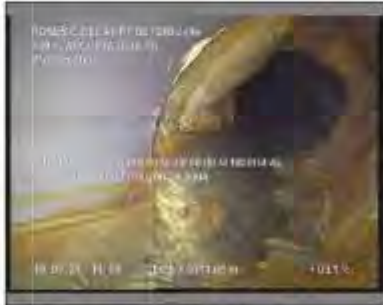
Foto: 31\_1\_5\_15032021\_150202\_B.JPG  
15m, Falta de estanqueidad en la pared de la tubería a las 06 horas, con filtración de agua

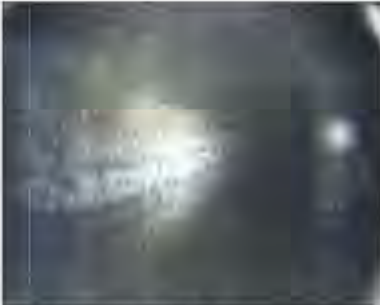
Foto: 60\_f\_1\_18032021\_170238\_A.jpg  
0m, inicio de la inspección

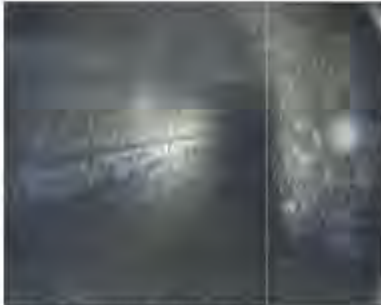
Foto: 60\_f\_1\_2\_18032021\_170258\_A.jpg  
0m, inspección interrumpida

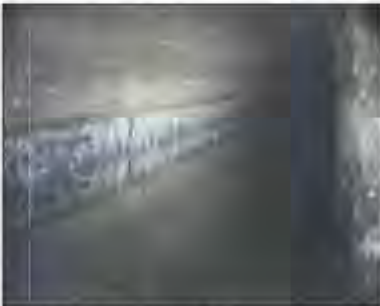
Foto: 60\_f\_1\_2\_18032021\_170303\_B.jpg  
0m, inspección interrumpida
