**PROJECTE DE REHABILITACIÓ DE LES PATOLOGÍES  
DE L'EDIFICI DE LA FACULTAT DE DRET**  
1ERA FASE (REVISIÓ MAIG 2022)

Servei d'Oficina Tècnica i Manteniment

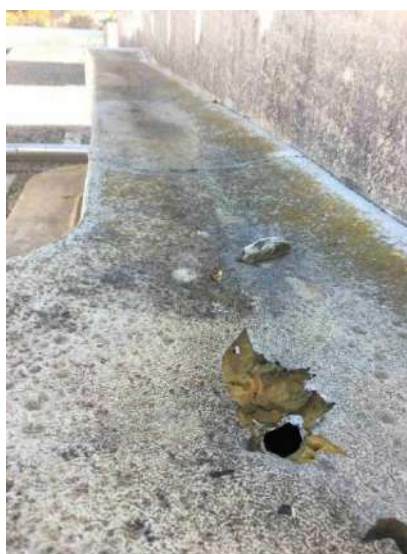
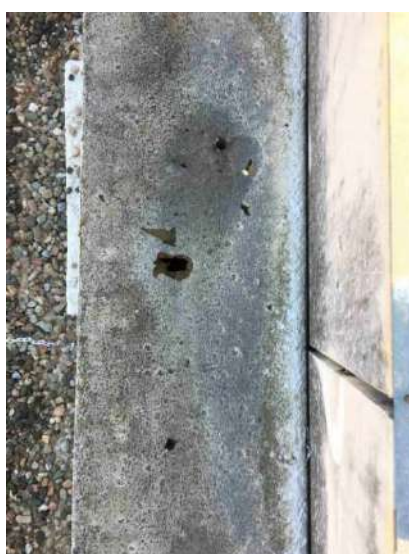
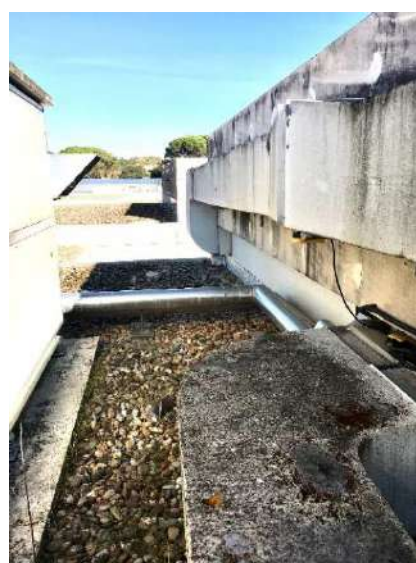
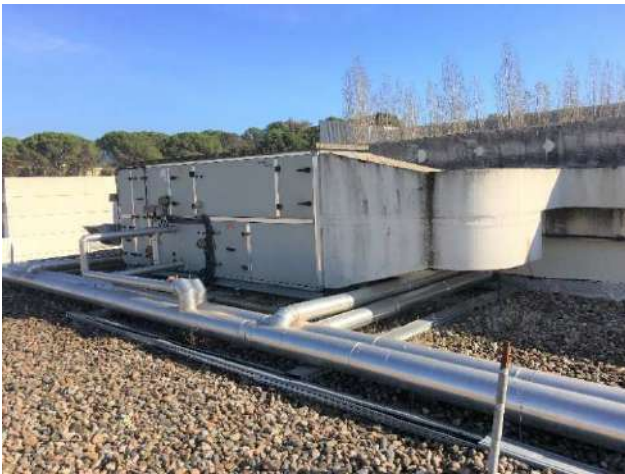
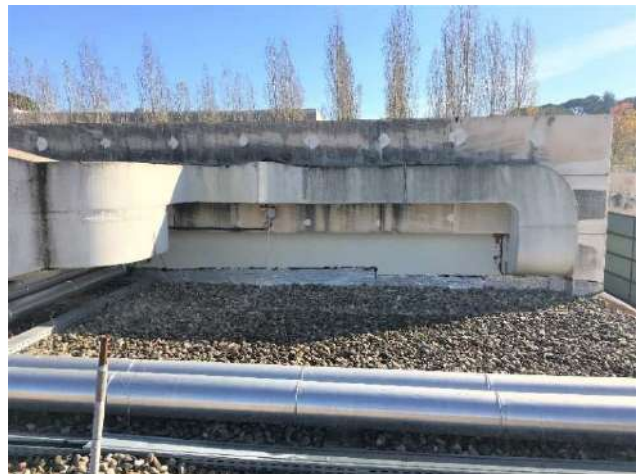
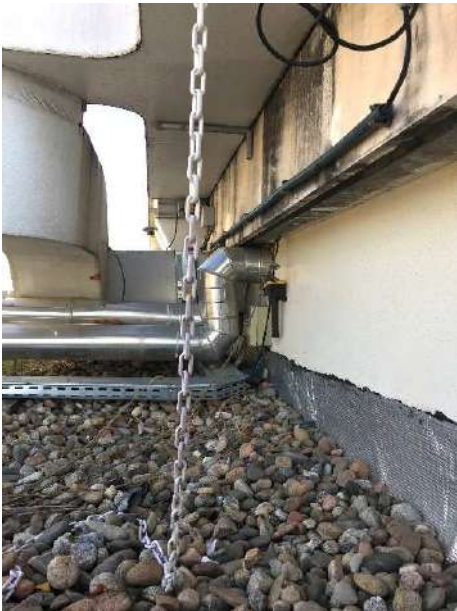
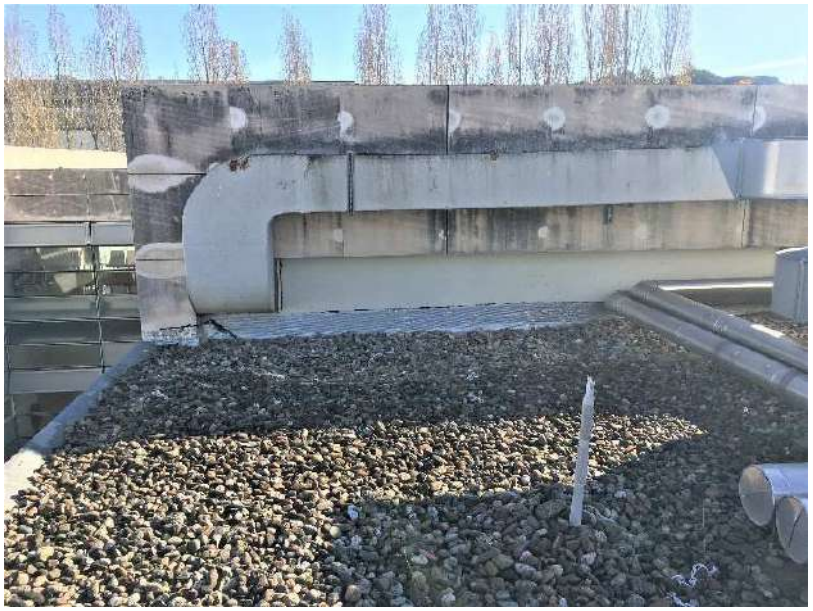
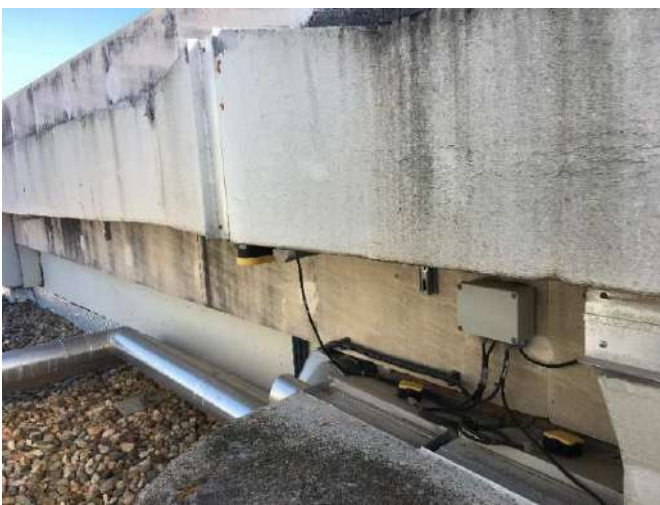
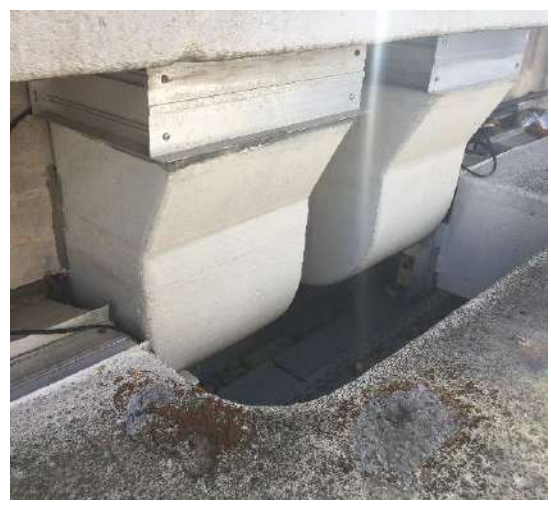
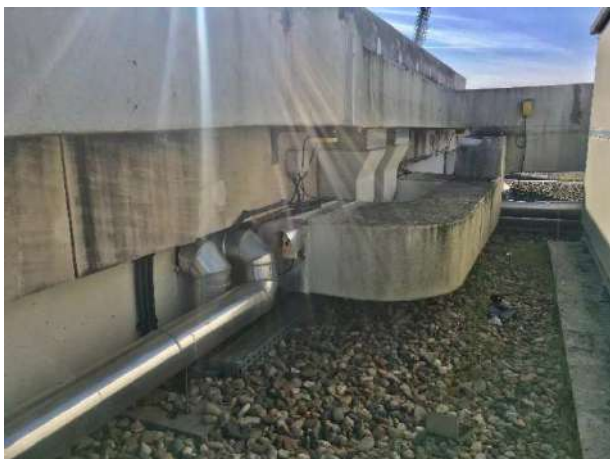
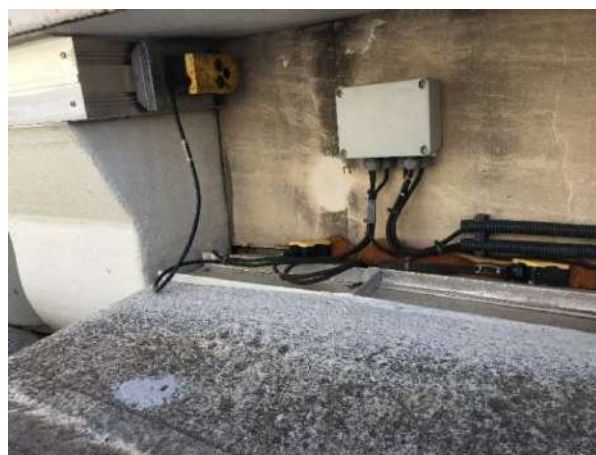
Son els mateixos conductes exteriors de climatització del punt anterior.

A la planta coberta hi ha un climatitzador que tracta l'aire de 2 aules, amb projecte el juny del 2012. La part de conductes que transcorren per la coberta estan molt malmesos, amb símptomes de trencament i forats, degut a les condicions climàtiques i sembla per picoteig de gavines.

Proposta de solució:

Es preveu substituir els conductes malmesos per nous conductes resistents, revestits amb planxa d'acer galvanitzat de 1 mm de gruix.

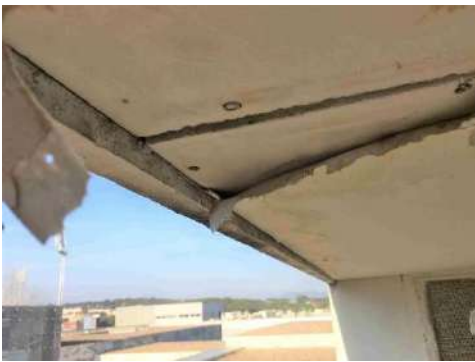
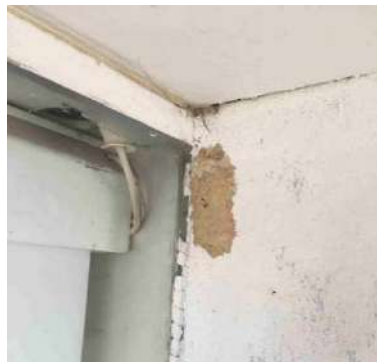
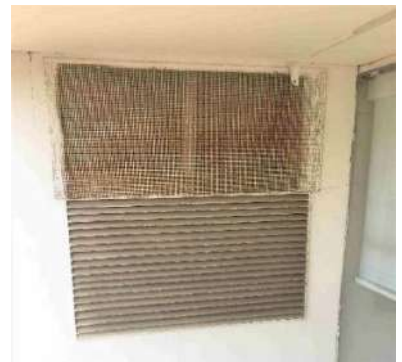
Hi ha un conjunt de deficients entregues d' impermeabilitzacions i remats que estan degradant el conjunt. Falta una part de la reixa exterior de la climatització de la sala de graus.

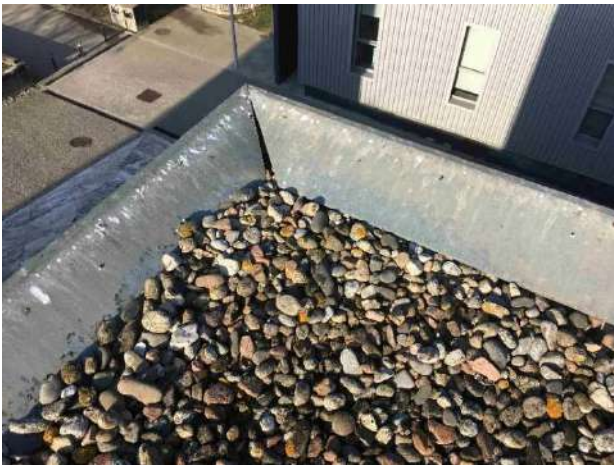
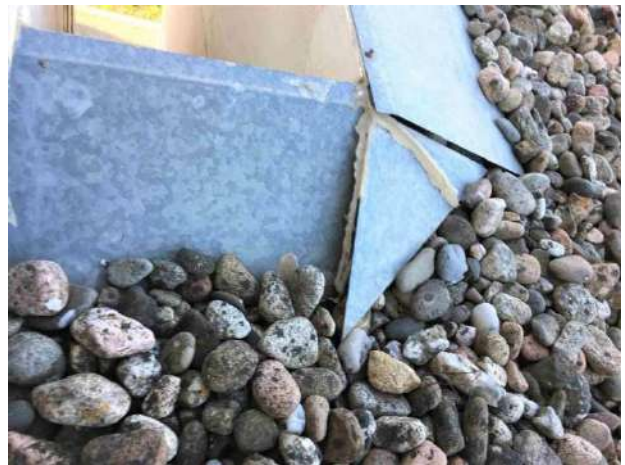
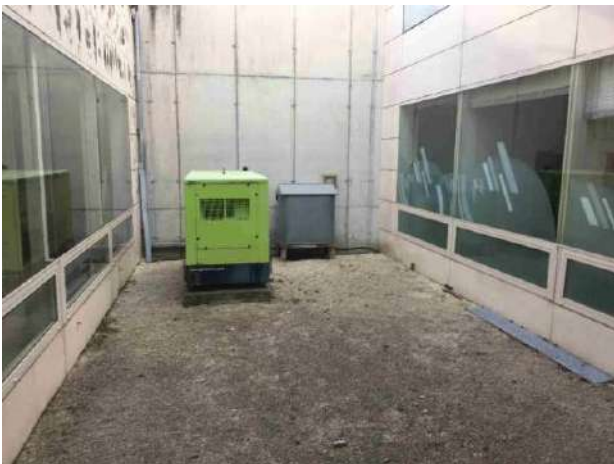
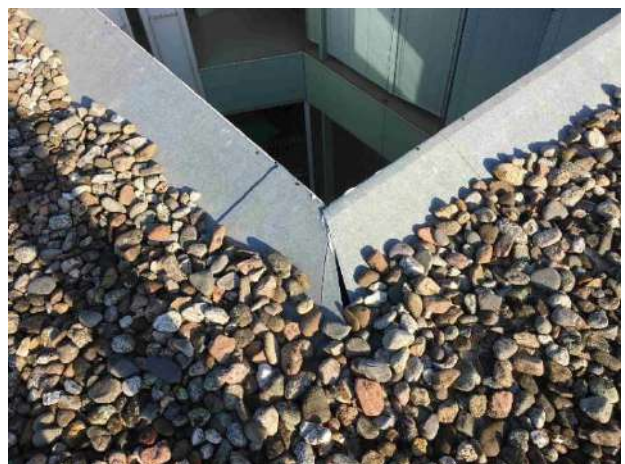
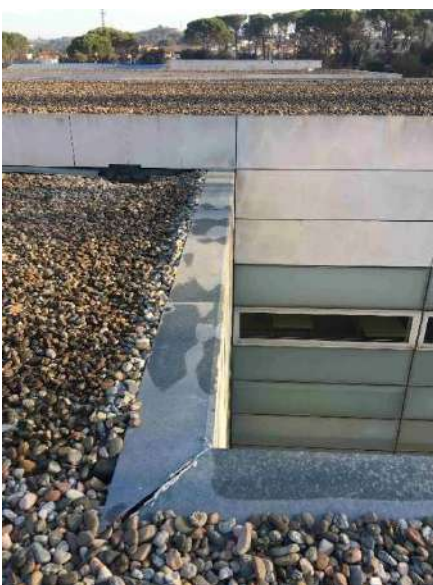
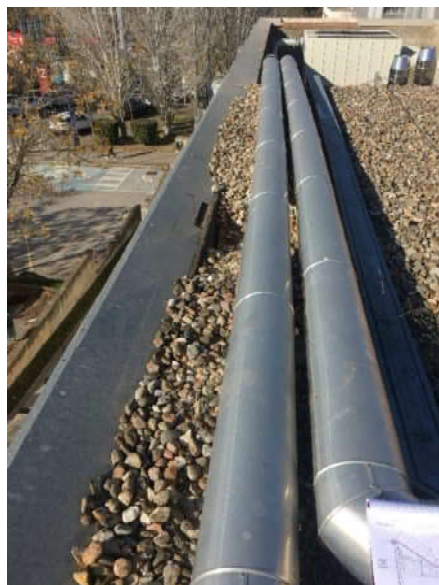
### **1.3.1.7 Remats perimetrals deficients, de planxa galvanitzada, dels diferents nivells de la coberta. (Ref 2.6)**

Les peces dels remats perimetrals de planxa galvanitzada dels diferents nivells de la coberta plana acabada amb grava estan mal subjectats (només ho estan amb uns cargolets collats directament a la testa superior de l'aplatat de pedra de la façana de 3cm gruix i amb la poca grava d'acabat del terrat que li carrega). Son estretes i estan insuficientment i mal solapades, sense segellat o amb un segellat insuficient. Es desenganxen. Les entregues a 90º no solapen gens i només estan segellades amb un cordó de masilla actualment trencat. Suposen un perill.

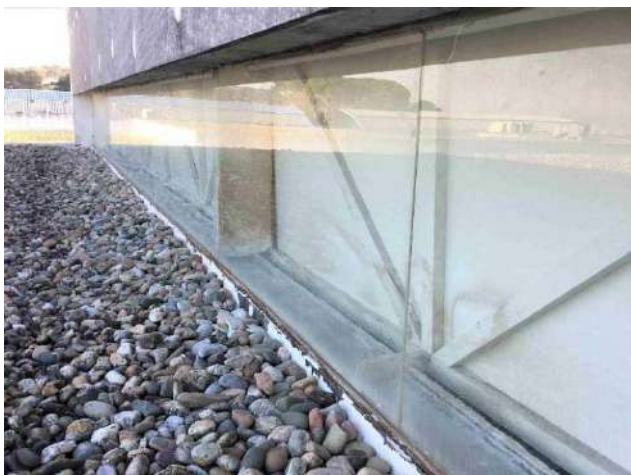
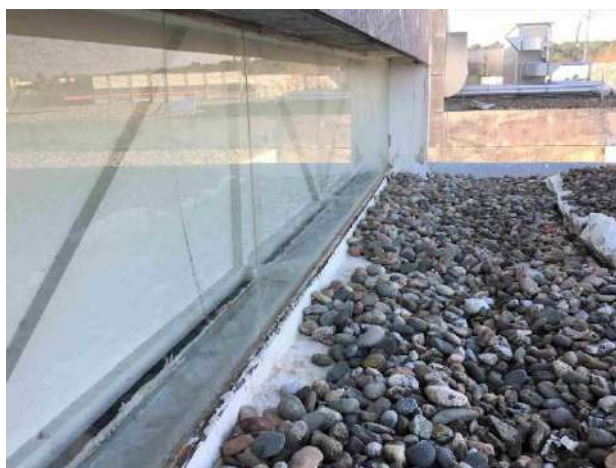
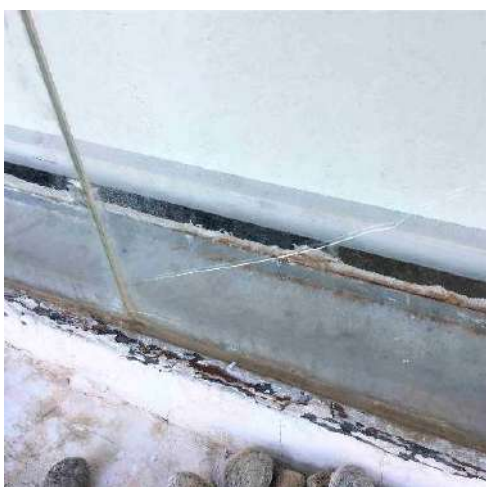
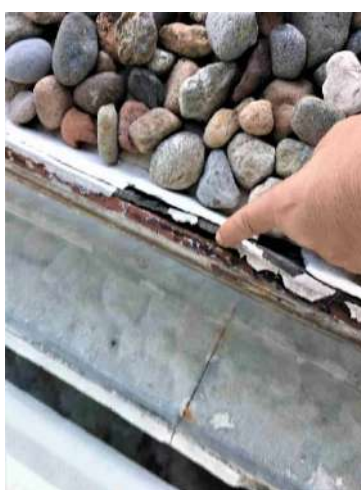
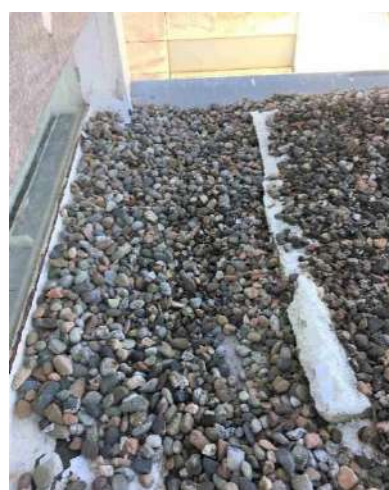
#### **1.3.1.14 Degradació entregues a lluernari vertical (Ref 2.13)**

Al lluernari vertical sobre aules D1-510 i D1-511 del Nivell 5 s'observen entregues originals deficientes i manca d'aïllament.

Per donar més altura als remats existents de la tela impermeabilitzant es va treure una franja d'aïllament a davant de la obertura a la coberta, que no està aïllada.

Els vidres no son amb càmera aïllant i estan mal rematats.

D'acord amb el SOTIM, cegar aquest lluernari per corregir entregues d'impermeabilització i ampliar aïllament.

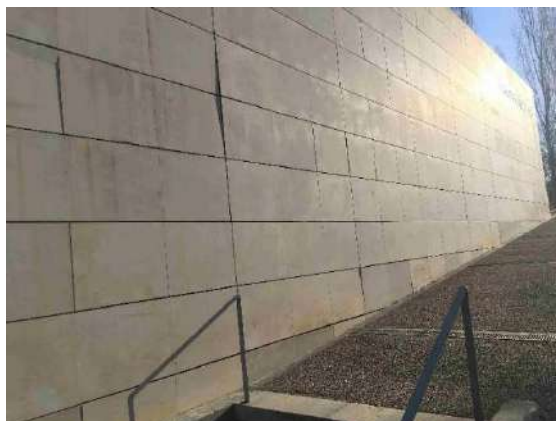
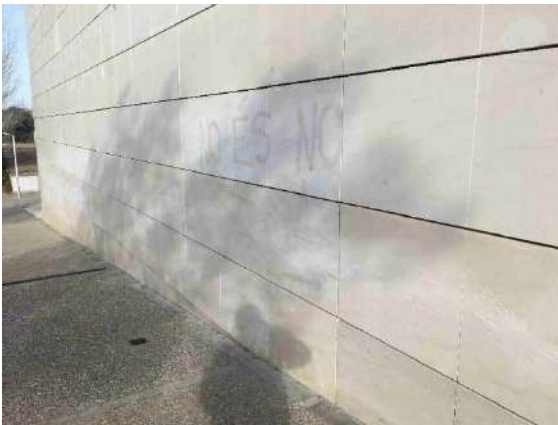
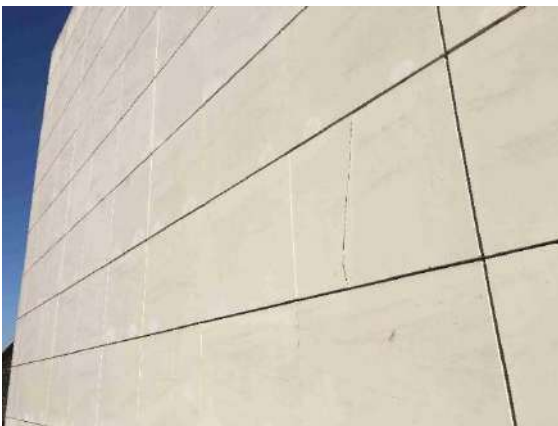
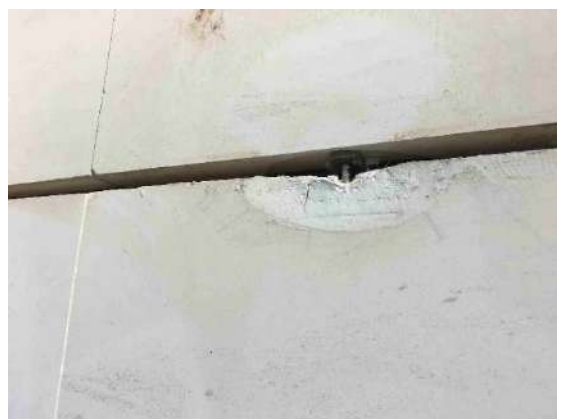
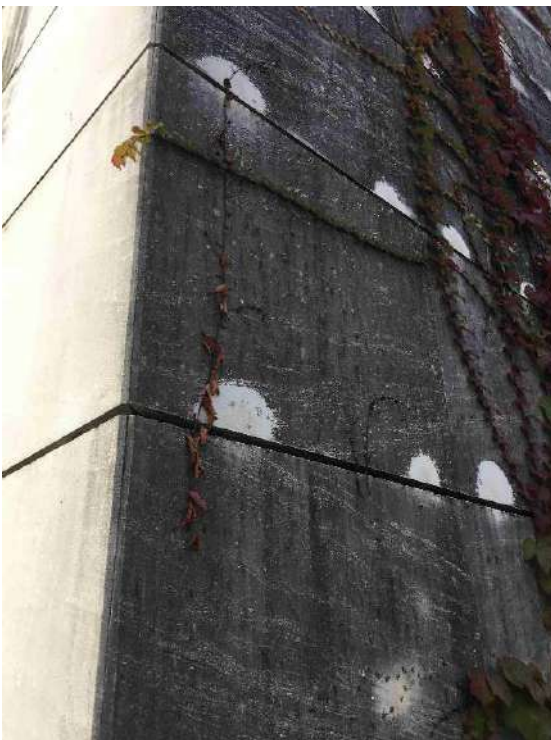
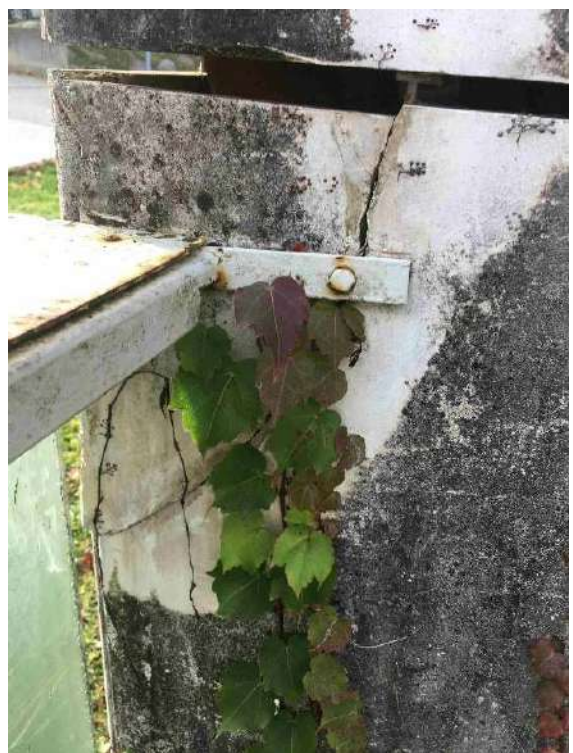
A aquesta fase s'actuarà als tres primers tipus, especialment a les pedres altes, que puguin suposar un perill de caiguda sobre persones.

Es una patologia que aparentment afecta a poques pedres, però que cal anar revisant periòdicament pel tipus de pedra i la seva fixació. A on hi ha més pedres trencades de l'aplatat es a l'entrega amb paviment exteriors assentats. A les façanes més encarades a Nord es veuen reparacions amb morter als 4 punts de fixació de les peces.

Amb el sistema de fixació emprat no es pot col·locar una pedra nova sense fer regates als 4 punts d'ancoratge i després segellar-los amb morter de reparació d'alta resistència del mateix color de la pedra. Per tant, es defineix una actuació conservadora, intentant mantenir la major part de pedres amb defectes.

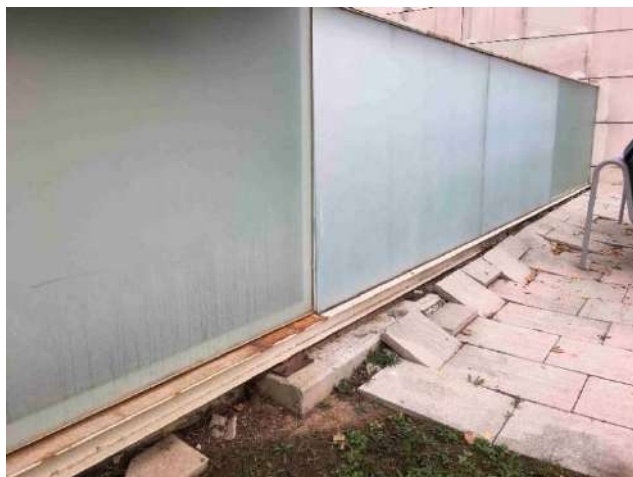
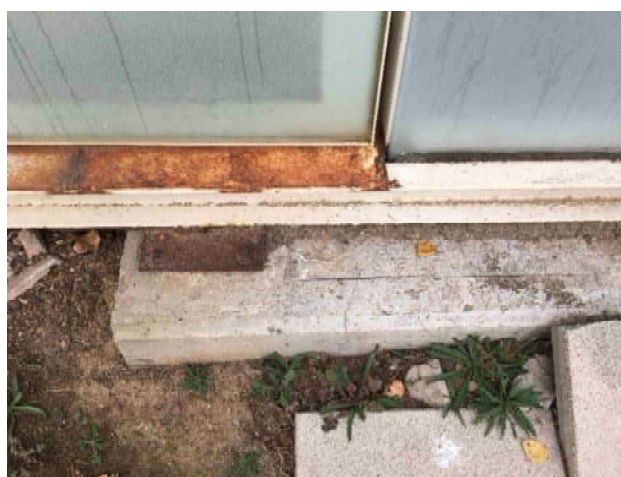
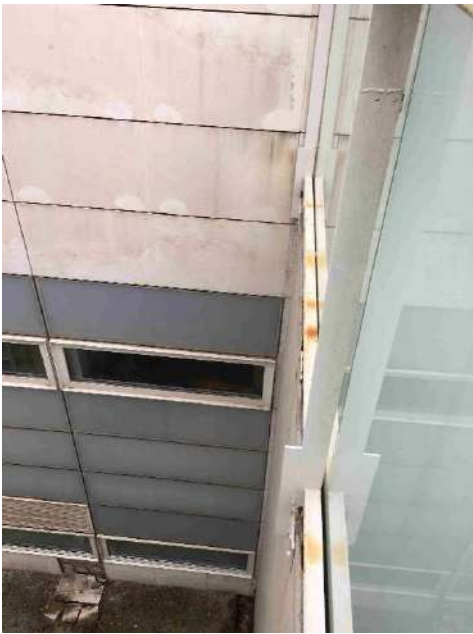
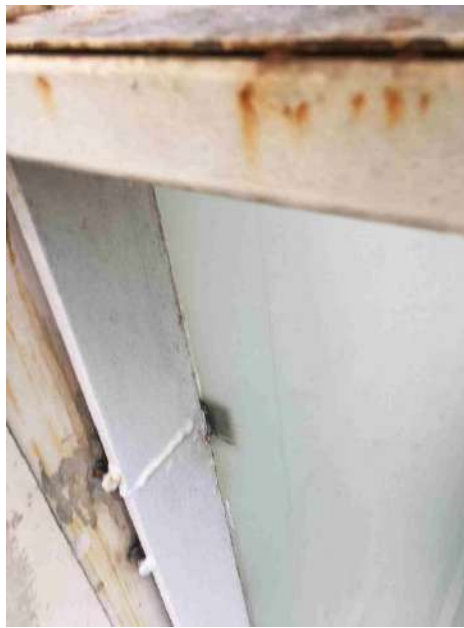
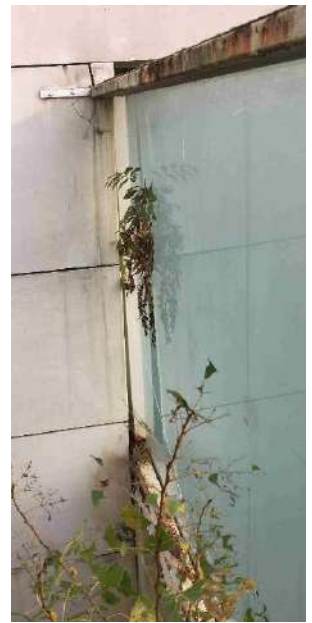
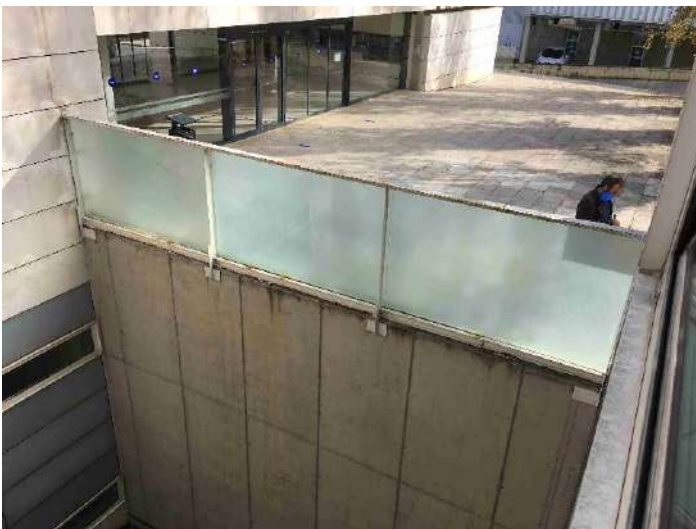
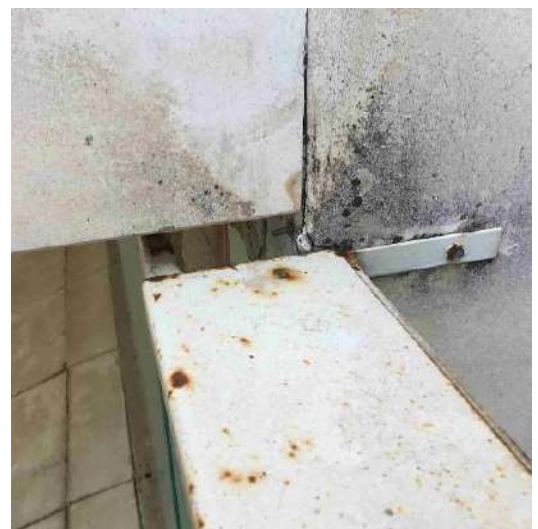
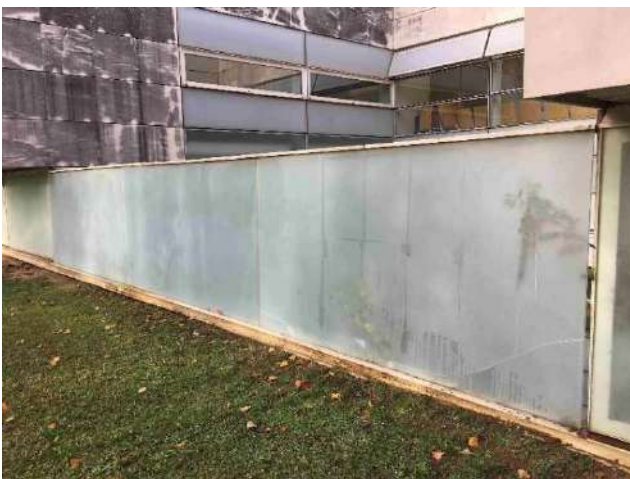
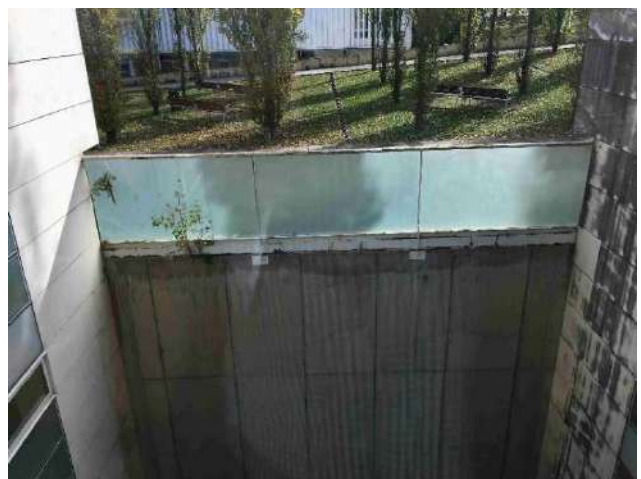
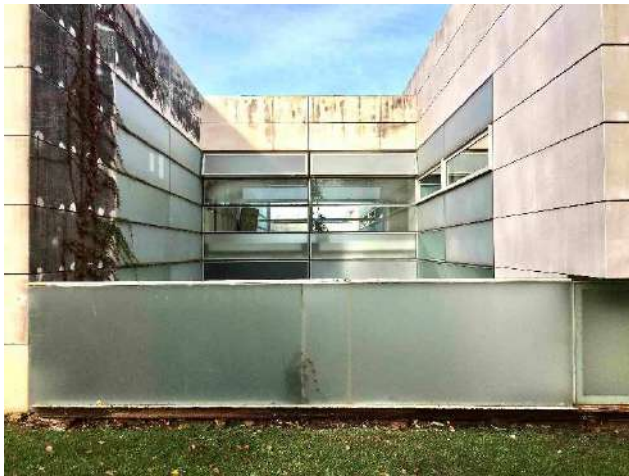
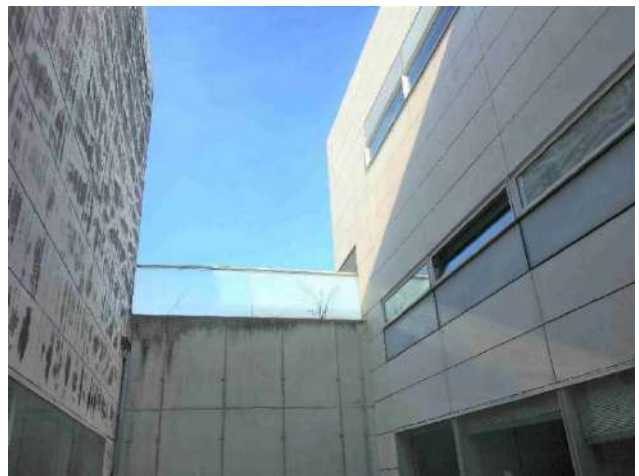
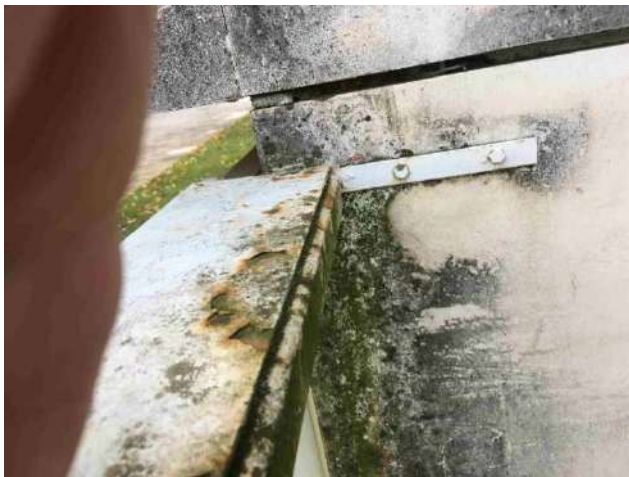
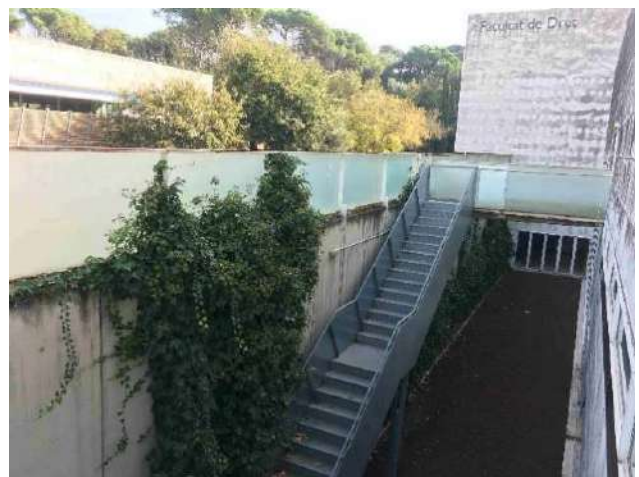
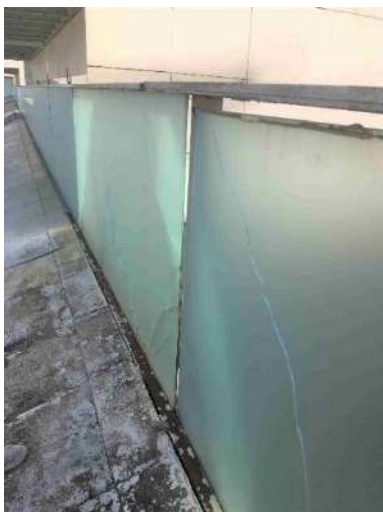
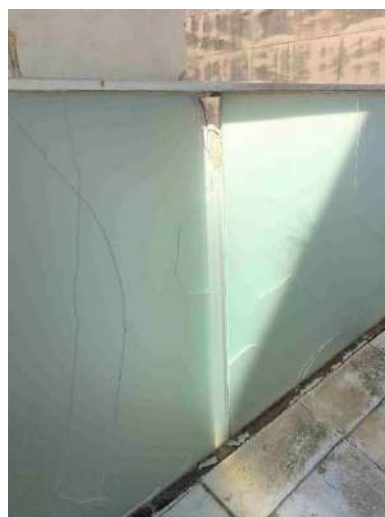
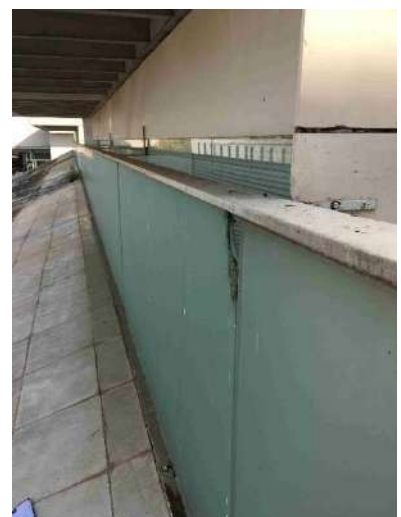
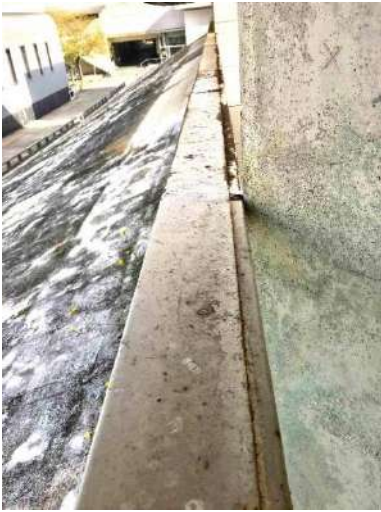
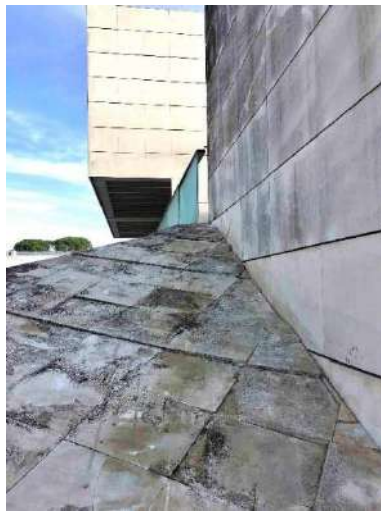
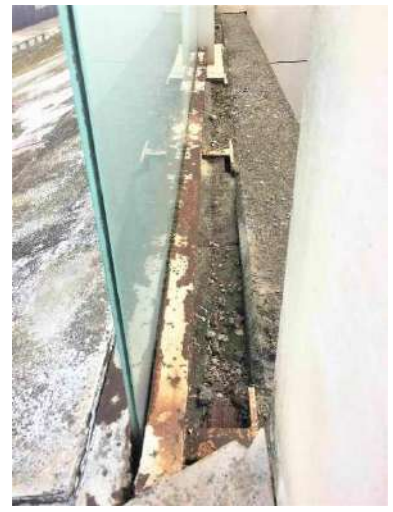
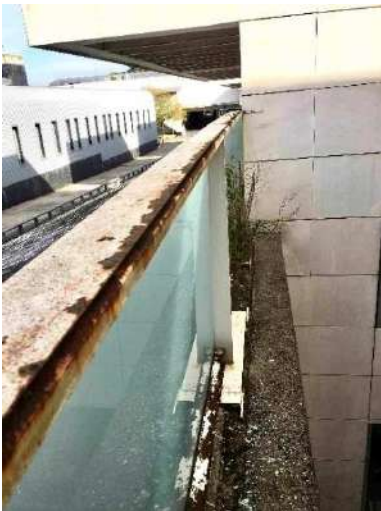
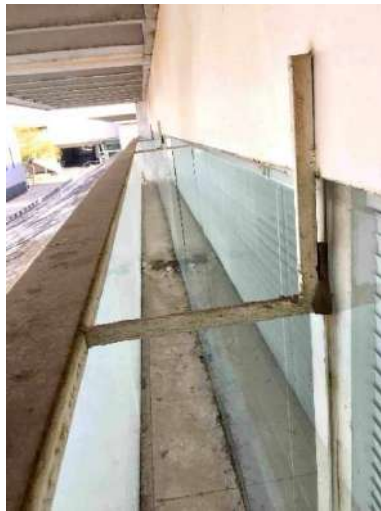
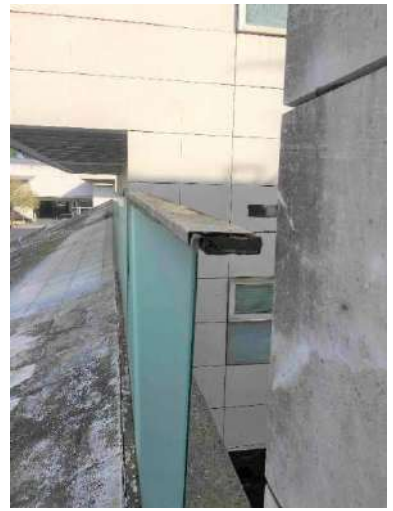
L'acer de les baranes fixes exteriors de totes les façanes en contacte amb la terra i la gespa o el paviment, s'ha anat rovellant i incrementant el seu volum, fet que ha provocat el trencament dels vidres. També s'ha anat rovellant la resta d'acer d'aquestes baranes, per manca d'emprimació, gruix i qualitat d'esmailt i de manteniment, fins al punt que s'han trencat algunes fixacions i alguns suports de vidres. Actualment aquesta patologia suposa un important perill en alguns punts a on la barana s'aguanta de manera precària.

Seguidament es fa un reportatge fotogràfic de totes les tipologies de baranes fent un recorregut pel perímetre de l'edifici, començant per la raconada SE del cos de la Consergeria amb el Pati 7 i acabant per la raconada SE del cos de la Sala de Graus amb el de la Consergeria. Les fotos de la base de les baranes de la façana SE estan al proper punt.

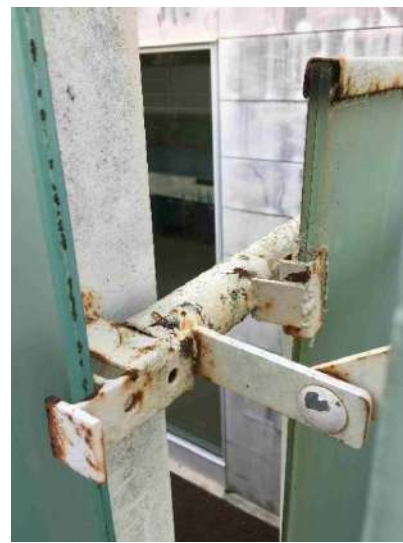
**1.3.2.5 Mal estat de la portella d'acer i vidre de la barana de la façana NE al pati interior (Ref 1.8)**

La portella practicable d' acer i vidre de la barana de la façana NE presenta oxidació per manca de manteniment. No obre ni tanca bé.

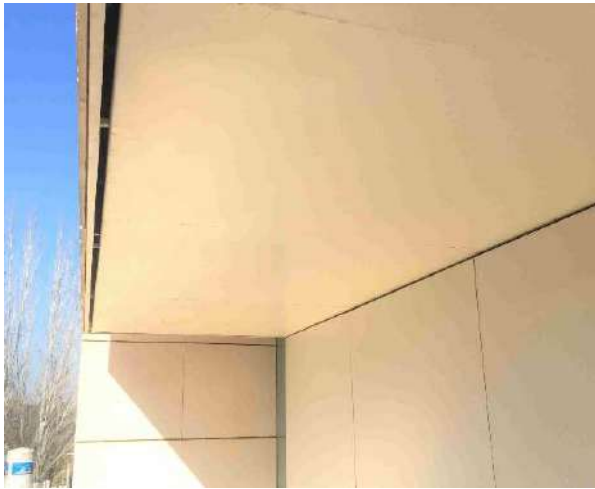
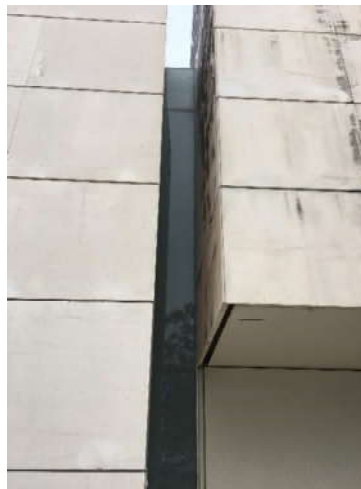
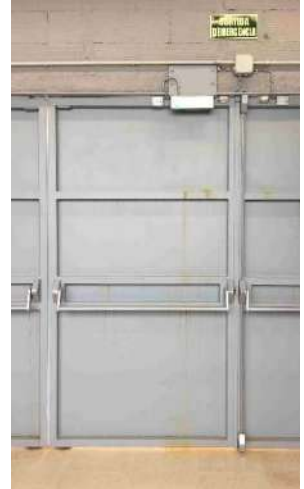
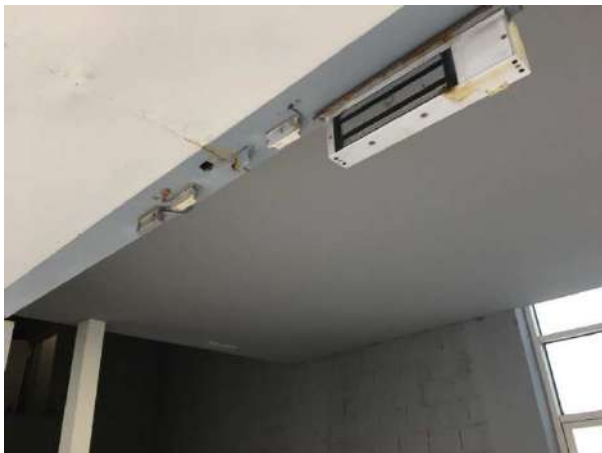
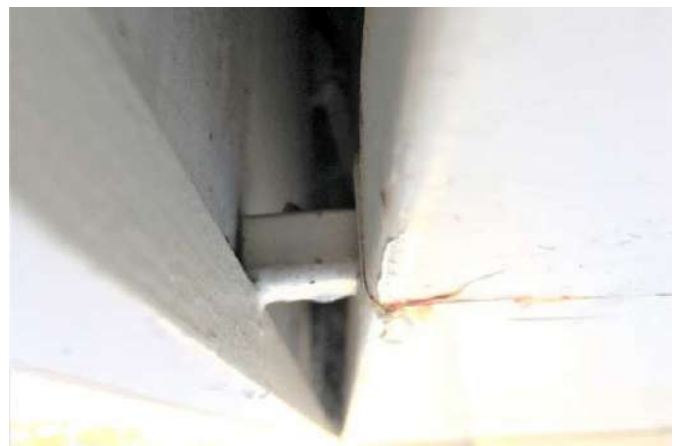
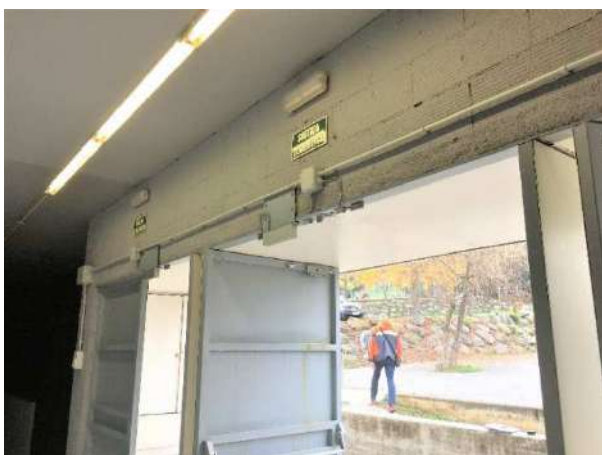
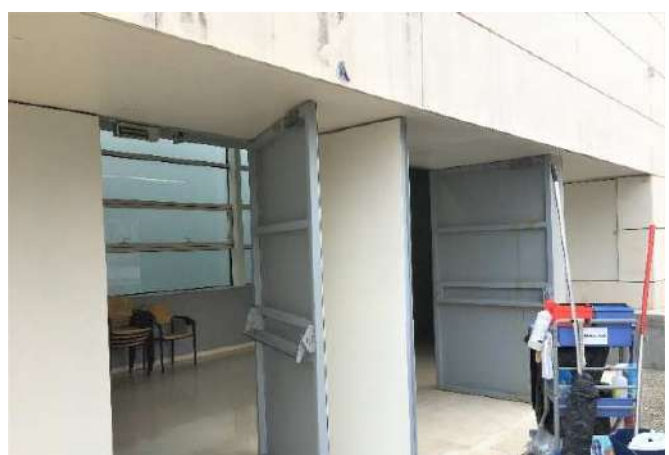
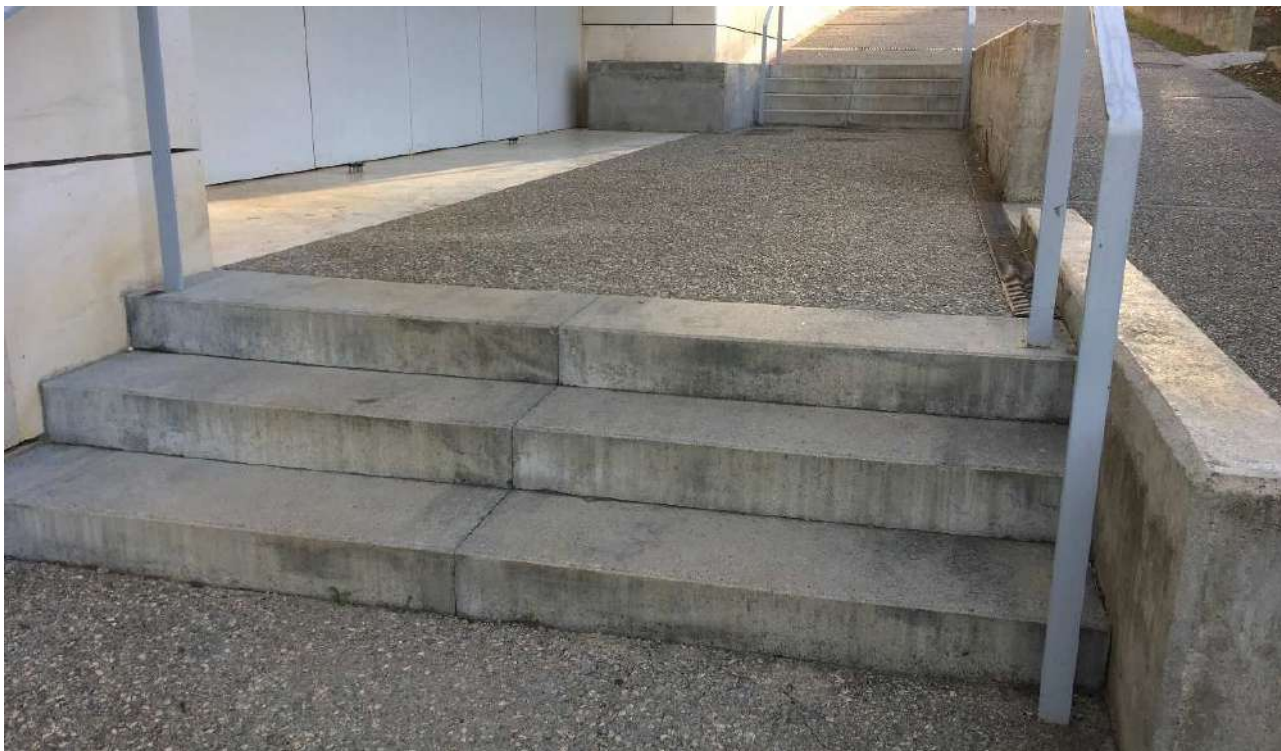
La cara inferior d'aquest porxo de la sortida d'emergència a la façana SW està acabada amb una planxa metàl·lica en forma de safata, amb un plec cap amunt a la part exterior i a la part interior per rigiditzar-la. Li entra aigua per la cambra ventilada de la façana i surt per l'interior i pels forats de les portes a la planxa (forats dels pivots de gir de les portes, forats dels passadors de les barrallevs de les barres antipànic, etc). Aquesta planxa està col·locada horitzontal per deixar obrir les portes cap enfora (la separació de les fulles obertes de les portes a aquesta planxa son uns pocs mil·límetres).

El paviment del porxo i el del replà del pas exterior també son gairebé horitzontals, el que fa que quan plou amb llevatada l'aigua entri a l'interior i li costi arribar a la canal encastada a la part oposada del pas exterior.

Proposta de solució:

Parar l'entrada d'aigua a través del remat de la coberta (a punt apart).

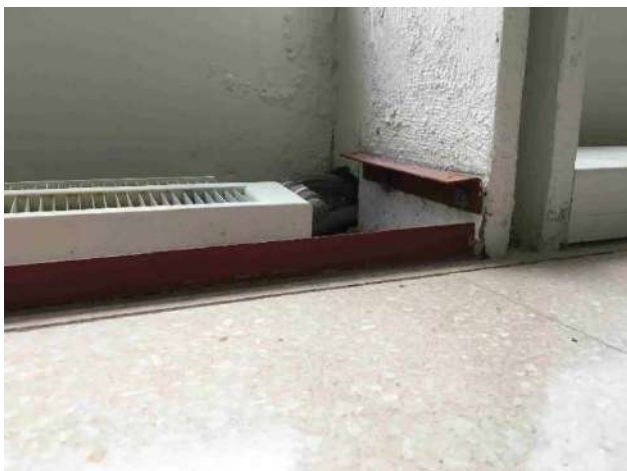
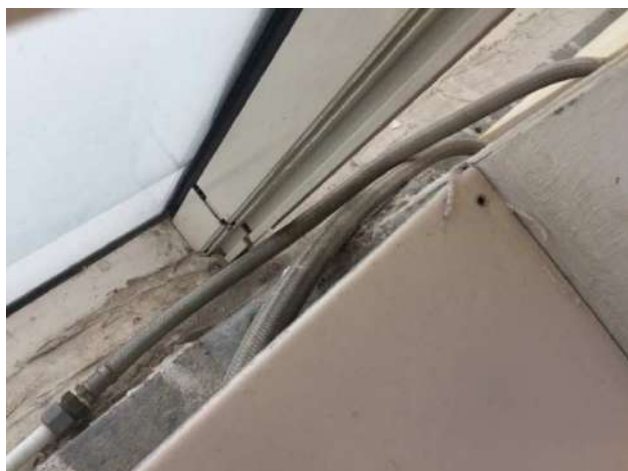
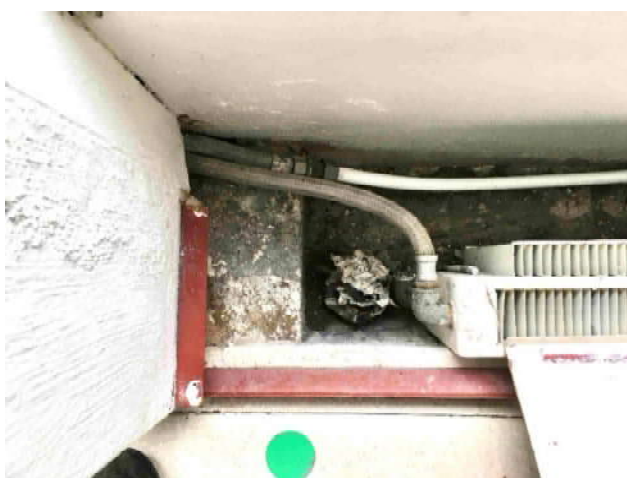
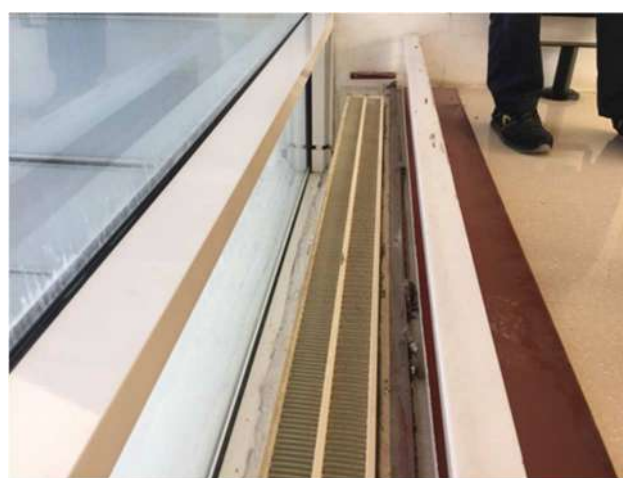
Els radiadors d'aules i les seves canonades d'alimentació estan encastades en calaixos perimetrals del forjat, amb una tapa metàl·lica superior que impossibilita una bona convecció i un correcte manteniment. Estan ubicats a parets exteriors, a les zones amb un pseudo-mur-cortina, amb pilars d'acer entre radiador i radiador.

*Connexionat en alguns casos*

Els radiadors es pujaran sobre una planxa d'acer inoxidable, a nivell del paviment, que tancarà els calaixos actuals del paviment i s'aguantarà sobre una subestructura de tubs d'acer.

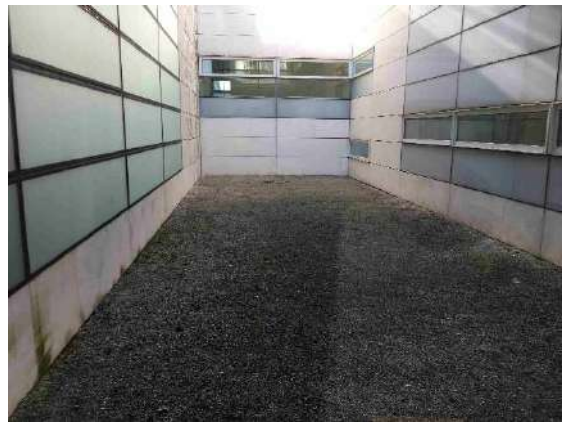
Pati 1

Deficient impermeabilització als patis 1 al 10 dels Nivells 0 i 1. A aquesta fase no es tracten les patologies d'entregues perimetrals dels patis pentagonals interiors del nivell 2.

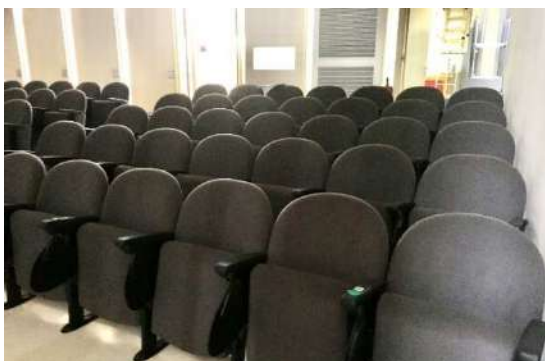
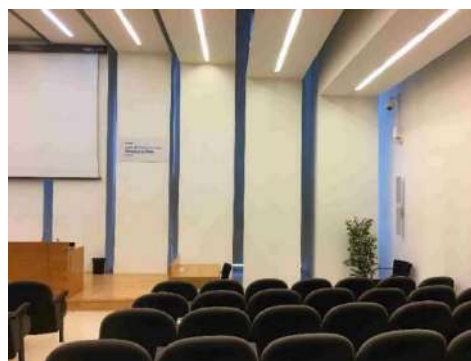
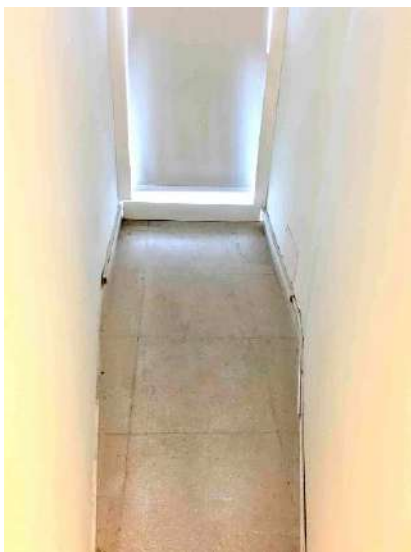
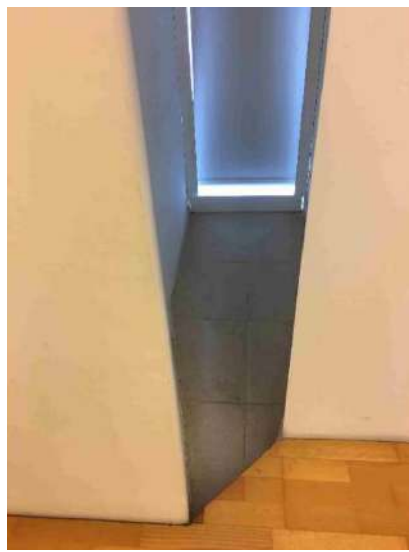
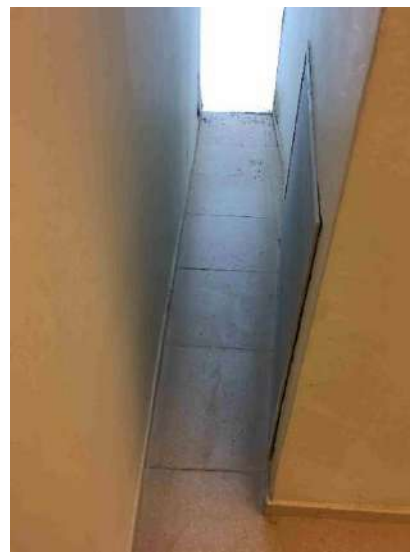
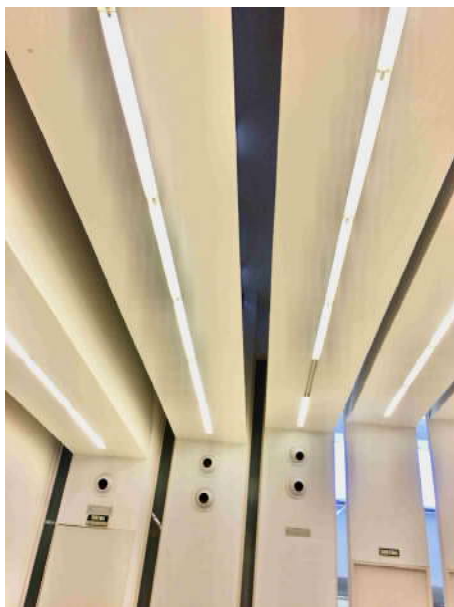
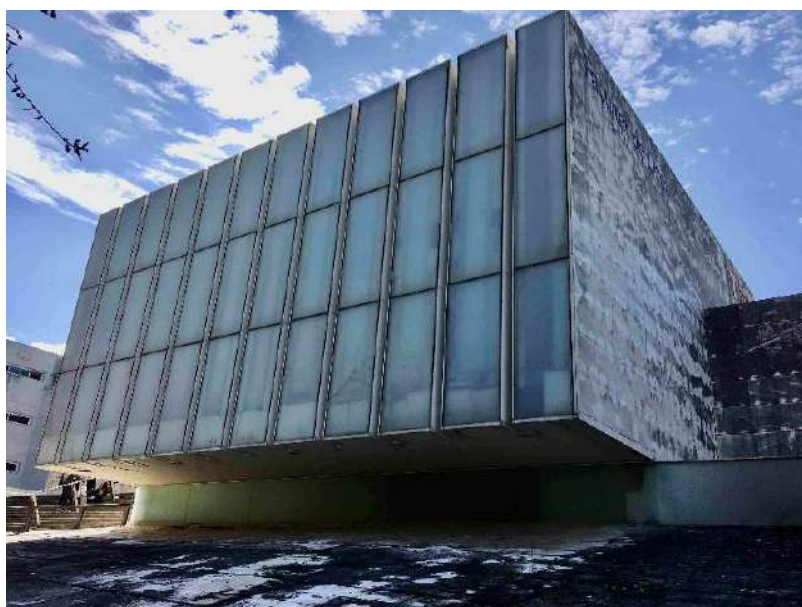
##### 1.3.4.1 Deficient climatització sala de graus (Ref 4.1) PALETERIA I OFICIS (apart instal·lacions)

Falta retorn creuat d'aire de la climatització. Hi ha un fals retorn amb una reixa que no aspira, al costat dret de la sala mirant a la taula de ponents. El conducte d'impulsió transversal del damunt de la sala de ponents està trencat a l'encontre amb el que ve per la falsa jàssera de la dreta.

Crear nous conductes d'impulsió i de retorn cap a davant a través de les 2 falses jàsseres extremes (i arranjar l'existent), fent servir els plenums interiors dels falsos pilars extrems com a retorns simètrics davanters, creant un retorn creuat. En aquest punt es valoren les operacions necessàries per poder fer l'actuació als conductes del següent Punt 4.4

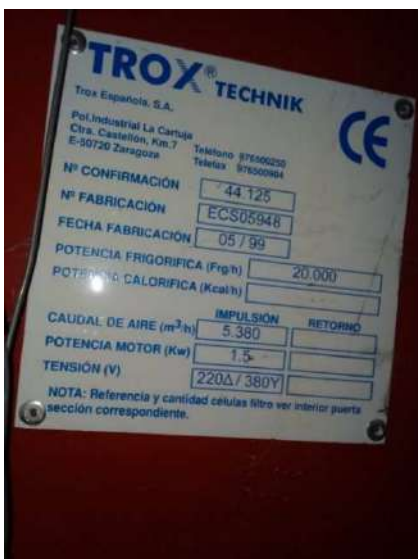
*Climatitzador Sala de Graus situat a l'altell de la sala de control*

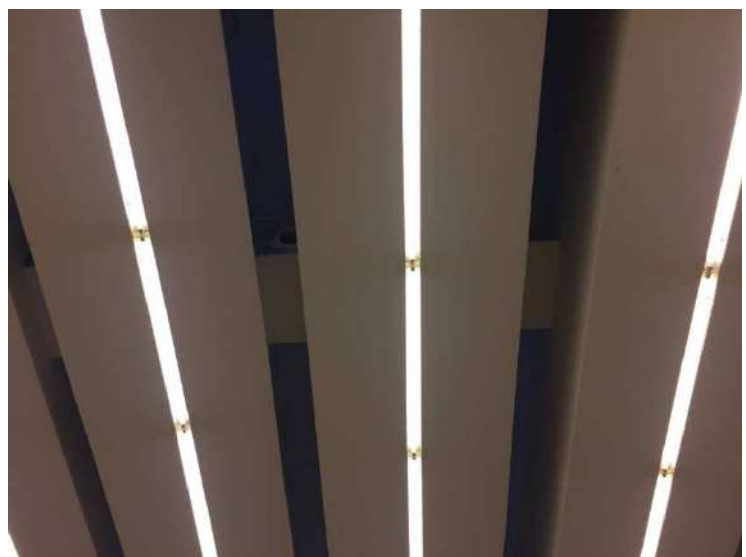
Hi ha unes toveres d'impulsió a la part alta dels dos laterals de l'entrada a la sala. A la part davantera hi ha un conducte transversal d'impulsió que travessa les falses jàsseres longitudinals. Té unes toveres a la cara davantera per impulsar aire climatitzat cap als vidres de la façana NE, que es la part pitjor aïllada de la sala. Aquest conducte horitzontal està connectat a un altre que passa per dintre de la falsa jàssera de la dreta, entra per damunt del cel-ras del bloc de lavabos i gira i passa pel damunt del cel-ras del vestíbul previ a l'entrada de la sala, fins a entrar a l'altell de la sala de control i embocar al climatitzador. Segons el cap de manteniment d'instal·lacions la primera connexió està malmesa i, per tant, s'està impulsant part de l'aire climatitzat a l'interior del fals sostre en comptes d'impulsar-lo a la sala.

*Sostre Sala de Graus i conducte d'impulsió transversal*
