**PROJECTE DE REHABILITACIÓ DE LES PATOLOGÍES  
DE L'EDIFICI DE LA FACULTAT DE DRET**  
1ERA FASE (REVISIÓ MAIG 2022)

Servei d'Oficina Tècnica i Manteniment

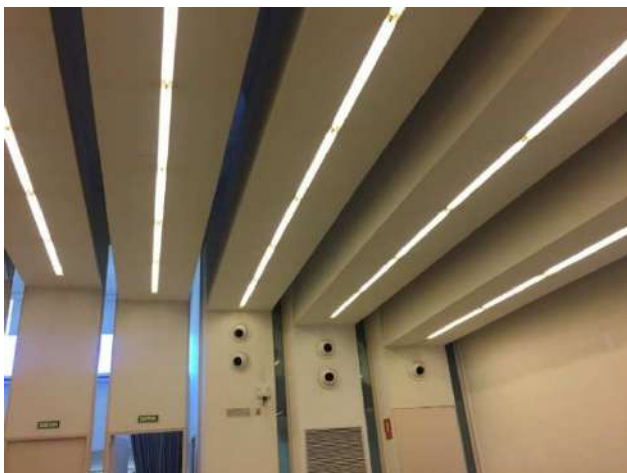
L'aire calent es concentra a les parts altes de la sala i al haver-hi un únic retorn a un lateral que aspiro bé, no s'aconsegueix que l'aire calent es distribueixi correctament.

*Retorn actual posterior de la sala de graus*

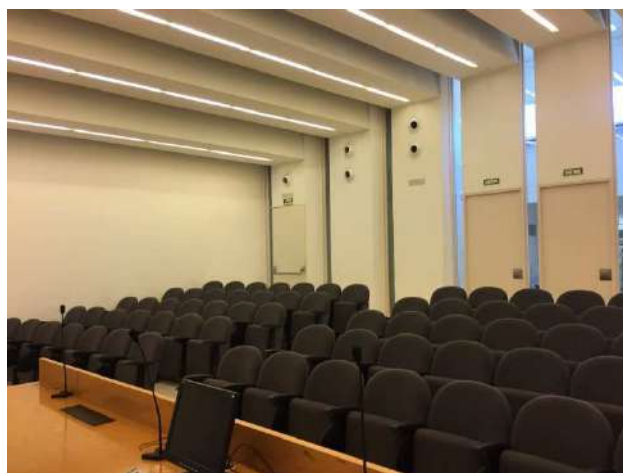
*Toveres d'impulsió*

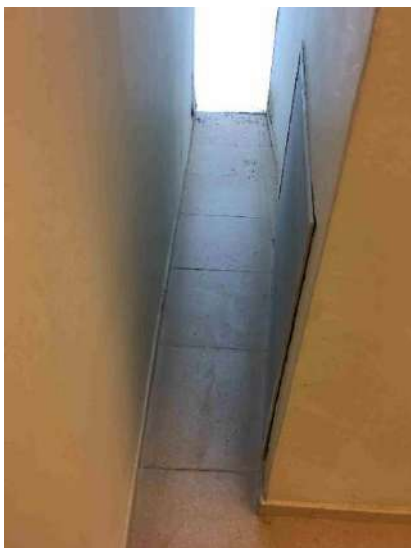
*Una de les dues de retorn als falsos pilars  
extrems de davant*

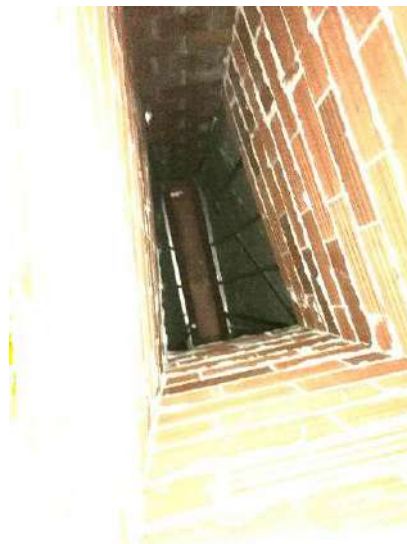
*Vista cenital interior d'un dels dos falsos  
pilars extrems de davant (per funcionar  
com a retorn per plenum)*

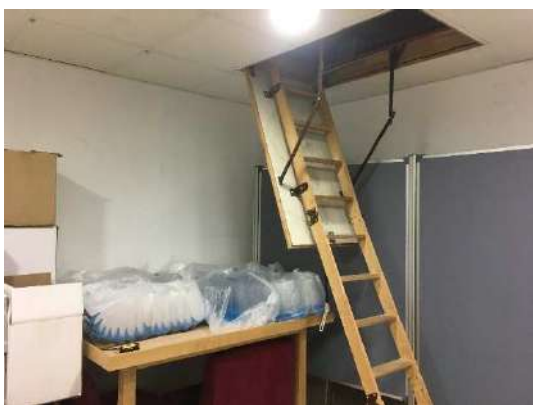
*Accés a l'altell del climatitzador de la sala de control*

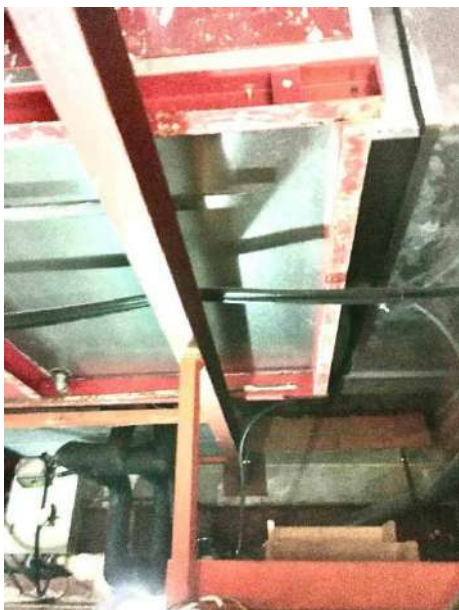
*Part inferior del climatitzador*

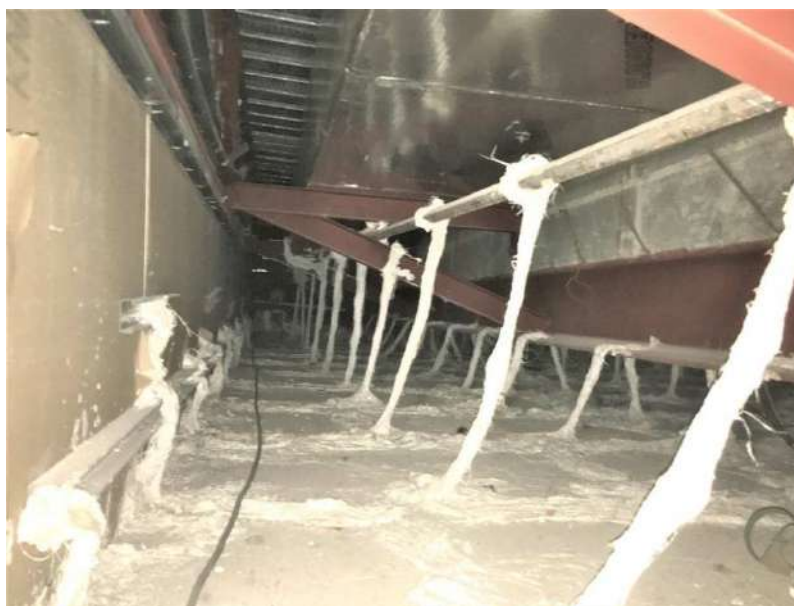
*Conducte d'impulsió del damunt del cel-ras del vestíbul d'entrada*

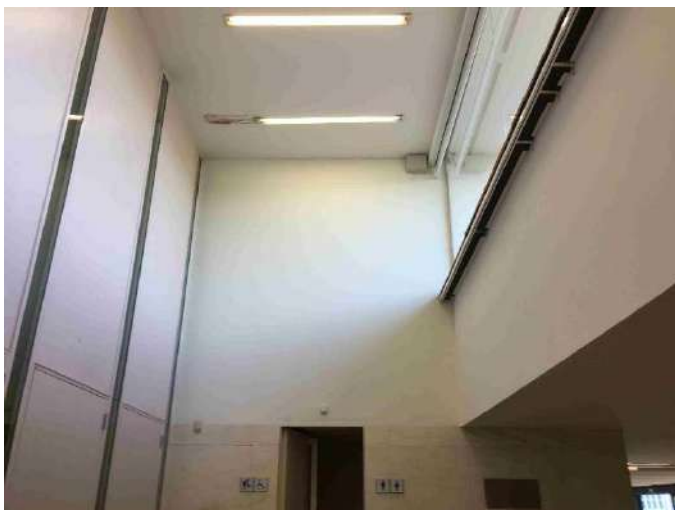
*A la dreta i sota el lluernari vertical de vidre, cel-ras del vestíbul d'entrada.*

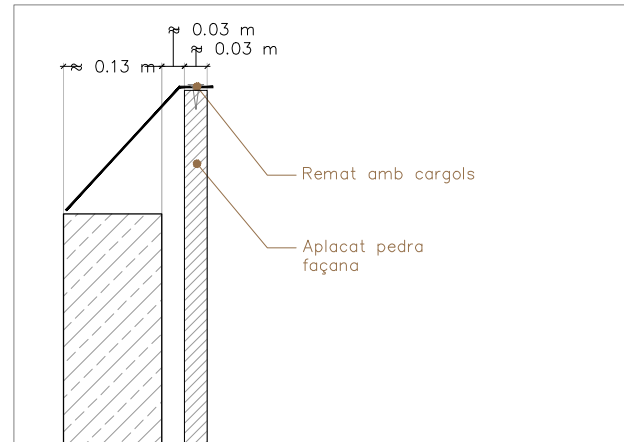
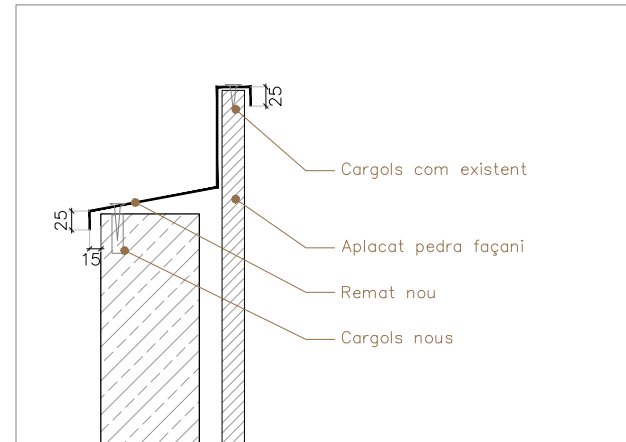
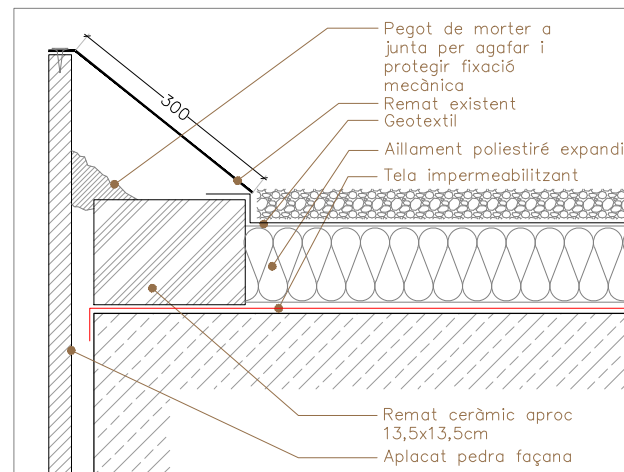
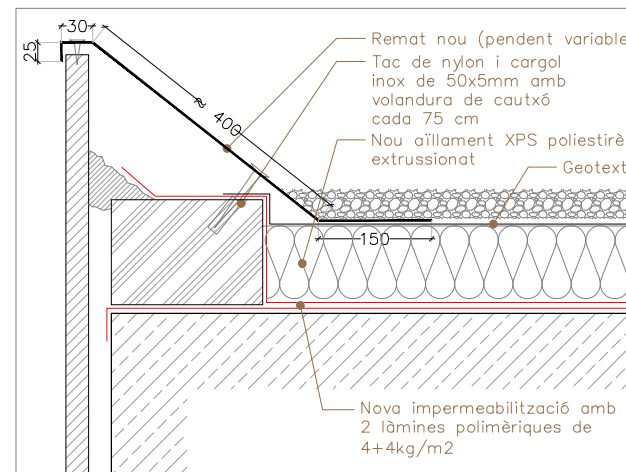
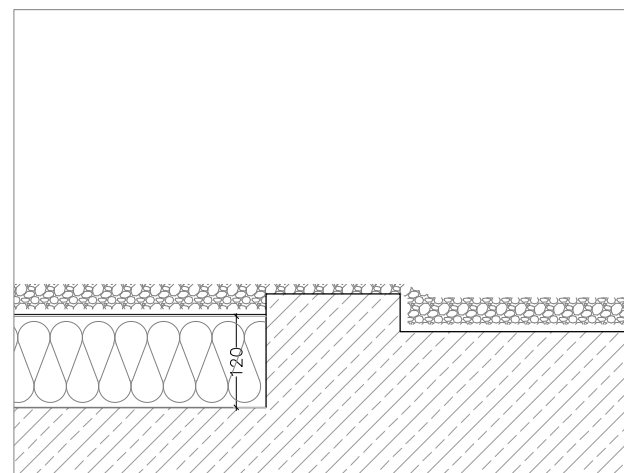
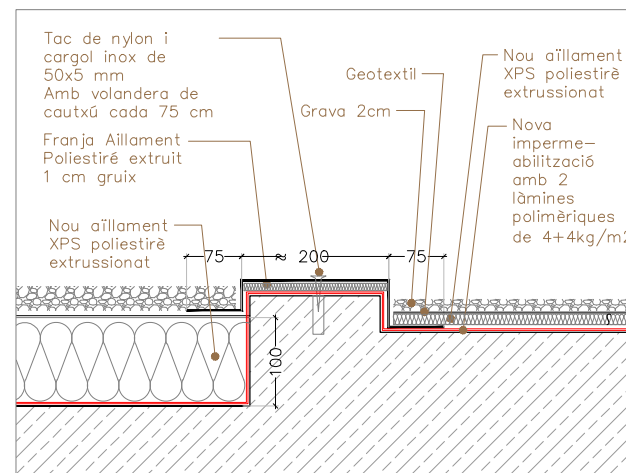
| CODI | UT | CONCEPTE | UT | LLARG | AMPLE | ALT | AMID. | PREU/UT | TOTAL |
|---|---|---|---|---|---|---|---|---|---|
| 1.3.1.7 | | <b>Canvi de remats perimetrals de planxa galvanitzada dels diferents nivells de la coberta deficientes. (Ref 2.6 a la llegenda del plànol 01.06)</b><br>Operacions que es valoren a les partides d'aquest capítol (segons detalls adjunts):<br>Retirada d'una franja d'aprox 1 metre de grava.<br>Retirada de trams de remat i portada a abocar autoritzat (valorada a canvi de coberta).<br>En el cas de trams que han tingut una franja de tela impermeabilitzant vista, a la intempèrie, soldar-li una nova franja de tela polimèrica de 5kg/m2 ben solapada.<br>En el cas que el nou remat de planxa hagi de tocar a la tela impermeabilitzant, enganxar franges protectores inclinades i verticals de poliestirè extruït de 15x1cm, amb masilla de poliuretà.<br>Col·locar el nou remat de planxa lacada blanca RAL9001 de 1,5mm gruix, amb trams solapats almenys 5cm entre ells i a les entregues de 90°, collats amb reblons o cargols d'acer inoxidable i amb un cordó de masilla de poliuretà a l'interior del solapament, de manera que no pugui entrar aigua per aquests punts. La part superior es collarà a la testa superior de la pedra amb els mateixos tipus de cargols que hi ha ara i amb cargols inoxidables amb volandra de cautxú i tacs de nylon a la obra inferior, cada almenys 75cm. La part inferior carregarà sobre l'aïllament i quedarà tapada pel geotèxtil i per la grava, el pes de la qual la subjectarà.<br>Re-col·locar la grava retirada anteriorment.<br><br>amidaments. La descripció anterior es genèrica i s'ha d'adaptar a cada tipologia. Dins de cada tipologia hi ha diferents inclinacions dels plecs de la planxa, ja que la Direcció de la obra original els va anar adaptant als nivells de l'aplatat de la pacana, que segueixen un mòdul d'amplada fixe. Es per això que alguns tenen molt poca pendent cap a l'interior i, fins i tot, contrapendent. | | | | | | | |

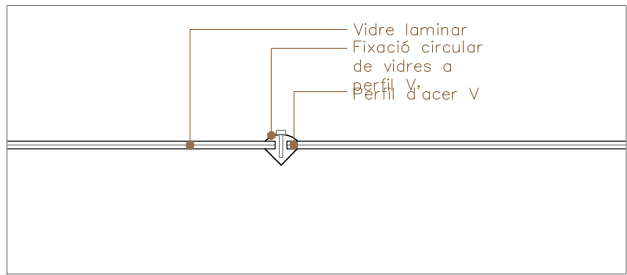
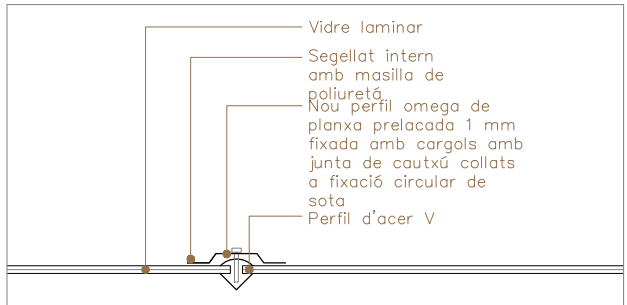
ref. 2.9 ACTUAL 1 : 10

ref. 2.9 REFORMA 1 : 10

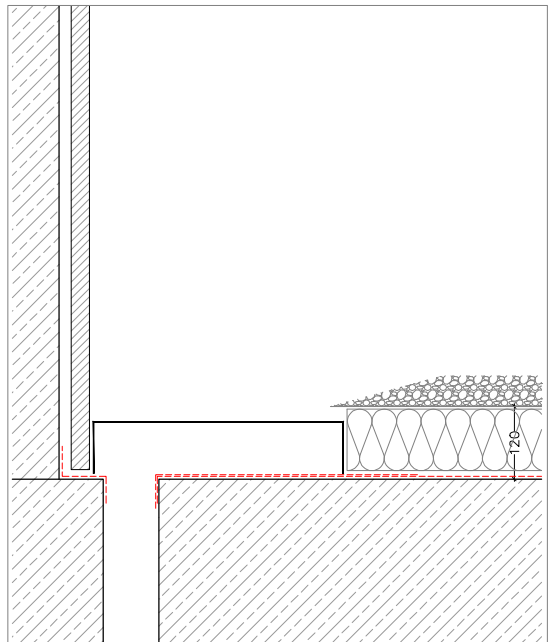
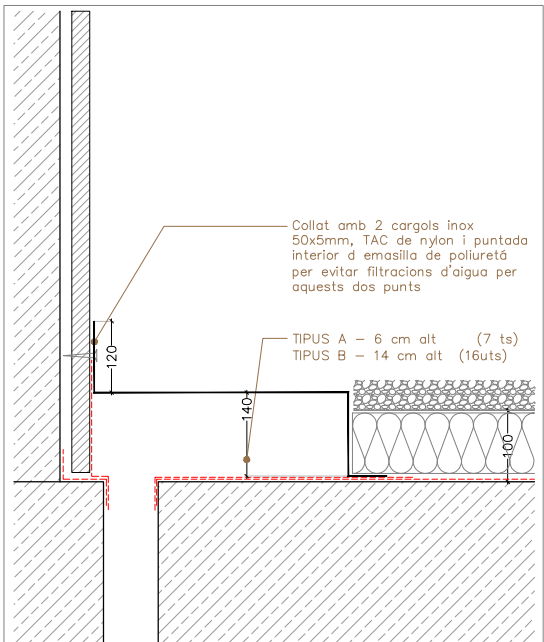
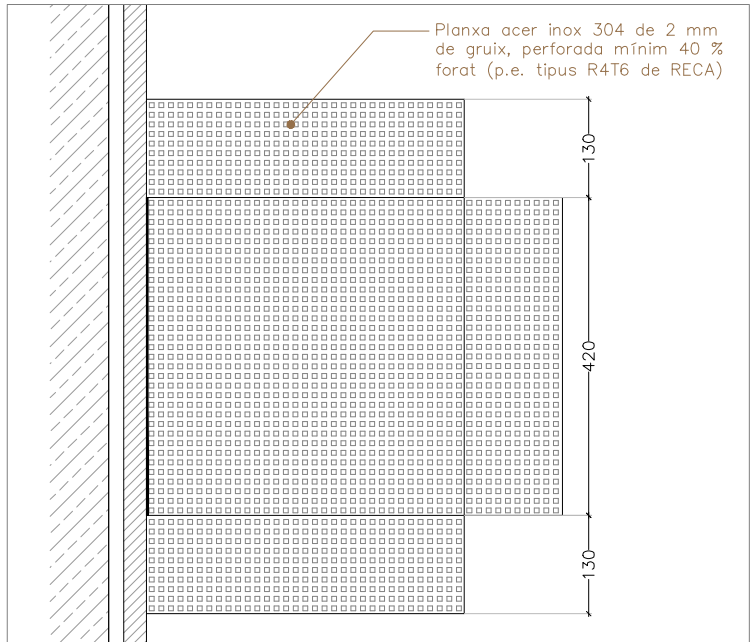
ref. 2.10 ACTUAL 1 : 10

ref. 2.10 REFORMA 1 : 10

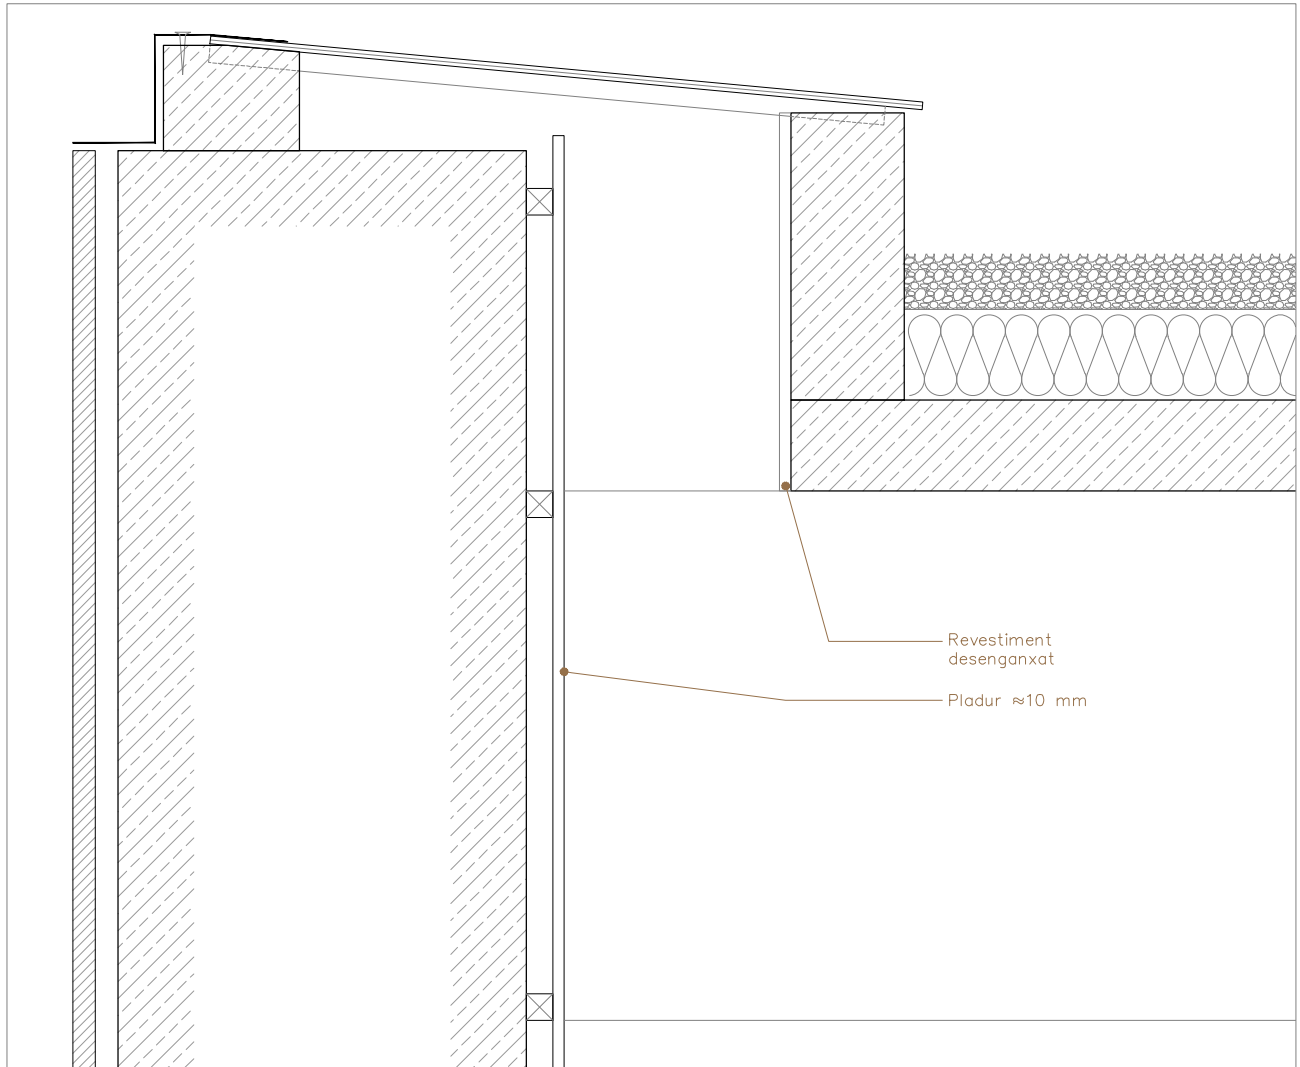
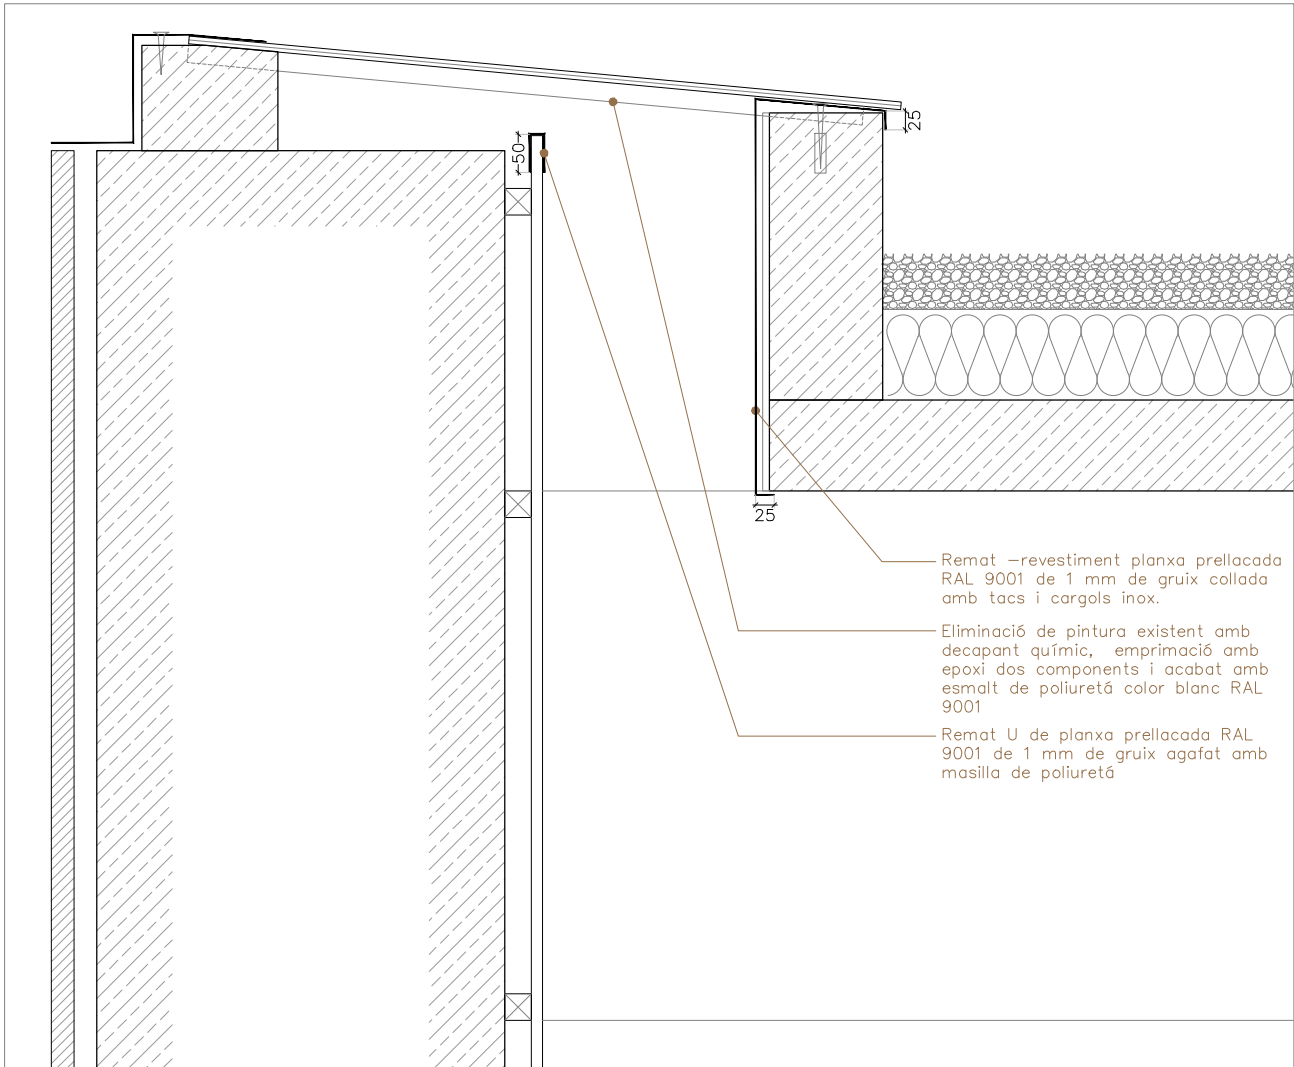
ref. 2.9 LLUERNARI SOBRE ESPAI DE RELACIÓ ACTUAL 1 : 10

ref. 2.9 LLUERNARI SOBRE ESPAI DE RELACIÓ REFORMA 1 : 10

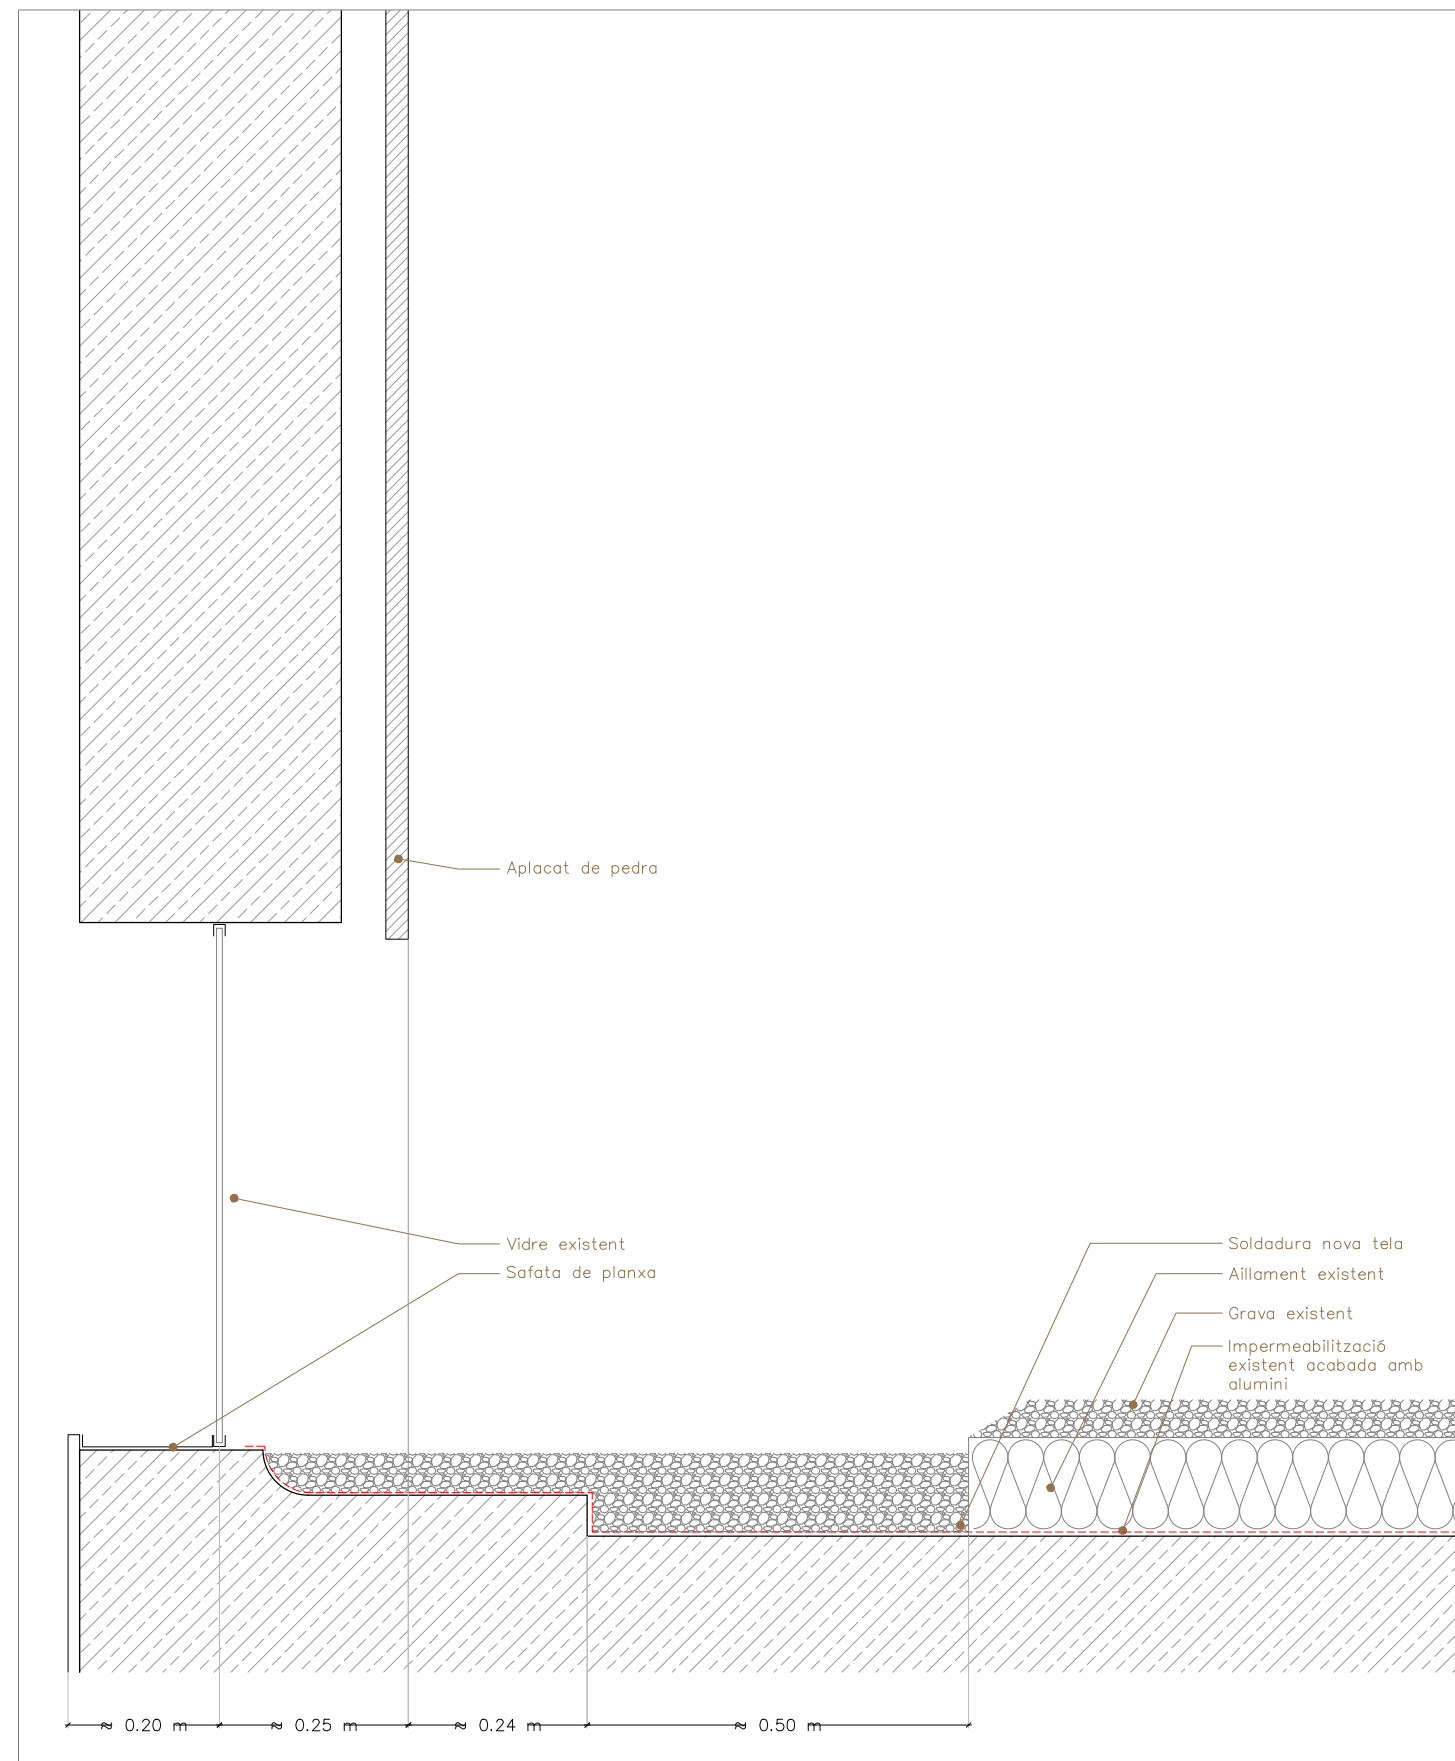
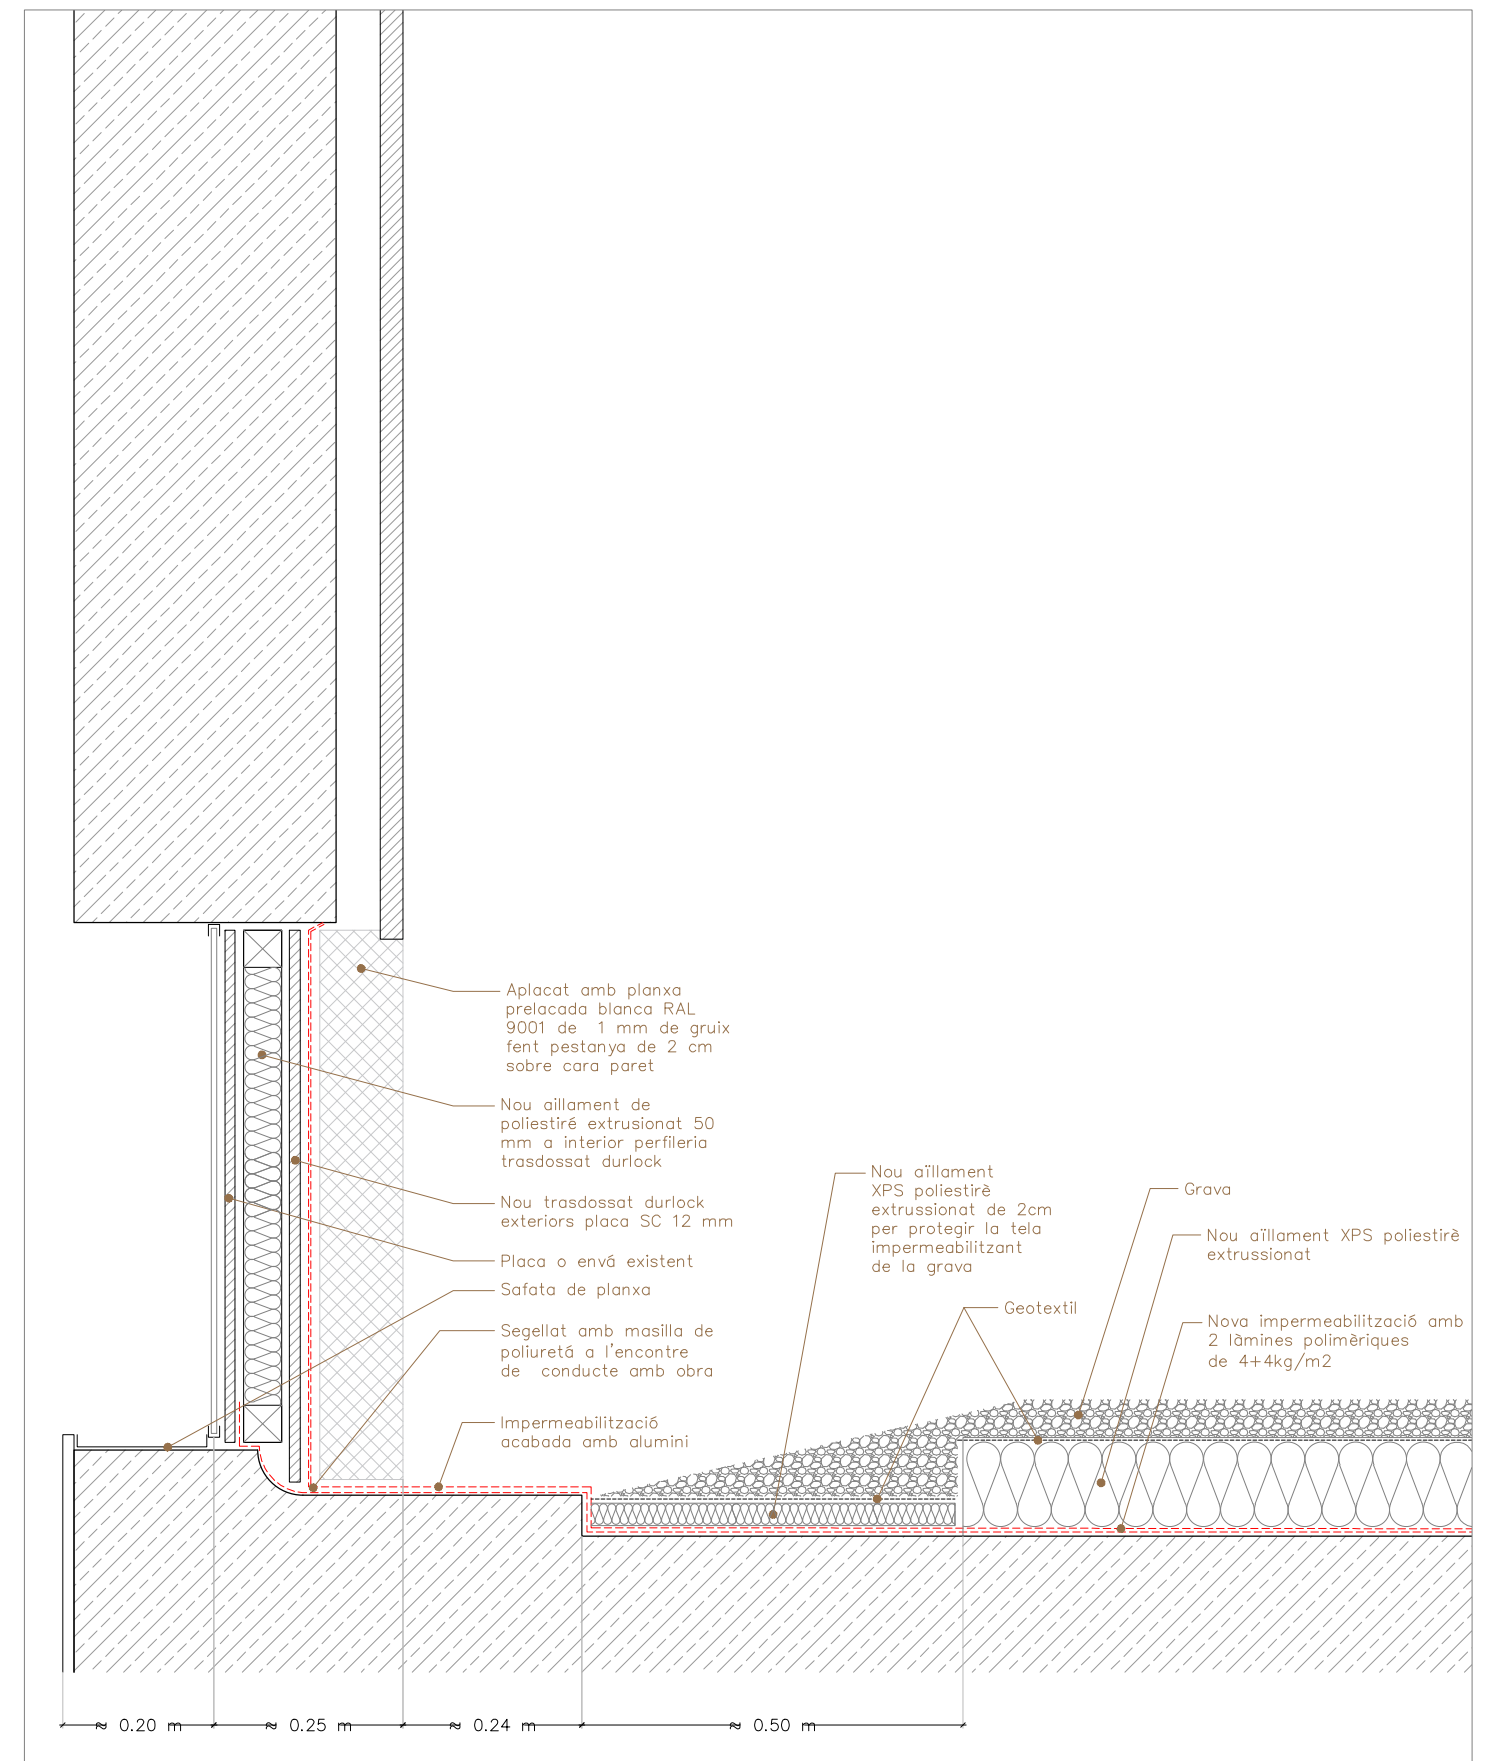
ref- 2.13

| CODI | UT | CONCEPTE | PREUS DESCOMPOSATS | PREU/UT |
|---|---|---|---|---|
| <b>1.3.1.14</b> | | <b>Sol·lucionar degradació entregues a lluernari vertical de coberta, que donen humitats a l'interior (Ref 2.13 del plànol 00.04)</b> | | |

PLÀNOL  
DETALL  
Ref. patologia 2.13  
al plànol 00.04

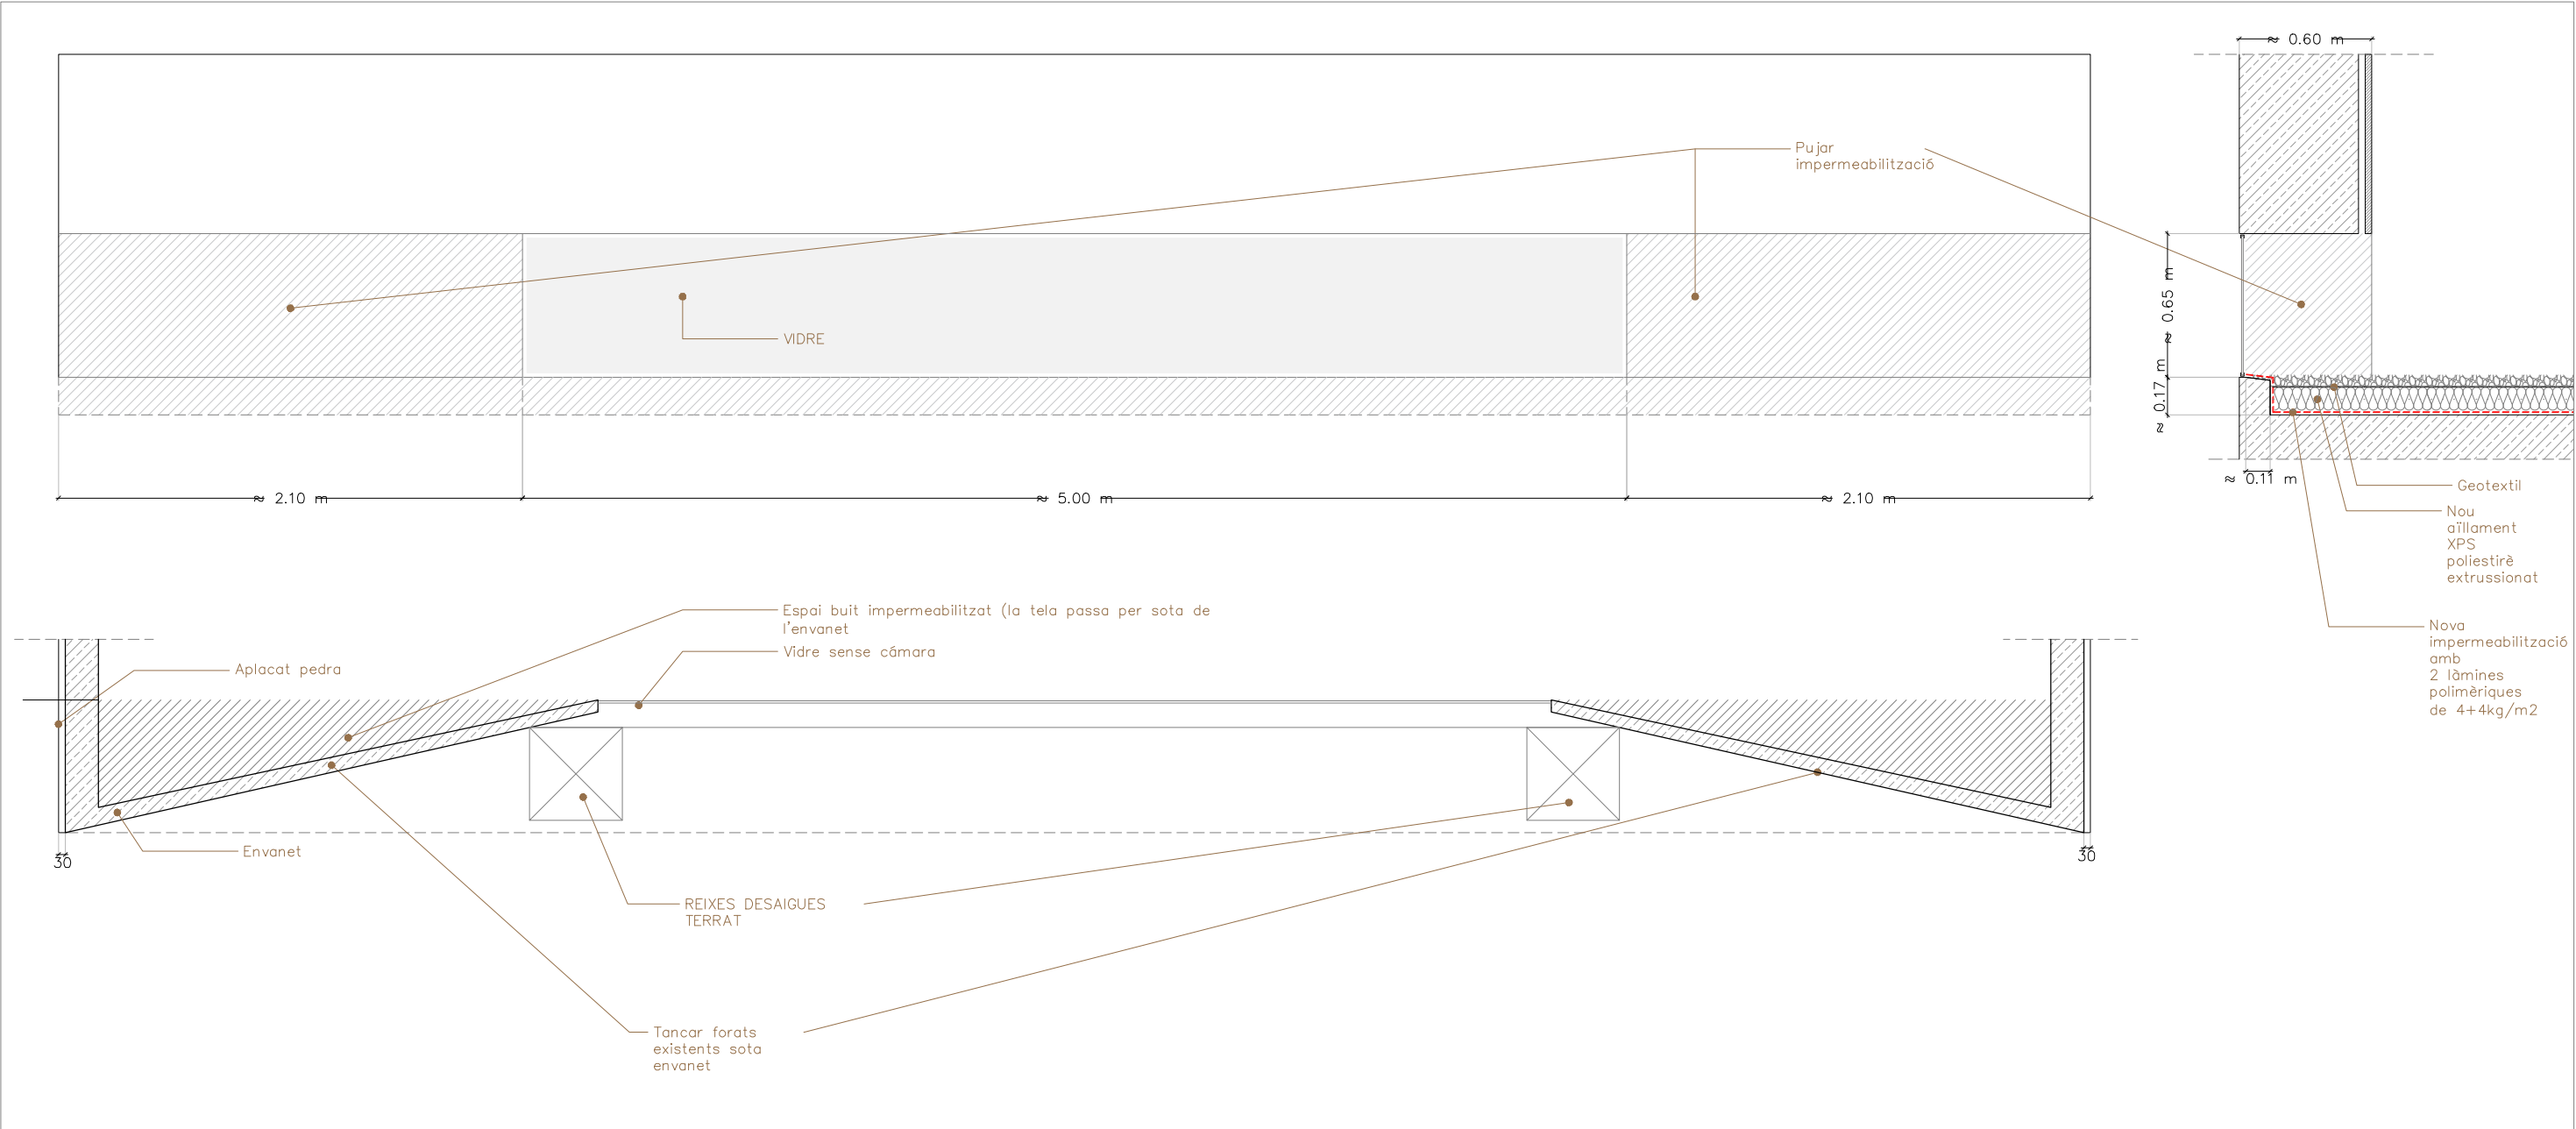
ref. 2.14

| CODI | UT | CONCEPTE | PREUS DESCOMPOSATS | PREU/UT |
|---|---|---|---|---|
| <b>1.3.1.15</b> | | <b>Reparació d'entregues degradades del lluernari vertical de l'escala central a la coberta, que provoquen humitats a sota (Ref 2.14 del plànol 00.04)</b> | | |

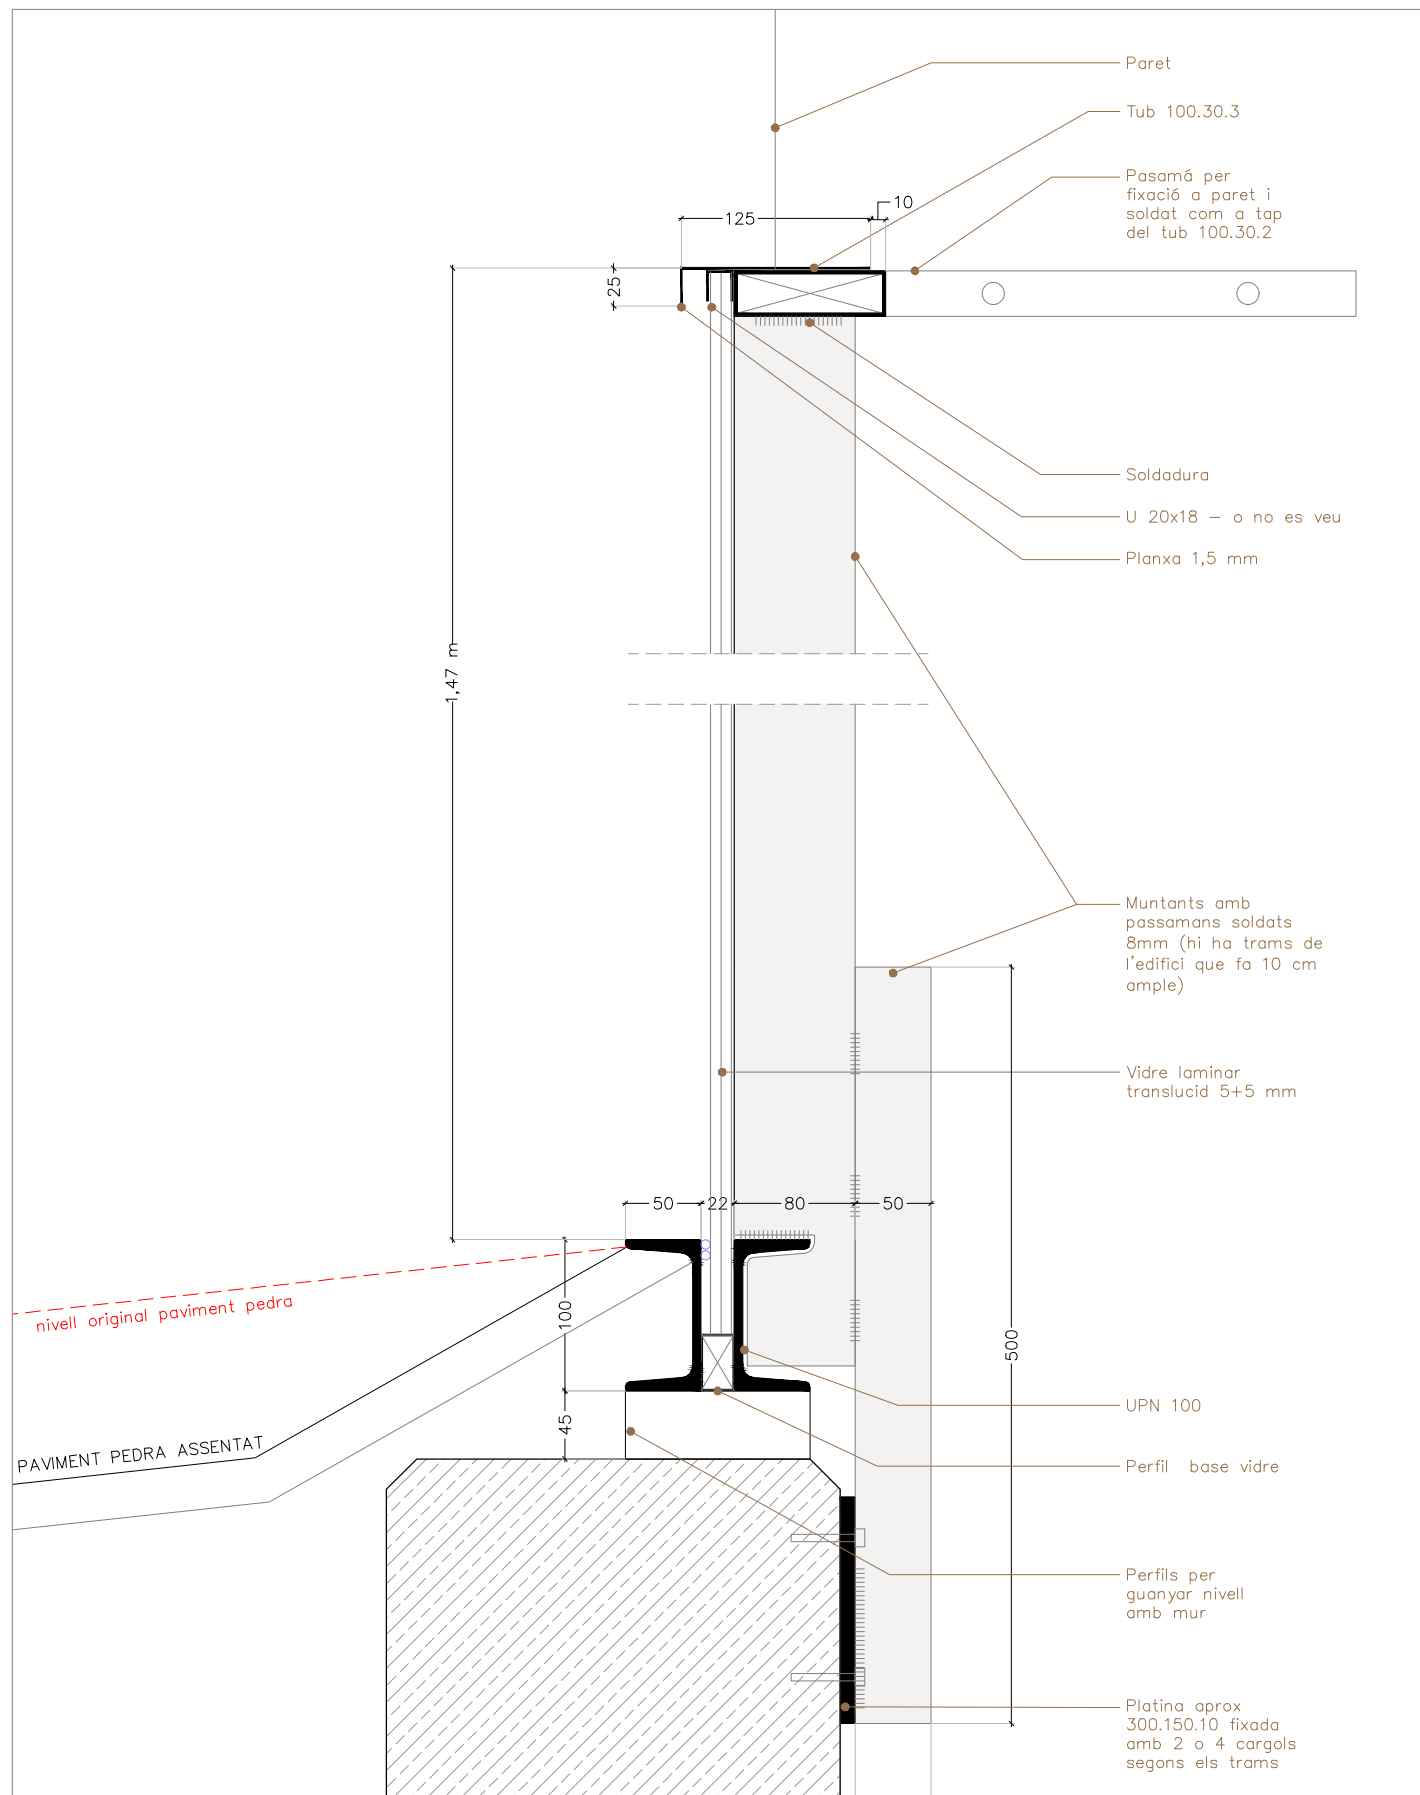
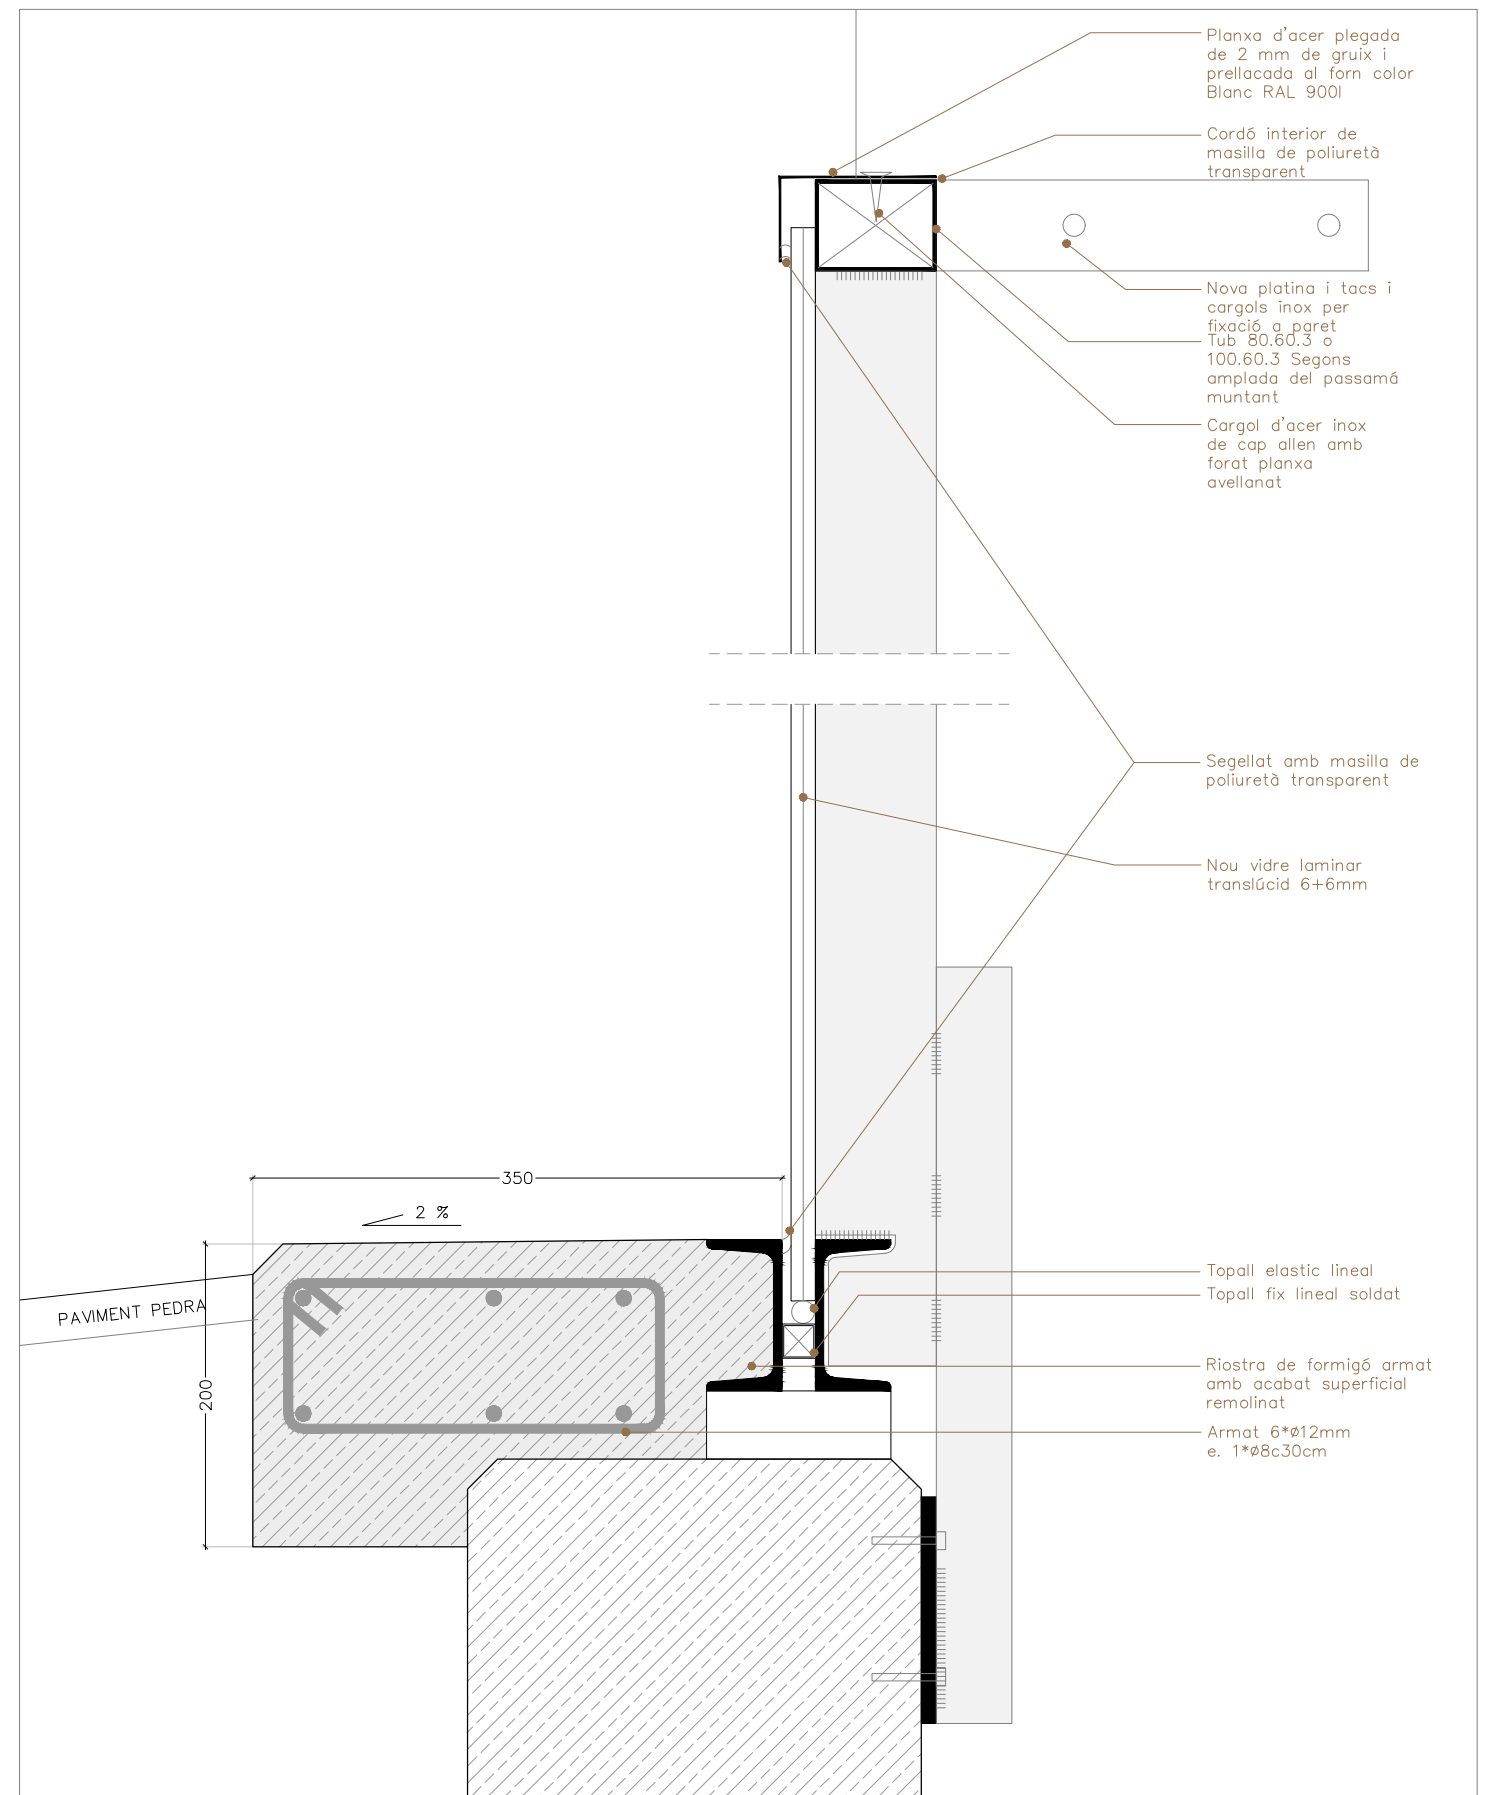
ref. 1.5.1

PLÀNOL  
DETALL BARANA  
Ref. PATOLOGIA 1.5.1  
al plànol 00.03
