**PROJECTE DE REHABILITACIÓ DE LES PATOLOGÍES  
DE L'EDIFICI DE LA FACULTAT DE DRET**  
1ERA FASE (REVISIÓ MAIG 2022)

Servei d'Oficina Tècnica i Manteniment

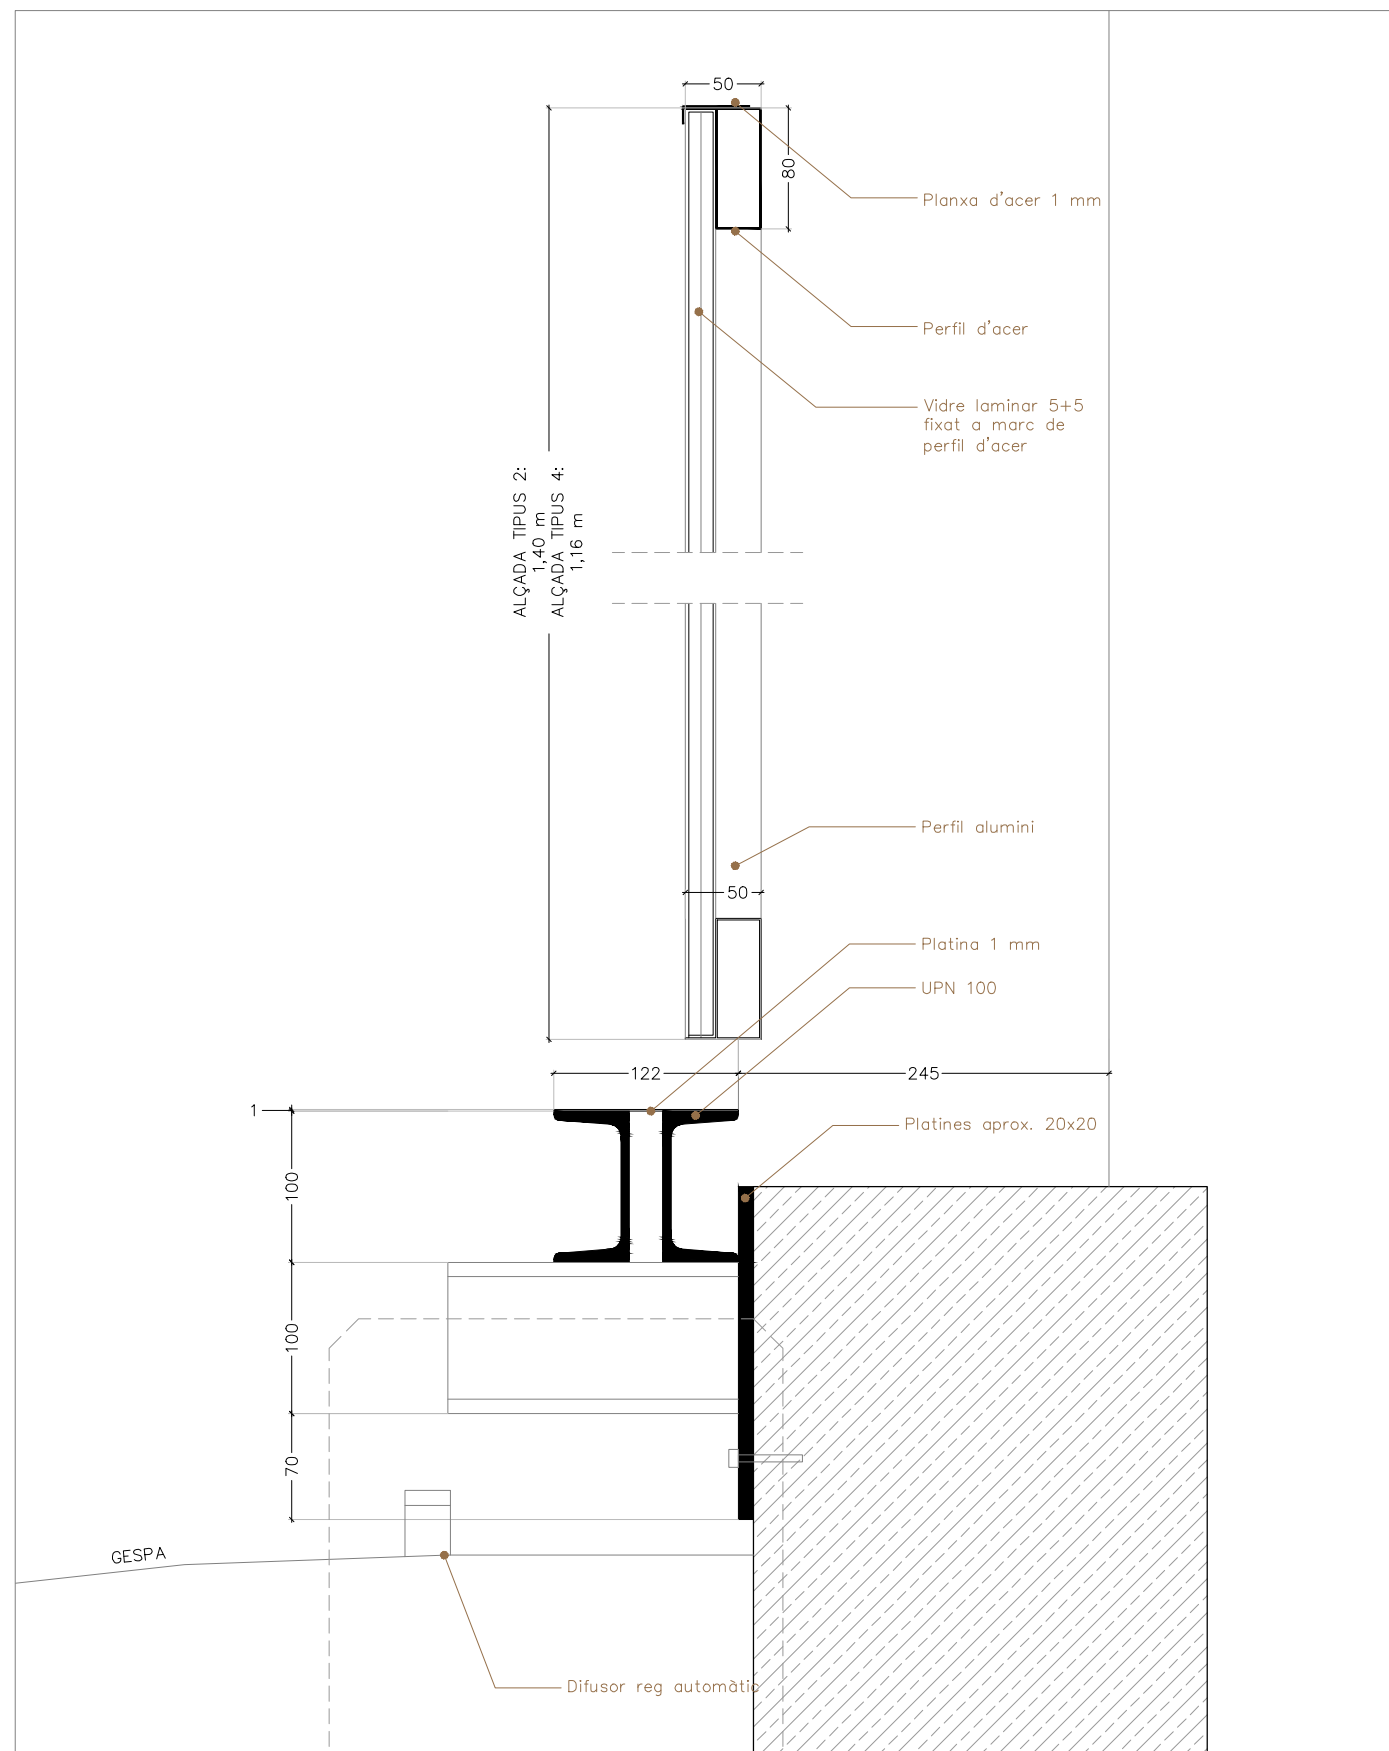
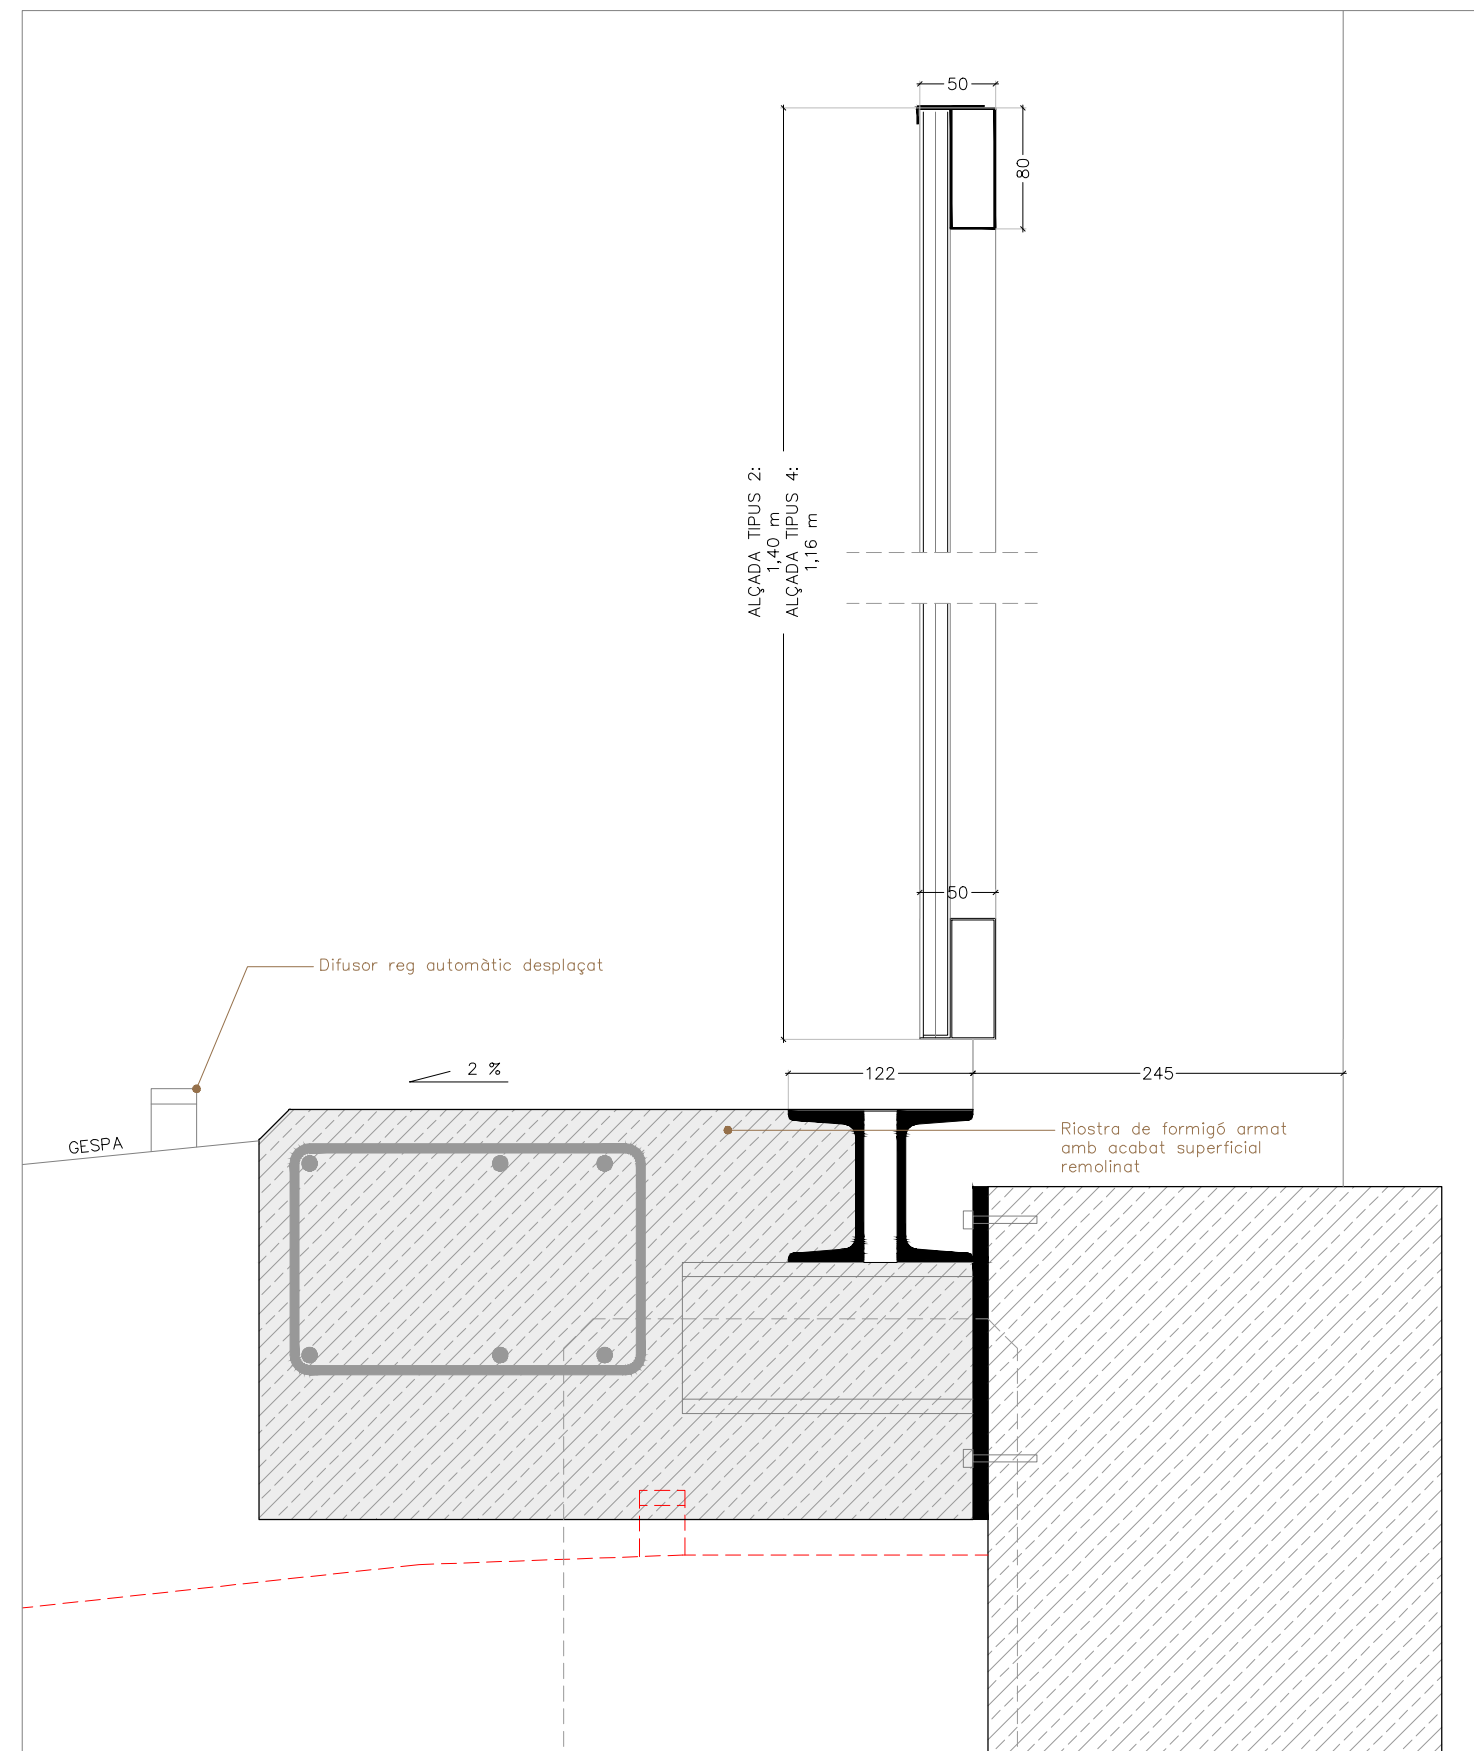
ref. 1.6.1

PLÀNOL  
DETALL BARANES  
Ref. patologia 1.6.1  
al plànol 00.03

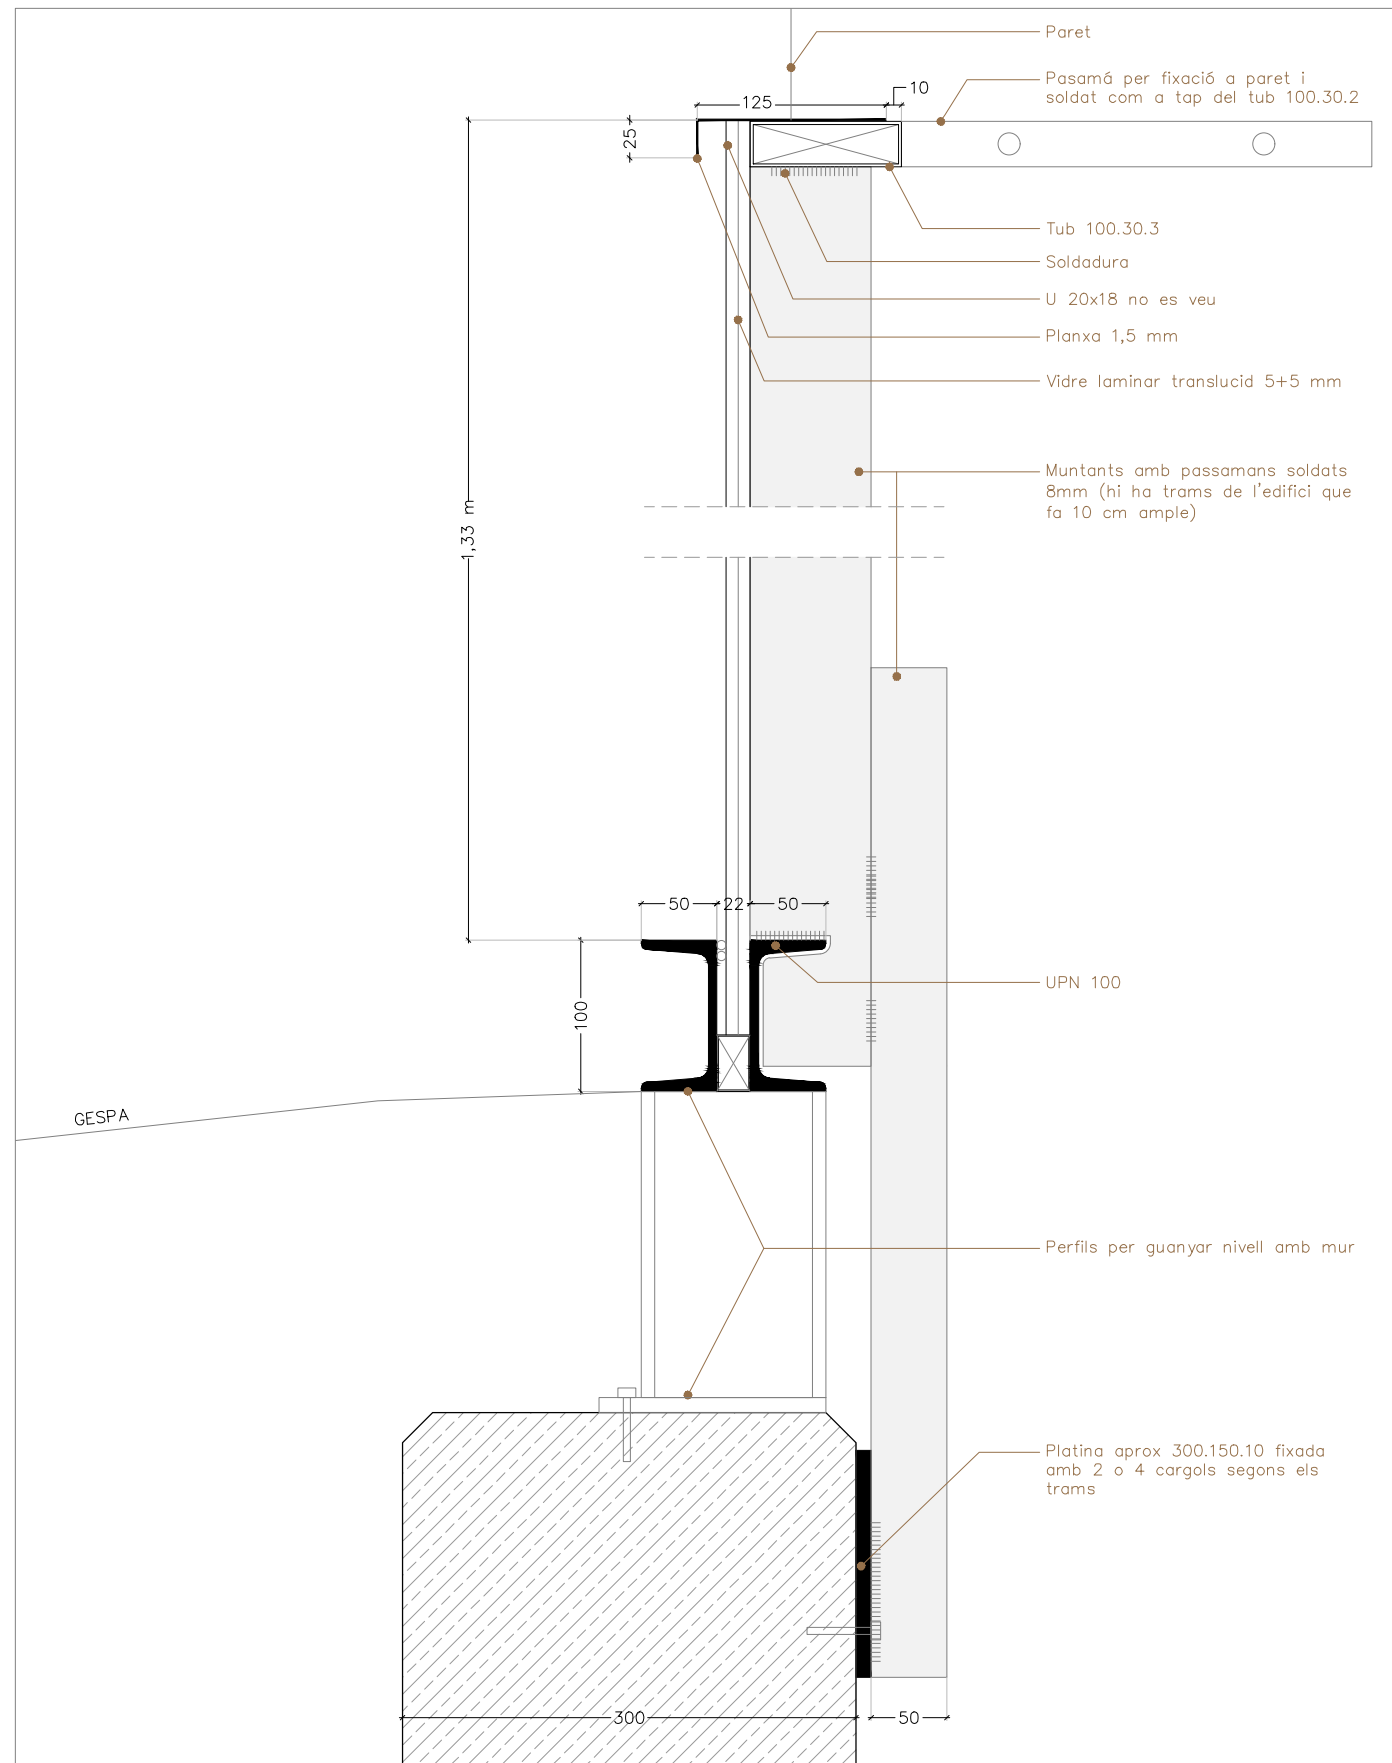
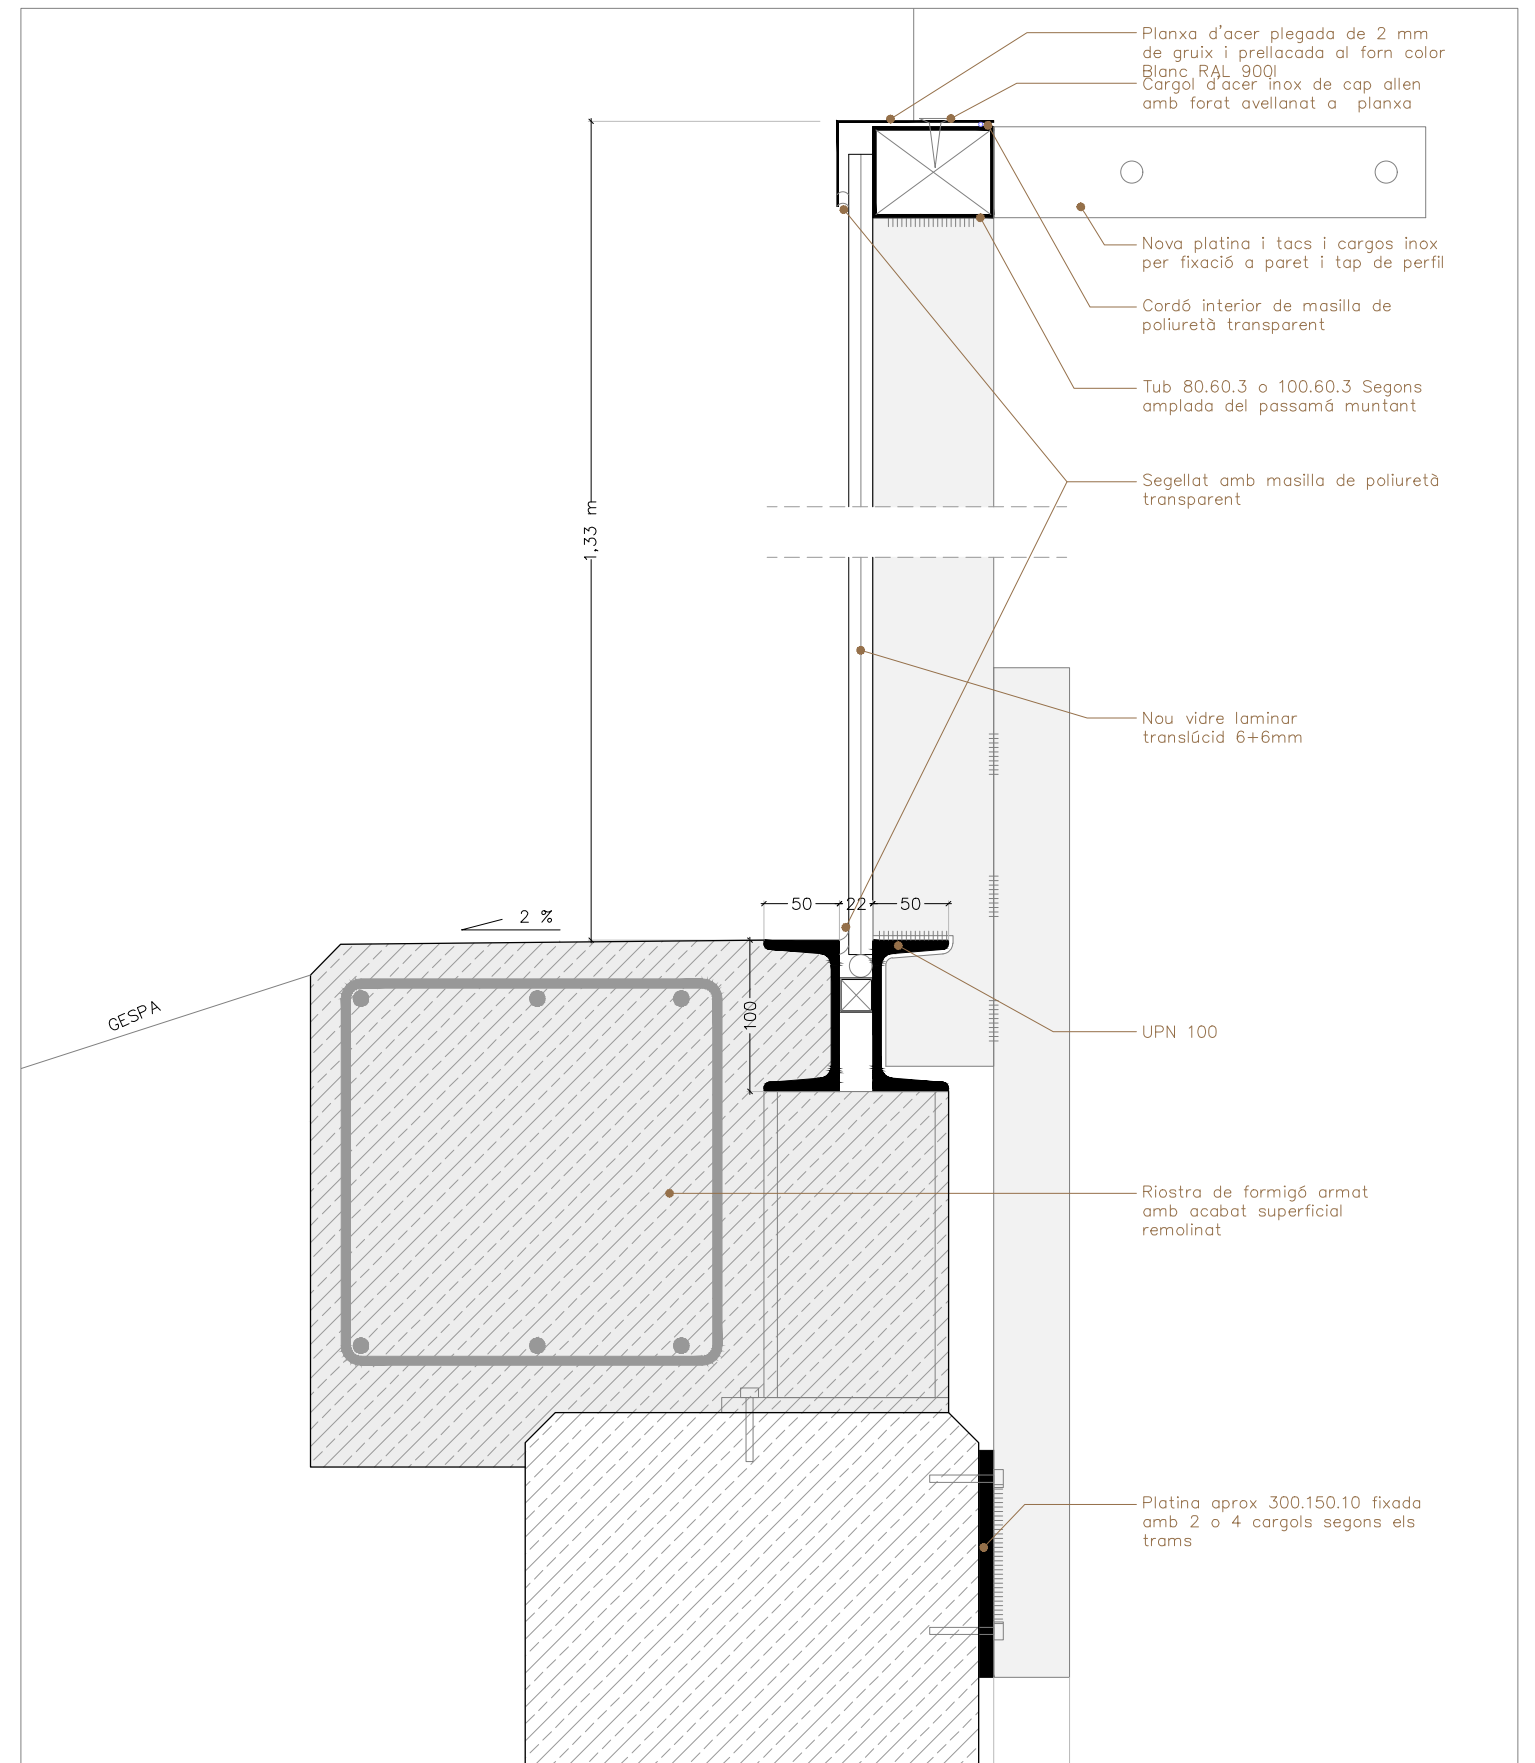
ref. 1.5.3

PLÀNOL  
DETALL BARANA  
Ref. patologia 1.5.3  
al plànol 00.03

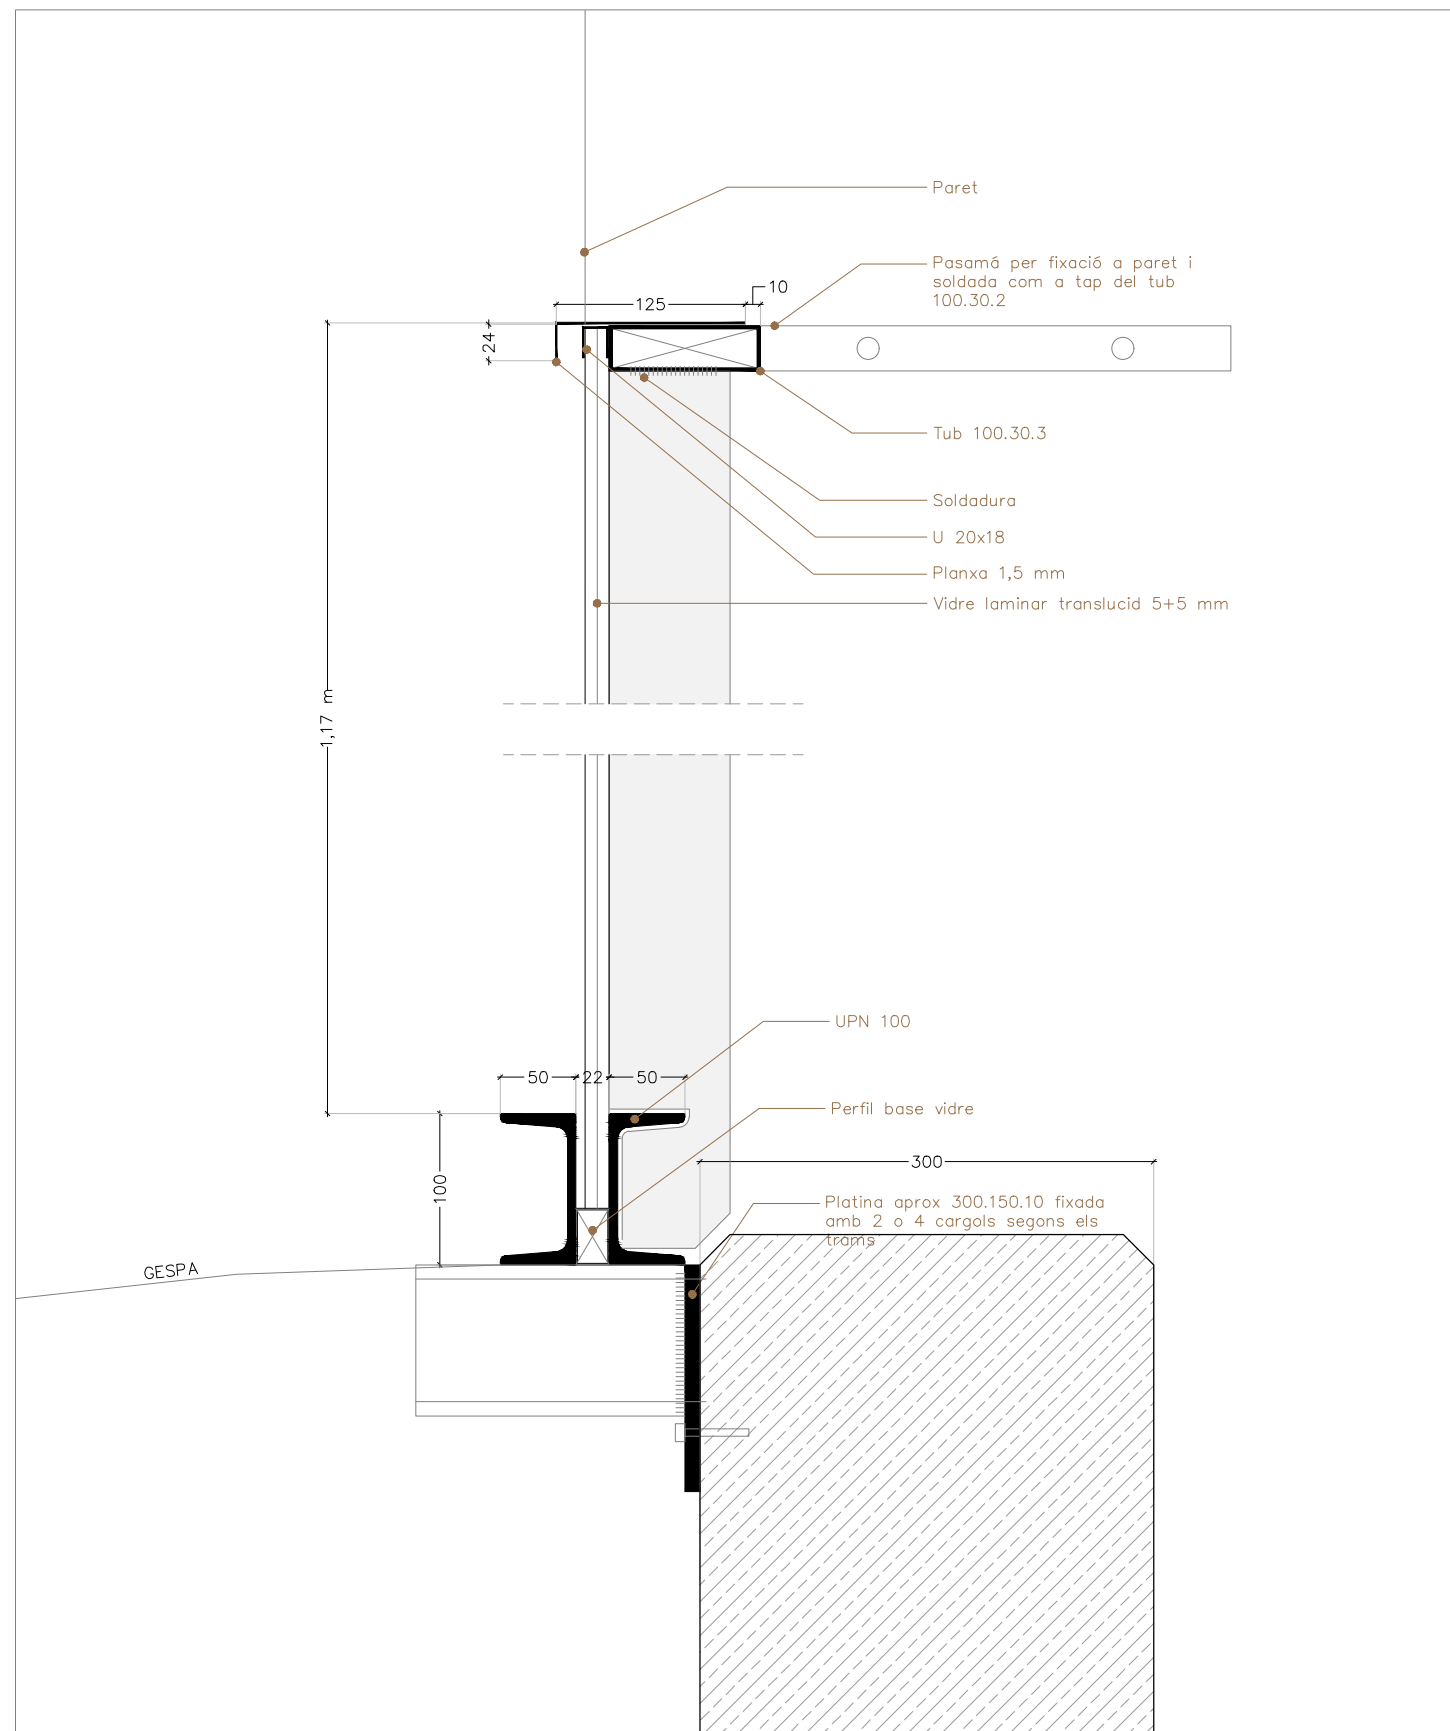
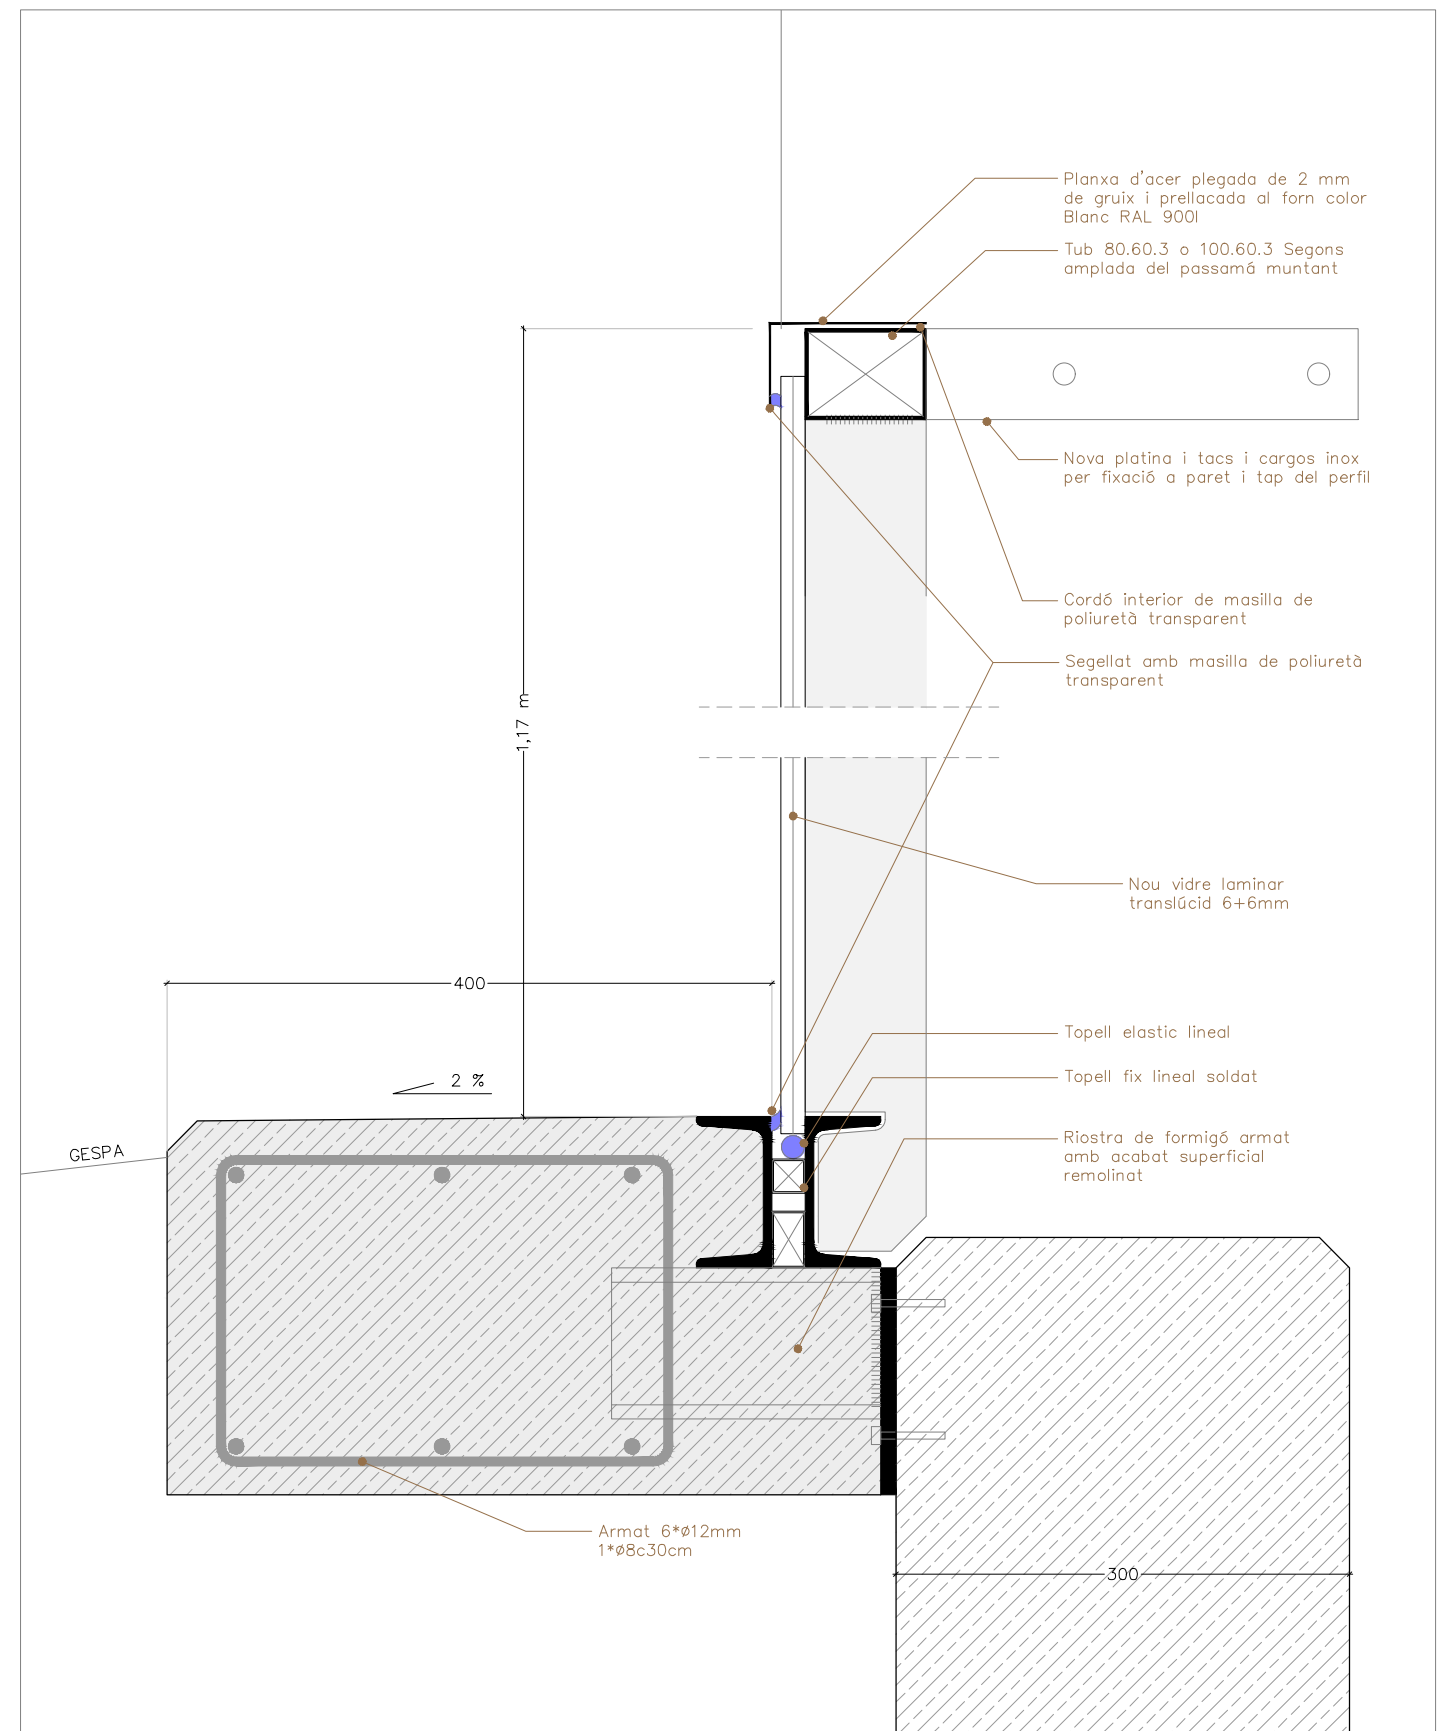
ref. 1.5.5 ESTAT ACTUAL 1 : 5

ref. 1.5.5 REFORMA 1 : 5

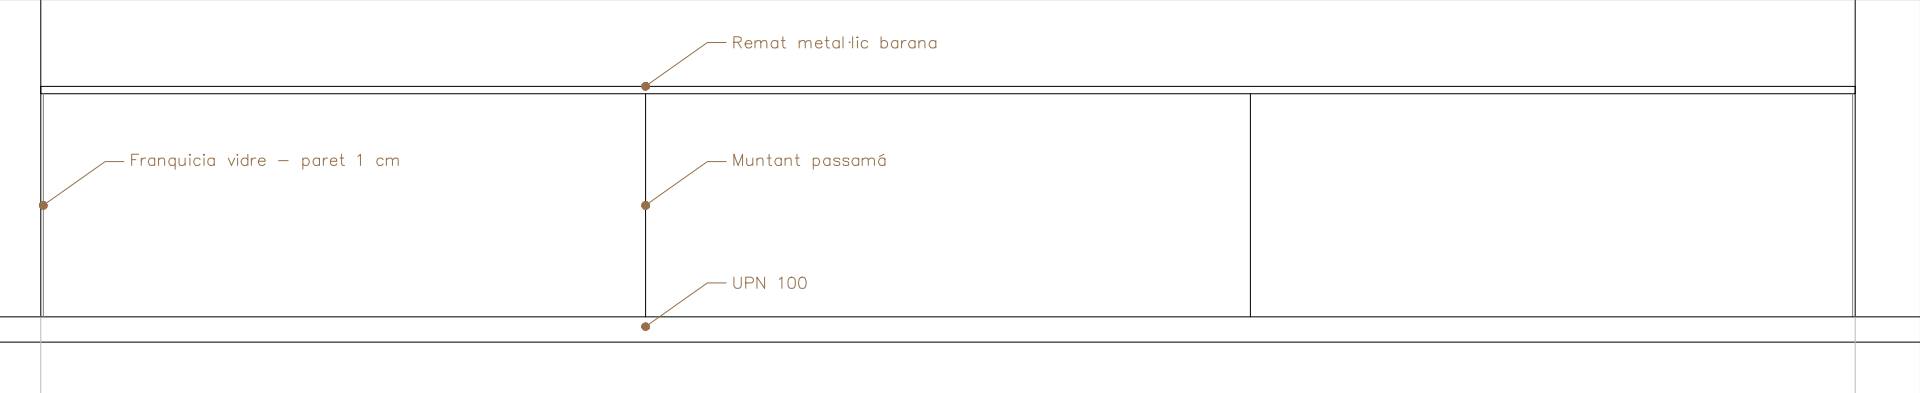
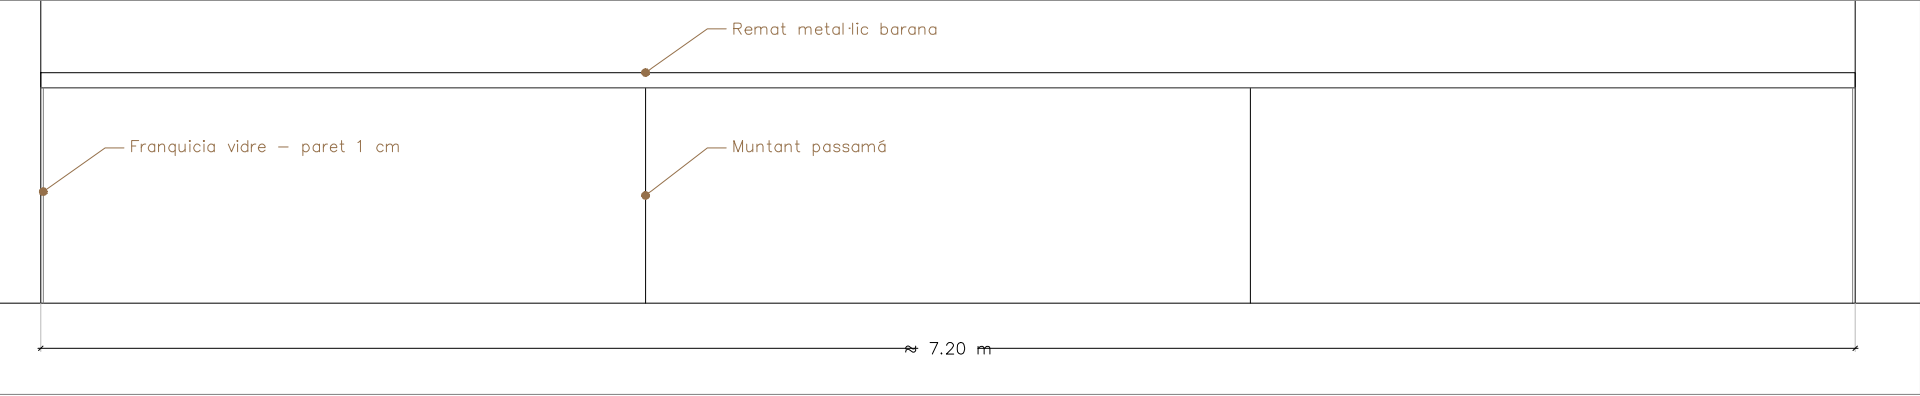
BARANA TIPUS 1.5.1

OBSERVACIÓ: ALÇADES NO VÀLIDES

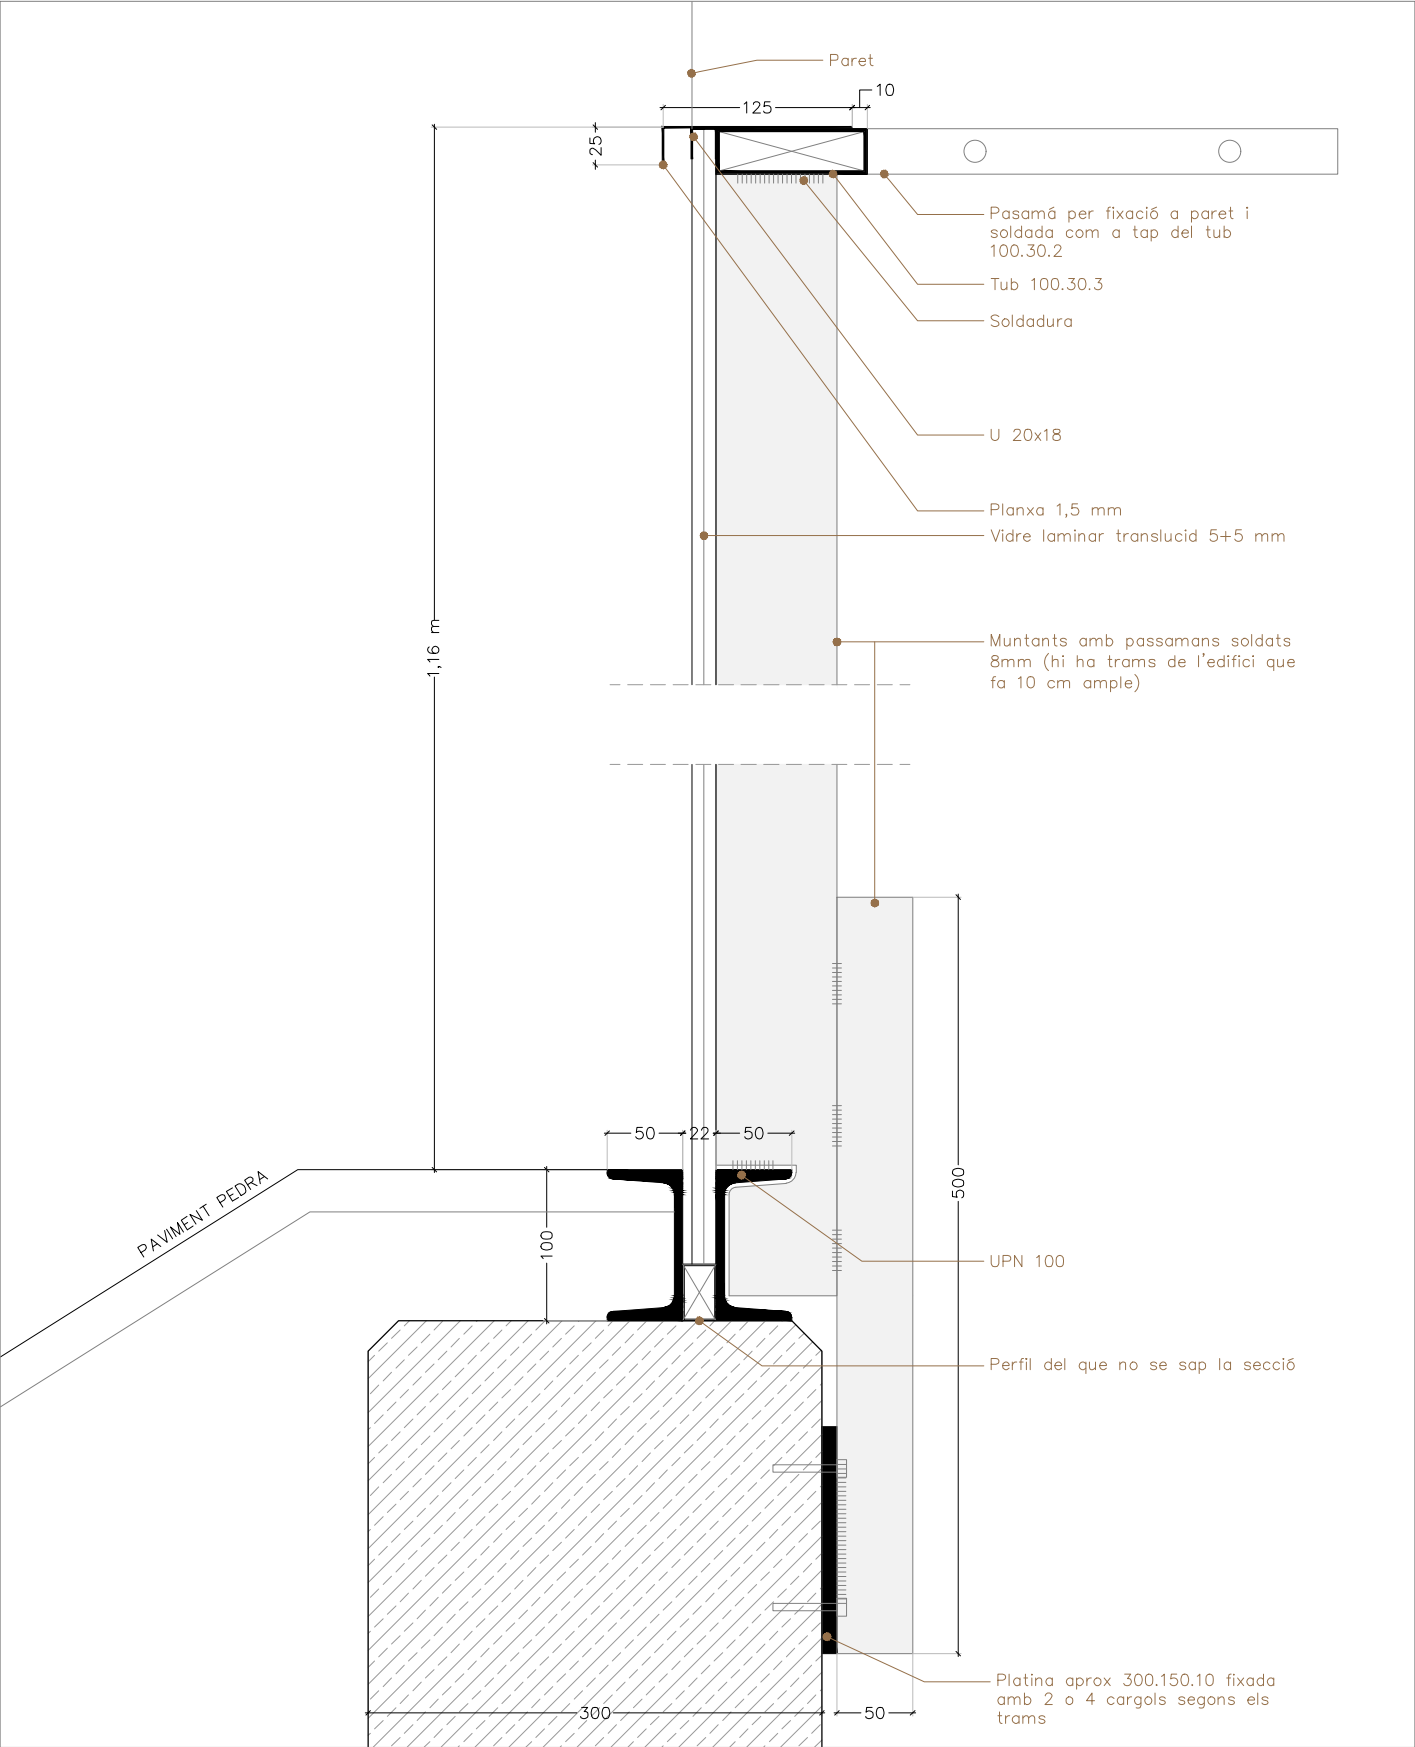
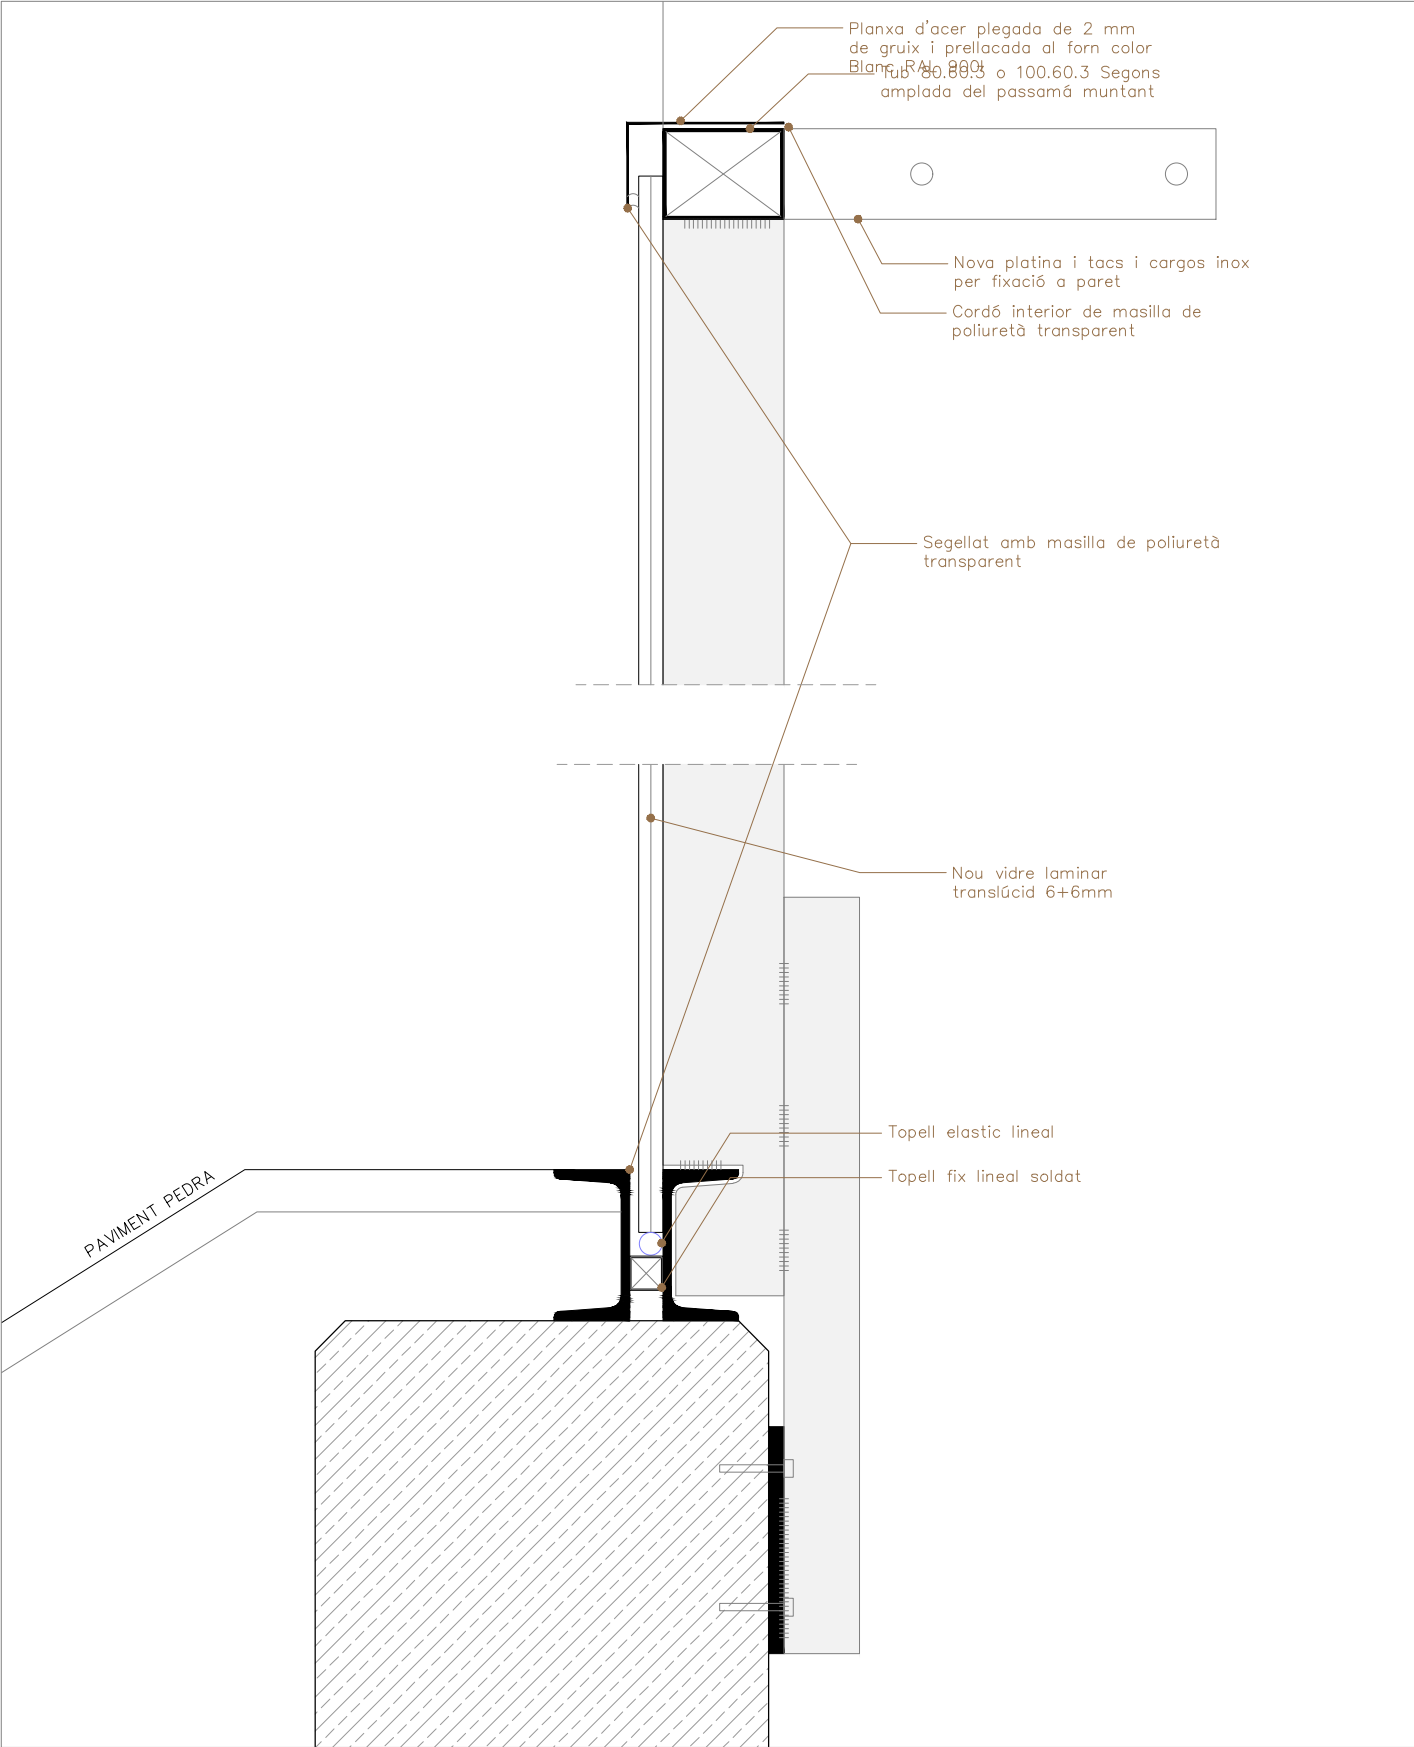
ref. 1.5.6

PLÀNOL  
DETALL BARANA  
Ref. patologia 1.5.6  
al plànol 00.03
