**PROJECTE DE REHABILITACIÓ DE LES PATOLOGÍES  
DE L'EDIFICI DE LA FACULTAT DE DRET**  
1ERA FASE (REVISIÓ MAIG 2022)

Servei d'Oficina Tècnica i Manteniment

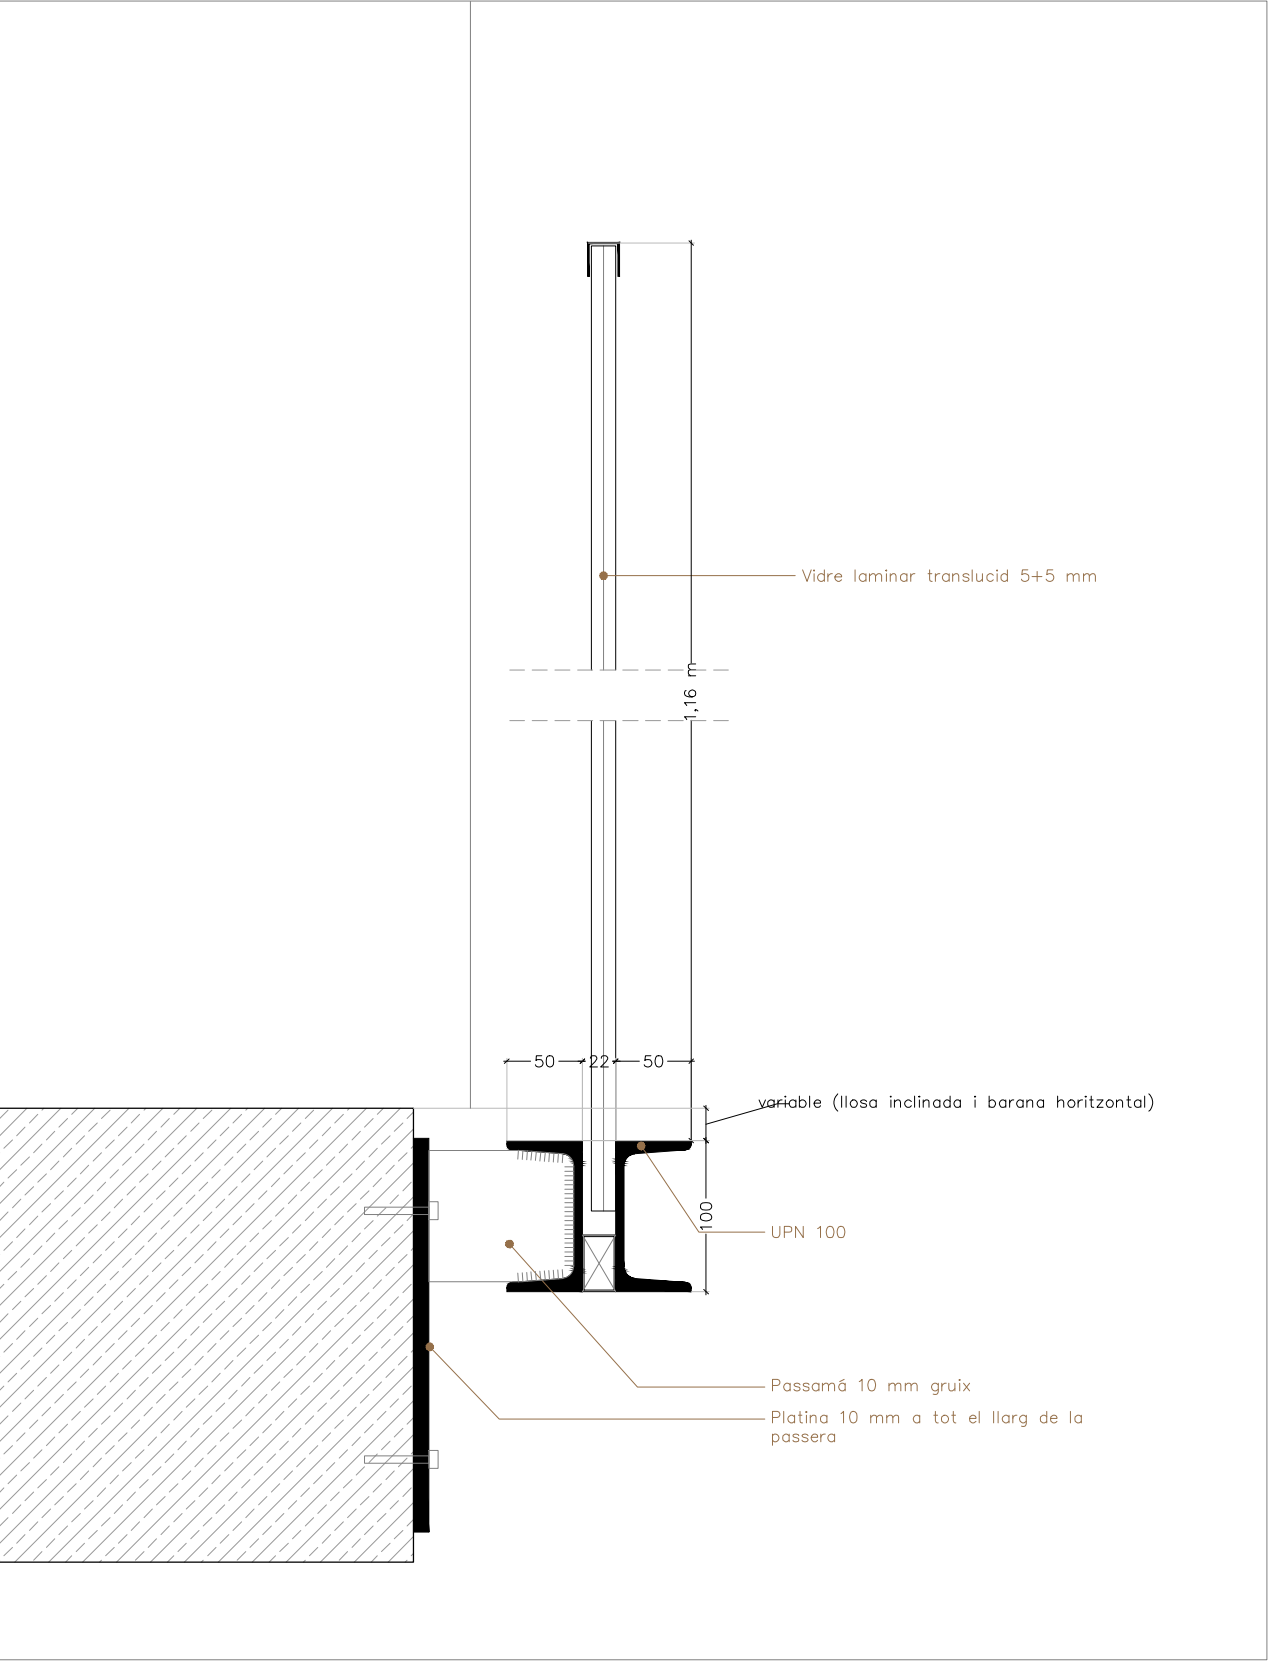
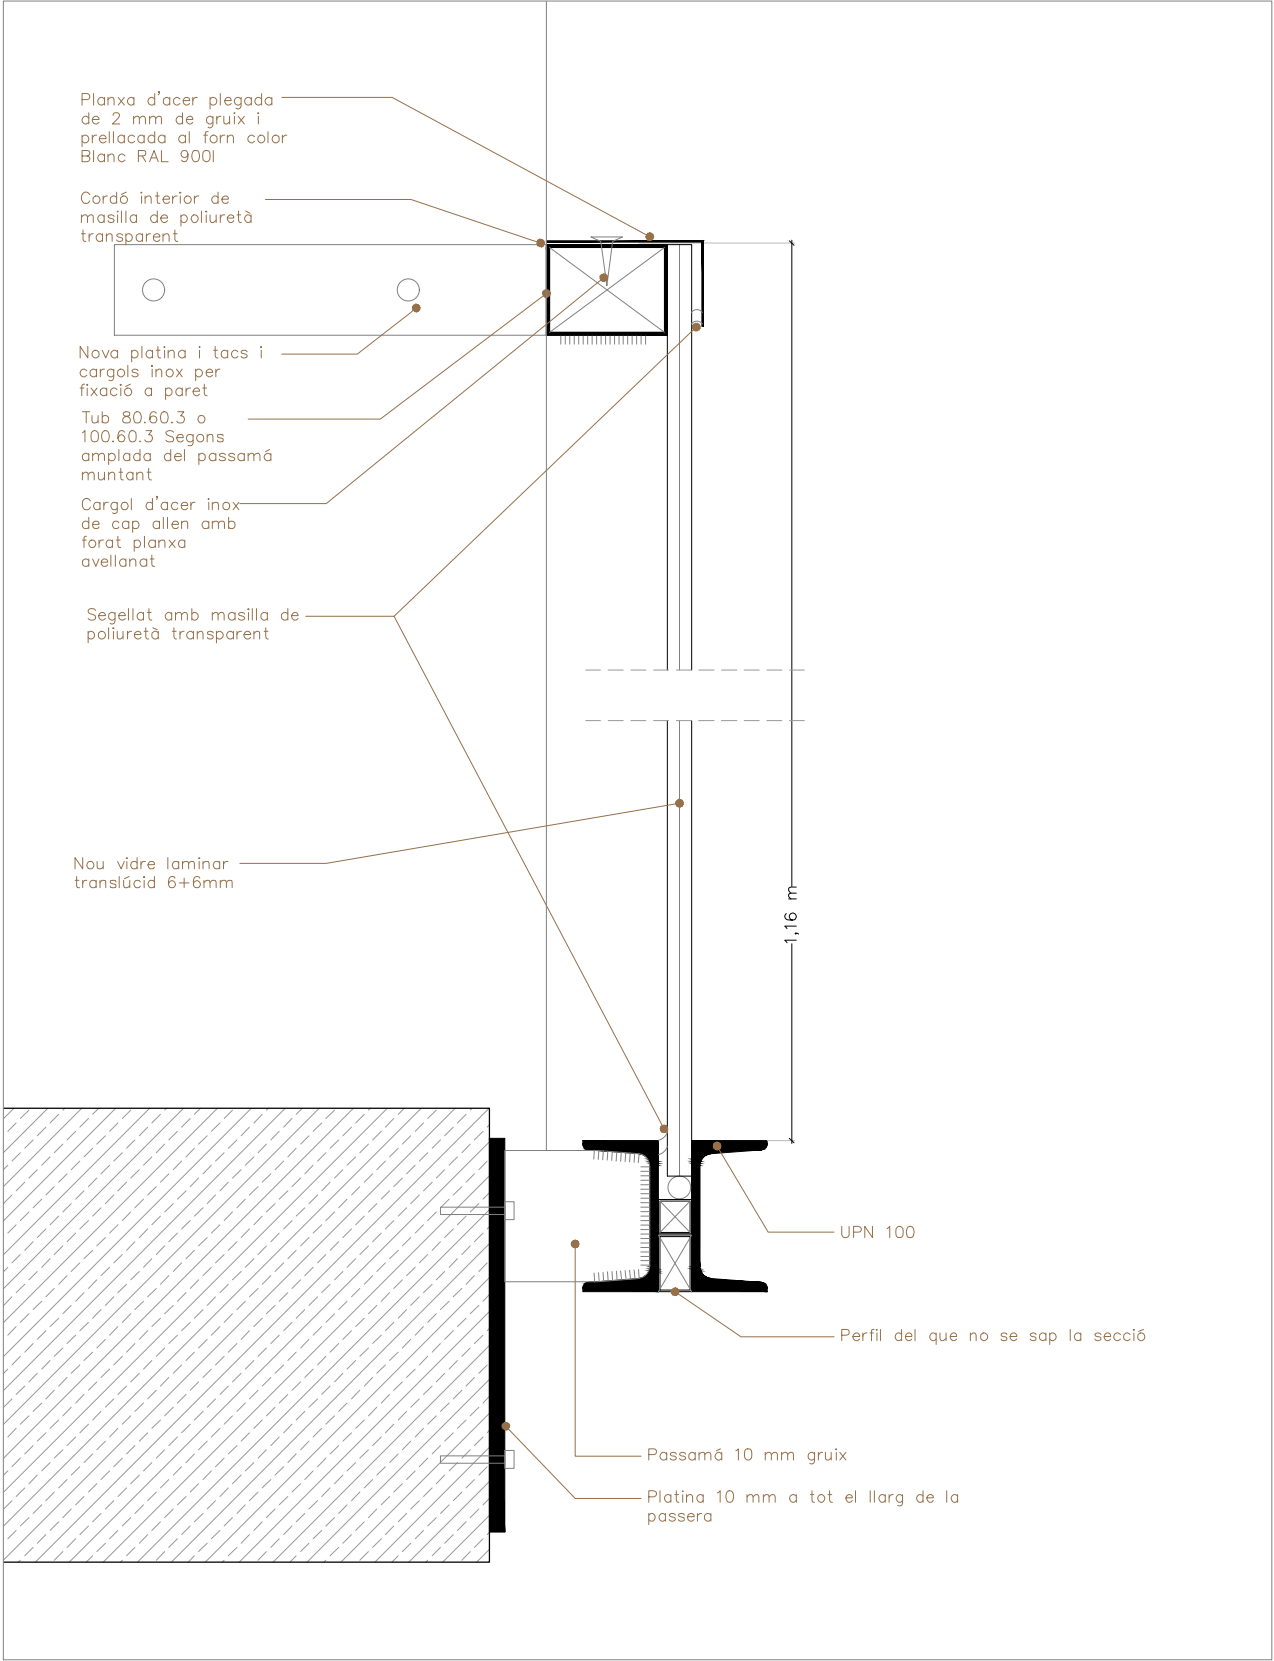
ref. 1.5.9

PLÀNOL  
DETALL BARANA  
Ref. patologia 1.5.9  
al plànol 00.03

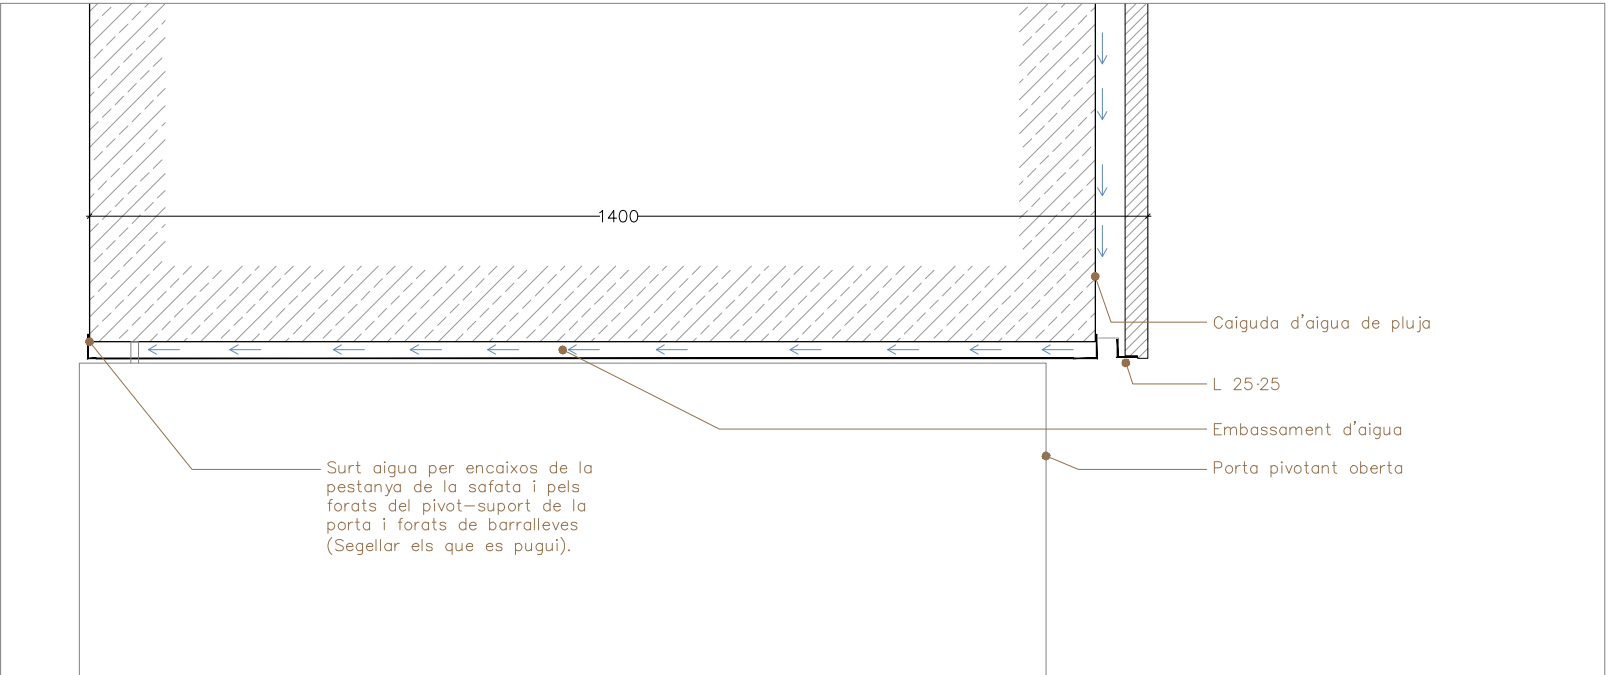
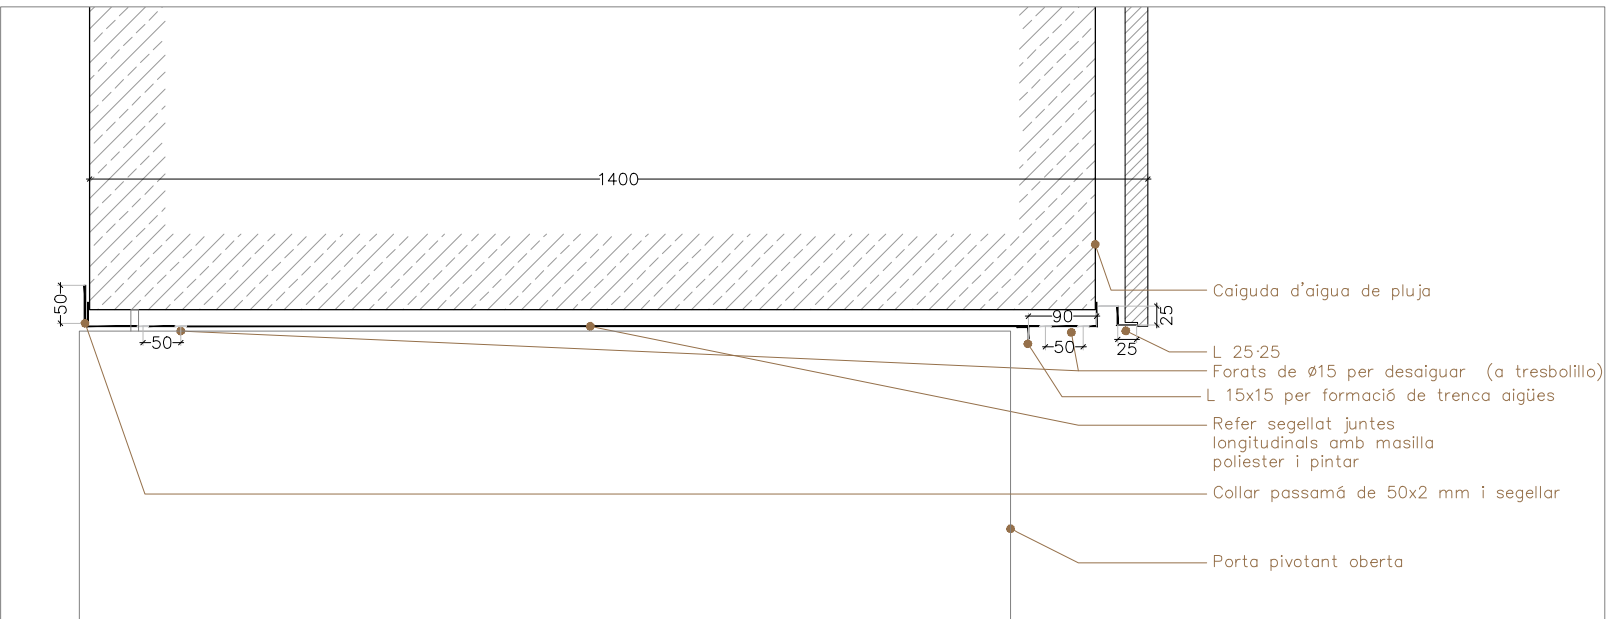
ref. 1.10 ESTAT ACTUAL 1 : 5

PLÀNOL  
DETALL Sortida faç. SW  
Ref. patologia 1.10  
al plànol 00.02

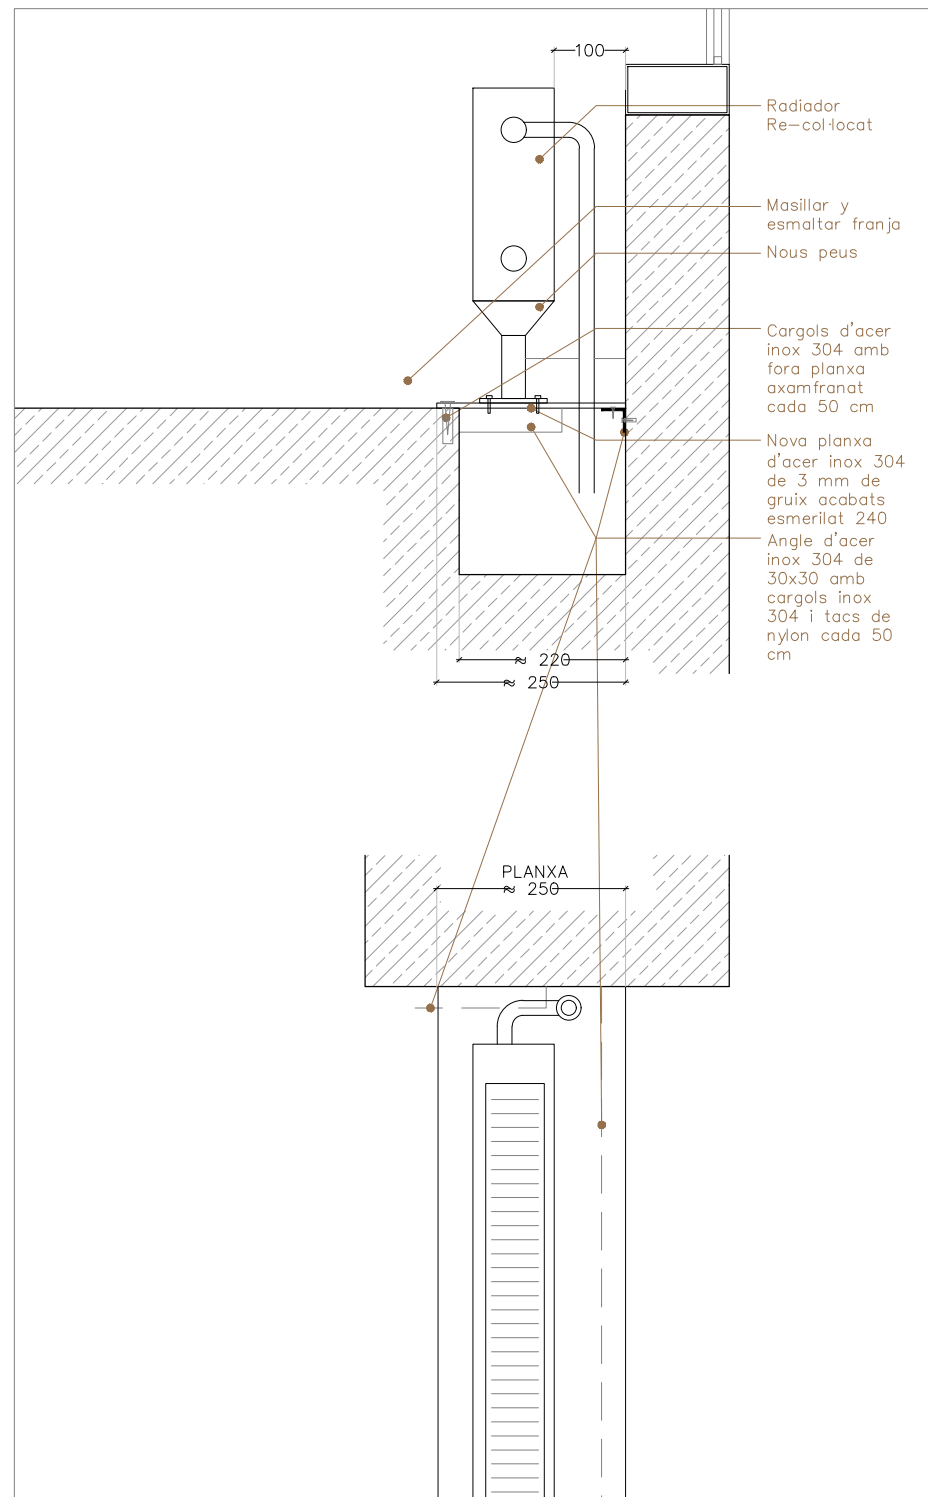
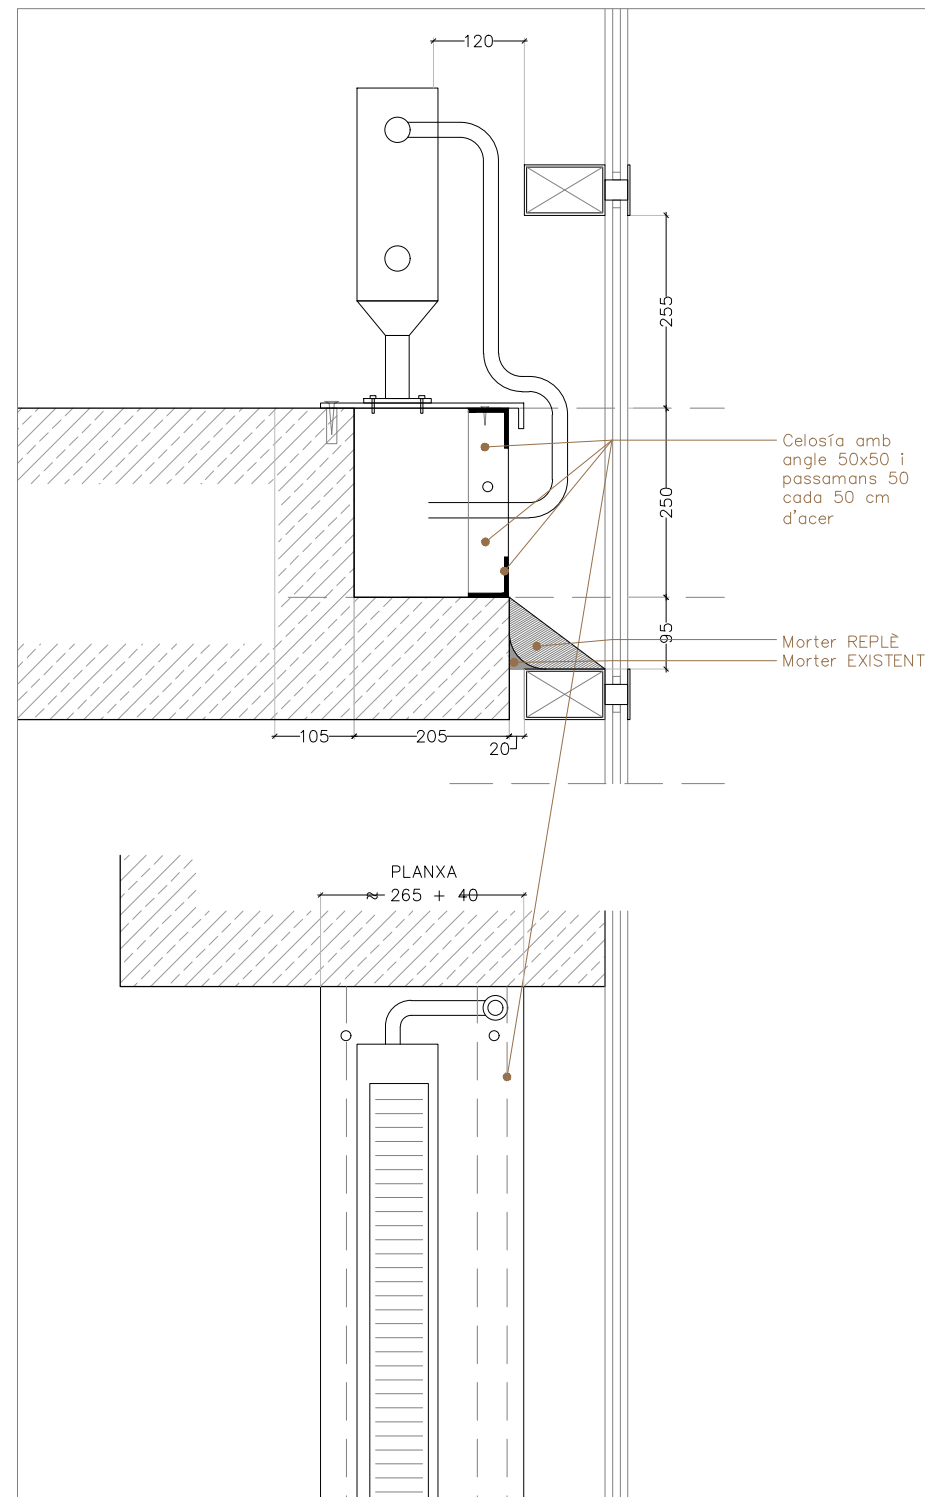
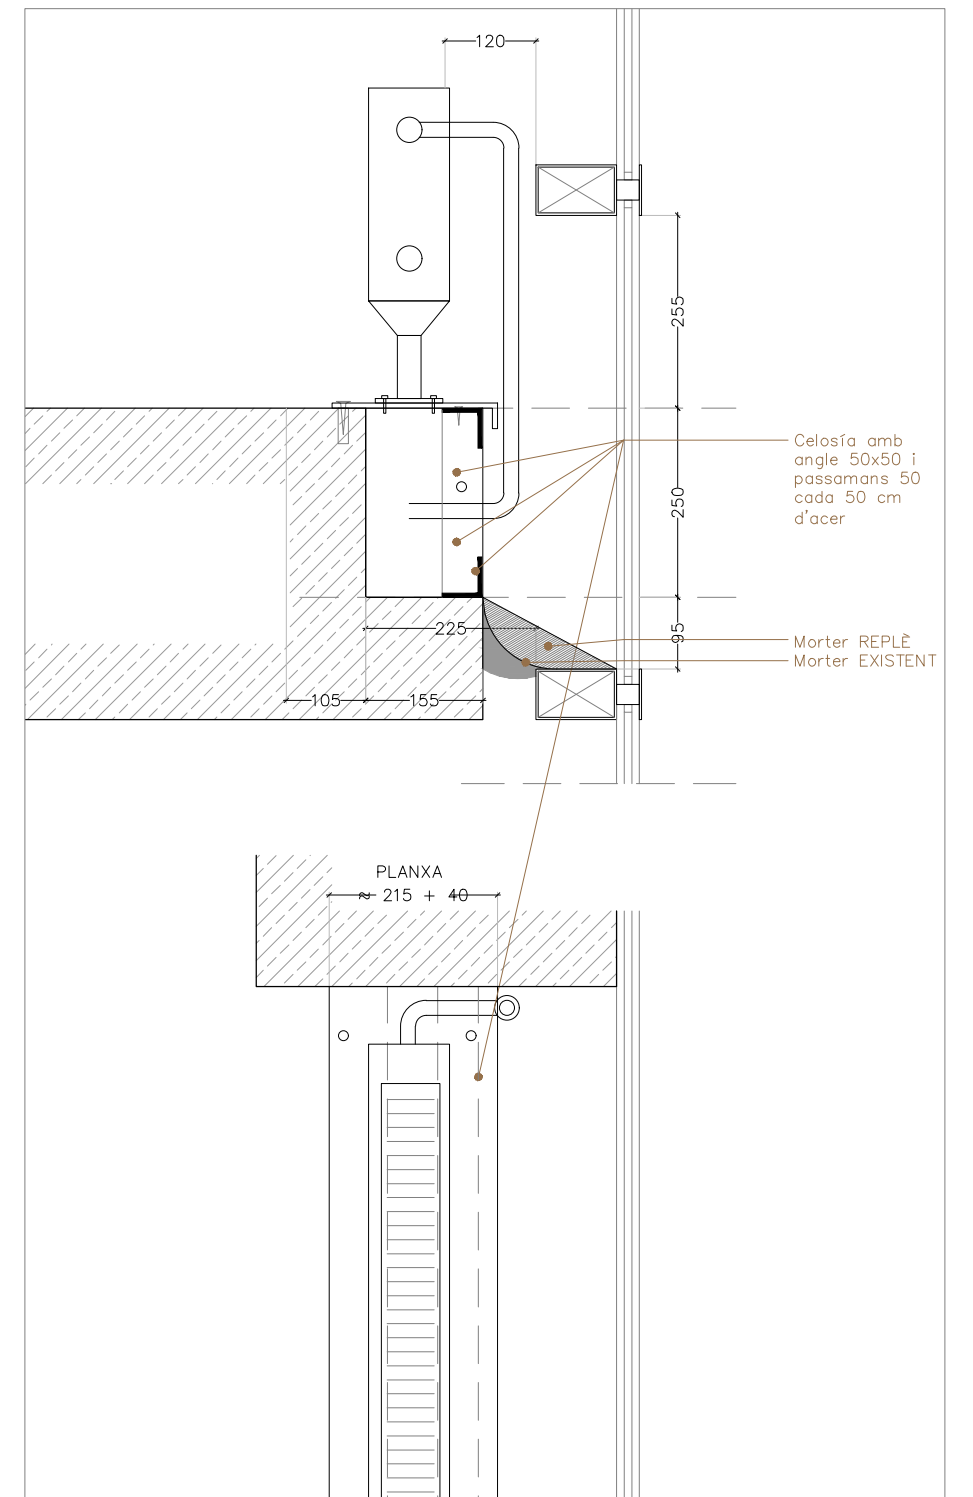
PLÀNOL  
DETALL Radiadors  
Ref. patologies 3.2 - 3.3  
al plànol 00.01

| CODI | UT | CONCEPTE | UT | LLARG | AMPLE | ALT | AMID. | PREU/UT | TOTAL |
|---|---|---|---|---|---|---|---|---|---|
| 1.3.3.2 | | <b>Treballs d'instal·lació per aconseguir que els radiadors de les aules encastats al paviment rendeixen i funcionin bé, per facilitar el seu manteniment i per mitigar el deficient confort tèrmic a aquestes dependències. (Ref 3.3 del plànol 00.02)</b> | | | | | | | |

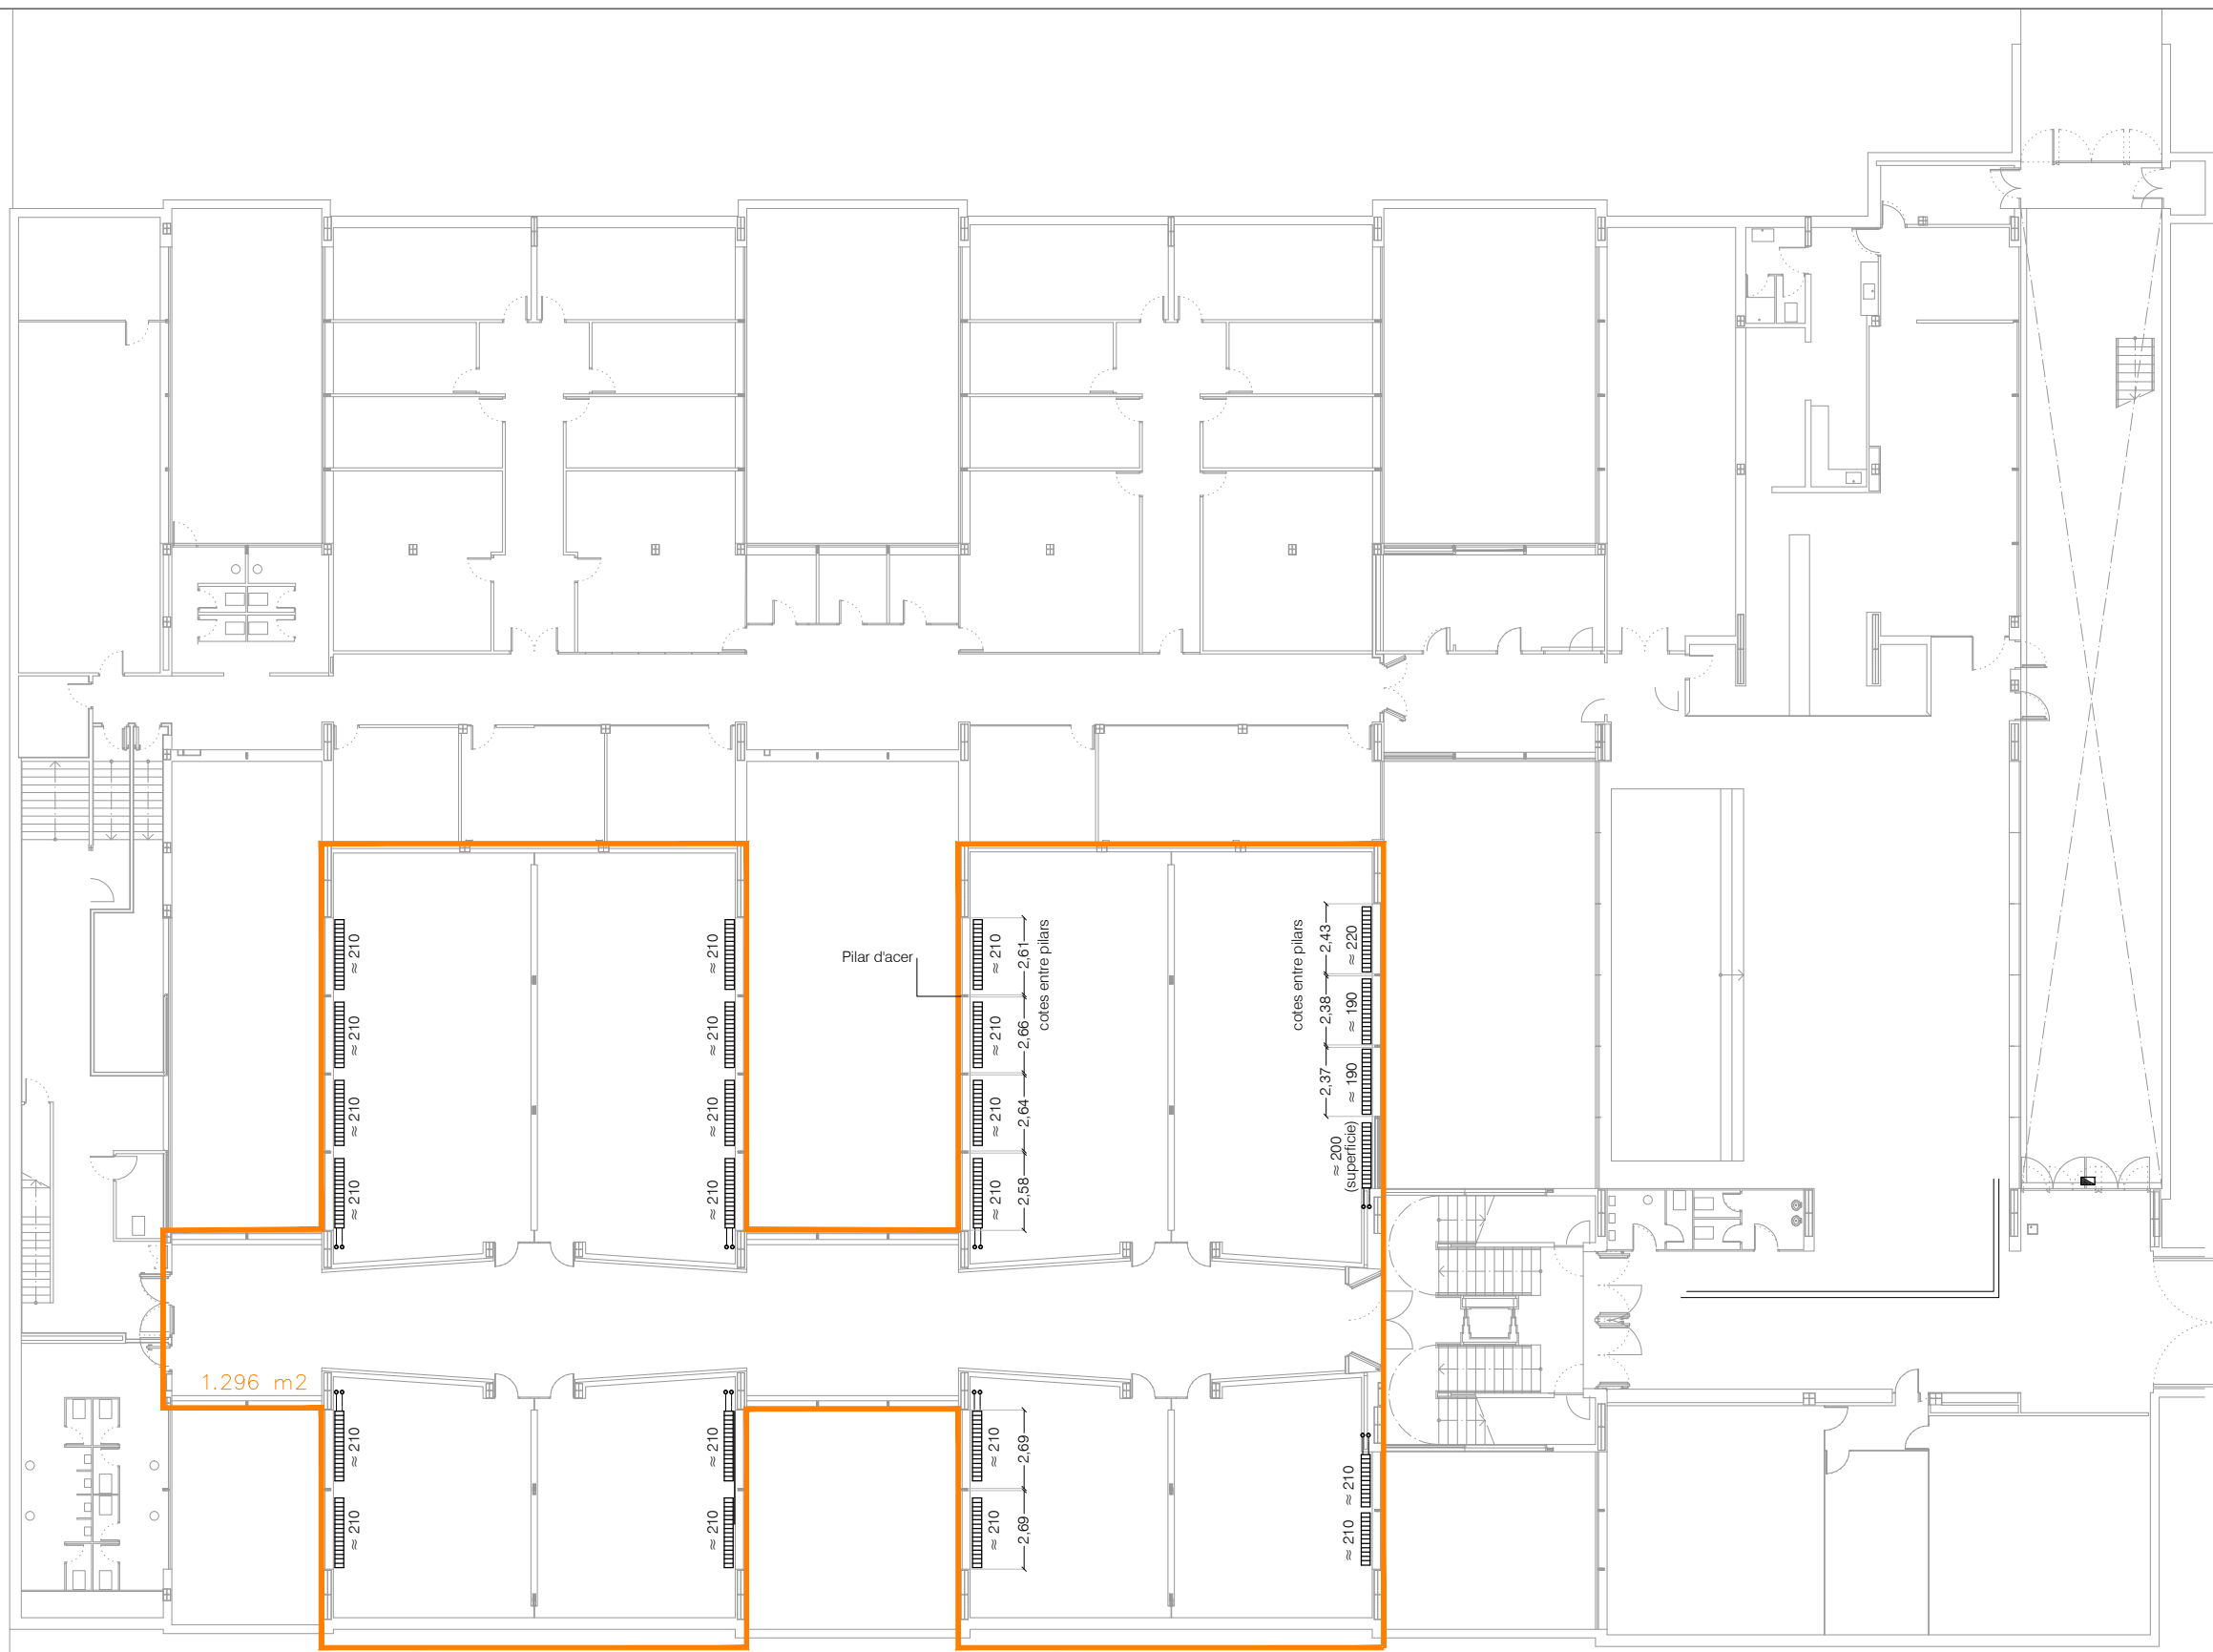
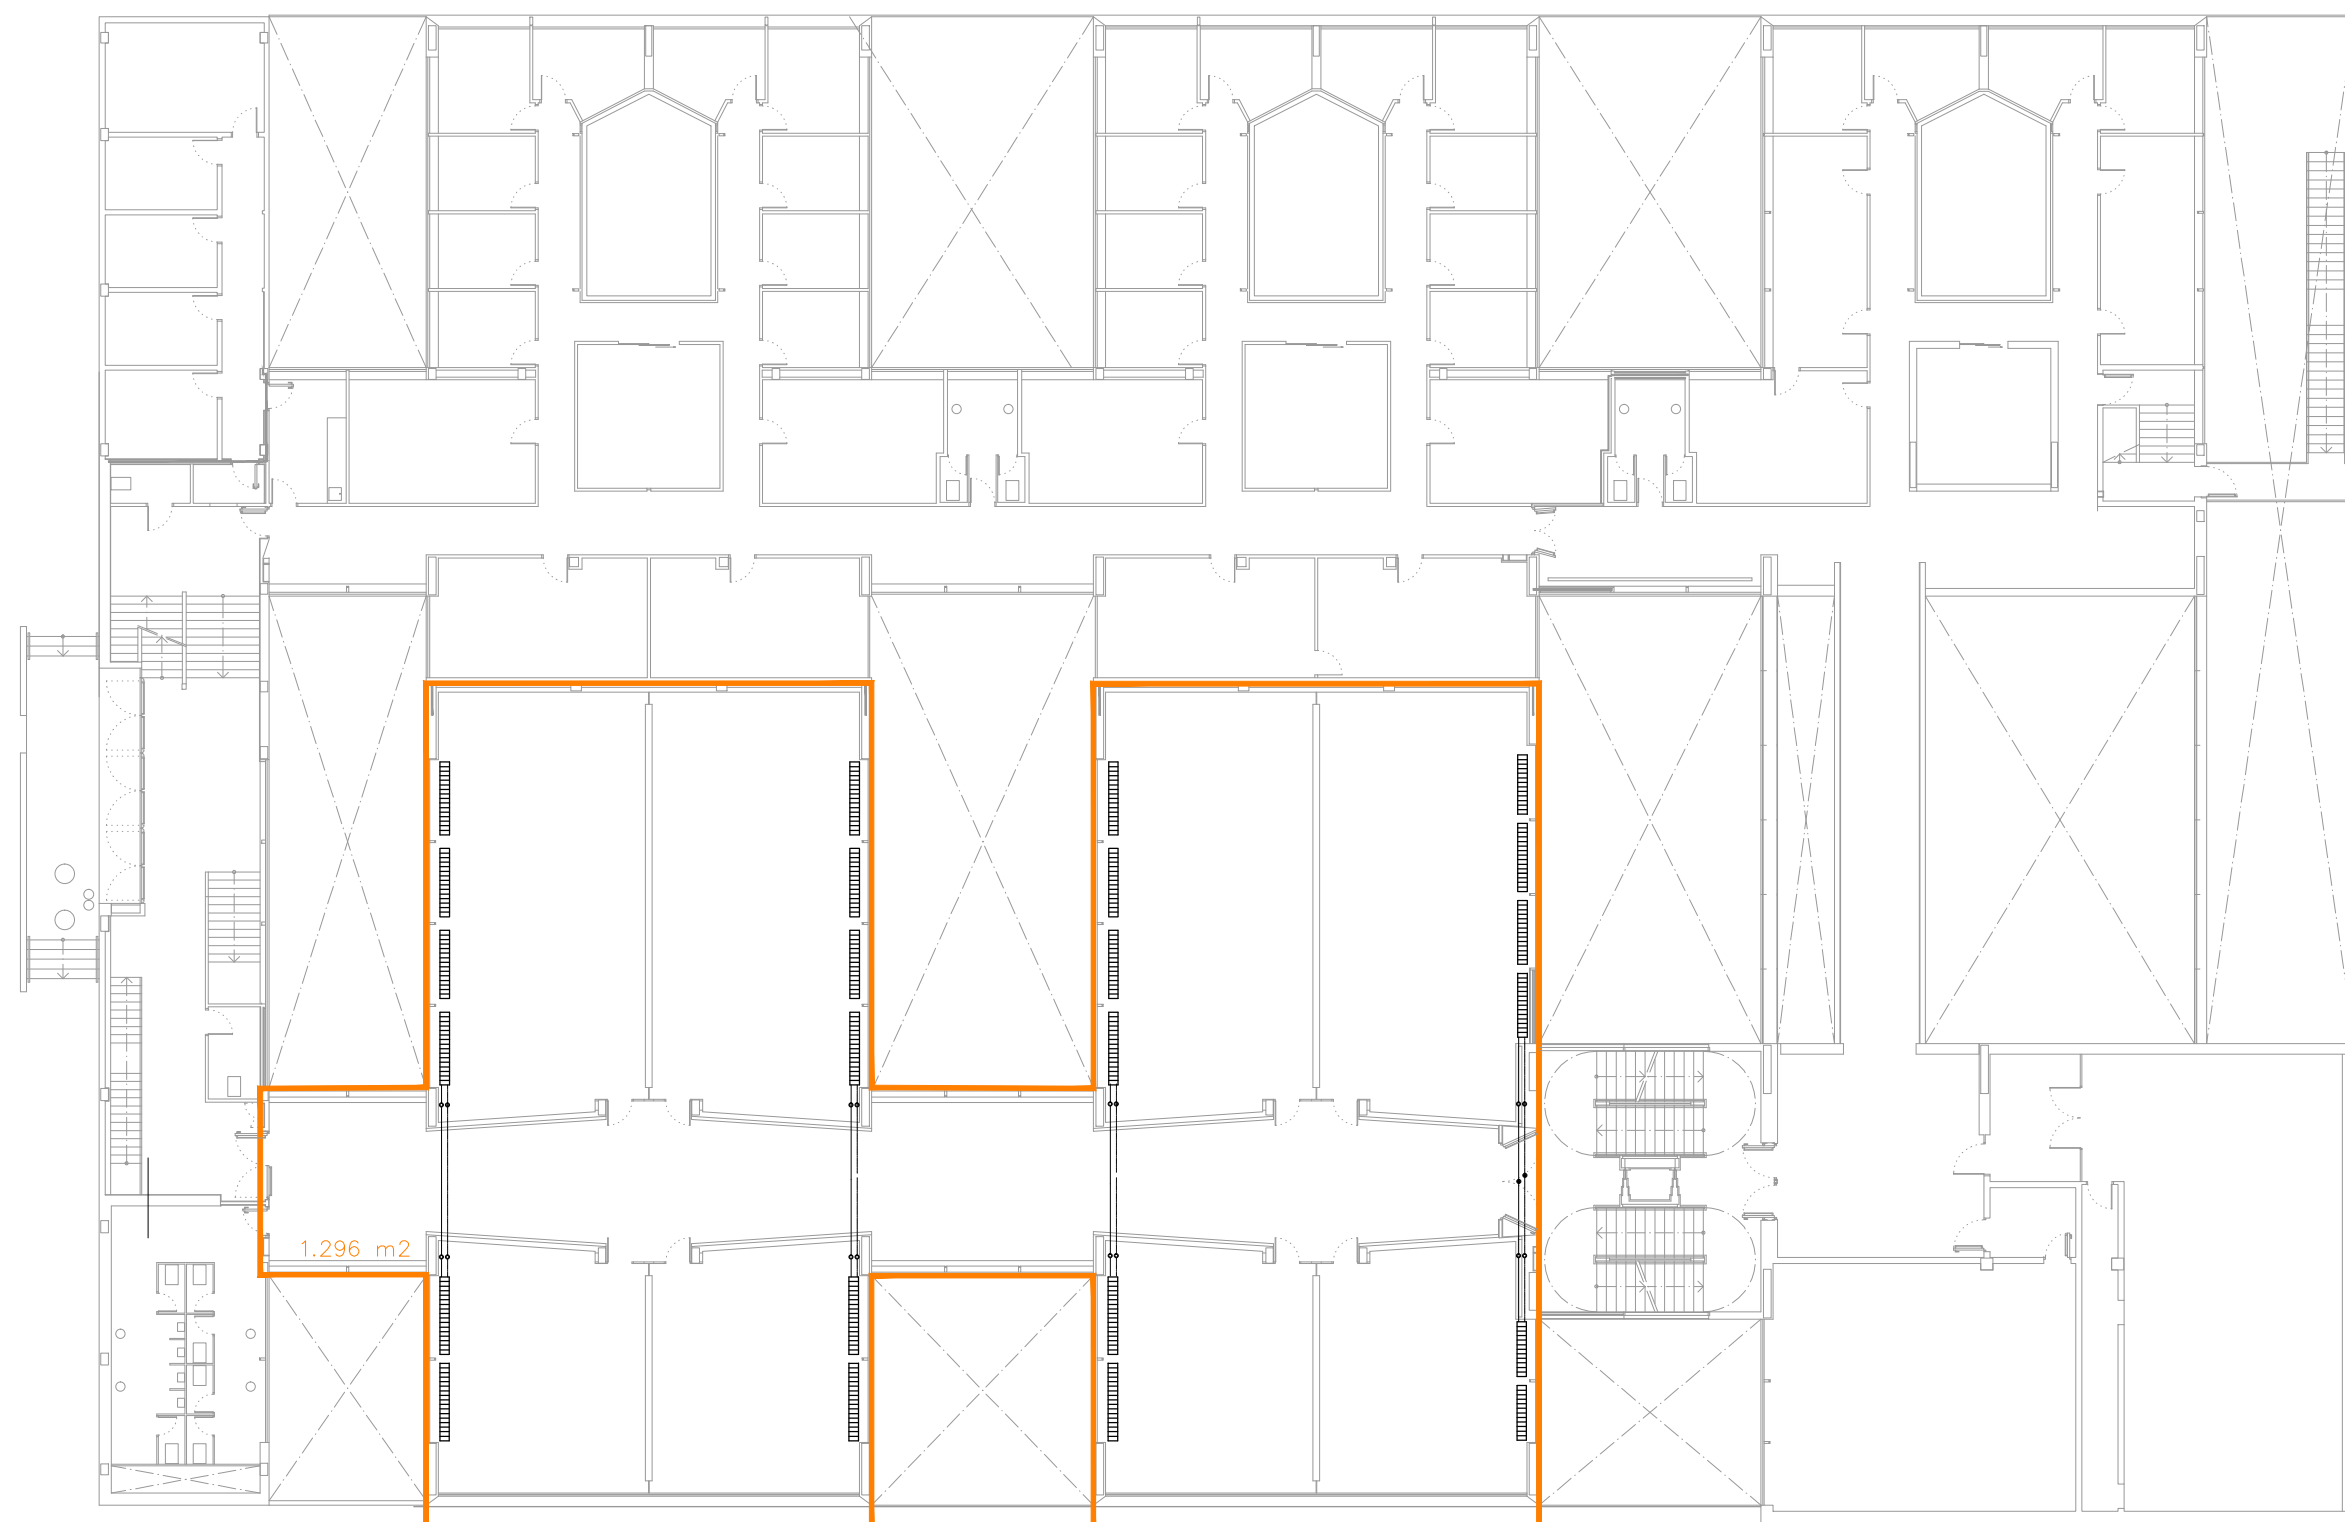
24 RADIADORS AULES  
(ACTUAL 23 ENCASTATS I 1 DE SUPERFICIE)

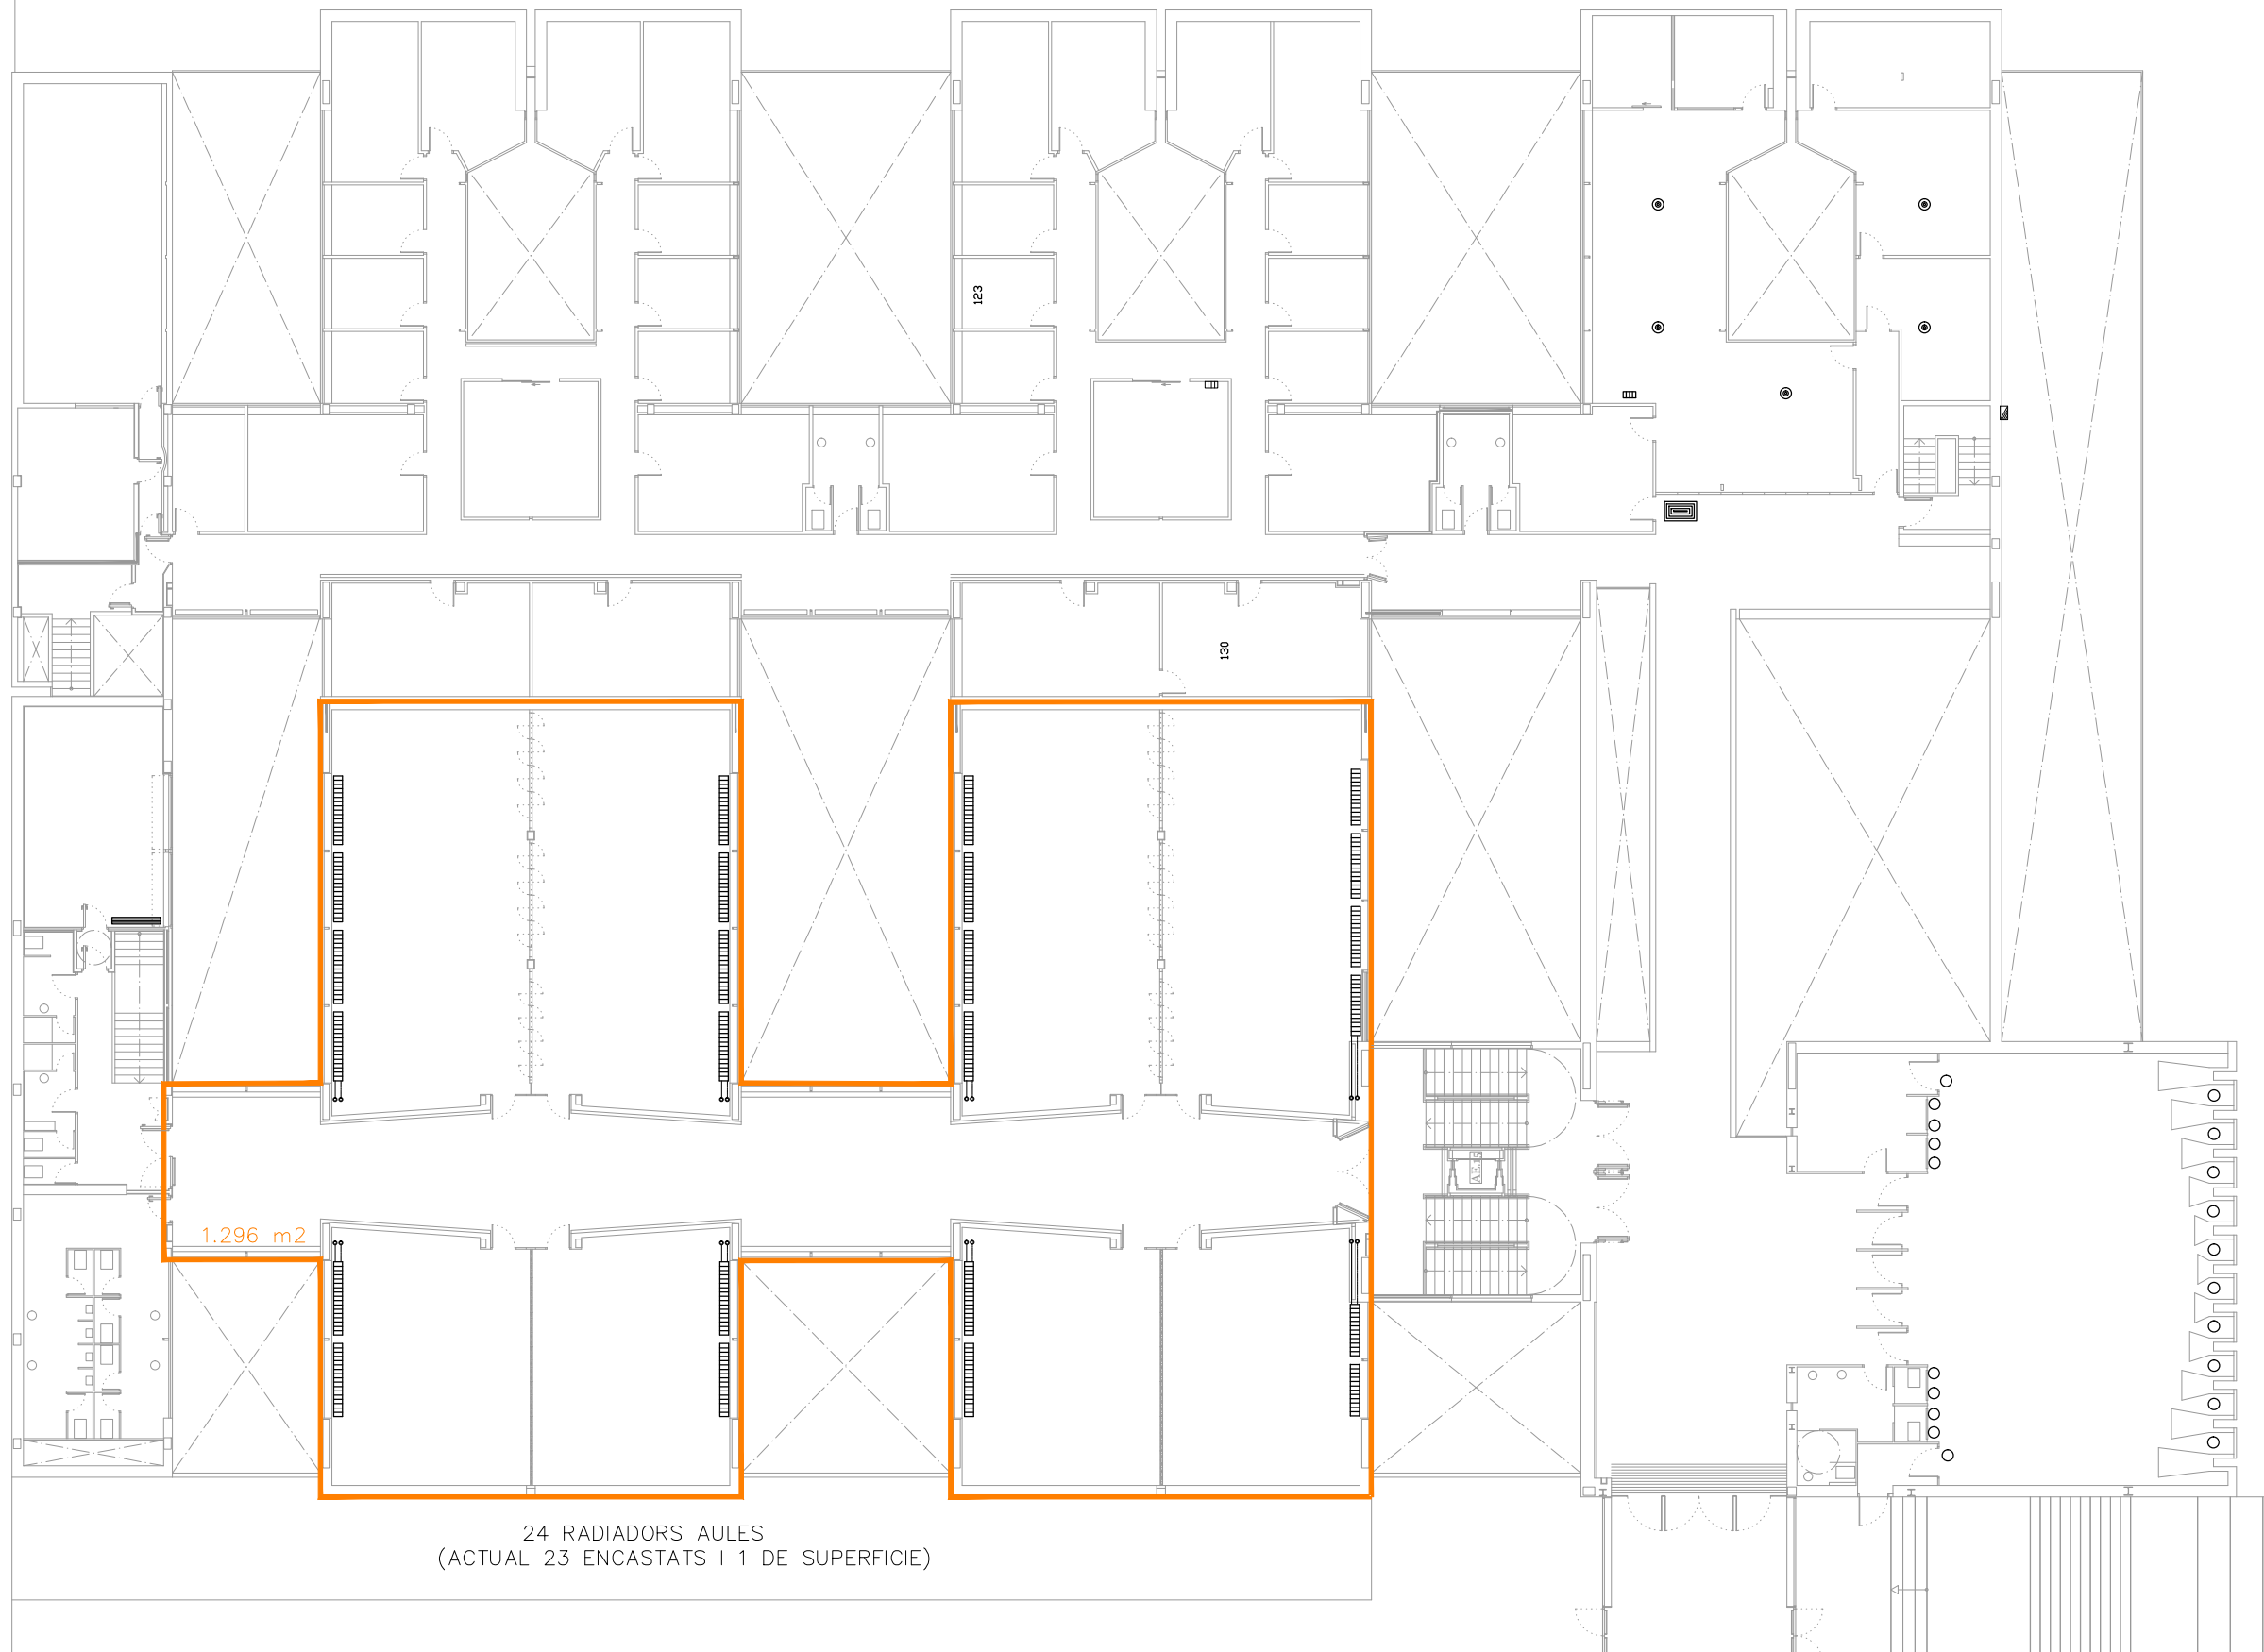
PLÀNOL  
PLANTA RADIADORS  
Aules Nivell 3 - Ref.3.2-3.3  
al plànol 00.02

24 RADIADORS AULES  
(ACTUAL 23 ENCASTATS I 1 DE SUPERFICIE)
