**PROJECTE DE REHABILITACIÓ DE LES PATOLOGÍES  
DE L'EDIFICI DE LA FACULTAT DE DRET**  
1ERA FASE (REVISIÓ MAIG 2022)

Servei d'Oficina Tècnica i Manteniment

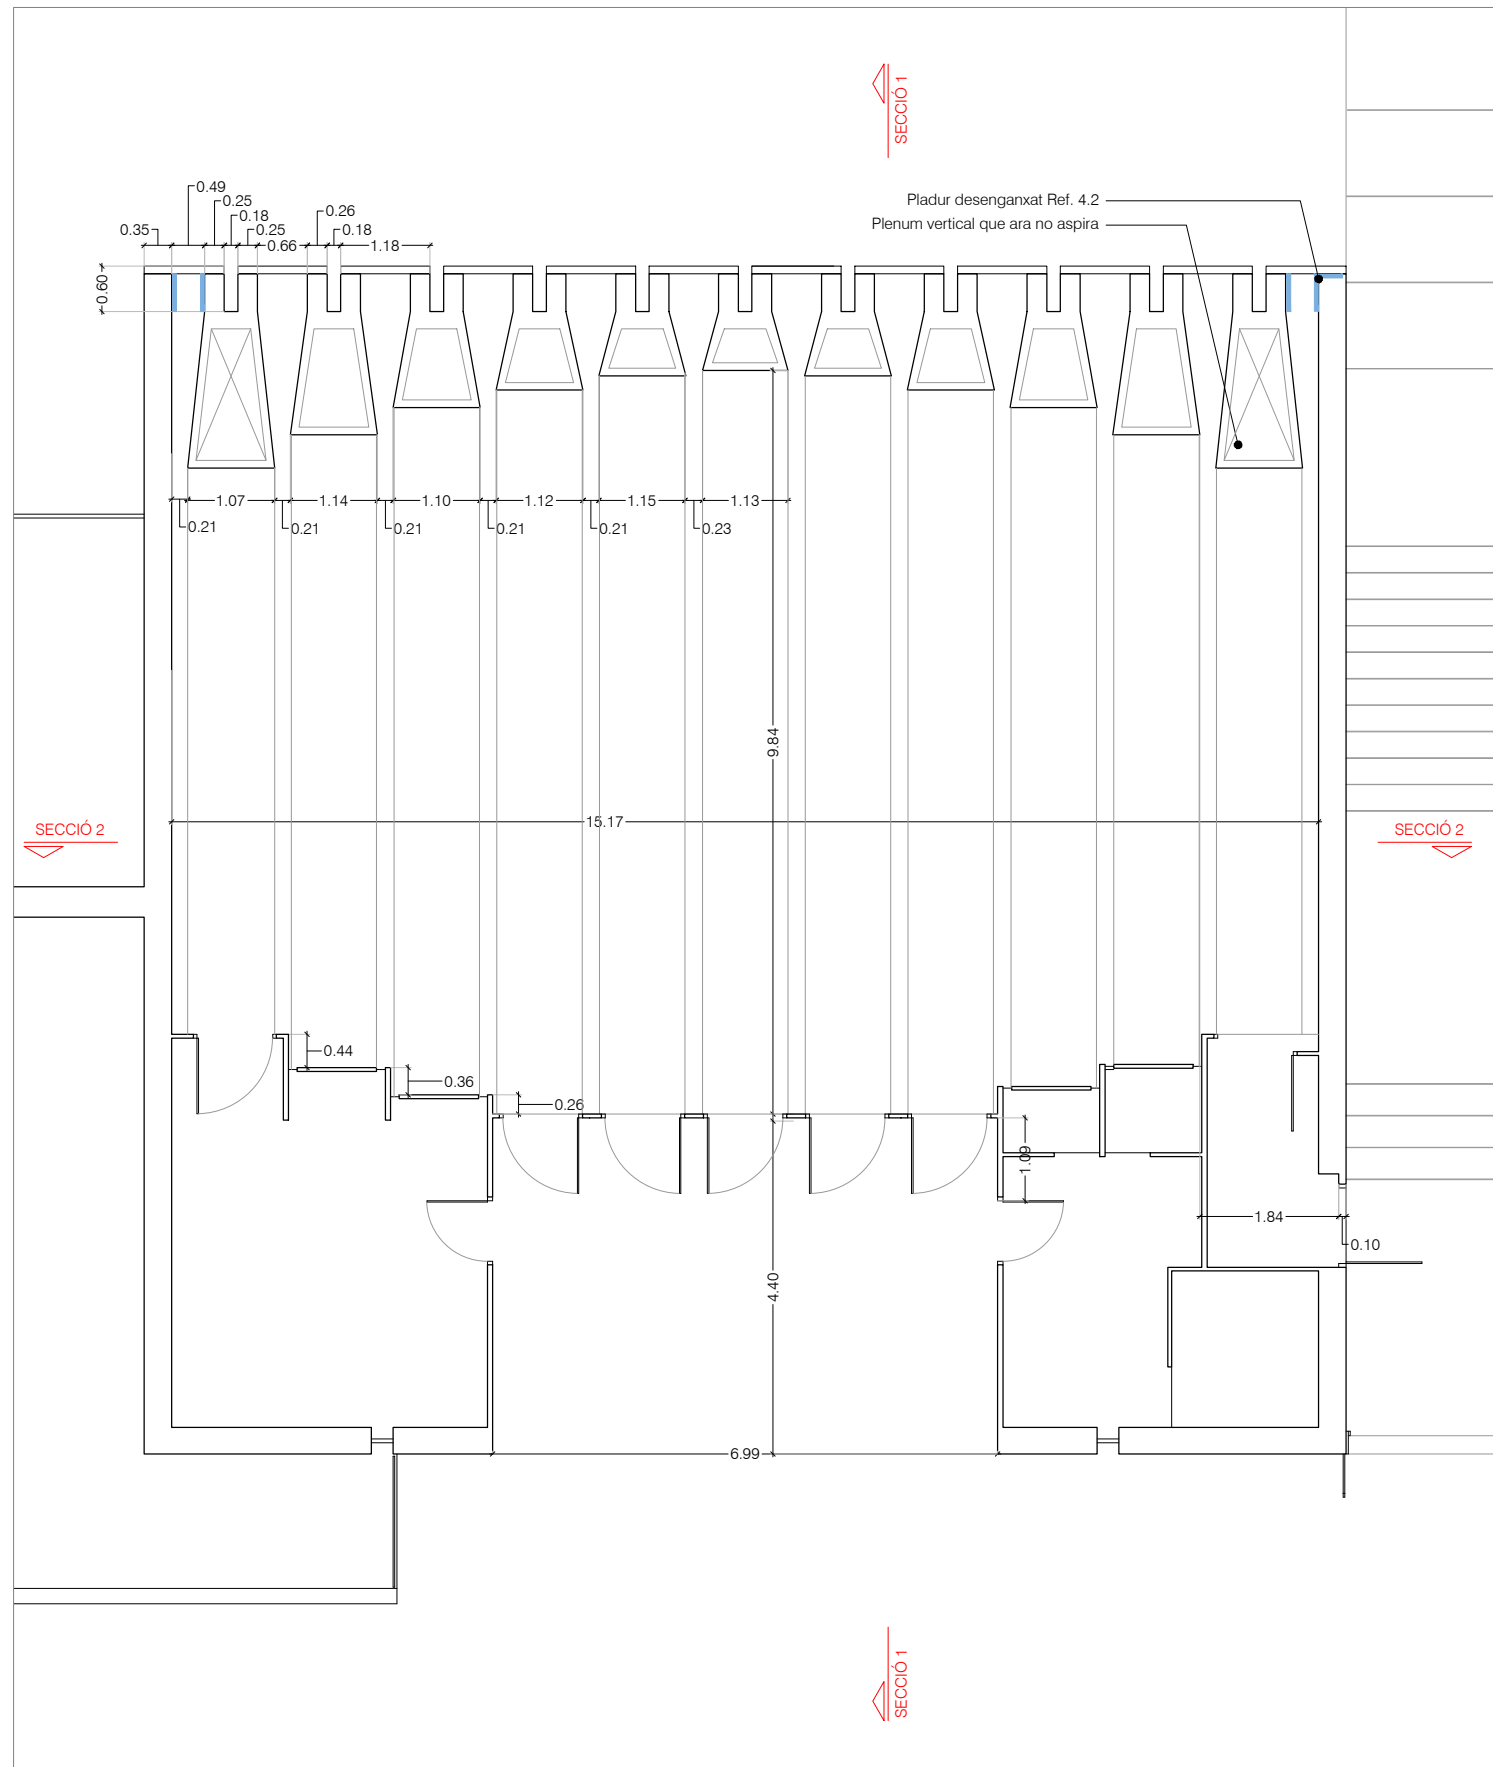
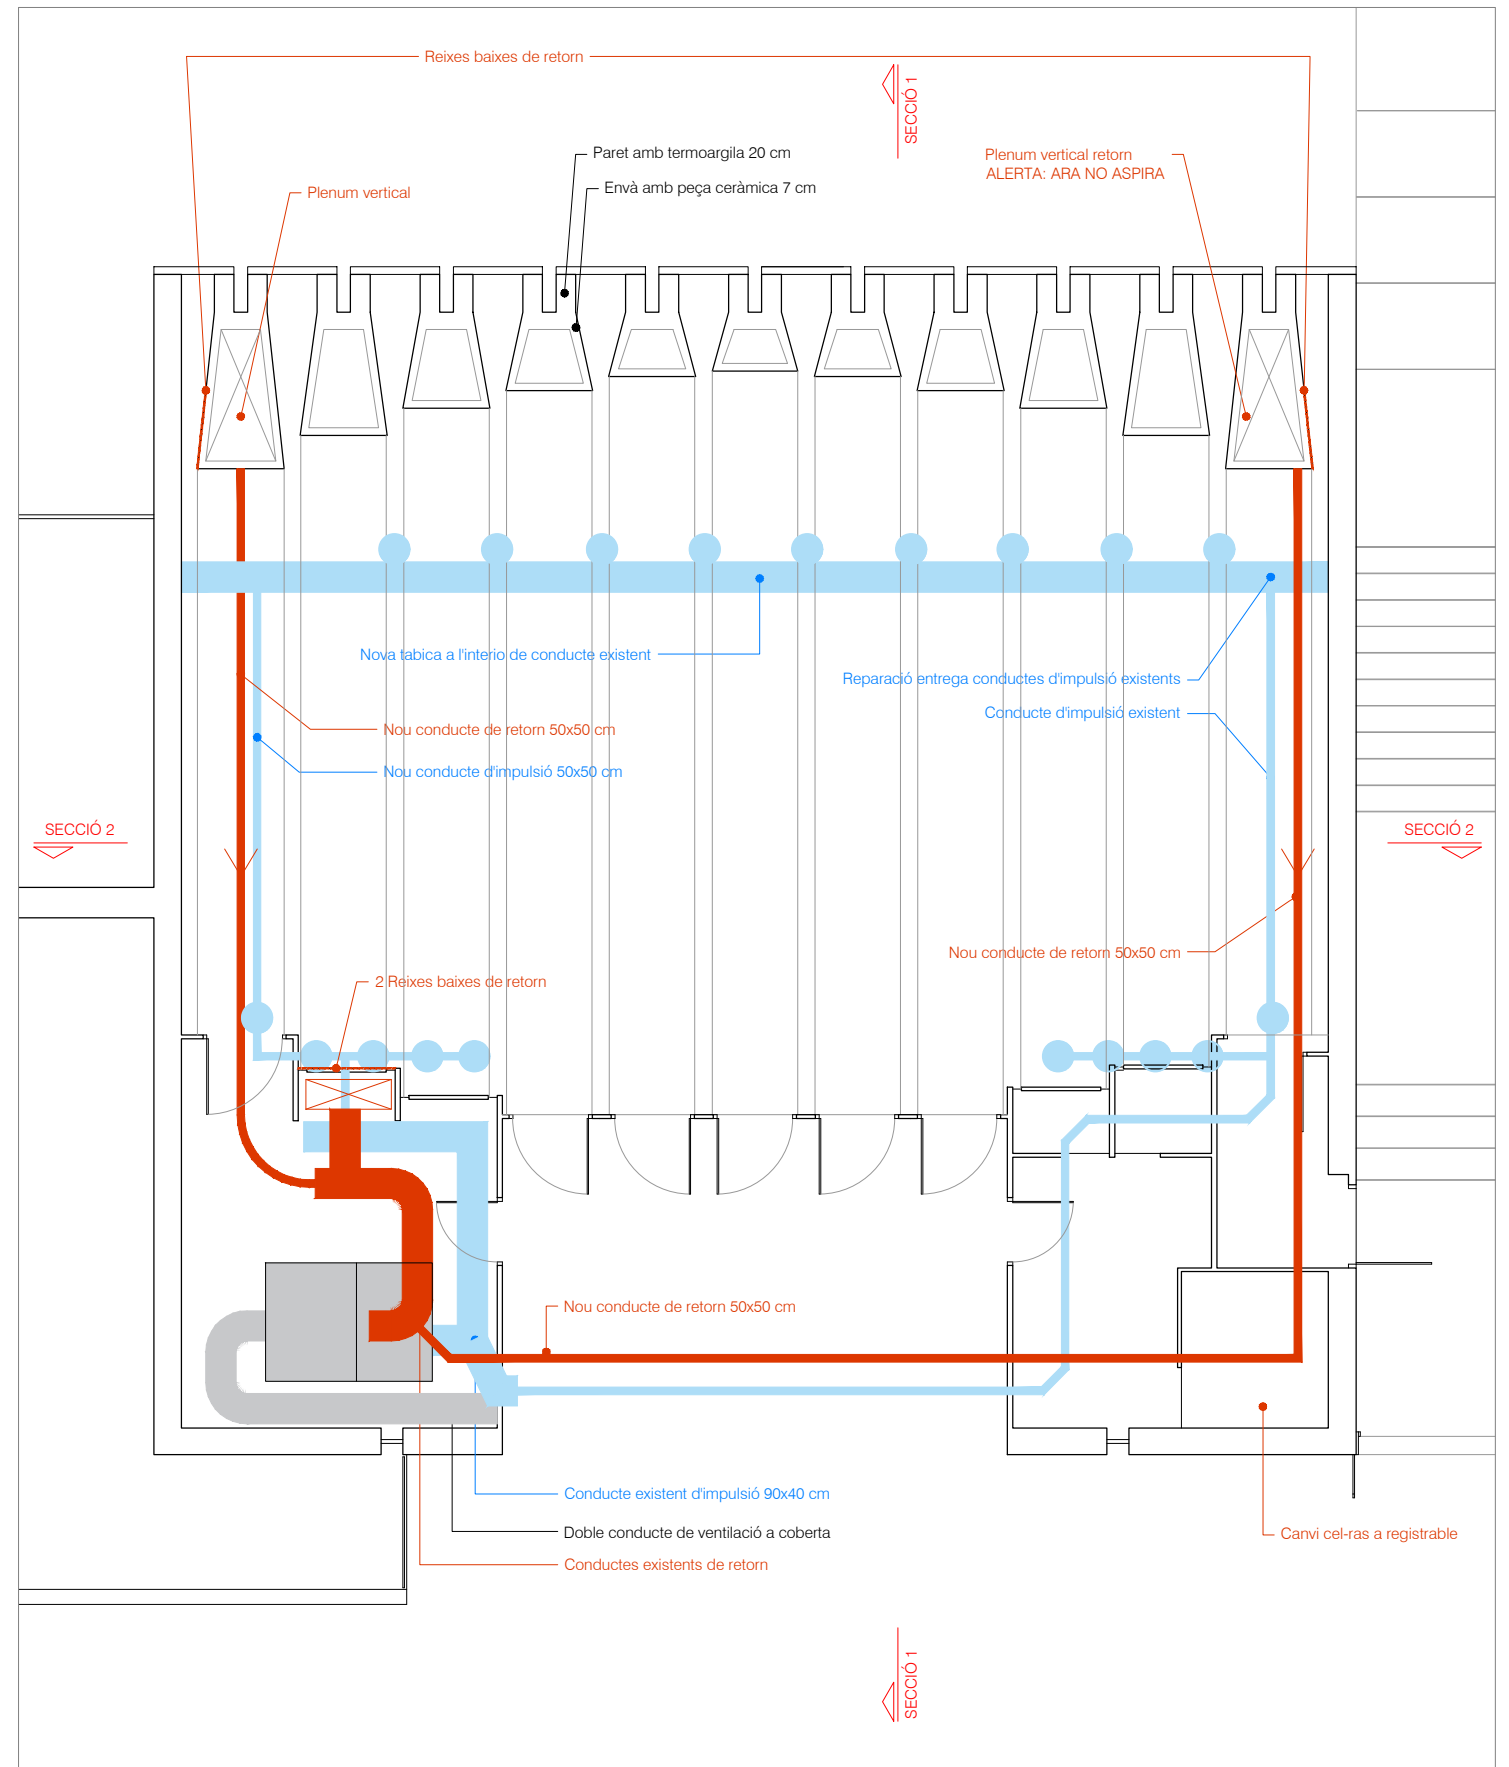
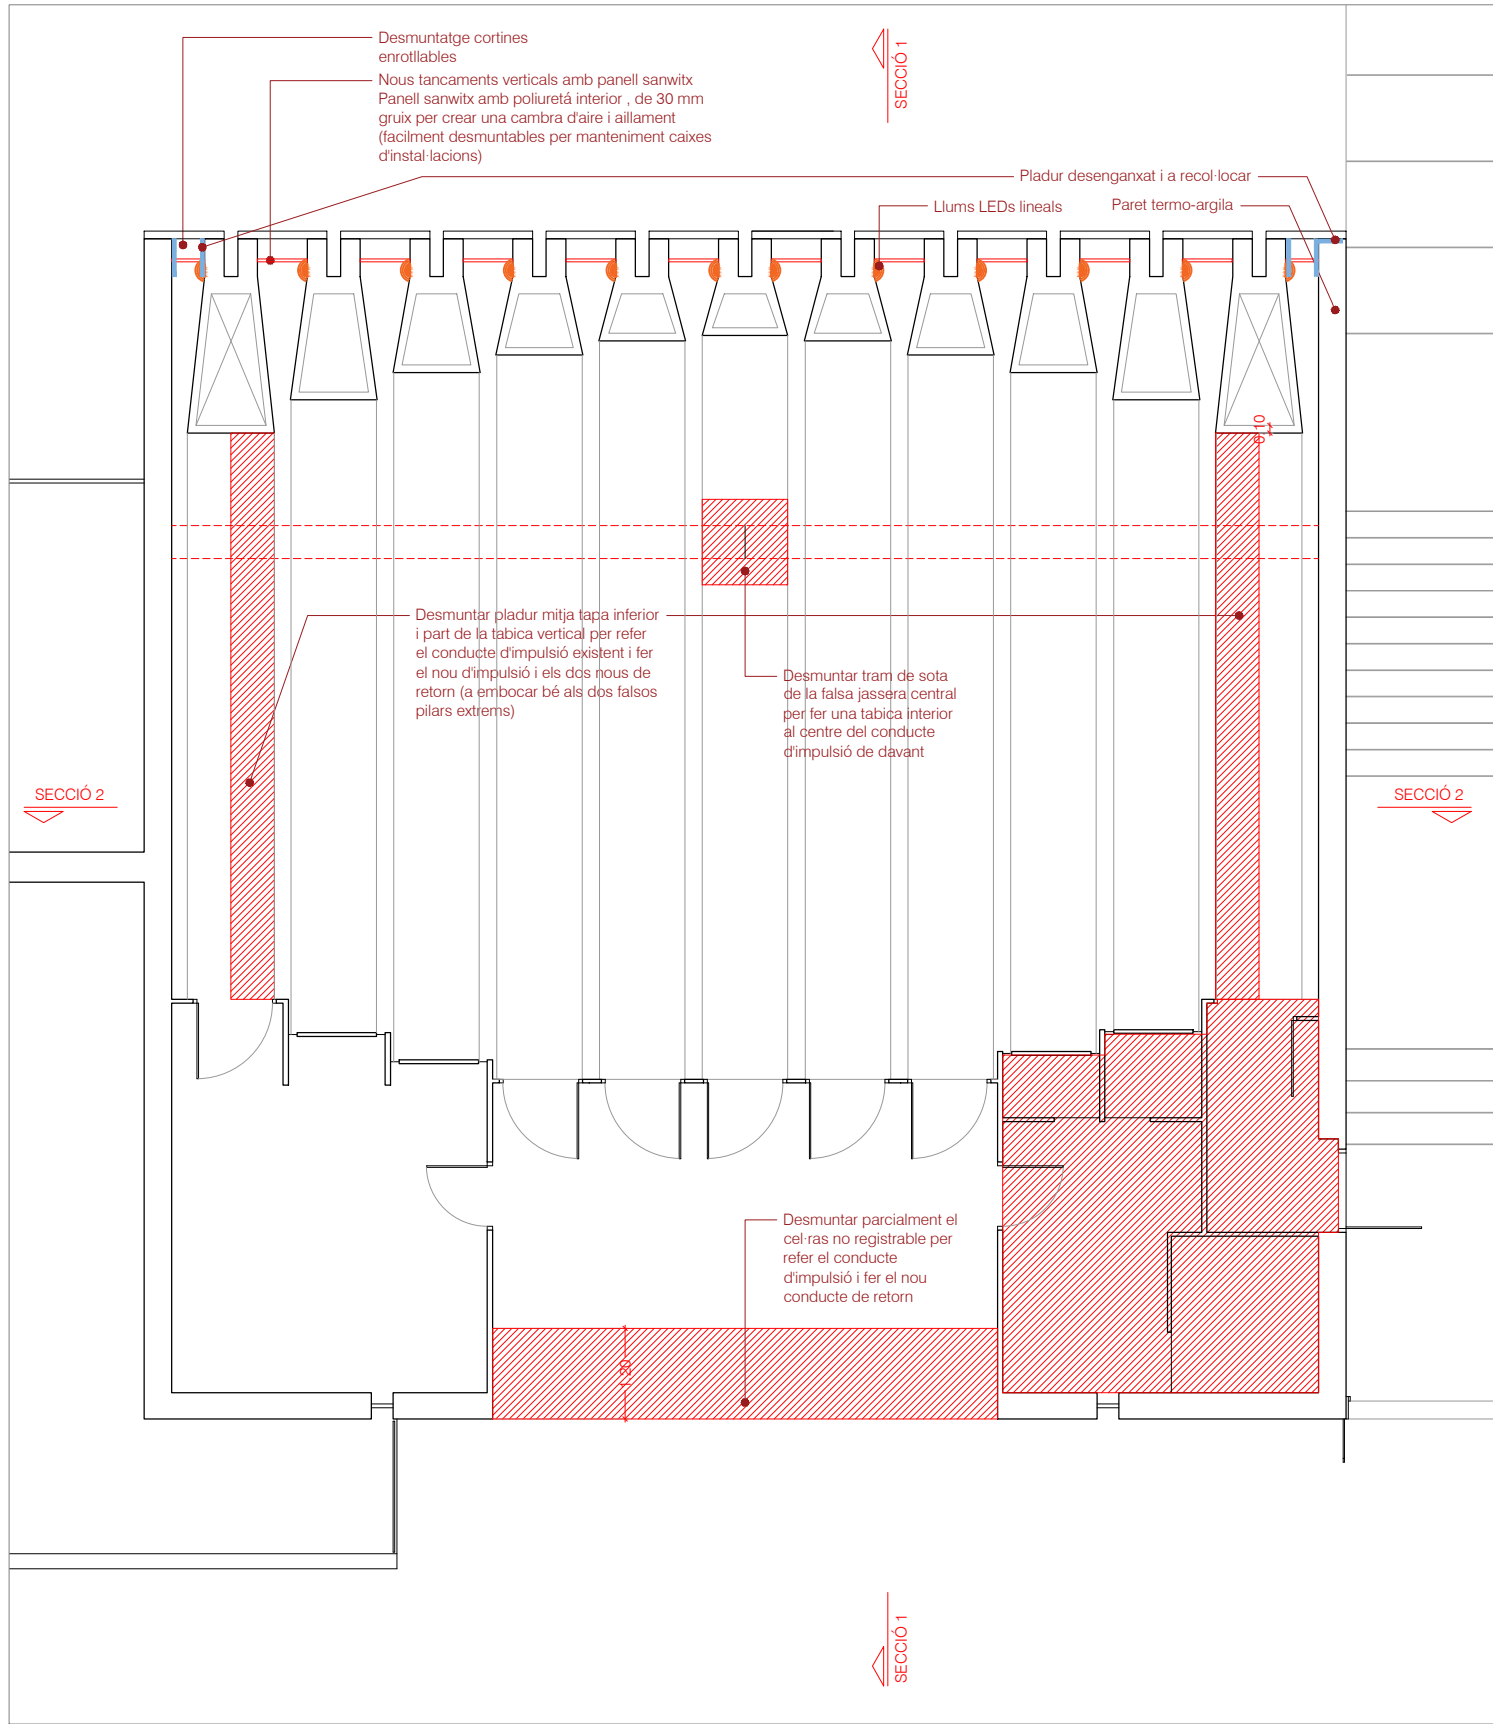
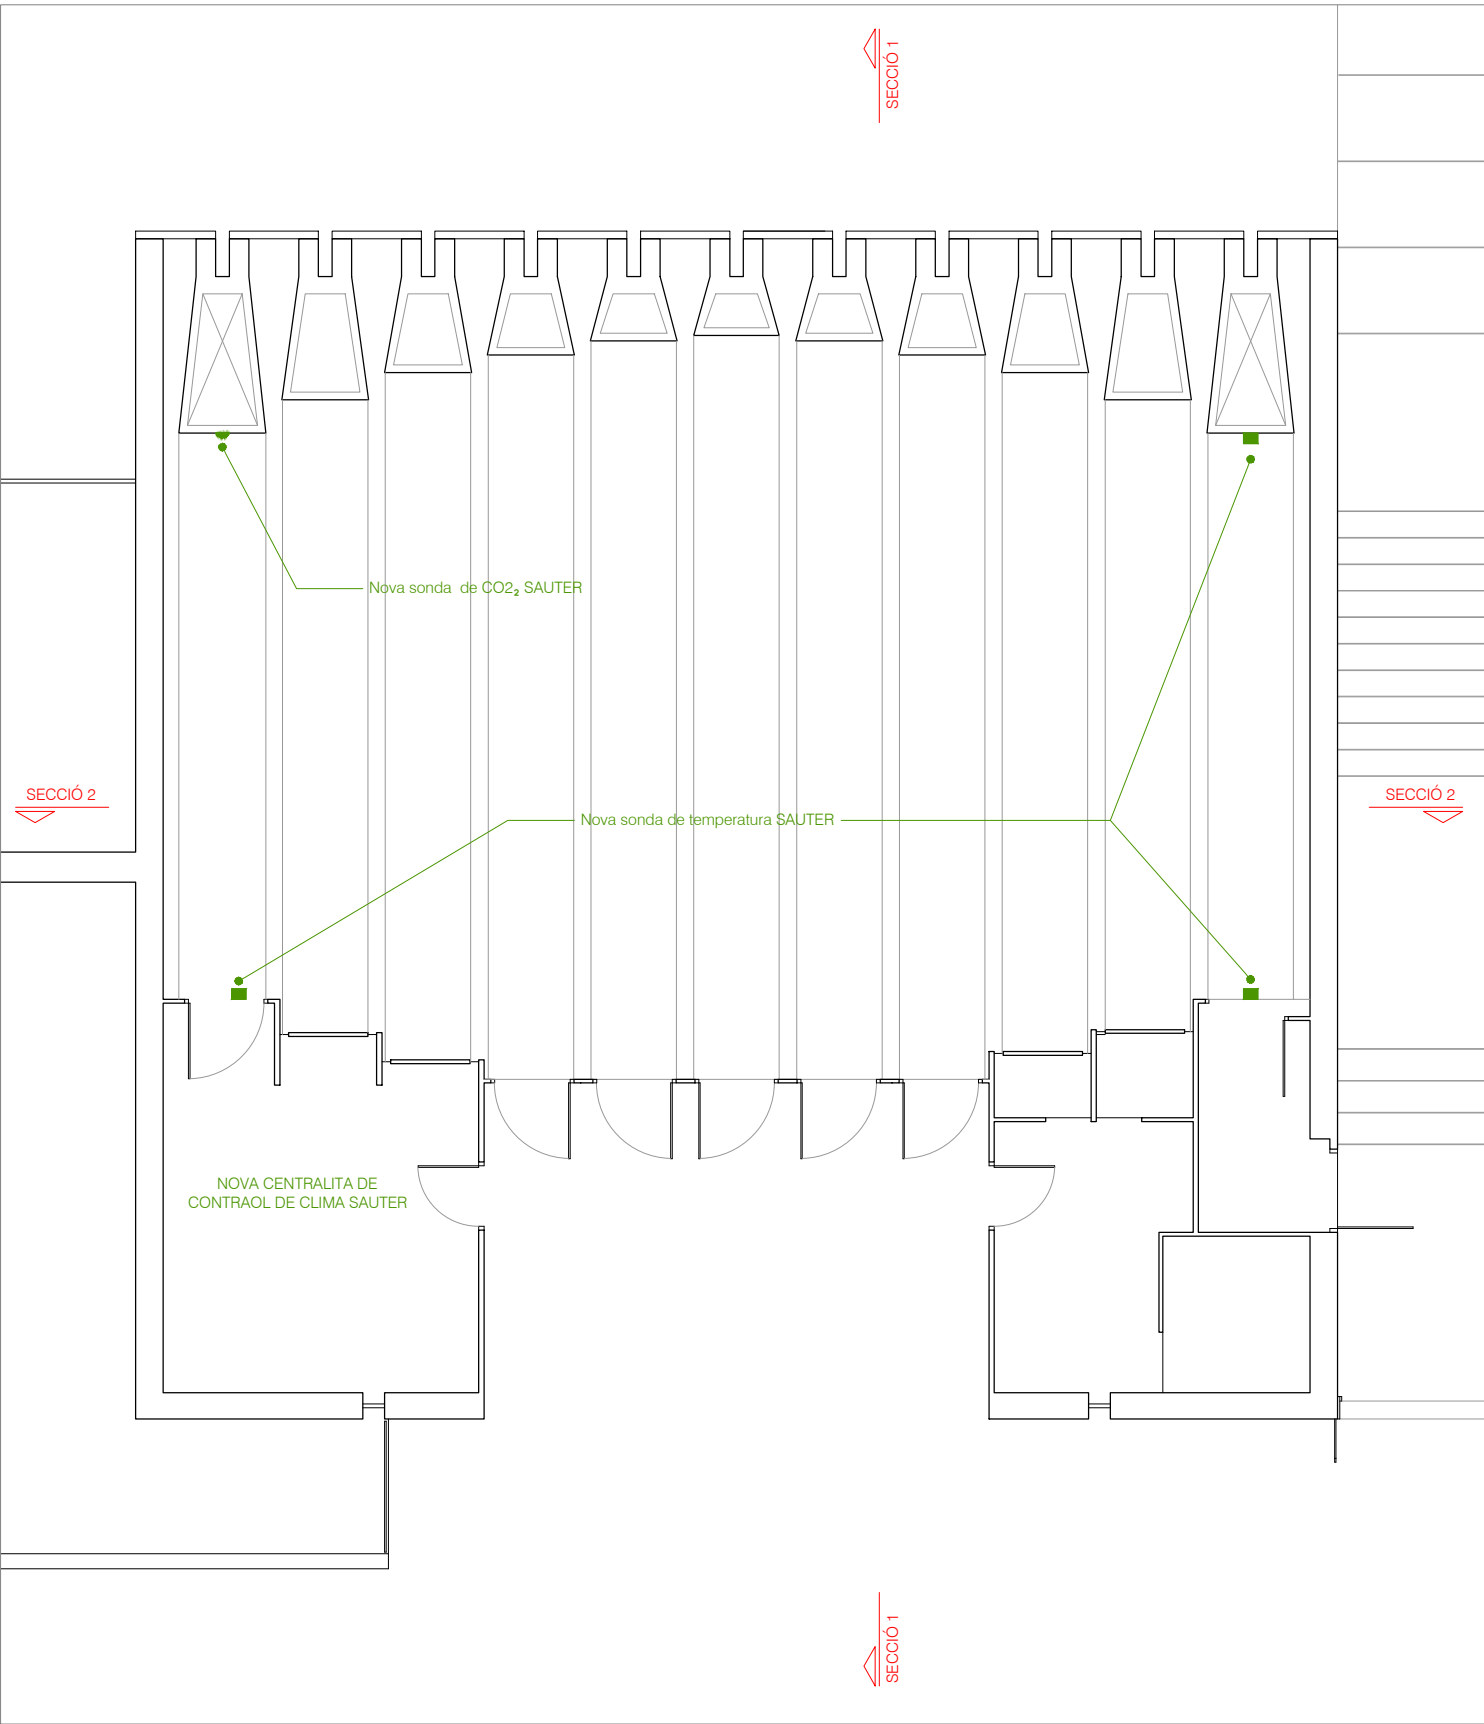
PLÀNOL  
DETALL Sala de Graus 2  
Ref. patologies 4.2-4.3-4.5  
al plànol 00.03

| CODI | UT | CONCEPTE | UT | LLARG | AMPLE | ALT | AMID. | PREU/UT | TOTAL |
|---|---|---|---|---|---|---|---|---|---|
| 1.3.4.1 | | <b>Treballs de paleta i oficis per solventar la deficient climatització sala de graus (Ref 4.1 del plànol 00.03)</b> | | | | | | | |

| CODI | UT | CONCEPTE | UT | LLARG | AMPLE | ALT | AMID. | PREU/UT | TOTAL |
|---|---|---|---|---|---|---|---|---|---|
| 1.3.4.4 | Treballs d'instal·lacions per solventar la deficient climatització sala de graus (Ref 4.4 del plànol 00.03) | | | | | | | | |

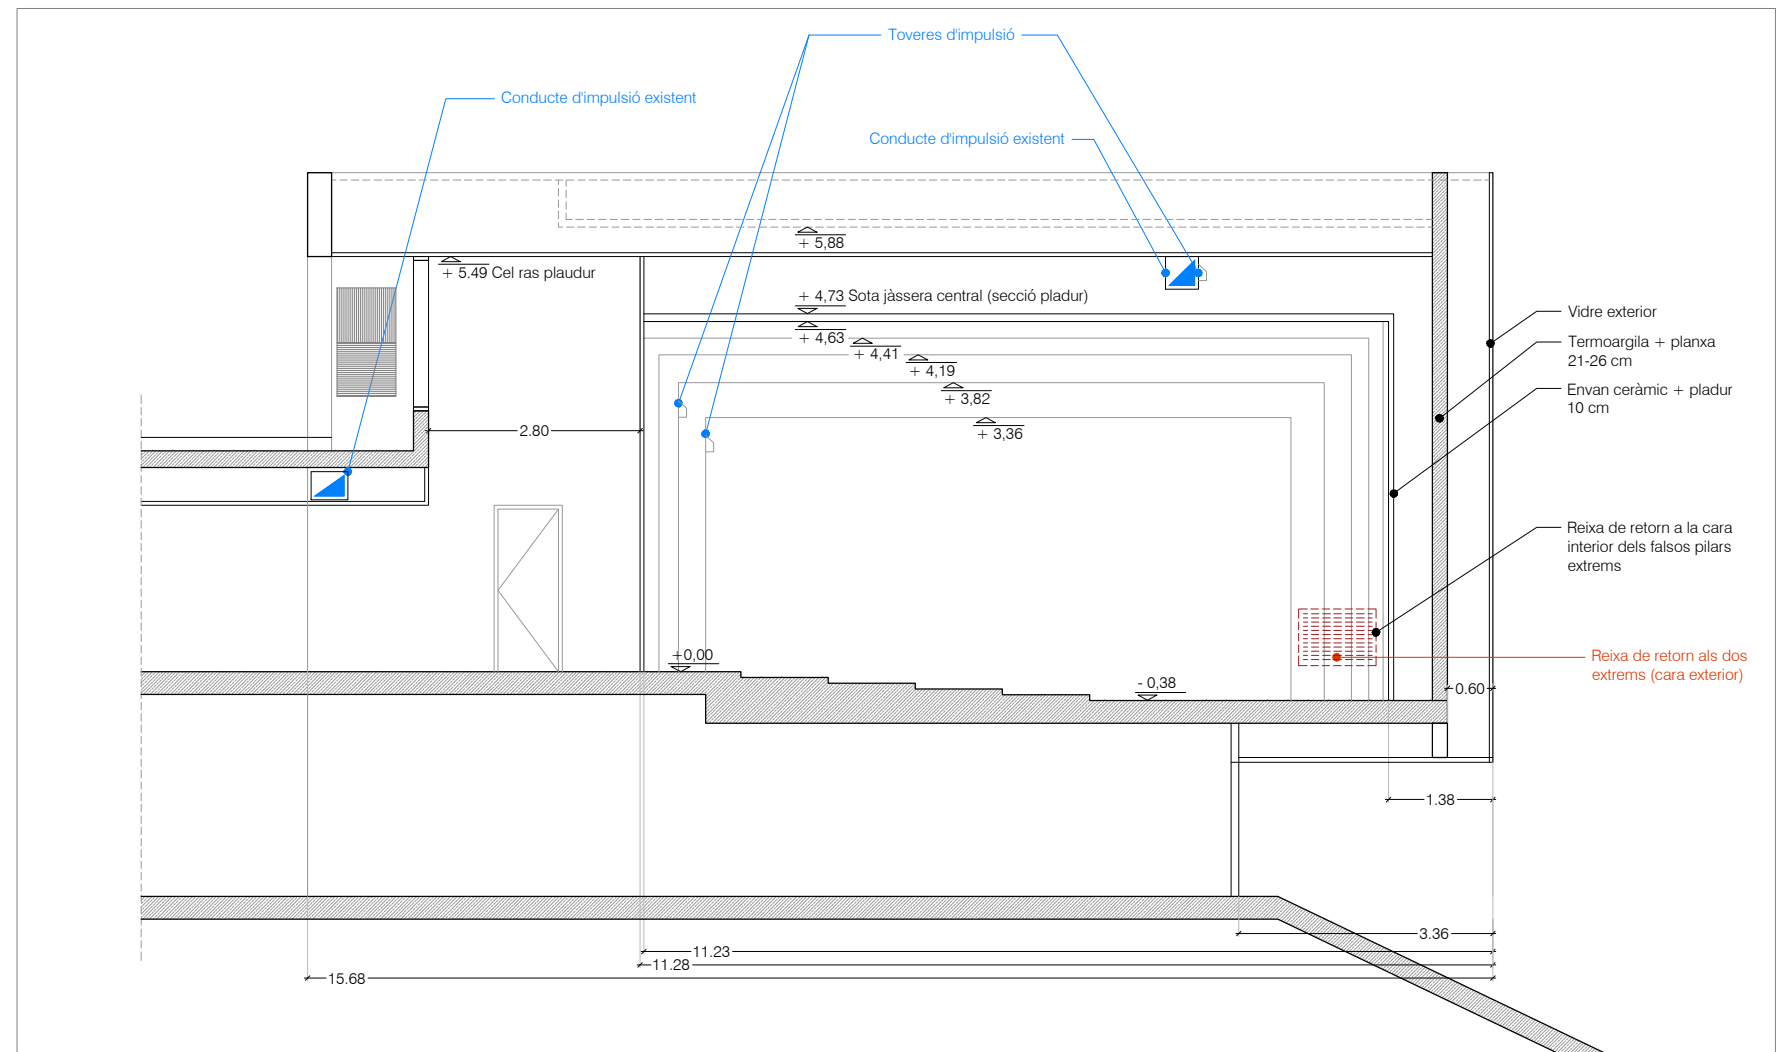
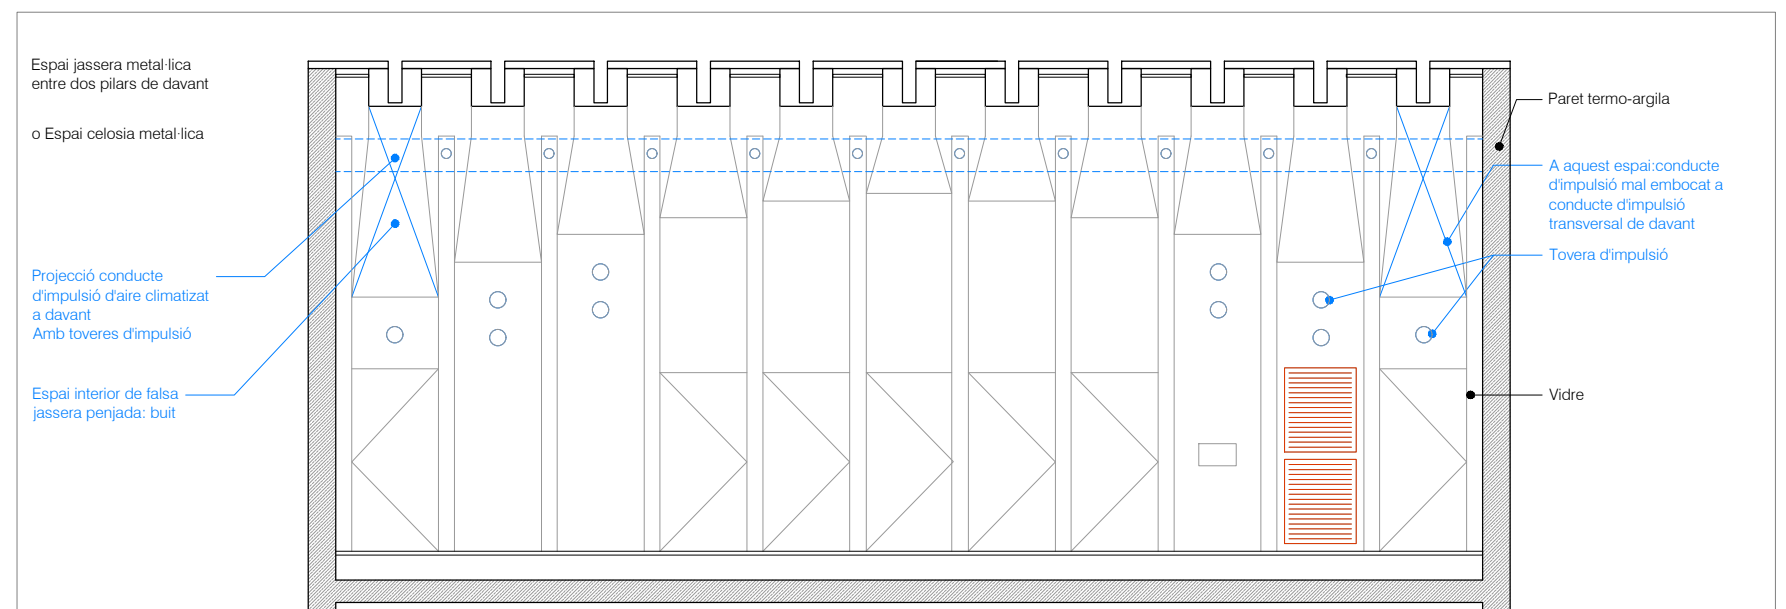
PLÀNOL  
SALA DE GRAUS 3  
Ref. patologia 4.2-4.4  
al plànol 00.03  
ESTAT ACTUAL

| CODI | UT | CONCEPTE | UT | LLARG | AMPLE | ALT | AMID. | PREU/UT | TOTAL |
|---|---|---|---|---|---|---|---|---|---|
| 1.3.4.3 | | <b>Solucionar el deficient aïllament sala de graus (Ref 4.3 del plànol 00.03)</b><br><u>A sota el Voladís:</u> | | | | | | | |

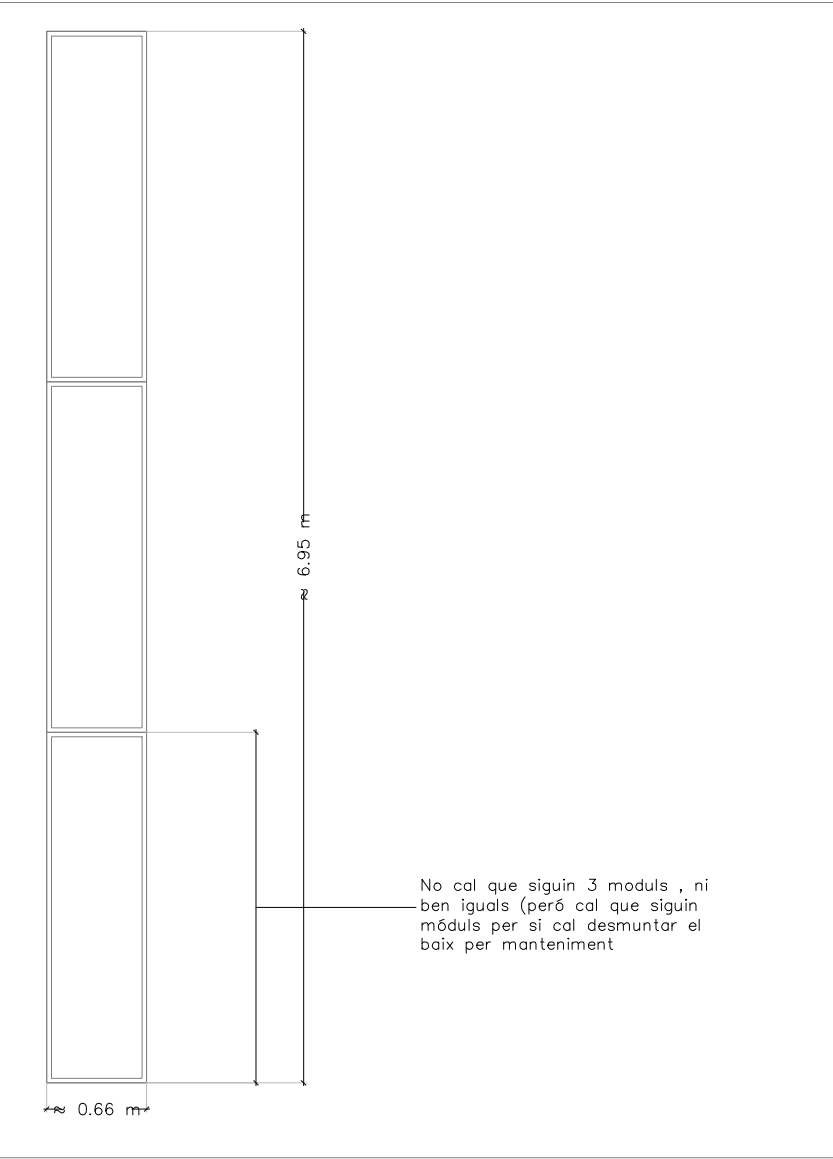
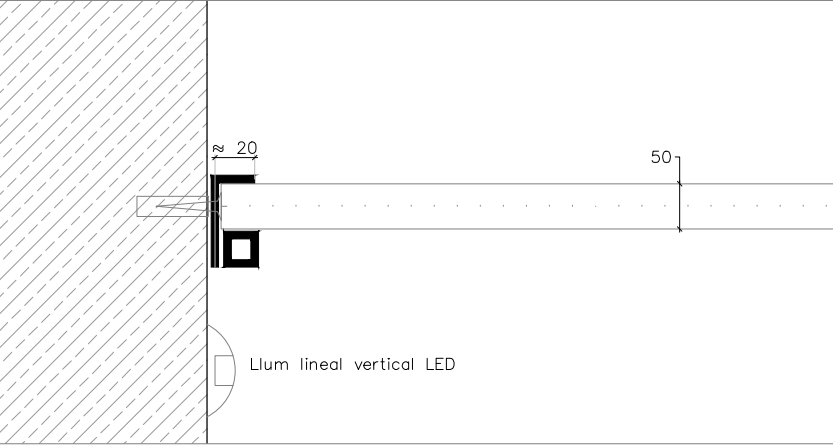
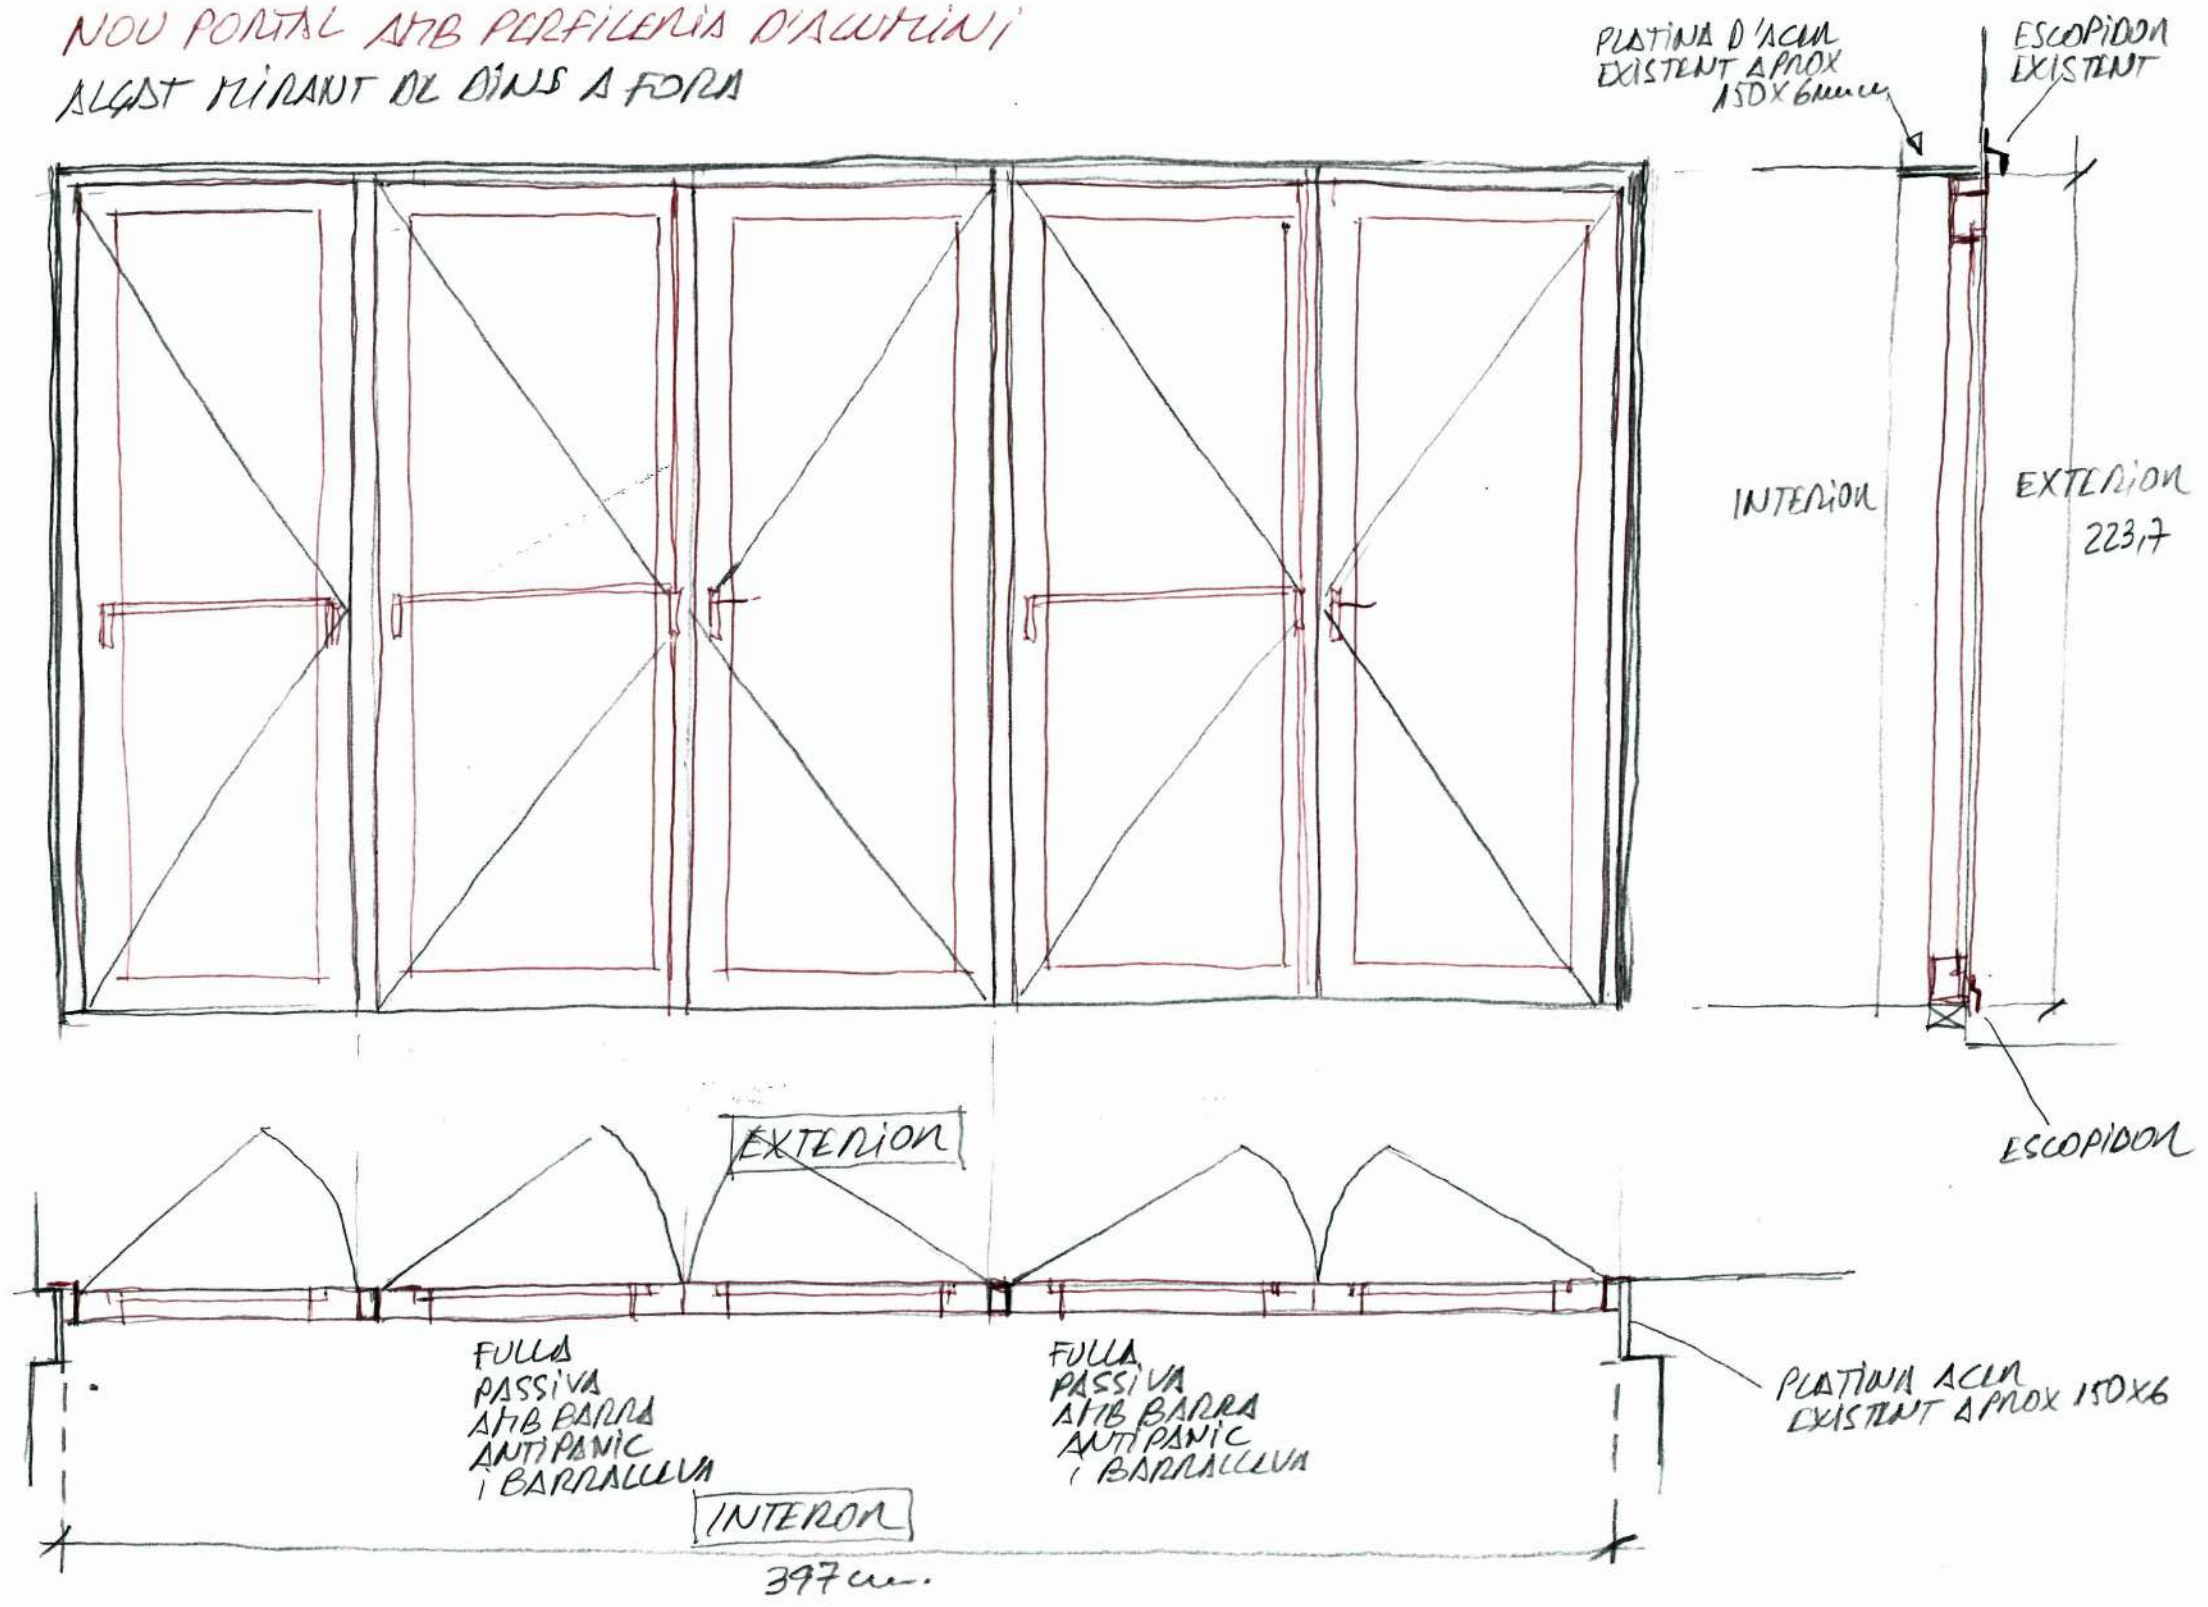
NOUS TANCAMENTS ALS LLUERNARIS VERTICALS DE LA FAÇANA NE DE LA SALA DE GRAUS

No cal que siguin 3 mòduls , ni ben iguals (però cal que siguin mòduls per si cal desmuntar el baix per manteniment

NOU PORTAL AMB PERFILERIA D'ALUMINI  
ALÇAT MIRANT DE DINS A FORA
