**ACORD MARC PER A LA CONTRACTACIÓ D'ASSISTÈNCIES TÈCNIQUES DE REDACCIÓ DE PROJECTES, DIRECCIONS FACULTATIVES I COORDINACIONS DE SEGURETAT I SALUT D'OBRES RAM I DE MANTENIMENT I DE SERVEIS TÈCNICS DE SUPORT D'ARQUITECTURA I ENGINYERIA. CLAU: AT. MEC-22L03**

**Document d'altres especificitats tècniques particulars de la licitació d'un contracte basat**

**Contracte de serveis per a l'assistència tècnica per a la redacció del projecte executiu i posterior direcció facultativa de les obres de condicionament de les cobertes i d'elements interiors i exteriors de l'escola Mercè Rodoreda de Martorell.**

**Clau: S17- PNA-03560**

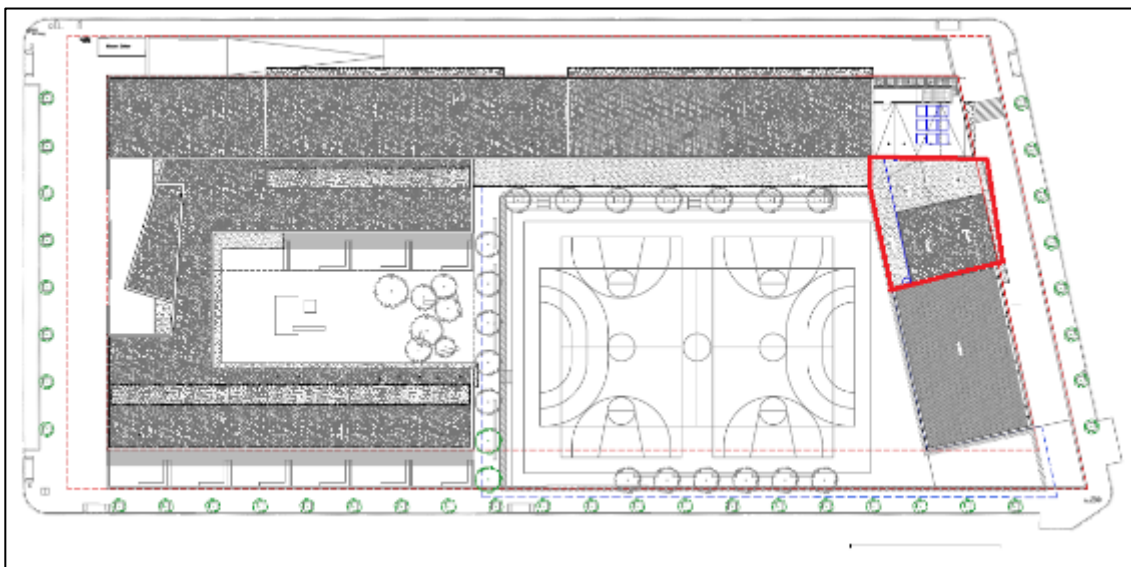
**Ubicació coberta vestuaris i porxos**

- Coberta dels vestuaris del poliesportiu i de l'àrea porxada que dona a la pista poliesportiva. (tipus 2 i 3).

Les filtracions d'aigua han afectat l'interior dels vestuaris i del gimnàs. Caldrà considerar també si hi ha danys a la coberta del gimnàs (tipus 2) que també causen danys a l'interior. Caldrà considerar la instal·lació d'una línia de vida en aquesta coberta. Les següents imatges corresponen a la coberta i als danys identificats:

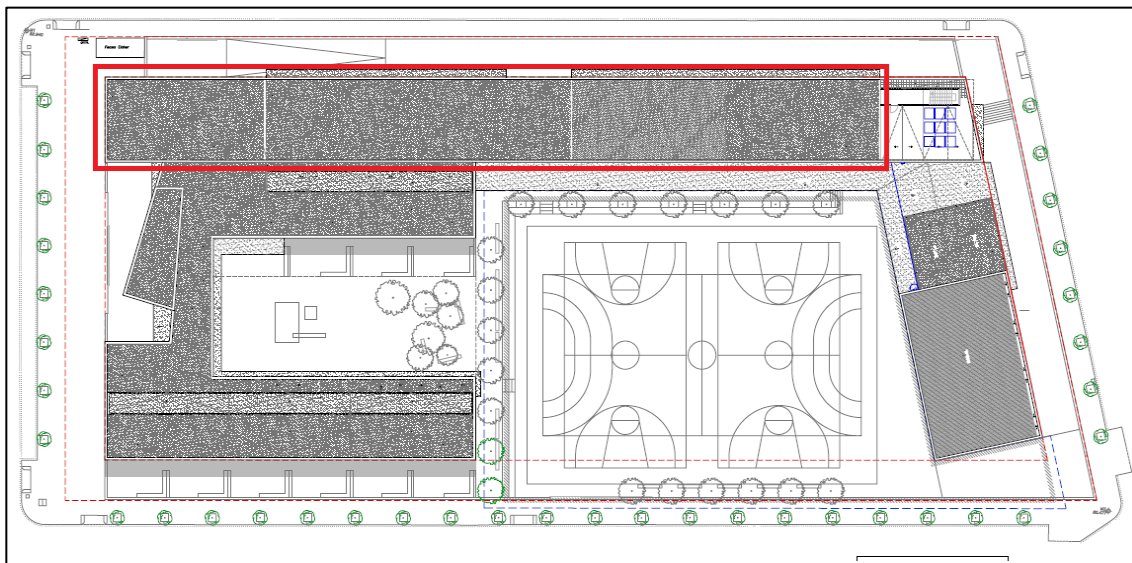
**Ubicació coberta primària (edifici ppal).**

- Coberta de l'edifici principal: aules de primària. (tipus 1 i 4)

Els danys d'aquesta coberta són bàsicament trencaments de la tela d'impermeabilització de la coberta. Els punts més afectats són les buneres de desguàs: gairebé totes tenen trencaments en el remat amb la tela impermeabilitzant. També hi ha desperfectes en punts de soldadura de les diferents fases de la tela i en l'àrea on hi ha les plaques fotovoltaïques. En cas de substitució de tota la impermeabilització de la coberta, caldrà preveure deixar la instal·lació fotovoltaïca en el mateix estat que abans de l'inici dels treballs.

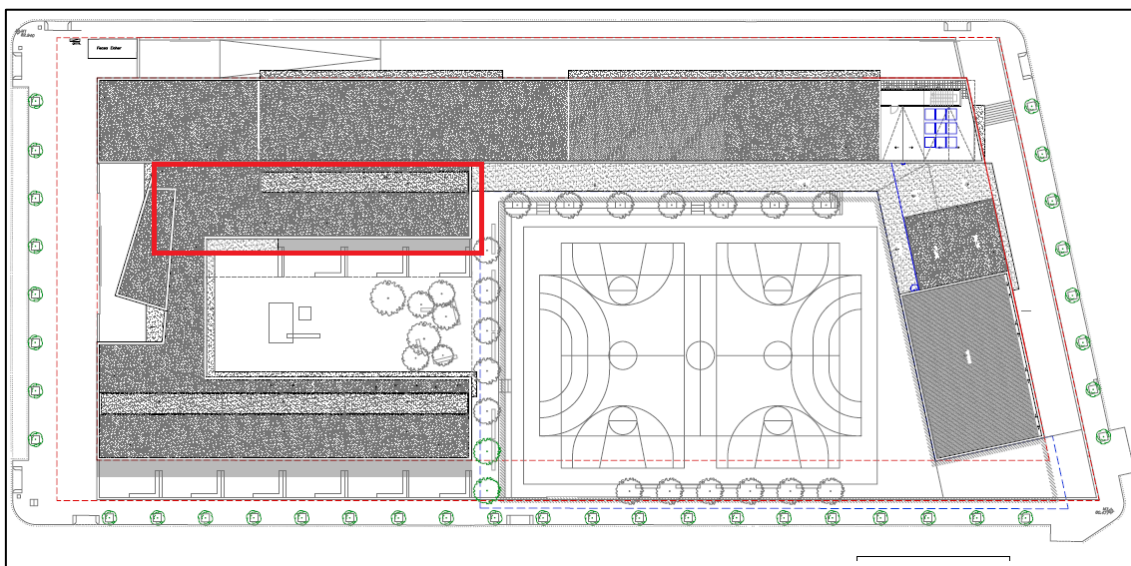
**Coberta d'infantil**

Coberta de de les aules de infantil (tipus 1):

De la mateixa manera que en la coberta principal, els danys d'aquesta coberta són bàsicament ruptures de la tela d'impermeabilització de la coberta, sobre tot en les buneres de desguàs i en les soldadures de les diferents fases de la tela.

Es projectaran també tant els elements de seguretat i accés a les cobertes per a poder realitzar el correcte manteniment d'aquestes així com la posada en marxa de la instal·lació solar tèrmica.

S'instal·laran preferiblement sistemes amb acabat clar per tal de millorar el funcionament de l'element davant d'altres temperatures i sistemes no invertits que permetin l'accés a la impermeabilització per revisions i reparacions futures.

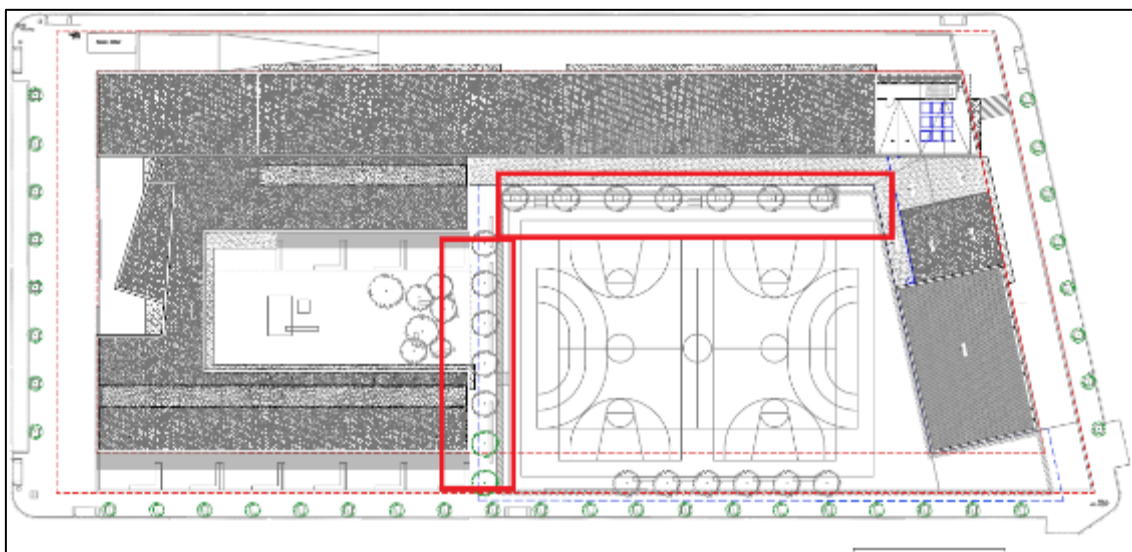
**Grades pista poliesportiva.**

Les grades de la pista poliesportiva estan formades per peces de formigó forma de "L" simplement recolzades que estan esguerdant. Els motius són la seva exposició als elements climàtics, el seu ús pràcticament a diari i la seva antiguitat. Tot i que s'han fet reparacions puntuals, cal substituir la totalitat dels elements de la grada per uns de nous que tinguin un bon recolzament per evitar futures esquerdes i trencaments per evitar futurs accidents.
