| Assumpte | <b>Informe tècnic</b> |
| Núm. expedient | COEM/2024/2 |

## **Informe de necessitat de contractar mitjançant tramitació d'emergència per les actuacions d'estabilització del conjunt de les naus situades entre els carrers del Bruc i de Frederic Soler de Terrassa**

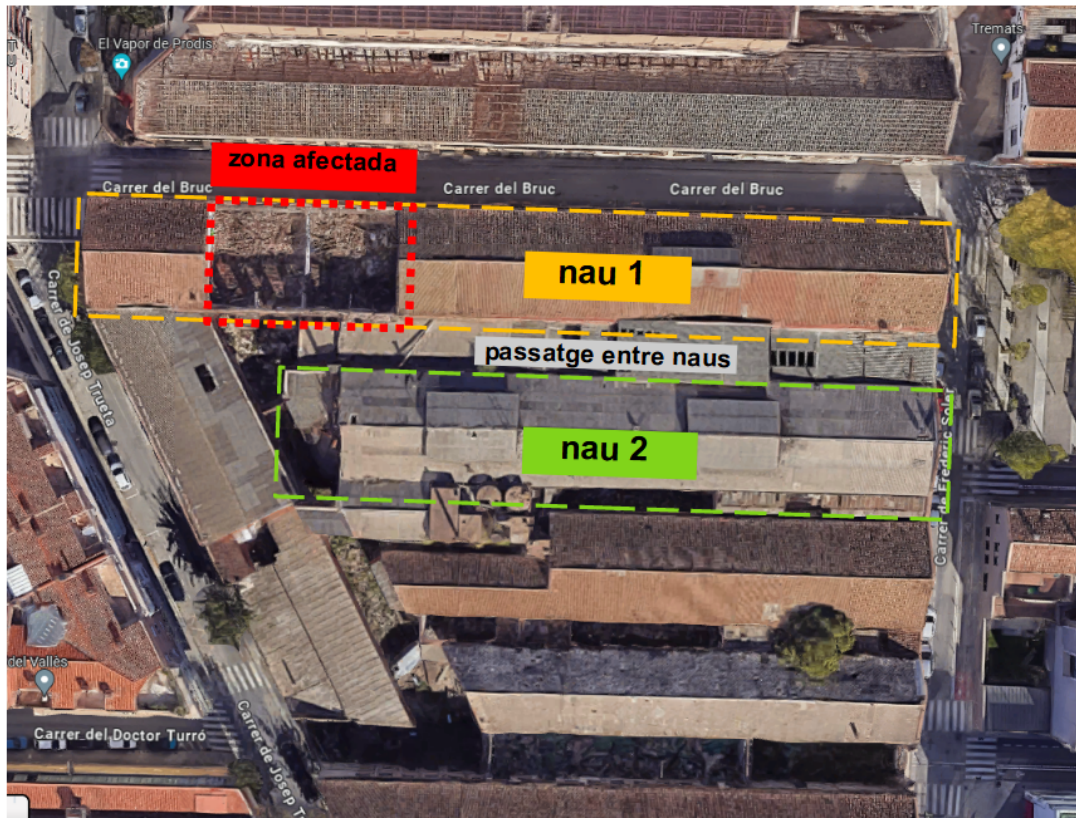
3. La **nau 1** té una longitud d'uns 108,00m i una amplària d'uns 13,60m. Consta de planta baixa, amb una superfície d'uns 1.470,00 m<sup>2</sup>, amb accés des del carrer Bruc i des del carrer de Frederic Soler. En el costat oest hi ha una zona amb una planta semi-soterrada. La nau limita al sud amb un passatge que el separa de la següent **nau 2**.
