# DIAGNOSI DE LES CCVV A INTERVENIR

Contractació de les obres de retirada i gestió dels residus  
d'elements amb amiant de 127 edificis residencials plurifamiliars de  
Badia del Vallès

ACM 2020, S.L.  
ABRIL 2025

**OBRES DE RETIRADA I GESTIÓ DELS RESIDUS D'ELEMENTS AMB AMIANT  
DE 127 EDIFICIS RESIDENCIALS PLURIFAMILIARS DE BADIA DEL VALLÈS**

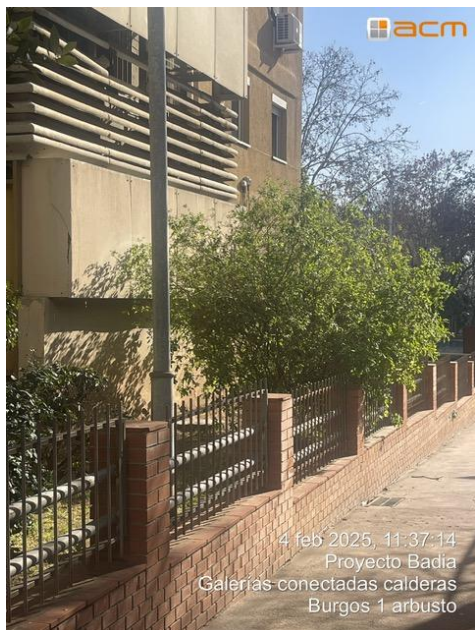
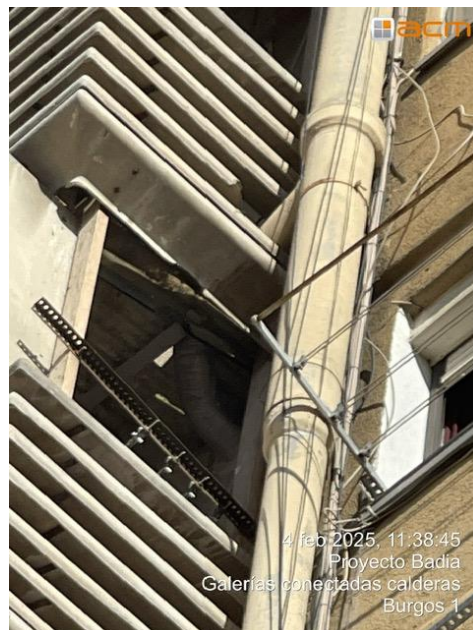
## Avinguda Burgos 1, Galeria A

### Fotografies connexions tubs

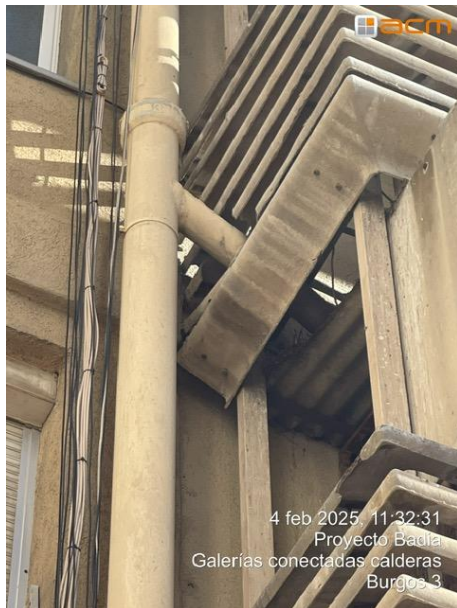
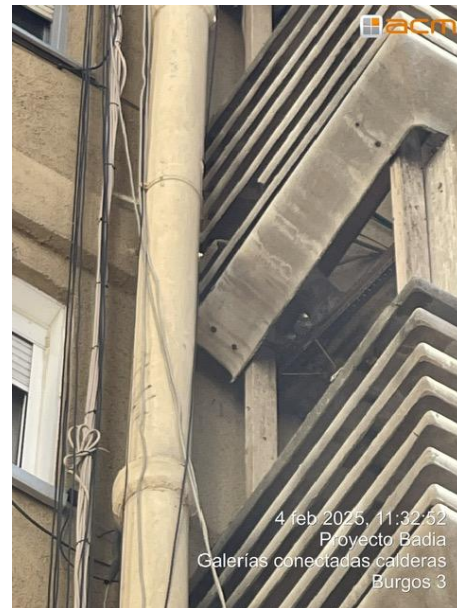
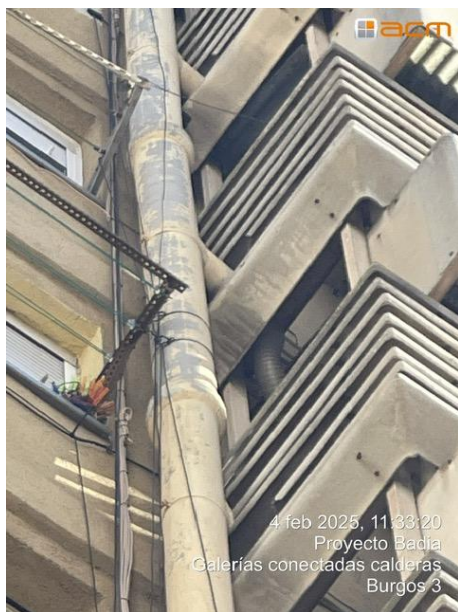
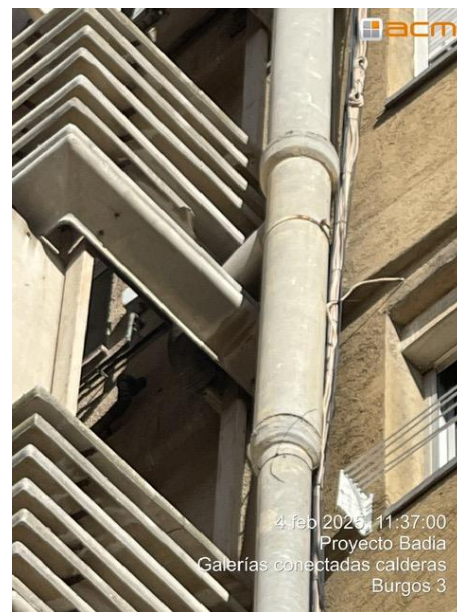
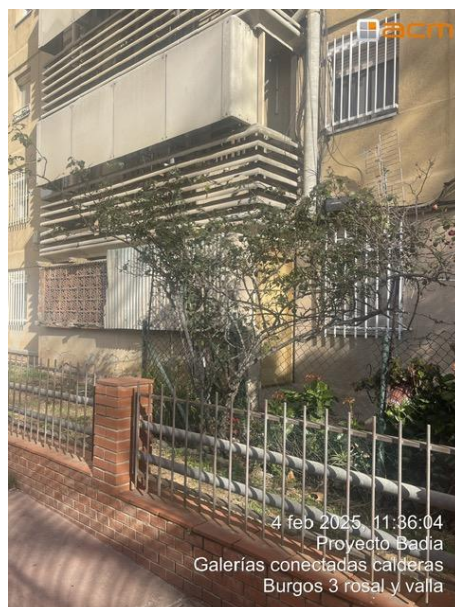
## Avinguda Burgos 3, Galeria A

### Fotografies connexions tubs

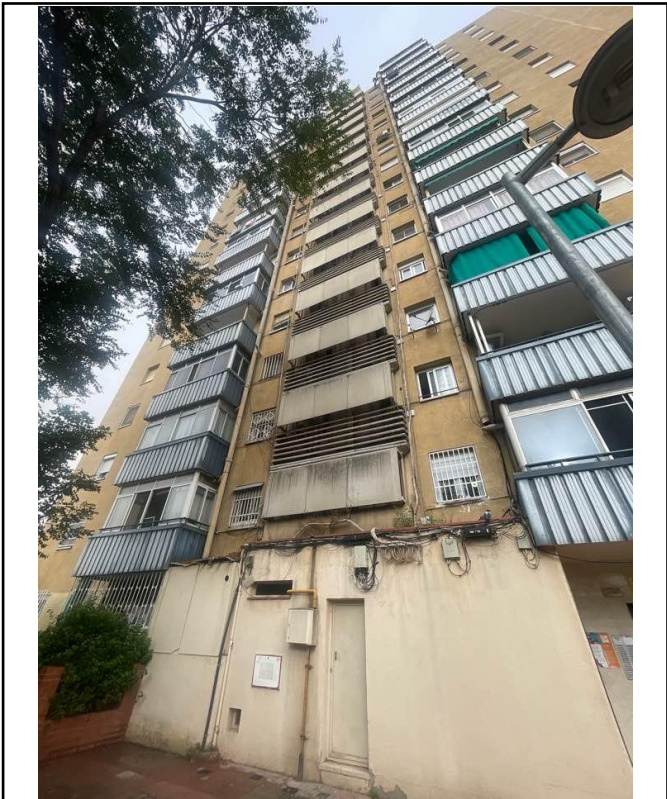
## Carrer de la Manxa 15, Galeria A

**Fotografia general**

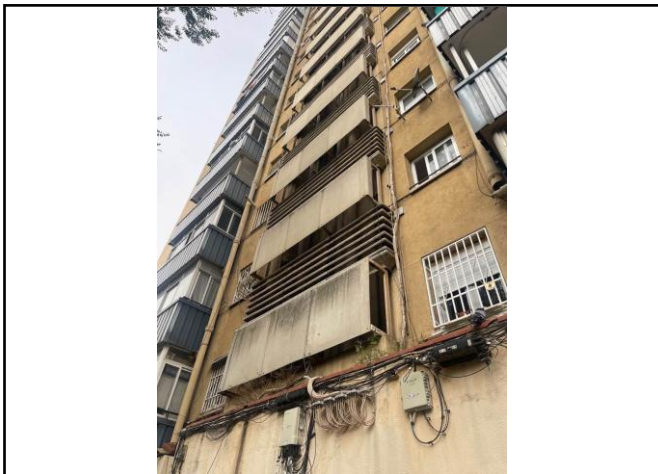
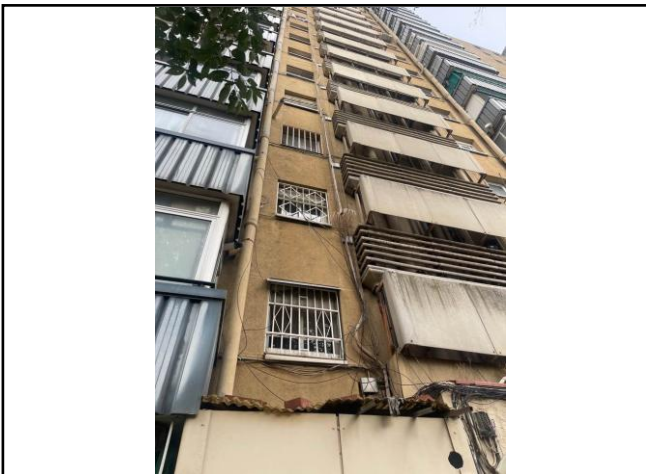
**Fotografies de detall**

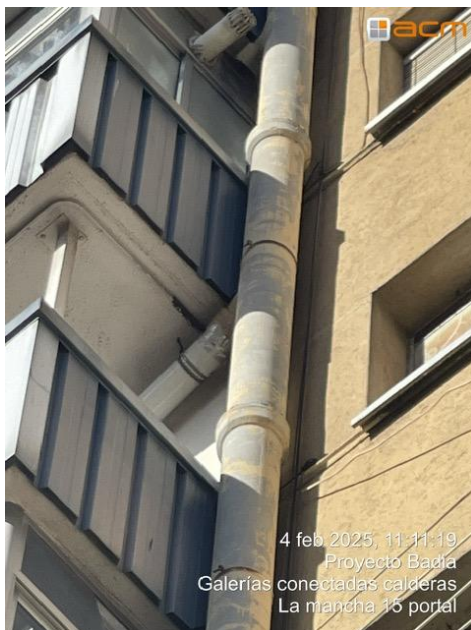
**Carrer de la Manxa 15, Galeria A**

**Fotografies connexions tubs**

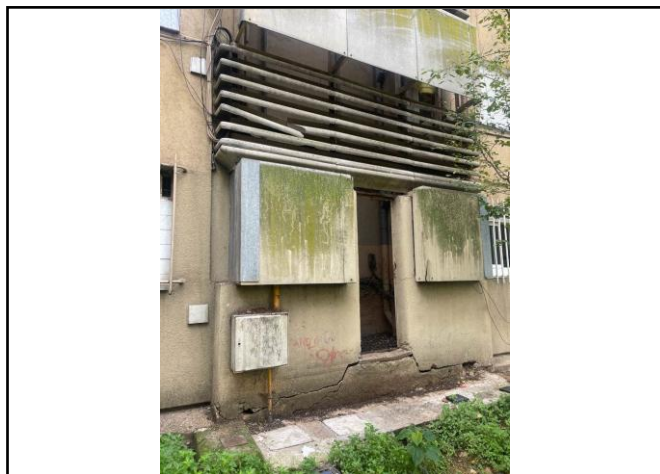
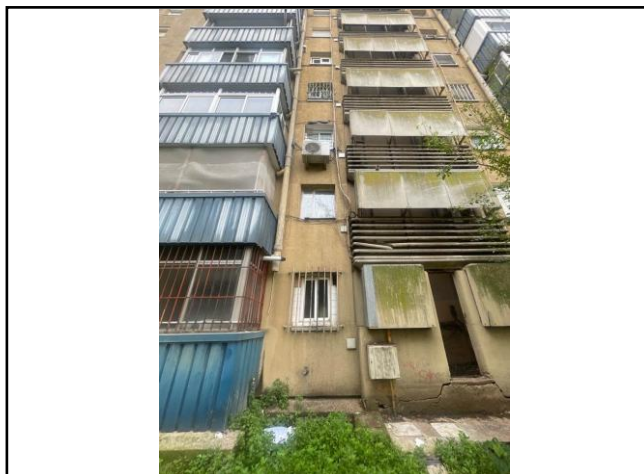
## Carrer de la Manxa 15, Galeria B

### Fotografies de detall

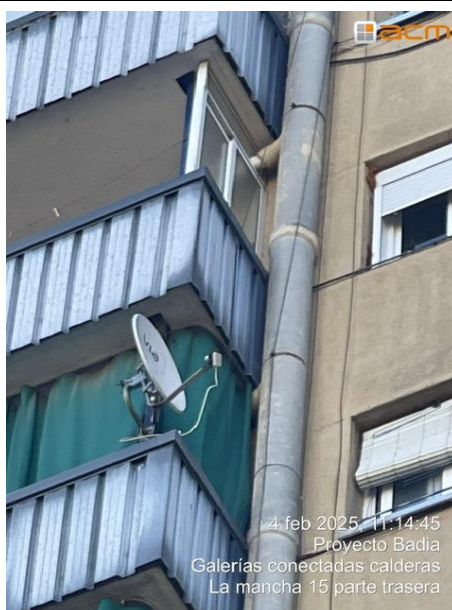
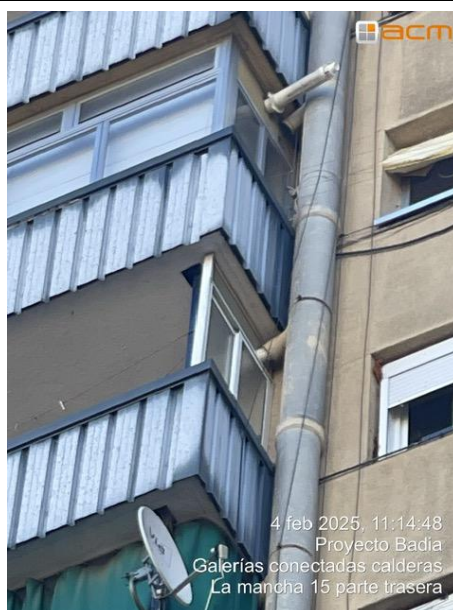
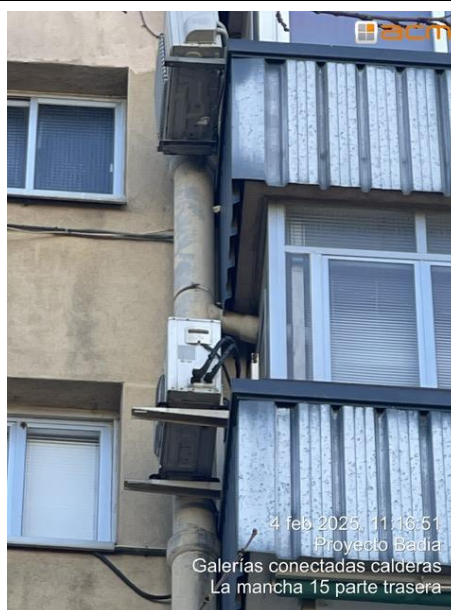
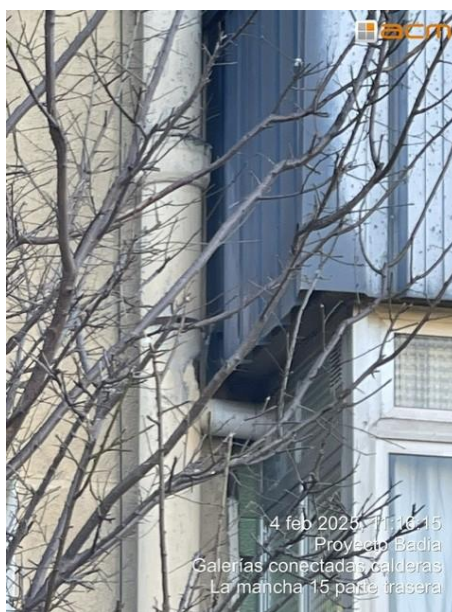
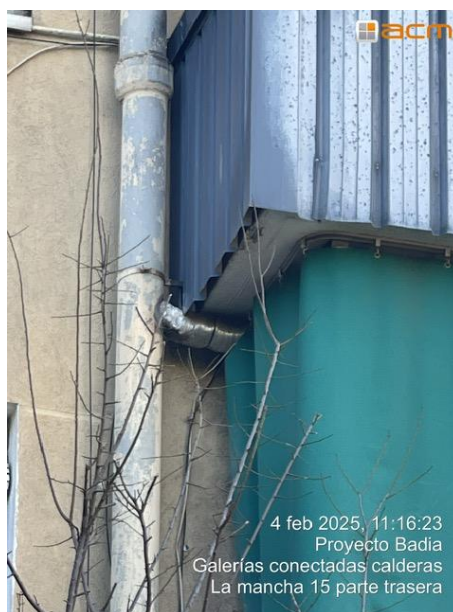
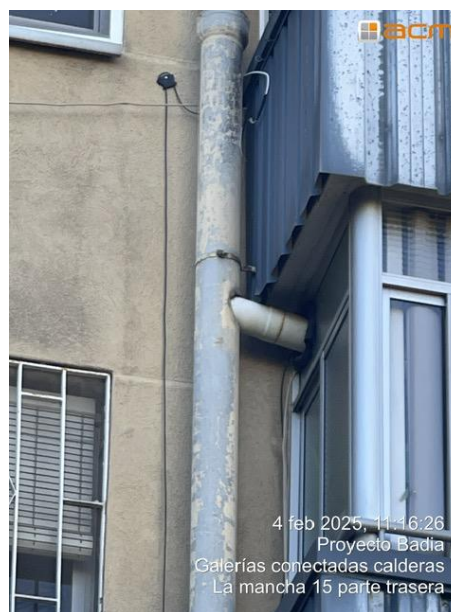
## Carrer de la Manxa 15, Galeria B

### Fotografies connexions tubs

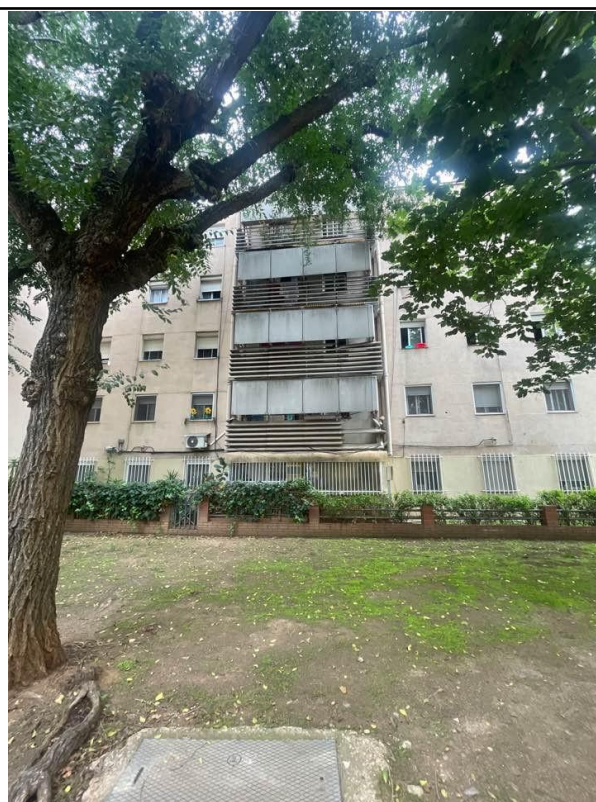
## Avinguda Mediterrani 14, Galeria A

### Fotografia general

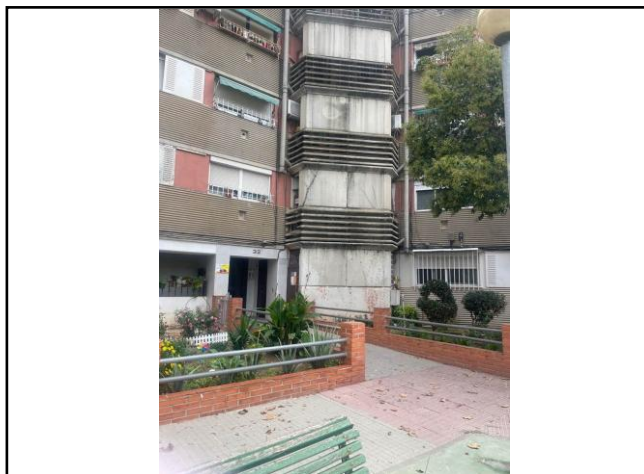
Estat de Degradació: Molt Alta

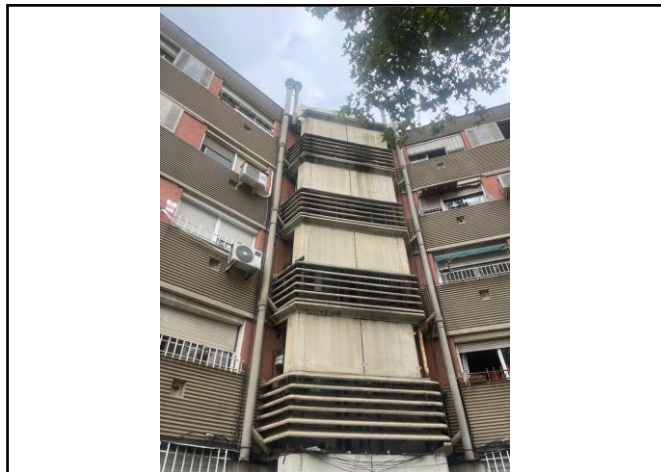
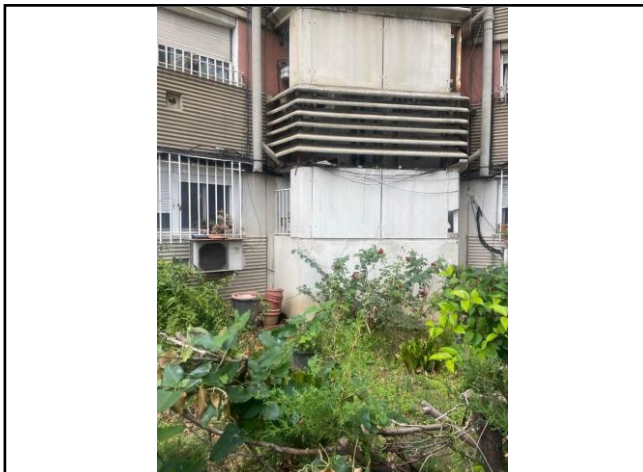
Estat de Degradació: Molt Alta

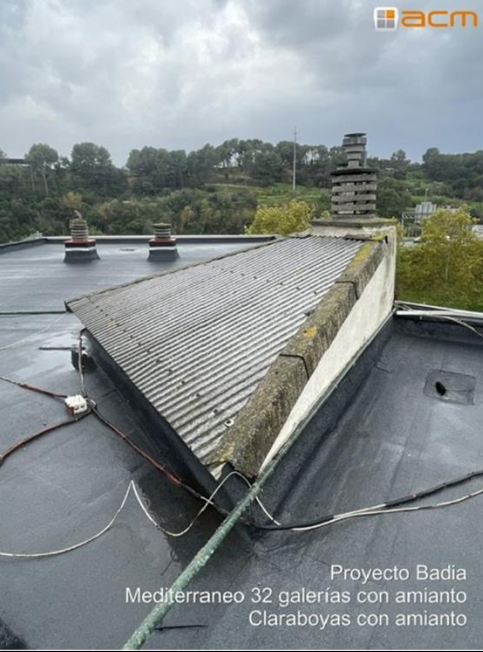
# AVINGUDA DEL MEDITERRANI, 32 – COBERTA

| <p><b>Observacions:</b><br/>Galeries amb amiant amb tubs<br/>3 Claraboies amb remats d'amiant</p> | | |

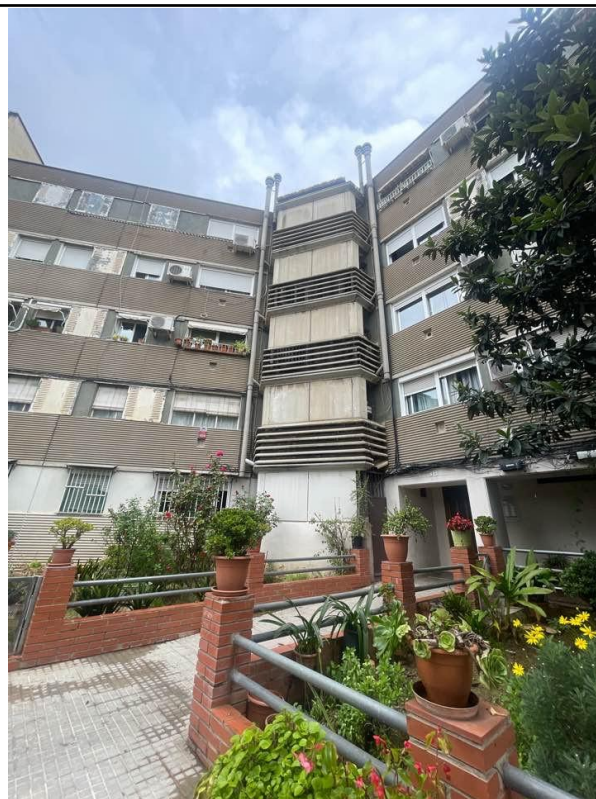
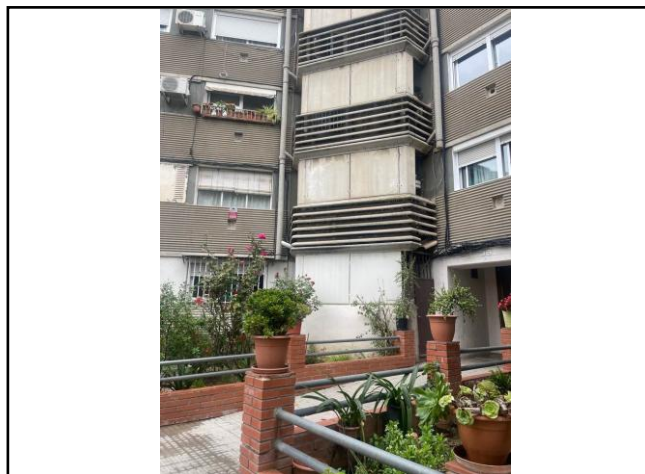
## Avinguda Mediterrani 38, Galeria A

Escenari: 2A

Tipus d'Edifici: Estrella (5 Alçades)

Estat de Degradació: Molt Alta

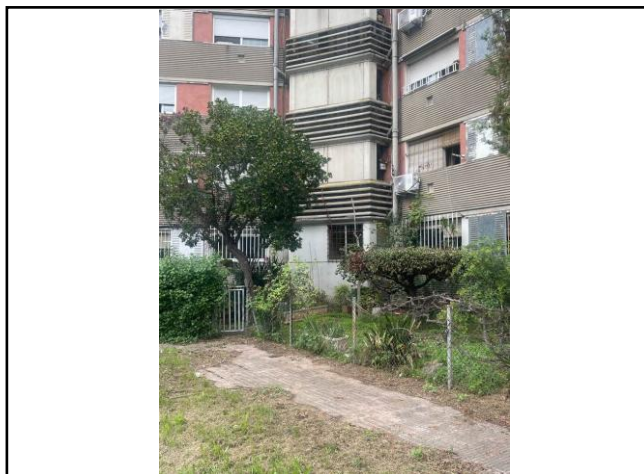
## Avinguda Mediterrani 38, Galeria C

Escenari: 2A

Tipus d'Edifici: Estrella (5 Alçades)

Estat de Degradació: Molt Alta

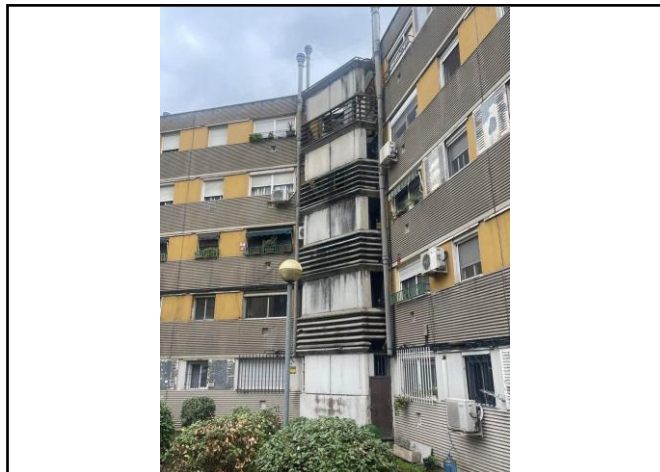
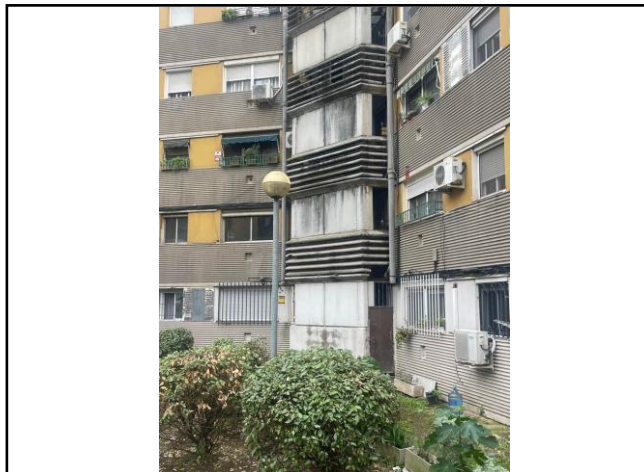
## Avinguda Mediterrani 42, Galeria B

Estat de Degradació: Molt Alta

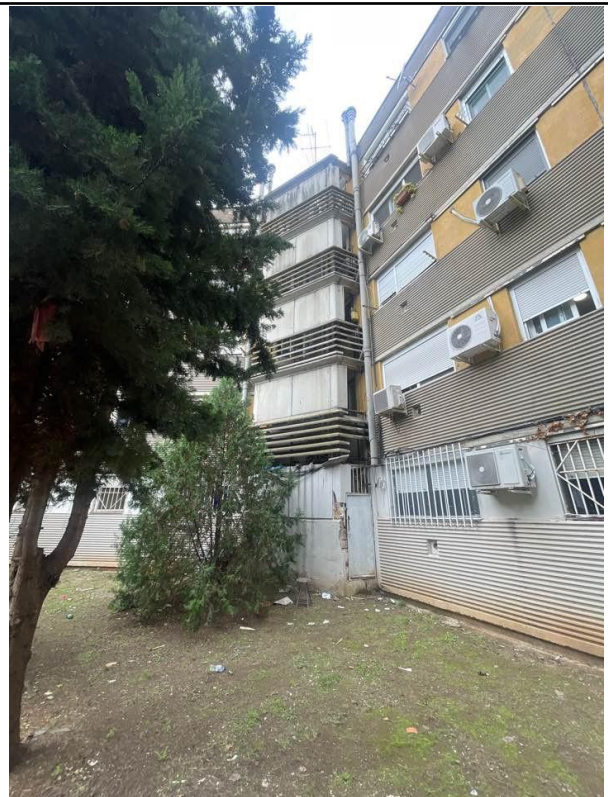
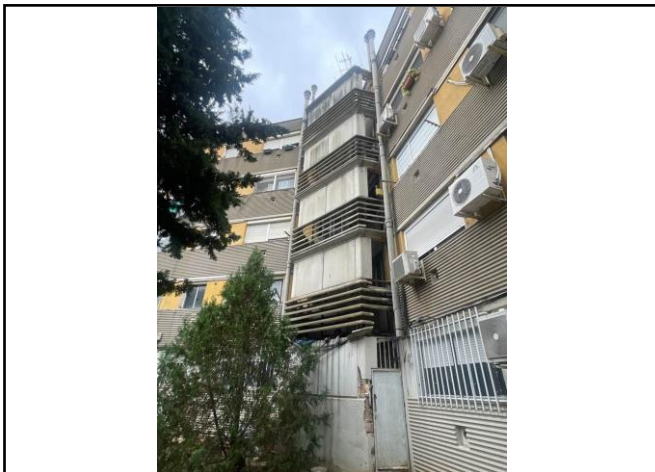
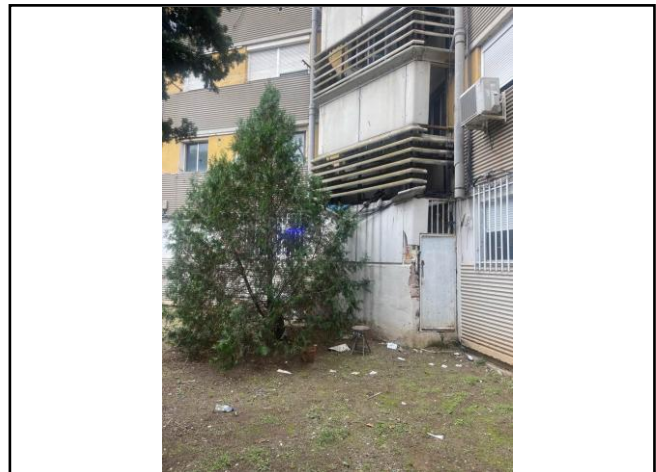
## Avinguda Mediterrani 42, Galeria C

Estat de Degradació: Molt Alta

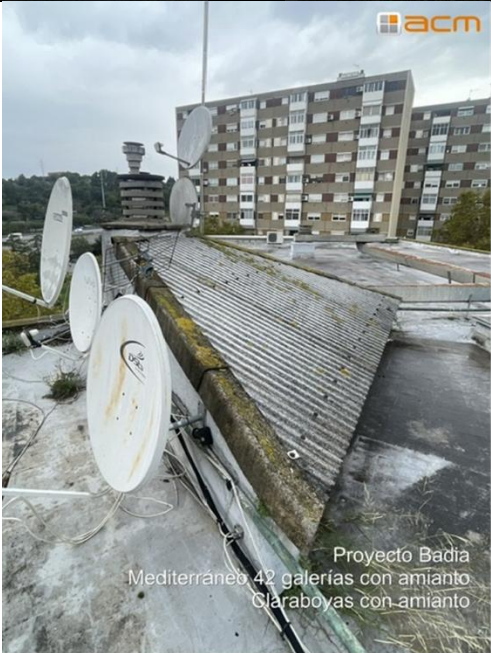
## AVINGUDA DEL MEDITERRANI, 42 – COBERTA

| <p>Projecto Badia<br/>Mediterráneo 42 galerías con amianto<br/>Claraboyas con amianto</p> | <p>Projecto Badia<br/>Mediterráneo 42 galerías con amianto<br/>Claraboyas con amianto</p> |
| <p>Projecto Badia<br/>Mediterráneo 42 galerías con amianto<br/>Claraboyas con amianto</p> <p>Observacions:<br/>Galeries amb amiant amb tubs<br/>3 Claraboies amb remats d'amiant</p> | |

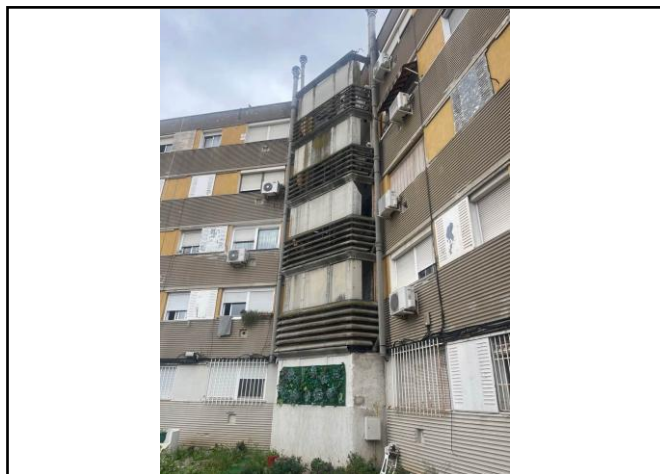
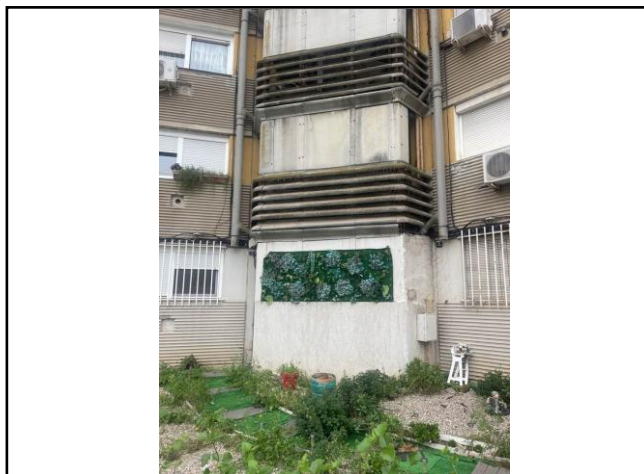
## Avinguda Via de la Plata 2, Galeria B

Estat de Degradació: Molt Alta

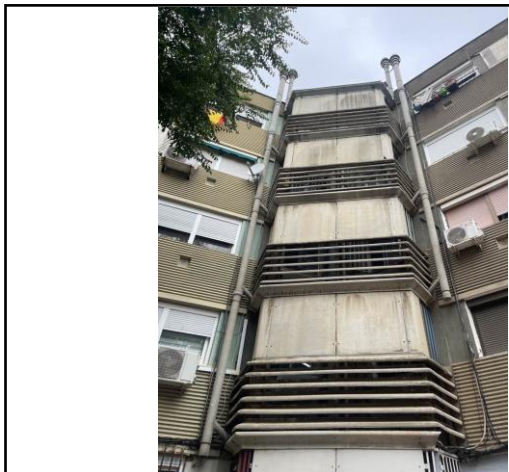
## Avinguda Mediterrani 6, Galeria A

Escenari: 2A

Tipus d'Edifici: Estrella (5 Alçades)

Estat de Degradació: Molt Alta

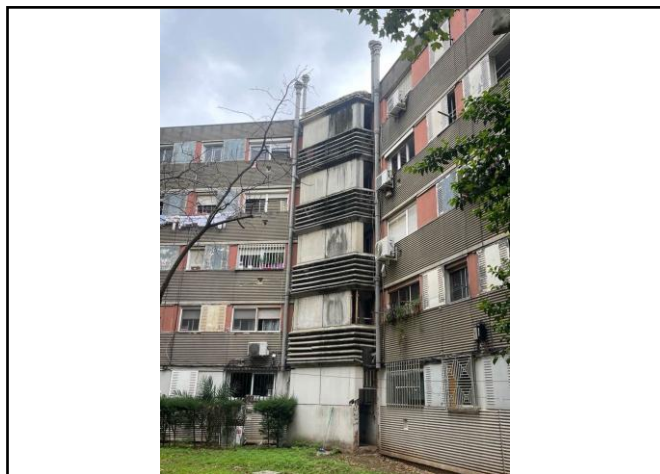
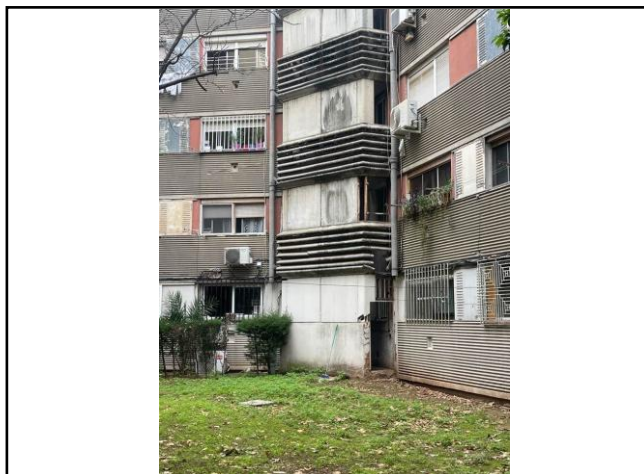
## Avinguda Mediterrani 6, Galeria B

Escenari: 2A

Tipus d'Edifici: Estrella (5 Alçades)

Estat de Degradació: Molt Alta

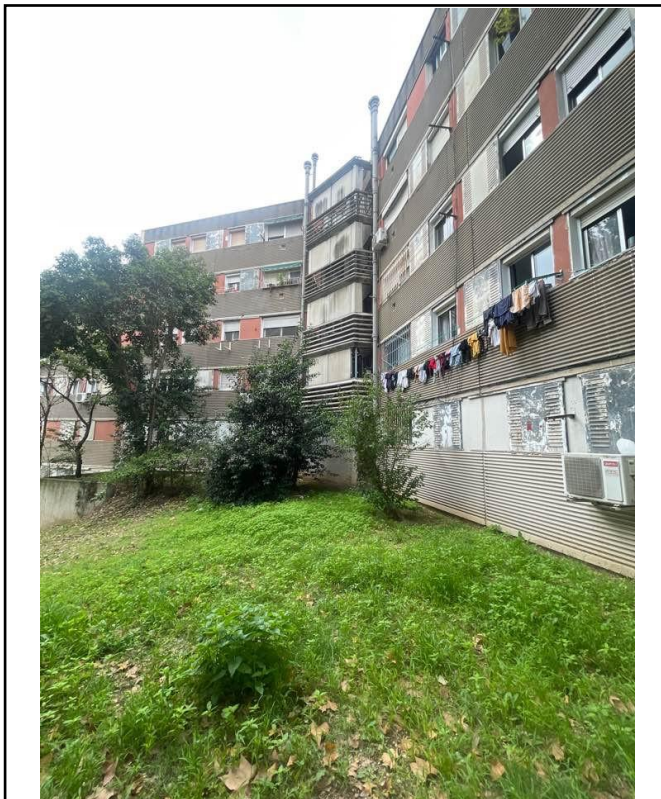
## Avinguda Mediterrani 6, Galeria C

Escenari: 2A

Tipus d'Edifici: Estrella (5 Alçades)

Estat de Degradació: Molt Alta

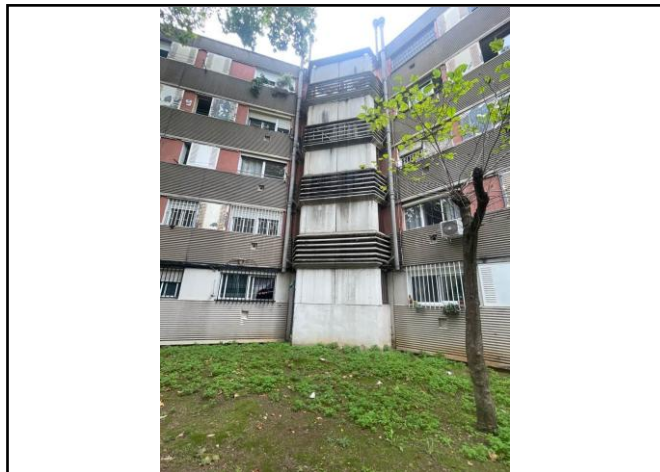
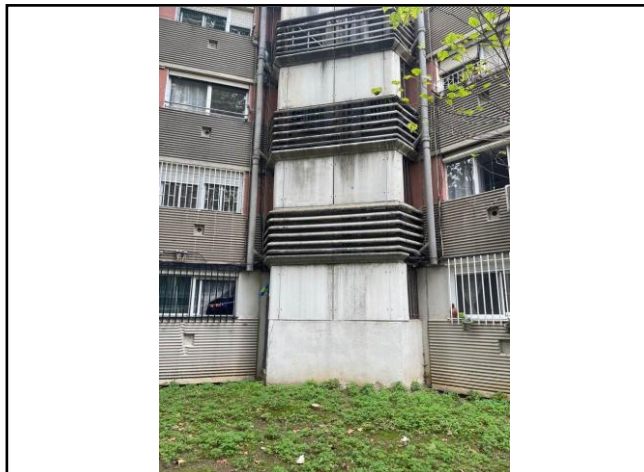
### Fotografies de detall

Escenari: 2A

Tipus d'Edifici: Estrella (5 Alçades)

Estat de Degradació: Molt Alta

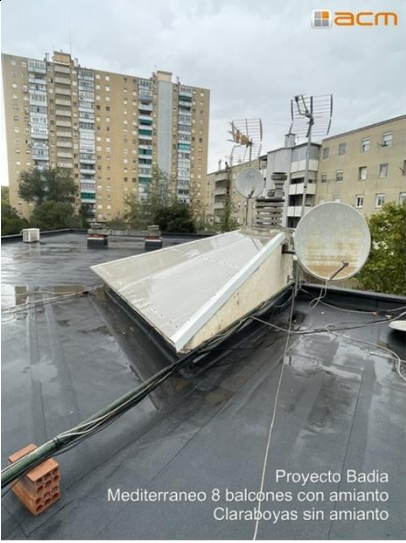
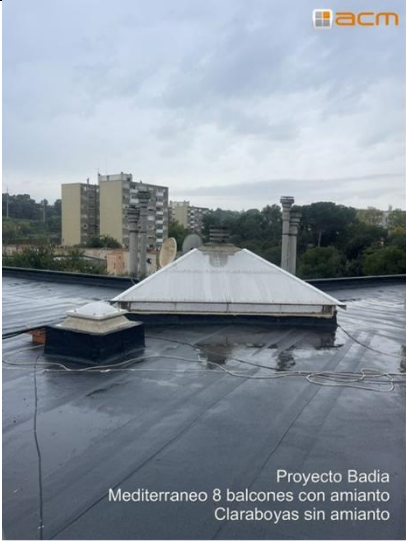
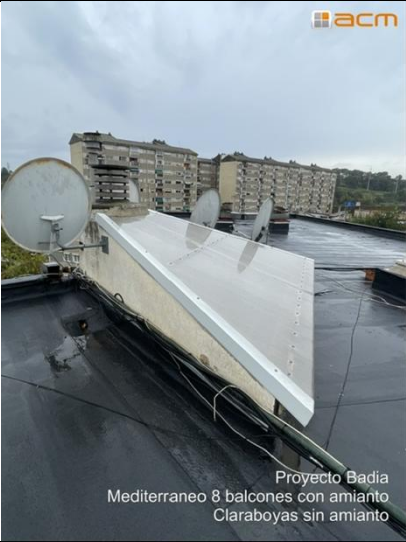
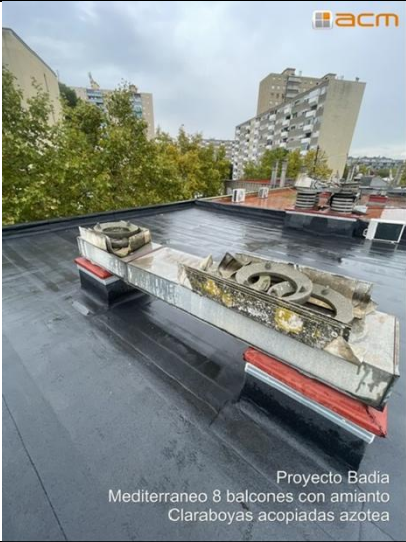
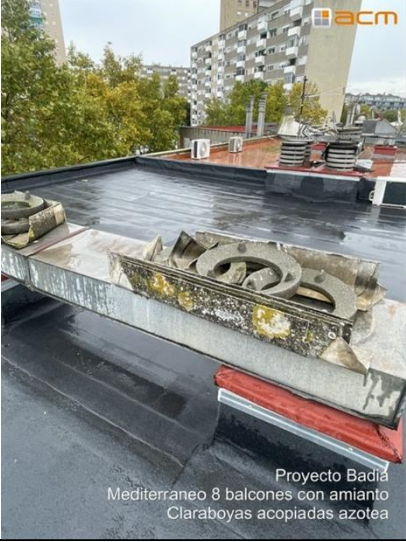
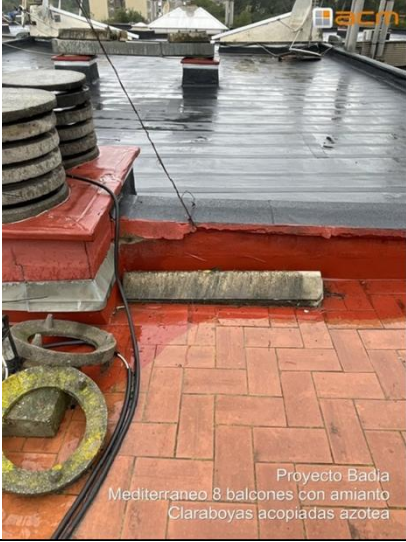
## AVINGUDA DEL MEDITERRANI, 8 – COBERTA

| <p>Projecto Badia<br/>Mediterraneo 8 balcones con amianto<br/>Claraboyas sin amianto</p> | <p>Projecto Badia<br/>Mediterraneo 8 balcones con amianto<br/>Claraboyas sin amianto</p> |
| <p>Projecto Badia<br/>Mediterraneo 8 balcones con amianto<br/>Claraboyas sin amianto</p> | <p>Projecto Badia<br/>Mediterraneo 8 balcones con amianto<br/>Claraboyas acopiadas azotea</p> |
| <p>Projecto Badia<br/>Mediterraneo 8 balcones con amianto<br/>Claraboyas acopiadas azotea</p> | <p>Projecto Badia<br/>Mediterraneo 8 balcones con amianto<br/>Claraboyas acopiadas azotea</p> |
| <p><b>Observacions:</b><br/> Galeries amb amiant amb tubs<br/> 3 Claraboies sense remats d'amiant<br/> Els remats de les claraboies estan apilats al terrat</p> | |

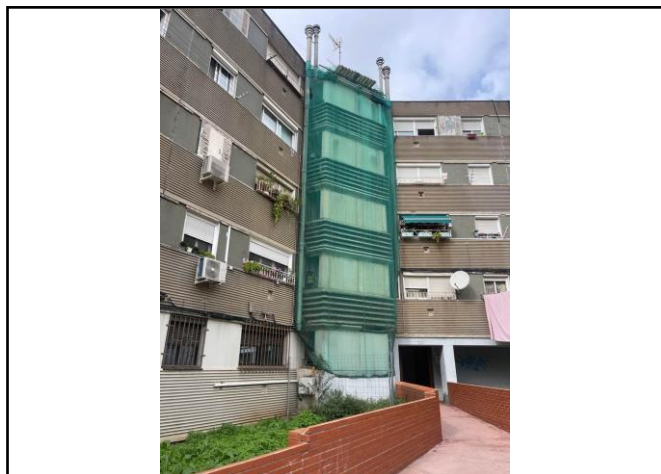
### Fotografies de detall

Escenari: 2A

Tipus d'Edifici: Estrella (5 Alçades)

Estat de Degradació: Molt Alta

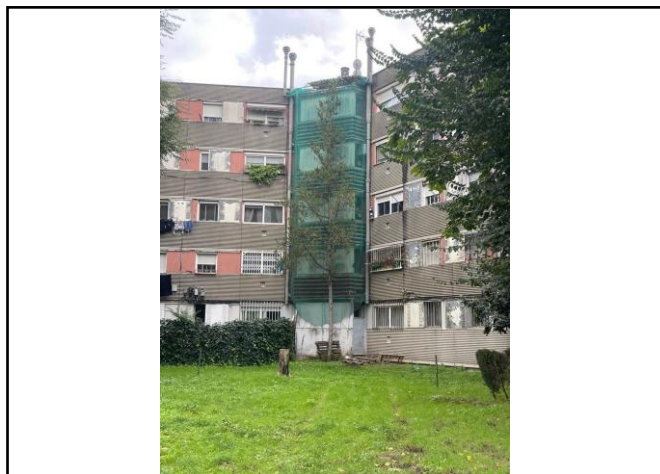
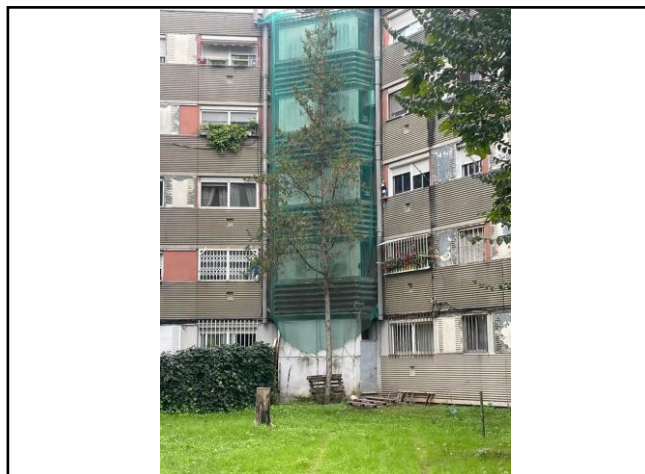
### Fotografies de detall

Escenari: 2A

Tipus d'Edifici: Estrella (5 Alçades)

Estat de Degradació: Molt Alta

Tubs en cada lateral.  
Xarxa de protecció instal·lada.  
Instal·lacions telefòniques enganxades a la façana i al tub.  
Arbre que afecta a la instal·lació de bastida i jardí tancat.  
Instal·lació de gas present.  
Estructura metàl·lica coberta amb policarbonat.  
Connexió tubs a caldera: xarxa de protecció impedeix visibilitat

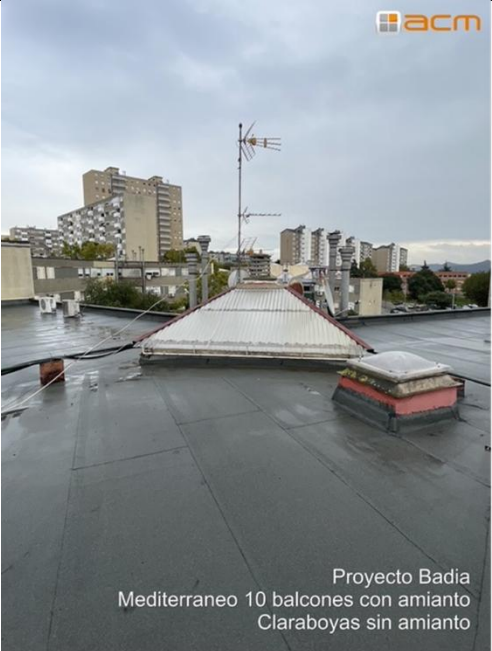
## AVINGUDA DEL MEDITERRANI, 10 – COBERTA

| <p>Proyecto Badia<br/>Mediterraneo 10 balcones con amianto<br/>Claraboyas sin amianto</p> | <p>Proyecto Badia<br/>Mediterraneo 10 balcones con amianto<br/>Claraboyas sin amianto</p> |
| <p>Proyecto Badia<br/>Mediterraneo 10 balcones con amianto<br/>Claraboyas sin amianto</p> <p>Observacions:<br/> Galeries amb amiant amb tubs<br/> 3 Claraboies sense remats d'amiant</p> | |

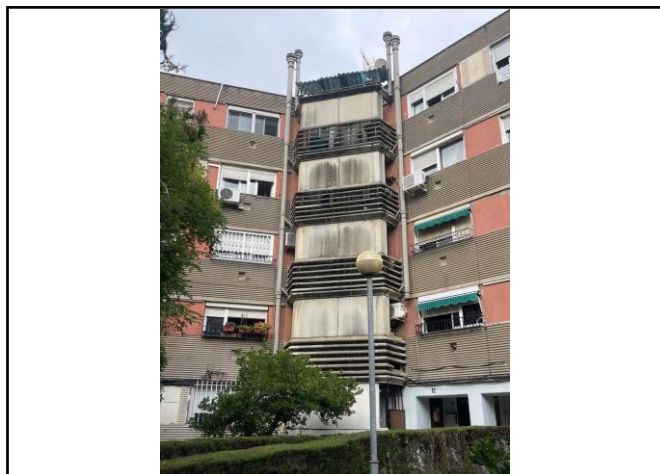
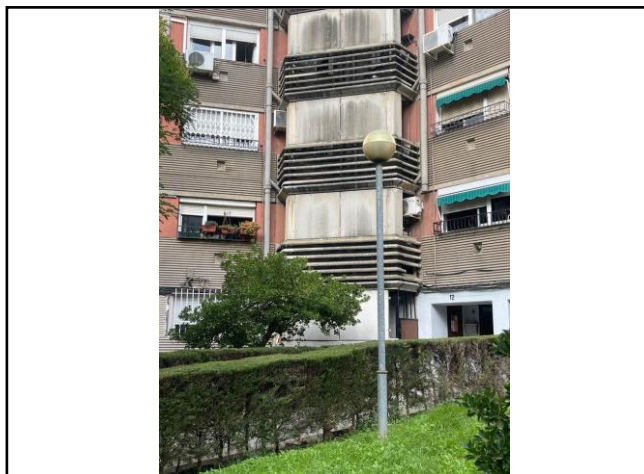
### Fotografies de detall

Escenari: 2A

Tipus d'Edifici: Estrella (5 Alçades)

Estat de Degradació: Molt Alta

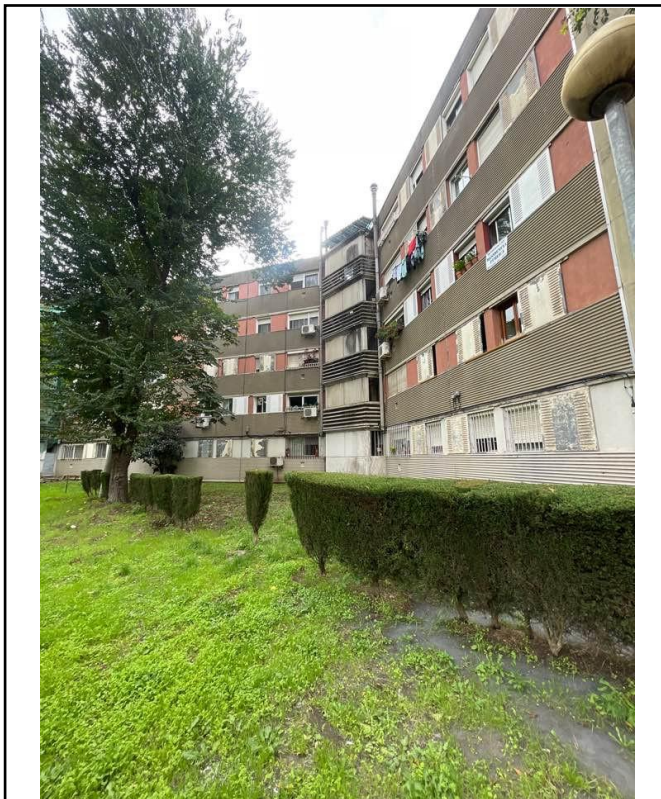
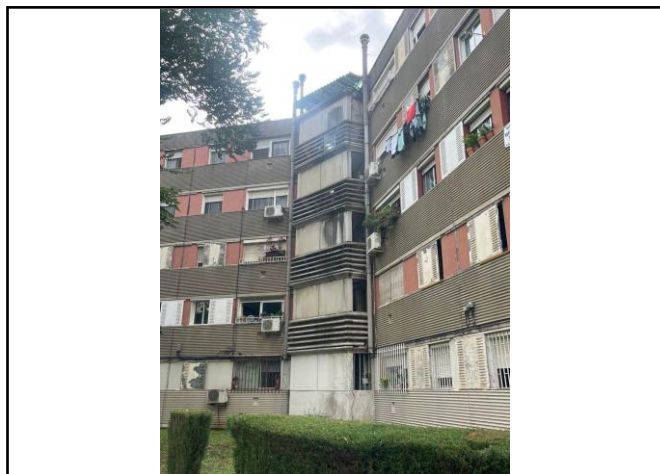
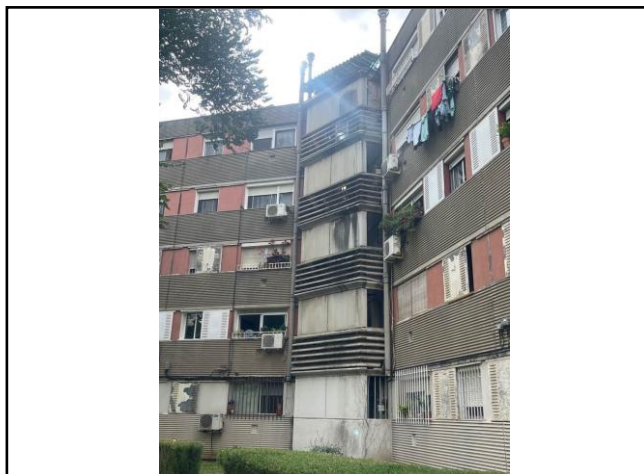
## Avinguda Mediterrani 12, Galeria C

Estat de Degradació: Molt Alta

Tubs en cada lateral.  
Instal·lacions telefòniques enganxades a la façana i al tub.  
Instal·lació de gas present.  
Jardí sense afectació per la instal·lació de la bastida.  
Estructura coberta amb policarbonat.  
Connexió tubs a caldera: 0

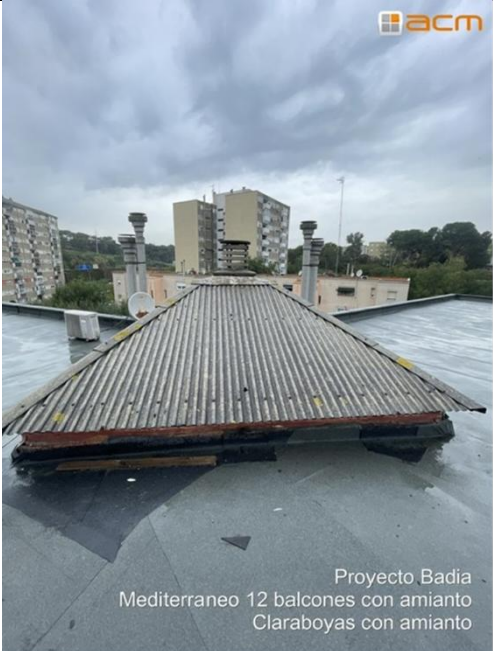
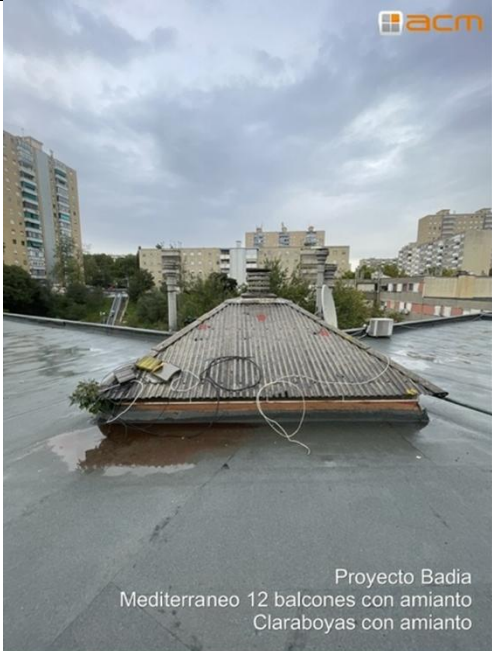
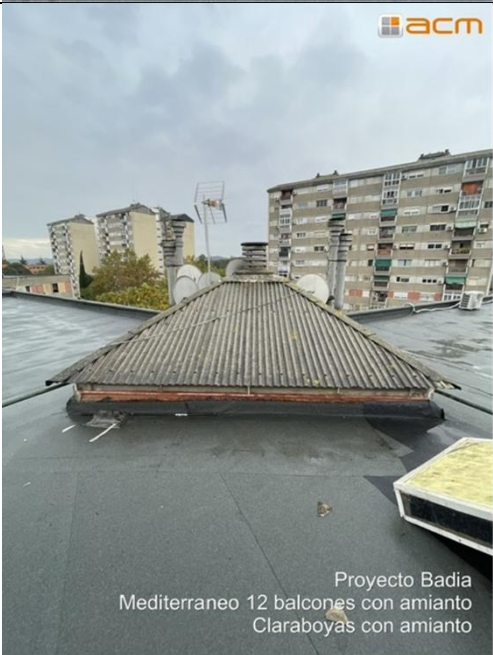
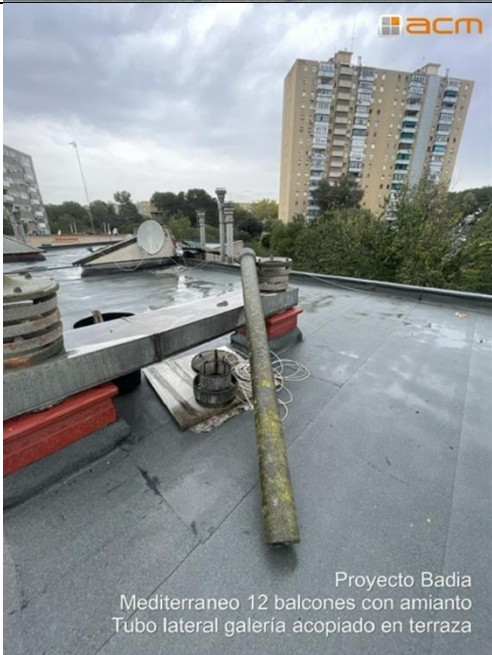
## AVINGUDA DEL MEDITERRANI, 12 – COBERTA

| <p>Projecto Badia<br/>Mediterraneo 12 balcones con amianto<br/>Claraboyas con amianto</p> | <p>Projecto Badia<br/>Mediterraneo 12 balcones con amianto<br/>Claraboyas con amianto</p> |
| <p>Projecto Badia<br/>Mediterraneo 12 balcones con amianto<br/>Claraboyas con amianto</p> | <p>Projecto Badia<br/>Mediterraneo 12 balcones con amianto<br/>Tubo lateral galeria acopiado en terraza</p> |
| <p><b>Observacions:</b><br/> Galeries amb amiant amb tubs<br/> 3 Claraboies amb remats d'amiant<br/> 1 Tub lateral galeria apilat en coberta</p> | |

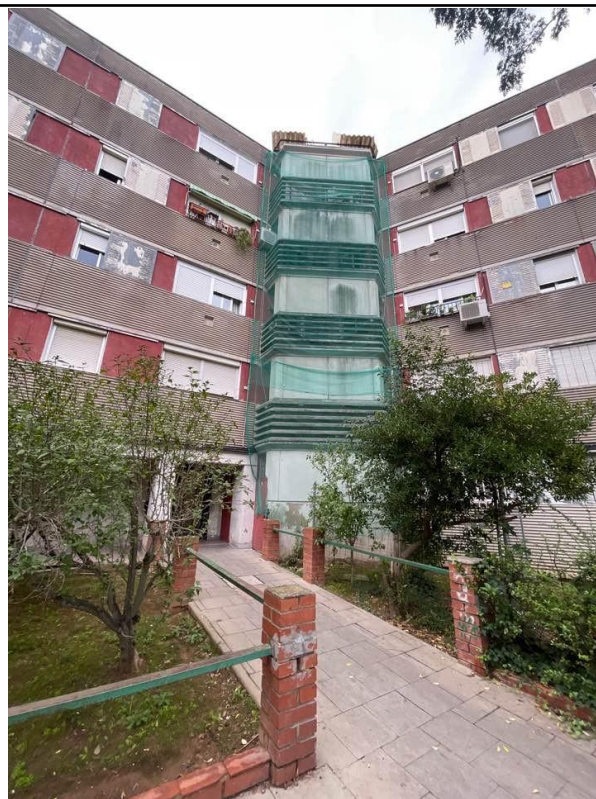
## Carrer Porto 23, Galeria A

Estat de Degradació: Molt Alta

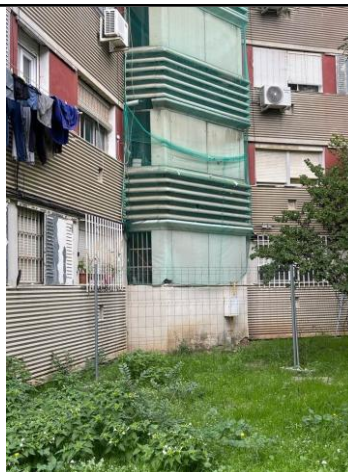
## Carrer Porto 23, Galeria B

Estat de Degradació: Molt Alta

Xarxa de protecció instal·lada per evitar possibles caigudes d'elements.

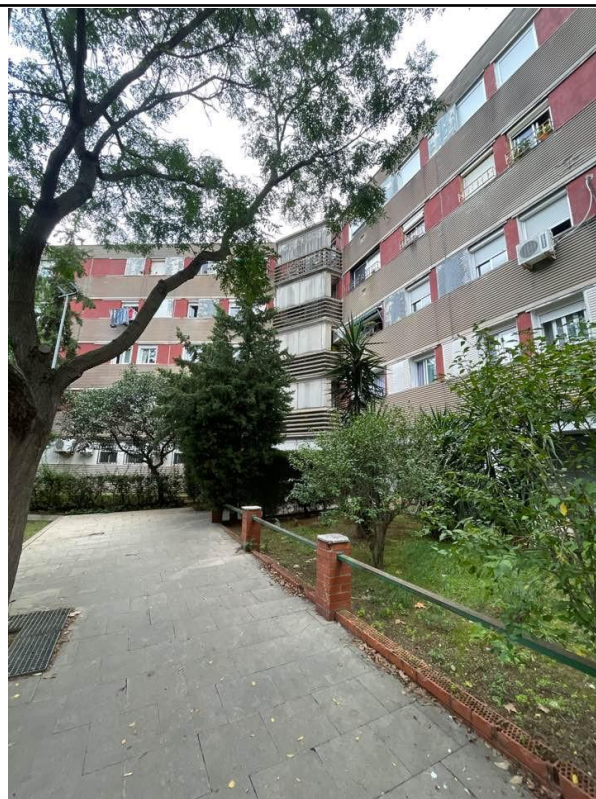
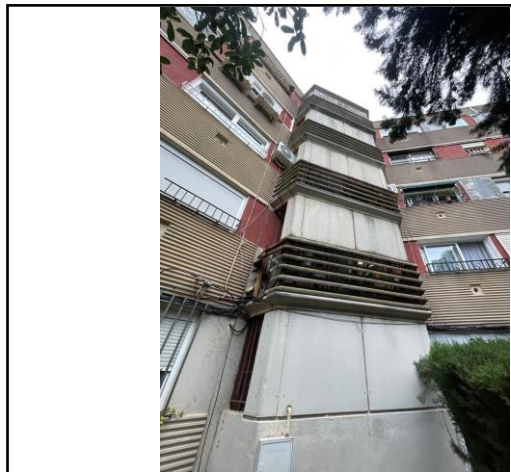
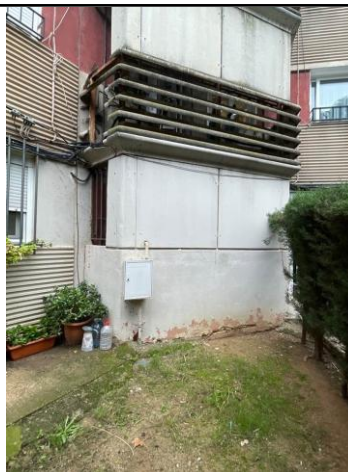
## Carrer Porto 25, Galeria A

Estat de Degradació: Molt Alta

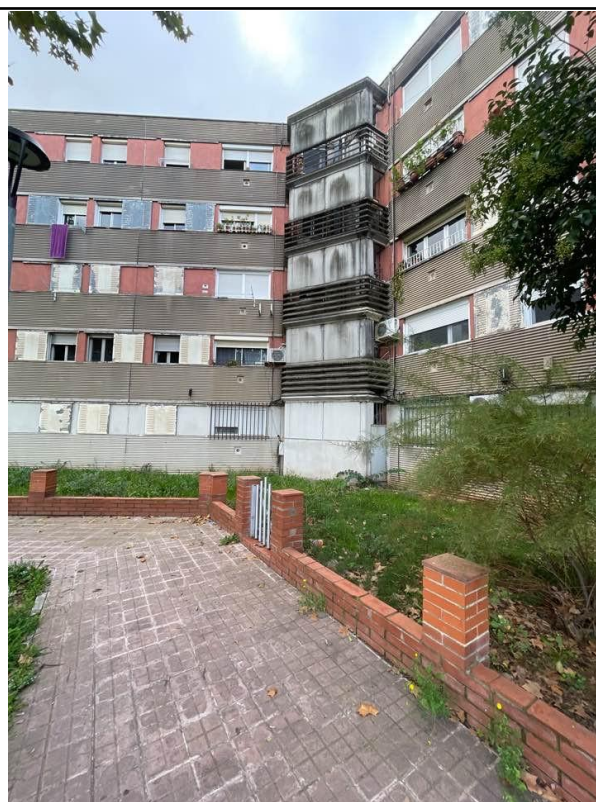
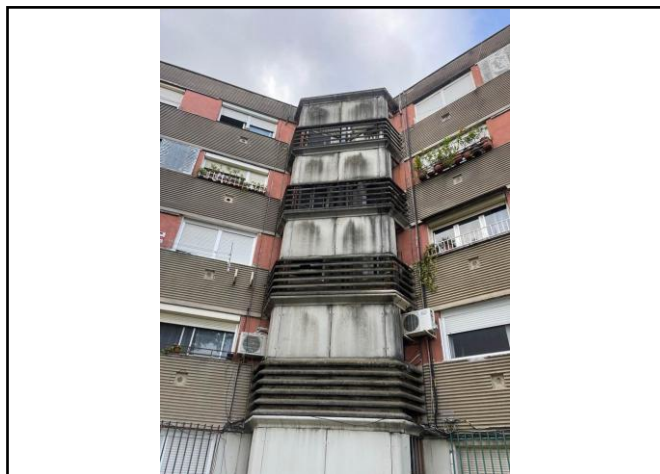
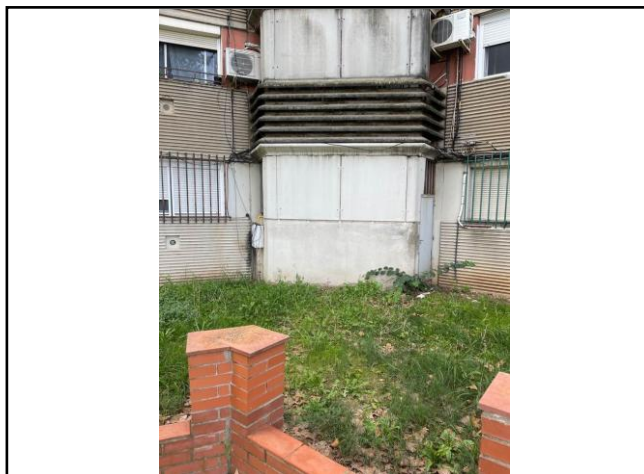
## Carrer Porto 25, Galeria B

Estat de Degradació: Molt Alta
