# DIAGNOSI DE LES CCVV A INTERVENIR

Contractació de les obres de retirada i gestió dels residus  
d'elements amb amiant de 127 edificis residencials plurifamiliars de  
Badia del Vallès

ACM 2020, S.L.  
ABRIL 2025

**OBRES DE RETIRADA I GESTIÓ DELS RESIDUS D'ELEMENTS AMB AMIANT  
DE 127 EDIFICIS RESIDENCIALS PLURIFAMILIARS DE BADIA DEL VALLÈS**

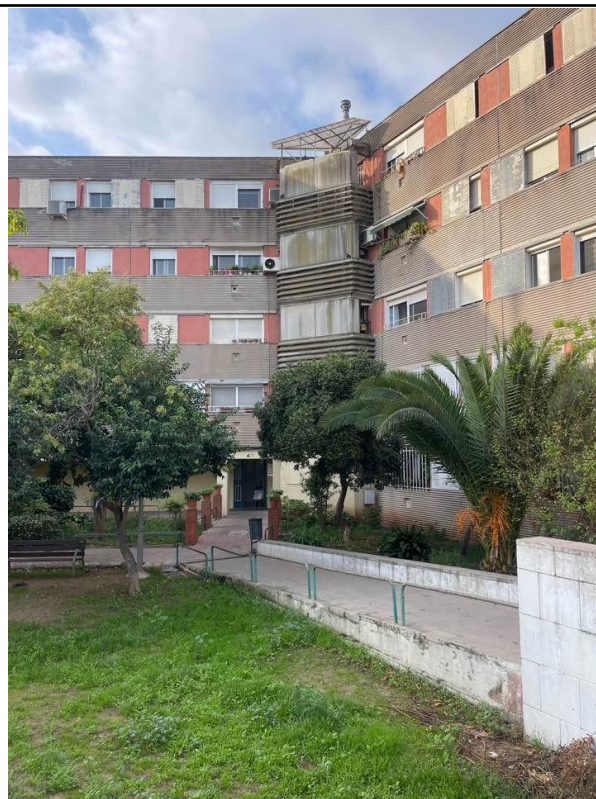
## Avinguda Cantàbric 47, Galeria A

Estat de Degradació: Molt Alta

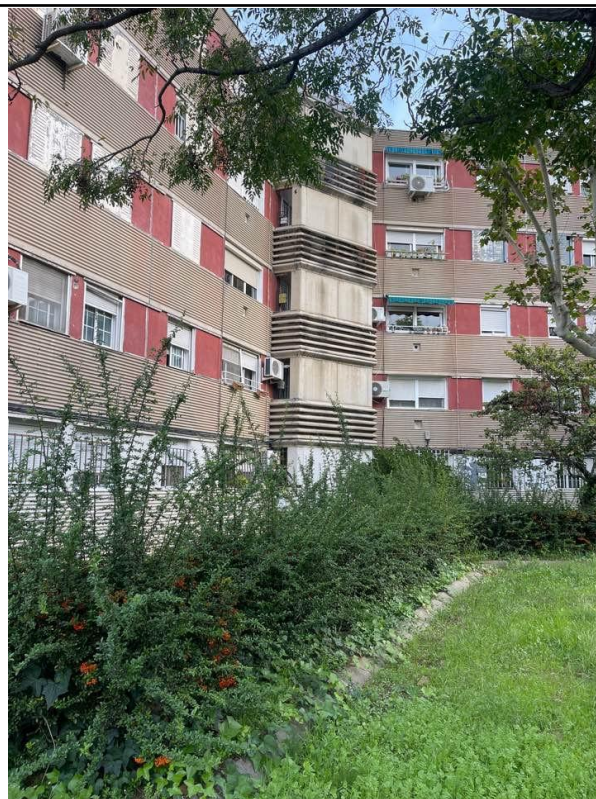
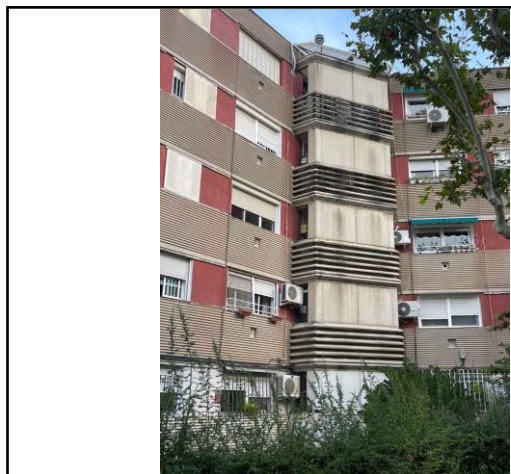
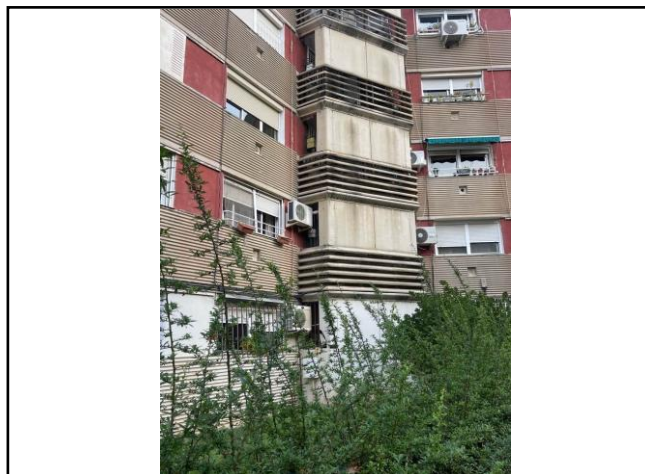
## Avinguda Cantàbric 47, Galeria B

Estat de Degradació: Molt Alta

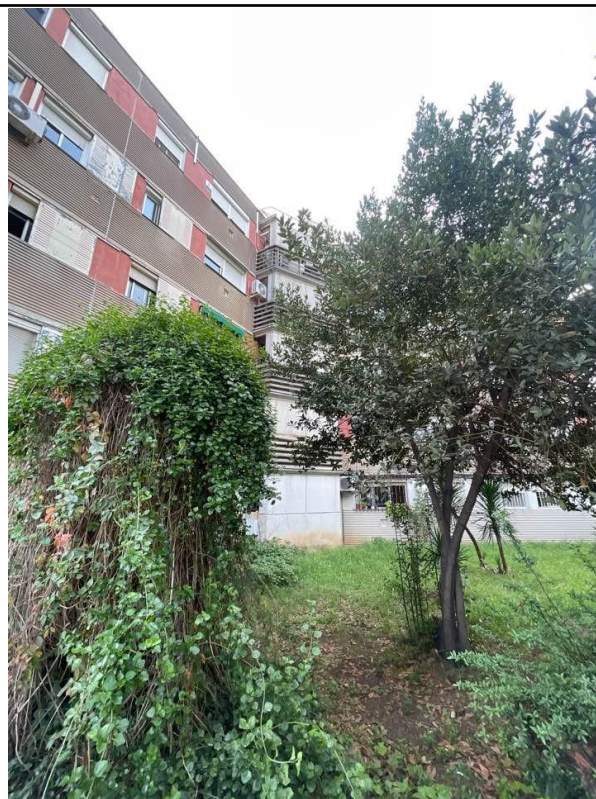
Estat de Degradació: Molt Alta

Coberta amb estructura metàl·lica i metacrilat.  
Sense tubs. Shunt part superior.  
Instal·lacions telefòniques enganxades a la façana.  
Jardí sense afectació per col·locació de la bastida.

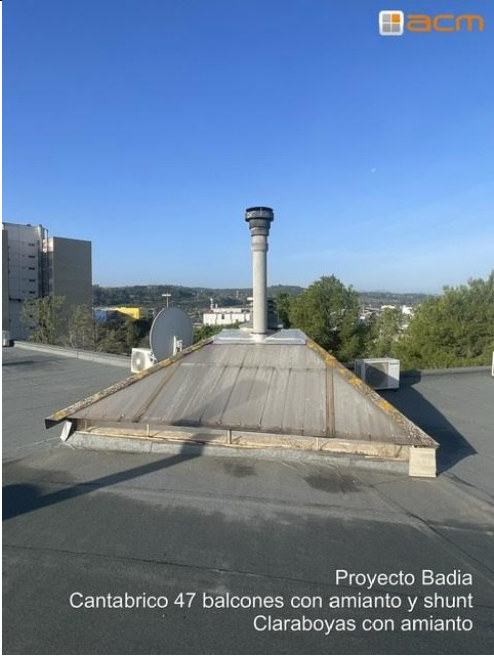
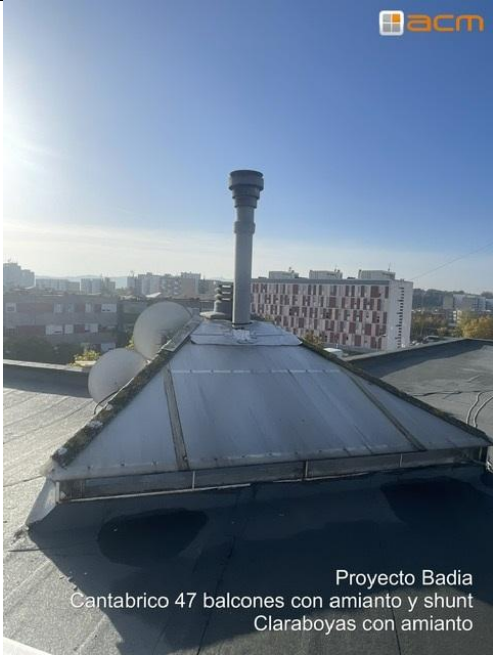
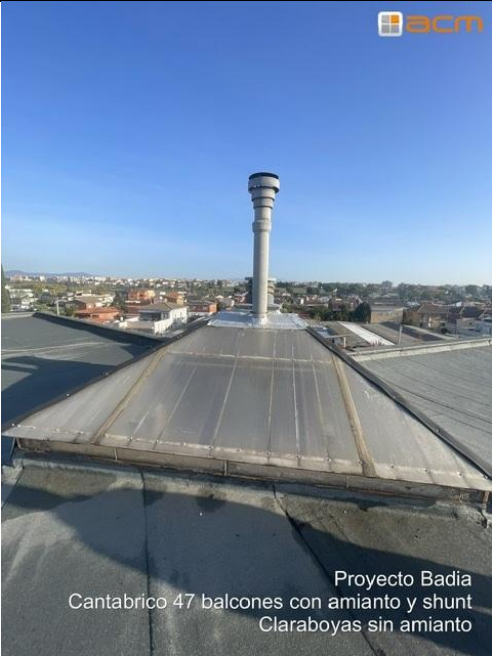
## AVINGUDA CANTÀBRIC, 47 – COBERTA

| <p>Proyecto Badia<br/>Cantabrico 47 balcones con amianto y shunt<br/>Claraboyas con amianto</p> | <p>Proyecto Badia<br/>Cantabrico 47 balcones con amianto y shunt<br/>Claraboyas con amianto</p> |
| | <p>Proyecto Badia<br/>Cantabrico 47 balcones con amianto y shunt<br/>Claraboyas sin amianto</p> |
| <p>Observacions:<br/> Galeries amb amiant<br/> 3 shunts d'amiant<br/> 2 Claraboies amb remats d'amiant i 1 sense</p> | |

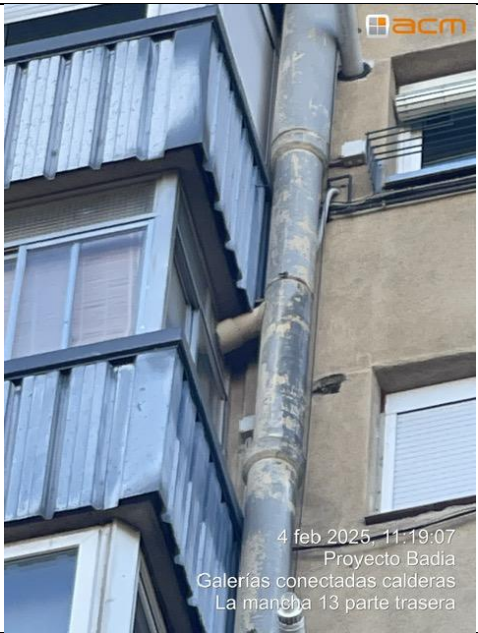
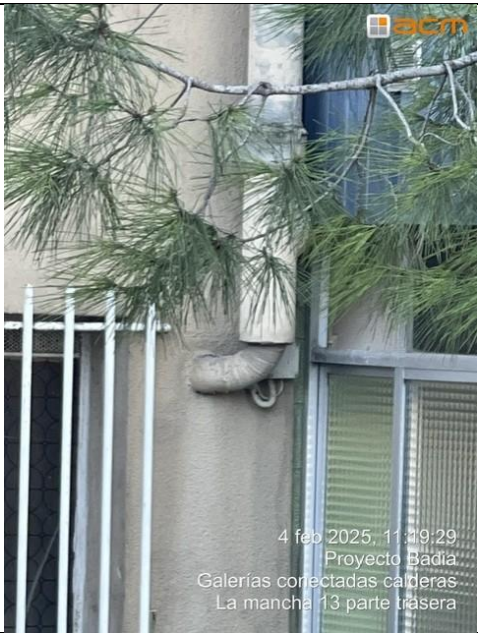
## CARRER DE LA MANXA, 13 POSTERIOR – TUBS CONNEXIÓ CALDERES

| <p>4 feb 2025, 11:19:07<br/> Proyecto Badia<br/> Galerías conectadas calderas<br/> La mancha 13 parte trasera</p> | <p>4 feb 2025, 11:19:29<br/> Proyecto Badia<br/> Galerías conectadas calderas<br/> La mancha 13 parte trasera</p> |
| <p><b>Observacions:</b><br/> Bardissa afecta col·locació bastida.<br/> Connexions a calderes: 2 · Habitatges: 11C, 12B</p> | |

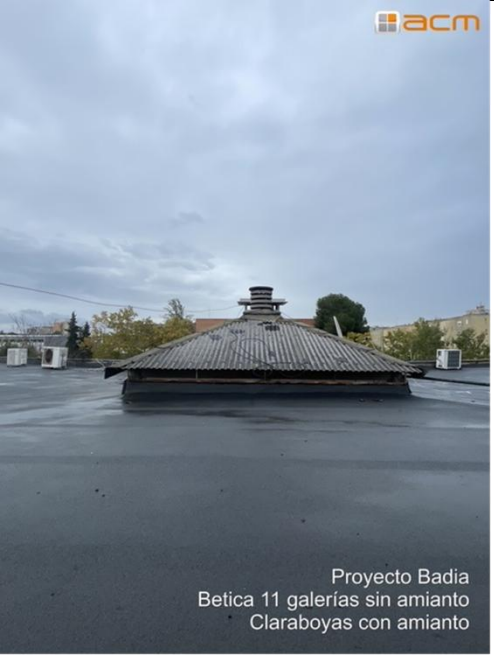
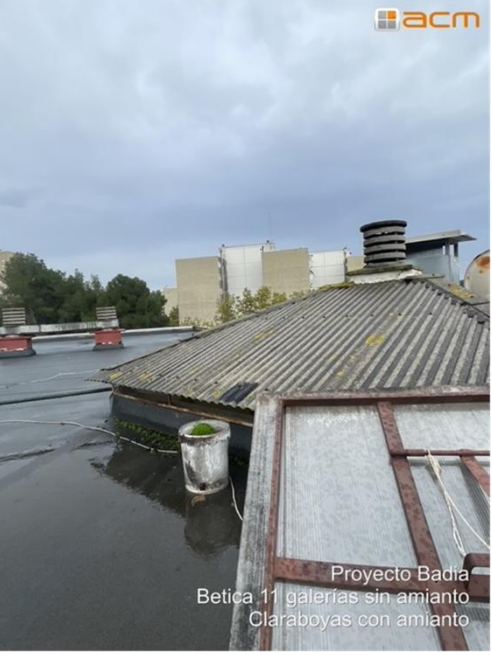
## BÈTICA, 11 – COBERTA

| <p>Proyecto Badia<br/>Betica 11 galerías sin amianto<br/>Claraboyas con amianto</p> | <p>Proyecto Badia<br/>Betica 11 galerías sin amianto<br/>Claraboyas con amianto</p> |
| | <p>Proyecto Badia<br/>Betica 11 galerías sin amianto<br/>Claraboyas con amianto</p> |
| <p>Observacions:<br/> Galeries sense amiant<br/> Sense Shunts<br/> 3 Claraboies amb remats d'amiant</p> | |

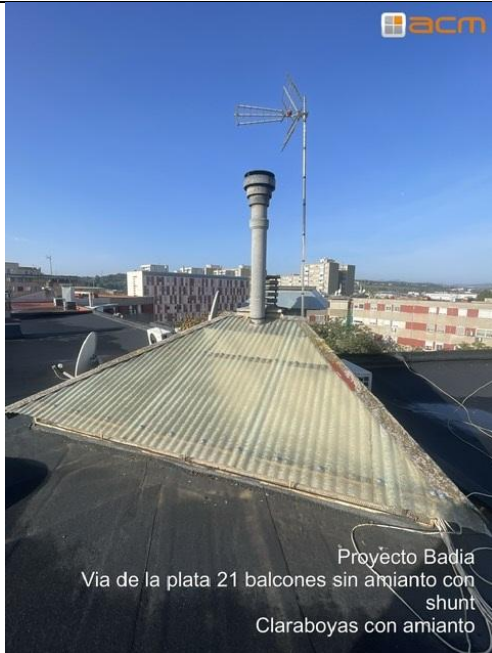
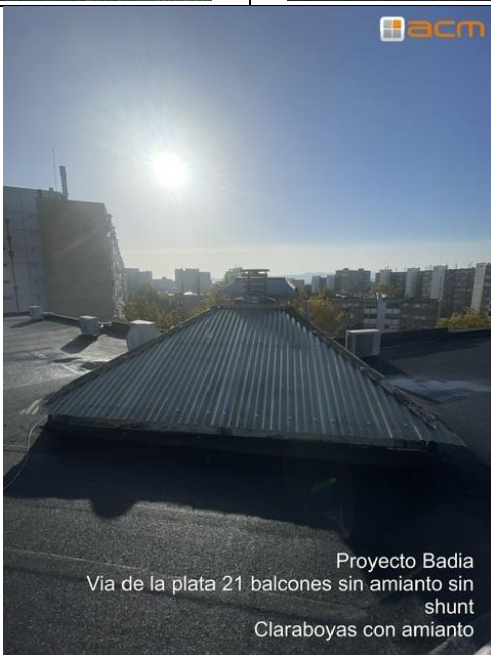
## AVINGUDA VIA DE LA PLATA, 21 – COBERTA

| <p>Proyecto Badia<br/>Via de la plata 21 balcones sin amianto con shunt<br/>Claraboyas con amianto</p> | <p>Proyecto Badia<br/>Via de la plata 21 balcones sin amianto con shunt<br/>Claraboyas con amianto</p> |
| | <p>Proyecto Badia<br/>Via de la plata 21 balcones sin amianto sin shunt<br/>Claraboyas con amianto</p> |
| <p>Observacions:<br/>Galeries sense amiant<br/>2 shunts d'amiant<br/>3 Claraboies amb remats d'amiant</p> | |

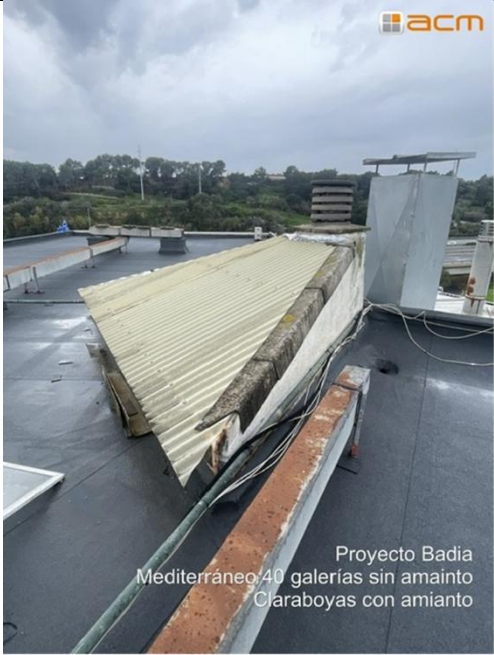
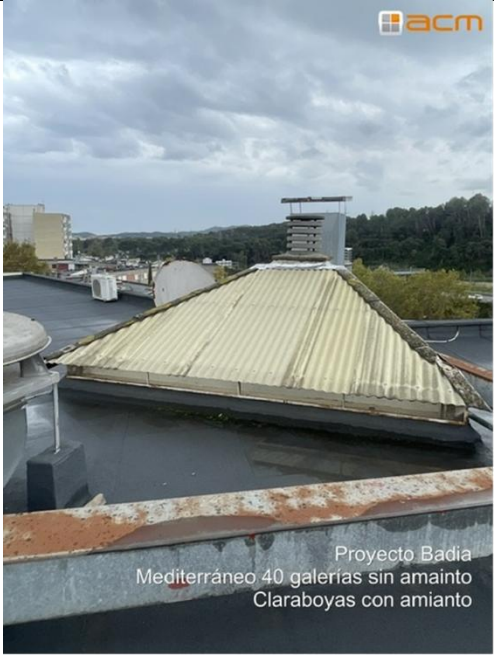
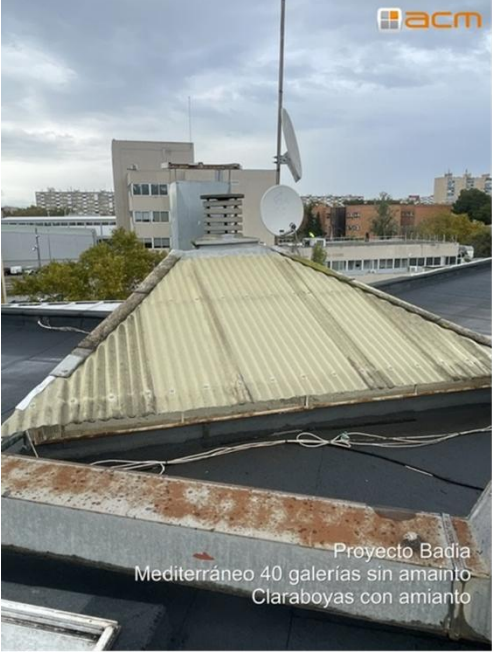
## AVINGUDA DEL MEDITERRANI, 40 – COBERTA

| <p>Proyecto Badia<br/>Mediterráneo 40 galerías sin amianto<br/>Claraboyas con amianto</p> | <p>Proyecto Badia<br/>Mediterráneo 40 galerías sin amianto<br/>Claraboyas con amianto</p> |
| <p>Proyecto Badia<br/>Mediterráneo 40 galerías sin amianto<br/>Claraboyas con amianto</p> | |
| <p>Observacions:<br/> Galeries sense amiant<br/> Sense Shunts<br/> 3 Claraboies amb remats d'amiant</p> | |

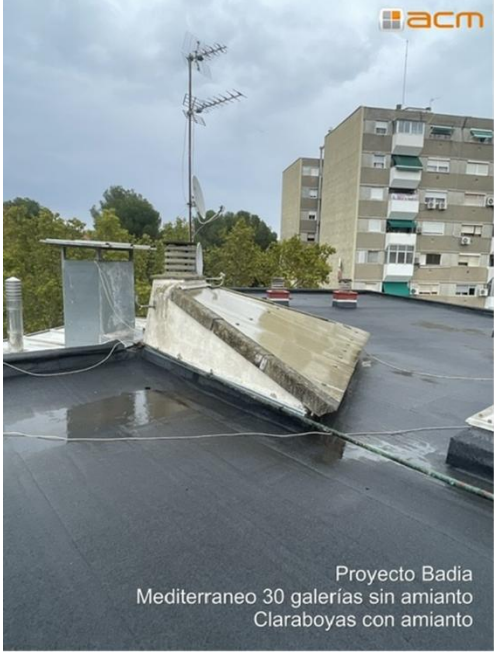
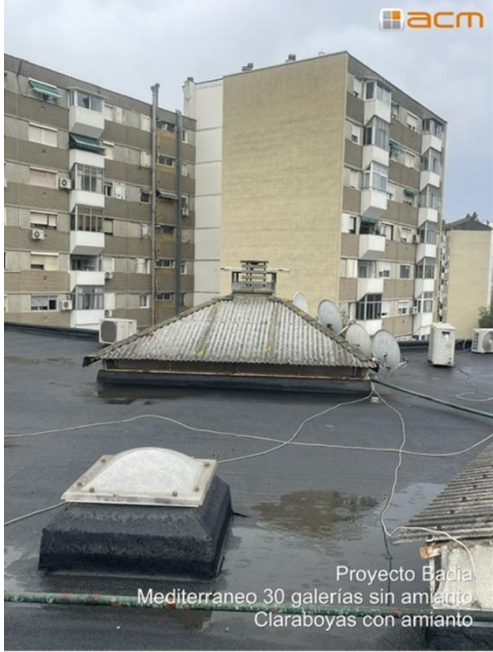
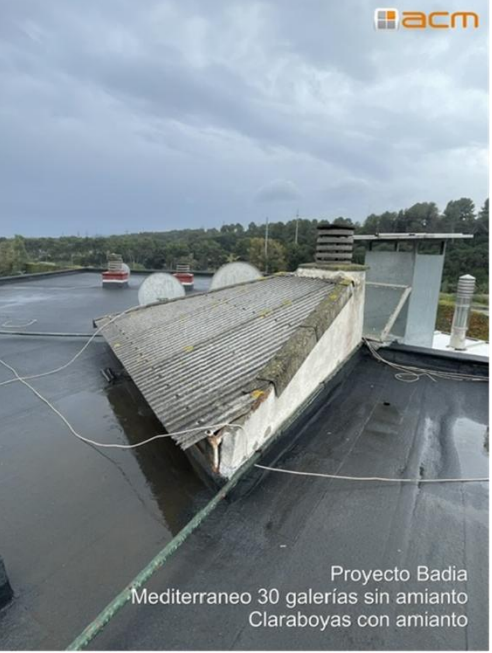
# AVINGUDA DEL MEDITERRANI, 30 – COBERTA

| <p>Proyecto Badia<br/>Mediterraneo 30 galerías sin amianto<br/>Claraboyas con amianto</p> | <p>Proyecto Badia<br/>Mediterraneo 30 galerías sin amianto<br/>Claraboyas con amianto</p> |
| | <p>Proyecto Badia<br/>Mediterraneo 30 galerías sin amianto<br/>Claraboyas con amianto</p> |
| <p>Observacions:<br/> Galeries sense amiant<br/> Sense Shunts<br/> 3 Claraboies amb remats d'amiant</p> | |

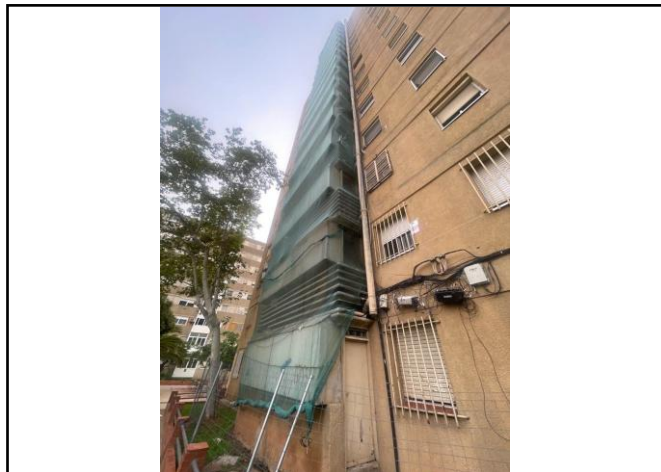
## Avinguda de la Costa Brava 14, Galeria A

Escenari: 1

Tipus d'Edifici: Lineal (16 Alçades)

Estat de Degradació: Molt Alta

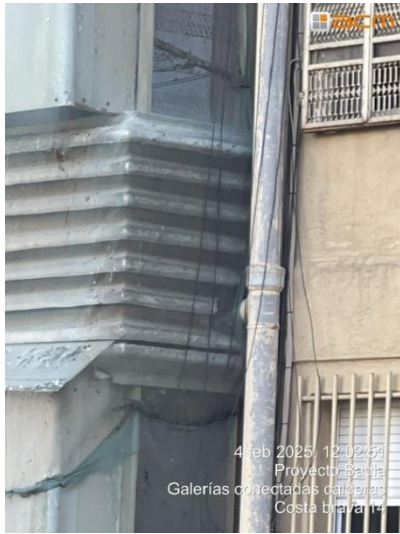
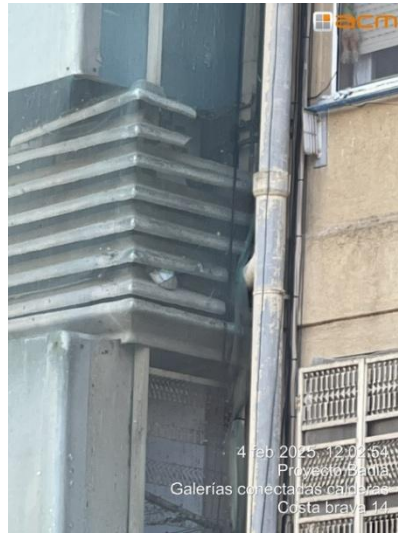
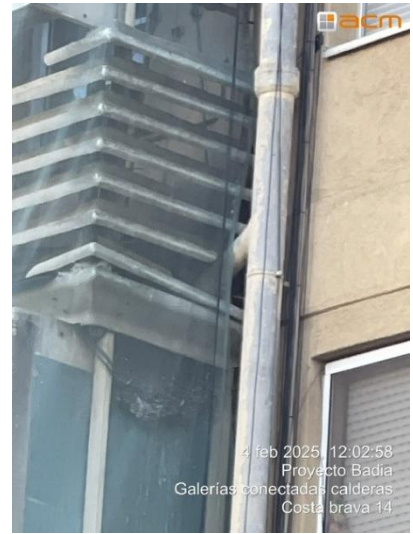
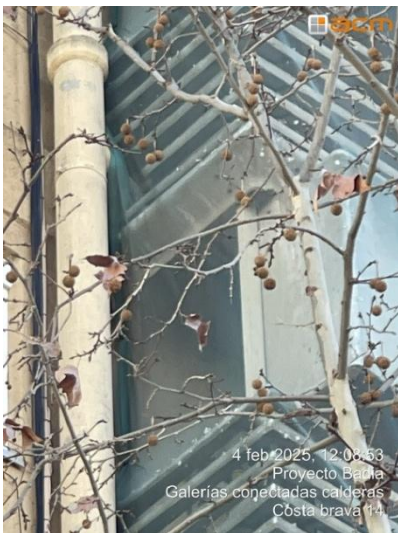
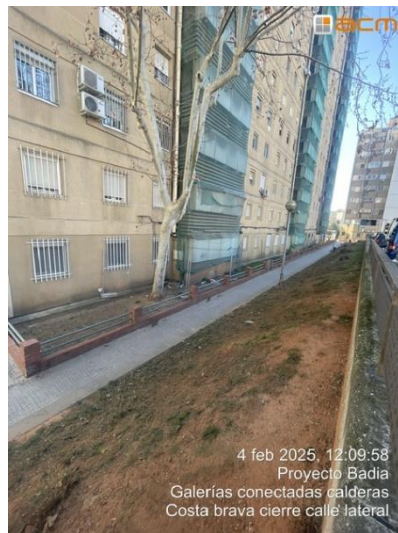
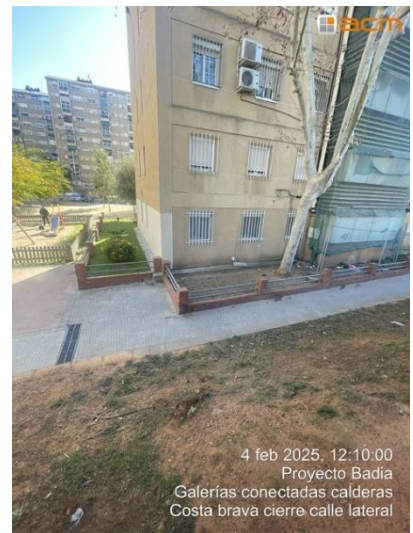
## Avinguda de la Costa Brava 14, Galeria A

Connexió tubs a caldera: 3 · Habitatges: 3B, 4B, 5B (Visualització deficient per xarxa, s'intueixen aquests).

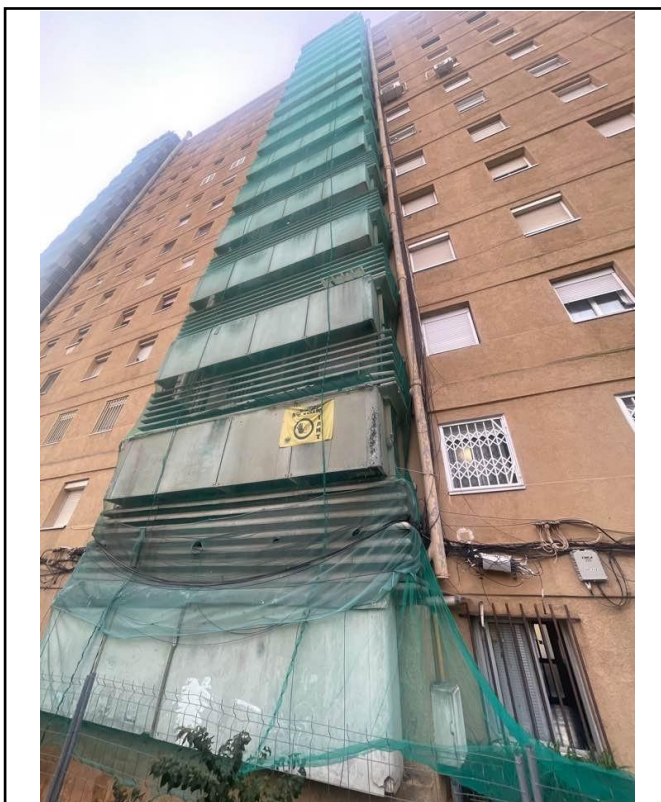
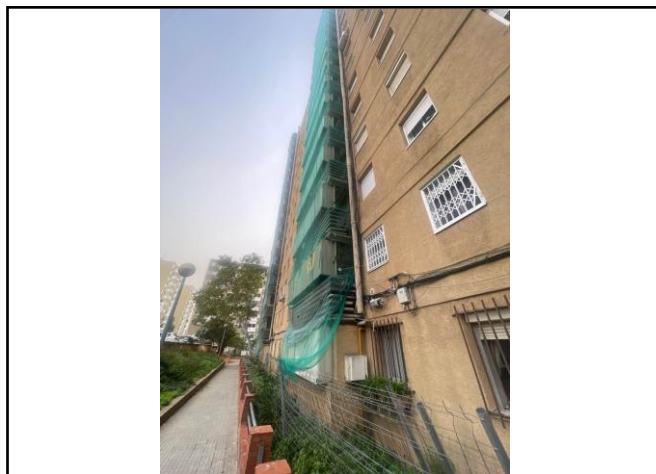
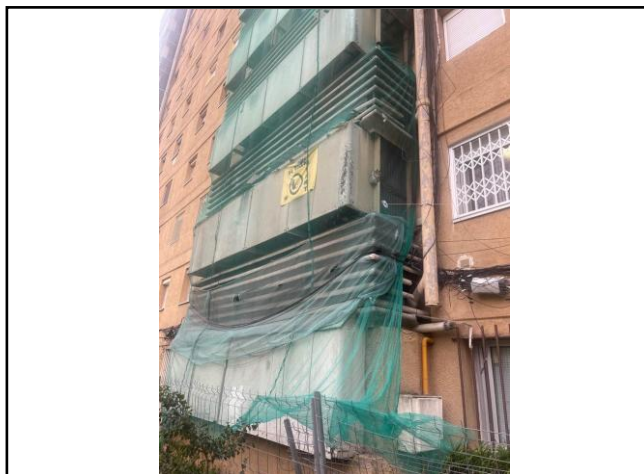
## Avinguda de la Costa Brava 16, Galeria A

Escenari: 1

Tipus d'Edifici: Lineal (16 Alçades)

Estat de Degradació: Molt Alta

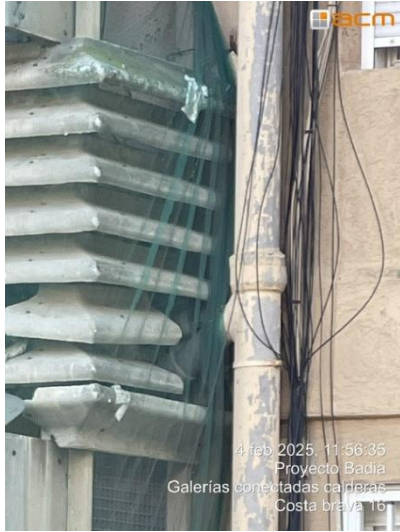
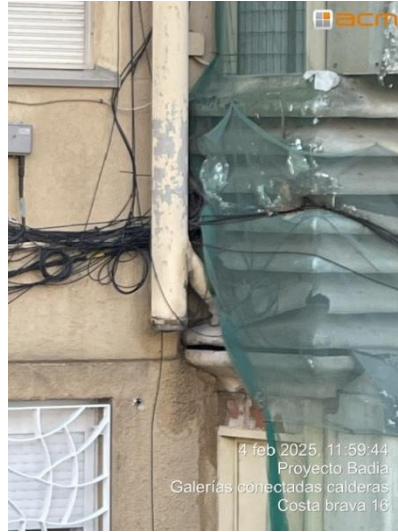
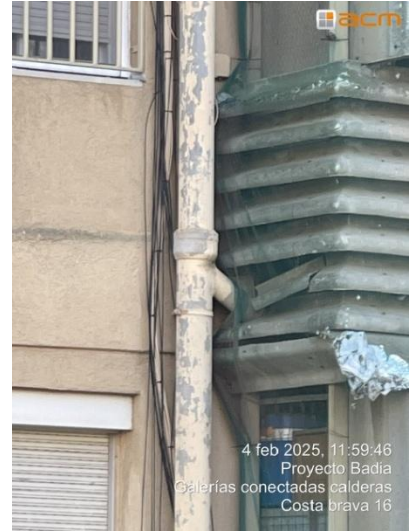
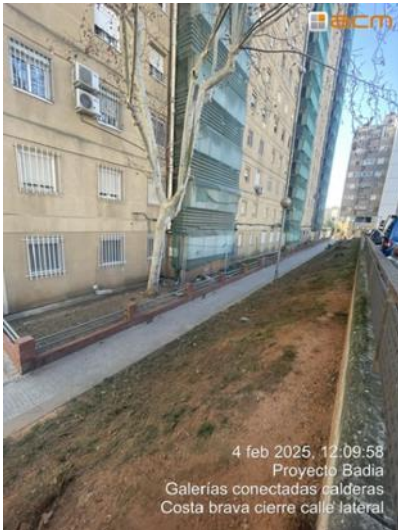
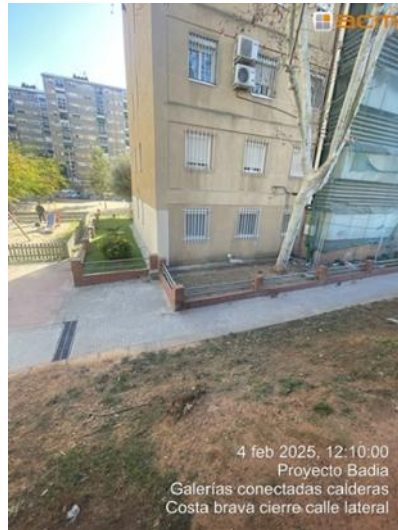
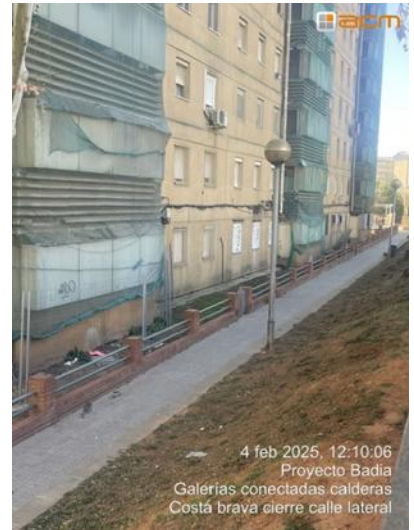
## Avinguda de la Costa Brava 16, Galeria A

Connexió tubs a caldera: 3 · Habitatges: 2A, 5A, 2B (Visualització deficient per xarxa, s'intueixen aquests).

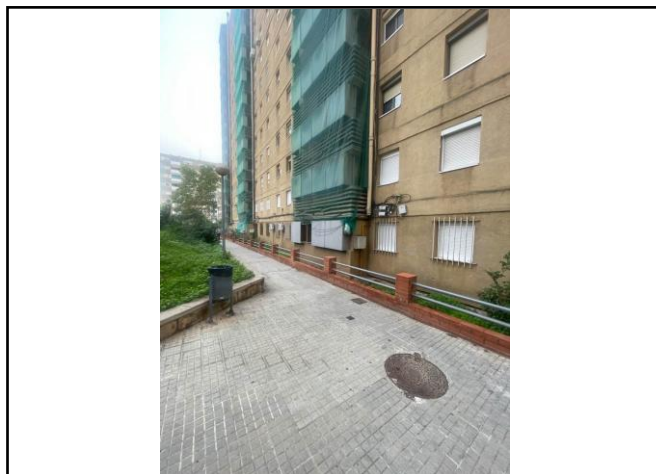
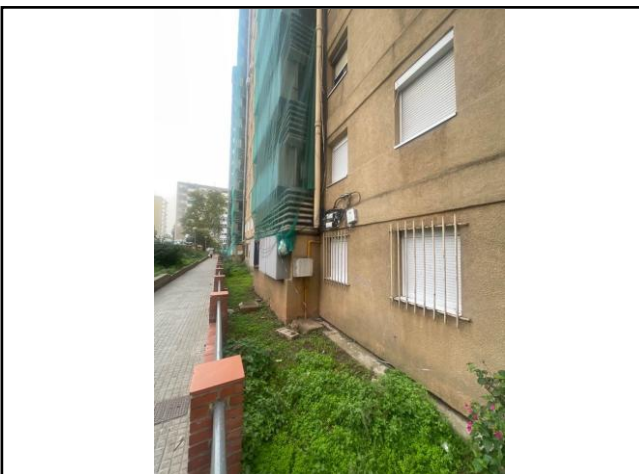
## Avinguda de la Costa Brava 18, Galeria A

Escenari: 1

Tipus d'Edifici: Lineal (16 Alçades)

Estat de Degradació: Molt Alta

Cobert tancada amb estructura i policarbonat.  
 Xarxa de protecció instal·lada per evitar possibles caigudes d'elements.  
 Dos tubs en cada lateral.  
 Instal·lacions telefòniques enganxades a la façana i al tub.  
 S'ha de tenir en compte la presència d'instal·lacions i arquetes a la zona on es col·loca la bastida.  
 Afectació de bastida per l'accés de vianants per tancament carrer lateral.  
 S'executarà conjuntament amb Costa Brava, 14 i 16.  
 Connexió tubs a caldera: 3 · Habitatges: 6A, 7A, 10A (Visualització deficient per xarxa, s'intueixen aquests).

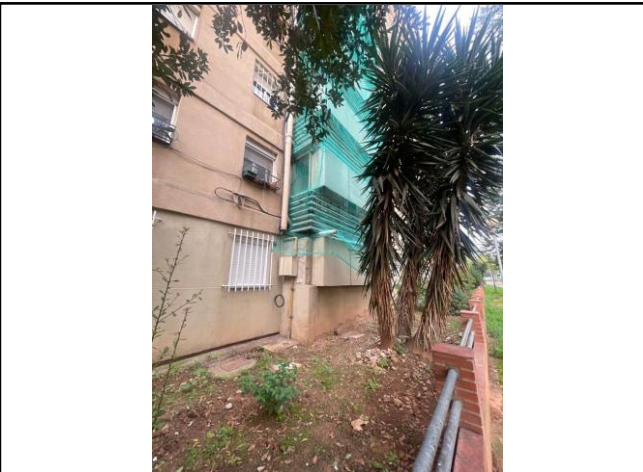
Escenari: 1

Tipus d'Edifici: Lineal (16 Alçades)

Estat de Degradació: Molt Alta

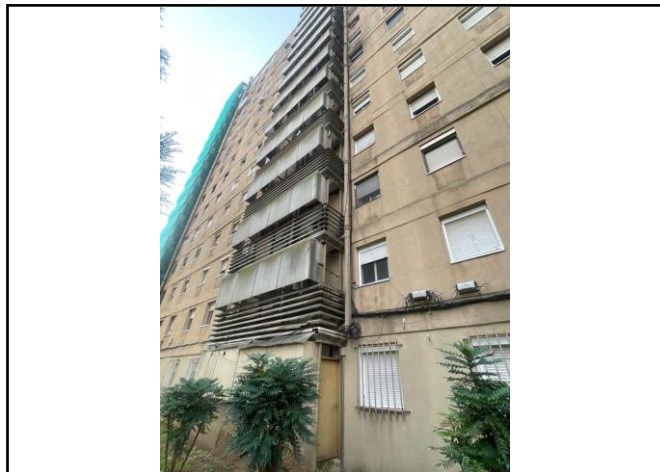
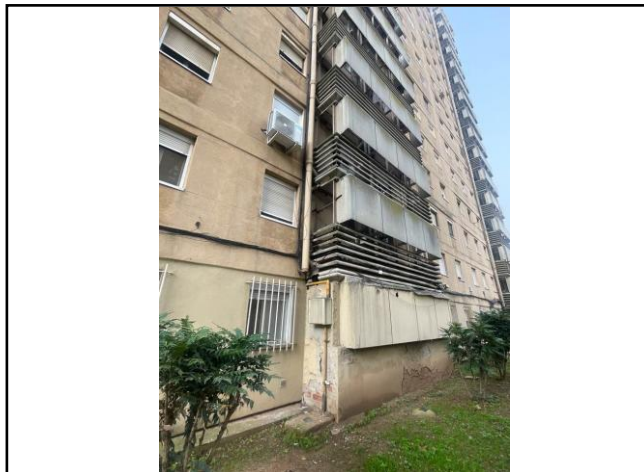
## Avinguda Burgos 10, Galeria A

Escenari: 1

Tipus d'Edifici: Lineal (16 Alçades)

Estat de Degradació: Molt Alta

Coberta amb estructura metàl·lica i plaques de policarbonat.  
 Dos tubs en cada lateral.  
 Instal·lacions telefòniques enganxades a la façana i al tub.  
 Arrebossat exterior d'obra part baixa amb humitats i escrostonat.  
 Parc annex sense impediment per al muntatge de bastida.  
 Arbusts afecten instal·lació bastida.  
 Tancament de l'accés de vianants per afectació de bastida  
 S'executarà conjuntament amb Burgos, 8 i 12.  
 Connexió tubs a caldera: 5 · Habitatges: 5A, 8A, 9A, 10A, 12A

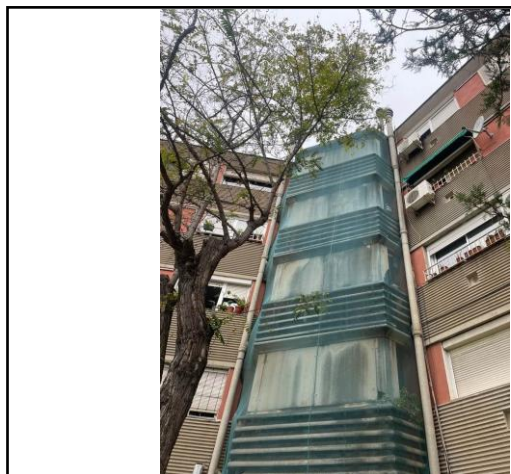
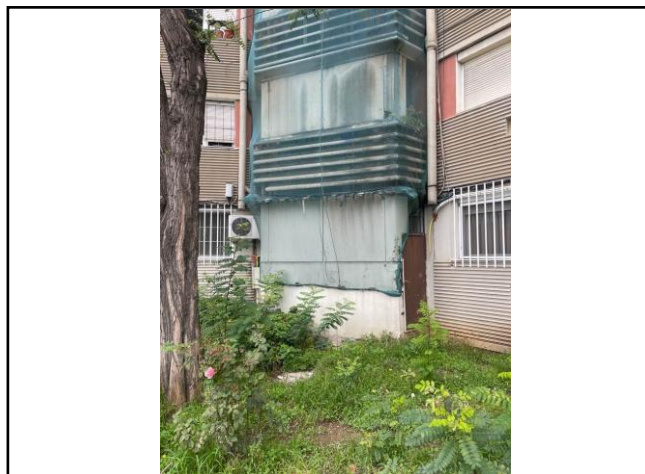
### Fotografies de detall

Estat de Degradació: Molt Alta

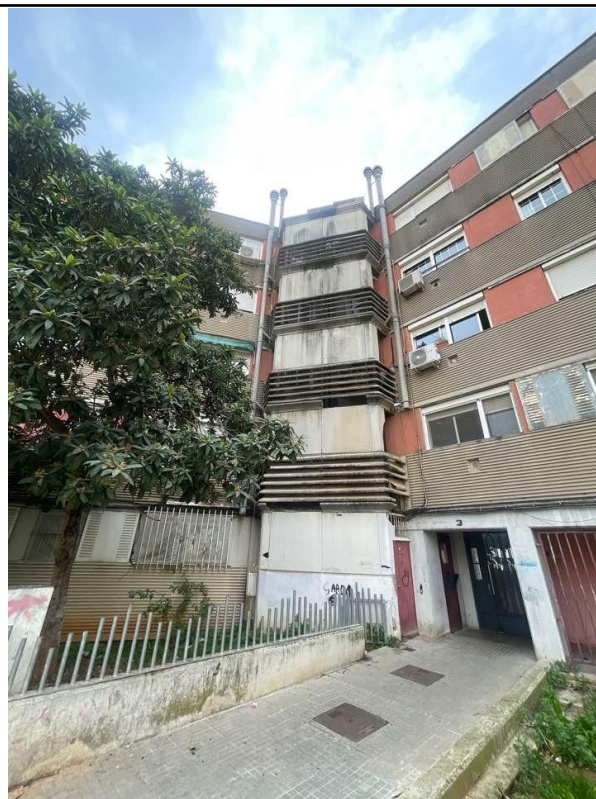
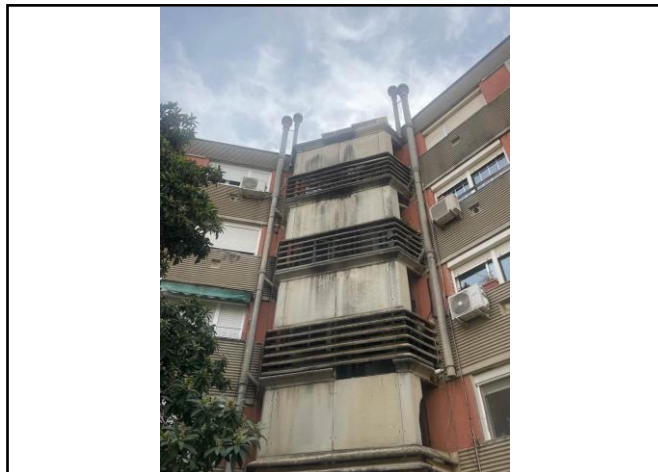
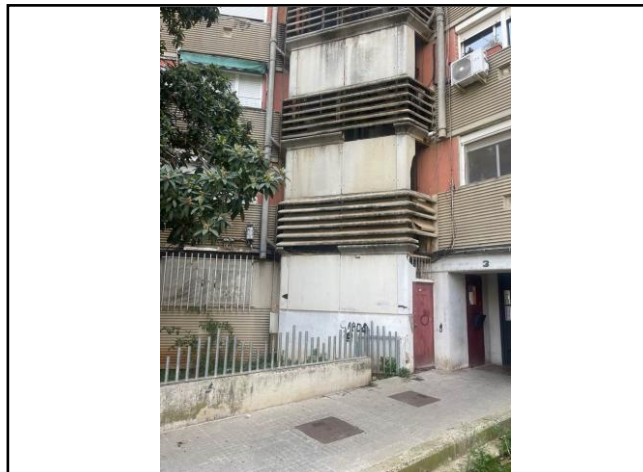
## Carrer d'Algarve 3, Galeria A

Estat de Degradació: Molt Alta

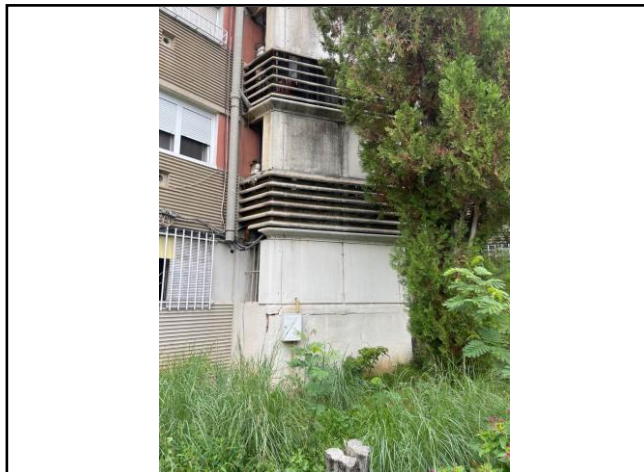
## Carrer d'Algarve 3, Galeria C

Estat de Degradació: Molt Alta

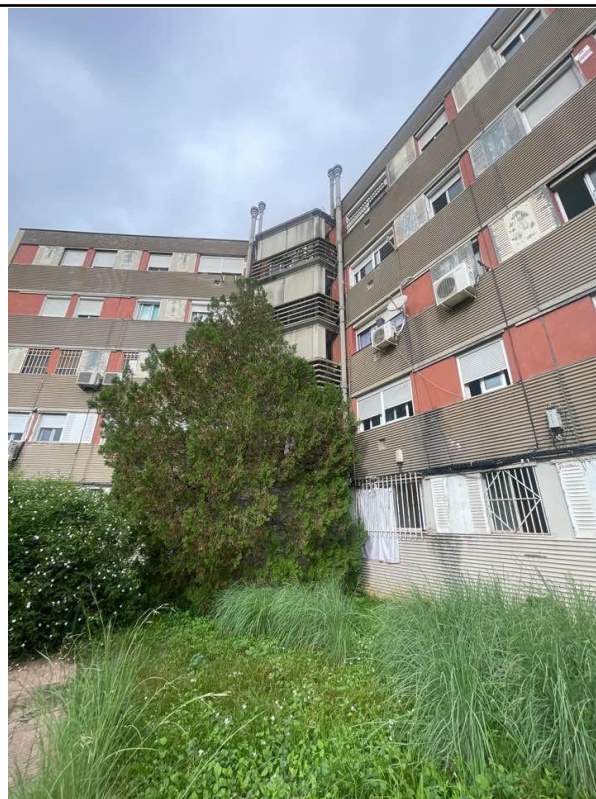
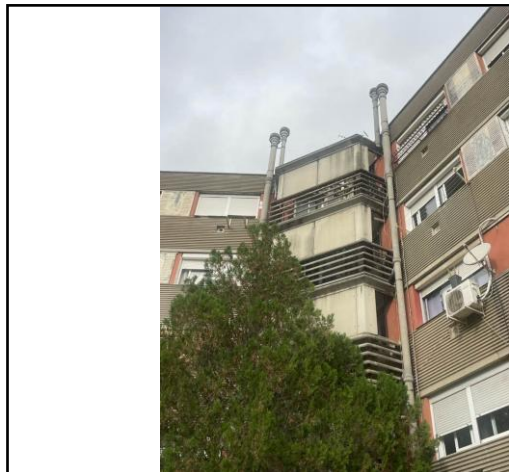
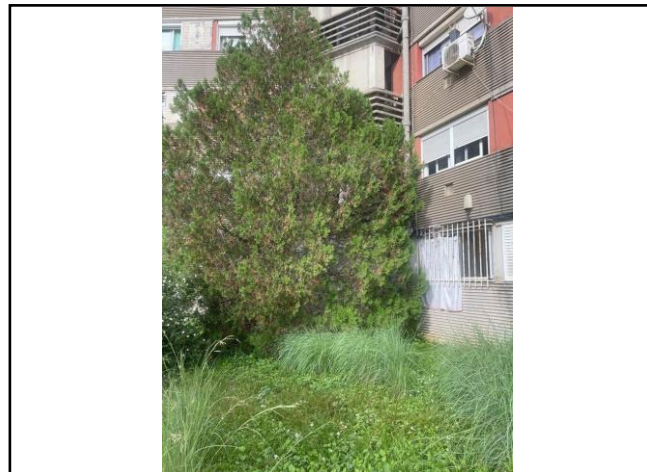
## Carrer d'Algarve 5, Galeria B

Escenari: 2A

Tipus d'Edifici: Estrella (5 Alçades)

Estat de Degradació: Molt Alta

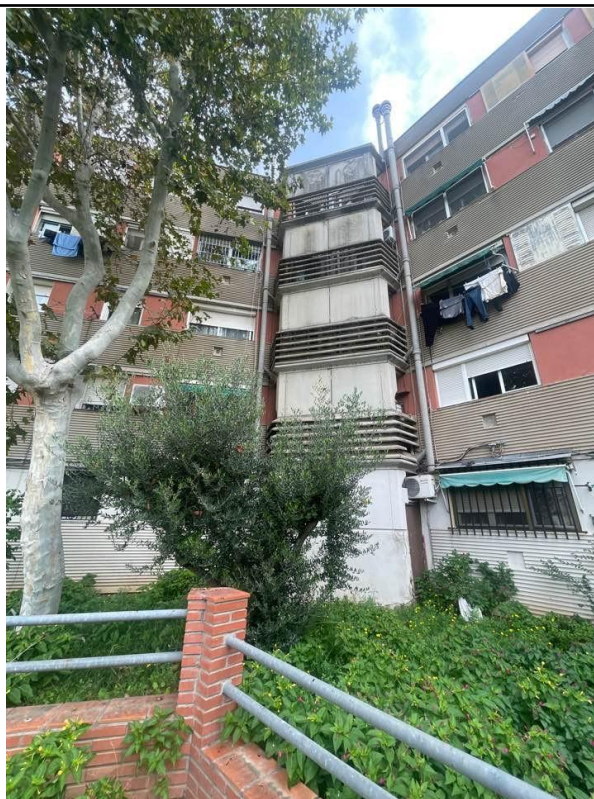
## Carrer d'Algarve 5, Galeria C

Escenari: 2A

Tipus d'Edifici: Estrella (5 Alçades)

Estat de Degradació: Molt Alta

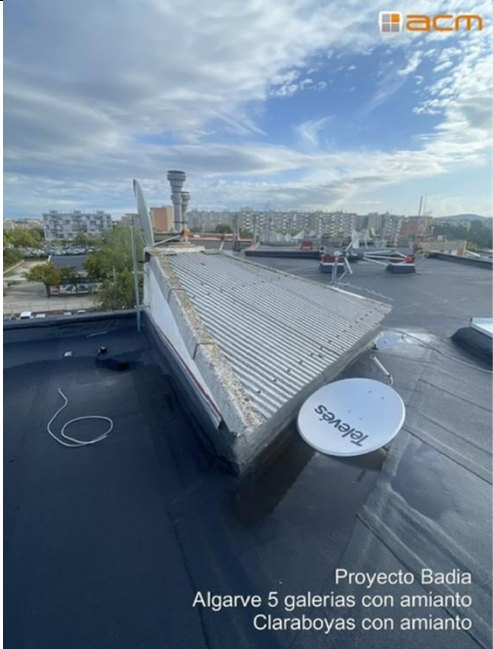
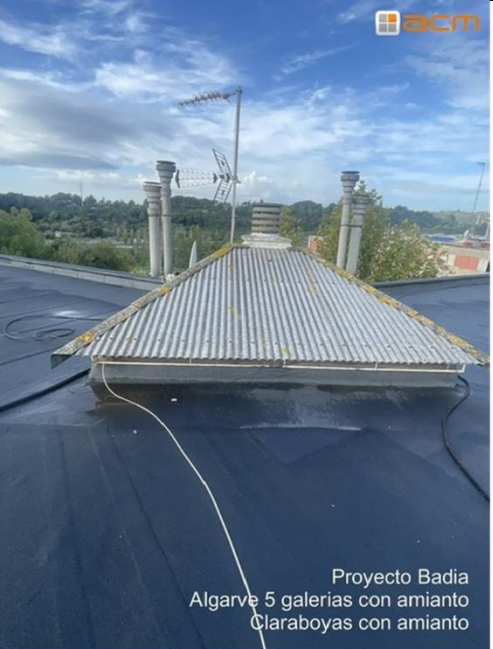
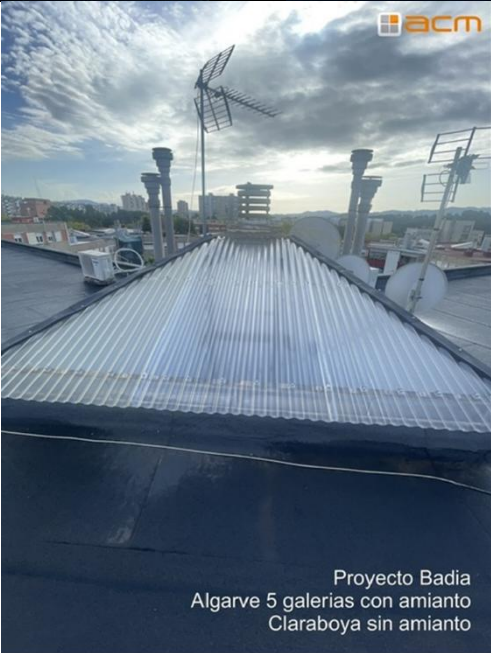
## ALGARVE, 5 – COBERTA

| <p> Proyecto Badia<br/> Algarve 5 galerias con amianto<br/> Claraboyas con amianto </p> | <p> Proyecto Badia<br/> Algarve 5 galerias con amianto<br/> Claraboyas con amianto </p> |
| <p> Proyecto Badia<br/> Algarve 5 galerias con amianto<br/> Claraboya sin amianto </p> <p> Observacions:<br/> Galeries amb amiant amb tubs<br/> 2 Claraboies amb remats d'amiant i 1 sense </p> | |

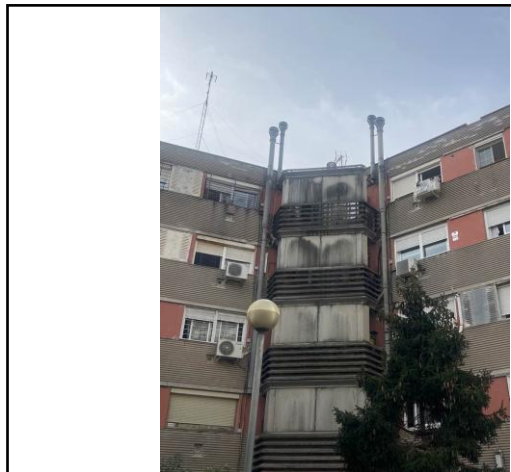
## Carrer d'Algarve 11, Galeria A

Escenari: 2A

Tipus d'Edifici: Estrella (5 Alçades)

Estat de Degradació: Molt Alta

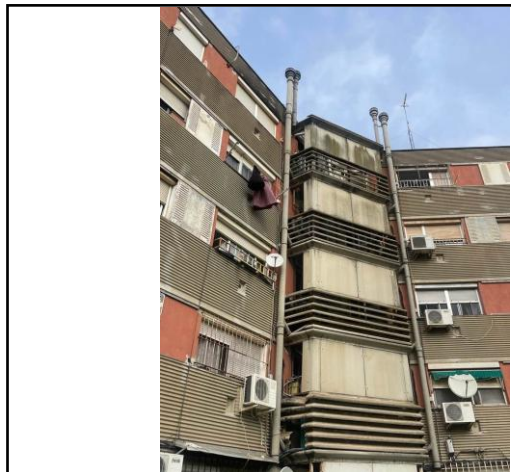
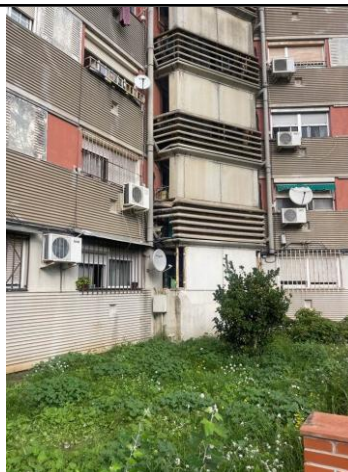
## Carrer d'Algarve 11, Galeria B

Escenari: 2A

Tipus d'Edifici: Estrella (5 Alçades)

Estat de Degradació: Molt Alta

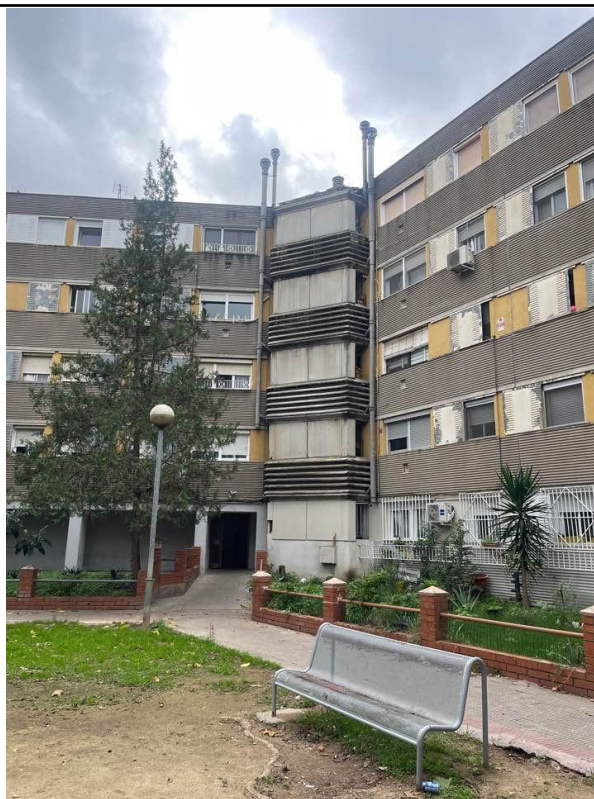
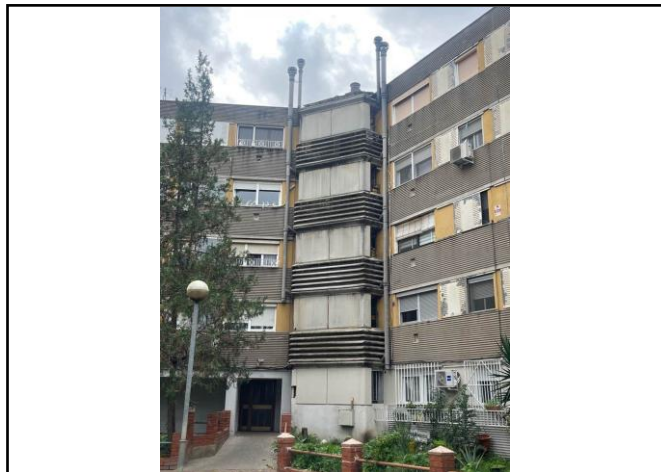
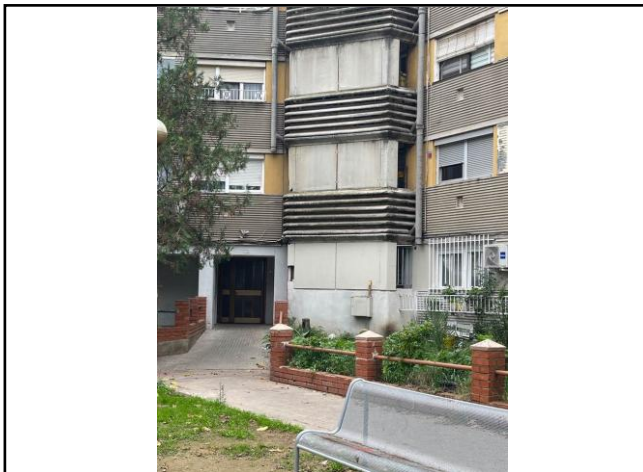
## Avinguda Cantàbric 13, Galeria A

Escenari: 2A

Tipus d'Edifici: Estrella (5 Alçades)

Estat de Degradació: Molt Alta

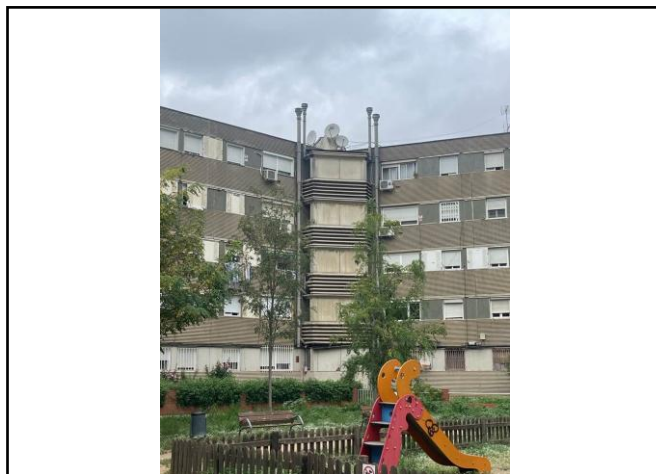
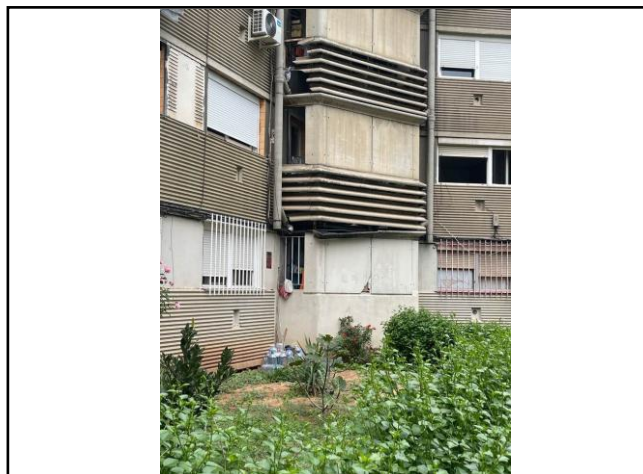
## Avinguda Cantàbric 13, Galeria B

Escenari: 2A

Tipus d'Edifici: Estrella (5 Alçades)

Estat de Degradació: Molt Alta

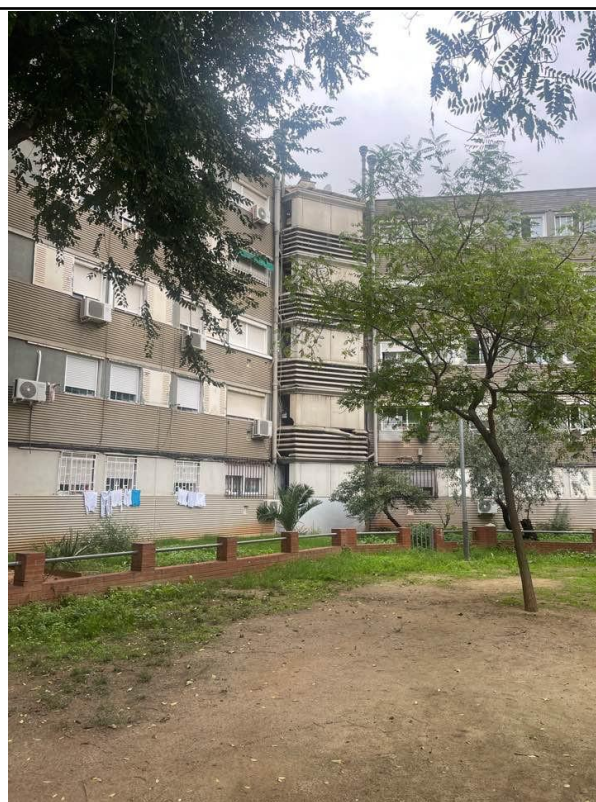
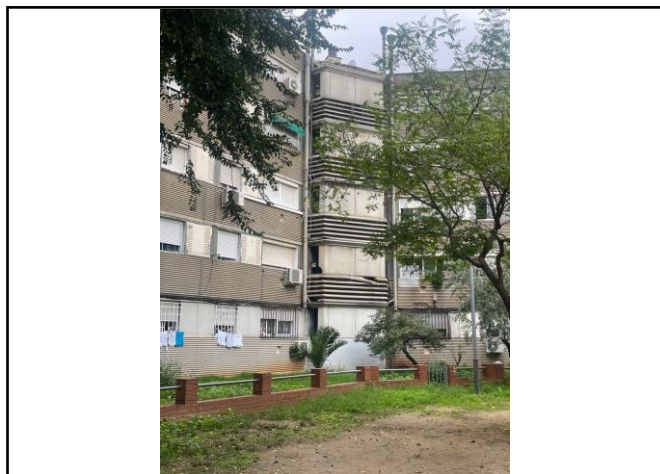
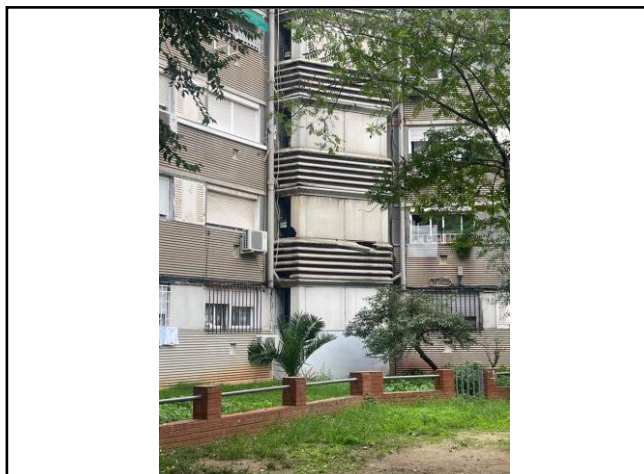
## Avinguda Cantàbric 13, Galeria C

Escenari: 2A

Tipus d'Edifici: Estrella (5 Alçades)

Estat de Degradació: Molt Alta

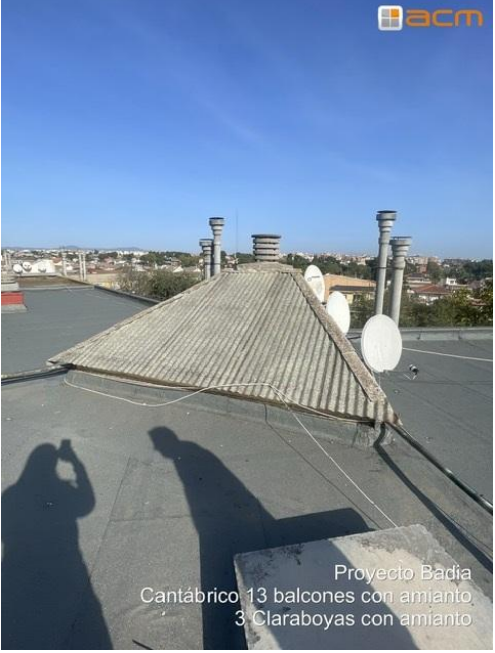
## AVINGUDA DEL CANTÀBRIC, 13 – COBERTA

| <p>Projecto Badia<br/>Cantábrico 13 balcones con amianto<br/>3 Claraboyas con amianto</p> <p>Observacions:<br/> Galeries amb amiant amb tubs<br/> 3 Claraboies amb remats d'amiant</p> | |

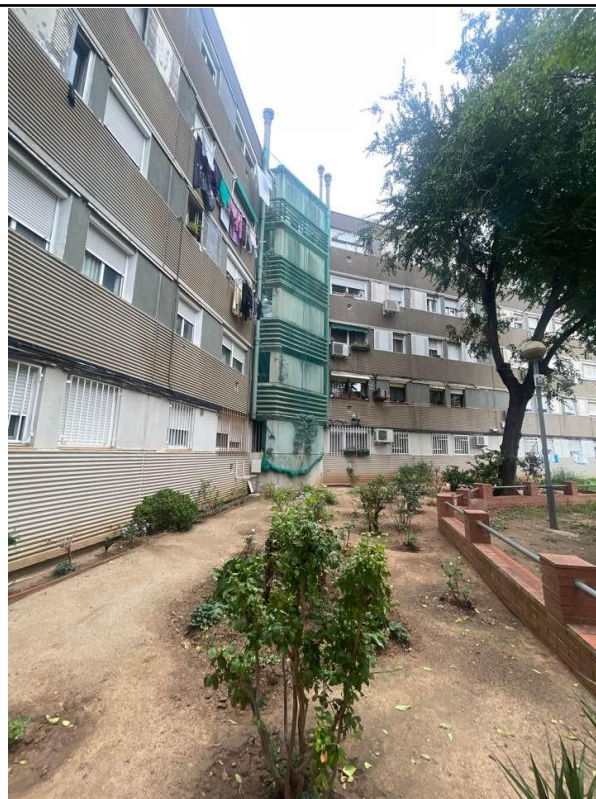
## Avinguda Cantàbric 15, Galeria C

Escenari: 2A

Tipus d'Edifici: Estrella (5 Alçades)

Estat de Degradació: Molt Alta

Connexions tubs a caldera: la xarxa de protecció impedeix la visualització
