# DIAGNOSI DE LES CCVV A INTERVENIR

Contractació de les obres de retirada i gestió dels residus  
d'elements amb amiant de 127 edificis residencials plurifamiliars de  
Badia del Vallès

ACM 2020, S.L.  
ABRIL 2025

**OBRES DE RETIRADA I GESTIÓ DELS RESIDUS D'ELEMENTS AMB AMIANT  
DE 127 EDIFICIS RESIDENCIALS PLURIFAMILIARS DE BADIA DEL VALLÈS**

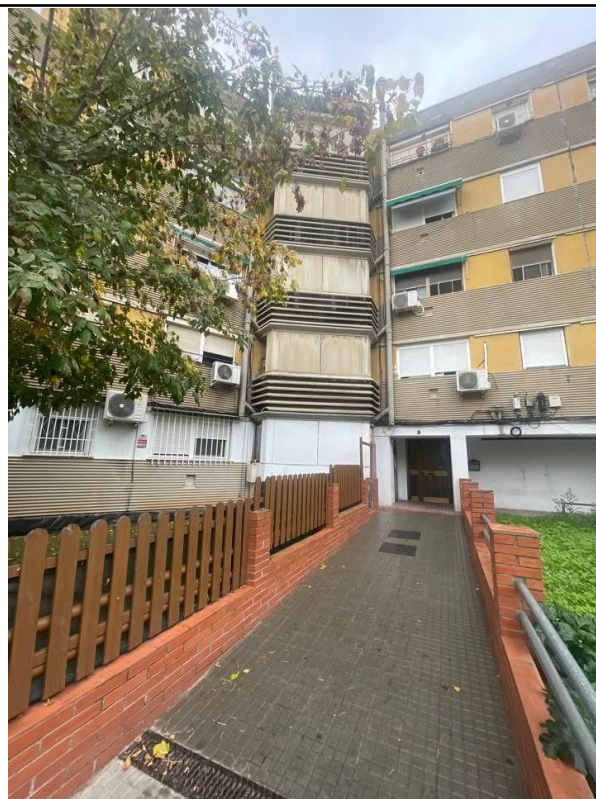
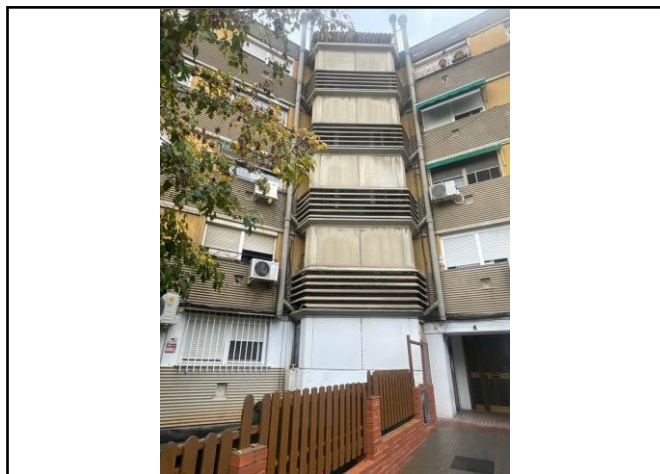
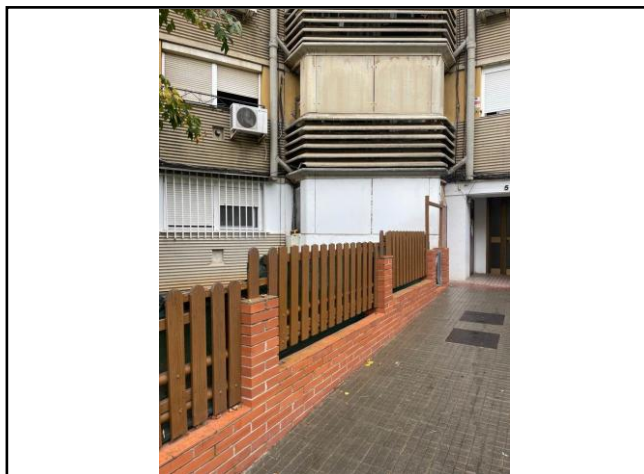
## Carrer Santander 5, Galeria A

Escenari: 2A

Tipus d'Edifici: Estrella (5 Alçades)

Estat de Degradació: Molt Alta

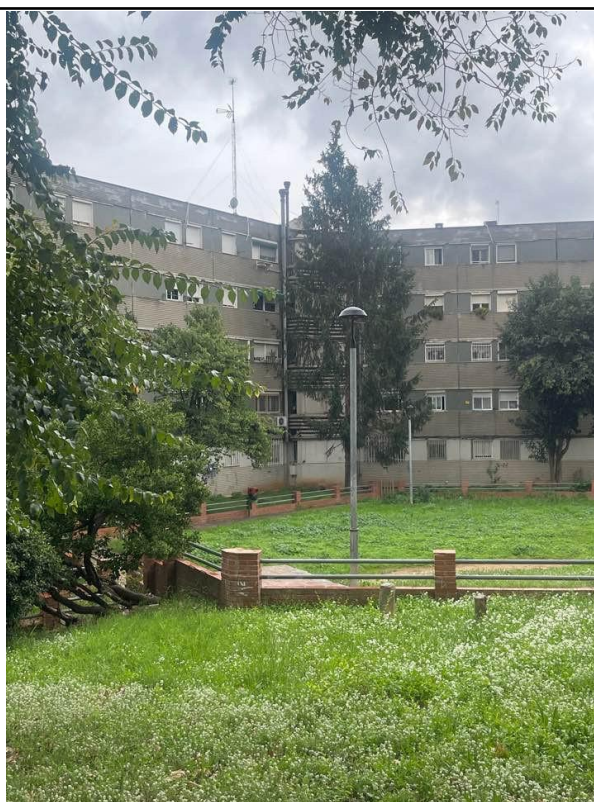
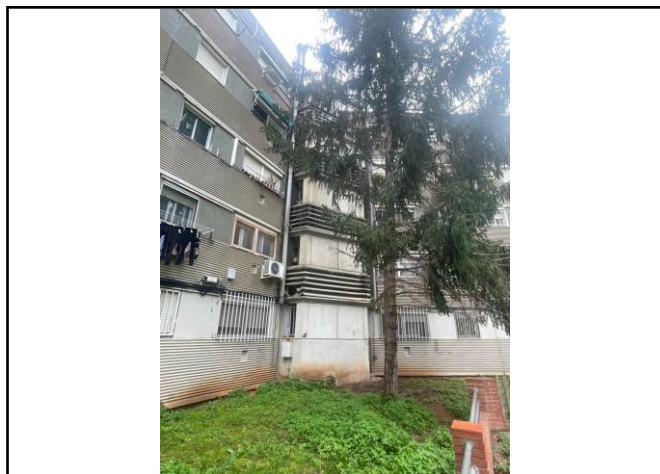
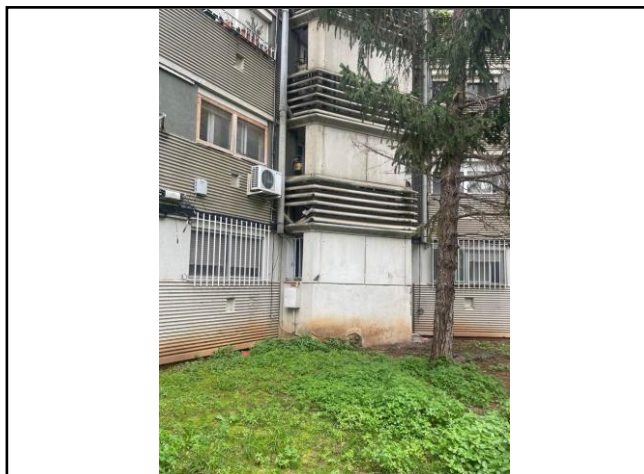
## Carrer Santander 5, Galeria C

Escenari: 2A

Tipus d'Edifici: Estrella (5 Alçades)

Estat de Degradació: Molt Alta

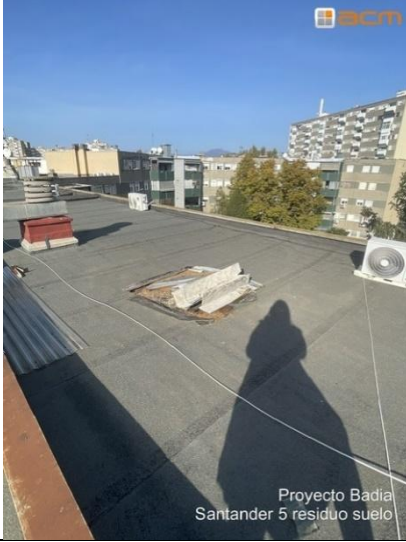
## SANTANDER, 5 – COBERTA

| <p>Proyecto Badia<br/>Santander 5 balcones con amianto y con tubos<br/>Claraboya entera con amianto</p> | <p>Proyecto Badia<br/>Santander 5 balcones con amianto y con tubos<br/>2 Claraboya con cumbreras y residuo suelo</p> |
| <p>Proyecto Badia<br/>Santander 5 balcones con amianto y con tubos<br/>2 Claraboya con cumbreras y residuo suelo</p> | <p>Proyecto Badia<br/>Santander 5 balcones con amianto y con tubos<br/>2 Claraboya con cumbreras y residuo suelo</p> |
| <p>Proyecto Badia<br/>Santander 5 balcones con amianto y con tubos<br/>2 Claraboya con cumbreras y residuo suelo</p> | <p>Proyecto Badia<br/>Santander 5 residuo suelo</p> |
| <p>Observacions:<br/> Galeries amb amiant amb tubs<br/> 3 Claraboies amb remats d'amiant (2 amb remats superiors d'amiant)<br/> Residus en el sòl</p> | |

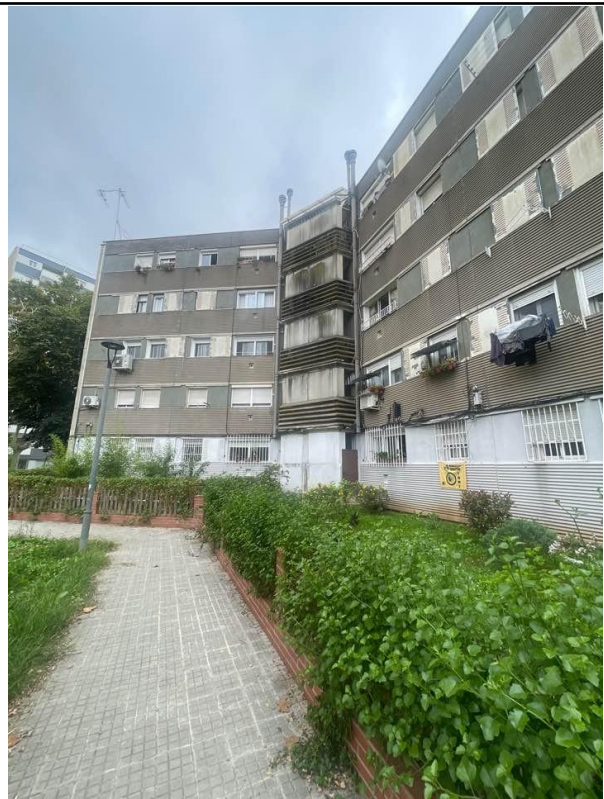
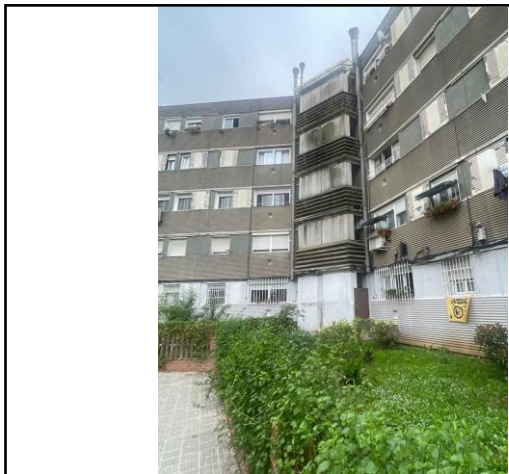
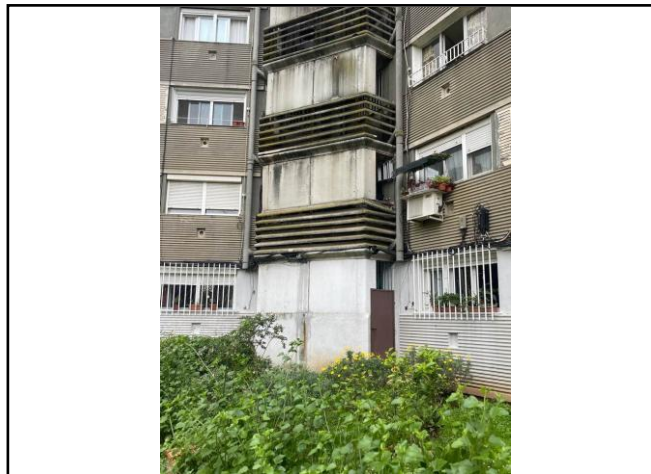
## Carrer Saragossa 6, Galeria C

Escenari: 2A

Tipus d'Edifici: Estrella (5 Alçades)

Estat de Degradació: Molt Alta

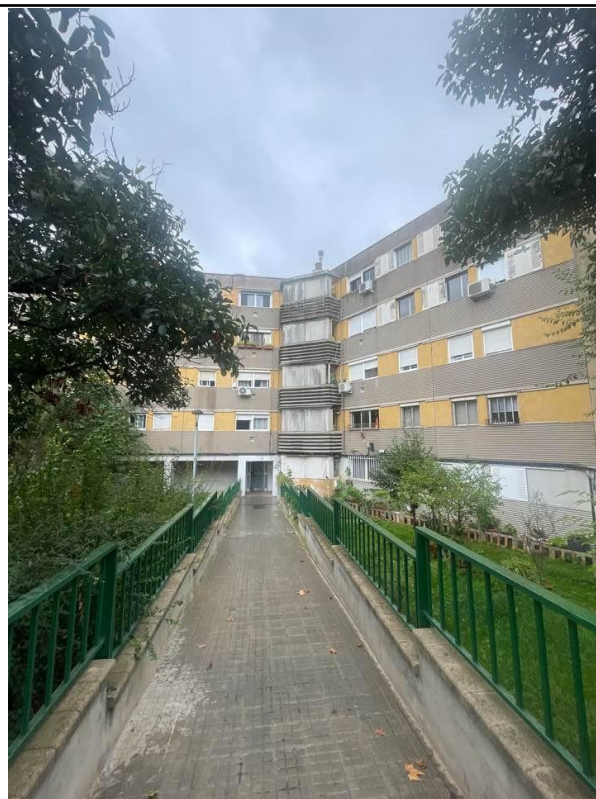
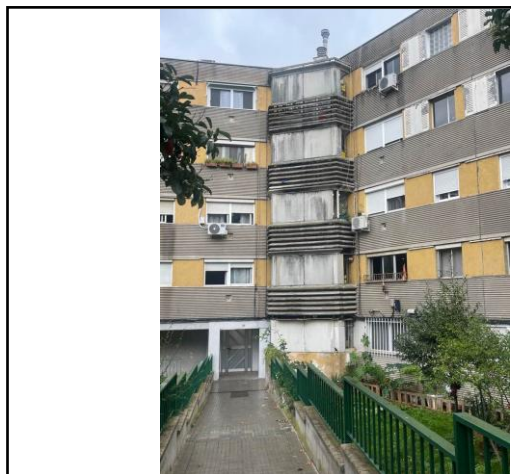
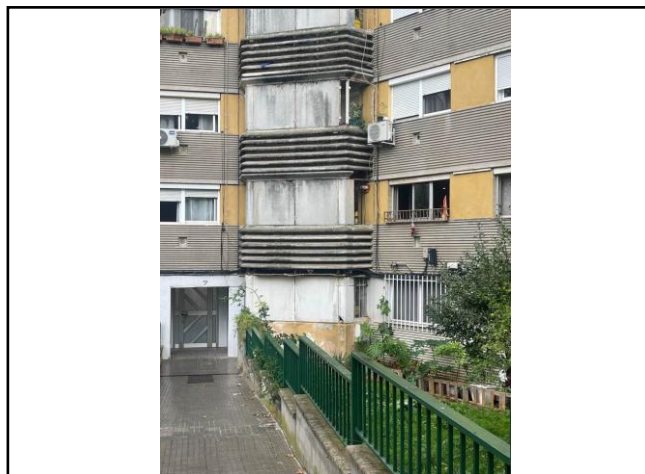
## Carrer Segòvia 7, Galeria A

Escenari: 2A

Tipus d'Edifici: Estrella (5 Alçades)

Estat de Degradació: Molt Alta

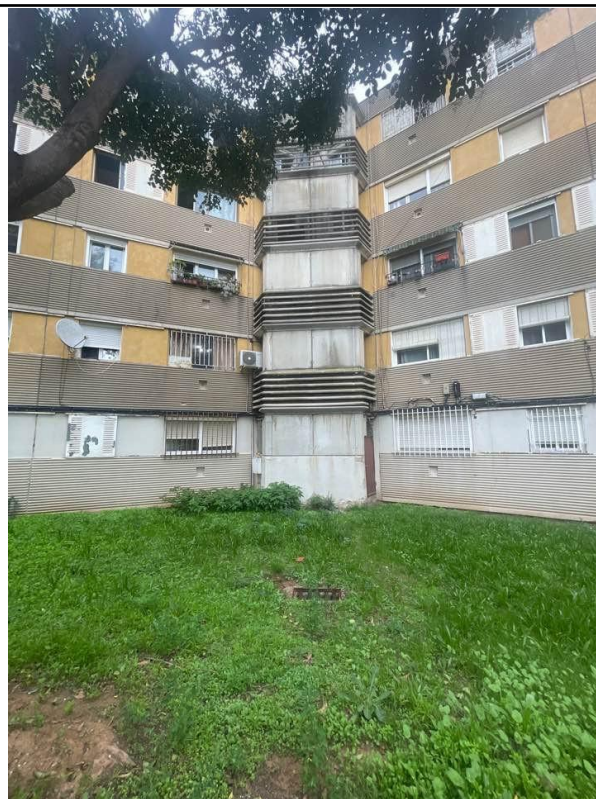
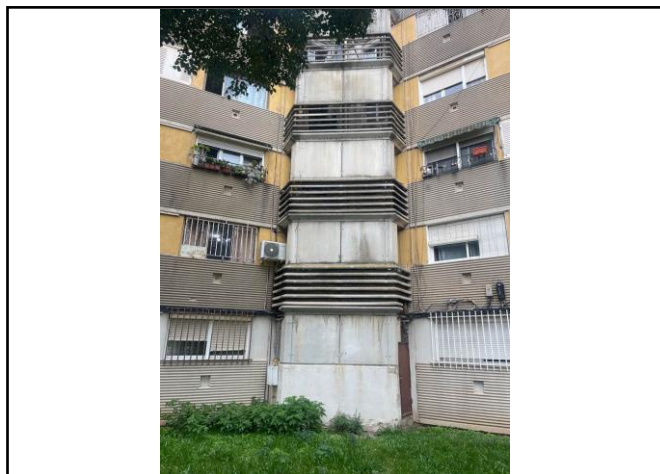
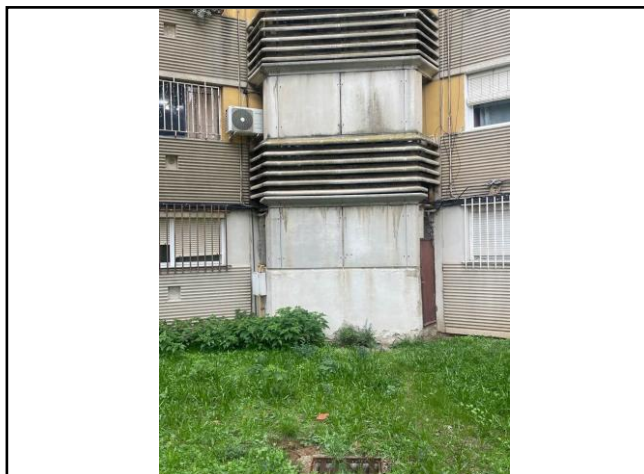
## Carrer Segòvia 7, Galeria C

Estat de Degradació: Molt Alta

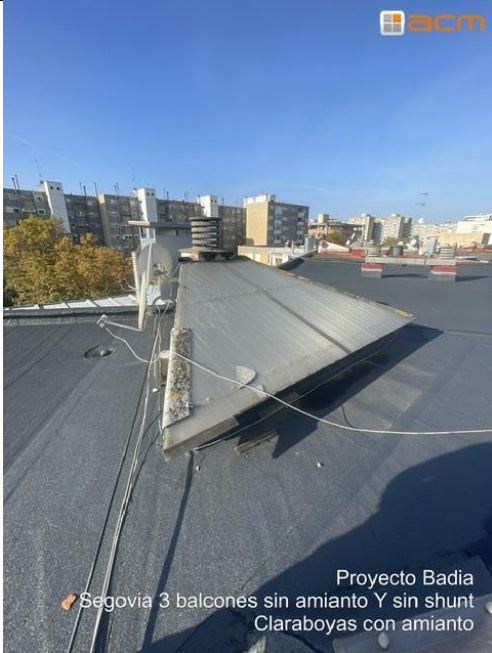
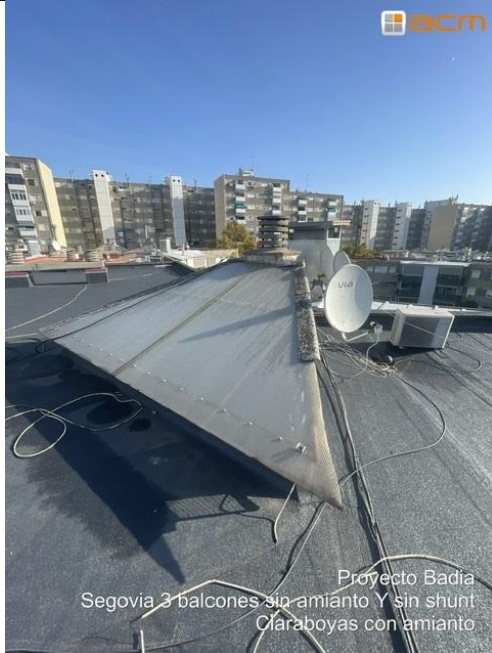
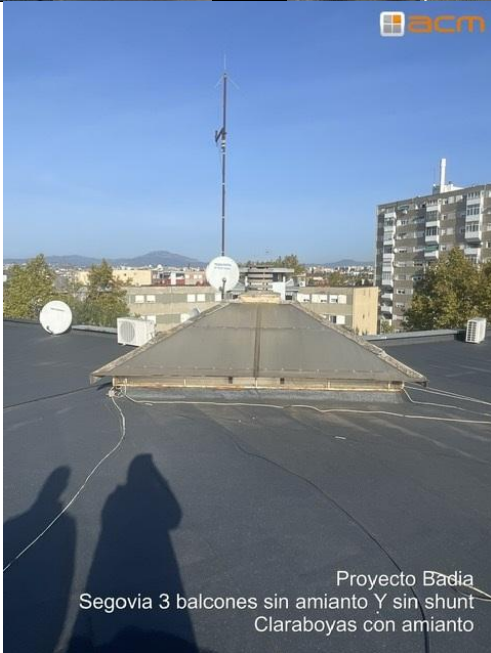
## SEGOVIA, 3 – COBERTA

| <p>Proyecto Badia<br/>Segovia 3 balcones sin amianto Y sin shunt<br/>Claraboyas con amianto</p> | <p>Proyecto Badia<br/>Segovia 3 balcones sin amianto Y sin shunt<br/>Claraboyas con amianto</p> | |
| | <p>Proyecto Badia<br/>Segovia 3 balcones sin amianto Y sin shunt<br/>Claraboyas con amianto</p> | |
| <p>Observacions:<br/>Galeries sense amiant<br/>Sense Shunts<br/>3 Claraboies amb remats d'amiant</p> | | |

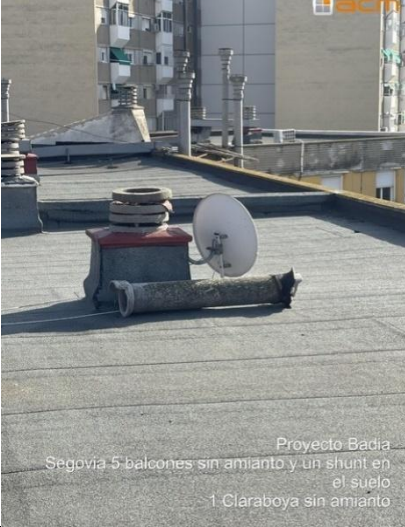
## SEGOVIA, 5 – COBERTA

| <p>Proyecto Badia<br/>Segovia 5 balcones sin amianto y dos shunts<br/>2 Claraboyas con amianto</p> | <p>Proyecto Badia<br/>Segovia 5 balcones sin amianto y dos shunts<br/>2 Claraboyas con amianto</p> |
| <p>Proyecto Badia<br/>Segovia 5 balcones sin amianto y un shunt en el suelo<br/>1 Claraboya sin amianto</p> | <p>Proyecto Badia<br/>Segovia 5 balcones sin amianto y un shunt en el suelo<br/>1 Claraboya sin amianto</p> |
| <p>Proyecto Badia<br/>Segovia 5 balcones sin amianto y un shunt en el suelo<br/>1 Claraboya sin amianto</p> | |
| <p><b>Observacions:</b><br/> Galeries sense amiant<br/> 3 Shunts (1 en el sòl)<br/> 2 Claraboies amb remats d'amiant i 1 sense</p> | |

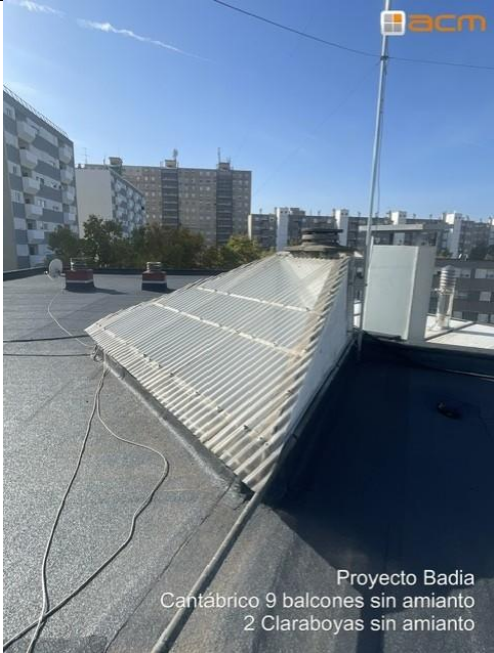
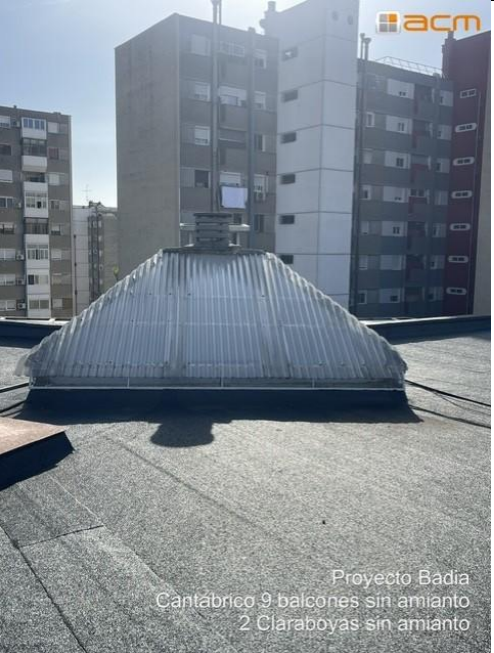
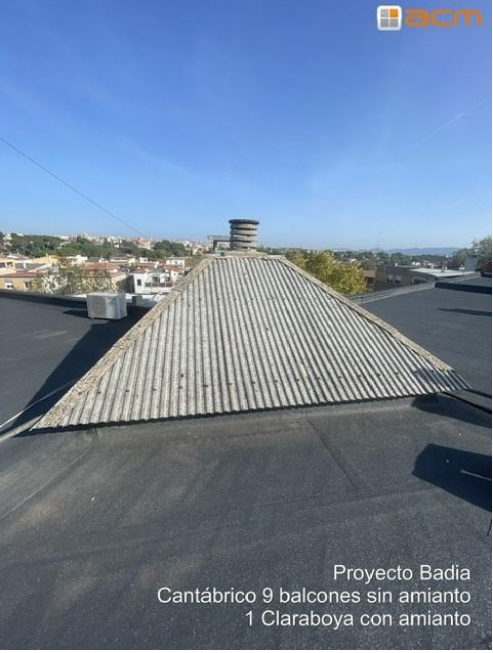
## AVINGUDA DEL CANTÀBRIC, 9 – COBERTA

| <p>Projecto Badia<br/>Cantábrico 9 balcones sin amianto<br/>2 Claraboyas sin amianto</p> | <p>Projecto Badia<br/>Cantábrico 9 balcones sin amianto<br/>2 Claraboyas sin amianto</p> |
| <p>Projecto Badia<br/>Cantábrico 9 balcones sin amianto<br/>1 Claraboya con amianto</p> <p>Observacions:<br/> Galeries sense amiant<br/> Sense Shunts<br/> 1 Claraboia amb remats d'amiant i 2 sense remats d'amiant</p> | |

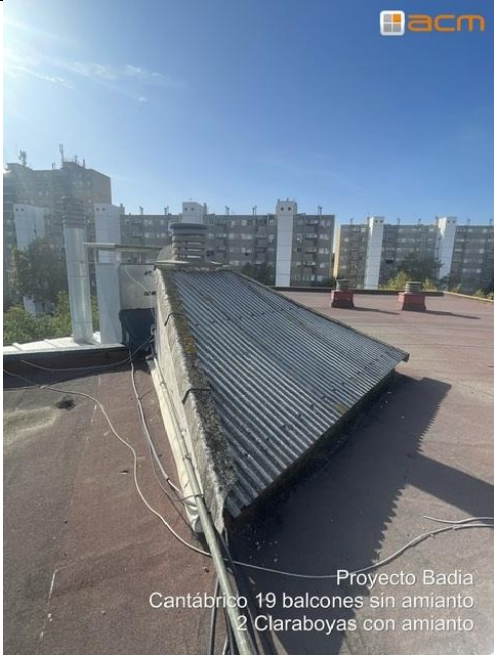
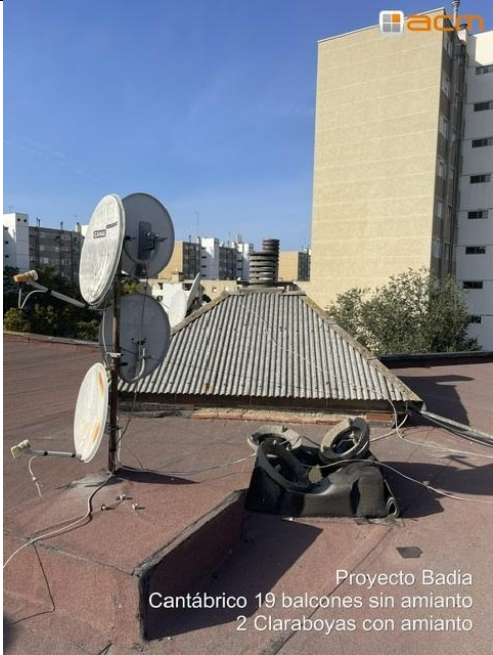
## AVINGUDA DEL CANTÀBRIC, 19 – COBERTA

| <p>Proyecto Badia<br/>Cantábrico 19 balcones sin amianto<br/>2 Claraboyas con amianto</p> | <p>Proyecto Badia<br/>Cantábrico 19 balcones sin amianto<br/>2 Claraboyas con amianto</p> |
| <p>Proyecto Badia<br/>Cantábrico 19 balcones sin amianto<br/>1 Claraboya con cumbrera de amianto y<br/>residuo en el suelo</p> <p>Observacions:<br/> Galeries sense amiant<br/> Sense Shunts<br/> 3 Claraboies amb remats d'amiant (1 amb remats a la part superior)<br/> Residus d'amiant en el sòl</p> | |

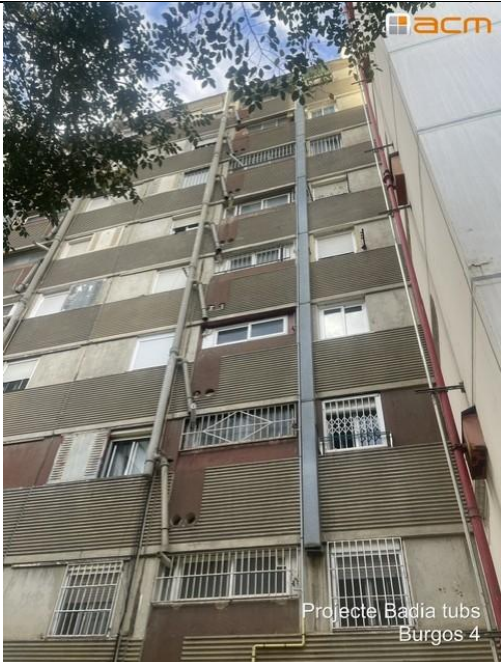
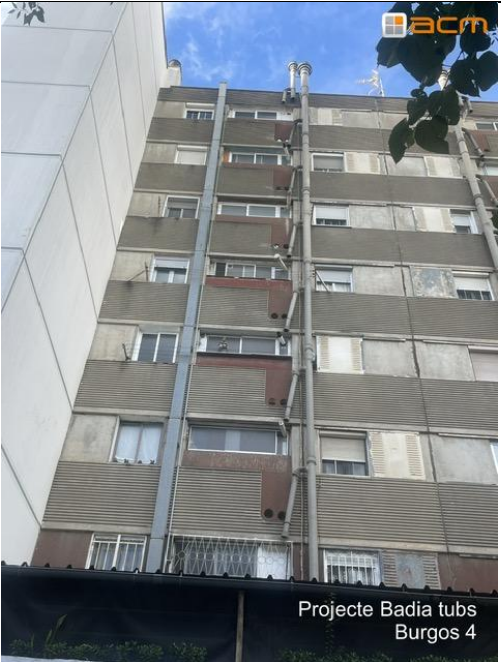
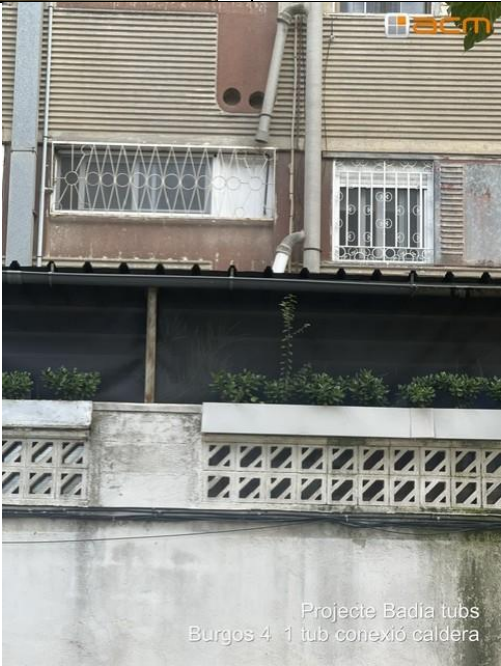
## AVINGUDA BURGOS, 4 – TUBS CONNEXIÓ CALDERES

| <p>Projecte Badia tubs<br/>Burgos 4 1 tub conexió caldera</p> | |
| <p>Observacions:</p> <p>Total tubs: 2</p> <p>Connexions a calderes: 1</p> | |

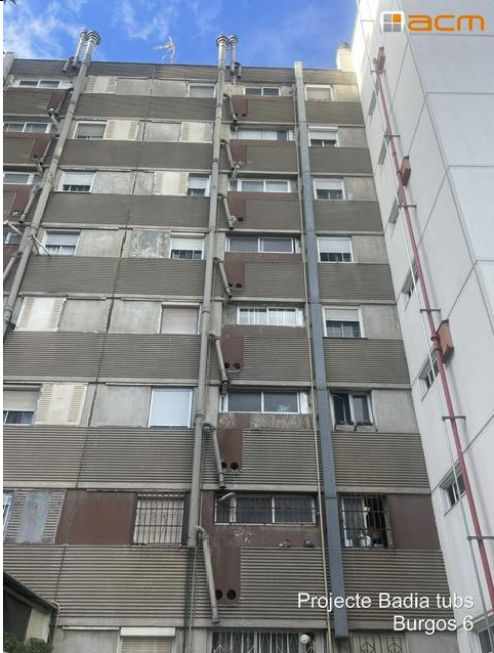
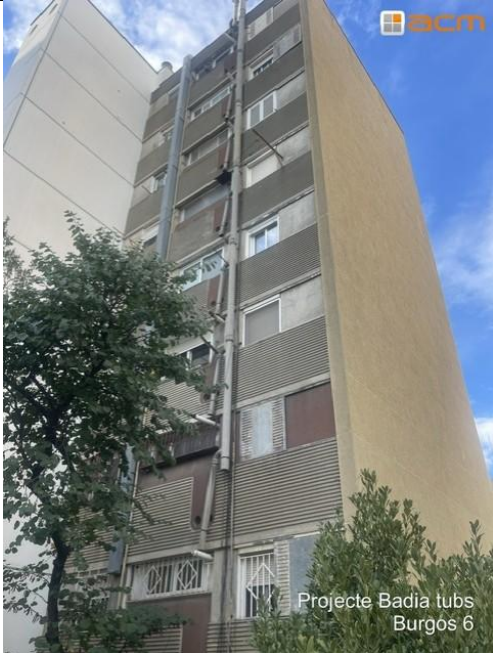
## AVINGUDA BURGOS, 6 – TUBS CONNEXIÓ CALDERES

| <p>Observacions:</p> <p>Total tubs: 2</p> <p>Connexions a calderes: 0</p> | |

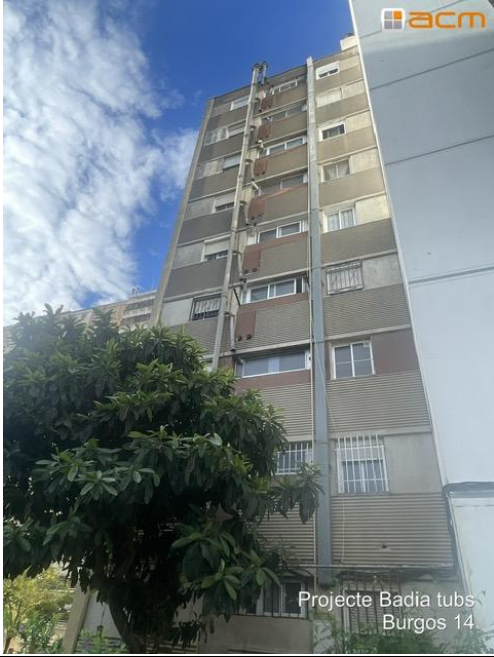
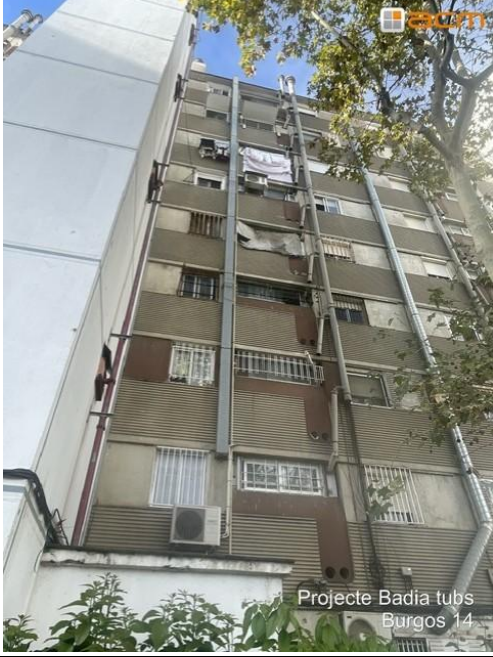
## AVINGUDA BURGOS, 14 – TUBS CONNEXIÓ CALDERES

| <p>Observacions:</p> <p>Total tubs: 2</p> <p>Connexions a calderes: 0</p> | |

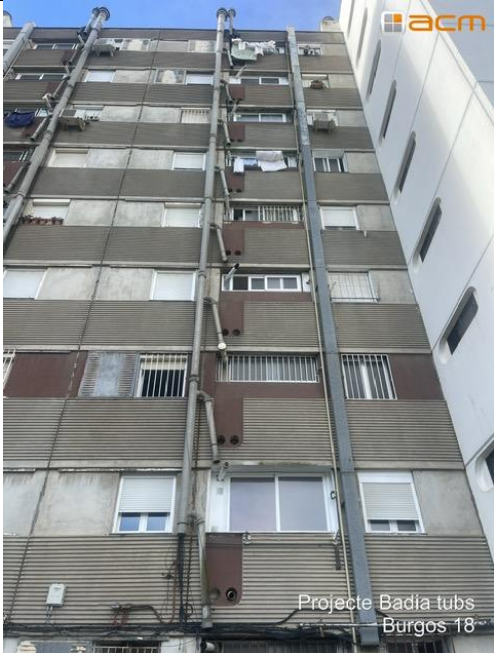
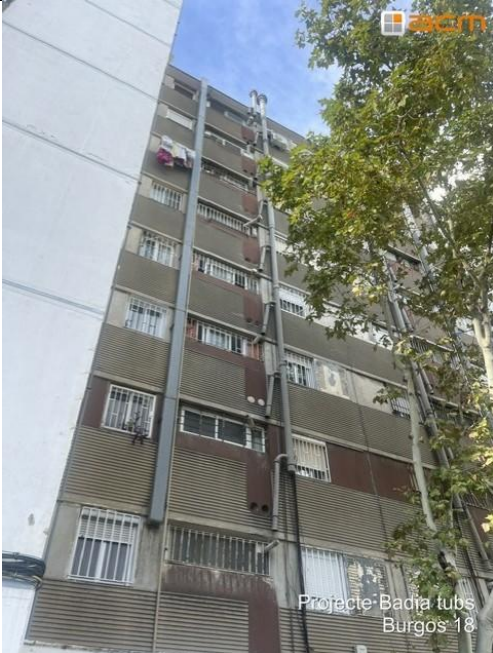
## AVINGUDA BURGOS, 18 – TUBS CONNEXIÓ CALDERES

| <p>Observacions:</p> <p>Total tubs: 2</p> <p>Connexions a calderes: 0</p> | |

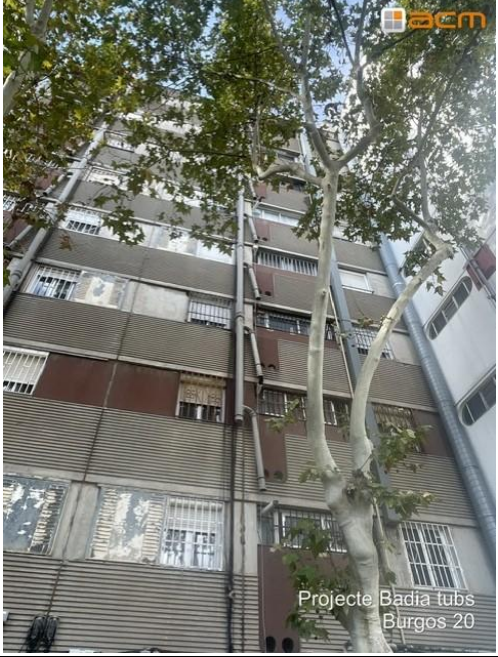
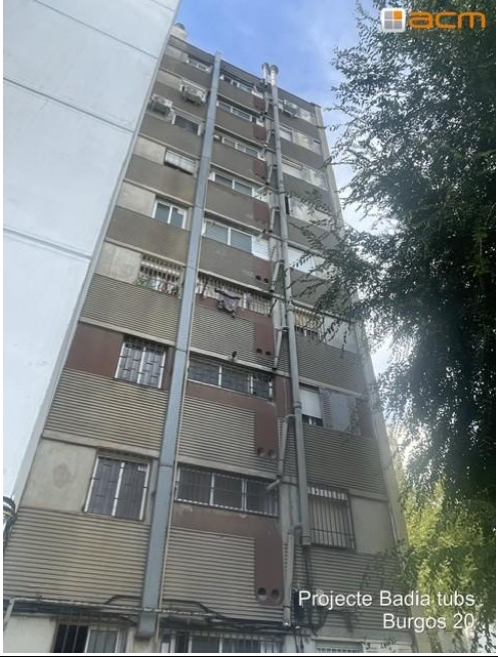
## AVINGUDA BURGOS, 20 – TUBS CONNEXIÓ CALDERES

| <p>Observacions:</p> <p>Total tubs: 2</p> <p>Connexions a calderes: 0</p> | |

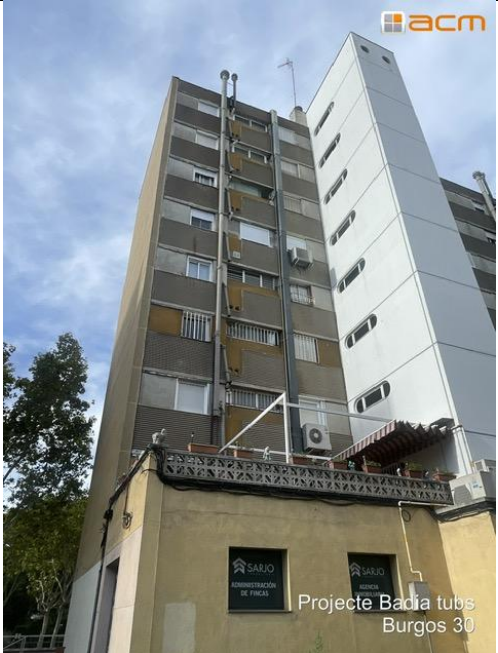
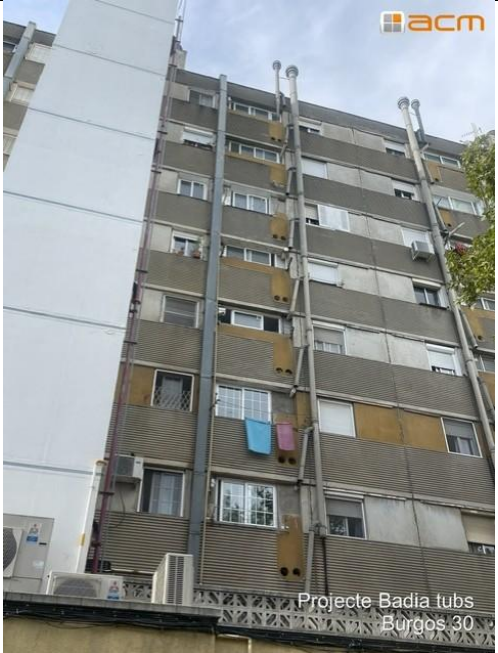
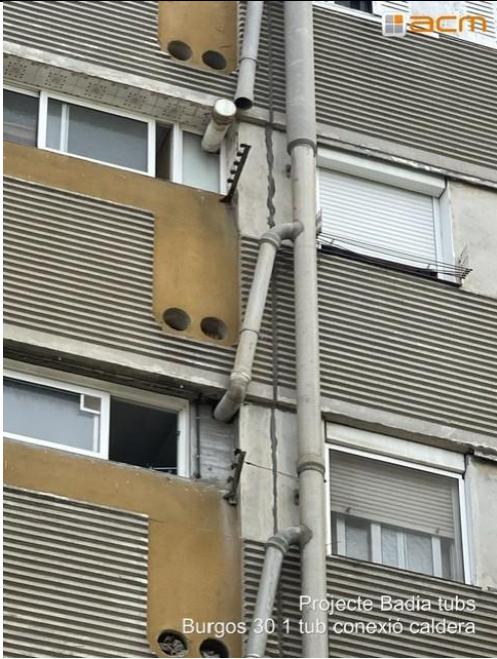
## AVINGUDA BURGOS, 30 – TUBS CONNEXIÓ CALDERES

| <p>Projecte Badia tubs<br/>Burgos 30 1 tub conexió caldera</p> | |
| <p>Observacions:<br/>Total tubs: 2<br/>Connexions a calderes: 1</p> | |

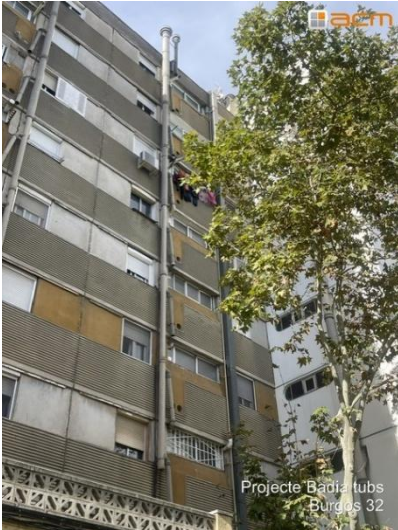
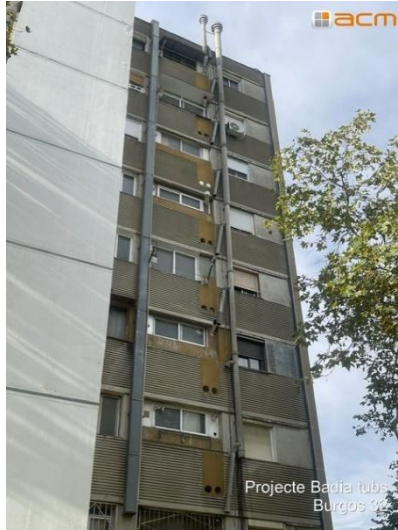
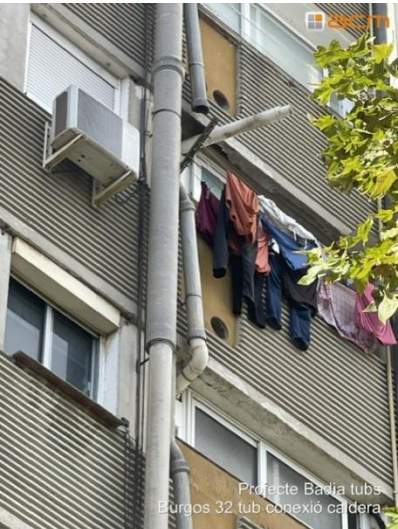
## AVINGUDA BURGOS, 32 – TUBS CONNEXIÓ CALDERES

| <p>Projecte Badia tubs<br/>Burgos 32 tub connexió caldera</p> | <p>Projecte Badia tubs<br/>Burgos 32 tub connexió caldera</p> |
| <p>Projecte Badia tubs<br/>Burgos 32 tub connexió caldera</p> | |
| <p>Observacions:</p> <p>Total tubs: 2 Connexions a calderes: 3</p> <p>1 Tub d'escombraries</p> | |

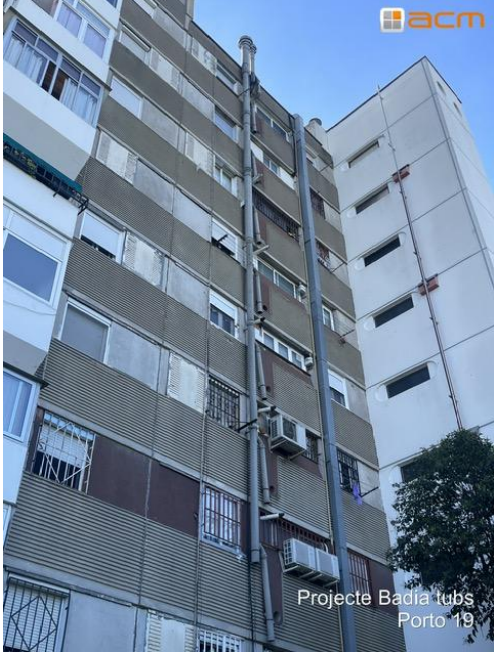
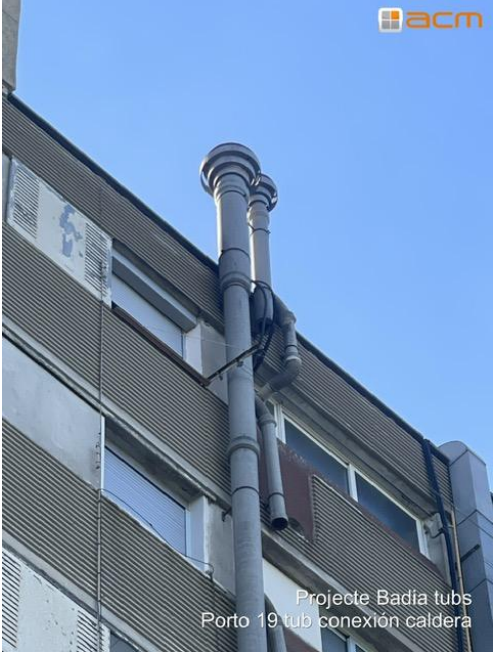
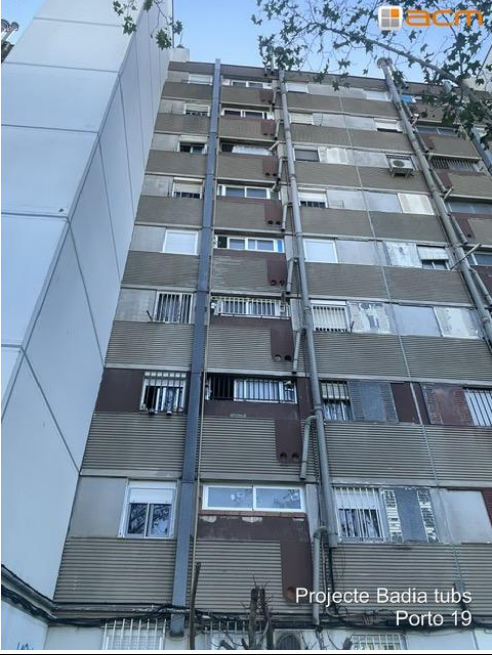
## CARRER PORTO, 19 – TUBS CONNEXIÓ CALDERES

| <p>Projecte Badia tubs<br/>Porto 19</p> | <p>Projecte Badia tubs<br/>Porto 19 tub conexi3n caldera</p> |
| <p>Projecte Badia tubs<br/>Porto 19</p> | |
| <p>Observacions:</p> <p>Total tubs: 2</p> <p>Connexions a calderes: 1</p> | |

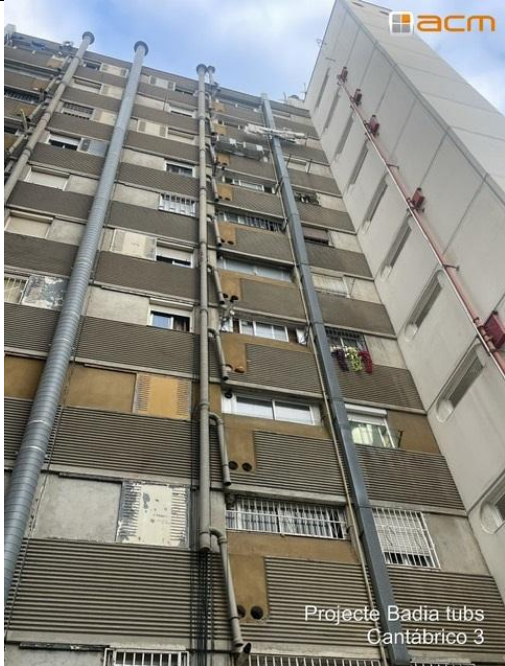
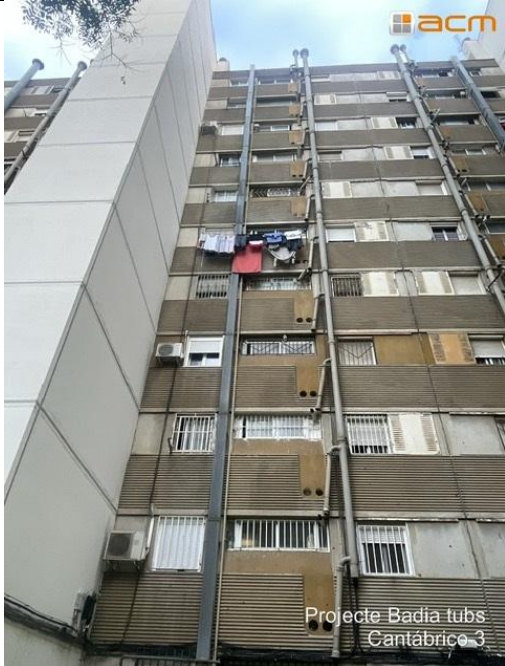
## AVINGUDA CANTÀBRIC, 3 – TUBS CONNEXIÓ CALDERES

| <p>Observacions:</p> <p>Total tubs: 2</p> <p>Connexions a calderes: 0</p> | |

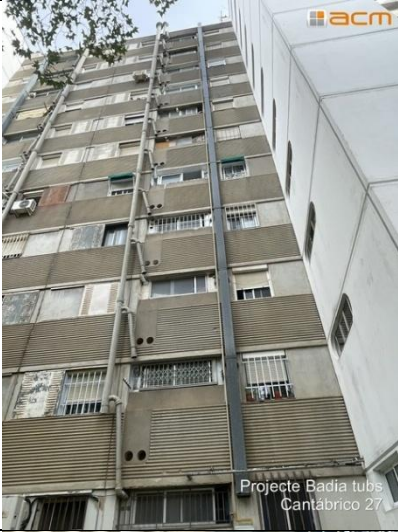
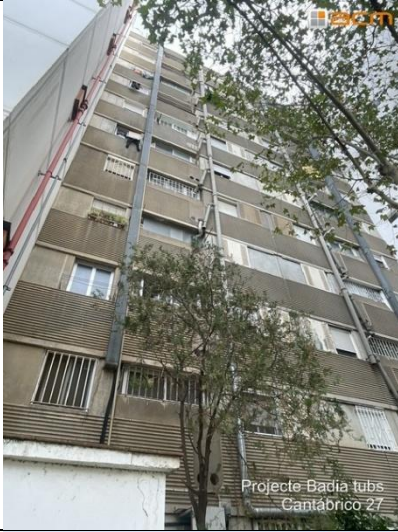
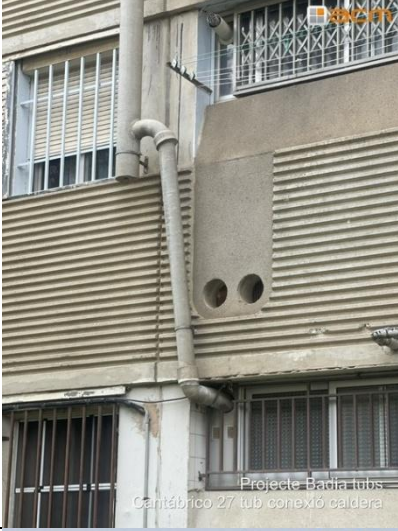
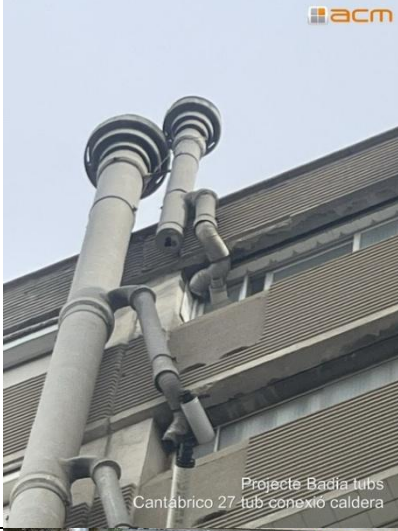
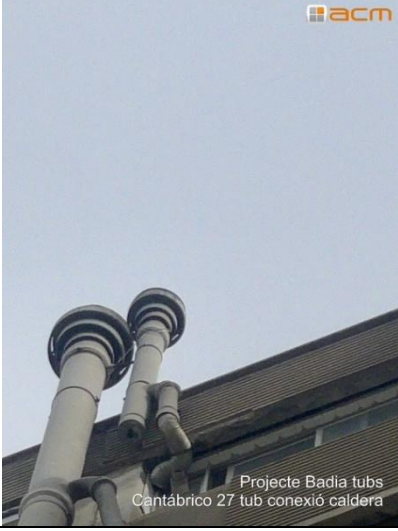
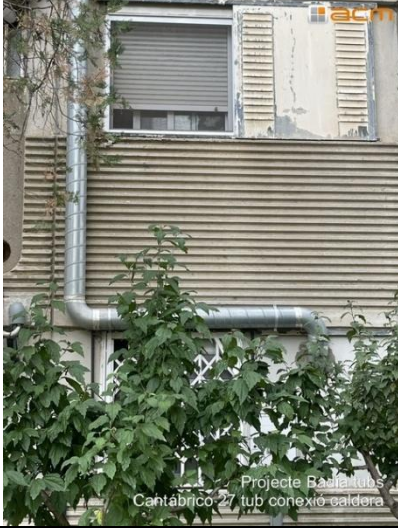
## AVINGUDA CANTÀBRIC, 27 – TUBS CONNEXIÓ CALDERES

| <p>Projecte Badia tubs<br/>Cantàbrico 27 tub connexió caldera</p> | <p>Projecte Badia tubs<br/>Cantàbrico 27 tub connexió caldera</p> |
| <p>Projecte Badia tubs<br/>Cantàbrico 27 tub connexió caldera</p> | <p>Projecte Badia tubs<br/>Cantàbrico 27 tub connexió caldera</p> |
| <p>Observacions:<br/>Total tubs: 2 Connexions a calderes: 4</p> | |

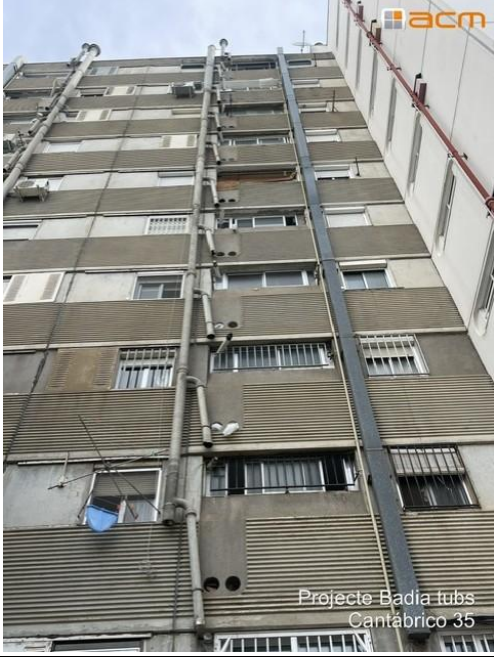
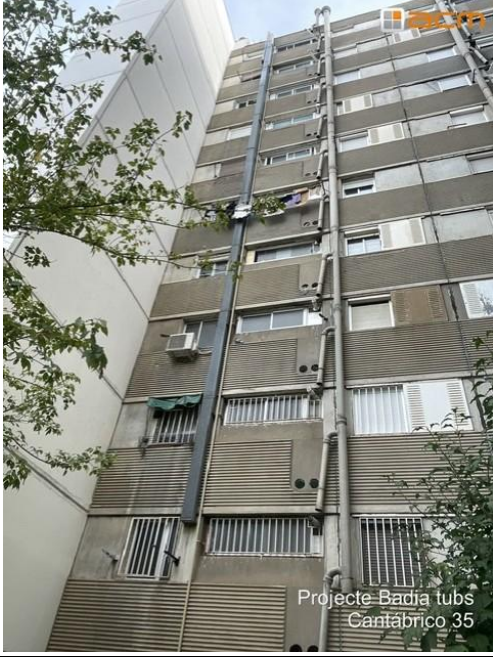
## AVINGUDA CANTÀBRIC, 35 – TUBS CONNEXIÓ CALDERES

| <p>Observacions:</p> <p>Total tubs: 2</p> <p>Connexions a calderes: 0</p> | |

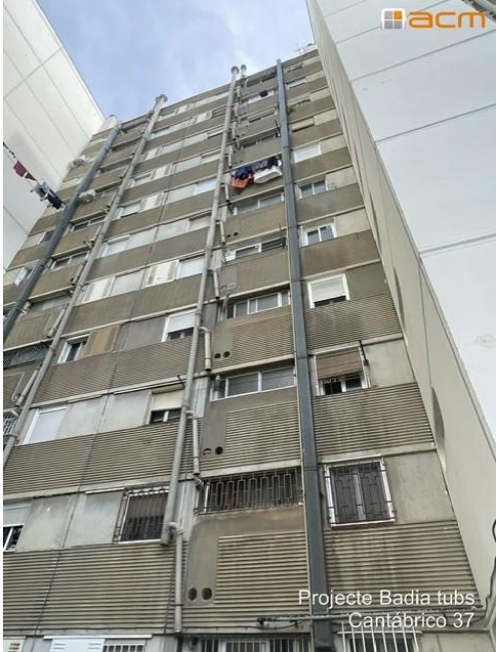
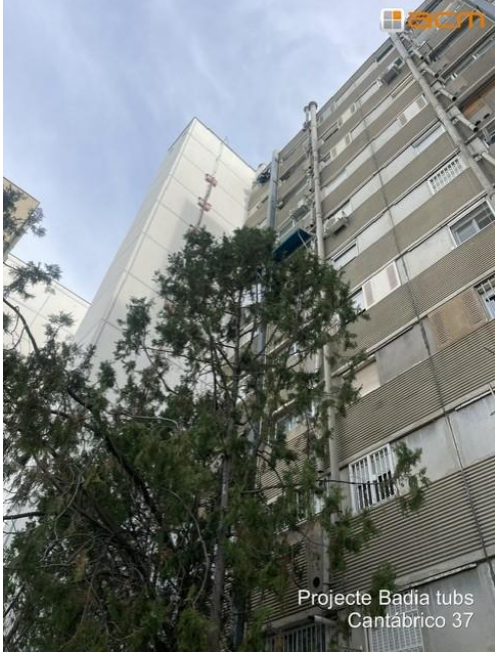
## AVINGUDA CANTÀBRIC, 37 – TUBS CONNEXIÓ CALDERES

| <p>Projecte Badia tubs<br/>Cantàbrico 37 tub conexió caldera</p> | |
| <p>Observacions:</p> <p>Total tubs: 2</p> <p>Connexions a calderes: 1</p> | |

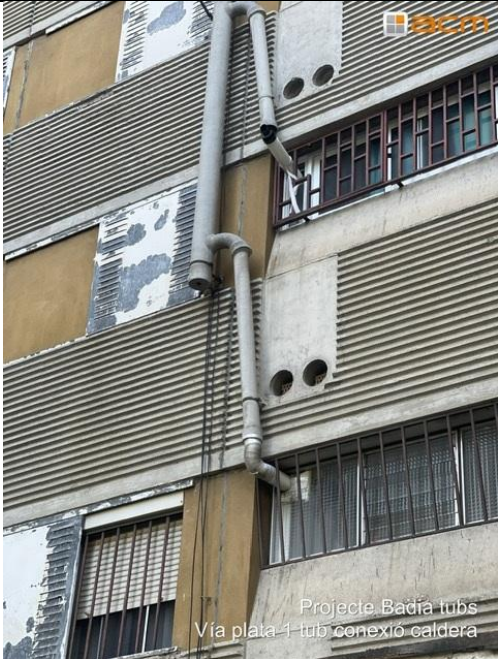
## AVINGUDA VIA DE LA PLATA, 1 – TUBS CONNEXIÓ CALDERES

| <p>Projecte Badia tubs<br/>Via plata 1 tub connexió caldera</p> | |
| <p>Observacions:</p> <p>Total tubs: 2</p> <p>Connexions a calderes: 1</p> | |

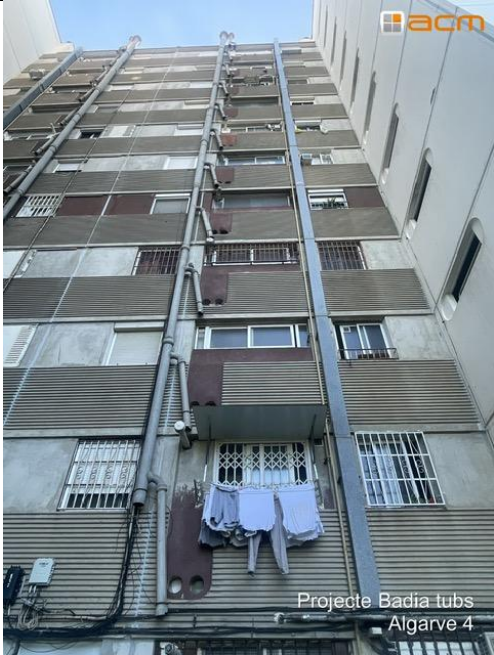
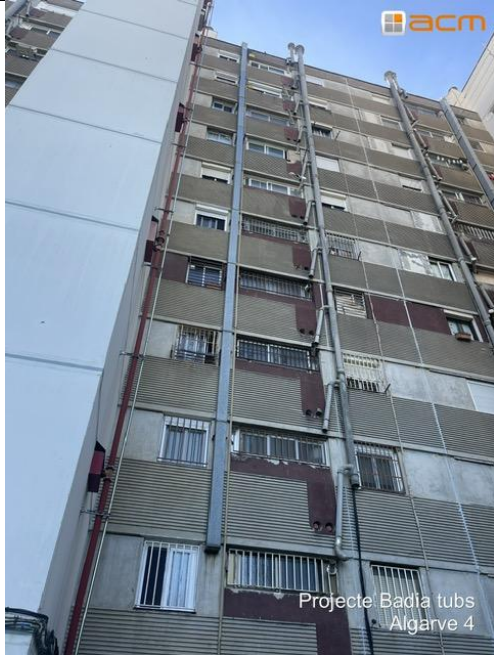
## CARRER D'ALGARVE, 4 – TUBS CONNEXIÓ CALDERES

| <p>Observacions:<br/>Total tubs: 2<br/>Connexions a calderes: 0</p> | |

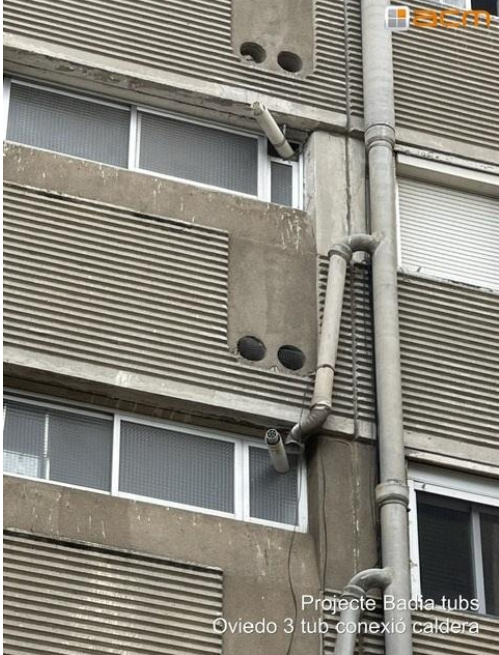
## CARRER D'OVIEDO, 3 – TUBS CONNEXIÓ CALDERES

| <p>Projecte Badia tubs<br/>Oviedo 3 tub connexió caldera</p> | |
| <p>Observacions:<br/> Total tubs: 2<br/> Connexions a calderes: 1</p> | |

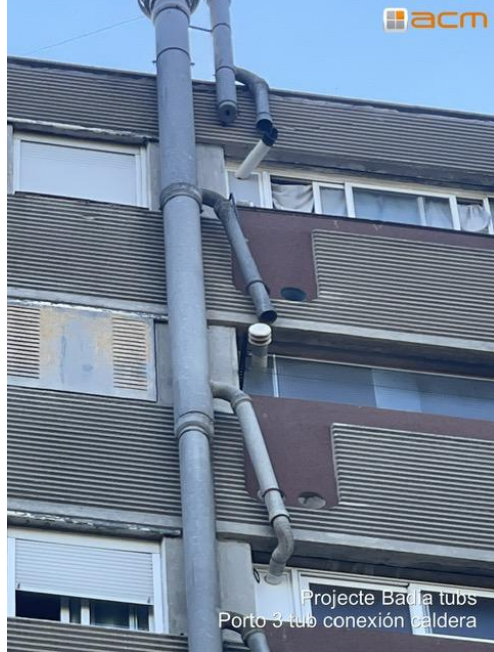
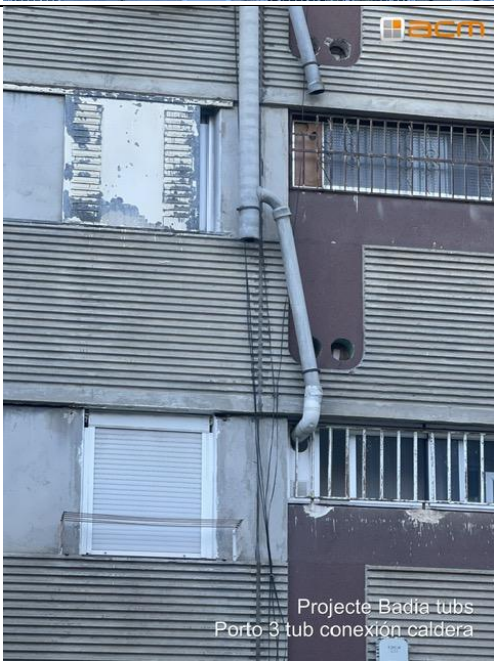
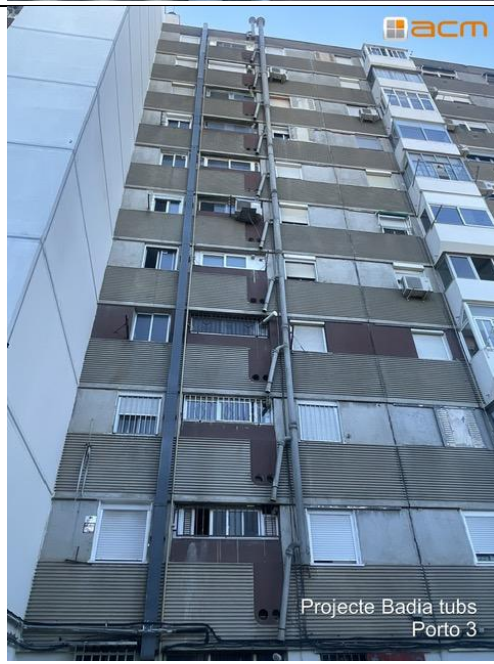
## CARRER PORTO, 3 – TUBS CONNEXIÓ CALDERES

| <p>Projecte Badia tubs<br/>Porto 3</p> | <p>Projecte Badia tubs<br/>Porto 3 tub conexió caldera</p> |
| <p>Projecte Badia tubs<br/>Porto 3 tub conexió caldera</p> | <p>Projecte Badia tubs<br/>Porto 3</p> |
| <p>Observacions:<br/> Total tubs: 2<br/> Connexions a calderes: 2</p> | |

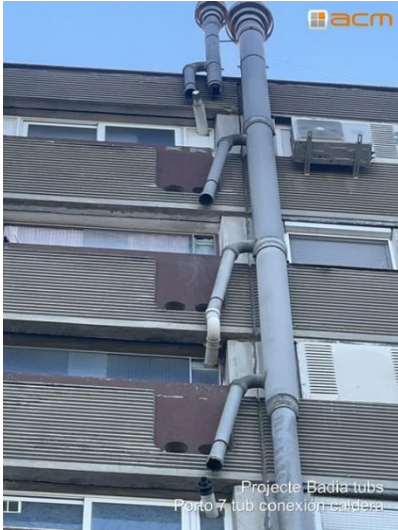
## CARRER PORTO, 7 – TUBS CONNEXIÓ CALDERES

| <p>Projecte Badia tubs<br/>Porto 7</p> | <p>Projecte Badia tubs<br/>Porto 7 tub conexió caldera</p> |
| <p>Projecte Badia tubs<br/>Porto 7</p> | <p>Projecte Badia tubs<br/>Porto 7 tub conexió caldera</p> |
| <p>Projecte Badia tubs<br/>Porto 7 tub conexió caldera</p> | |
| <p>Observacions:</p> <p>Total tubs: 2 Connexions a calderes: 3</p> | |
