# DIAGNOSI DE LES CCVV A INTERVENIR

Contractació de les obres de retirada i gestió dels residus  
d'elements amb amiant de 127 edificis residencials plurifamiliars de  
Badia del Vallès

ACM 2020, S.L.  
ABRIL 2025

**OBRES DE RETIRADA I GESTIÓ DELS RESIDUS D'ELEMENTS AMB AMIANT  
DE 127 EDIFICIS RESIDENCIALS PLURIFAMILIARS DE BADIA DEL VALLÈS**

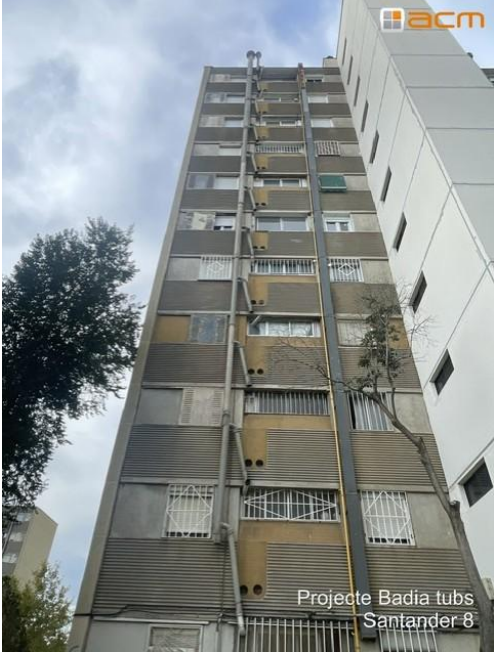
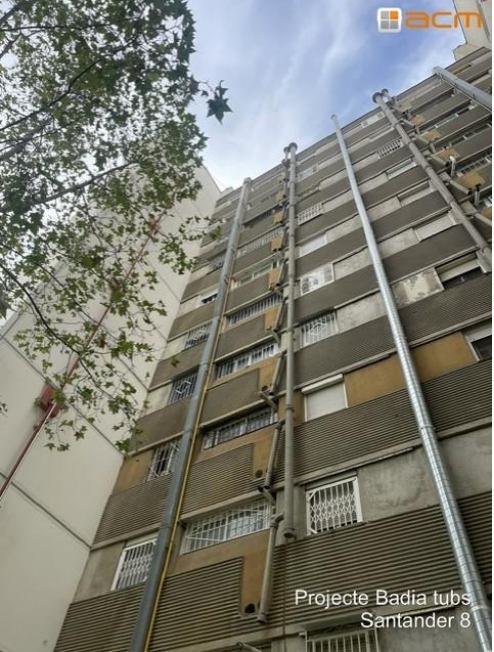
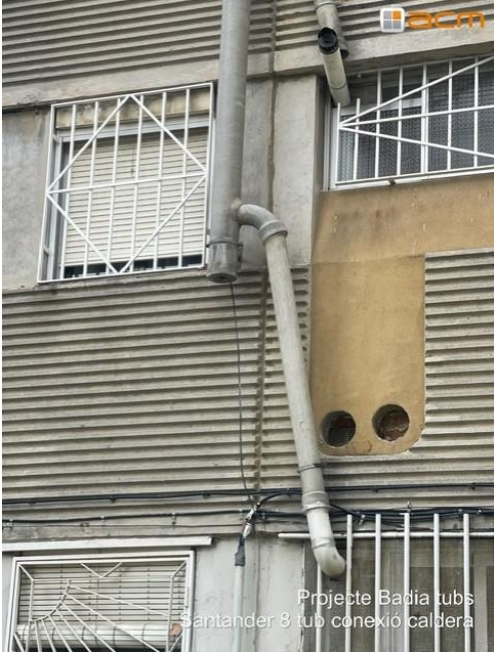
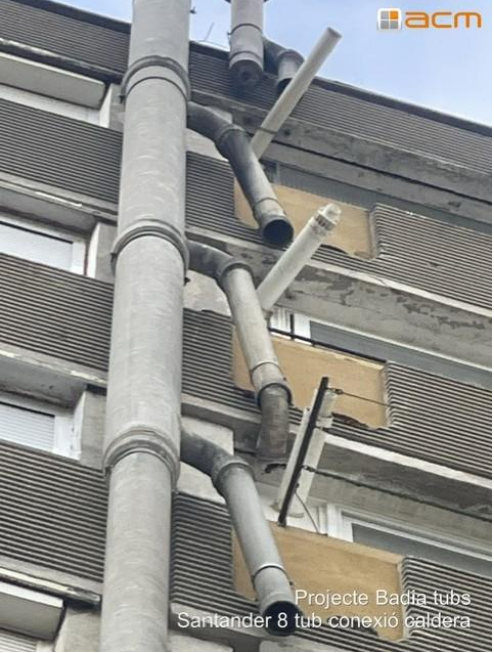
## CARRER SANTANDER, 8 – TUBS CONNEXIÓ CALDERES

| <p>Projecte Badia tubs<br/>Santander 8 tub conexió caldera</p> | <p>Projecte Badia tubs<br/>Santander 8 tub conexió caldera</p> |
| <p>Observacions:<br/> Total tubs: 2<br/> Connexions a calderes: 2</p> | |

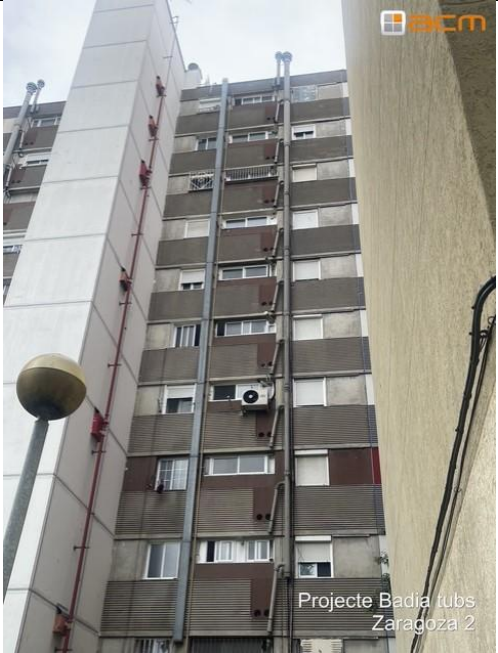
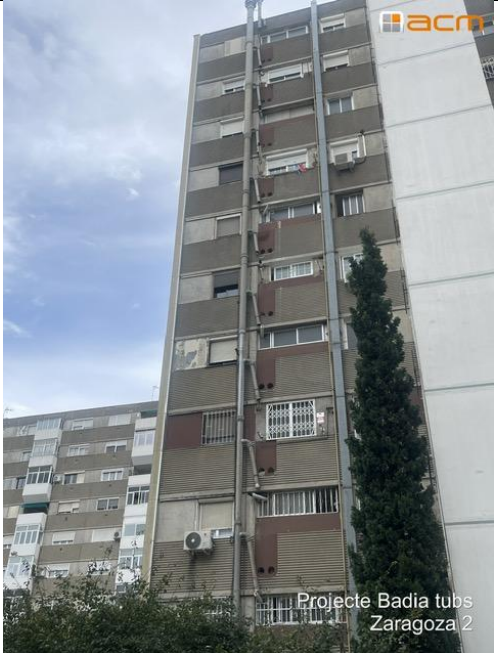
## CARRER SARAGOSSA, 2 – TUBS CONNEXIÓ CALDERES

| <p>Observacions:</p> <p>Total tubs: 2</p> <p>Connexions a calderes: 0</p> | |

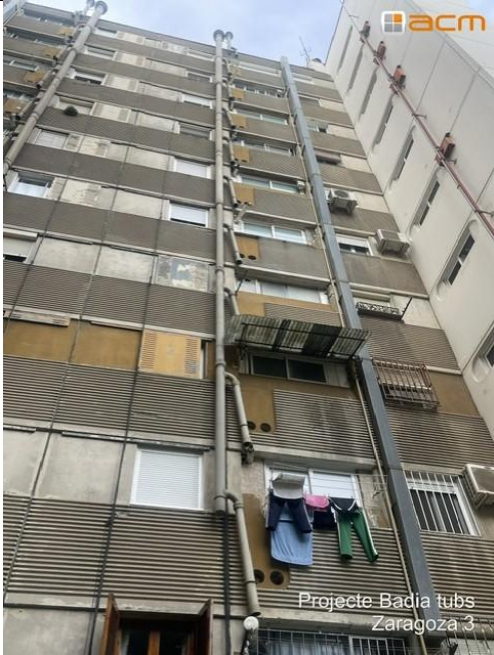
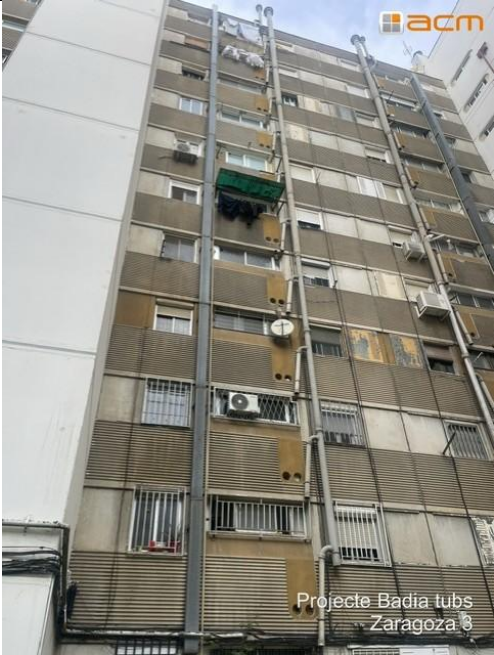
## CARRER SARAGOSSA, 3 – TUBS CONNEXIÓ CALDERES

| <p>Observacions:</p> <p>Total tubs: 2</p> <p>Connexions a calderes: 0</p> | |

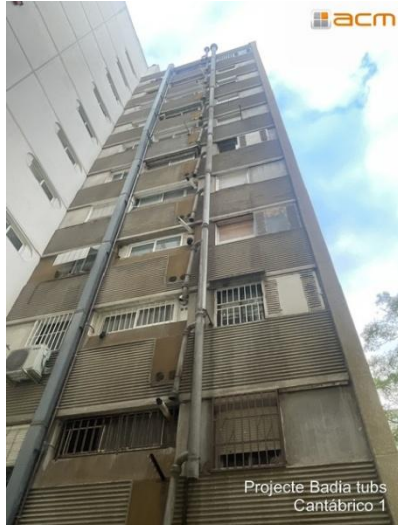
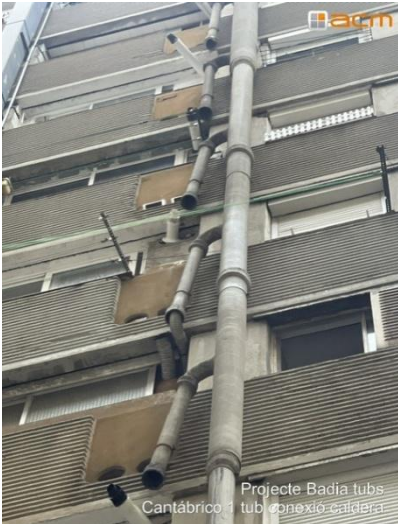
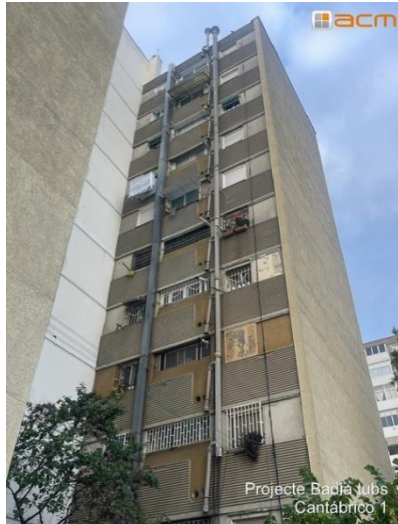
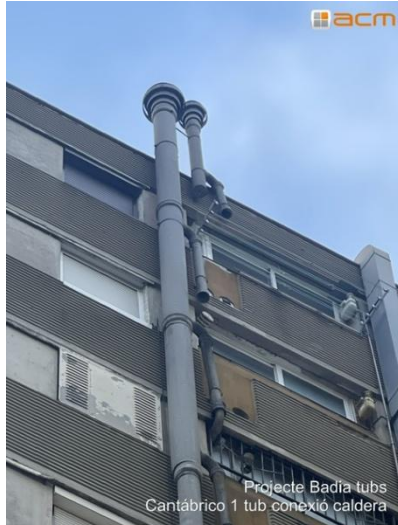
## AVINGUDA CANTÀBRIC, 1 – TUBS CONNEXIÓ CALDERES

| <p>Observacions:<br/>Total tubs: 4 Connexions a calderes: 2</p> | |

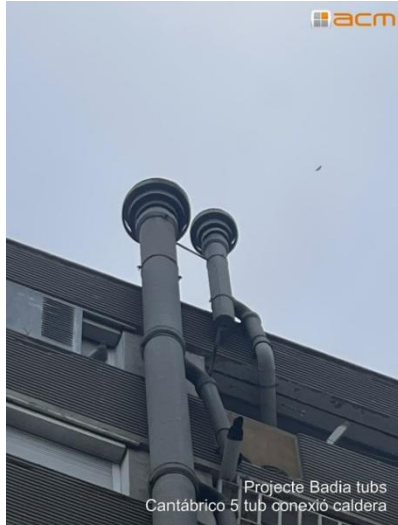
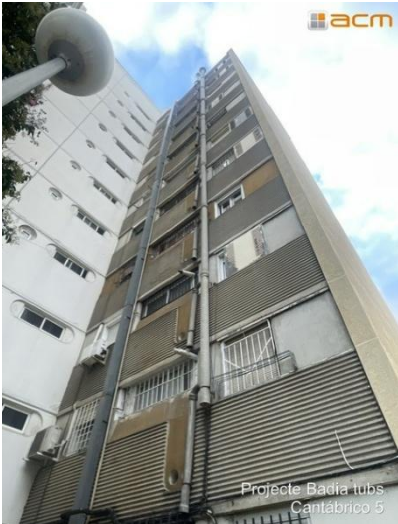
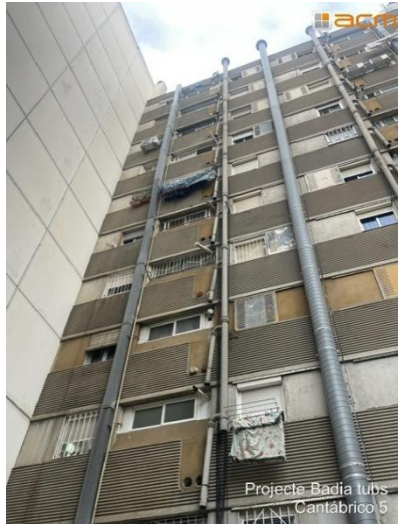
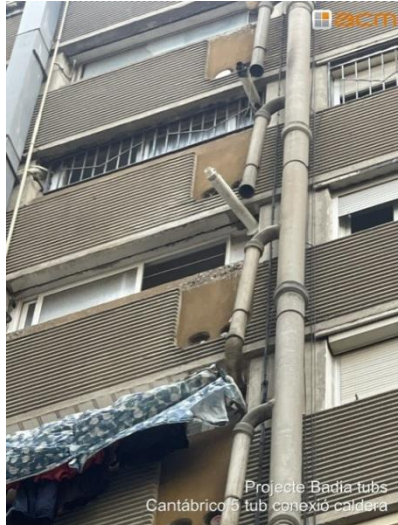
## AVINGUDA CANTÀBRIC, 5 – TUBS CONNEXIÓ CALDERES

| <p>Observacions:<br/>Total tubs: 4 Connexions a calderes: 2</p> | |

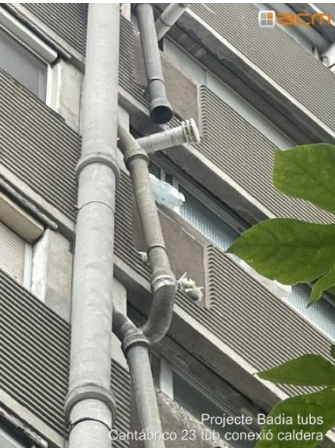
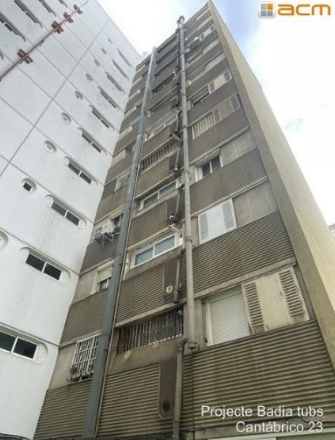
## AVINGUDA CANTÀBRIC, 23 – TUBS CONNEXIÓ CALDERES

| <p>Observacions:</p> <p>Total tubs: 4</p> <p>Connexions a calderes: 2</p> <p>Tancament perimetral accés</p> | | |

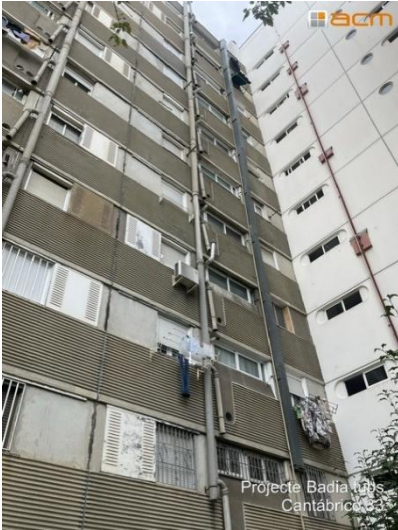
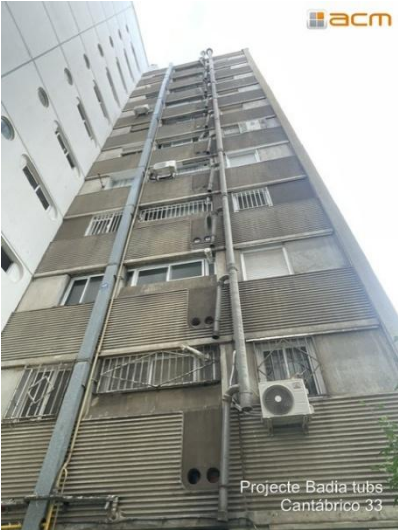
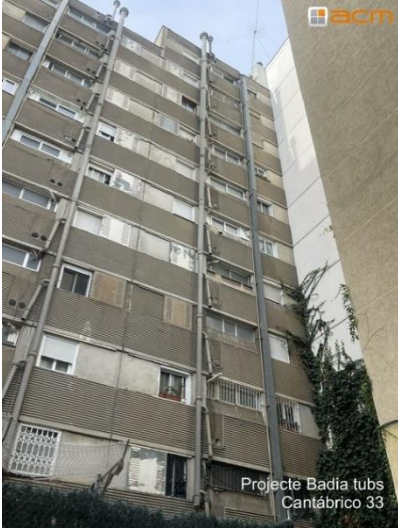
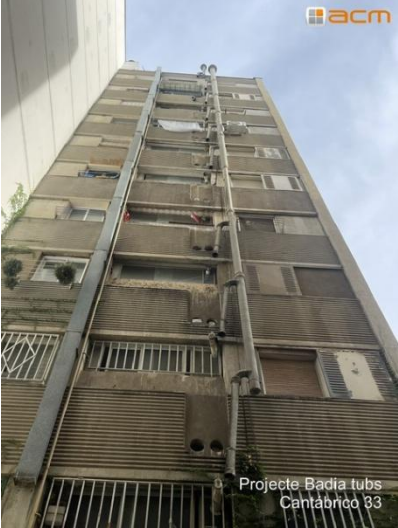
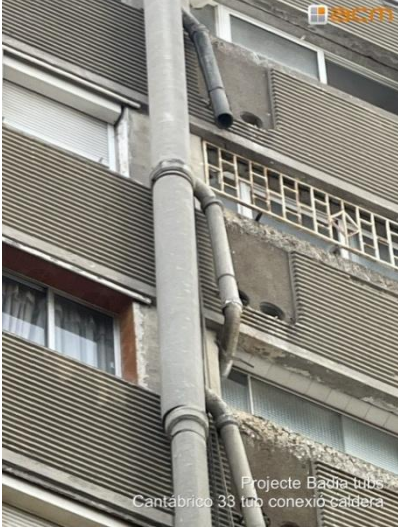
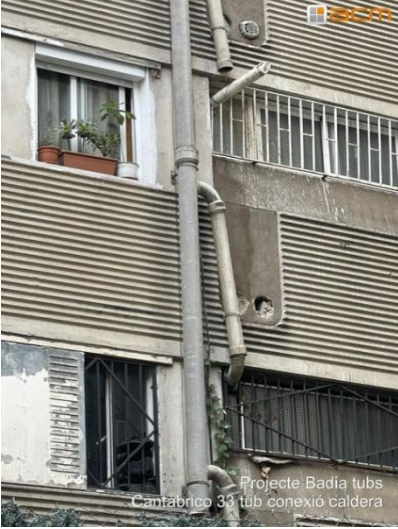
## AVINGUDA CANTÀBRIC, 33 – TUBS CONNEXIÓ CALDERES

| <p>Observacions:<br/>Total tubs: 4 Connexions a calderes: 2</p> | |

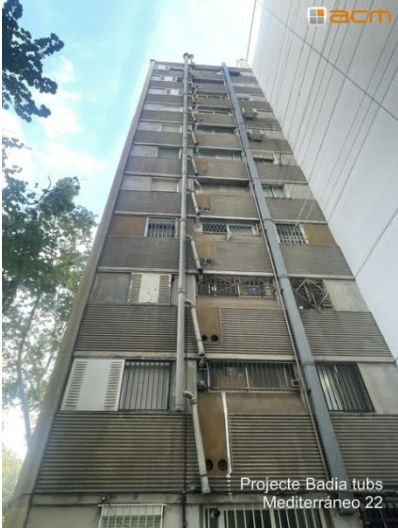
## CARRER MEDITERRANI, 22 – TUBS CONNEXIÓ CALDERES

| <p>Observacions:<br/>Total tubs: 4 Connexions a calderes: 1</p> | |

| CARRER | TUBS | CONNEXIONS | PIS | OBSERVACIONS VISITES | INSTAL·LACIÓ |
|---|---|---|---|---|---|
| Av. Mediterrani 22 | 4 | 1 | 7B | ABSENT 11:50. 31/03/2025, 12:35 8/4/2025 | CALDERA, VIST DES D'ESCALA (FOTOGRAFIA QUE HO CORROBORA) |

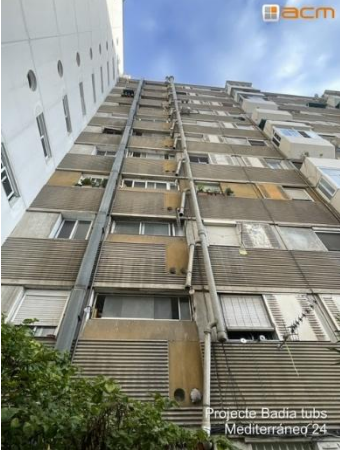
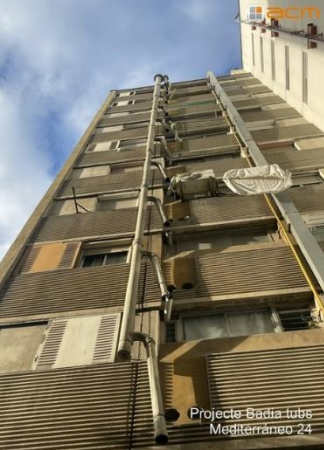
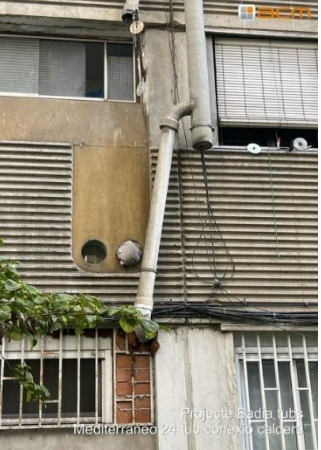
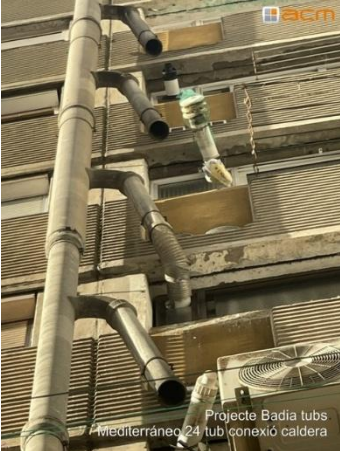
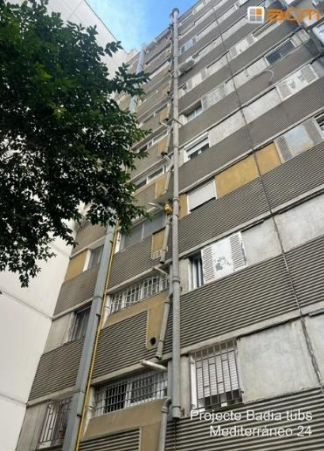
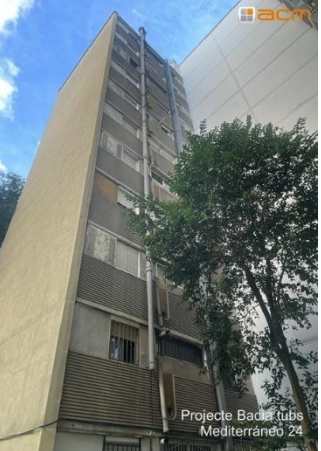
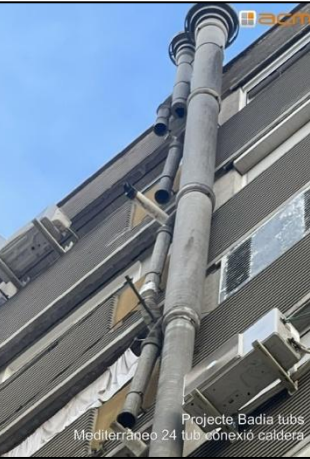
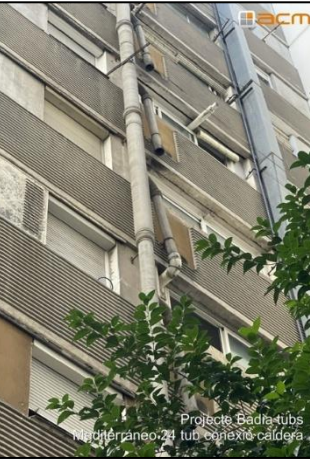
## CARRER MEDITERRANI, 24 – TUBS CONNEXIÓ CALDERES

| <p><b>Observacions:</b><br/> <b>Total tubs: 4 Connexions a calderes: 4</b></p> | | |

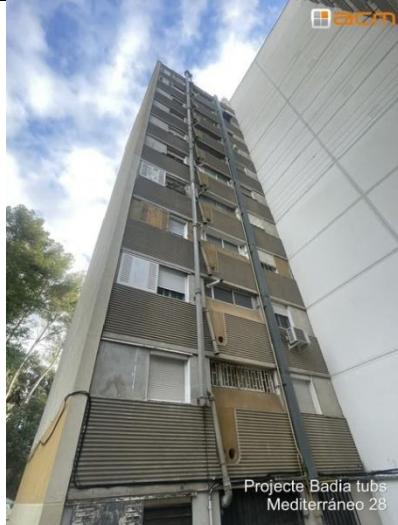
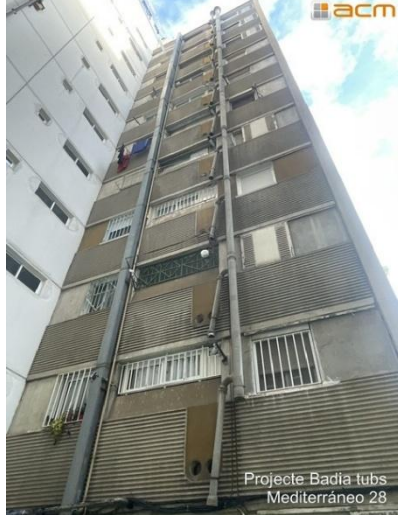
## CARRER MEDITERRANI, 28 – TUBS CONNEXIÓ CALDERES

| <p>Observacions:<br/>Total tubs: 4 Connexions a calderes: 1</p> | |

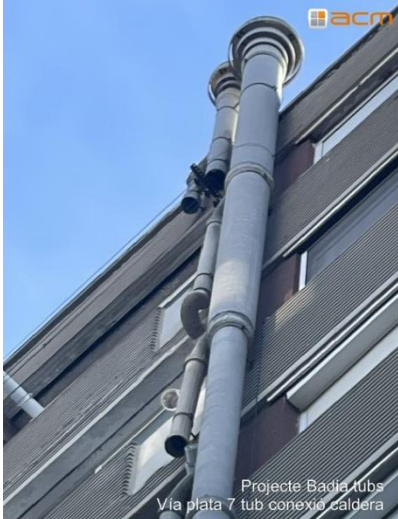
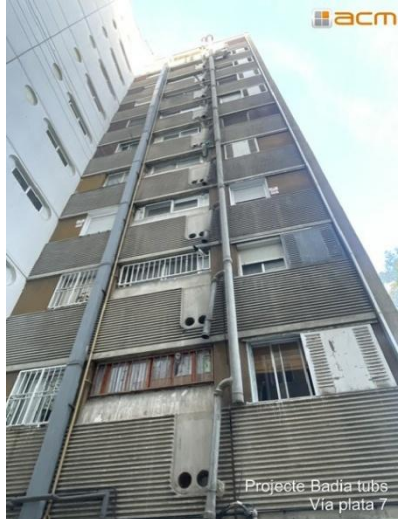
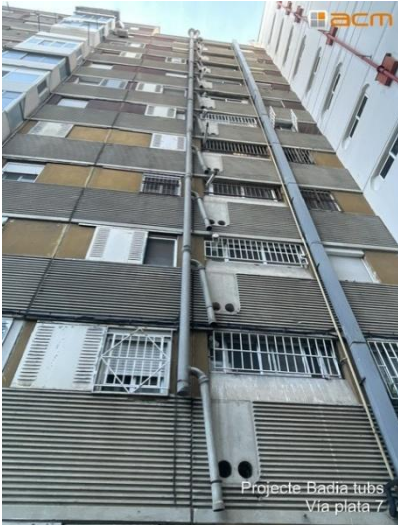
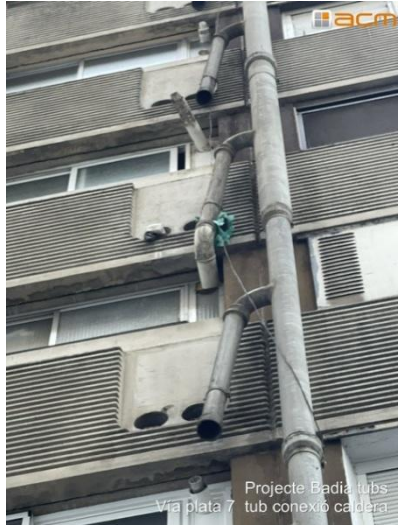
## AVINGUDA VIA DE LA PLATA, 7 – TUBS CONNEXIÓ CALDERES

| <p>Observacions:<br/>Total tubs: 4 Connexions a calderes: 2</p> | |

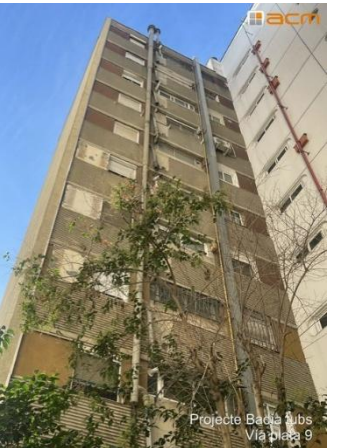
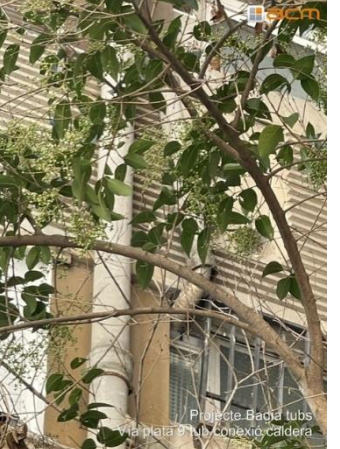
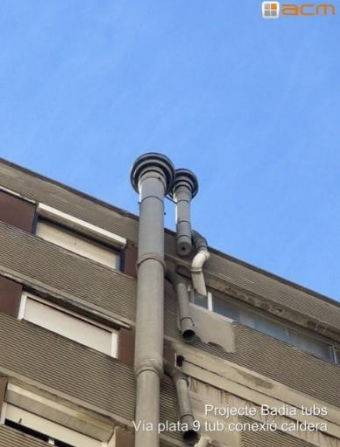
## AVINGUDA VIA DE LA PLATA, 9 – TUBS CONNEXIÓ CALDERES

| <p>Observacions:<br/>Total tubs: 4 Connexions a calderes: 3</p> | | |

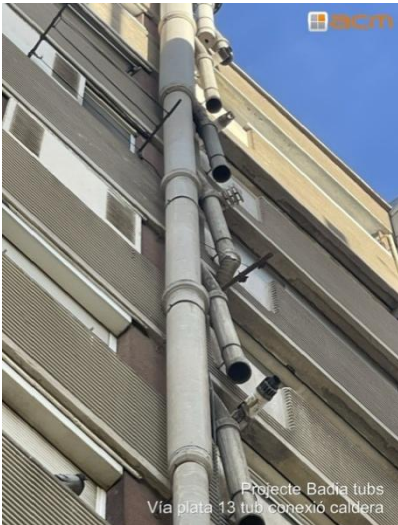
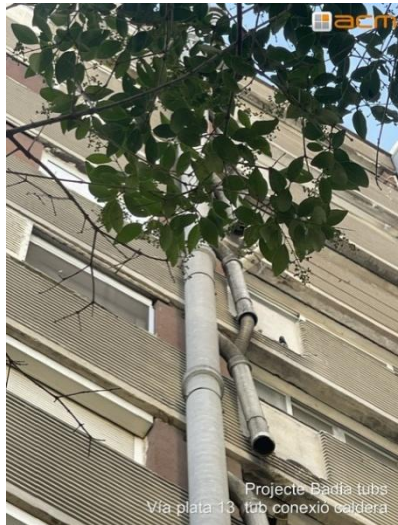
## AVINGUDA VIA DE LA PLATA, 13 – TUBS CONNEXIÓ CALDERES

| <p><b>Observacions:</b><br/> Total tubs: 4 Connexions a calderes: 2<br/> Tancament perimetral accés</p> | |

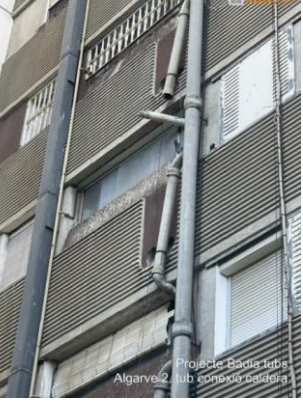
## CARRER D'ALGARVE, 2 – TUBS CONNEXIÓ CALDERES

| <p>Observacions:<br/>Total tubs: 4 Connexions a calderes: 6</p> | | |

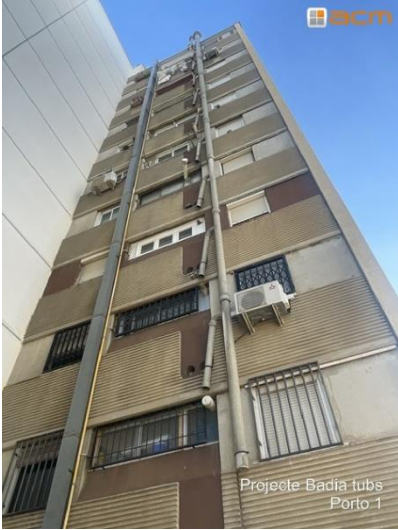
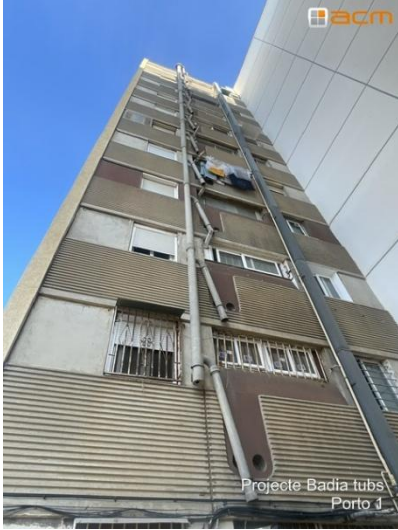
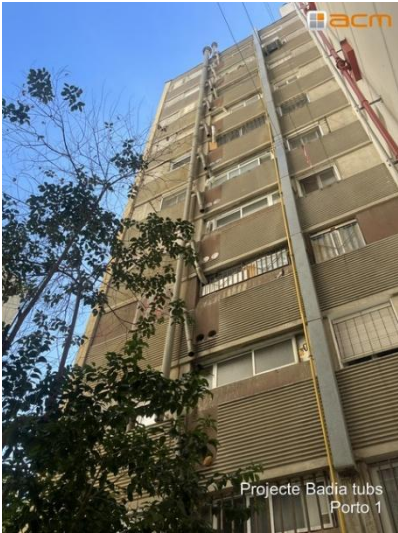
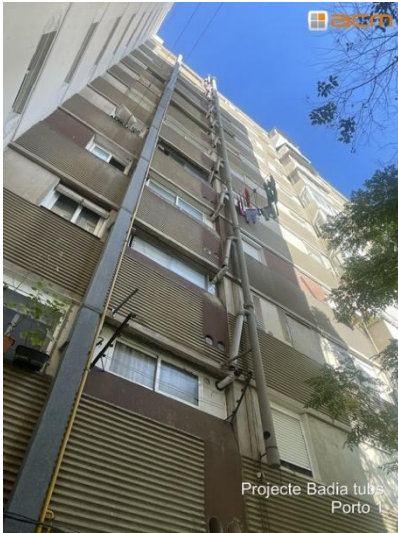
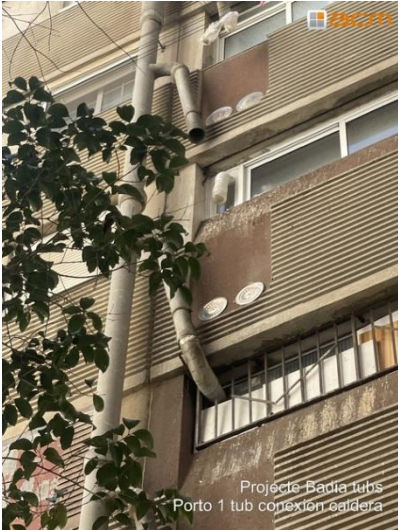
## CARRER PORTO, 1 – TUBS CONNEXIÓ CALDERES

| <p>Observacions:<br/>Total tubs: 4 Connexions a calderes: 1</p> | |

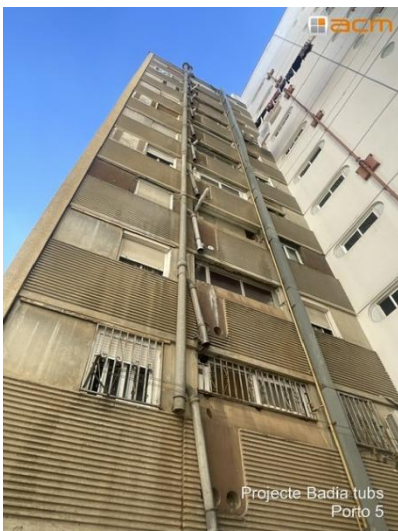
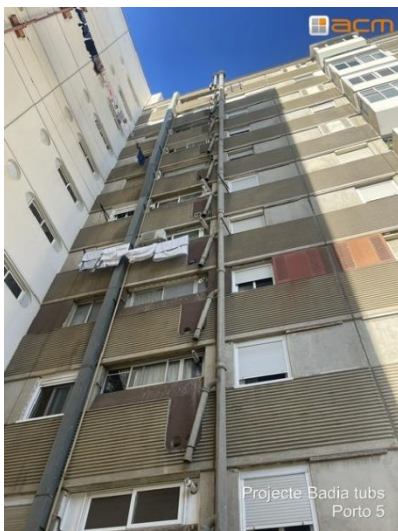
## CARRER PORTO, 5 – TUBS CONNEXIÓ CALDERES

| <p>Projecte Badia tubs<br/>Porto 5 tub conexió caldera</p> | <p>Projecte Badia tubs<br/>Porto 5 tub conexió caldera</p> |
| <p>Observacions:<br/>Total tubs: 4 Connexions a calderes: 2</p> | |

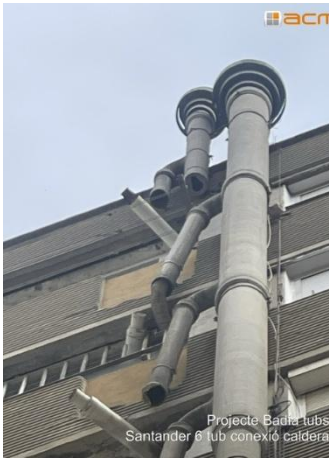
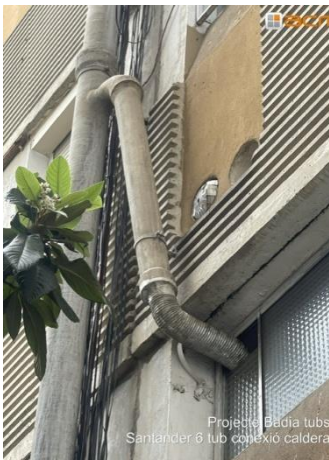
## CARRER SANTANDER, 6 – TUBS CONNEXIÓ CALDERES

| <p>Projecte Badia tubs<br/>Santander 6</p> | <p>Projecte Badia tubs<br/>Santander 6</p> | <p>Projecte Badia tubs<br/>Santander 6 tub connexió caldera</p> |
| <p>Projecte Badia tubs<br/>Santander 6</p> | <p>Projecte Badia tubs<br/>Santander 6</p> | <p>Projecte Badia tubs<br/>Santander 6 tub connexió caldera</p> |
| <p>Projecte Badia tubs<br/>Santander 6 tub connexió caldera</p> | | |
| <p>Observacions:<br/>Total tubs: 4 Connexions a calderes: 3</p> | | |

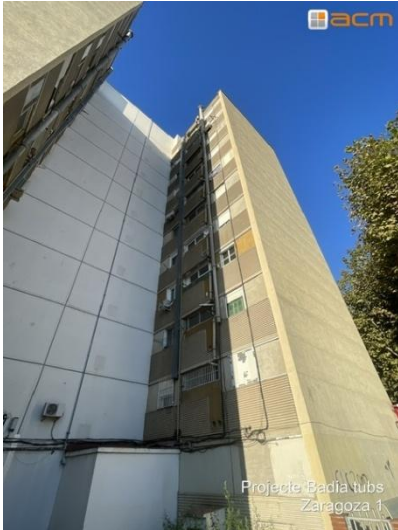
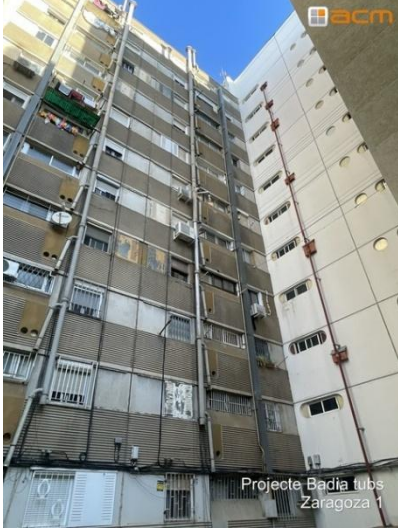
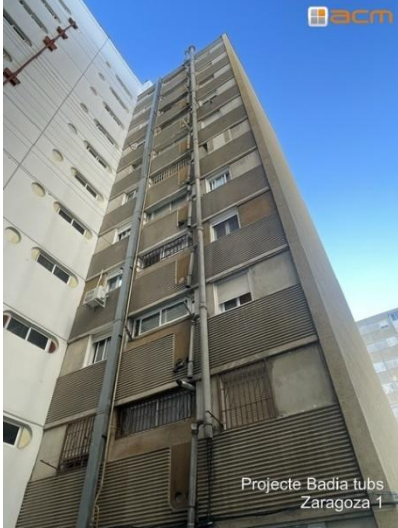
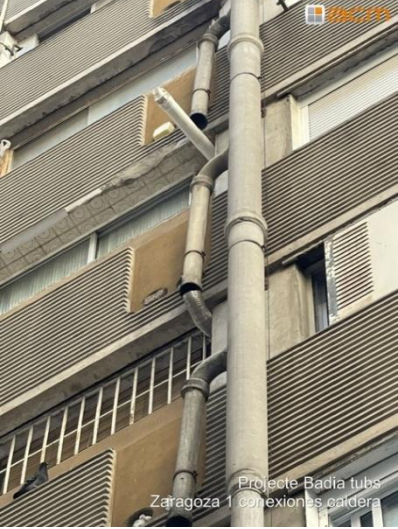
## CARRER SARAGOSSA, 1 – TUBS CONNEXIÓ CALDERES

| <p>Projecte Badia tubs<br/>Zaragoza 1 connexions caldera</p> | |
| <p>Observacions:</p> <p>Total tubs: 4 Connexions a calderes: 1</p> | |

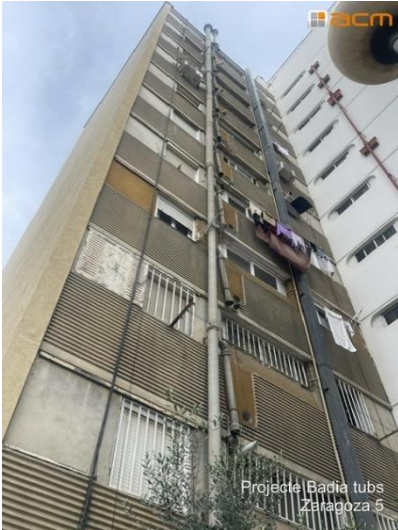
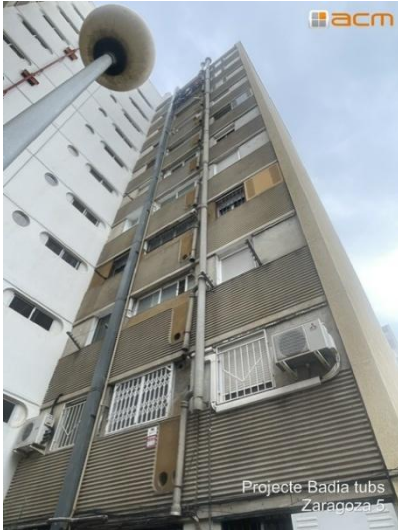
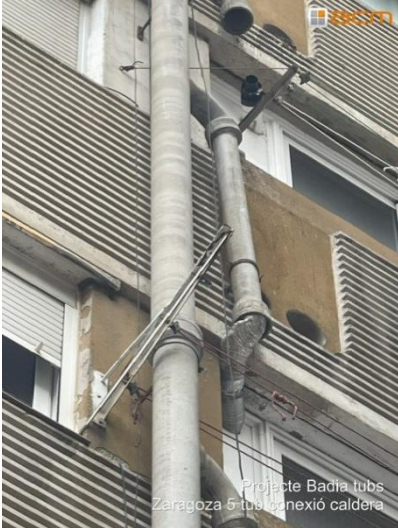
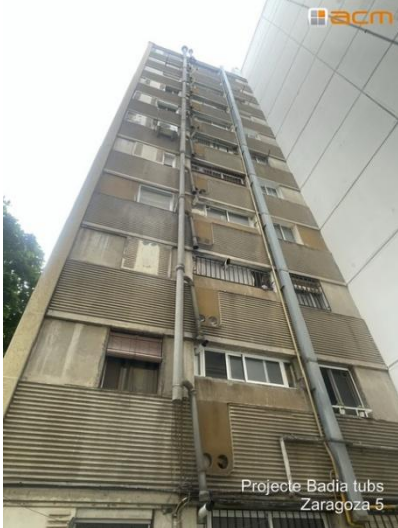
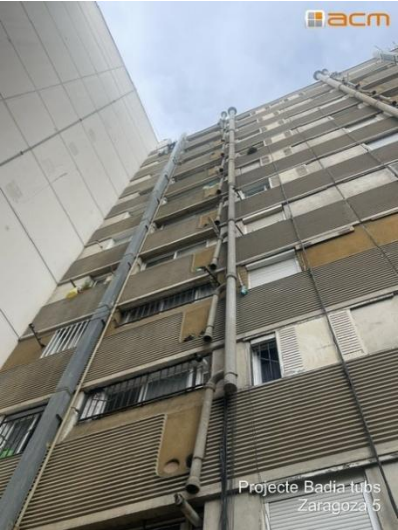
## CARRER SARAGOSSA, 5 – TUBS CONNEXIÓ CALDERES

| <p>Projecte Badia tubs<br/>Zaragoza 5 tubs connexió caldera</p> | <p>Projecte Badia tubs<br/>Zaragoza 5</p> |
| <p>Observacions:<br/>Total tubs: 4 Connexions a calderes: 1</p> | |

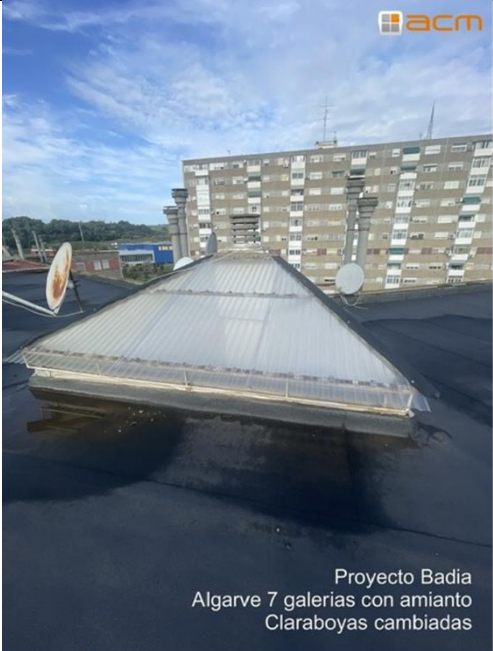
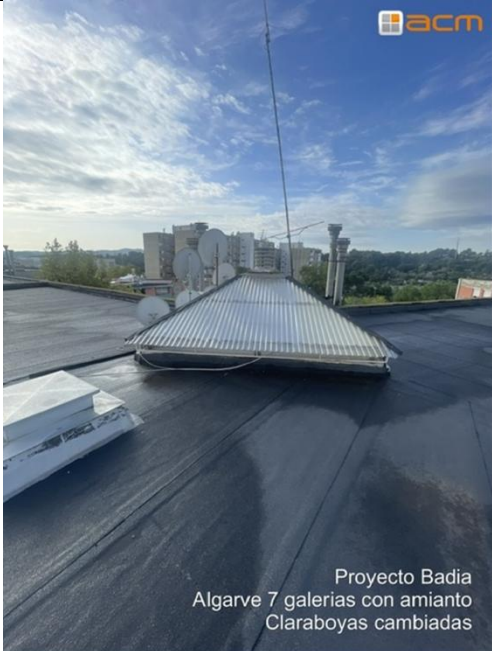
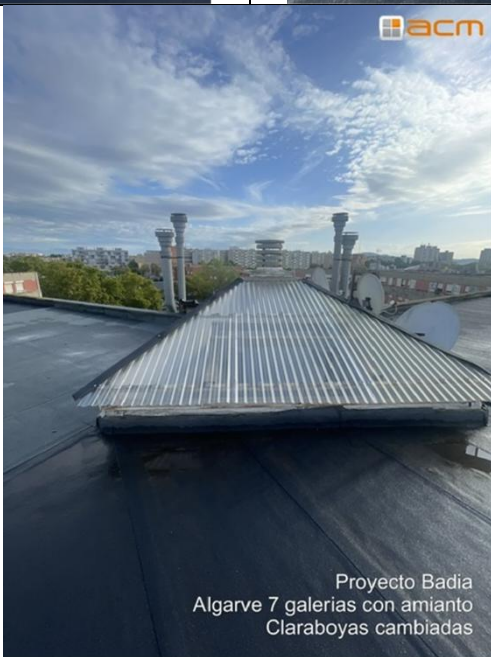
## ALGARVE, 7 – COBERTA

| <p>Projecto Badia<br/>Algarve 7 galerias con amianto<br/>Claraboyas cambiadas</p> | <p>Projecto Badia<br/>Algarve 7 galerias con amianto<br/>Claraboyas cambiadas</p> |
| | <p>Projecto Badia<br/>Algarve 7 galerias con amianto<br/>Claraboyas cambiadas</p> |
| <p>Observacions:<br/>Galeries amb amiant amb tubs<br/>3 Claraboies sense remats d'amiant</p> | |

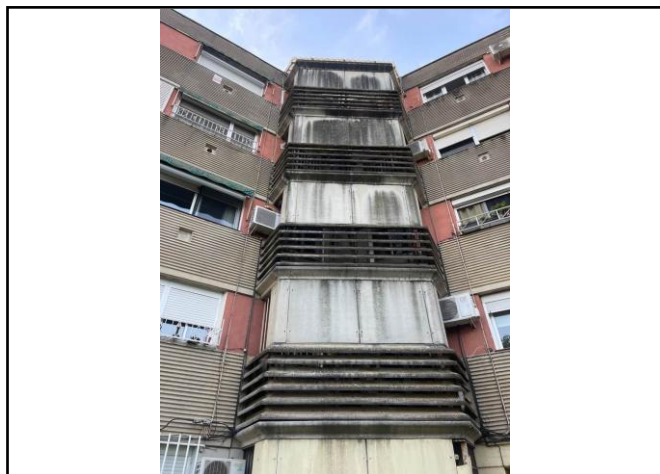
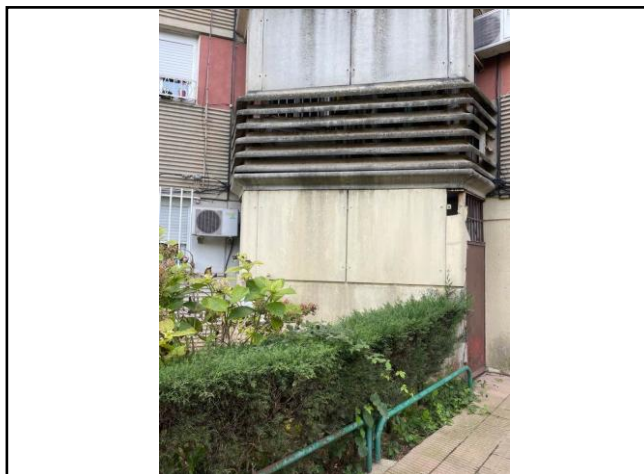
### Fotografies de detall

Estat de Degradació: Molt Alta

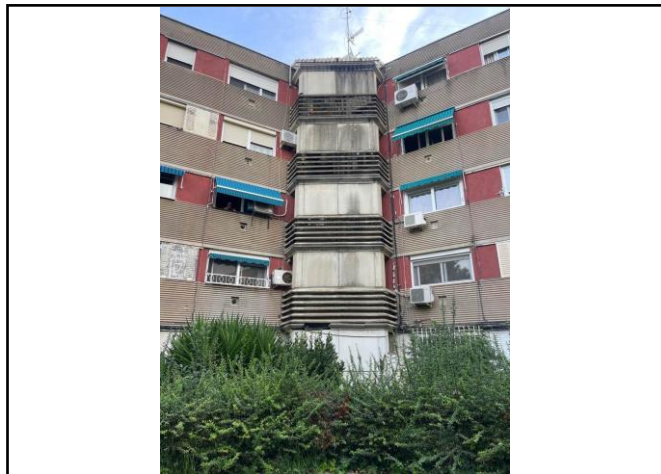
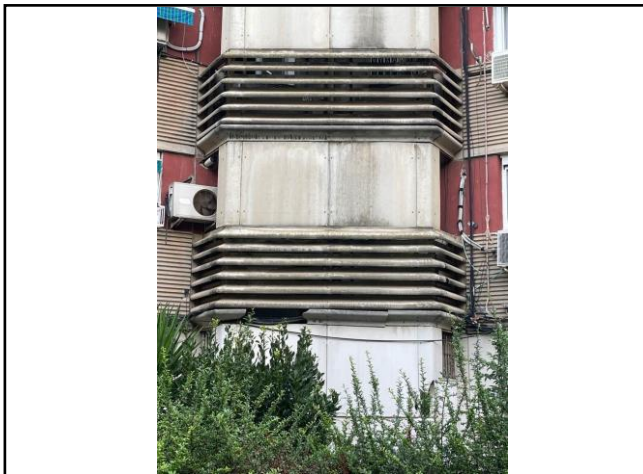
### Fotografies de detall

Estat de Degradació: Molt Alta

Estructura coberta metàl·lica i policarbonat.  
Sense tubs. Shunt part interior / claraboia.  
Instal·lacions telefòniques enganxades a la façana.  
Jardí sense afectació per col·locació de la bastida.

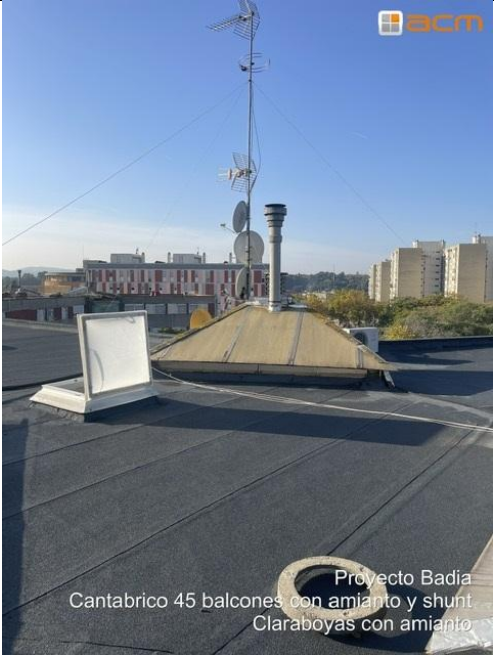
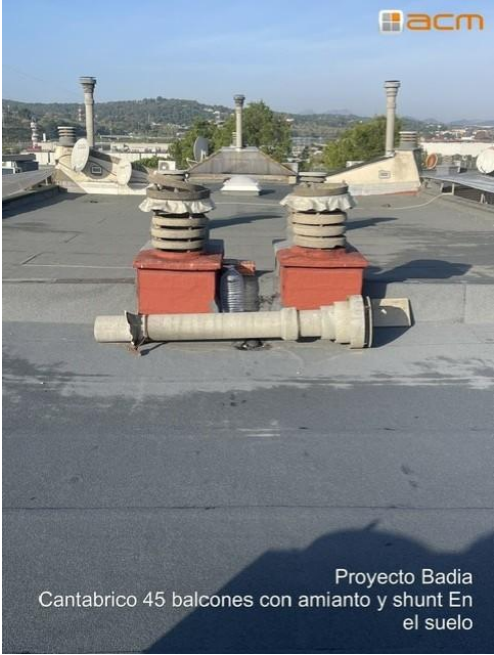
## AVINGUDA CANTÀBRIC, 45 – COBERTA

| <p>Proyecto Badia<br/>Cantabrico 45 balcones con amianto y shunt<br/>Claraboyas con amianto</p> | <p>Proyecto Badia<br/>Cantabrico 45 balcones con amianto y shunt<br/>Claraboyas con amianto</p> |
| <p>Proyecto Badia<br/>Cantabrico 45 balcones con amianto y shunt<br/>Claraboyas con amianto</p> | <p>Proyecto Badia<br/>Cantabrico 45 balcones con amianto y shunt En el suelo</p> |
| <p>Observacions:<br/> Galeries amb amiant<br/> 3 shunts d'amiant (1 en el sòl)<br/> 3 Claraboies amb remats d'amiant</p> | |
