## INFORME DE DIAGNOSI DE L'ESTRUCTURA DE L'EDIFICI DE L'ANTIGA CLÍNICA BARCELONETA

# INFORME:

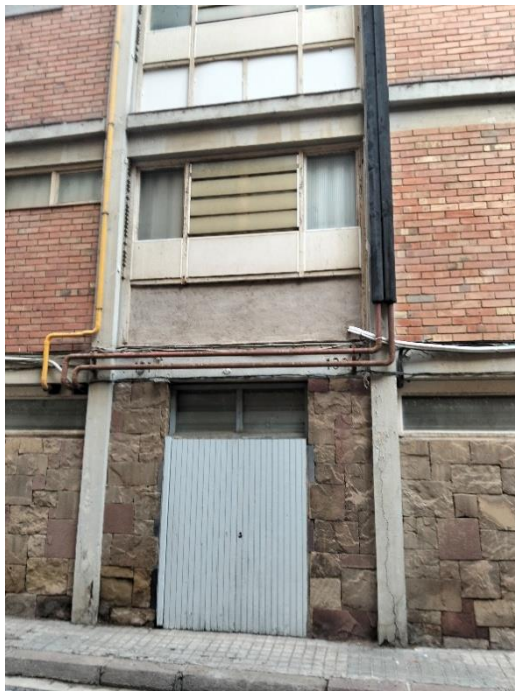
*Imatge 1: Pilars i jàsseres volum principal*

Els **pilars verticals** són de secció rectangular, amb unes dimensions aproximades de **25 x 40 cm**, i estan disposats en una malla regular que defineix les crugies de l'edificació. Sobre aquests pilars recolzen les **jàsseres principals**, també de formigó armat, amb seccions de **35 x 40 cm**, que configuren l'esquelet estructural de l'edifici.

Pel que fa a l'estructura de jàsseres, aparentment es troba en un estat raonablement correcte, tot i que no es pot descartar l'existència de fissures no visibles durant la inspecció visual, ni de patologies estructurals ocultes que requeririen una avaluació més exhaustiva mitjançant proves complementàries.

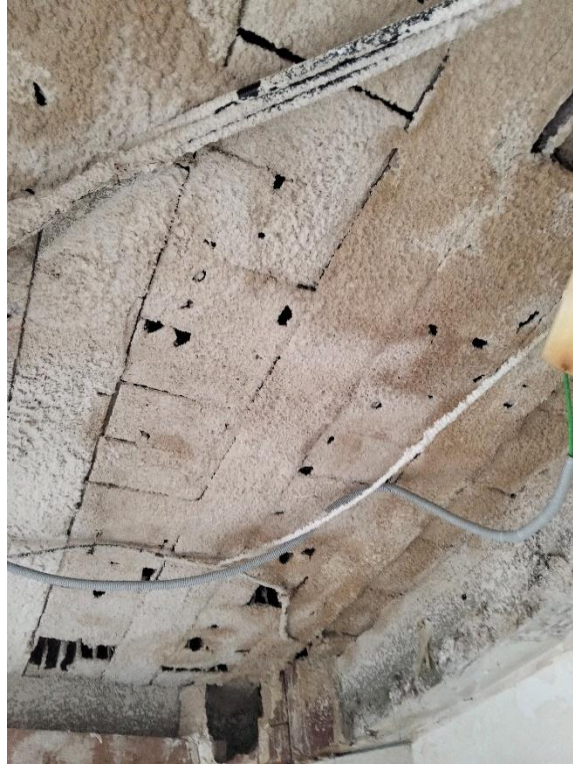
*Imatge 2: Forjat bigueta ceràmica armada*

Les **biguetes** tenen una amplada aproximada de **20 cm** i estan armades amb **dues barres longitudinals de ferro dolç de Ø 8 a 12 mm**, és a dir, acer llis sense corrugat, característic de l'època. Entre les biguetes s'hi intercalen peces de farciment ceràmic d'uns **30 cm d'amplada**, formant un sistema estructural lleuger apte per a cobrir **llums mitjanes**, en aquest cas de fins a **360 cm**.

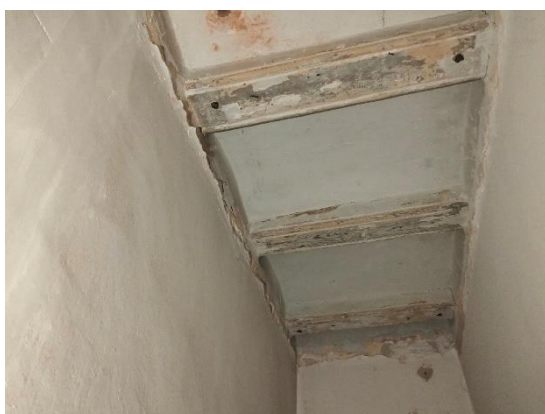
*Imatge 3: Forjat de bigueta de fusta i volta a la catalana*

L'estructura horitzontal està resolta amb **forjats de fusta i volta catalana**. Les biguetes de fusta tenen una secció aproximada de 16 cm, i entre elles es disposa una volta catalana d'uns 60 cm de llum, construïda amb maó pla i morter de calç o ciment.

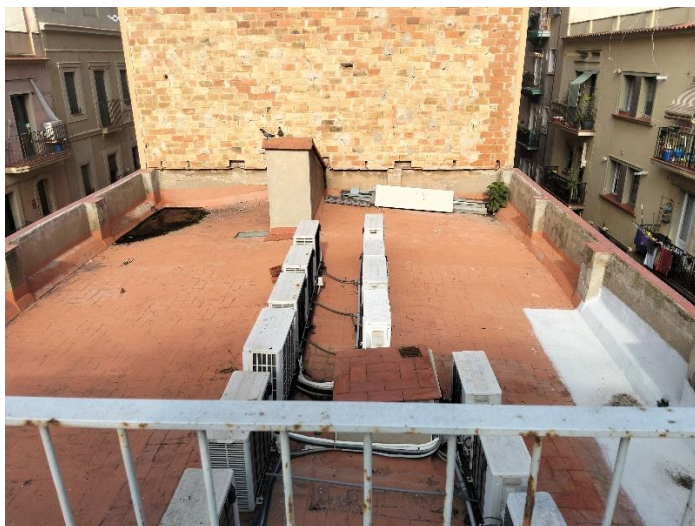
La coberta tant del volum principal com del volum secundari es resol mitjançant un sistema tradicional de **coberta a la catalana**, propi de les construccions de finals del segle XIX i principis del XX.

Aquest tipus de coberta no disposa d'aïllament tèrmic, ni de làmina impermeabilitzant, la qual cosa limita el seu comportament higròtermic en relació amb els requeriments actuals. Per sobre de les voltes s'hi troba una capa de morter de regularització, i com a acabat superior, en lloc de teula ceràmica, s'hi ha disposat una cobertura amb rajoles ceràmiques (rasilles), que ofereixen una protecció bàsica però insuficient davant de filtracions i variacions tèrmiques.

**La coberta** presenta un estat de **conservació deficient**, atribuïble a la manca de manteniment. S'ha detectat l'obturació de diverses sortides d'aigua (bajants o boqueres), la qual cosa provoca acumulacions puntuals d'aigua sobre la coberta i augmenta el risc de filtracions.
