INFORME DE DIAGNOSI DE L'ESTRUCTURA DE L'EDIFICI DE L'ANTIGA CLÍNICA BARCELONETA

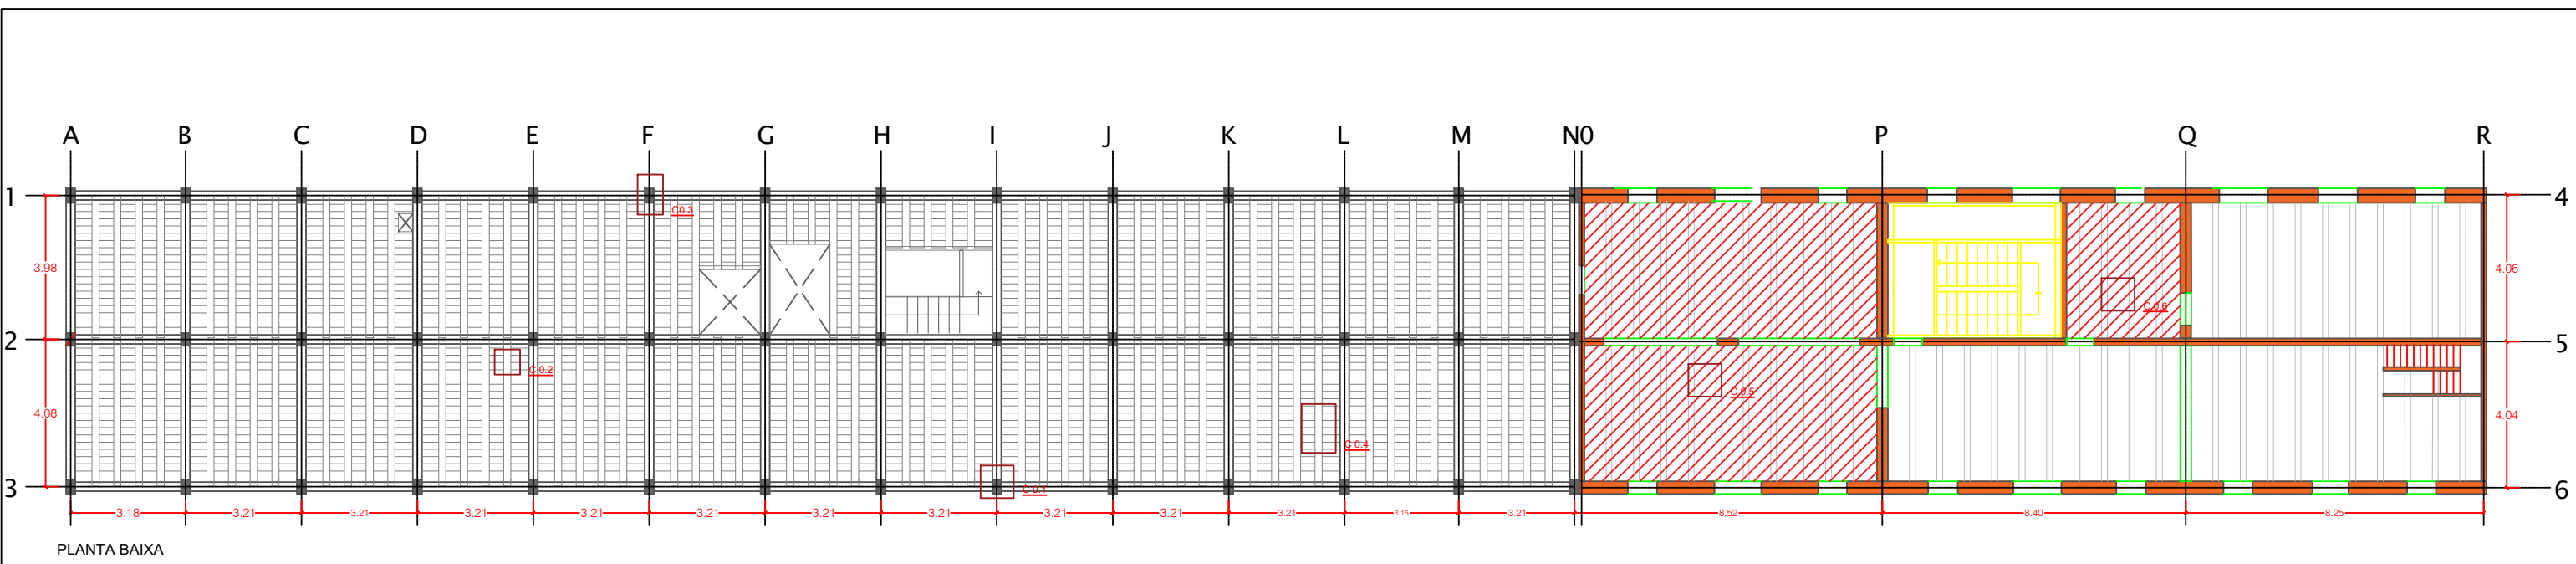
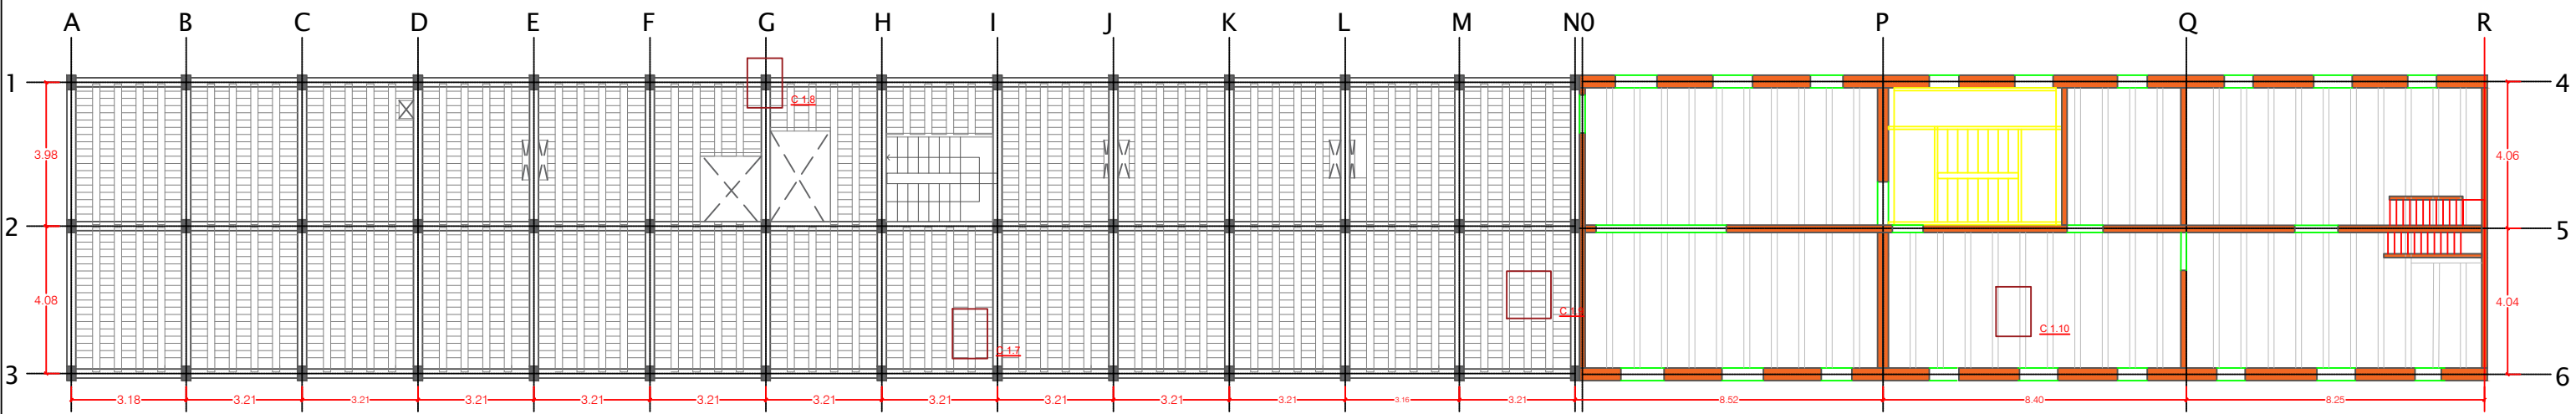
FITXA TÈCNICA DE CATA	CATA NUM	1
Ubicació	Planta baixa, Volum principal, Vestíbul	
Nº Referència Plànol	C.01	
Dimensions aproximades de la cata	40cm+50cm	
Sistema identificat	Pilar de formigó armat	
Estat de conservació	Mal estat de conservació oxidació d'armadura, desprendiment de revestiment	
Mostres	SI. Peça de formigó	
Observacions:	Proba de l'escleròmetre: 32Mpa S'observa esquerdes en la base de pilar així com oxidació de l'armadura així com desprendiment de material.	
Possibles causes de la patologia	Capil·laritat del terreny	
Fotografies
