## **INFORME GENERAL D'AVUACIÓ**

### **Club Tennis Castelldefels**

Carrer Doctor Barraquer, 32  
08860 Castelldefels (Barcelona)

Promotor: Ajuntament de Castelldefels  
Arquitecte: Pedro Arroyo García (77787)  
Col·laborador: Marta Blanco Muruzabal

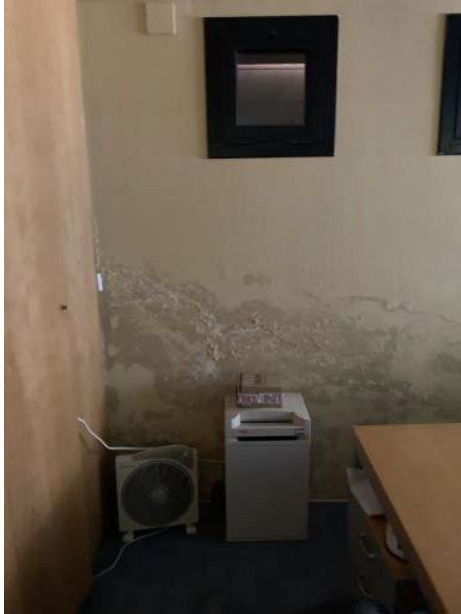
Problemes d'humitats interiors a la zona d'accés principal i despatxos. La façana presenta humitats per capil·laritat a causa que està en contacte, per l'exterior, amb una jardinera que no està ben impermeabilitzada i això es manifesta interiorment.

Humitats per capil·laritat

Deficiència: ☐ Molt greu ☐ Greu ☒ Important ☐ Lleu

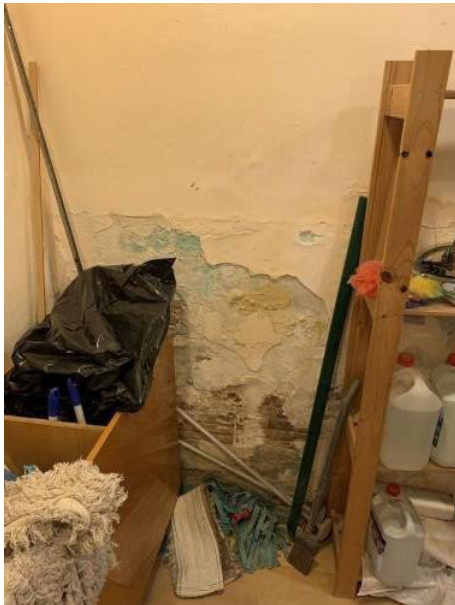
Certes sales de l'edifici, com les d'emmagatzematge situades pròximes a l'accés de l'edifici original, presenten problemes d'humitats per capil·laritat, ja que són murs que contenen terreny. La impermeabilització no està en bon estat.

Humitats per capil·laritat

Deficiència: ☐ Molt greu ☐ Greu ☒ Important ☐ Lleu

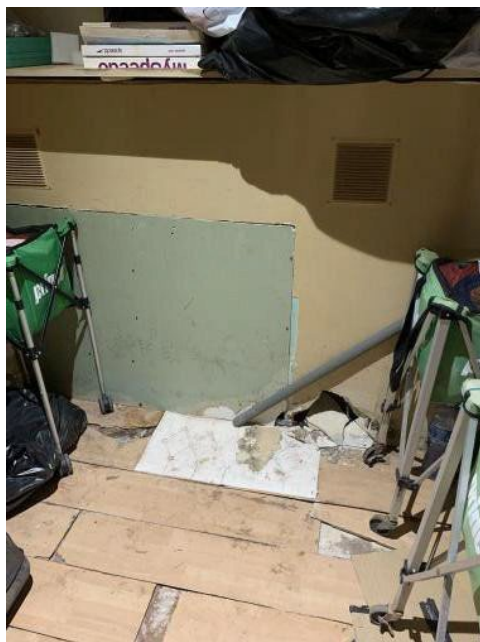
El trasdossat del mur en contacte amb el terreny de la zona dels despatxos es troba en mal estat, amb forats, i part del panell ha estat substituït sense acabar-se correctament.

Mur en mal estat

Deficiència: ☐ Molt greu ☐ Greu ☒ Important ☐ Lleu

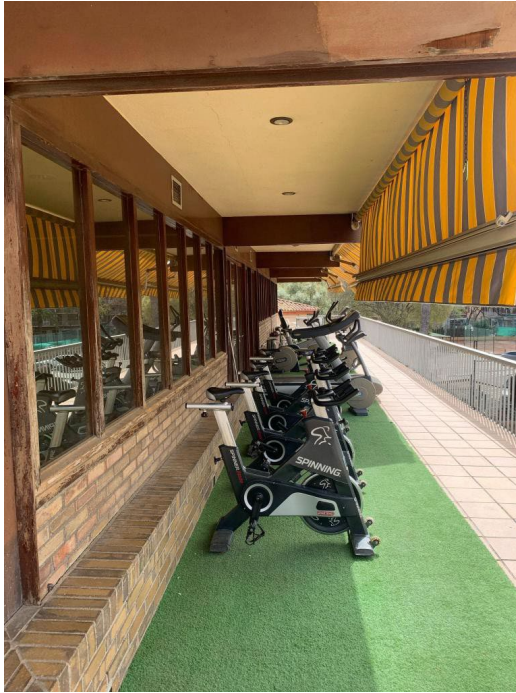
Hi ha una sèrie de tendals adossats a la coberta per a la protecció solar, els quals es troben desgastats i representen un risc per als usuaris, ja que queden baixos i es poden colpejar amb ells.

Tendals

Deficiència: ☐ Molt greu ☐ Greu ☐ Important ☒ Lleu

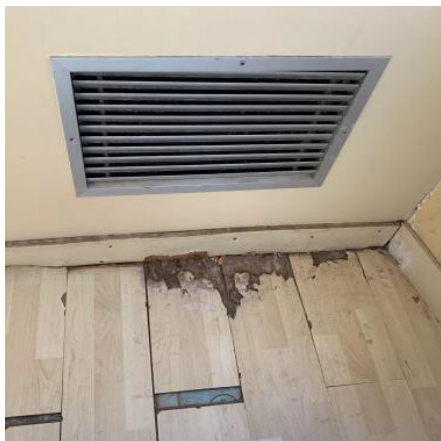
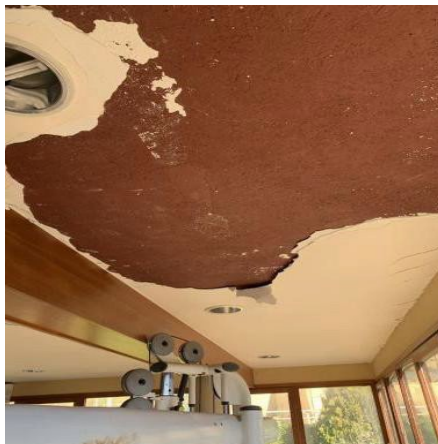
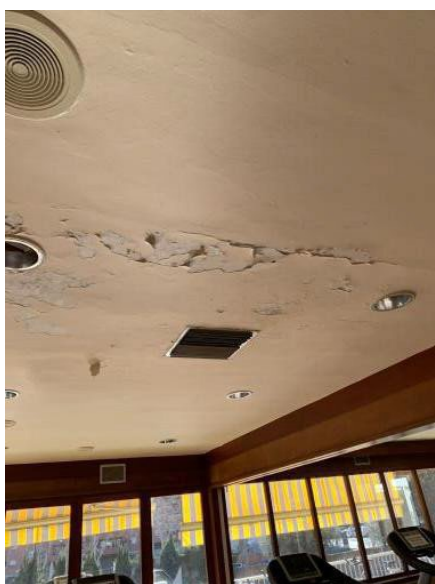
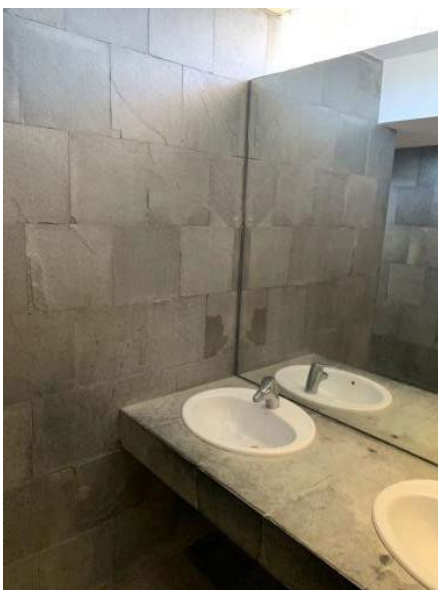
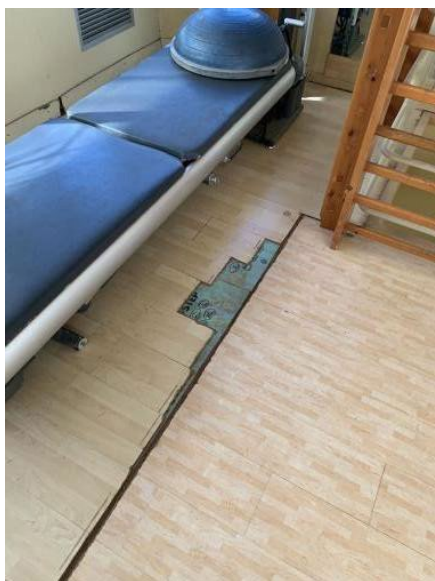
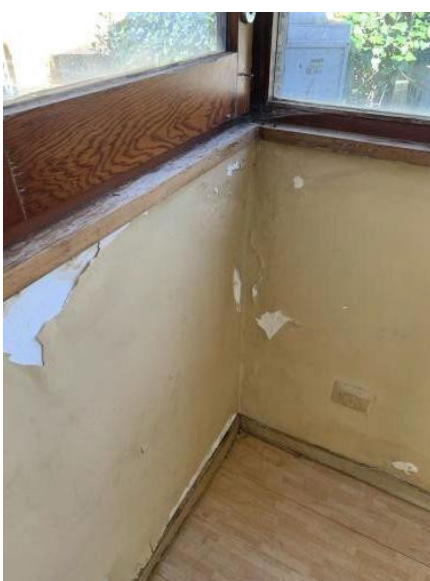
Molts revestiments al llarg de tot l'edifici no estan en bones condicions, ni de salubritat en el cas de vestidors i lavabos, així com en les sales d'activitats i la piscina.

Deficiència: ☐ Molt greu ☐ Greu ☐ Important ☒ Lleu

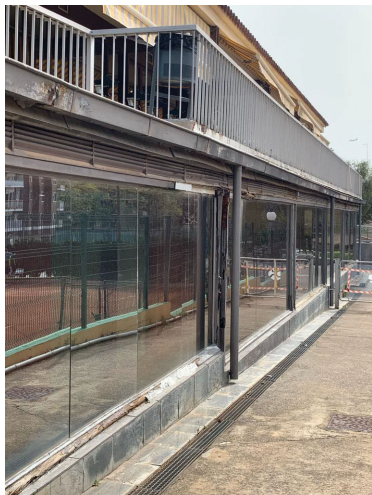
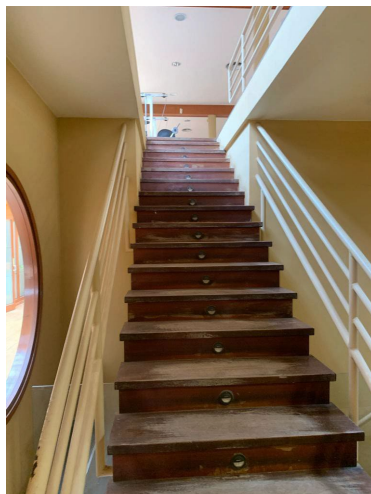
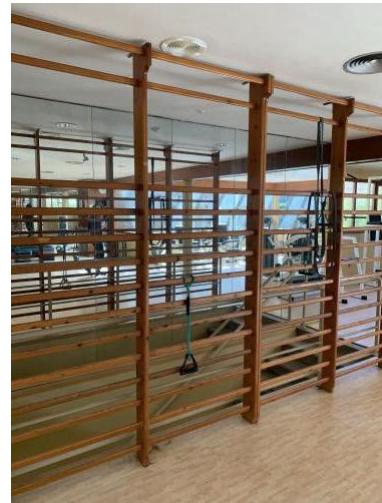
Les diferents baranes dels edificis, tant les situades a la terrassa exterior com les de l'escalera interior d'accés al gimnàs, són estables, però no compleixen amb l'altura mínima ni amb la distància entre barrots. Fins i tot hi ha una escala la barana de la qual és una espatllera totalment escalable, i que no hauria de fer la funció de barana d'escala.

Baranas no compleixen la normativa

Deficiència: ☐ Molt greu ☐ Greu ☐ Important ☒ Lleu

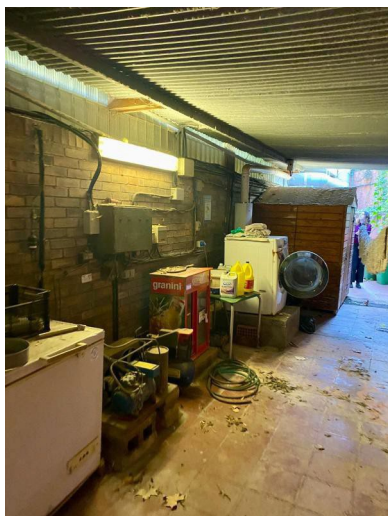
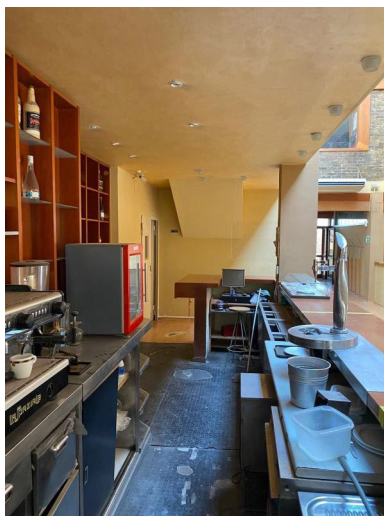
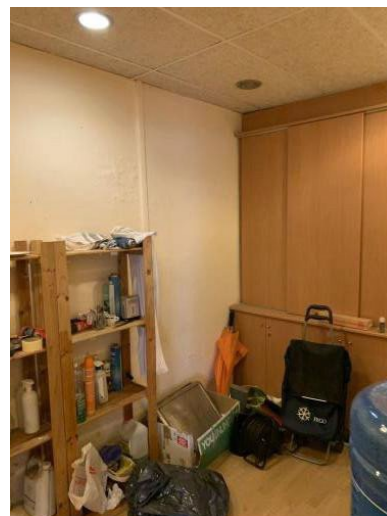
Falta de manteniment generalitzada en molts dels espais, acumulació de material esportiu i altres objectes en zones de manteniment de màquines o altres no destinades a això.

Falta de manteniment, acumulació de material

Deficiència: ☐ Molt greu ☐ Greu ☐ Important ☒ Lleu

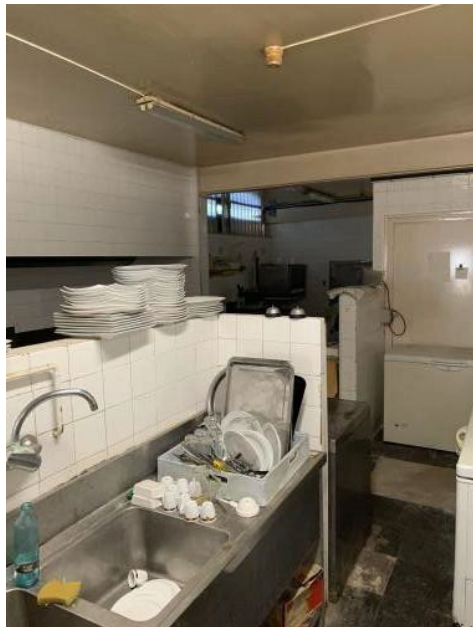
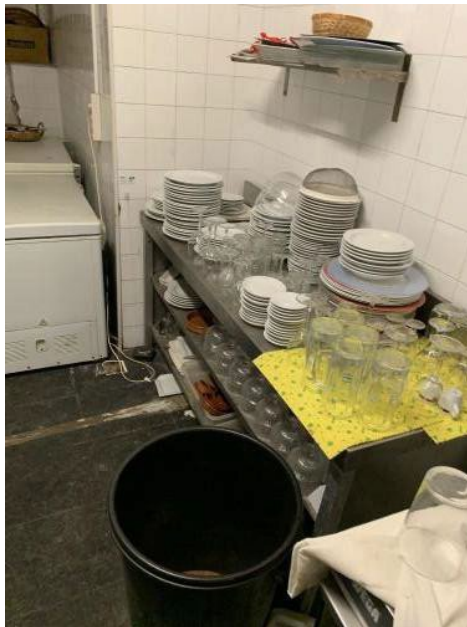
La cuina del restaurant ha estat abandonada, presenta brutícia i acumulació de diversos utensilis, vaixel·la, electrodomèstics... No està en condicions òptimes d'higiene i es troba pròxima a zones que actualment sí estan en ús. No es pot determinar si els equips poden posar-se en funcionament i si ho farien correctament.

Cuina abandonada i en desús

Deficiència: ☐ Molt greu ☐ Greu ☒ Important ☐ Lleu

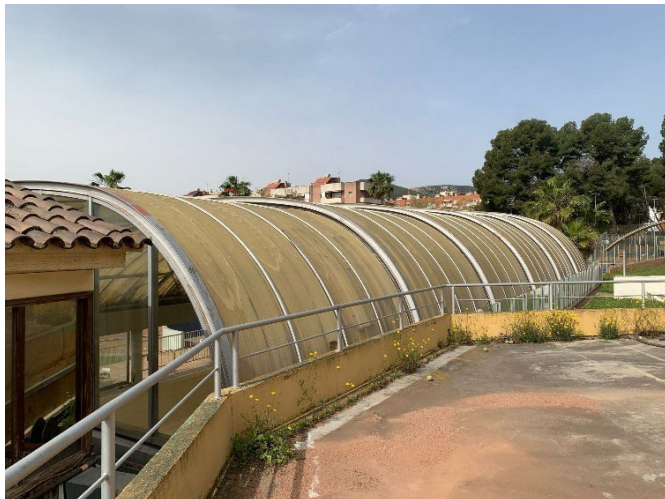
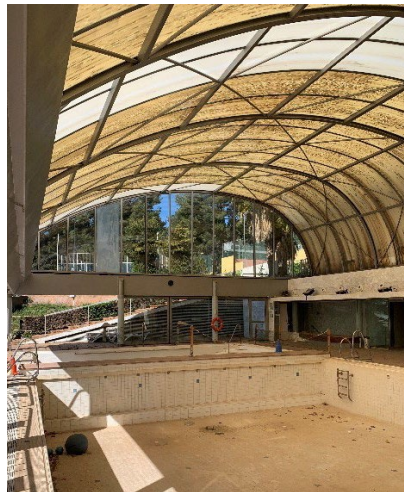
COBERTA

Actualment fa diversos anys que no s'acciona i es troba en mal estat.

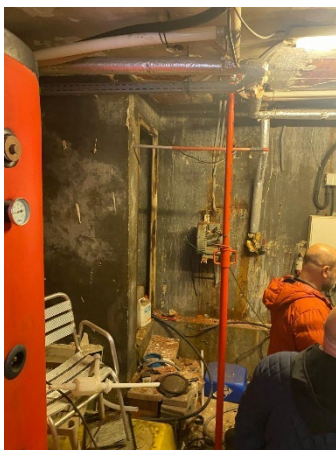
L'estructura horitzontal de l'edifici es troba en mal estat a causa de problemes d'humitats i filtracions. A la zona de la piscina, concretament a la sala de màquines, el forjat superior està apuntalat per risc de desprendiment a causa de les filtracions d'aigua, l'ambient humit de la piscina i la falta de ventilació. Ja es va derruir fa un temps i la problemàtica persisteix.

(Aquesta foto correspon a una zona accessible en què la deformació no era tan evident; no es va poder accedir per risc d'esfondrament a la zona de màquines, que està totalment apuntalada.)

Deficiència: ☐ Molt greu ☒ Greu ☐ Important ☐ Lleu  
 Les mesures cautelars han estat executades? ☐ Si ☒ No

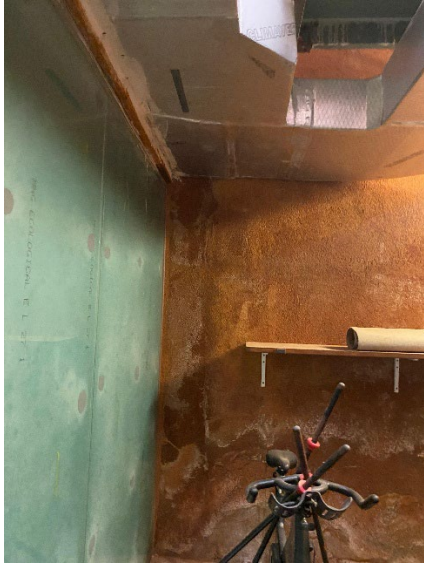
Certes sales de l'edifici, en contacte amb el terreny presenten humitats per capil·laritat.

Humitats per capil·laritat

Deficiència: ☐ Molt greu ☐ Greu ☒ Important ☐ Lleu

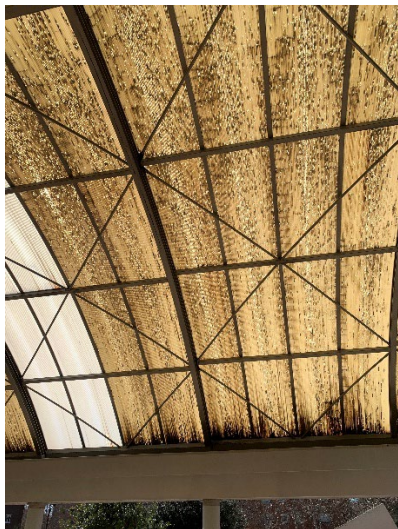
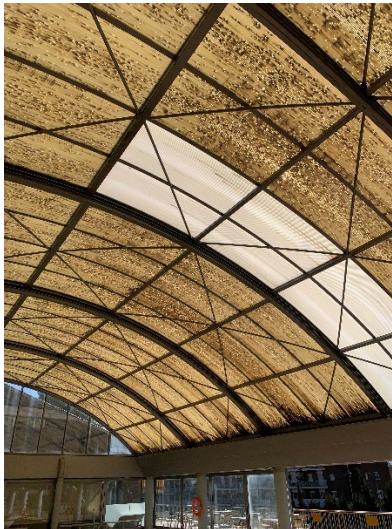
El revestiment de la coberta, a base de policarbonat, també està solta i en mal estat, amb risc de despreniment. Algunes peces ja van ser remullades fa anys ja que hi va haver una tempesta que va fer que algunes peces volessin.

Deficiència: ☐ Molt greu ☒ Greu ☐ Important ☐ Lleu

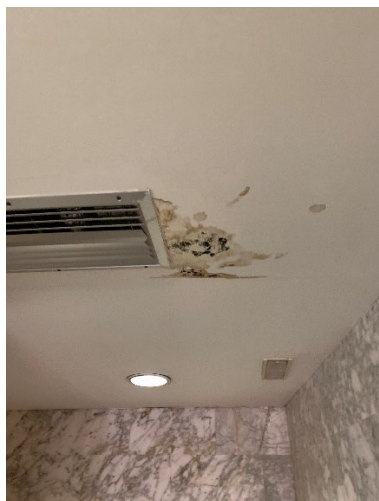
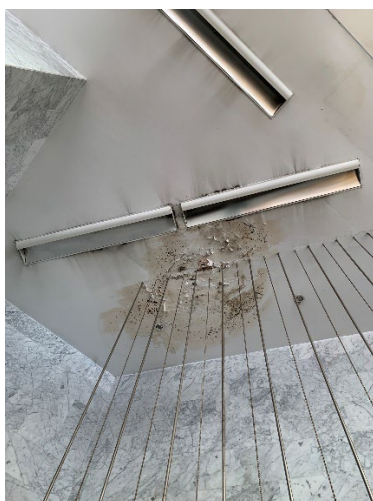
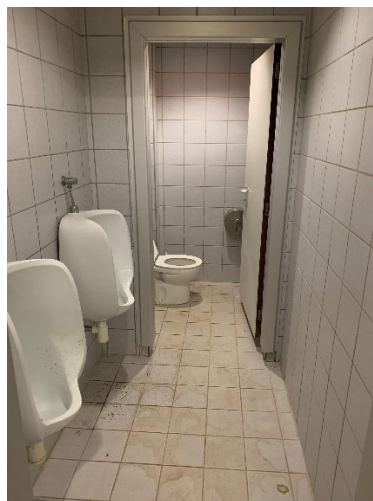
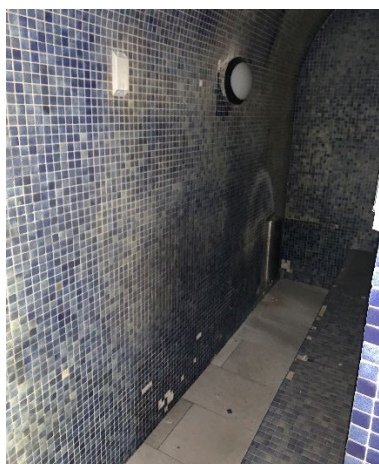
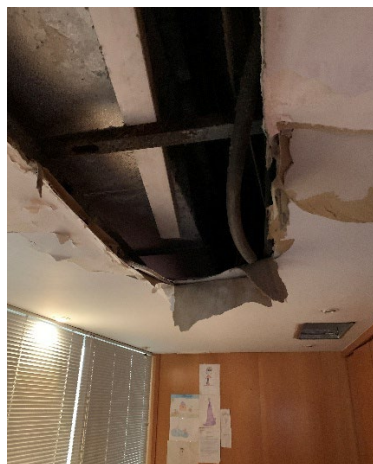
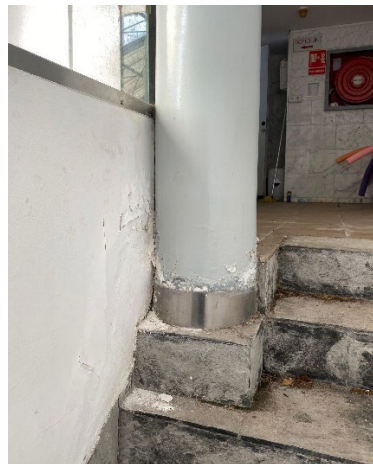
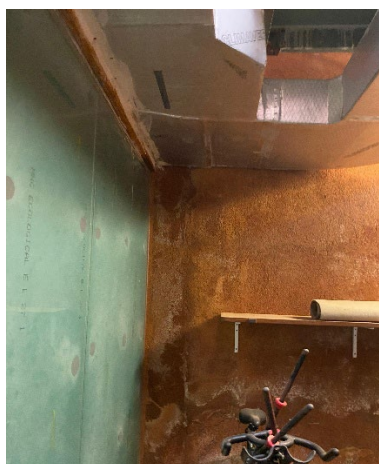
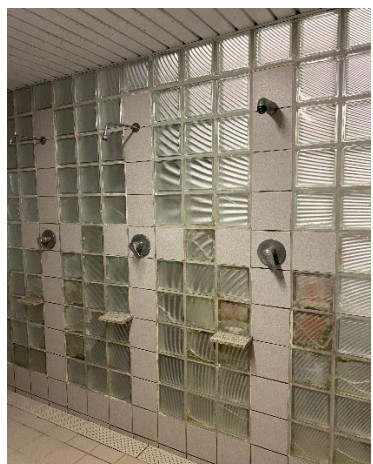
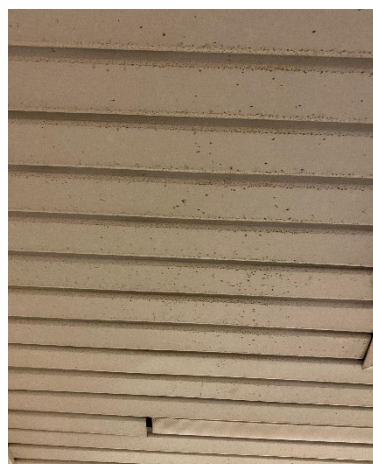
Molts revestiments al llarg de tot l'edifici no estan en bones condicions, ni de salubritat en el cas de vestidors i lavabos, així com en les sales d'activitats i la piscina. L'aigua es filtra per nombrosos puntós de l'edifici, fent-se evident en diferents revestiments de forma més important en falsos sostres, alguns d'ells ja despresos.

Les diferents peces de pavés col·locades a les dutxes de la zona de vestidors de la piscina estan trencades i en mal estat.

Deficiència: ☐ Molt greu ☒ Greu ☒ Important ☒ Lleu

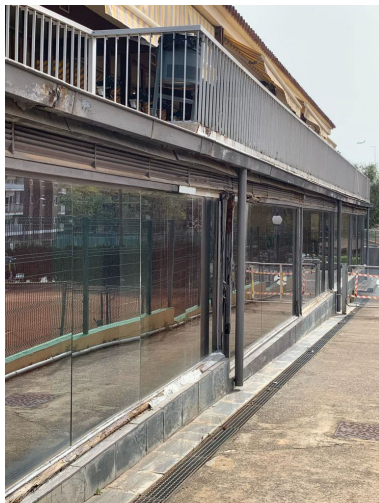
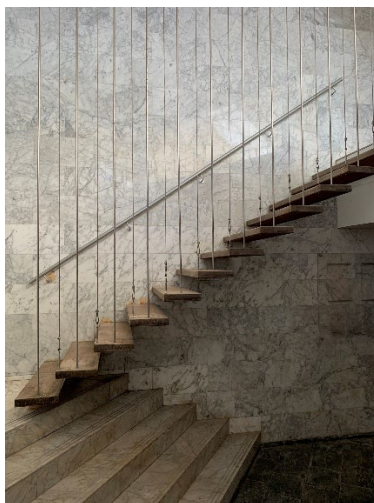
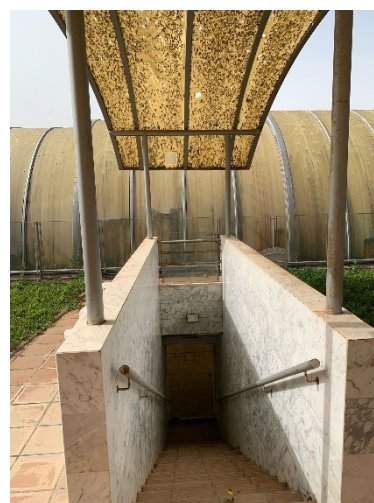
Les diferents baranes dels edificis, tant les situades a la terrassa exterior com les de l'escalera interior d'accés als vestuaris, són estables, però no compleixen amb l'altura mínima ni amb la distància entre barrots. A més les mesures dels esglaons tampoc s'ajusten a la normativa.

Baranas no compleixen la normativa

Deficiència: ☐ Molt greu ☐ Greu ☒ Important ☐ Lleu

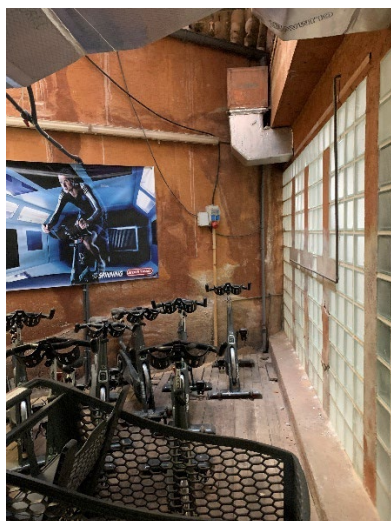
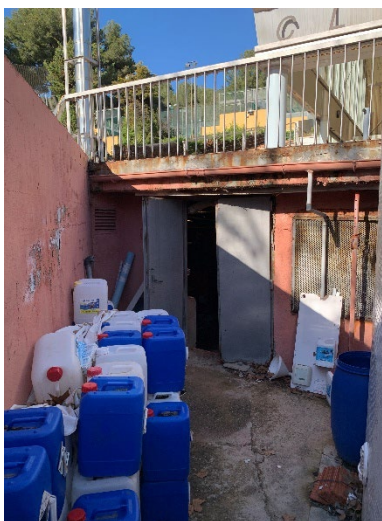
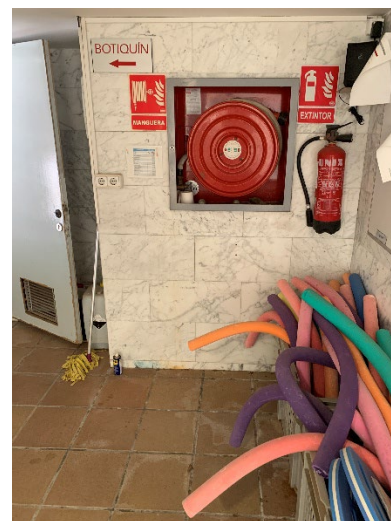
Falta de manteniment generalitzada en molts dels espais, acumulació de material esportiu i altres objectes en zones de manteniment de màquines o altres no destinades a això.

Falta de manteniment, acumulació de material

Deficiència: ☐ Molt greu ☐ Greu ☐ Important ☒ Lleu

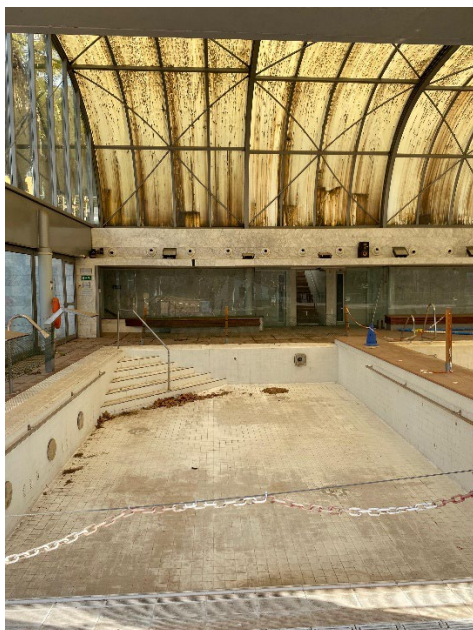
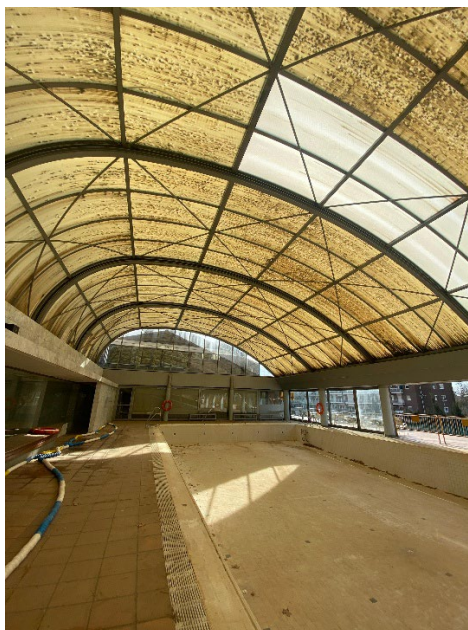
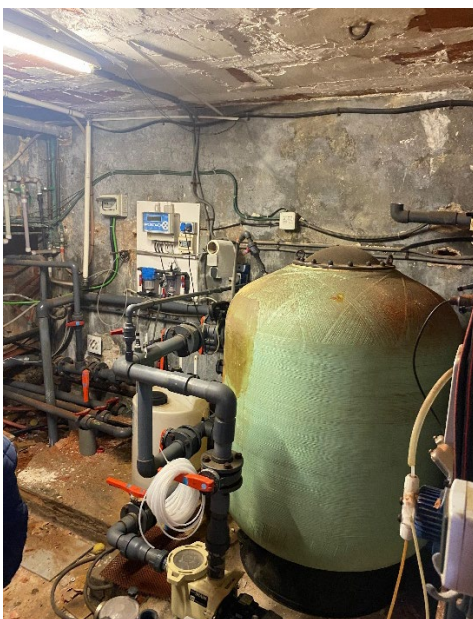
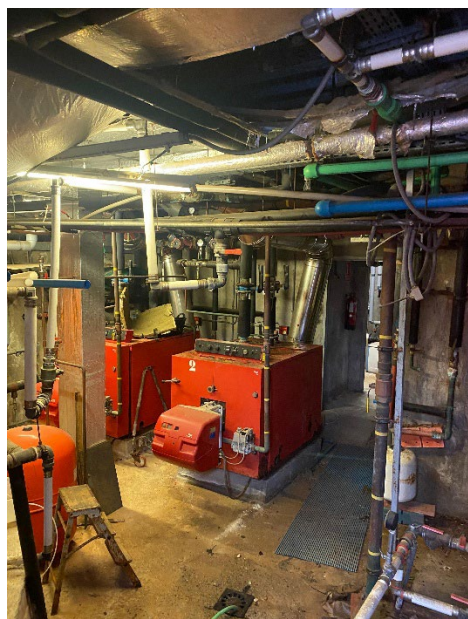
La piscina i la zona de platja estan en desús des de fa anys, els acabats d'aquesta es troben en mal estat i actualment caldria renovar tots els acabats tant d'aquesta com de la zona de platja. També totes les seves instal·lacions. La sala de la piscina té molt objectes acumulats i és difícil, a més no es troba ben ventilada.

Cuina abandonada i en desús

Deficiència: ☐ Molt greu ☐ Greu ☒ Important ☐ Lleu

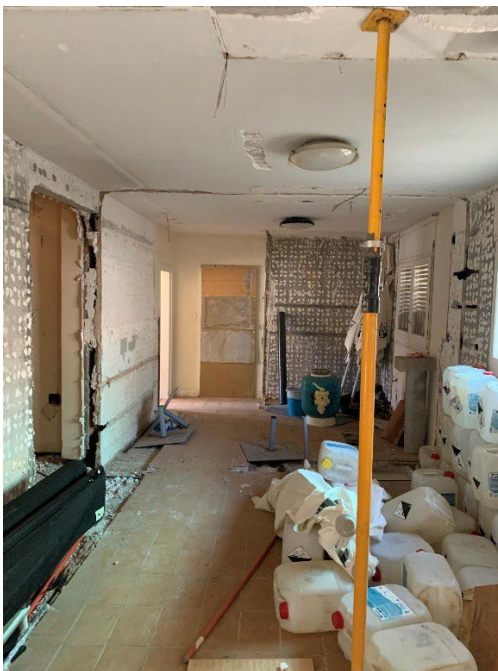
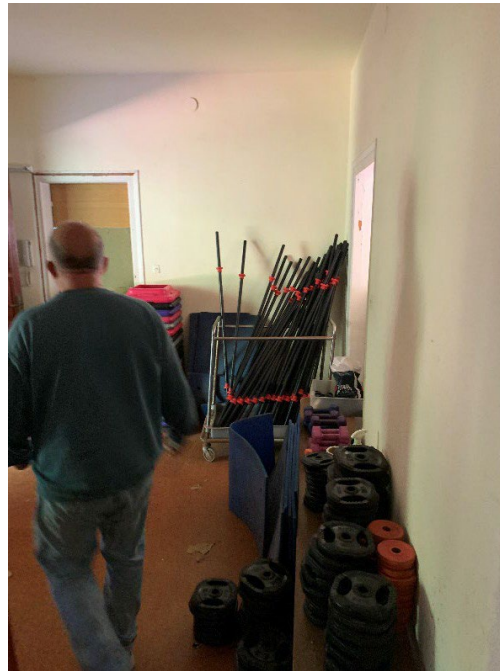
2. La gran majoria dels revestiments van ser eliminats en el mateix procés, com els enrajolats i també els falsos sostres, com es pot observar en algunes sales on queda a la vista l'estructura de fusta de la coberta. Els que es mantenen s'haurien de refer, ja que es troben en mal estat de conservació i així unificar-los. Tots els revestiments s'haurien de fer nous, retirant els que encara puguin quedar.
3. De la mateixa manera, també es van eliminar els mobles i aparells sanitaris de l'habitatge, tot i que actualment hi ha una acumulació de material esportiu procedent d'altres zones del complex. També runes.

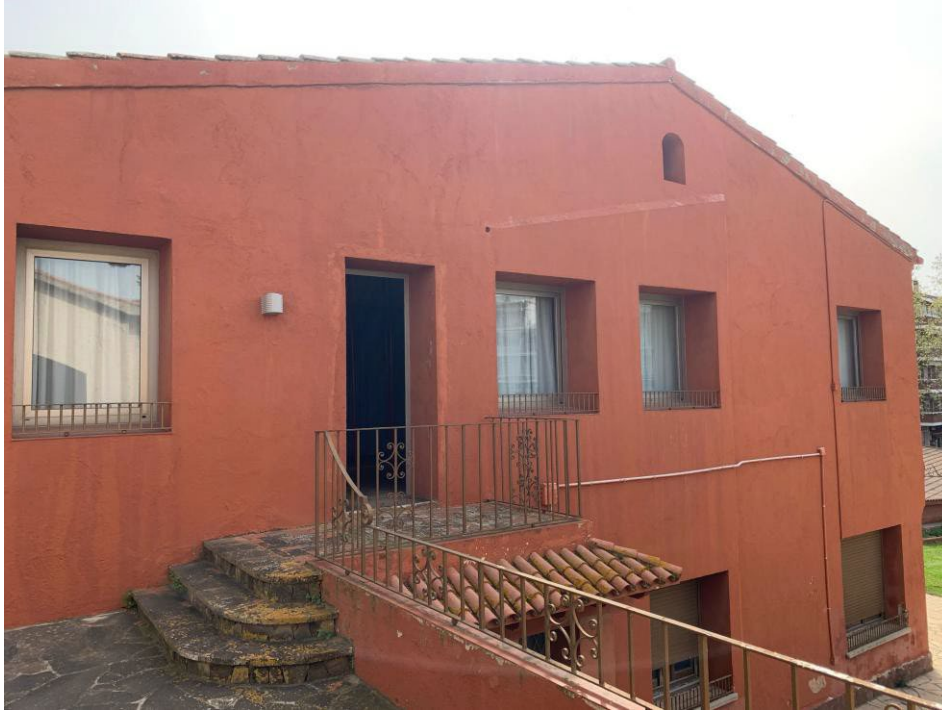
FAÇANA LATERAL

La façana lateral de l'habitatge és aquella per la qual s'hi accedeix. La composició exacta de la mateixa es desconeix, encara que l'arrebossat exterior està deteriorat en algunes parts i deixa a la vista un full de fàbrica de maons. La coberta és a dues aigües de fusta. L'acabat exterior de la façana és de color taronja i té un sòcol petit en alguna zona d'aplacat de pedra, igual que el revestiment exterior de paviment.

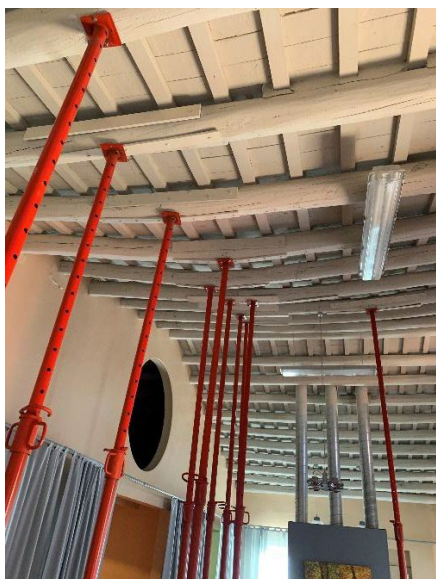
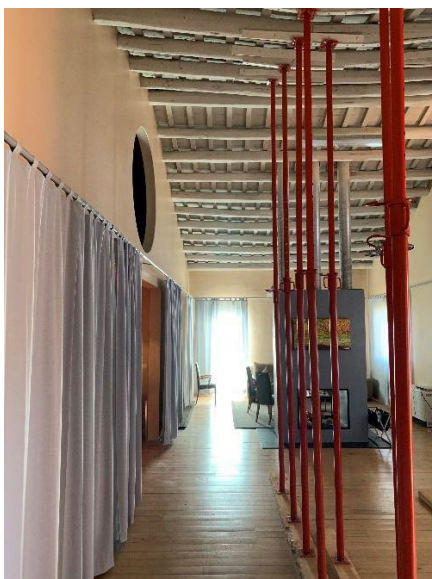
4. L'interior de l'habitatge es troba en bon estat de conservació, tot i que només accedir-hi trobem una zona de la coberta apuntalada. Caldria reforçar l'estructura de la coberta per garantir la seguretat dels usuaris i evitar que col·lapsi en aquest punt.

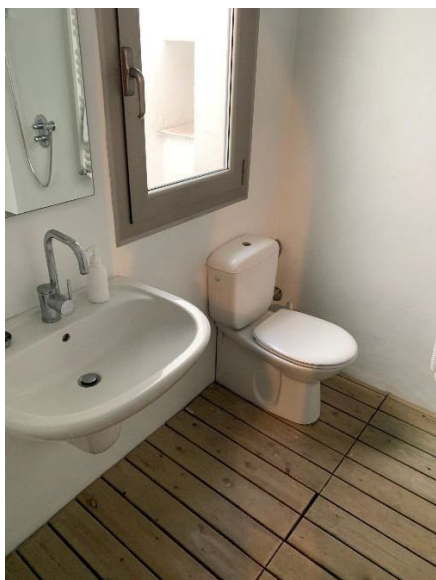
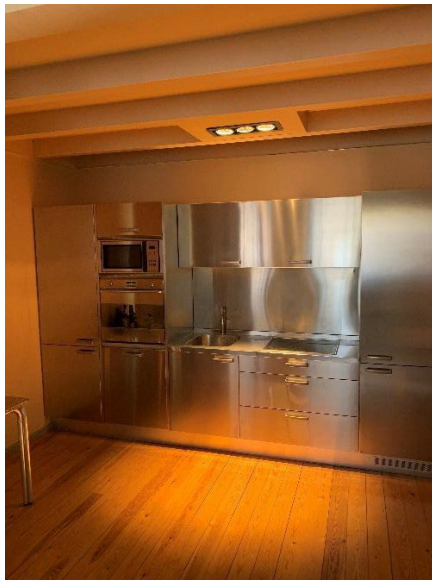
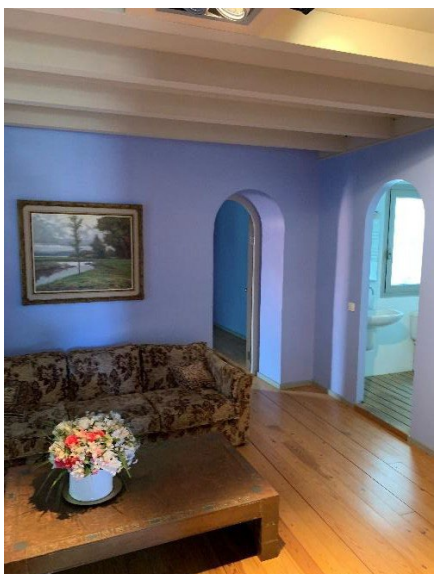
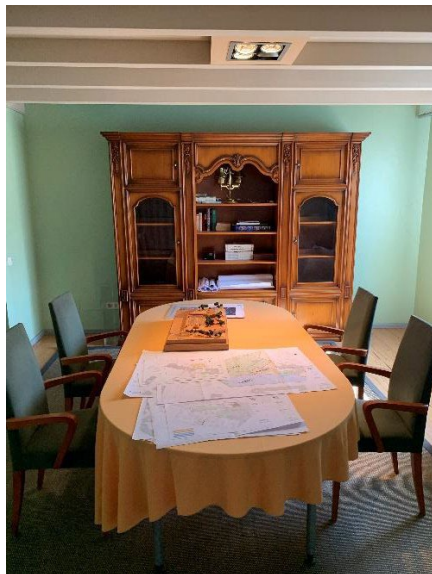
5. Com que aquest espai d'habitatge ha estat utilitzat com a despatx fa poc temps, es troba en bon estat i no presenta grans deficiències a destacar. Els revestiments es troben en bon estat i està equipat amb banys i cuina.

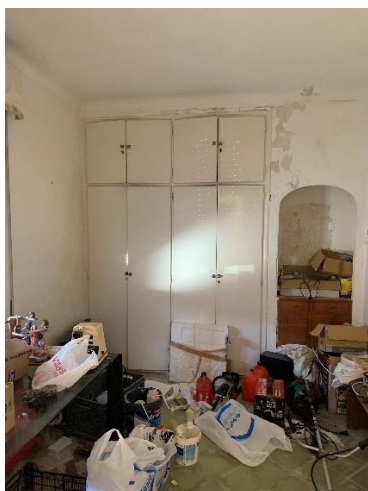
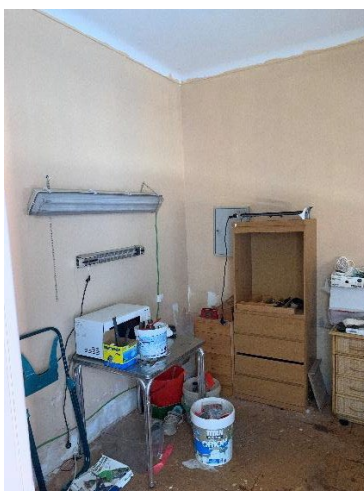
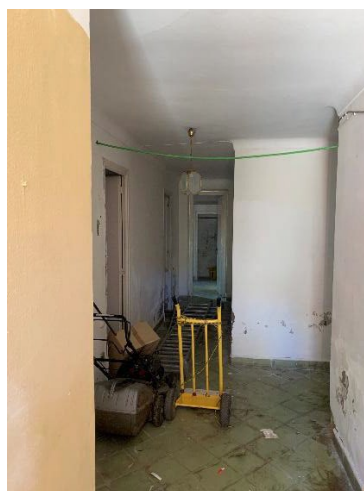
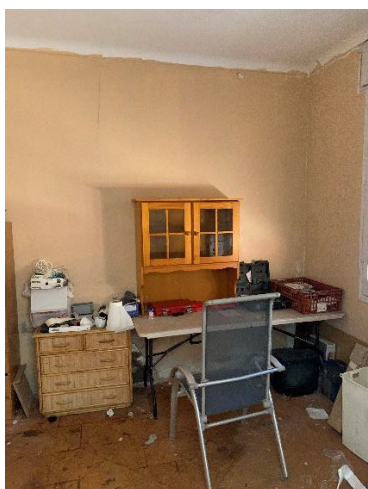
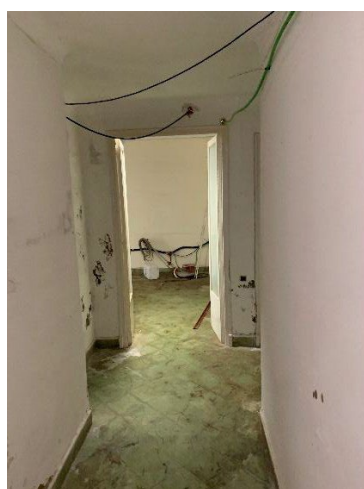
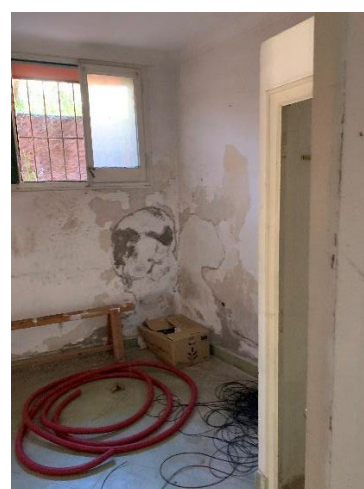
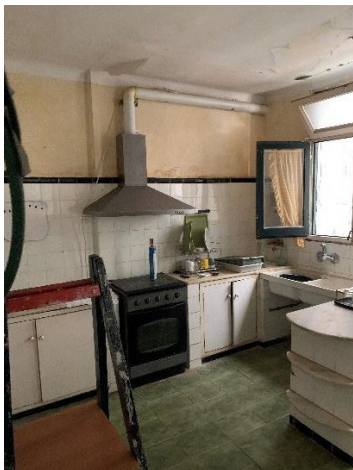
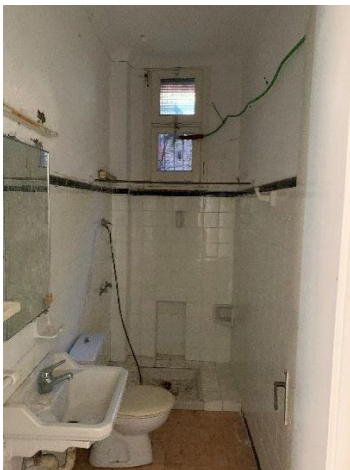
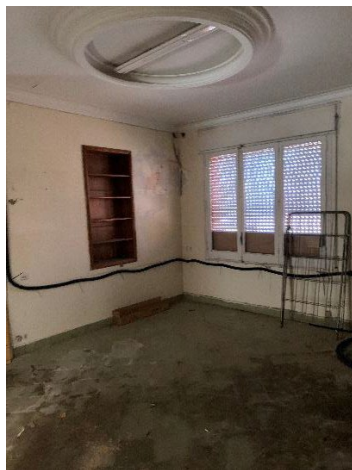
2. L'interior de l'habitatge es troba en molt mal estat de conservació, ha estat abandonada fa anys, i està totalment en desús i amb una evident manca d'higiene.

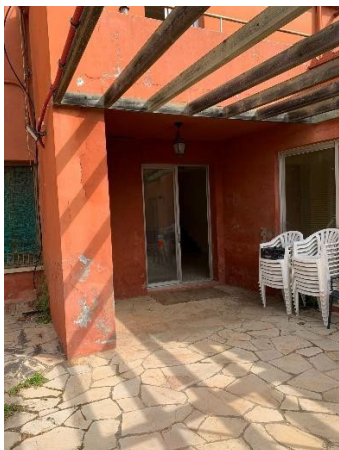
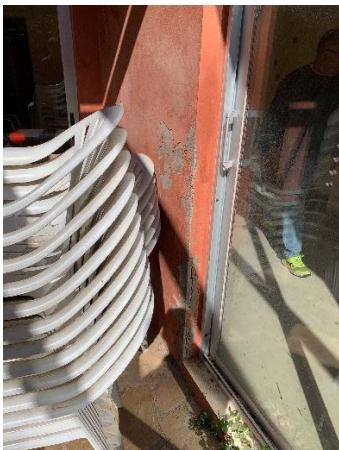
1. Pel que fa a l'exterior de l'habitatge trobem desperfectes en el revestiment del mur, l'arrebossat de morter és inexistent en algunes parts deixant a la vista la fàbrica de maó.

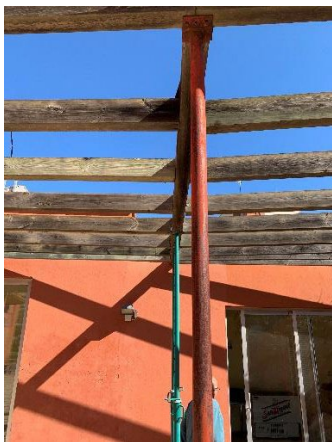
2. En primer lloc, el porxo d'accés format per llistons de fusta es troba en mal estat i està apuntalat pel que caldria eliminar-lo o substituir-lo per un de nou.

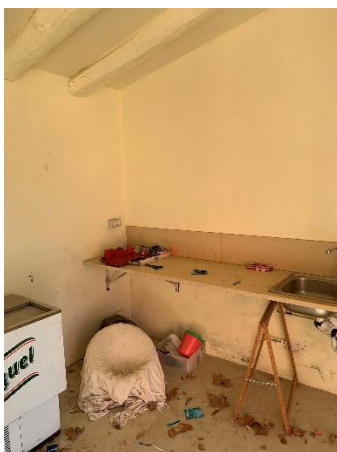
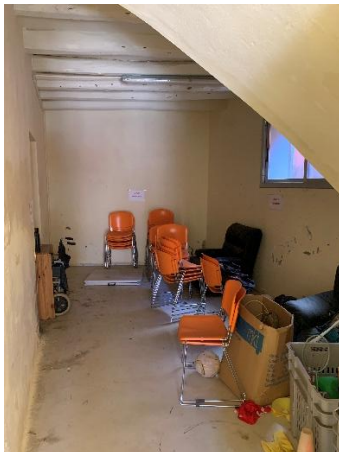
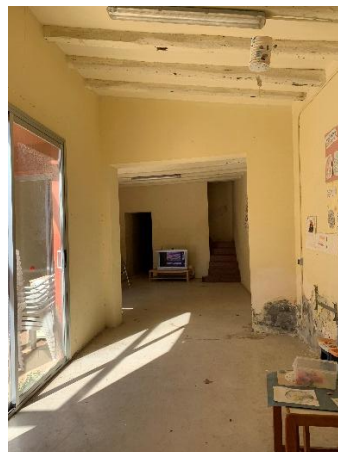
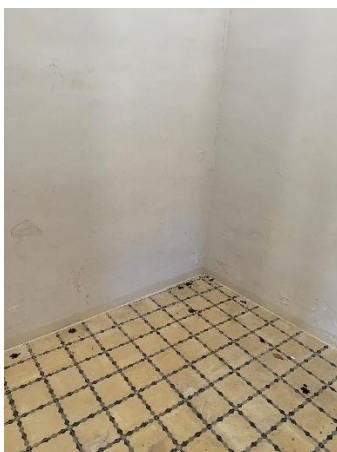
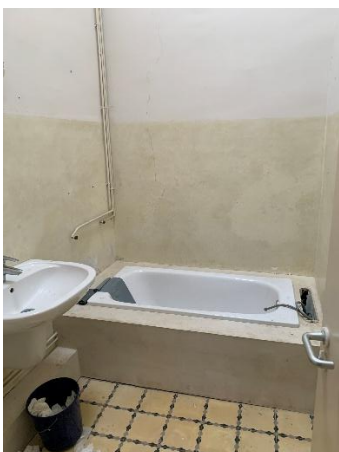
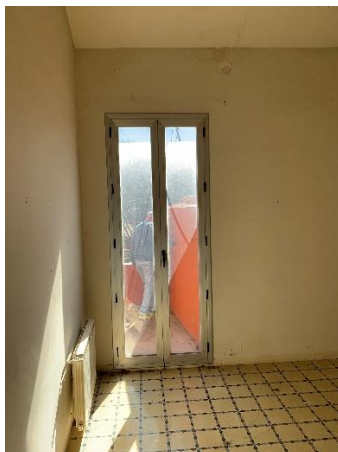
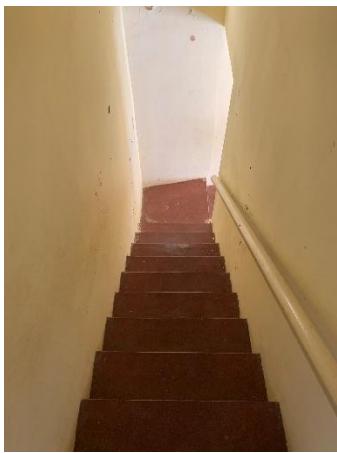
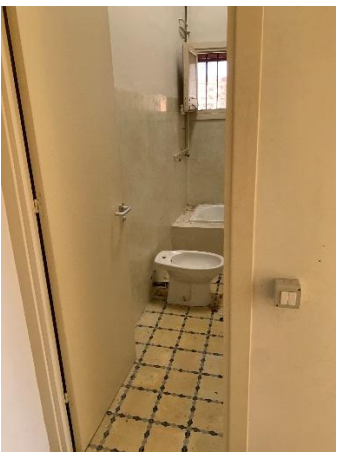
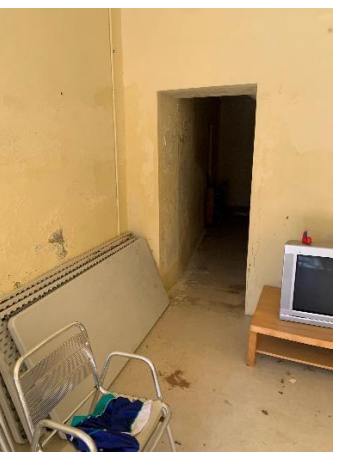
3. Els equipaments de l'habitatge ja no existeixen, i els diferents mobles han estat eliminats i l'habitatge es troba més o menys buit exceptuant alguns objectes que hi pugui haver en planta baixa.

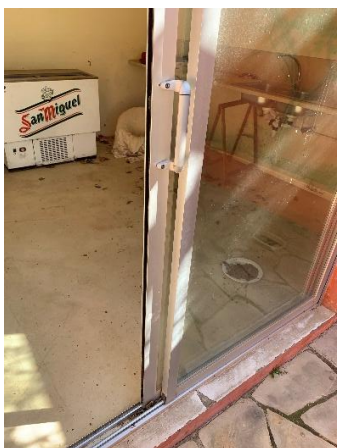
4. A planta primera hi ha una terrassa els revestiments de la qual caldria reparar.  
5. Pel que fa a l'envolupant de l'edifici les fusteries no permeten l'estanquitat de l'envolupant. Podrien millorar-se canviant-les per unes amb trencament de pont tèrmic i doble vidre amb càmera.

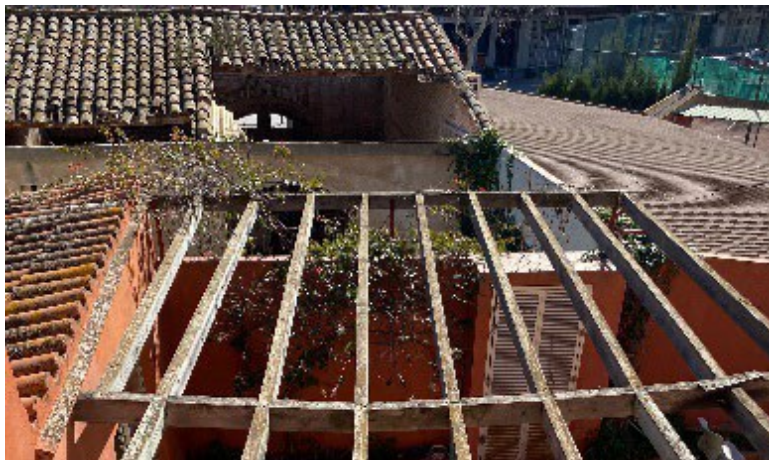
La coberta ceràmica està en molt mal estat i derruïda en part, hi ha peces penjant a punt de caure el que fa que no sigui la seva inspecció sense posar en risc la Seguretat.

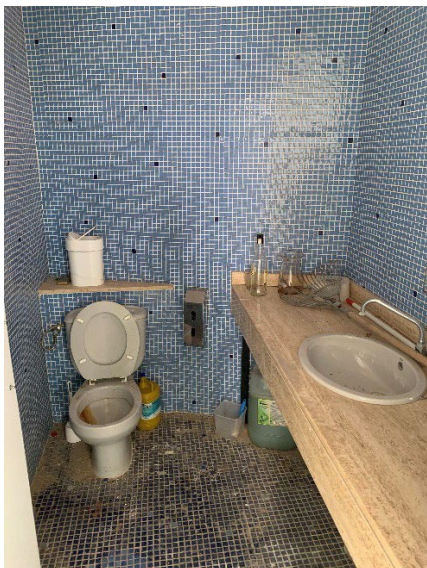
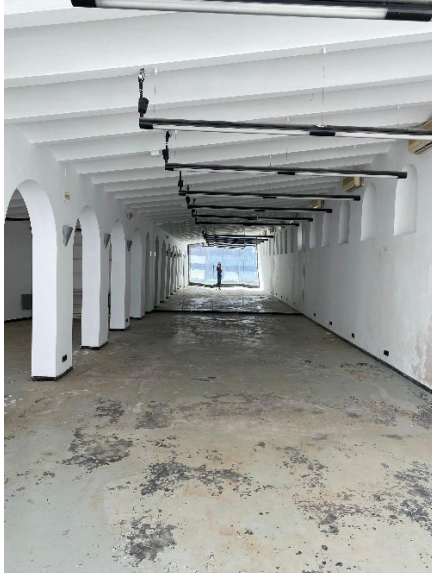
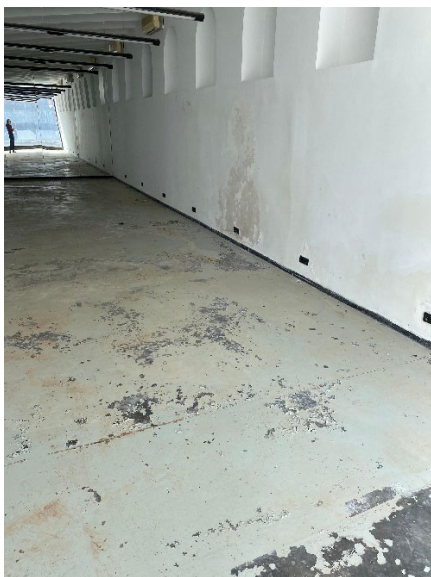
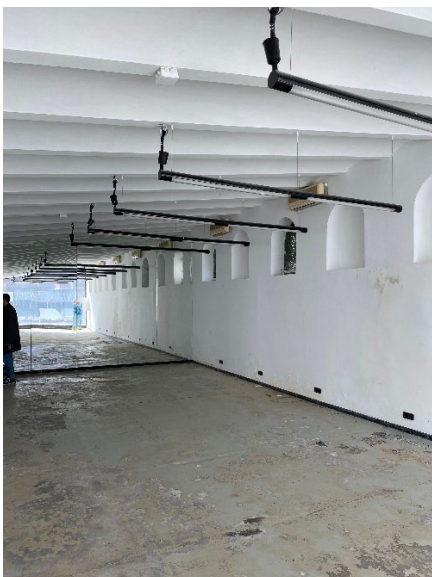
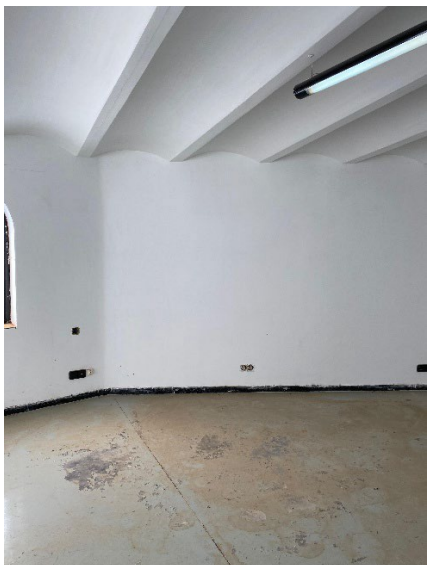
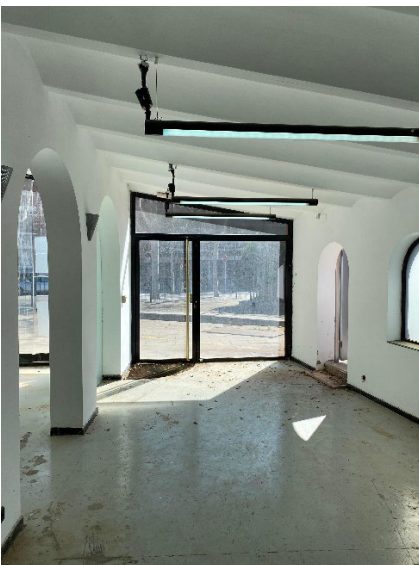
1. Encara que l'estat interior del local sigui bo la majoria dels seus revestiments es troben en mal estat, tant paviments com revestiments verticals tenen evidents signes de desgast, estan esbombats o falta part d'ells. El lavabo hauria de ser renovat per complet ja que es troba en mals condicions d'higiene i també els seus revestiments i instal·lacions estan desgastats.

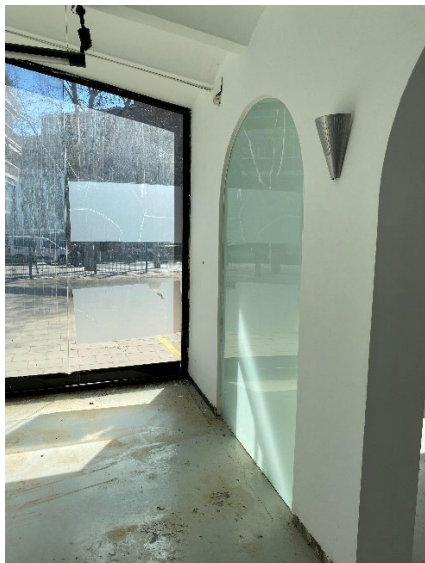
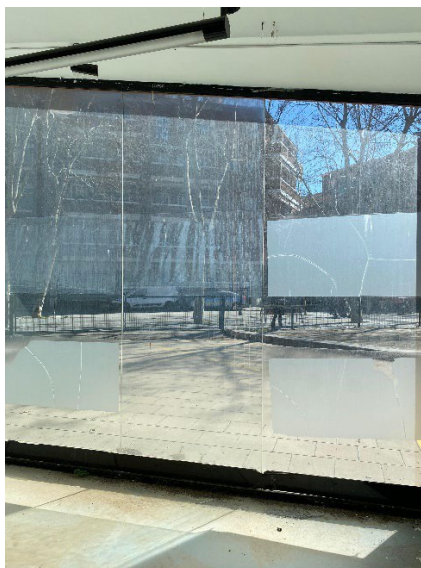
2. Diversos vidres de la façana estan trencats, per la qual cosa cal substituir-los.

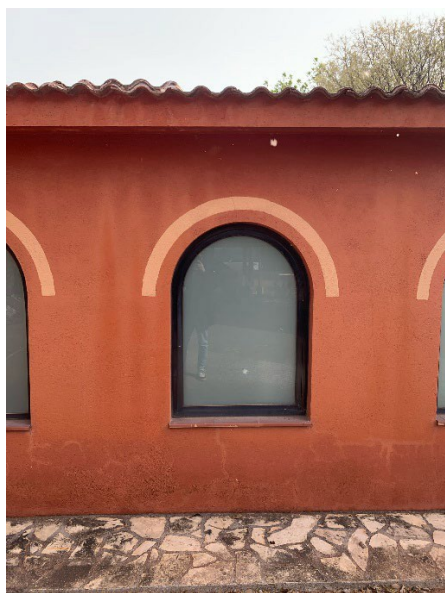
3. Algunes zones de la façana lateral presenten humitats per capil·laritat del terreny a la part de la base, de manera que queda visible en el revestiment dels mateixos.

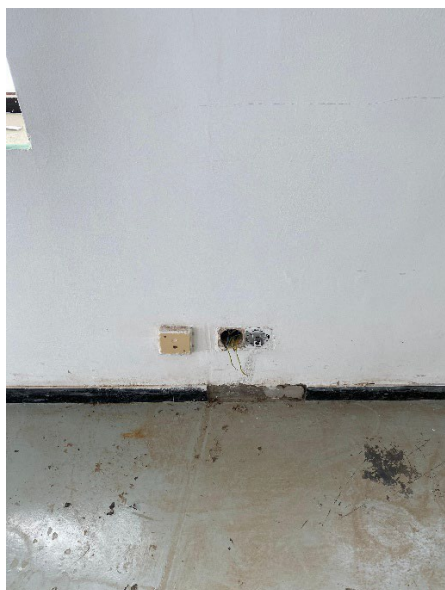
4. L'estat de les instal·lacions es desenvolupa a l'annex d'instal·lacions redactat pel tècnic, però a simple vista es pot veure com la instal·lació elèctrica no es troba en bon estat, hi ha cables solts

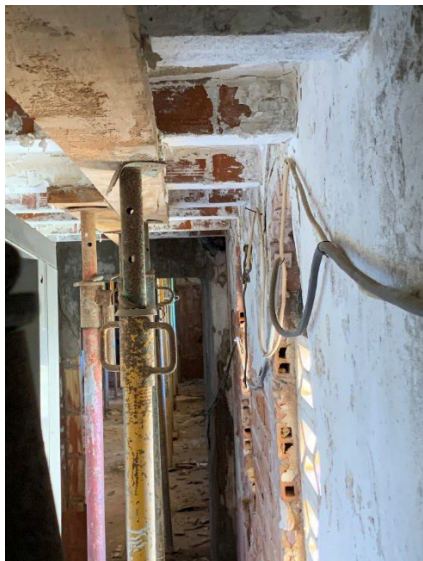
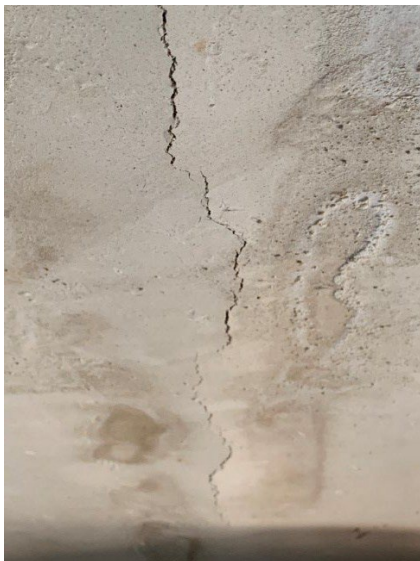
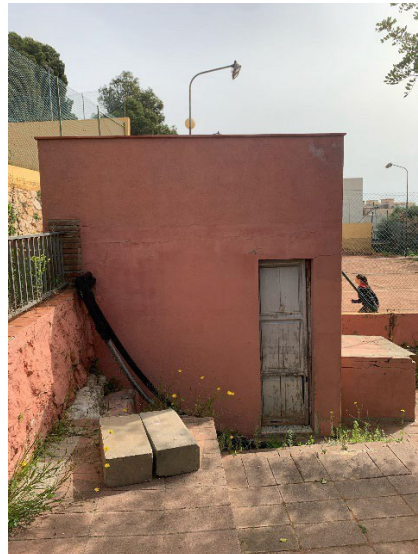
### EDIFICI EN PLANTA BAIXA

S'adjunten a continuació les úniques fotografies que s'han pogut fer des de l'entrada de l'espai, ja que implicava un risc entrar a l'edificació.

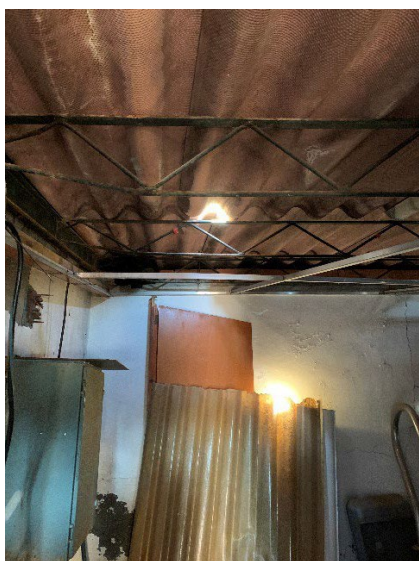
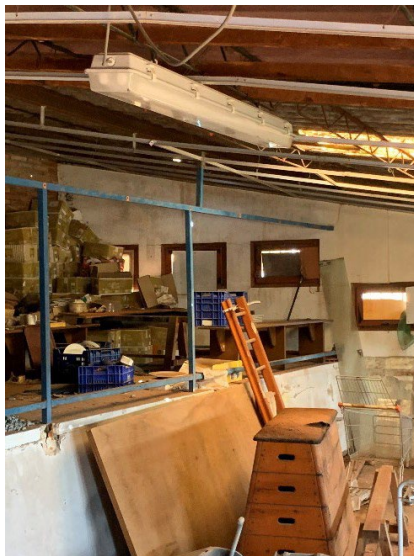
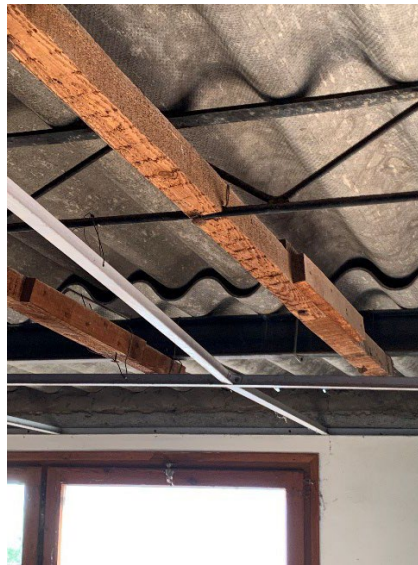
### EDIFICI EN PLANTA PRIMERA

A les fotografies es pot veure la coberta de xapa ondulada amb amiant. Així com la quantitat d'objectes i material esportiu retirat d'altres sales.

Per aquest motiu, una empresa autoritzada hauria de retirar aquesta coberta mitjançant un desmuntatge, transport i gestió del residu adequats como primer paso abans de plantejar un nou ús per a l'espai.
