## 6. VALORACIÓ DELS VEÏNS SOBRE LES DEFICIÈNCIES ALS EDIFICIS

## 1. INTRODUCCIÓ

ANÀLISI PREVI ACCESSIBILITAT D'UN EDIFICI AL BARRI DE BELLVITGE

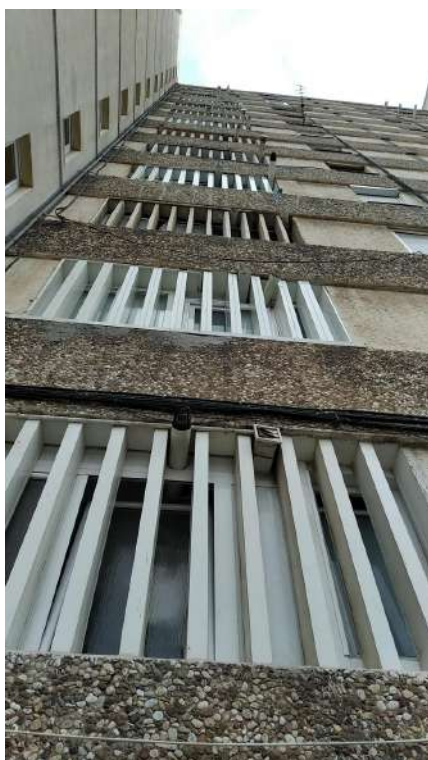
Façana principal. Detall galeries

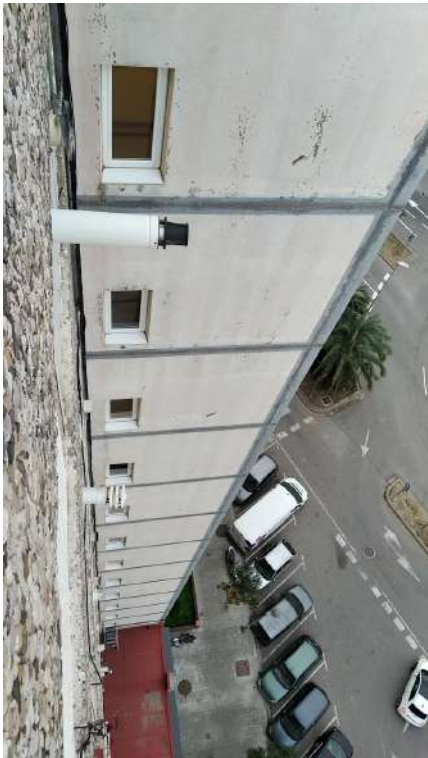
Façana principal. Detall Caixa escala

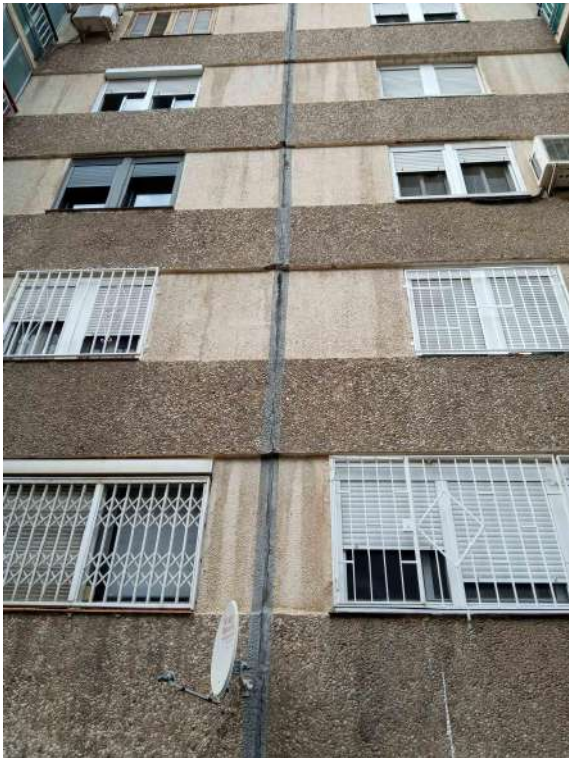
Façana posterior. Detall junta estructural França 32

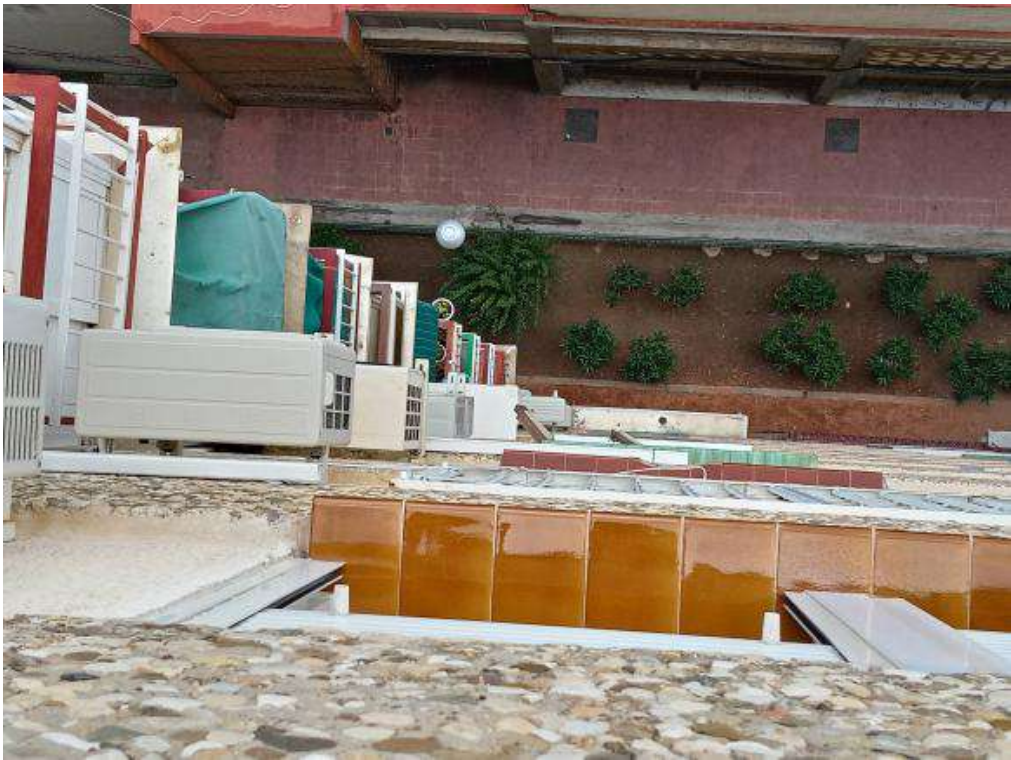
Façana posterior. Detall ampits finestres

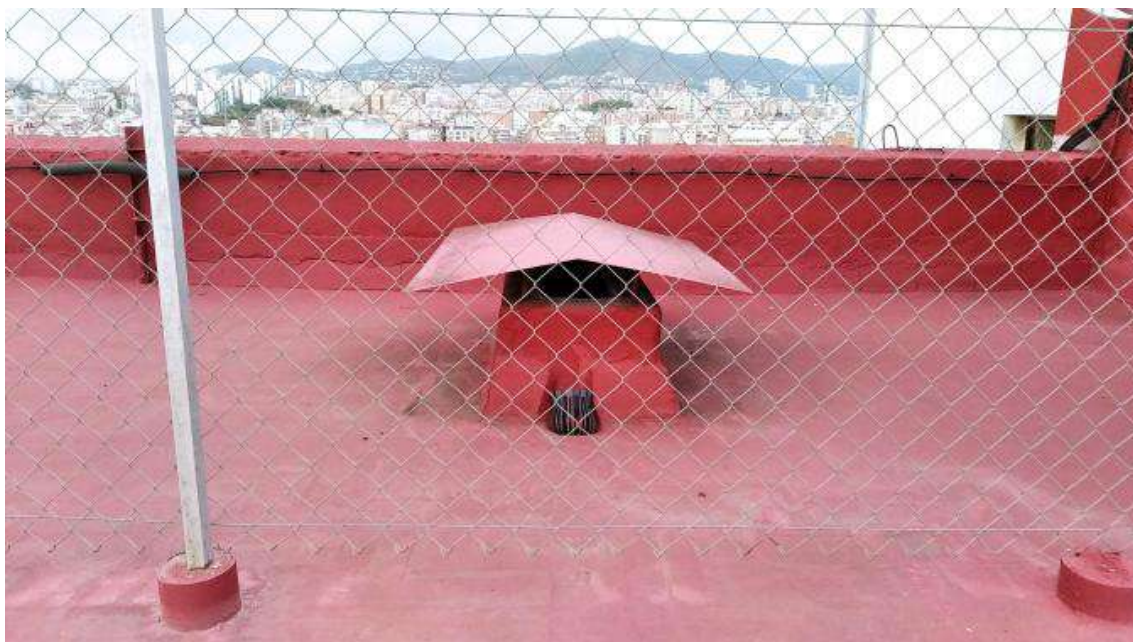
Coberta terrat comunitari. Detall pati instal·lacions

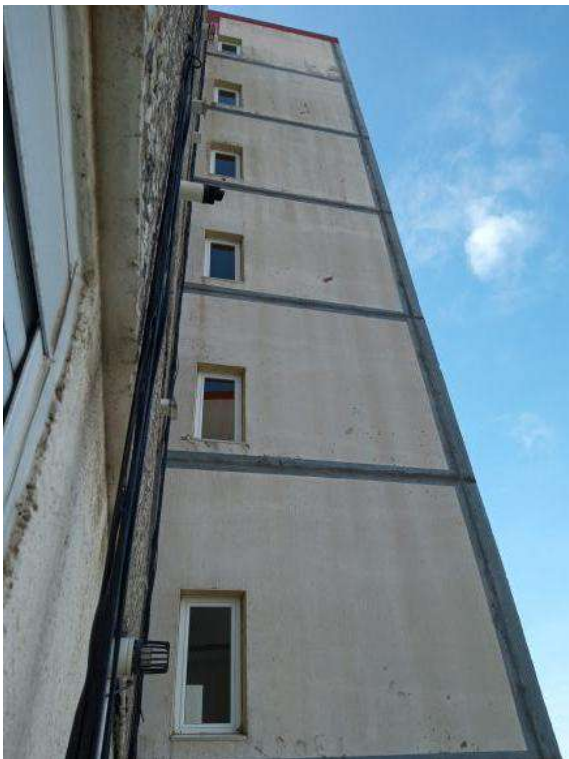
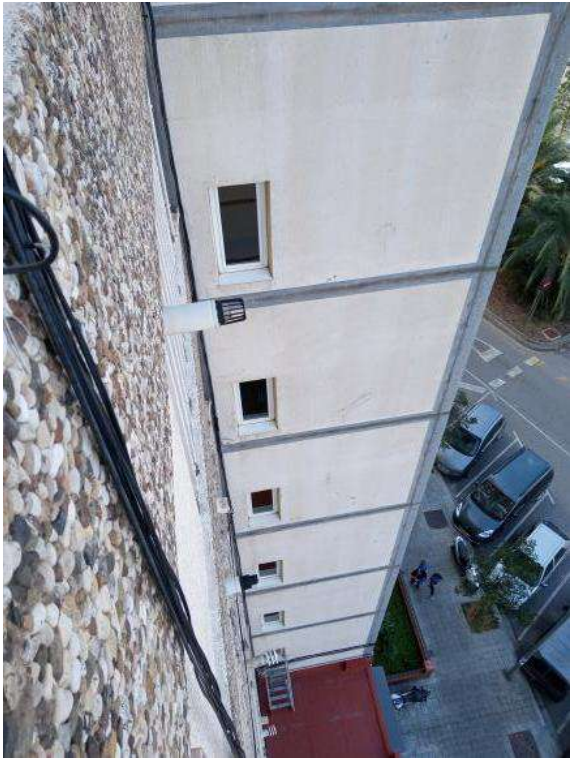
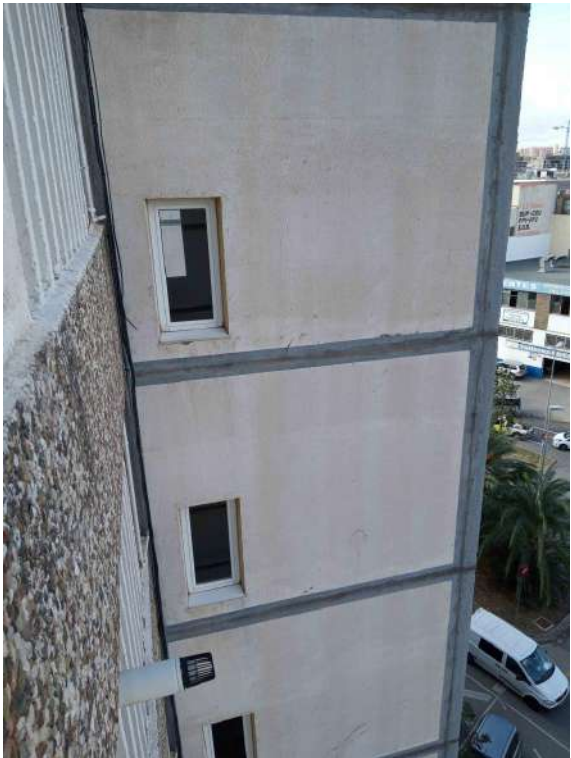
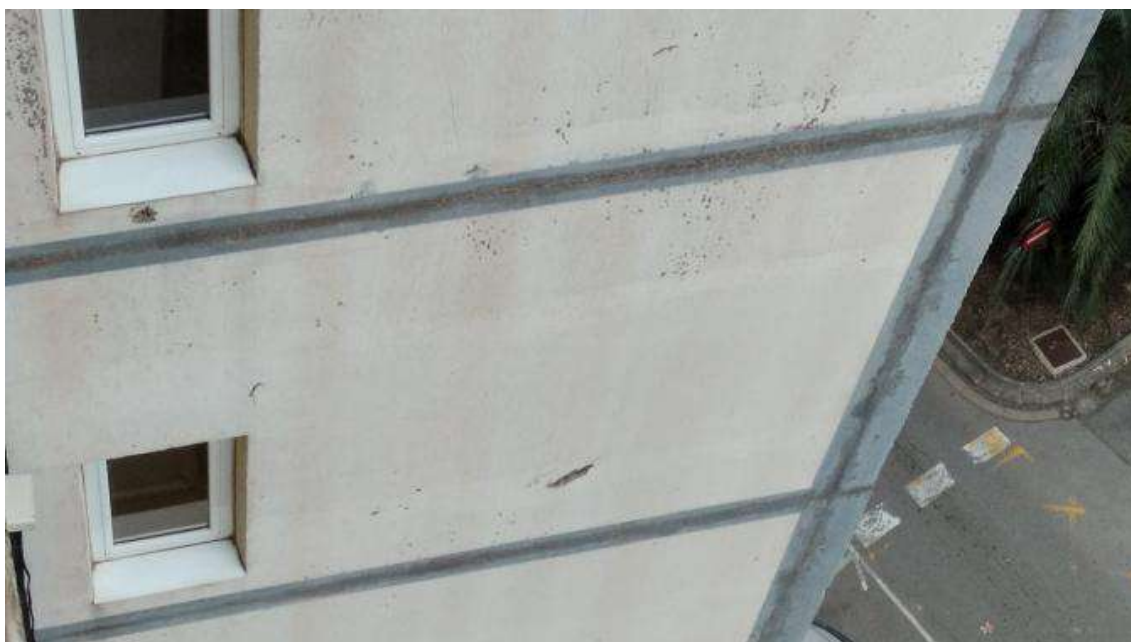
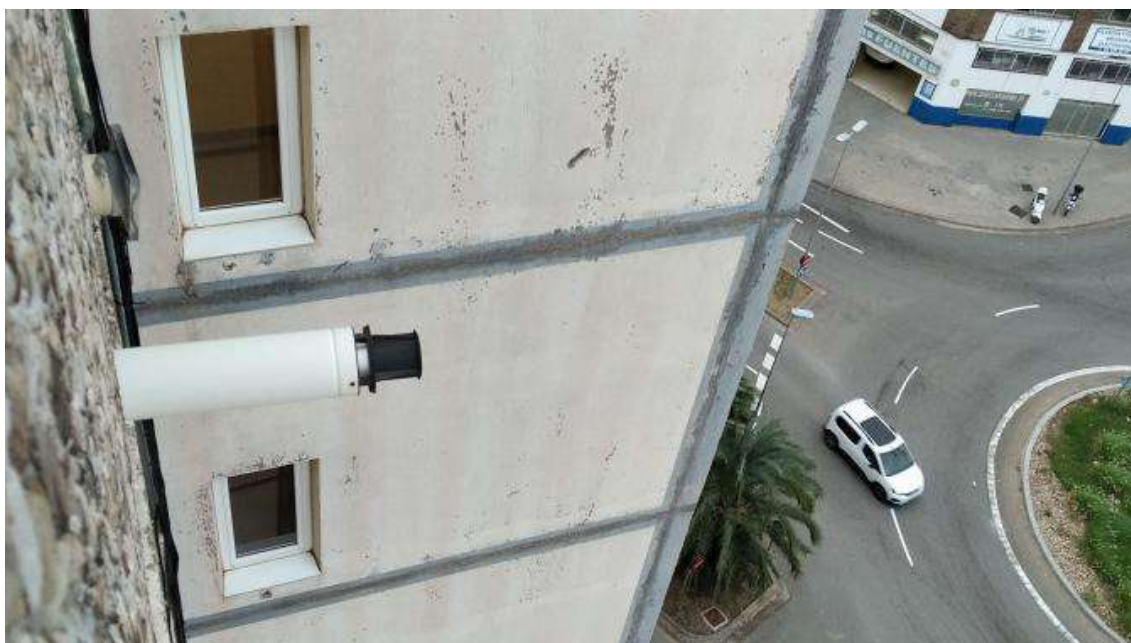
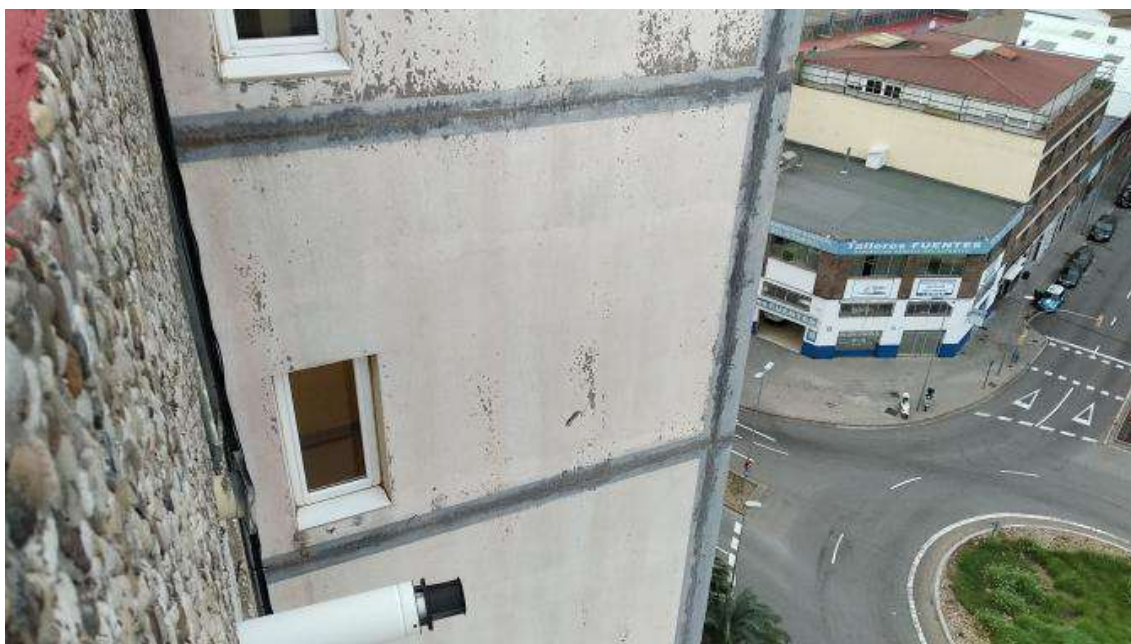
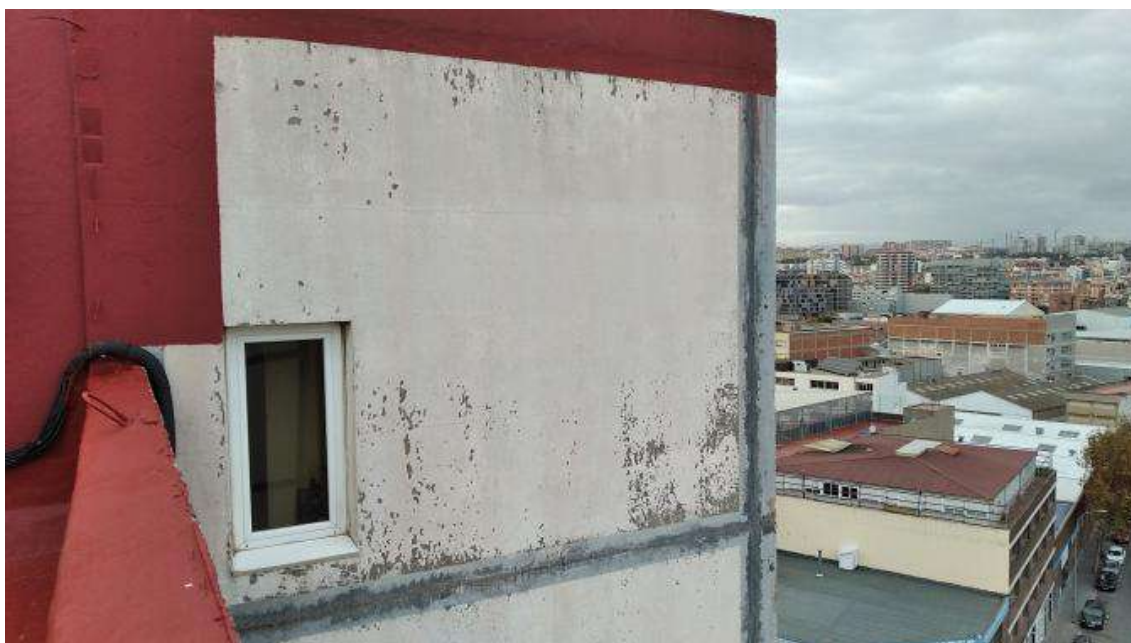
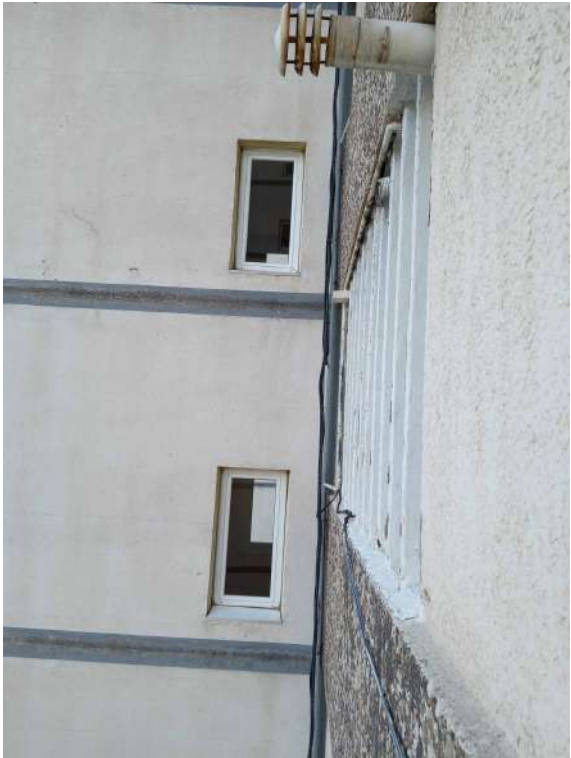
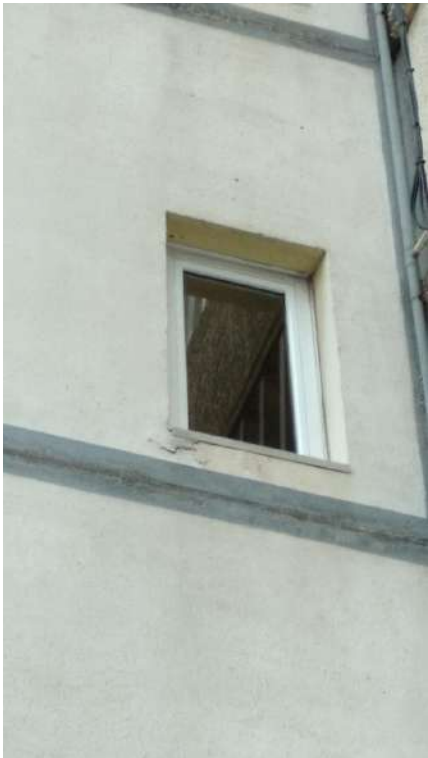
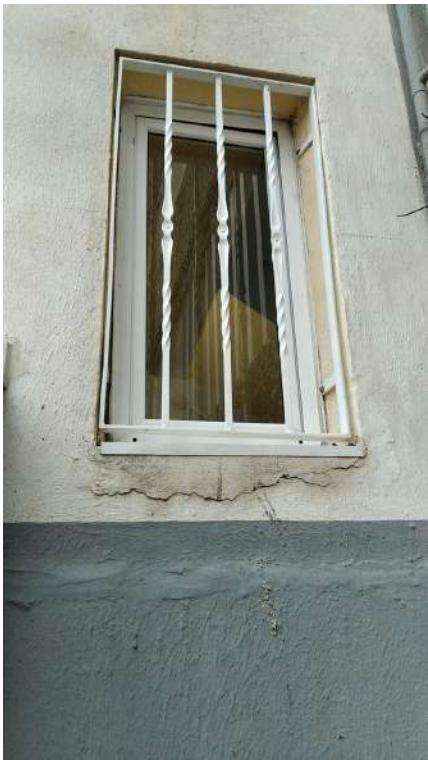
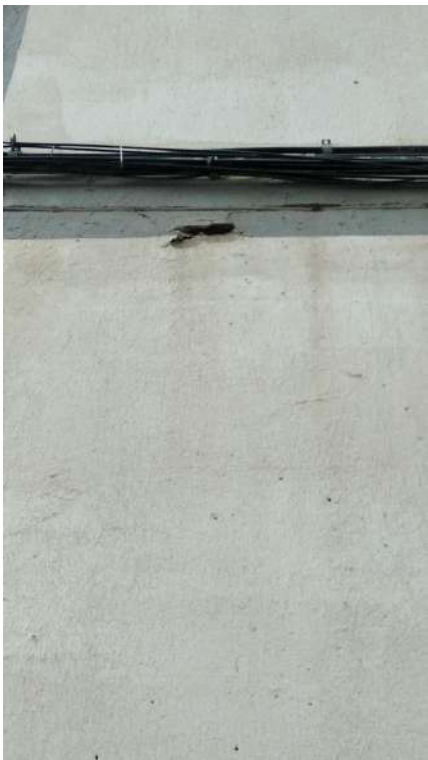
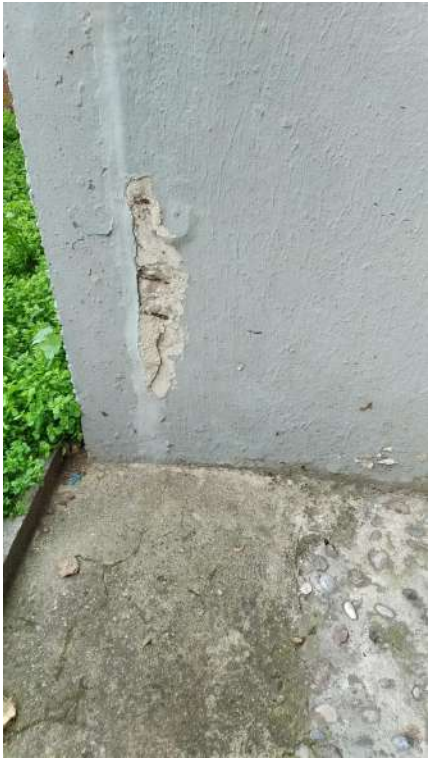
Descripció: Els panells presents fissures i desconxats d'entre 2 i 15 mm per les quals es filtra aigua i provoca la corrosió de l'armadura de ferro interior amb desprendiment del formigó de revestiment del panell prefabricat. Sota les finestres presenten zones esquerdades.

Localització: Panells laterals d'escala costat portes 2a alçada dels pisos Pl. Coberta, 13e, 12e, 11e i 8e. En general tot el parament presenta encostraments i desprendiment capa de pintura.

Panells laterals d'escala costat portes 1a alçada dels pisos 6e, 5e, 3e, 1er i Pl Baixa.

Deficiència: ☐ Molt greu ☐ Greu ☒ Important ☐ Lleu

La deficiència pot provocar a llarg-curt termini desprendiment del revestiment de formigó a la via pública i jardí privat. Si s'apreciés que aquests elements es degraden més, es recomana col·locar una xarxa al voltant del cos escala per evitar caigudes i procedir a la seva reparació. Si s'allargués en el temps la reparació es recomana la col·locació d'una xarxa o marquesina inferior ubicada terra de la planta primera.

- Repicat de totes les zones fissurades i deteriorades del panell fins arribar a l'armadura deixant arestes rectes amb la finalitat d'assegurar el posterior anclatge del morter reparador.
- Neteja i eliminació de l'òxid dels ferros amb raspall de raspall de pues metàl·liques.
- Reforç si es necessari de l'armadura amb barres de ferro corrugat B500SD ancorades amb resina epoxi.
- Passivat d'armadures amb l'aplicació de protector adherent al formigó.
- Aplicació de capa d'acabat de morter reparador estructural tixotròpic .
- Aplicació de capa de pintura anti-carbonatació mono component de resines acríliques en dispersió aquosa prèvia neteja de la superfície amb aigua a pressió i imprimació del morter.

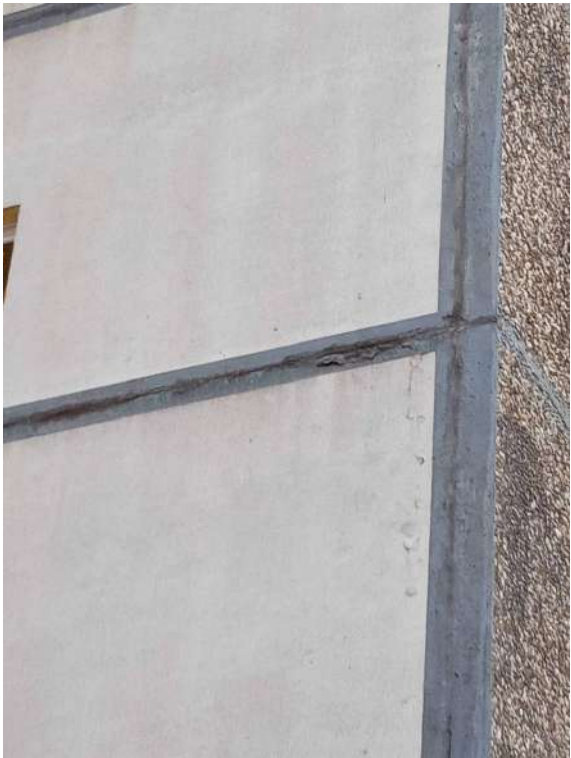
Descripció: Deteriorament segellat juntes horitzontals i verticals dels panells estructurals de la caixa d'escala, entre els propis panells i entre els panells estructurals i els panells de façana. S'aprecia el desprendiment de la capa d'acabat i protecció dels panells prefabricats d'estructura.

Detall juntes

Deficiència: ☐ Molt greu ☐ Greu ☐ Important ☒ Lleu

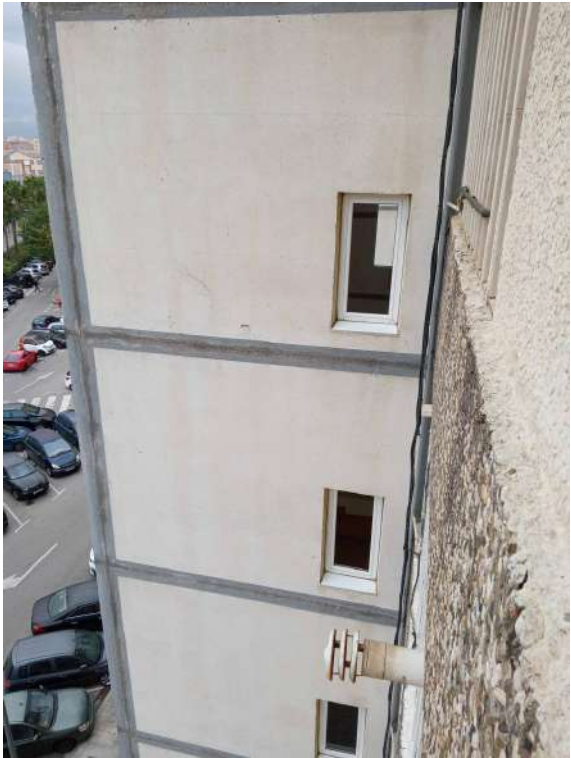
Vista general portes 1a

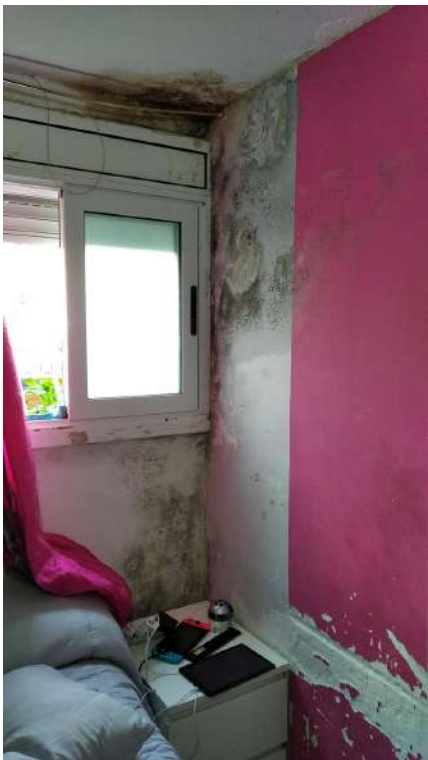
Humitat habitació Nord Baixos 1a

Deficiència: ☒ Molt greu ☐ Greu ☐ Important ☐ Lleu

- Comprovar que no hagi cap zona on l'aigua hagi afectat a les armadures de la llosa de formigó, ni on el formigó estigui en situació de poder caure.
- Repicat de totes les zones deteriorades de la llosa fins arribar a l'armadura.
- Neteja i eliminació de l'òxid dels ferros amb raspall de raspall de pues metàl·liques.
- Reforç si es necessari de l'armadura amb barres de ferro corrugat B500SD ancorades amb resina epoxi.
- Passivat d'armadures amb l'aplicació de protector adherent al formigó.
- Aplicació de capa d'acabat de morter reparador estructural tixotrópic .
- Aplicació de capa de pintura anti-carbonatació mono component de resines acríliques en dispersió aquosa prèvia neteja de la superfície amb aigua a pressió i imprimació del morter.

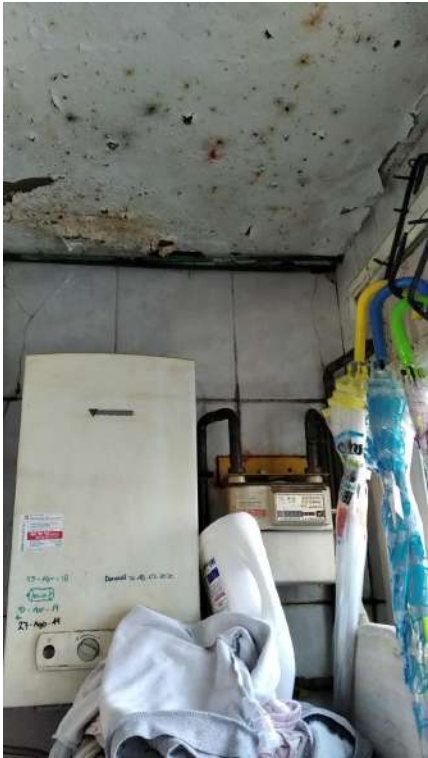
Humitat sostre galeria Baixos 1a

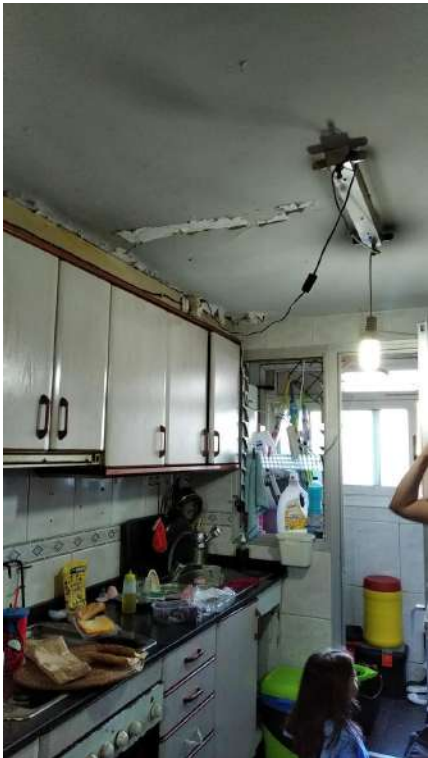
Humitat sostre cuina Baixos 1a

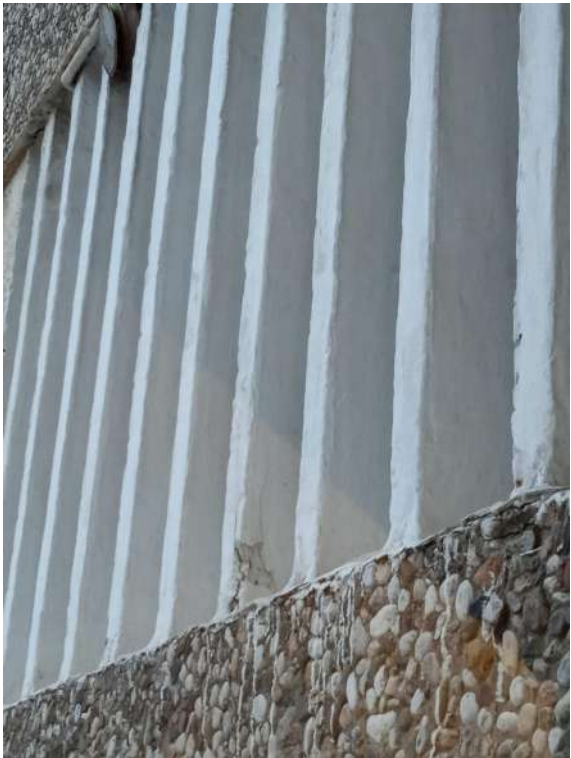
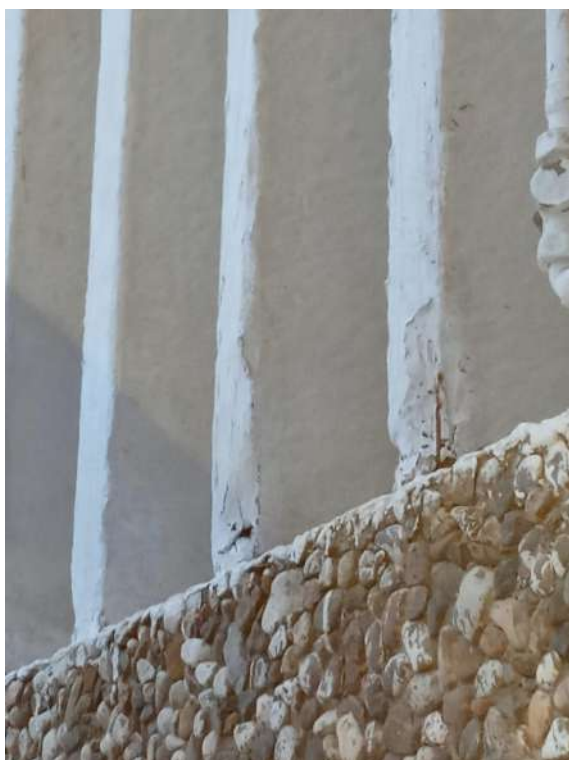
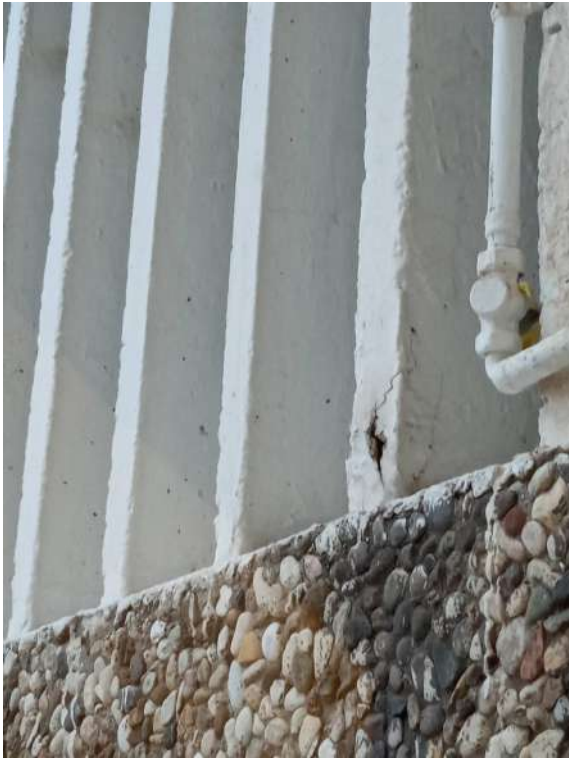
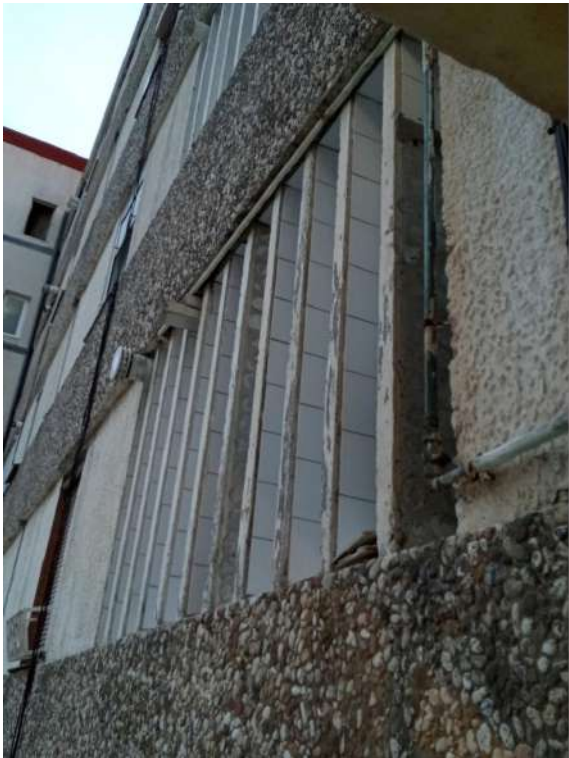
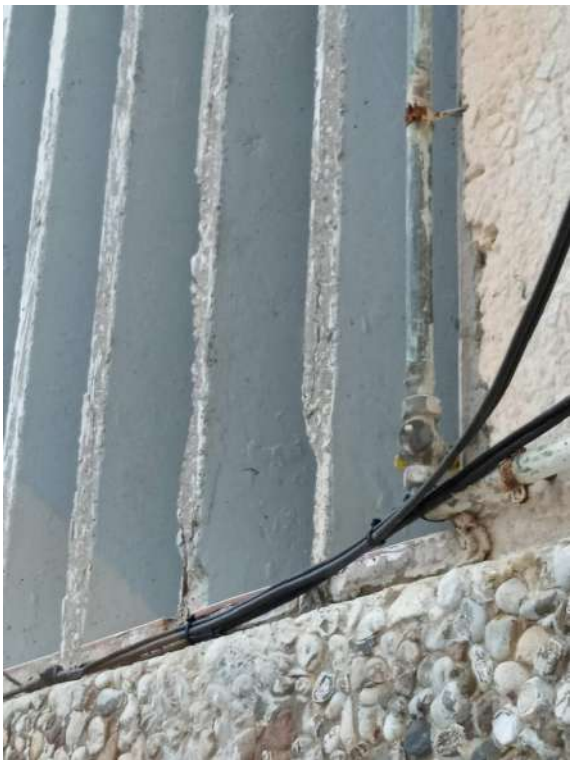
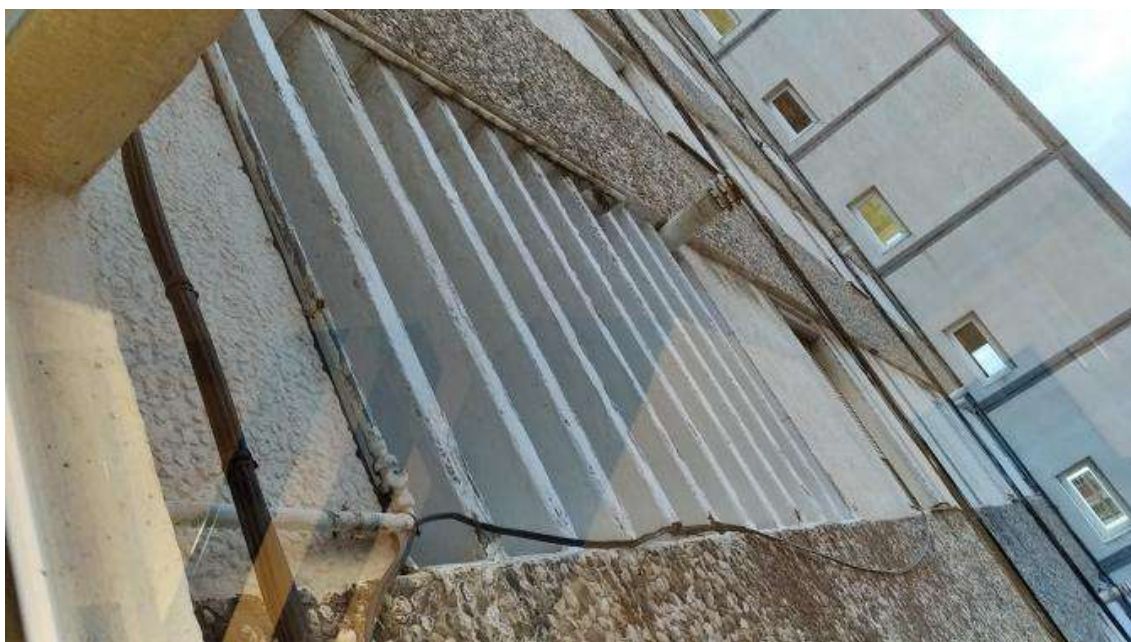
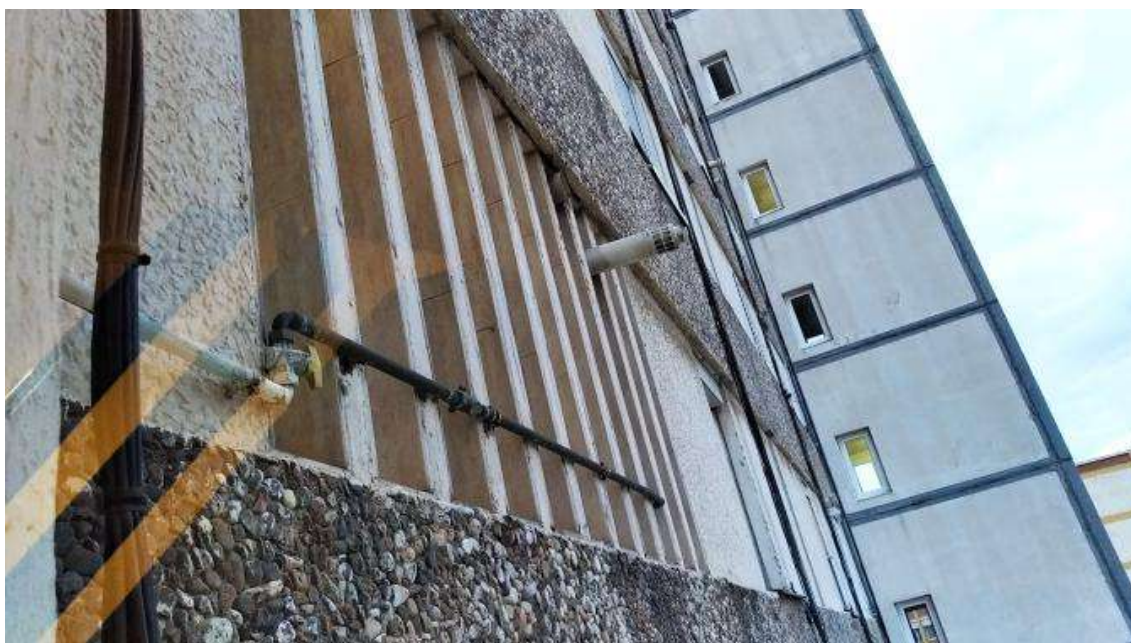
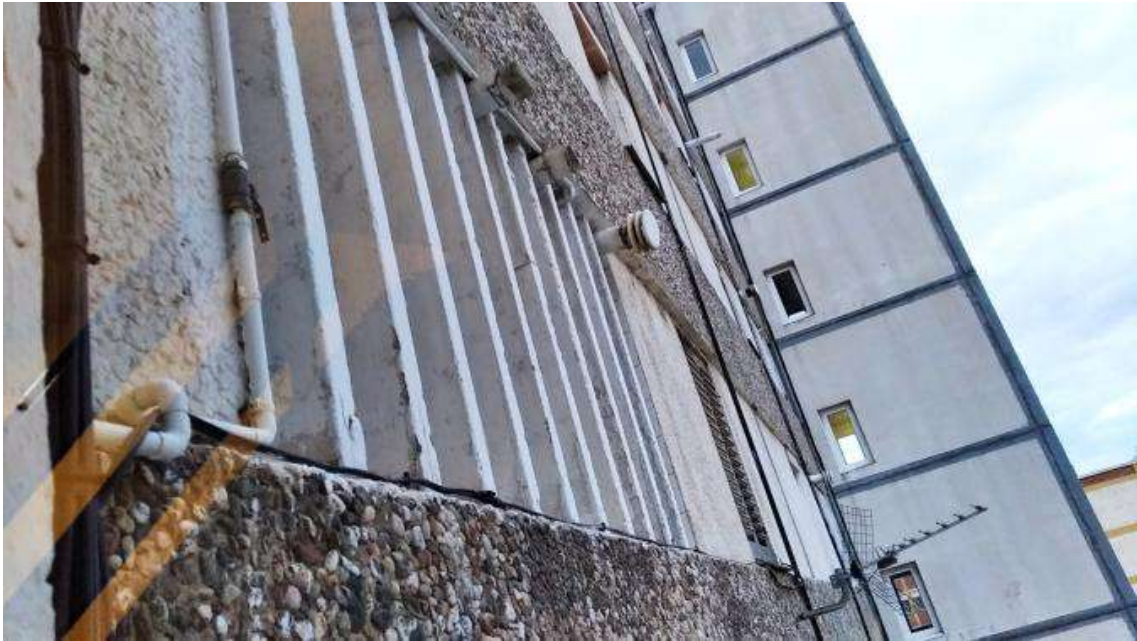
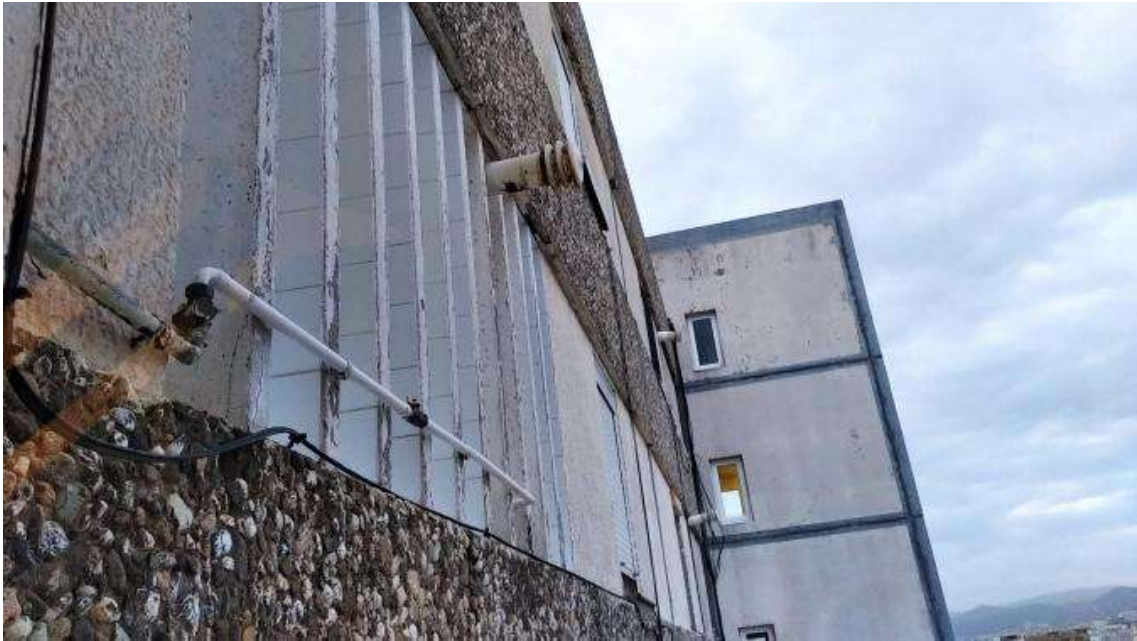
Els barrots de formigó armat de les galeries presenten signes de deteriorament per falta de manteniment.

Descripció: En els habitatges on no s'ha protegit o revestit els barrots de formigó armat de les galeries es poden apreciar signes de degradament del formigó amb esquerdes i fissures que faciliten que l'armat s'hagi expandit propiciant la seva oxidació.

| <p>La reparació de la patologia consisteix en:</p> <ul style="list-style-type: none"><li>- Sanejat de la zona on hi hagi manca de material de recobriment o zones deteriorades i esquerdades.</li><li>- Si l'armadura es trobés oxidada, neteja i eliminació de l'òxid dels ferros amb raspall de raspall de pues metàl·liques i passivat d'armadures amb l'aplicació de protector adherent al formigó.</li></ul> | | | | |

- Aplicació de morter reparador estructural amb inhibidor de corrosió classe 4 per restituir volum de la peça.
- Aplicació de capa de pintura anti-carbonatació mono component de resines acríliques en dispersió aquosa prèvia neteja de la superfície amb aigua a pressió i imprimació del morter.

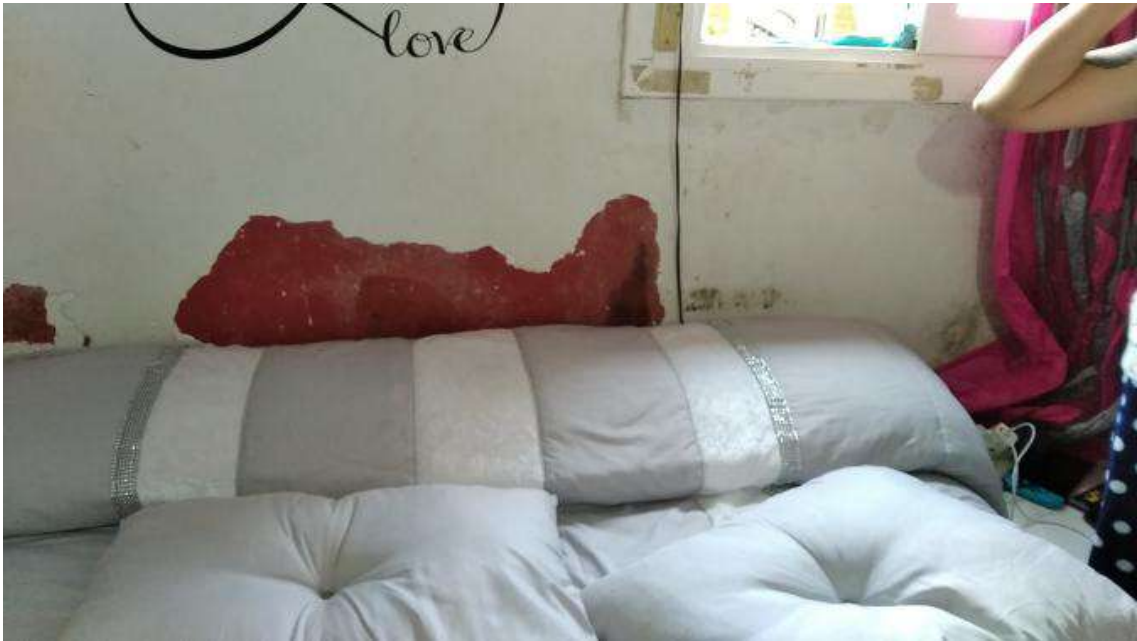
Humitats en els tancament de la façana Nord-Oest a la zona de Planta Baixa on el panell es troba soterrat. S'aprecien humitats tant per l'interior com per l'exterior degut a que la solera del pati exterior no deu desaiugar correctament cap a carrer i fa que es filtri aigua pel tancament i per la solera cap el panell soterrat.

Tancament habitació Nord Baixos 1a

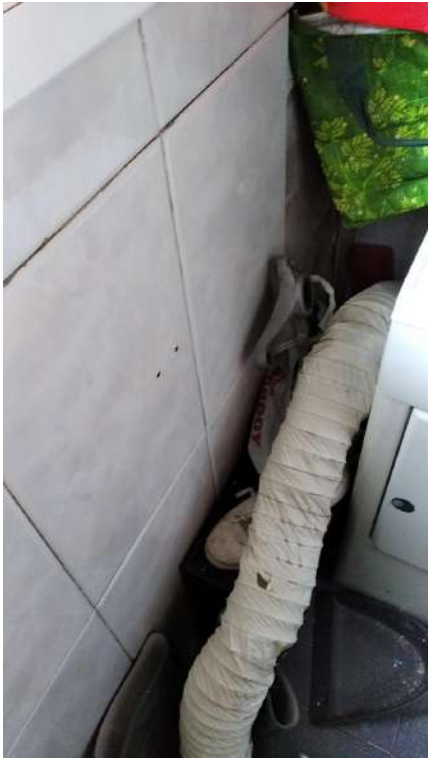
Tancament Galeria Baixos 1a

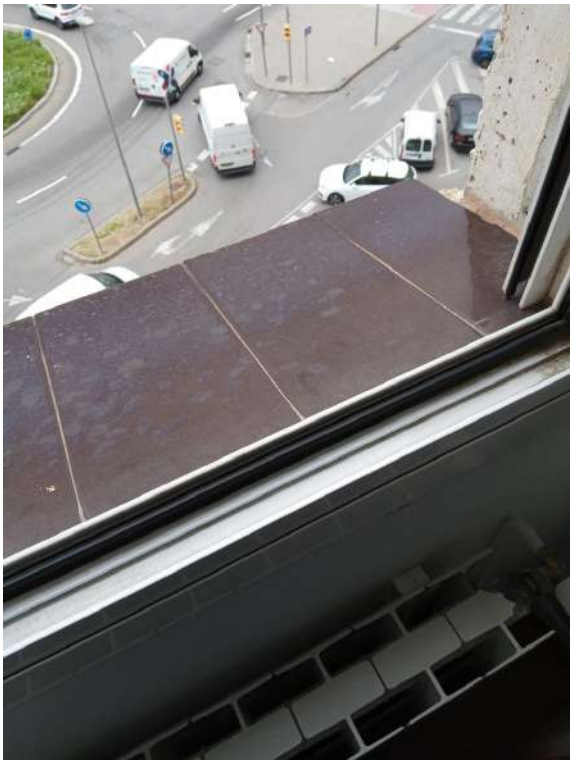
Descripció: Els tancaments de façana es componen d'un sol element de panell de formigó armat de gruix 15-20 cm. Segons projecte original al seu interior es podria haver col·locat plaques d'EPS com a aïllant tèrmic de gruix entre 5 i 3 cm. Es desconeix si aquestes plaques son presents. Encara que hi fossin l'aïllament és insuficient i al tenir només un element es comporta com si la façana no estigués aïllada.

Tancament façanes

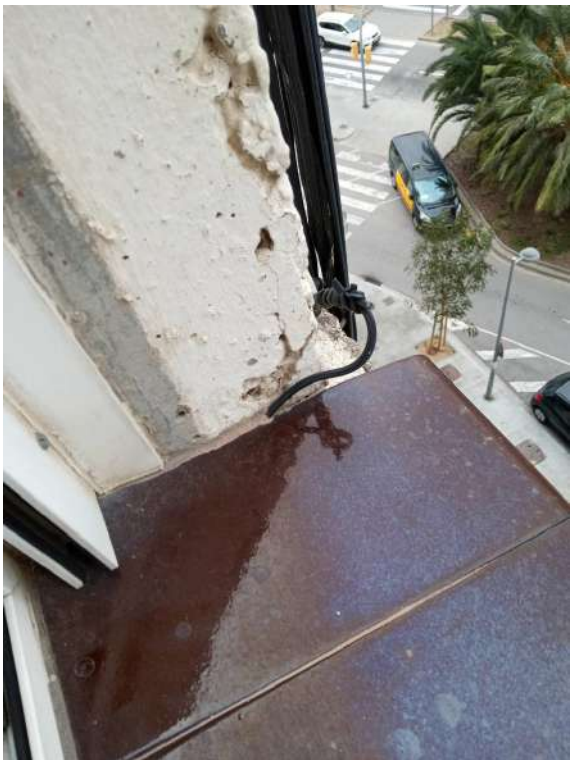
Tancament façanes panell

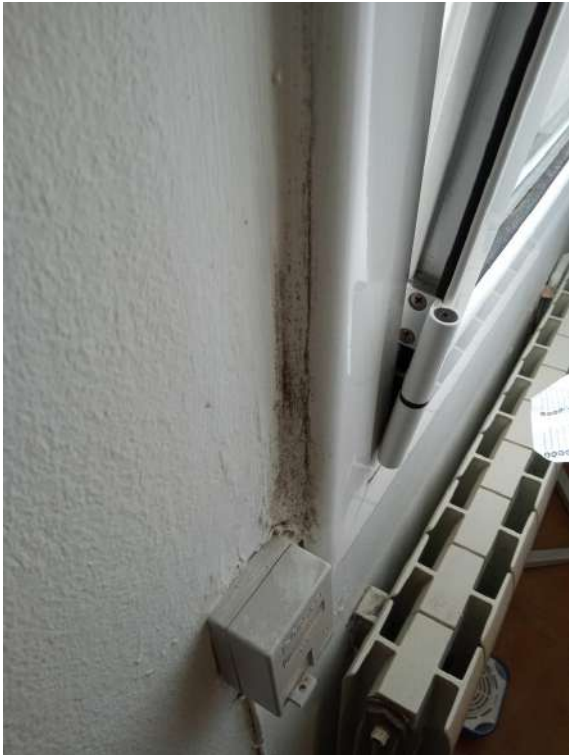
Humitats a la paret de façana de l'habitació principal que dona a la Façana principal orientada a Nord-Oest. Aquestes humitats son presents en alguns pisos. És una patologia generalitzada però hi ha habitatges que han trasdossat la paret interiorment aïllant-la i altres habitatges que eliminen les humitats quan apareixen i tracten el parament amb pintures antihumitat.

Paret Habitació Nord Hab 1 01

| - Es poden fer intervencions puntuals als habitatges que tinguin condensacions realitzant un trasdossat autoportant de placa de cartró guix hidròfuga, aïllant tèrmic i cambra d'aire entre la façana i el nou element. | | | | |

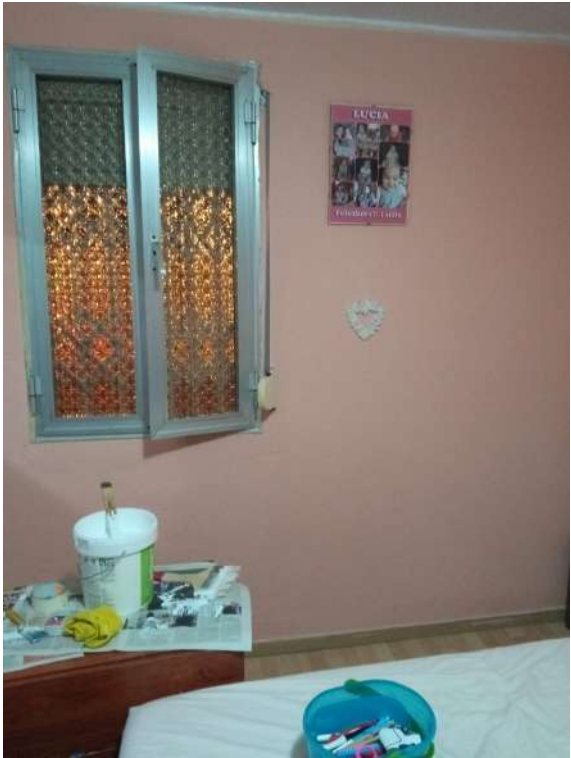
Paret Habitació Nord Hab 1 02

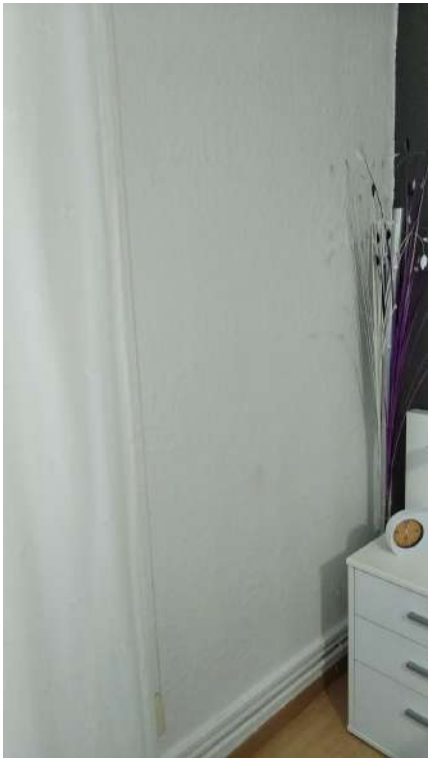
Paret Habitació Nord Hab 9 02

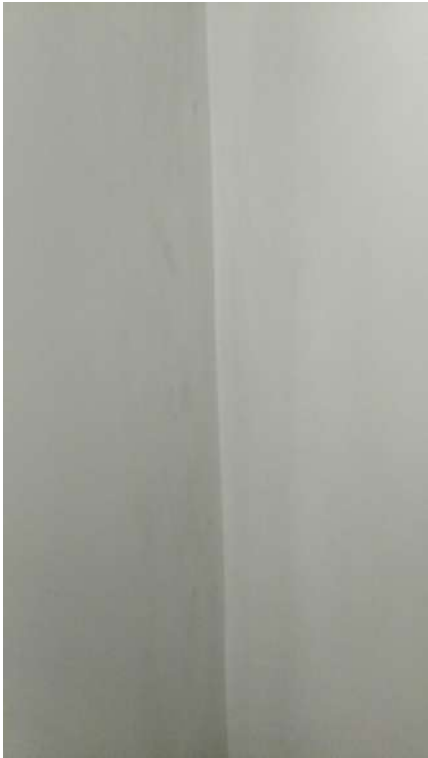
Paret Habitació Nord Hab 11 02

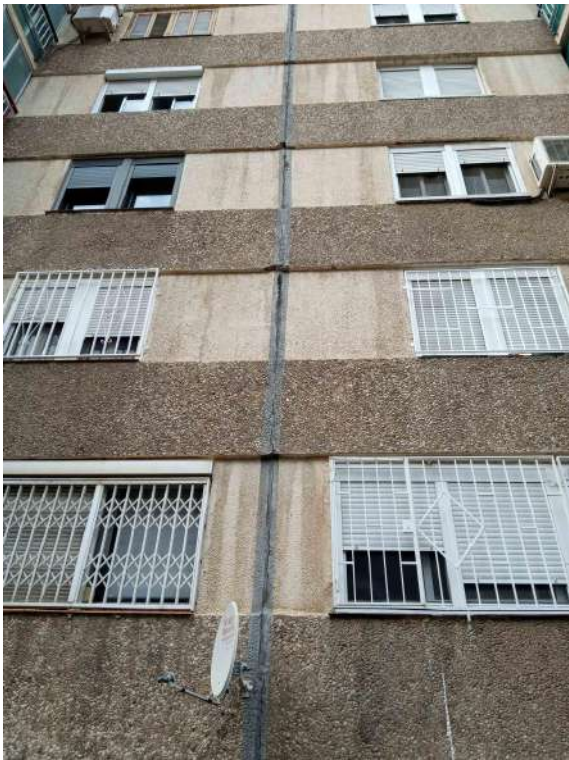
Descripció: El material elàstic que cobreix la junta estructural de la façana Sud-est es troba esquerdat i en algunes zones ha saltat. Això pot provocar que per aquestes zones pugui entrar aigua a l'interior dels habitatges.

Junta vertical Façana Sud França 32

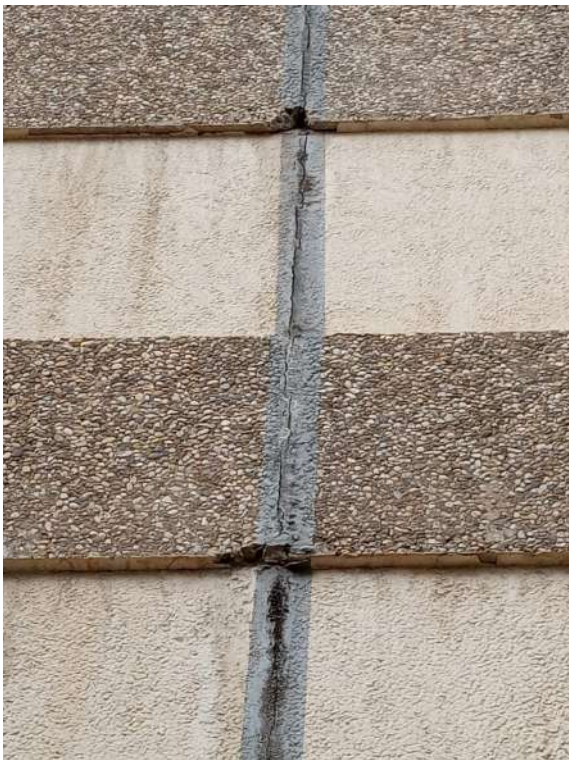
Detall Junta

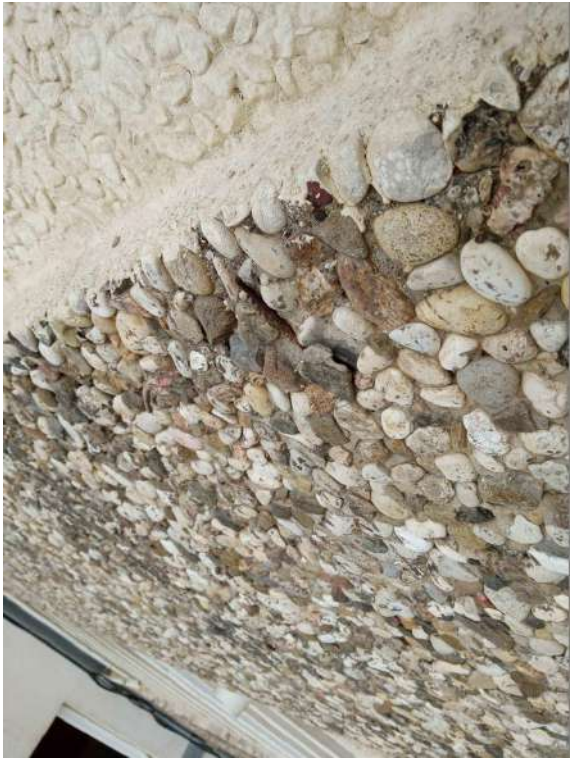
Panell 4 01

Fissures, deteriorament i despreniment de l’acabat del revestiment dels panells de formigó per corrosió de l’armat interior.

- Reparació:
- Repicat dels revestiment a la zona de fissures fins arribar a l'armat de la llosa.
  - Neteja i eliminació de l'òxid dels ferros amb raspall de raspall de pues metàl·liques.
  - Passivat d'armadures amb l'aplicació de protector adherent al formigó.
  - Aplicació de morter reparador estructural amb components txicotròpics.
  - Aplicació de capa de pintura anti-carbonatació mono component de resines acríliques en dispersió aquosa.
- Les deficiències no presenten perill de desprendiment de material d'acabat de la façana, , es pot considerar com a treballs de manteniment.

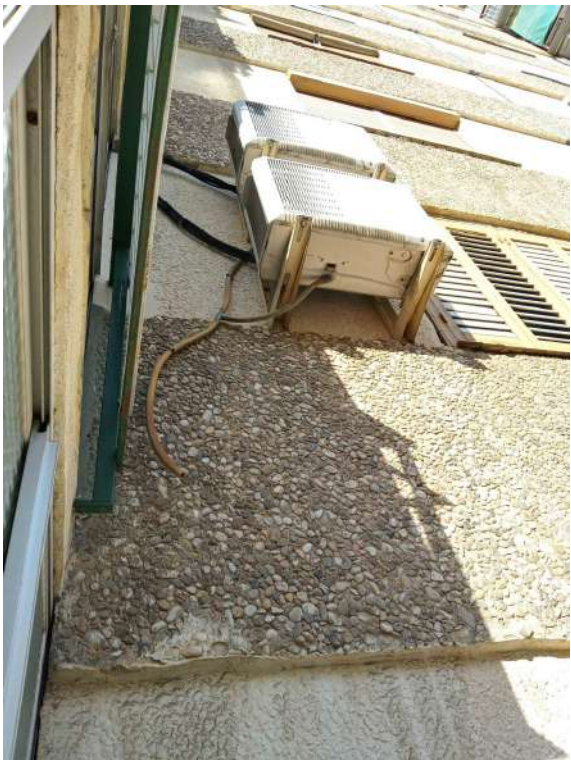
Panell 4 02

Fissures, deteriorament i desprendiment de l'acabat del revestiment dels panells de formigó per corrosió de l'armat interior.  
Localització: Generalitzat als panells de la façana posterior (Sud-est), panells junta mitgera finca num. 32, 4 02, 5 01, 13 02.

| <ul style="list-style-type: none"><li>- Repicat dels revestiment a la zona de fissures fins arribar a l'armat de la llosa.</li><li>- Neteja i eliminació de l'òxid dels ferros amb raspall de raspall de pues metàl·liques.</li><li>- Passivat d'armadures amb l'aplicació de protector adherent al formigó.</li></ul> | | | | |
