## 6. VALORACIÓ DELS VEÏNS SOBRE LES DEFICIÈNCIES ALS EDIFICIS

## 1. INTRODUCCIÓ

ANÀLISI PREVI ACCESSIBILITAT D'UN EDIFICI AL BARRI DE BELLVITGE

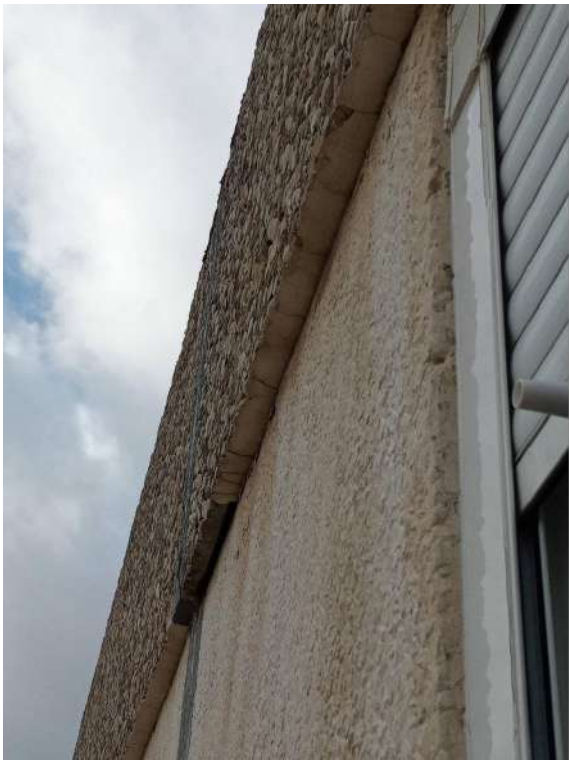
Façana Sud-est 13 01

Despreniment i fissuració del segellat inferior i superior dels panells de façana, deixant espais i forats per on pot entrar aigua.

- Reparació:
- Repicat dels revestiment a la zona de fissures.
  - Aplicació de morter reparador estructural monocomponent.
  - Aplicació de capa de pintura anti-carbonatació mono component de resines acríliques en dispersió aquosa prèvia neteja de la superfície amb aigua a pressió i imprimació del morter.
- Les deficiències no presenten perill de despeniment de material d'acabat de la façana, i a l'interior dels habitatges no hi han humitats , es pot considerar com a treballs de manteniment. Es recomana realitzar el segellat dels panells que puguin provocar entrades d'aigua als habitatges.

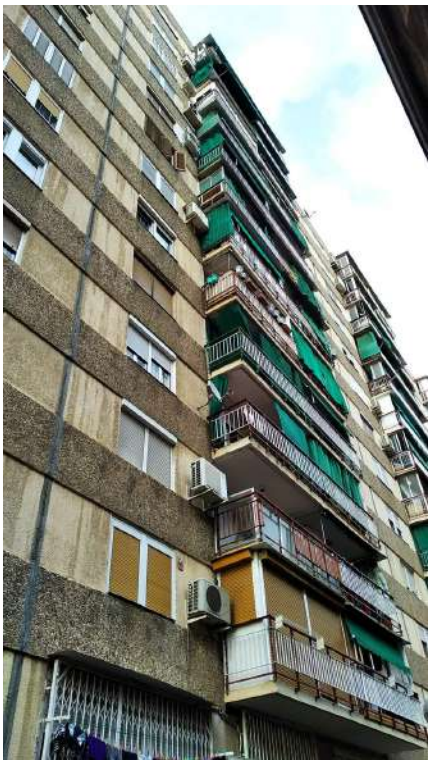
Façana Sud-est portes 01

Per manca de trencaigües, peces trencades dels trencaigües i remats dels panells que tenen diferent gruix, apareixen regalims d'aigua a les façanes i degradació de pintures d'acabat dels panells prefabricats.

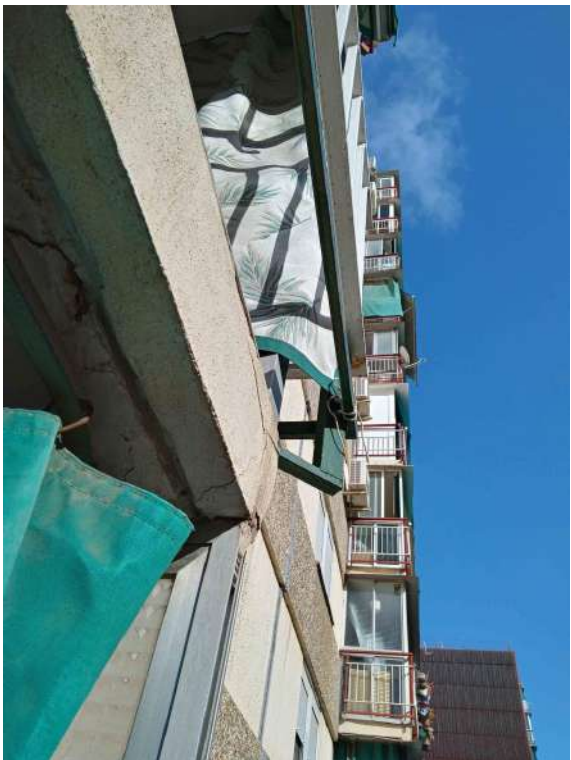
Llosa terra 5 02

Fissures en els encastaments de les baranes a les lloses de balcó. Fissures en el revestiments dels cantells de les lloses dels balcons. Patologia difícil de verificar degut a elements superposats que impedeixen la visió des del propi balcó i des del balcó inferior.

Repicat i extracció de les zones fissurades o deteriorades.

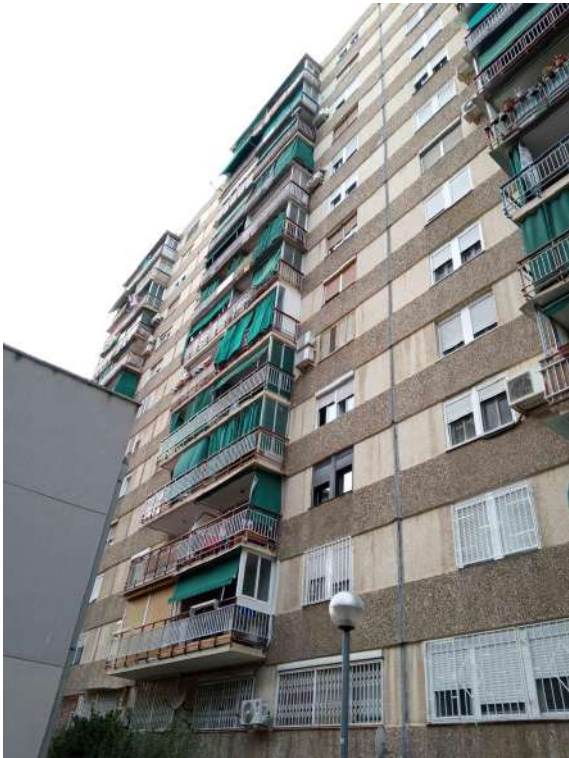
Façana Sud-est

Aparells d'aire condicionat. Oxidació superficial dels suports i elements de les estructures d'ancoratge dels aparells de climatització.

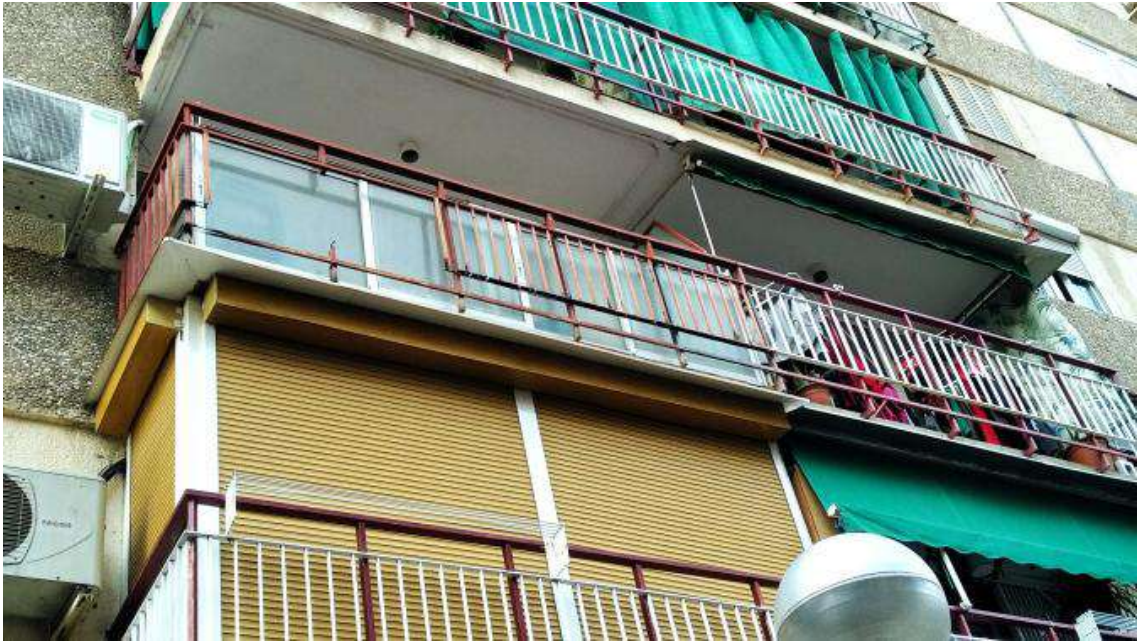
Baranes Balcó 3 01

Trencament de barana per manca de manteniment i oxidació i trencament d'elements de ferro de les baranes i col·locació d'element finestra amb vidre com a protecció.

Es pot apreciar que la barana s'ha trencat degut al seu estat de degradació per falta de manteniment. S'hauria de verificar l'estat de la barana amb la retirada i la substitució dels elements en mal estat i verificació que l'element que actualment fa de barana tingui la resistència i proporcioni la seguretat d'una barana.

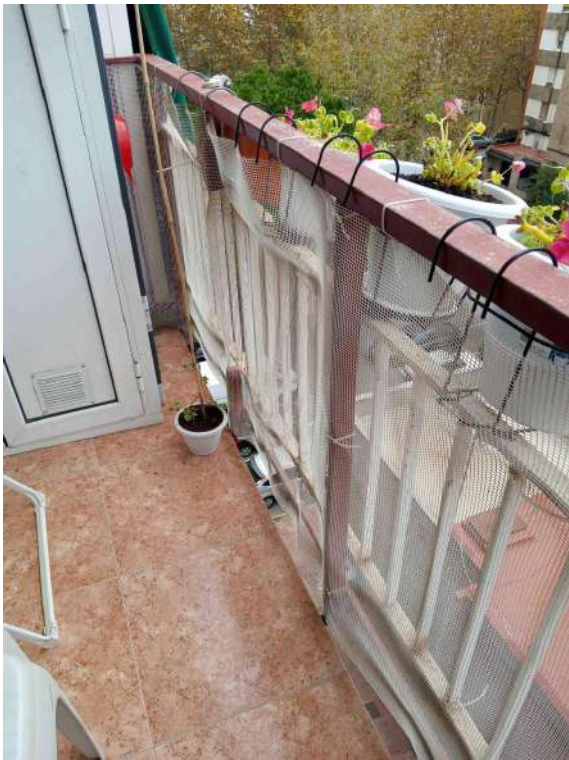
Barana 6 01

Oxidació de baranes, reixes i elements de protecció de ferro per manca de manteniment. El manteniment el fa cada pis i no depèn de la comunitat.

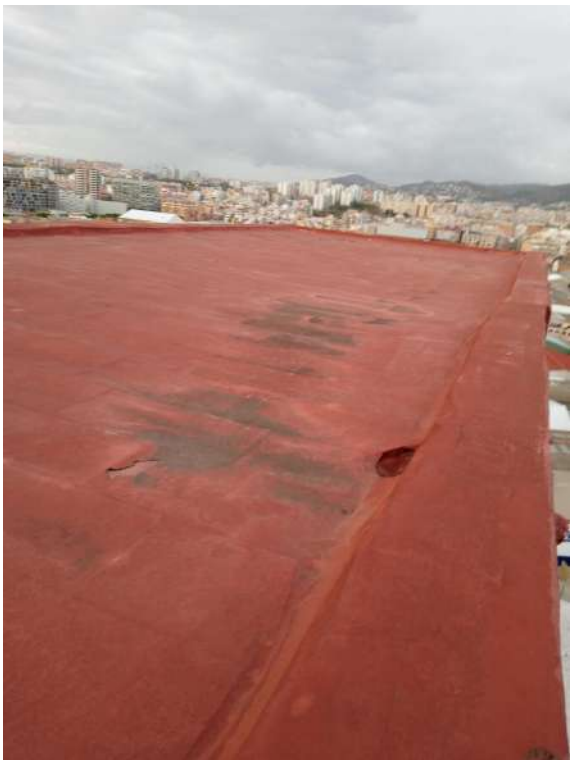
Vista Badalot 2

Deteriorament de la capa de pintura impermeabilitzant tipus cautxú, capa acabat.

| Observacions:<br>Es recomana el reforç d'aquesta capa d'impermeabilització amb els mateix material, pintura impermeabilitzant tipus cautxú. De moment no hi han filtracions però si la capa de intura és deteriorés més podrien aparèixer humitats a l'interior. | | | | |

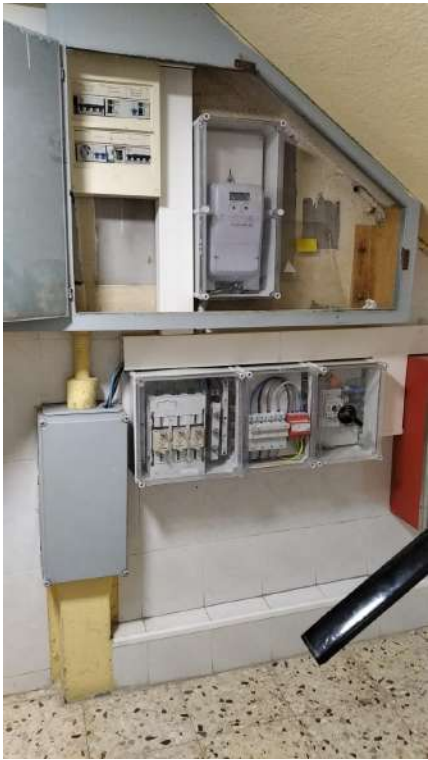
Elements instal·lació

Accés a cablejat instal·lació elèctrica comunitària.

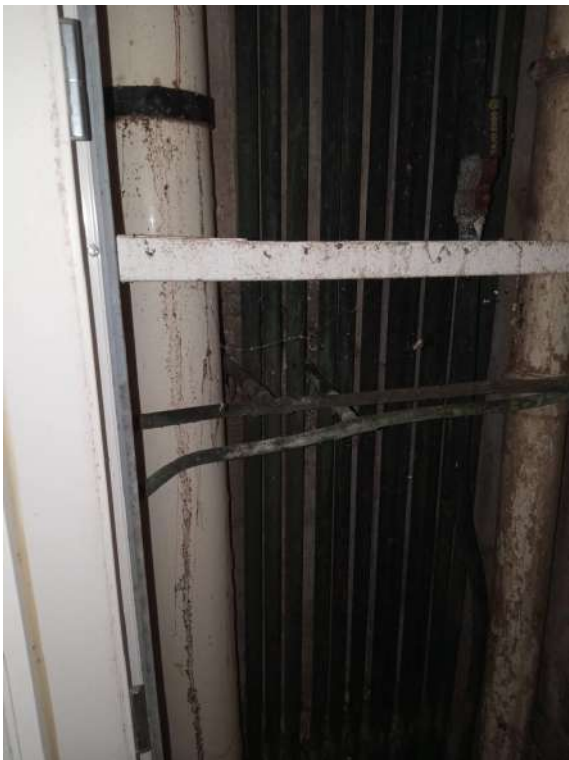
Inatal·lació pati 1er 2a

Fuites d'aigua pels baixants d'aigües pluvials i/o fecals primordialment per falta de manteniment. Humitat a les parets de tancament del pati d'instal·lacions.

| Observacions:<br>Es recomana netejar tots els baixants i fer revisió de les juntes per realitzar encolat i segellat de les unions dels trams on no hi hagi segellat per garantir l'estanqueïtat dels elements."<br>Es revisarà i repararà la fuga del pis 1er 2a. | | | | |

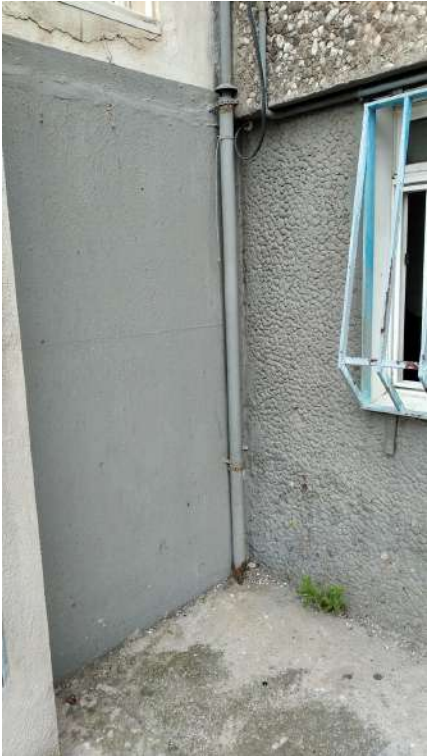
Instal·lació gas planta baixa

DESCRIPCIÓ DE LA DEFICIÈNCIA I LOCALITZACIÓ:  
Oxidació del tub de protecció de la instal·lació.  
Localització: Pati exterior planta baixa façana principal

Observacions:  
Es recomana la substitució de l'element deteriorat.

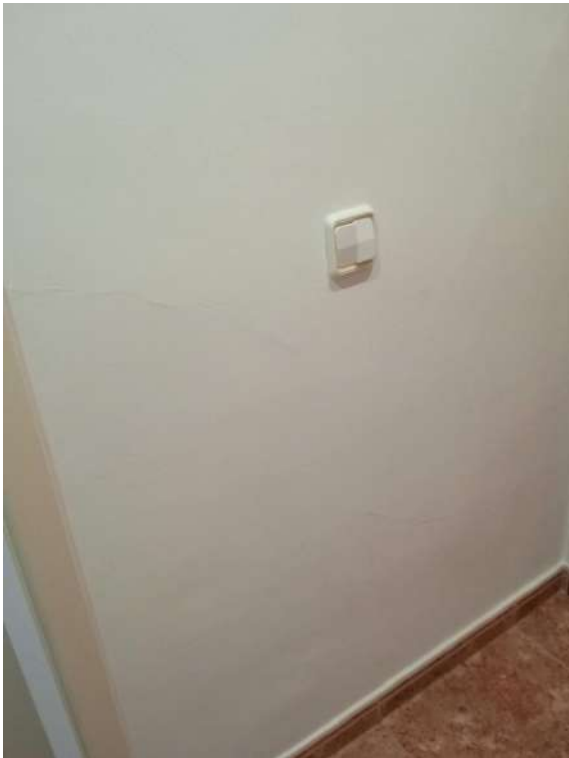
6 01 Envà rebedor

Fissures als envans interiors de plaques prefabricades de guix.

| Aquestes fissures no presenten cap moviment i no representen cap perill per a les persones. | | | | |
